## Raport z oględzin pojazdu

| Numer raportu | 217683/1/26-11401 | Data raportu | 09-01-2026 |

| Numer identyfikacyjny (VIN) | <b>WBA8A51000K377747</b> |
| Marka, model | BMW Seria 3 [F30/F80] 15-18 |

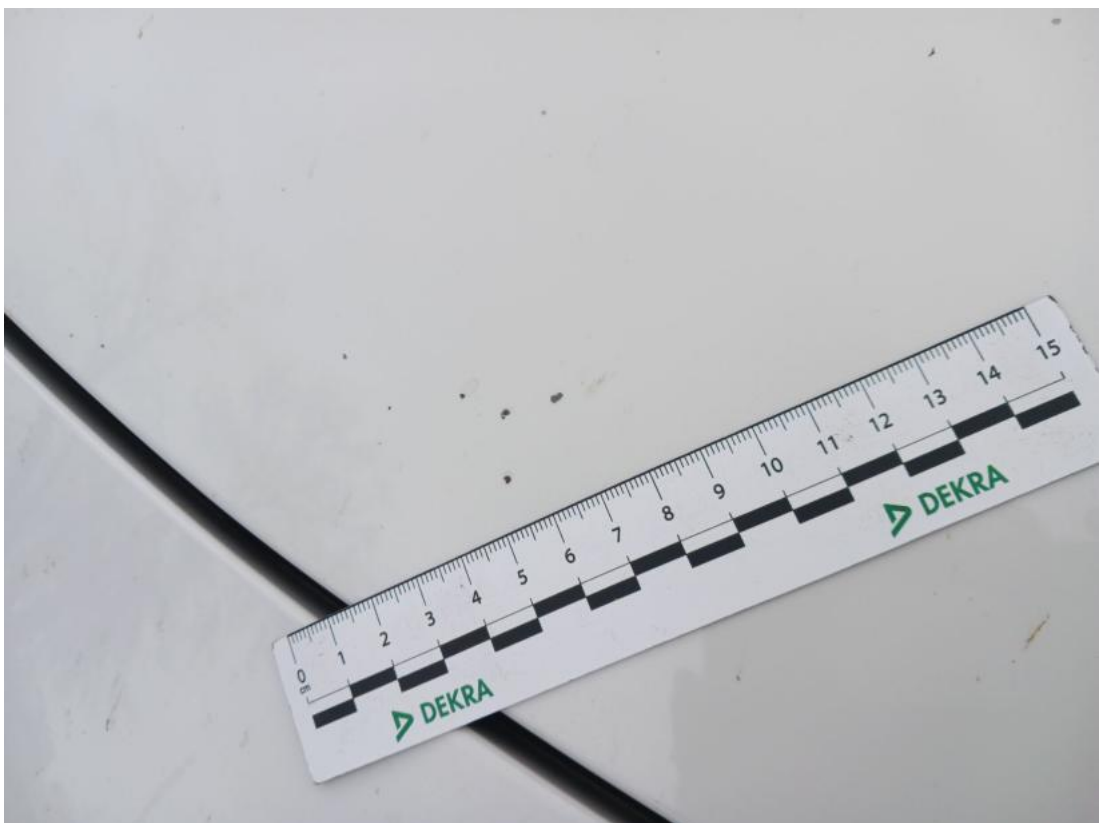
**Fot. 38**

| Poz. | Nazwa pozycji | Opis uszkodzeń | Kwalifik. | Naprawa [rbg] |
|---|---|---|---|---|
| 3 | Pokrywa przednia | rysa/odprysk, ślady korozji | NA | 0.5 |

Pokrywa komory silnika - Rysa/odprysk 1

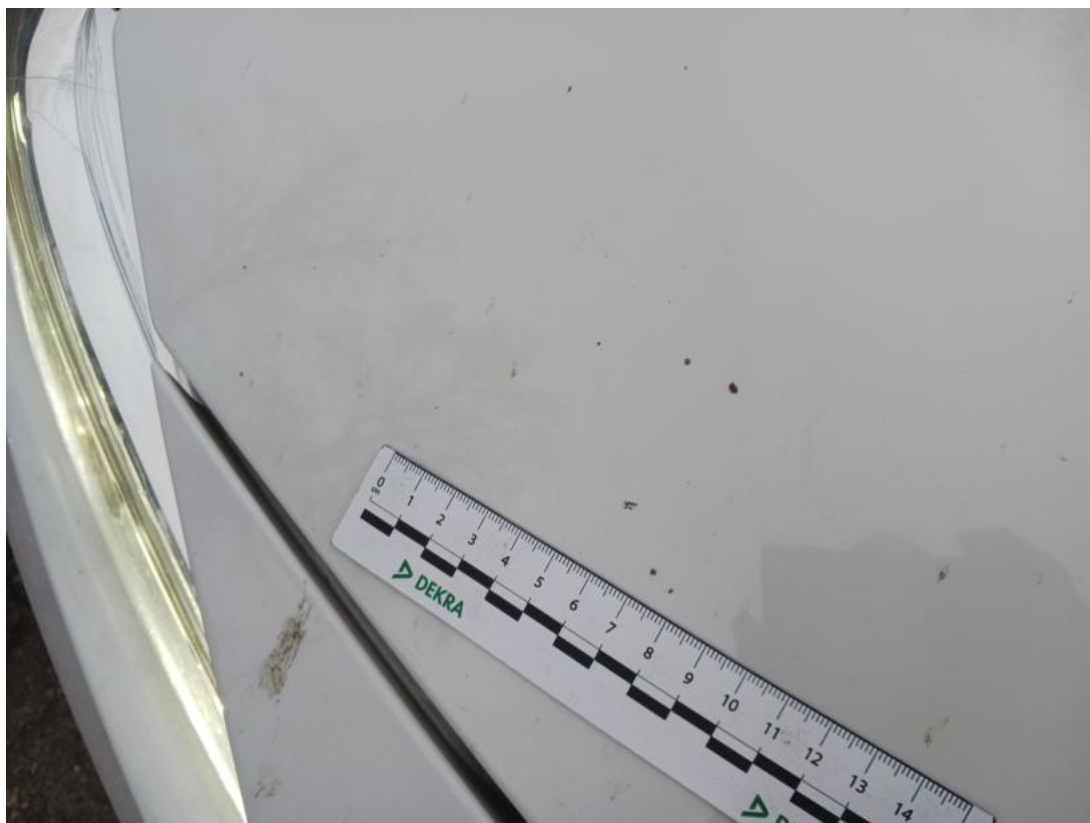
**Fot. 39**

Pokrywa komory silnika - Rysa/odprysk 2

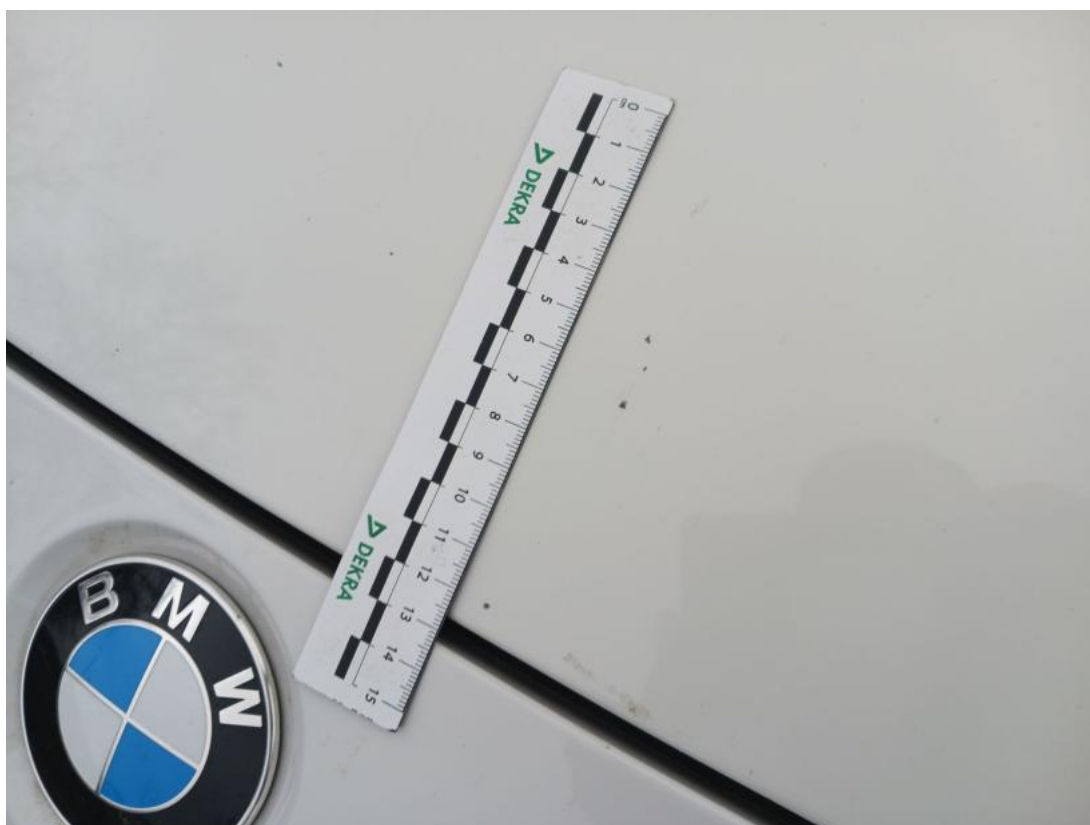
**Fot. 40**

Pokrywa komory silnika() - Rysa/odprysk 3

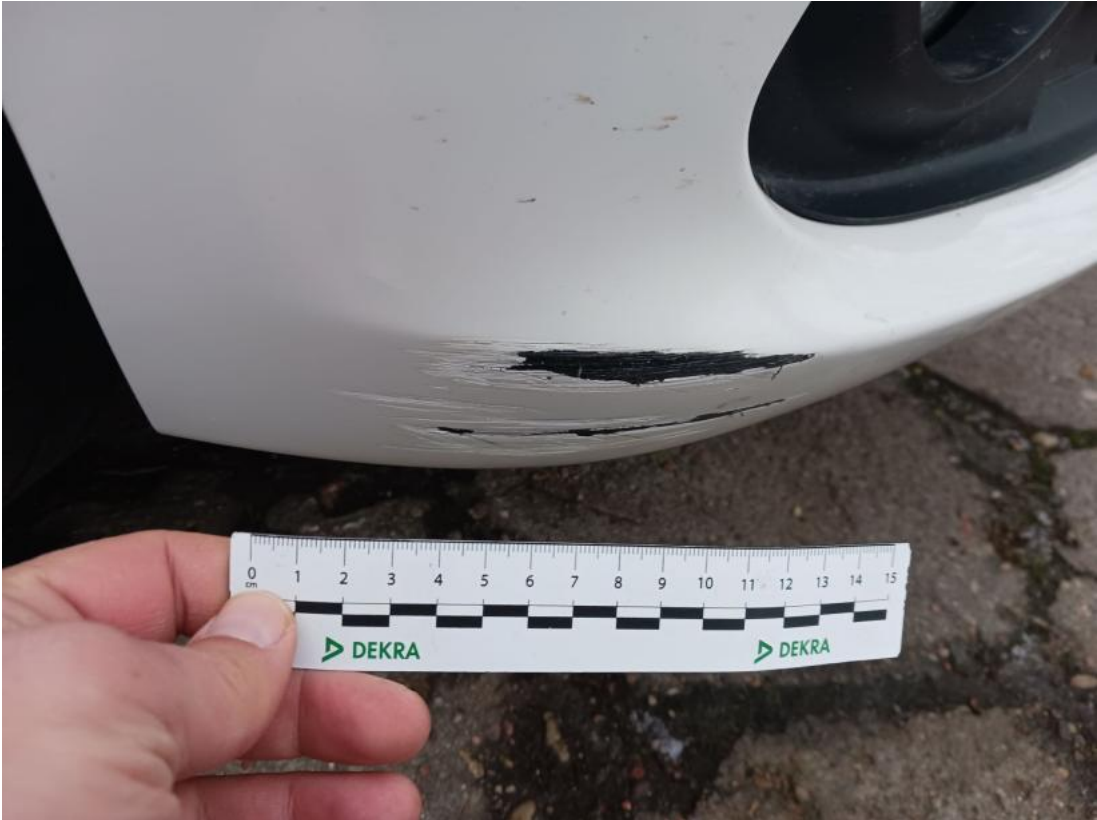
**Fot. 41**

| Poz. | Nazwa pozycji | Opis uszkodzeń | Kwalifik. | Naprawa [rbg] |
|---|---|---|---|---|
| 2 | Okładzina zderzaka przedniego | rysa/odprysk, ubytki materiału | NA | 1 |

Zderzak przedni cz P - Rysa/odprysk 1

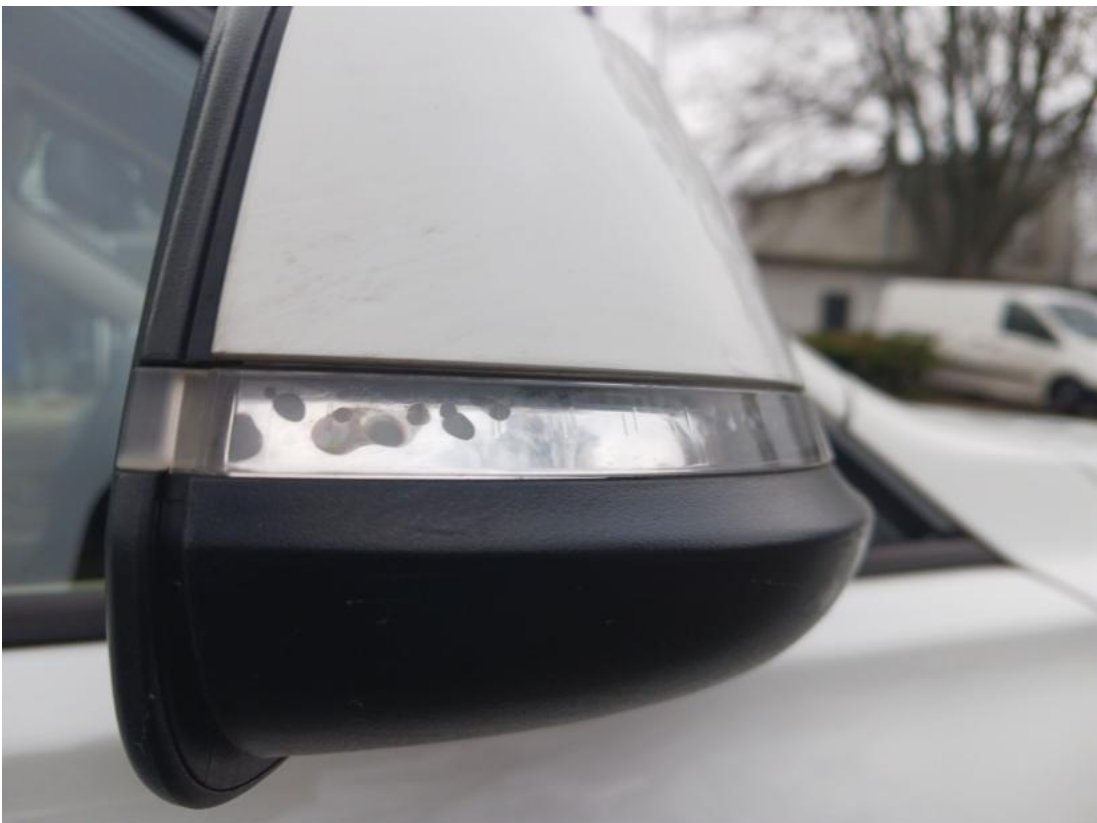
**Fot. 42**

| Poz. | Nazwa pozycji | Opis uszkodzeń | Kwalifik. | Naprawa [rbg] |
|---|---|---|---|---|
| 9 | Kierunkowskaz boczny R | odbarwienie | | |

Kierunkowskaz boczny/lusterka P - Inne 1

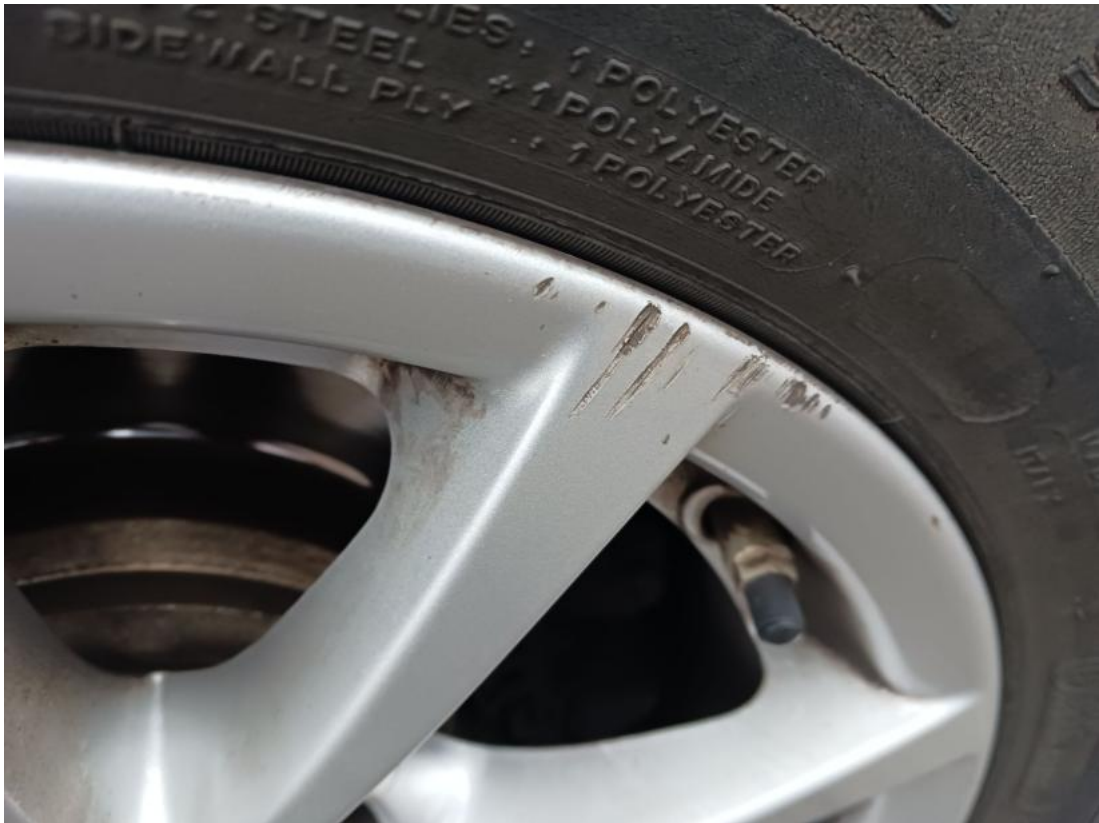
**Fot. 43**

| Poz. | Nazwa pozycji | Opis uszkodzeń | Kwalifik. | Naprawa [rbg] |
|---|---|---|---|---|
| 6 | Tarcza koła aluminiowa tył R | rysa/odprysk, ubytki materiału | NA | 2 |

Felga aluminiowa tylna P - Rysa/odprysk 1

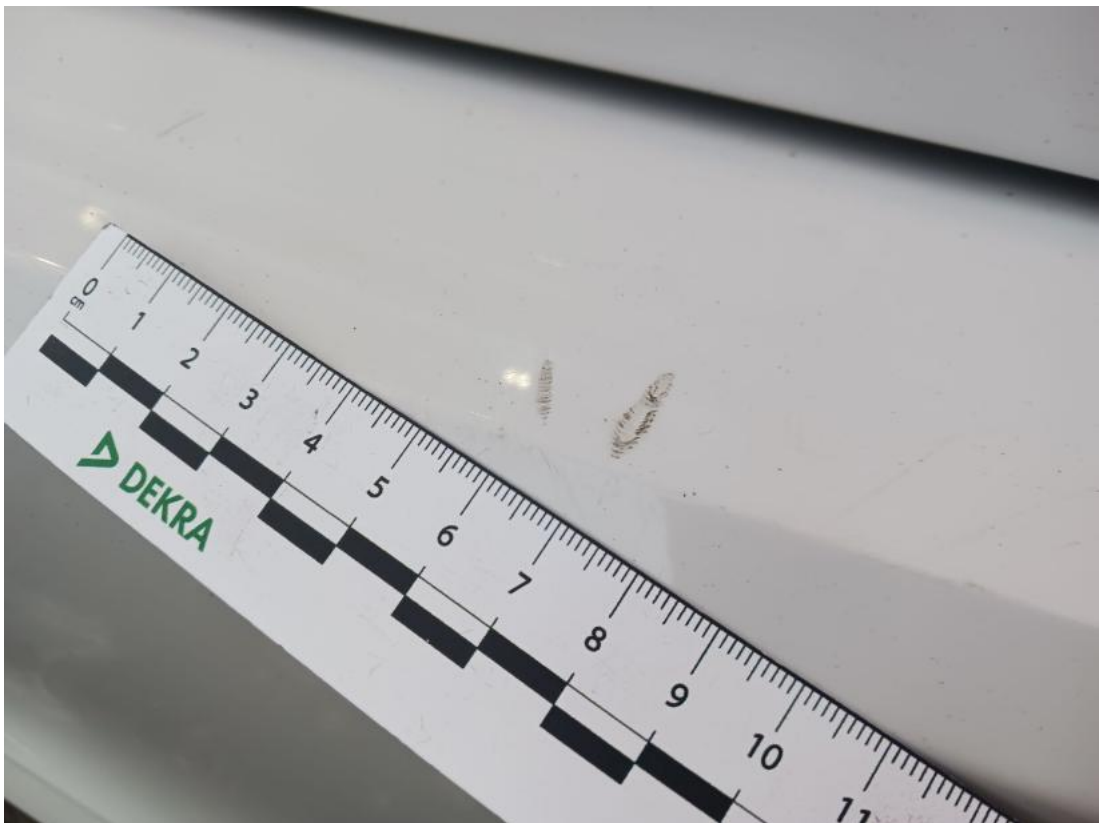
**Fot. 44**

| Poz. | Nazwa pozycji | Opis uszkodzeń | Kwalifik. | Naprawa [rbg] |
|---|---|---|---|---|
| 11 | Okładzina zderzaka tylnego | rysa/odprysk | | |

Zderzak tylny cz śr - Rysa/odprysk 1

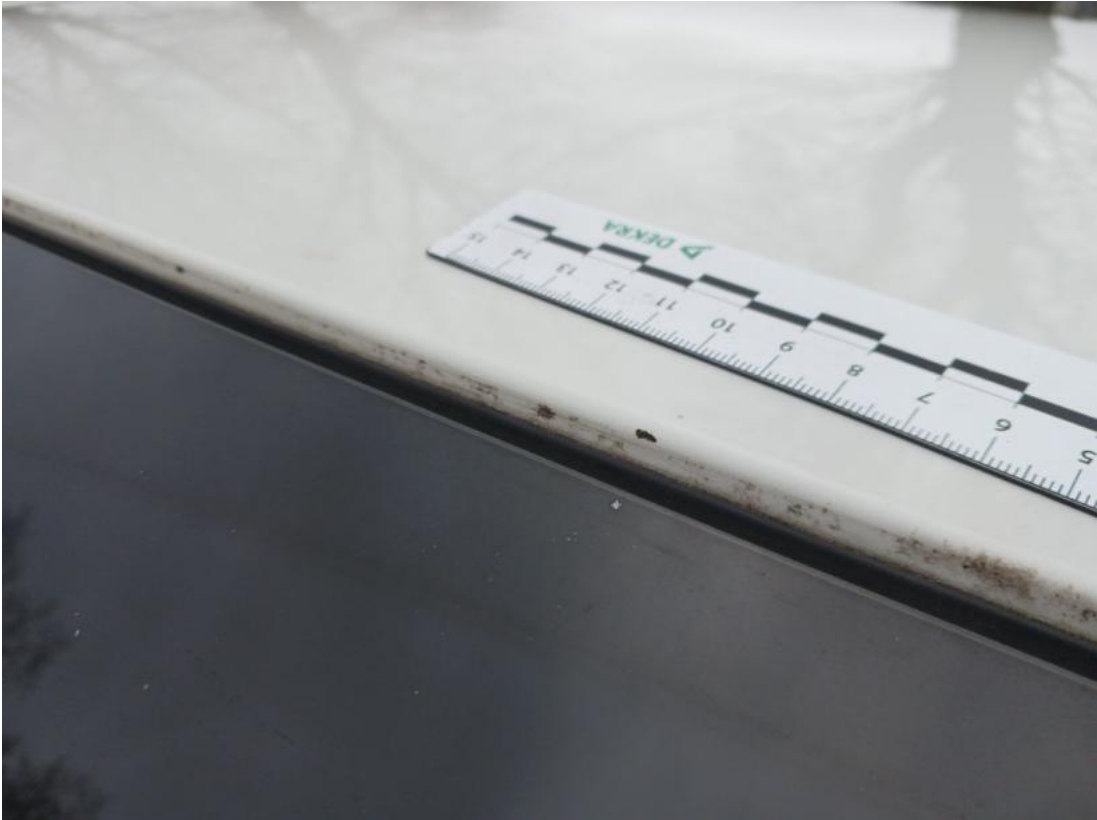
**Fot. 45**

| Poz. | Nazwa pozycji | Opis uszkodzeń | Kwalifik. | Naprawa [rbg] |
|---|---|---|---|---|
| 8 | Dach | rysa/odprysk, wgniecenie/odkształcenie | | |

Dach - Rysa/odprysk 1

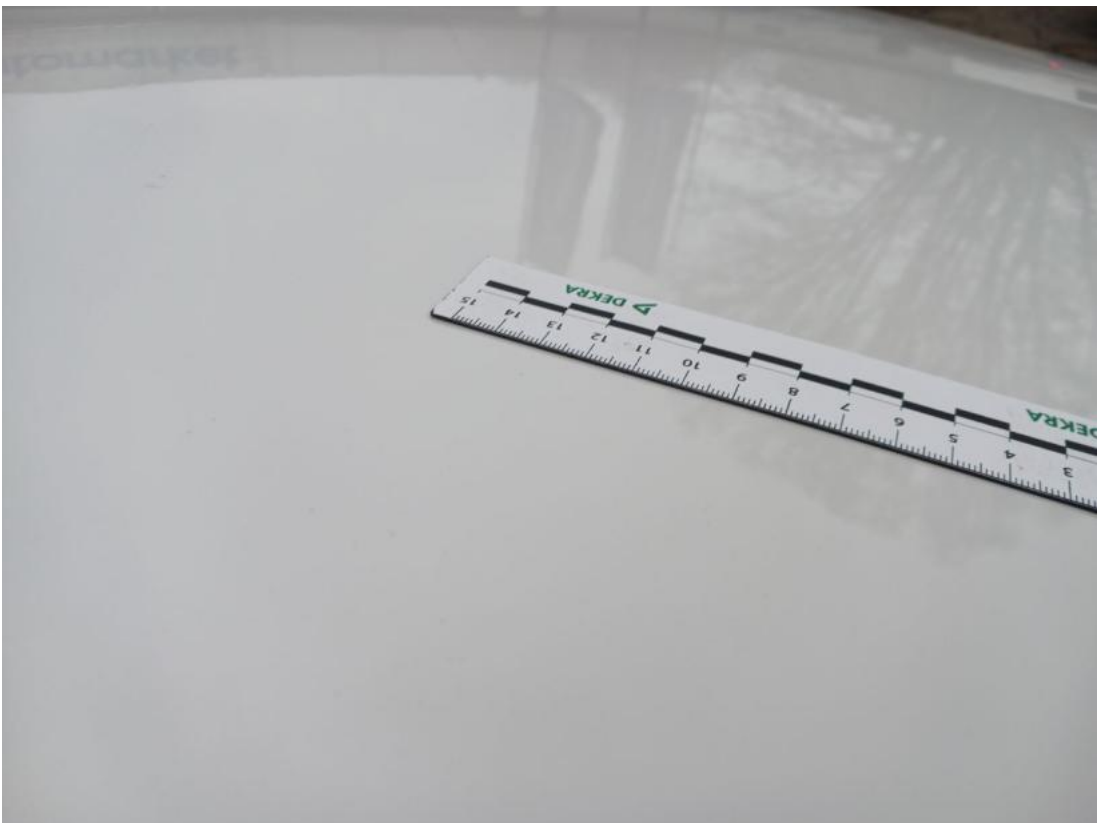
**Fot. 46**

Dach - Wgniecenie/odkształcenie 1

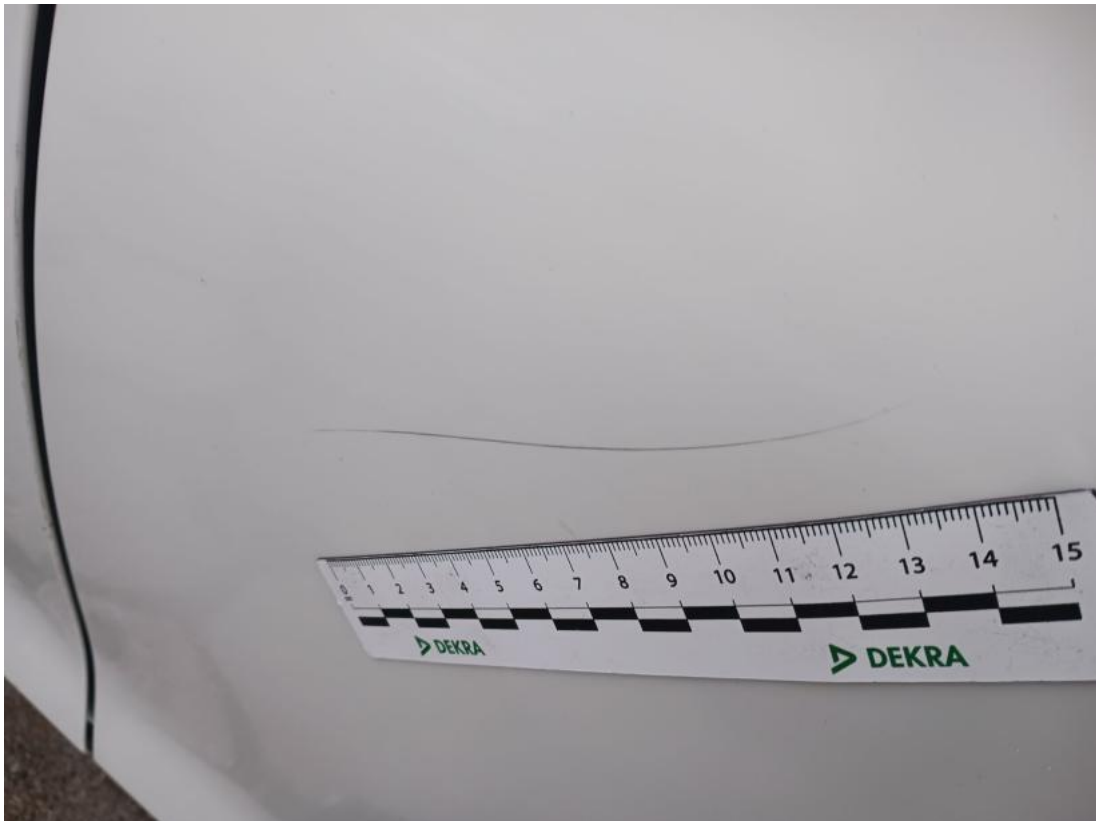
**Fot. 47**

| Poz. | Nazwa pozycji | Opis uszkodzeń | Kwalifik. | Naprawa [rbg] |
|---|---|---|---|---|
| 4 | Drzwi tylne (nieuzbrojone) L | rysa/odprysk | NA | 0.5 |

Drzwi tylne L - Rysa/odprysk 1

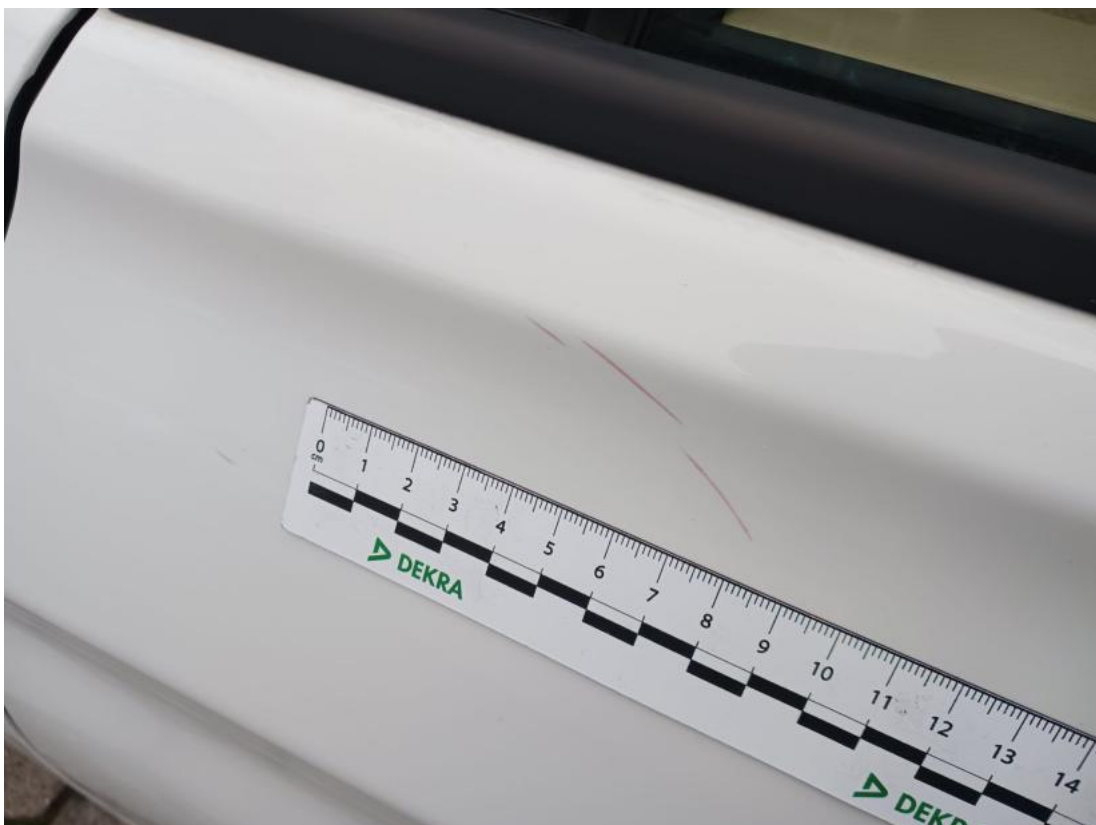
**Fot. 48**

Drzwi tylne L - Rysa/odprysk 2

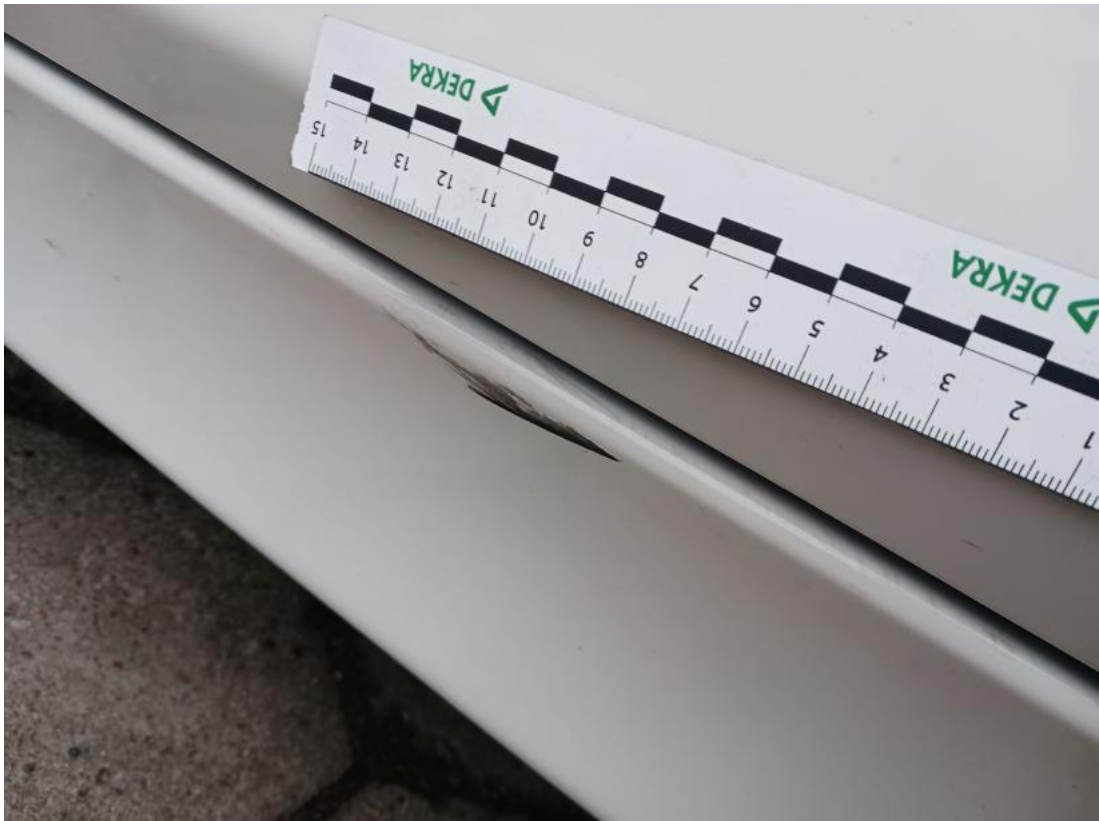
**Fot. 49**

Próg L - Rysa/odprysk 1

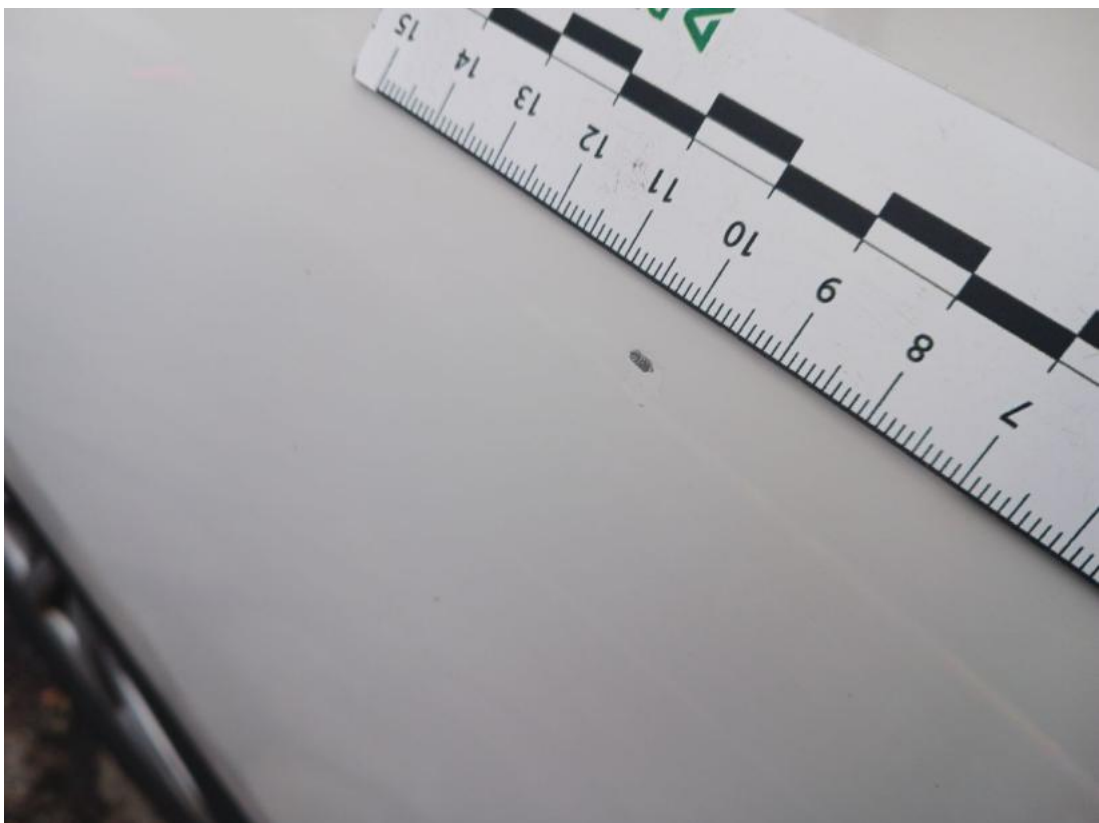
**Fot. 50**

| Poz. | Nazwa pozycji | Opis uszkodzeń | Kwalifik. | Naprawa [rbg] |
|---|---|---|---|---|
| 7 | Błotnik przedni L | rysa/odprysk | | |

Błotnik przedni L - Rysa/odprysk 1

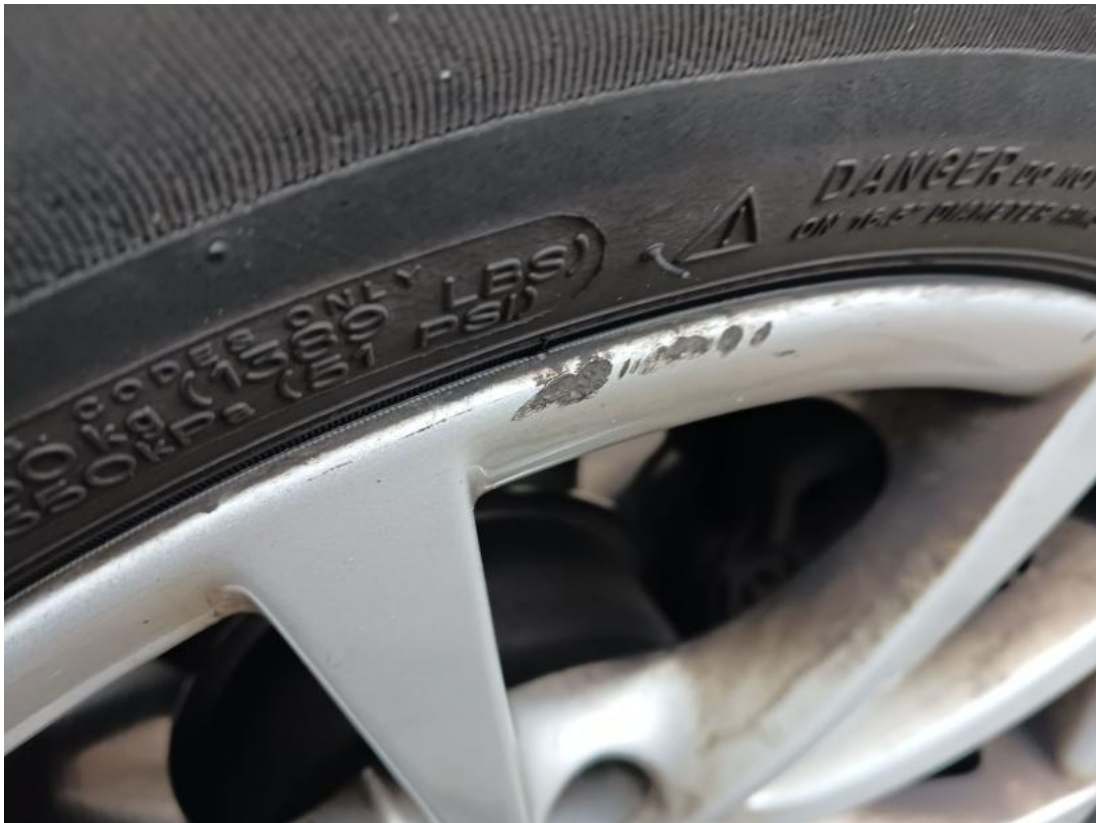
**Fot. 51**

| Poz. | Nazwa pozycji | Opis uszkodzeń | Kwalifik. | Naprawa [rbg] |
|---|---|---|---|---|
| 5 | Tarcza koła aluminiowa przód L | rysa/odprysk, ubytki materiału | NA | 2 |

Felga Aluminiowa przednia L - Rysa/odprysk 1

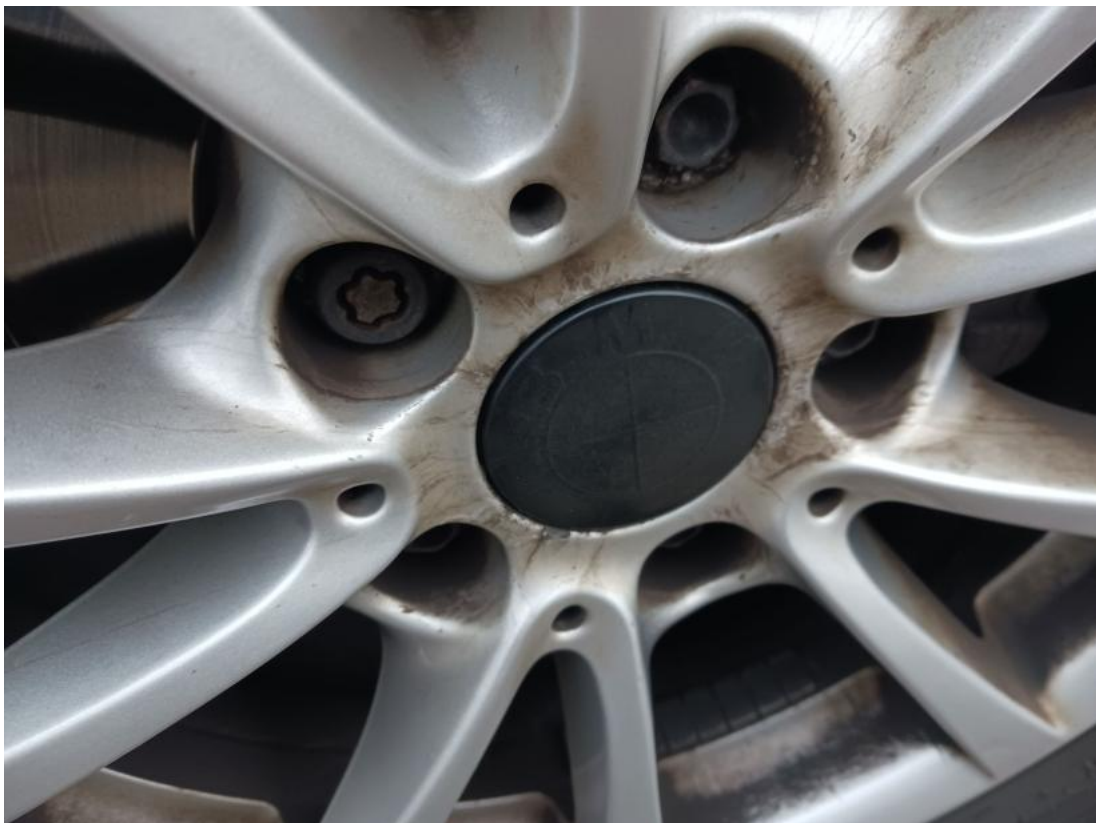
Fot. 52

| Poz. | Nazwa pozycji | Opis uszkodzeń | Kwalifik. | Naprawa [rbg] |
|---|---|---|---|---|
| 1 | Pokrywa ozdobna koła przód L | niekompletna | WY | 0.2 |

Kołpak przedni L - Inne 1

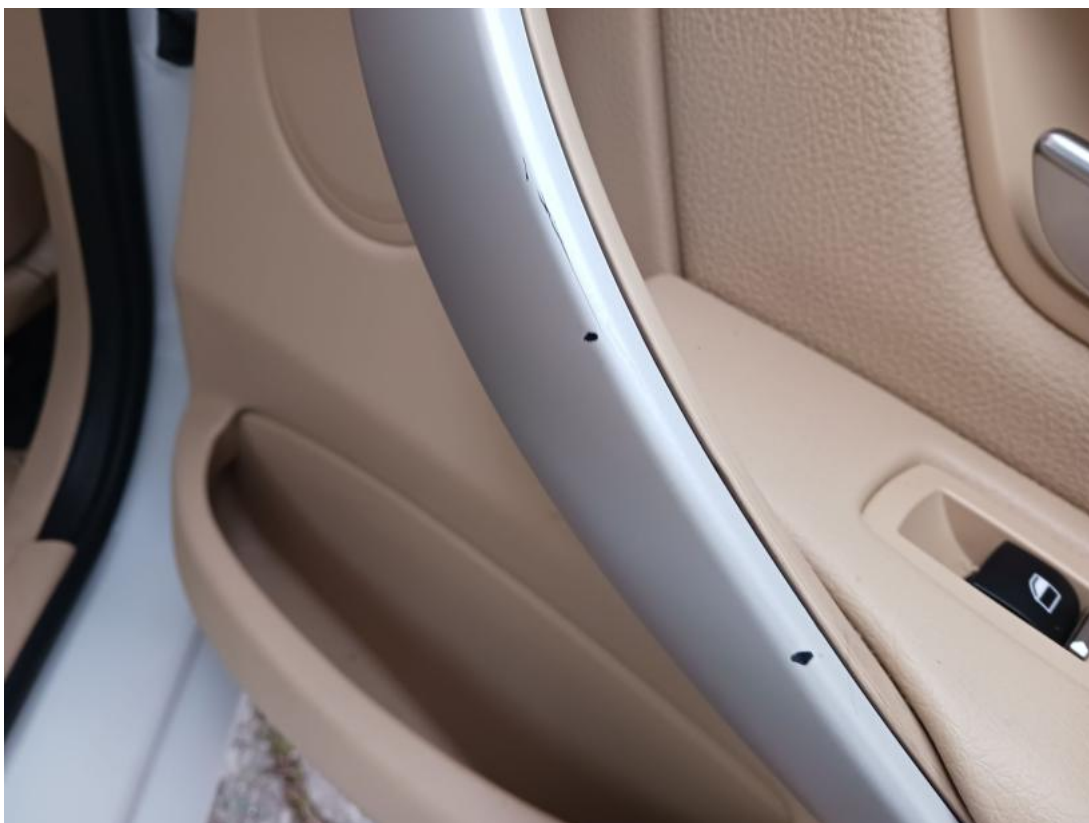
**Fot. 53**

Tapicerka drzwi tylnych P - Rysa/odprysk 1
