## Raport z oględzin pojazdu

| Numer raportu | 217730/1/26-11401 | Data raportu | 12-01-2026 |

| Marka, model | SKODA Superb III 15-19 |
| Numer rejestracyjny | WD4606T |

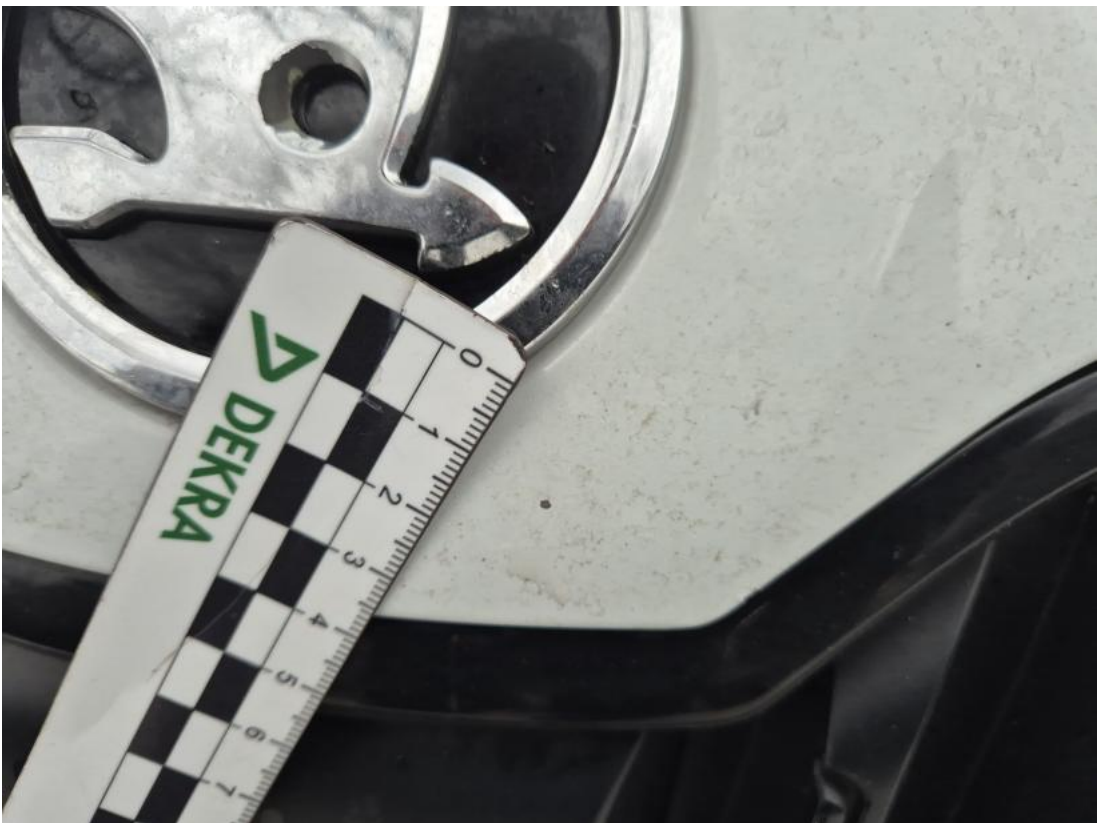
| Poz. | Nazwa pozycji | Opis uszkodzeń | Kwalifik. | Naprawa [rbg] |
|---|---|---|---|---|
| 2 | Pokrywa przednia | rysa/odprysk, ślady korozji | NA | 0.5 |

**Fot. 30**  
Pokrywa komory silnika - Rysa/odprysk 1

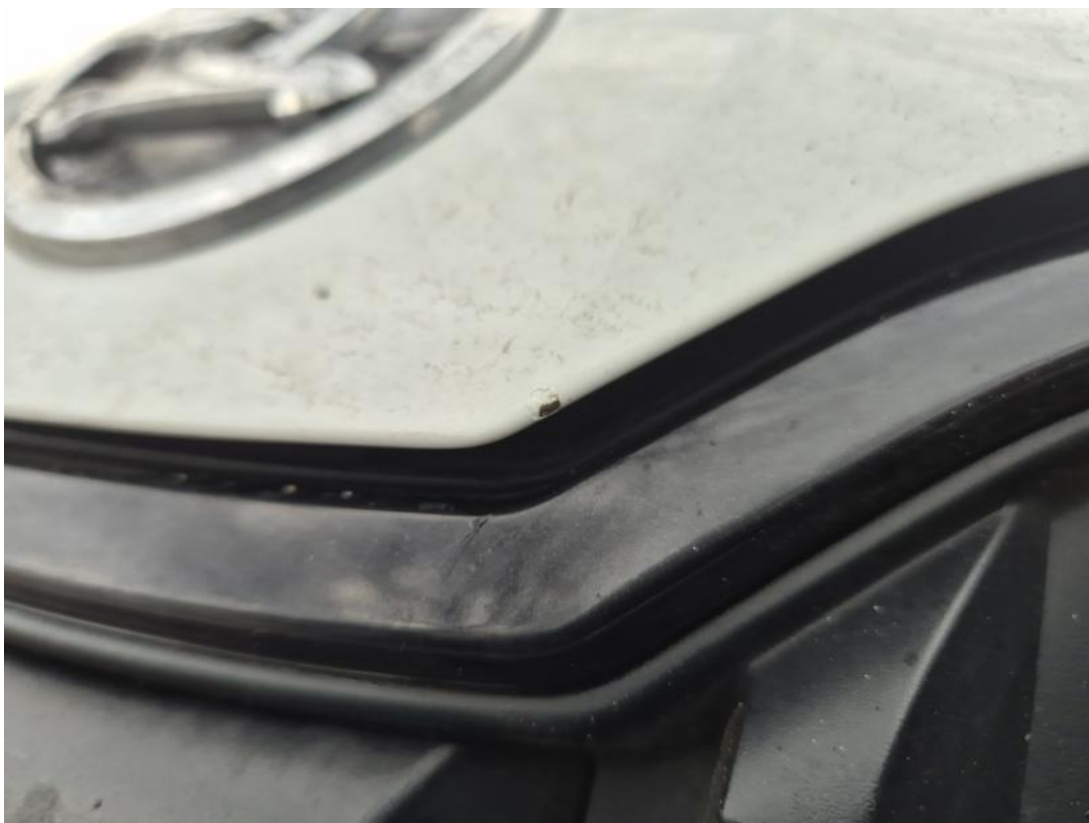
**Fot. 31**

Pokrywa komory silnika - Rysa/odprysk 2

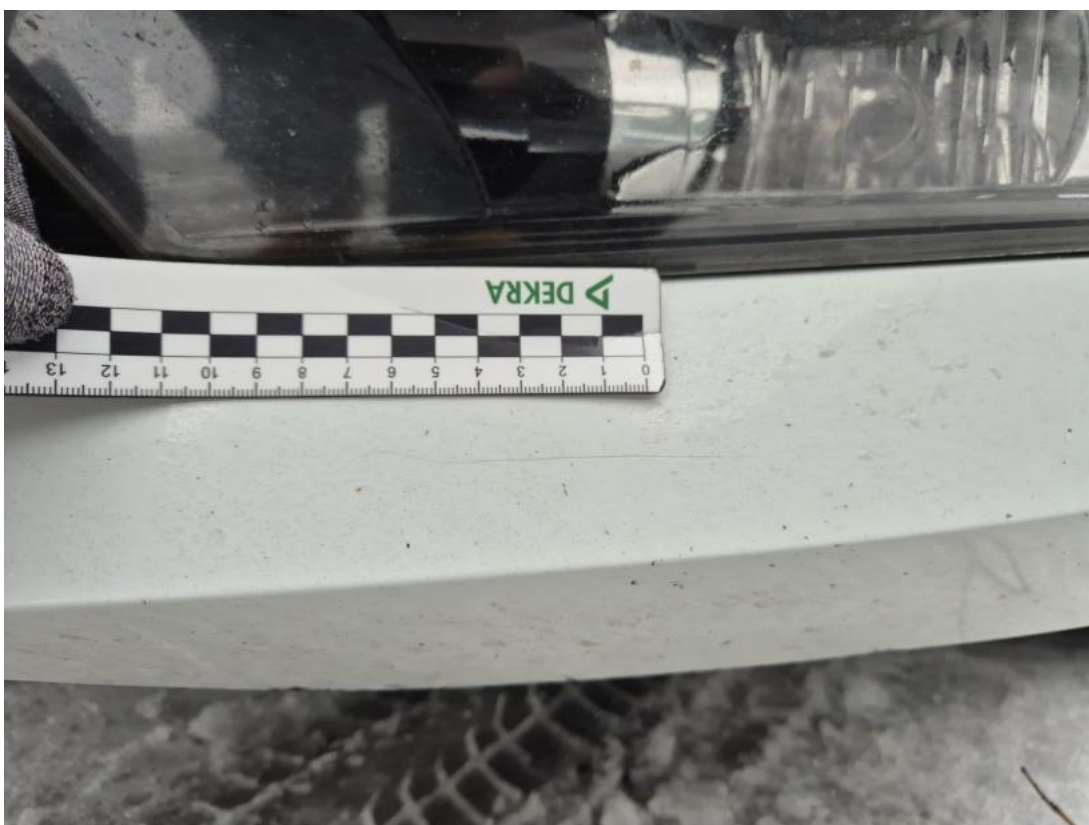
**Fot. 32**

| Poz. | Nazwa pozycji | Opis uszkodzeń | Kwalifik. | Naprawa [rbg] |
|---|---|---|---|---|
| 1 | Okladzina zderzaka przedniego | rysa/odprysk, pęknięcia powłoki lakierowej, wgniecenie/odkształcenie | NA | 1 |

Zderzak - Rysa/odprysk 1

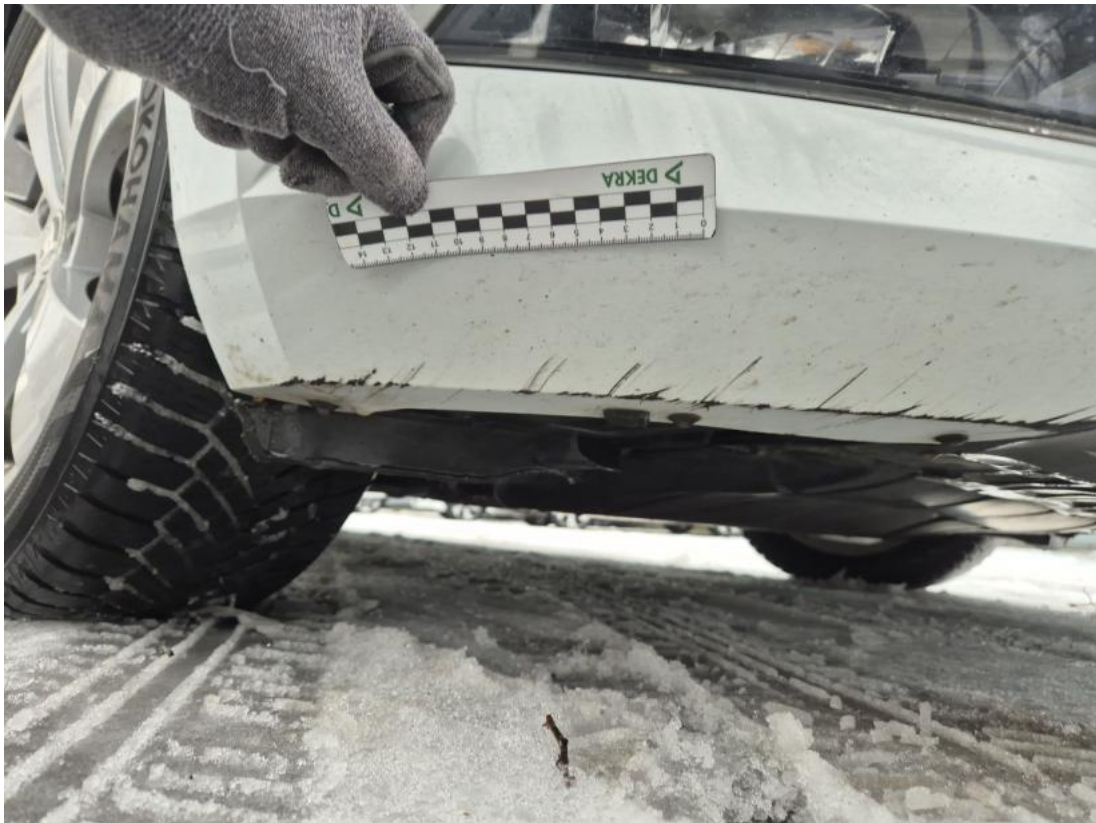
**Fot. 33**  
Zderzak - Rysa/odprysk 2

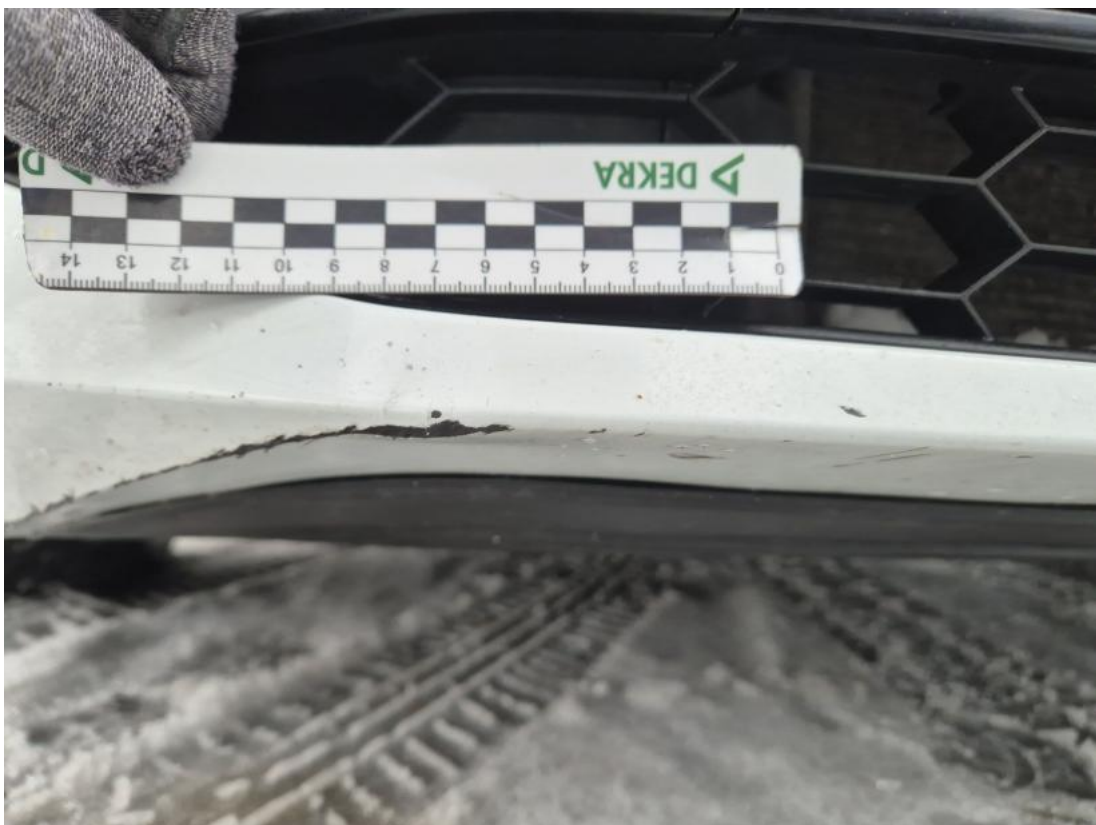
**Fot. 34**  
Zderzak() - Rysa/odprysk 3

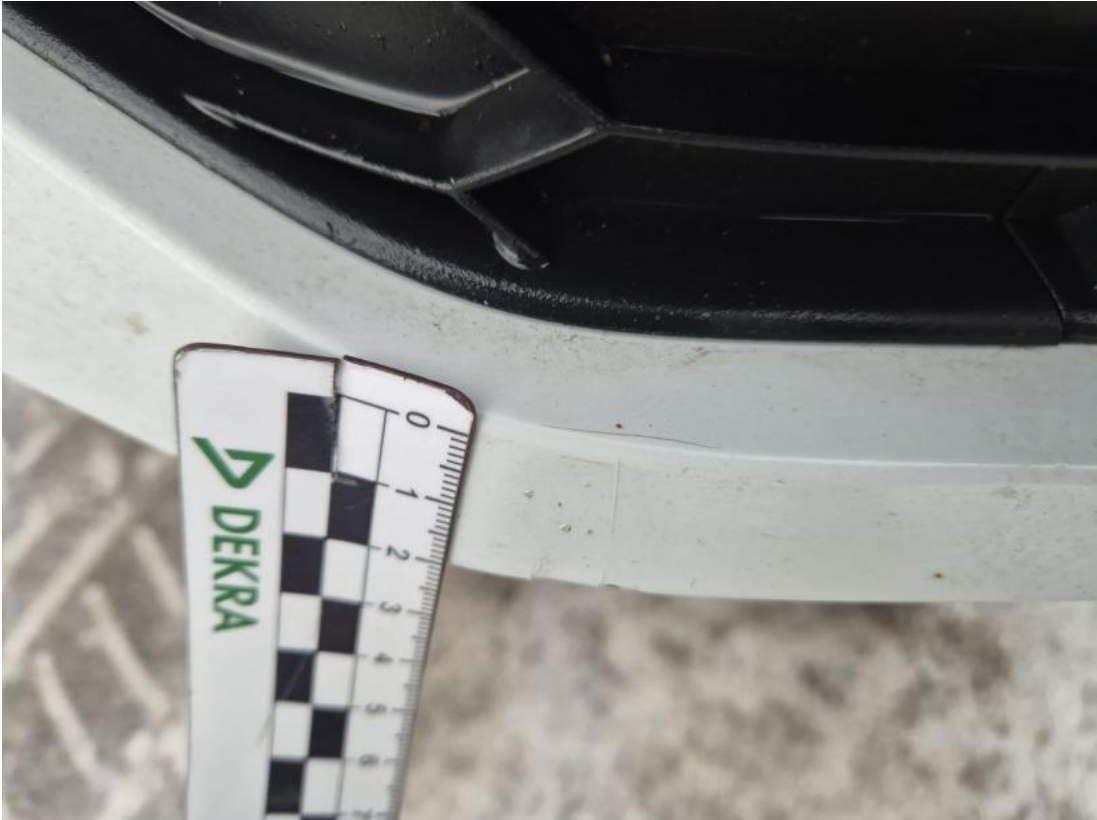
**Fot. 35**

Zderzak - Wgniecenie/odkształcenie 1

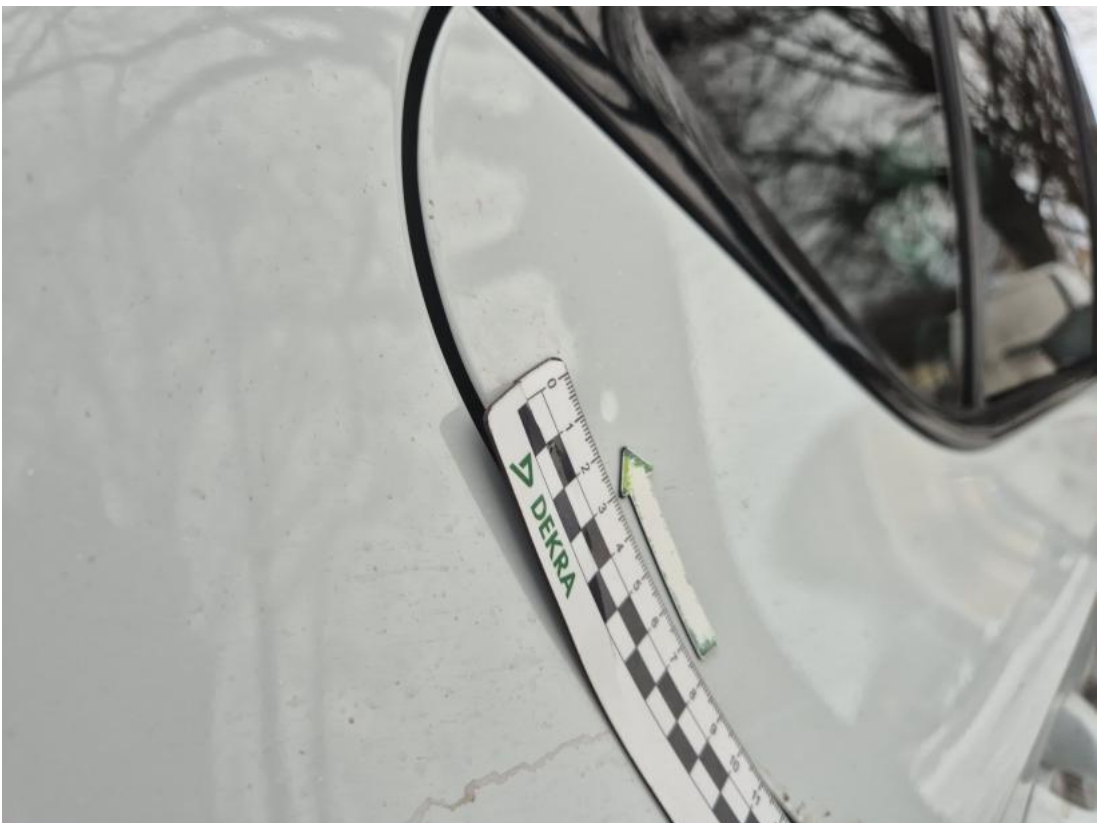
**Fot. 36**

| Poz. | Nazwa pozycji | Opis uszkodzeń | Kwalifik. | Naprawa [rbg] |
|---|---|---|---|---|
| 6 | Drzwi tylne (nieuzbrojone) R | wgniecenie/odkształcenie | | |

Drzwi tylne P - Wgniecenie/odkształcenie 1

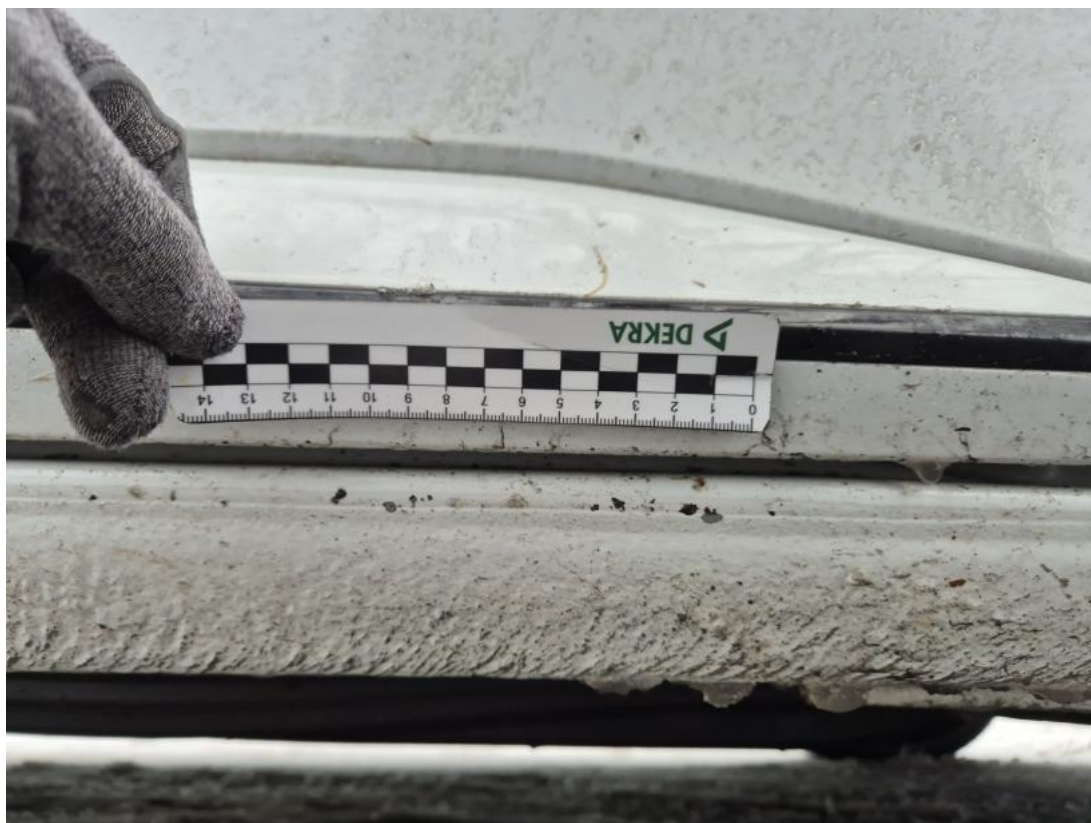
**Fot. 37**

| Poz. | Nazwa pozycji | Opis uszkodzeń | Kwalifik. | Naprawa [rbg] |
|---|---|---|---|---|
| 5 | Próg R | rysa/odprysk | NA | 0.5 |

Próg P - Rysa/odprysk 1

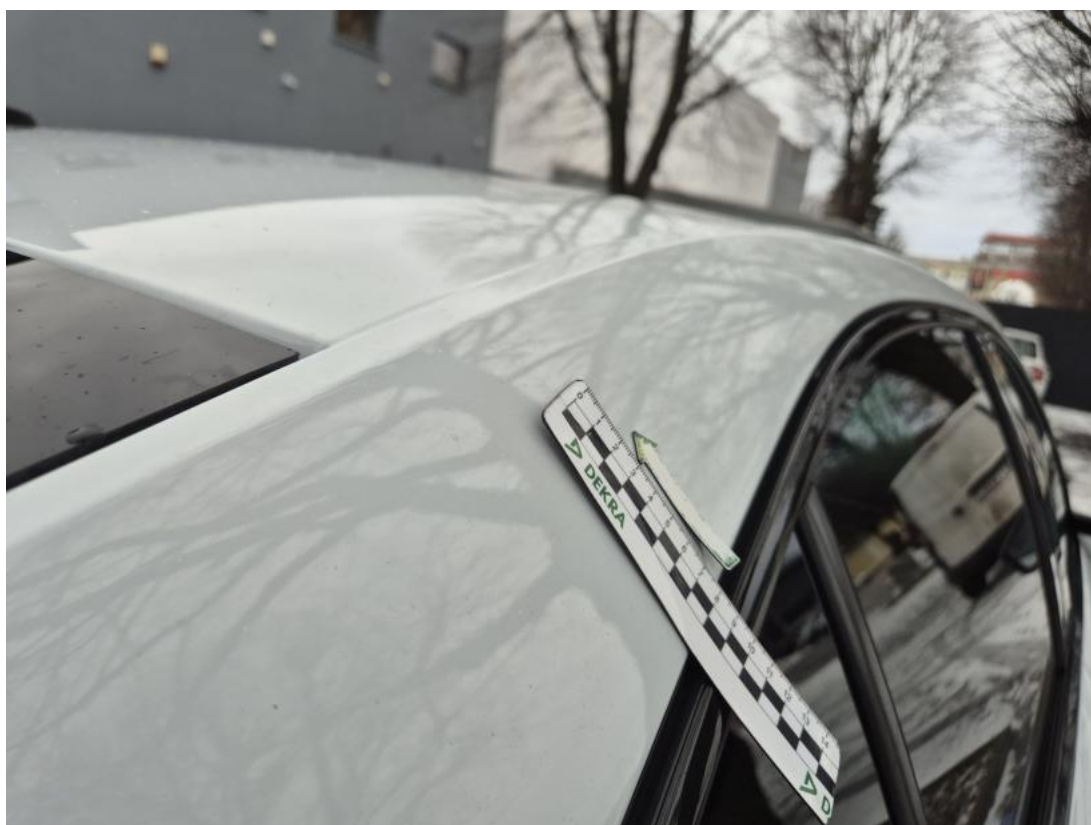
**Fot. 38**

| Poz. | Nazwa pozycji | Opis uszkodzeń | Kwalifik. | Naprawa [rbg] |
|---|---|---|---|---|
| 10 | Błotnik tylny R | wgniecenie/odkształcenie | | |

Błotnik tylny P / Ściana boczna P - Wgniecenie/odkształcenie 1

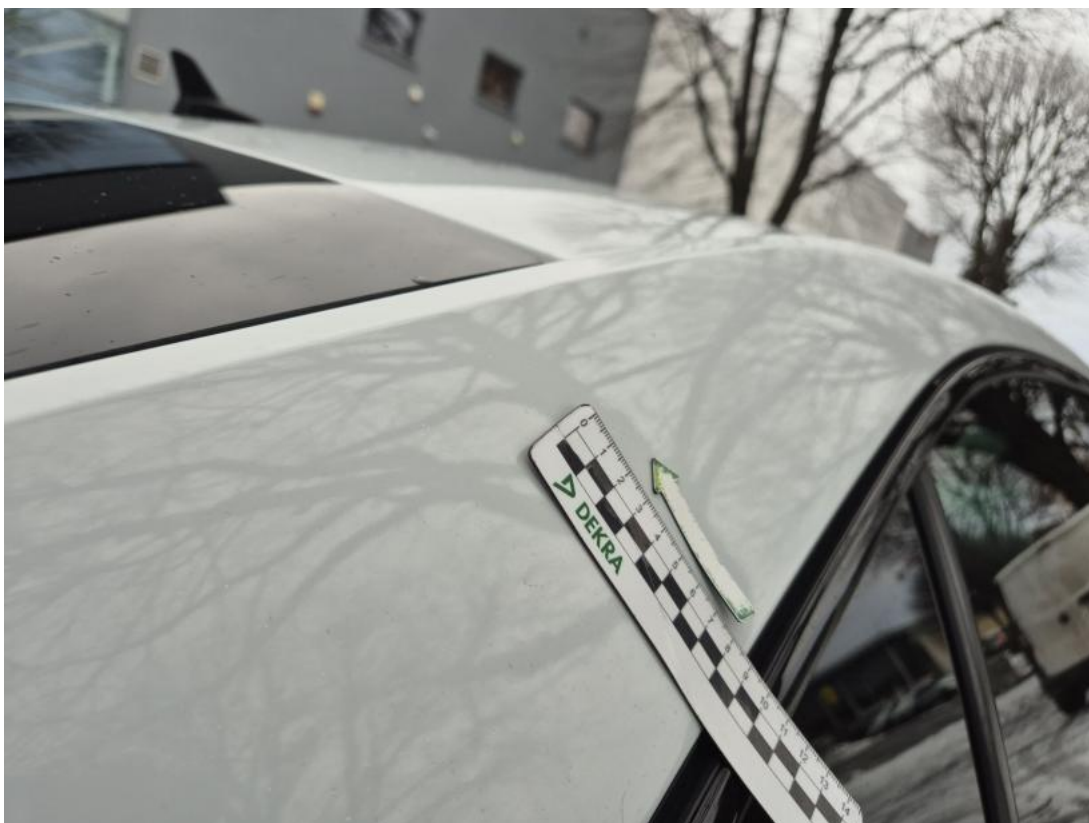
**Fot. 39**

Błotnik tylny P / Ściana boczna P - Wgniecenie/odkształcenie 2

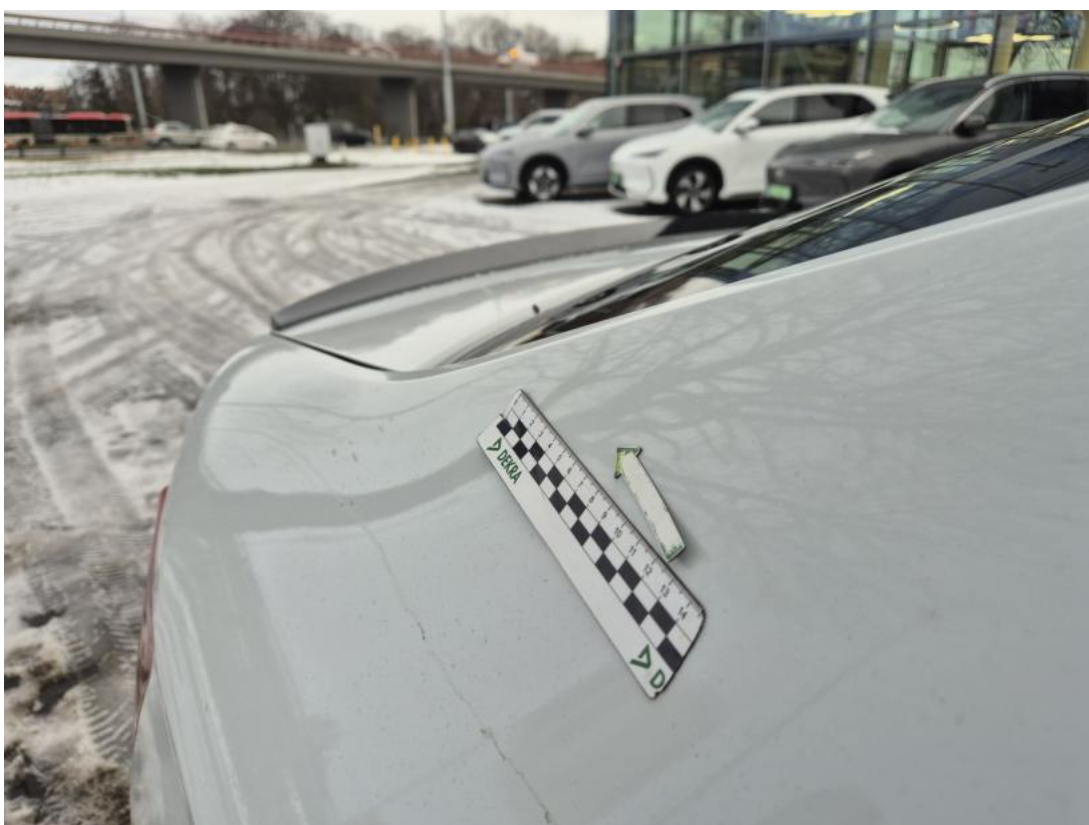
**Fot. 40**

Błotnik tylny P / Ściana boczna P() - Wgniecenie/odkształcenie 3

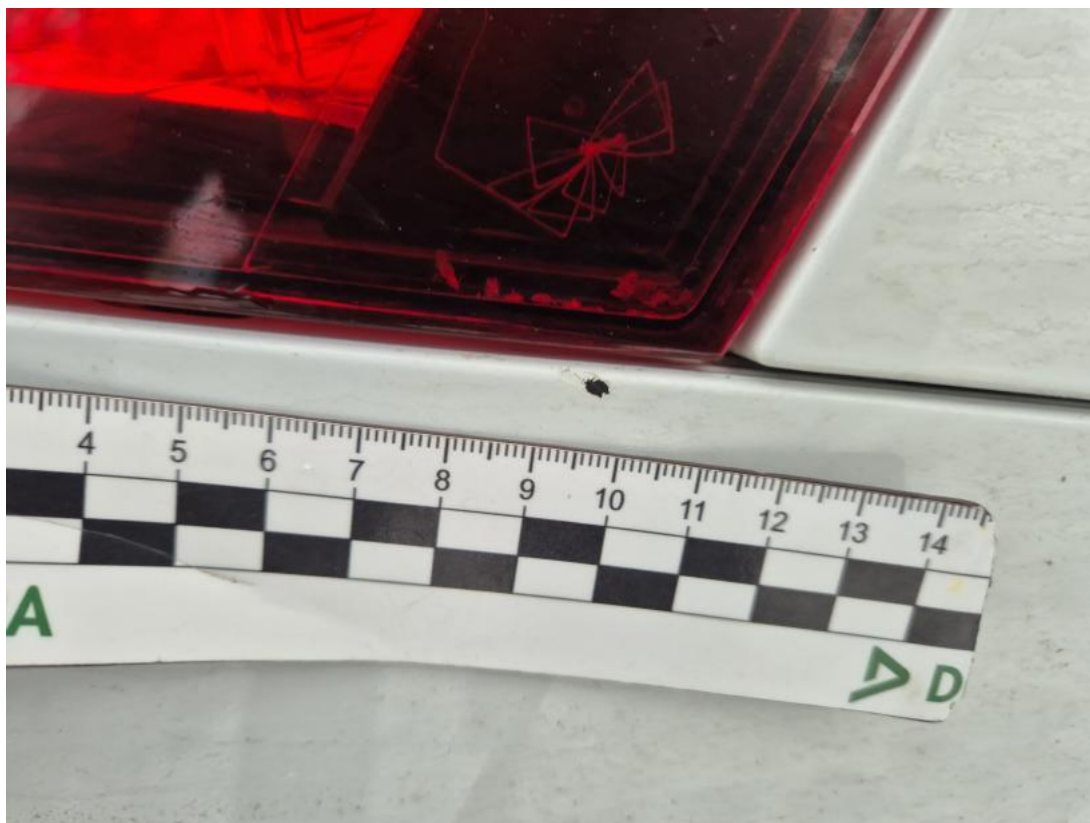
**Fot. 41**

| Poz. | Nazwa pozycji | Opis uszkodzeń | Kwalifik. | Naprawa [rbg] |
|---|---|---|---|---|
| 8 | Okladzina zderzaka tylnego | rysa/odprysk | | |

Zderzak tylny - Rysa/odprysk 1

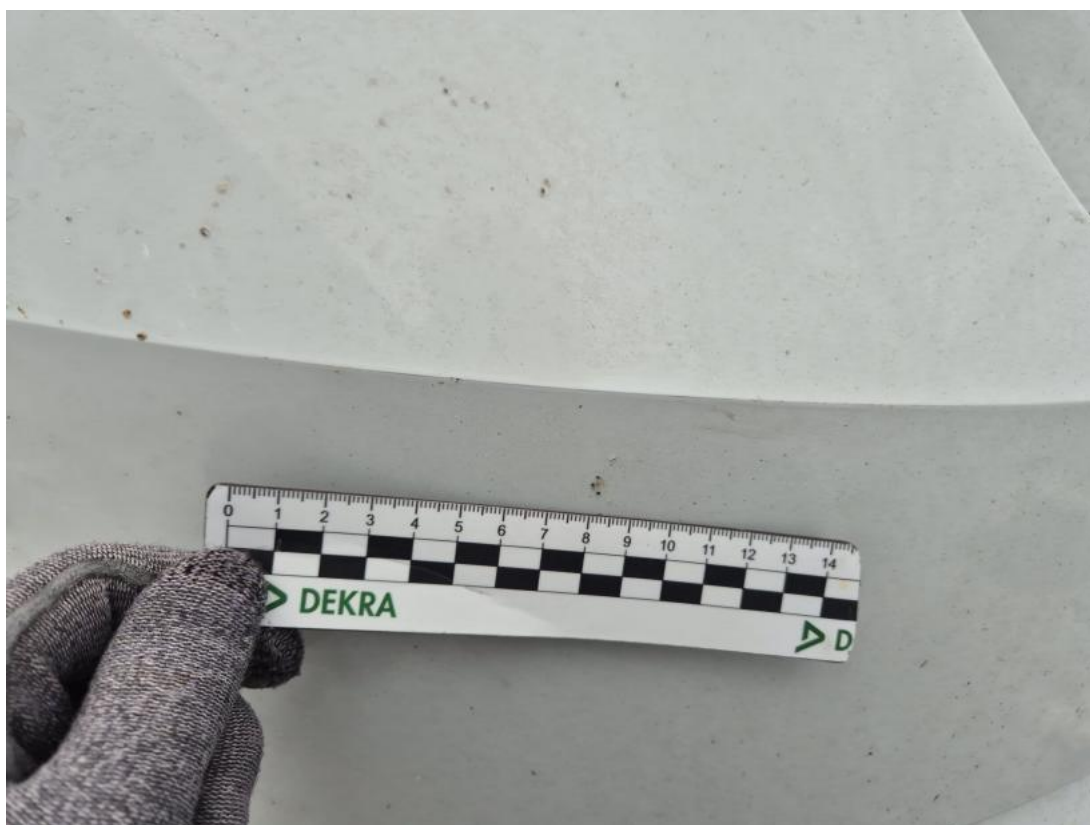
**Fot. 42**

Zderzak tylny - Rysa/odprysk 2

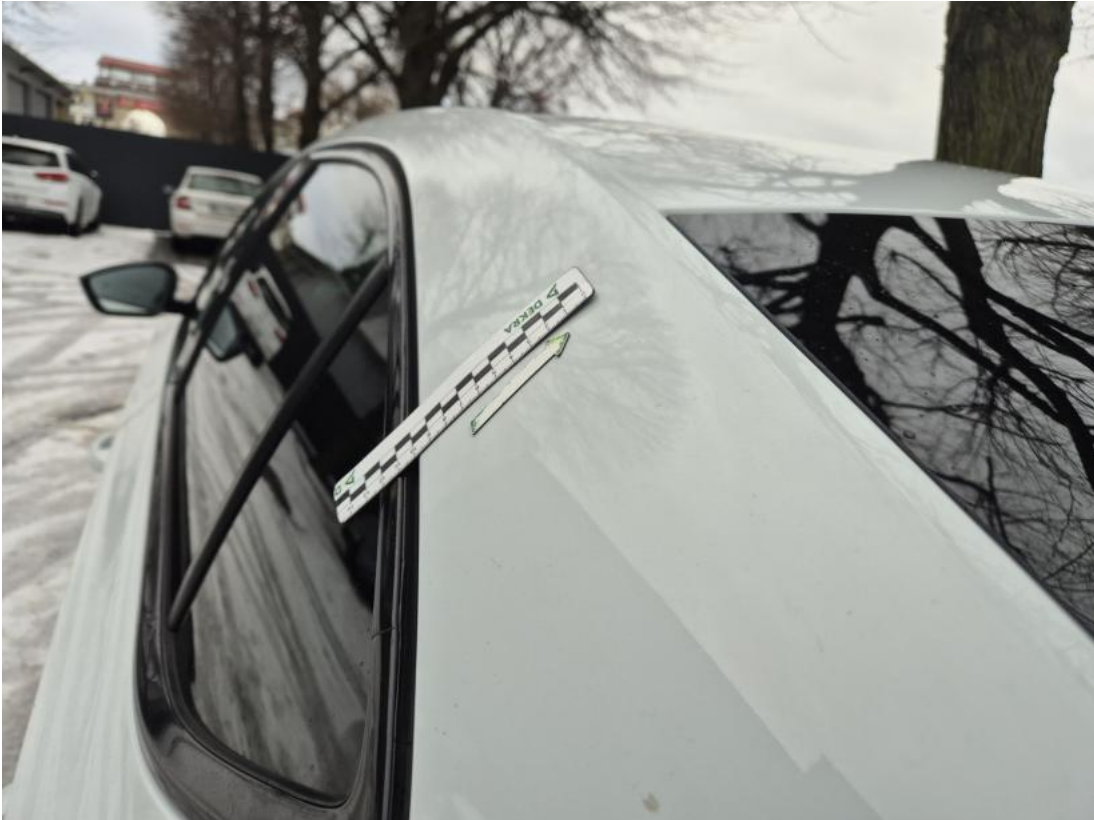
**Fot. 43**

| Poz. | Nazwa pozycji | Opis uszkodzeń | Kwalifik. | Naprawa [rbg] |
|---|---|---|---|---|
| 9 | Błotnik tylny L | wgniecenie/odkształcenie | | |

Błotnik tylny L / Ściana boczna L - Wgniecenie/odkształcenie 1

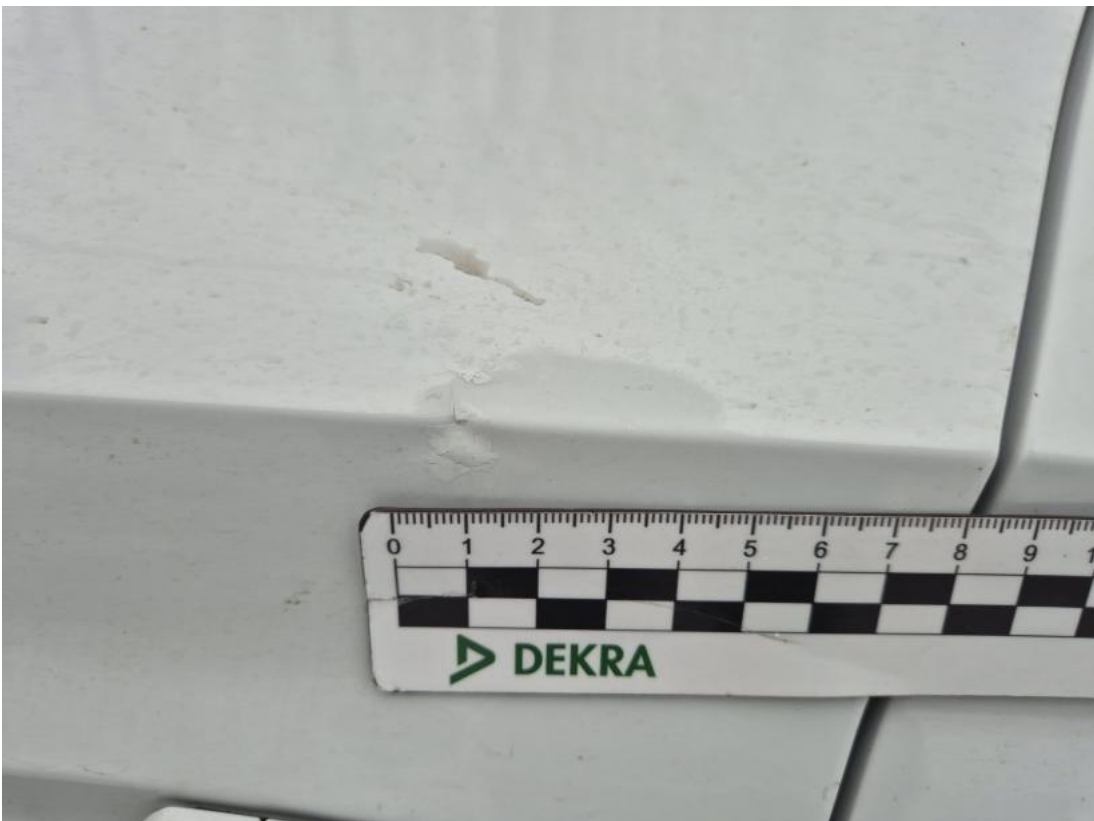
**Fot. 44**

| Poz. | Nazwa pozycji | Opis uszkodzeń | Kwalifik. | Naprawa [rbg] |
|---|---|---|---|---|
| 3 | Drzwi przednie (nieuzbrojone) L | rysa/odprysk, wgniecenie/odkształcenie | NA | 0.8 |

Drzwi przed L - Rysa/odprysk 1

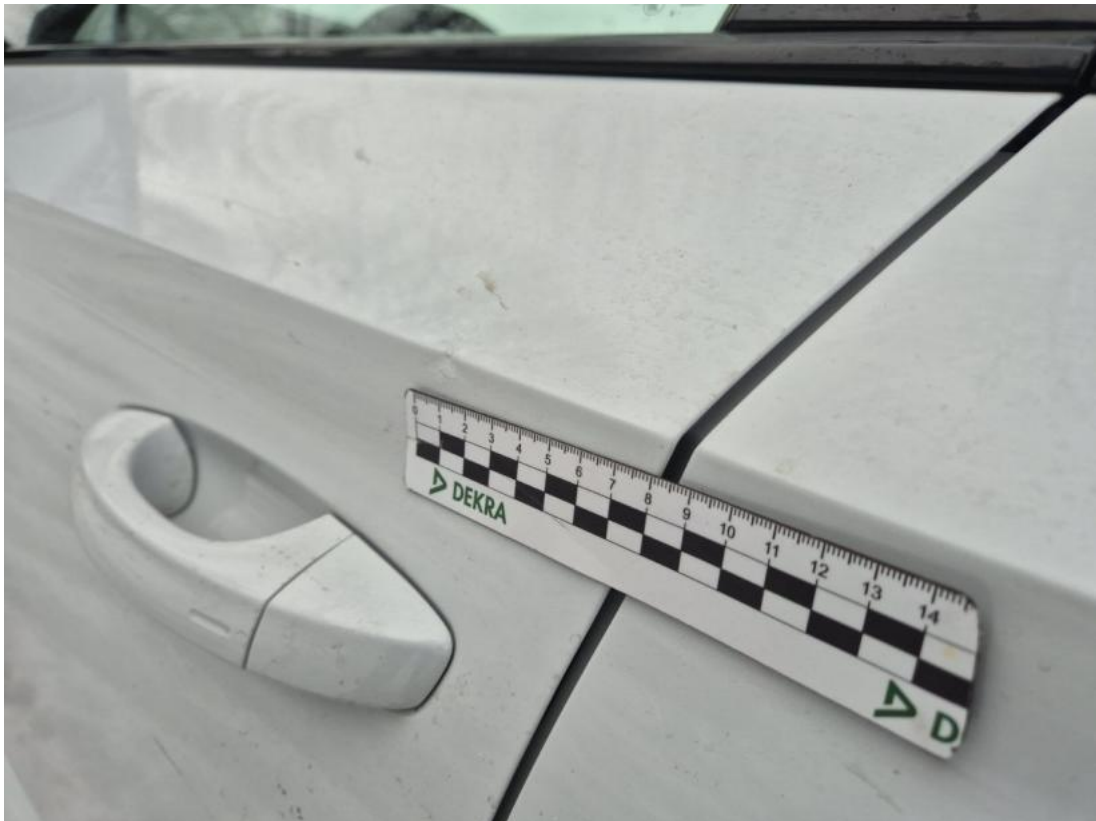
**Fot. 45**

Drzwi przed L - Wgniecenie/odkształcenie 1

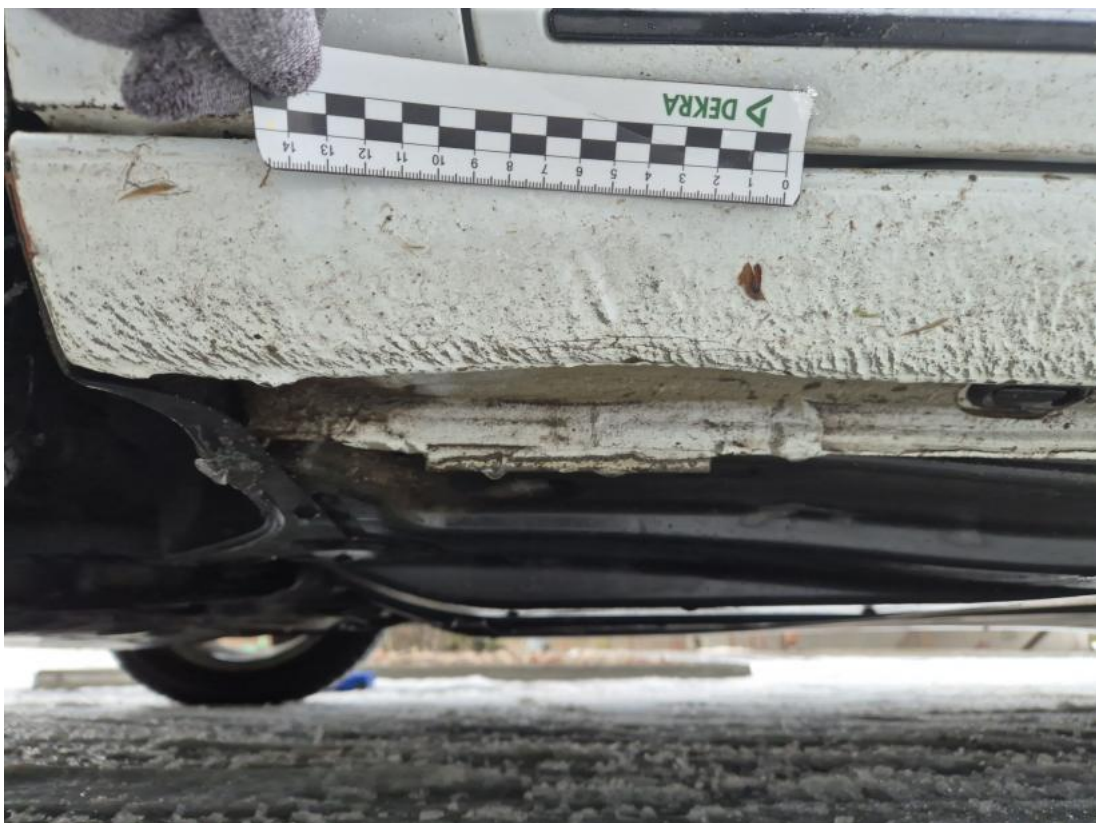
**Fot. 46**

| Poz. | Nazwa pozycji | Opis uszkodzeń | Kwalifik. | Naprawa [rbg] |
|---|---|---|---|---|
| 4 | Próg L | rysa/odprysk, wgniecenie/odkształcenie, pęknięcia powłoki lakierowej | NA | 0.8 |

Próg L - Wgniecenie/odkształcenie 1

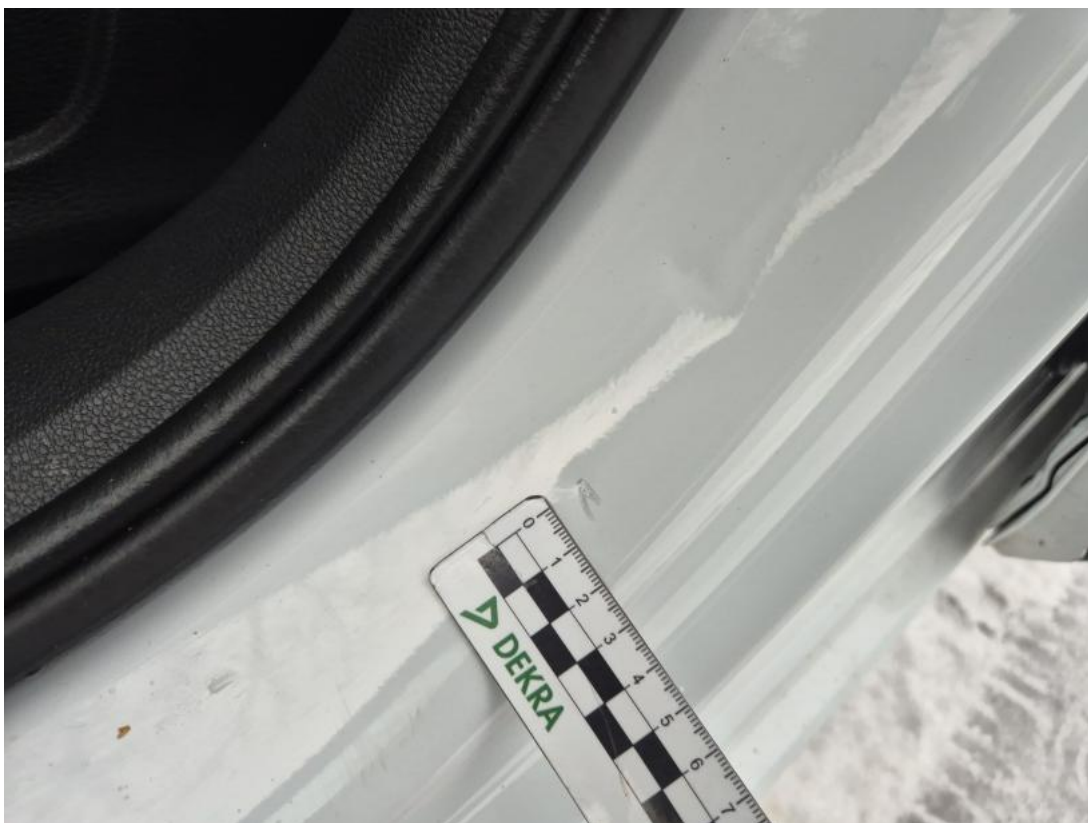
**Fot. 47**

| Poz. | Nazwa pozycji | Opis uszkodzeń | Kwalifik. | Naprawa [rbg] |
|---|---|---|---|---|
| 7 | Słupek środkowy (B) L | rysa/odprysk, wgniecenie/odkształcenie | | |

Słupek środkowy L - Rysa/odprysk 1

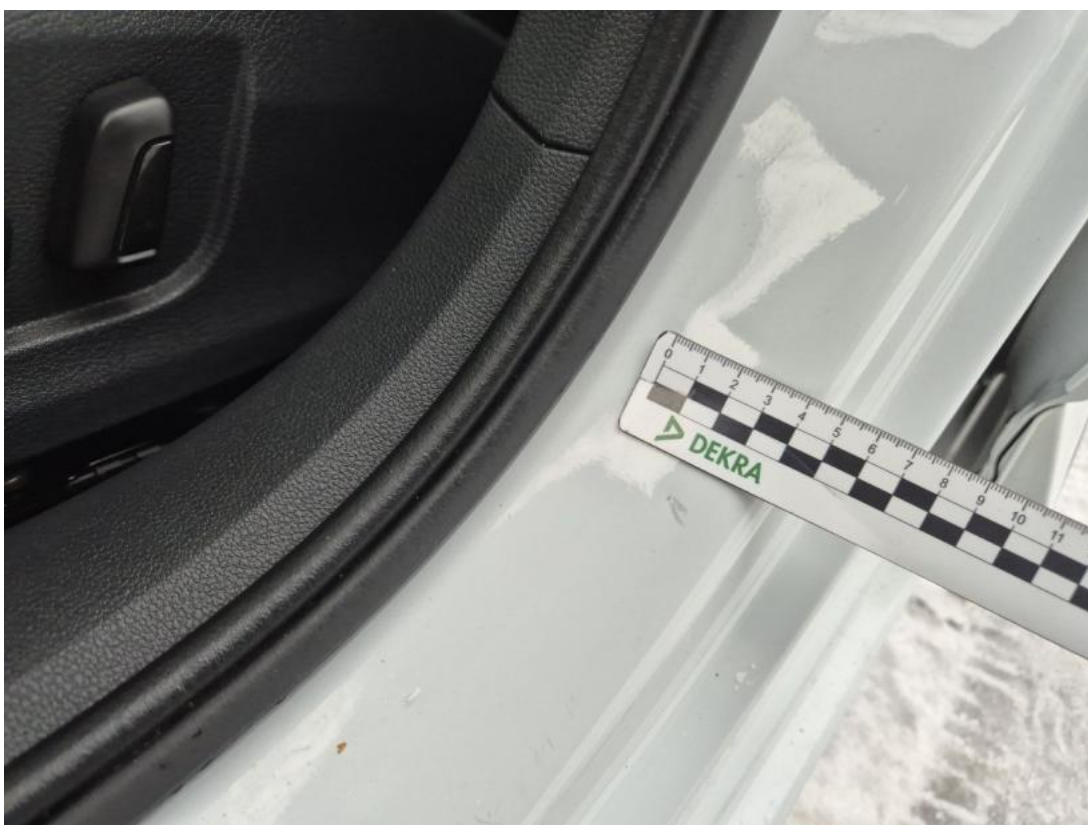
**Fot. 48**

Słupek środkowy L - Wgniecenie/odkształcenie 1
