## Raport z oględzin pojazdu

| Numer raportu | 08520/11/25-15201 | Data raportu | 28-11-2025 |

| Marka, model | OPEL Astra V Sports Tourer 1... |
| Numer rejestracyjny | KK65092 |

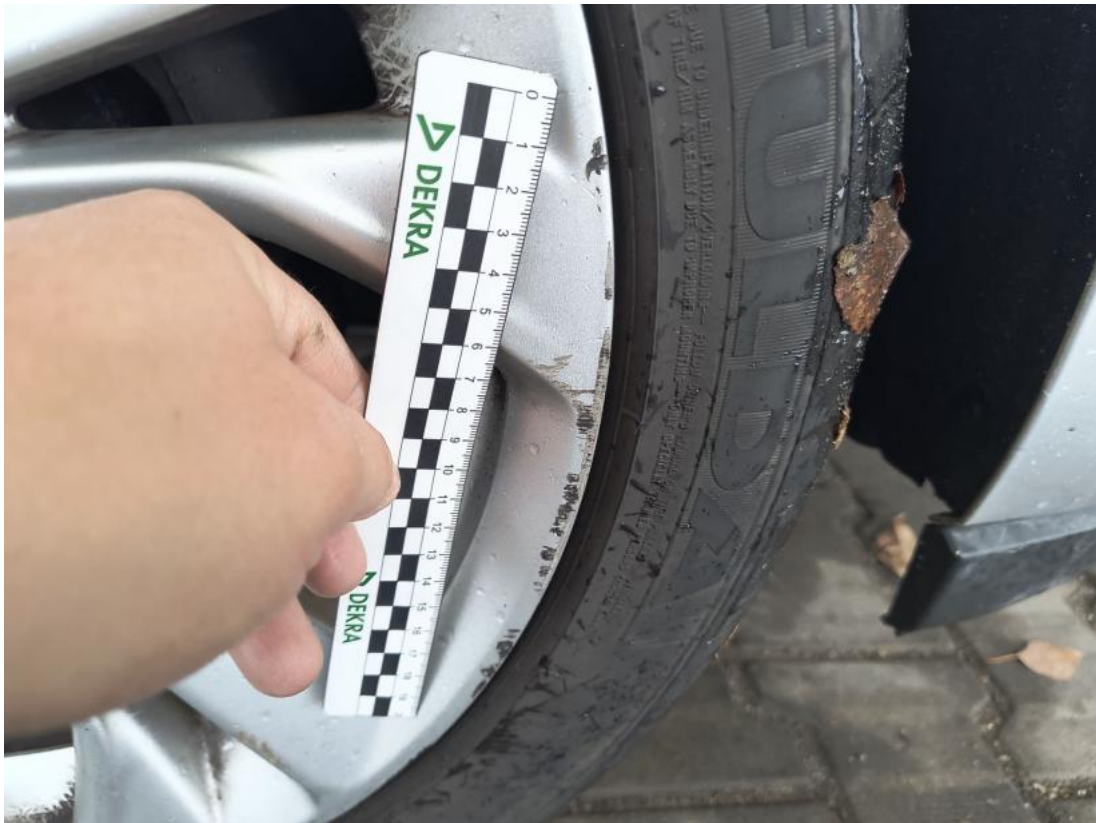
| Poz. | Nazwa pozycji | Opis uszkodzeń | Kwalifik. | Naprawa [rbg] |
|---|---|---|---|---|
| 3 | Tarcza koła aluminiowa przód R | zarysowanie | WY | |

Felga aluminiowa przednia P - Wgniecenie/odkształcenie 1

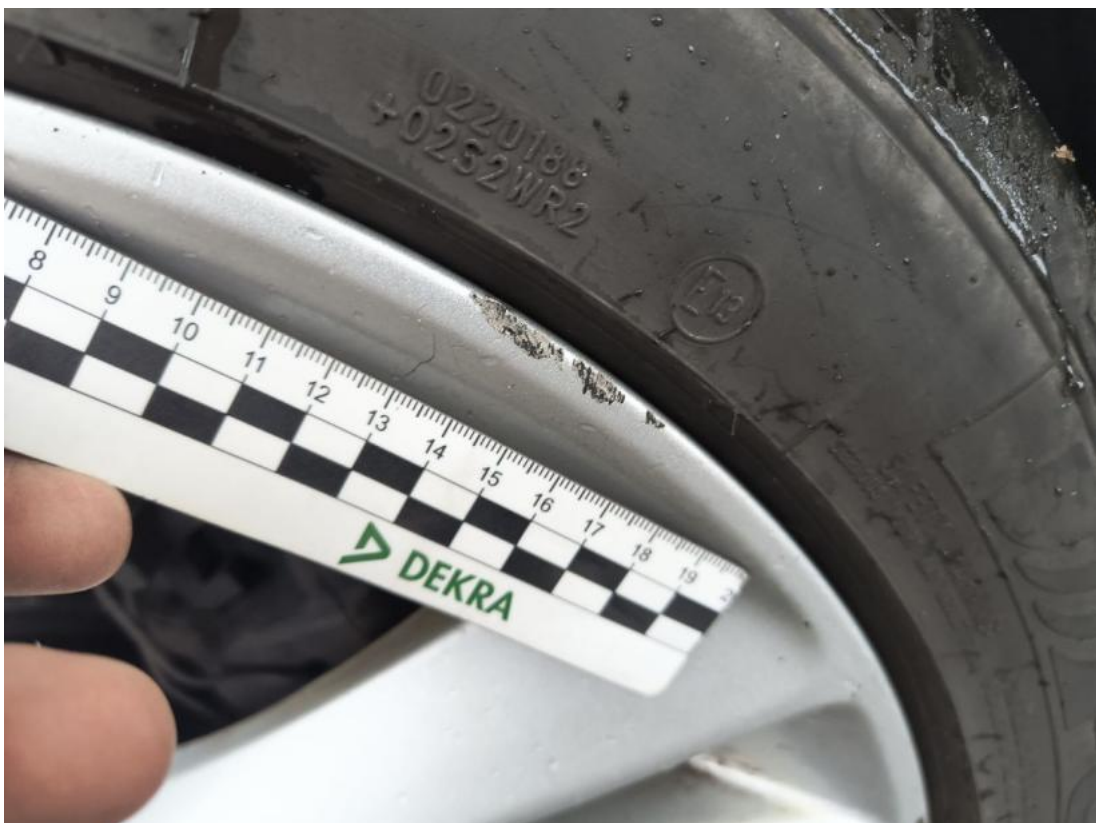
Felga aluminiowa przednia P - Wgniecenie/odkształcenie 2

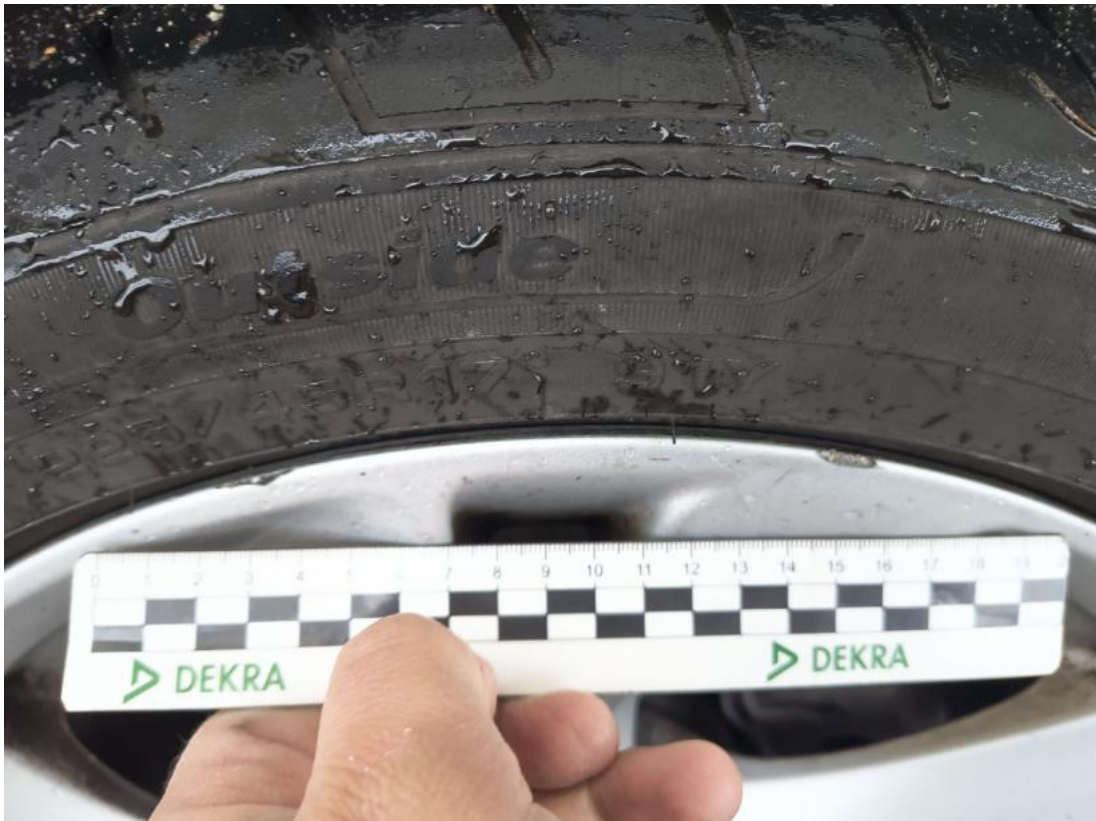
Felga aluminiowa przednia P() - Wgniecenie/odkształcenie 3

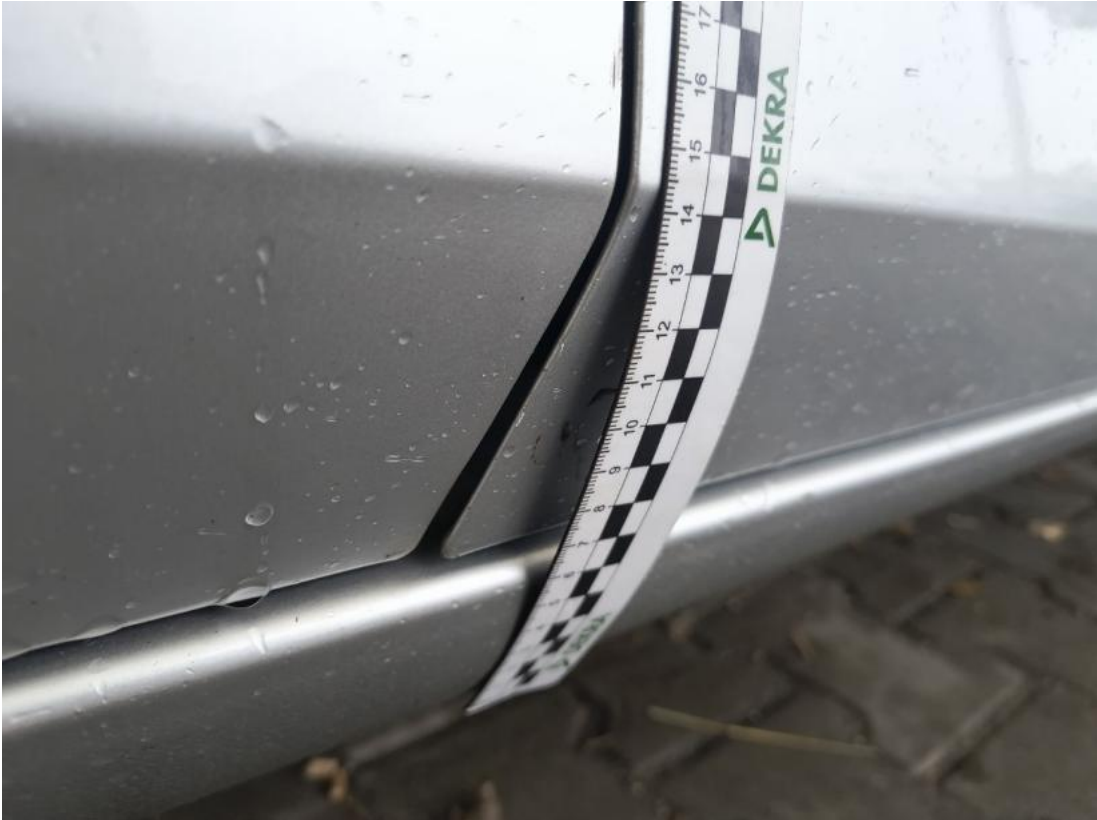
| Poz. | Nazwa pozycji | Opis uszkodzeń | Kwalifik. | Naprawa [rbg] |
|---|---|---|---|---|
| 9 | Poszycie drzwi przednich R | wgniecenie | NA | 1.2 |

Drzwi przednie P - Wgniecenie/odkształcenie 1

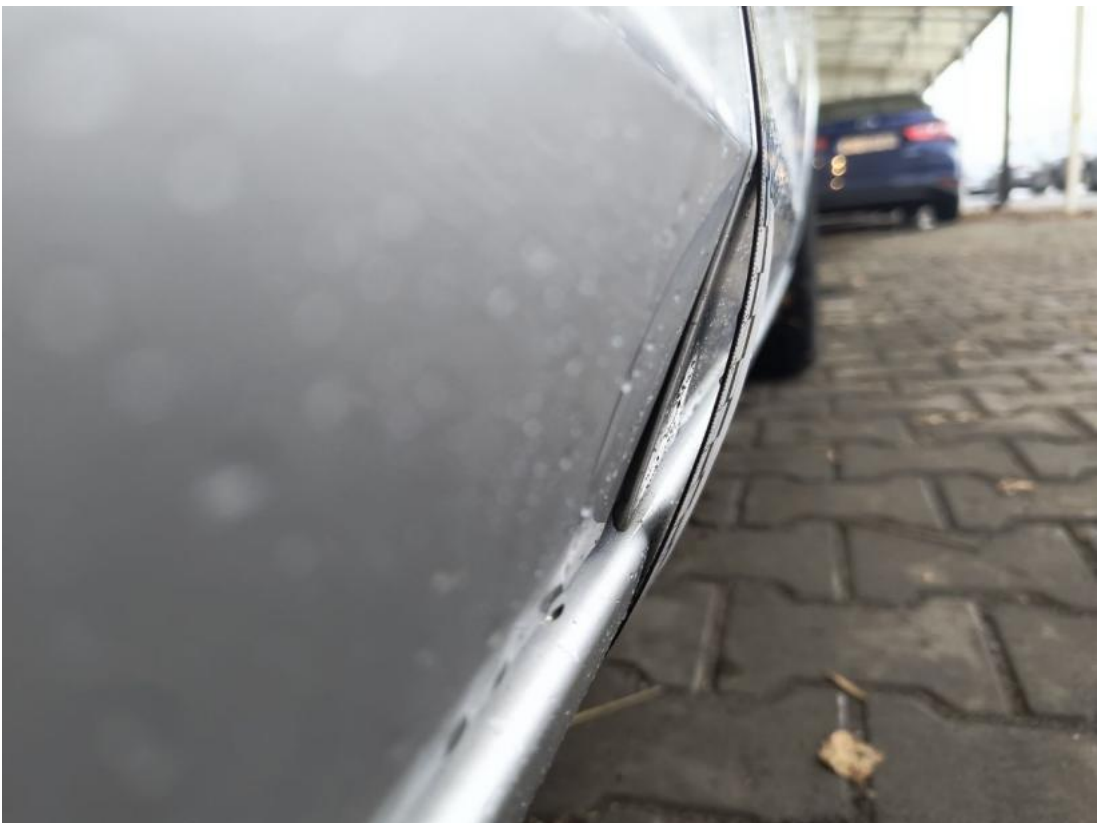
Drzwi przednie P - Wgniecenie/odkształcenie 2

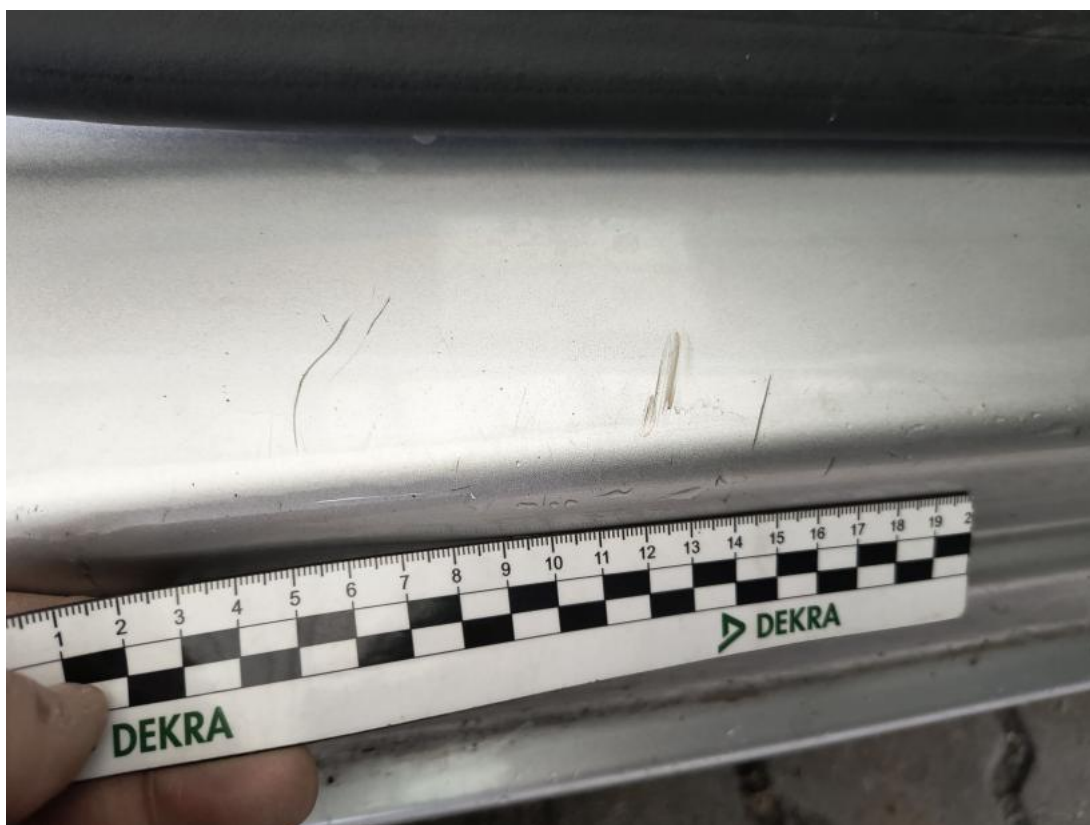
| Poz. | Nazwa pozycji | Opis uszkodzeń | Kwalifik. | Naprawa [rbg] |
|---|---|---|---|---|
| 15 | Próg R | zarysowanie | | |

Próg P - Rysa/odprysk 1

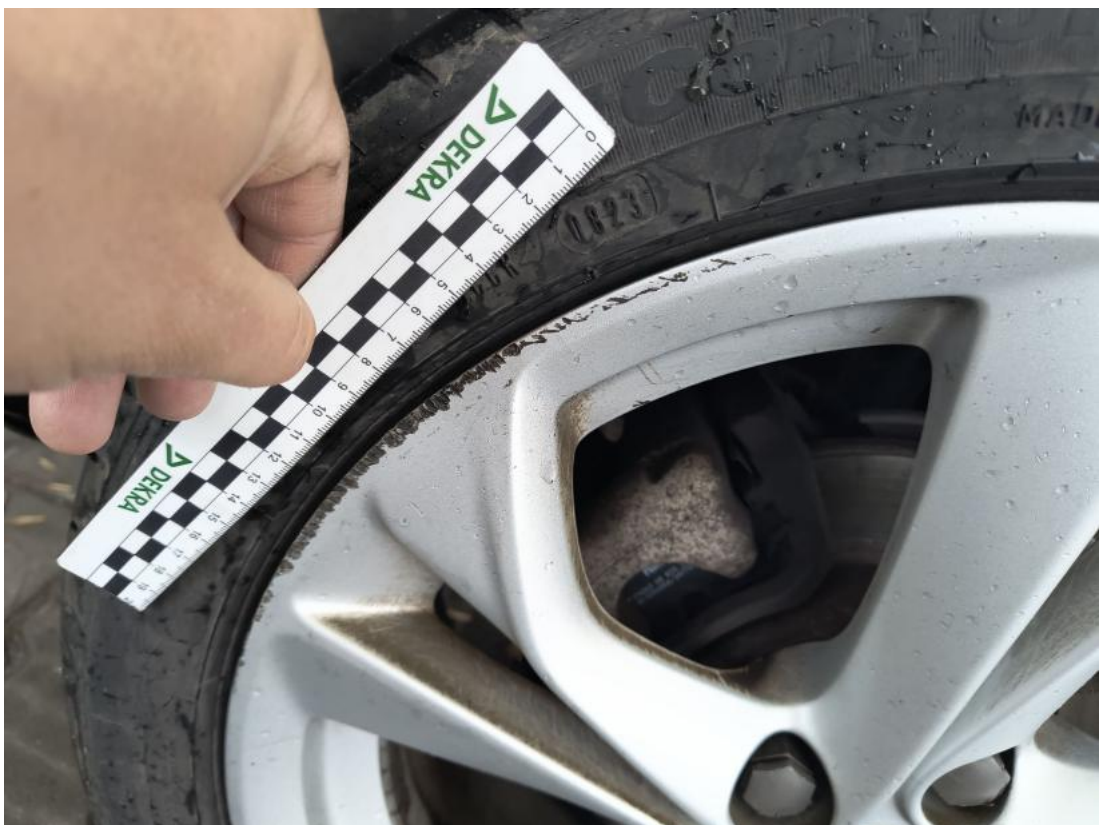
| Poz. | Nazwa pozycji | Opis uszkodzeń | Kwalifik. | Naprawa [rbg] |
|---|---|---|---|---|
| 5 | Tarcza koła aluminiowa tył R | zarysowanie | WY | 0.6 |

Felga aluminiowa tylna P - Wgniecenie/odkształcenie 1

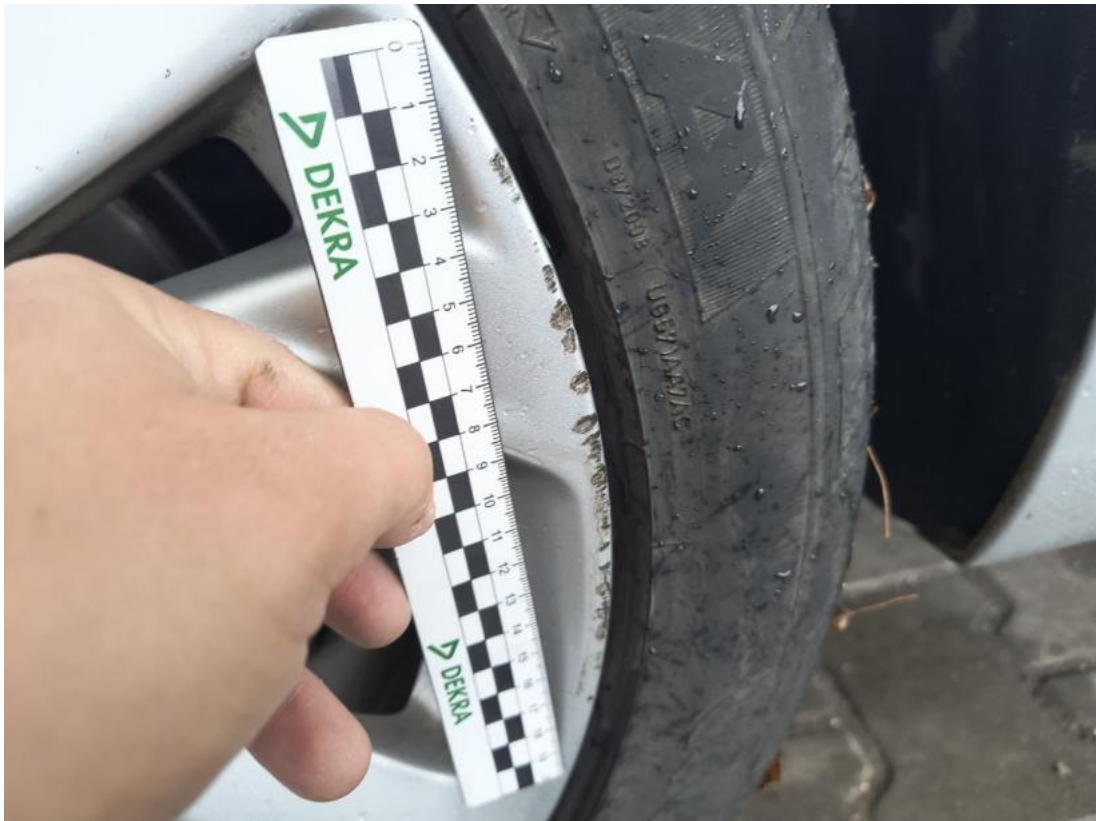
Felga aluminiowa tylna P - Wgniecenie/odkształcenie 2

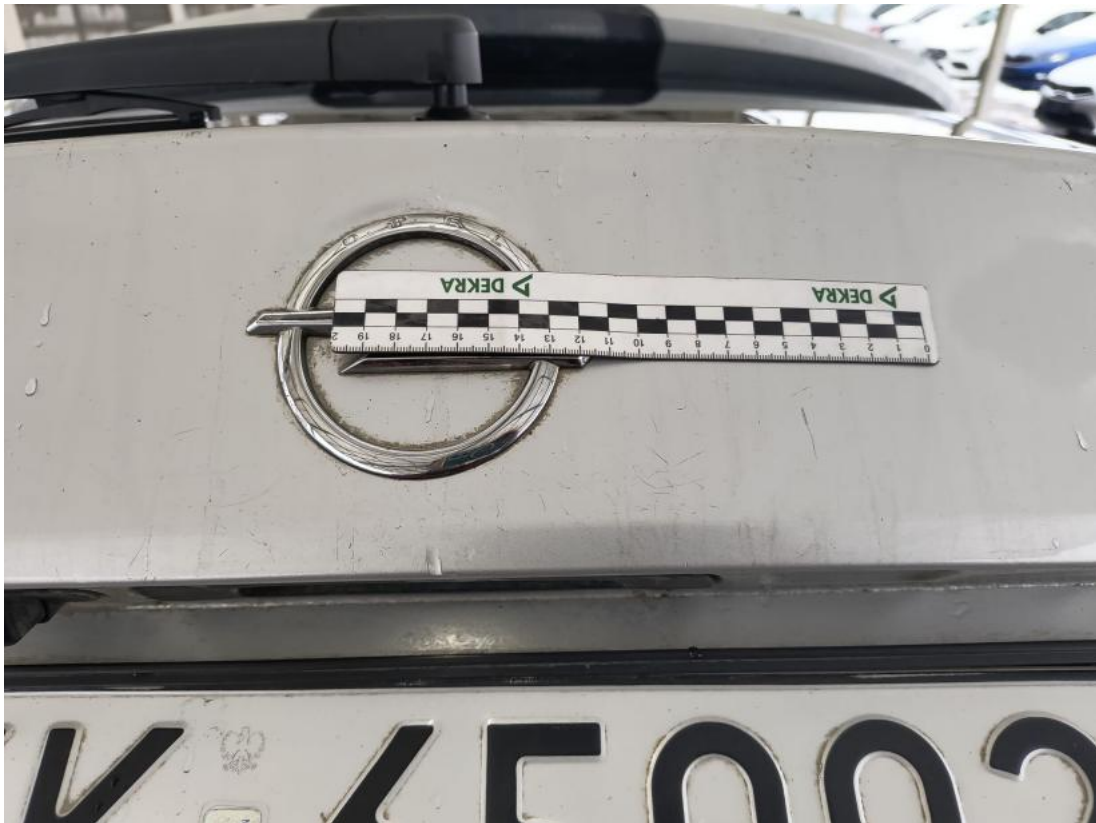
| Poz. | Nazwa pozycji | Opis uszkodzeń | Kwalifik. | Naprawa [rbg] |
|---|---|---|---|---|
| 17 | Pokrywa tylna | zarysowanie | | |

Pokrywy bagażnika - Rysa/odprysk 1

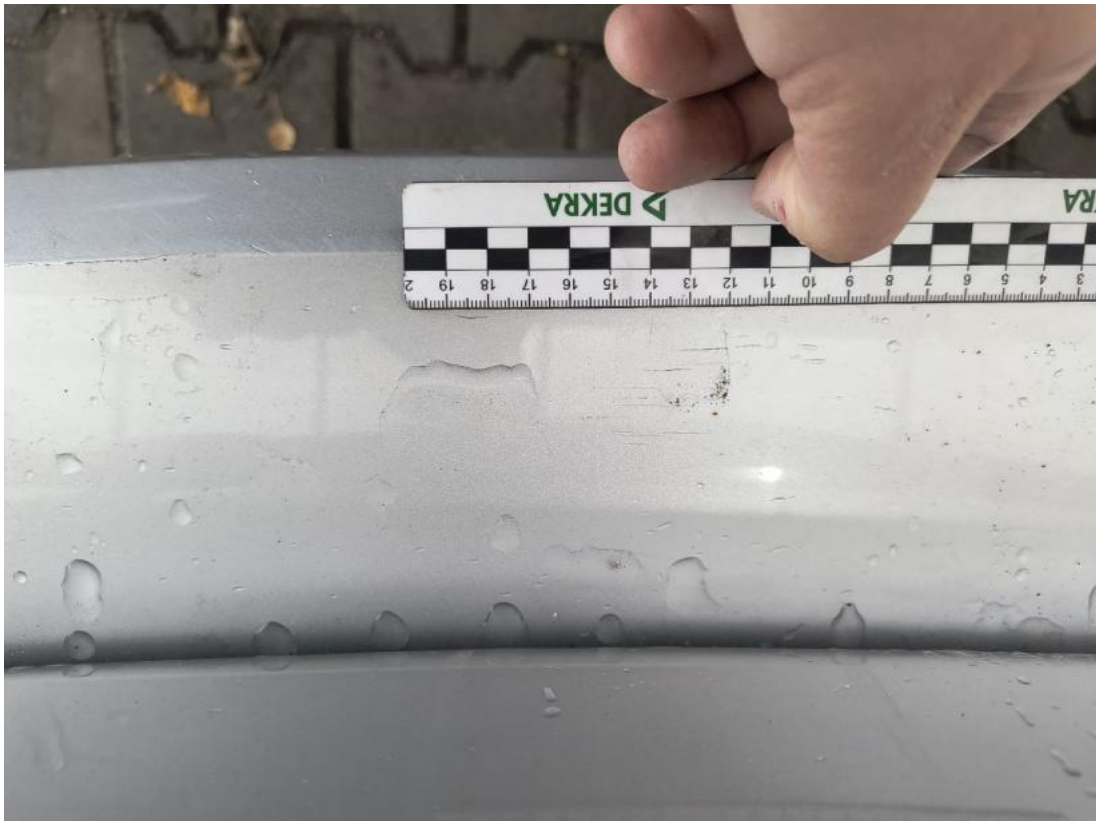
| Poz. | Nazwa pozycji | Opis uszkodzeń | Kwalifik. | Naprawa [rbg] |
|---|---|---|---|---|
| 16 | Okładzina zderzaka tylnego | zarysowanie | | |

Zderzak tylny - Rysa/odprysk 1

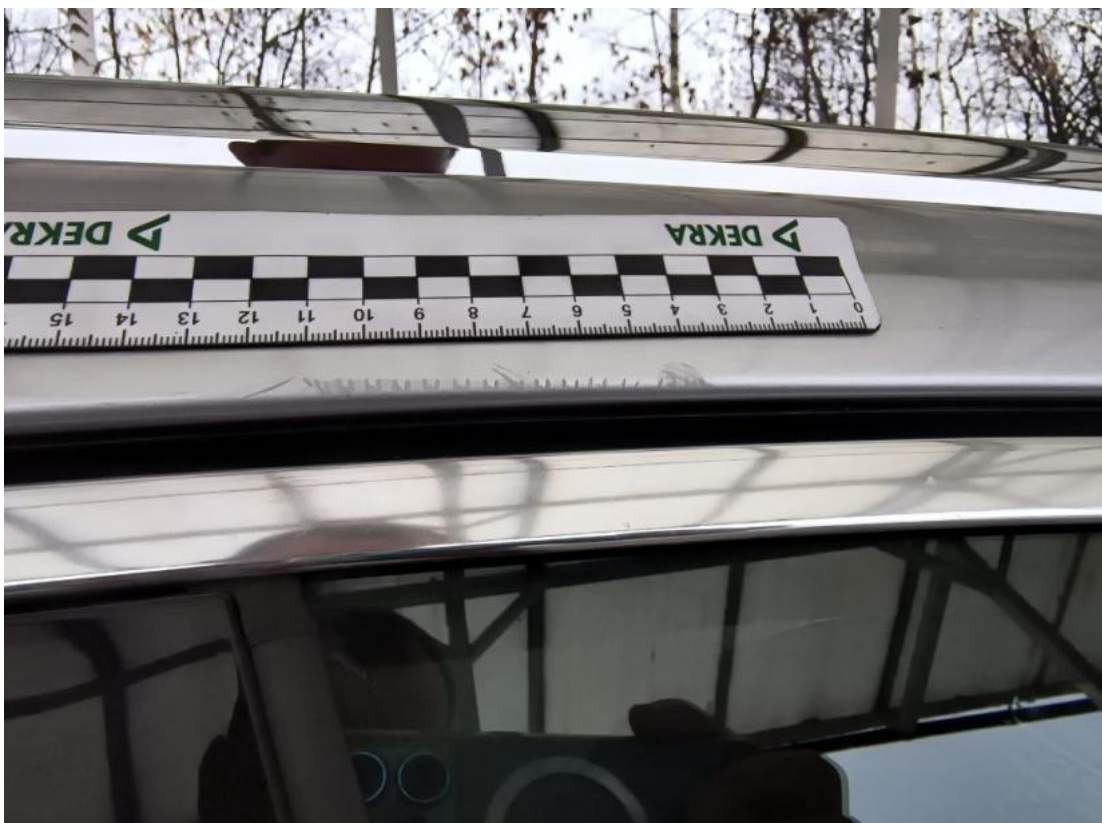
| Poz. | Nazwa pozycji | Opis uszkodzeń | Kwalifik. | Naprawa [rbg] |
|---|---|---|---|---|
| 13 | Rama drzwi góra, R | zarysowanie | | |

Rama dachu P - Rysa/odprysk 1

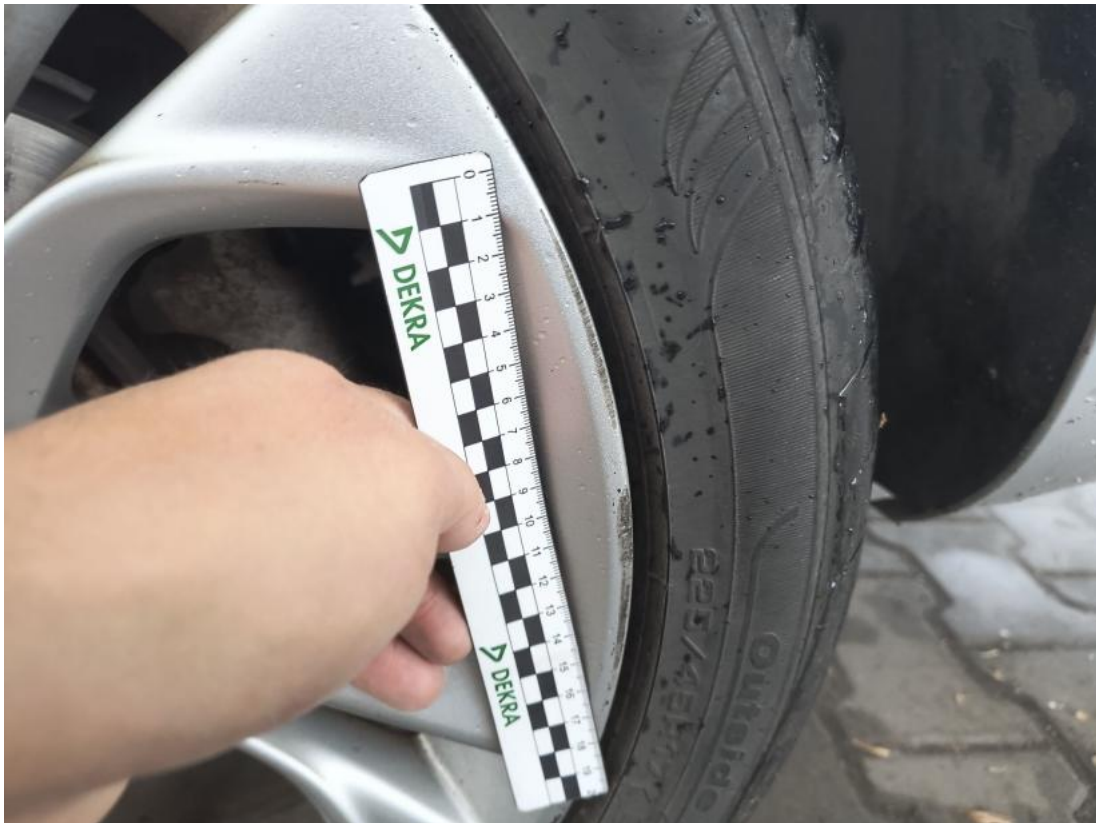
| Poz. | Nazwa pozycji | Opis uszkodzeń | Kwalifik. | Naprawa [rbg] |
|---|---|---|---|---|
| 4 | Tarcza koła aluminiowa tył L | zarysowanie | WY | 0.6 |

Felga aluminiowa tylna L - Rysa/odprysk 1

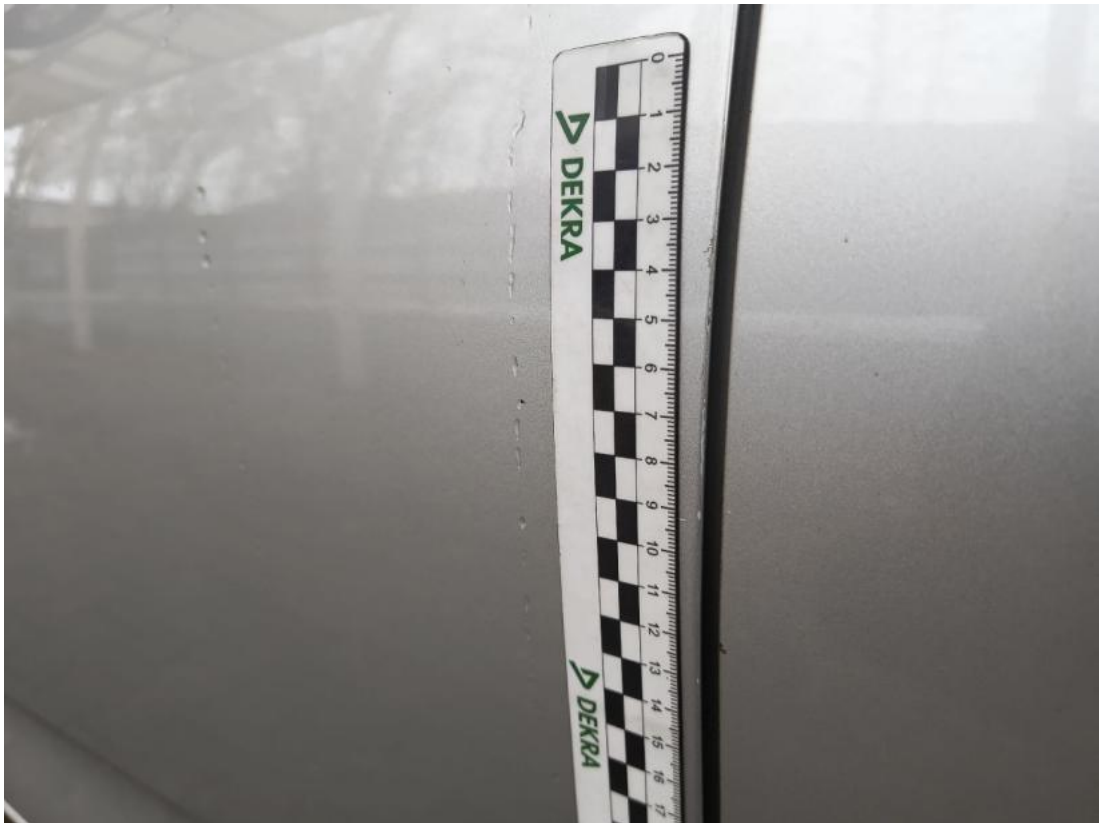
| Poz. | Nazwa pozycji | Opis uszkodzeń | Kwalifik. | Naprawa [rbg] |
|---|---|---|---|---|
| 11 | Poszycie drzwi przednich L | odpryski lakieru | | |

Drzwi przed L - Rysa/odprysk 1

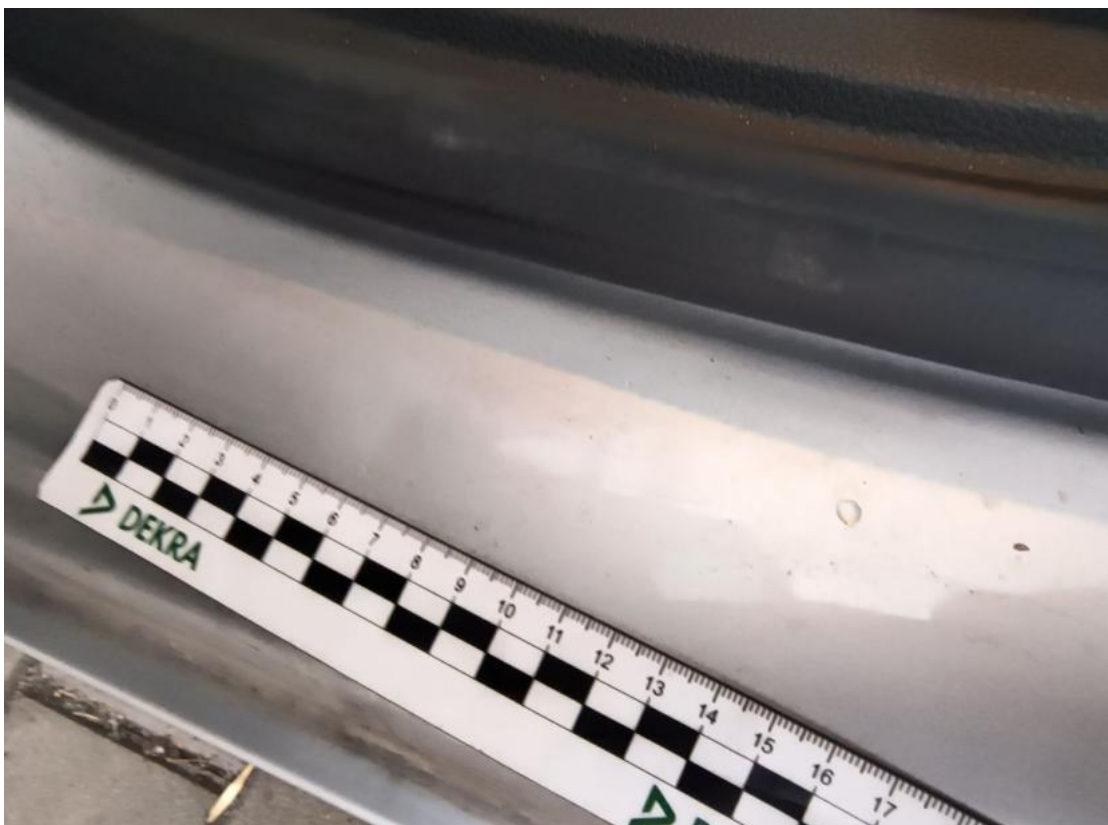
| Poz. | Nazwa pozycji | Opis uszkodzeń | Kwalifik. | Naprawa [rbg] |
|---|---|---|---|---|
| 14 | Próg L | wgniecenie | | |

Próg L - Wgniecenie/odkształcenie 1

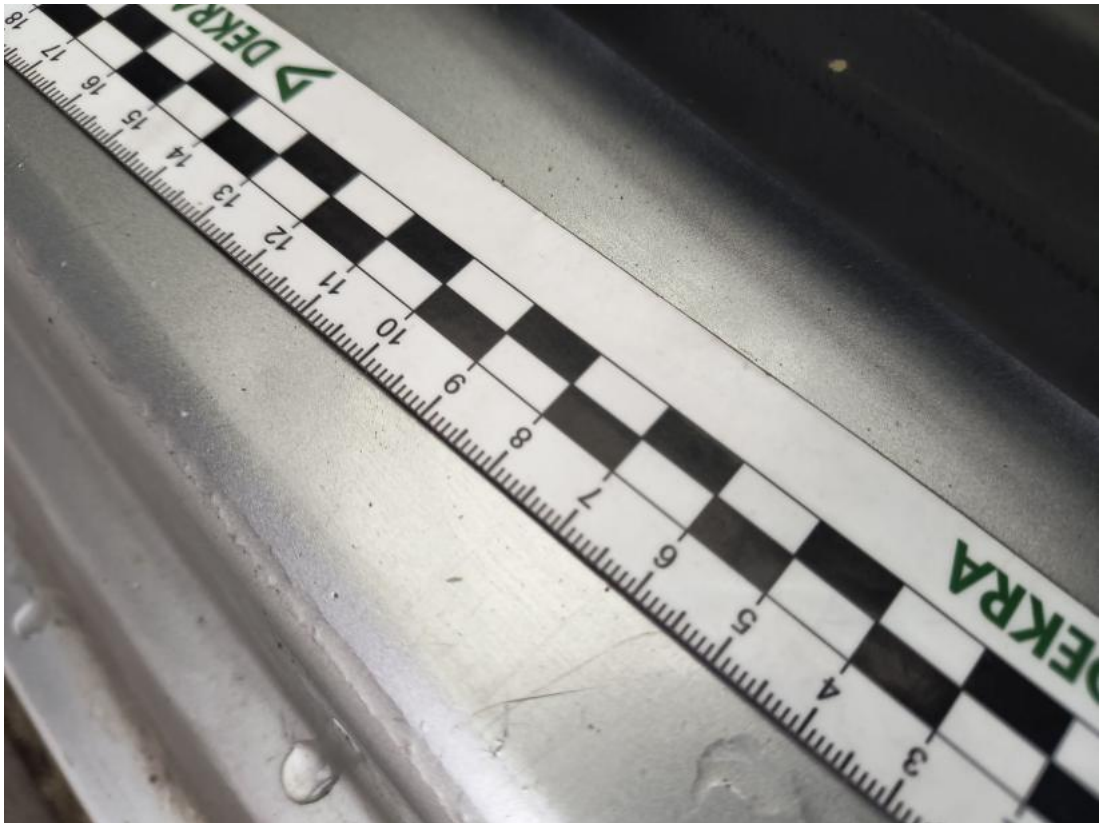
Próg L - Wgniecenie/odkształcenie 2

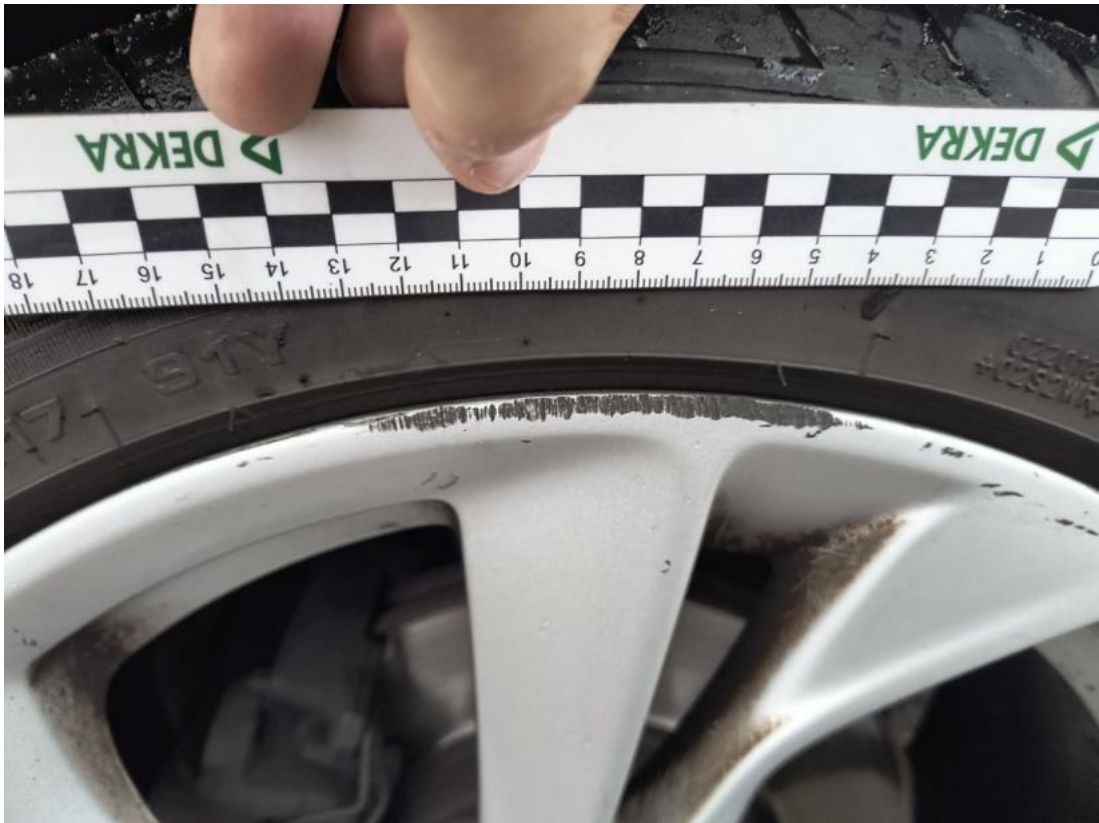
| Poz. | Nazwa pozycji | Opis uszkodzeń | Kwalifik. | Naprawa [rbg] |
|---|---|---|---|---|
| 2 | Tarcza koła aluminiowa przód L | zarysowanie | WY | |

Felga Aluminiowa przednia L - Wgniecenie/odkształcenie 1

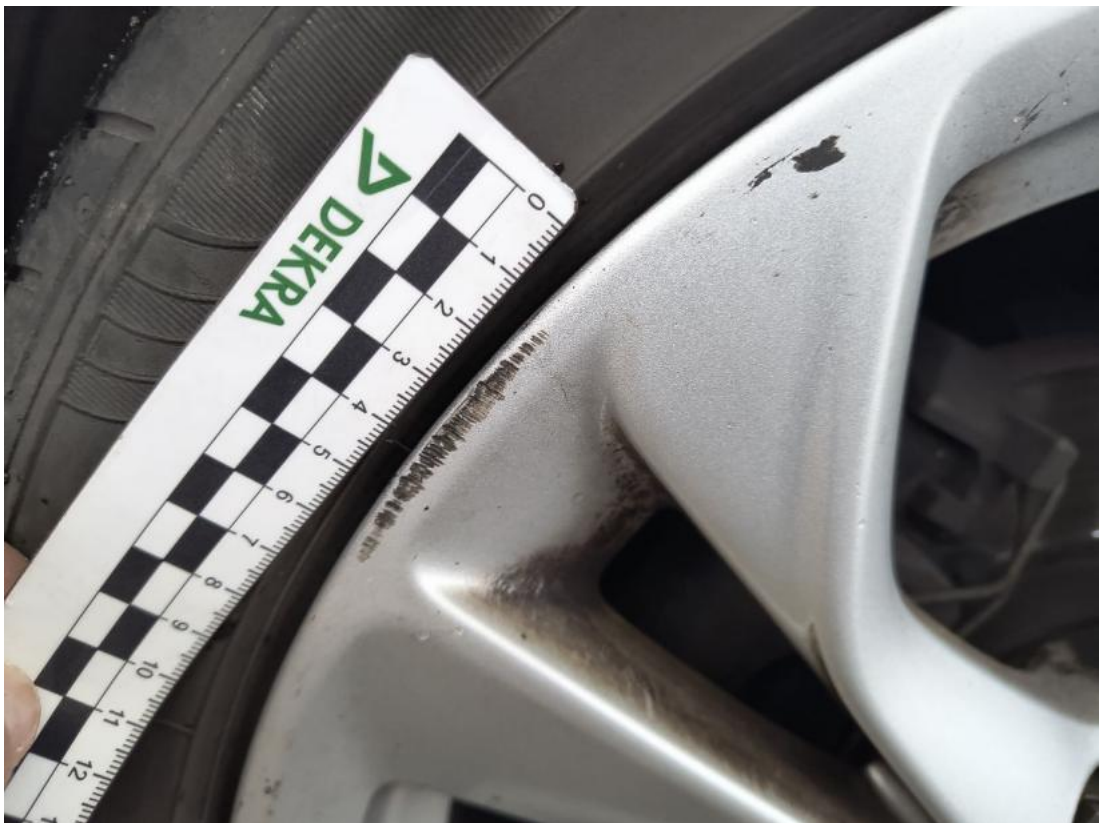
Felga Aluminiowa przednia L - Wgniecenie/odkształcenie 2

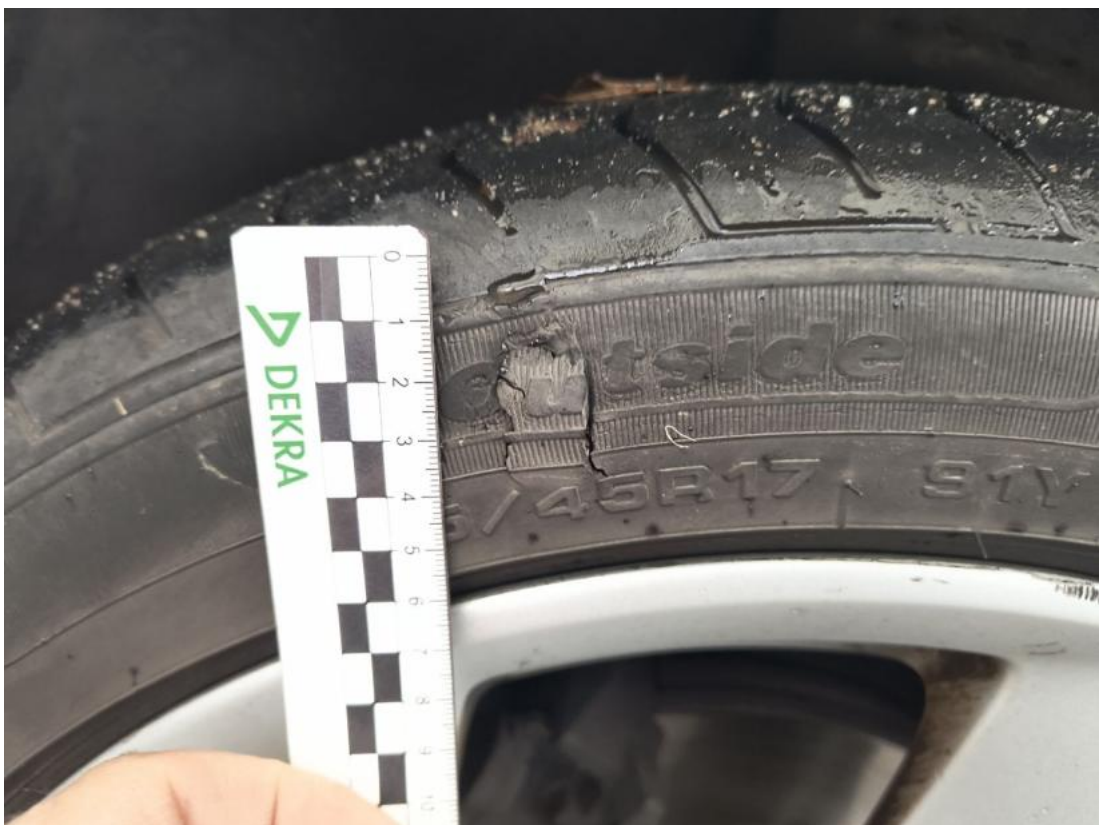
| Poz. | Nazwa pozycji | Opis uszkodzeń | Kwalifik. | Naprawa [rbg] |
|---|---|---|---|---|
| 8 | Opona 225 / 45 / R / 17Y 0.0mm VL | pęknięcie/rozerwanie | WY | |

Opona przednia L - Pęknięcie/rozerwanie 1

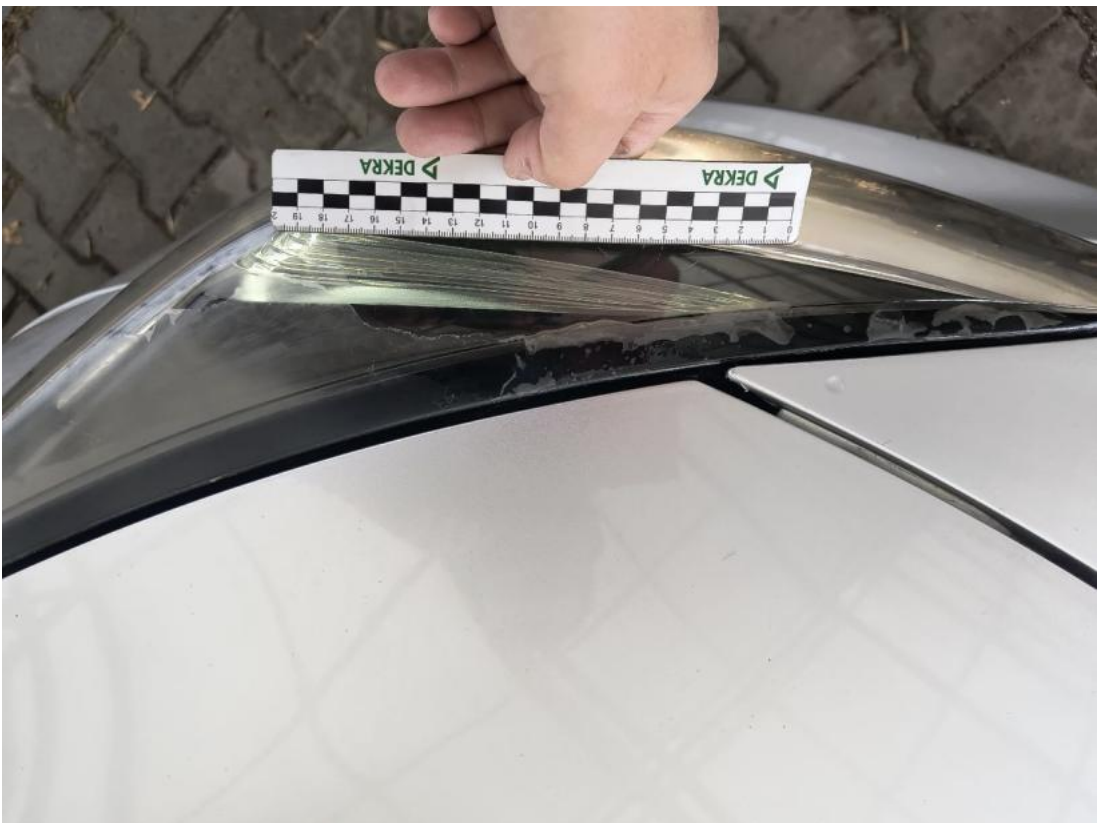
| Poz. | Nazwa pozycji | Opis uszkodzeń | Kwalifik. | Naprawa [rbg] |
|---|---|---|---|---|
| 1 | Reflektor z kierunkowskazem kpl. L | inne | WY | 1 |

Reflektor L - Inne 1

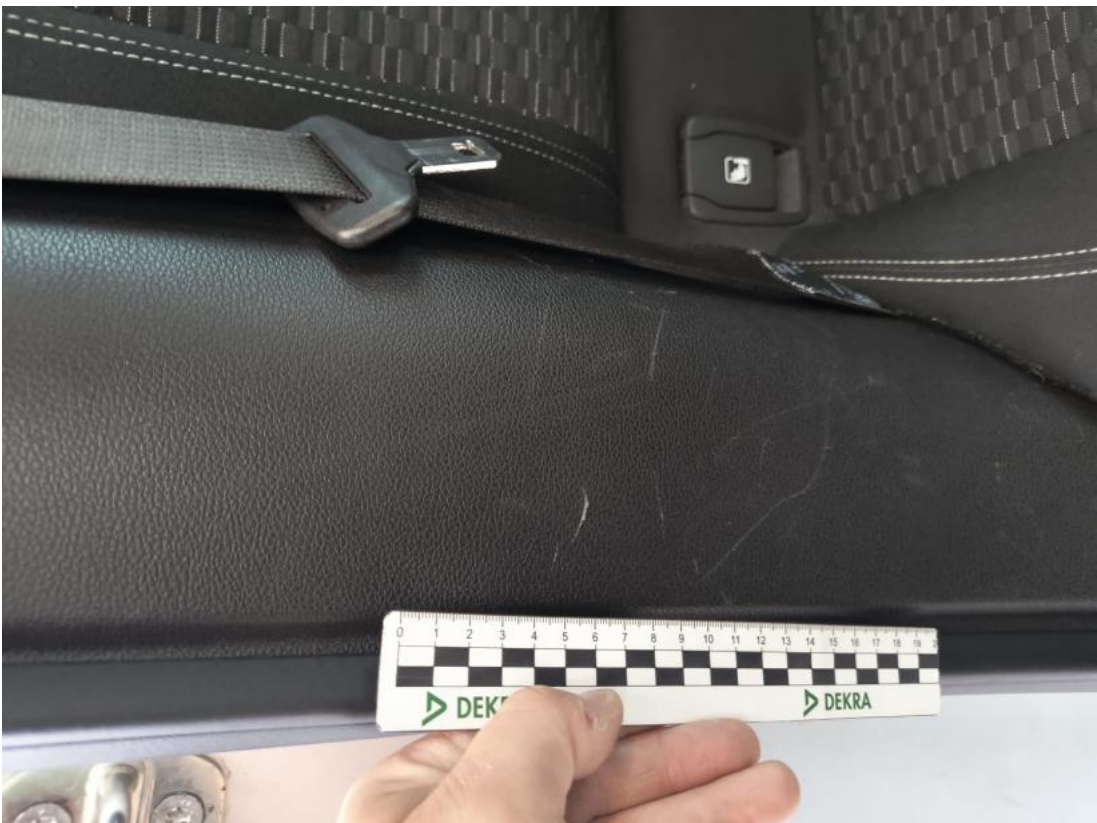
Ostony kanapy tyl. - Rysa/odprysk 1

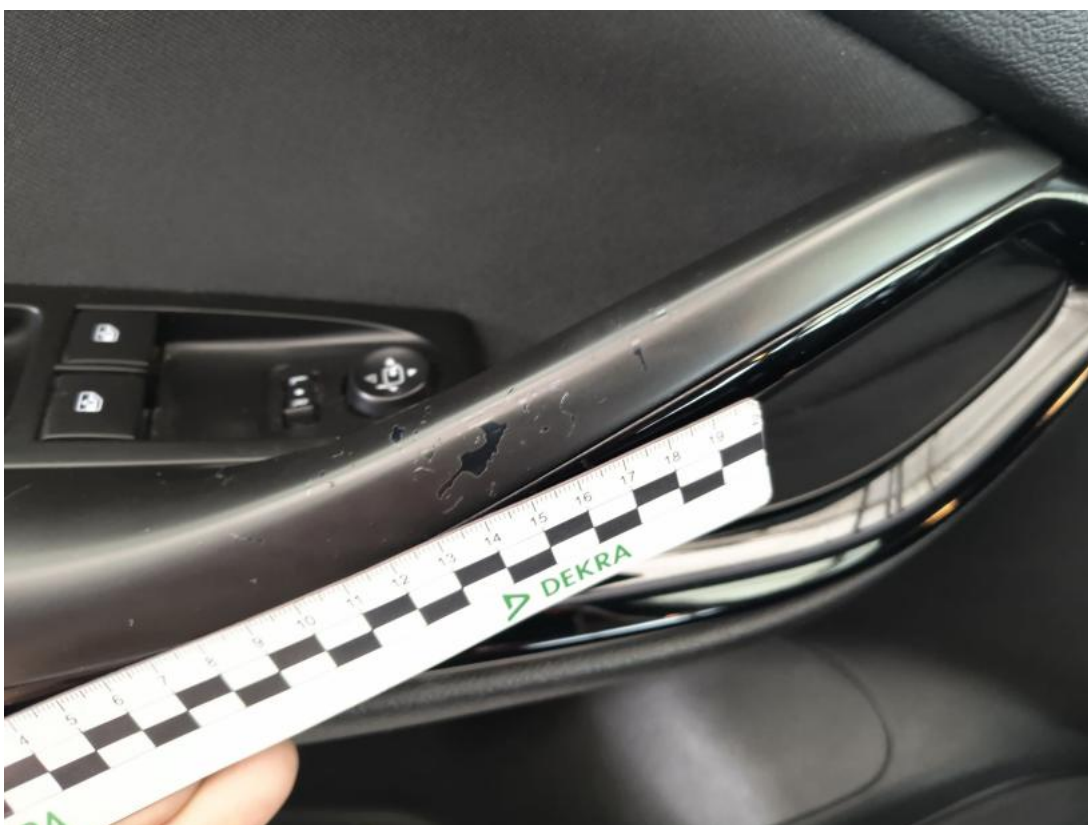
| Poz. | Nazwa pozycji | Opis uszkodzeń | Kwalifik. | Naprawa [rbg] |
|---|---|---|---|---|
| 6 | Tapicerka drzwi, przód L | zarysowanie | WY | 0.4 |

Tapicerka drzwi przednich L - Rysa/odprysk 1

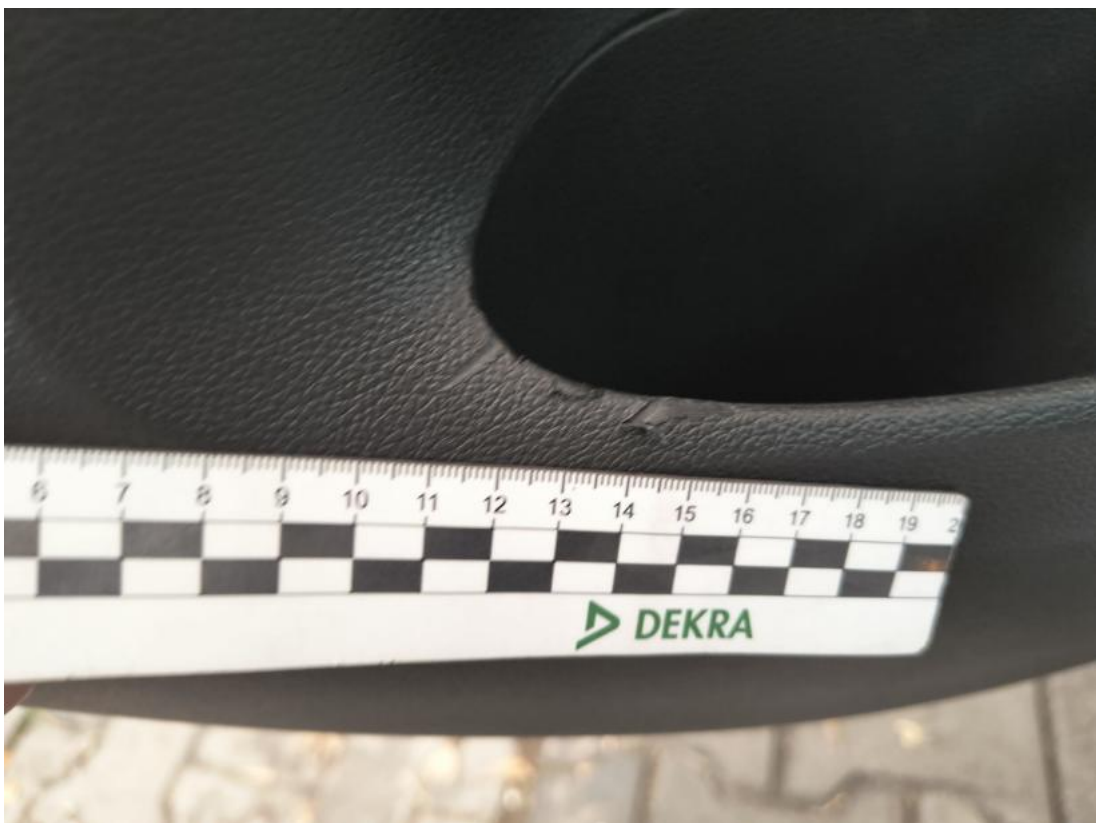
| Poz. | Nazwa pozycji | Opis uszkodzeń | Kwalifik. | Naprawa [rbg] |
|---|---|---|---|---|
| 7 | Tapicerka drzwi tylnych L | zarysowanie | WY | 0.3 |

Tapicerka drzwi tylnych L - Wgniecenie/odkształcenie 1

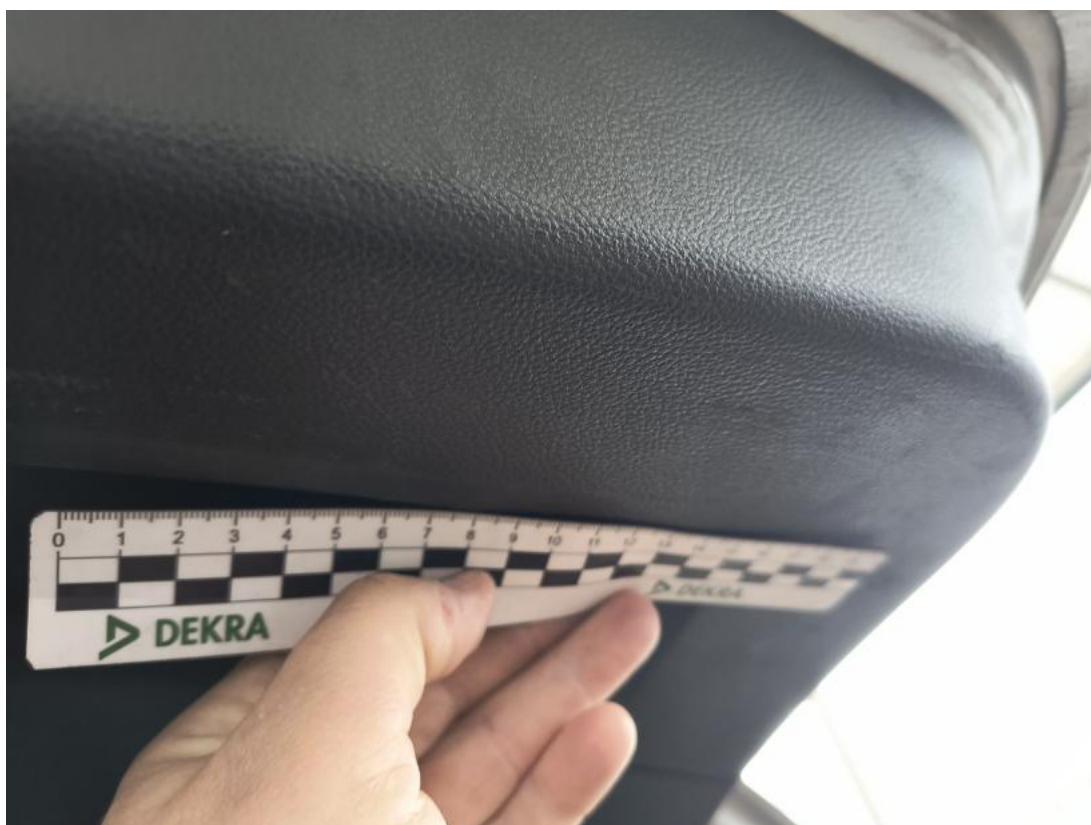
Wykładzina pokrywy tylnej - Rysa/odprysk 1

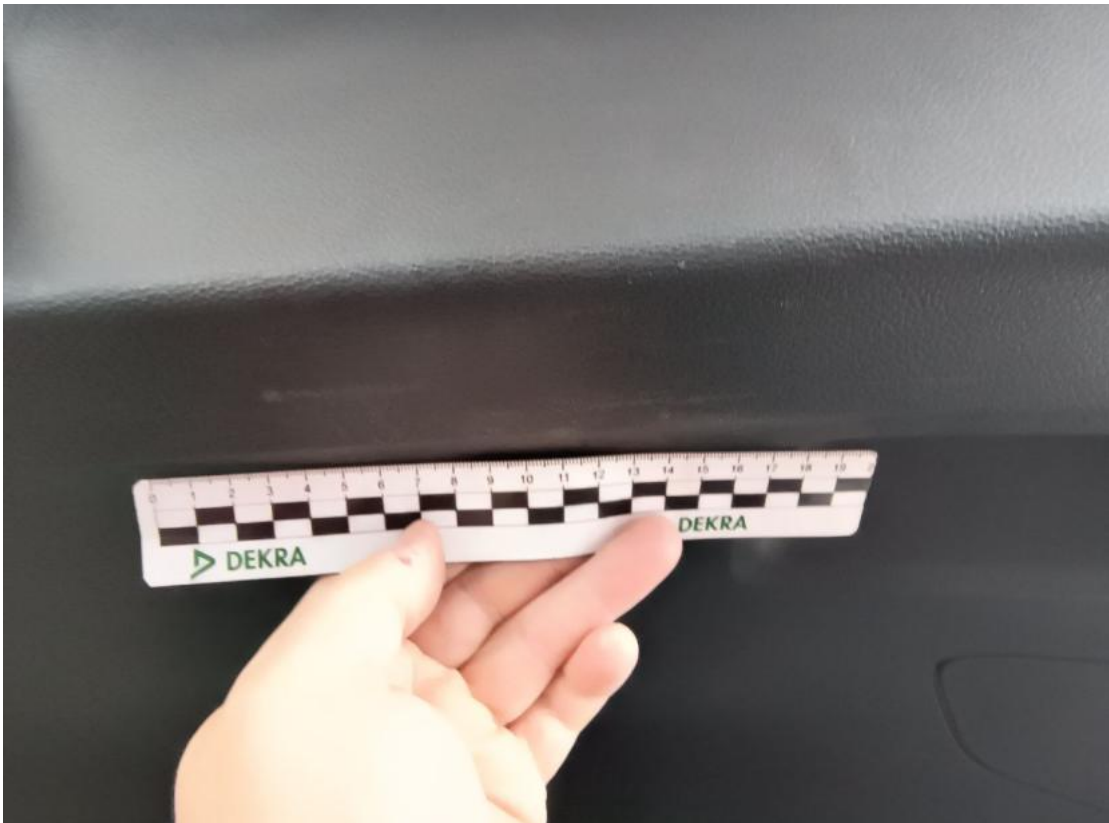
Wykładzina pokrywy tylnej - Rysa/odprysk 2
