## Raport z oględzin pojazdu

| Numer raportu | 08520/11/25-15201 | Data raportu | 28-11-2025 |

| Marka, model | OPEL Astra V Sports Tourer 1... |
| Numer rejestracyjny | KK65092 |

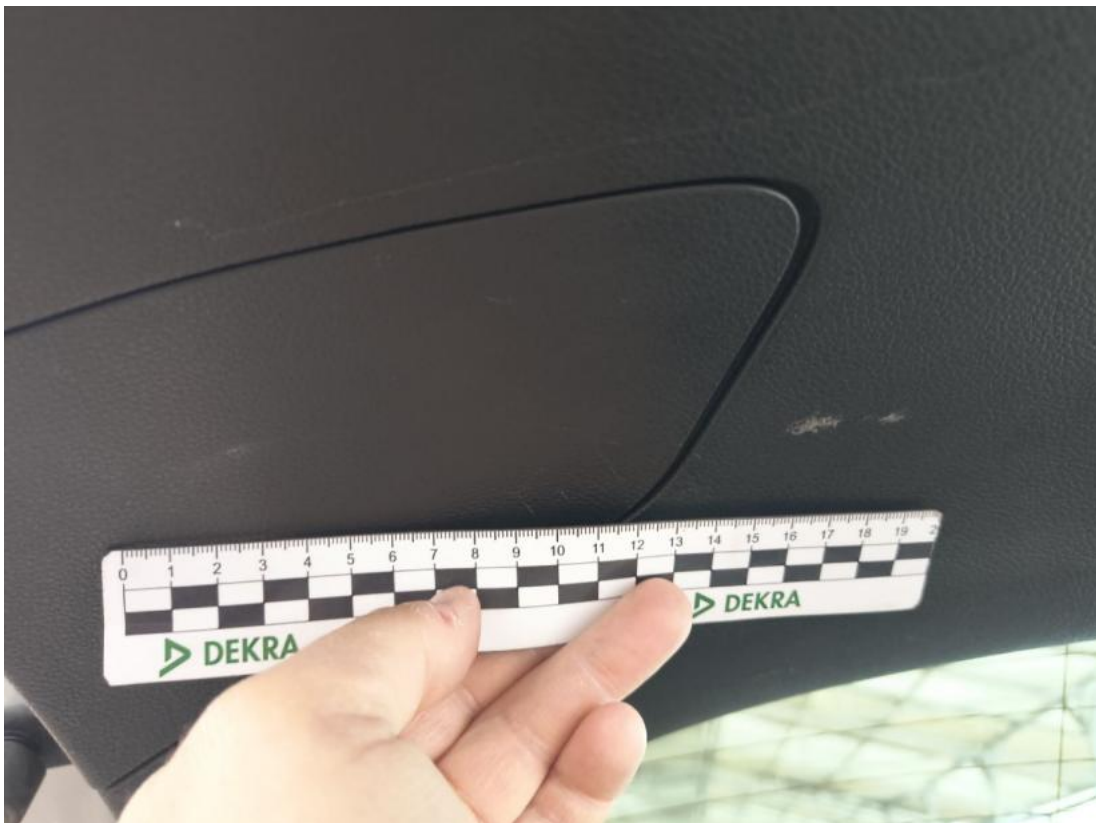
Wykładzina pokrywy tylnej() - Rysa/odprysk 3
