## Raport z oględzin pojazdu

| Numer raportu | 217728/1/26-11401 | Data raportu | 12-01-2026 |

| Numer identyfikacyjny (VIN) | TMBE66NH6H4550857 |
| Marka, model | SKODA Rapid Spaceback 13-17 |

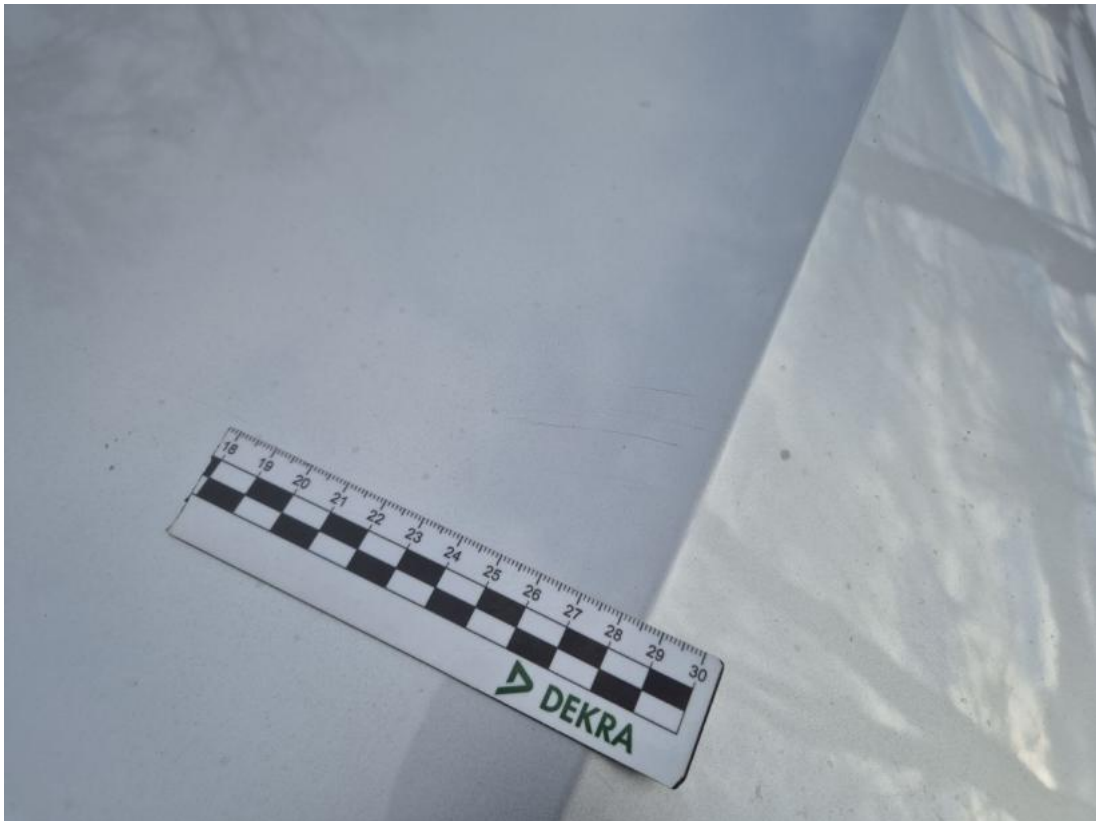
**Fot. 37**

Pokrywa komory silnika - Rysa/odprysk 1

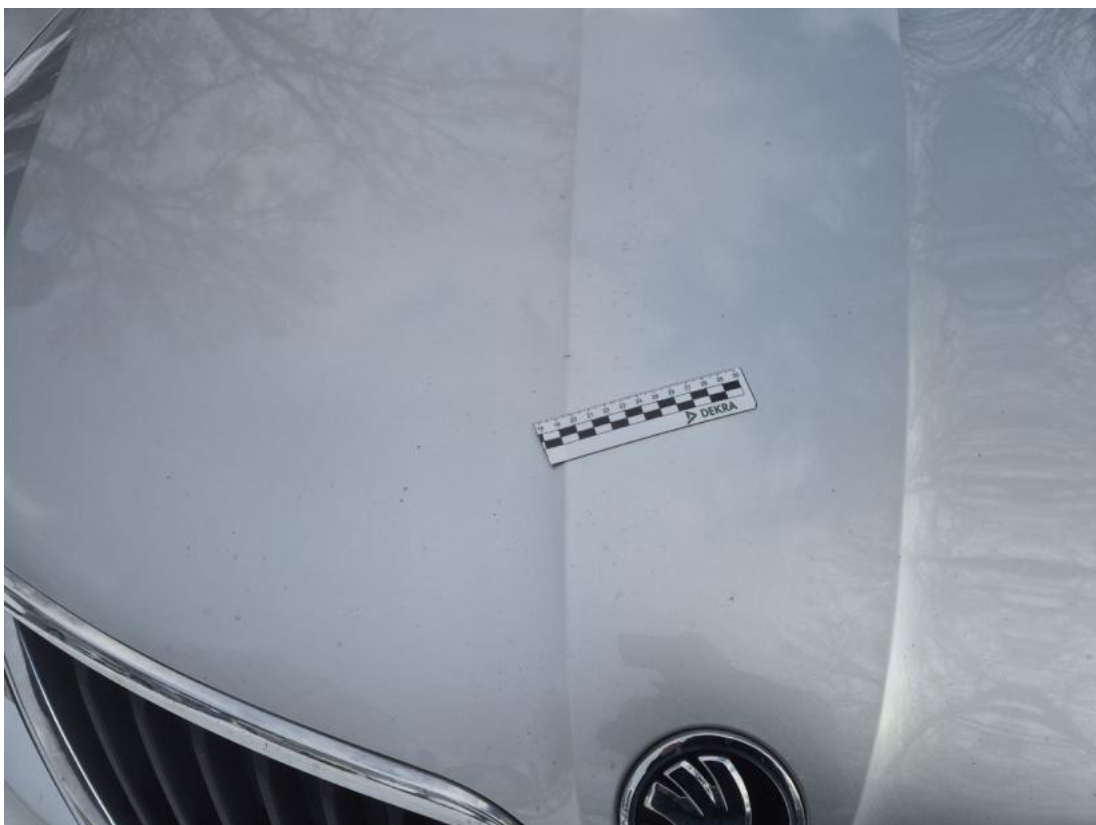
**Fot. 38**

Pokrywa komory silnika - Rysa/odprysk 2

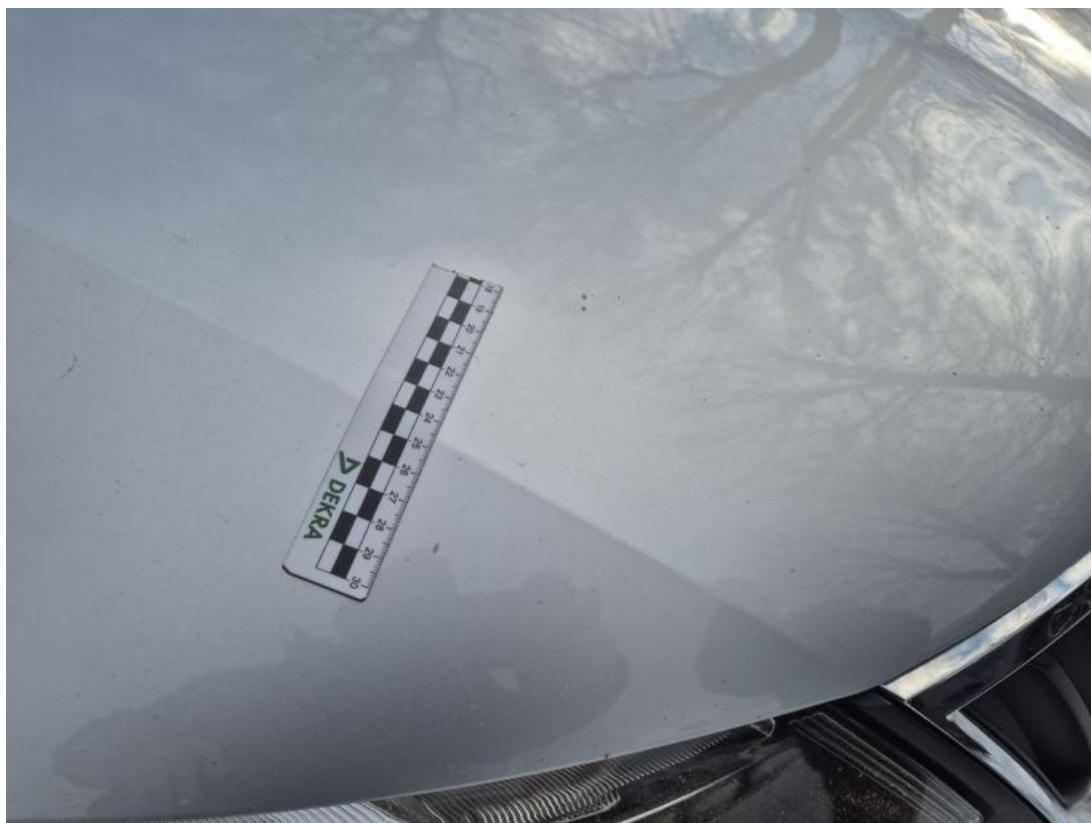
**Fot. 39**

Pokrywa komory silnika() - Rysa/odprysk 3

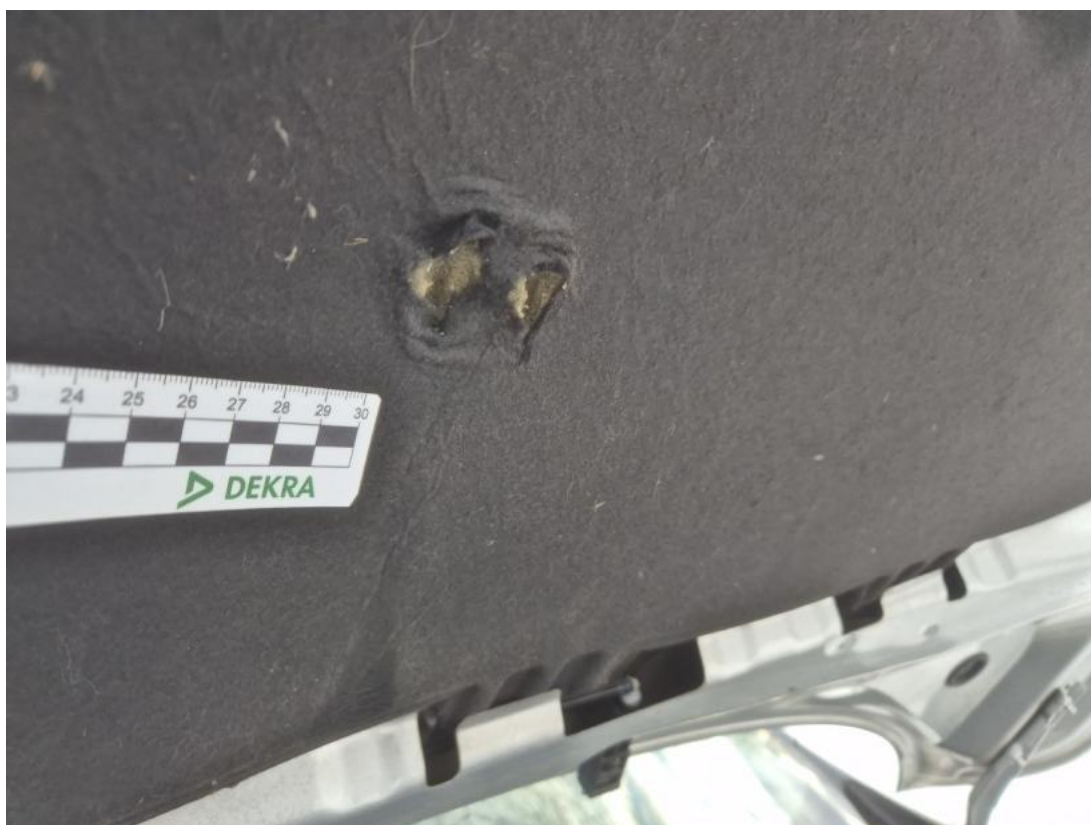
**Fot. 40**

| Poz. | Nazwa pozycji | Opis uszkodzeń | Kwalifik. | Naprawa [rbg] |
|---|---|---|---|---|
| 1 | Wykładzina tłumiąca pokrywy przedniej | rozerwanie | WY | 0.2 |

Wykładzina pokrywy komory silnika - Pęknięcie/rozerwanie 1

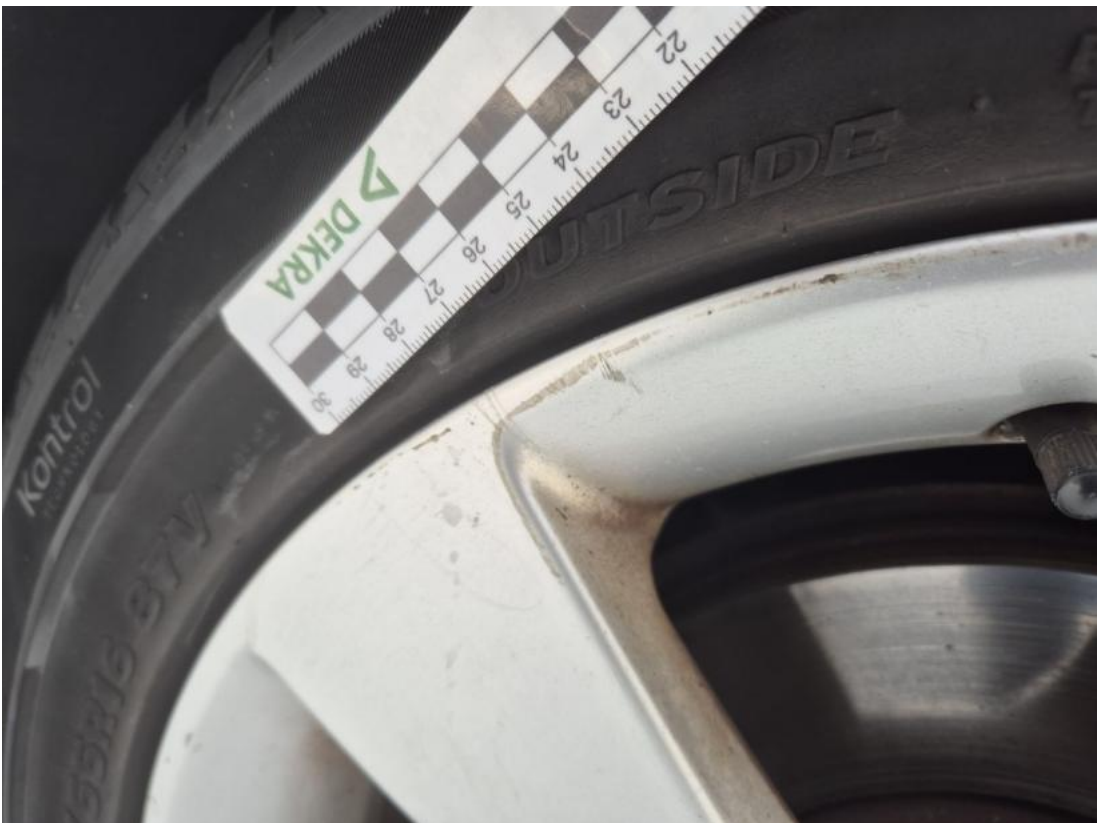
**Fot. 42**

| Poz. | Nazwa pozycji | Opis uszkodzeń | Kwalifik. | Naprawa [rbg] |
|---|---|---|---|---|
| 14 | Tarcza koła aluminiowa przód R | rysa/odprysk | | |

Felga aluminiowa przednia P - Rysa/odprysk 1

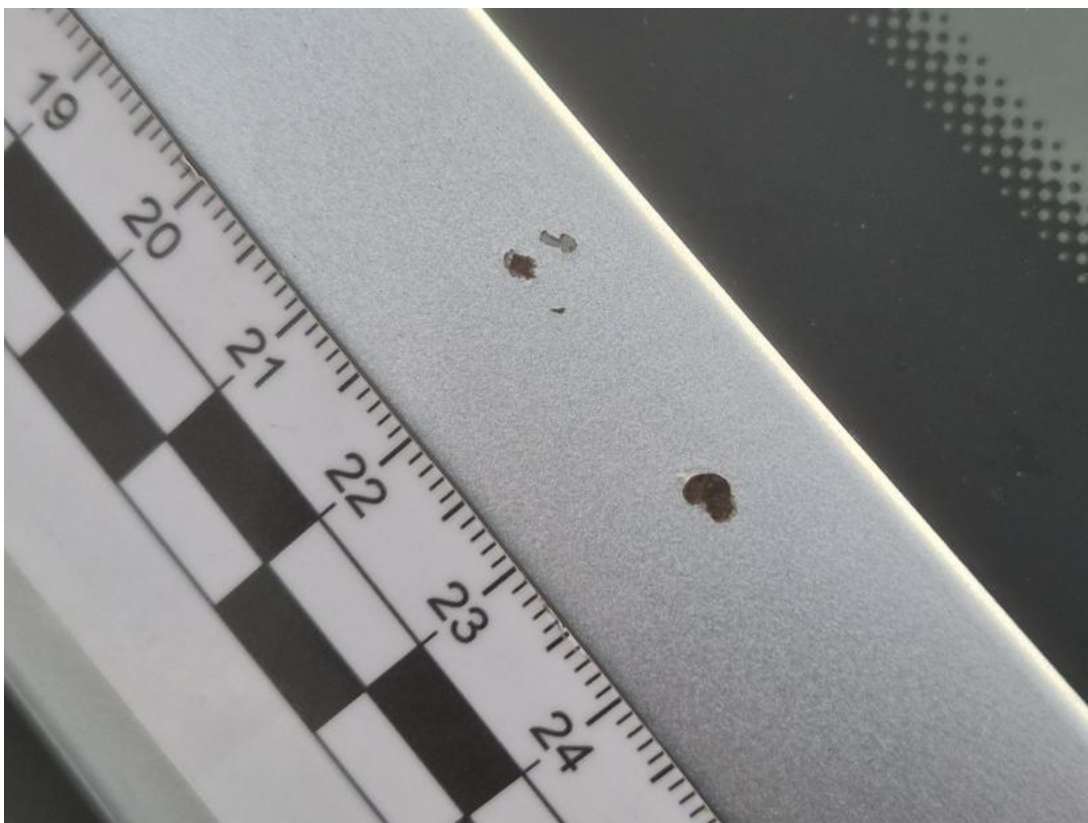
**Fot. 43**

Felga aluminiowa przednia P - Inne 1

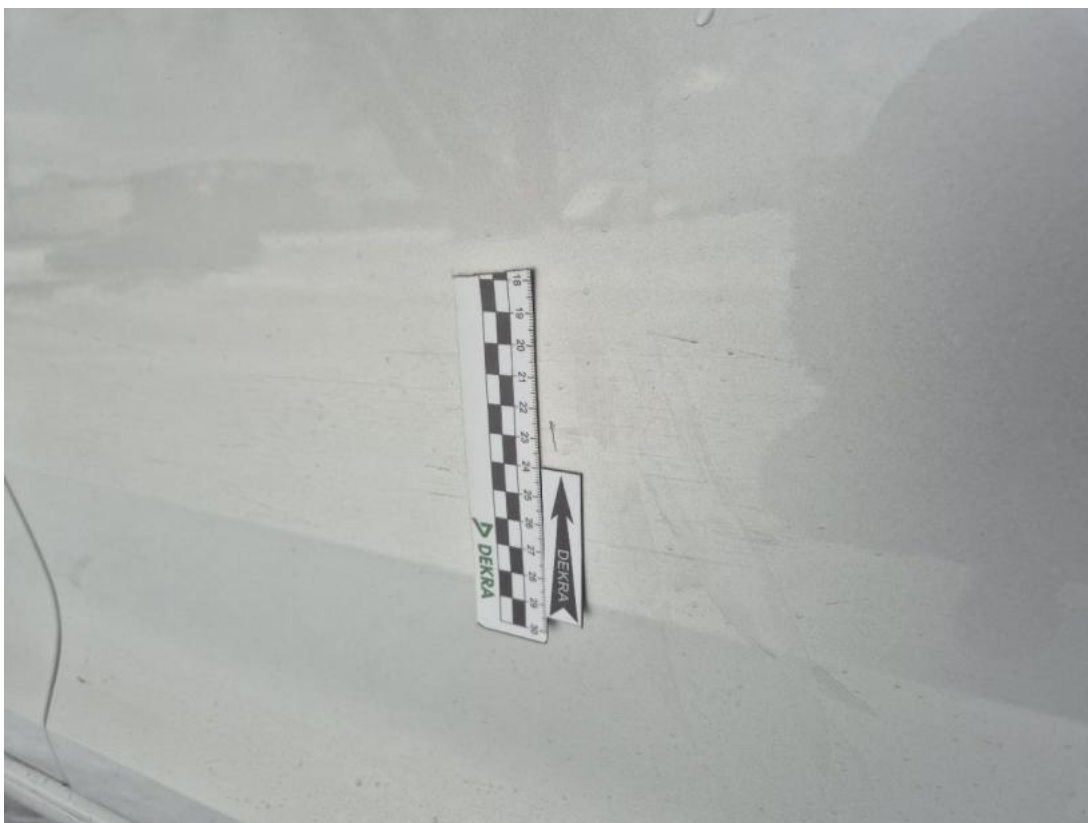
**Fot. 45**

| Poz. | Nazwa pozycji | Opis uszkodzeń | Kwalifik. | Naprawa [rbg] |
|---|---|---|---|---|
| 5 | Drzwi przednie (nieuzbrojone) R | rysa/odprysk | NA | 0.5 |

Drzwi przednie P - Rysa/odprysk 1

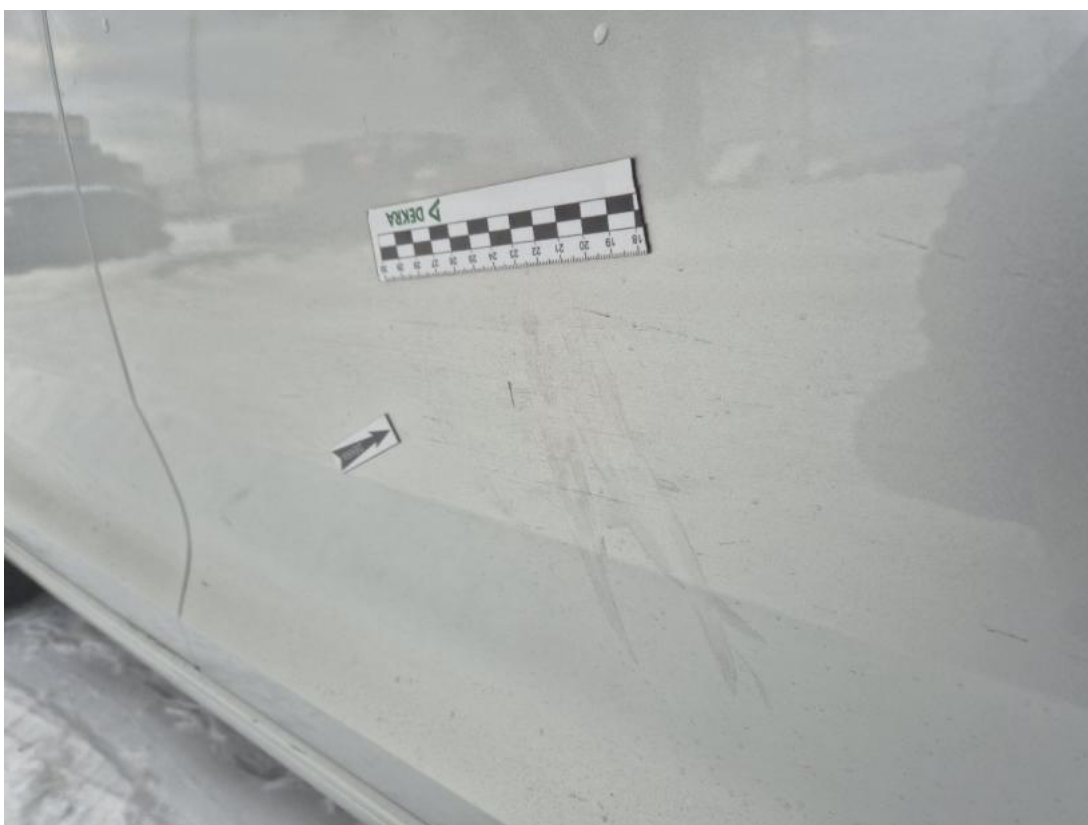
**Fot. 46**

Drzwi przednie P - Rysa/odprysk 2

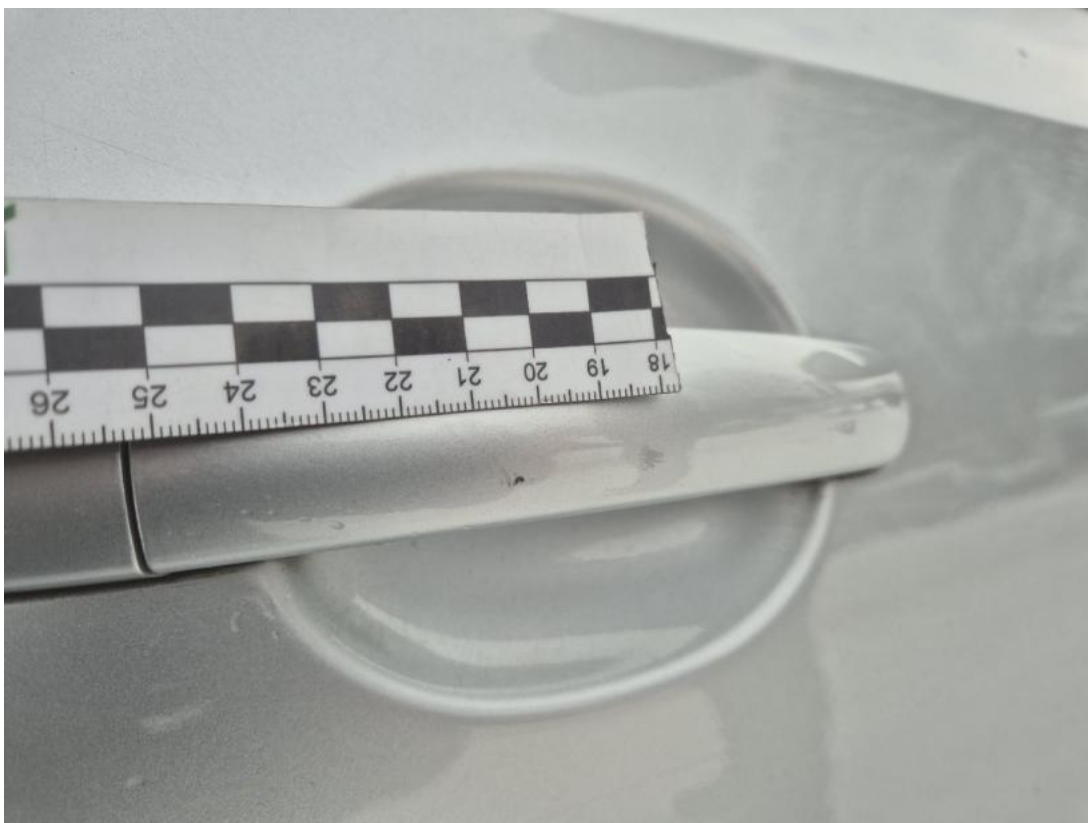
**Fot. 47**

| Poz. | Nazwa pozycji | Opis uszkodzeń | Kwalifik. | Naprawa [rbg] |
|---|---|---|---|---|
| 13 | Klamka zewnętrzna drzwi przednich R | rysa/odprysk | | |

Klamka drzwi prz P - Rysa/odprysk 1

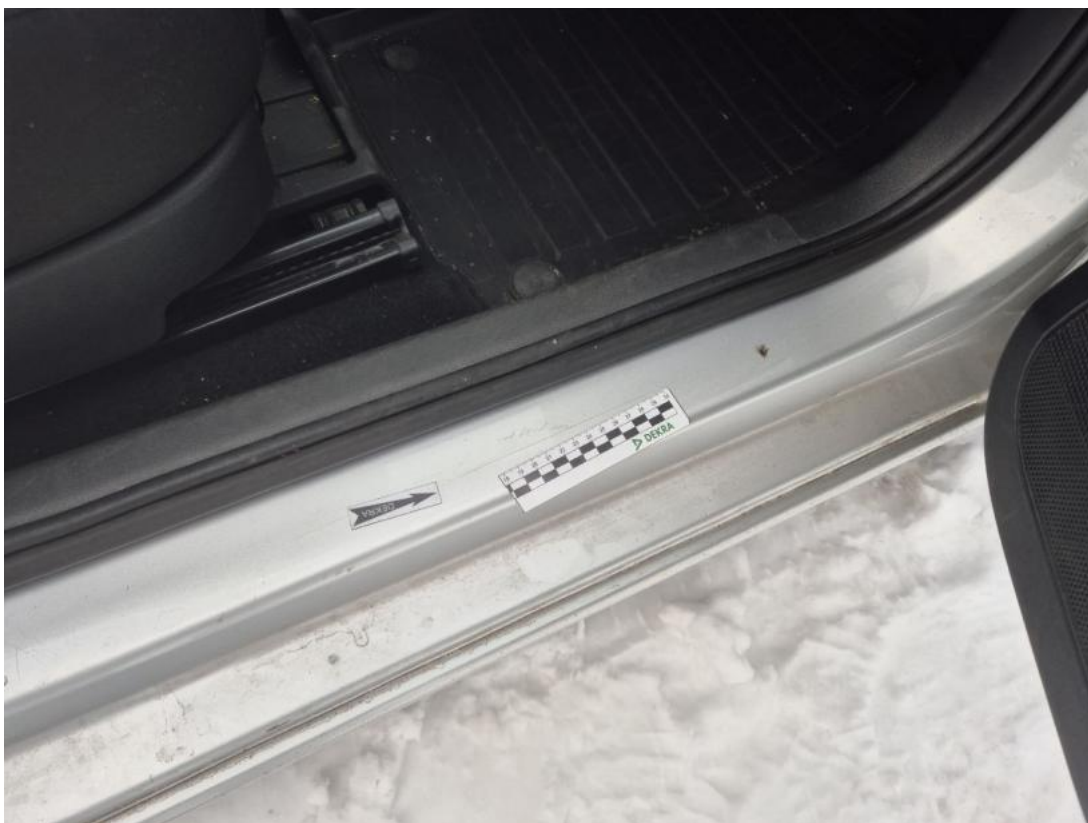
**Fot. 49**

| Poz. | Nazwa pozycji | Opis uszkodzeń | Kwalifik. | Naprawa [rbg] |
|---|---|---|---|---|
| 7 | Próg R | rysa/odprysk, ślady korozji | NA | 0.5 |

Próg P - Rysa/odprysk 1

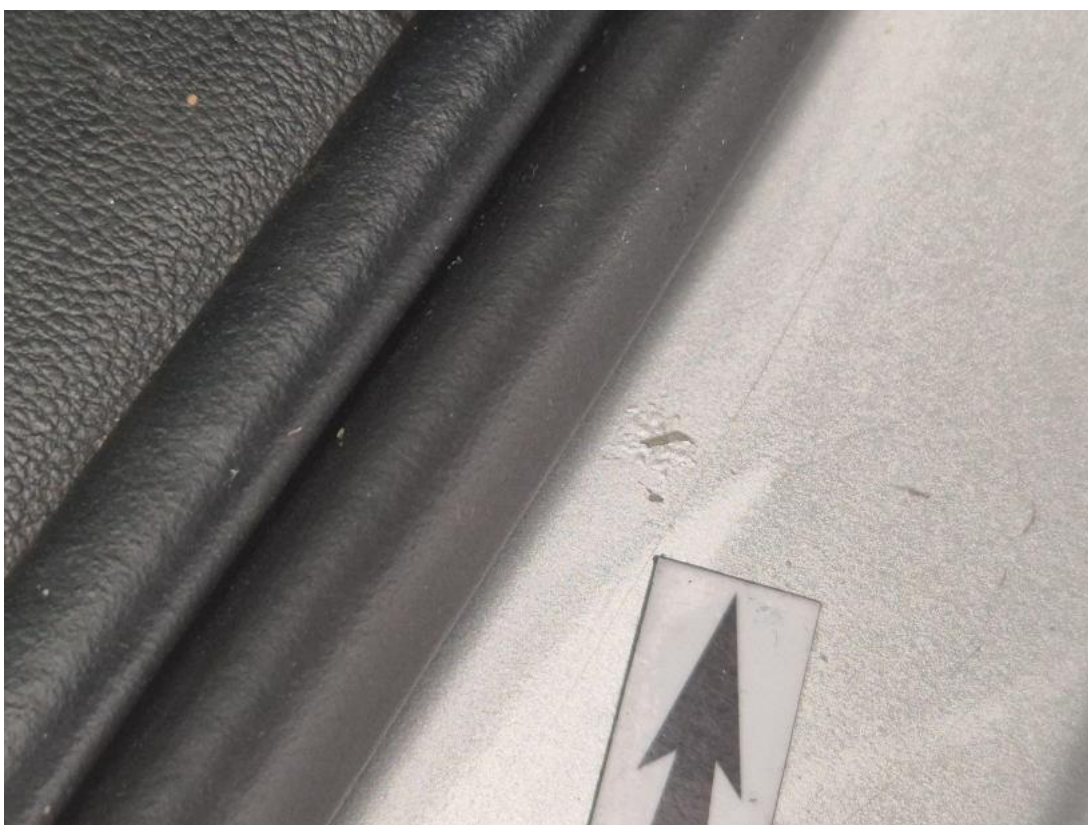
**Fot. 50**

Próg P - Inne 1

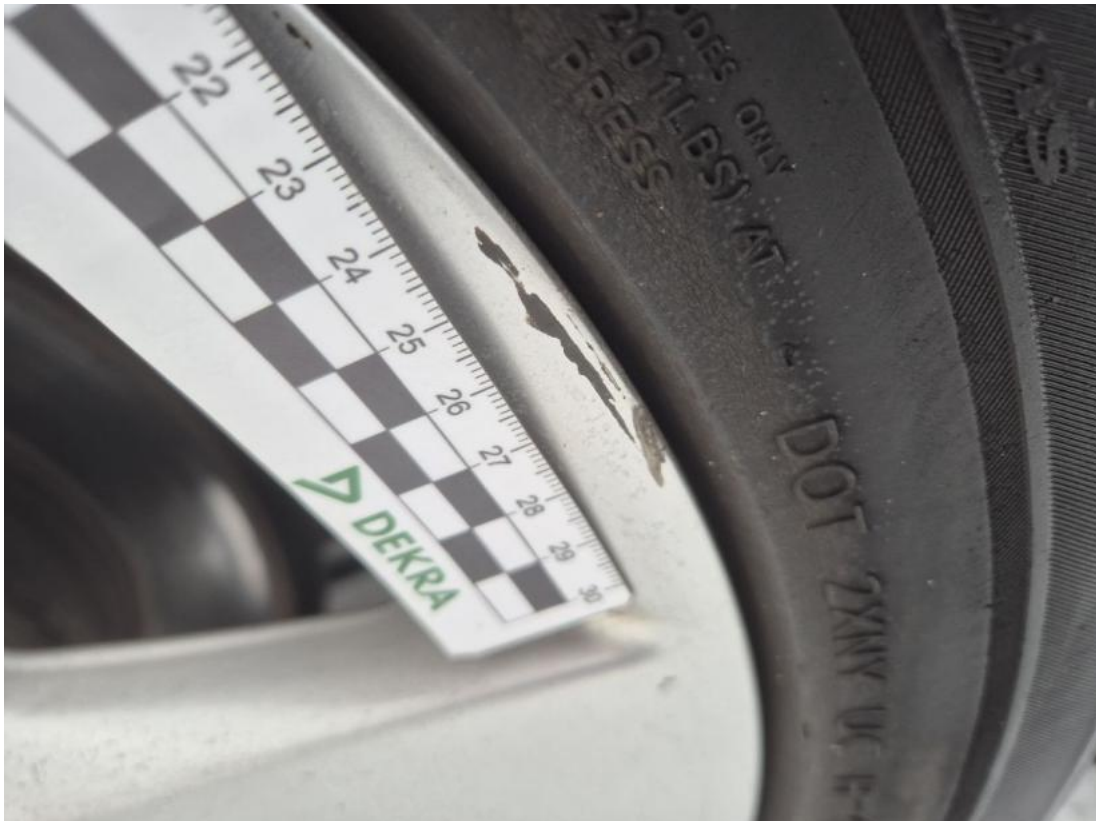
**Fot. 51**

| Poz. | Nazwa pozycji | Opis uszkodzeń | Kwalifik. | Naprawa [rbg] |
|---|---|---|---|---|
| 15 | Tarcza koła aluminiowa tył R | rysa/odprysk | | |

Felga aluminiowa tylna P - Rysa/odprysk 1

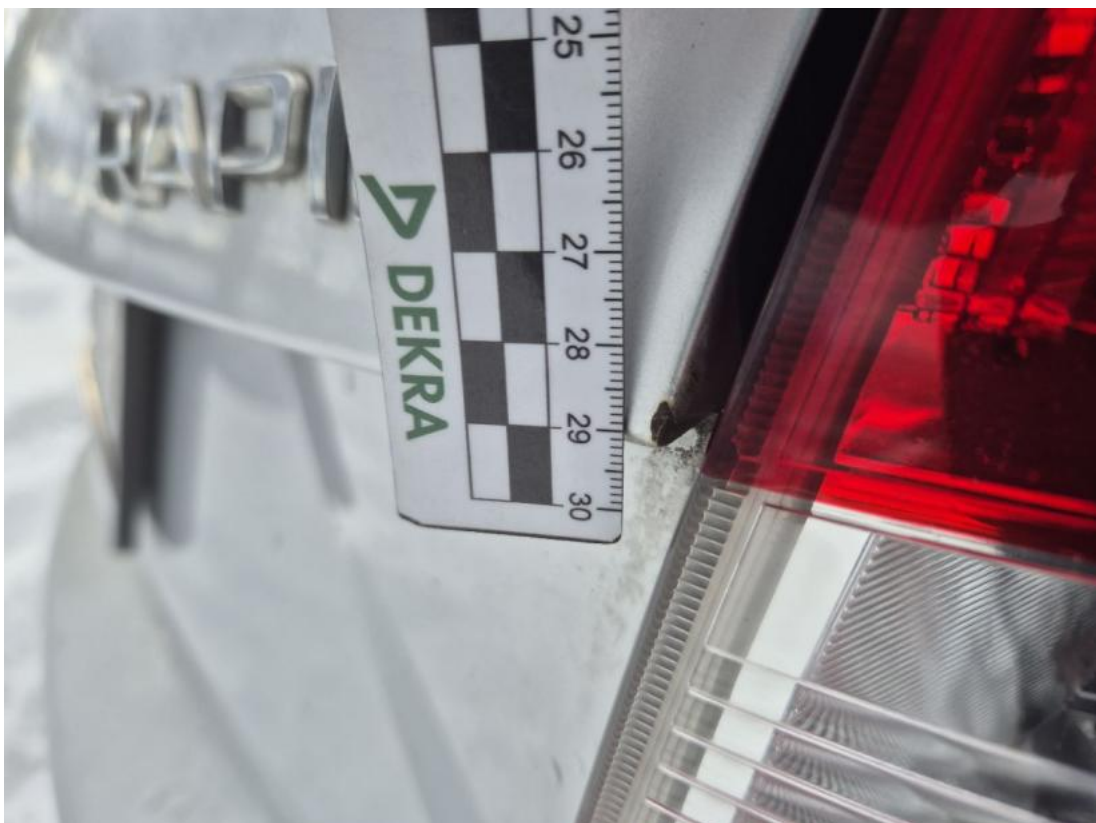
**Fot. 52**

| Poz. | Nazwa pozycji | Opis uszkodzeń | Kwalifik. | Naprawa [rbg] |
|---|---|---|---|---|
| 9 | Pokrywa tylna | rysa/odprysk, ślady korozji | NA | 0.5 |

Pokrywy bagażnika - Inne 1

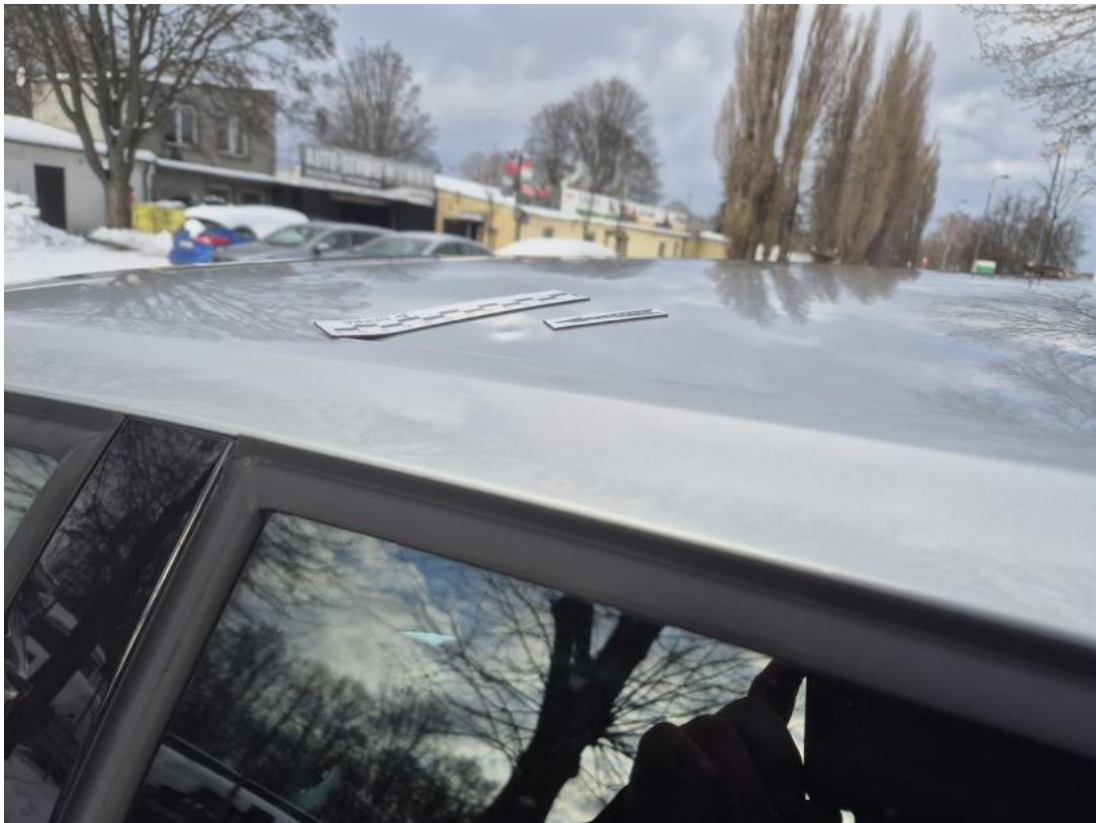
**Fot. 53**

| Poz. | Nazwa pozycji | Opis uszkodzeń | Kwalifik. | Naprawa [rbg] |
|---|---|---|---|---|
| 12 | Dach | wgniecenie/odkształcenie | | |

Dach - Wgniecenie/odkształcenie 1

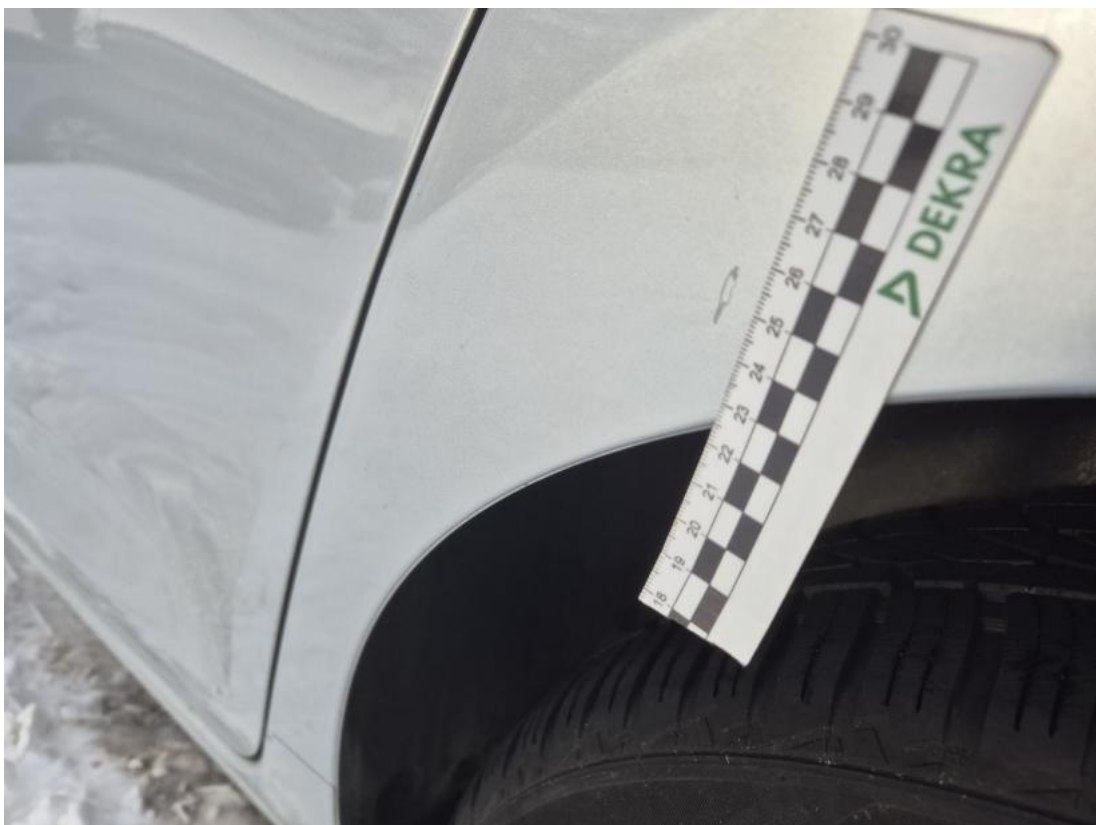
**Fot. 54**

| Poz. | Nazwa pozycji | Opis uszkodzeń | Kwalifik. | Naprawa [rbg] |
|---|---|---|---|---|
| 8 | Błotnik tylny L | rysa/odprysk, wgniecenie/odkształcenie | NA | 0.5 |

Błotnik tylny L / Ściana boczna L - Rysa/odprysk 1

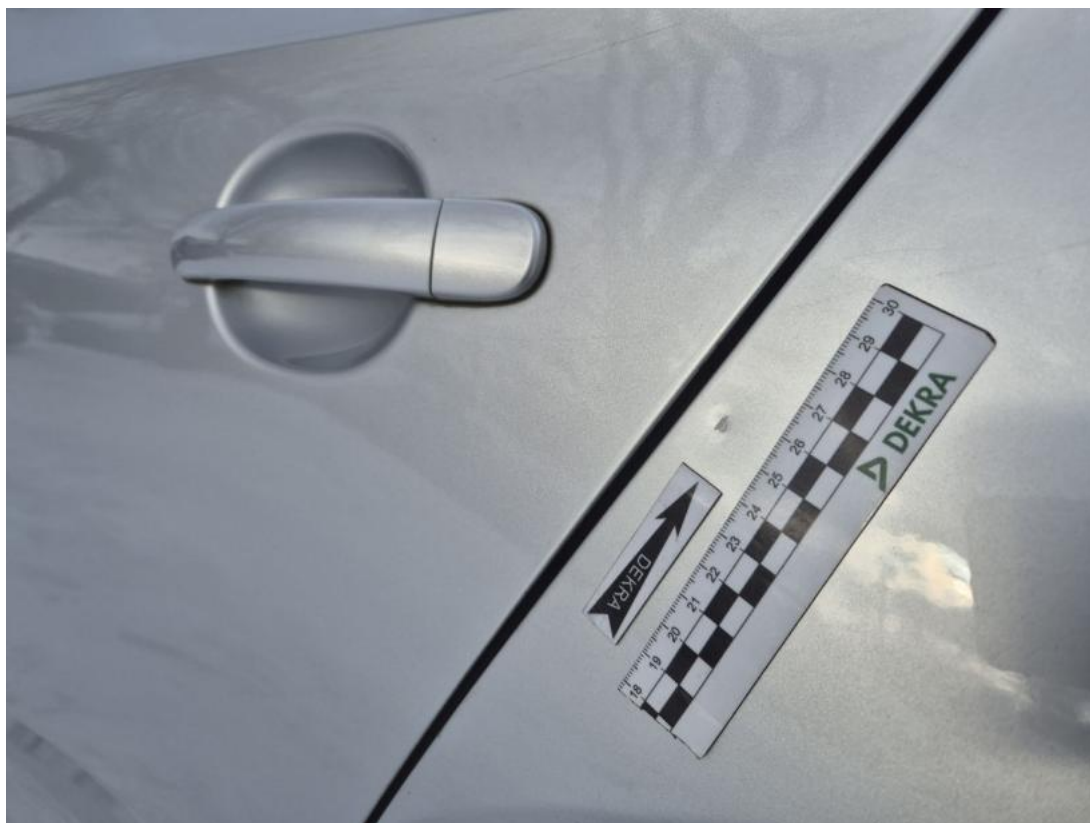
**Fot. 55**

Błotnik tylny L / Ściana boczna L - Wgniecenie/odkształcenie 1

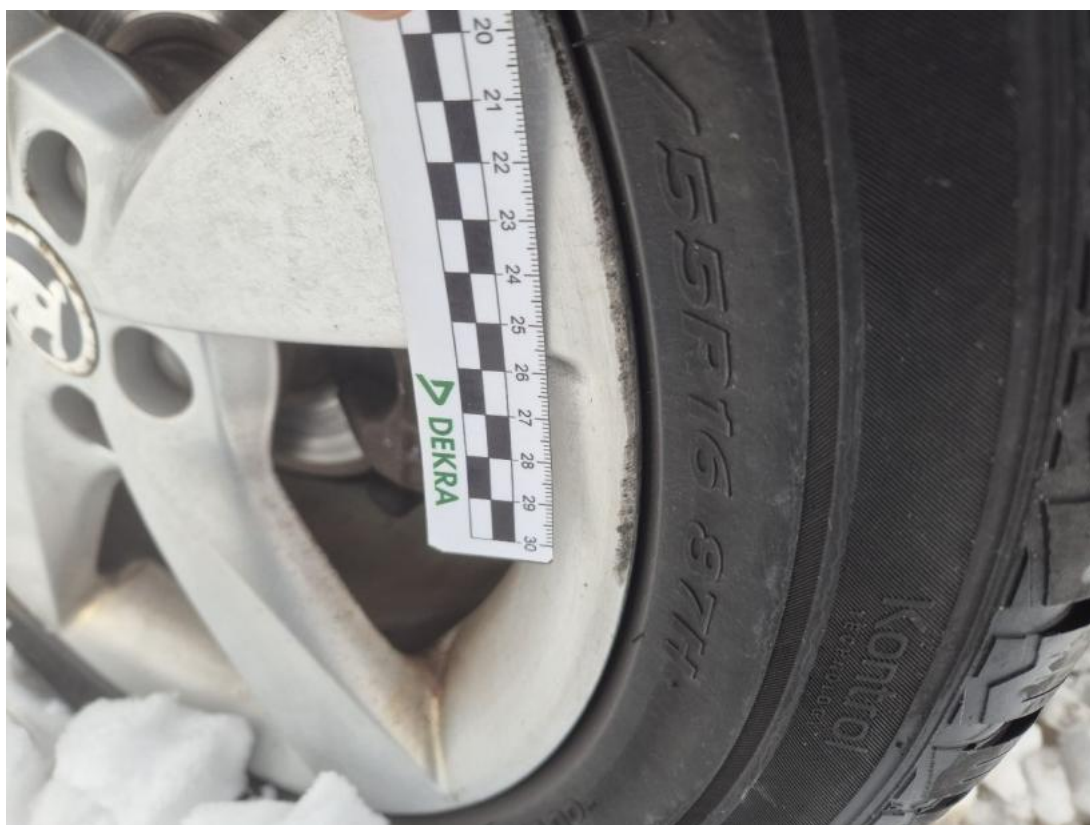
**Fot. 56**

| Poz. | Nazwa pozycji | Opis uszkodzeń | Kwalifik. | Naprawa [rbg] |
|---|---|---|---|---|
| 10 | Tarcza koła aluminiowa tył L | rysa/odprysk, ubytki materiału | NA | 2 |

Felga aluminiowa tylna L - Rysa/odprysk 1

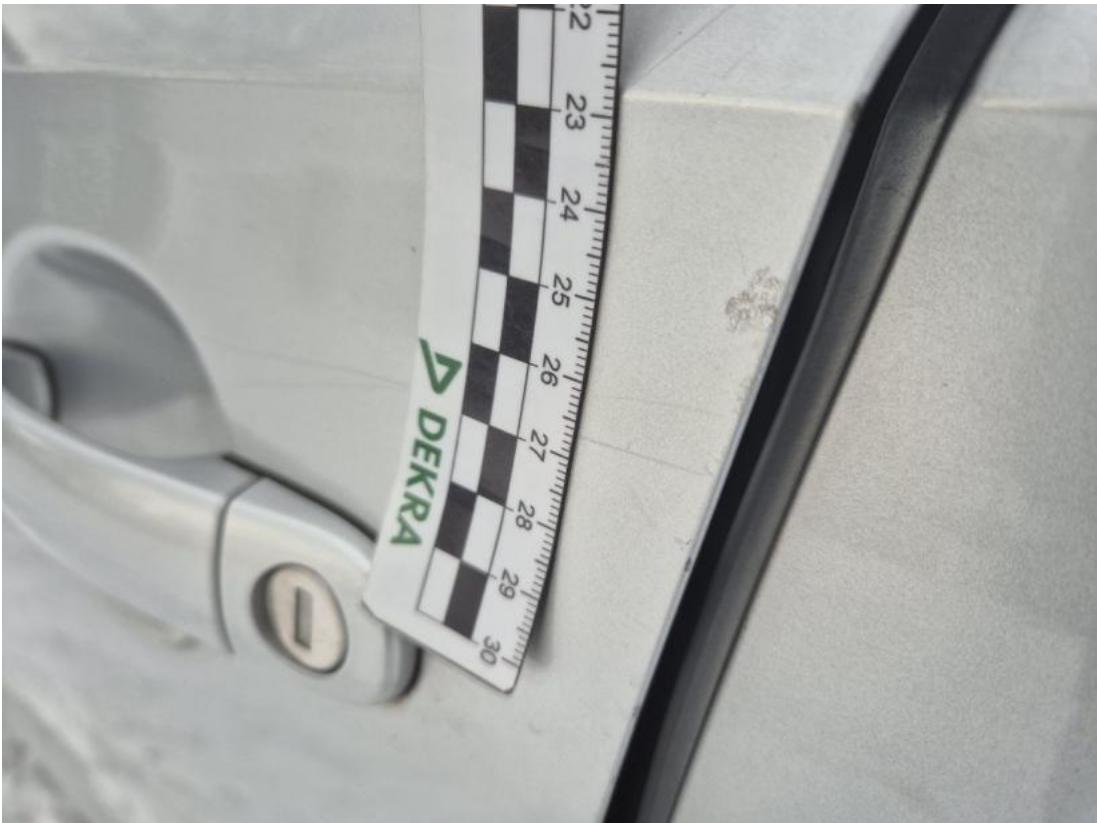
**Fot. 57**

| Poz. | Nazwa pozycji | Opis uszkodzeń | Kwalifik. | Naprawa [rbg] |
|---|---|---|---|---|
| 4 | Drzwi przednie (nieuzbrojone) L | rysa/odprysk, ślady korozji | NA | 0.5 |

Drzwi przed L - Rysa/odprysk 1

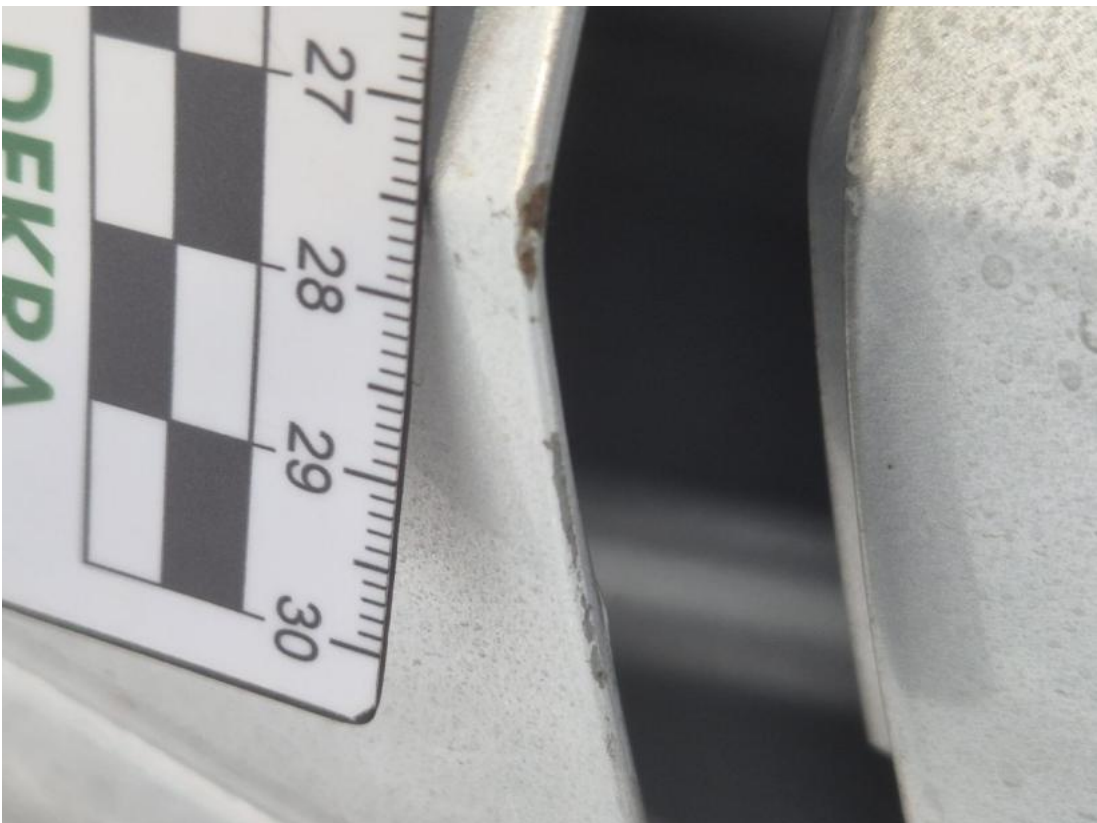
**Fot. 58**

Drzwi przed L - Inne 1

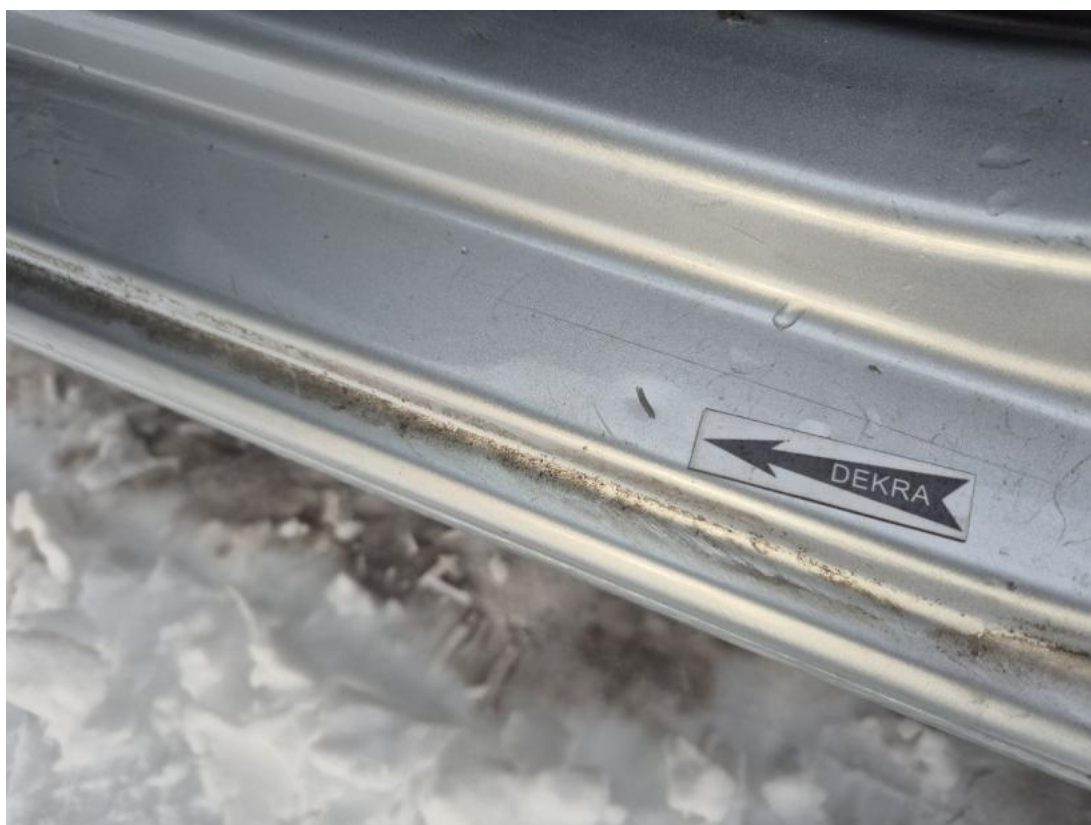
**Fot. 60**

| Poz. | Nazwa pozycji | Opis uszkodzeń | Kwalifik. | Naprawa [rbg] |
|---|---|---|---|---|
| 6 | Próg L | rysa/odprysk, wgniecenie/odkształcenie, ślady korozji | NA | 0.5 |

Próg L - Wgniecenie/odkształcenie 1

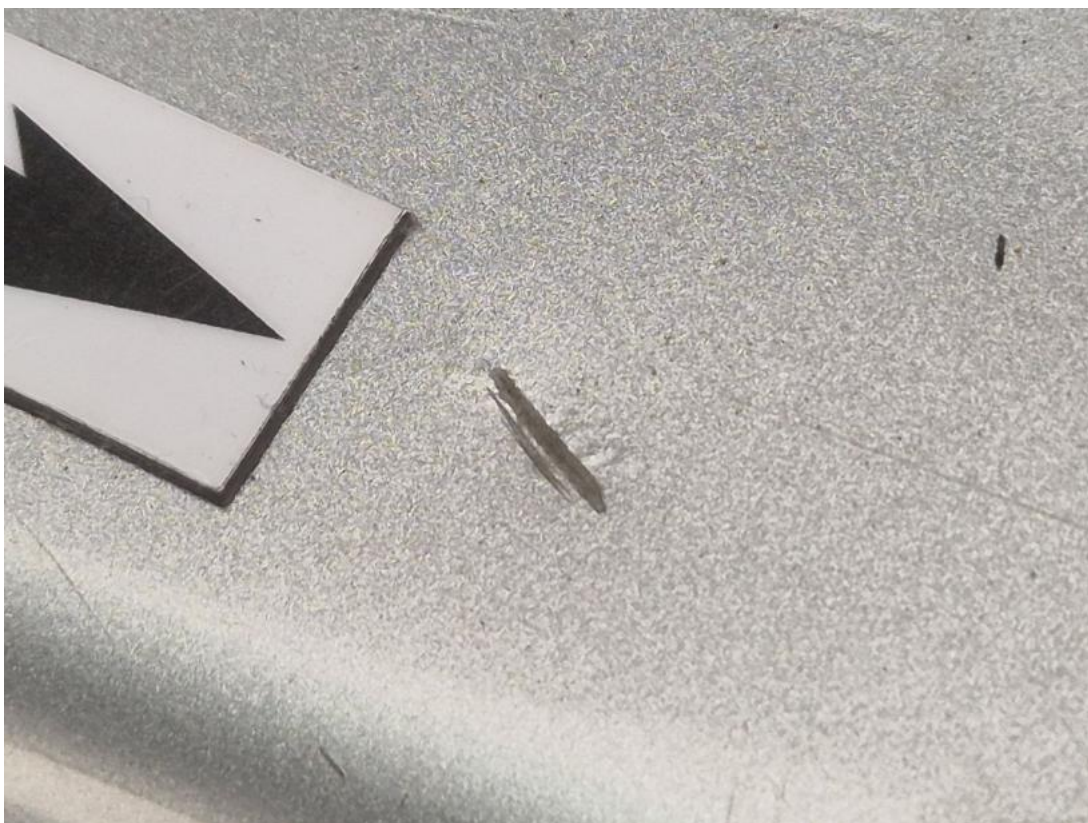
**Fot. 61**

Próg L - Inne 1

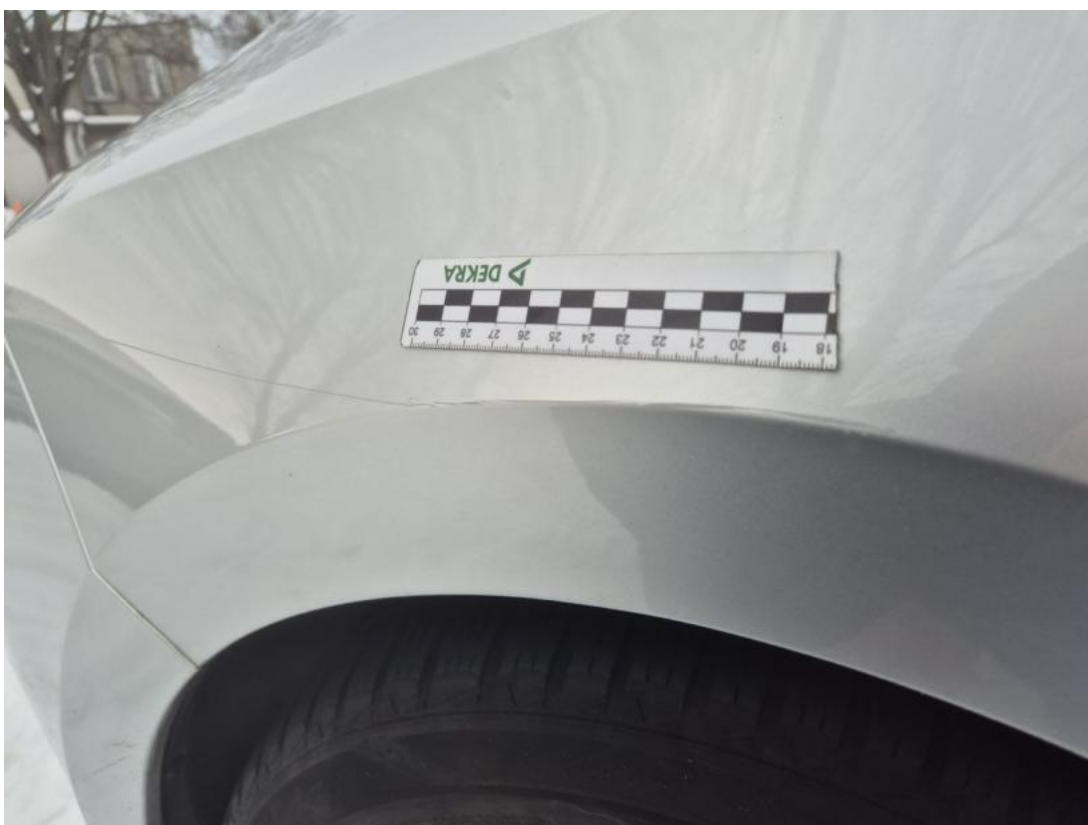
**Fot. 62**

| Poz. | Nazwa pozycji | Opis uszkodzeń | Kwalifik. | Naprawa [rbg] |
|---|---|---|---|---|
| 2 | Błotnik przedni L | rysa/odprysk | NA | 0.5 |

Błotnik przedni L - Rysa/odprysk 1

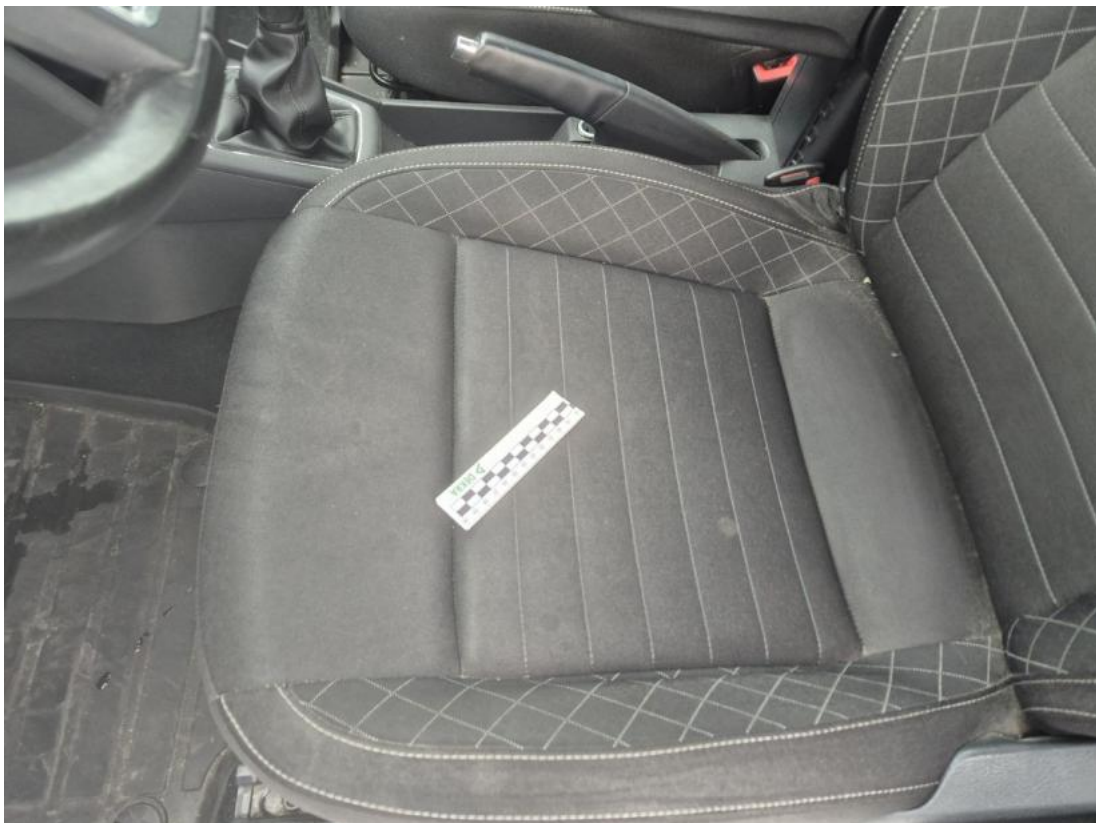
**Fot. 63**

Fotel prz. lew. - Inne 1
