## Raport z oględzin pojazdu

| Numer raportu | 415894/12/25-9573 | Data raportu | 08-12-2025 |

| Numer identyfikacyjny (VIN) | <b>YARVEHTMGZ008146</b> |
| Marka, model | TOYOTA Proace 2.0 D4-D Eur... |

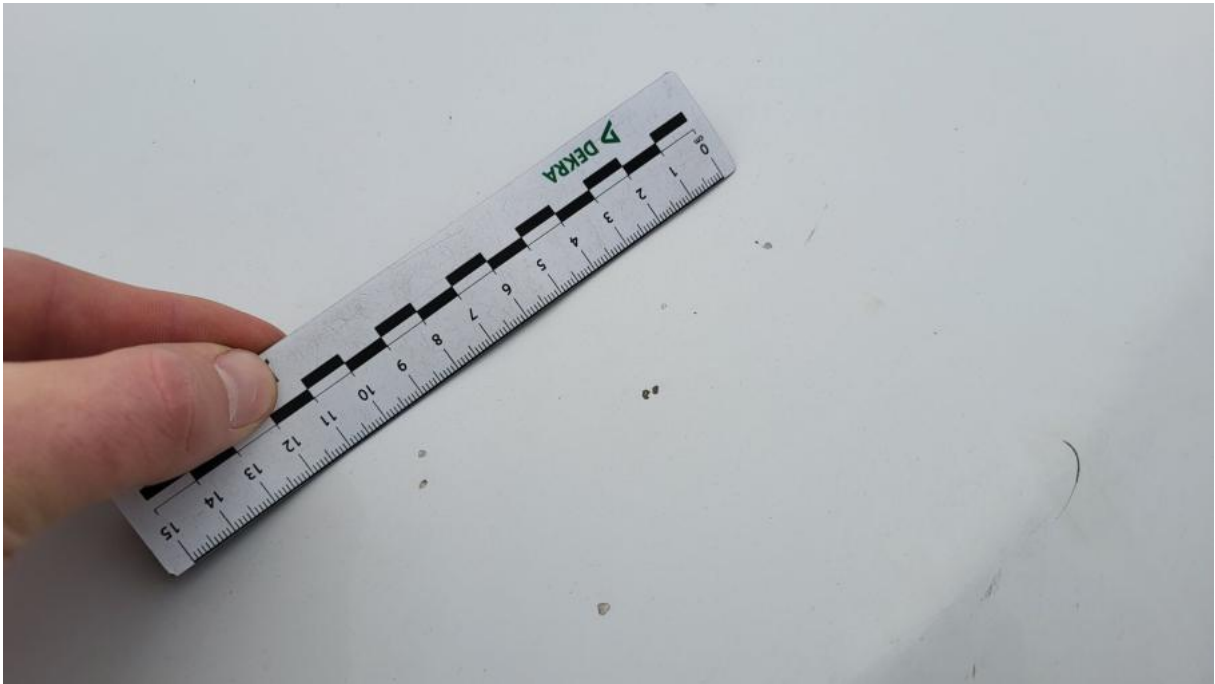
**Fot. 33**

| 11 | Pokrywa przednia | rysa/odprysk | | |

Pokrywa komory silnika - Rysa/odprysk 1

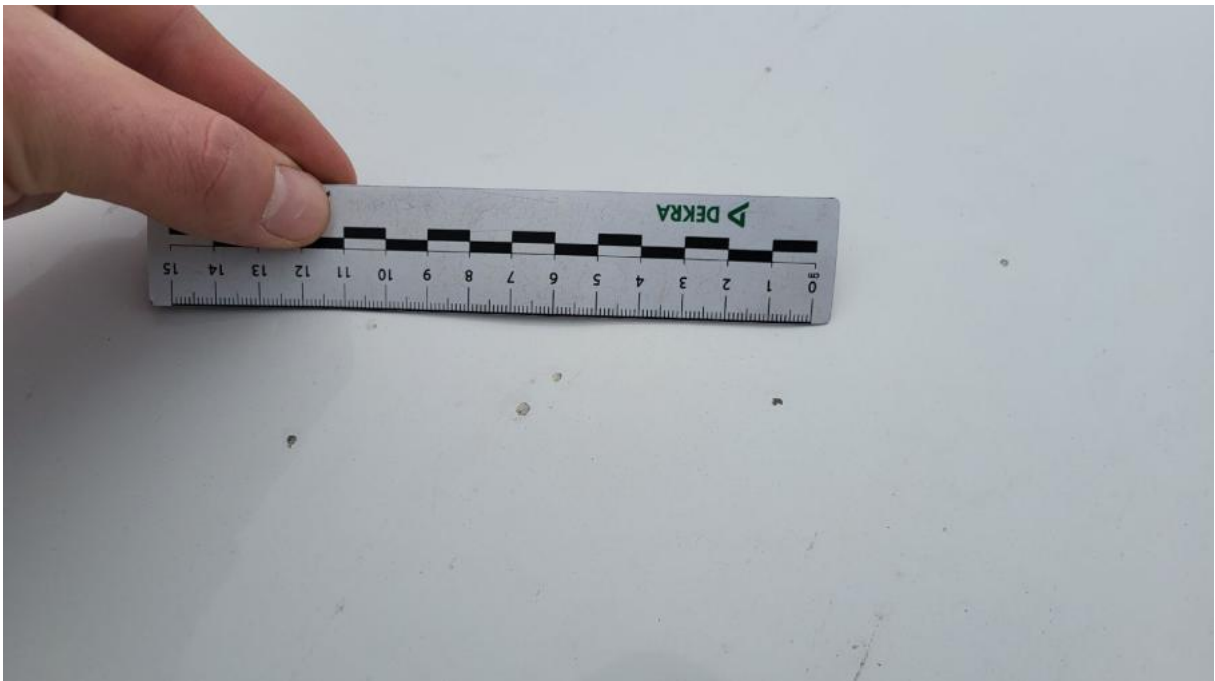
**Fot. 34**

Pokrywa komory silnika - Rysa/odprysk 2

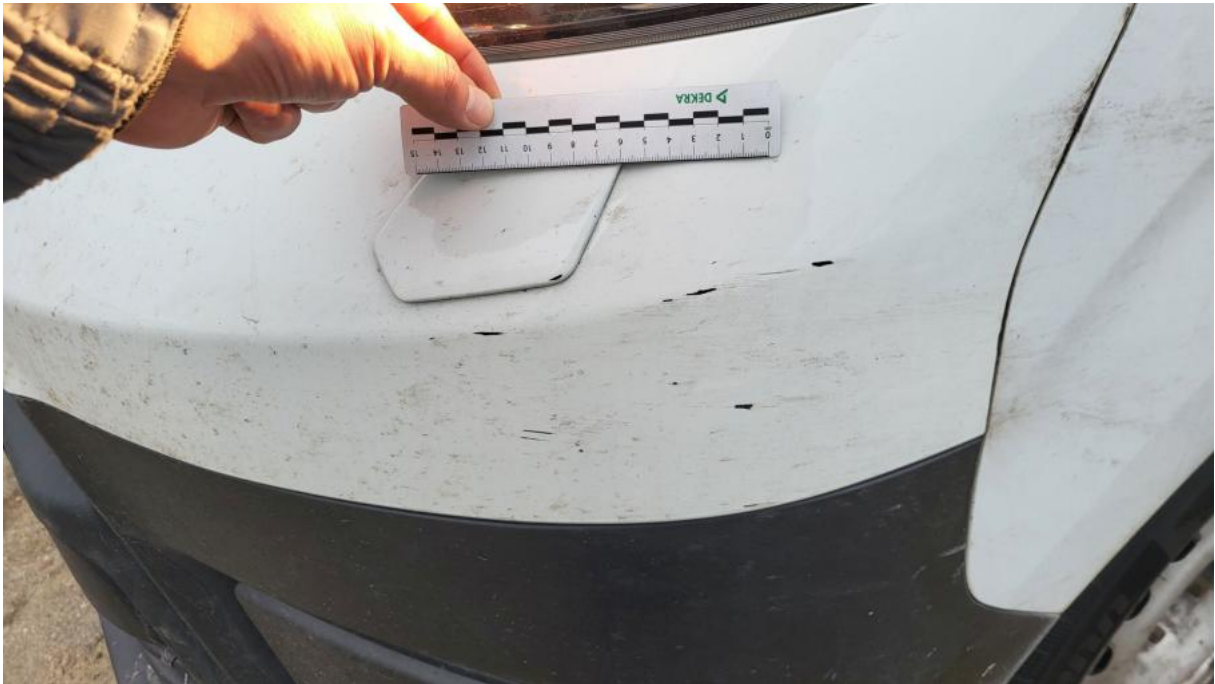
**Fot. 35**

| Poz. | Nazwa pozycji | Opis uszkodzeń | Kwalifik. | Naprawa [rbg] |
|---|---|---|---|---|
| 5 | Obudowa przednia | rysa/odprysk | NA | 0.5 |

Zderzak - Rysa/odprysk 1

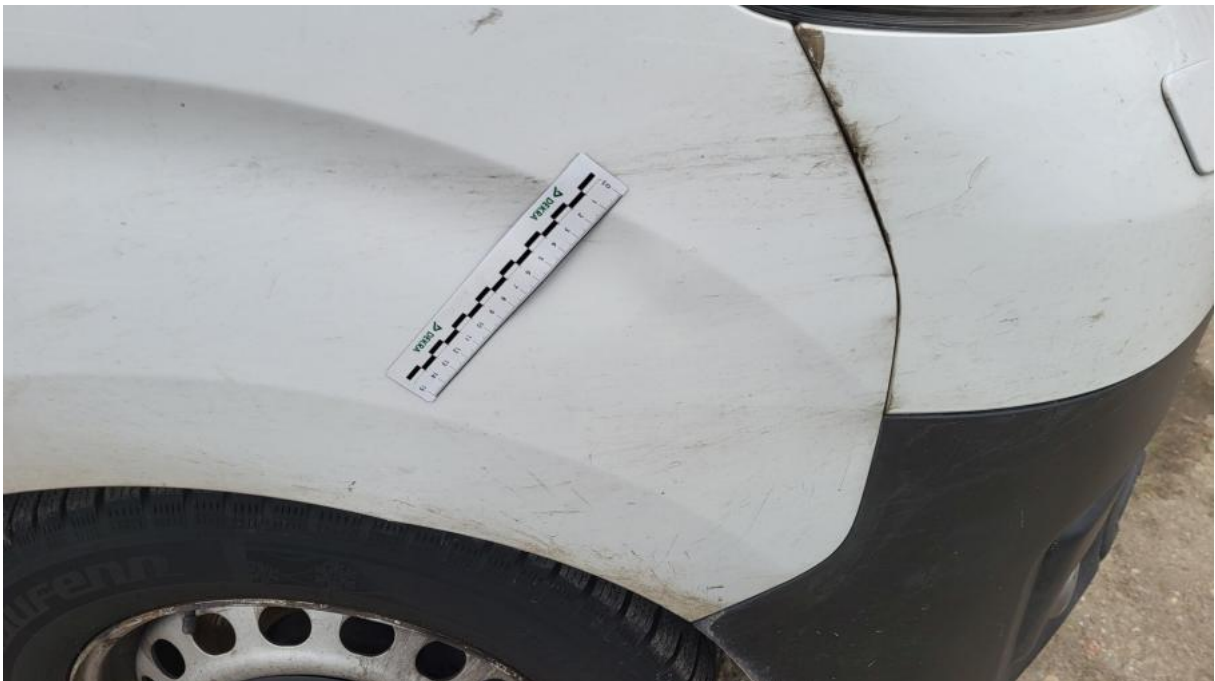
**Fot. 36**

| Poz. | Nazwa pozycji | Opis uszkodzeń | Kwalifik. | Naprawa [rbg] |
|---|---|---|---|---|
| 4 | Błotnik przedni R | wgniecenie/odkształcenie | NA | 1 |

Błotnik przedni P - Wgniecenie/odkształcenie 1

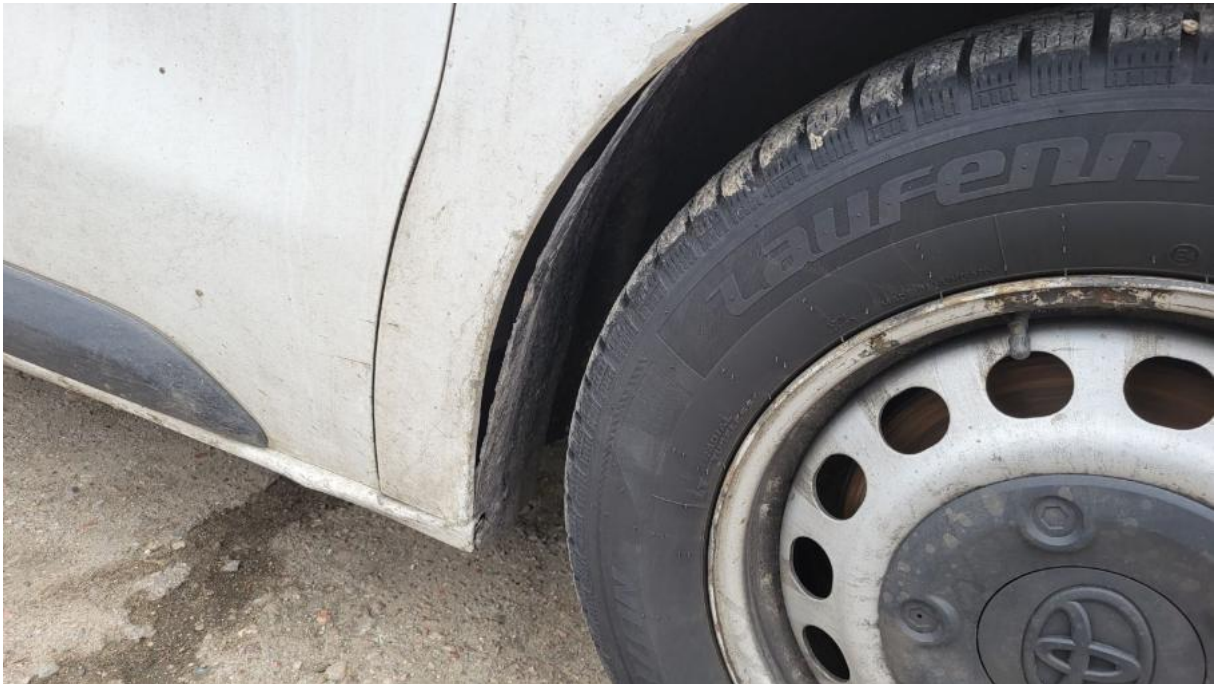
**Fot. 37**

Nadkole przednie P - Wgniecenie/odkształcenie 1

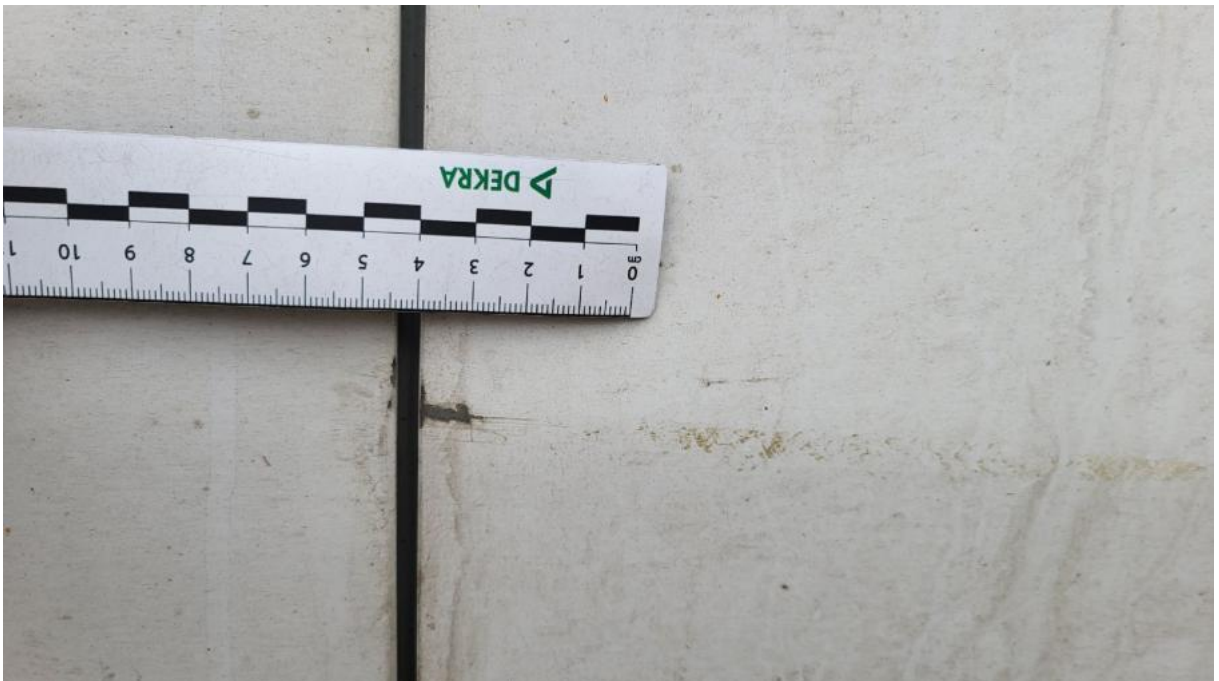
**Fot. 38**

| Poz. | Nazwa pozycji | Opis uszkodzeń | Kwalifik. | Naprawa [rbg] |
|---|---|---|---|---|
| 6 | Poszycie drzwi tylnych R | rysa/odprysk, ślady korozji | NA | 0.5 |

Drzwi tylne P - Rysa/odprysk 1

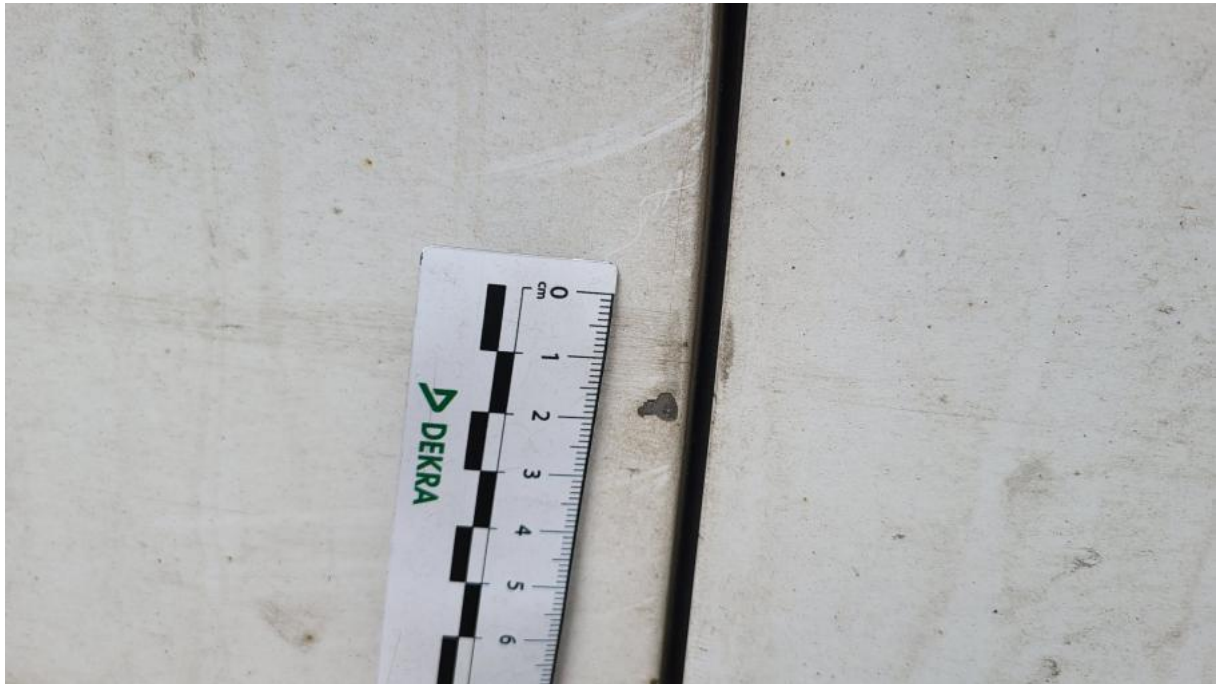
**Fot. 39**

Drzwi tylne P - Inne 1

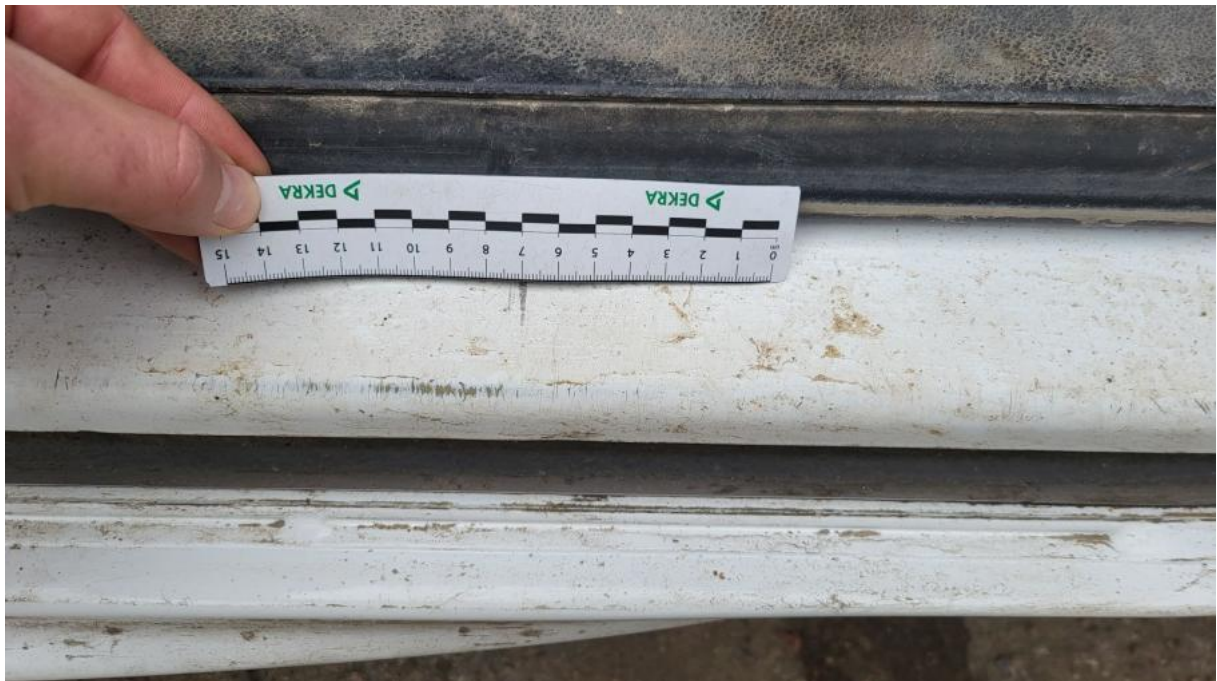
**Fot. 40**

| 10 | Próg R | rysa/odprysk, wgniecenie/odkształcenie | NA | 2 |

Próg P - Rysa/odprysk 1

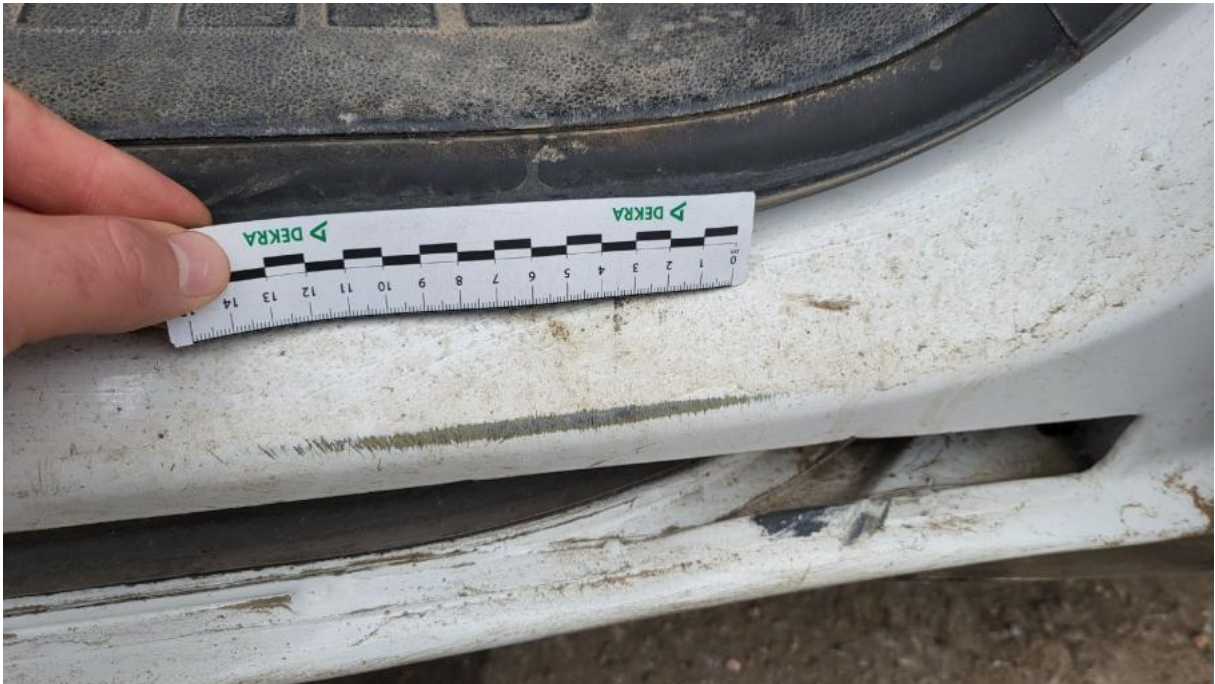
**Fot. 41**

Próg P - Rysa/odprysk 2

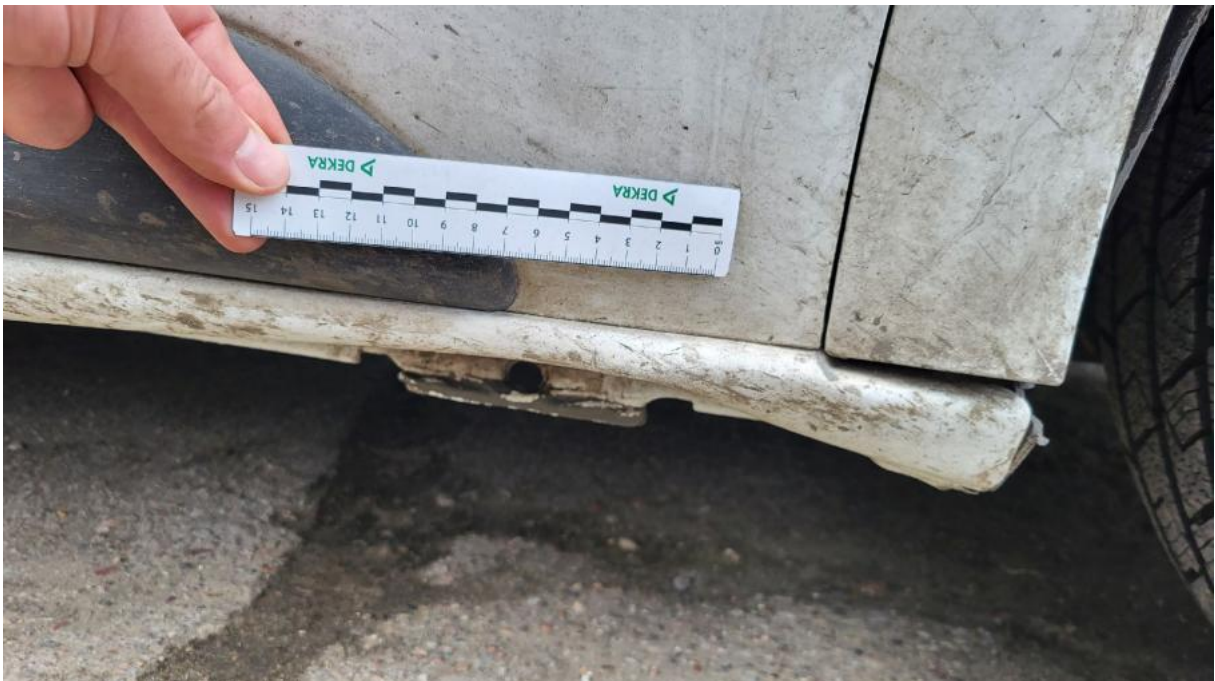
**Fot. 42**

Próg P - Wgniecenie/odkształcenie 1

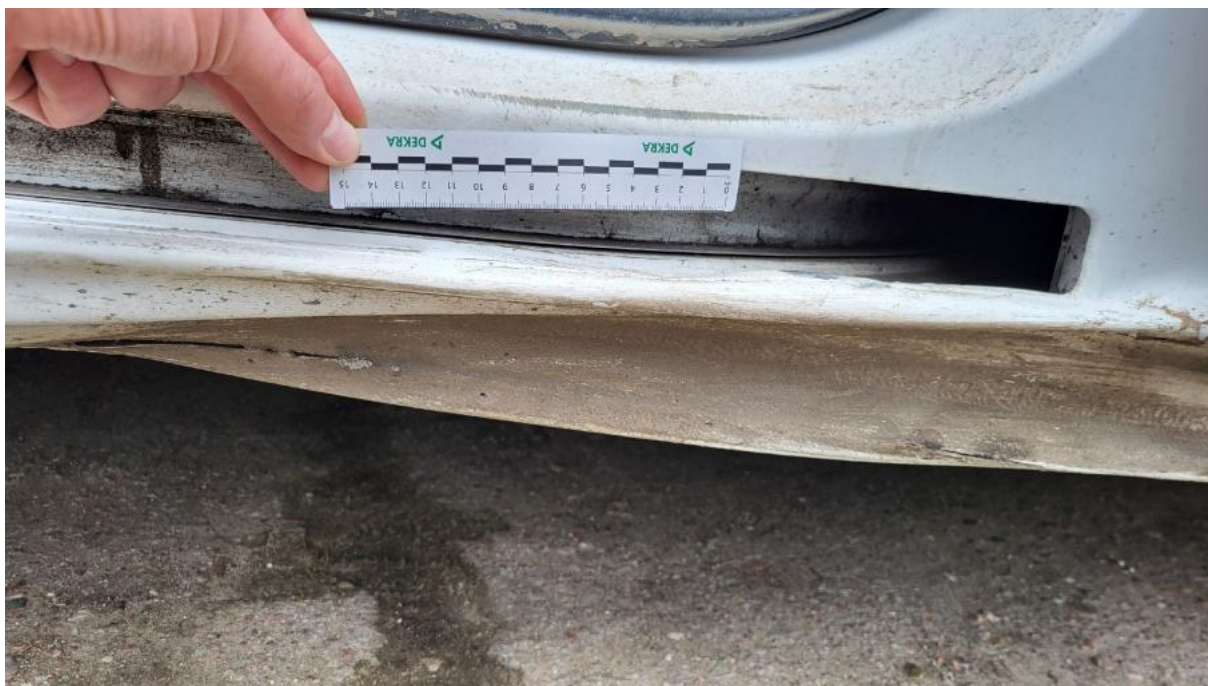
**Fot. 43**

Próg P - Wgniecenie/odkształcenie 2

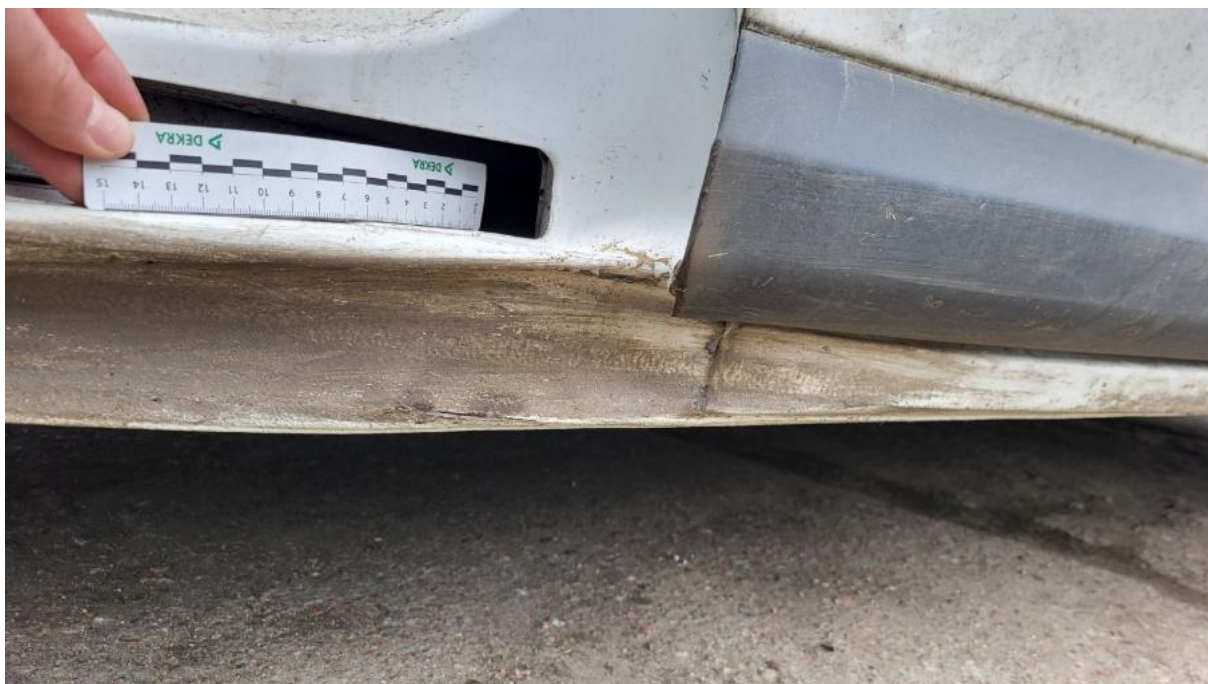
**Fot. 44**

Próg P() - Wgniecenie/odkształcenie 3

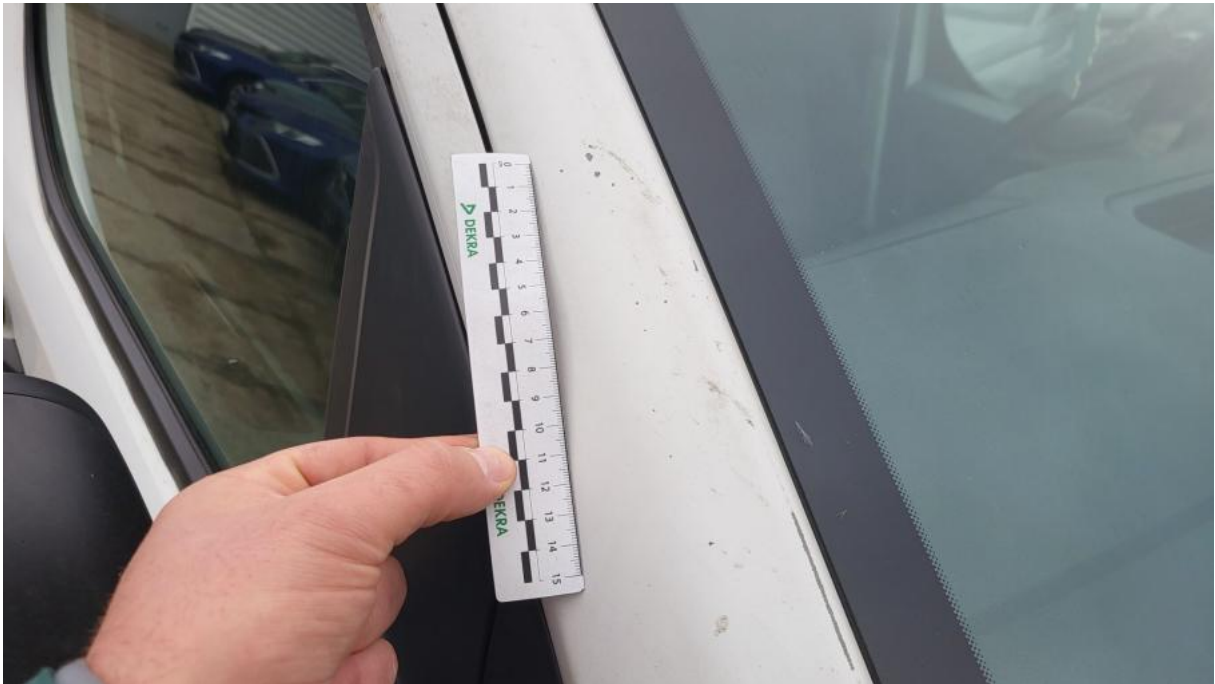
**Fot. 45**

| 14 | Słupki przedni A R | rysa/odprysk | | |

Słupek przedni P - Rysa/odprysk 1

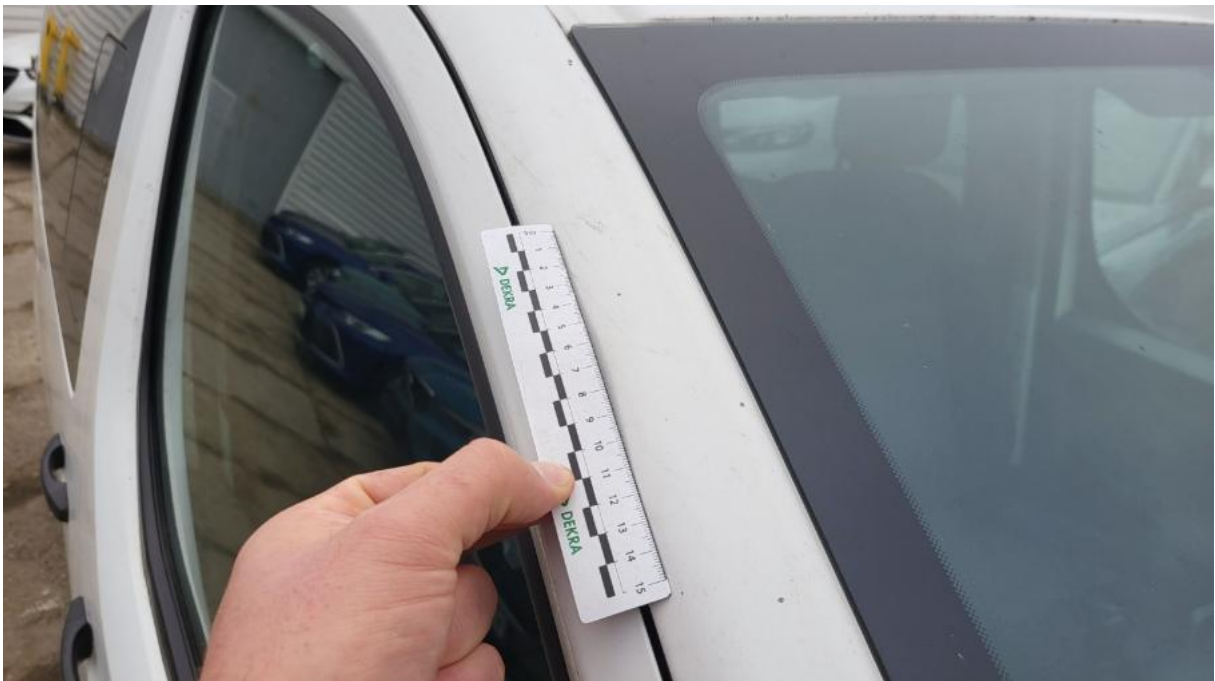
**Fot. 46**

Słupek przedni P - Rysa/odprysk 2

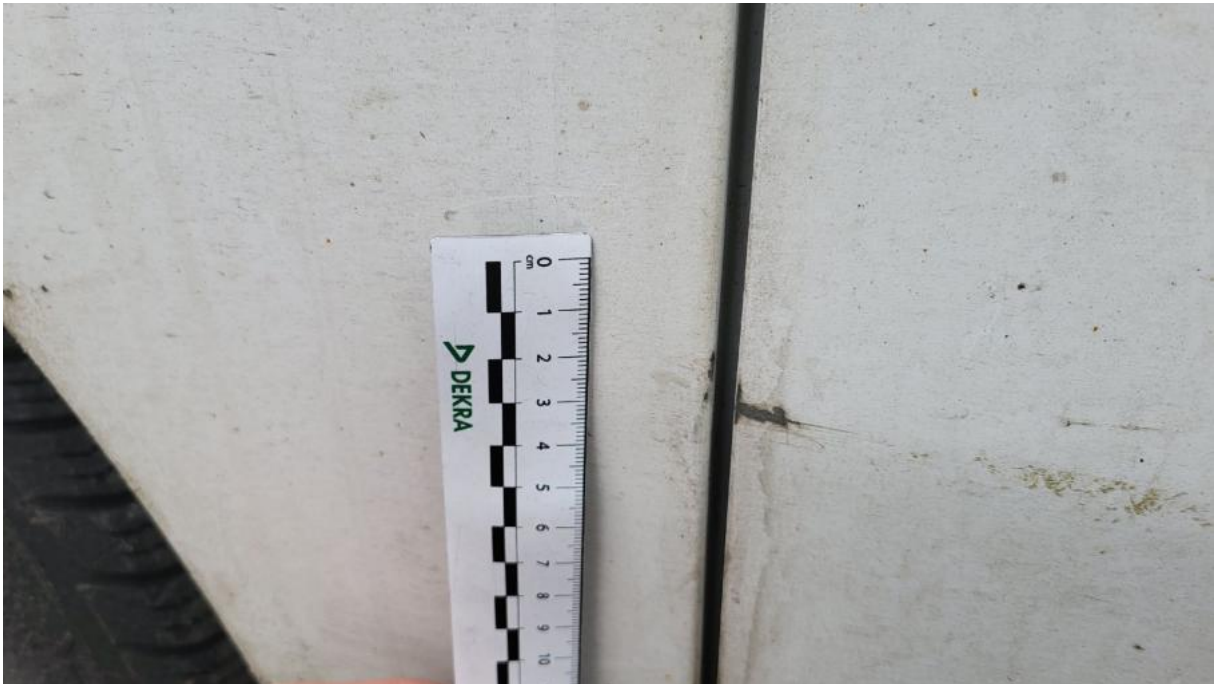
**Fot. 47**

| 8 | Tyłny panel boczny z ramą drzwi R | rysa/odprysk, ślady korozji | NA | 0.5 |

Błotnik tylny P / Ściana boczna P - Rysa/odprysk 1

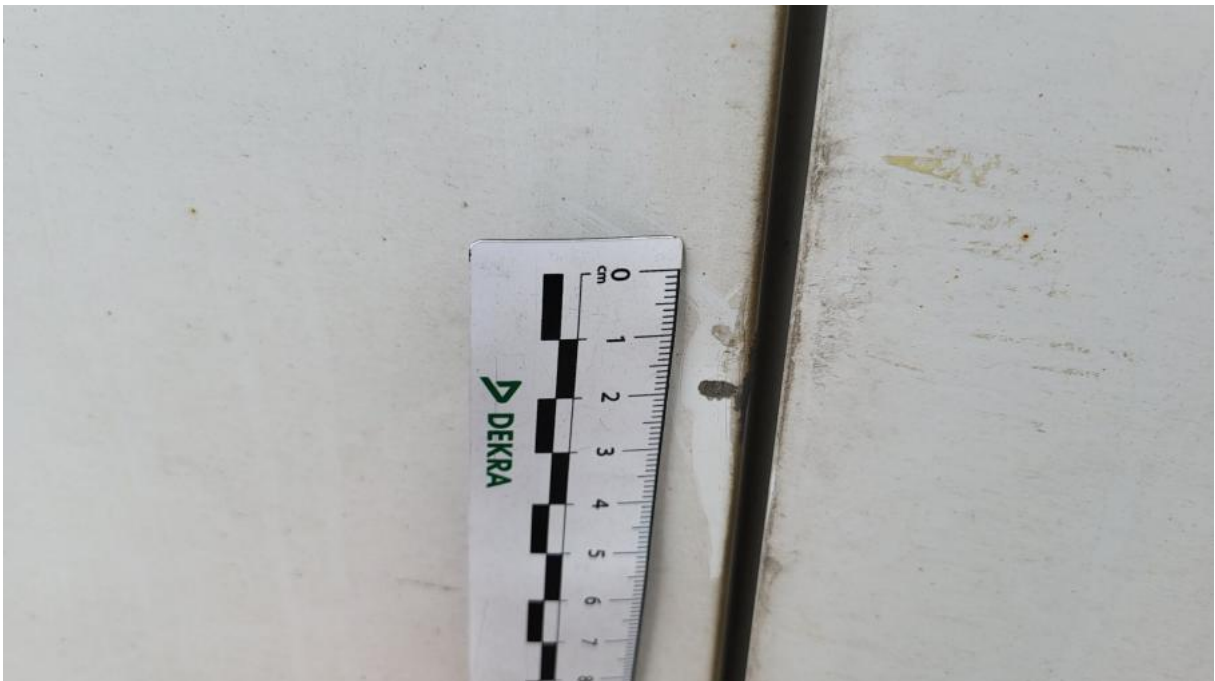
**Fot. 48**

Błotnik tylny P / Ściana boczna P - Inne 1

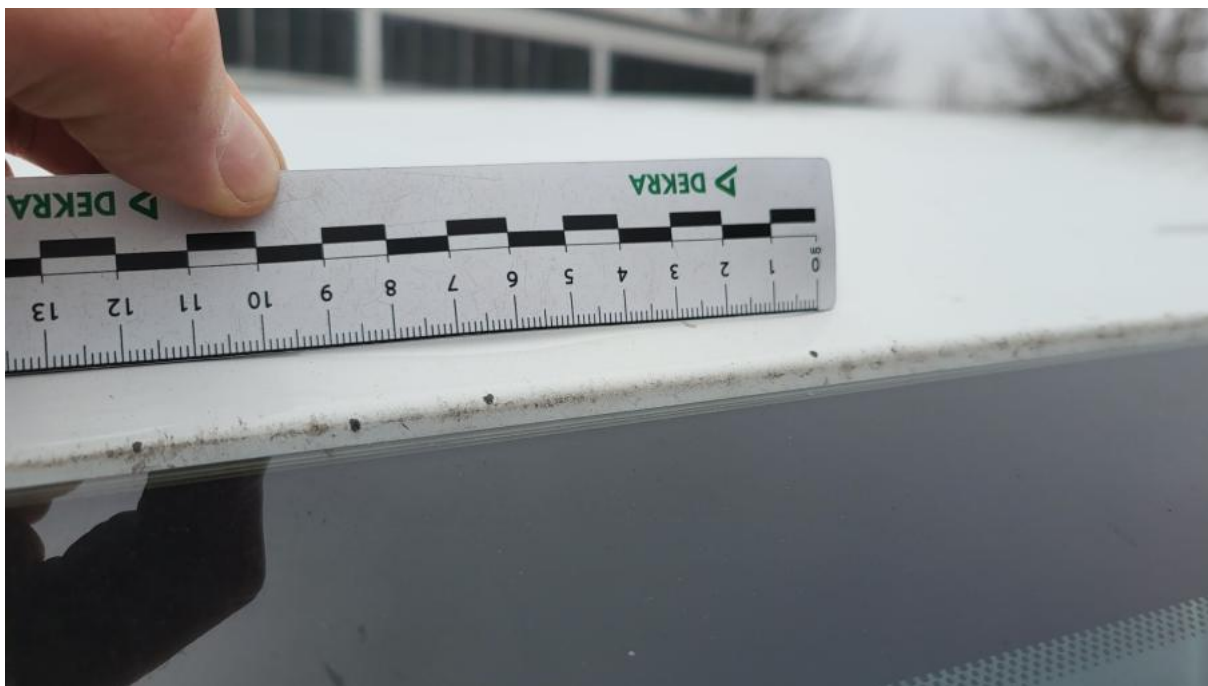
**Fot. 49**

| 12 | Dach kabiny | rysa/odprysk | | |

Dach - Rysa/odprysk 1

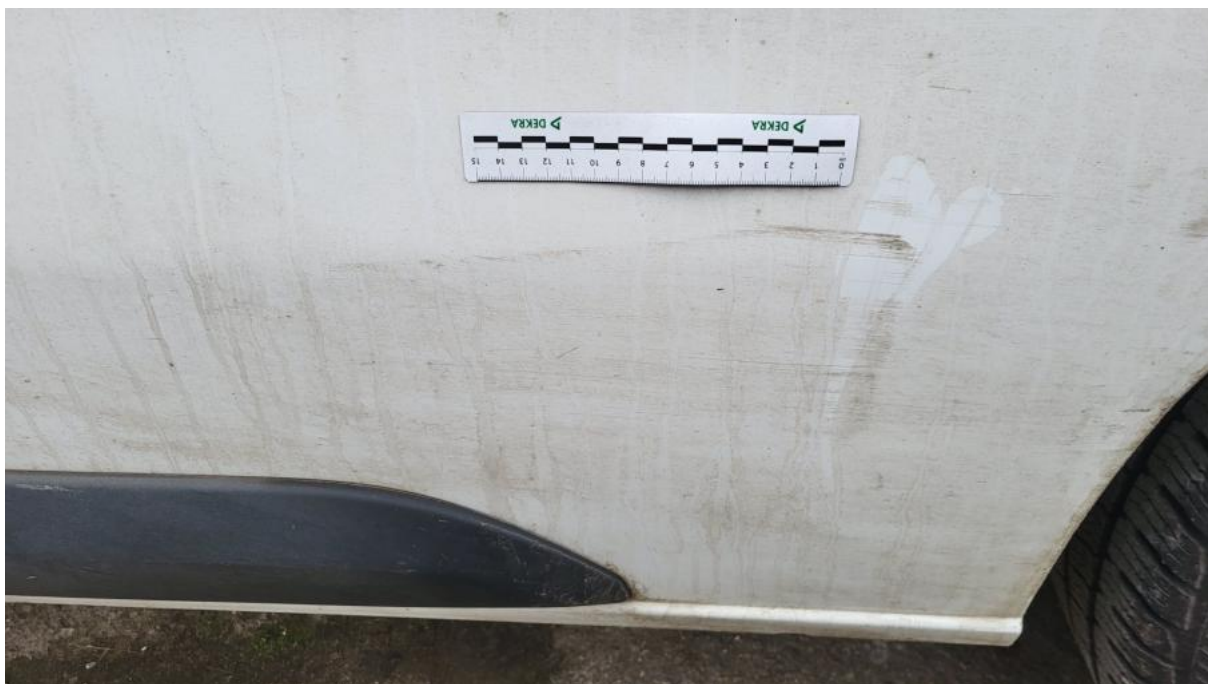
**Fot. 50**

| Poz. | Nazwa pozycji | Opis uszkodzeń | Kwalifik. | Naprawa [rbg] |
|---|---|---|---|---|
| 7 | Błotnik tylny L | rysa/odprysk | NA | 0.5 |

Błotnik tylny L / Ściana boczna L - Rysa/odprysk 1

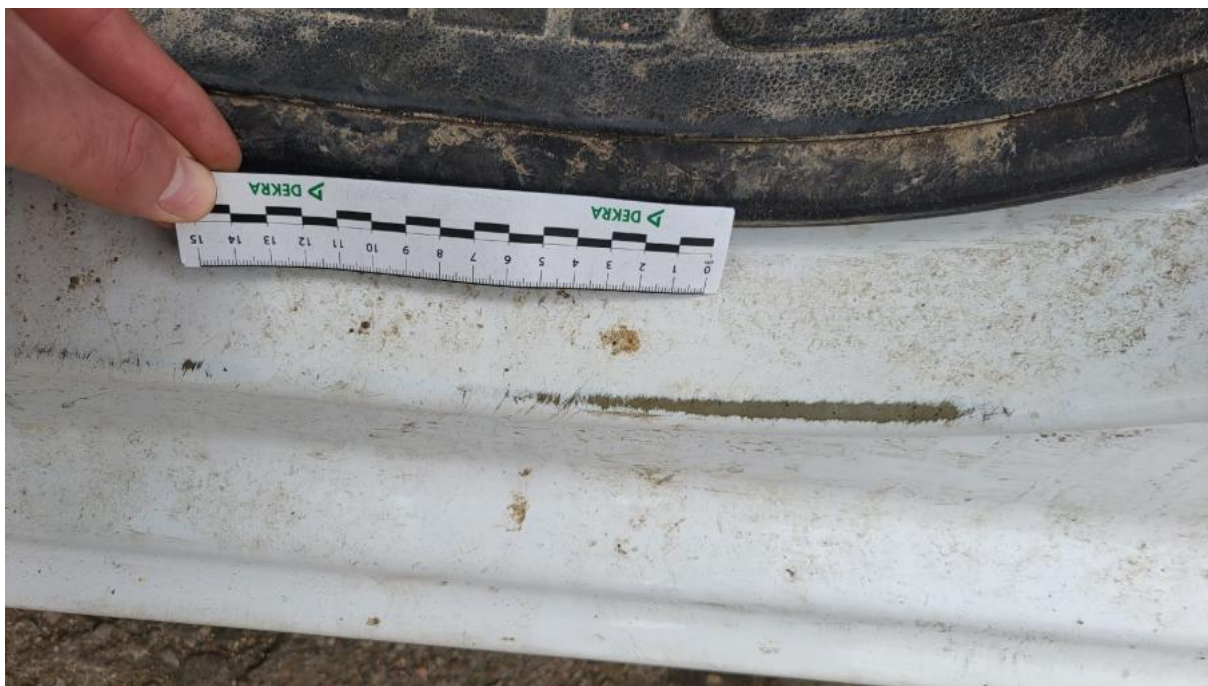
**Fot. 51**

| 9 | Próg L | rysa/odprysk, wgniecenie/odkształcenie | NA | 1 |

Próg L - Rysa/odprysk 1

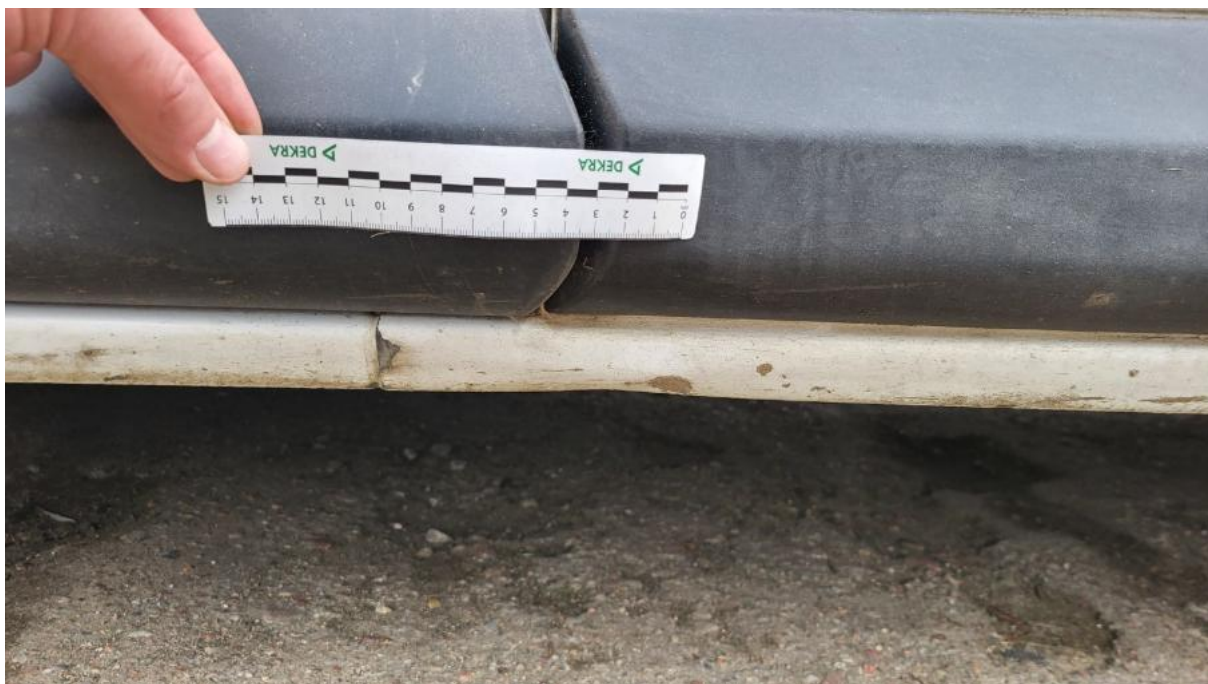
**Fot. 52**

Próg L - Wgniecenie/odkształcenie 1

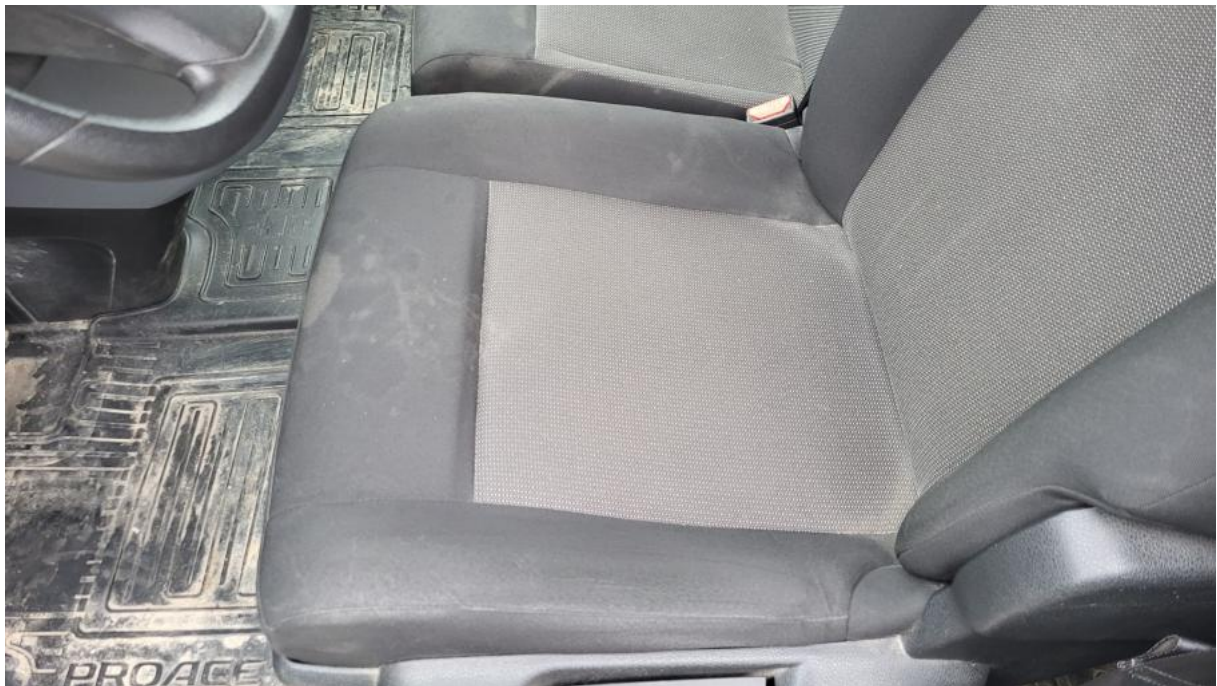
**Fot. 53**

| 13 | Tapicerka siedzenia 1.rząd L | zabrudzenie | | |

Fotel prz. lew. - Inne 1
