## Raport z oględzin pojazdu

| Numer raportu | 218157/2/26-11401 | Data raportu | 06-02-2026 |

| Numer identyfikacyjny (VIN) | <b>TMBAJ7NE7K0071634</b> |
| Marka, model | SKODA Octavia III 17-20 |

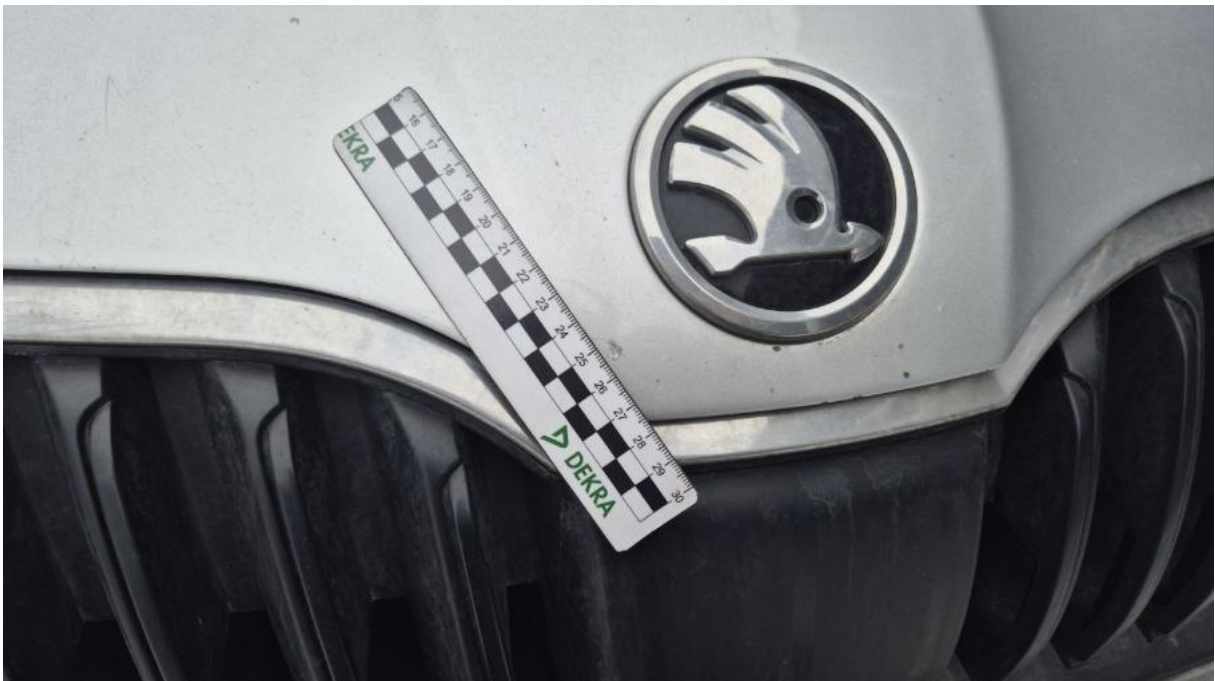
**Fot. 38**

| Poz. | Nazwa pozycji | Opis uszkodzeń | Kwalifik. | Naprawa [rbg] |
|---|---|---|---|---|
| 4 | Pokrywa przednia | rysa/odprysk, ślady korozji | NA | 0.5 |

Pokrywa komory silnika - Rysa/odprysk 1

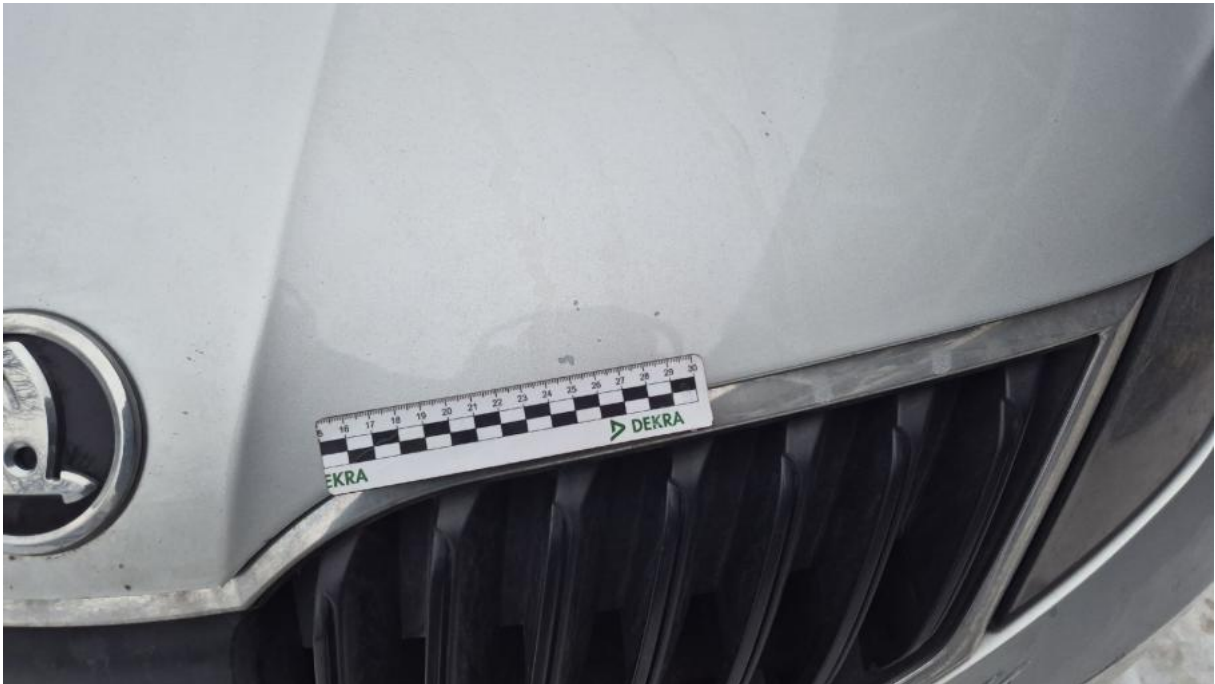
**Fot. 39**

Pokrywa komory silnika - Rysa/odprysk 2

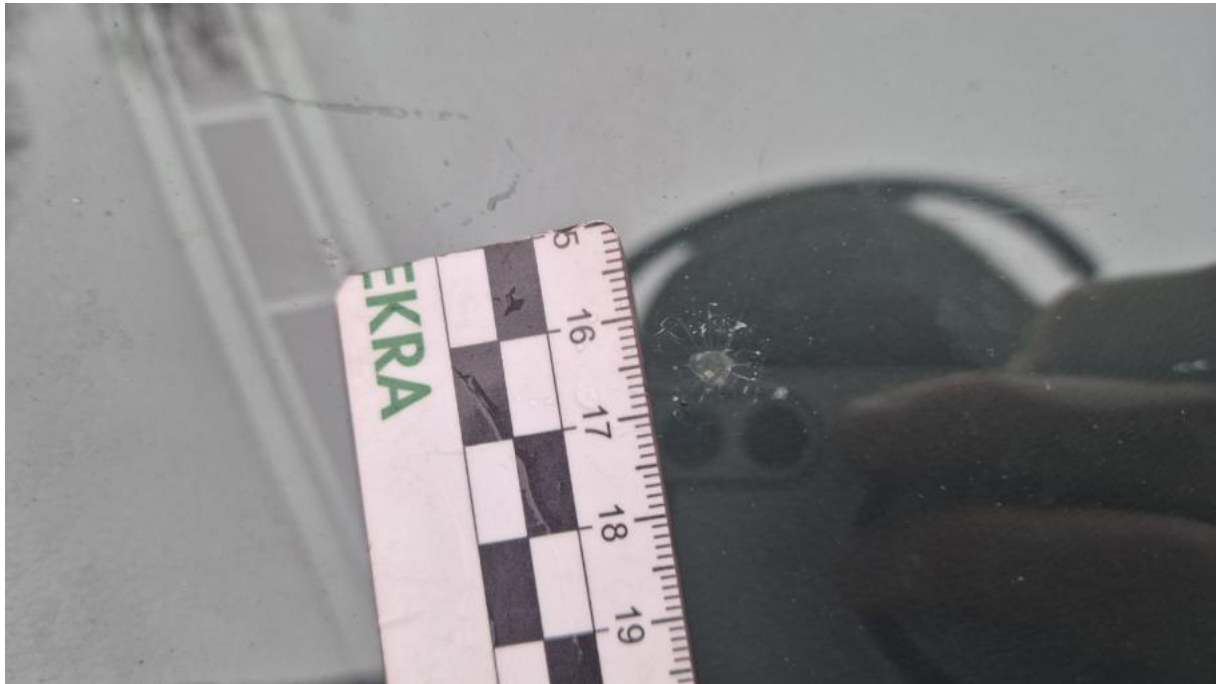
**Fot. 41**

| Poz. | Nazwa pozycji | Opis uszkodzeń | Kwalifik. | Naprawa [rbg] |
|---|---|---|---|---|
| 1 | Szyba przednia barwiona | pęknięcie | WY | 2.4 |

Szyba czołowa - Pęknięcie/rozerwanie 1

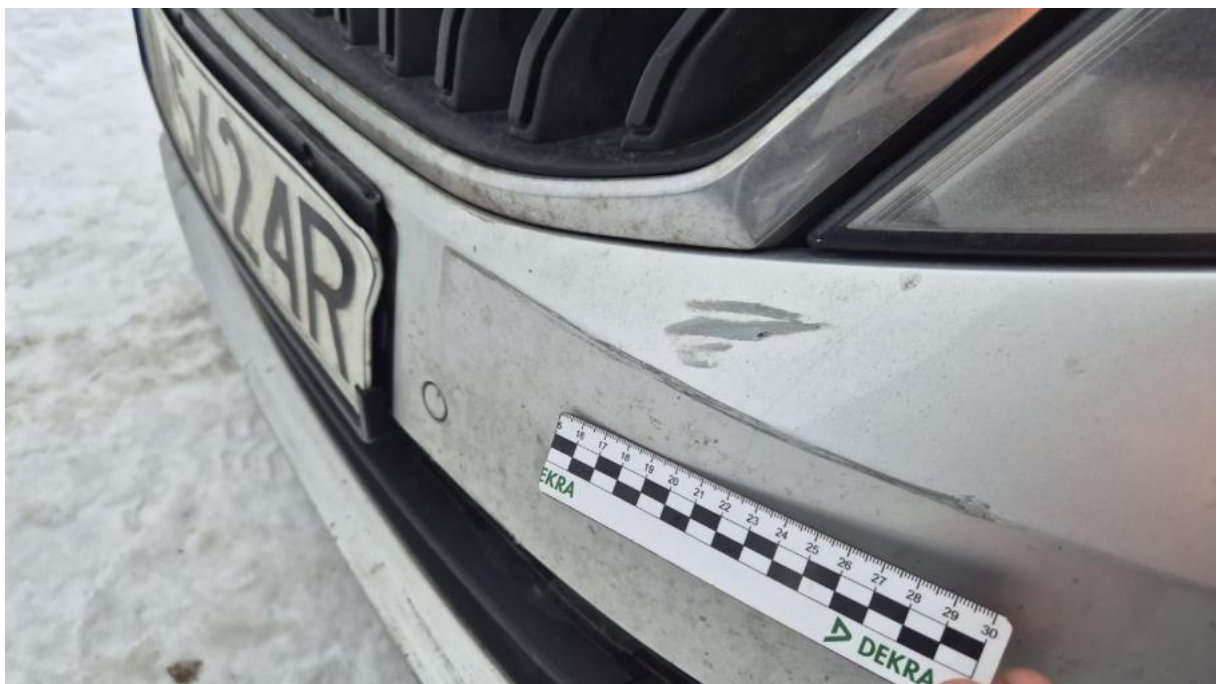
**Fot. 42**

| Poz. | Nazwa pozycji | Opis uszkodzeń | Kwalifik. | Naprawa [rbg] |
|---|---|---|---|---|
| 3 | Okładzina zderzaka przedniego | rysa/odprysk | NA | 1 |

Zderzak - Rysa/odprysk 1

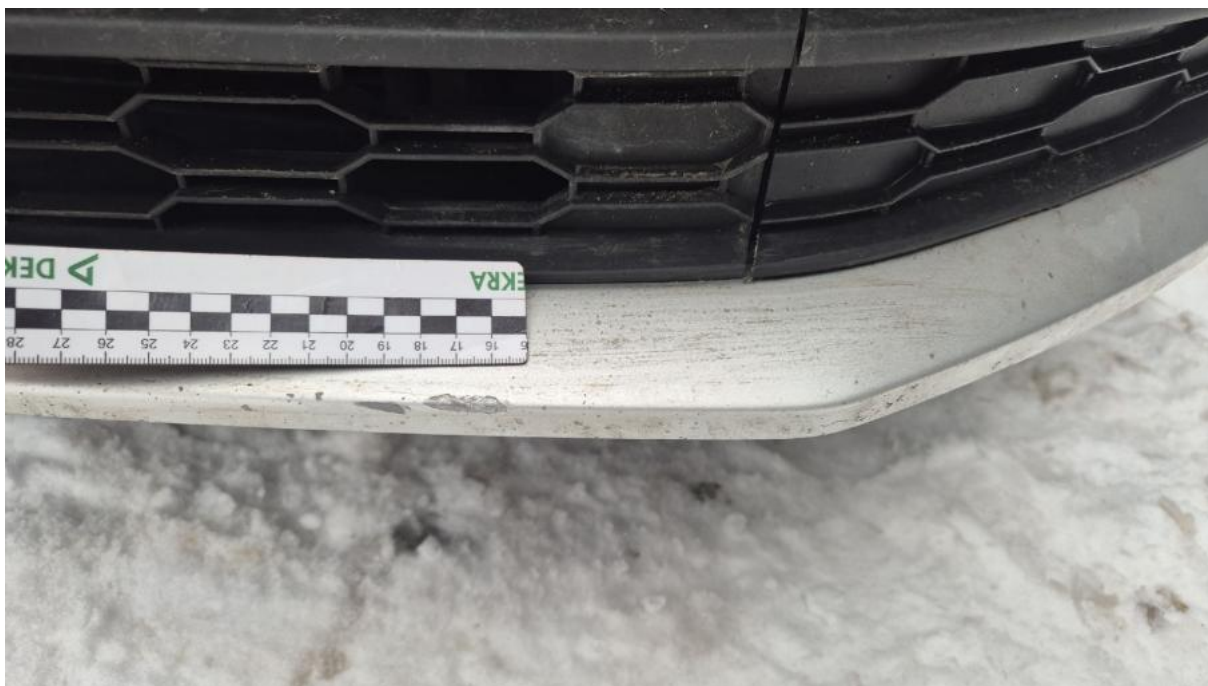
**Fot. 43**

Zderzak - Rysa/odprysk 2

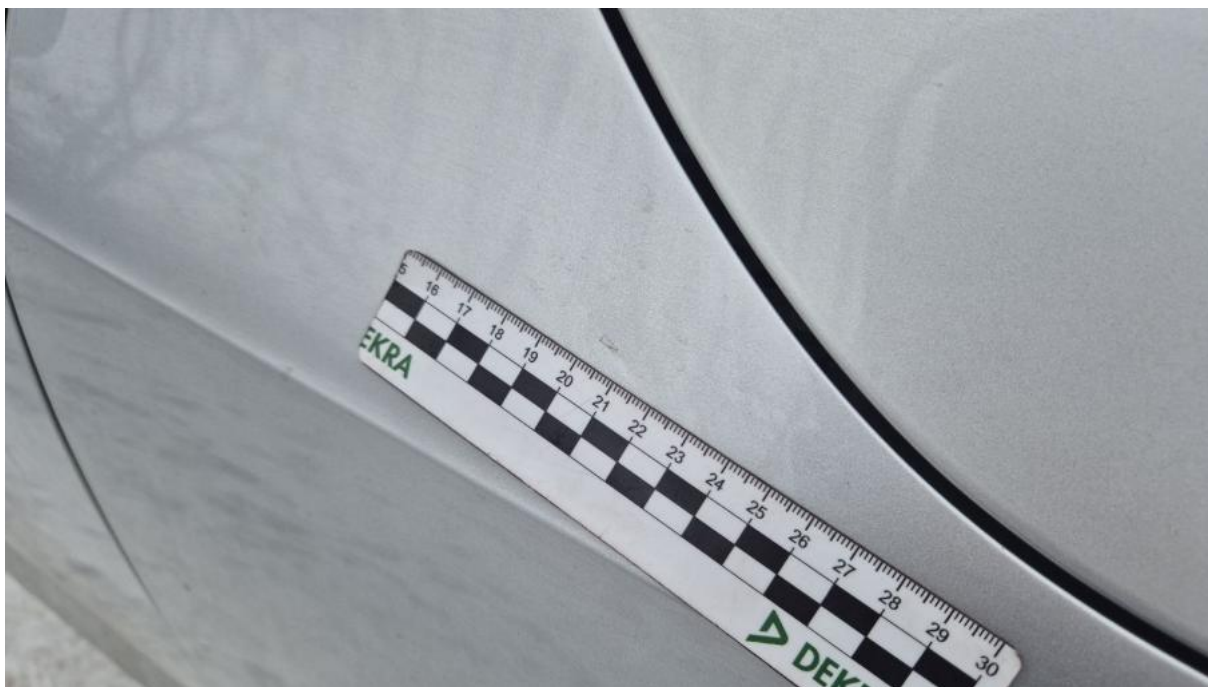
**Fot. 44**

| Poz. | Nazwa pozycji | Opis uszkodzeń | Kwalifik. | Naprawa [rbg] |
|---|---|---|---|---|
| 14 | Błotnik przedni R | rysa/odprysk, wgniecenie/odkształcenie | | |

Łótnik przedni P - Rysa/odprysk 1

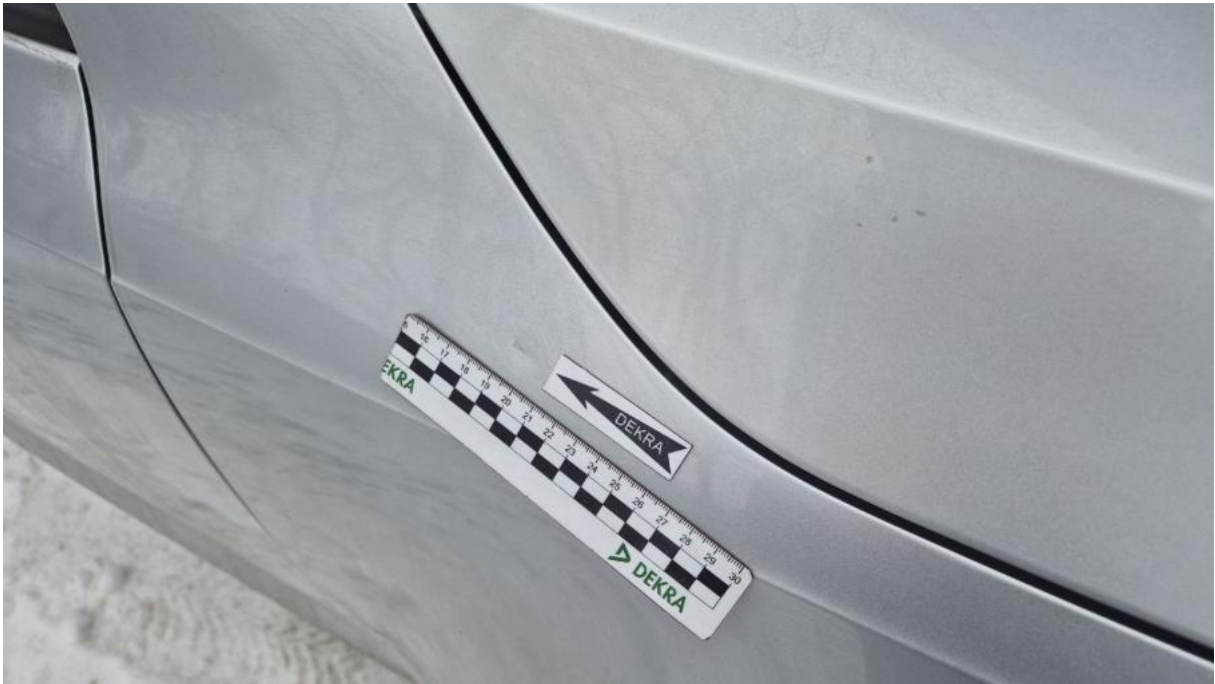
**Fot. 45**

Błotnik przedni P - Wgniecenie/odkształcenie 1

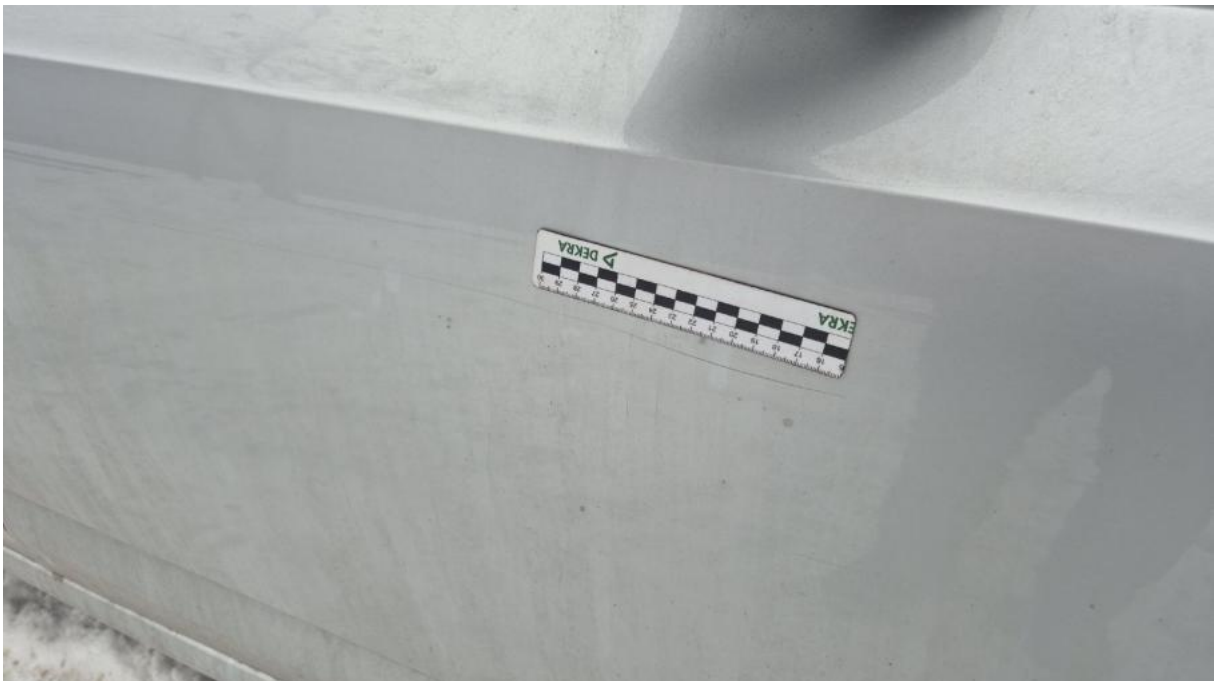
**Fot. 46**

| Poz. | Nazwa pozycji | Opis uszkodzeń | Kwalifik. | Naprawa [rbg] |
|---|---|---|---|---|
| 9 | Drzwi przednie (nieuzbrojone) R | rysa/odprysk, ślady korozji | NA | 0.5 |

Drzwi przednie P - Rysa/odprysk 1

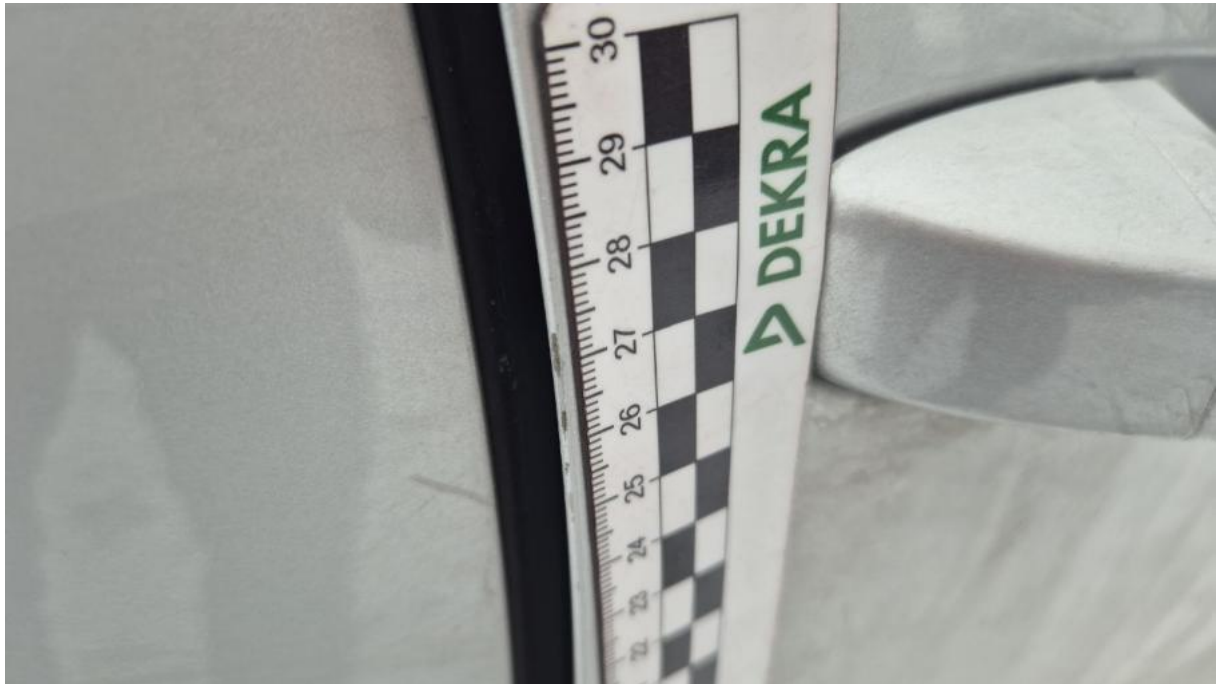
**Fot. 47**

Drzwi przednie P - Inne 1

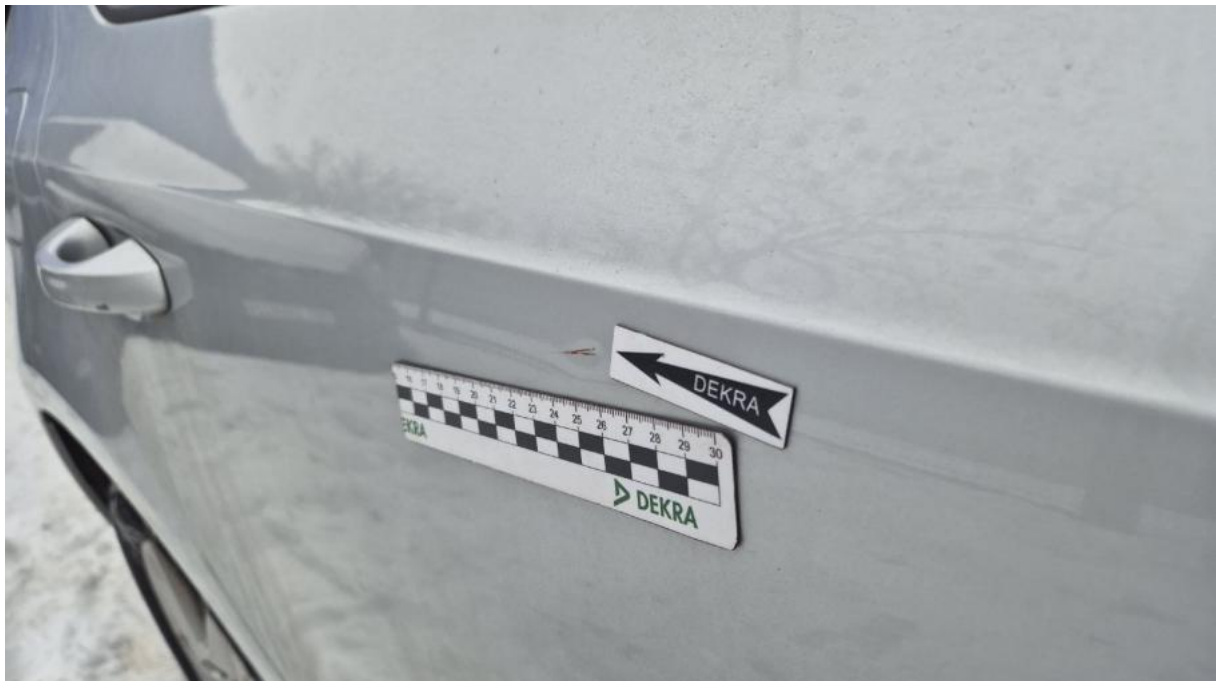
**Fot. 48**

| Poz. | Nazwa pozycji | Opis uszkodzeń | Kwalifik. | Naprawa [rbg] |
|---|---|---|---|---|
| 16 | Drzwi tylne (nieuzbrojone) R | wgniecenie/odkształcenie, zabrudzenie | | |

Drzwi tylne P - Wgniecenie/odkształcenie 1

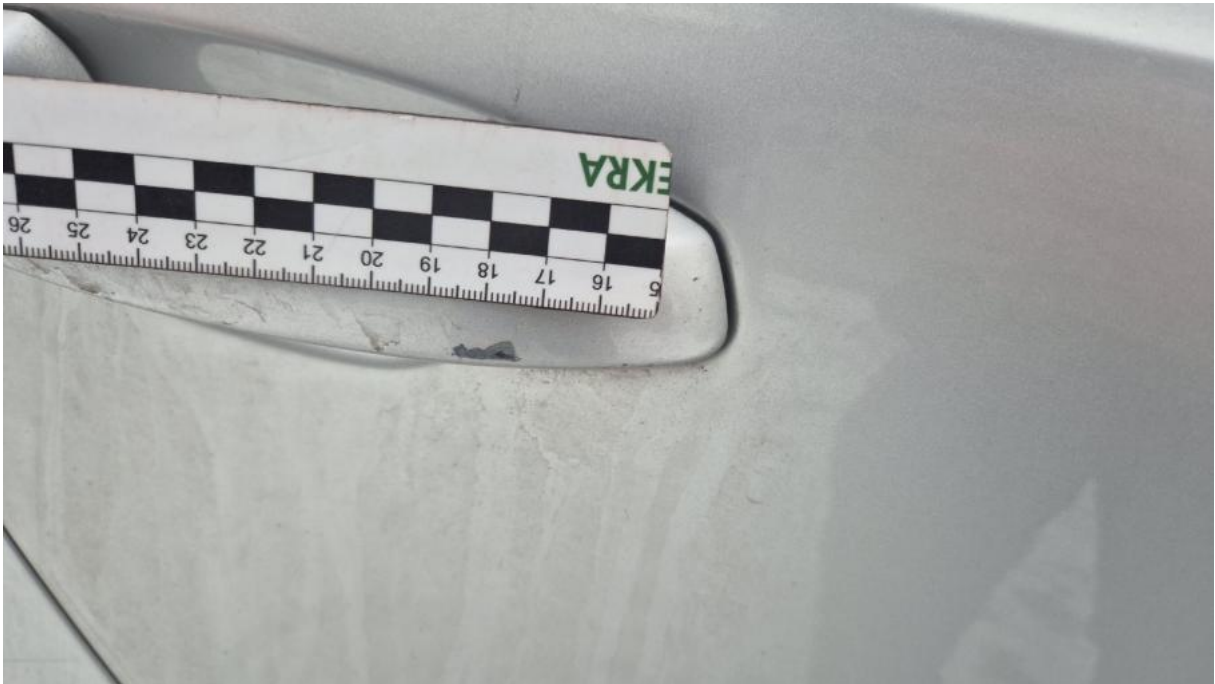
**Fot. 49**

| Poz. | Nazwa pozycji | Opis uszkodzeń | Kwalifik. | Naprawa [rbg] |
|---|---|---|---|---|
| 10 | Klamka zewnętrzna drzwi tylnych R | rysa/odprysk | NA | 0.3 |

Klamka drzwi tyl P - Rysa/odprysk 1

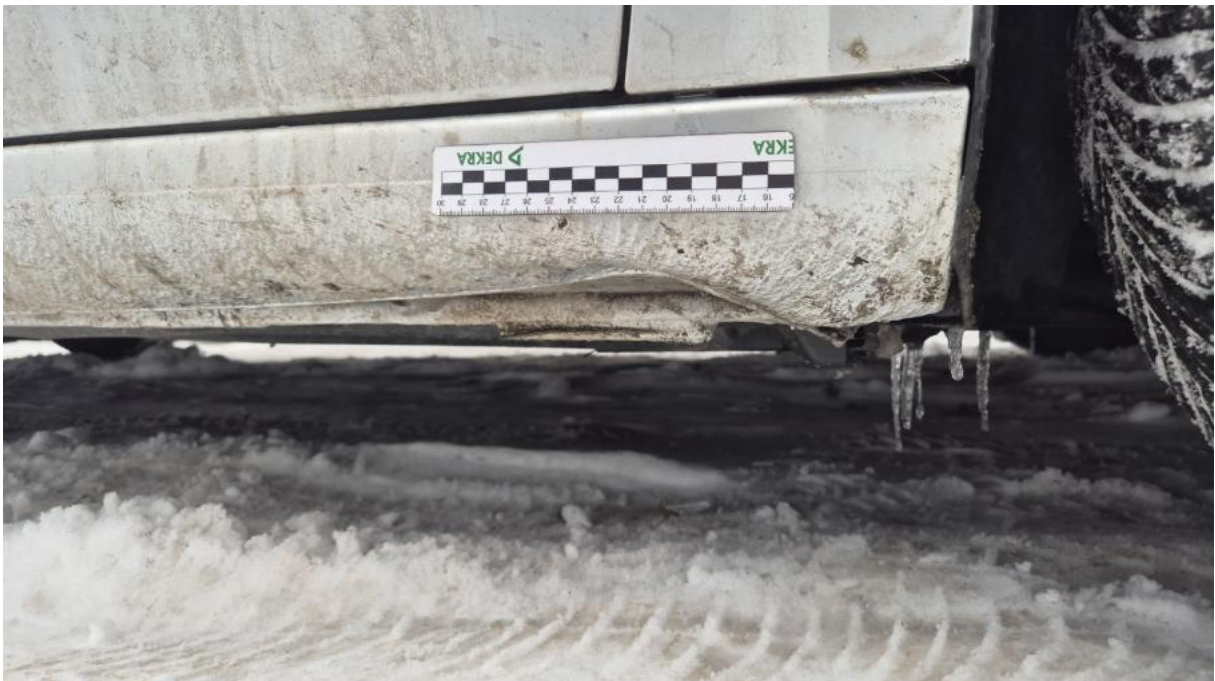
**Fot. 50**

| Poz. | Nazwa pozycji | Opis uszkodzeń | Kwalifik. | Naprawa [rbg] |
|---|---|---|---|---|
| 11 | Próg R | rysa/odprysk, wgniecenie/odkształcenie | NA | 1.5 |

Próg P - Wgniecenie/odkształcenie 1

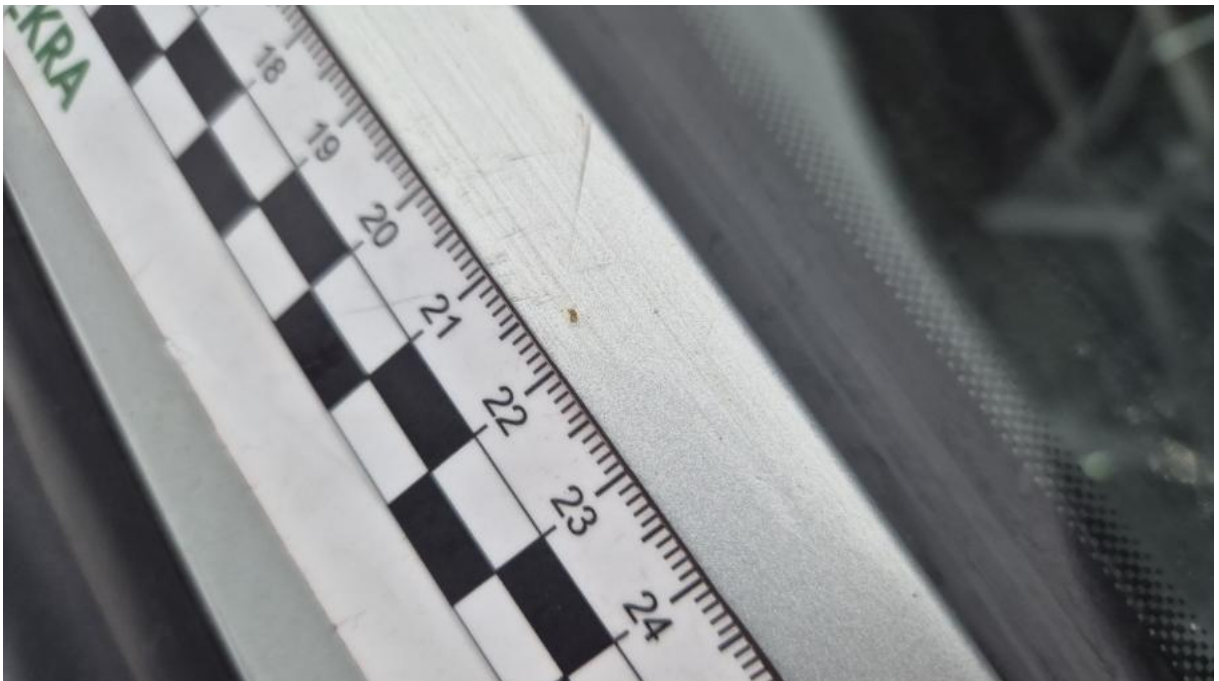
**Fot. 52**

| Poz. | Nazwa pozycji | Opis uszkodzeń | Kwalifik. | Naprawa [rbg] |
|---|---|---|---|---|
| 6 | Słupek przed.(A) część zewn. R | rysa/odprysk, ślady korozji | NA | 0.5 |

Słupek przedni P - Inne 1

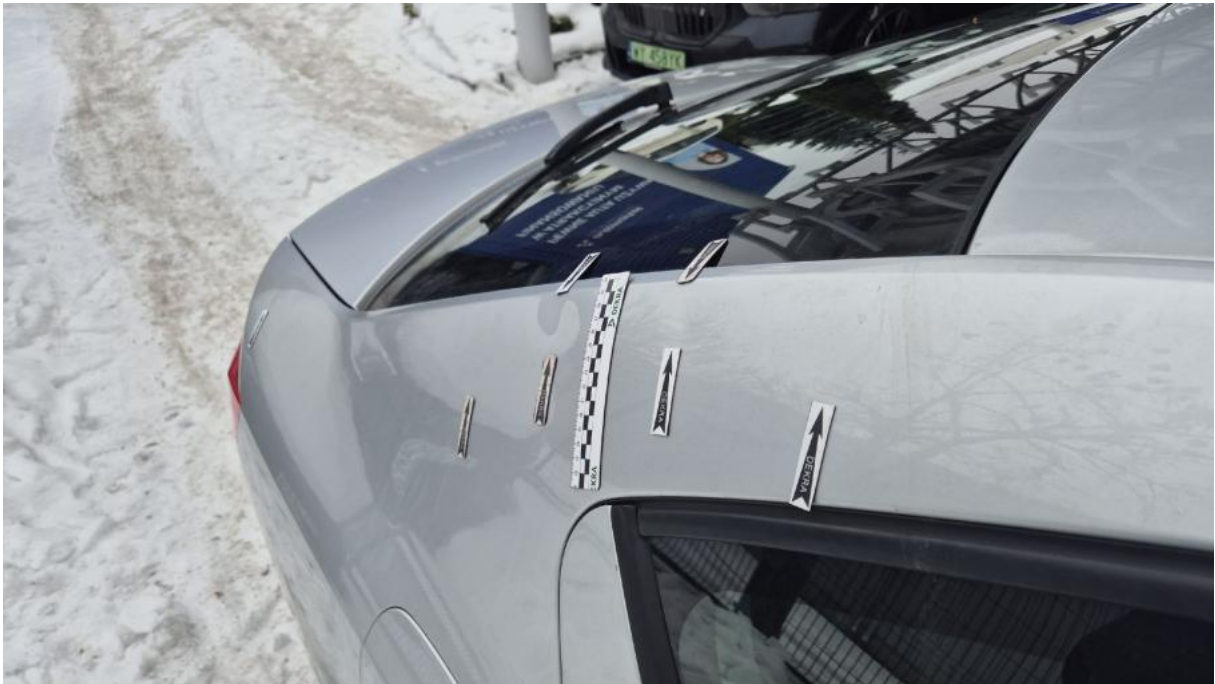
**Fot. 53**

| Poz. | Nazwa pozycji | Opis uszkodzeń | Kwalifik. | Naprawa [rbg] |
|---|---|---|---|---|
| 13 | Błotnik tylny R | wgniecenie/odkształcenie | NA | 1.2 |

Błotnik tylny P / Ściana boczna P - Wgniecenie/odkształcenie 1

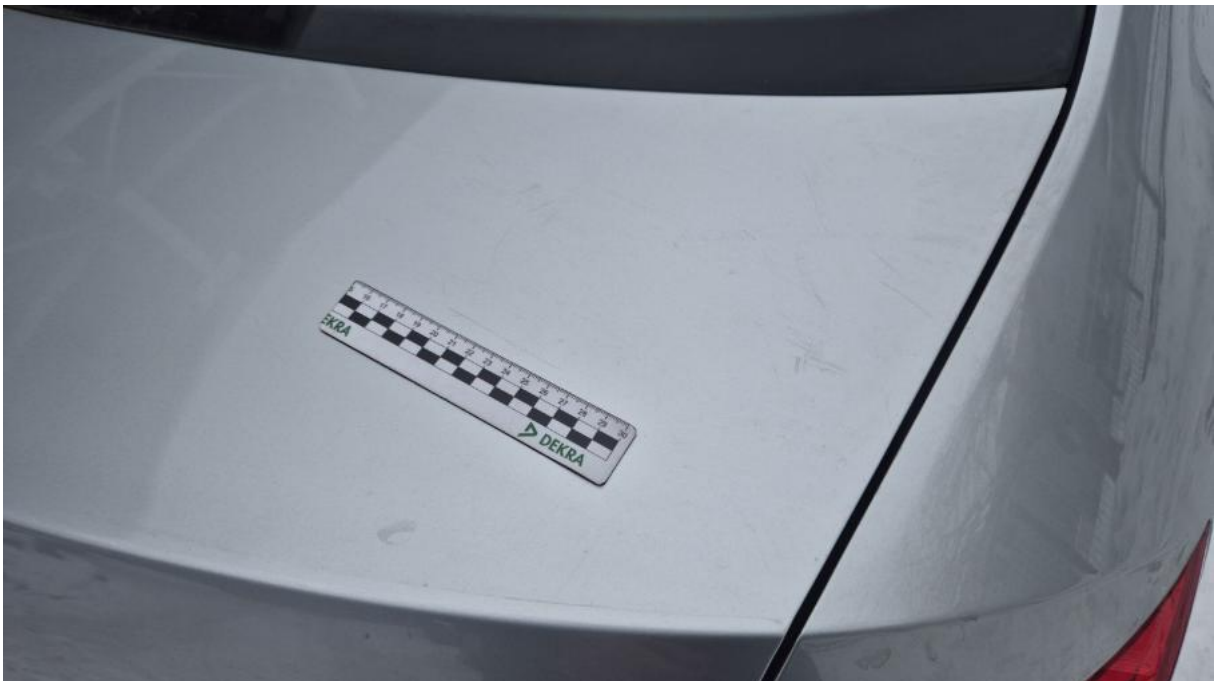
**Fot. 54**

| Poz. | Nazwa pozycji | Opis uszkodzeń | Kwalifik. | Naprawa [rbg] |
|---|---|---|---|---|
| 19 | Pokrywa tylna | rysa/odprysk | | |

Pokrywy bagażnika - Rysa/odprysk 1

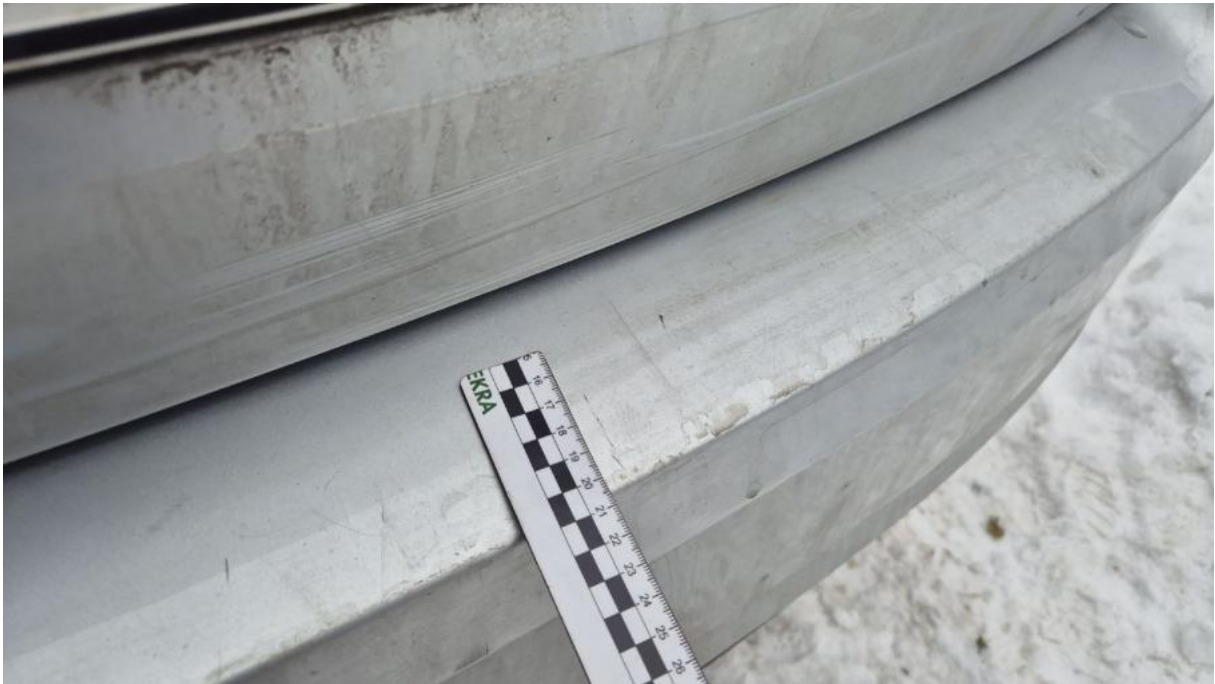
**Fot. 55**

| Poz. | Nazwa pozycji | Opis uszkodzeń | Kwalifik. | Naprawa [rbg] |
|---|---|---|---|---|
| 18 | Okładzina zderzaka tylnego | rysa/odprysk | | |

Zderzak tylny - Rysa/odprysk 1

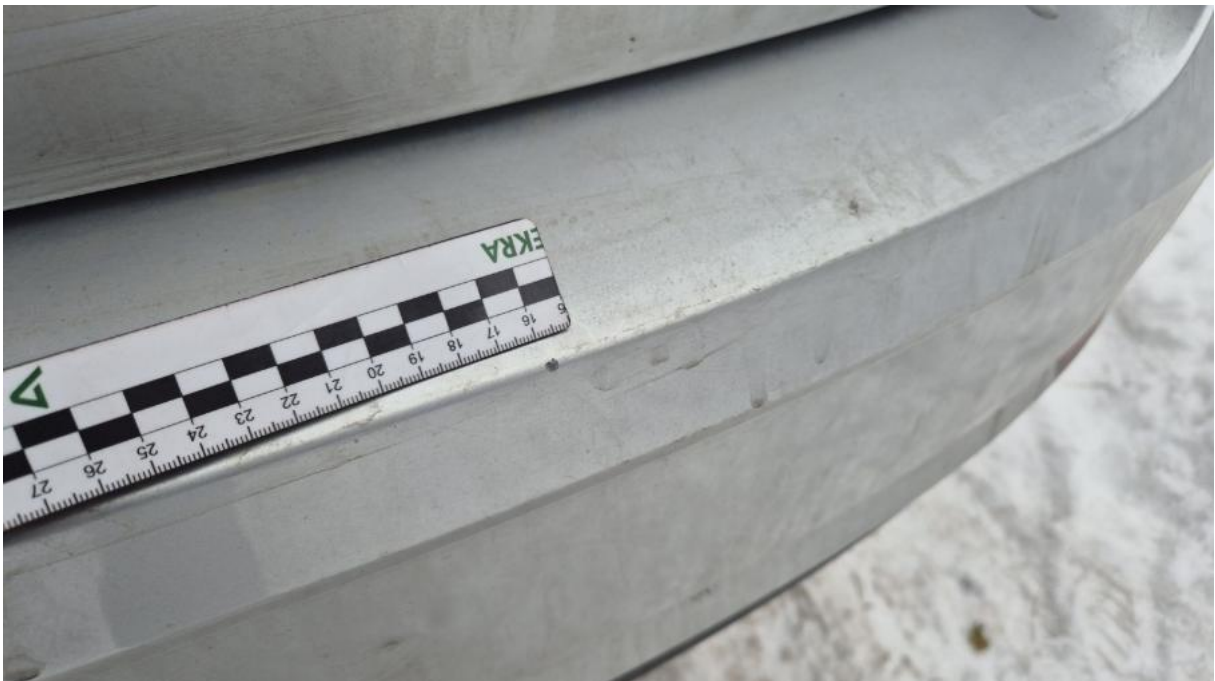
**Fot. 56**

Zderzak tylny - Rysa/odprysk 2

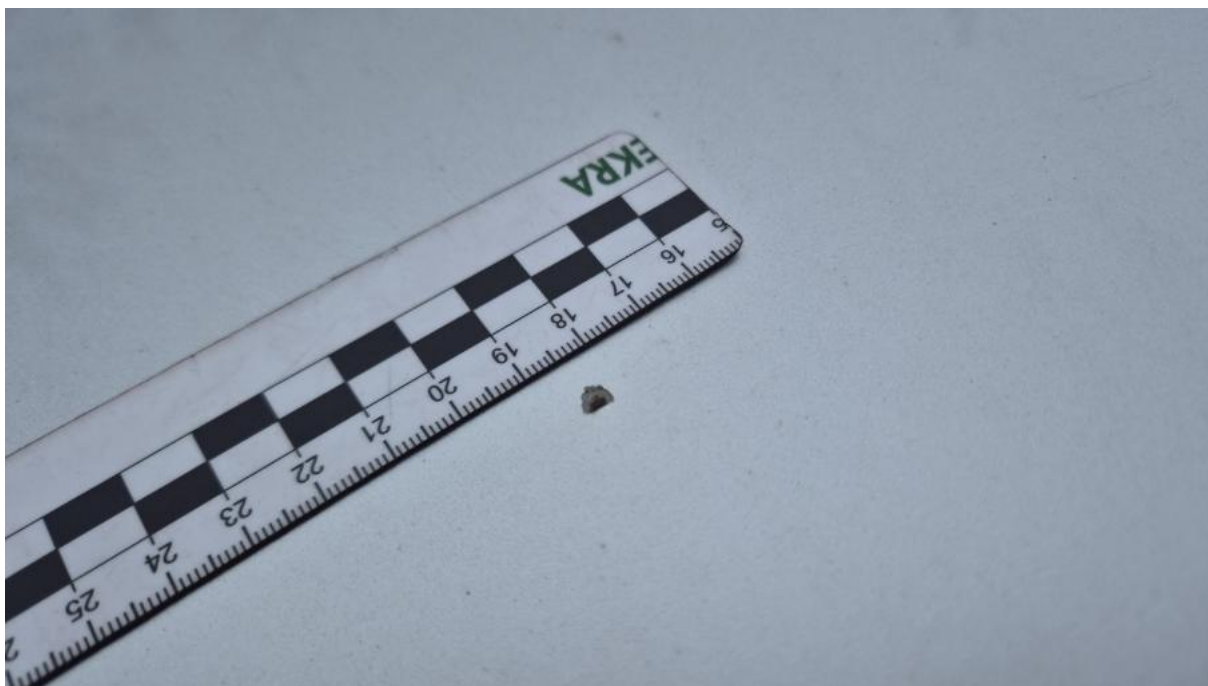
**Fot. 59**

Dach - Inne 1

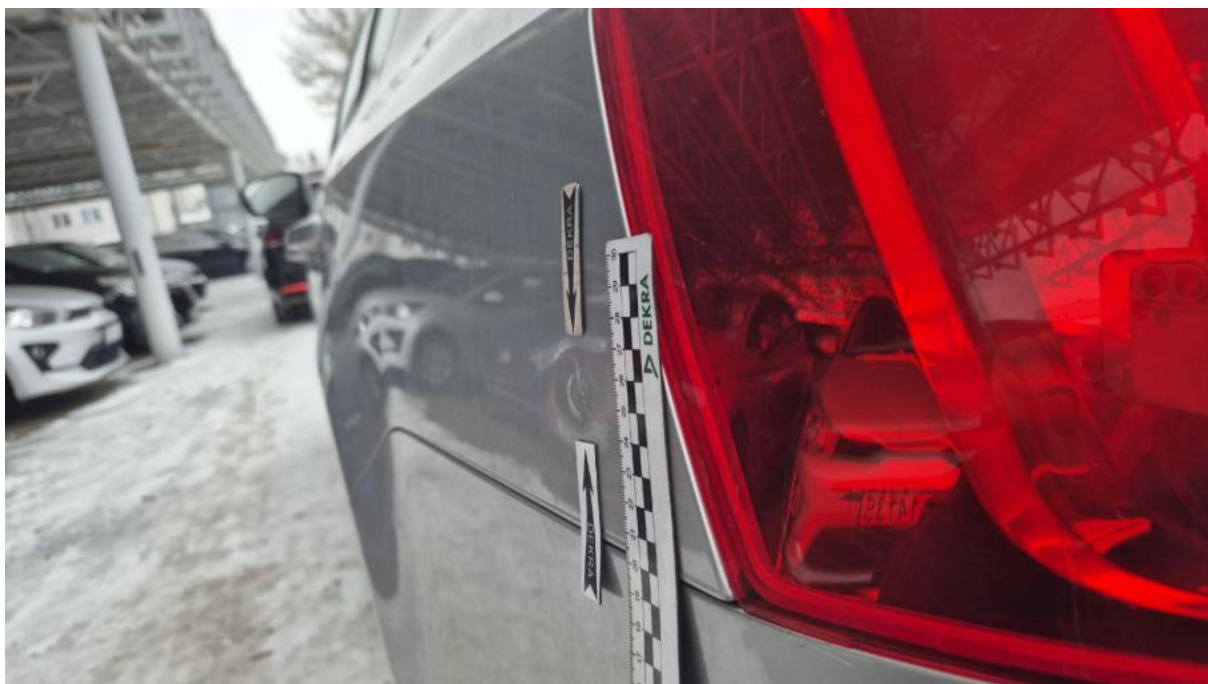
**Fot. 60**

| Poz. | Nazwa pozycji | Opis uszkodzeń | Kwalifik. | Naprawa [rbg] |
|---|---|---|---|---|
| 12 | Błotnik tylny L | wgniecenie/odkształcenie | NA | 1.2 |

Błotnik tylny L / Ściana boczna L - Wgniecenie/odkształcenie 1

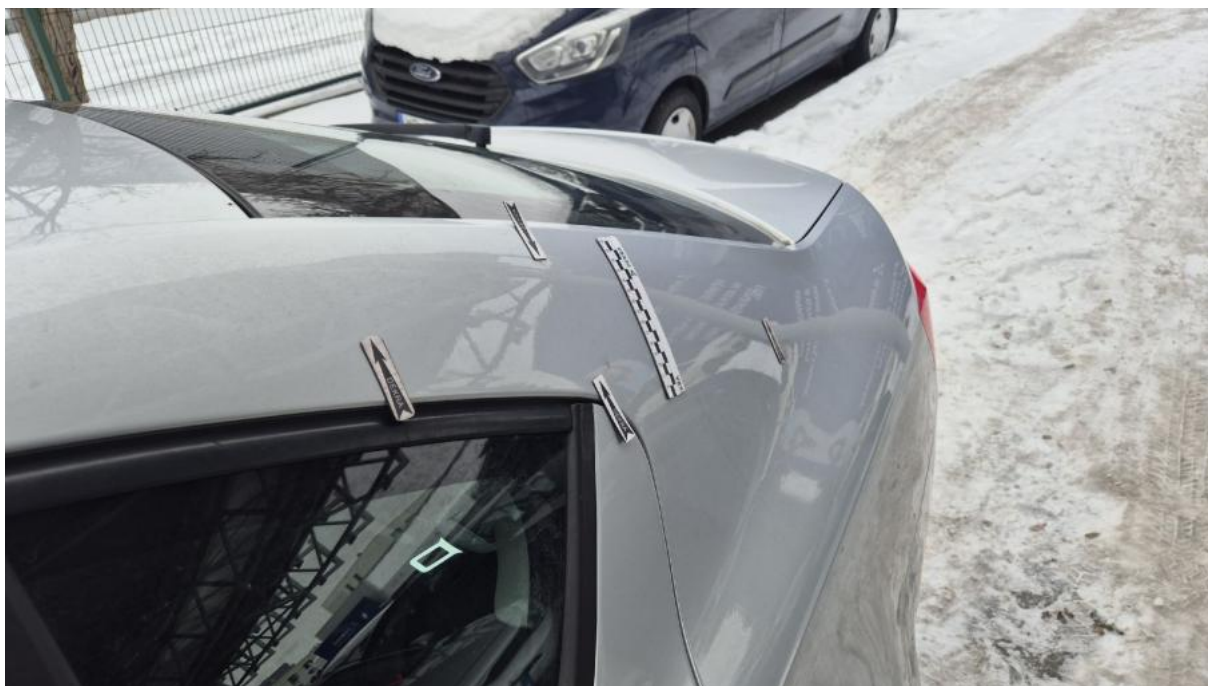
**Fot. 61**

Błotnik tylny L / Ściana boczna L - Wgniecenie/odkształcenie 2

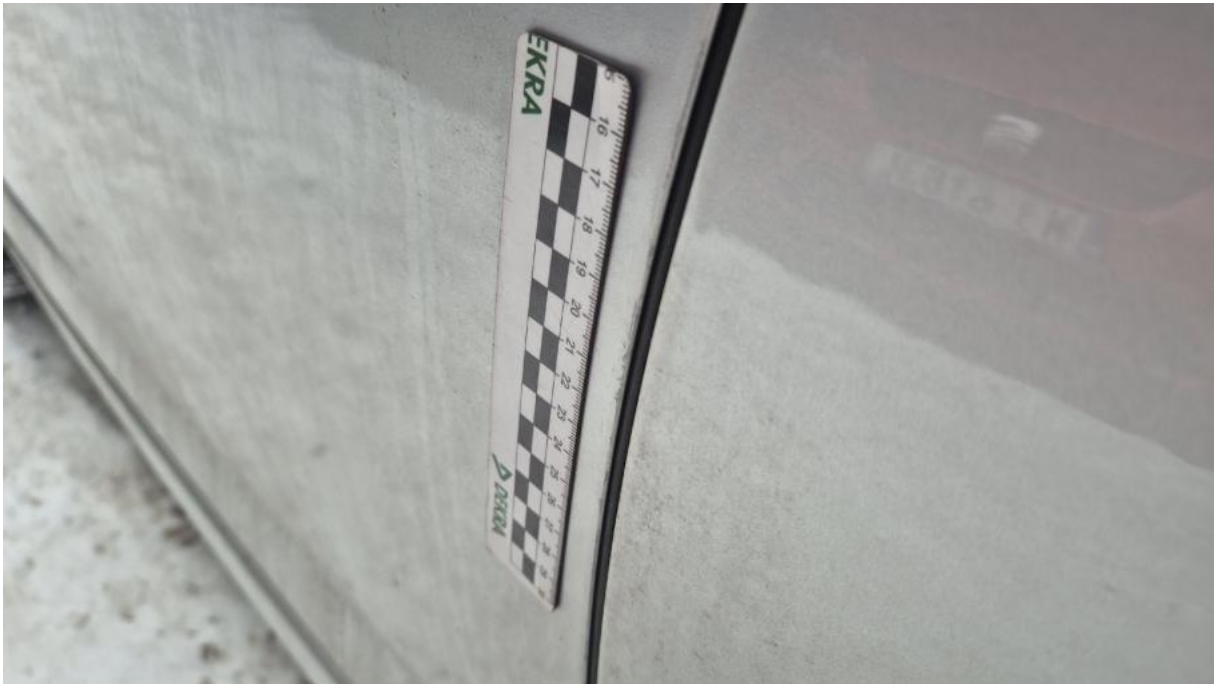
**Fot. 63**

| Poz. | Nazwa pozycji | Opis uszkodzeń | Kwalifik. | Naprawa [rbg] |
|---|---|---|---|---|
| 8 | Drzwi przednie (nieuzbrojone) L | rysa/odprysk, ślady korozji | NA | 0.5 |

Drzwi przed L - Rysa/odprysk 1

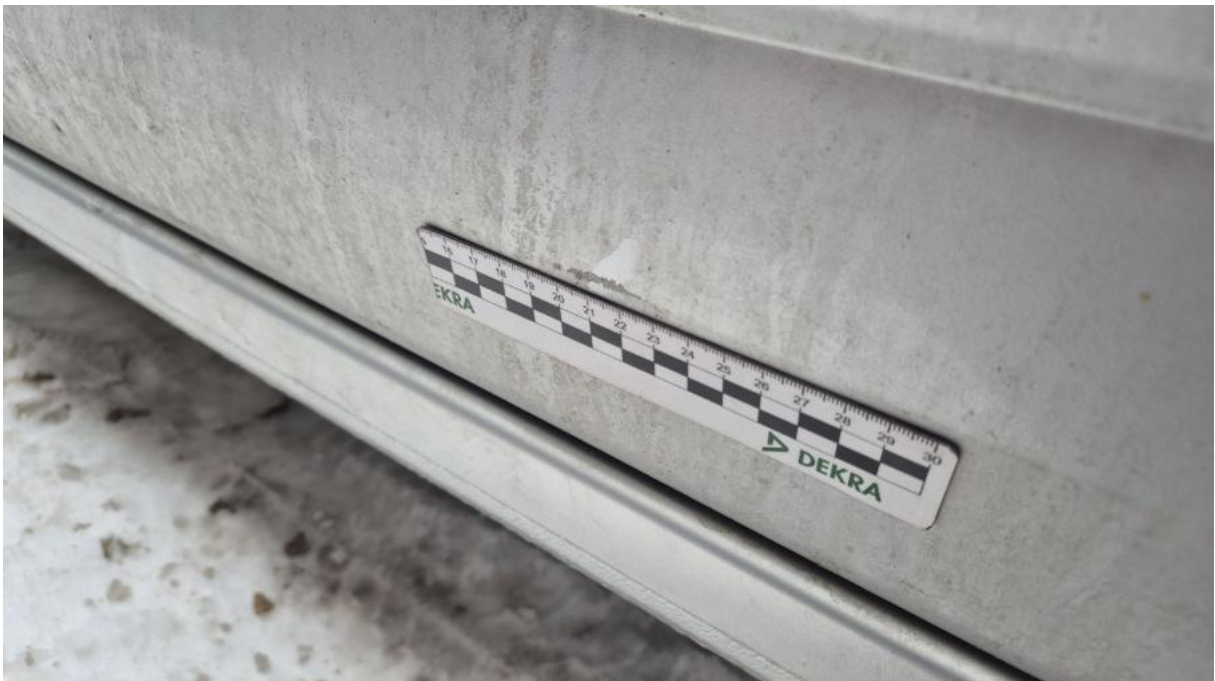
**Fot. 64**

Drzwi przed L - Rysa/odprysk 2

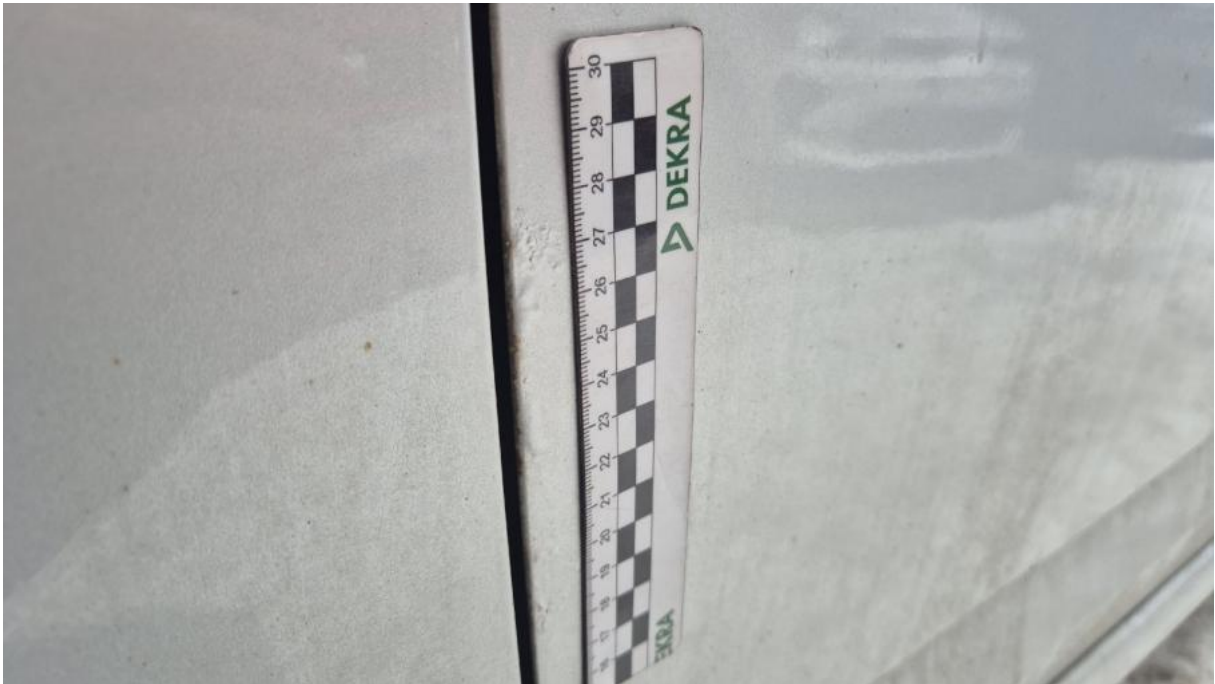
**Fot. 65**

Drzwi przed L - Inne 1

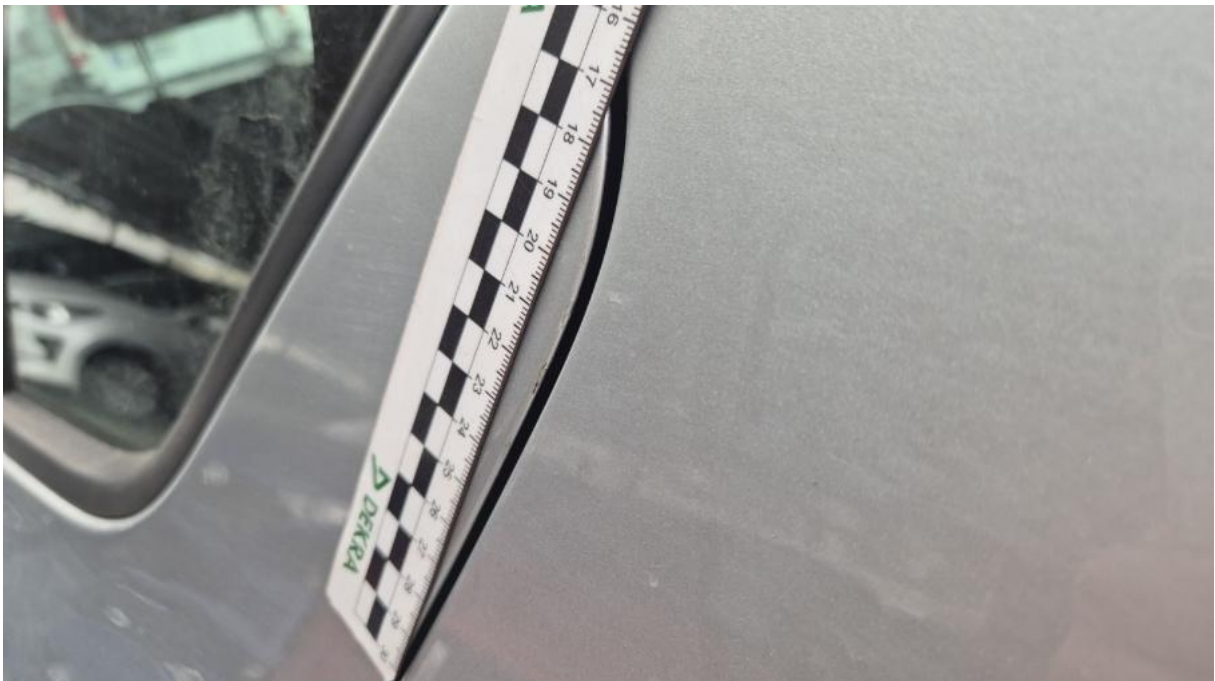
**Fot. 66**

| Poz. | Nazwa pozycji | Opis uszkodzeń | Kwalifik. | Naprawa [rbg] |
|---|---|---|---|---|
| 15 | Drzwi tylne (nieuzbrojone) L | rysa/odprysk | | |

Drzwi tylne L - Rysa/odprysk 1

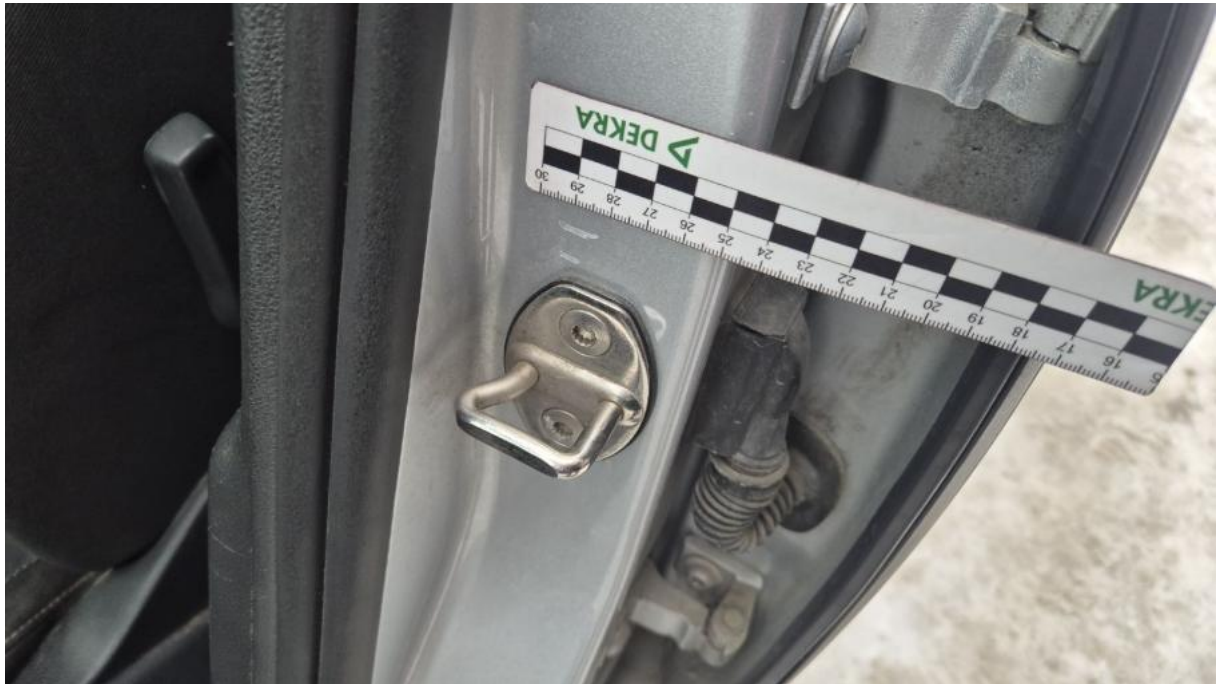
**Fot. 69**

| Poz. | Nazwa pozycji | Opis uszkodzeń | Kwalifik. | Naprawa [rbg] |
|---|---|---|---|---|
| 17 | Poszycie słupka środkowego L | rysa/odprysk | | |

Słupek środkowy L - Rysa/odprysk 1
