## Raport z oględzin pojazdu

| Numer raportu | 218175/2/26-11401 | Data raportu | 06-02-2026 |

| Numer identyfikacyjny (VIN) | <b>JSAAZCA3S00541079</b> |
| Marka, model | SUZUKI Swift 20-24 |

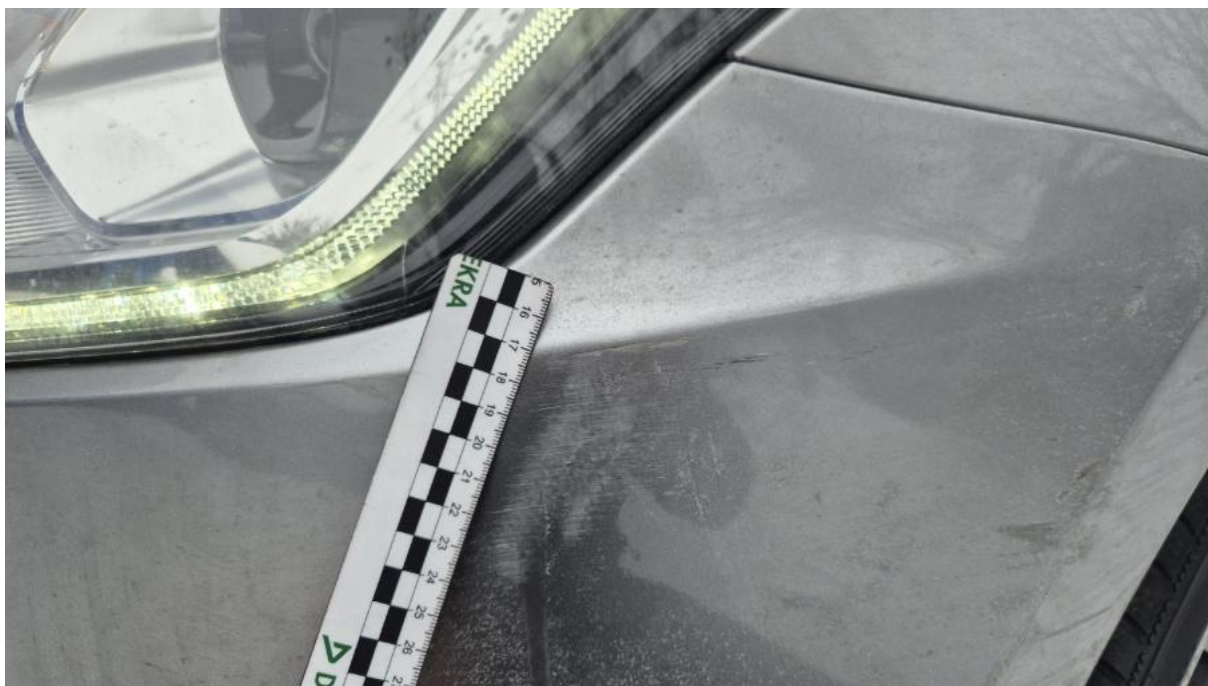
**Fot. 33**

| Poz. | Nazwa pozycji | Opis uszkodzeń | Kwalifik. | Naprawa [rbg] |
|---|---|---|---|---|
| 1 | Okladzina zderzaka przedniego | rysa/odprysk | NA | 1 |

Zderzak - Rysa/odprysk 1

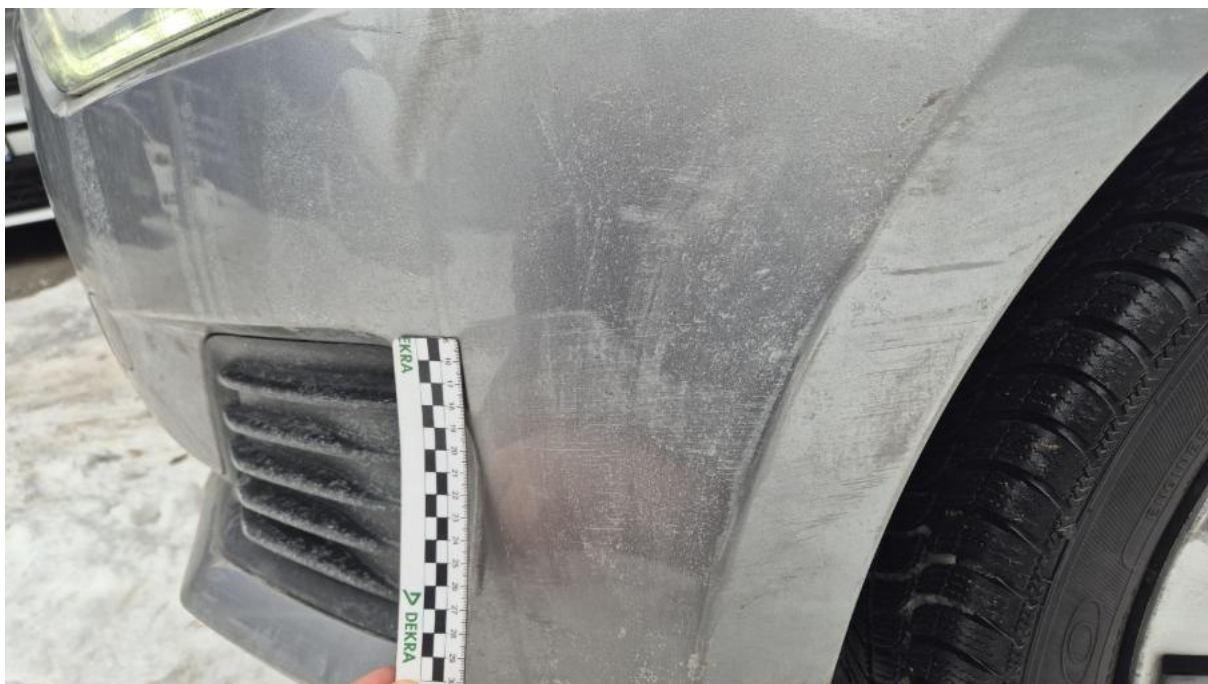
**Fot. 34**

Zderzak - Rysa/odprysk 2

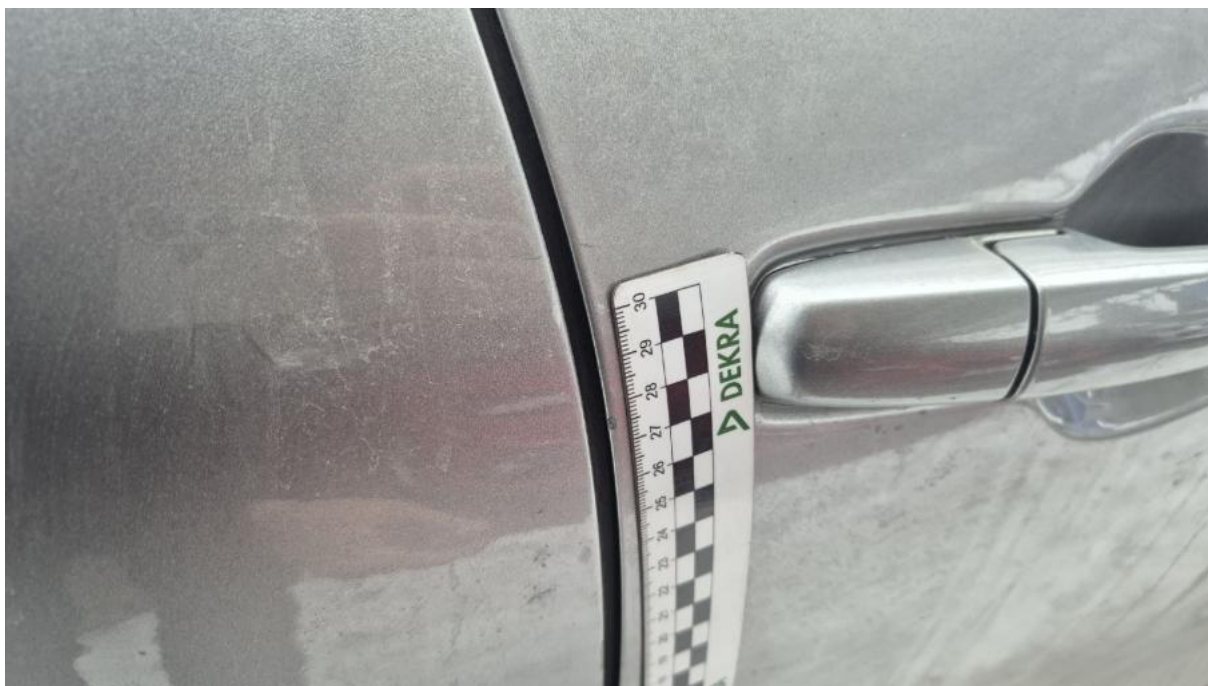
**Fot. 35**

| Poz. | Nazwa pozycji | Opis uszkodzeń | Kwalifik. | Naprawa [rbg] |
|---|---|---|---|---|
| 8 | Drzwi przednie (nieuzbrojone) R | rysa/odprysk, wgniecenie/odkształcenie | | |

Drzwi przednie P - Rysa/odprysk 1

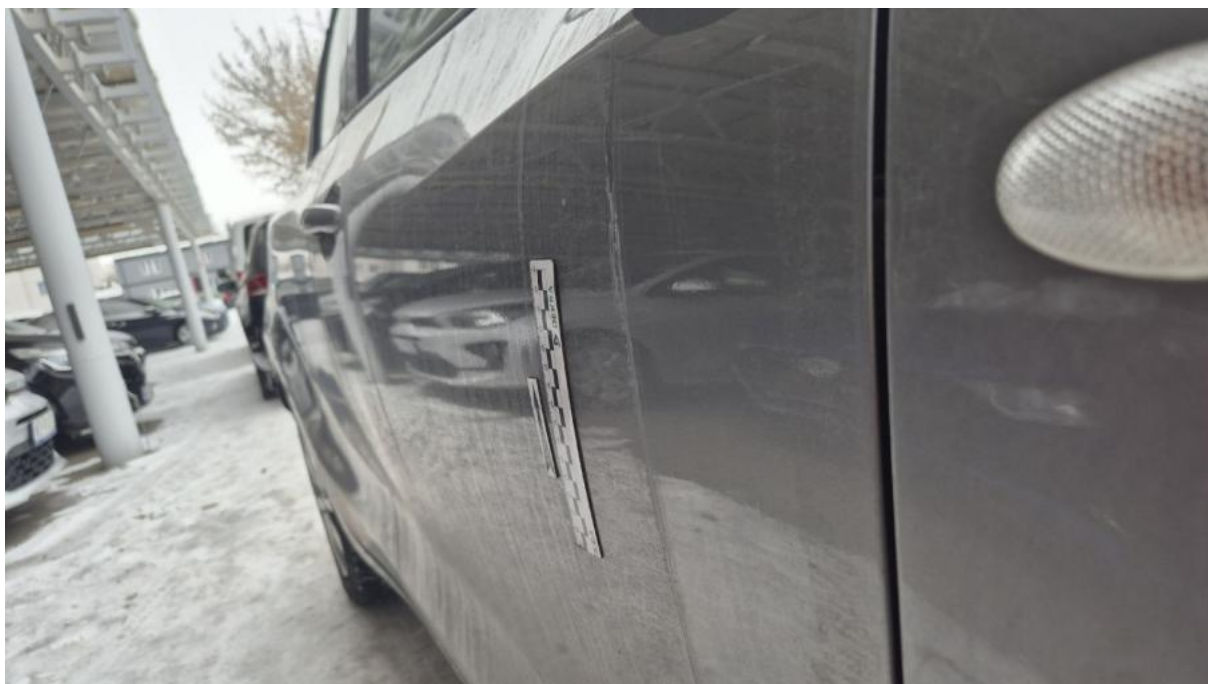
**Fot. 36**

Drzwi przednie P - Wgniecenie/odkształcenie 1

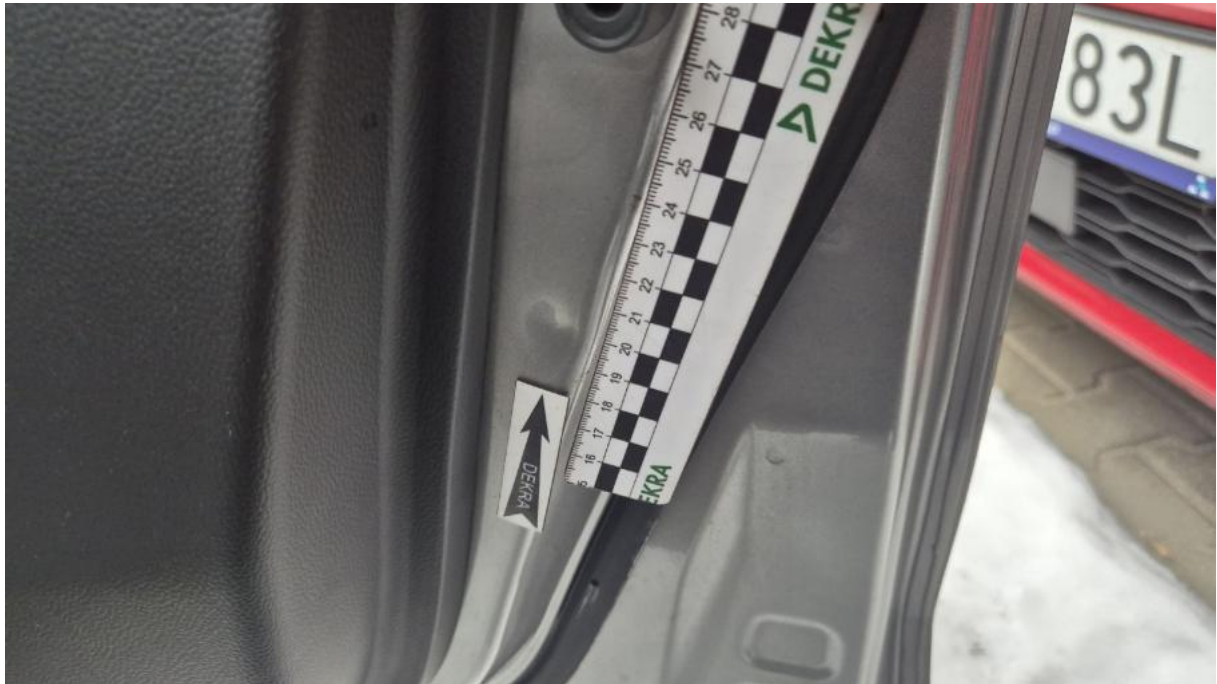
**Fot. 37**

Drzwi przednie P - Wgniecenie/odkształcenie 2

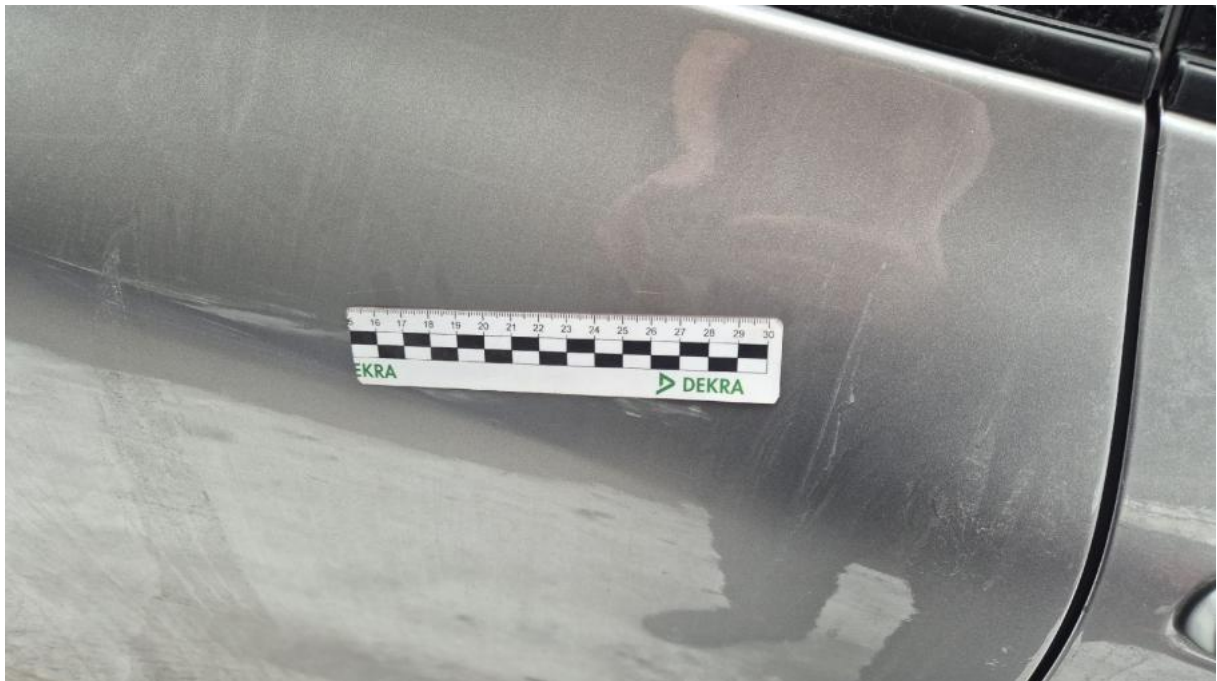
**Fot. 38**

Drzwi tylne P - Rysa/odprysk 1

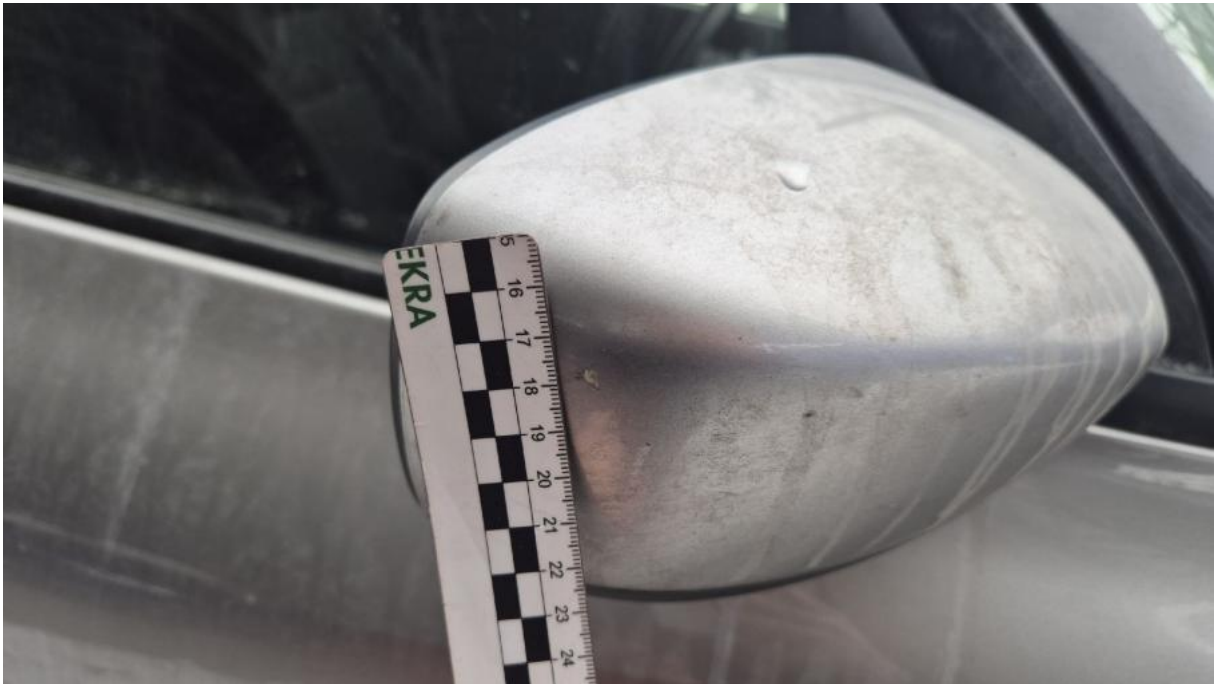
**Fot. 39**

| Poz. | Nazwa pozycji | Opis uszkodzeń | Kwalifik. | Naprawa [rbg] |
|---|---|---|---|---|
| 10 | Oslona lusterka zewnętrznego R | rysa/odprysk | | |

Lusterko zew P - Rysa/odprysk 1

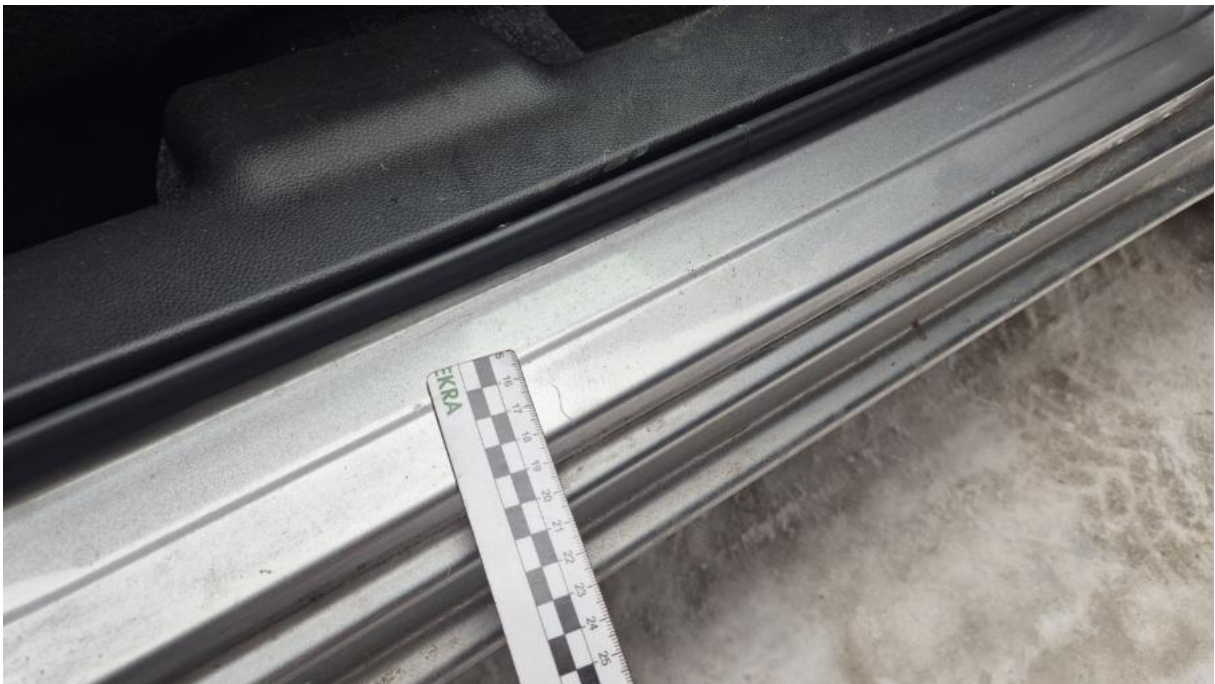
**Fot. 40**

| Poz. | Nazwa pozycji | Opis uszkodzeń | Kwalifik. | Naprawa [rbg] |
|---|---|---|---|---|
| 13 | Próg R | rysa/odprysk | | |

Próg P - Rysa/odprysk 1

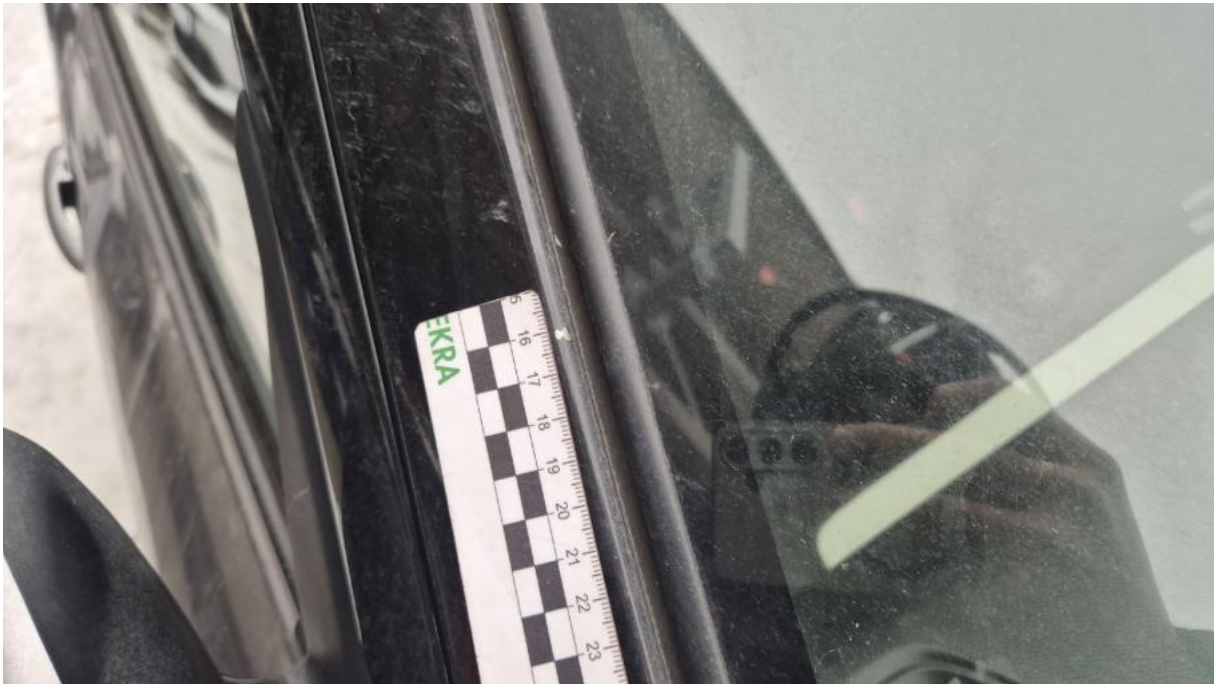
**Fot. 41**

Słupek przedni P - Rysa/odprysk 1

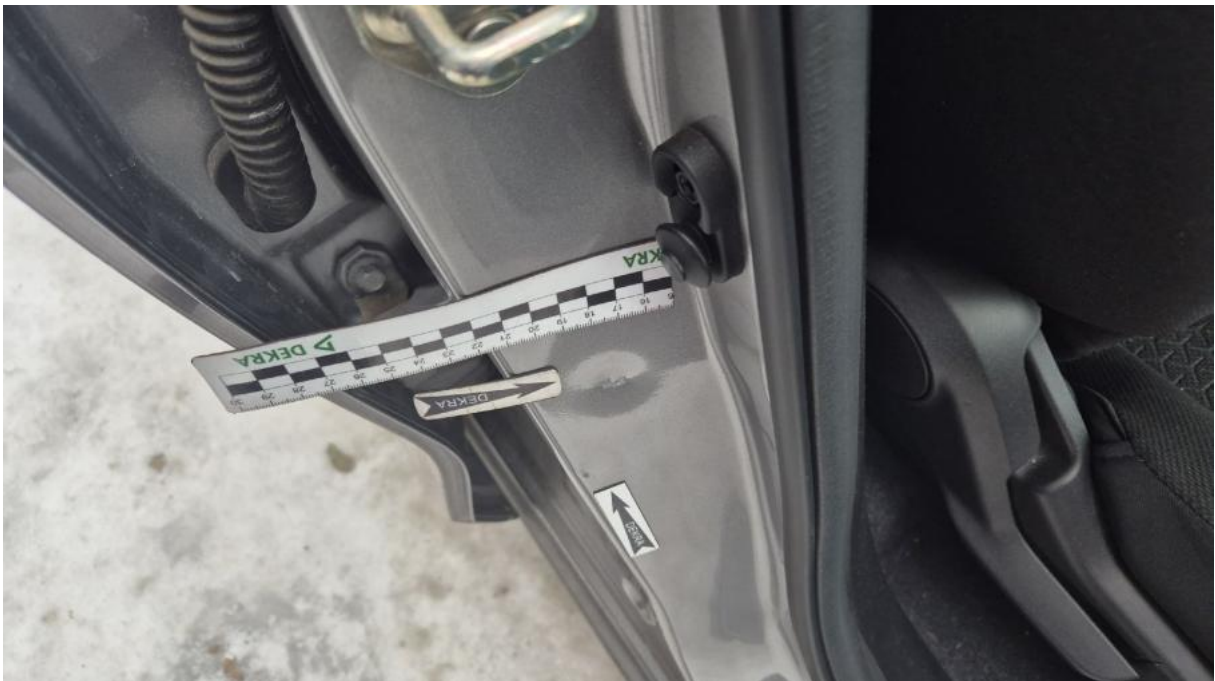
**Fot. 42**

| Poz. | Nazwa pozycji | Opis uszkodzeń | Kwalifik. | Naprawa [rbg] |
|---|---|---|---|---|
| 3 | Słupek środkowy (B) R | wgniecenie/odkształcenie | NA | 0.7 |

Słupek środkowy P - Wgniecenie/odkształcenie 1

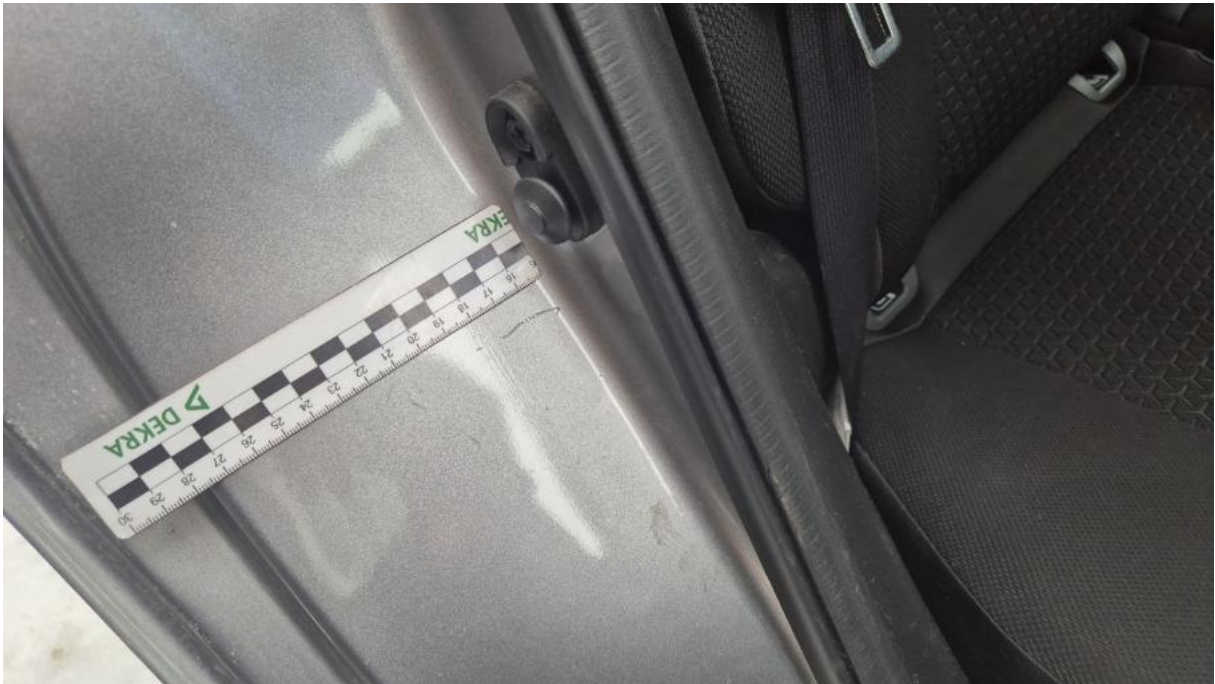
| Poz. | Nazwa pozycji | Opis uszkodzeń | Kwalifik. | Naprawa [rbg] |
|---|---|---|---|---|
| 17 | Błotnik tylny R | rysa/odprysk | | |

Błotnik tylny P / Ściana boczna P - Rysa/odprysk 1

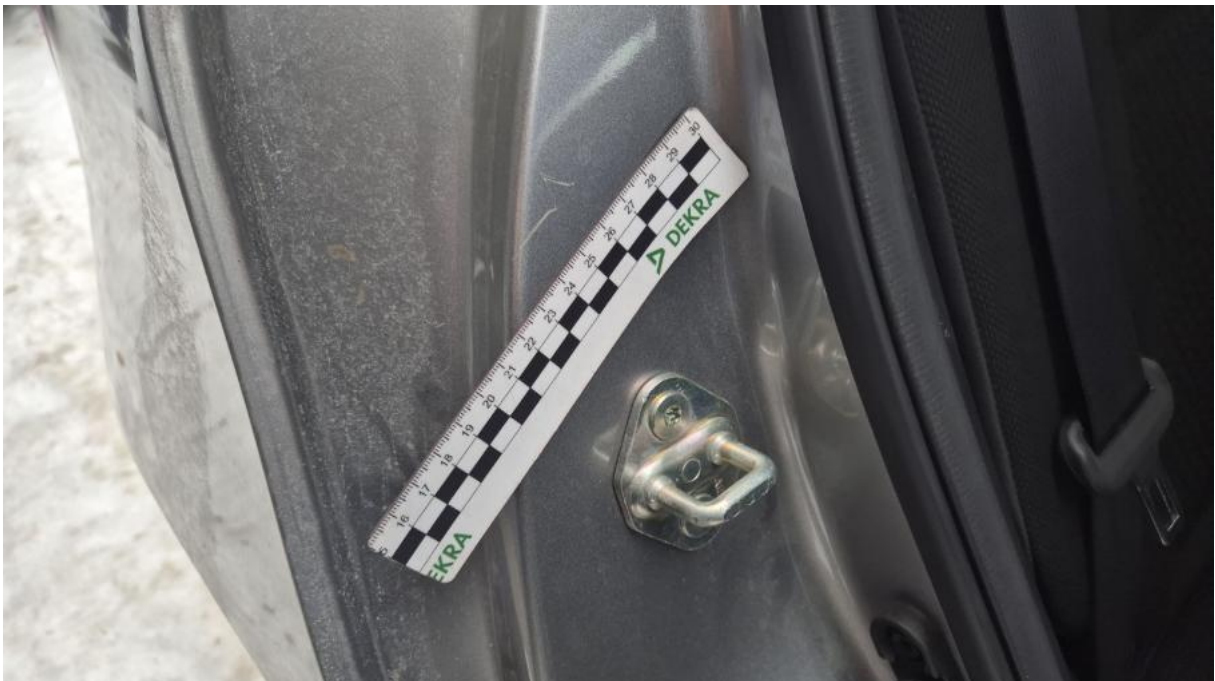
**Fot. 44**

Błotnik tylny P / Ściana boczna P - Rysa/odprysk 2

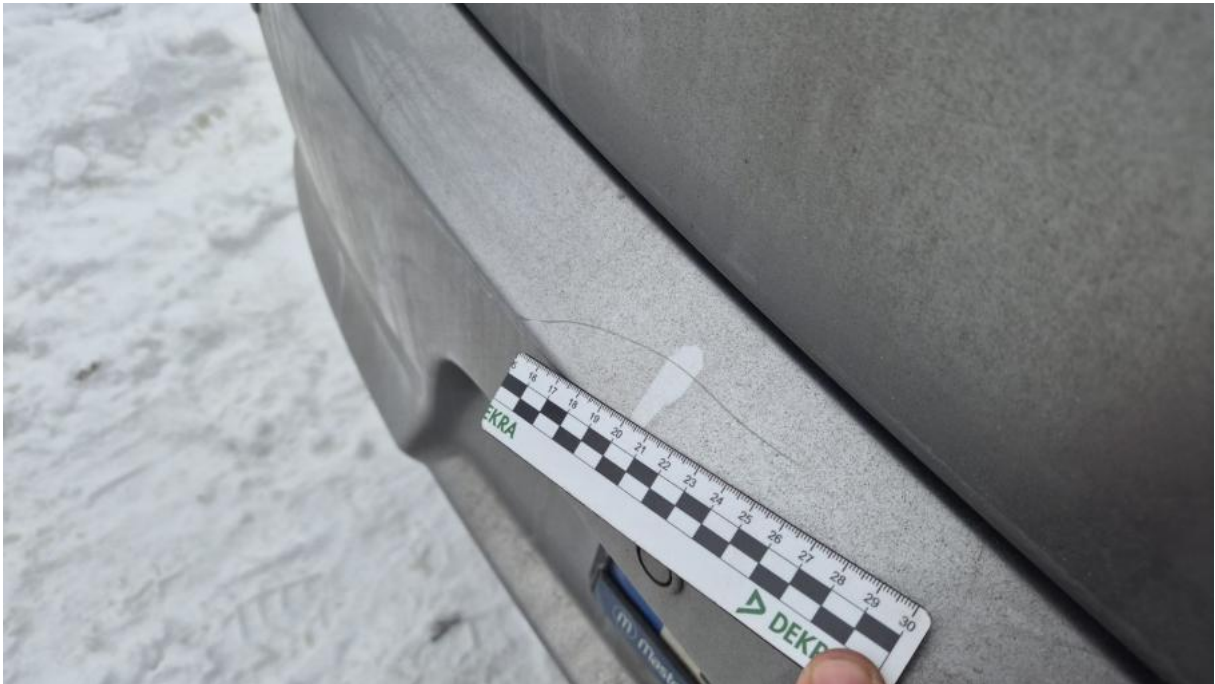
**Fot. 45**

| Poz. | Nazwa pozycji | Opis uszkodzeń | Kwalifik. | Naprawa [rbg] |
|---|---|---|---|---|
| 15 | Okladzina zderzaka tylnego | rysa/odprysk | | |

Zderzak tylny - Rysa/odprysk 1

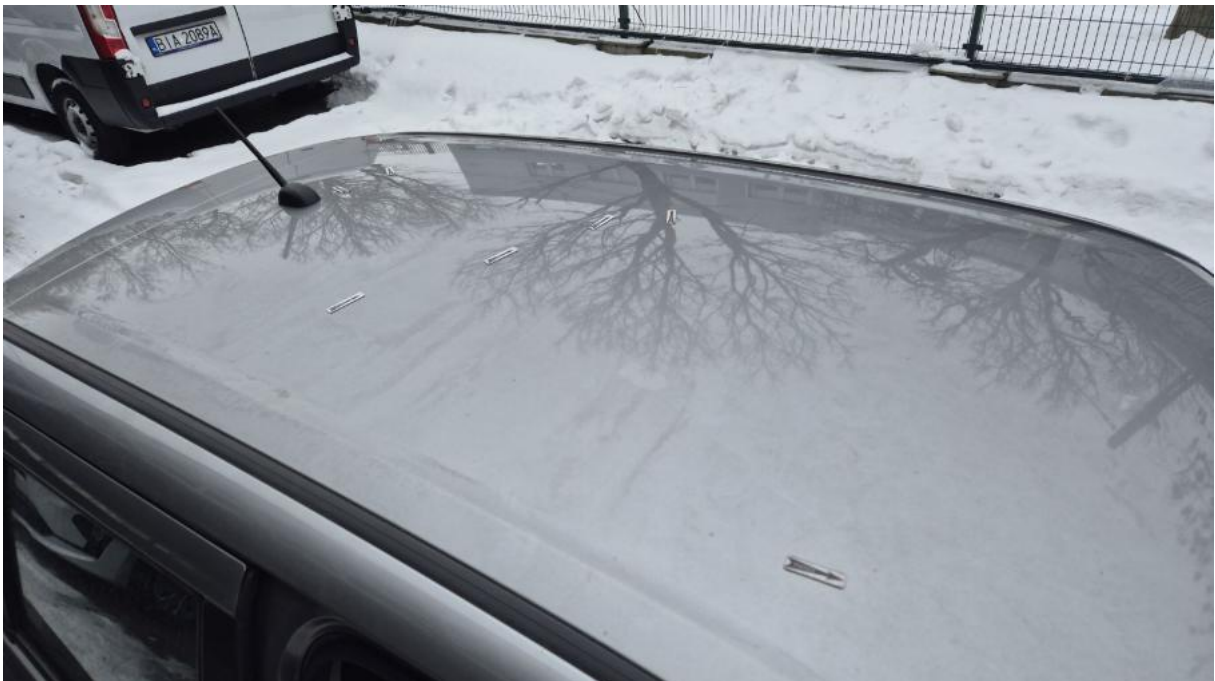
**Fot. 46**

| Poz. | Nazwa pozycji | Opis uszkodzeń | Kwalifik. | Naprawa [rbg] |
|---|---|---|---|---|
| 2 | Dach | wgniecenie/odkształcenie | NA | 1.5 |

Dach - Wgniecenie/odkształcenie 1

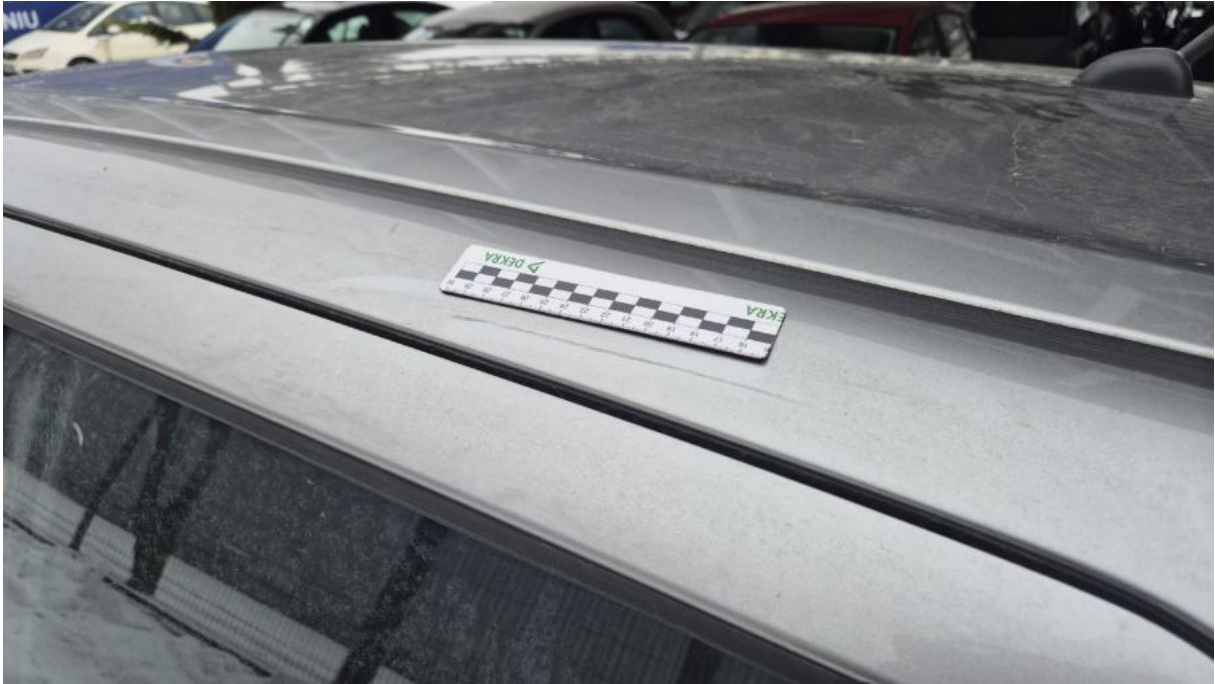
**Fot. 47**

| Poz. | Nazwa pozycji | Opis uszkodzeń | Kwalifik. | Naprawa [rbg] |
|---|---|---|---|---|
| 5 | Rama dachu L | rysa/odprysk | NA | 0.3 |

Rama dachu L - Rysa/odprysk 1

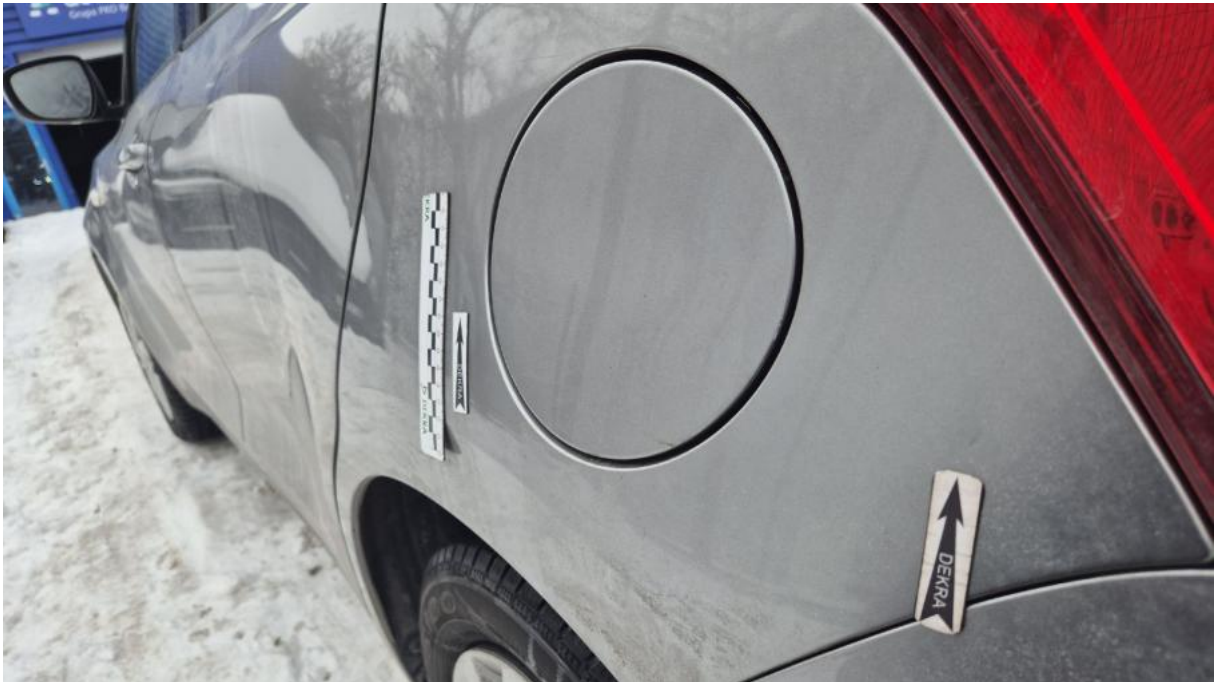
**Fot. 48**

| Poz. | Nazwa pozycji | Opis uszkodzeń | Kwalifik. | Naprawa [rbg] |
|---|---|---|---|---|
| 16 | Błotnik tylny L | wgniecenie/odkształcenie | | |

Łótnik tylny L / Ściana boczna L - Wgniecenie/odkształcenie 1

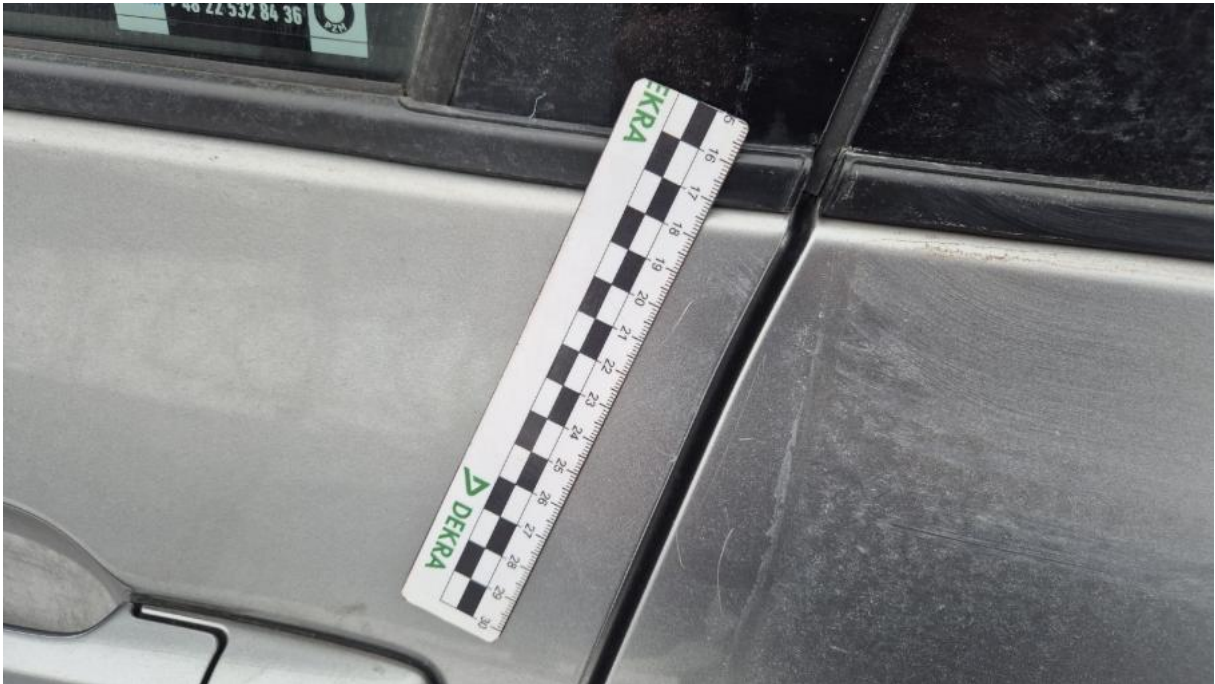
**Fot. 49**

| Poz. | Nazwa pozycji | Opis uszkodzeń | Kwalifik. | Naprawa [rbg] |
|---|---|---|---|---|
| 7 | Drzwi przednie (nieuzbrojone) L | rysa/odprysk | | |

Drzwi przed L - Rysa/odprysk 1

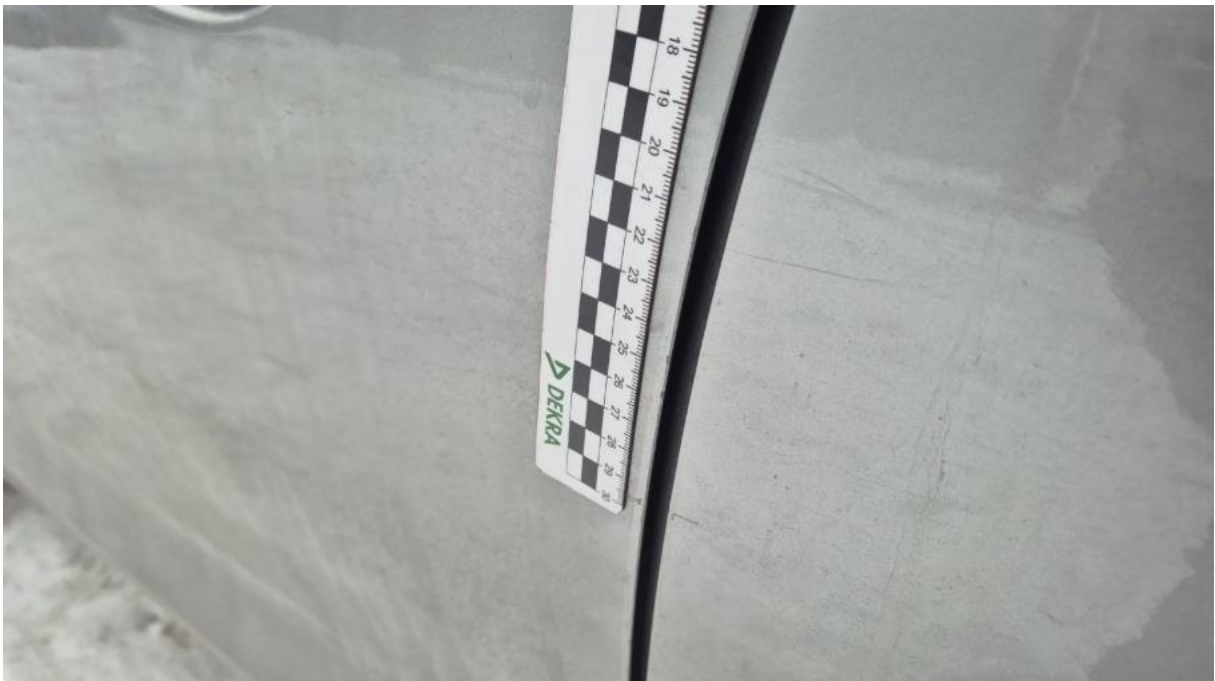
**Fot. 50**

Drzwi przed L - Rysa/odprysk 2

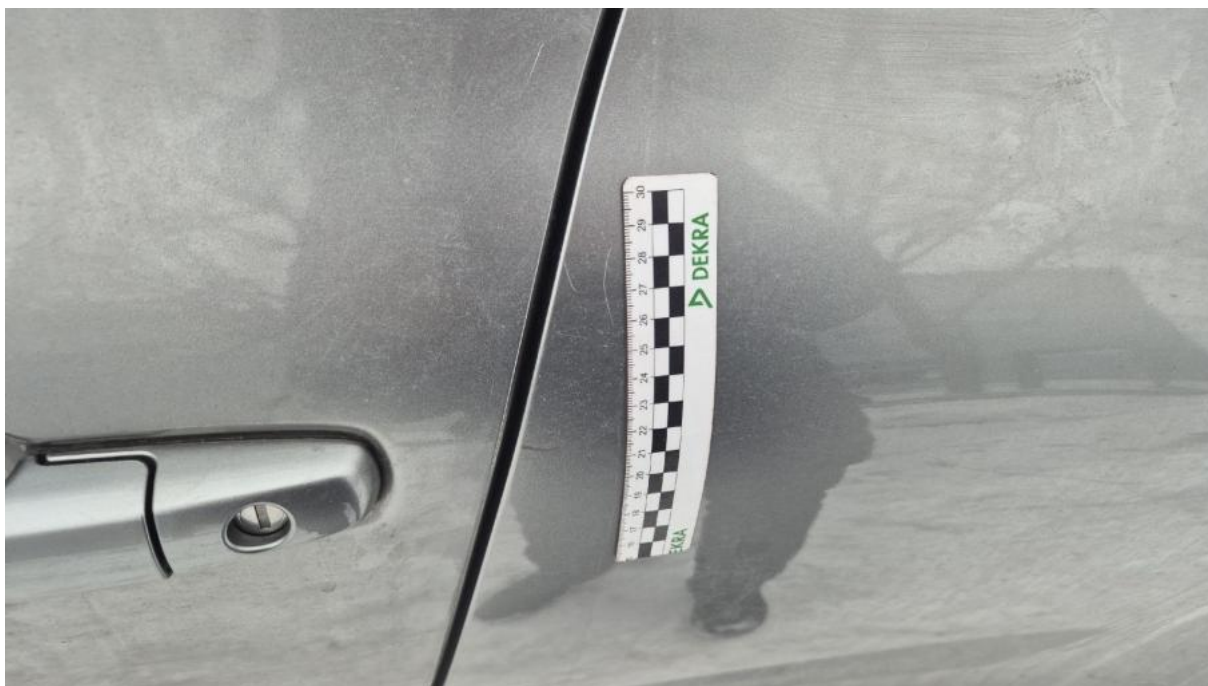
**Fot. 51**

| Poz. | Nazwa pozycji | Opis uszkodzeń | Kwalifik. | Naprawa [rbg] |
|---|---|---|---|---|
| 11 | Drzwi tylne (nieuzbrojone) L | rysa/odprysk, wgniecenie/odkształcenie | | |

Drzwi tylne L - Rysa/odprysk 1

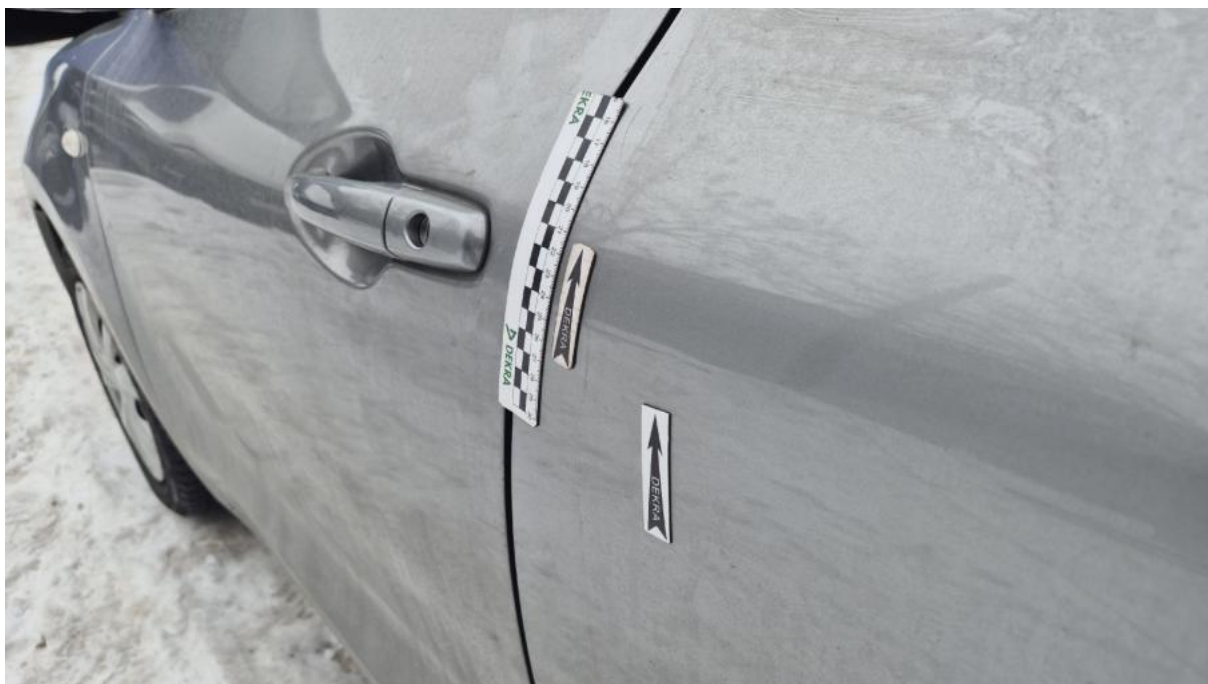
**Fot. 52**

Drzwi tylne L - Wgniecenie/odkształcenie 1

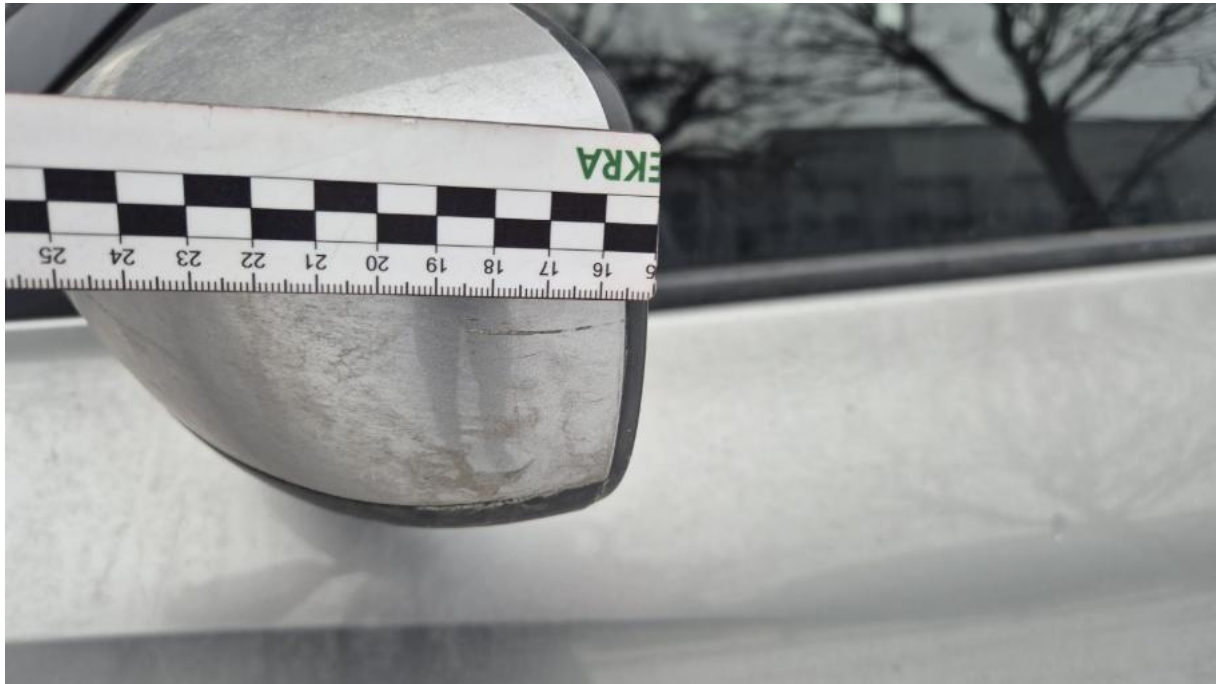
**Fot. 53**

| Poz. | Nazwa pozycji | Opis uszkodzeń | Kwalifik. | Naprawa [rbg] |
|---|---|---|---|---|
| 9 | Oslona lusterka zewnętrznego L | rysa/odprysk | | |

Lusterko zew L - Rysa/odprysk 1

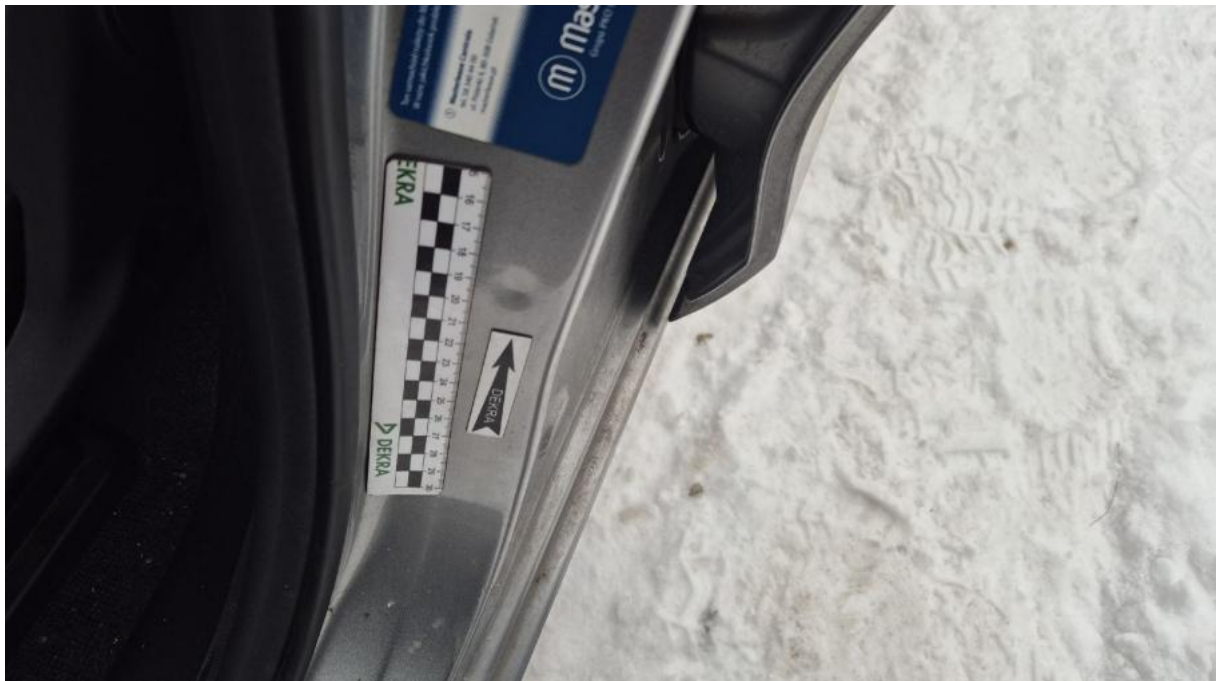
**Fot. 54**

| Poz. | Nazwa pozycji | Opis uszkodzeń | Kwalifik. | Naprawa [rbg] |
|---|---|---|---|---|
| 14 | Słupek środkowy (B) L | wgniecenie/odkształcenie | | |

Słupek środkowy L - Wgniecenie/odkształcenie 1

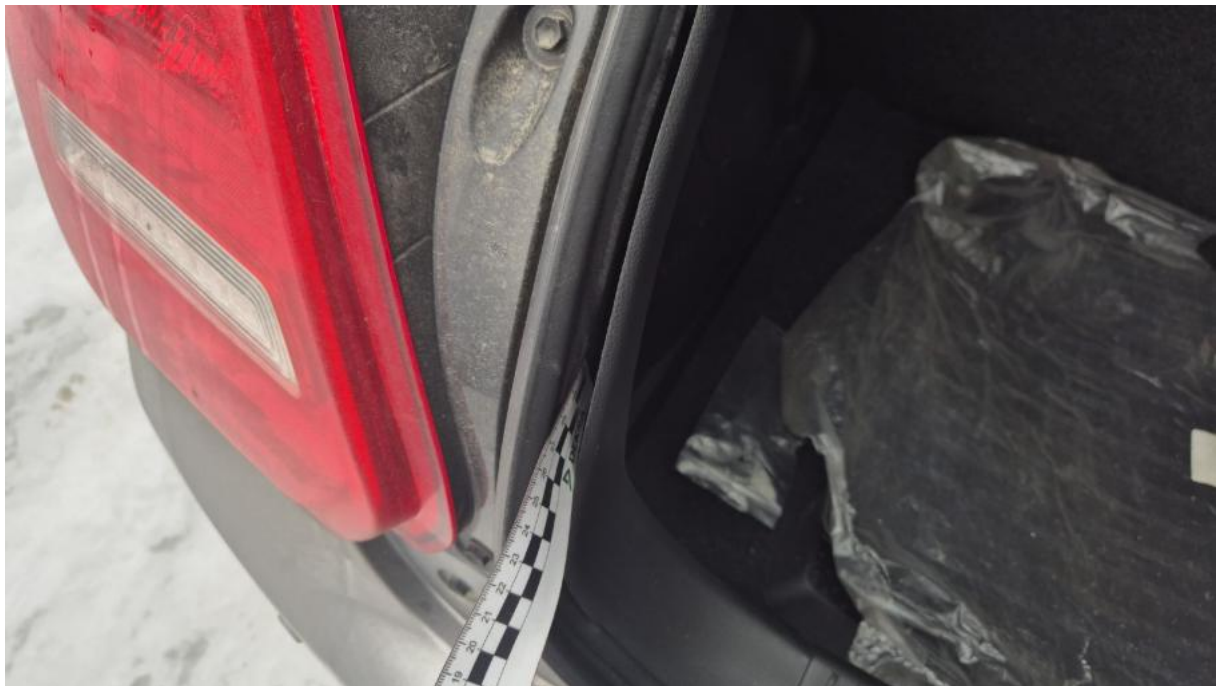
**Fot. 55**

| Poz. | Nazwa pozycji | Opis uszkodzeń | Kwalifik. | Naprawa [rbg] |
|---|---|---|---|---|
| 4 | Nakładka wew. bagażnika L | niewłaściwe pasowanie | NA | 0.2 |

Wykładzina przestrzeni bagażowej - Inne 1
