## Raport z oględzin pojazdu

| Numer raportu | 218181/2/26-11401 | Data raportu | 09-02-2026 |

| Marka, model | VOLKSWAGEN Caddy 15-20 |
| Numer rejestracyjny | WZ6538V |

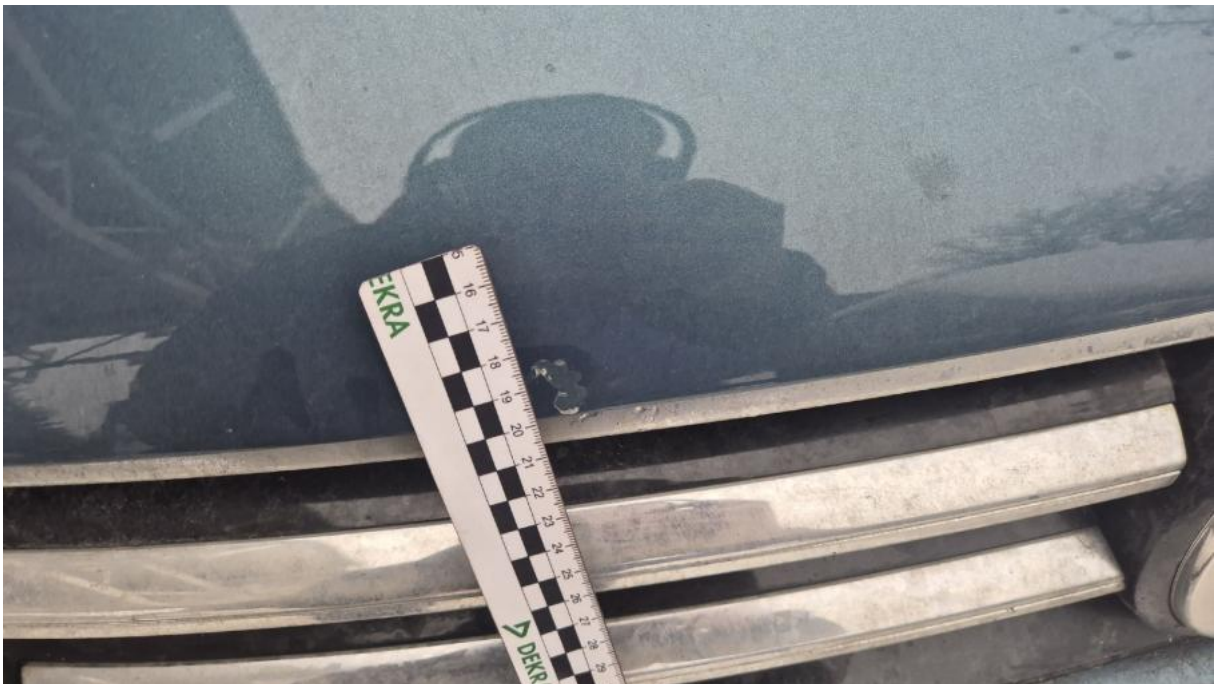
**Fot. 36**

| Poz. | Nazwa pozycji | Opis uszkodzeń | Kwalifik. | Naprawa [rbg] |
|---|---|---|---|---|
| 11 | Pokrywa przednia | rysa/odprysk, wgniecenie/odkształcenie, łuszczenie powłoki lakierowej | NA | 0.5 |

Pokrywa komory silnika - Rysa/odprysk 1

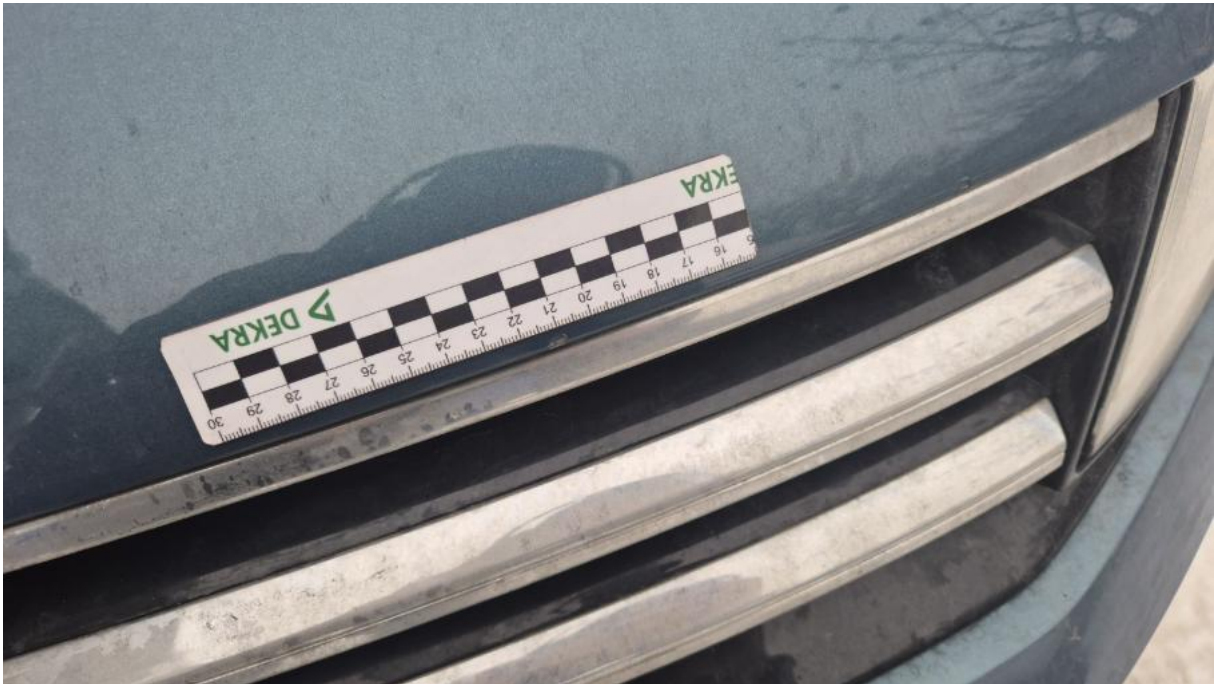
**Fot. 37**

Pokrywa komory silnika - Rysa/odprysk 2

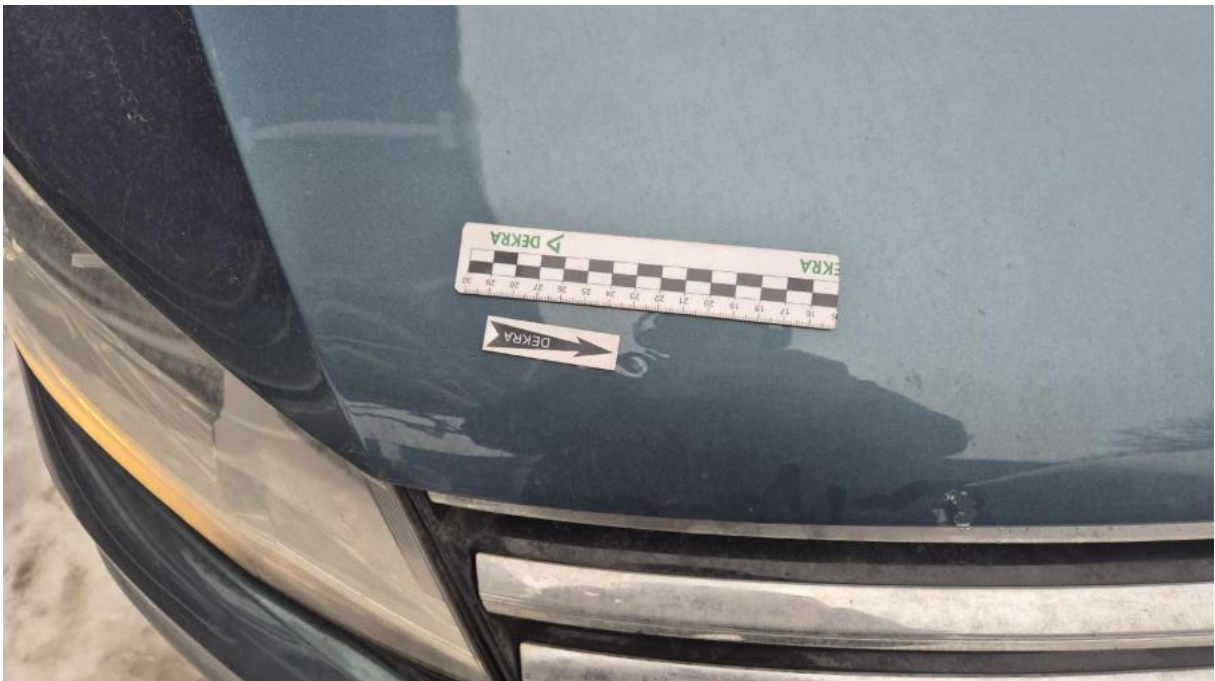
**Fot. 38**

Pokrywa komory silnika - Wgniecenie/odkształcenie 1

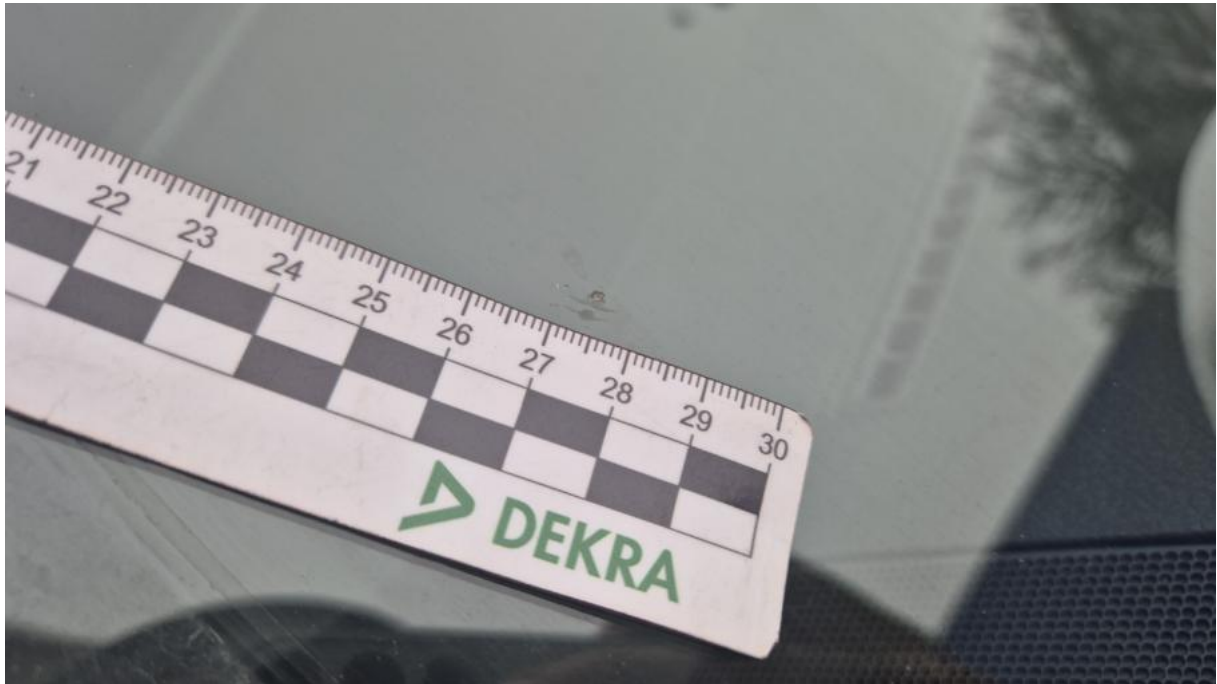
**Fot. 41**

| Poz. | Nazwa pozycji | Opis uszkodzeń | Kwalifik. | Naprawa [rbg] |
|---|---|---|---|---|
| 1 | Szyba przednia barwiona | pęknięcie | WY | 2.7 |

Szyba czołowa - Pęknięcie/rozerwanie 1

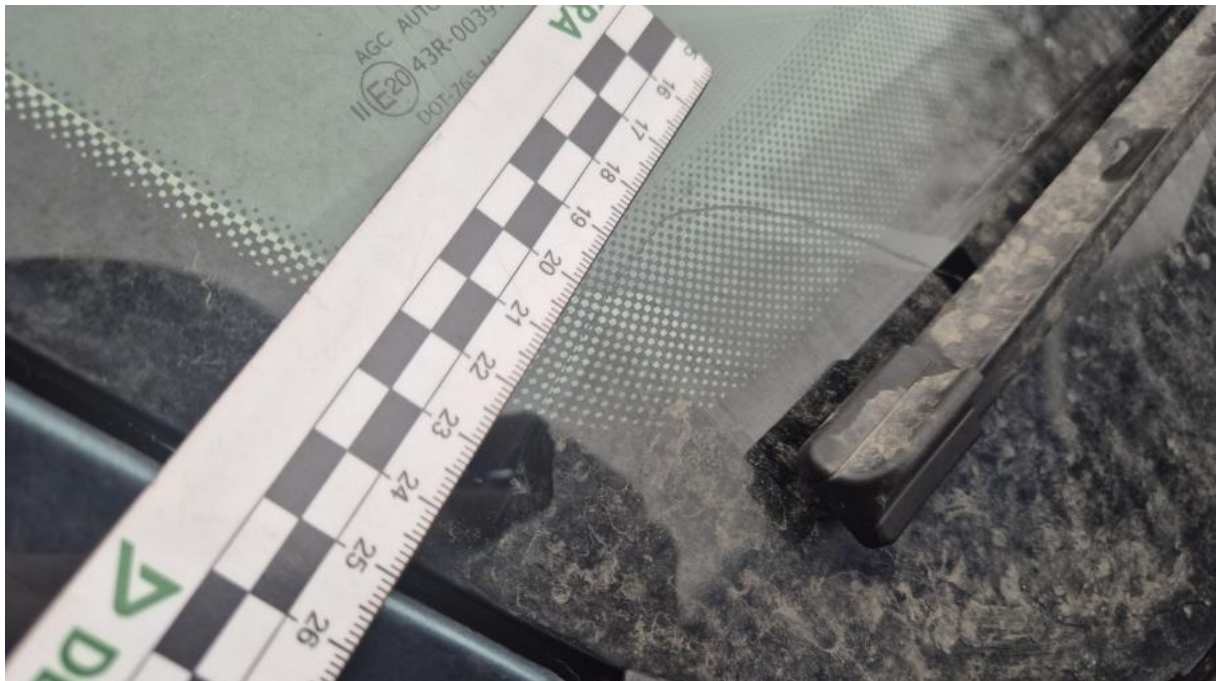
**Fot. 42**

Szyba czołowa - Pęknięcie/rozerwanie 2

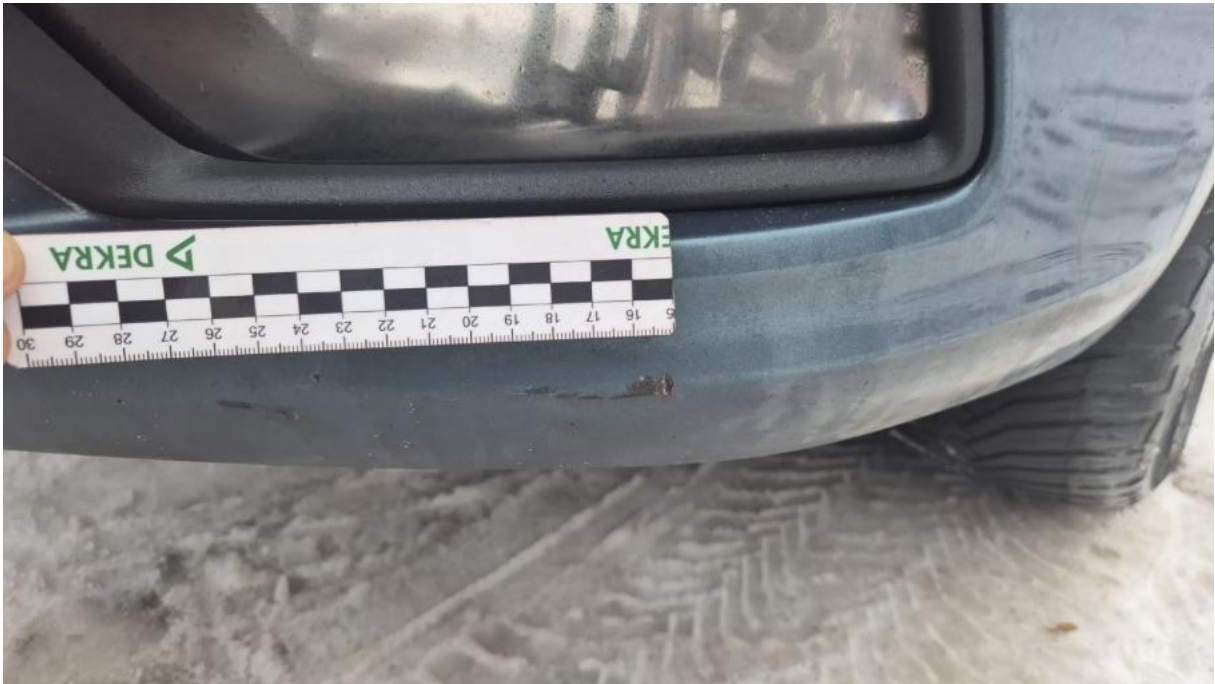
**Fot. 43**

| Poz. | Nazwa pozycji | Opis uszkodzeń | Kwalifik. | Naprawa [rbg] |
|---|---|---|---|---|
| 8 | Okładzina zderzaka przedniego | rysa/odprysk | NA | 1 |

Zderzak - Rysa/odprysk 1

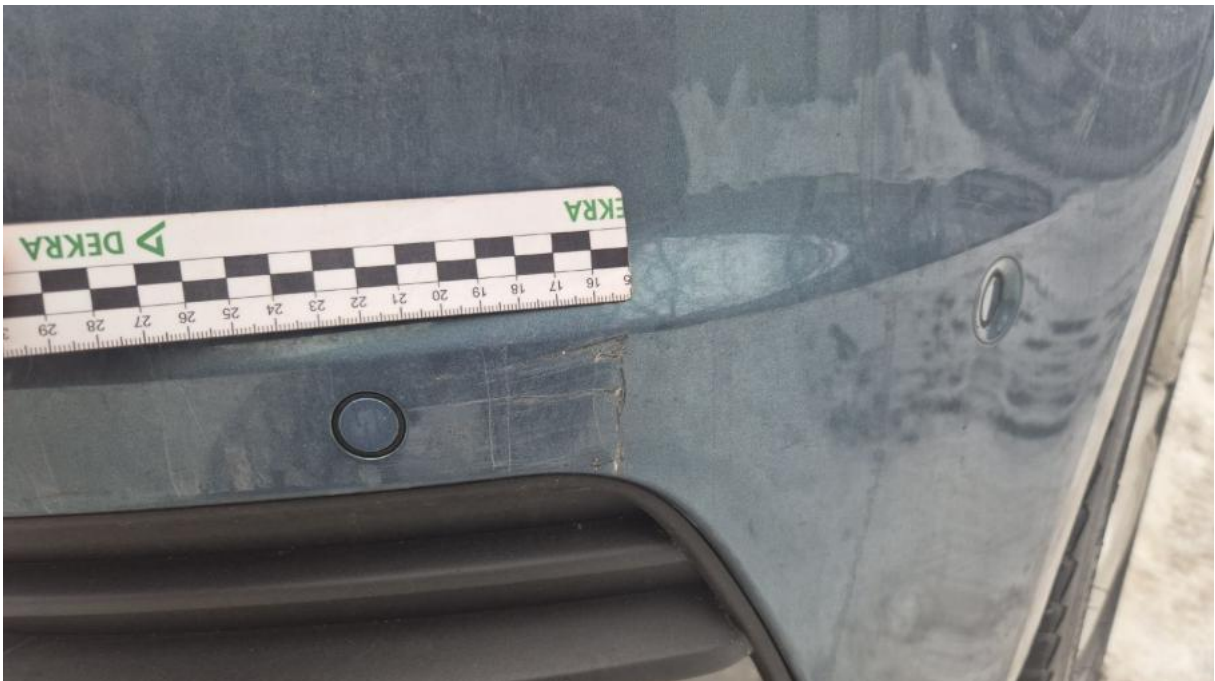
**Fot. 44**

Zderzak - Rysa/odprysk 2

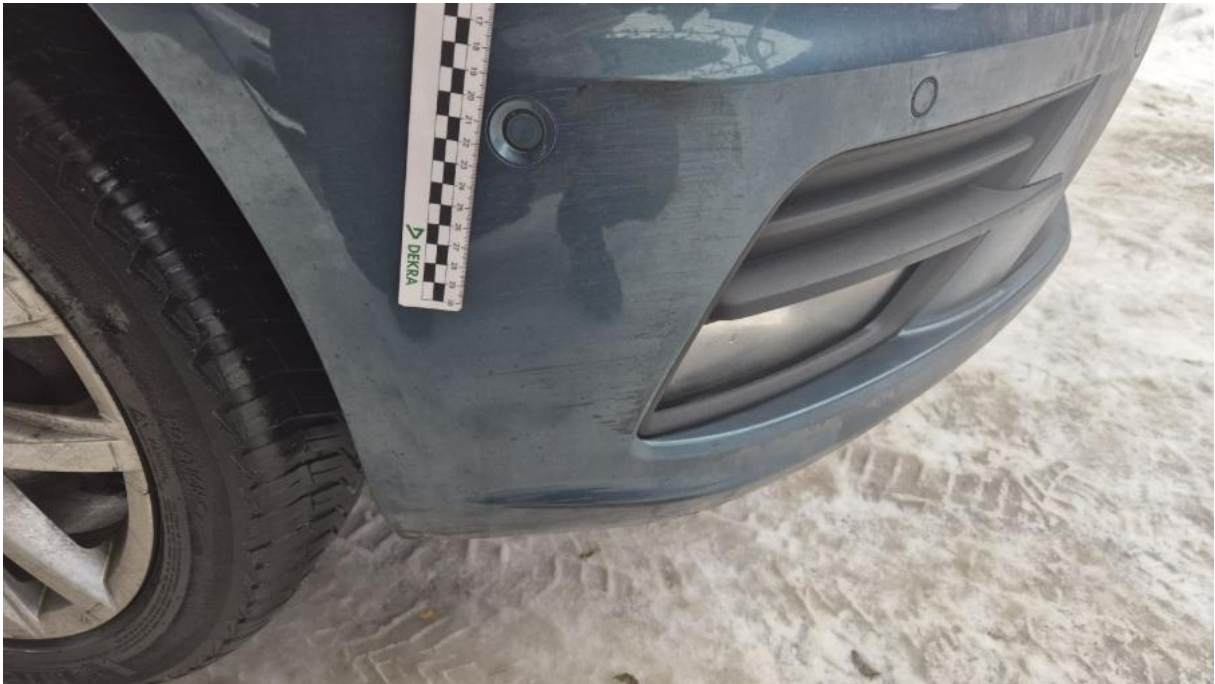
**Fot. 45**

Zderzak() - Rysa/odprysk 3

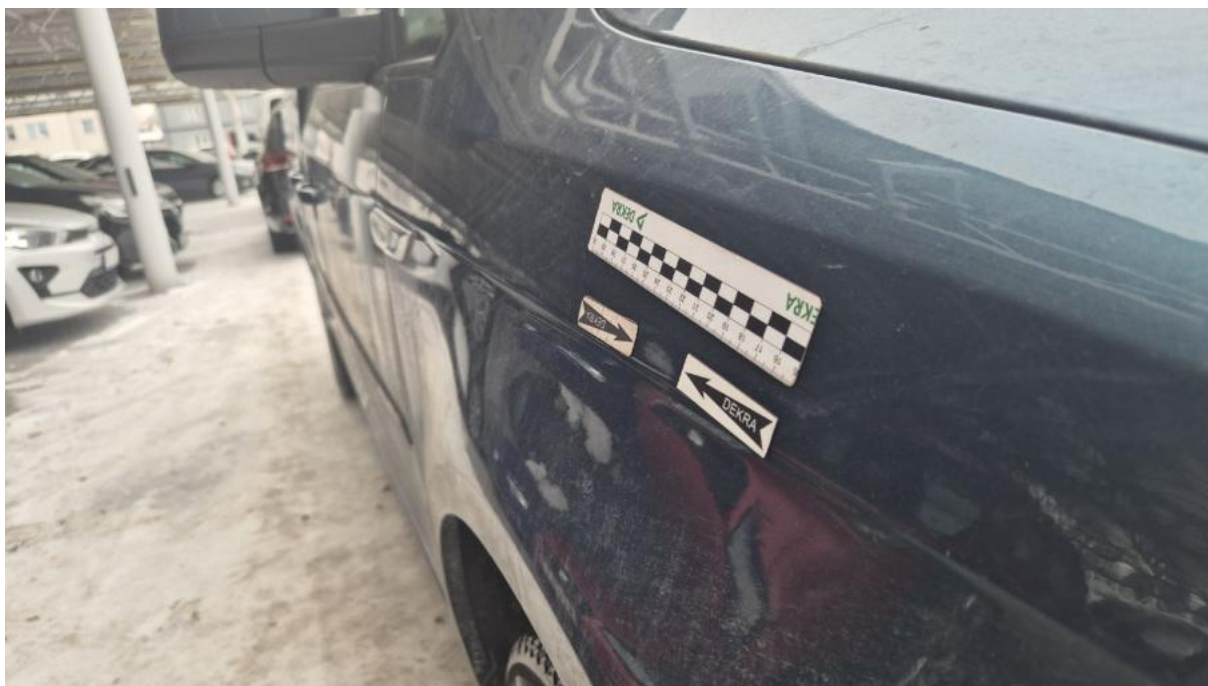
**Fot. 47**

| Poz. | Nazwa pozycji | Opis uszkodzeń | Kwalifik. | Naprawa [rbg] |
|---|---|---|---|---|
| 10 | Błotnik przedni R | wgniecenie/odkształcenie | NA | 0.7 |

Błotnik przedni P - Wgniecenie/odkształcenie 1

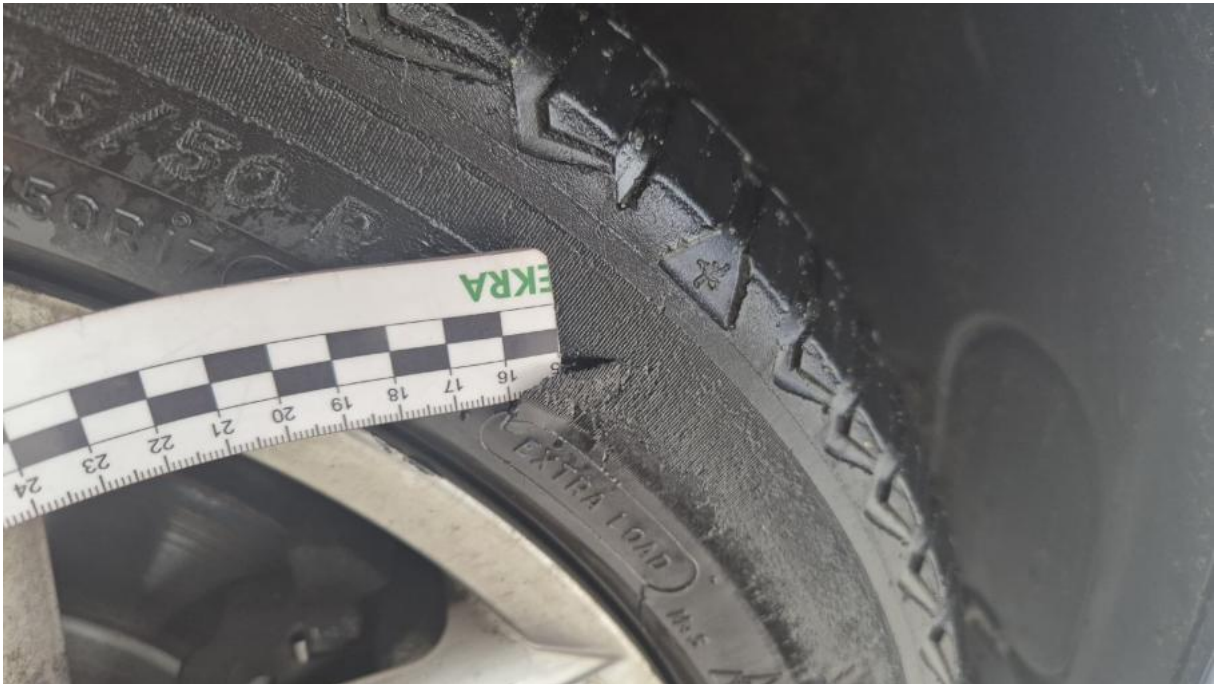
**Fot. 49**

| Poz. | Nazwa pozycji | Opis uszkodzeń | Kwalifik. | Naprawa [rbg] |
|---|---|---|---|---|
| 7 | Opona przód R | rozerwanie | WY | 0.3 |

Opona przednia P - Pęknięcie/rozerwanie 1

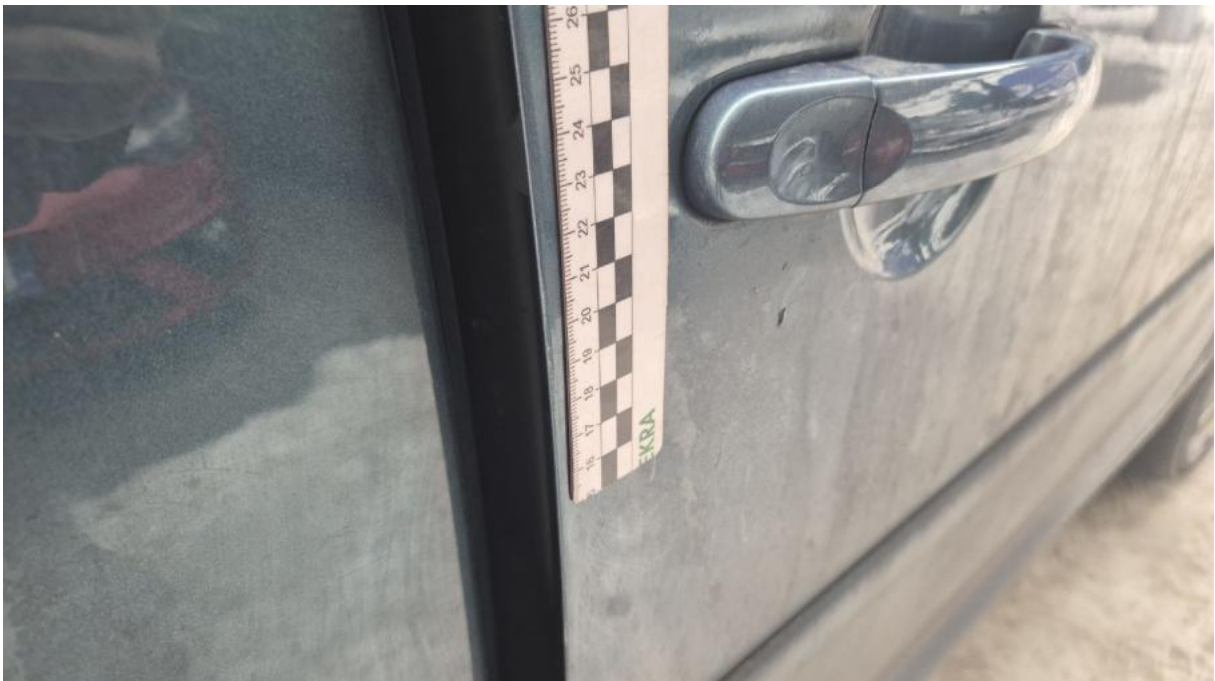
**Fot. 50**

| Poz. | Nazwa pozycji | Opis uszkodzeń | Kwalifik. | Naprawa [rbg] |
|---|---|---|---|---|
| 22 | Drzwi przednie (nieuzbrojone) R | rysa/odprysk | | |

Drzwi przednie P - Rysa/odprysk 1

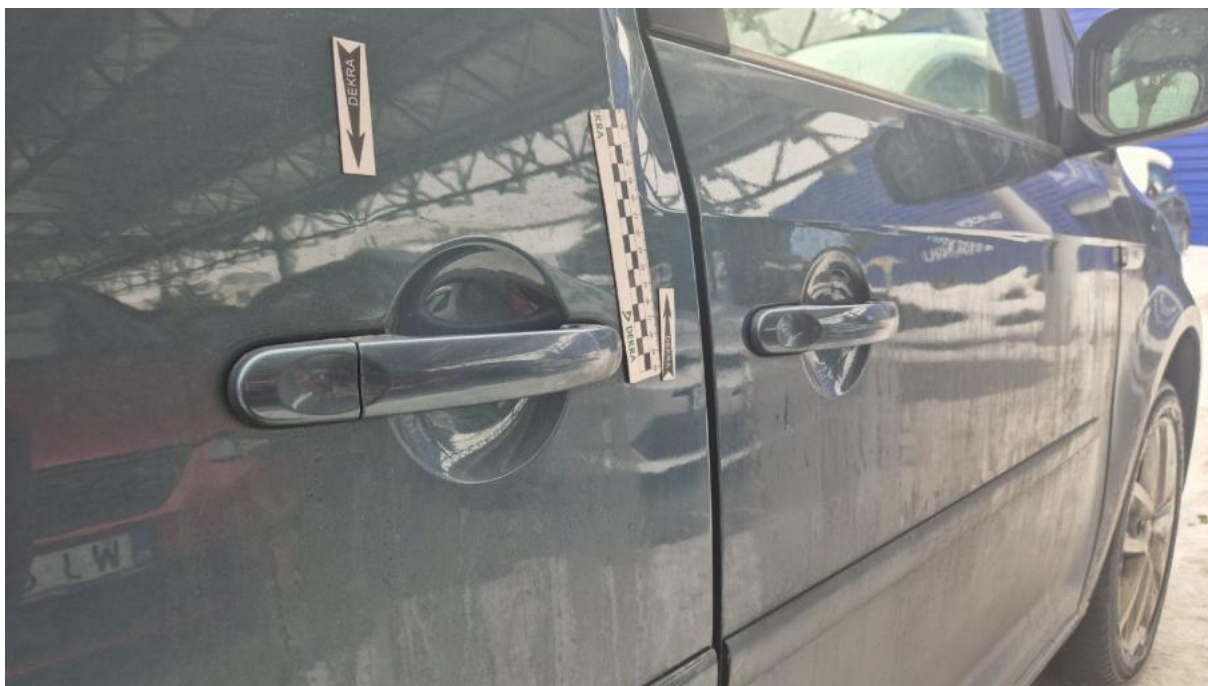
**Fot. 51**

| Poz. | Nazwa pozycji | Opis uszkodzeń | Kwalifik. | Naprawa [rbg] |
|---|---|---|---|---|
| 25 | Drzwi części ład.przesuwne R | wgniecenie/odkształcenie | | |

Drzwi tylne P - Wgniecenie/odkształcenie 1

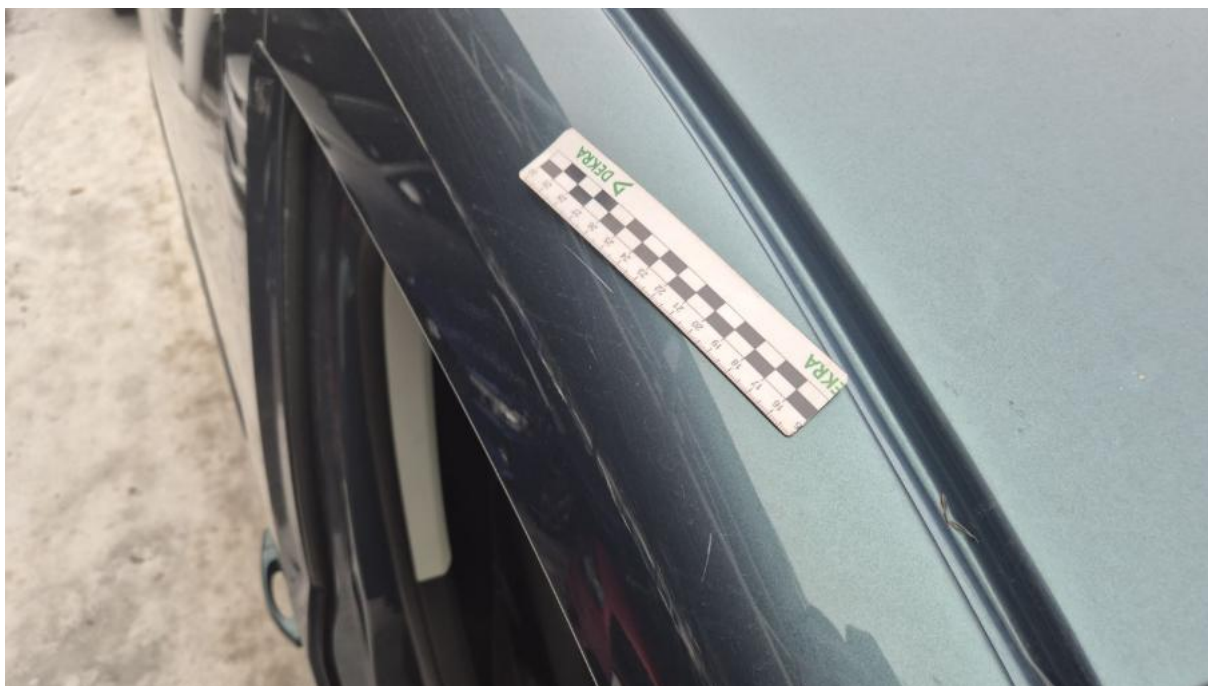
**Fot. 55**

| Poz. | Nazwa pozycji | Opis uszkodzeń | Kwalifik. | Naprawa [rbg] |
|---|---|---|---|---|
| 19 | Słupki przedni (A) z progiem R | rysa/odprysk | | |

Słupek przedni P - Rysa/odprysk 1

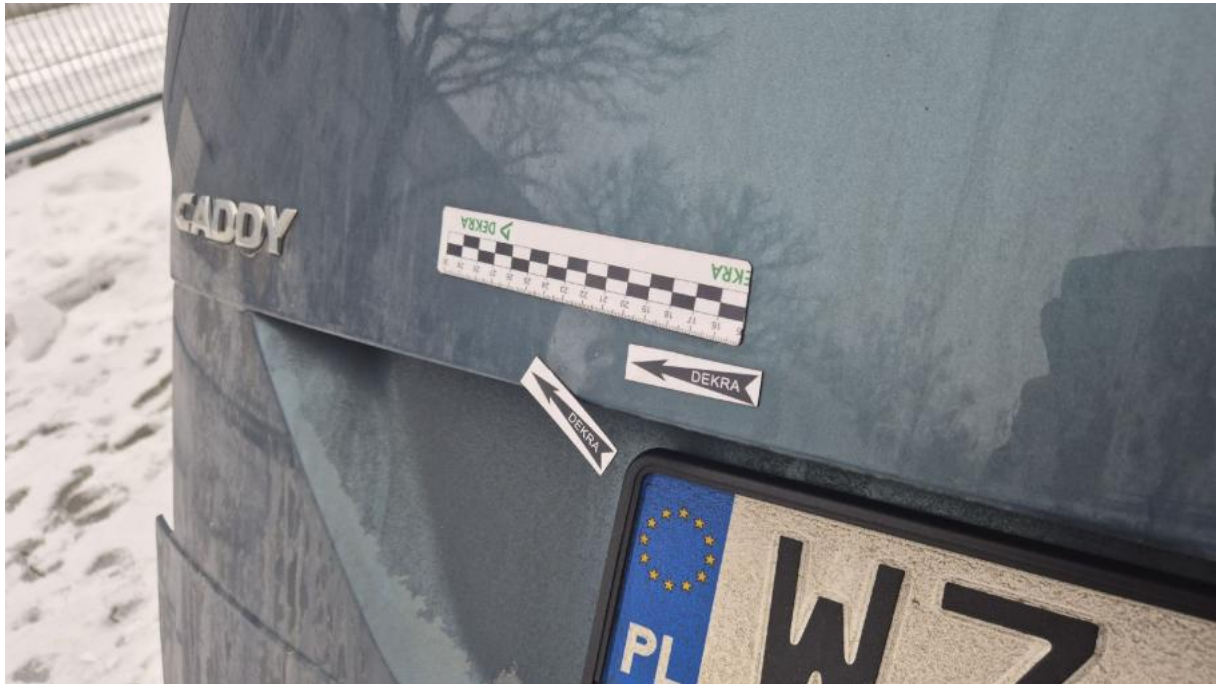
**Fot. 59**

| Poz. | Nazwa pozycji | Opis uszkodzeń | Kwalifik. | Naprawa [rbg] |
|---|---|---|---|---|
| 15 | Pokrywa tylna | rysa/odprysk, wgniecenie/odkształcenie, ślady korozji | NA | 1 |

Pokrywy bagażnika - Wgniecenie/odkształcenie 2

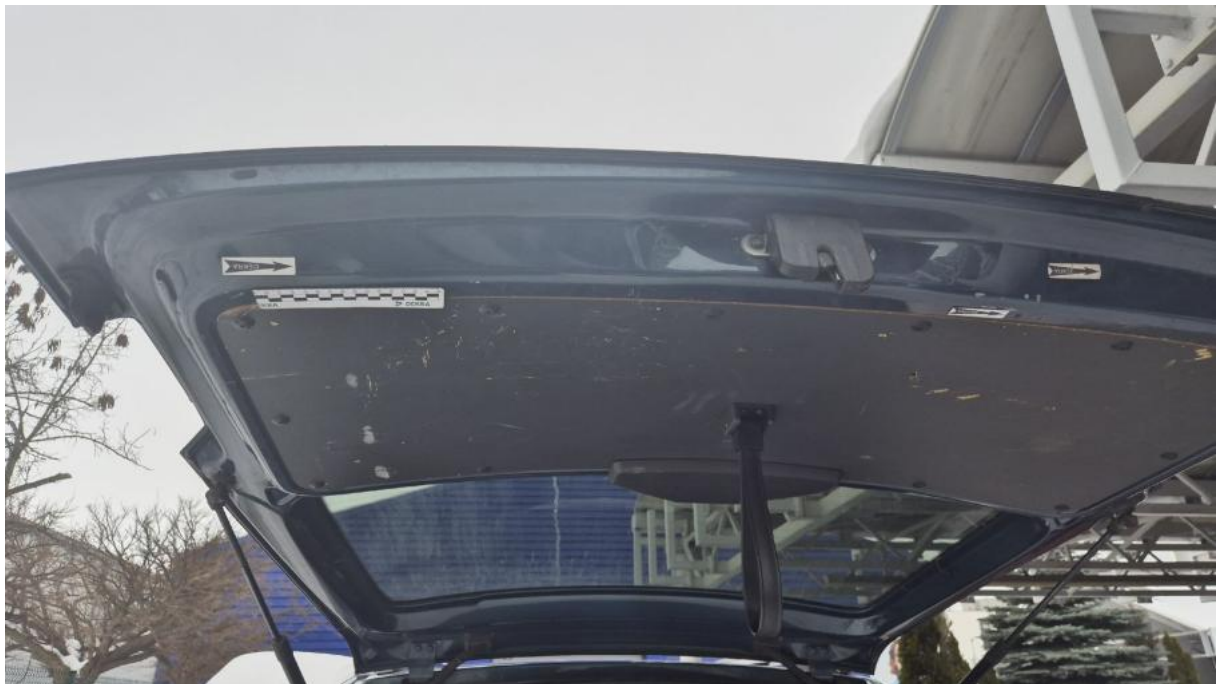
**Fot. 60**

Pokrywy bagażnika() - Wgniecenie/odkształcenie 3

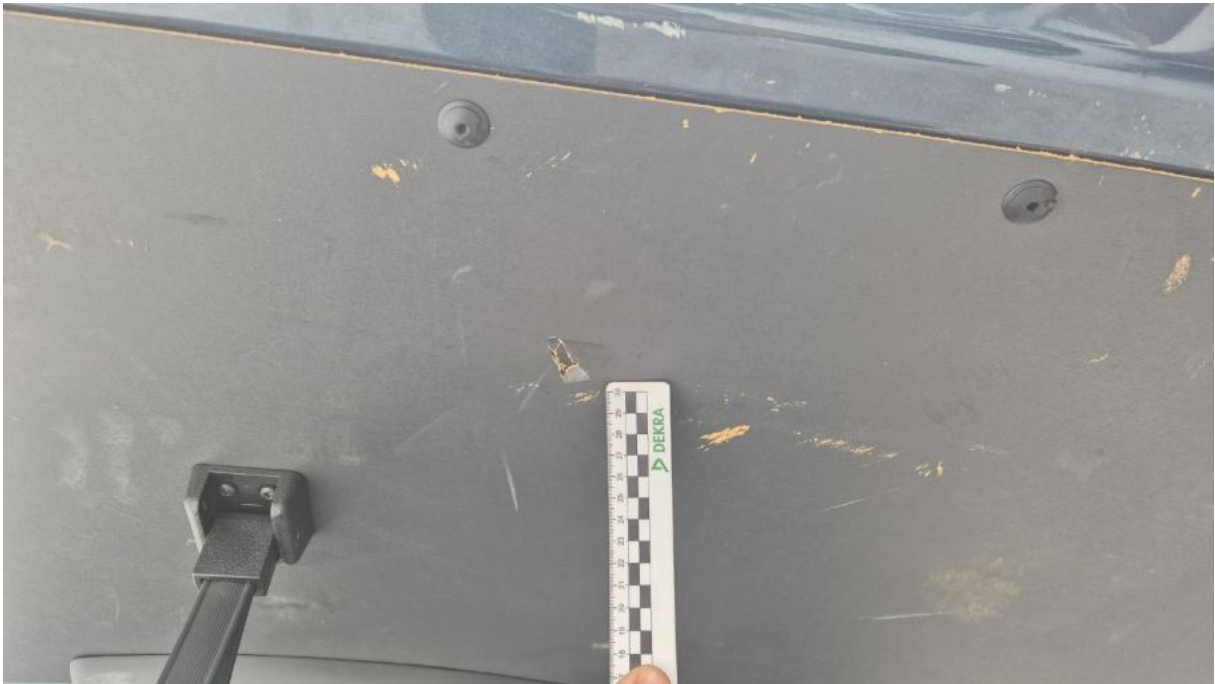
**Fot. 61**

| Poz. | Nazwa pozycji | Opis uszkodzeń | Kwalifik. | Naprawa [rbg] |
|---|---|---|---|---|
| 6 | Komplet nakładek pokrywy tylnej | pęknięcie | WY | 0.3 |

Pokrywy bagażnika - Pęknięcie/rozerwanie 1

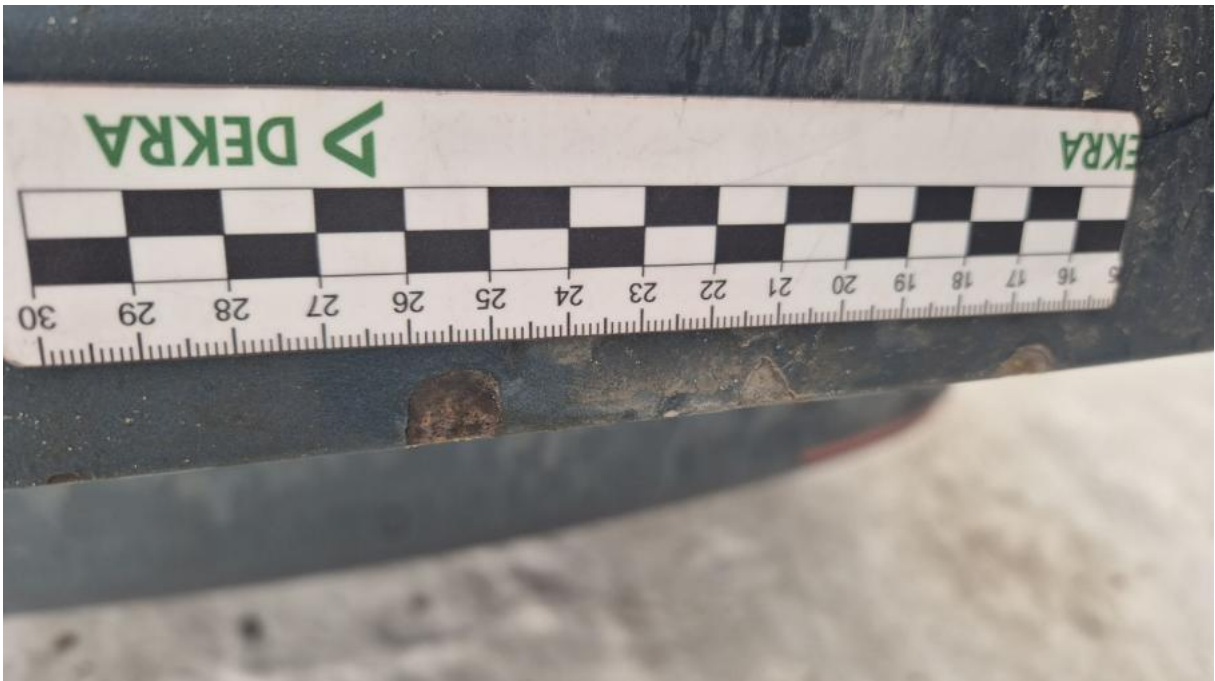
**Fot. 62**

Pokrywy bagażnika - Inne 1

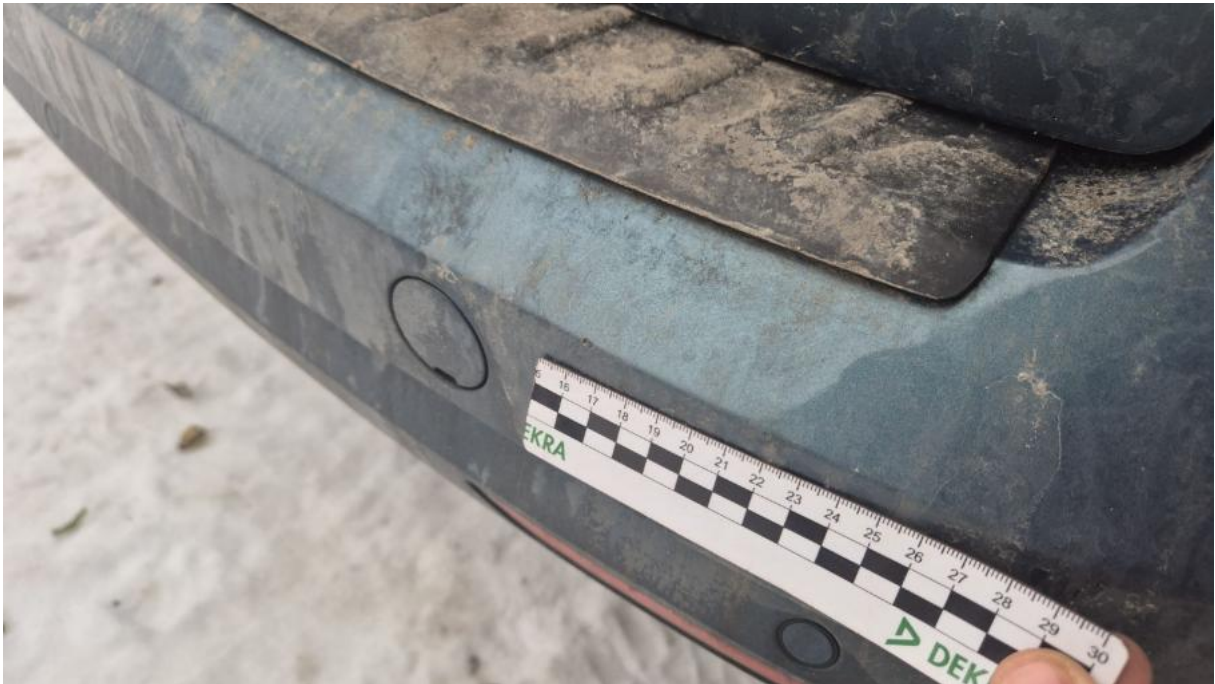
**Fot. 63**

| Poz. | Nazwa pozycji | Opis uszkodzeń | Kwalifik. | Naprawa [rbg] |
|---|---|---|---|---|
| 13 | Okładzina zderzaka tylnego | rysa/odprysk | NA | 0.8 |

Zderzak tylny - Rysa/odprysk 1

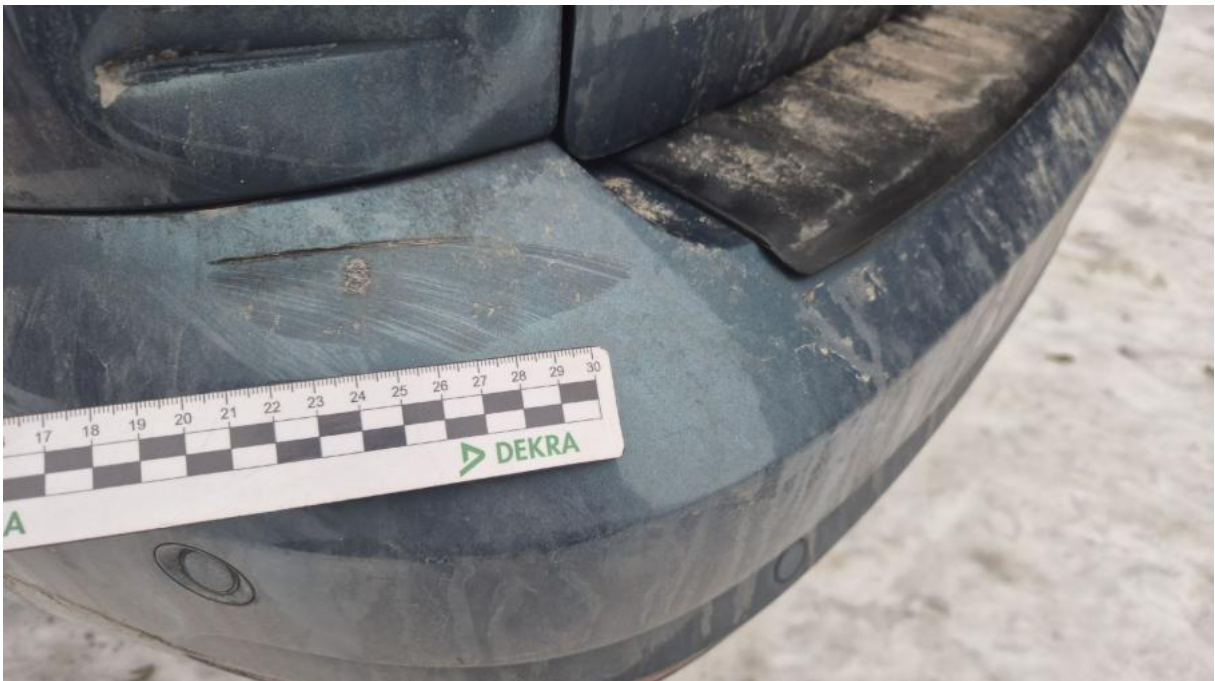
**Fot. 64**

Zderzak tylny - Rysa/odprysk 2

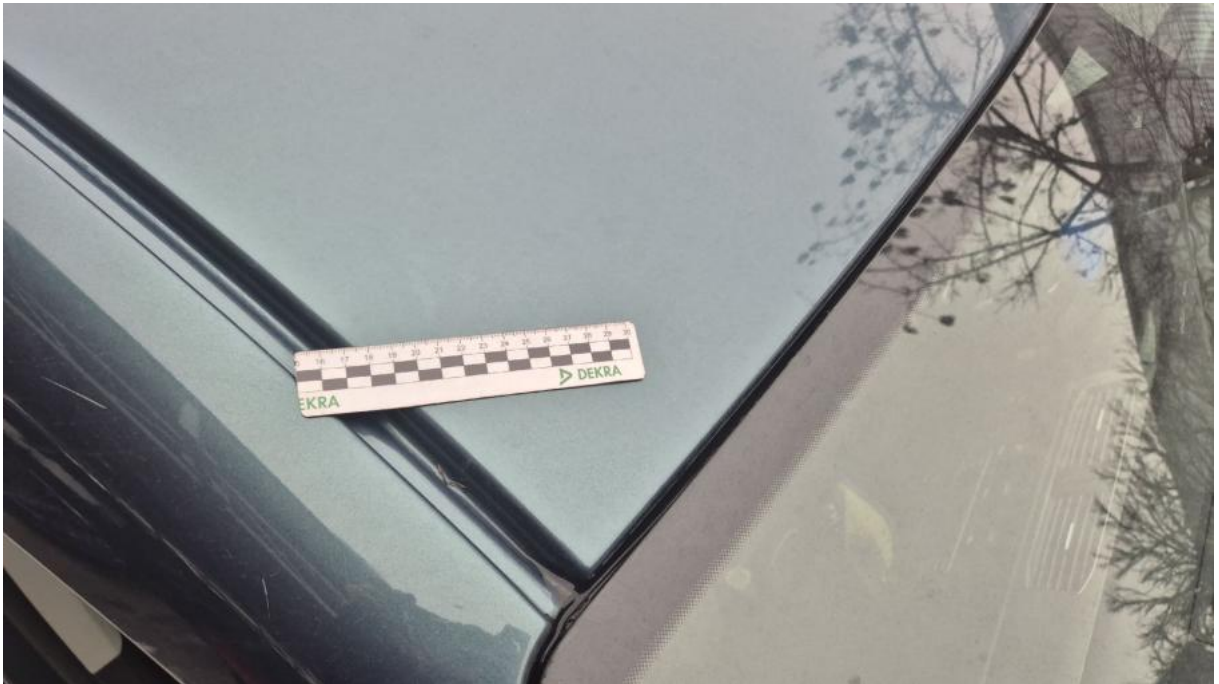
**Fot. 65**

| Poz. | Nazwa pozycji | Opis uszkodzeń | Kwalifik. | Naprawa [rbg] |
|---|---|---|---|---|
| 20 | Dach | rysa/odprysk | | |

Dach - Rysa/odprysk 1

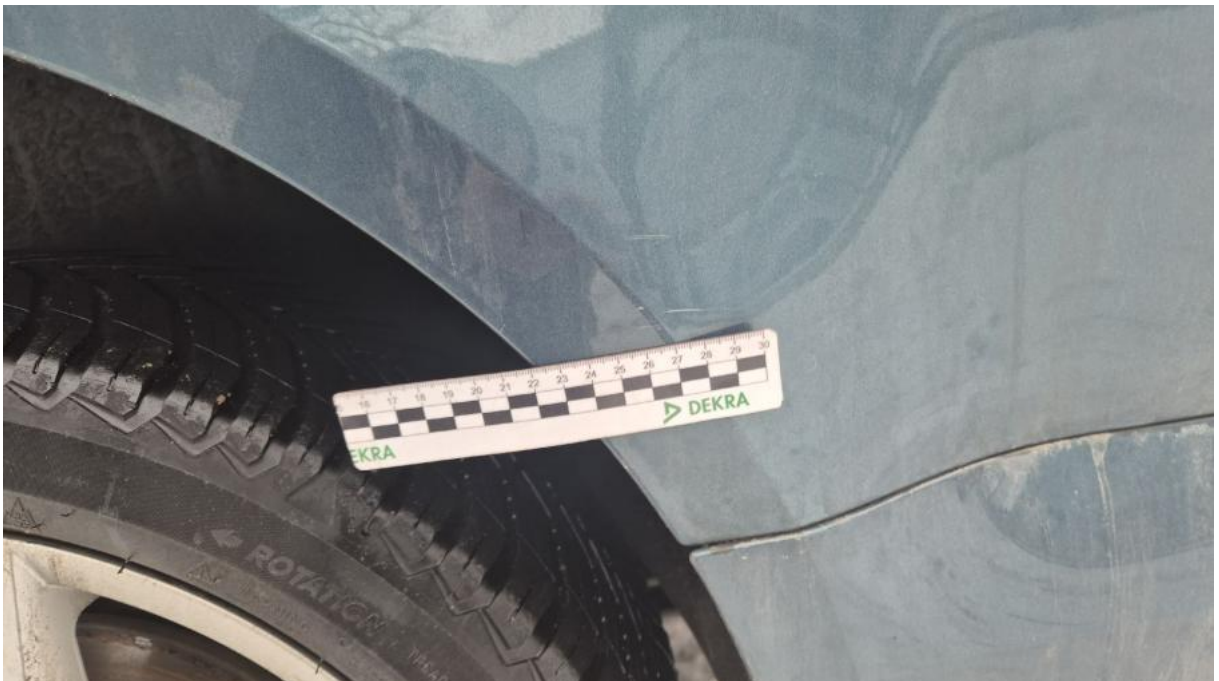
**Fot. 66**

| Poz. | Nazwa pozycji | Opis uszkodzeń | Kwalifik. | Naprawa [rbg] |
|---|---|---|---|---|
| 14 | Tylny panel boczny z ramą drzwi L | rysa/odprysk, wgniecenie/odkształcenie | NA | 1.5 |

Błotnik tylny L / Ściana boczna L - Rysa/odprysk 1

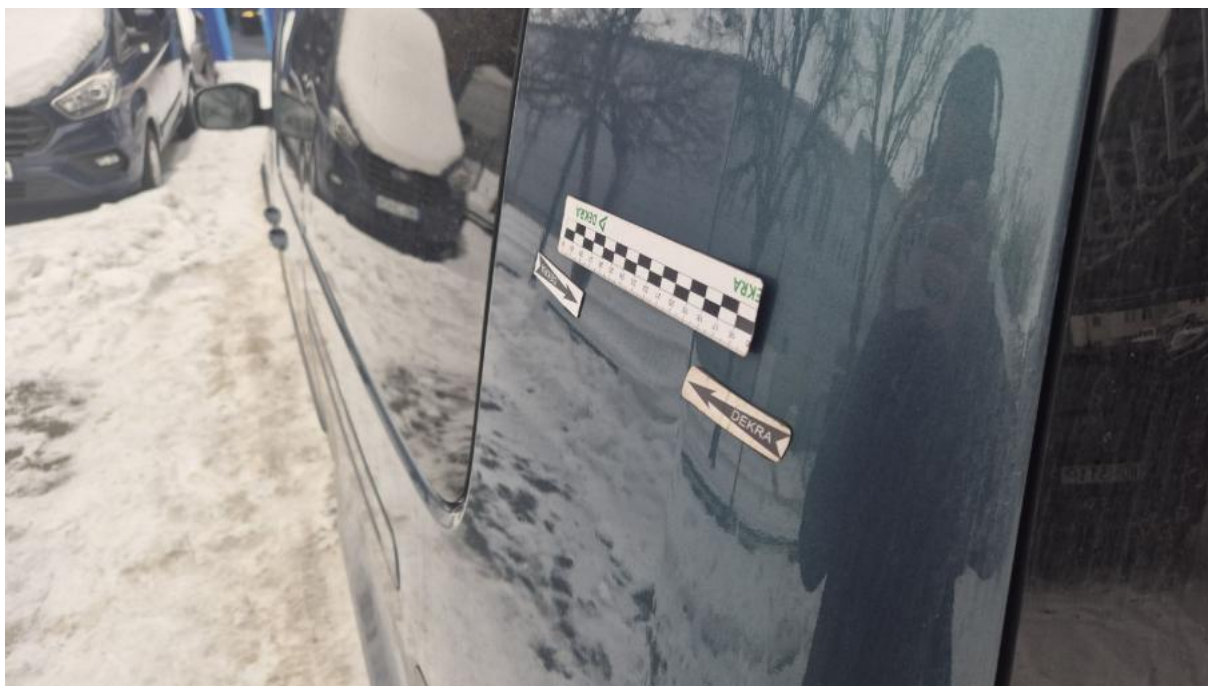
**Fot. 67**

Błotnik tylny L / Ściana boczna L - Wgniecenie/odkształcenie 1

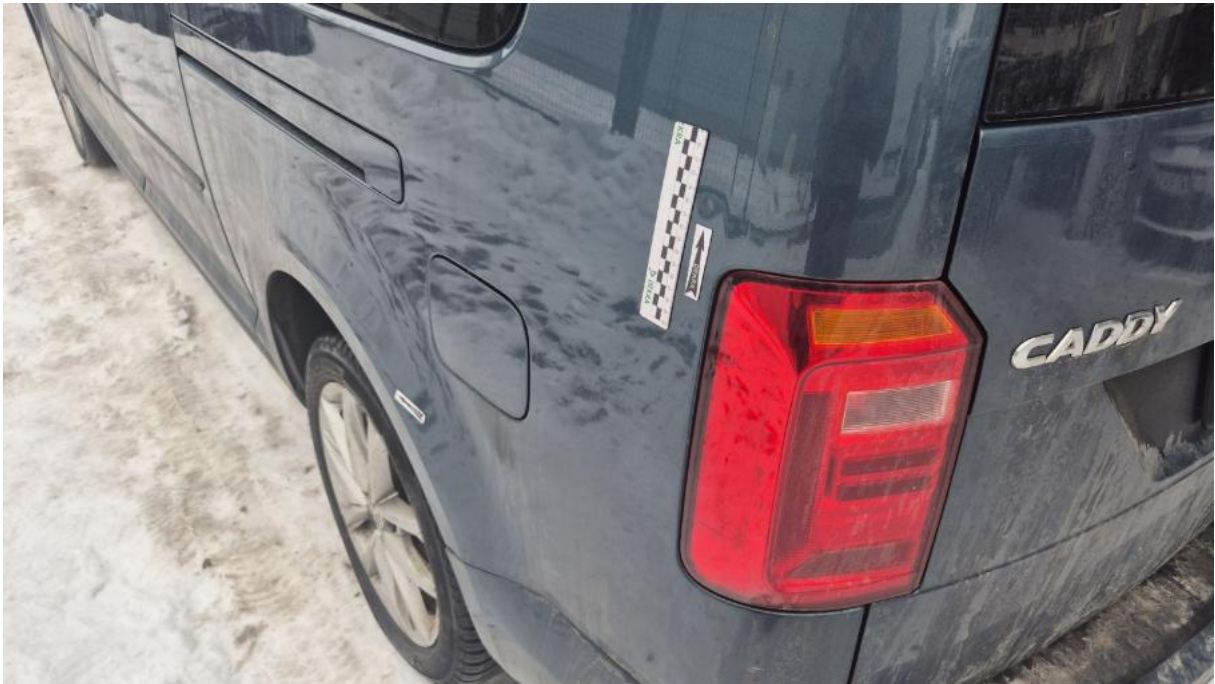
**Fot. 69**

Błotnik tylny L / Ściana boczna L() - Wgniecenie/odkształcenie 3

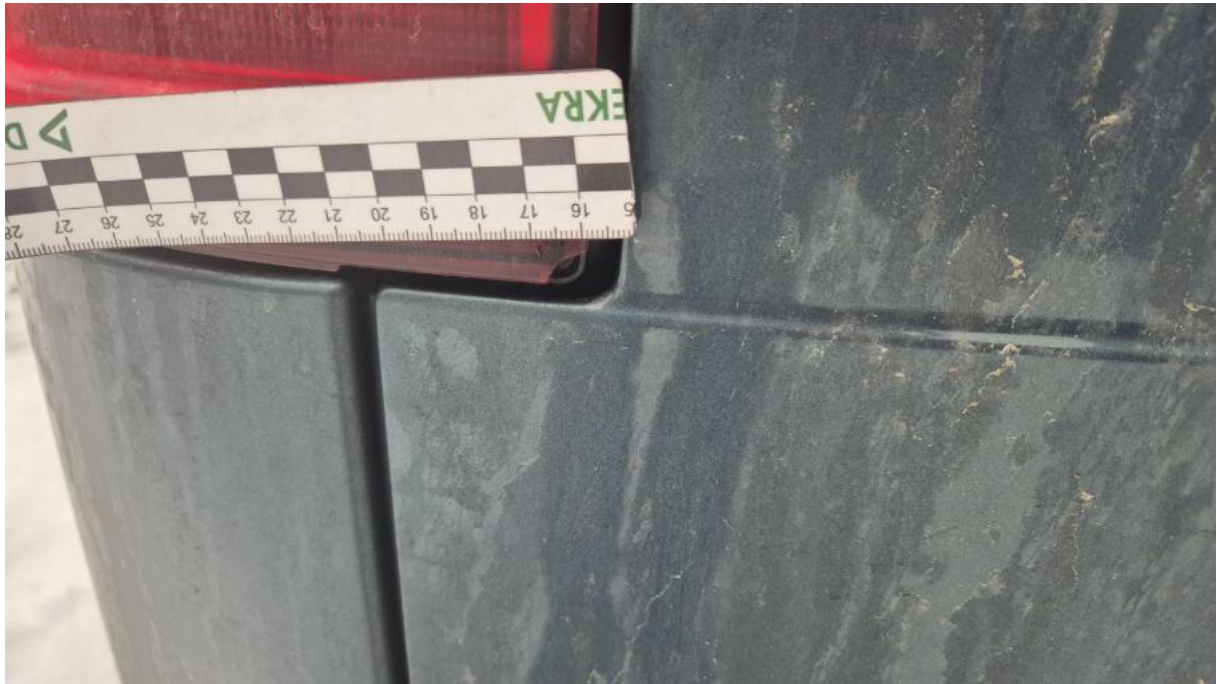
**Fot. 71**

| Poz. | Nazwa pozycji | Opis uszkodzeń | Kwalifik. | Naprawa [rbg] |
|---|---|---|---|---|
| 3 | Lampa tylna kompletna L | połamana(y) | WY | 0.3 |

Lampa tylna zew L - Pęknięcie/rozerwanie 1

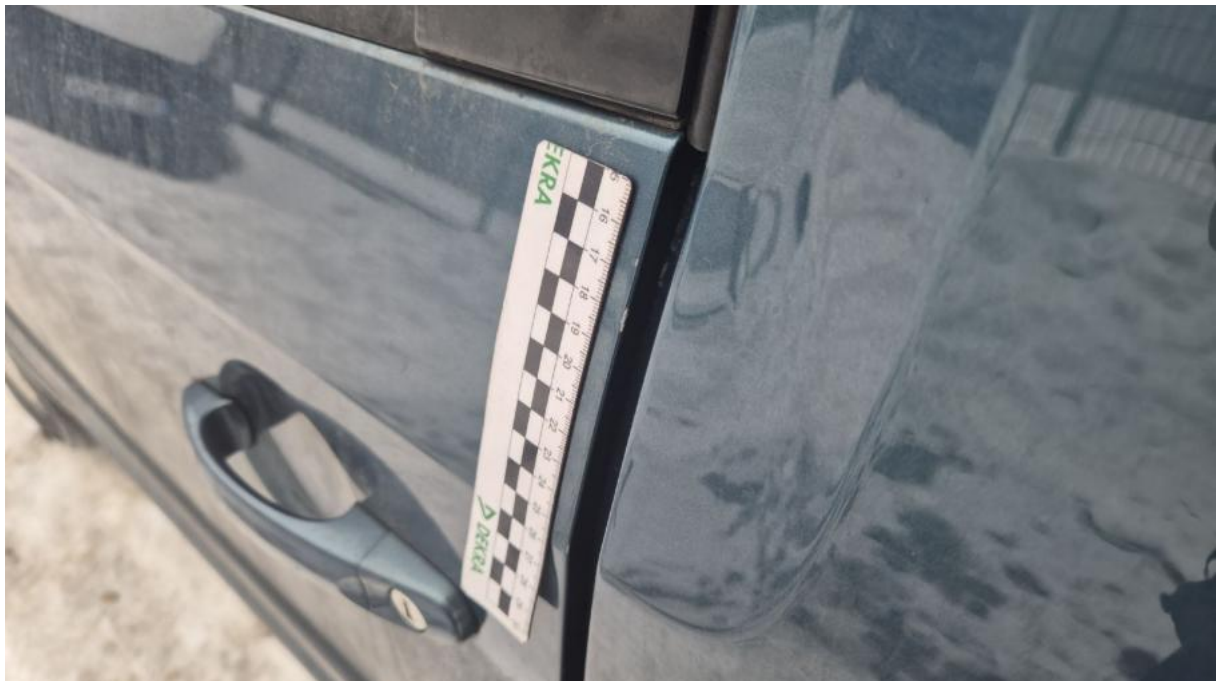
**Fot. 72**

| Poz. | Nazwa pozycji | Opis uszkodzeń | Kwalifik. | Naprawa [rbg] |
|---|---|---|---|---|
| 21 | Drzwi przednie (nieuzbrojone) L | rysa/odprysk | | |

Drzwi przed L - Rysa/odprysk 1

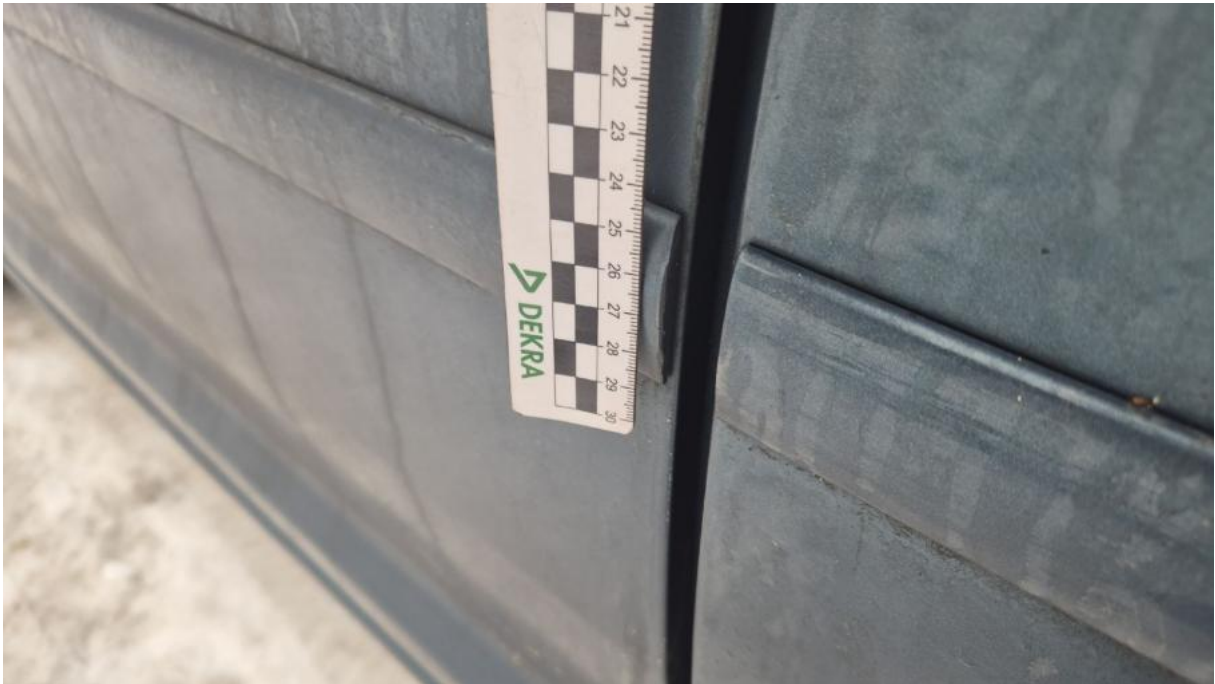
**Fot. 73**

| Poz. | Nazwa pozycji | Opis uszkodzeń | Kwalifik. | Naprawa [rbg] |
|---|---|---|---|---|
| 23 | Listwa boczna ochronna drzwi przednich L | rysa/odprysk | | |

Listwa drzwi przednich L - Rysa/odprysk 1
