## Raport z oględzin pojazdu

| Numer raportu | 218181/2/26-11401 | Data raportu | 09-02-2026 |

| Marka, model | VOLKSWAGEN Caddy 15-20 |
| Numer rejestracyjny | WZ6538V |

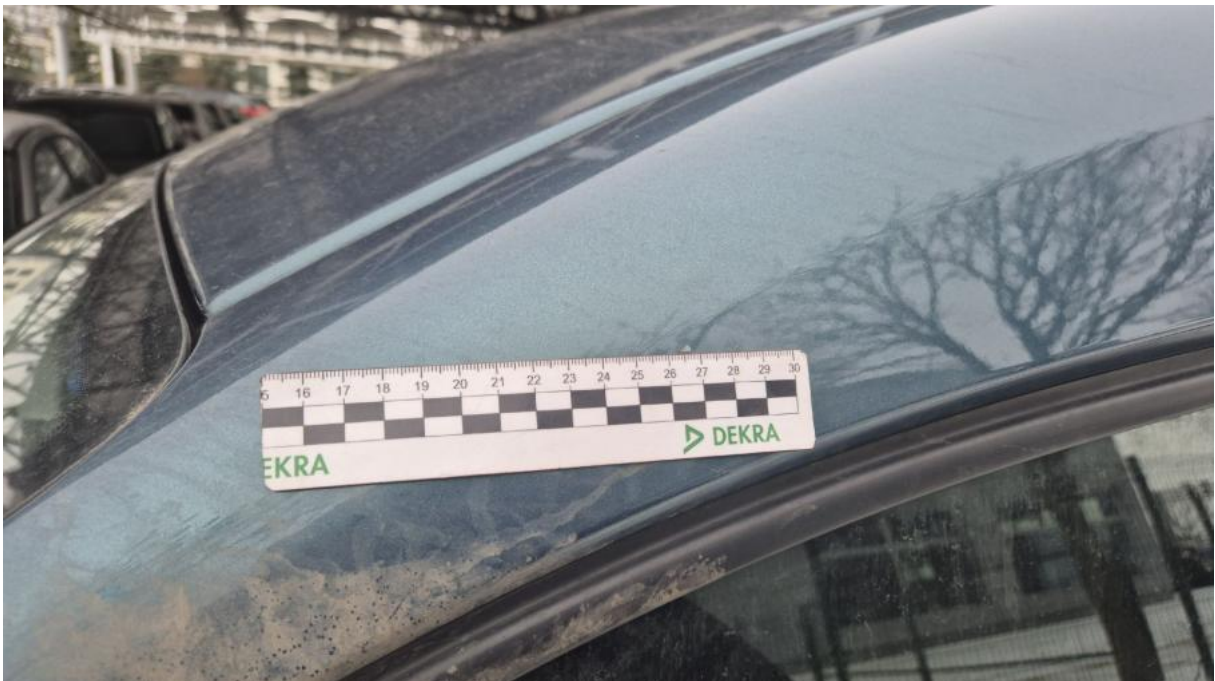
**Fot. 74**

| Poz. | Nazwa pozycji | Opis uszkodzeń | Kwalifik. | Naprawa [rbg] |
|---|---|---|---|---|
| 18 | Słupki przedni (A) z progiem L | rysa/odprysk | | |

Słupek przedni L - Rysa/odprysk 1

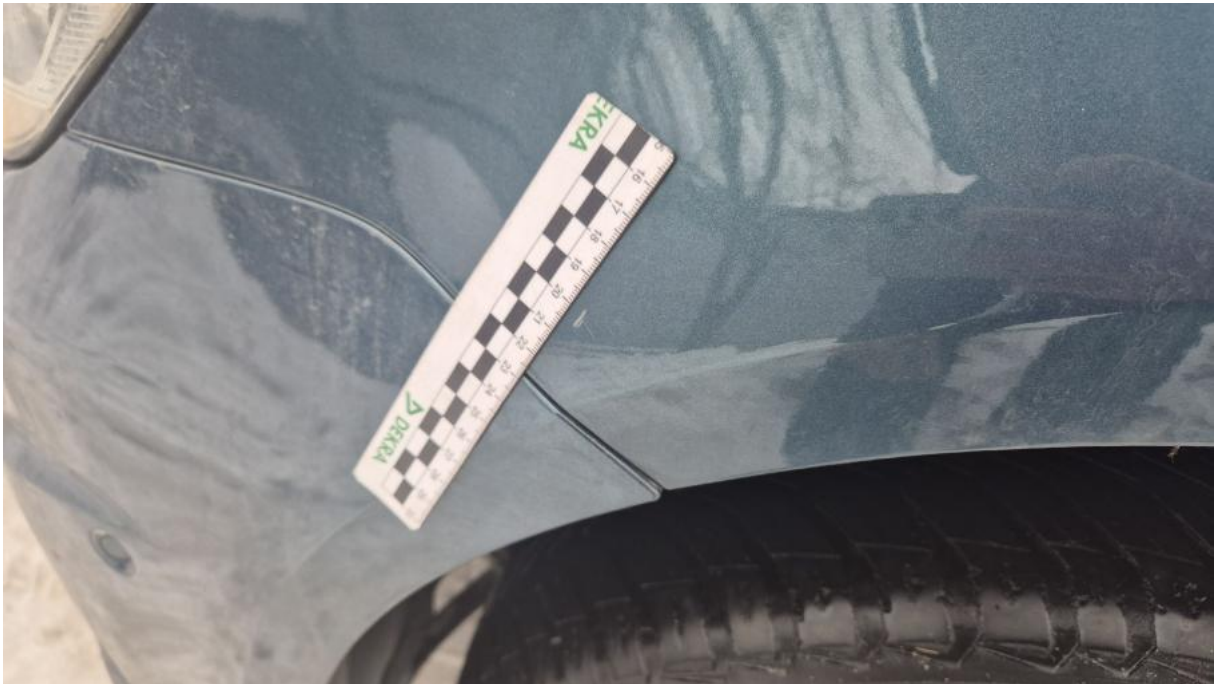
**Fot. 75**

| Poz. | Nazwa pozycji | Opis uszkodzeń | Kwalifik. | Naprawa [rbg] |
|---|---|---|---|---|
| 9 | Błotnik przedni L | rysa/odprysk, wgniecenie/odkształcenie | NA | 0.8 |

Błotnik przedni L - Rysa/odprysk 1

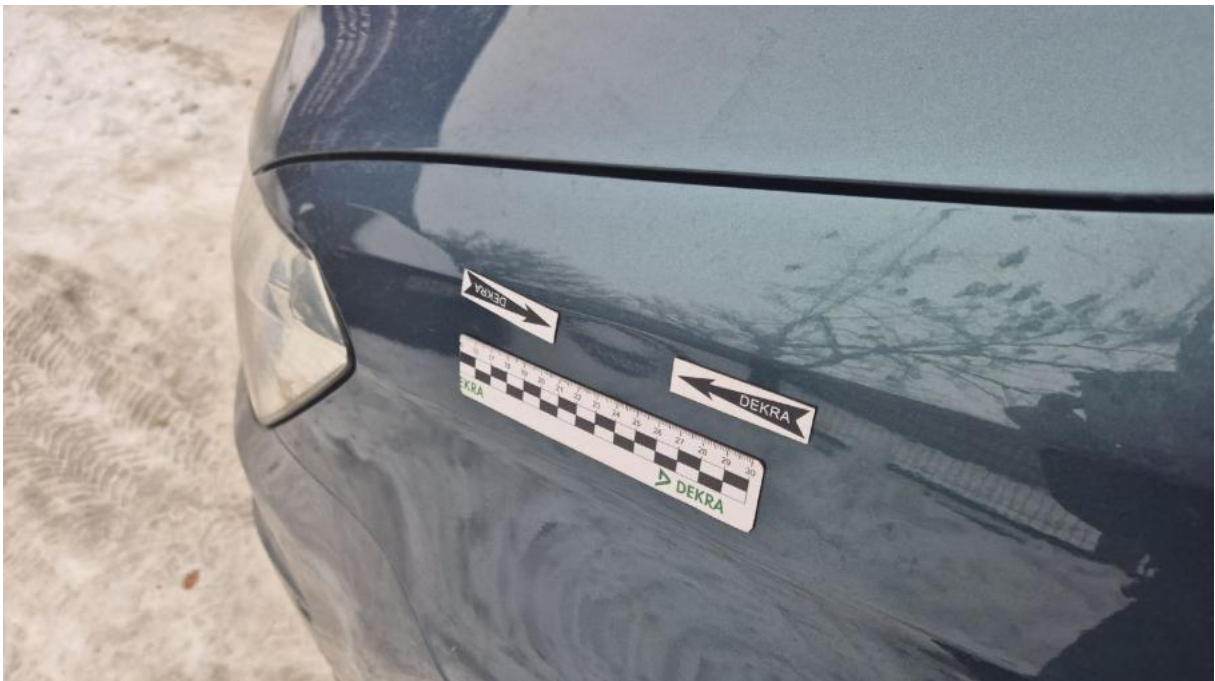
**Fot. 76**

Błotnik przedni L - Wgniecenie/odkształcenie 1

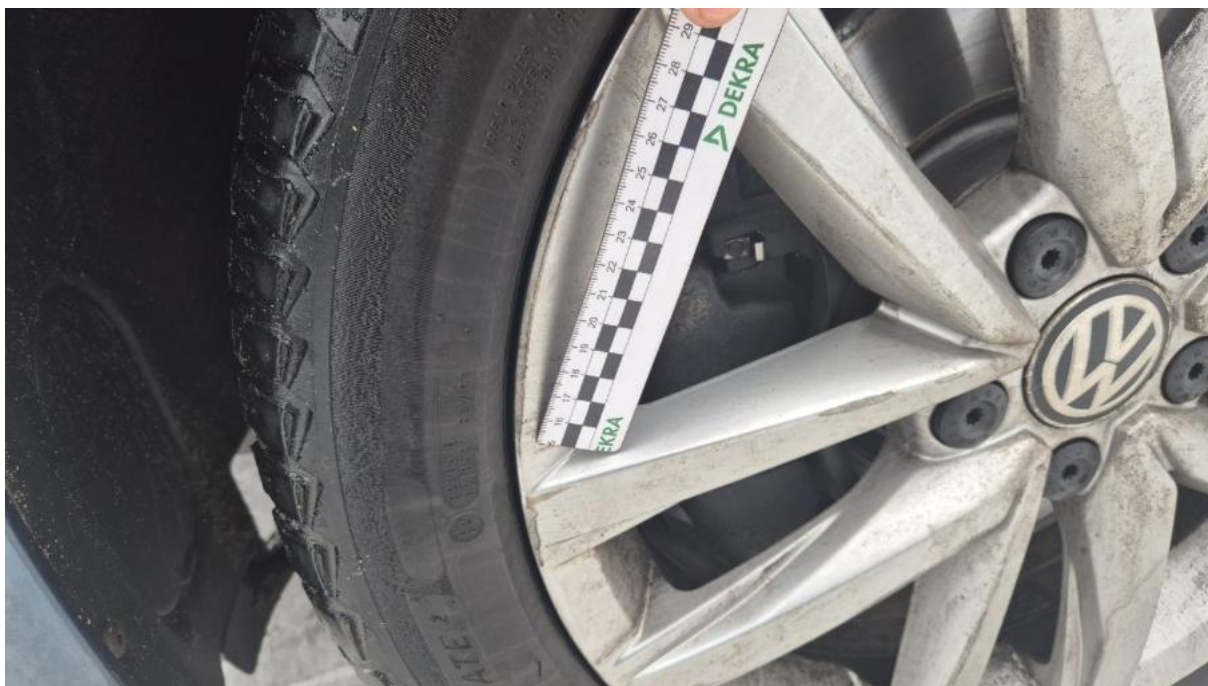
**Fot. 77**

| Poz. | Nazwa pozycji | Opis uszkodzeń | Kwalifik. | Naprawa [rbg] |
|---|---|---|---|---|
| 16 | Tarcza koła aluminiowa przód L | rysa/odprysk, ubytki materiału | NA | 2 |

Felga Aluminiowa przednia L - Rysa/odprysk 1

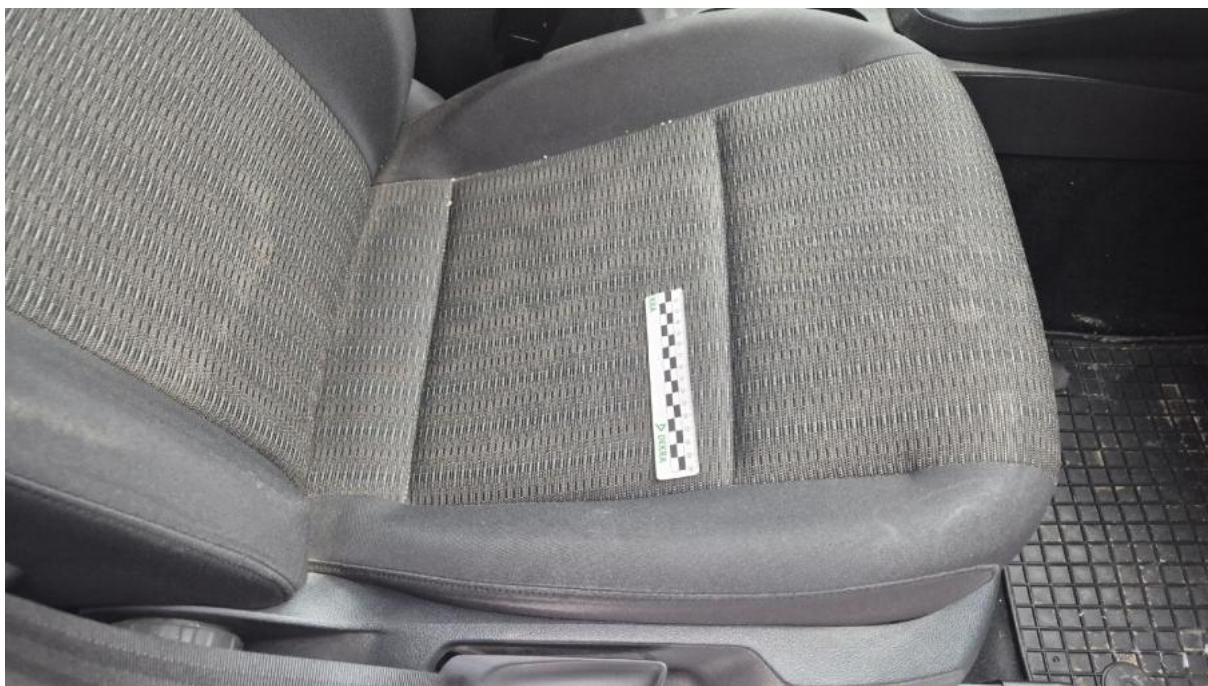
**Fot. 79**

Fotel prz. praw. - Inne 1
