## Raport z oględzin pojazdu

| Numer raportu | 08924/12/25-15201 | Data raportu | 22-12-2025 |

| Marka, model | VOLVO V90 16-20 |
| Numer rejestracyjny | WZ7233T |

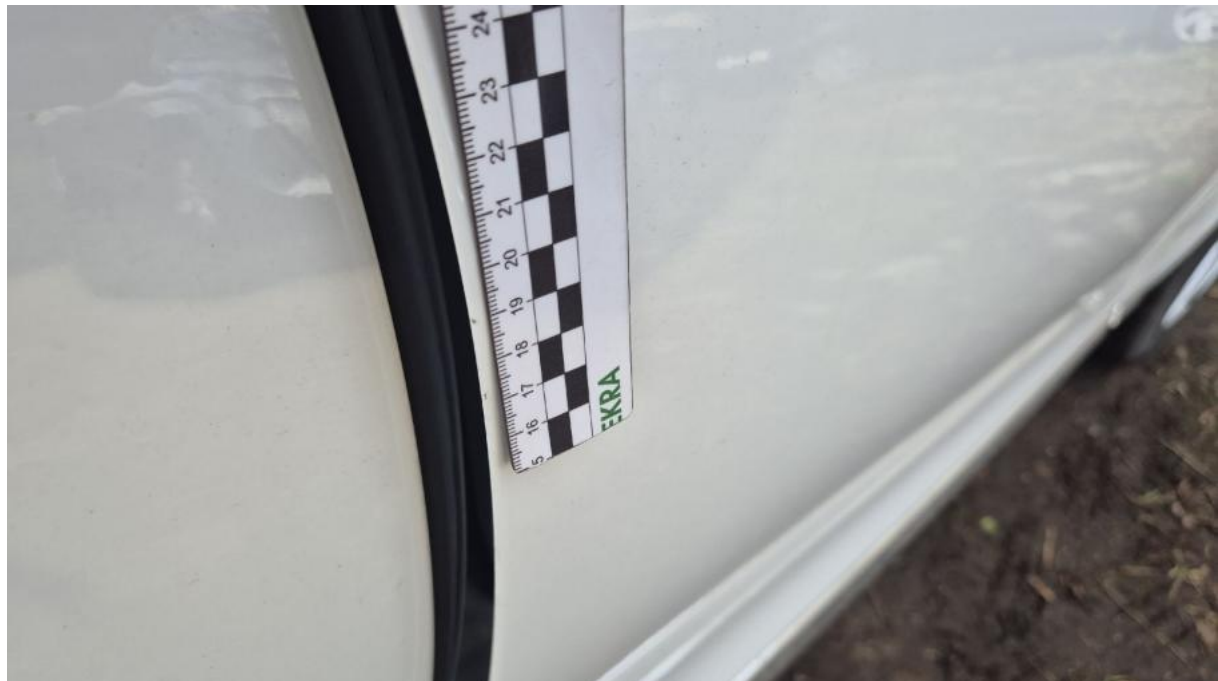
**Fot. 40**

| Poz. | Nazwa pozycji | Opis uszkodzeń | Kwalifik. | Naprawa [rbg] |
|---|---|---|---|---|
| 5 | Poszycie drzwi przednich R | odpryski lakieru | | |

Drzwi przednie P - Rysa/odprysk 1

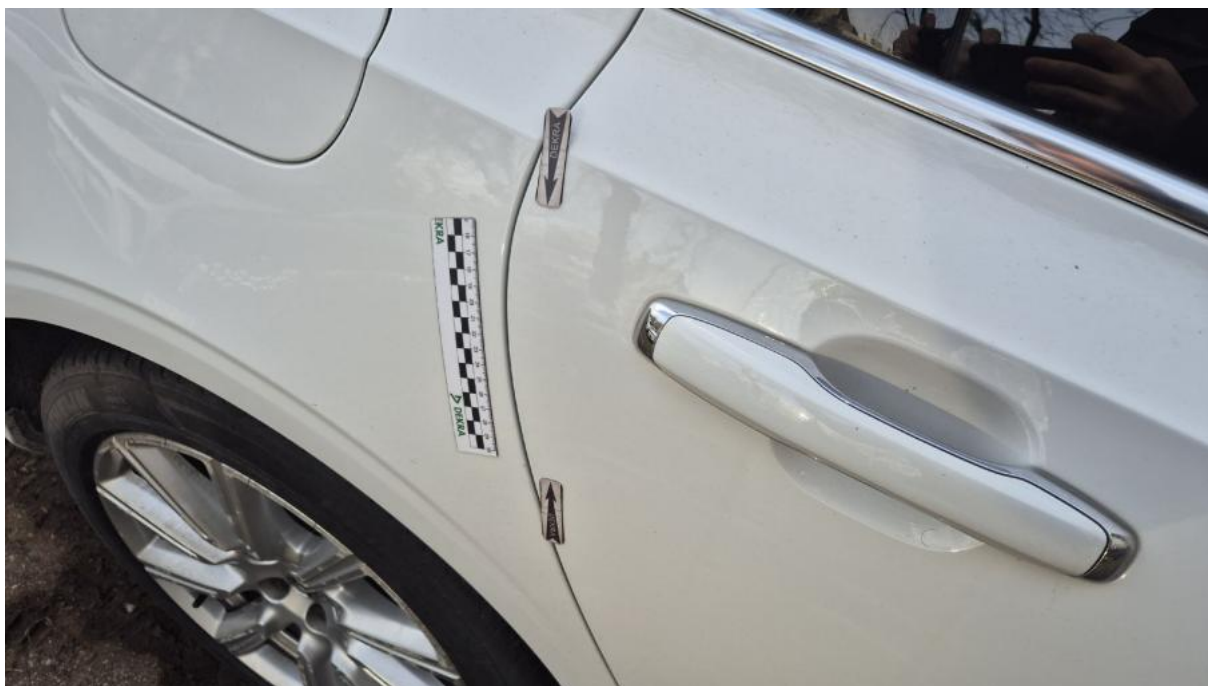
**Fot. 41**

| Poz. | Nazwa pozycji | Opis uszkodzeń | Kwalifik. | Naprawa [rbg] |
|---|---|---|---|---|
| 3 | Poszycie drzwi tylnych R | liczne, wgniecenie | NA | 3 |

Drzwi tylne P - zdjęcie poglądowe 1

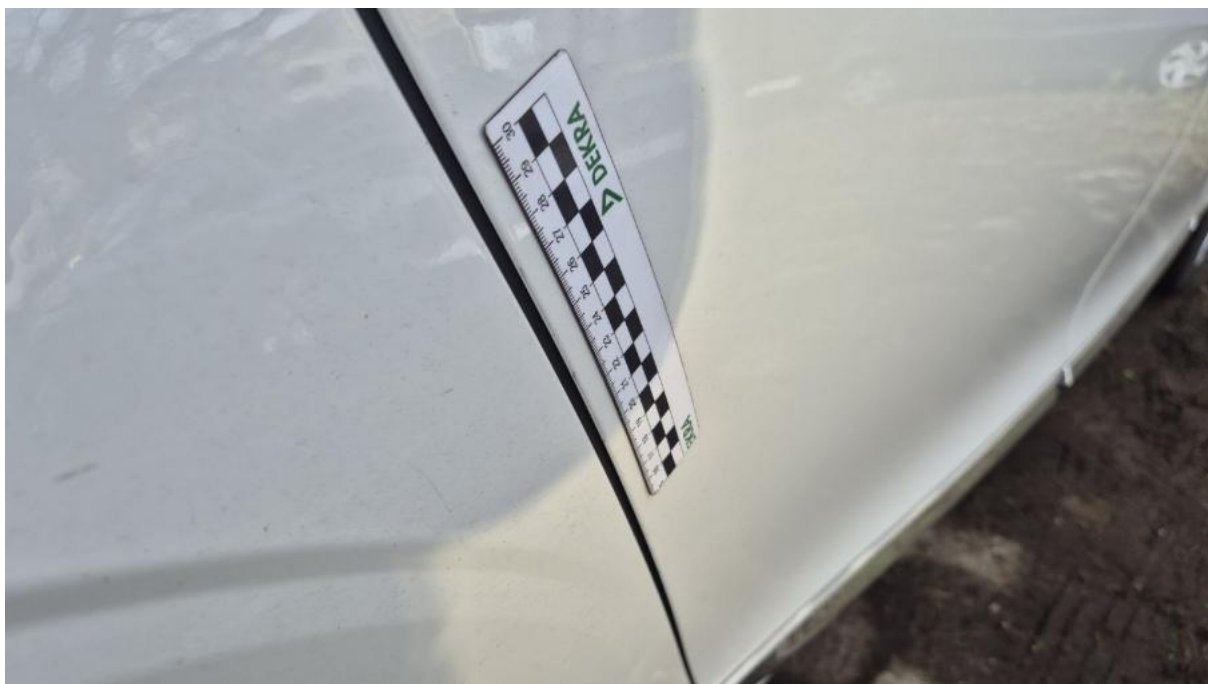
**Fot. 42**

Drzwi tylne P - Rysa/odprysk 1

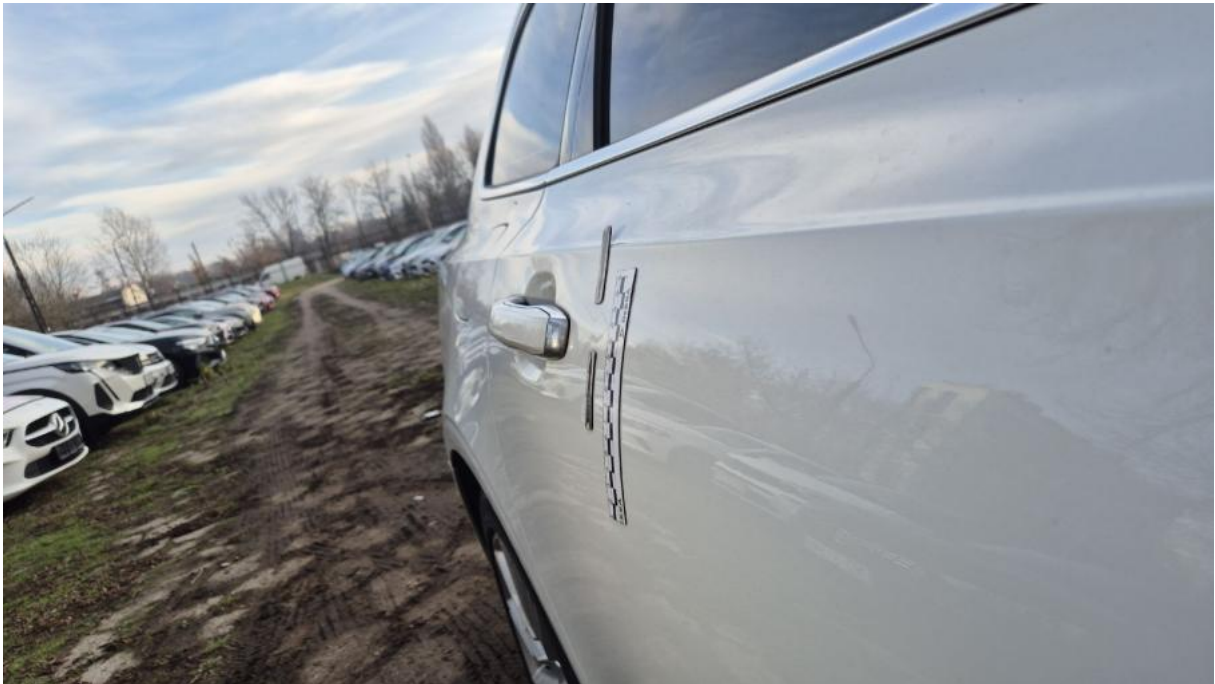
**Fot. 43**

Drzwi tylne P - Wgniecenie/odkształcenie 1

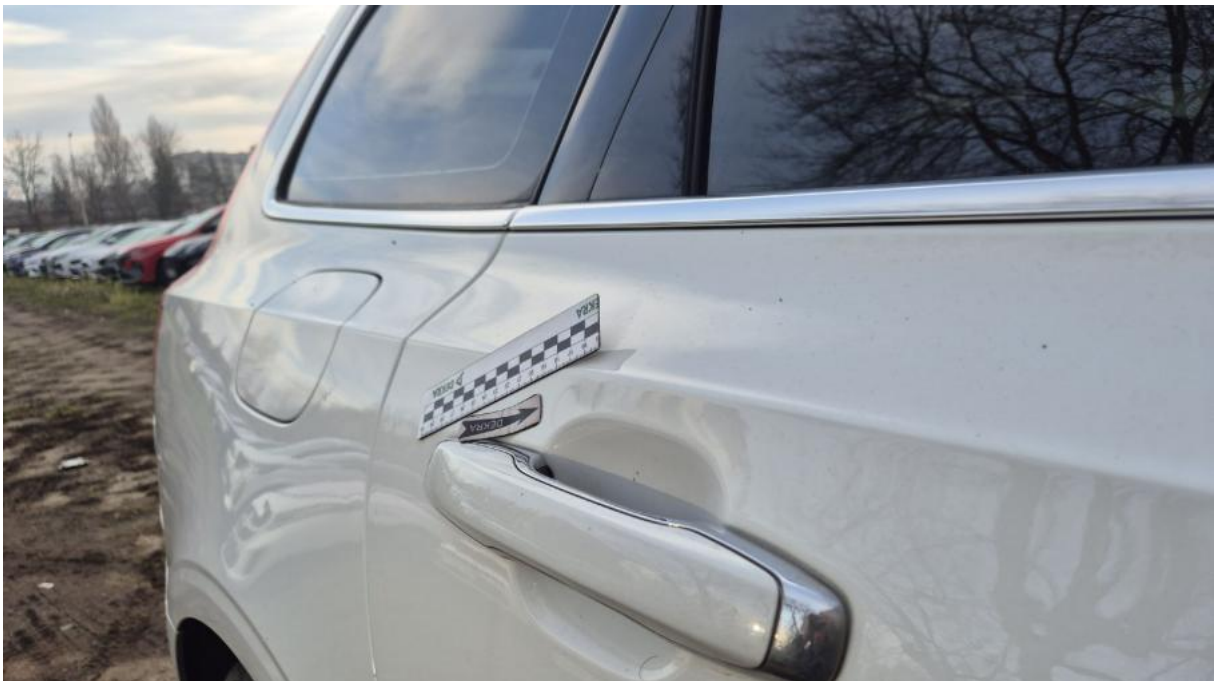
**Fot. 44**

Drzwi tylne P - Wgniecenie/odkształcenie 2

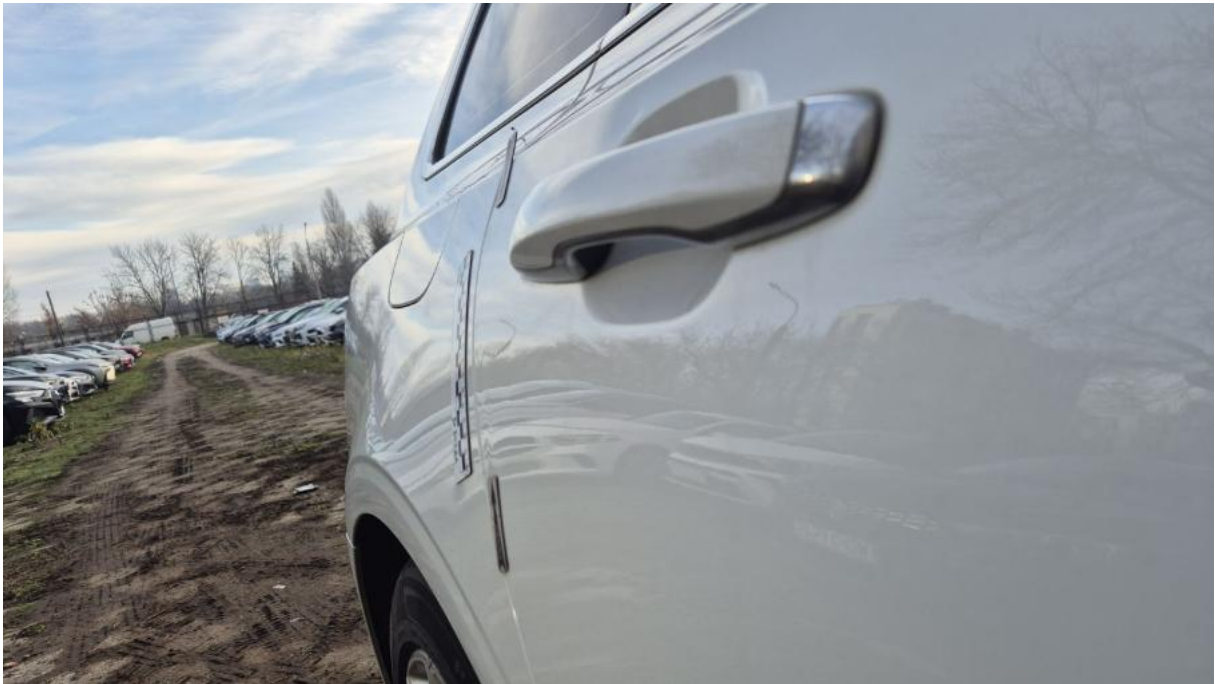
**Fot. 45**

Drzwi tylne P() - Wgniecenie/odkształcenie 3

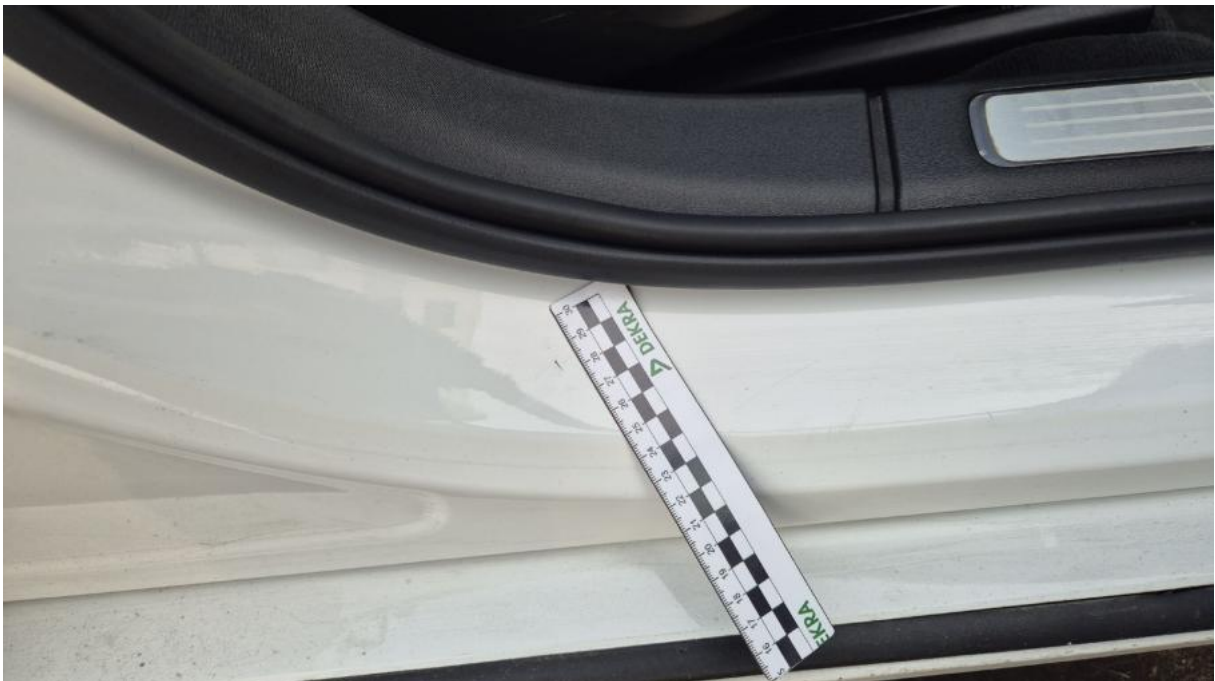
**Fot. 46**

| Poz. | Nazwa pozycji | Opis uszkodzeń | Kwalifik. | Naprawa [rbg] |
|---|---|---|---|---|
| 7 | Próg R | zarysowanie | | |

Próg P - Rysa/odprysk 1

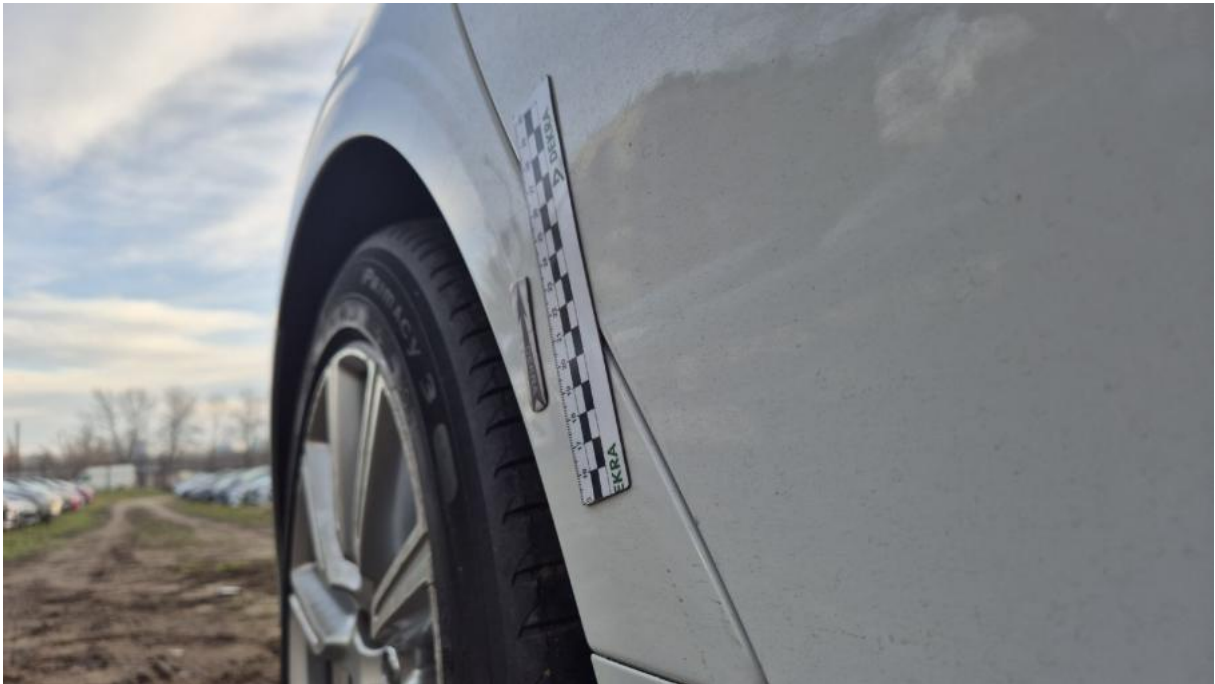
**Fot. 47**

| Poz. | Nazwa pozycji | Opis uszkodzeń | Kwalifik. | Naprawa [rbg] |
|---|---|---|---|---|
| 8 | Błotnik tylny R | wgniecenie, wgniecenie | | |

Błotnik tylny P / Ściana boczna P - Wgniecenie/odkształcenie 1

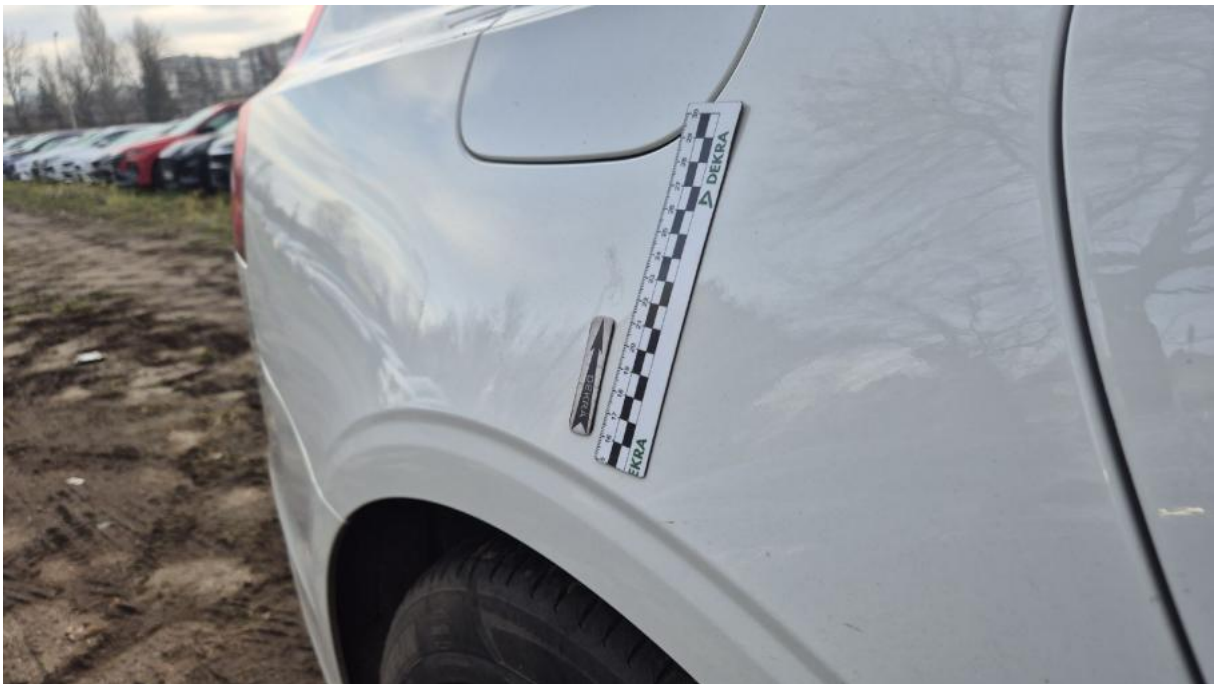
**Fot. 48**

Błotnik tylny P / Ściana boczna P - Wgniecenie/odkształcenie 2

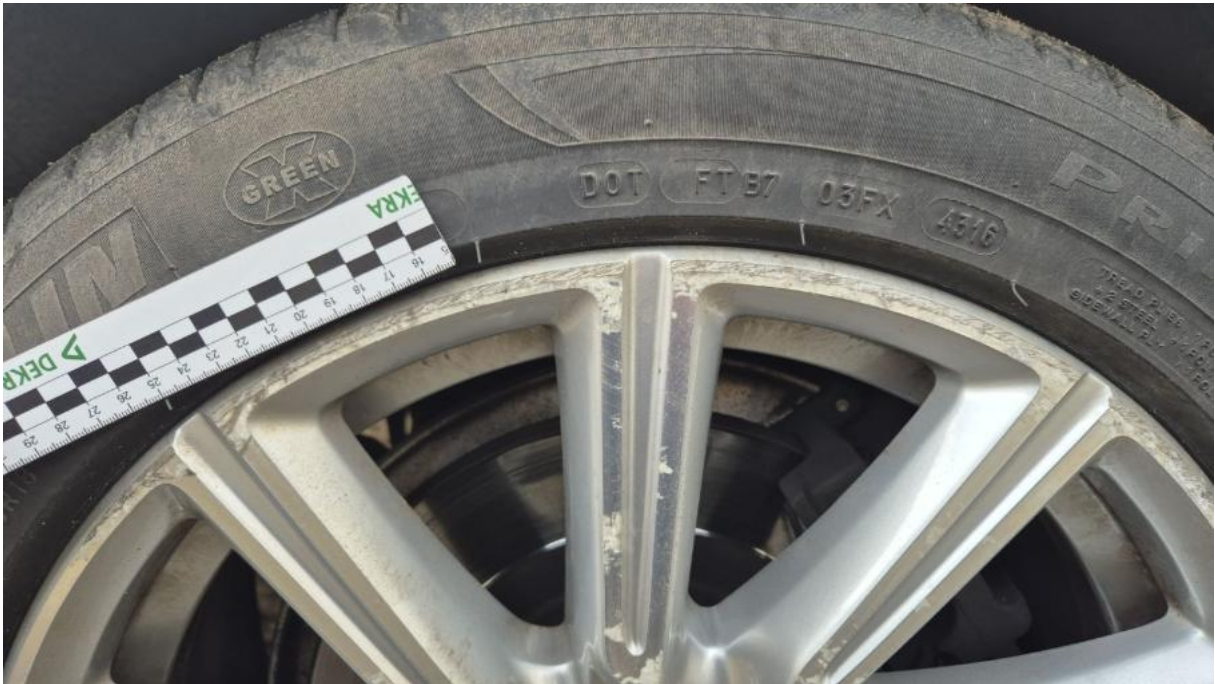
**Fot. 49**

| Poz. | Nazwa pozycji | Opis uszkodzeń | Kwalifik. | Naprawa [rbg] |
|---|---|---|---|---|
| 2 | Tarcza koła aluminiowa tył R | zarysowanie | WY | 0.2 |

Felga aluminiowa tylna P - Rysa/odprysk 1

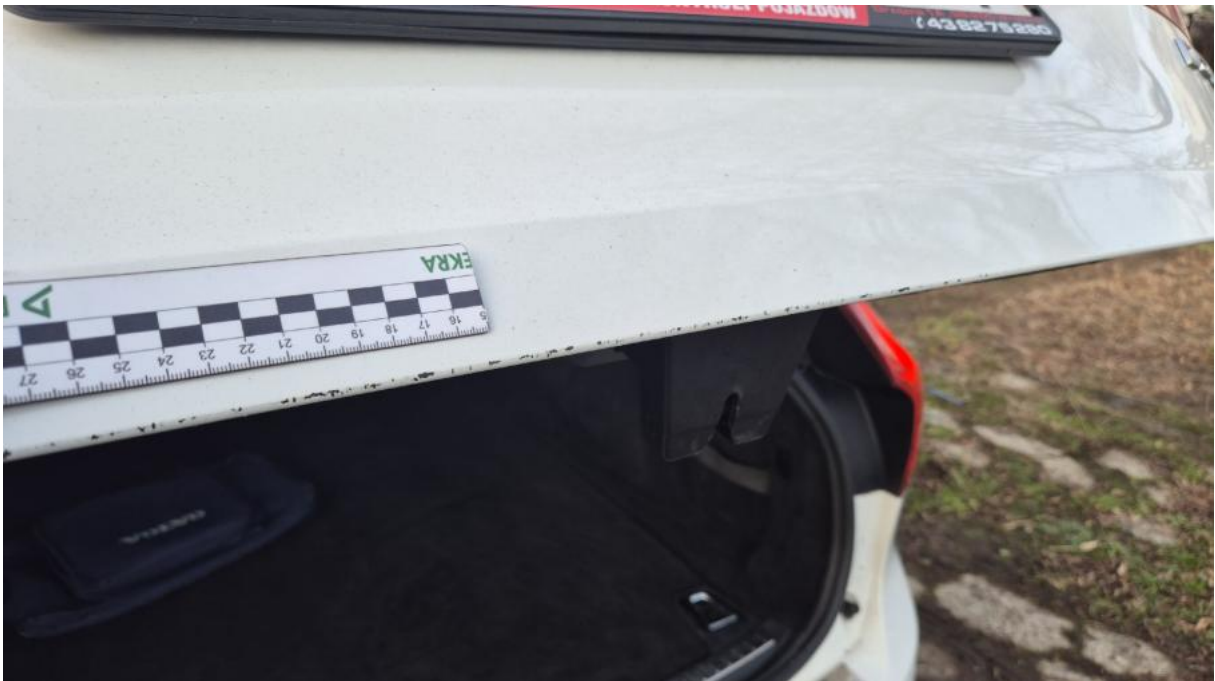
**Fot. 50**

| Poz. | Nazwa pozycji | Opis uszkodzeń | Kwalifik. | Naprawa [rbg] |
|---|---|---|---|---|
| 9 | Pokrywa tylna | odpryski lakieru | | |

Pokrywy bagażnika - Rysa/odprysk 1

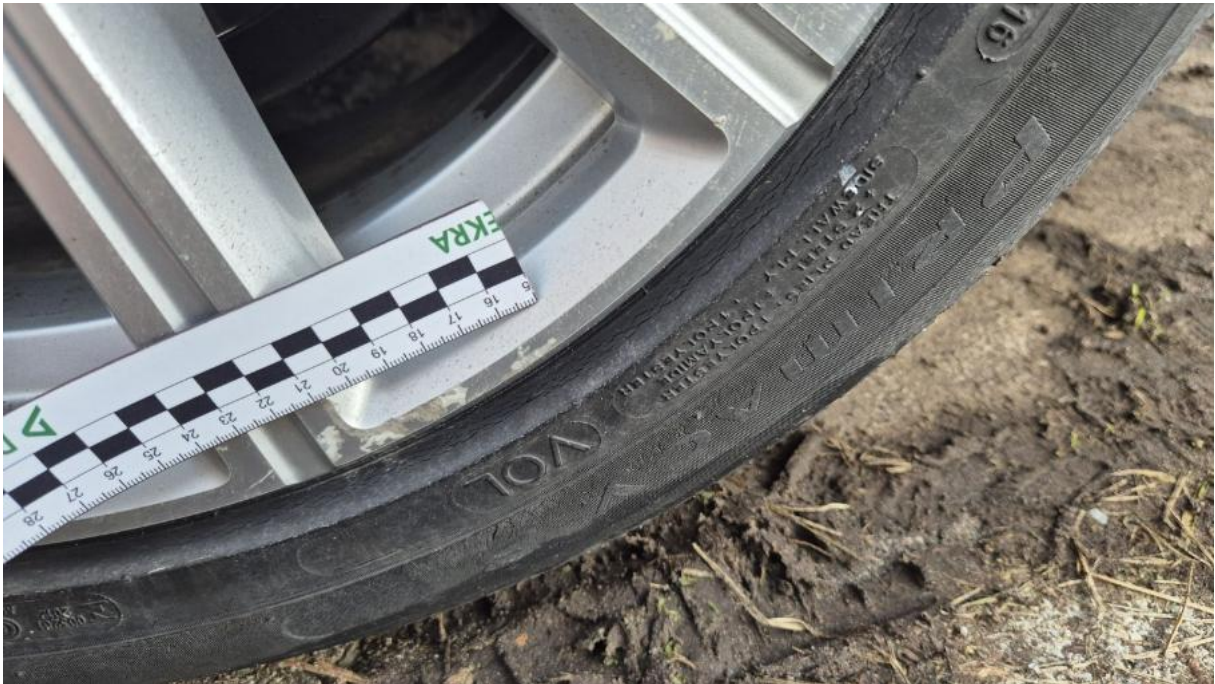
**Fot. 51**

| Poz. | Nazwa pozycji | Opis uszkodzeń | Kwalifik. | Naprawa [rbg] |
|---|---|---|---|---|
| 10 | Tarcza koła aluminiowa tył L | zarysowanie | | |

Felga aluminiowa tylna L - Rysa/odprysk 1

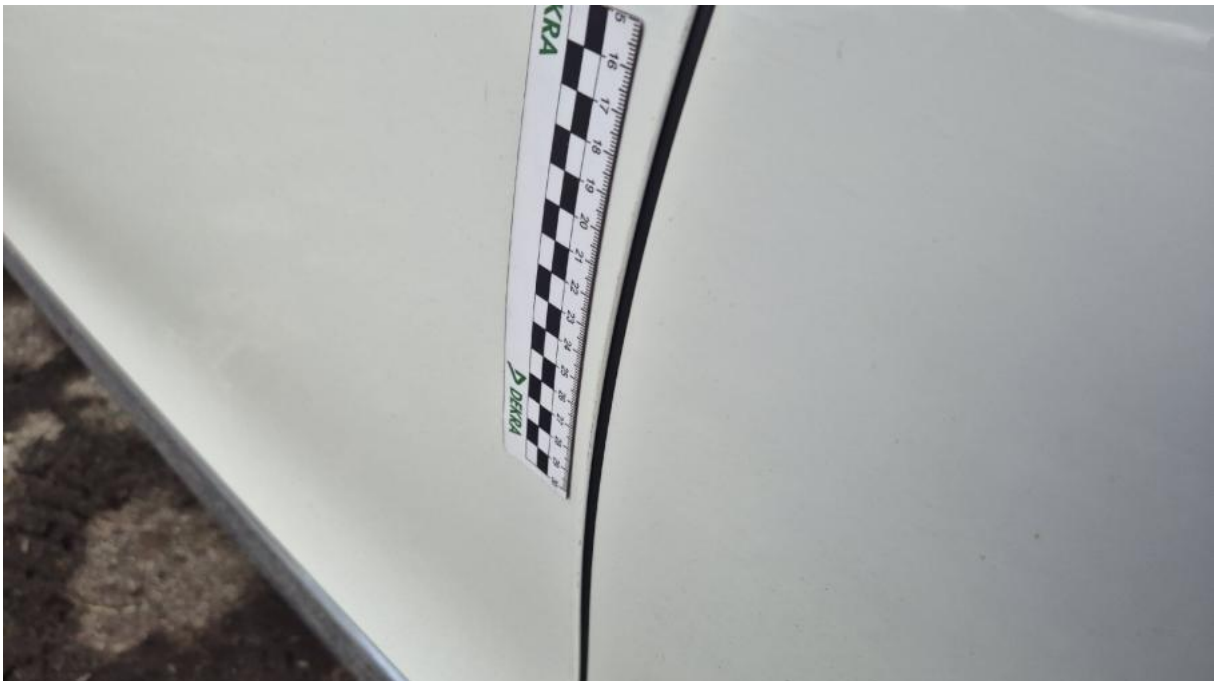
**Fot. 52**

| Poz. | Nazwa pozycji | Opis uszkodzeń | Kwalifik. | Naprawa [rbg] |
|---|---|---|---|---|
| 4 | Poszycie drzwi przednich L | odpryski lakieru | | |

Drzwi przed L - Rysa/odprysk 1

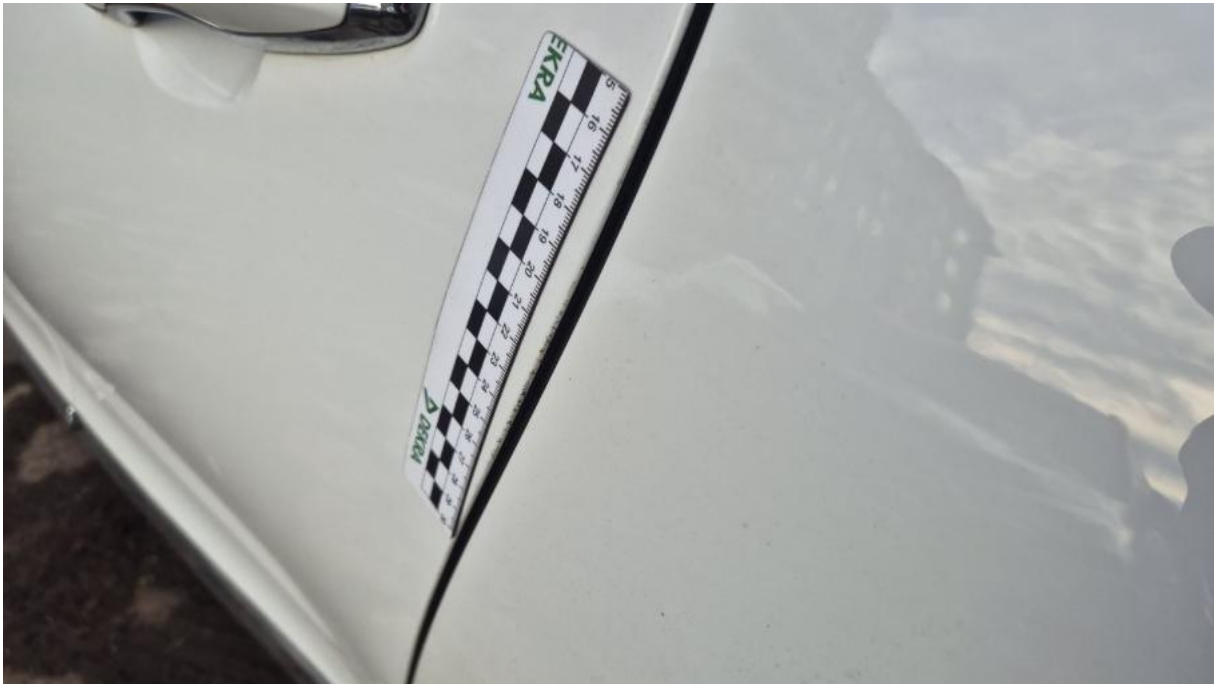
**Fot. 53**

| Poz. | Nazwa pozycji | Opis uszkodzeń | Kwalifik. | Naprawa [rbg] |
|---|---|---|---|---|
| 6 | Poszycie drzwi tylnych L | odpryski lakieru, wgniecenie | | |

Drzwi tylne L - Rysa/odprysk 1

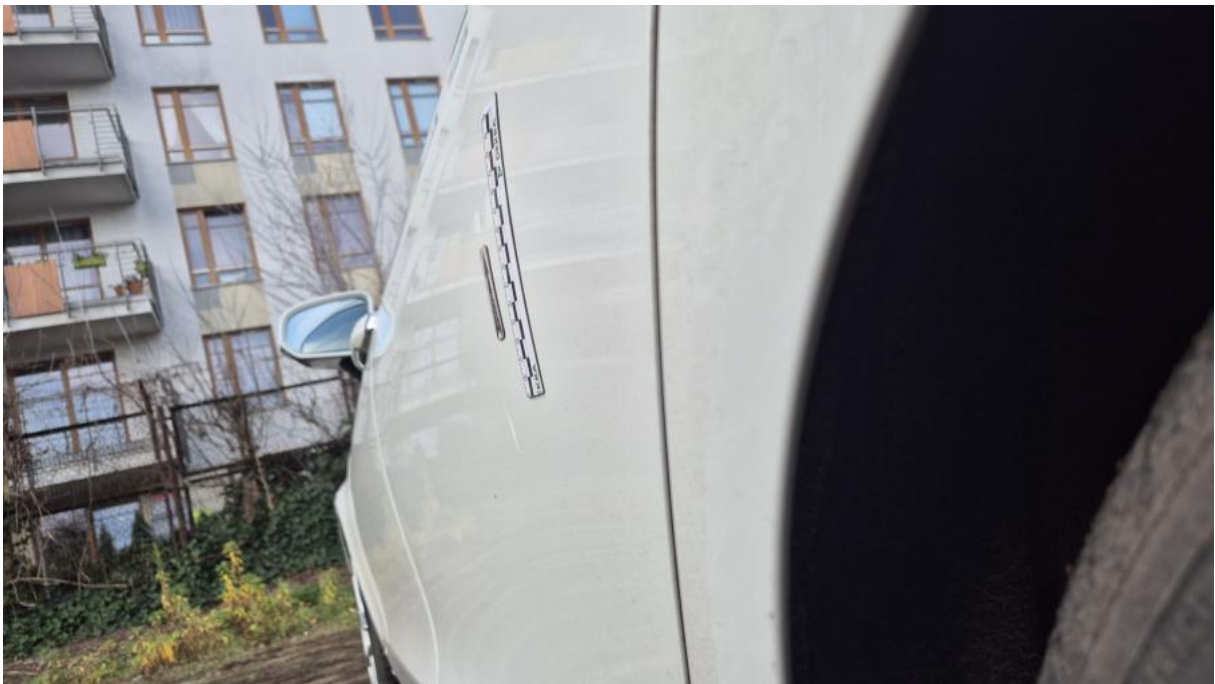
**Fot. 54**

Drzwi tylne L - Wgniecenie/odkształcenie 1

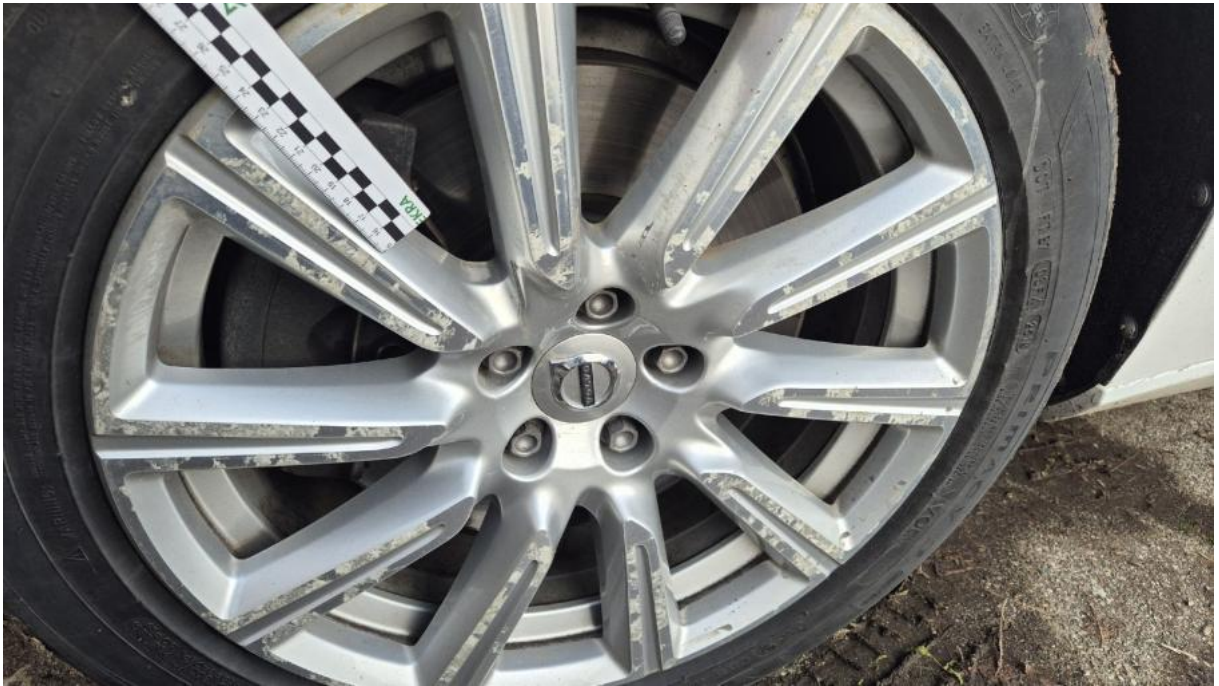
**Fot. 55**

| Poz. | Nazwa pozycji | Opis uszkodzeń | Kwalifik. | Naprawa [rbg] |
|---|---|---|---|---|
| 1 | Tarcza koła aluminiowa przód L | zarysowanie | WY | 0.4 |

Felga Aluminiowa przednia L - Inne 1

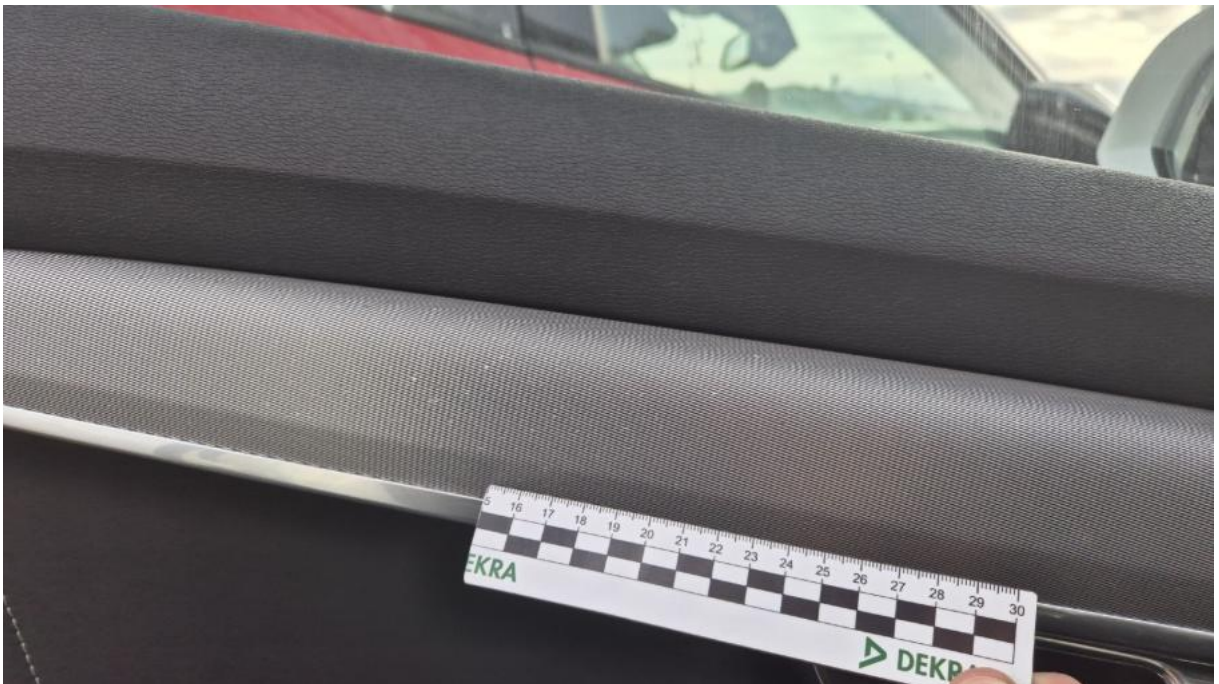
**Fot. 56**

| Poz. | Nazwa pozycji | Opis uszkodzeń | Kwalifik. | Naprawa [rbg] |
|---|---|---|---|---|
| 11 | Tapicerka drzwi, przód L | zarysowanie | | |

Tapicerka drzwi przednich L - Rysa/odprysk 1

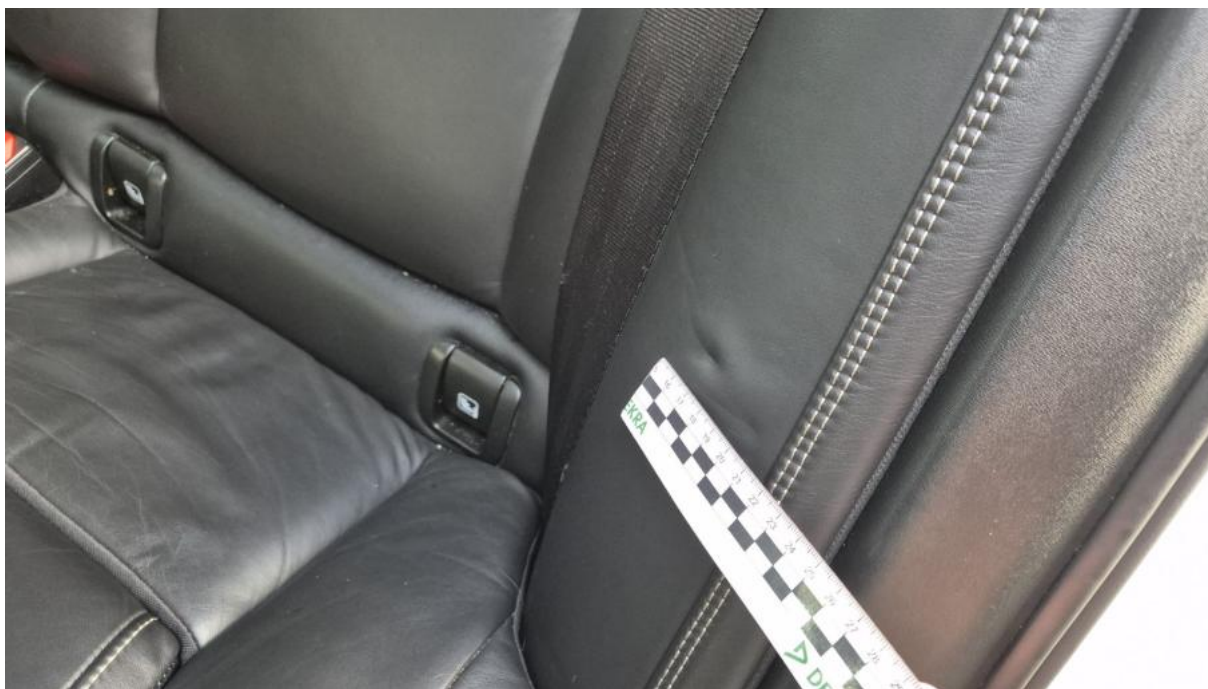
**Fot. 57**

| Poz. | Nazwa pozycji | Opis uszkodzeń | Kwalifik. | Naprawa [rbg] |
|---|---|---|---|---|
| 12 | Tapicerka oparcia 2.rząd L | wgniecenie | | |

Wykładzina(y) słupka tylnego L - Wgniecenie/odkształcenie 1
