## Raport z oględzin pojazdu

| Numer raportu | 218028/1/26-11401 | Data raportu | 29-01-2026 |

| Numer identyfikacyjny (VIN) | <b>ZAR94000007455501</b> |
| Marka, model | ALFA ROMEO Giulietta 16-21 |

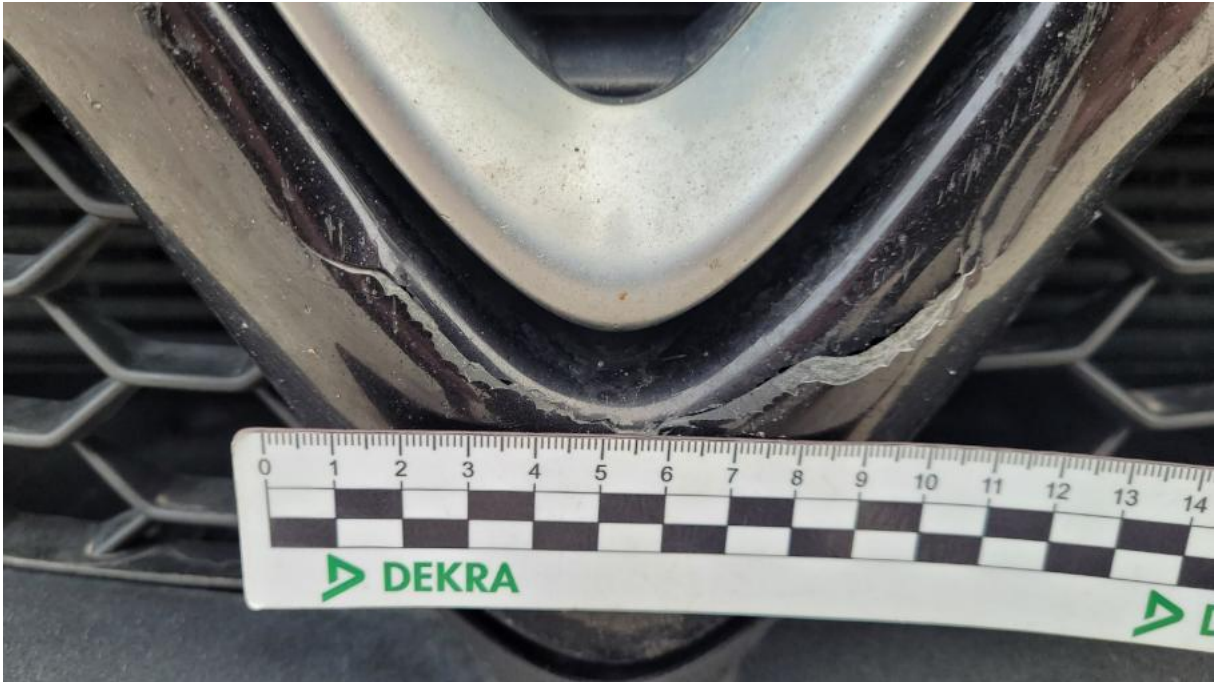
**Fot. 43**

| 2 | Oslona chłodnicy, kpl. | połamana(y) | WY | |

Atrapa przednia - Pęknięcie/rozerwanie 1

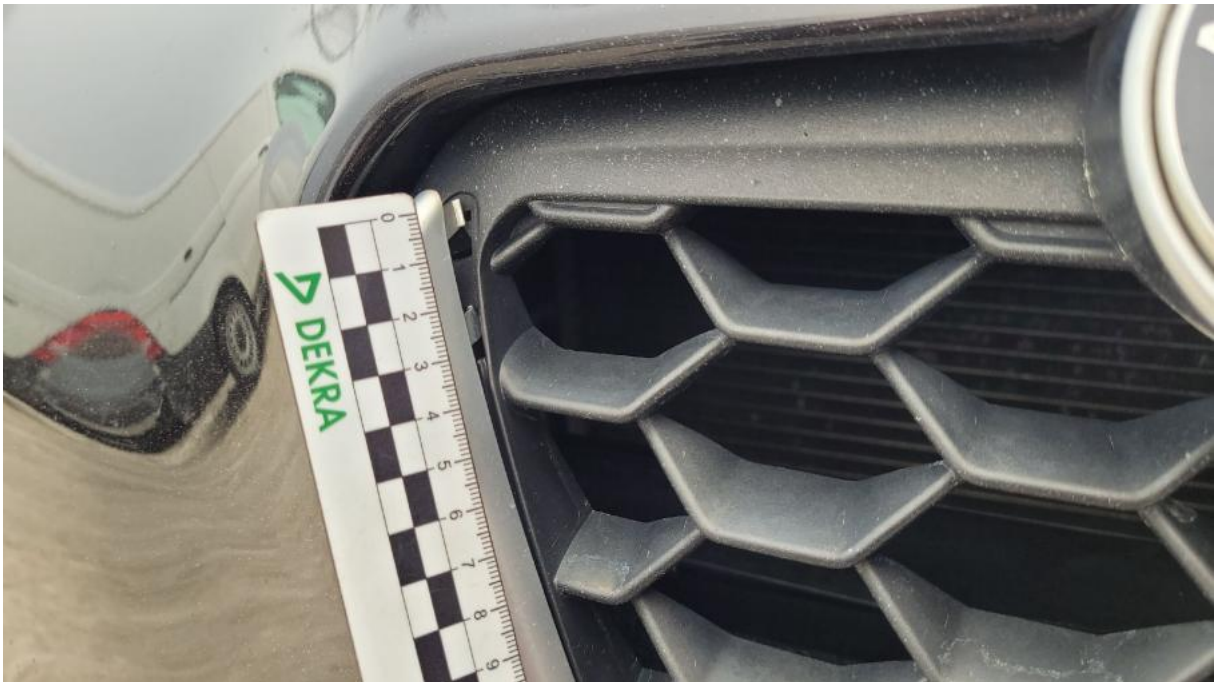
**Fot. 44**

Atrapa przednia - Pęknięcie/rozerwanie 2

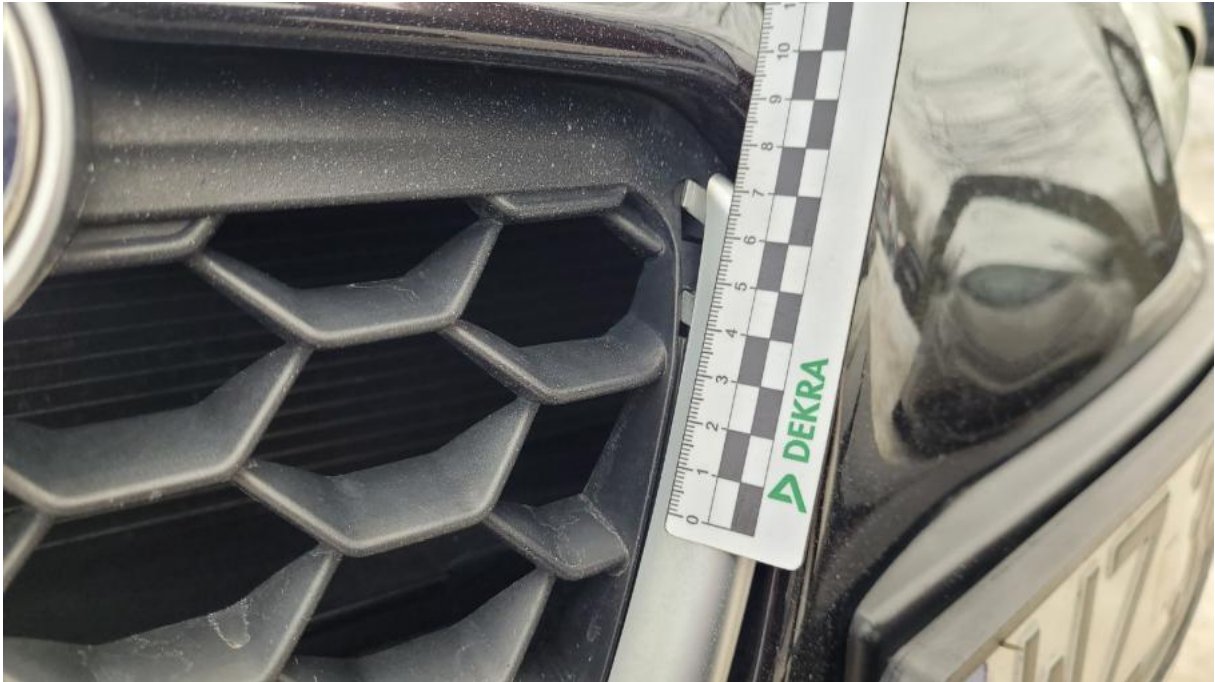
**Fot. 45**

Atrapa przednia() - Pęknięcie/rozerwanie 3

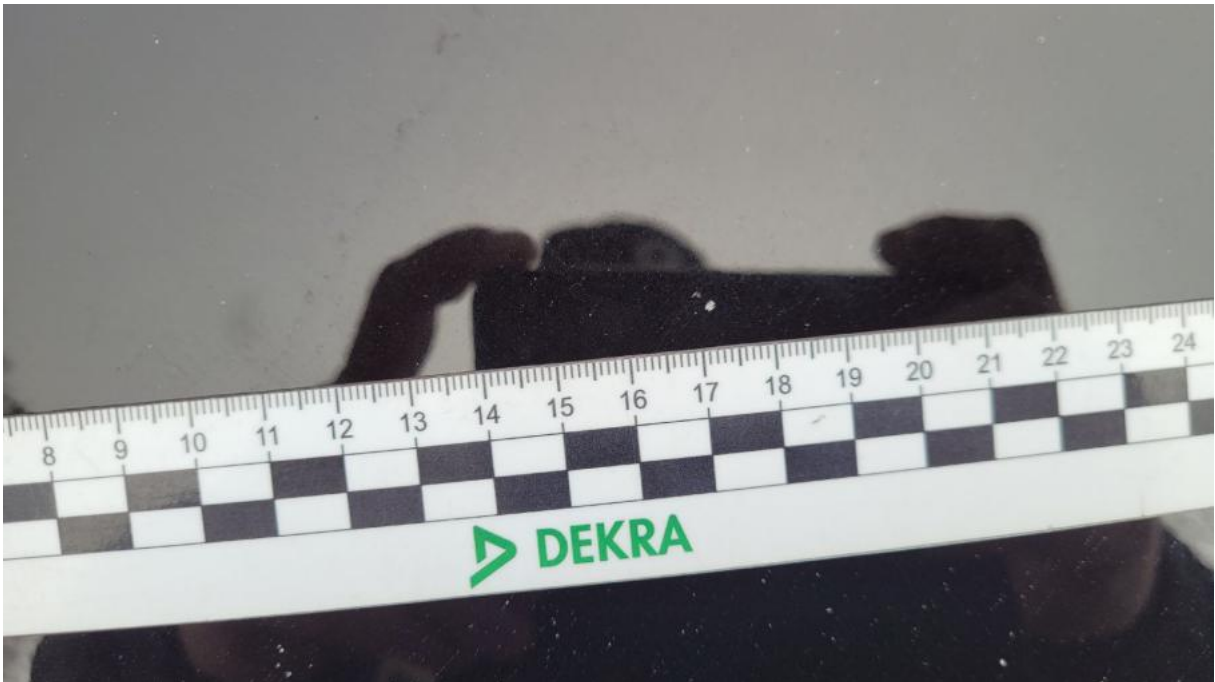
**Fot. 48**

| 12 | Pokrywa przednia | rysa/odprysk | | |

Pokrywa komory silnika - Rysa/odprysk 1

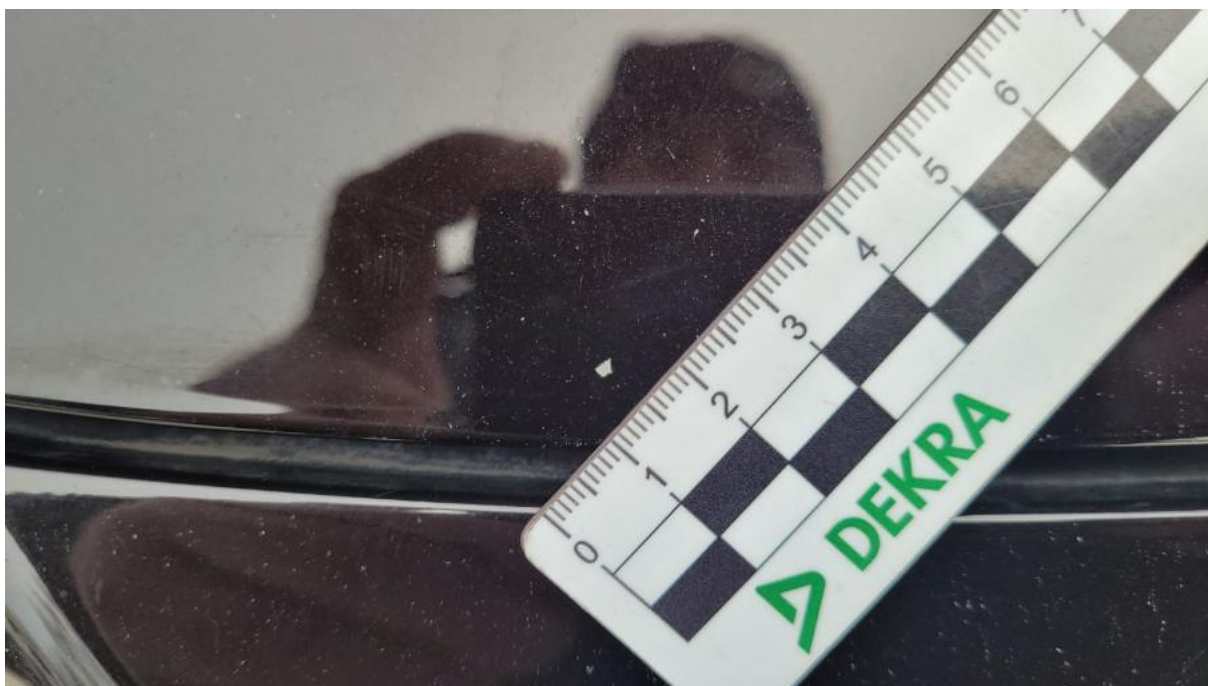
**Fot. 49**

Pokrywa komory silnika - Rysa/odprysk 2

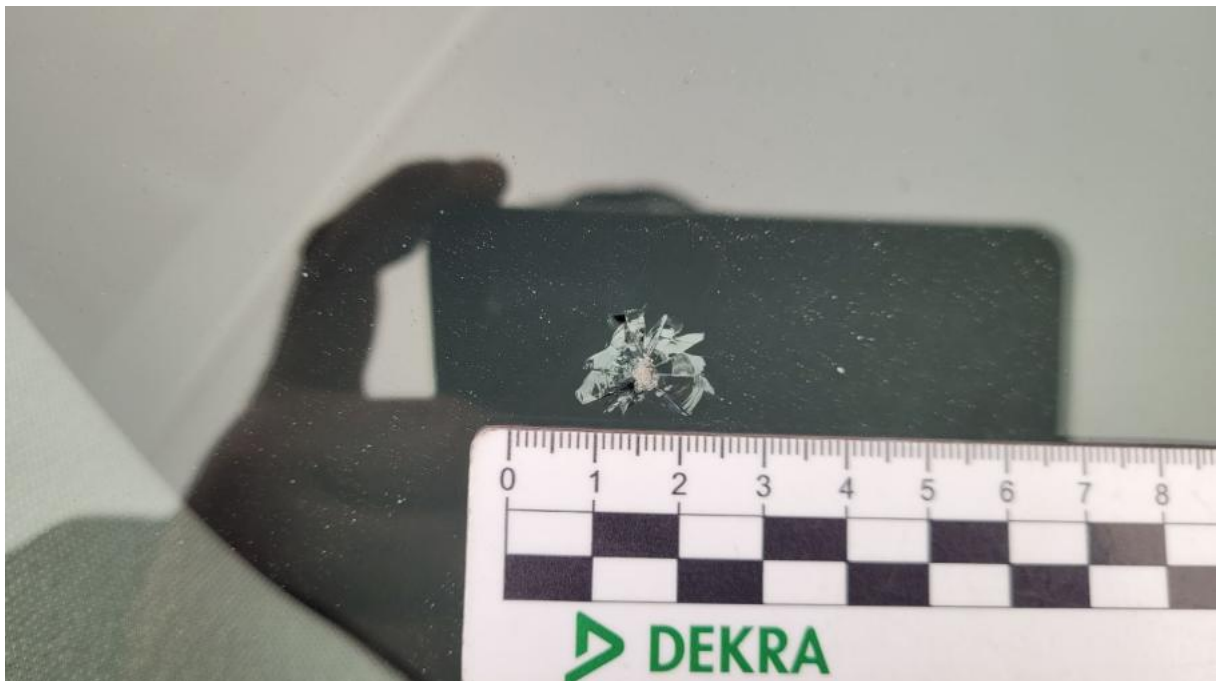
**Fot. 52**

| 3 | Szyba prz. barwiona aterm. z pask. barw. | pęknięcie | WY | 1.7 |

Szyba czołowa - Rysa/odprysk 1

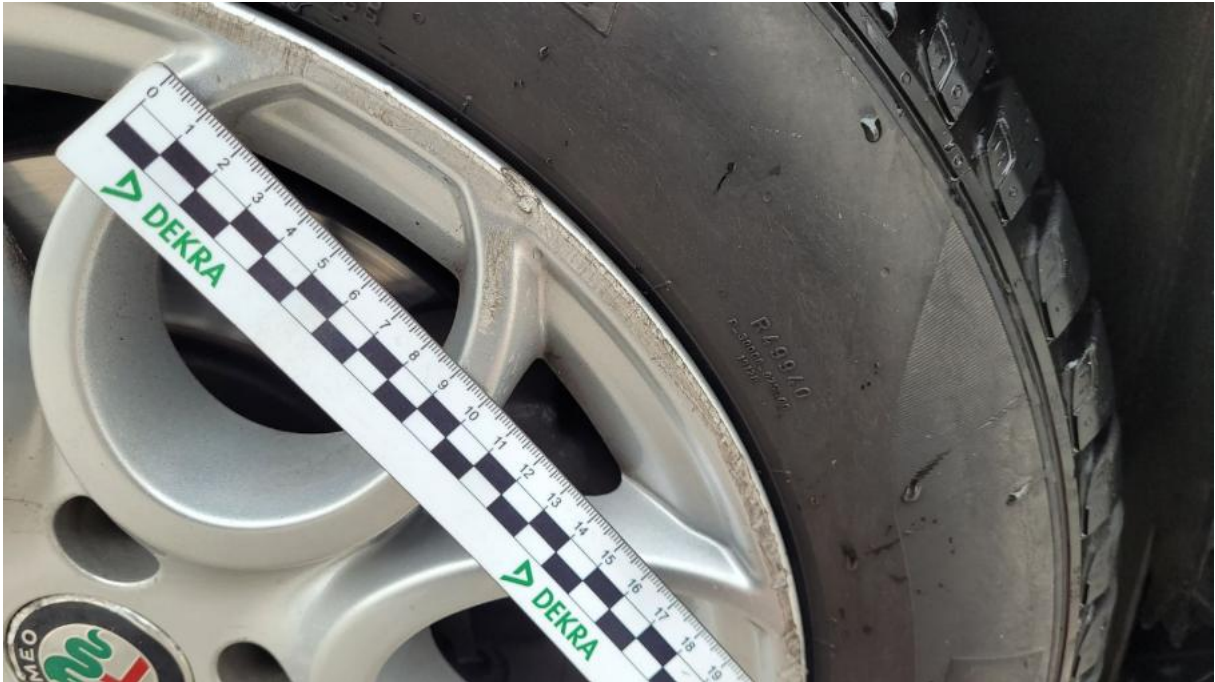
**Fot. 55**

| 9 | Tarcza koła aluminiowa przód R | rysa/odprysk, ubytki materiału | NA | 2 |

Felga aluminiowa przednia P - Rysa/odprysk 1

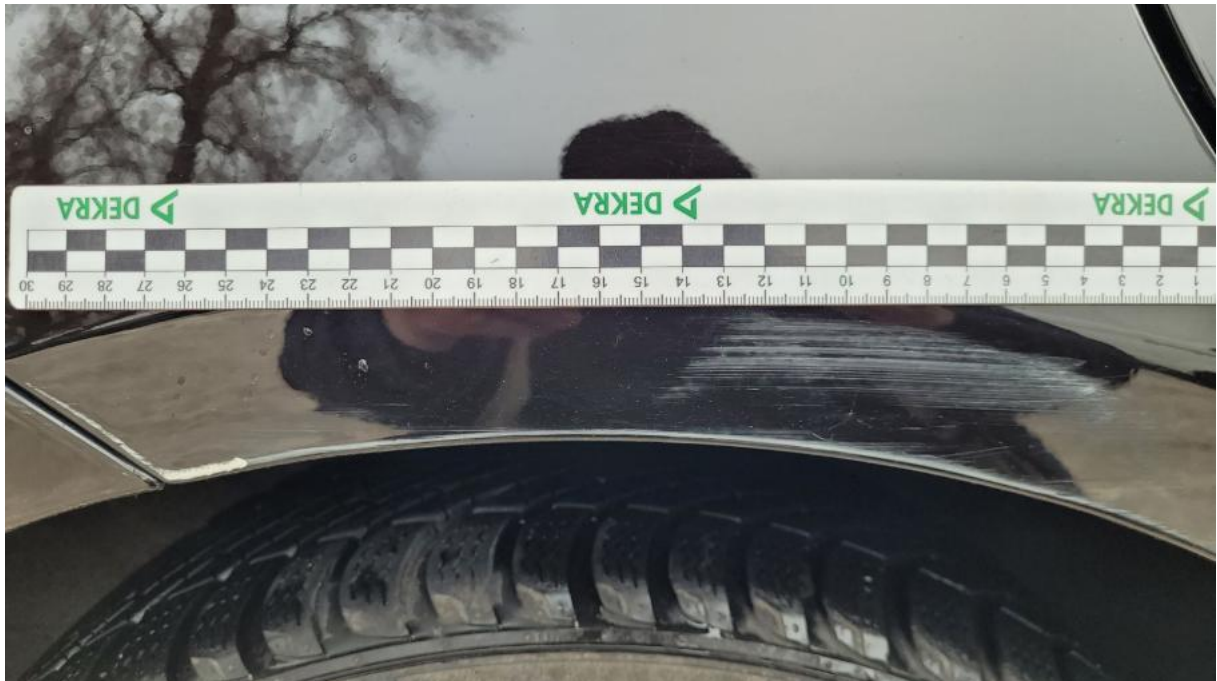
**Fot. 59**

| 7 | Blotnik tylny R | rysa/odprysk | NA | 0.5 |

Błotnik tylny P / Ściana boczna P - Rysa/odprysk 1

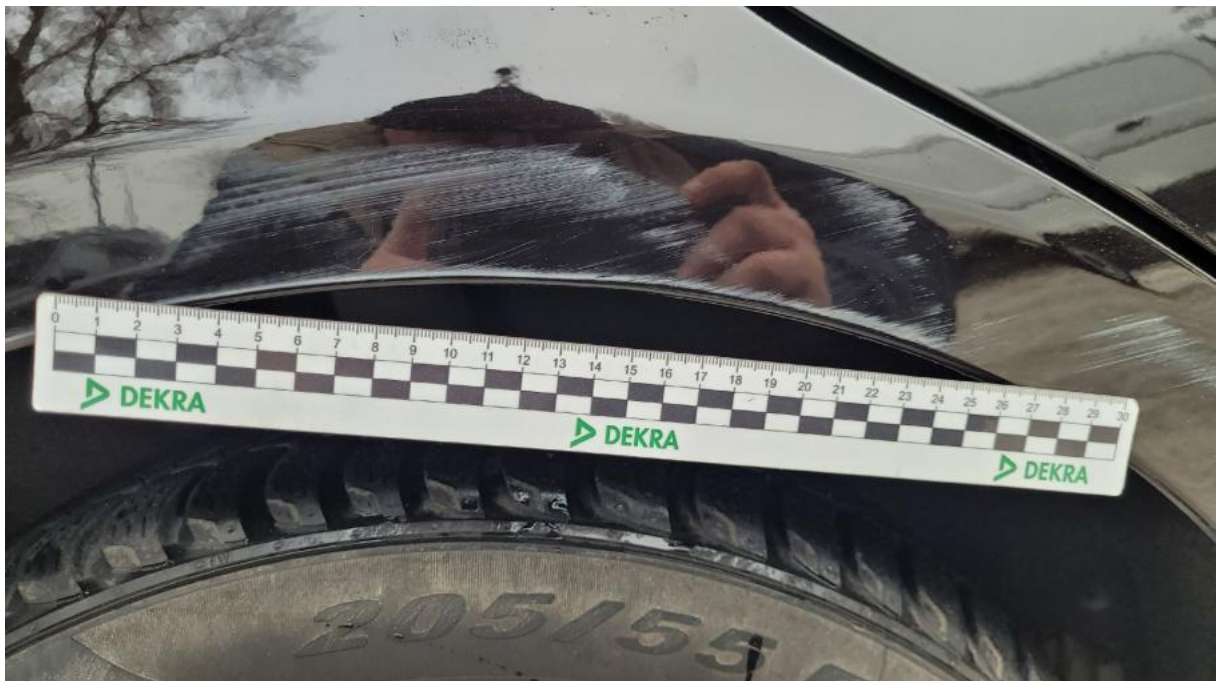
**Fot. 60**

Błotnik tylny P / Ściana boczna P - Rysa/odprysk 2

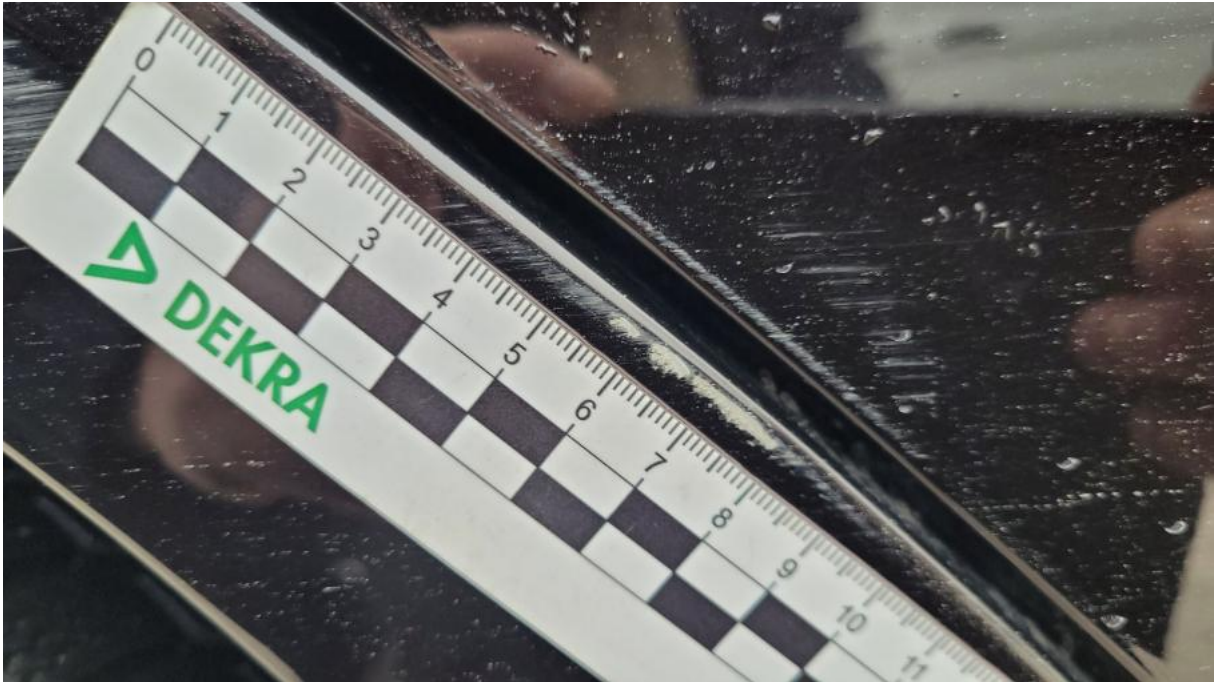
**Fot. 61**

Błotnik tylny P / Ściana boczna P() - Rysa/odprysk 3

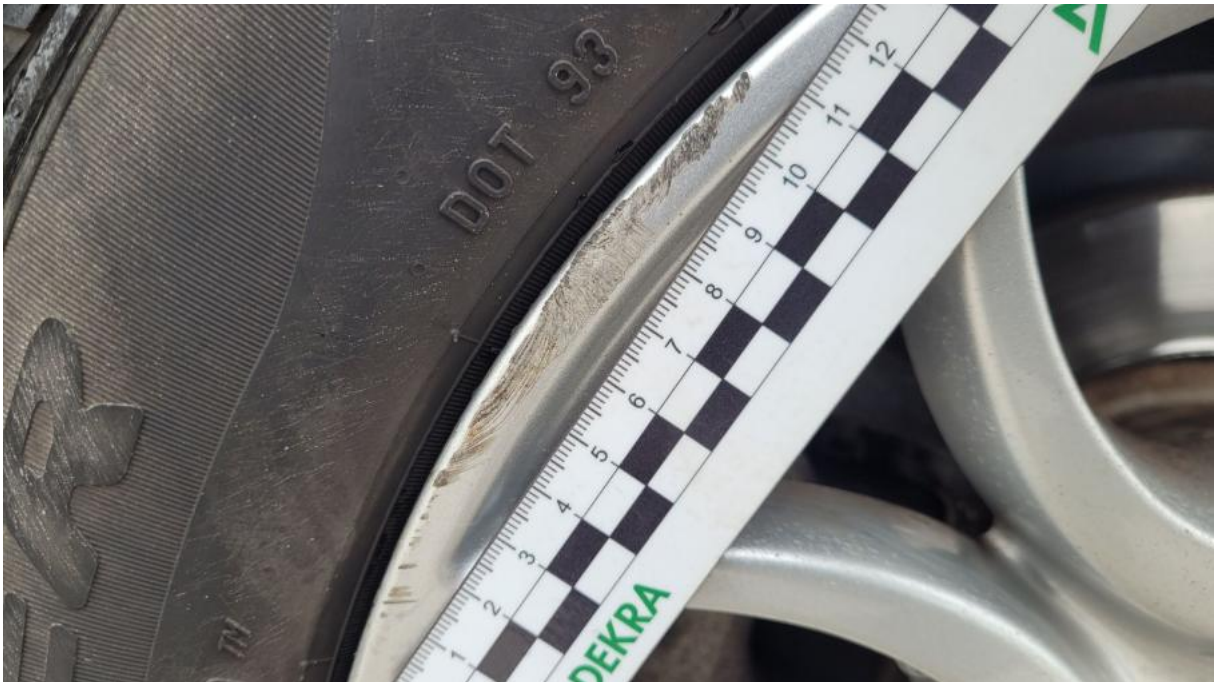
**Fot. 64**

| 11 | Tarcza koła aluminiowa tył R | rysa/odprysk, ubytki materiału | NA | 2 |

Felga aluminiowa tylna P - Rysa/odprysk 1

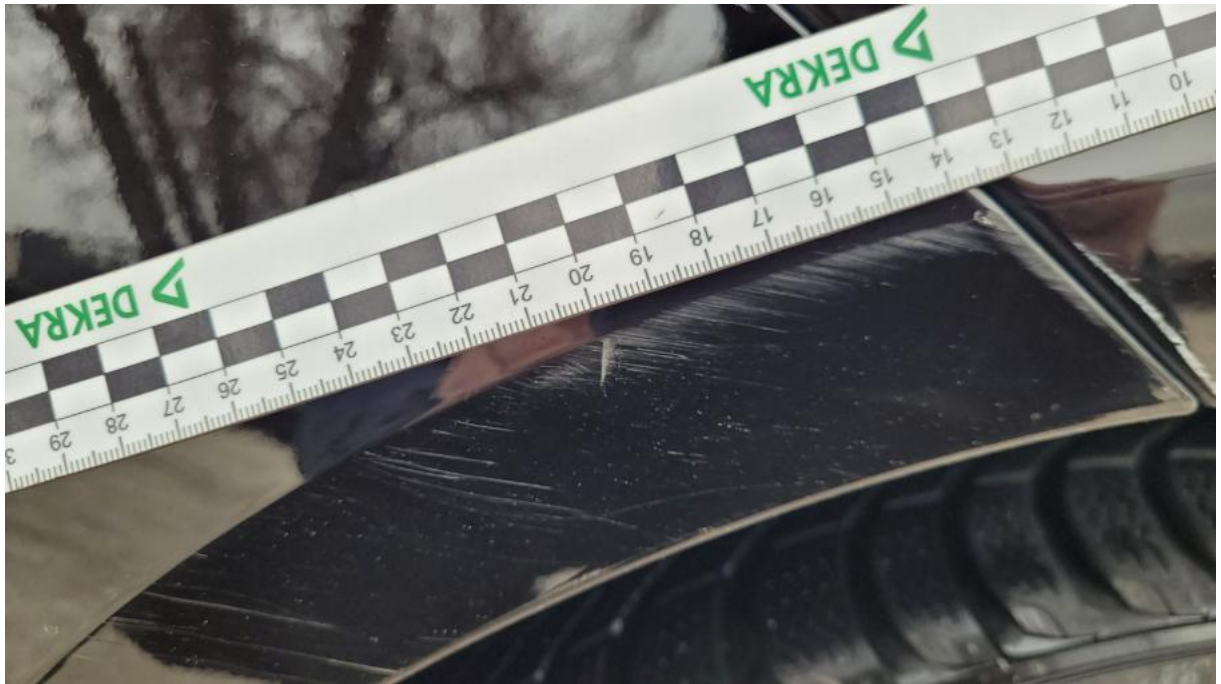
**Fot. 67**

| 5 | Okladzina zderzaka tylnego | rysa/odprysk | NA | 0.8 |

Zderzak tylny cz P - Rysa/odprysk 1

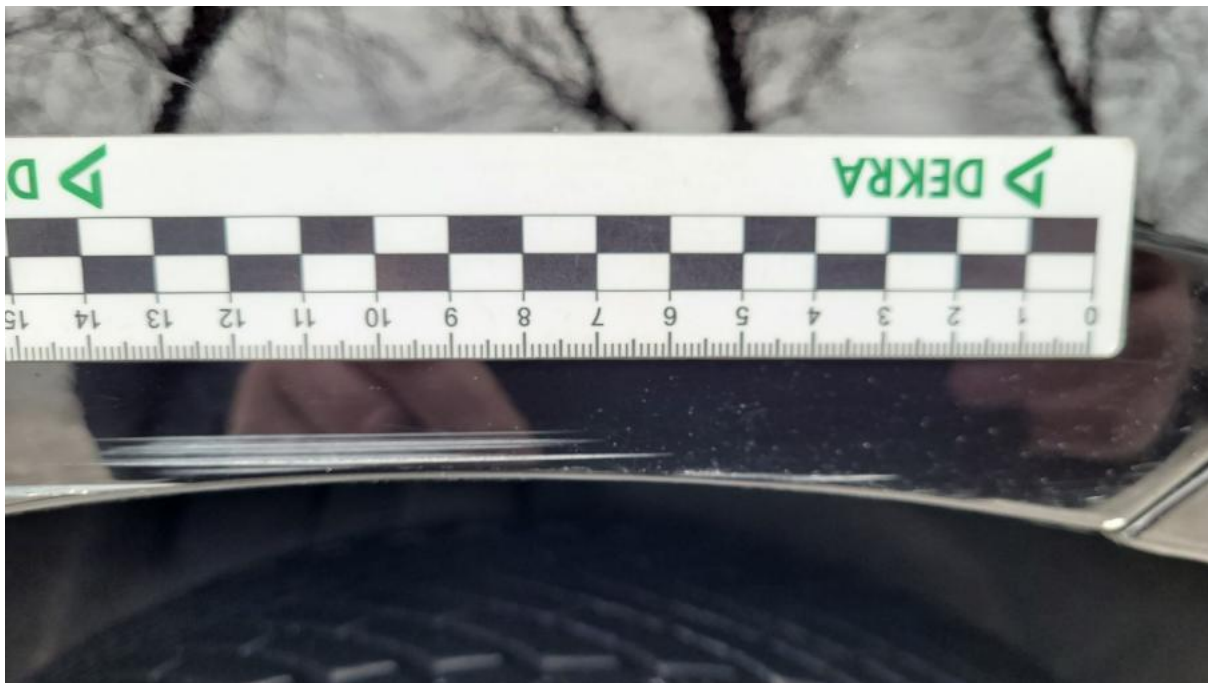
**Fot. 71**

| 6 | Blotnik tylny L | rysa/odprysk | NA | 0.5 |

Błotnik tylny L / Ściana boczna L - Rysa/odprysk 2

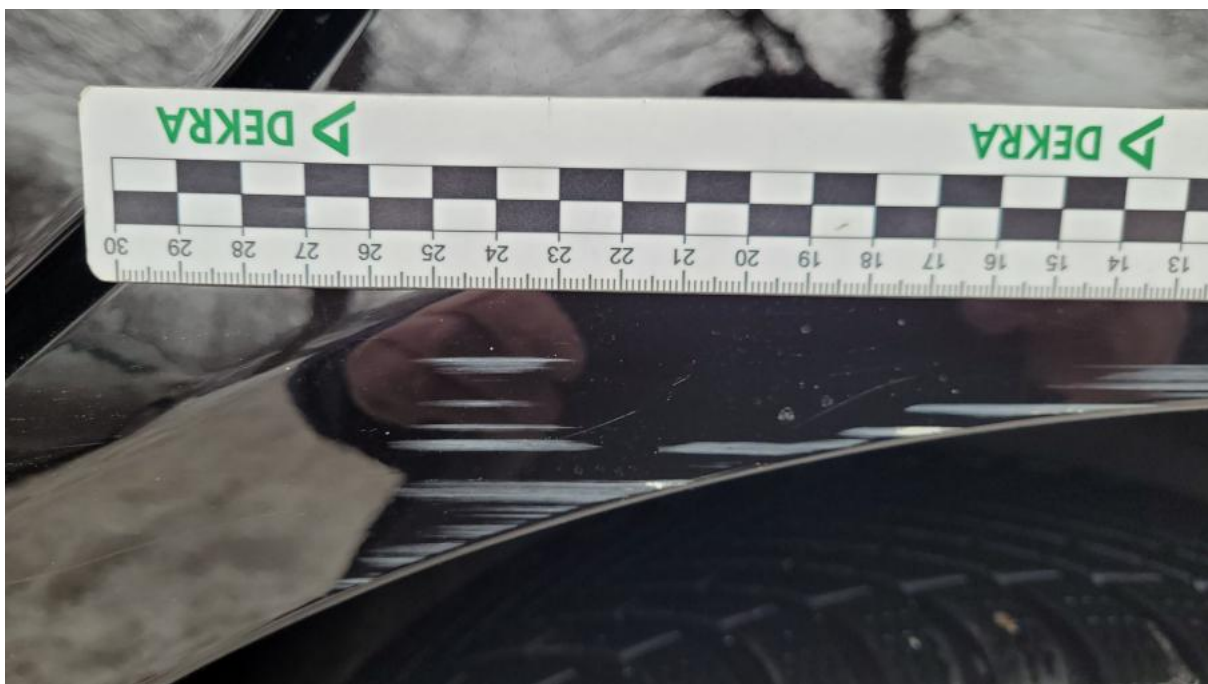
**Fot. 72**

Błotnik tylny L / Ściana boczna L() - Rysa/odprysk 3

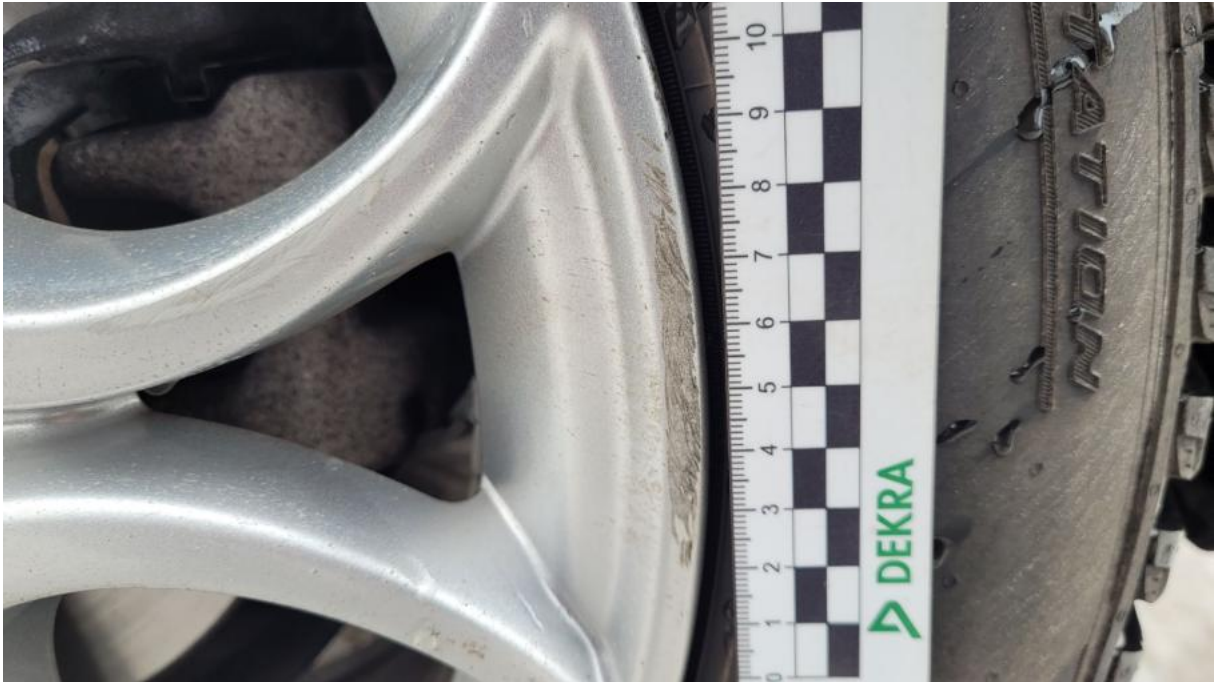
**Fot. 75**

| 10 | Tarcza koła aluminiowa tył L | rysa/odprysk, ubytki materiału | NA | 2 |

Felga aluminiowa tylna L - Rysa/odprysk 1

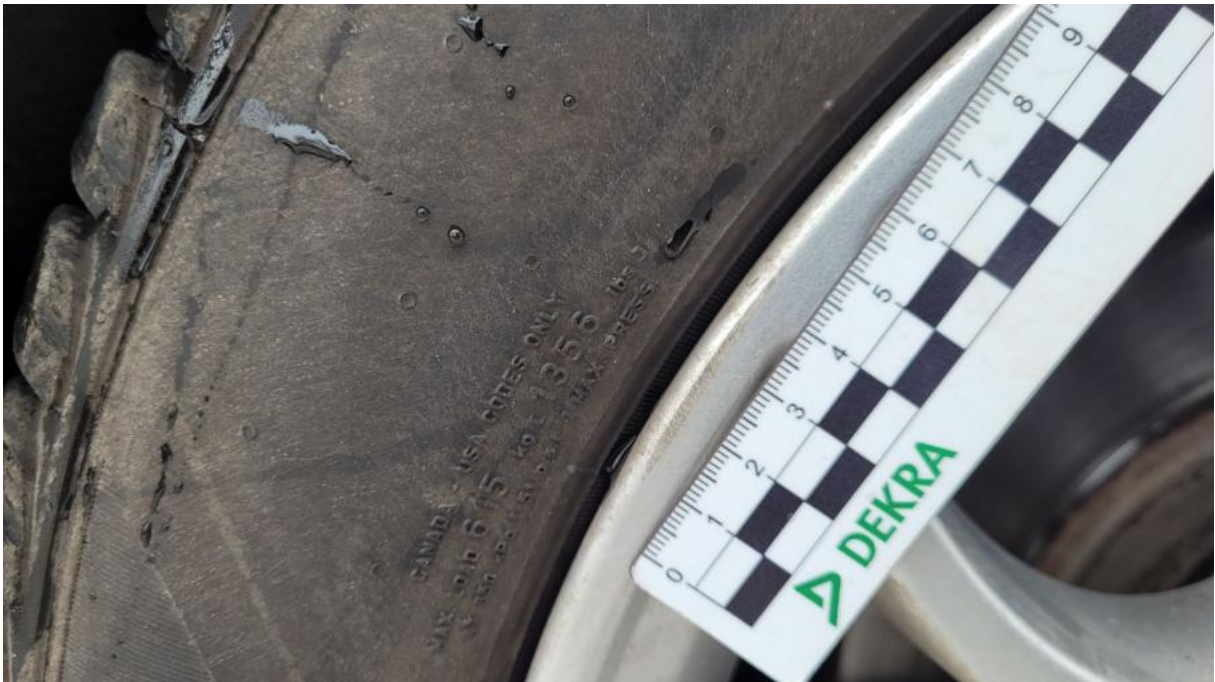
**Fot. 76**

Felga aluminiowa tylna L - Rysa/odprysk 2

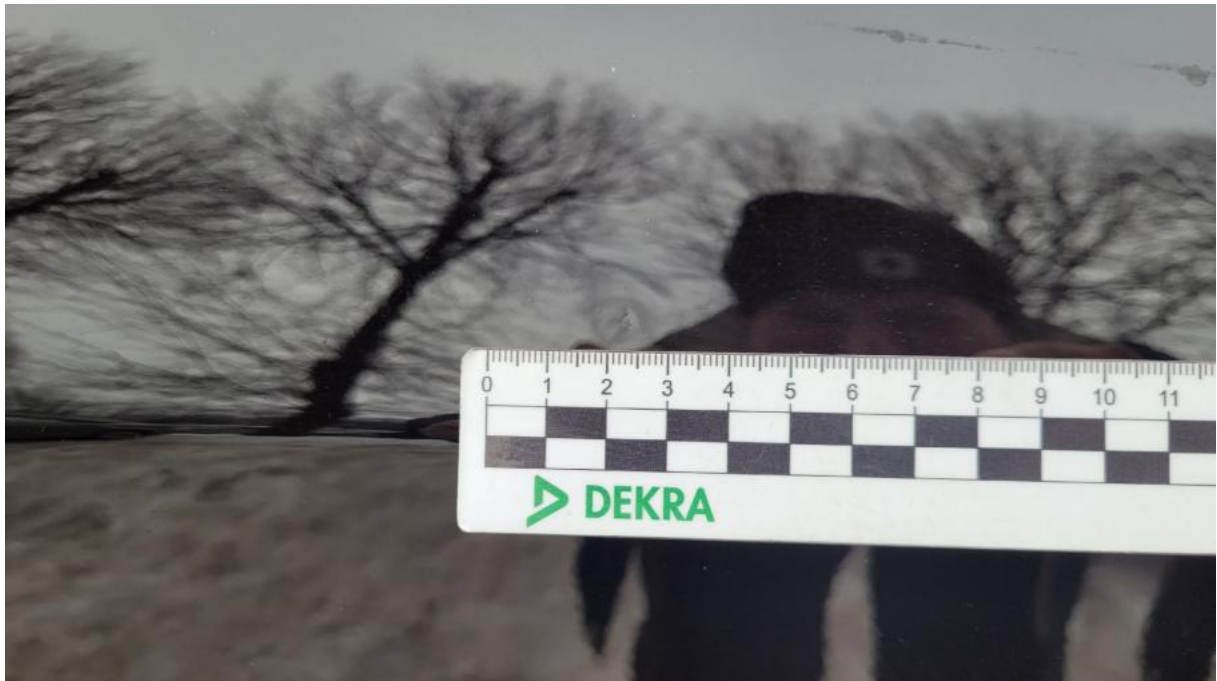
**Fot. 79**

| 13 | Drzwi tylne (nieuzbrojone) L | wgniecenie/odkształcenie | | |

Drzwi tylne L - Wgniecenie/odkształcenie 1

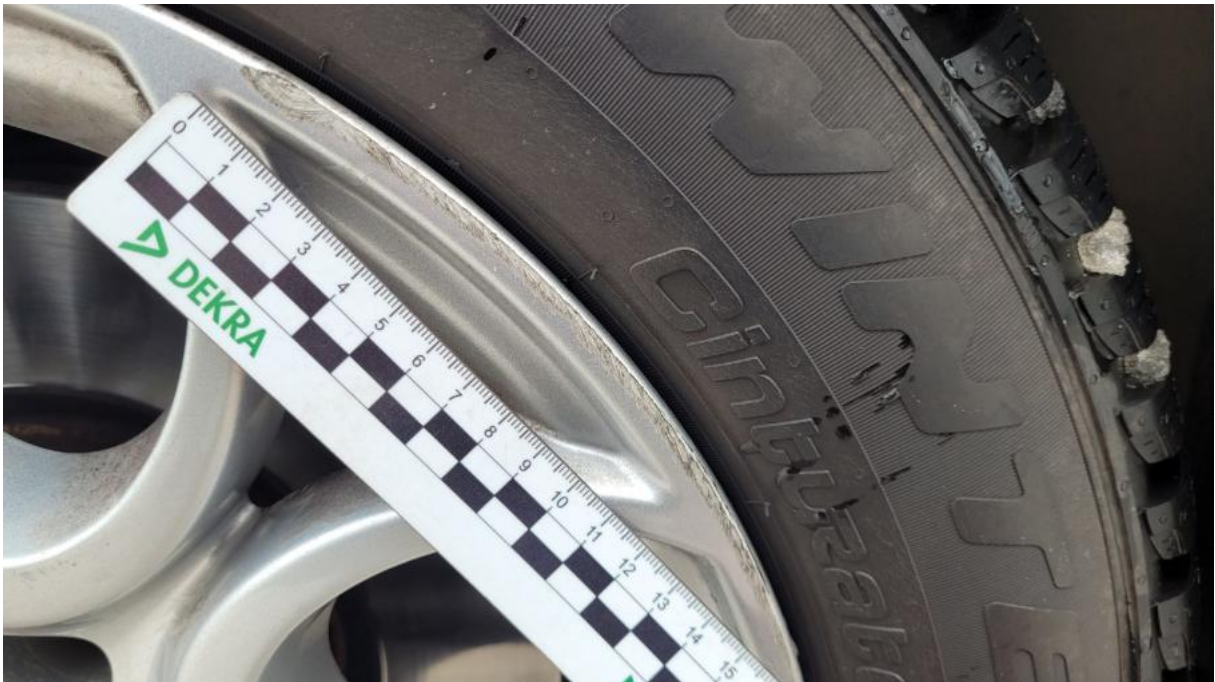
**Fot. 82**

| 8 | Tarcza koła aluminiowa przód L | rysa/odprysk, ubytki materiału | NA | 2 |

Felga Aluminiowa przednia L - Rysa/odprysk 1

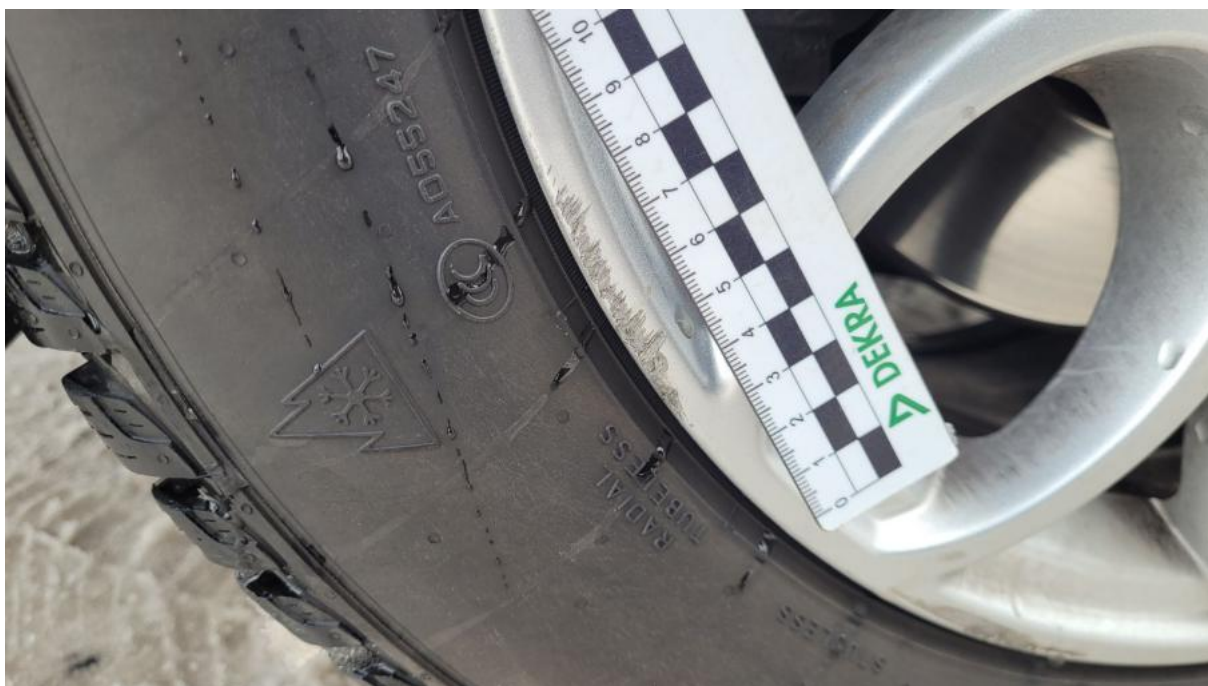
**Fot. 83**

Felga Aluminiowa przednia L - Rysa/odprysk 2
