Expertise

Protokollnummer: 43311598
Auftrags-Nr / Referenz: MW2757658
Besichtigungsdatum: 13.01.2026
Sachverständiger: Leon Esser
Besichtigt durch: Leon Esser

Hersteller: Jaguar

Modell: F-PACE

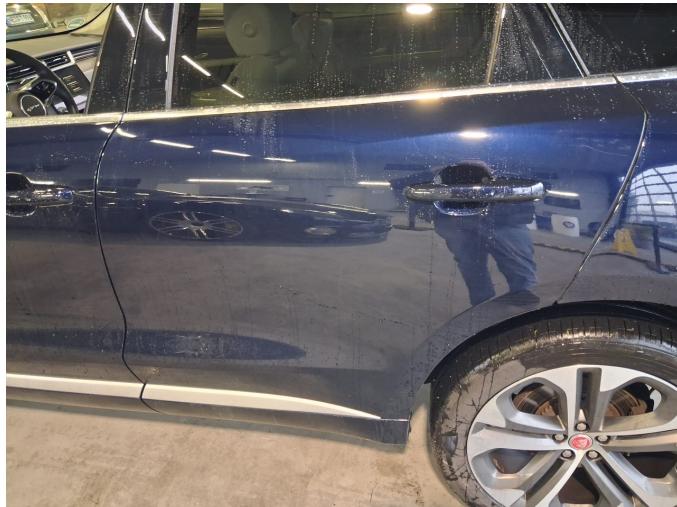
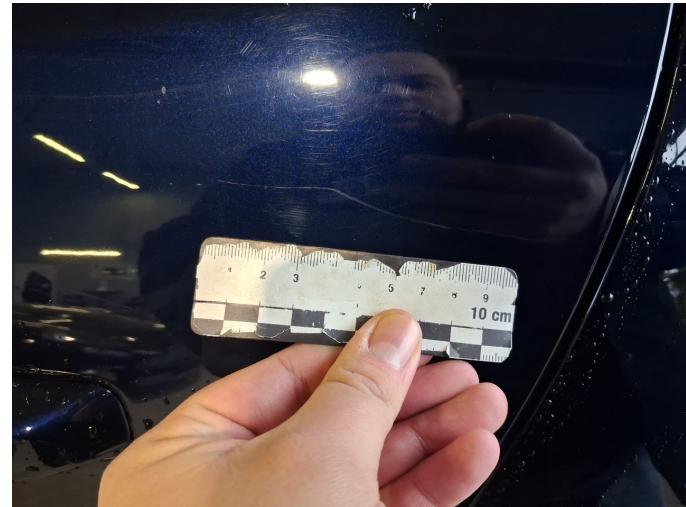
Beschädigung 1: Tür hinten links: Tür - Kratzer - auslegen / polieren

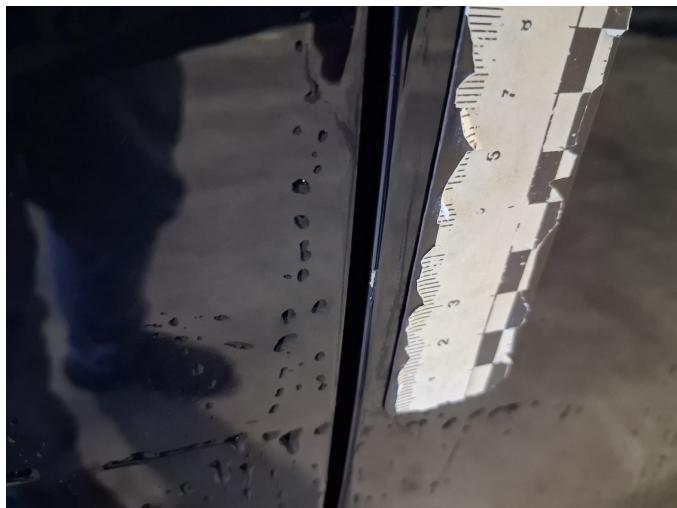
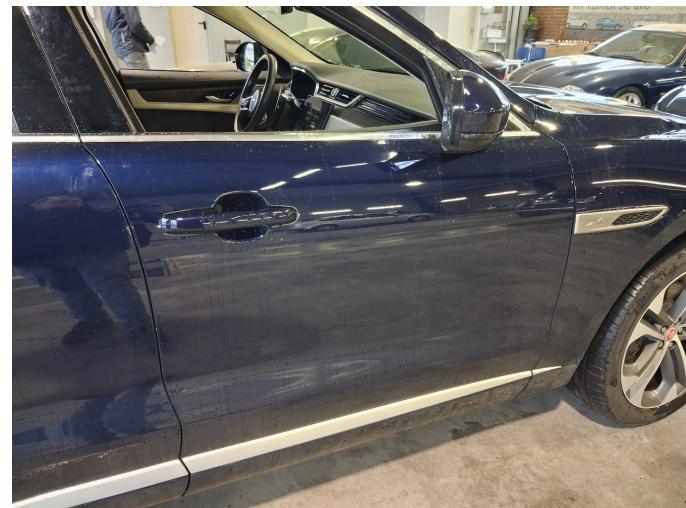
Beschädigung 2: Tür vorn rechts: Tür - Kratzer - auslegen / polieren

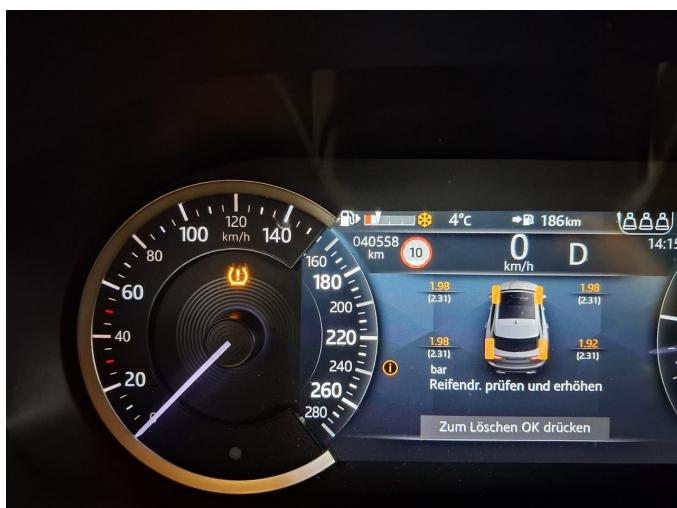
Beschädigung 4: Instrumententafel: Kontrollleuchte - leuchtet -
Diagnose durchführen

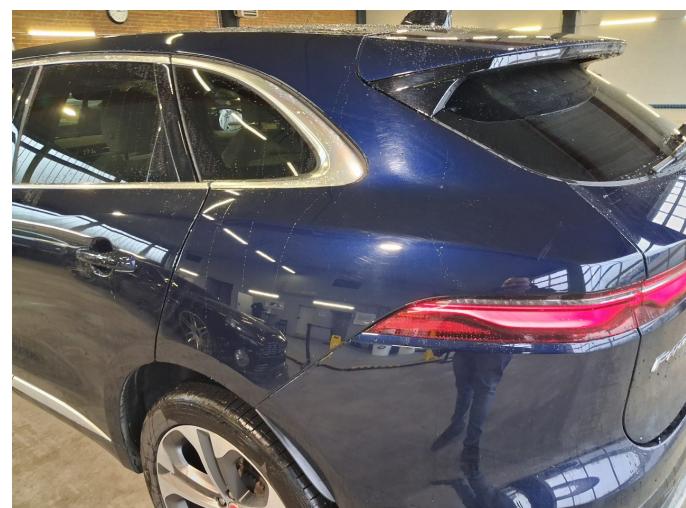
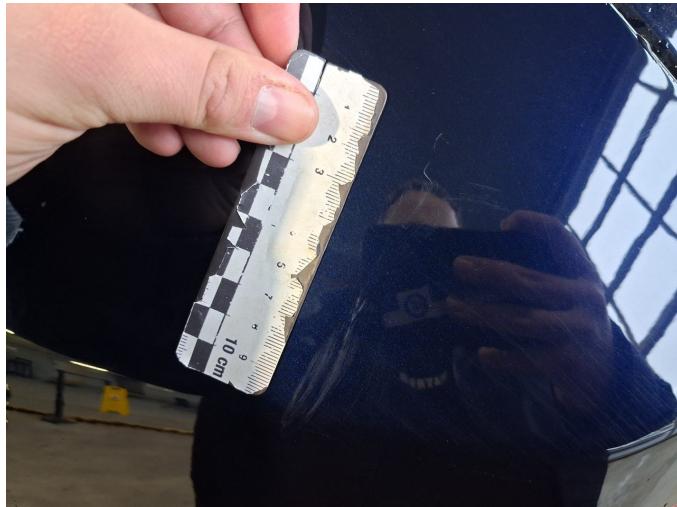
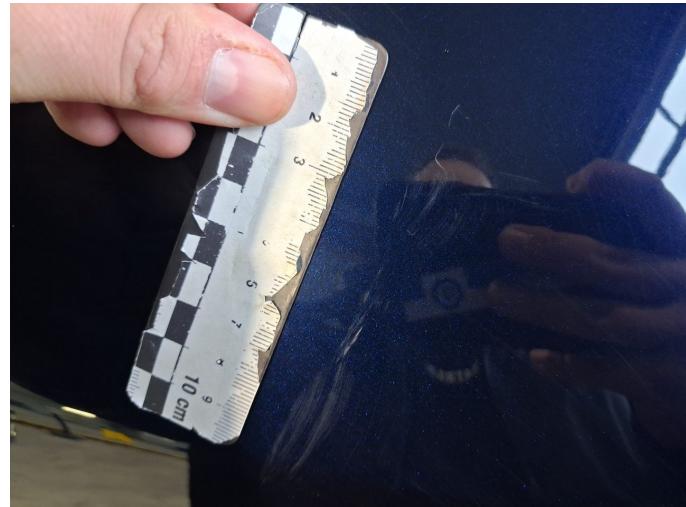
Beschädigung 5: Seitenwand links: Seitenwand - Kratzer - lackieren

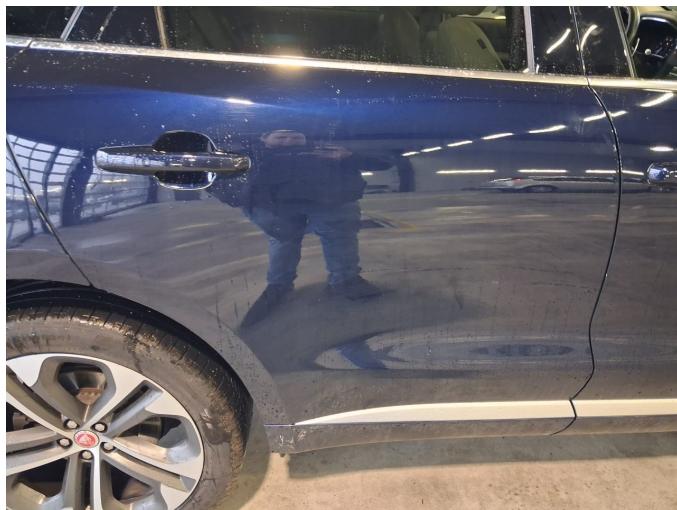
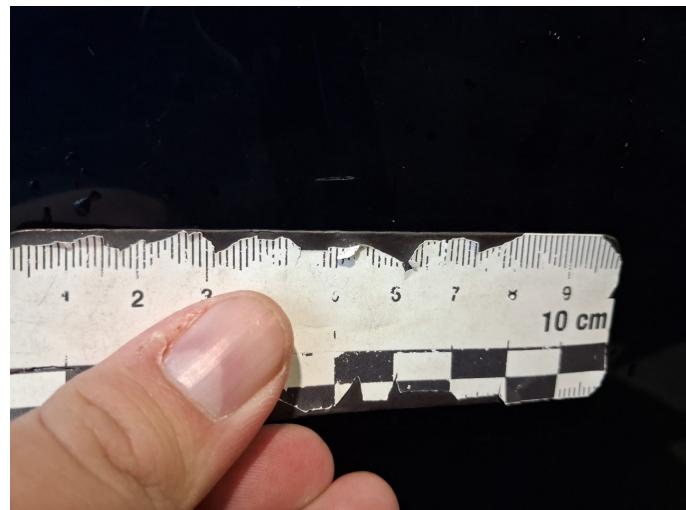
Beschädigung 6: Tür hinten rechts: Tür - Kratzer - lackieren

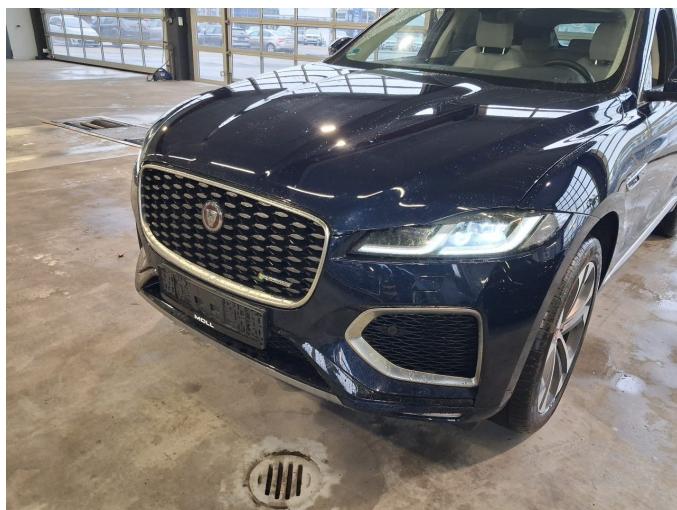
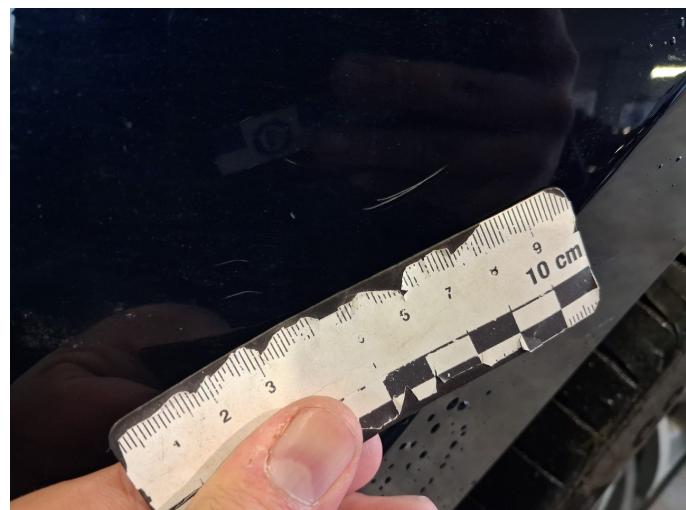
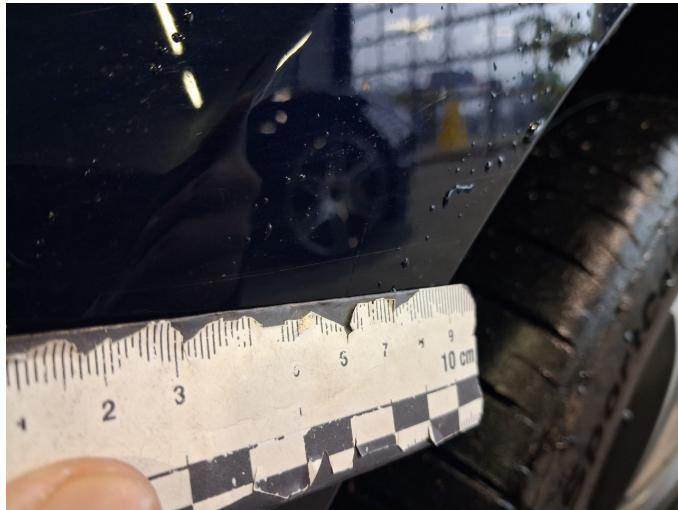
Beschädigung 7: Stoßfänger vorn: Stoßfänger vorn - verkratzt / verschürft - lackieren

Beschädigung 7: Stossfänger vorn: Stossfänger vorn - verkratzt / verschürt - lackieren

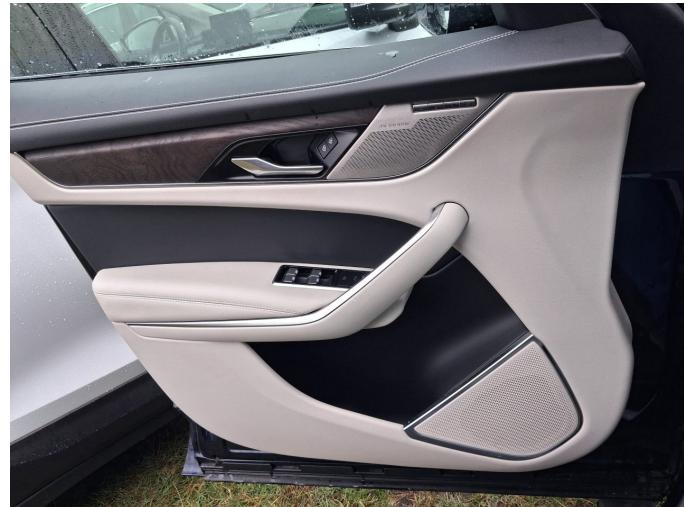
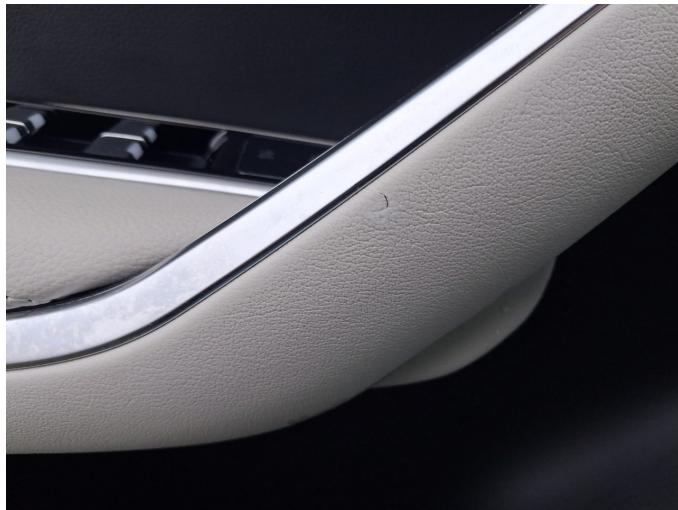
Beschädigung 8: Verkleidungen/Abdeckungen: Türverkleidung vorn rechts - gebrochen / gerissen - erneuern
