Expertise

Protokollnummer: 43741108
Auftrags-Nr / Referenz: MW1751720
Besichtigungsdatum: 05.02.2026
Sachverständiger: Philip Hempel
Besichtigt durch: Max Sharma

Modell: Range Rover Sport P575 SVR

Kennzeichen: HH-IB 504

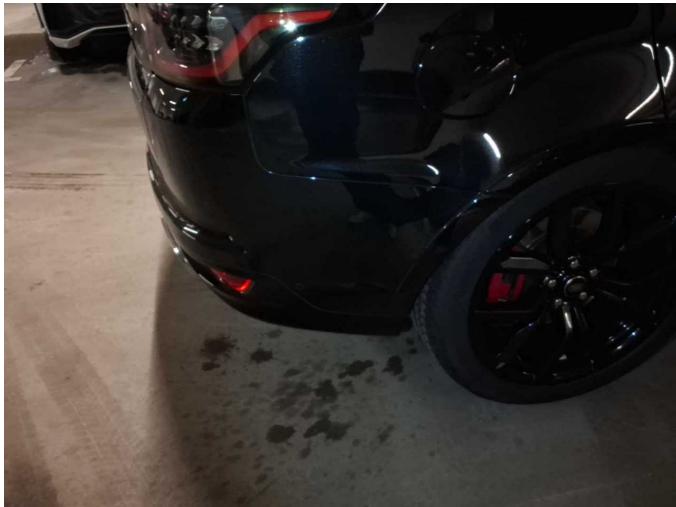
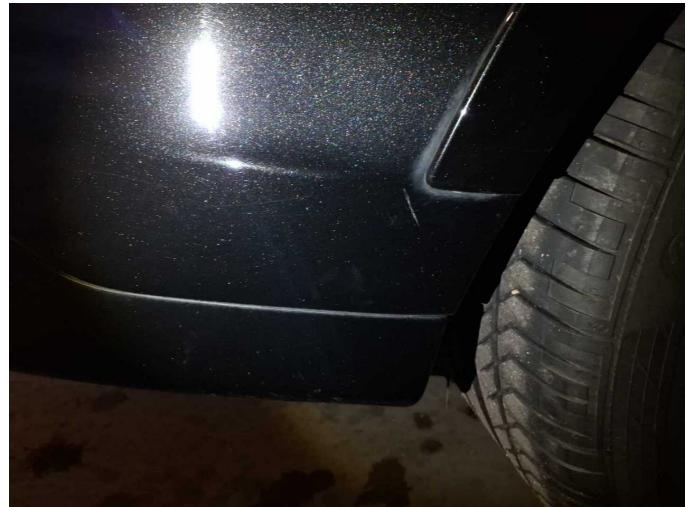
Beschädigung 2: Stossfänger hinten: Stossfänger hinten - Kratzer - auslegen / polieren

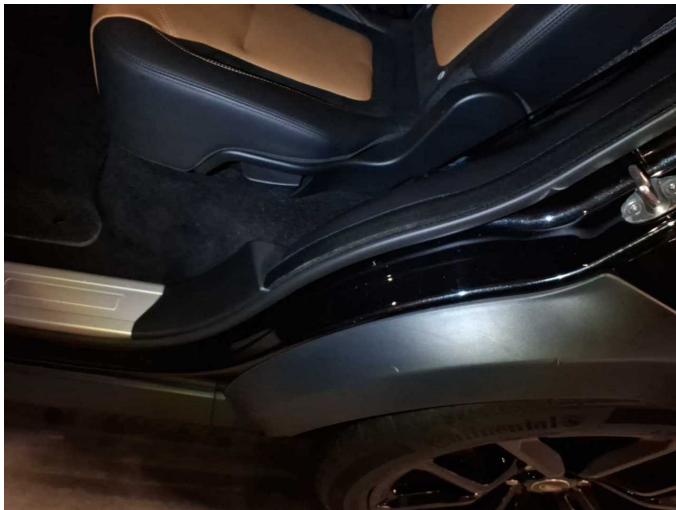
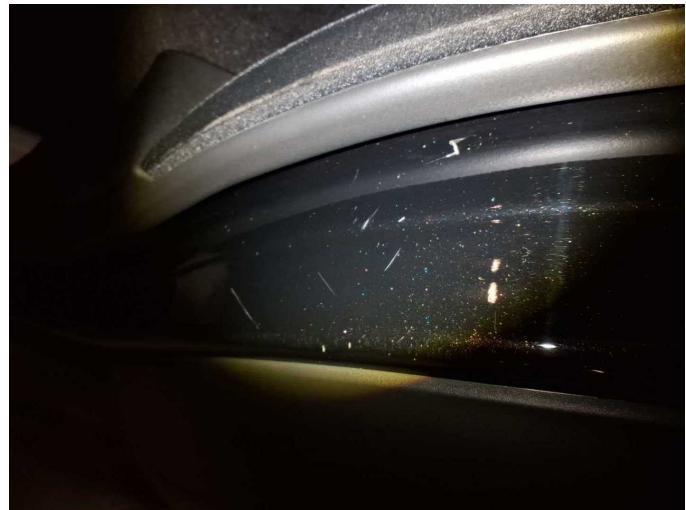
Beschädigung 3: Seitenwand links: Seitenwand - verkratzt / verschürft - auslegen / polieren

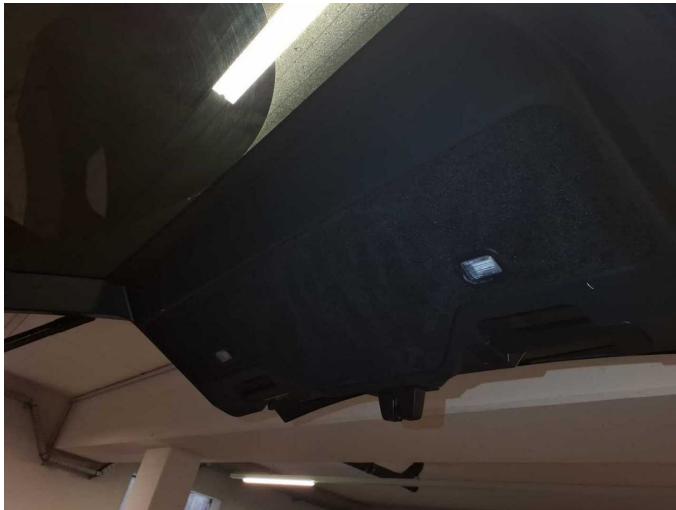
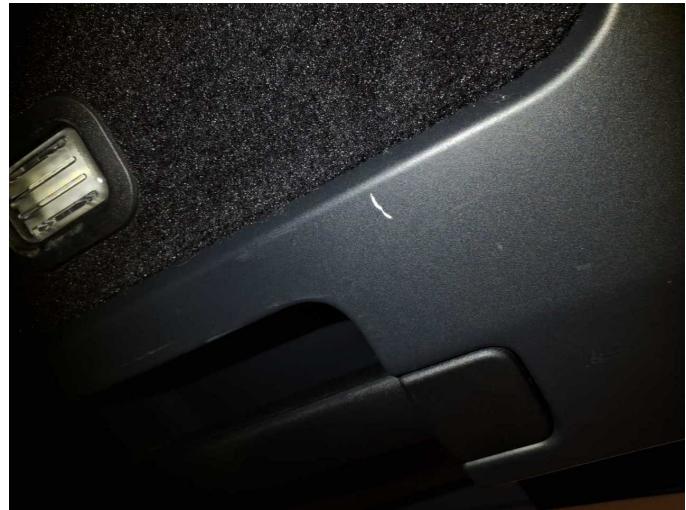
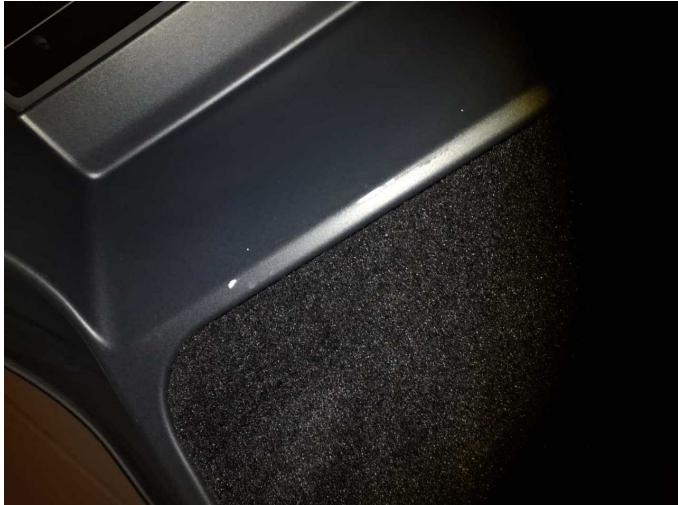
Beschädigung 4: Verkleidungen/Abdeckungen: Heckdeckel, Innenverkleidung - verkratzt / verschürft - Wertminderung

Beschädigung 4: Verkleidungen/Abdeckungen: Heckdeckel, Innenverkleidung - verkratzt / verschürt - Wertminderung

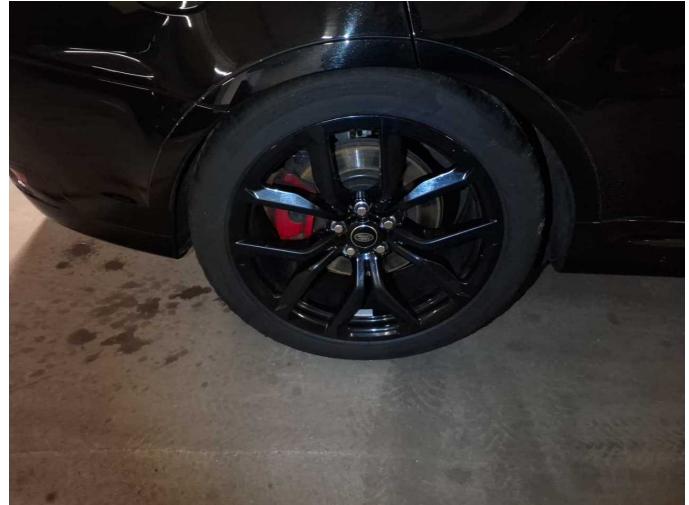
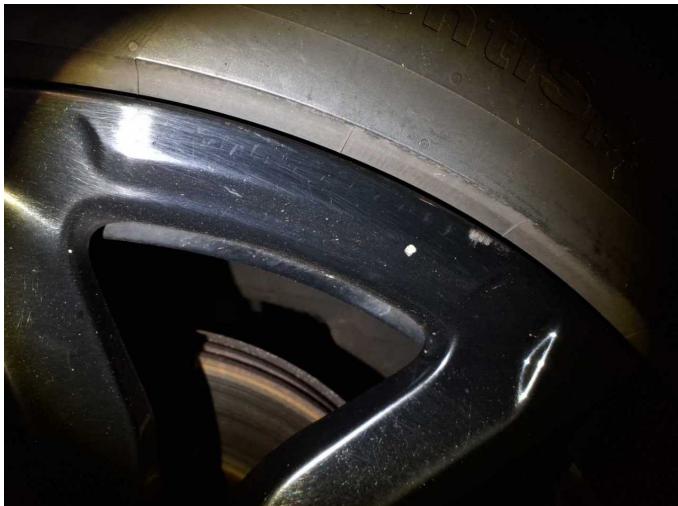
Beschädigung 5: Rad/Reifen: Leichtmetallfelge hinten rechts - verkratzt / verschürt - Smart Repair

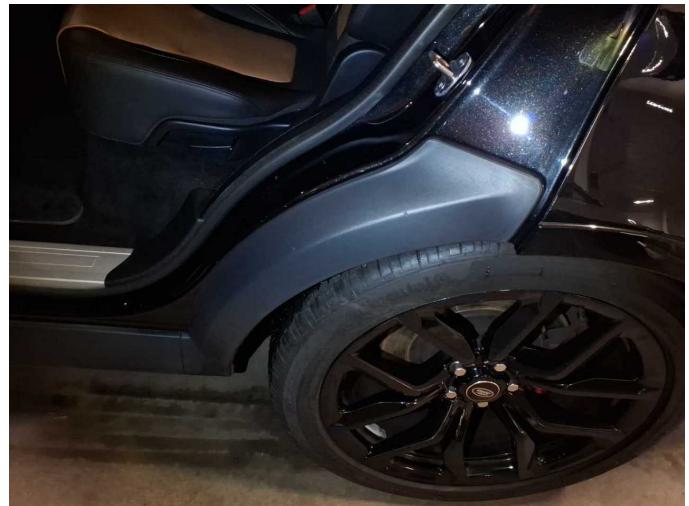
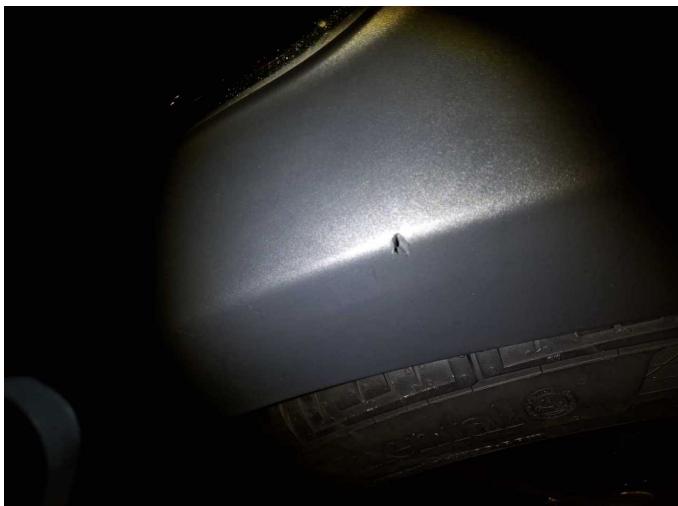
Beschädigung 6: Seitenwand links: Radlauf - verkratzt / verschürt - erneuern

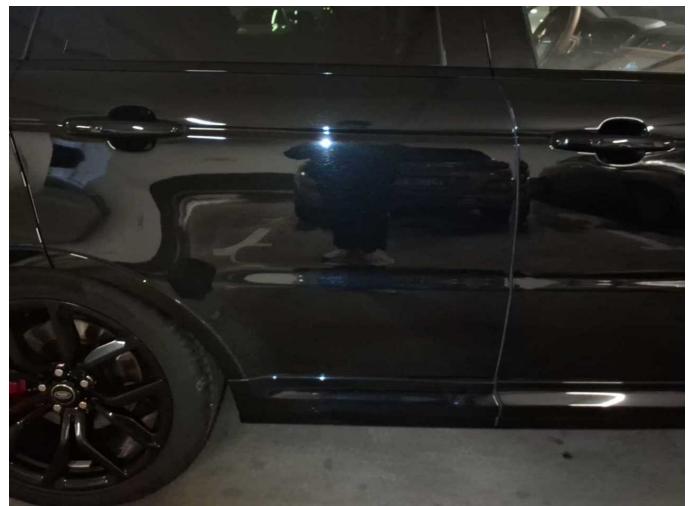
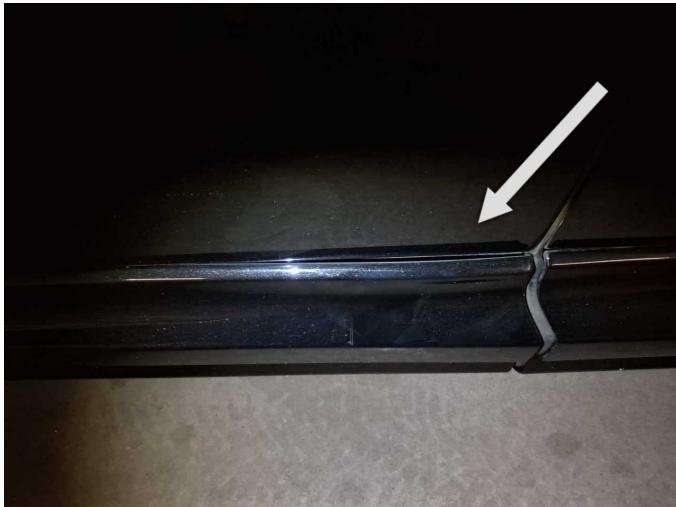
Beschädigung 7: Tür hinten rechts: Zierleiste unten - beschädigt - erneuern

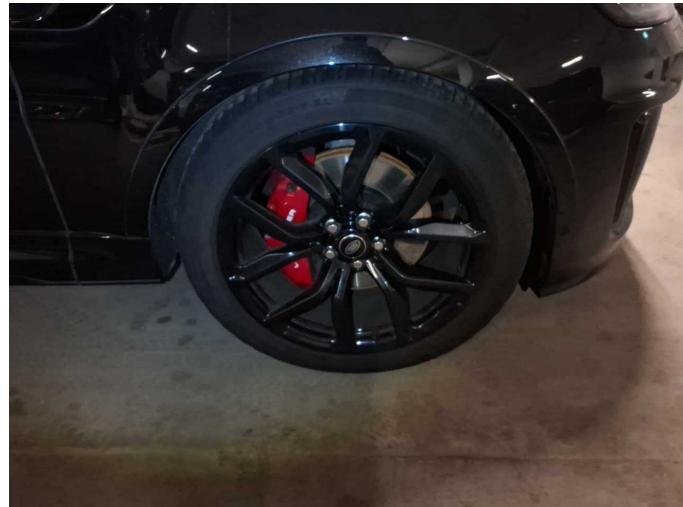
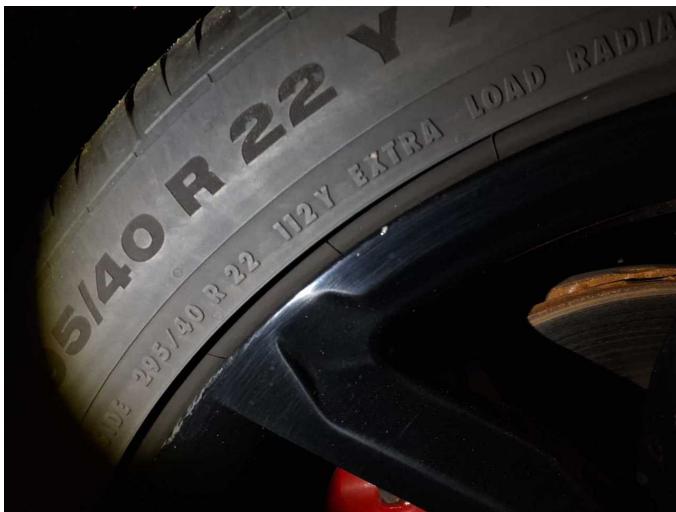
Gebrauchsspur 1: Rad/Reifen: Leichtmetallfelge vorn rechts - verkratzt / verschürft - kein Abzug

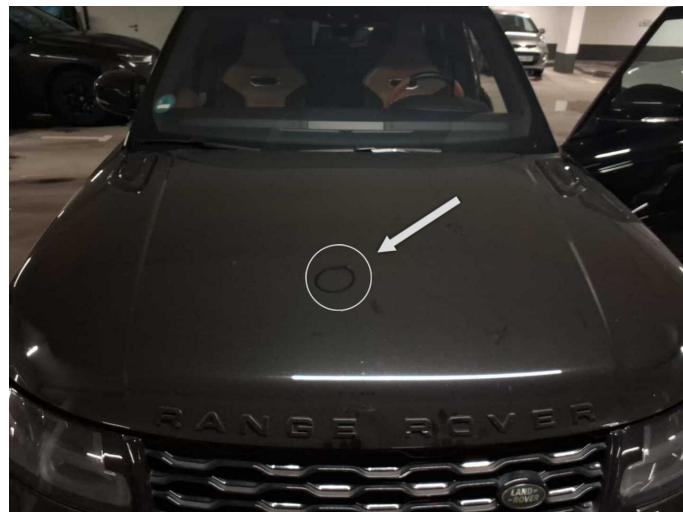
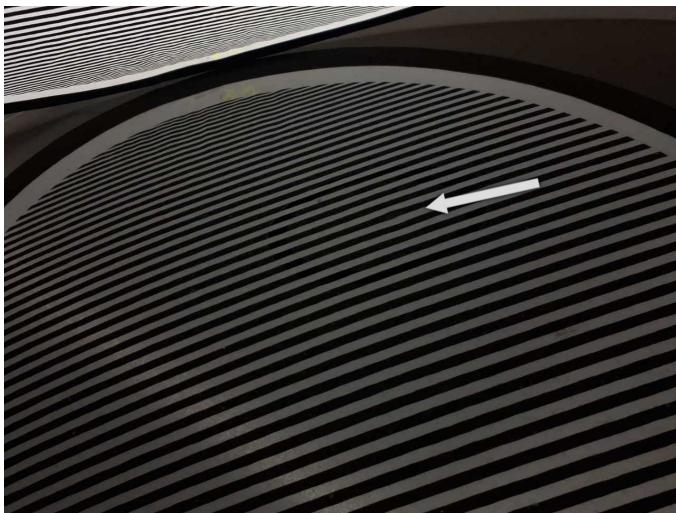
Gebrauchsspur 2: Motorhaube: Motorhaube - Delle(n) - kein Abzug
