Expertise

Protokollnummer: 43111287
Auftrags-Nr / Referenz: MW2670852
Besichtigungsdatum: 18.12.2025
Sachverständiger: Philip Hempel
Besichtigt durch: Wh

Hersteller: Land Rover

Modell: Discovery Sport

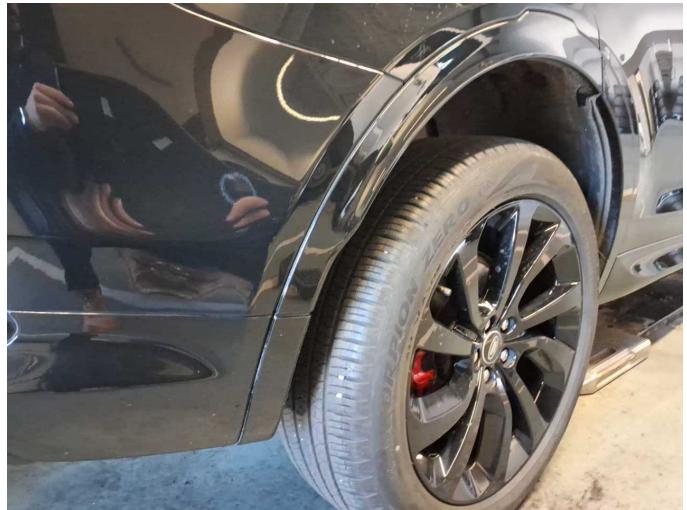
Nr.	Bauteilgruppe	Beschreibung	Kosten (netto)	Minderwert
1	Seitenwand rechts	Radlauf - lose - befunden ggf. instandsetzen	80,00 €	80,00 €
2	Heckklappe/-tür	Heckklappe - Steinschlag - Smart Repair	150,00 €	150,00 €
3	Karosserie	Karosserie - Lackmangel - aufbereiten	150,00 €	150,00 €
4	Rad/Reifen	Leichtmetallfelge vorn links - verkratzt / verschürt - Smart Repair	150,00 €	150,00 €
5	Außenfspiegel rechts	Abdeckkappe - verkratzt / verschürt - lackieren	150,00 €	100,00 €
6	Tür vorn links	Tür - verkratzt / verschürt - Smart Repair	180,00 €	180,00 €
7	Interieur	Innenraum - verschmutzt - Politur/Innenraumreinigung	180,00 €	120,00 €
8	Motorhaube	Motorhaube - verkratzt / verschürt - instandsetzen und lackieren	700,00 €	460,00 €

Beschädigung 1: Seitenwand rechts: Radlauf - lose - befunden ggf. instandsetzen

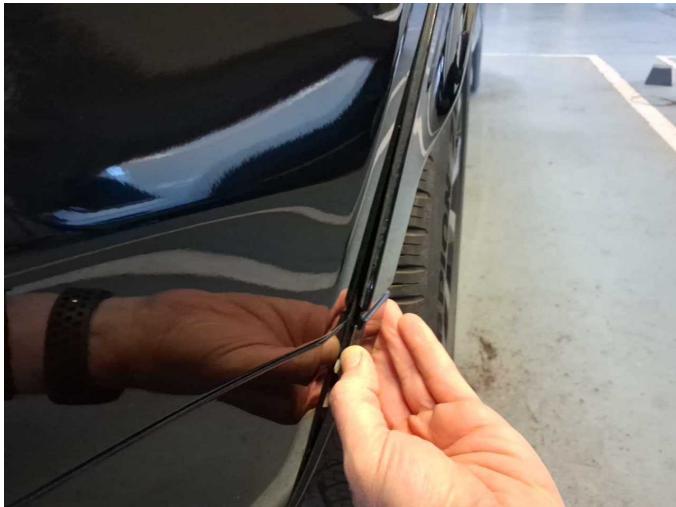
Beschädigung 1: Seitenwand rechts: Radlauf - lose - befunden ggf. instandsetzen

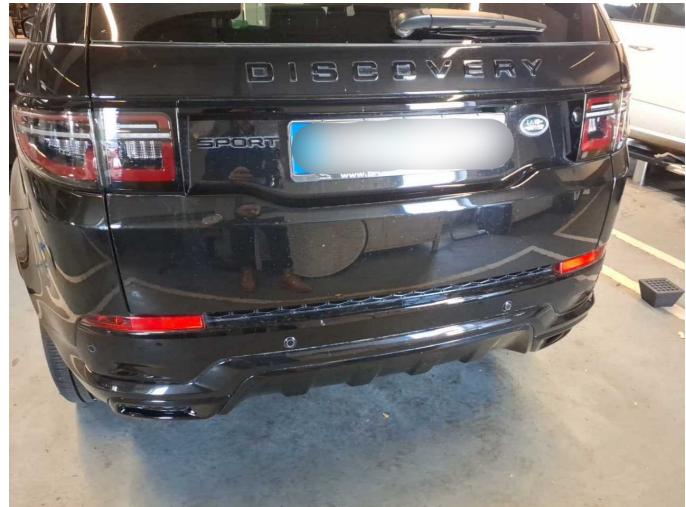
Beschädigung 2: Heckklappe/-tür: Heckklappe - Steinschlag - Smart Repair

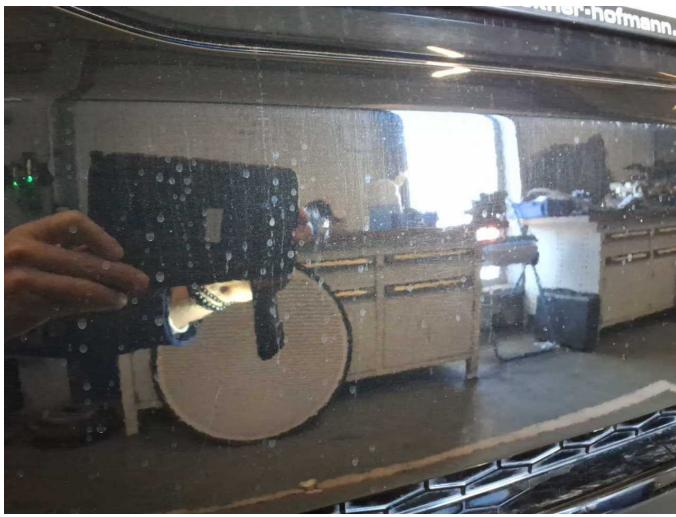
Beschädigung 2: Heckklappe/-tür: Heckklappe - Steinschlag - Smart Repair

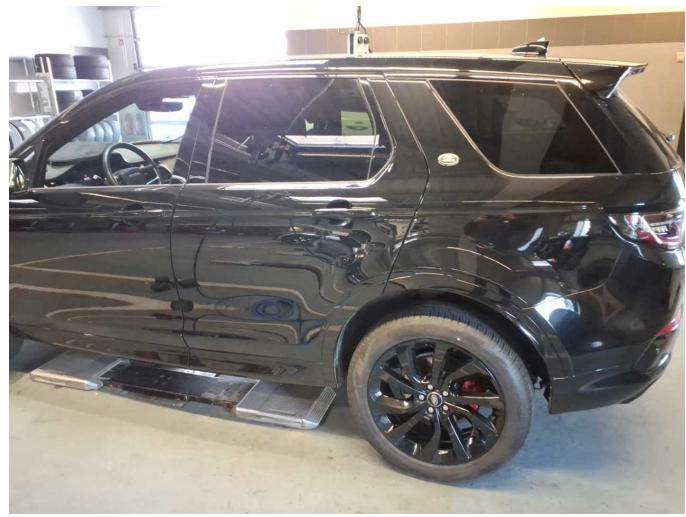
Beschädigung 3: Karosserie: Karosserie - Lackmangel - aufbereiten

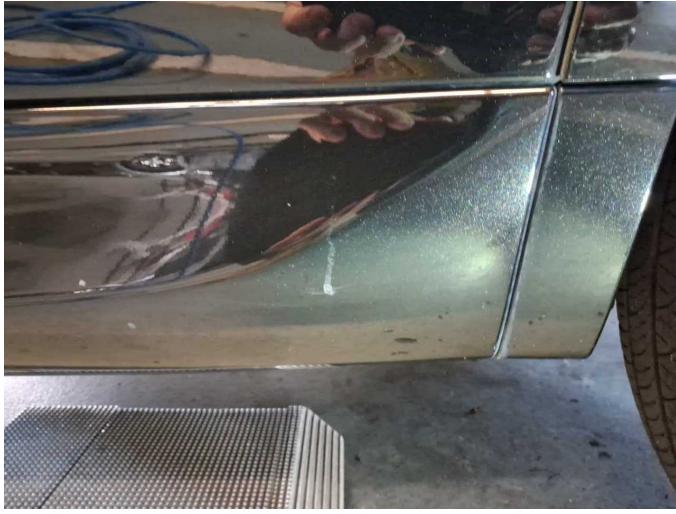
Beschädigung 3: Karosserie: Karosserie - Lackmangel - aufbereiten

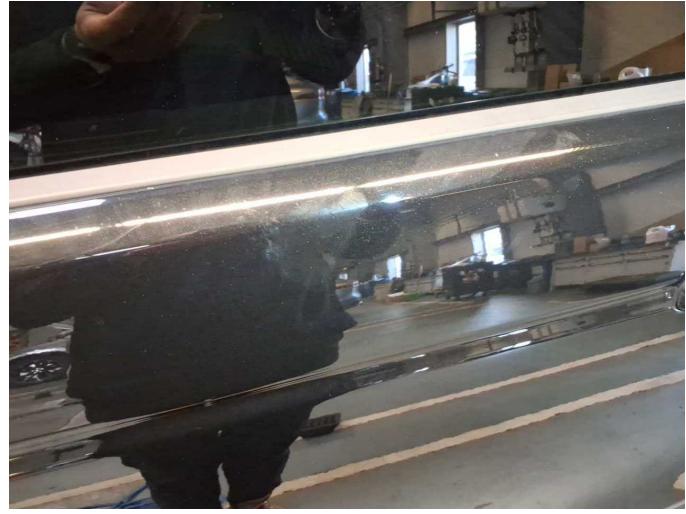
Beschädigung 3: Karosserie: Karosserie - Lackmangel - aufbereiten

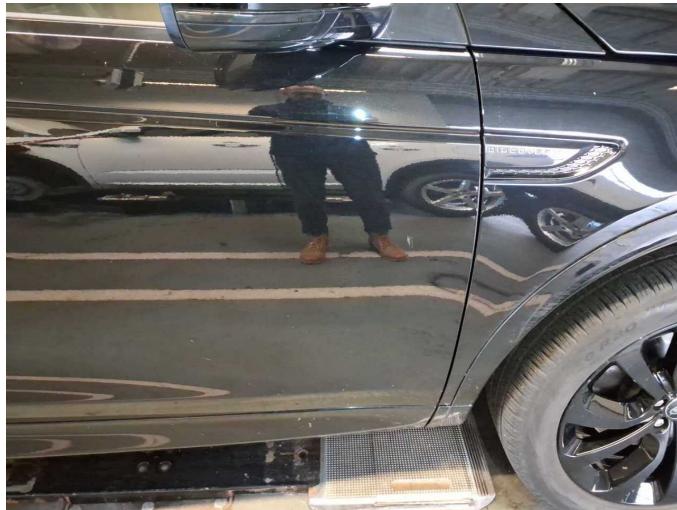
Beschädigung 3: Karosserie: Karosserie - Lackmangel - aufbereiten

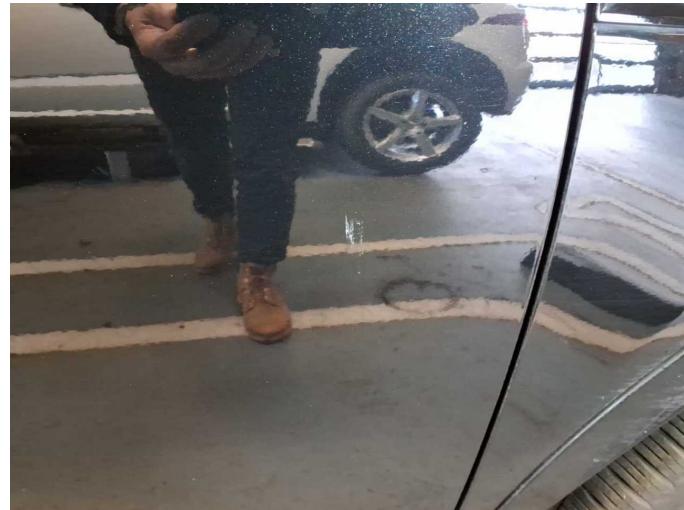
Beschädigung 3: Karosserie: Karosserie - Lackmangel - aufbereiten

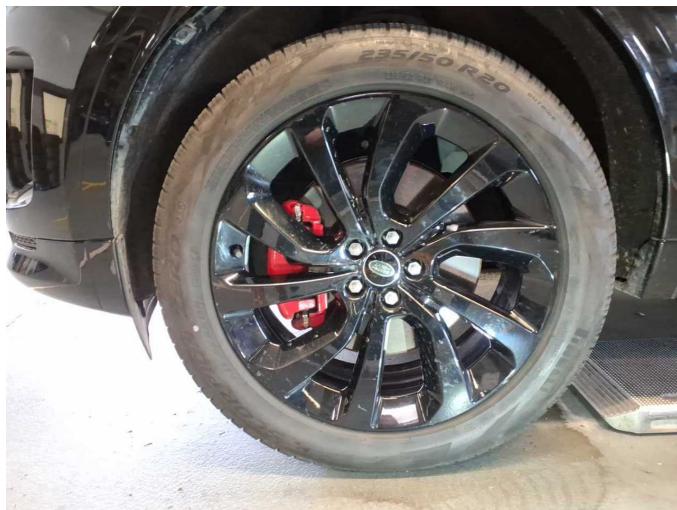
Beschädigung 4: Rad/Reifen: Leichtmetallfelge vorn links - verkratzt / verschürt - Smart Repair

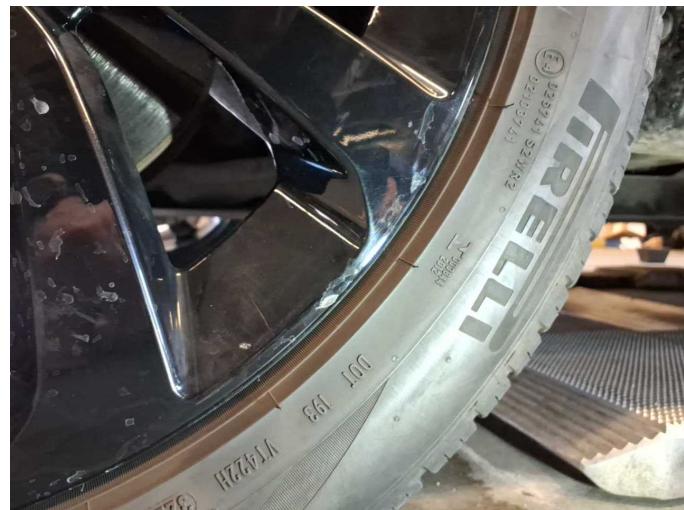
Beschädigung 4: Rad/Reifen: Leichtmetallfelge vorn links - verkratzt / verschürt - Smart Repair

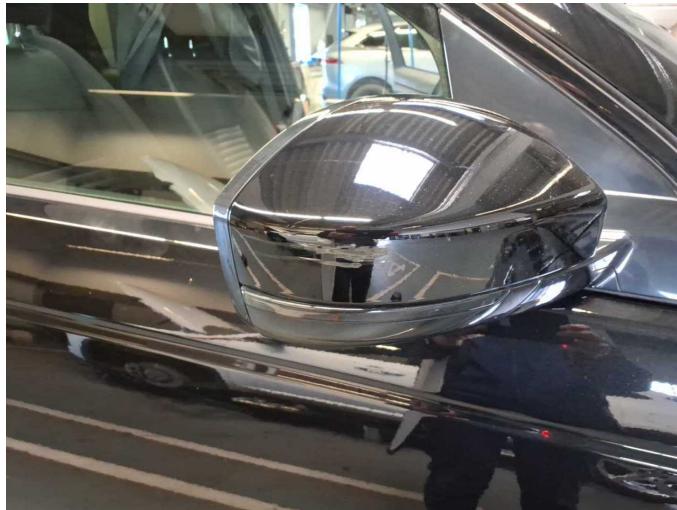
Beschädigung 5: Außenspiegel rechts: Abdeckkappe - verkratzt / verschürt - lackieren

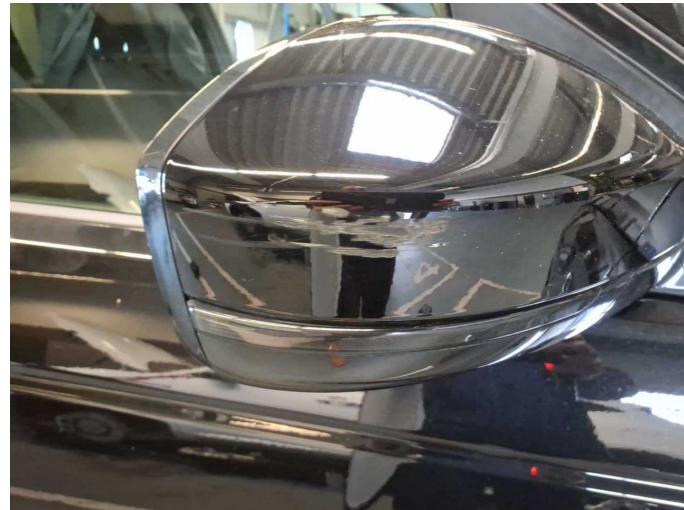
Beschädigung 5: Außenspiegel rechts: Abdeckkappe - verkratzt / verschürt - lackieren

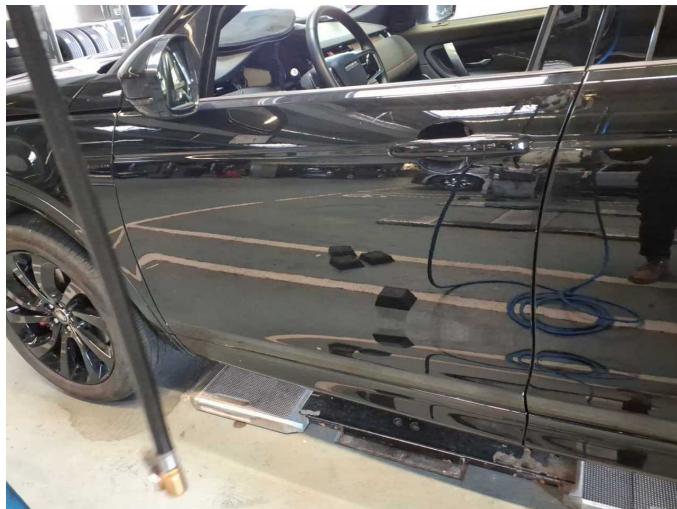
Beschädigung 6: Tür vorn links: Tür - verkratzt / verschürt - Smart Repair

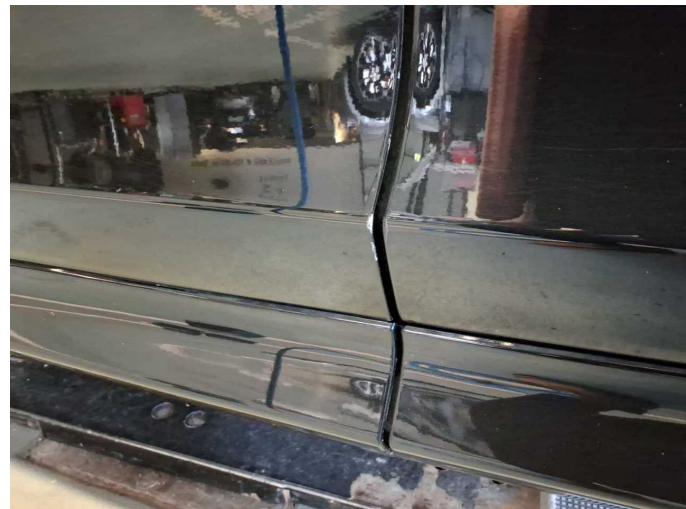
Beschädigung 6: Tür vorn links: Tür - verkratzt / verschürt - Smart Repair

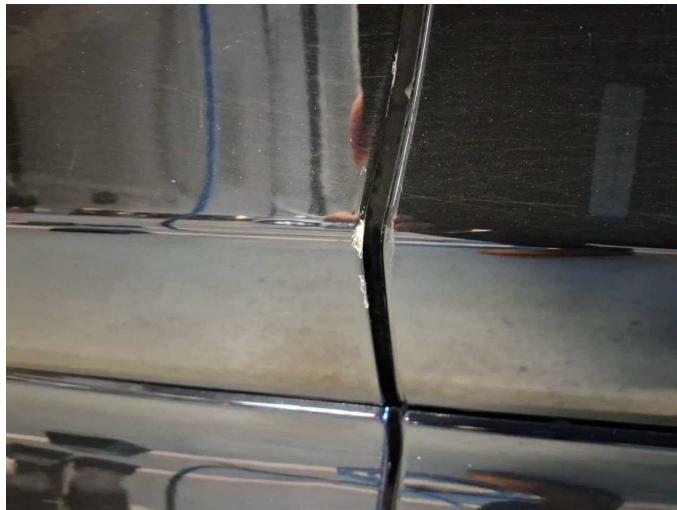
Beschädigung 6: Tür vorn links: Tür - verkratzt / verschürt - Smart Repair

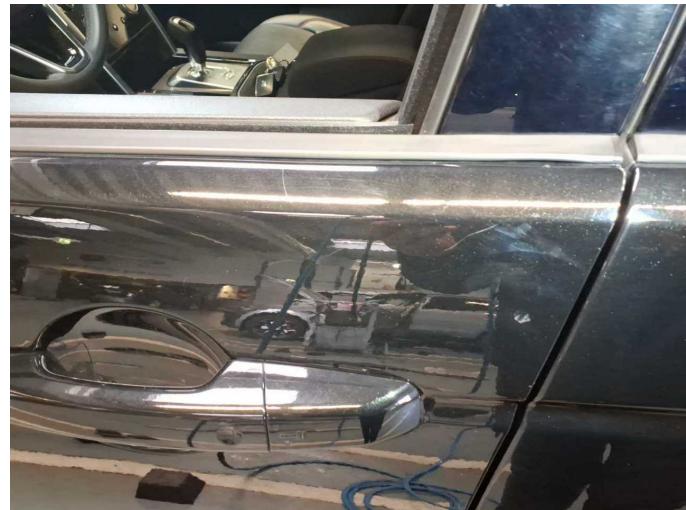
Beschädigung 6: Tür vorn links: Tür - verkratzt / verschürt - Smart Repair

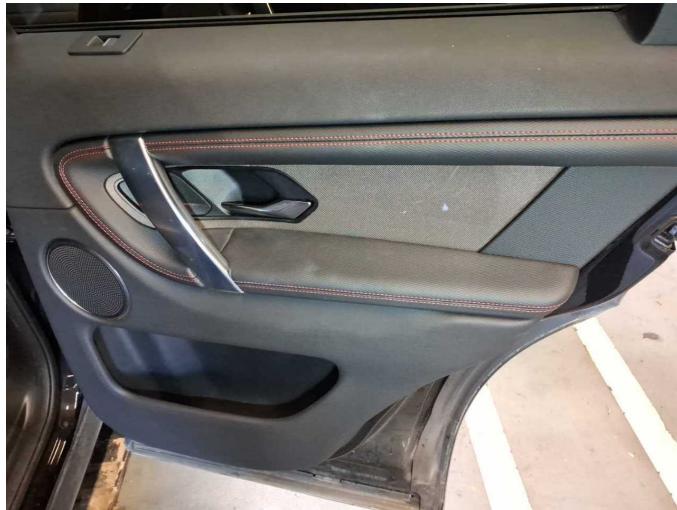
Beschädigung 7: Interieur: Innenraum - verschmutzt - Politur/ Innenraumreinigung

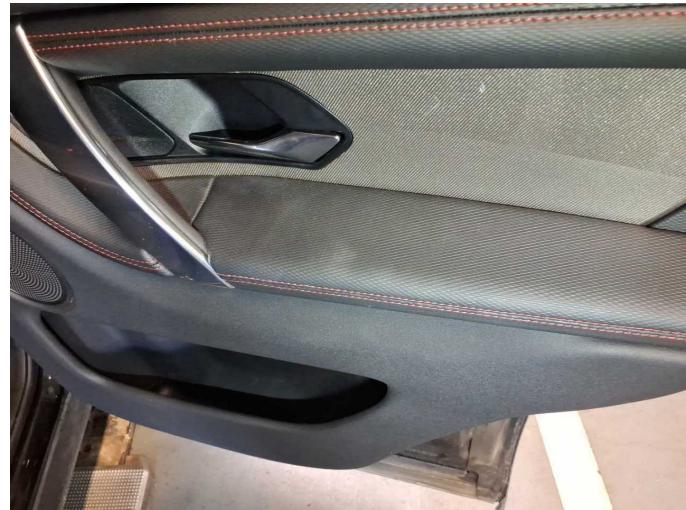
Beschädigung 7: Interieur: Innenraum - verschmutzt - Politur/ Innenraumreinigung

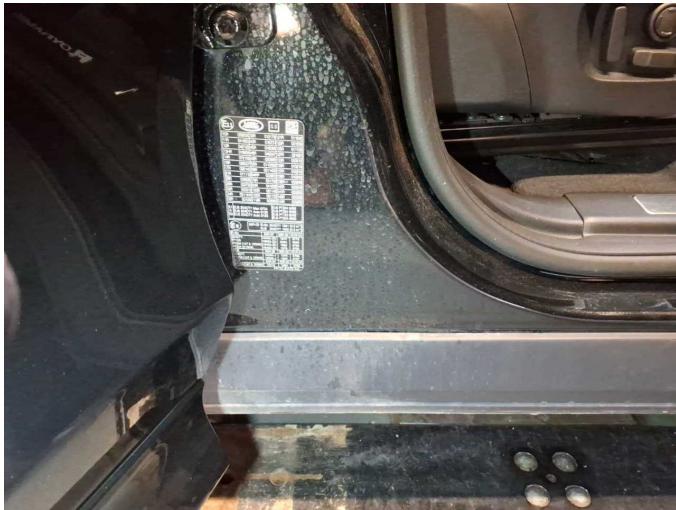
Beschädigung 7: Interieur: Innenraum - verschmutzt - Politur/
Innenraumreinigung

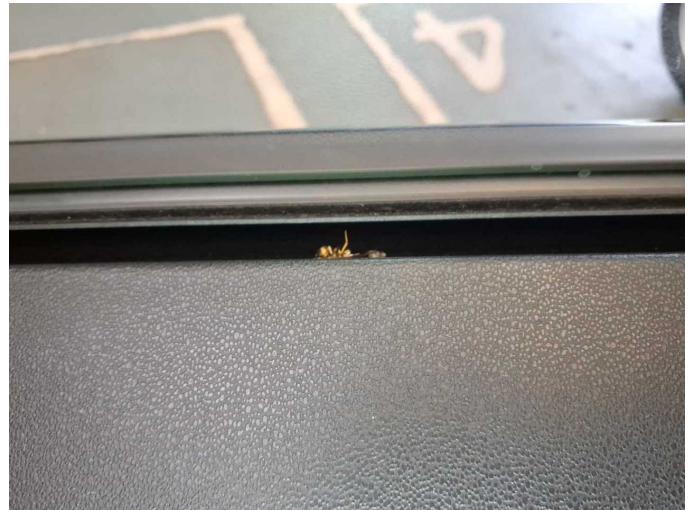
Beschädigung 7: Interieur: Innenraum - verschmutzt - Politur/
Innenraumreinigung

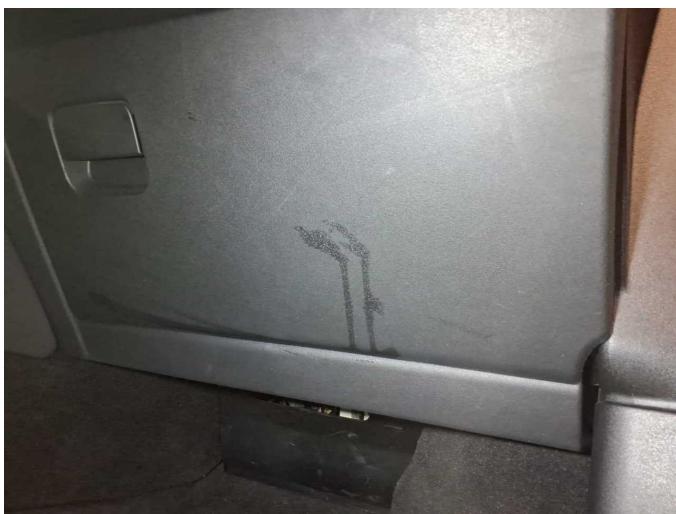
Beschädigung 7: Interieur: Innenraum - verschmutzt - Politur/
Innenraumreinigung

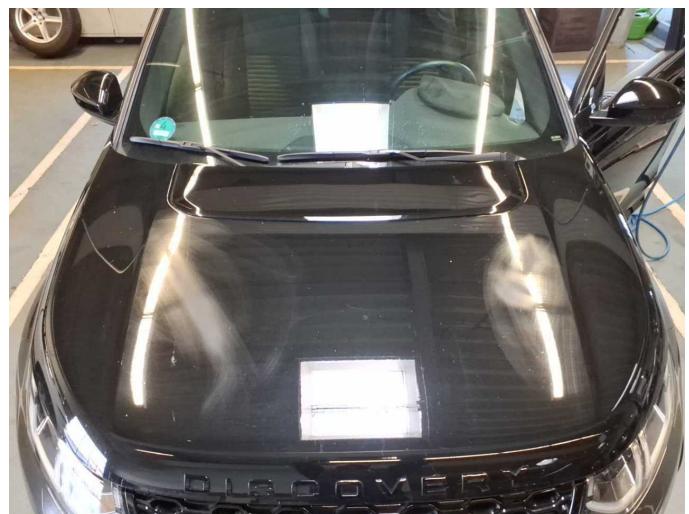
Beschädigung 8: Motorhaube: Motorhaube - verkratzt / verschürtf -
instandsetzen und lackieren

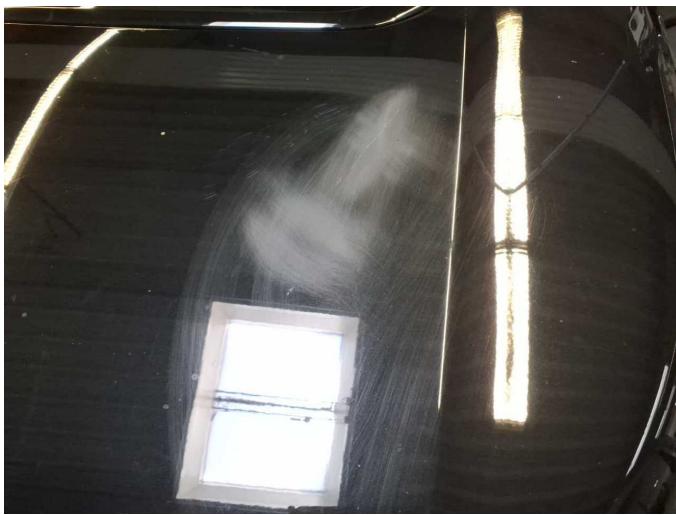
Beschädigung 8: Motorhaube: Motorhaube - verkratzt / verschürtf -
instandsetzen und lackieren

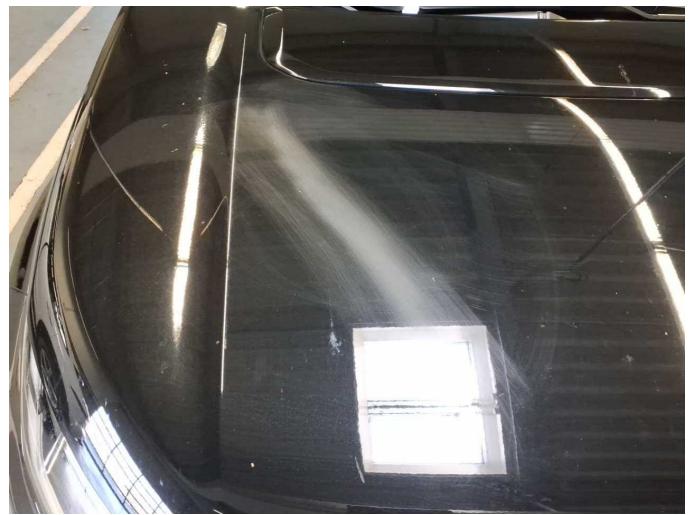
Beschädigung 8: Motorhaube: Motorhaube - verkratzt / verschürtf -
instandsetzen und lackieren

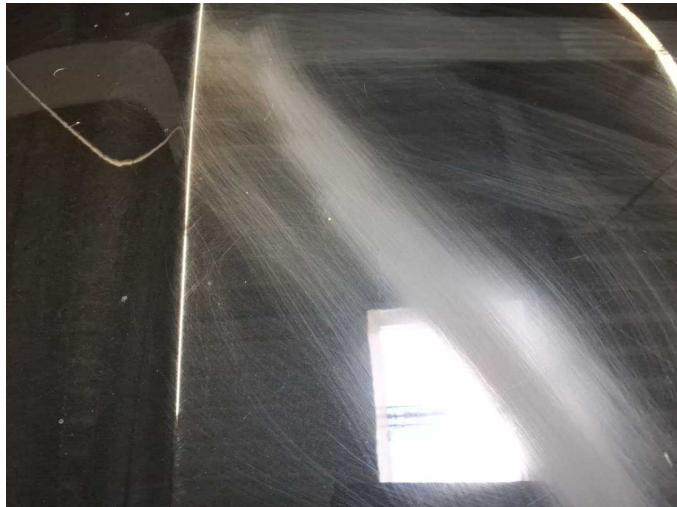
Beschädigung 8: Motorhaube: Motorhaube - verkratzt / verschürt - instandsetzen und lackieren

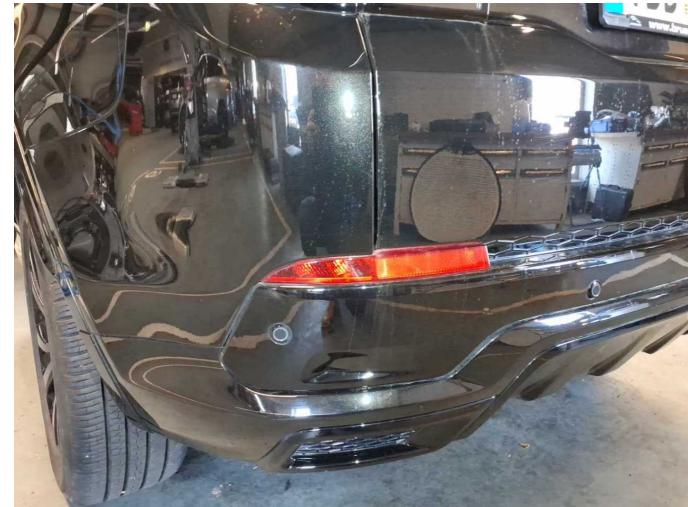
Nr.	Bauteilgruppe	Beschreibung	Kosten (netto)	Minderwert
9	Stossfänger hinten	Stossfänger hinten - verkratzt / verschürft - instandsetzen und lackieren	800,00 €	520,00 €
10	Stossfänger vorn	Stossfänger vorn - verkratzt / verschürft - instandsetzen und lackieren	800,00 €	520,00 €
	Summe (netto)		3.340,00 €	2.430,00 €

Beschädigung 9: Stossfänger hinten: Stossfänger hinten - verkratzt / verschürt - instandsetzen und lackieren

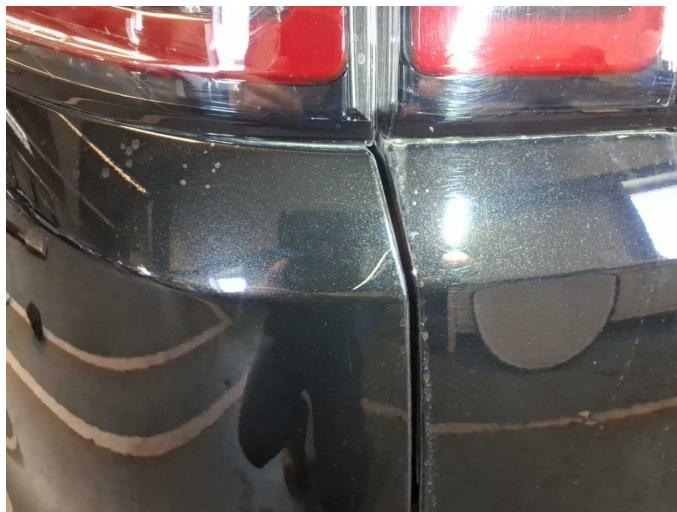
Beschädigung 9: Stossfänger hinten: Stossfänger hinten - verkratzt / verschürt - instandsetzen und lackieren

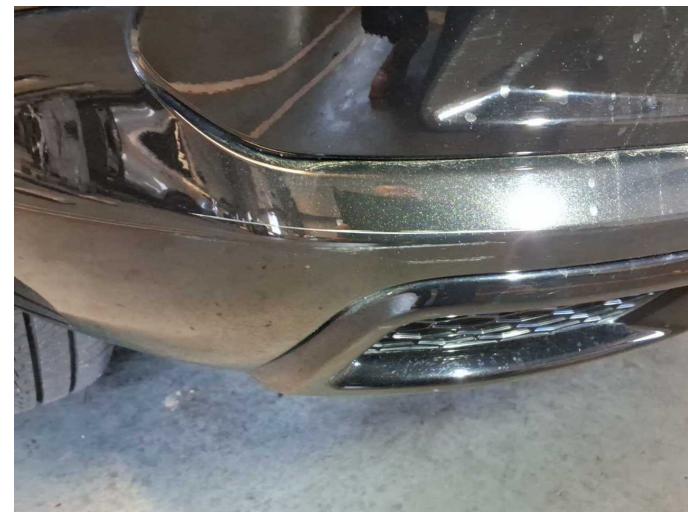
Beschädigung 9: Stossfänger hinten: Stossfänger hinten - verkratzt / verschürt - instandsetzen und lackieren

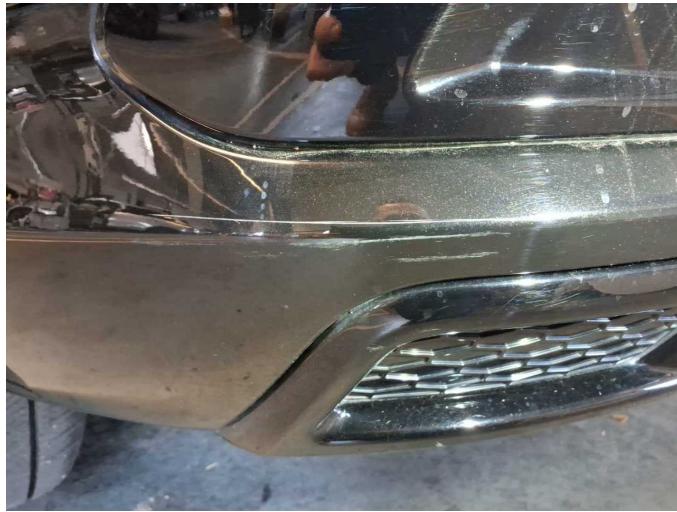
Beschädigung 9: Stossfänger hinten: Stossfänger hinten - verkratzt / verschürt - instandsetzen und lackieren

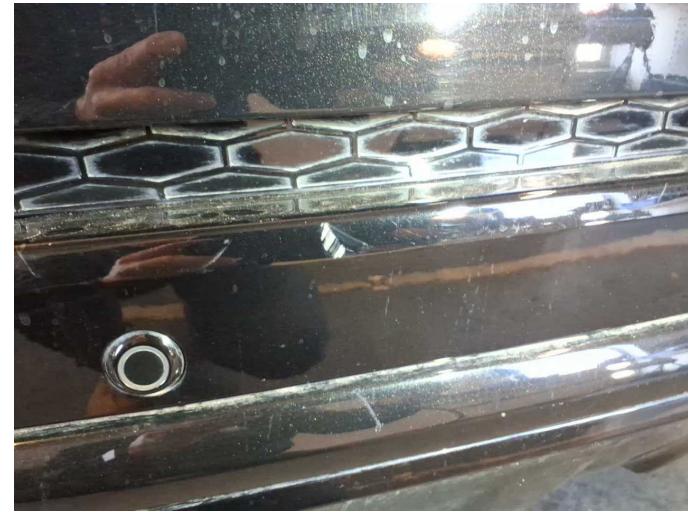
Beschädigung 9: Stossfänger hinten: Stossfänger hinten - verkratzt / verschürt - instandsetzen und lackieren

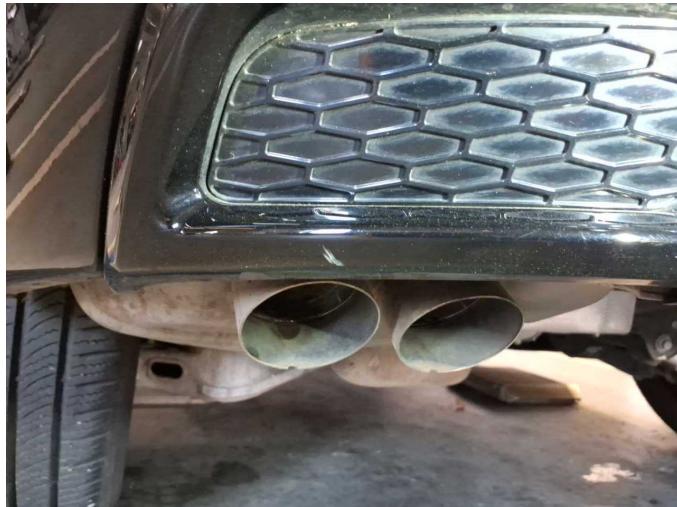
Beschädigung 9: Stossfänger hinten: Stossfänger hinten - verkratzt / verschürt - instandsetzen und lackieren

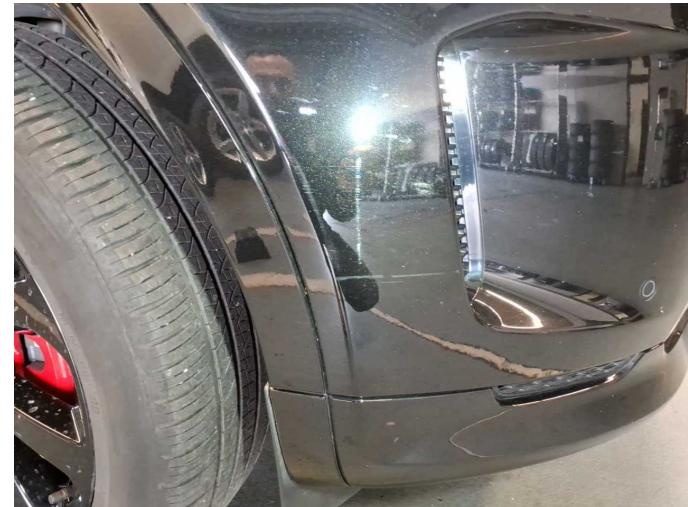
Beschädigung 10: Stossfänger vorn: Stossfänger vorn - verkratzt / verschürt - instandsetzen und lackieren

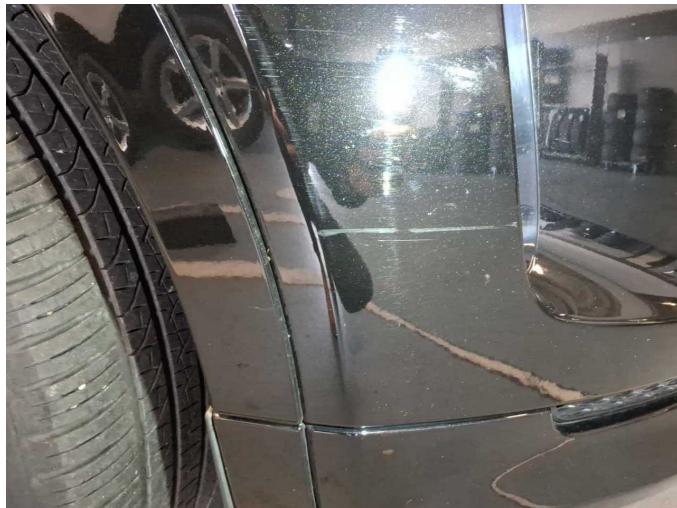
Beschädigung 10: Stossfänger vorn: Stossfänger vorn - verkratzt / verschürt - instandsetzen und lackieren

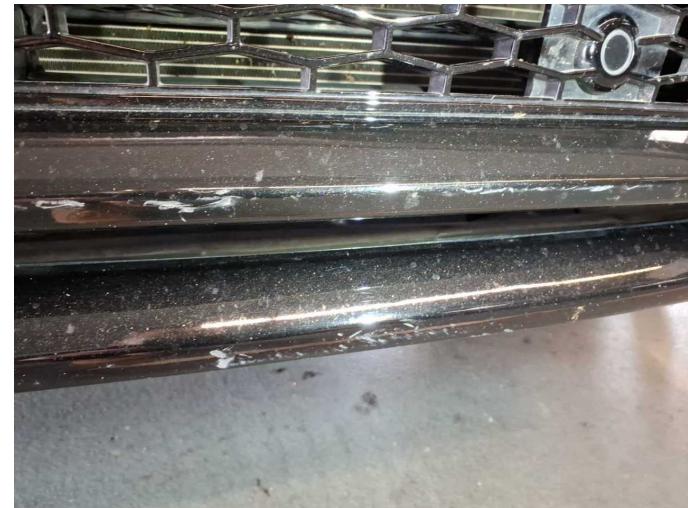
Beschädigung 10: Stossfänger vorn: Stossfänger vorn - verkratzt / verschürt - instandsetzen und lackieren

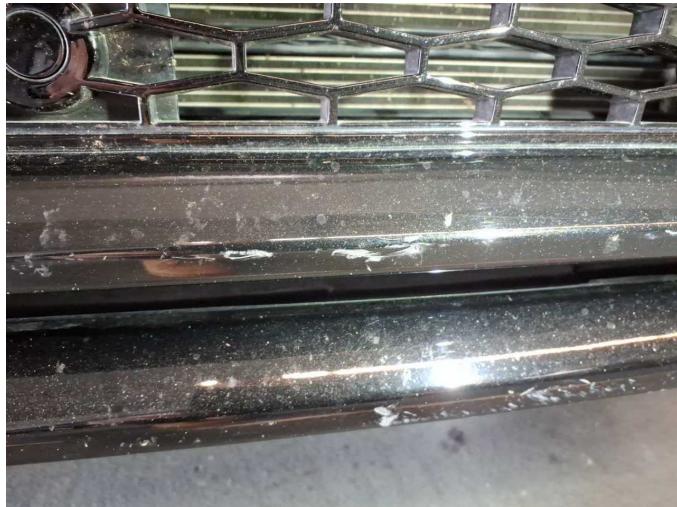
Beschädigung 10: Stossfänger vorn: Stossfänger vorn - verkratzt / verschürt - instandsetzen und lackieren

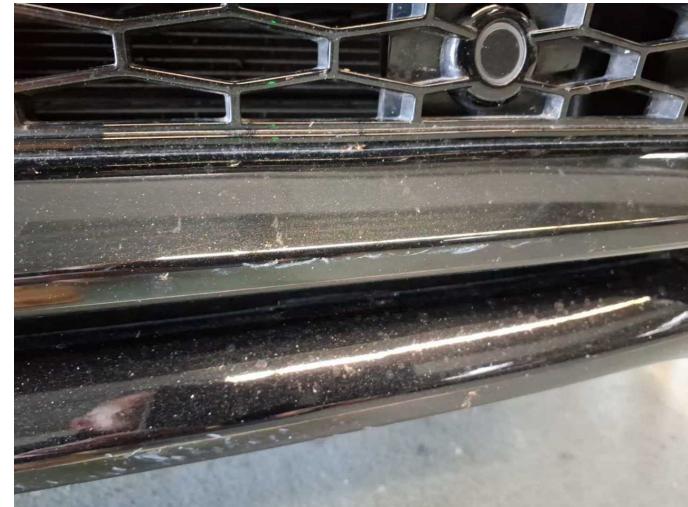
Beschädigung 10: Stossfänger vorn: Stossfänger vorn - verkratzt / verschürt - instandsetzen und lackieren

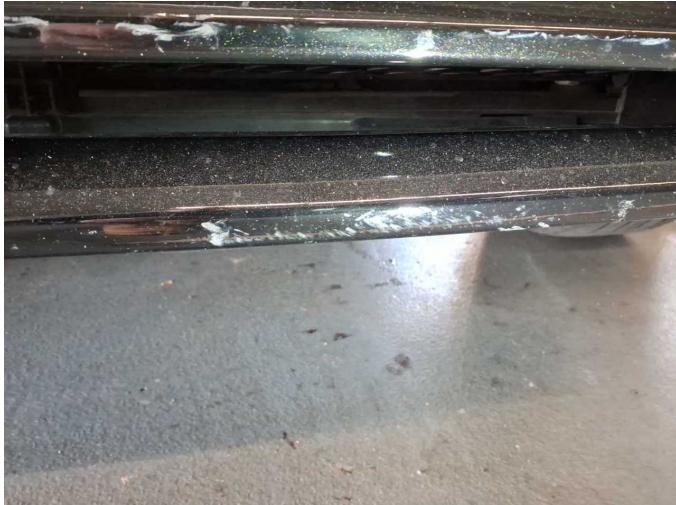
Beschädigung 10: Stossfänger vorn: Stossfänger vorn - verkratzt / verschürt - instandsetzen und lackieren

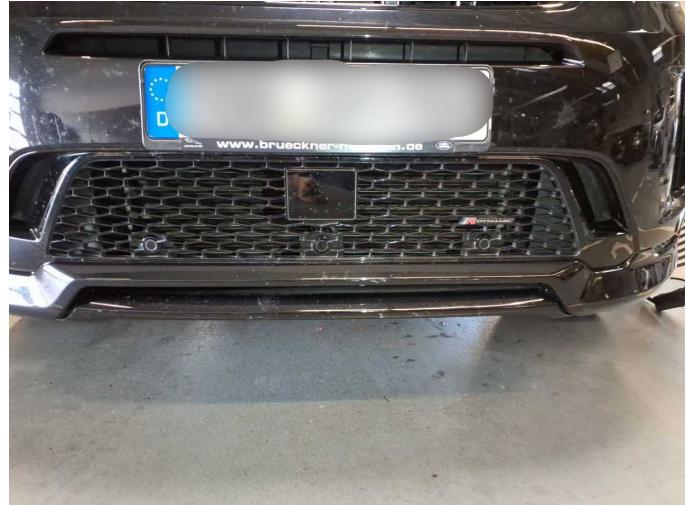
Beschädigung 10: Stossfänger vorn: Stossfänger vorn - verkratzt / verschürt - instandsetzen und lackieren

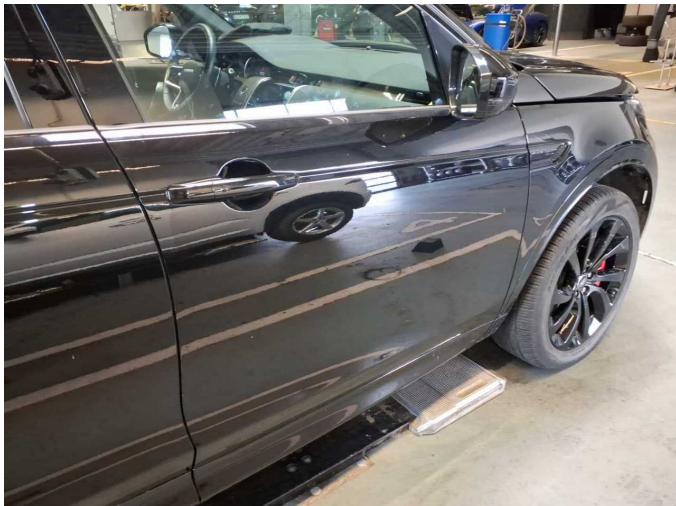
Nr.	Bauteilgruppe	Beschreibung	Kosten (netto)	Minderwert
1	Tür vorn rechts	Tür - Kratzer - kein Abzug	0,00 €	0,00 €
2	Außenspiegel links	Abdeckkappe - Kratzer - kein Abzug	0,00 €	0,00 €
3	Kotflügel links	Radlauf - Kratzer - kein Abzug	0,00 €	0,00 €
	Summe (netto)		0,00 €	0,00 €

Gebrauchsspur 1: Tür vorn rechts: Tür - Kratzer - kein Abzug

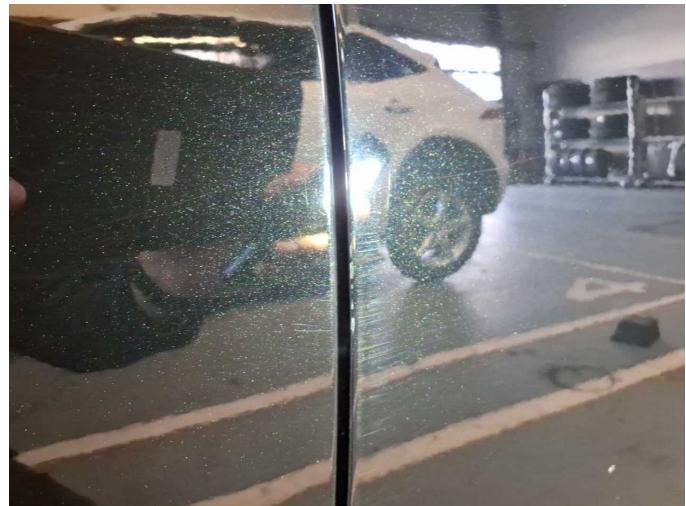
Gebrauchsspur 1: Tür vorn rechts: Tür - Kratzer - kein Abzug

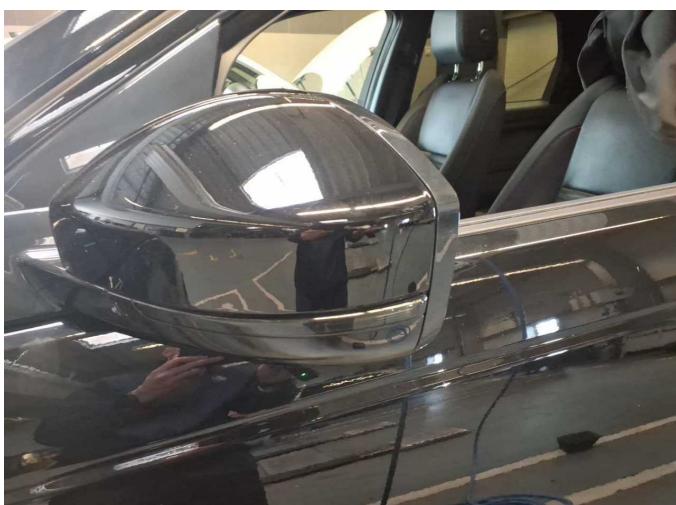
Gebrauchsspur 2: Außenspiegel links: Abdeckkappe - Kratzer - kein Abzug

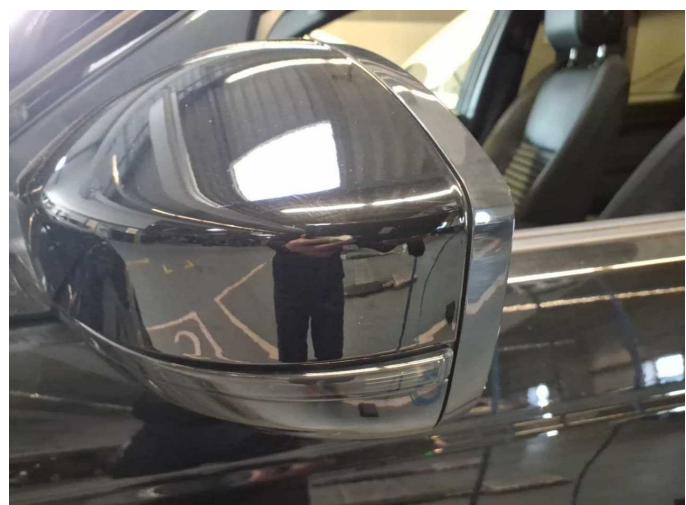
Gebrauchsspur 2: Außenspiegel links: Abdeckkappe - Kratzer - kein Abzug

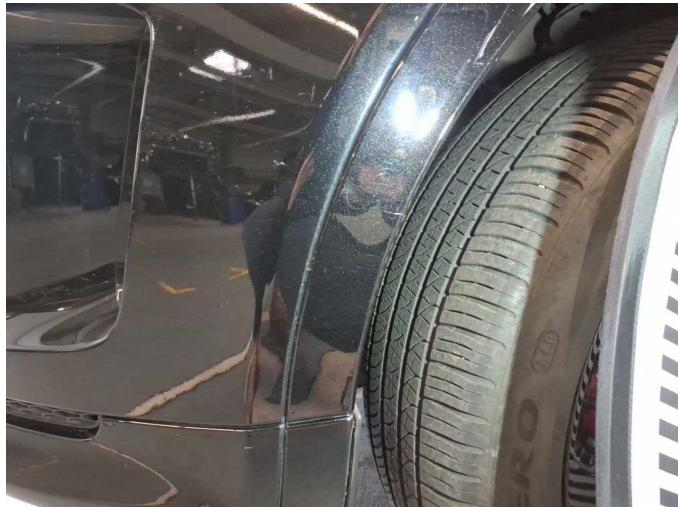
Gebrauchsspur 3: Kotflügel links: Radlauf - Kratzer - kein Abzug

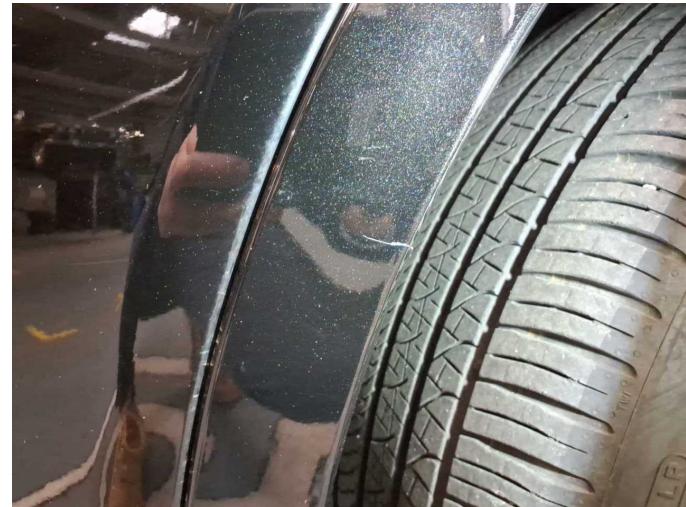
Gebrauchsspur 3: Kotflügel links: Radlauf - Kratzer - kein Abzug
