## Raport z oględzin pojazdu

| Numer raportu | 421163/2/26-9570 | Data raportu | 04-02-2026 |

| Marka, model | SUZUKI Swift 20-24 |
| Numer rejestracyjny | WD2340S |

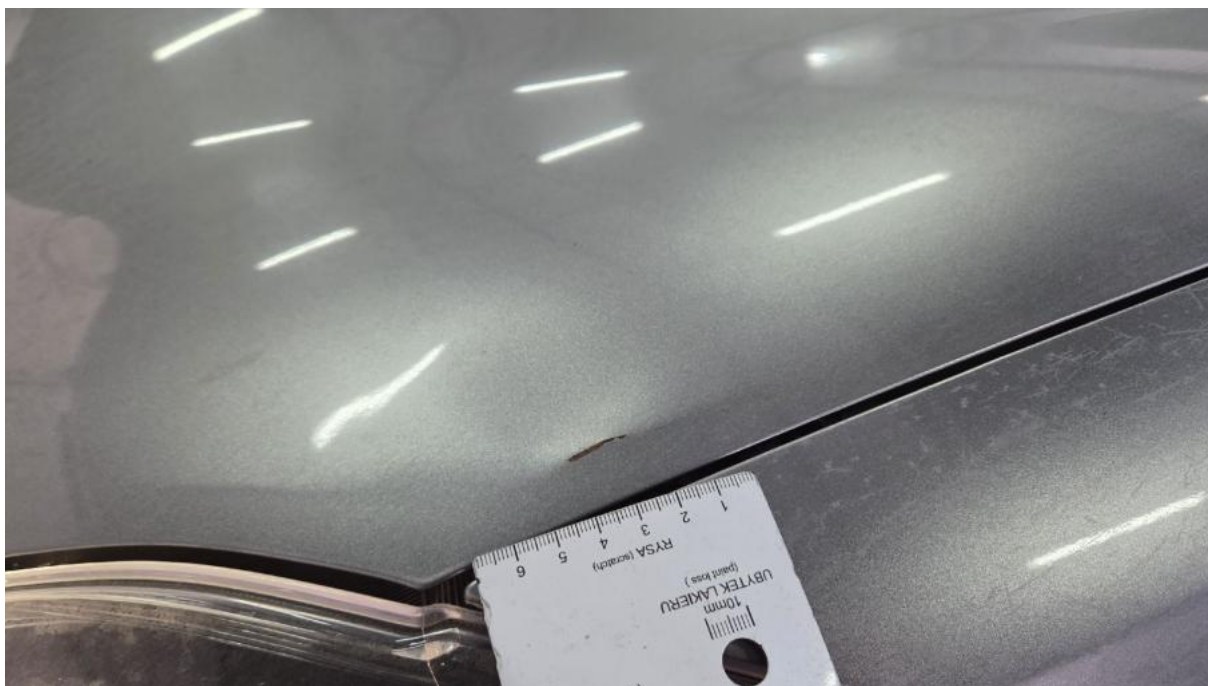
**Fot. 33**

| Poz. | Nazwa pozycji | Opis uszkodzeń | Kwalifik. | Naprawa [rbg] |
|---|---|---|---|---|
| 3 | Pokrywa przednia | wgniecenie/odkształcenie, rysa/odprysk, ślady korozji | NA | 1 |

Pokrywa komory silnika - Wgniecenie/odkształcenie 1

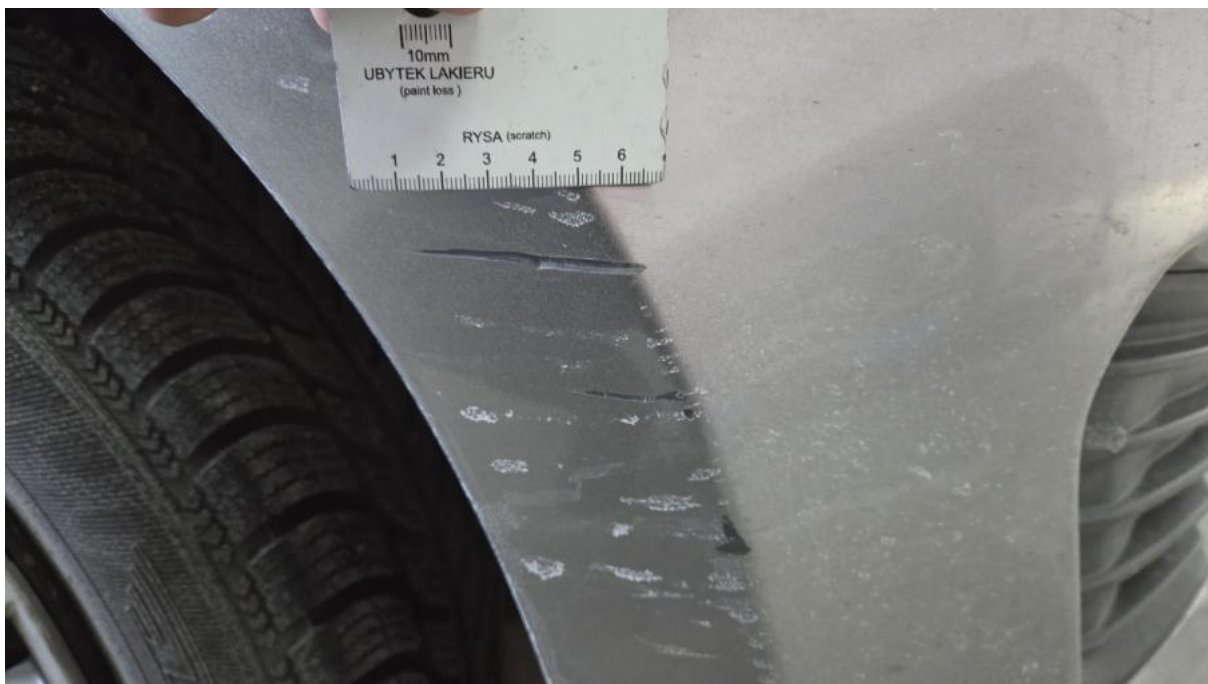
**Fot. 34**

| Poz. | Nazwa pozycji | Opis uszkodzeń | Kwalifik. | Naprawa [rbg] |
|---|---|---|---|---|
| 1 | Okladzina zderzaka przedniego | zarysowanie | NA | 0,5 |

Zderzak - Rysa/odprysk 1

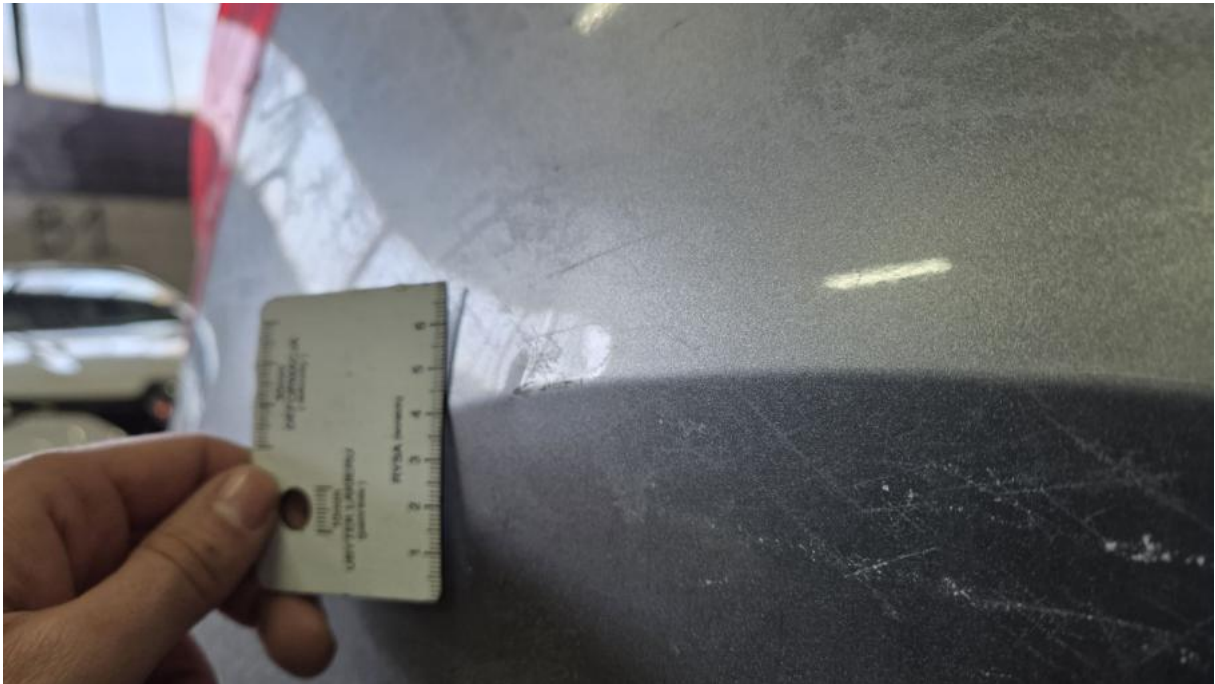
**Fot. 35**

| Poz. | Nazwa pozycji | Opis uszkodzeń | Kwalifik. | Naprawa [rbg] |
|---|---|---|---|---|
| 4 | Blotnik tylny R | wgniecenie/odkształcenie | | |

Błotnik tylny P / Ściana boczna P - Wgniecenie/odkształcenie 1

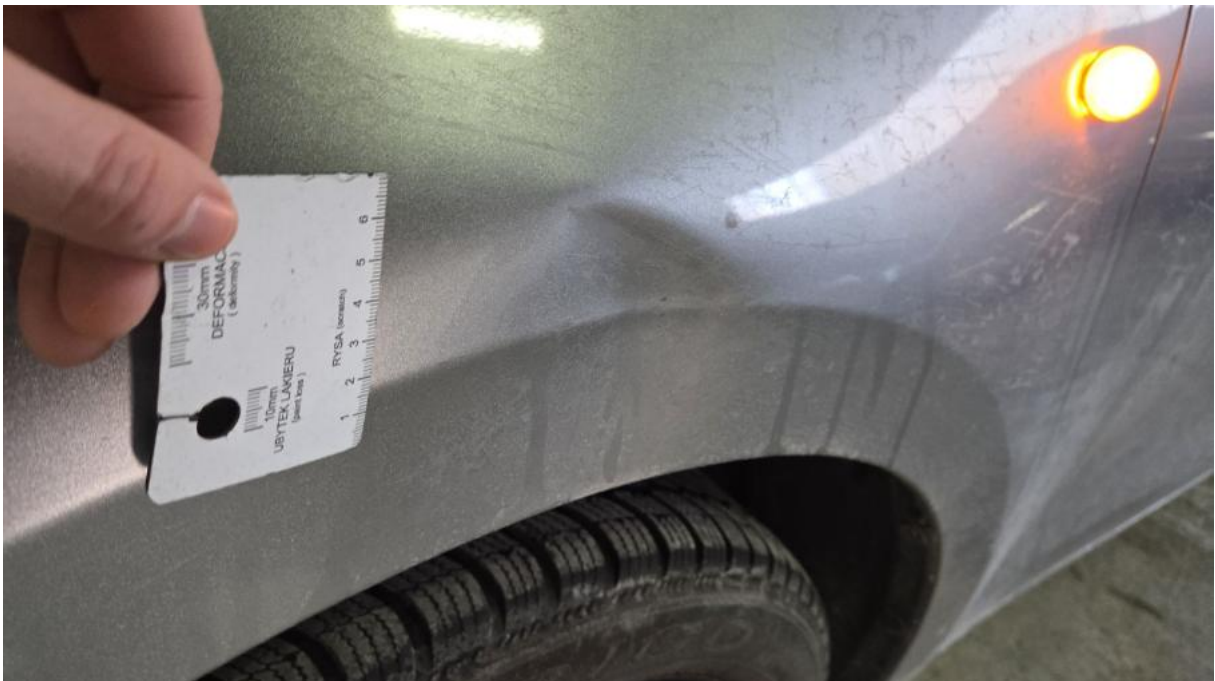
**Fot. 36**

| Poz. | Nazwa pozycji | Opis uszkodzeń | Kwalifik. | Naprawa [rbg] |
|---|---|---|---|---|
| 2 | Blotnik przedni L | wgniecenie/odkształcenie | NA | 1 |

Błotnik przedni L - Wgniecenie/odkształcenie 1
