## Raport z oględzin pojazdu

| Numer raportu | 09169/1/26-15201 | Data raportu | 09-01-2026 |

| Marka, model | SKODA Octavia III Kombi 17-20 |
| Numer rejestracyjny | WD4858T |

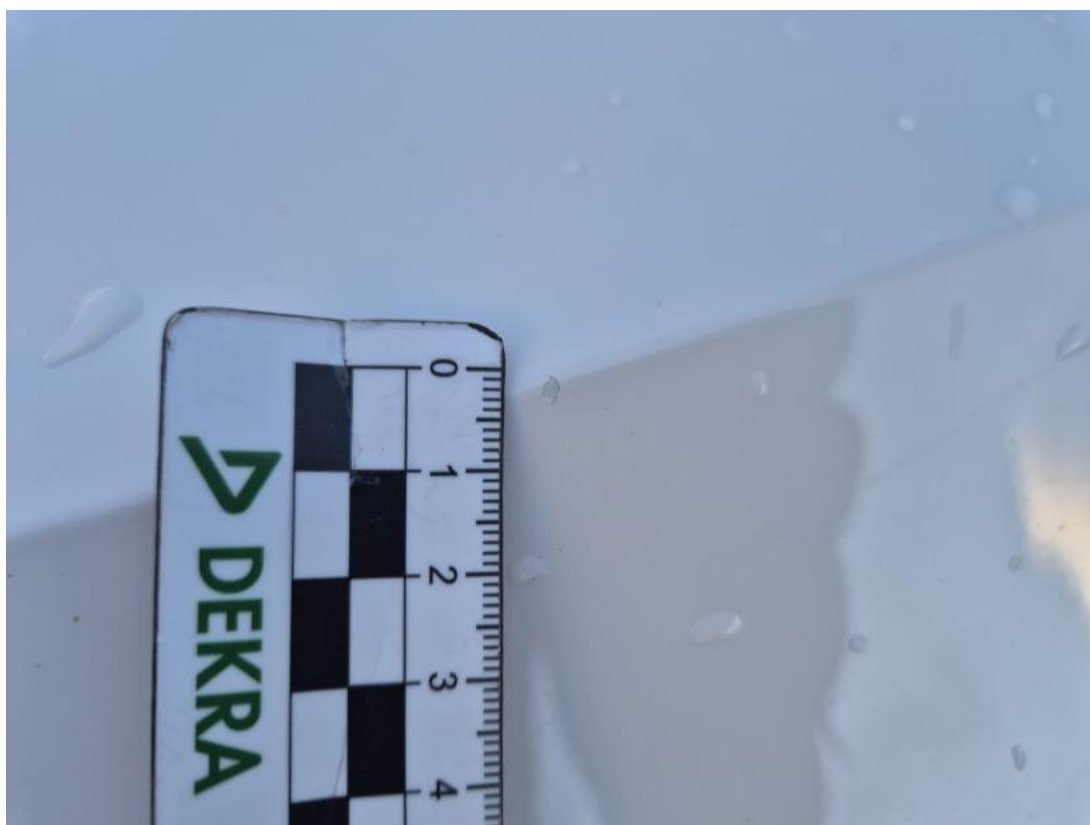
| Poz. | Nazwa pozycji | Opis uszkodzeń | Kwalifik. | Naprawa [rbg] |
|---|---|---|---|---|
| 8 | Pokrywa przednia | odpryski lakieru | | |

**Fot. 32**  
Pokrywa komory silnika - Rysa/odprysk 1

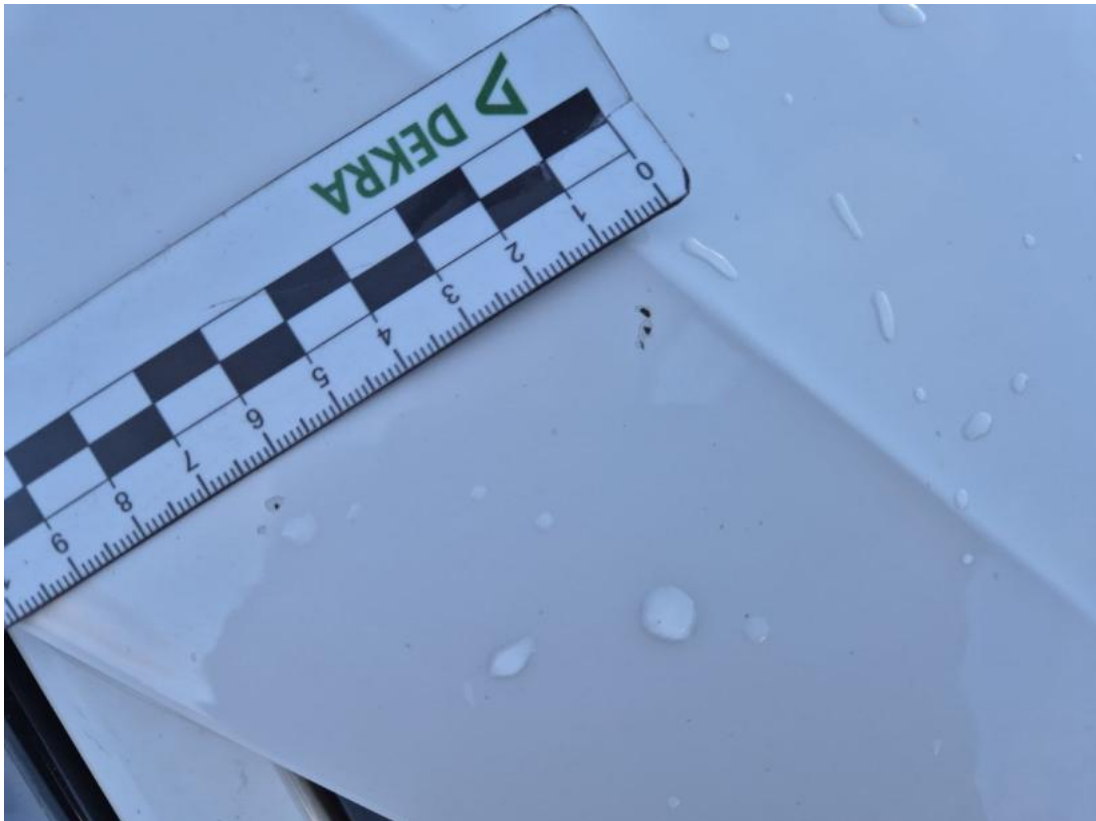
**Fot. 33**

Pokrywa komory silnika - Rysa/odprysk 2

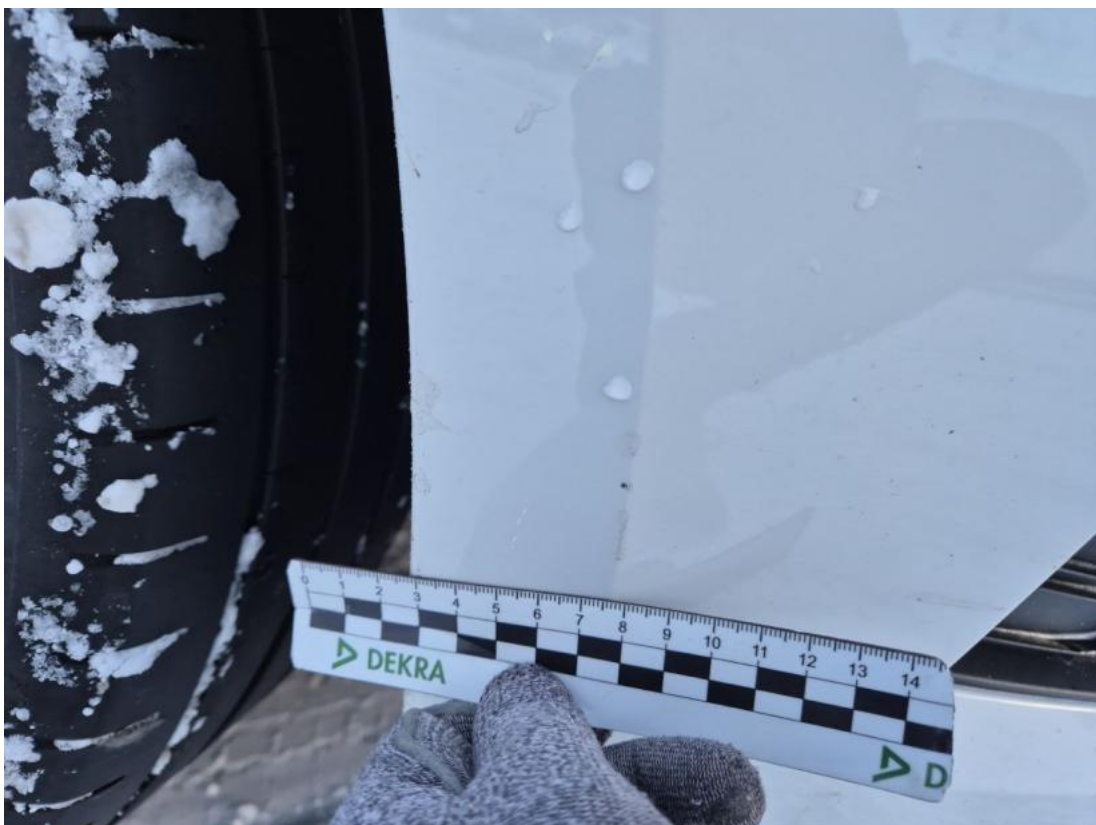
**Fot. 34**

| Poz. | Nazwa pozycji | Opis uszkodzeń | Kwalifik. | Naprawa [rbg] |
|---|---|---|---|---|
| 6 | Okladzina zderzaka przedniego | odpryski lakieru | | |

Zderzak - Rysa/odprysk 1

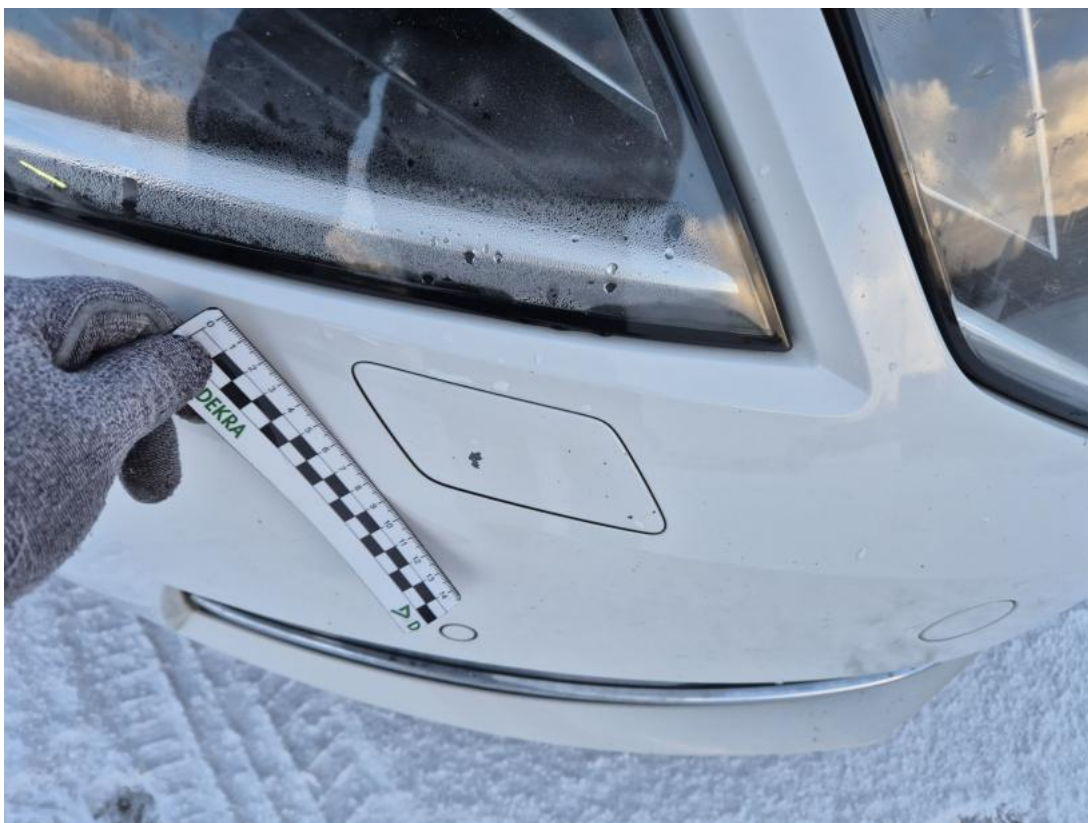
**Fot. 35**

Zderzak - Rysa/odprysk 2

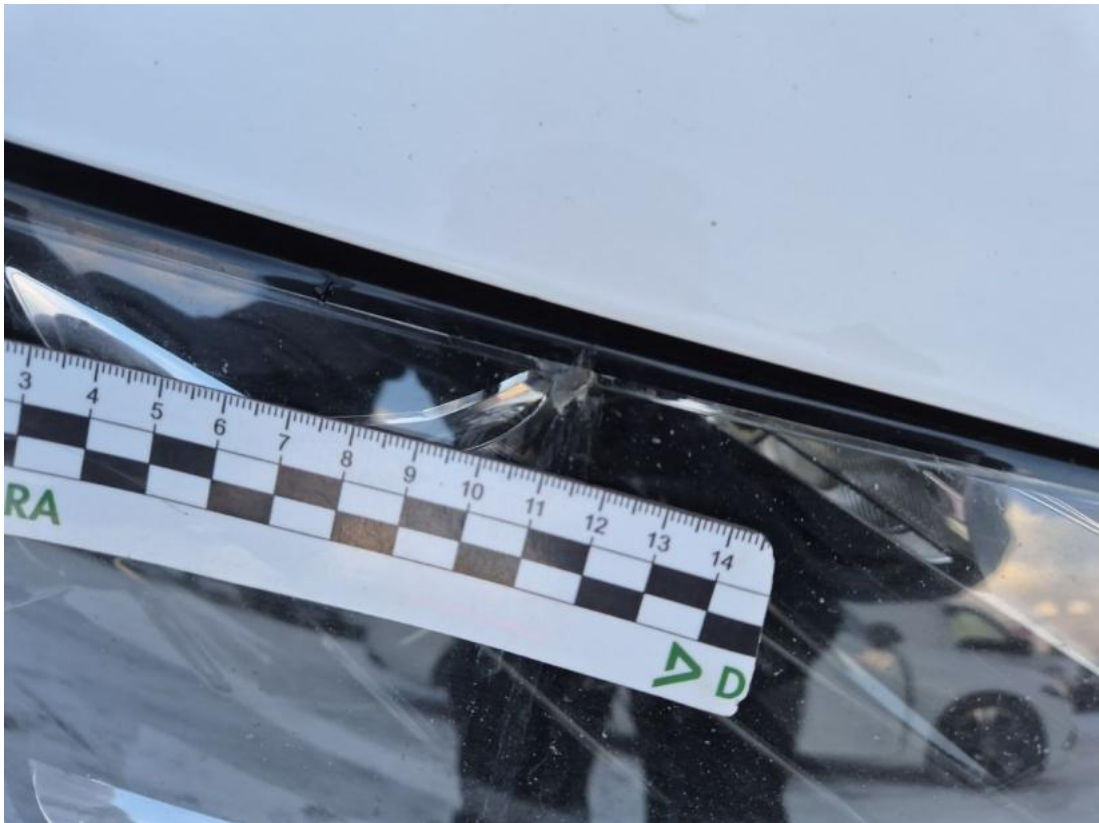
**Fot. 37**

| Poz. | Nazwa pozycji | Opis uszkodzeń | Kwalifik. | Naprawa [rbg] |
|---|---|---|---|---|
| 1 | Reflektor z kierunkowskazem kpl. R | inne | WY | 1.7 |

Reflektor P - Pęknięcie/rozerwanie 1

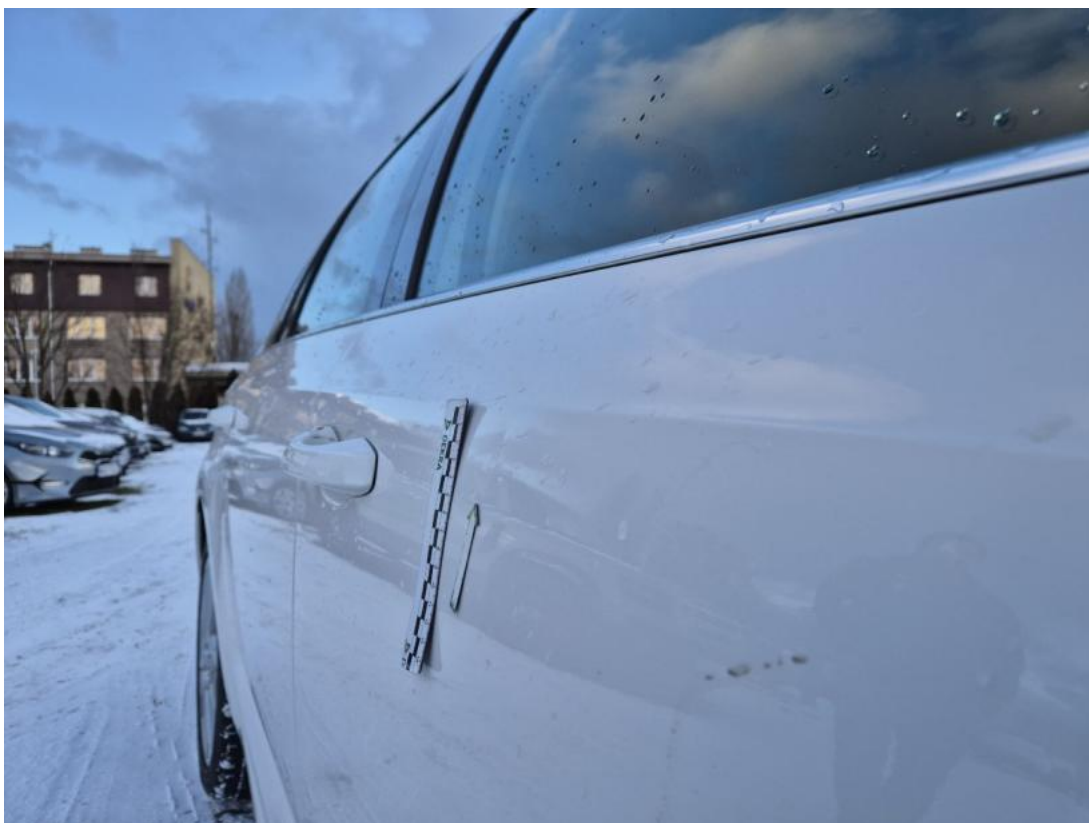
**Fot. 39**

| Poz. | Nazwa pozycji | Opis uszkodzeń | Kwalifik. | Naprawa [rbg] |
|---|---|---|---|---|
| 4 | Drzwi przednie (nieuzbrojone) R | wgniecenie | NA | 1.2 |

Drzwi przednie P - Wgniecenie/odkształcenie 1

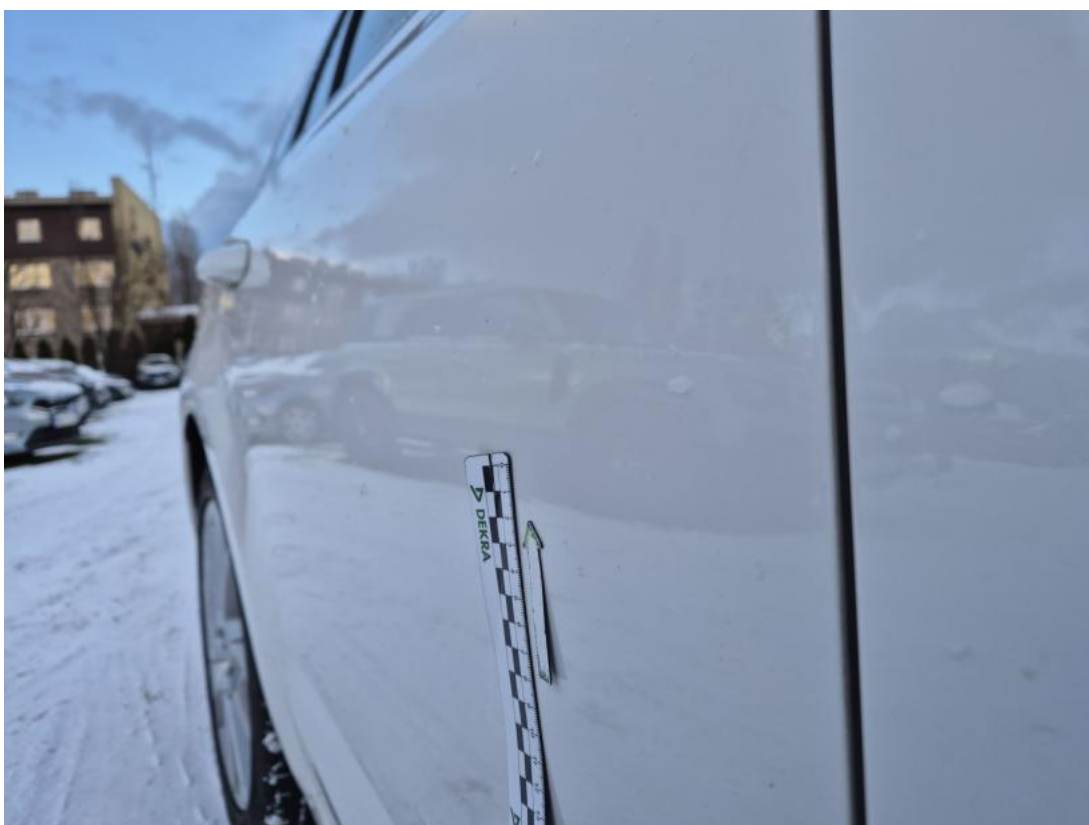
**Fot. 40**

| Poz. | Nazwa pozycji | Opis uszkodzeń | Kwalifik. | Naprawa [rbg] |
|---|---|---|---|---|
| 11 | Drzwi tylne (nieuzbrojone) R | wgniecenie, wgniecenie | | |

Drzwi tylne P - Wgniecenie/odkształcenie 1

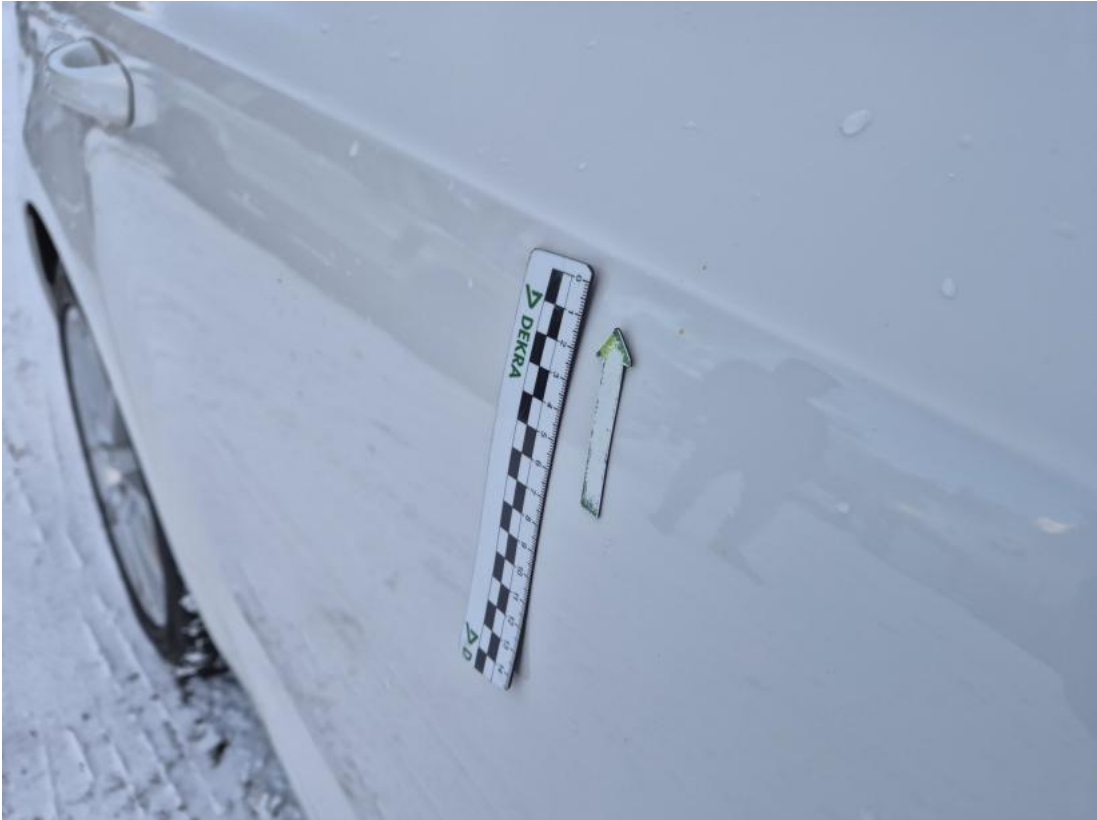
**Fot. 41**

Drzwi tylne P - Wgniecenie/odkształcenie 2

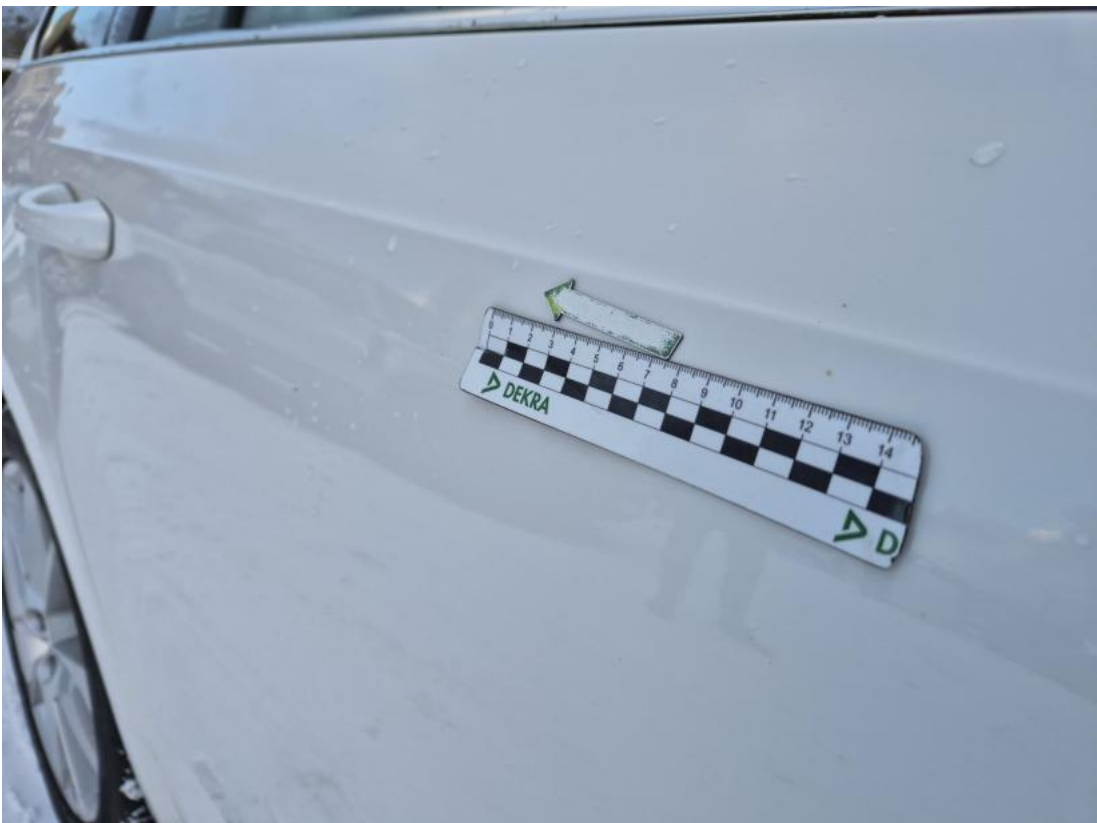
**Fot. 42**

Drzwi tylne P() - Wgniecenie/odkształcenie 3

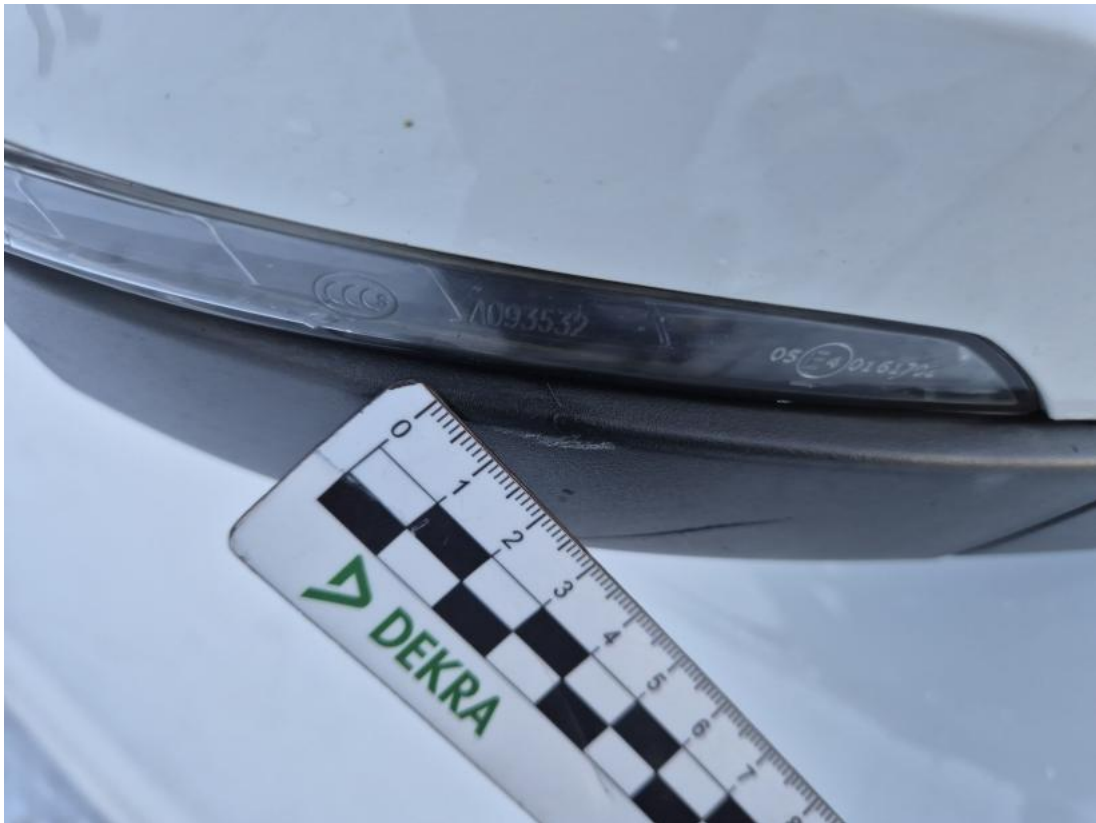
**Fot. 43**

| Poz. | Nazwa pozycji | Opis uszkodzeń | Kwalifik. | Naprawa [rbg] |
|---|---|---|---|---|
| 2 | Obudowa lusterka zewn.ustaw.elek.. R | pęknięcie | WY | 0.5 |

Obudowa lusterka zew P - Pęknięcie/rozerwanie 1

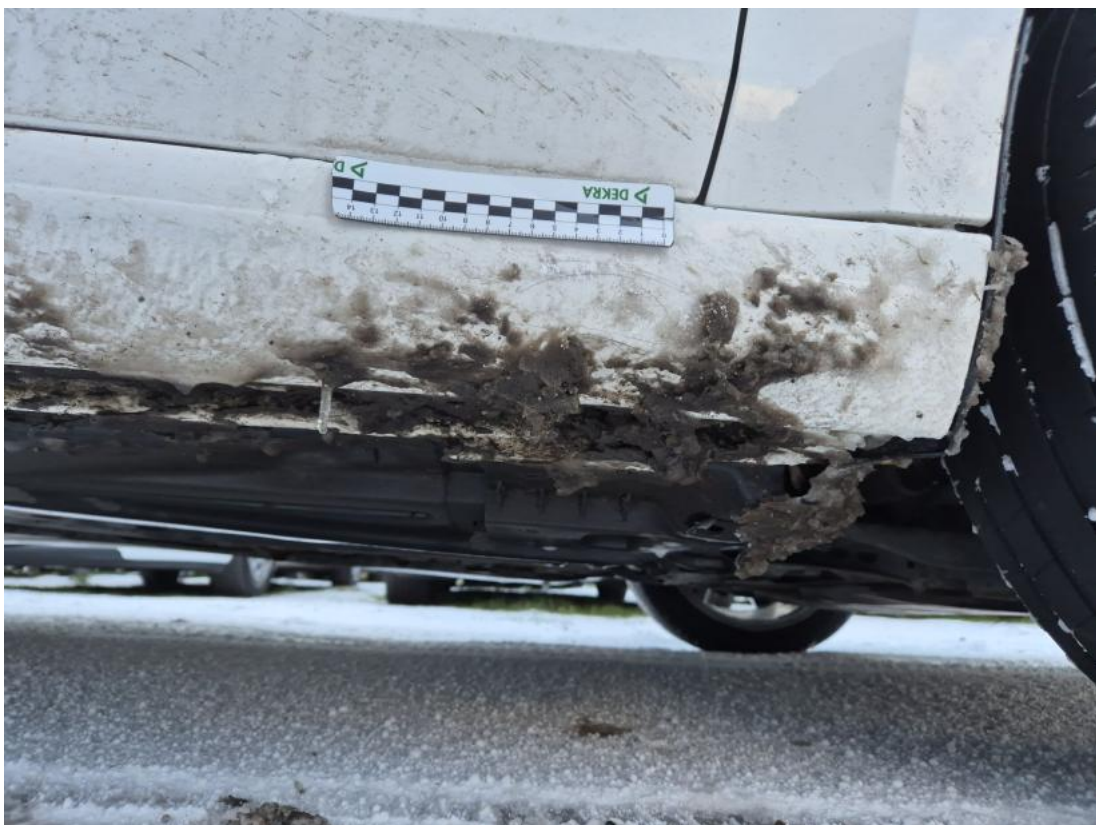
**Fot. 44**

| Poz. | Nazwa pozycji | Opis uszkodzeń | Kwalifik. | Naprawa [rbg] |
|---|---|---|---|---|
| 5 | Próg R | wgniecenie | NA | 1.5 |

Próg P - Wgniecenie/odkształcenie 1

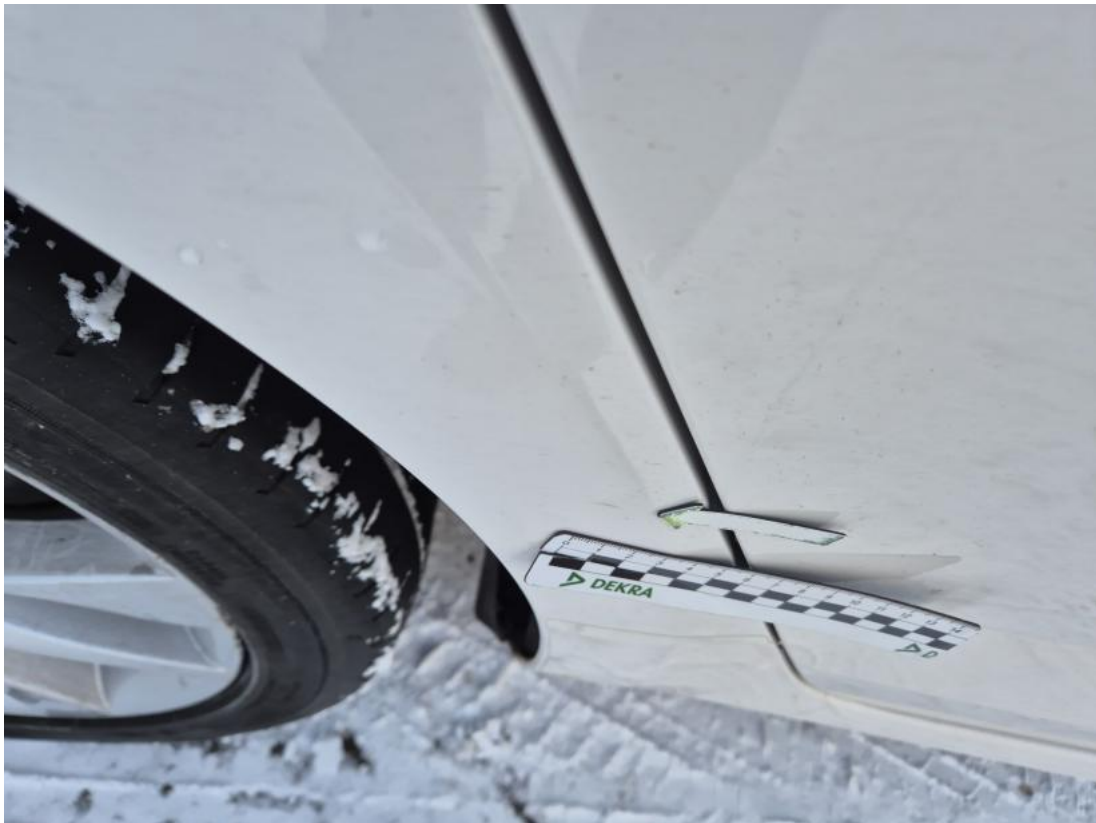
**Fot. 45**

| Poz. | Nazwa pozycji | Opis uszkodzeń | Kwalifik. | Naprawa [rbg] |
|---|---|---|---|---|
| 13 | Błotnik tylny R | wgniecenie | | |

Błotnik tylny P / Ściana boczna P - Wgniecenie/odkształcenie 1

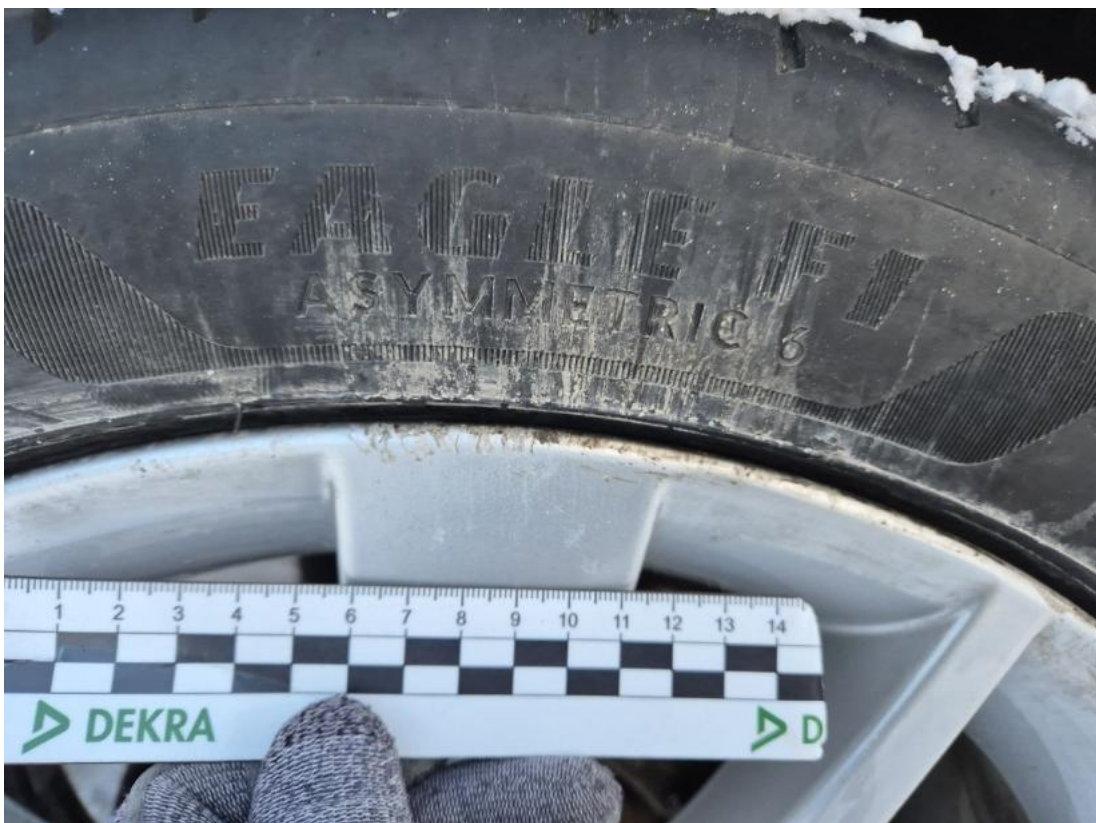
**Fot. 46**

Felga aluminiowa tylna P - Rysa/odprysk 1

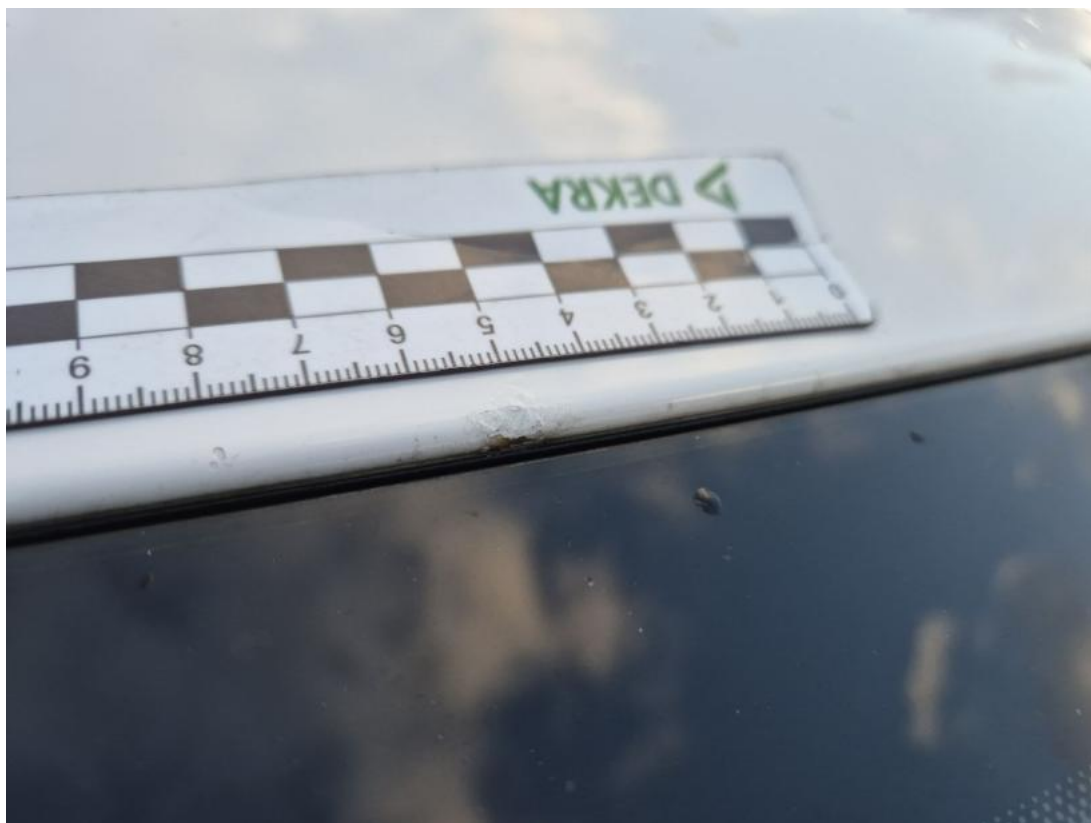
**Fot. 47**

| Poz. | Nazwa pozycji | Opis uszkodzeń | Kwalifik. | Naprawa [rbg] |
|---|---|---|---|---|
| 3 | Dach | odpryski lakieru | NA | |

Dach - Rysa/odprysk 1

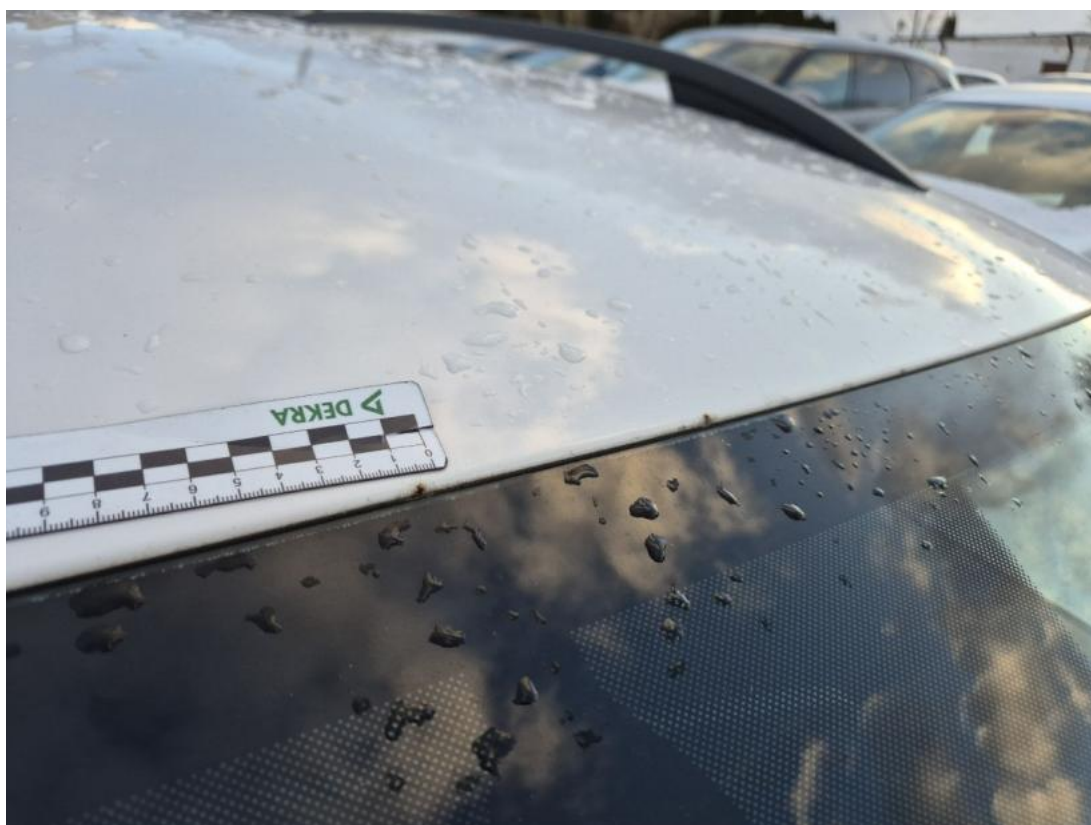
**Fot. 48**

Dach - Rysa/odprysk 2

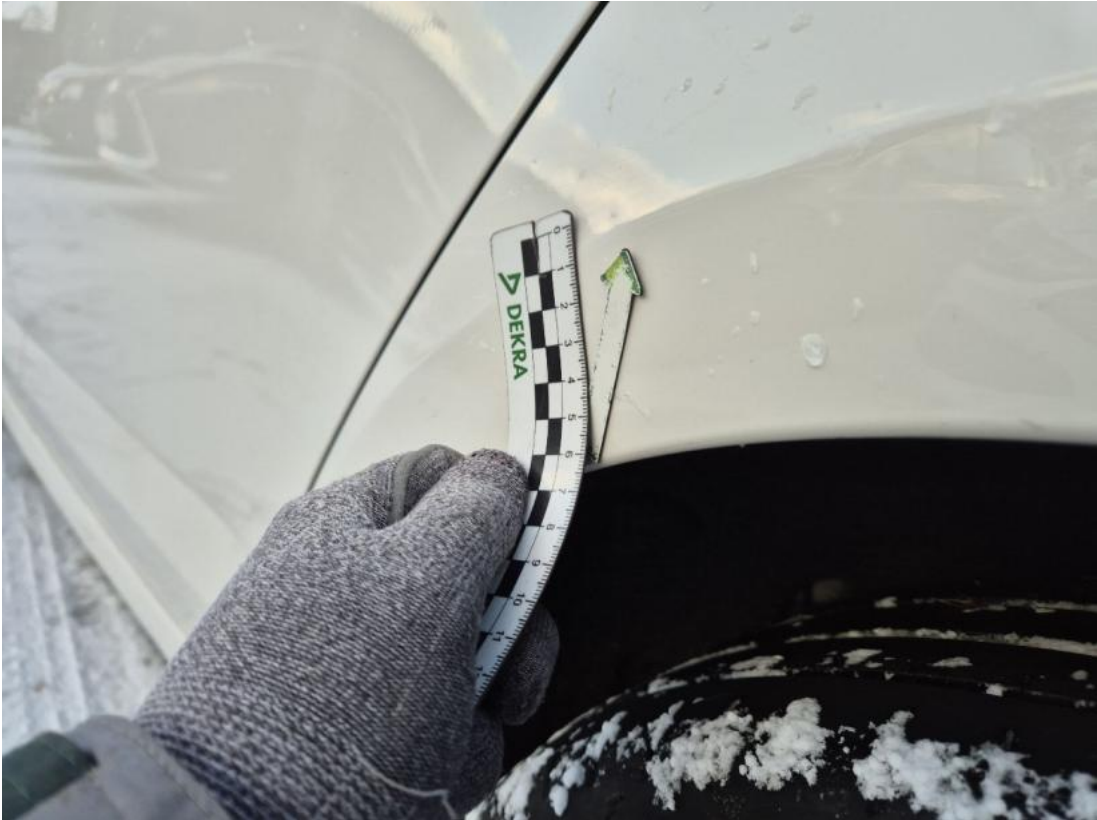
**Fot. 49**

| Poz. | Nazwa pozycji | Opis uszkodzeń | Kwalifik. | Naprawa [rbg] |
|---|---|---|---|---|
| 12 | Błotnik tylny L | wgniecenie | | |

Błotnik tylny L / Ściana boczna L - Wgniecenie/odkształcenie 1

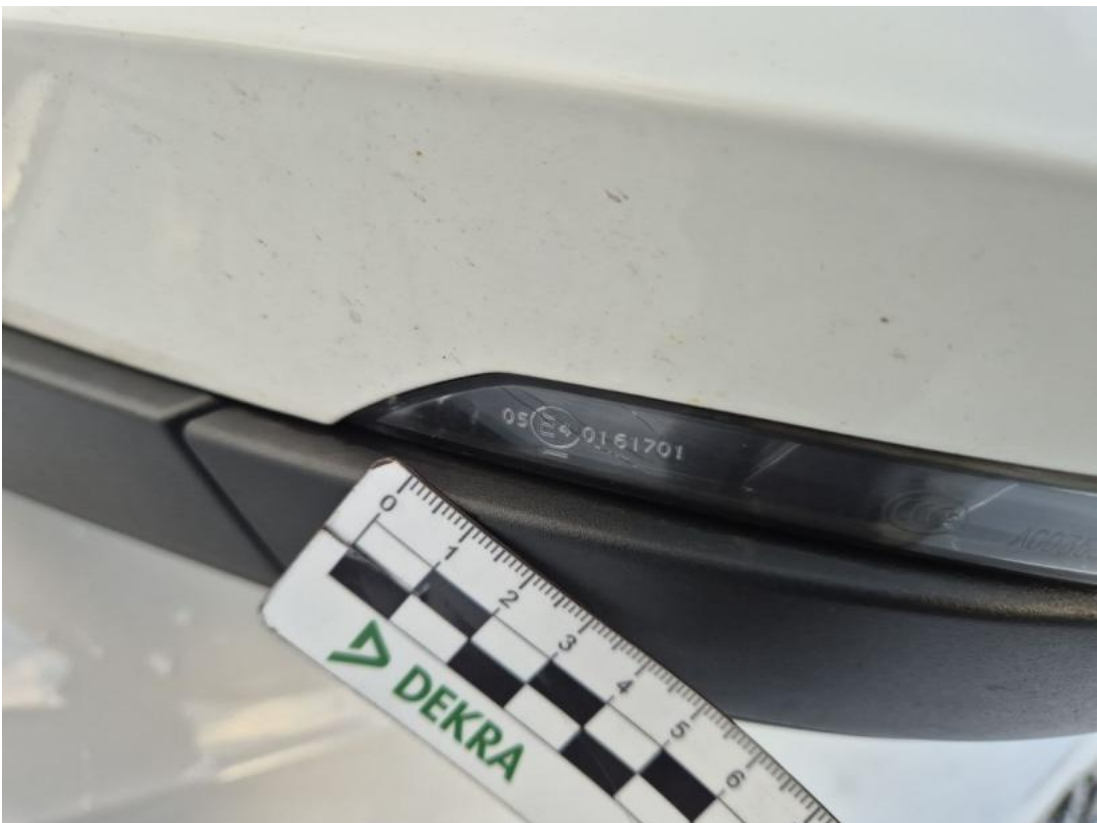
**Fot. 50**

| Poz. | Nazwa pozycji | Opis uszkodzeń | Kwalifik. | Naprawa [rbg] |
|---|---|---|---|---|
| 10 | Kierunkowskaz boczny L | zarysowanie | | |

Kierunkowskaz boczny/lusterka L - Rysa/odprysk 1

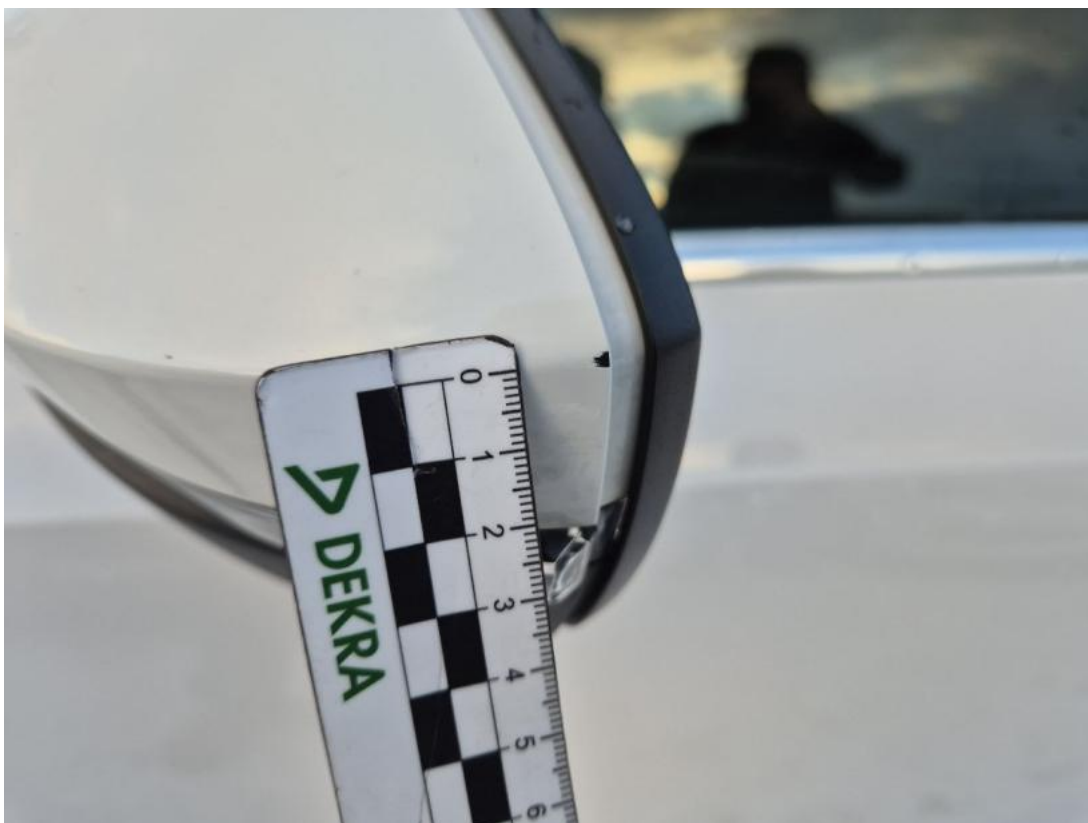
**Fot. 51**

| Poz. | Nazwa pozycji | Opis uszkodzeń | Kwalifik. | Naprawa [rbg] |
|---|---|---|---|---|
| 9 | Ostona lusterka zewnętrznego L | odpryski lakieru | | |

Obudowa lusterka zew L - Rysa/odprysk 1

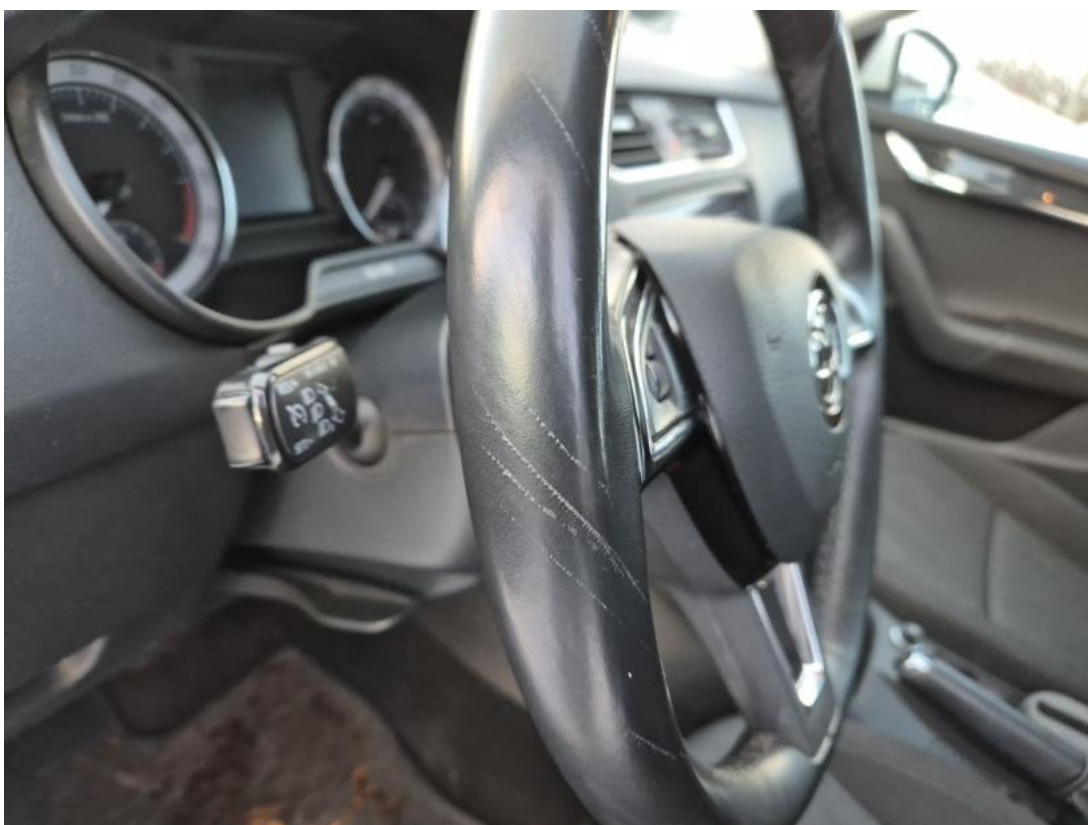
**Fot. 52**

| Poz. | Nazwa pozycji | Opis uszkodzeń | Kwalifik. | Naprawa [rbg] |
|---|---|---|---|---|
| 14 | Kierownica sportowa z Airbag | zarysowanie | | |

Koło kierownicy - Rysa/odprysk 1

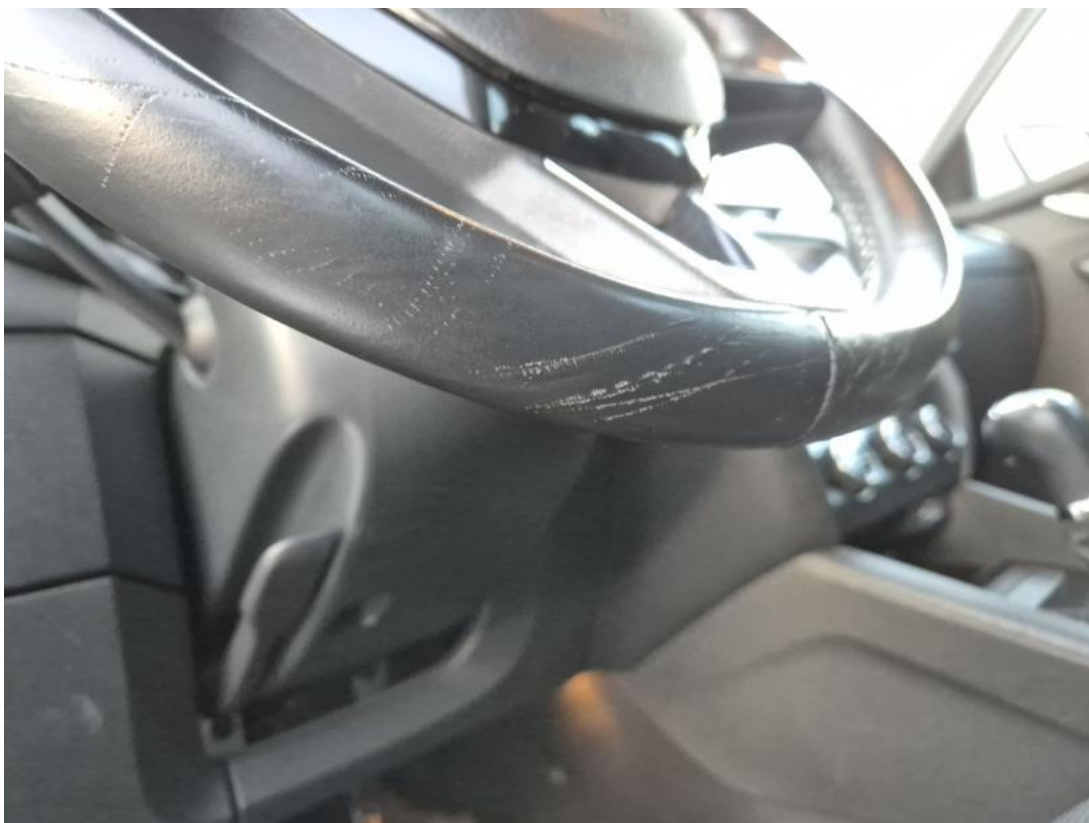
**Fot. 53**

Koło kierownicy - Rysa/odprysk 2

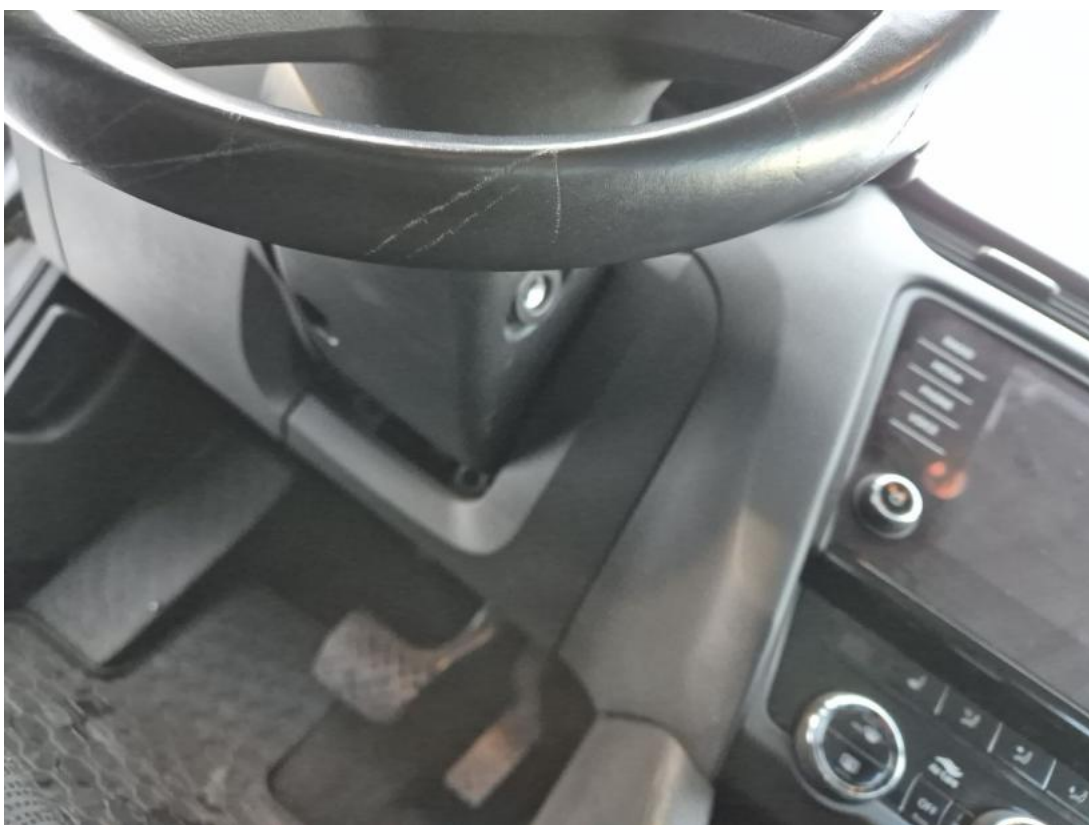
**Fot. 54**

Koło kierownicy() - Rysa/odprysk 3
