## Raport z oględzin pojazdu

| Numer raportu | 217586/12/25-11401 | Data raportu | 23-12-2025 |

| Numer identyfikacyjny (VIN) | <b>WBA8H71090A727423</b> |
| Marka, model | BMW Seria 3 Touring [F31] 15-19 |

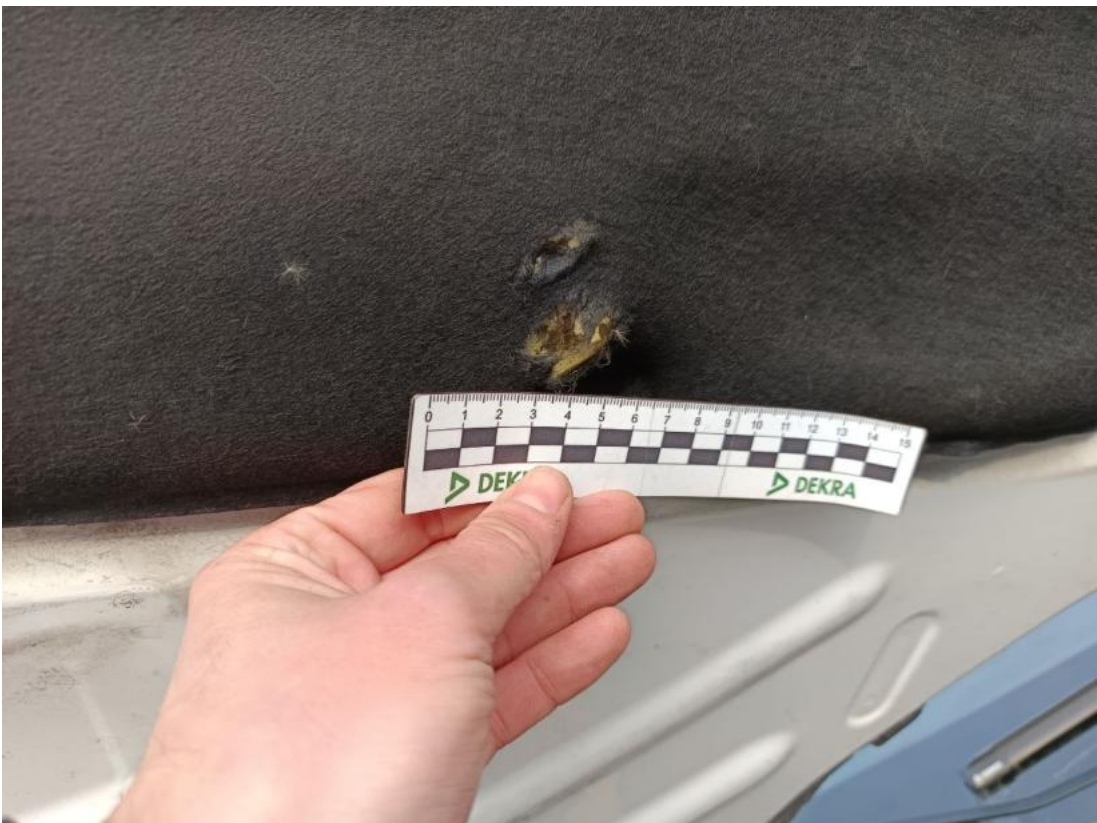
**Fot. 34**

| 1 | Wykładzina tłumiąca pokrywę przednią | rozerwanie | WY | 0.3 |

Wykładzina pokrywy komory silnika - Pęknięcie/rozerwanie 1

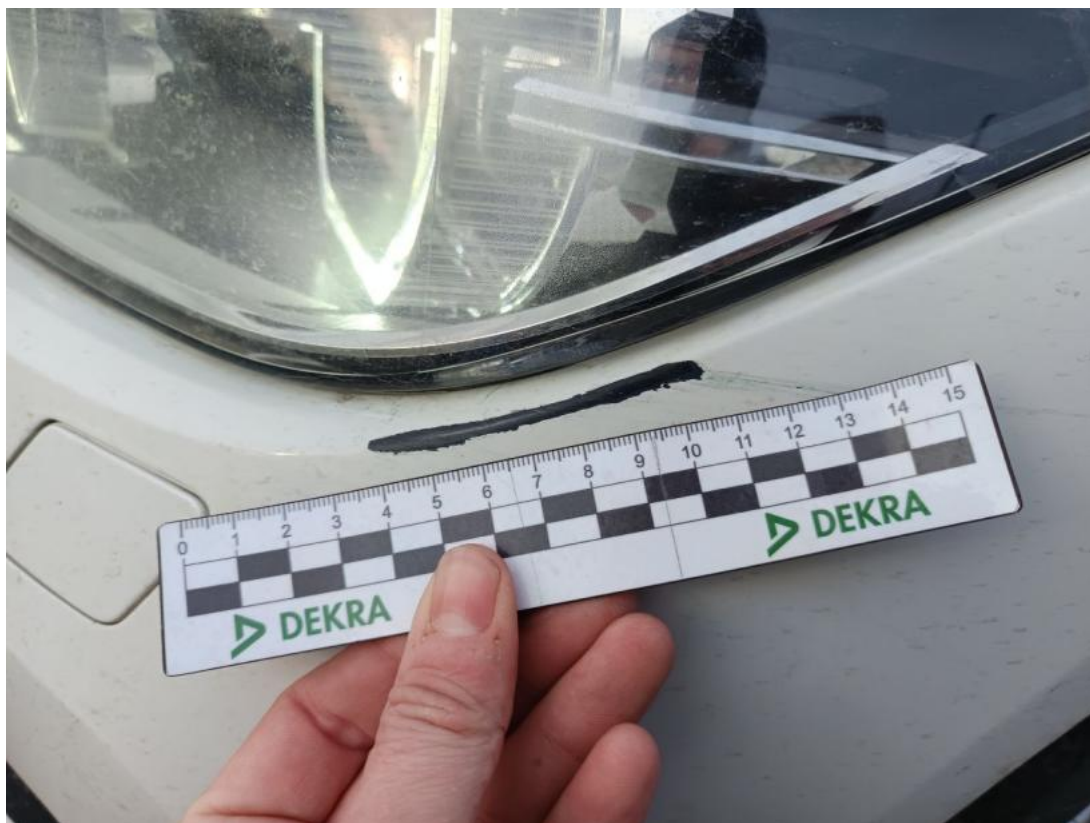
**Fot. 37**  
Zderzak - Rysa/odprysk 1

| 4 | Okładzina zderzaka przedniego | rysa/odprysk | NA | 1 |

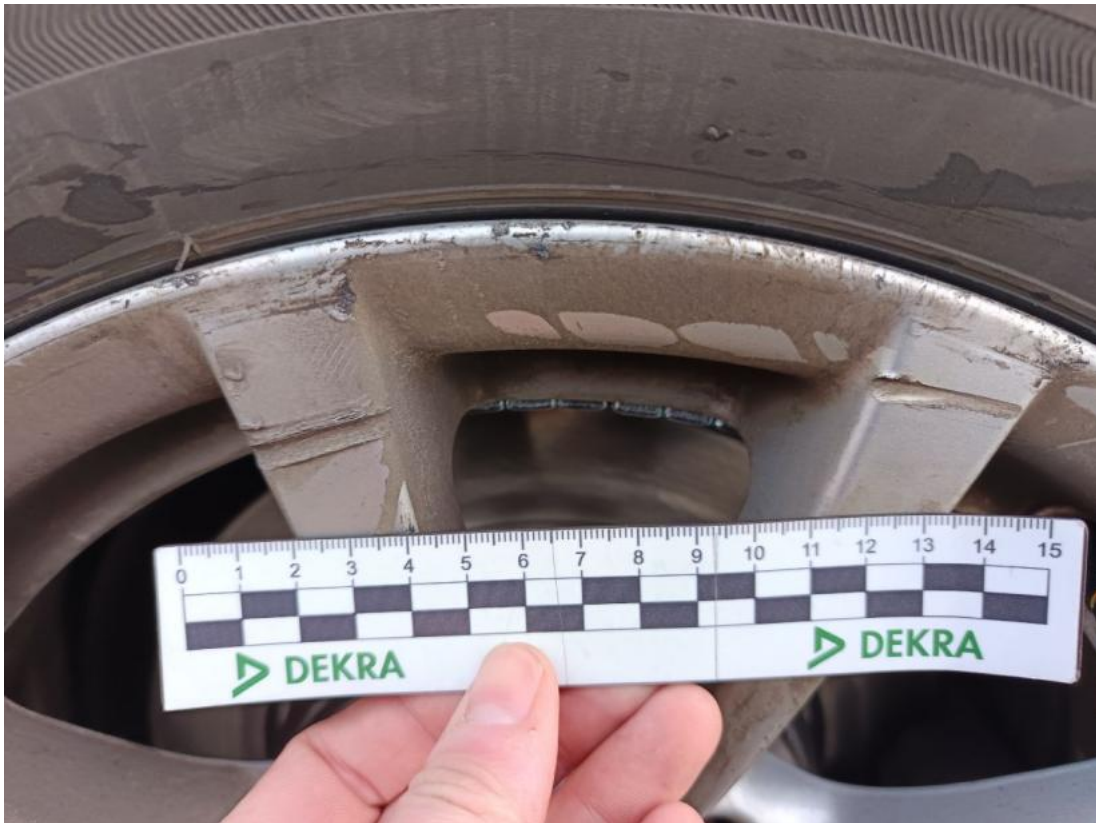
**Fot. 41**

| 6 | Tarcza koła aluminiowa tył R | rysa/odprysk, ubytki materiału | NA | 2 |

Felga aluminiowa tylna P - Rysa/odprysk 1

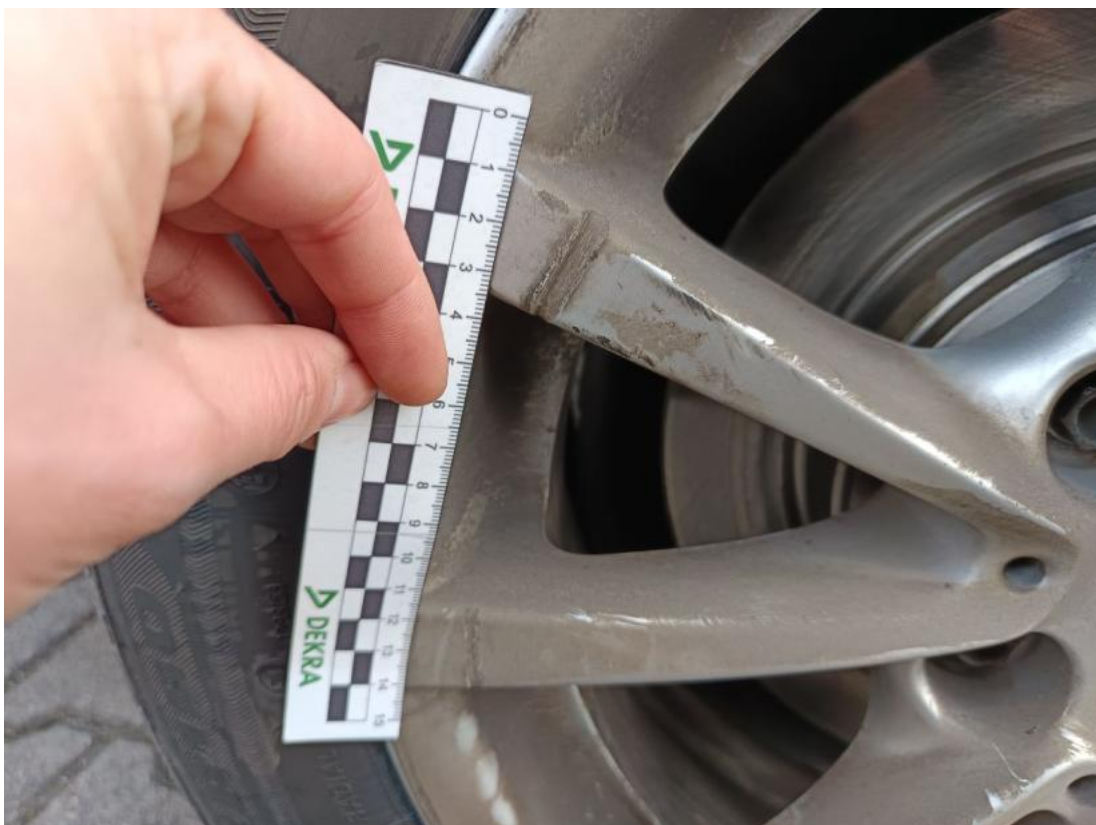
**Fot. 42**

Felga aluminiowa tylna P - Rysa/odprysk 2

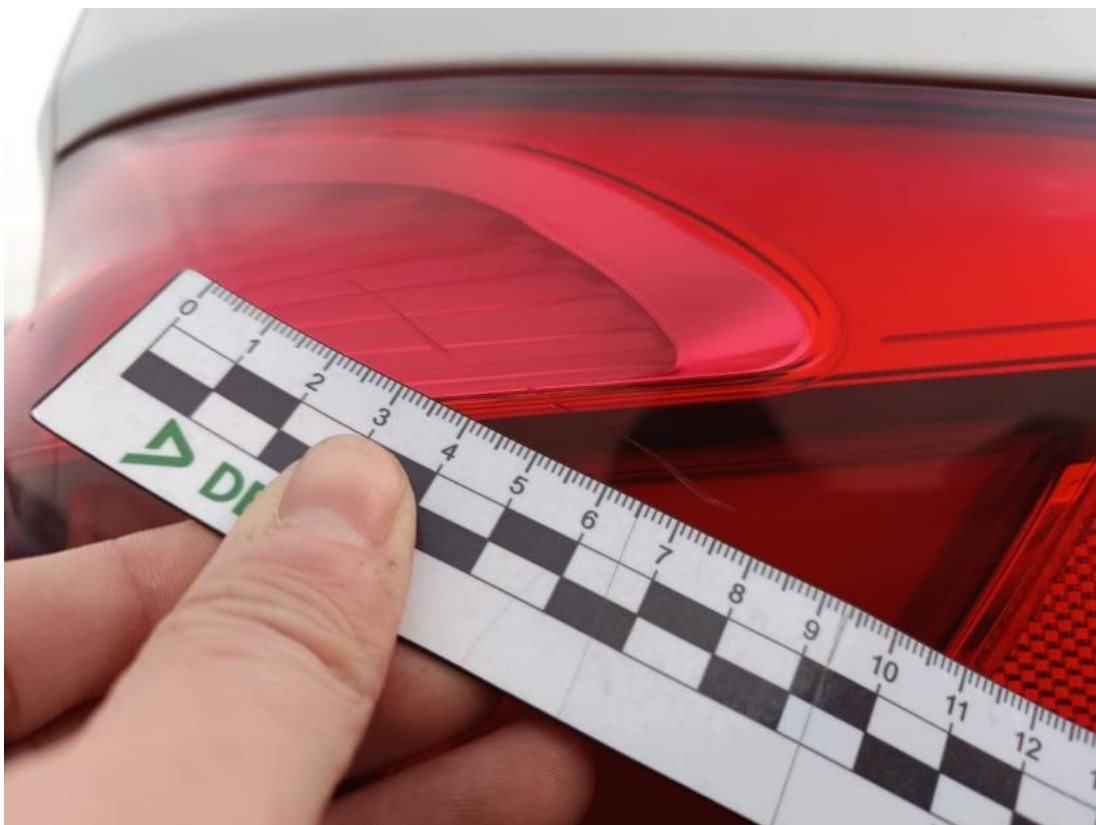
**Fot. 44**

| 8 | Lampa tylne LED, zew. R | zarysowanie | | |

Lampa tylna wew P - Rysa/odprysk 1

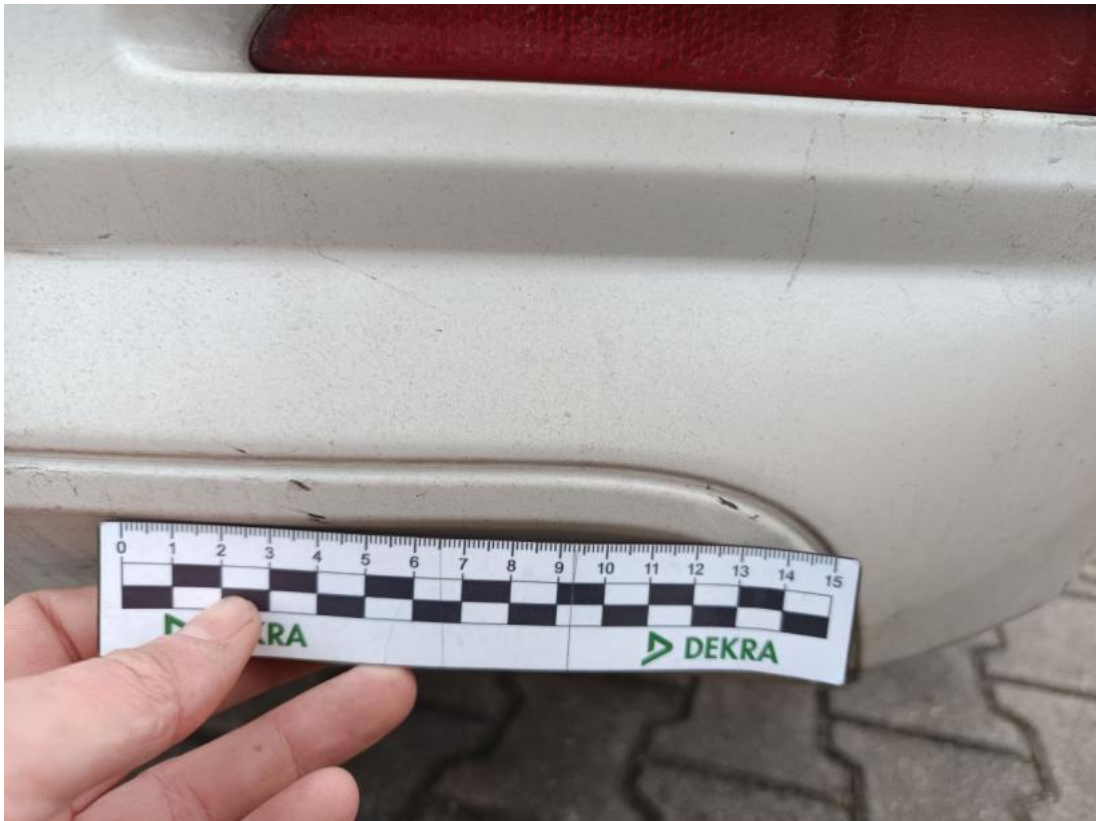
**Fot. 47**

| 5 | Okładzina zderzaka tylnego | rysa/odprysk, wgniecenie/odkształcenie | NA | 1 |

Zderzak tylny - Rysa/odprysk 1

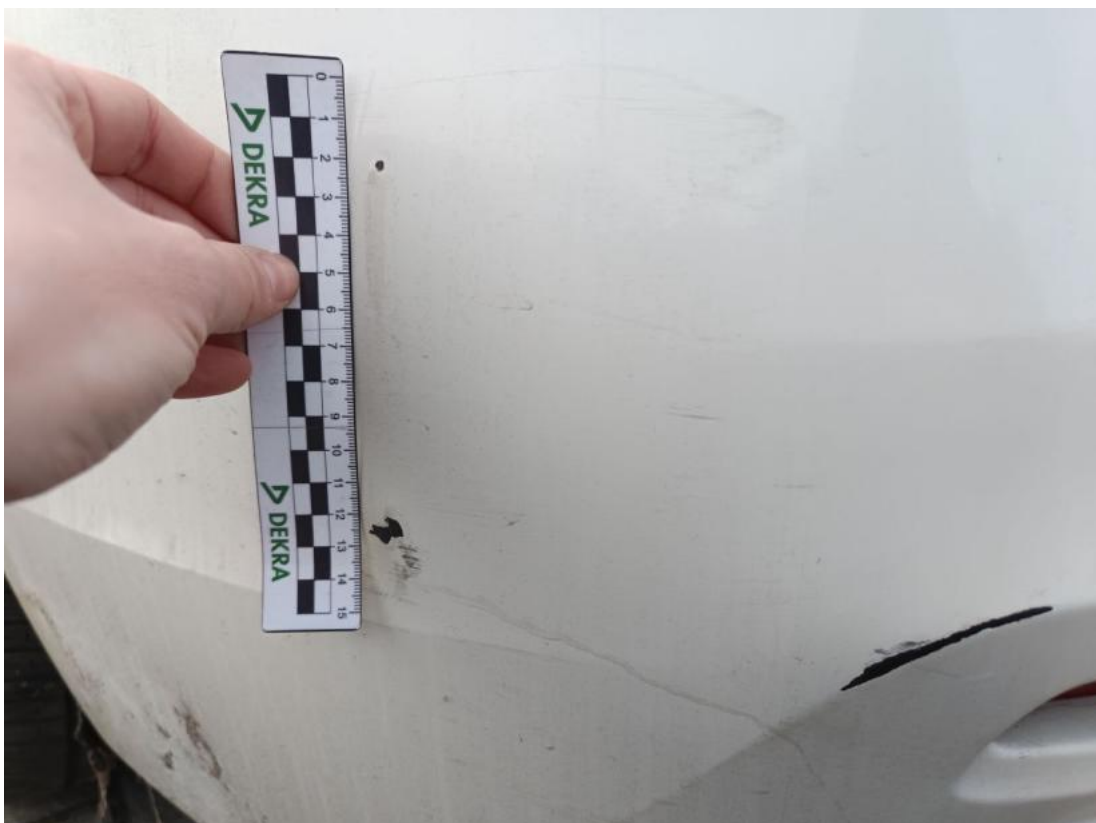
**Fot. 48**

Zderzak tylny - Rysa/odprysk 2

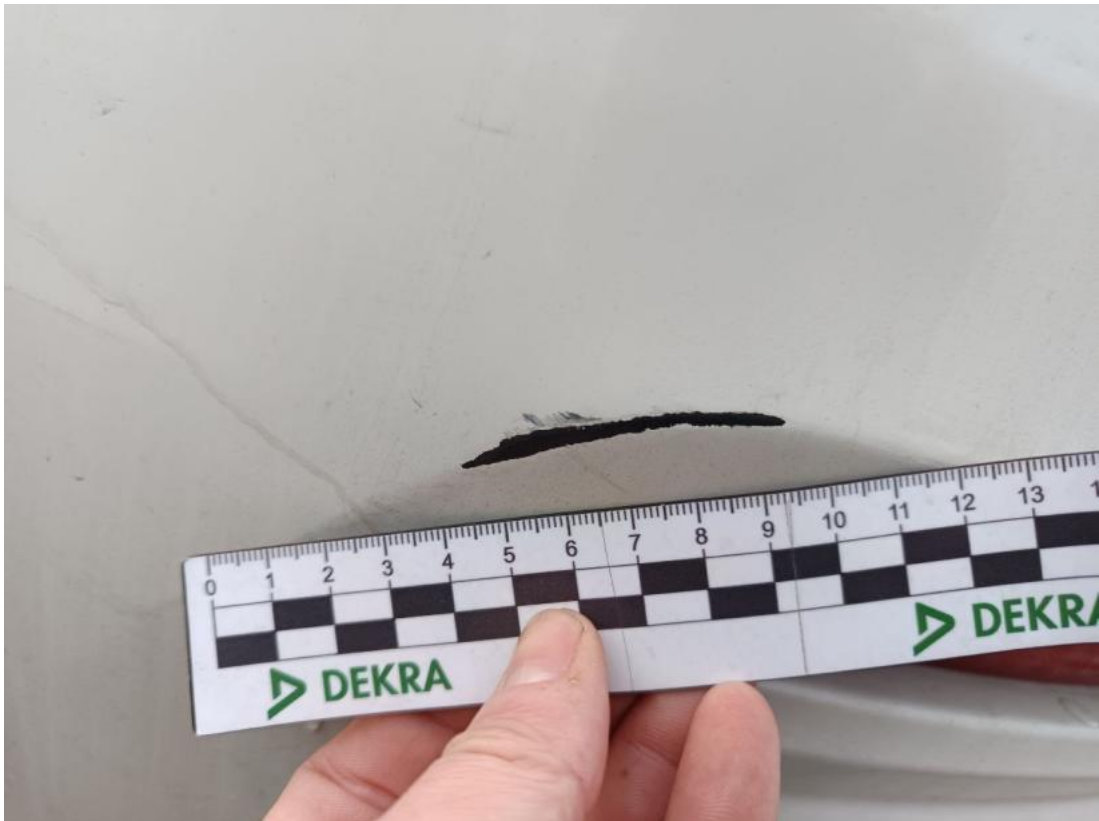
**Fot. 49**

Zderzak tylny() - Rysa/odprysk 3

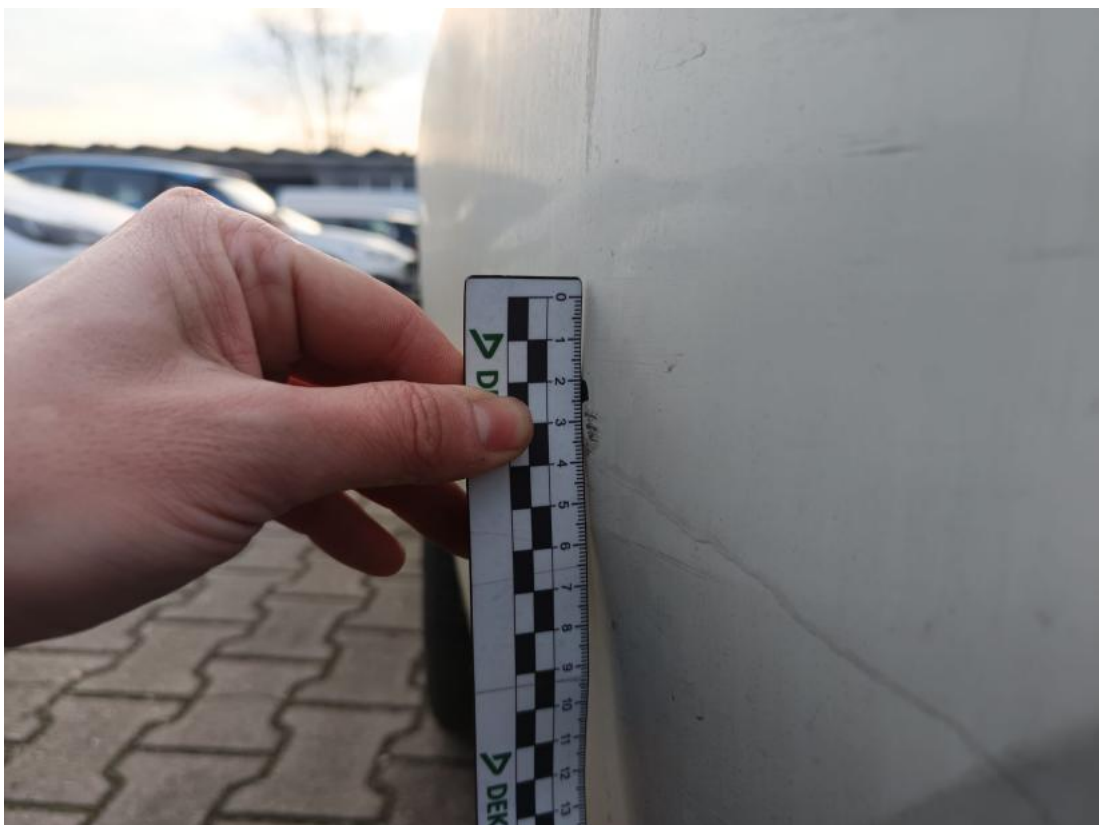
**Fot. 50**

Zderzak tylny - Wgniecenie/odkształcenie 1

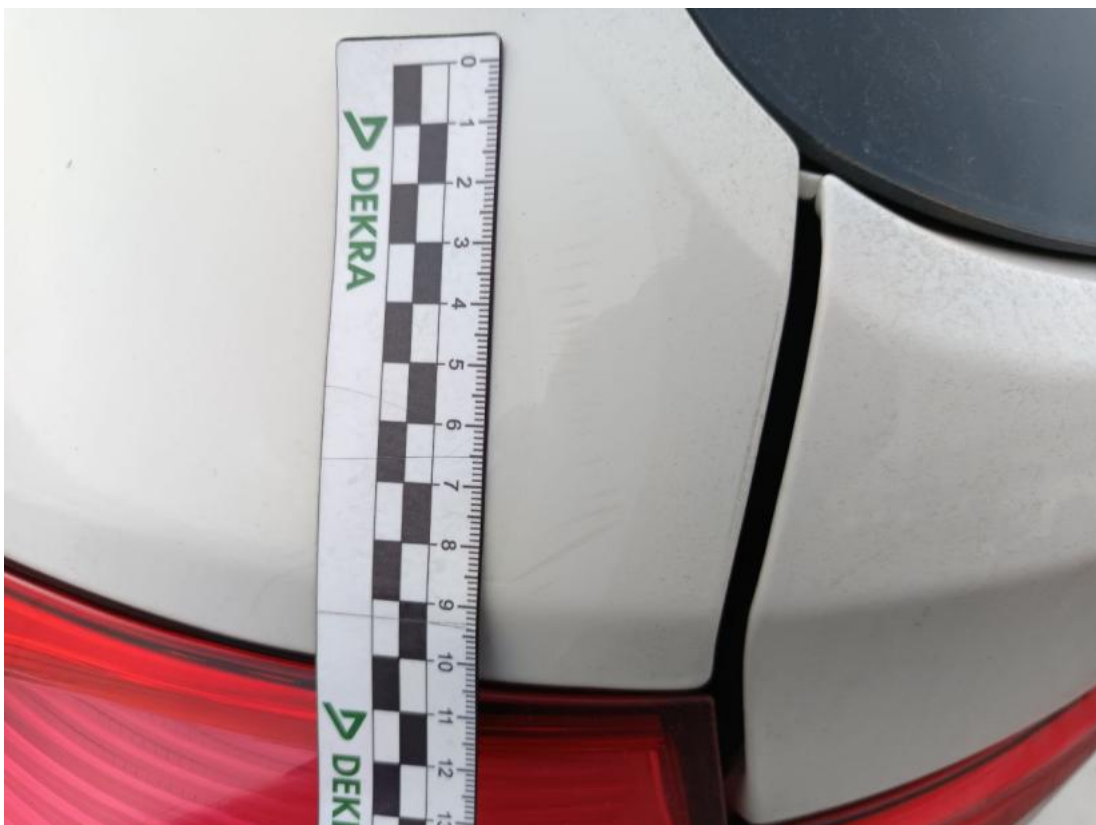
**Fot. 52**

| 9 | Błotnik tylny L | rysa/odprysk | | |

Błotnik tylny L / Ściana boczna L - Rysa/odprysk 1

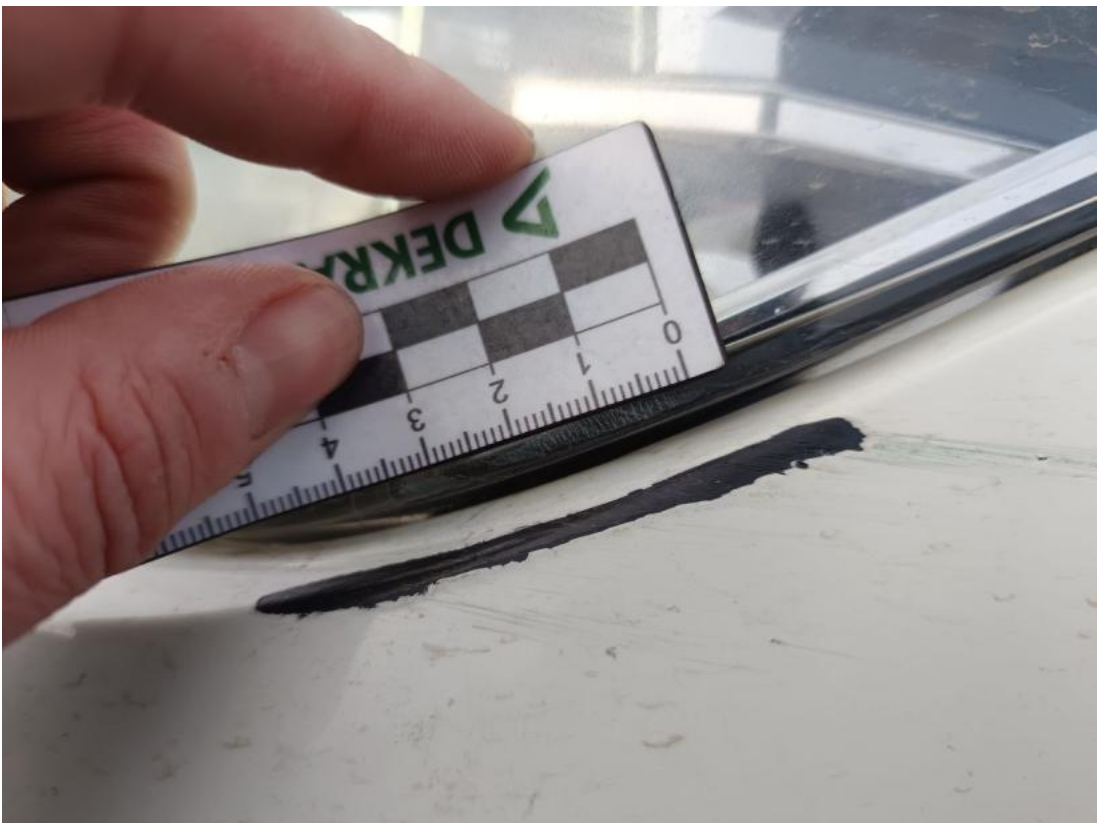
**Fot. 54**

| 7 | Reflektor z kierunkowskazem kpl. L | zarysowanie | | |

Reflektor L - Rysa/odprysk 1
