## Raport z oględzin pojazdu

| Numer raportu | 217472/12/25-11401 | Data raportu | 15-12-2025 |

| Marka, model | SKODA Octavia III 17-20 |
| Numer rejestracyjny | WZ7293V |

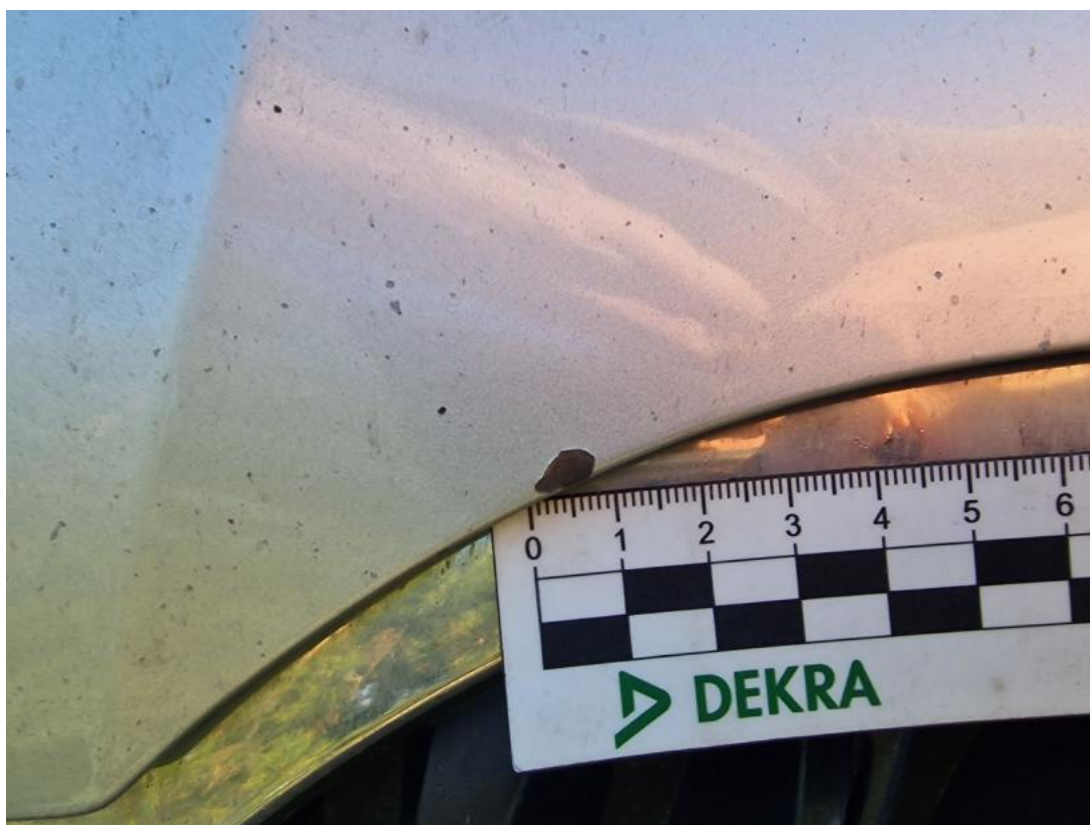
**Fot. 36**

| Poz. | Nazwa pozycji | Opis uszkodzeń | Kwalifik. | Naprawa [rbg] |
|---|---|---|---|---|
| 5 | Pokrywa przednia | rysa/odprysk, ślady korozji | NA | 0.5 |

Pokrywa komory silnika - Rysa/odprysk 1

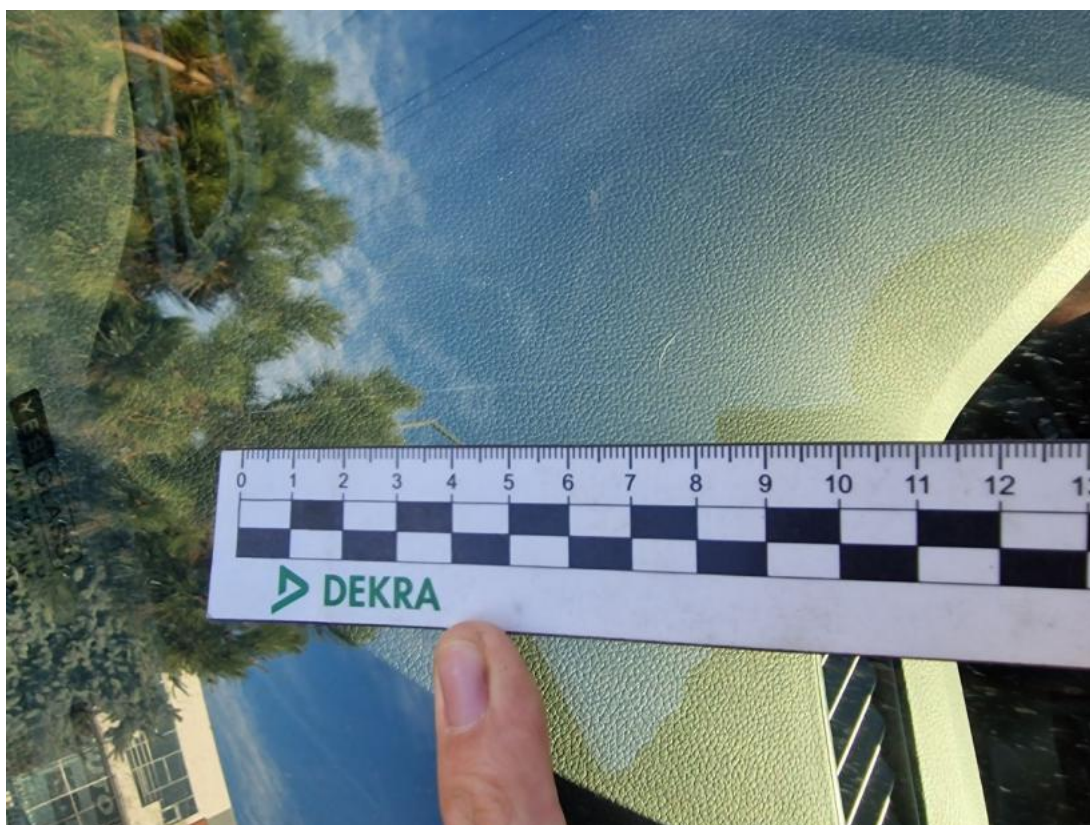
**Fot. 38**

| Poz. | Nazwa pozycji | Opis uszkodzeń | Kwalifik. | Naprawa [rbg] |
|---|---|---|---|---|
| 9 | Szyba przednia barwiona | zarysowanie | | |

Szyba czołowa - Rysa/odprysk 1

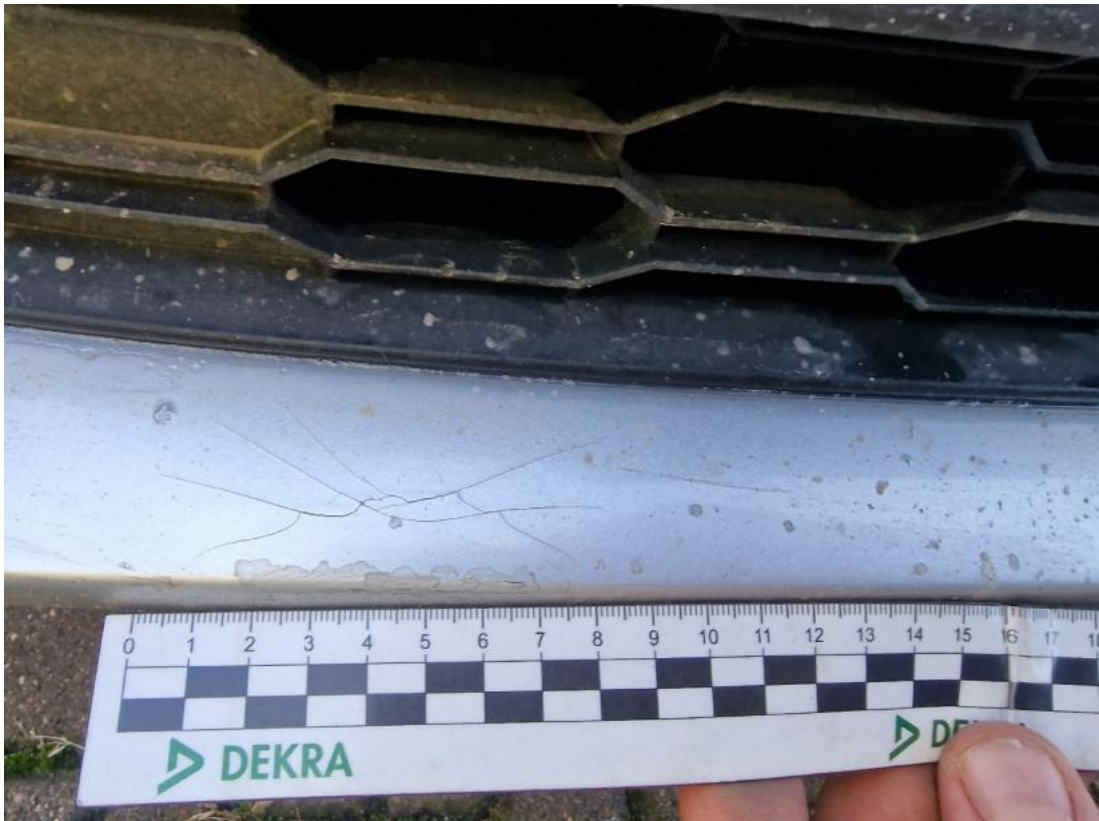
**Fot. 41**

| Poz. | Nazwa pozycji | Opis uszkodzeń | Kwalifik. | Naprawa [rbg] |
|---|---|---|---|---|
| 3 | Okladzina zderzaka przedniego | rysa/odprysk, wgniecenie/odkształcenie, pęknięcia powłoki lakierowej, łuszczenie powłoki lakierowej | NA | 1.3 |

Zderzak - Rysa/odprysk 1

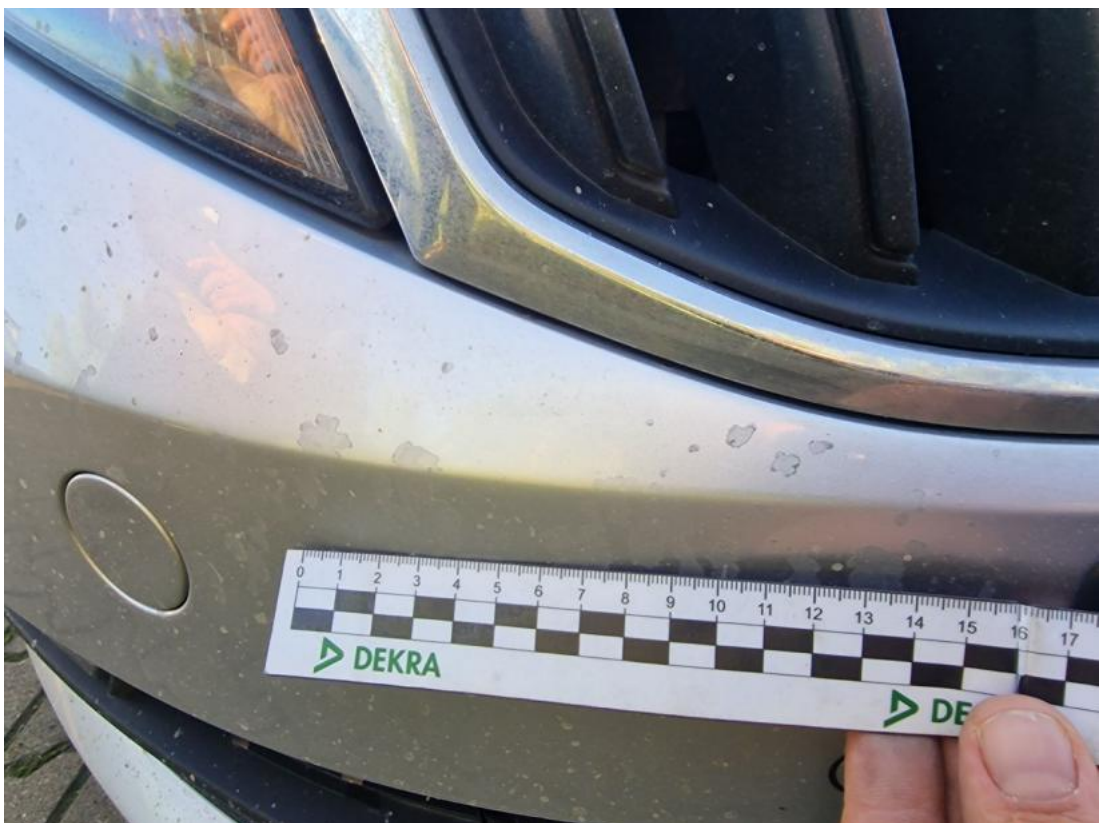
**Fot. 42**

Zderzak() - Rysa/odprysk 3

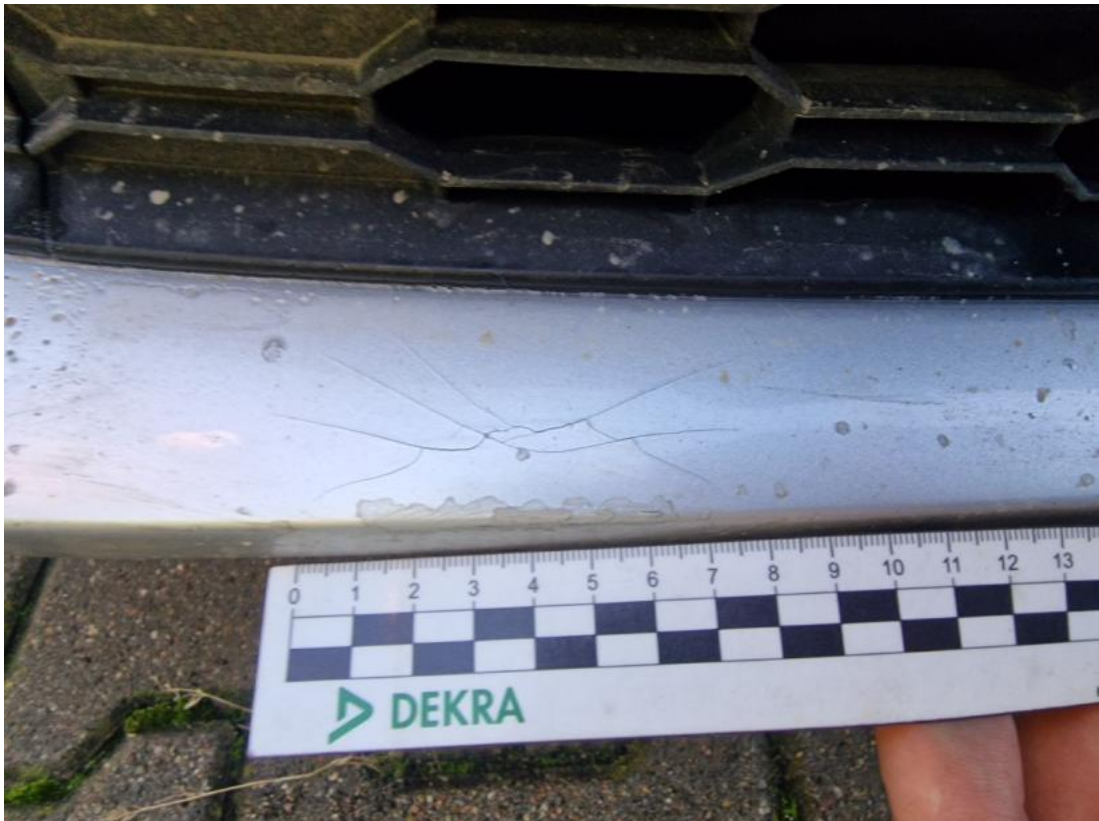
**Fot. 43**

Zderzak - Pęknięcie/rozerwanie 1

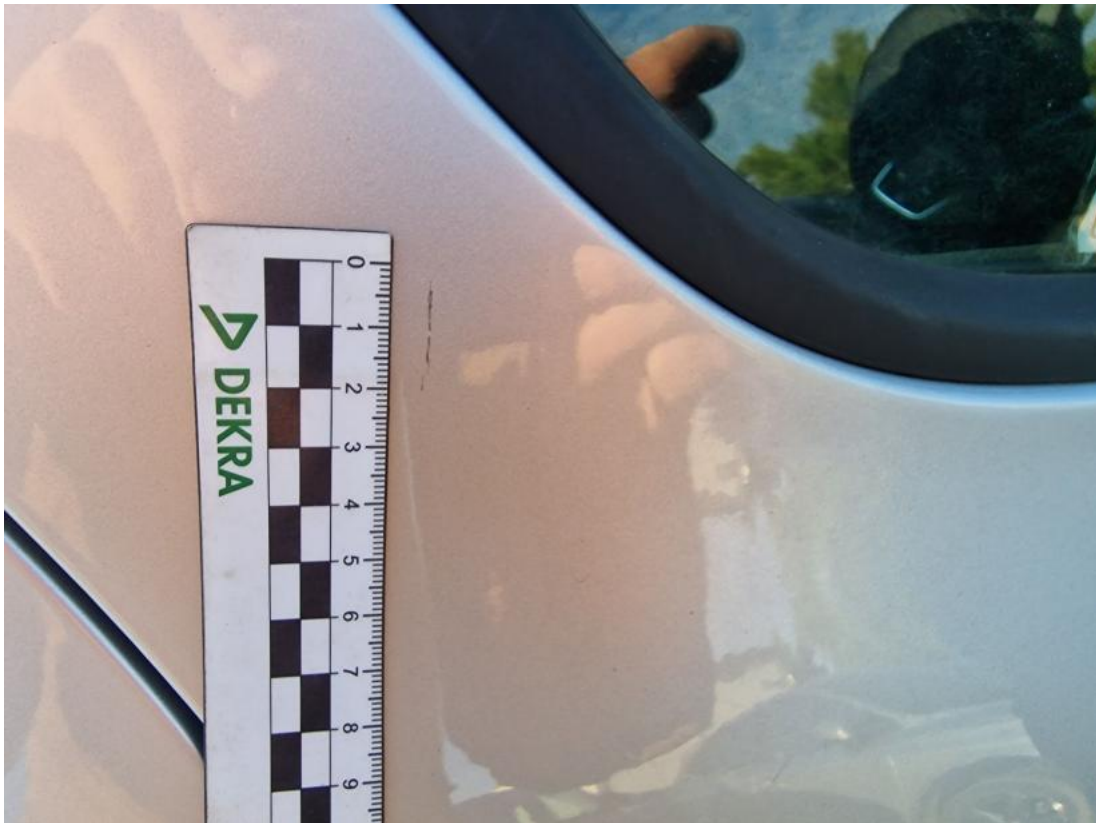
**Fot. 45**

| Poz. | Nazwa pozycji | Opis uszkodzeń | Kwalifik. | Naprawa [rbg] |
|---|---|---|---|---|
| 11 | Drzwi tylne (nieuzbrojone) R | rysa/odprysk | | |

Drzwi tylne P - Rysa/odprysk 1

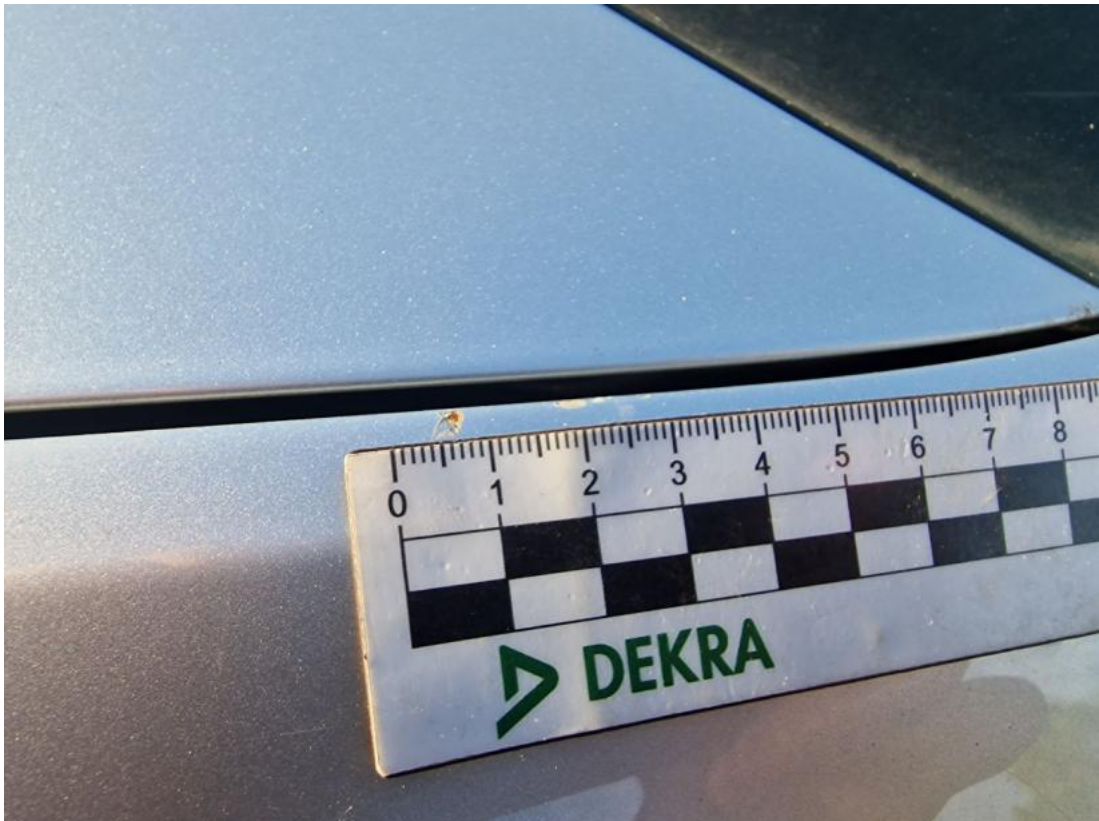
**Fot. 47**

| Poz. | Nazwa pozycji | Opis uszkodzeń | Kwalifik. | Naprawa [rbg] |
|---|---|---|---|---|
| 7 | Błotnik tylny R | rysa/odprysk, ślady korozji | NA | 0.5 |

Błotnik tylny P / Ściana boczna P - Rysa/odprysk 1

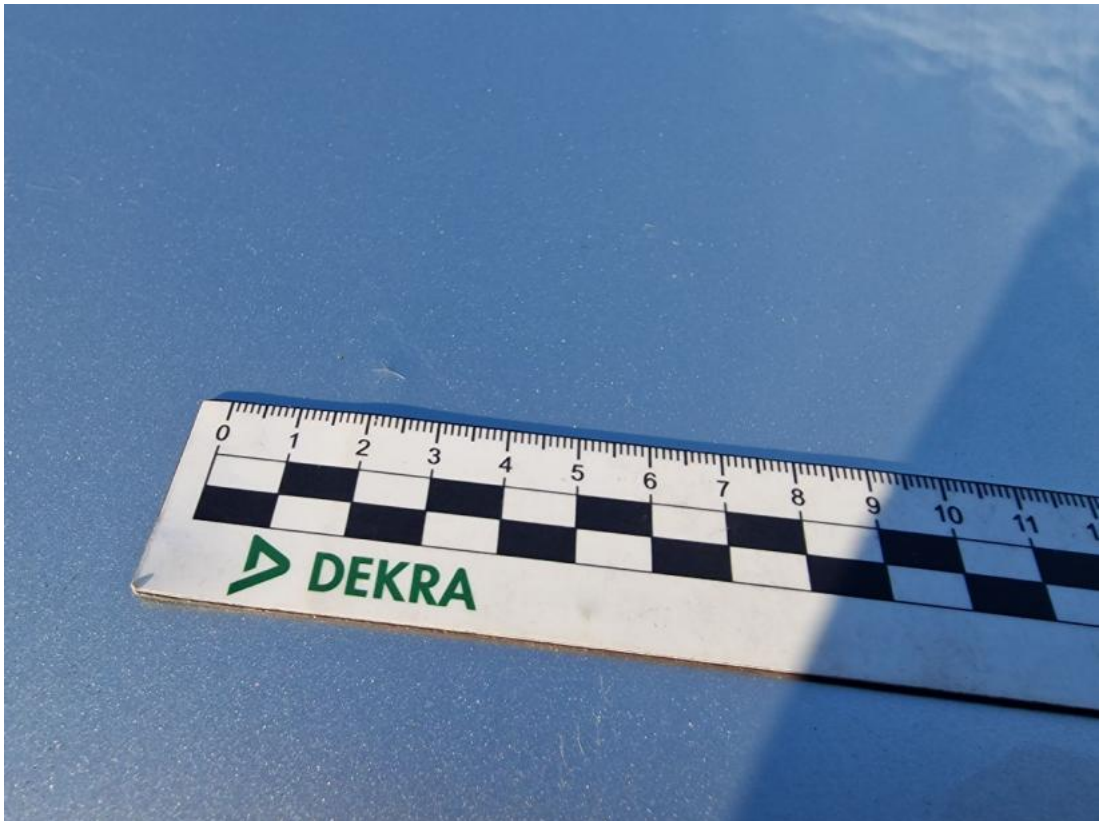
**Fot. 49**

| Poz. | Nazwa pozycji | Opis uszkodzeń | Kwalifik. | Naprawa [rbg] |
|---|---|---|---|---|
| 8 | Pokrywa tylna | wgniecenie/odkształcenie, pęknięcia powłoki lakierowej | NA | 0.5 |

Pokrywy bagażnika - Wgniecenie/odkształcenie 1

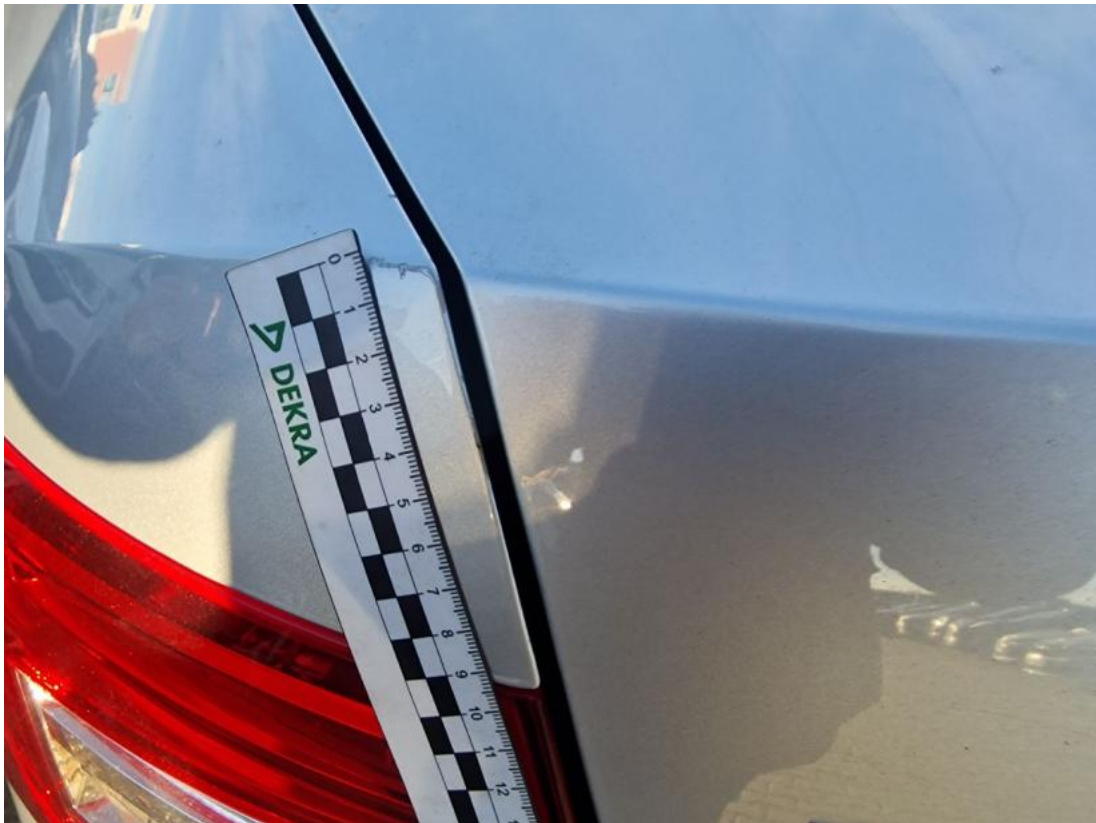
**Fot. 51**

| Poz. | Nazwa pozycji | Opis uszkodzeń | Kwalifik. | Naprawa [rbg] |
|---|---|---|---|---|
| 6 | Błotnik tylny L | rysa/odprysk | NA | 0.5 |

Błotnik tylny L / Ściana boczna L - Rysa/odprysk 1

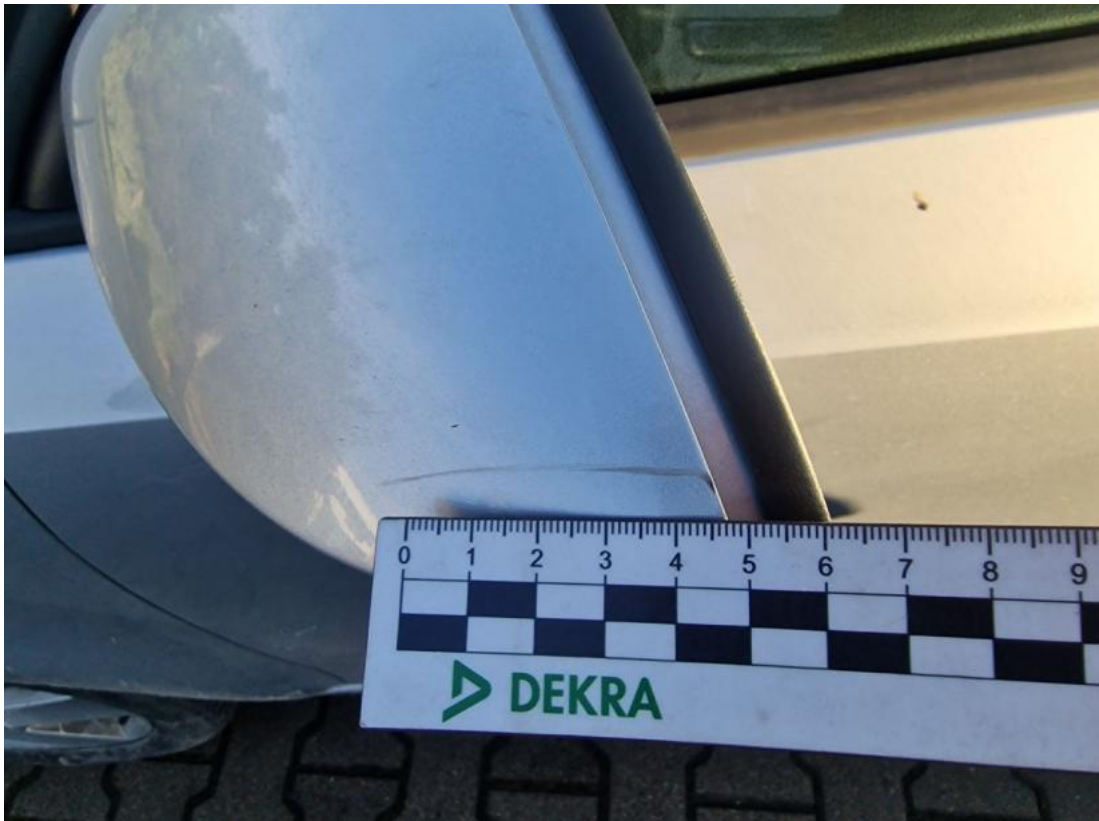
**Fot. 53**

| Poz. | Nazwa pozycji | Opis uszkodzeń | Kwalifik. | Naprawa [rbg] |
|---|---|---|---|---|
| 10 | Oslona lusterka zewnętrznego L | rysa/odprysk | | |

Lusterko zew L - Rysa/odprysk 1

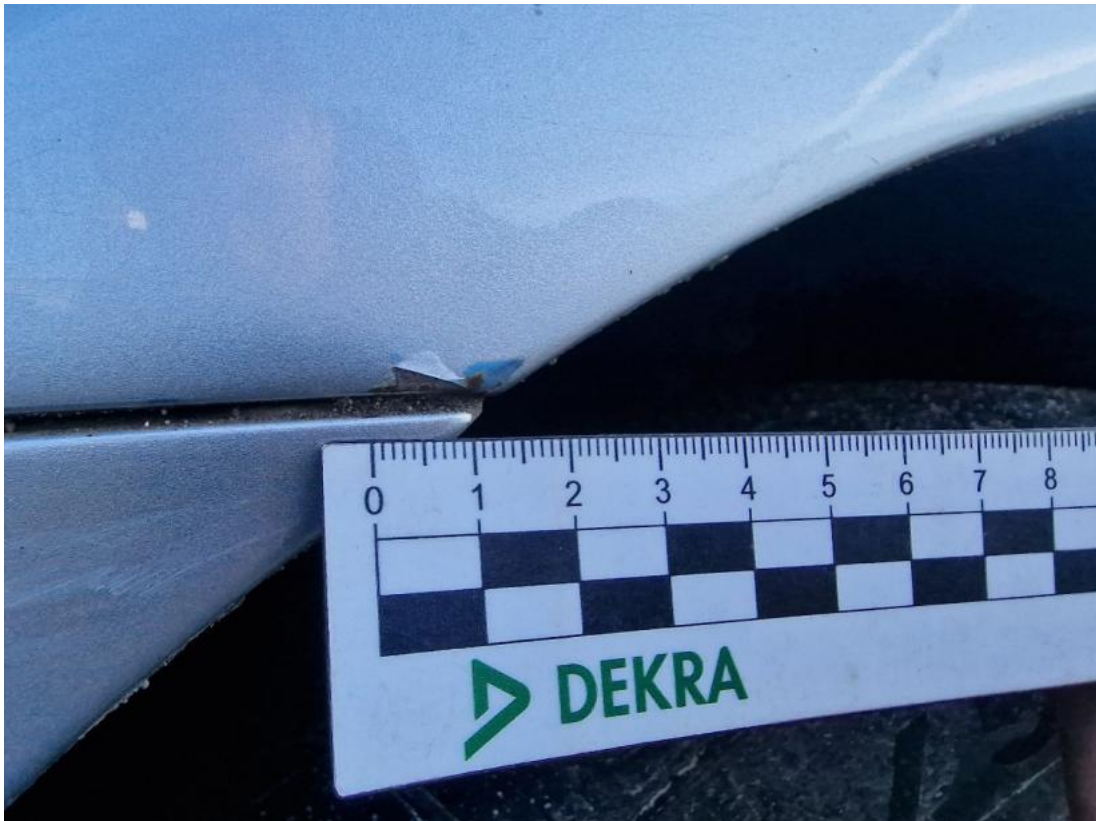
**Fot. 55**

| Poz. | Nazwa pozycji | Opis uszkodzeń | Kwalifik. | Naprawa [rbg] |
|---|---|---|---|---|
| 4 | Błotnik przedni L | rysa/odprysk, ślady korozji | NA | 0.5 |

Błotnik przedni L - Rysa/odprysk 1

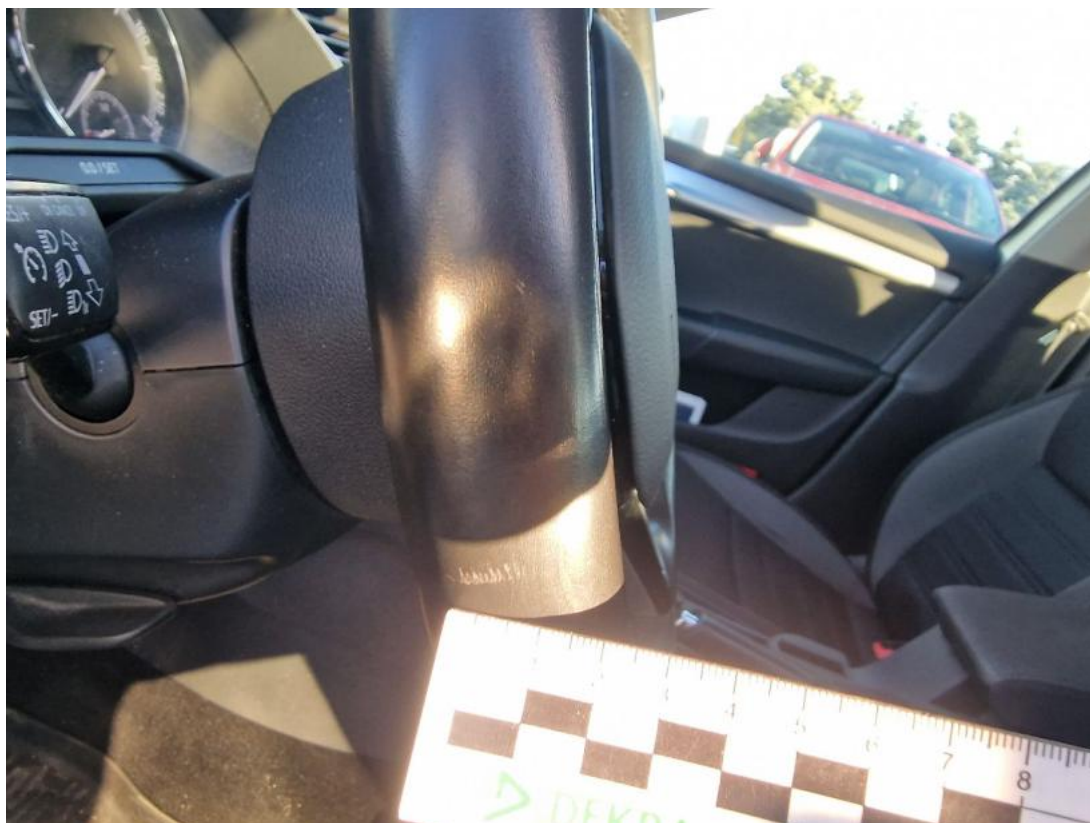
**Fot. 59**

| Poz. | Nazwa pozycji | Opis uszkodzeń | Kwalifik. | Naprawa [rbg] |
|---|---|---|---|---|
| 12 | Kierownica sportowa z Airbag | zarysowanie | | |

Koło kierownicy - Rysa/odprysk 1

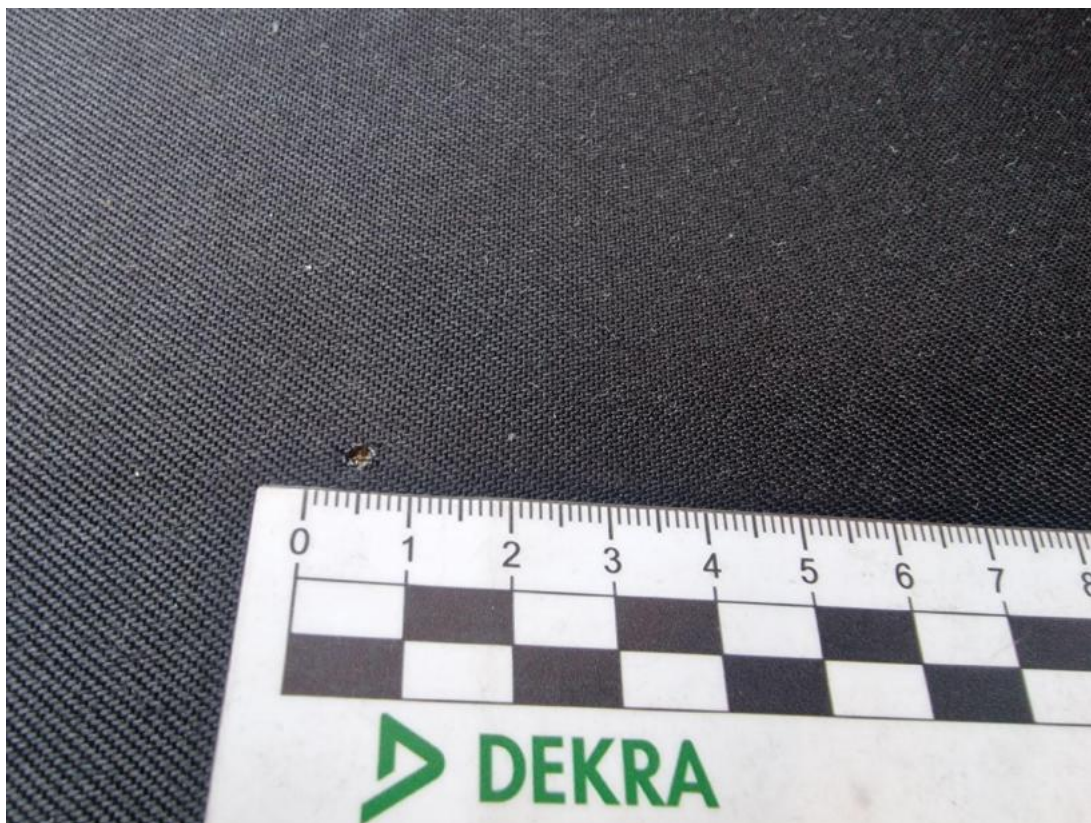
**Fot. 61**

| Poz. | Nazwa pozycji | Opis uszkodzeń | Kwalifik. | Naprawa [rbg] |
|---|---|---|---|---|
| 1 | Tapicerka siedziska 1.rząd L | przepalenie | WY | 1 |

Fotel prz. lew. - Inne 1

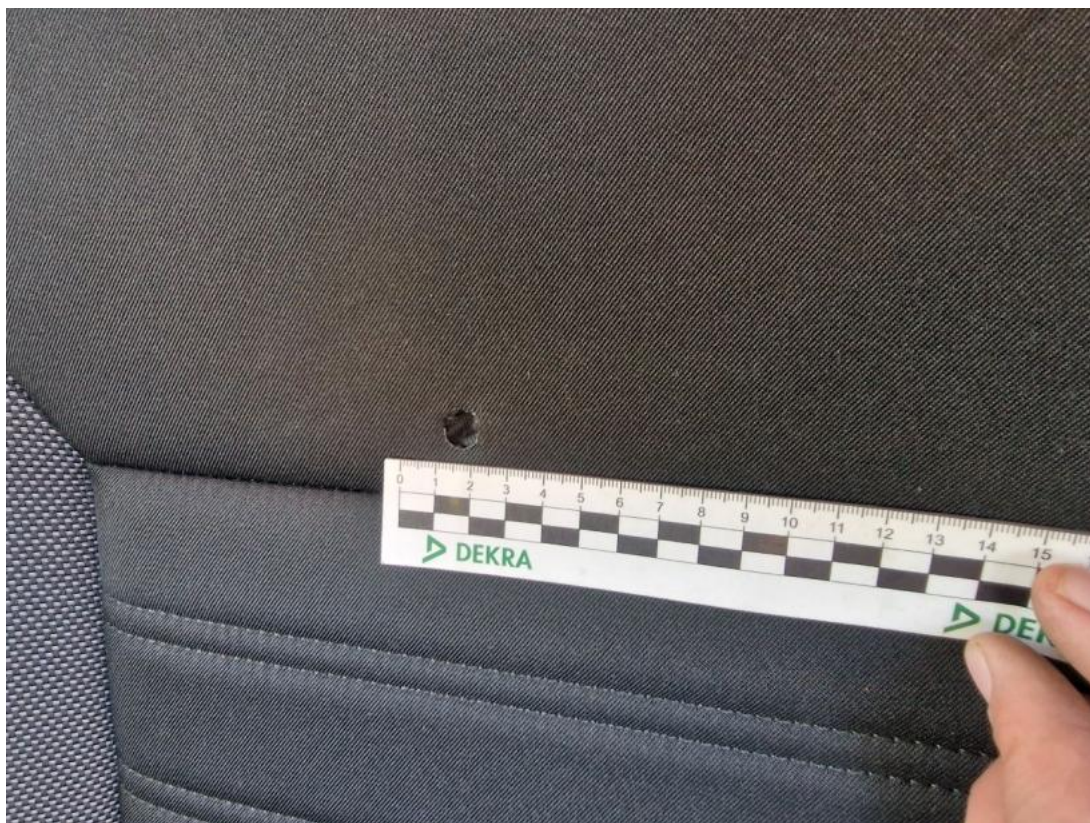
**Fot. 63**

| Poz. | Nazwa pozycji | Opis uszkodzeń | Kwalifik. | Naprawa [rbg] |
|---|---|---|---|---|
| 2 | Tapicerka oparcia 2.rząd | przepalenie | WY | 1.2 |

Kanapa tyl. - Inne 1
