## Raport z oględzin pojazdu

| Numer raportu | 217857/1/26-11401 | Data raportu | 20-01-2026 |

| Marka, model | OPEL Combo Cargo 1.5 CDTI ... |

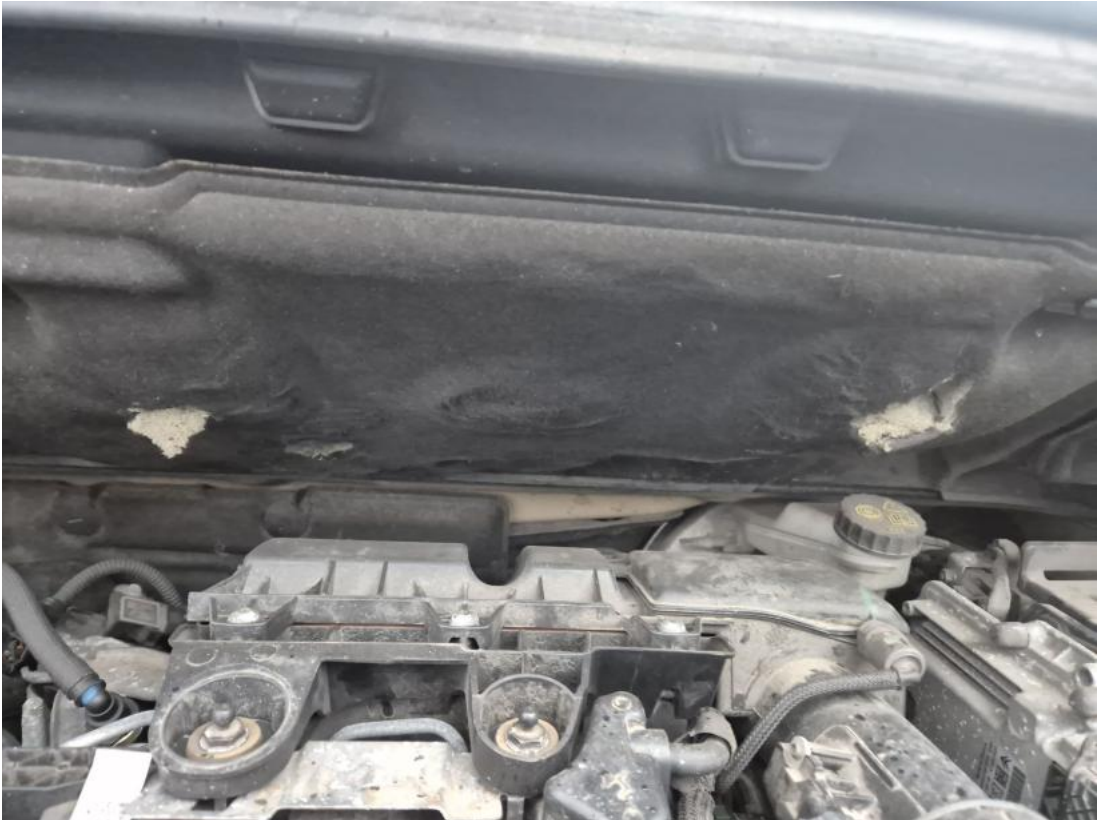
**Fot. 35**

| Poz. | Nazwa pozycji | Opis uszkodzeń | Kwalifik. | Naprawa [rbg] |
|---|---|---|---|---|
| 1 | Wytlumienie góra,bok(od strony sil.) R | rozerwanie | WY | 0.2 |

Wykładzina pokrywy komory silnika - Pęknięcie/rozerwanie 1

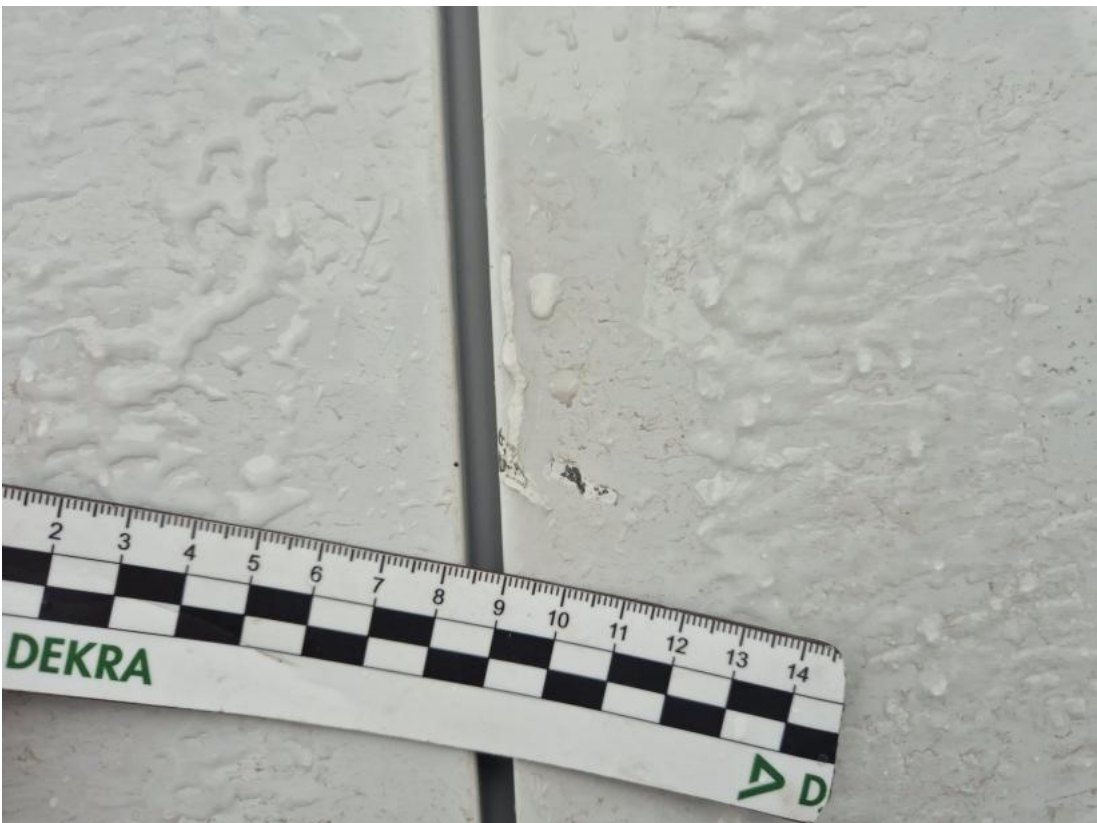
**Fot. 36**

| Poz. | Nazwa pozycji | Opis uszkodzeń | Kwalifik. | Naprawa [rbg] |
|---|---|---|---|---|
| 4 | Drzwi przednie (nieuzbrojone) R | rysa/odprysk | | |

Drzwi przednie P - Rysa/odprysk 1

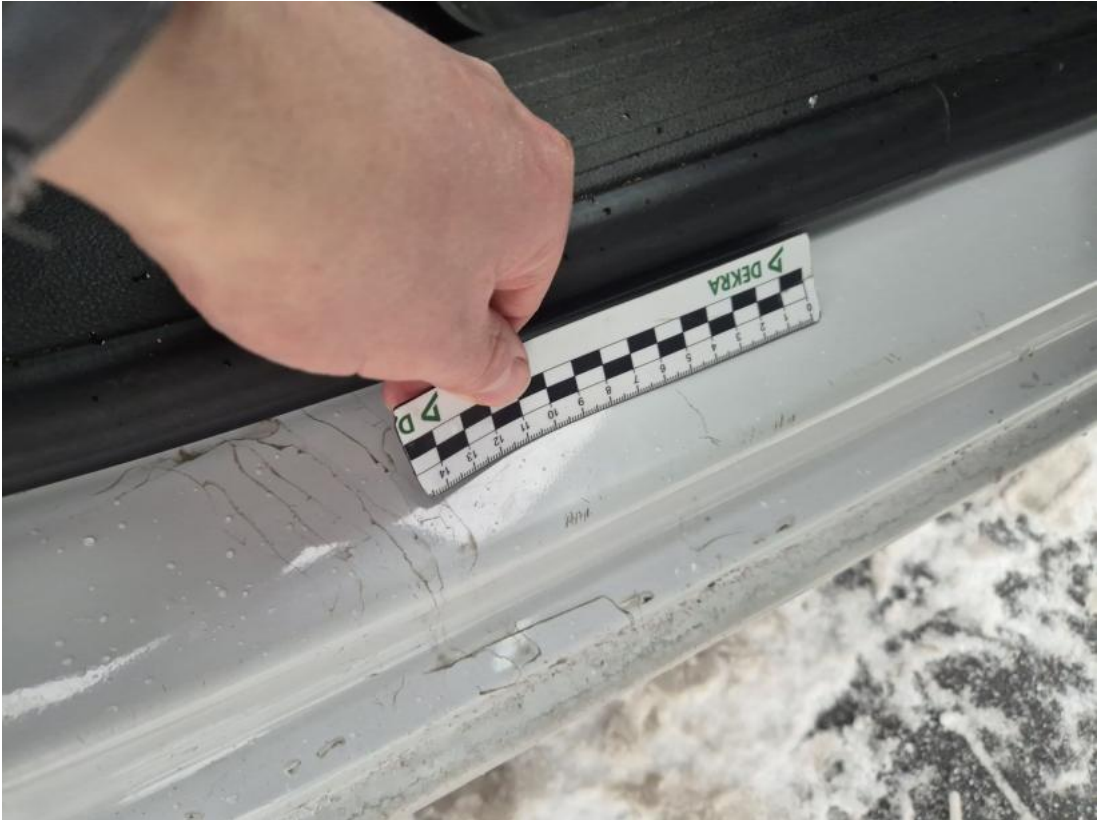
**Fot. 37**

| Poz. | Nazwa pozycji | Opis uszkodzeń | Kwalifik. | Naprawa [rbg] |
|---|---|---|---|---|
| 5 | Próg R | rysa/odprysk | | |

Próg P - Rysa/odprysk 1

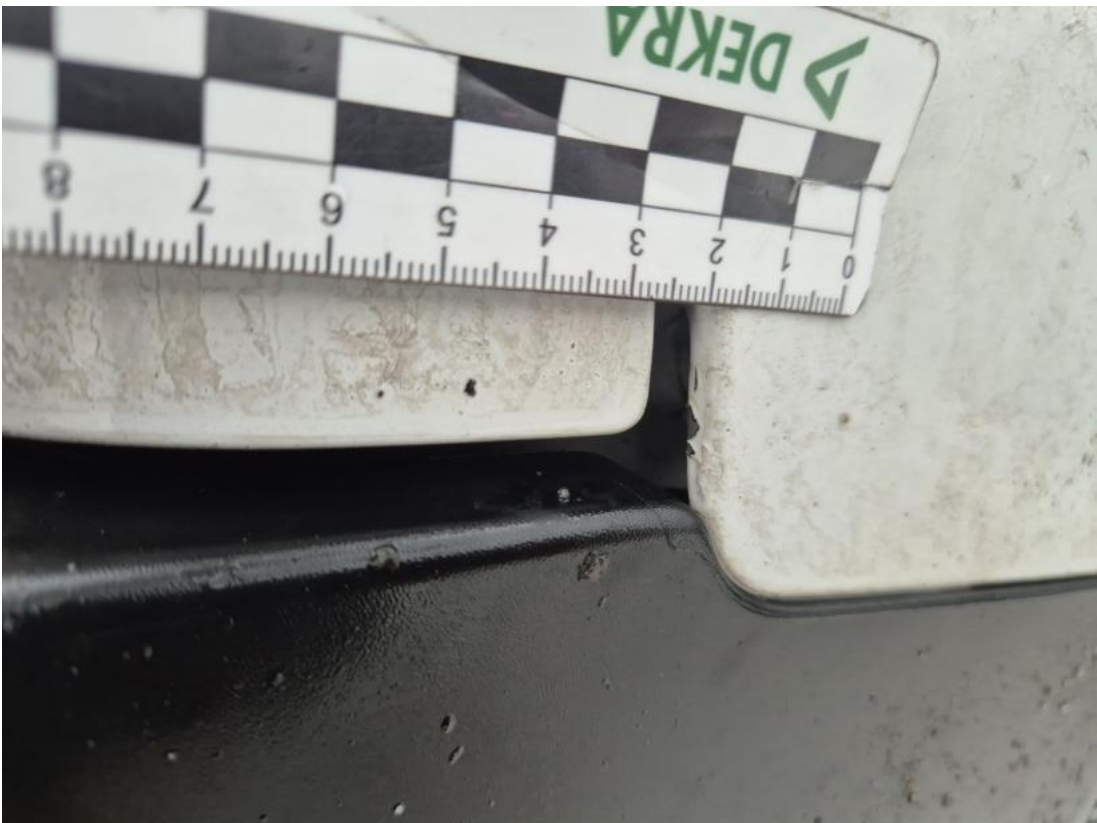
**Fot. 38**

| Poz. | Nazwa pozycji | Opis uszkodzeń | Kwalifik. | Naprawa [rbg] |
|---|---|---|---|---|
| 2 | Błotnik tylny R | rysa/odprysk, ślady korozji | NA | 0.5 |

Błotnik tylny P / Ściana boczna P - Rysa/odprysk 1

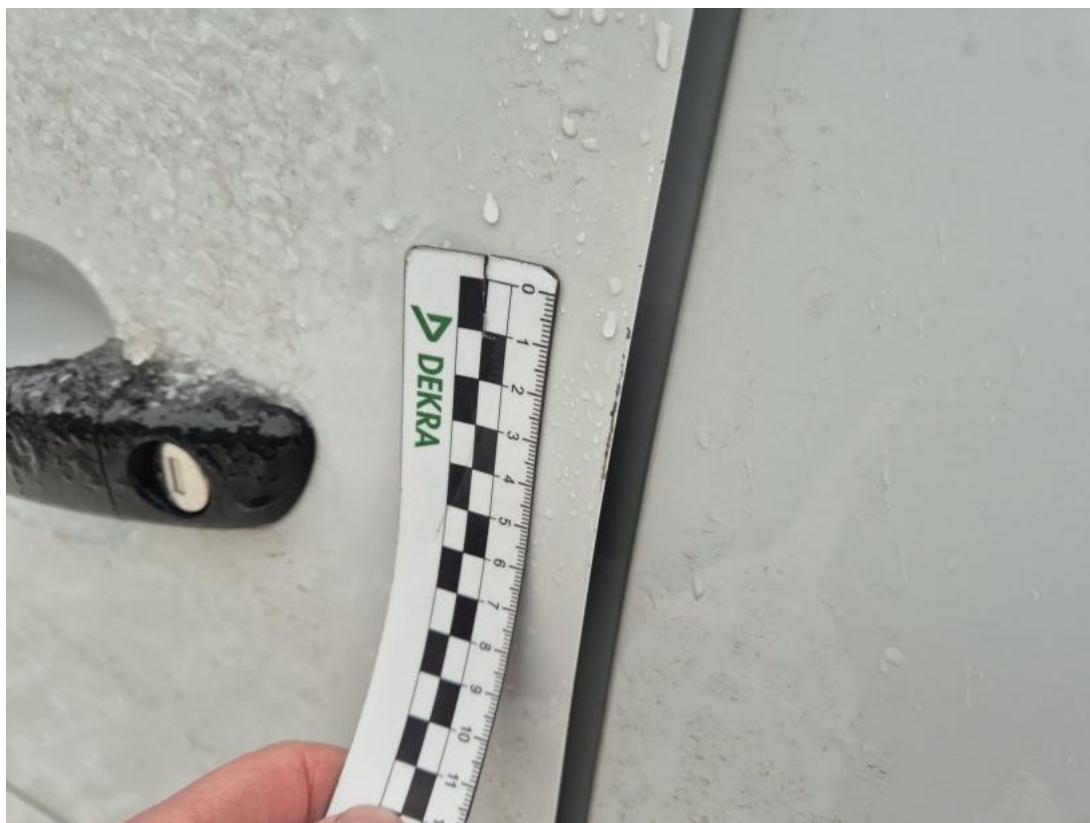
**Fot. 39**

| Poz. | Nazwa pozycji | Opis uszkodzeń | Kwalifik. | Naprawa [rbg] |
|---|---|---|---|---|
| 3 | Drzwi przednie (nieuzbrojone) L | rysa/odprysk, wgniecenie/odkształcenie | | |

Drzwi przed L - Rysa/odprysk 1

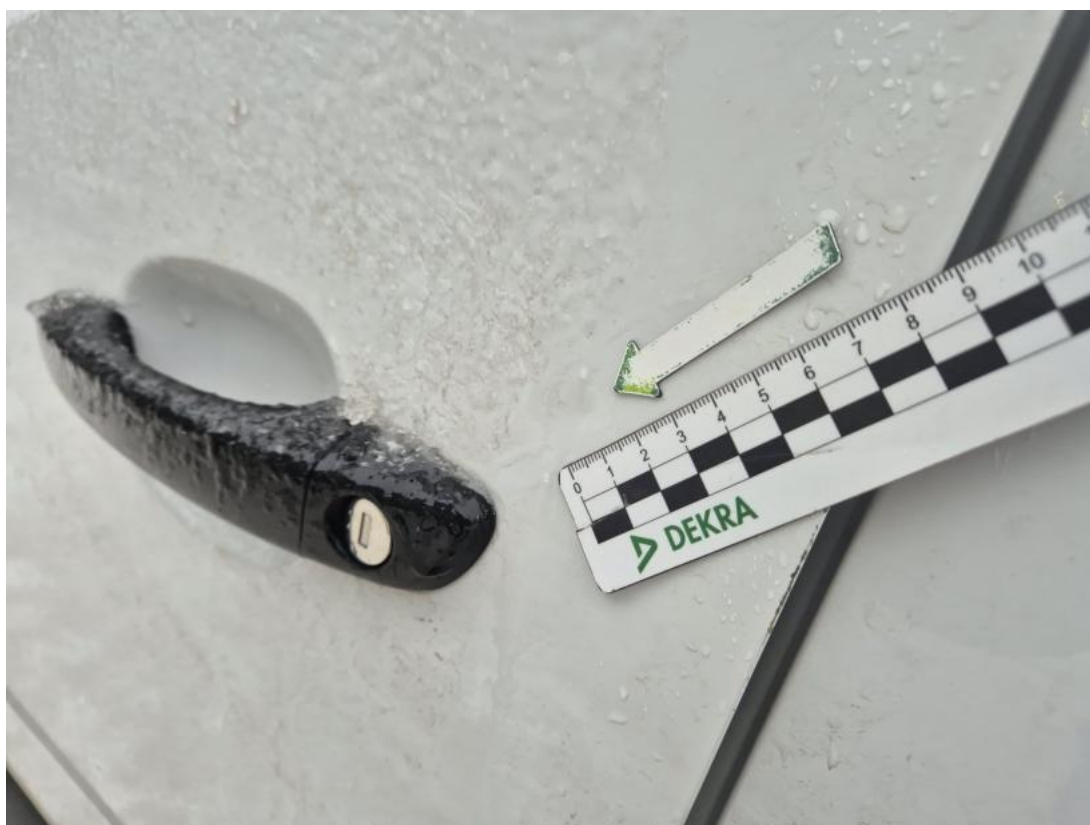
**Fot. 40**

Drzwi przed L - Wgniecenie/odkształcenie 1

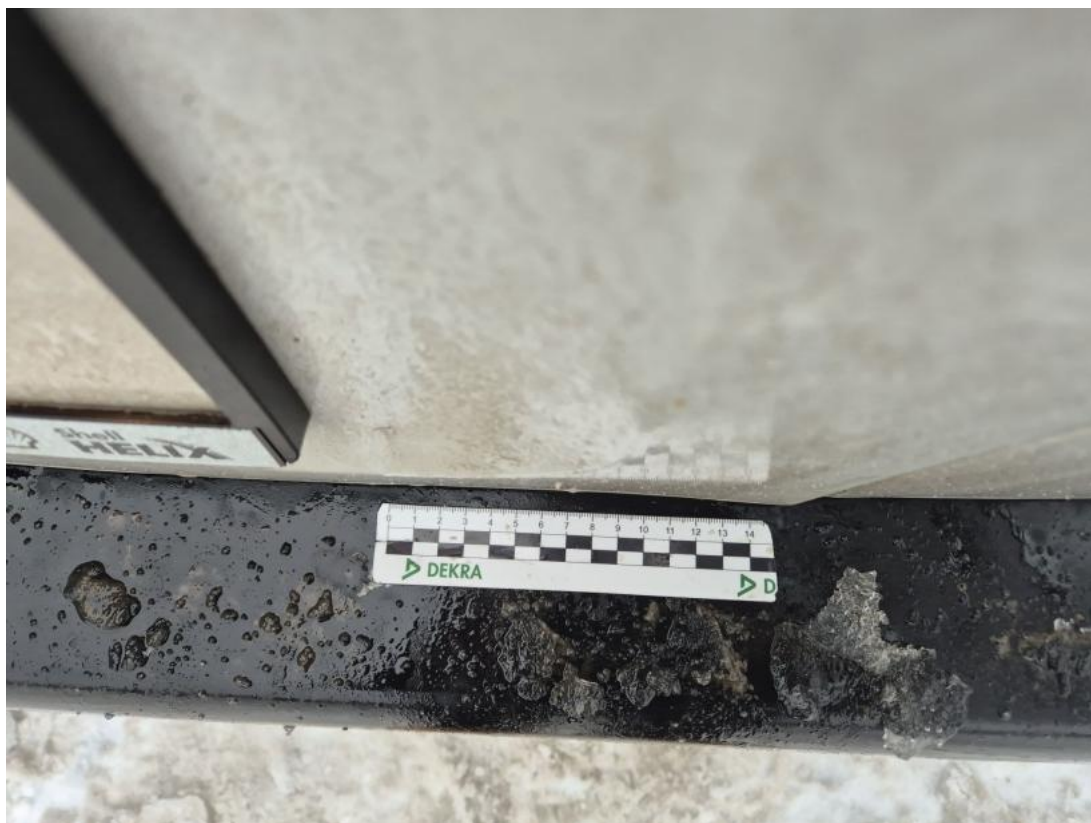
**Fot. 41**

| Poz. | Nazwa pozycji | Opis uszkodzeń | Kwalifik. | Naprawa [rbg] |
|---|---|---|---|---|
| 8 | Drzwi tylne, skrzydło lewe L | wgniecenie/odkształcenie | | |

Drzwi tyłu lewe - Wgniecenie/odkształcenie 1

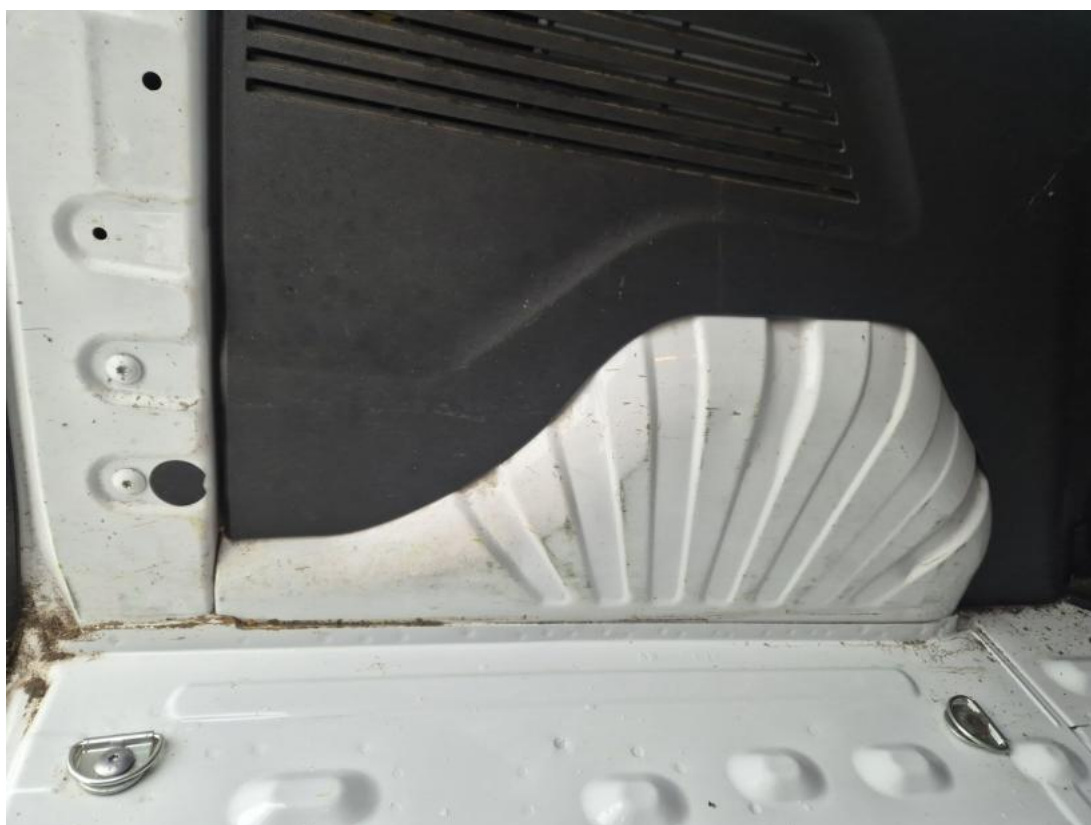
**Fot. 42**

| Poz. | Nazwa pozycji | Opis uszkodzeń | Kwalifik. | Naprawa [rbg] |
|---|---|---|---|---|
| 6 | Szkielet błotnika tylnego L | zarysowanie | | |

Ściana lewa - Rysa/odprysk 1

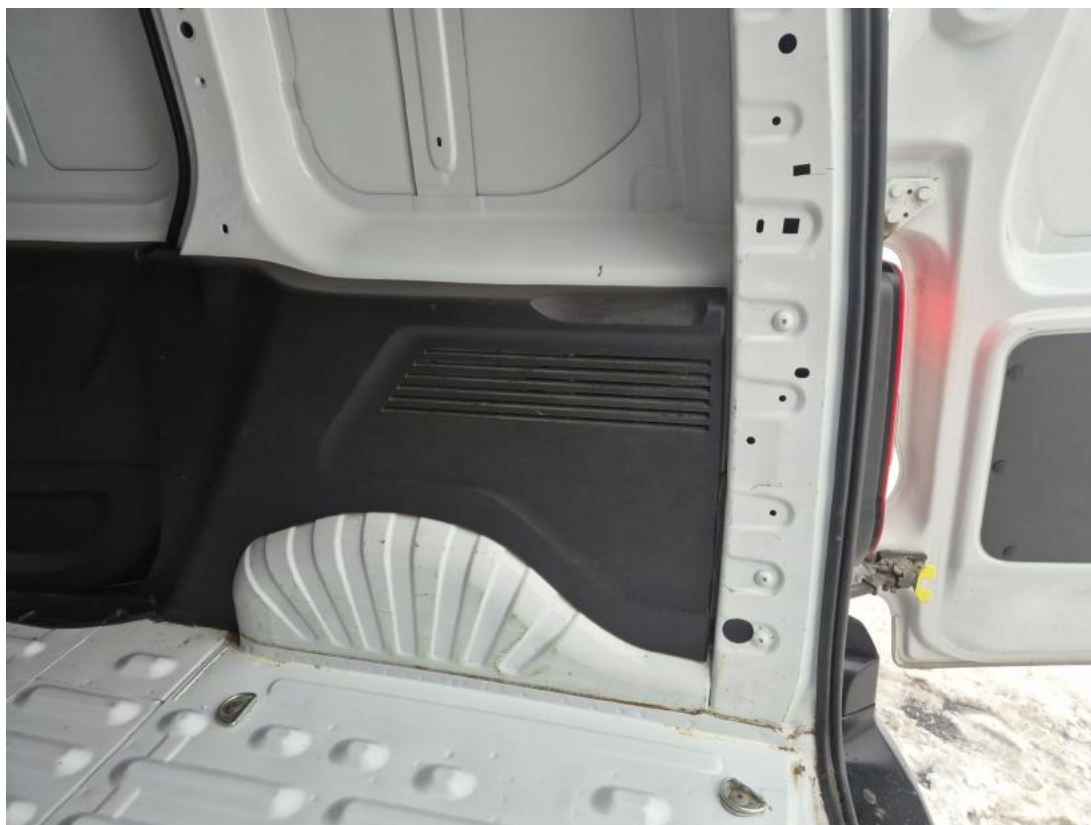
**Fot. 43**

| Poz. | Nazwa pozycji | Opis uszkodzeń | Kwalifik. | Naprawa [rbg] |
|---|---|---|---|---|
| 7 | Szkielet błotnika tylnego R | zarysowanie | | |

Ściana prawa - Rysa/odprysk 1
