## Raport z oględzin pojazdu

| Numer raportu | 217535/12/25-11401 | Data raportu | 17-12-2025 |

| Marka, model | KIA Ceed Kombi 21- |
| Numer rejestracyjny | SK963XA |

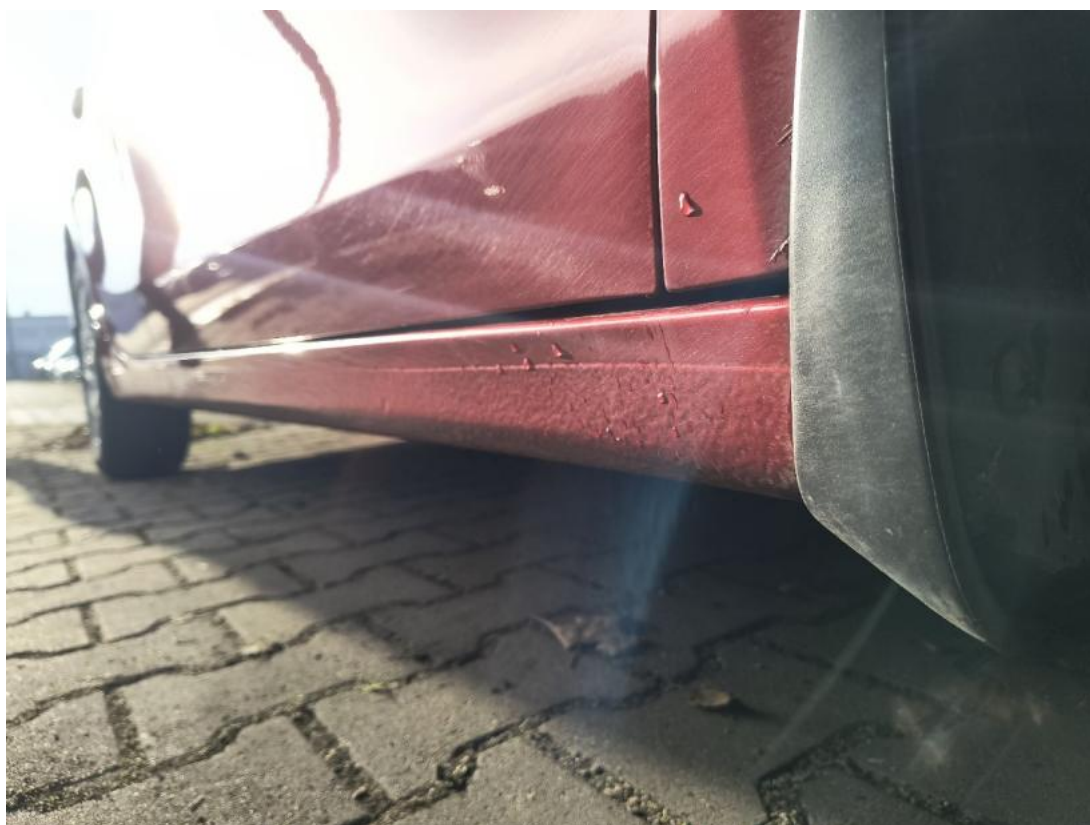
**Fot. 4**

| Poz. | Nazwa części | Przedział grubości powłoki lakierowej [µm] |
|---|---|---|
| 1 | Próg prawy | 150 - 500 |

Próg prawy (widok od przodu)

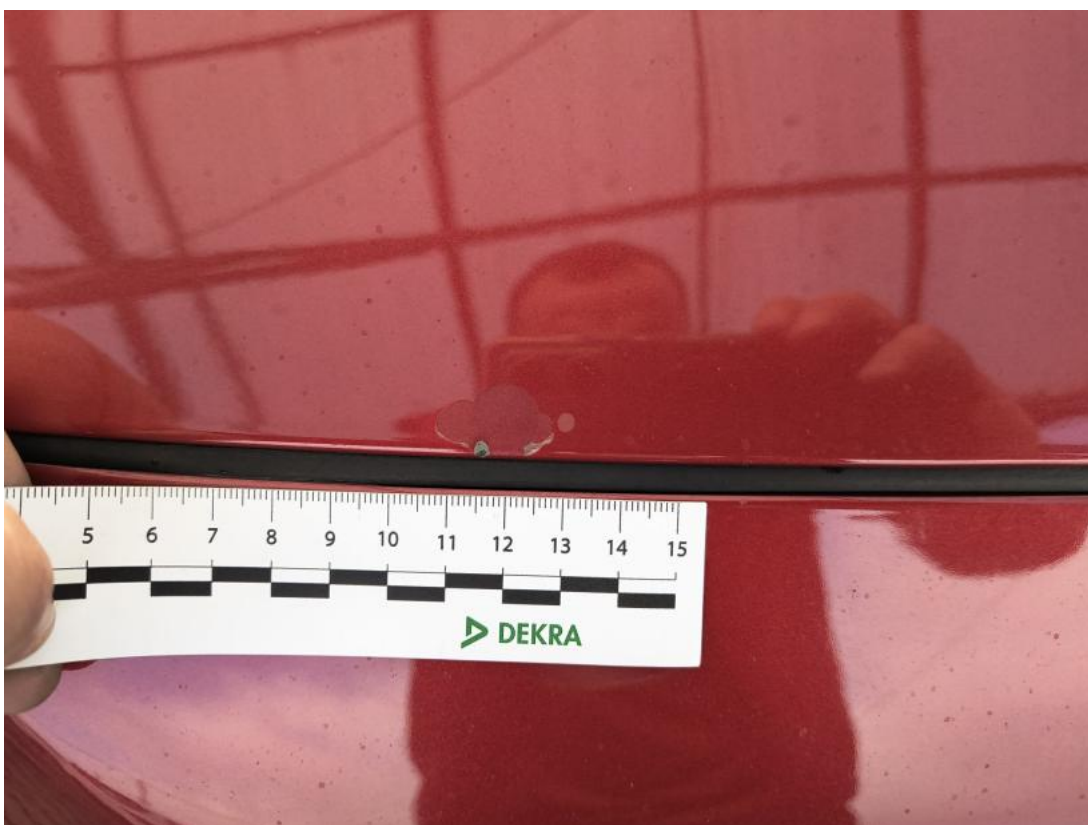
**Fot. 36**

| Poz. | Nazwa pozycji | Opis uszkodzeń | Kwalifik. | Naprawa [rbg] |
|---|---|---|---|---|
| 1 | Pokrywa przednia | rysa/odprysk, ślady korozji | NA | 0.5 |

Pokrywa komory silnika - Rysa/odprysk 1

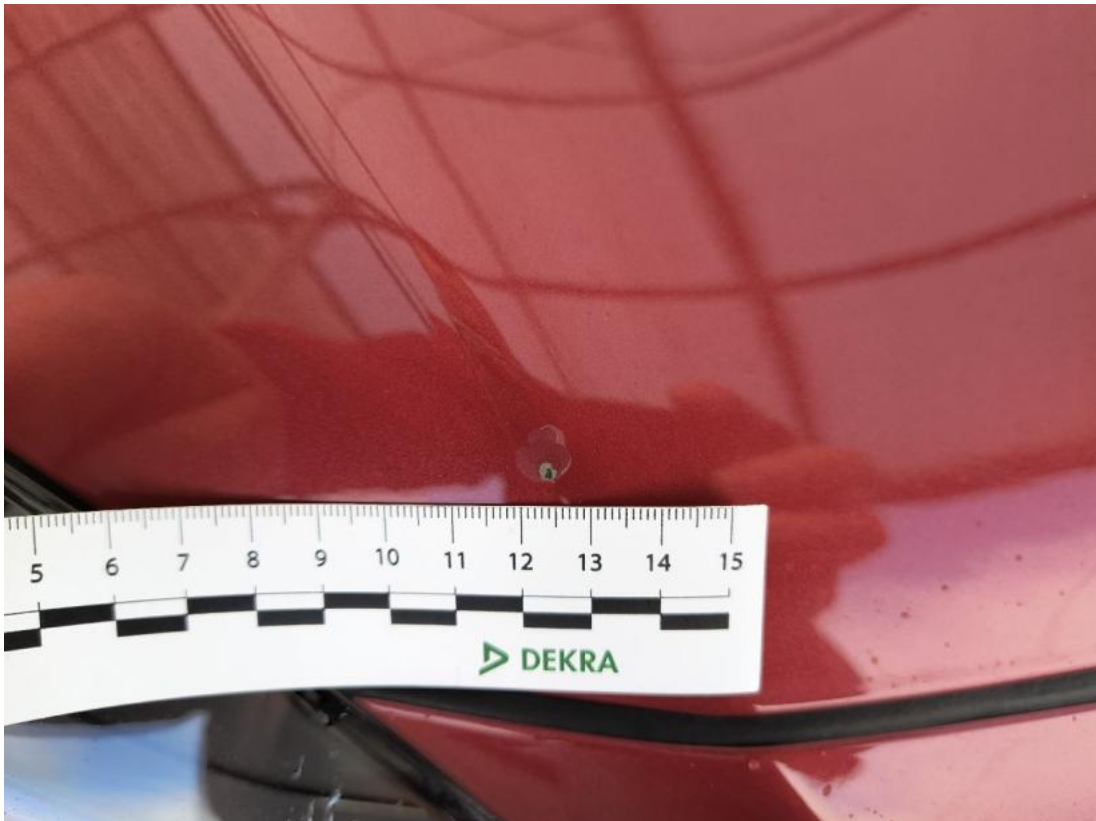
**Fot. 37**

Pokrywa komory silnika - Rysa/odprysk 2

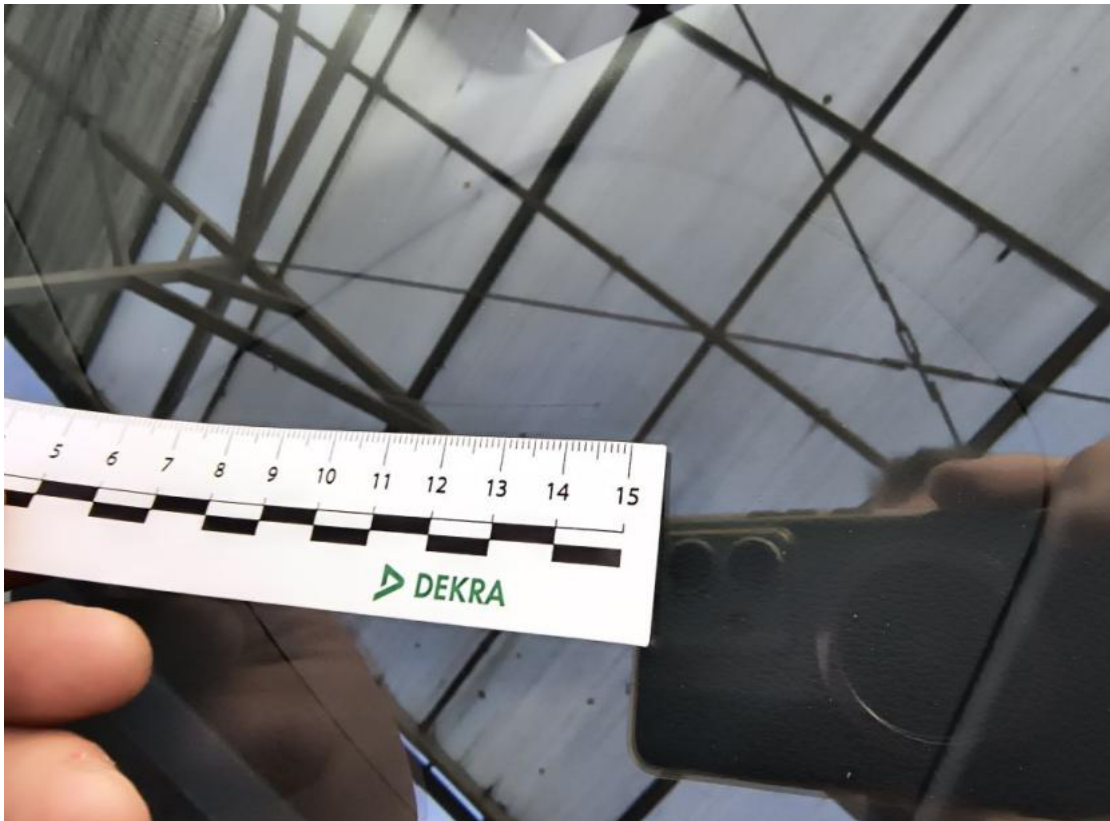
**Fot. 39**

| Poz. | Nazwa pozycji | Opis uszkodzeń | Kwalifik. | Naprawa [rbg] |
|---|---|---|---|---|
| 4 | Szyba przednia barwiona | rysa/odprysk | | |

Szyba czołowa - Rysa/odprysk 1

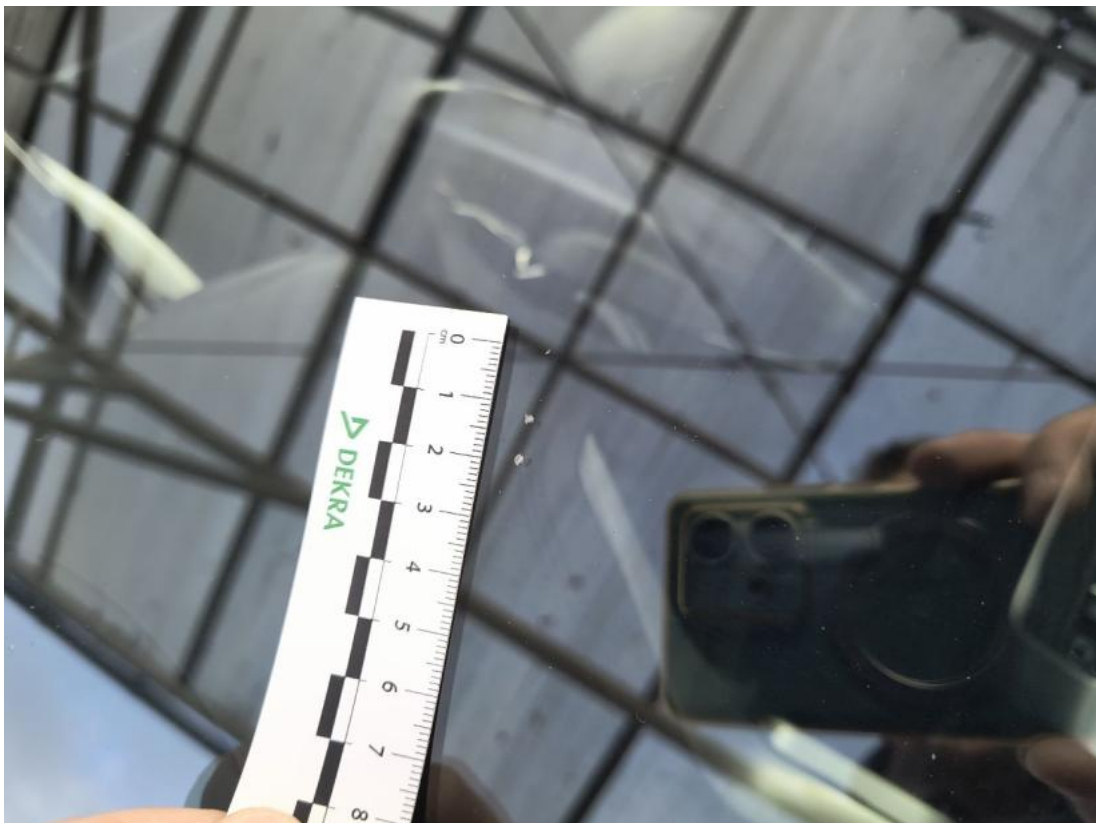
**Fot. 40**

Szyba czołowa - Rysa/odprysk 2

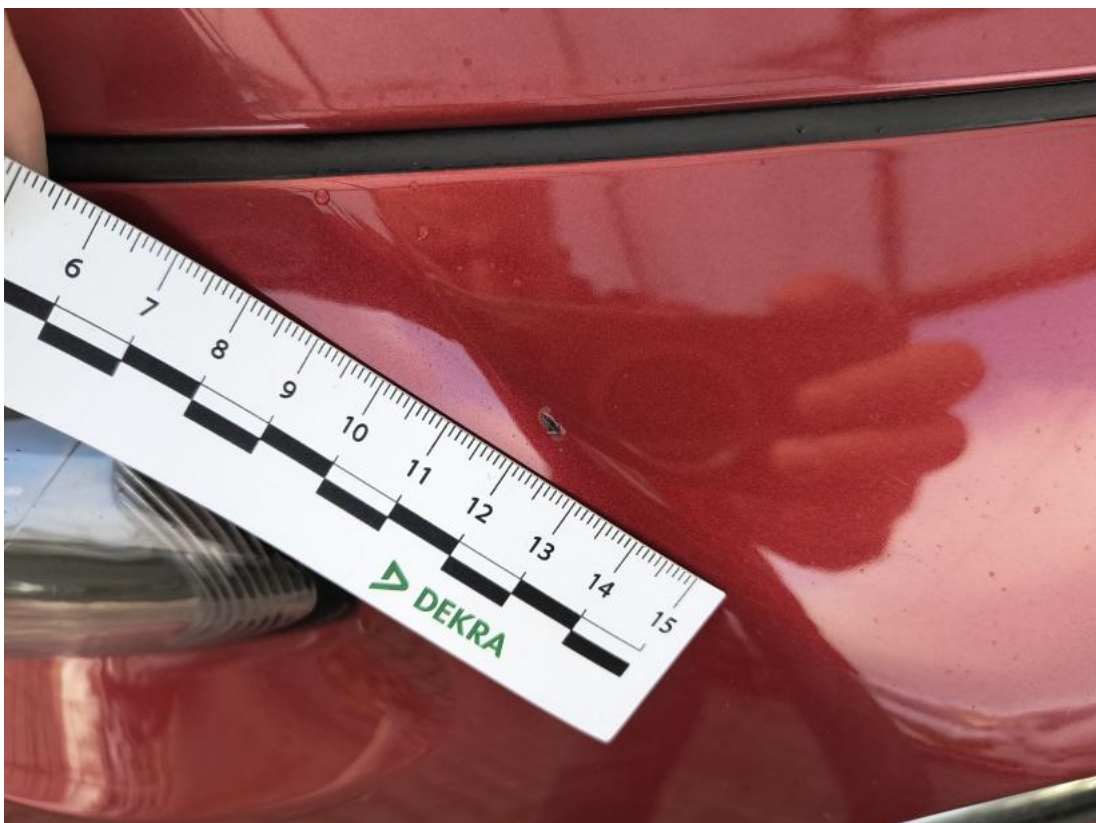
**Fot. 42**

| Poz. | Nazwa pozycji | Opis uszkodzeń | Kwalifik. | Naprawa [rbg] |
|---|---|---|---|---|
| 3 | Okladzina zderzaka przedniego | rysa/odprysk | | |

Zderzak - Rysa/odprysk 1

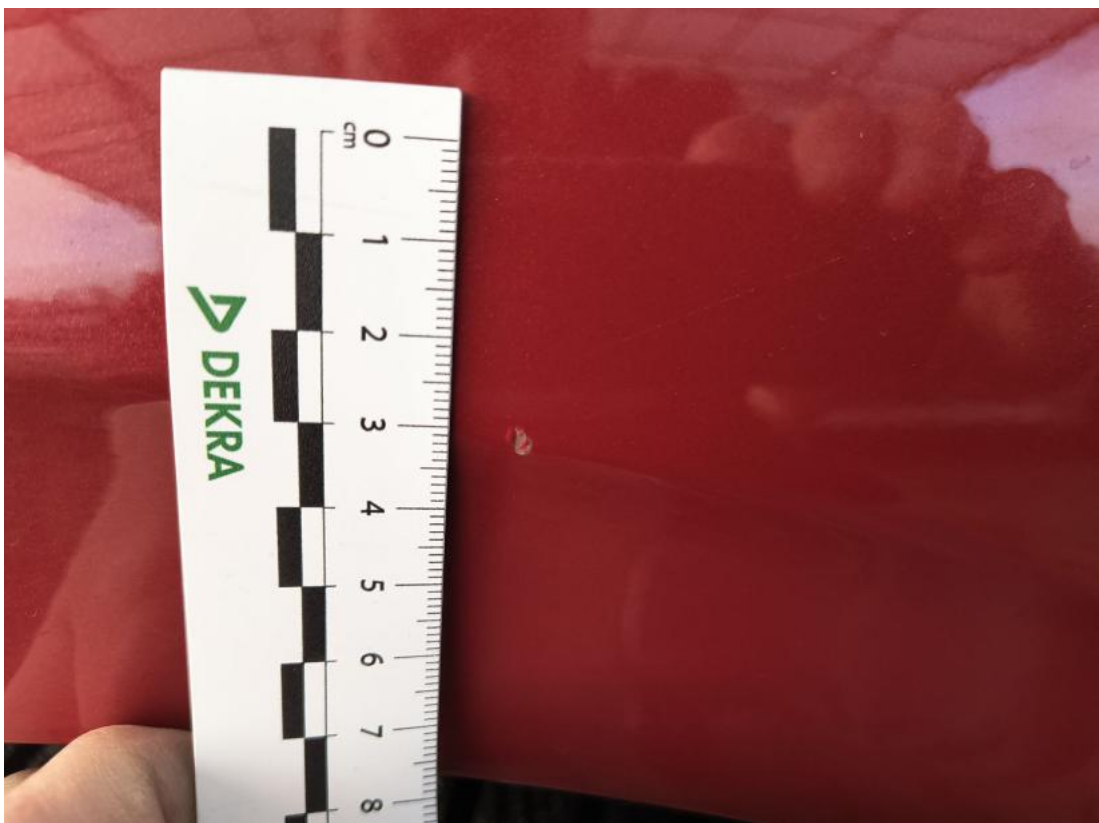
**Fot. 44**

| Poz. | Nazwa pozycji | Opis uszkodzeń | Kwalifik. | Naprawa [rbg] |
|---|---|---|---|---|
| 6 | Błotnik tylny R | rysa/odprysk | | |

Błotnik tylny P / Ściana boczna P - Rysa/odprysk 1

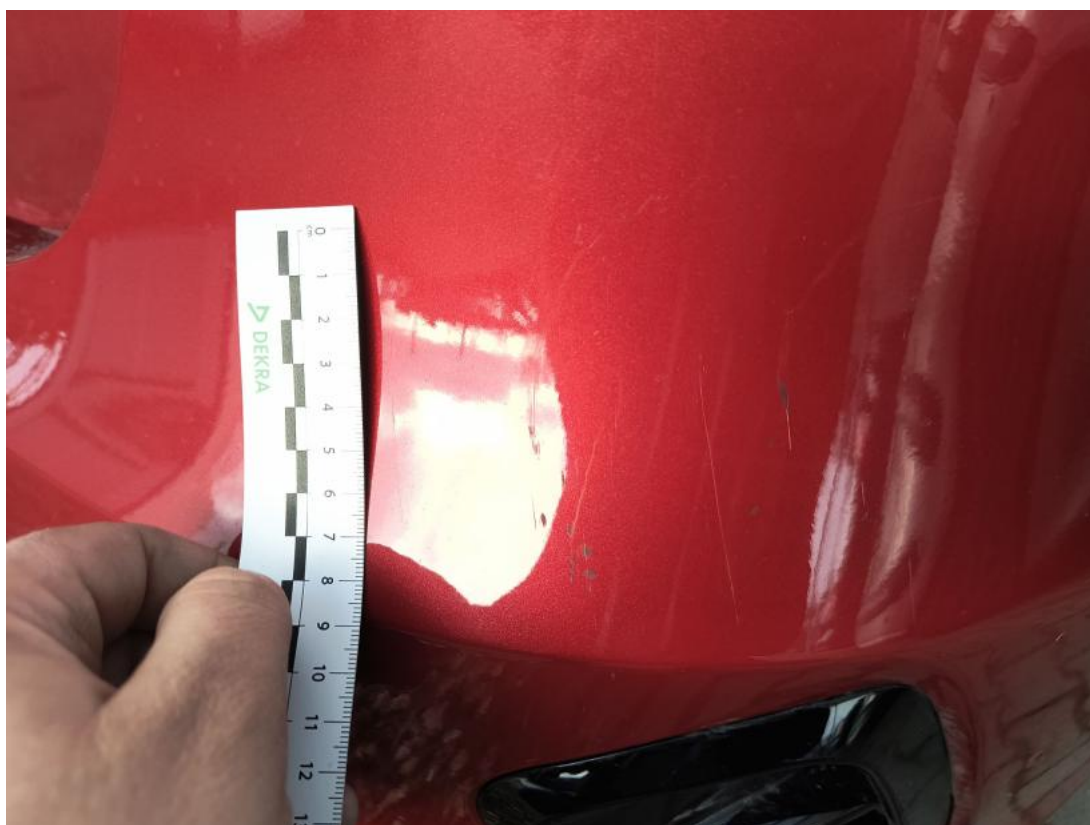
**Fot. 46**

| Poz. | Nazwa pozycji | Opis uszkodzeń | Kwalifik. | Naprawa [rbg] |
|---|---|---|---|---|
| 2 | Okladzina zderzaka tylnego | rysa/odprysk | NA | 0.8 |

Zderzak tylny - Rysa/odprysk 1

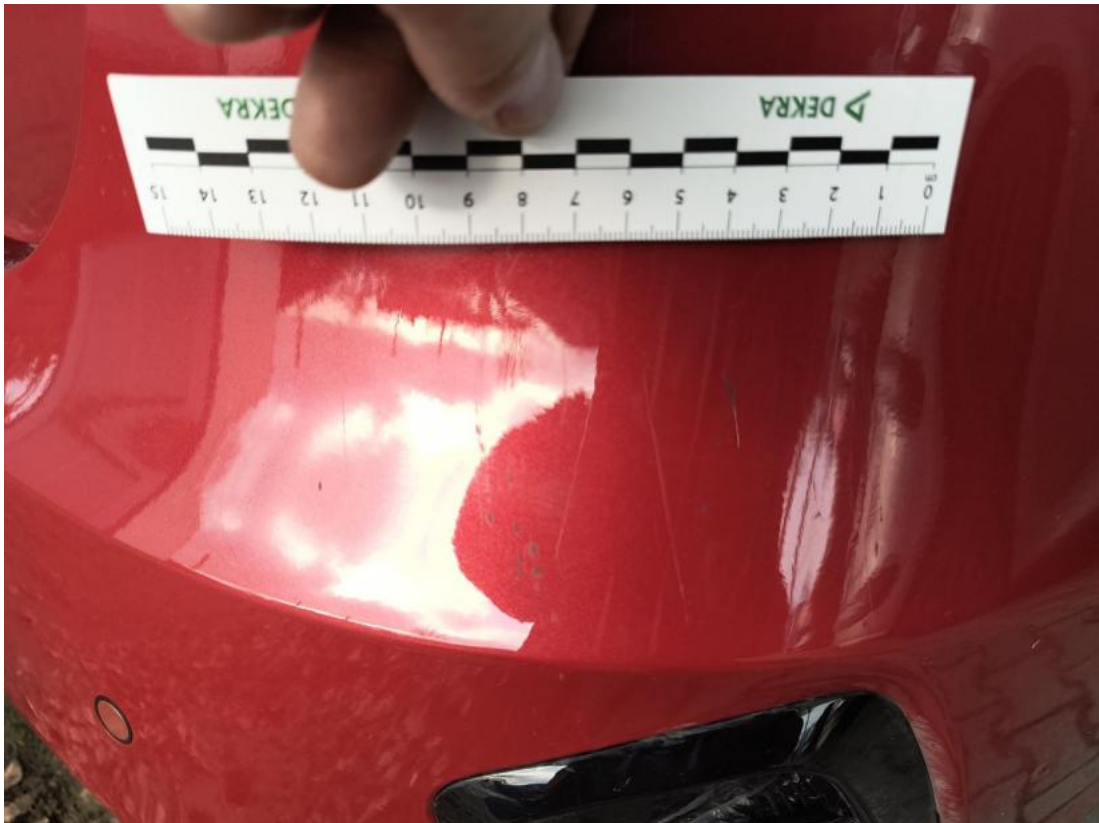
**Fot. 47**

Zderzak tylny - Rysa/odprysk 2

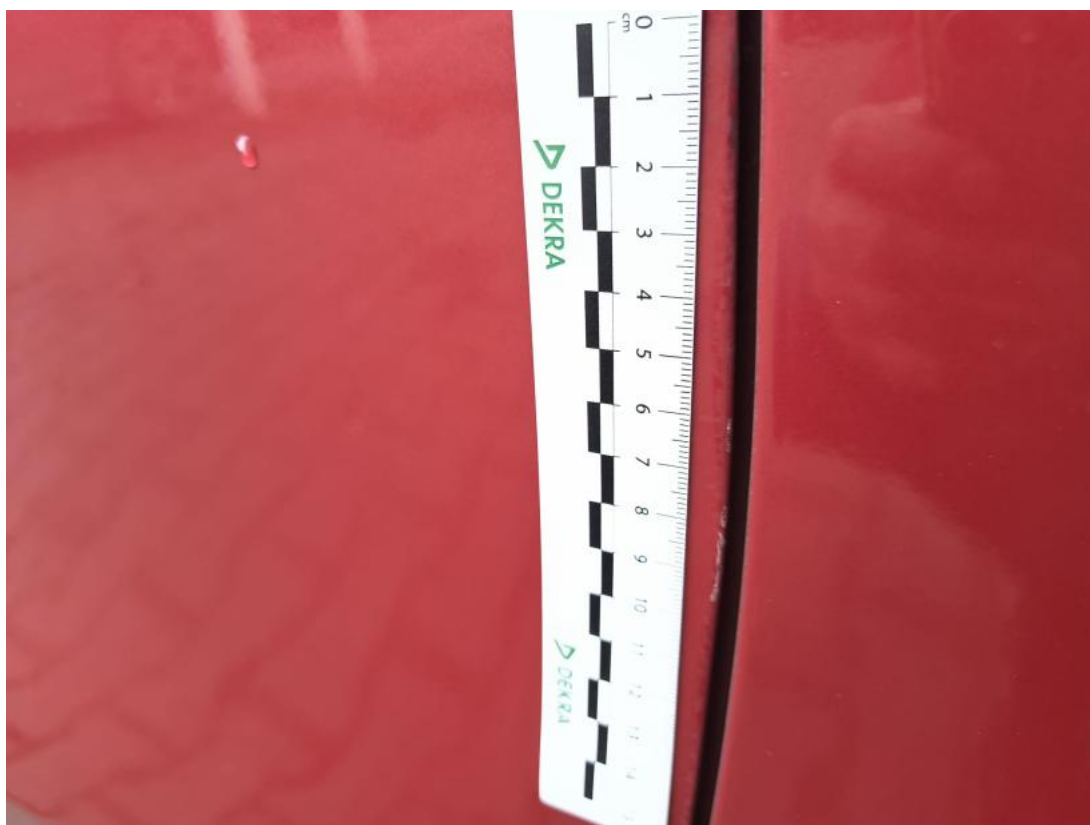
**Fot. 49**

| Poz. | Nazwa pozycji | Opis uszkodzeń | Kwalifik. | Naprawa [rbg] |
|---|---|---|---|---|
| 5 | Drzwi przednie (nieuzbrojone) L | rysa/odprysk | | |

Drzwi przed L - Rysa/odprysk 1

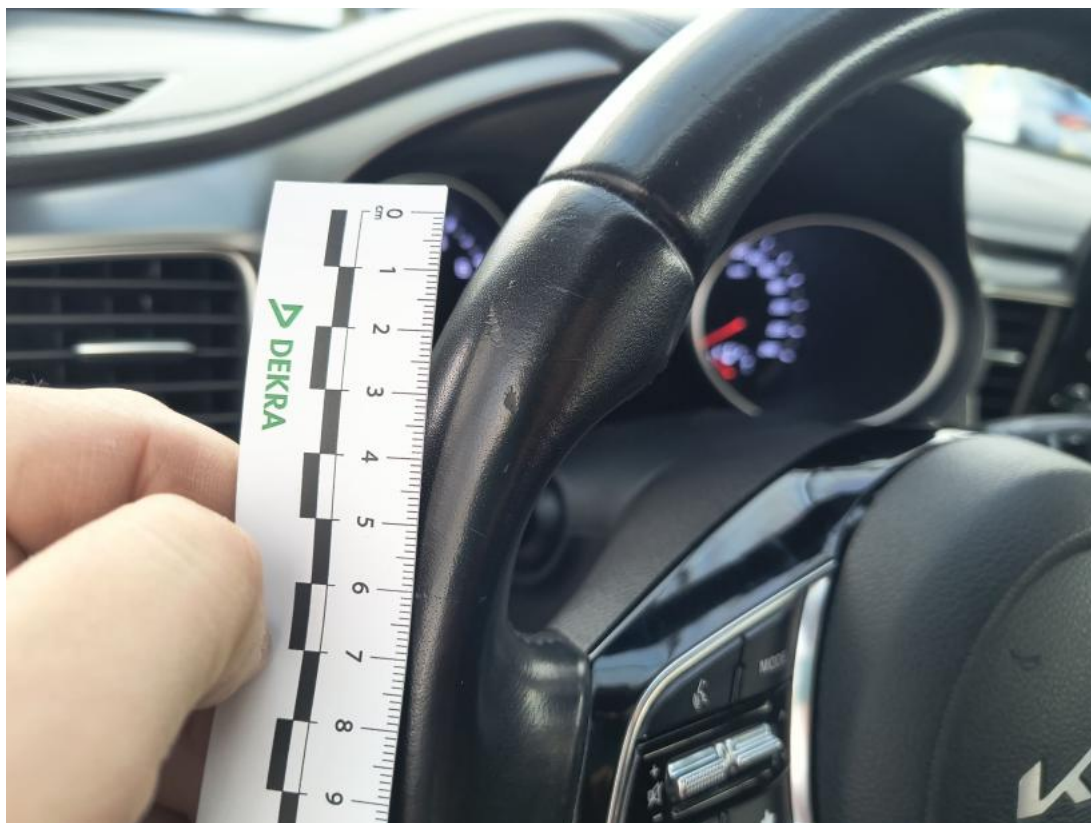
**Fot. 51**

| Poz. | Nazwa pozycji | Opis uszkodzeń | Kwalifik. | Naprawa [rbg] |
|---|---|---|---|---|
| 8 | Kierownica przystosowana do Airbag | zarysowanie | | |

Koło kierownicy - Rysa/odprysk 1

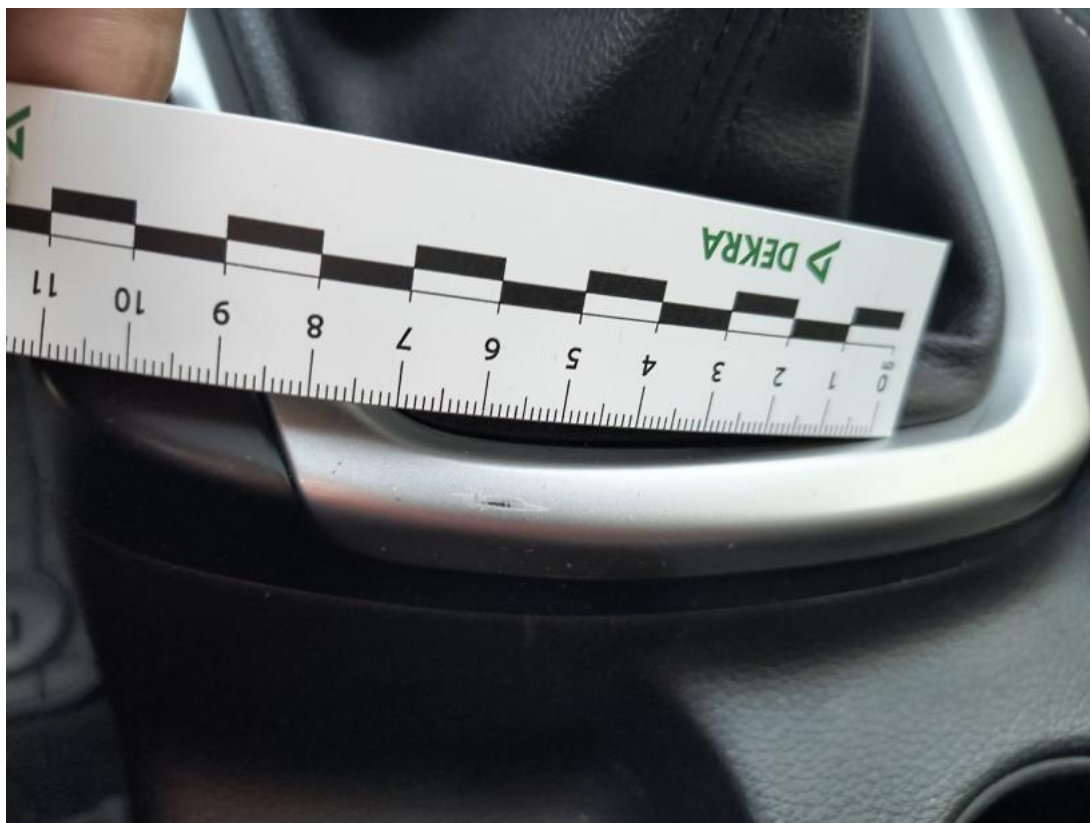
**Fot. 53**

| Poz. | Nazwa pozycji | Opis uszkodzeń | Kwalifik. | Naprawa [rbg] |
|---|---|---|---|---|
| 9 | Nakładka konsoli środkowej | zarysowanie | | |

Konsola tunelu śr. - Rysa/odprysk 1

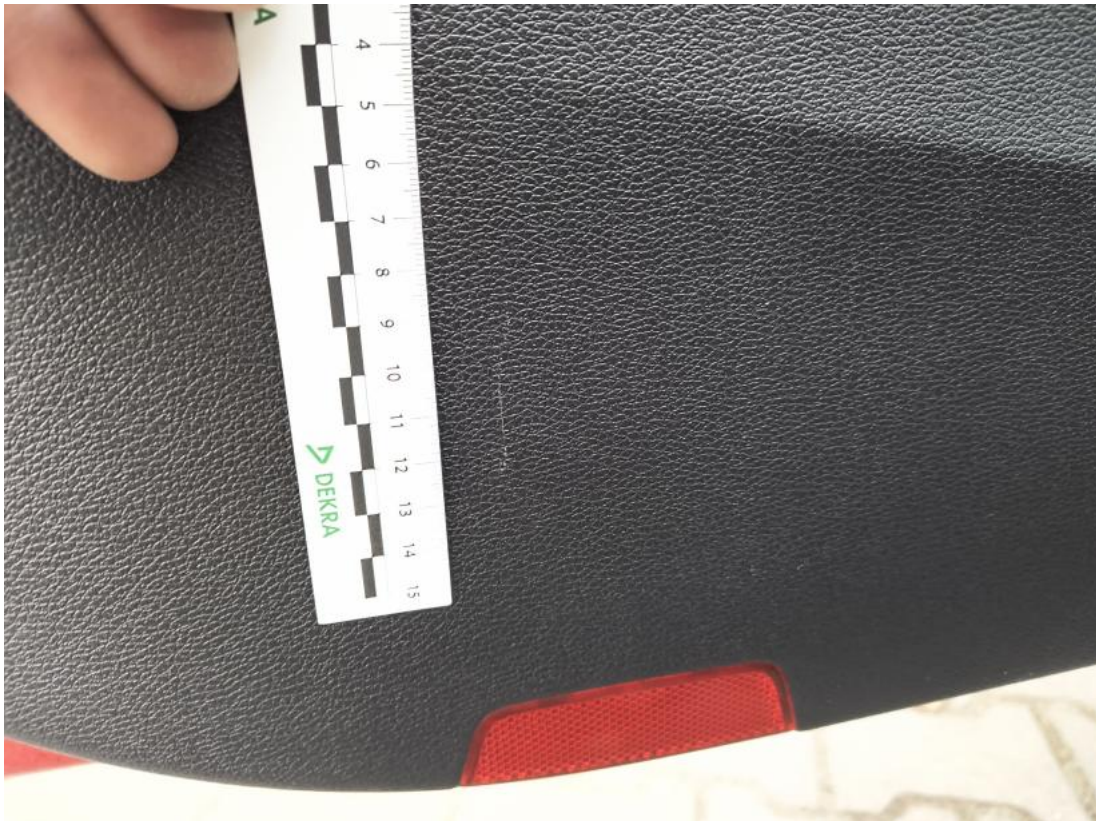
**Fot. 55**

| Poz. | Nazwa pozycji | Opis uszkodzeń | Kwalifik. | Naprawa [rbg] |
|---|---|---|---|---|
| 11 | Tapicerki drzwi | zarysowanie | | |

Tapicerka drzwi przednich L - Rysa/odprysk 1

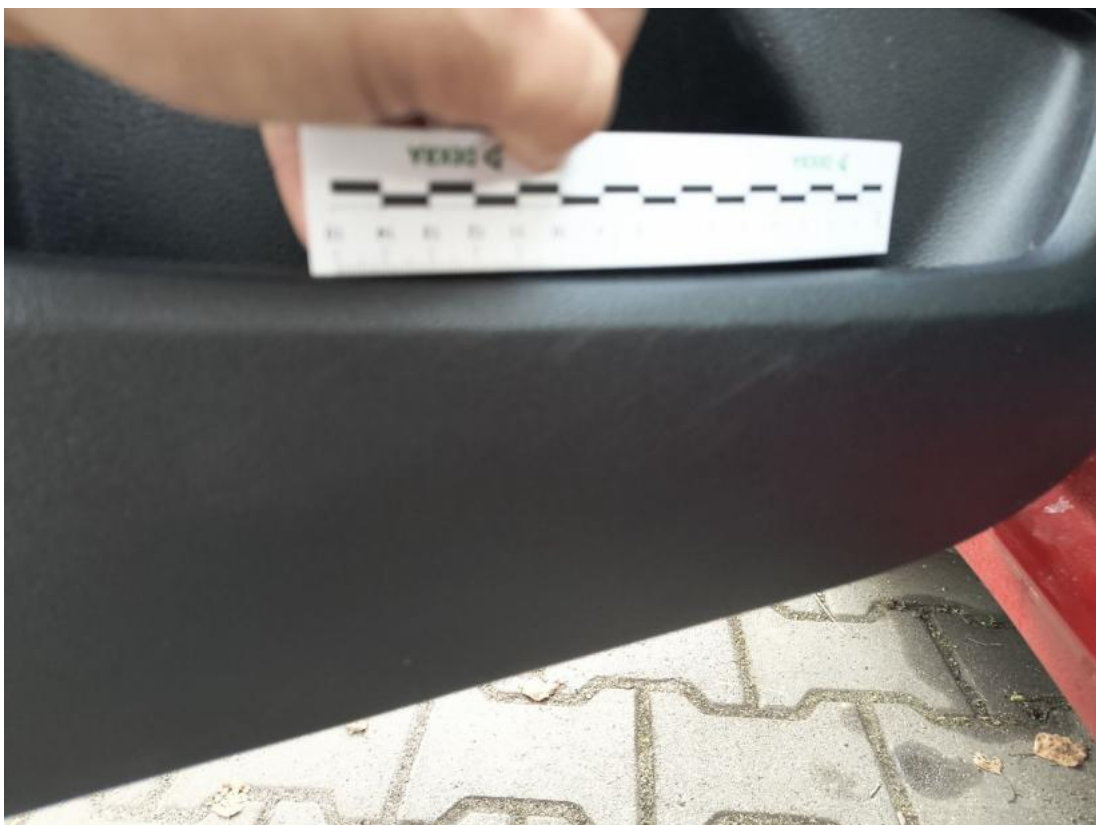
**Fot. 56**

Tapicerka drzwi przednich L - Rysa/odprysk 2

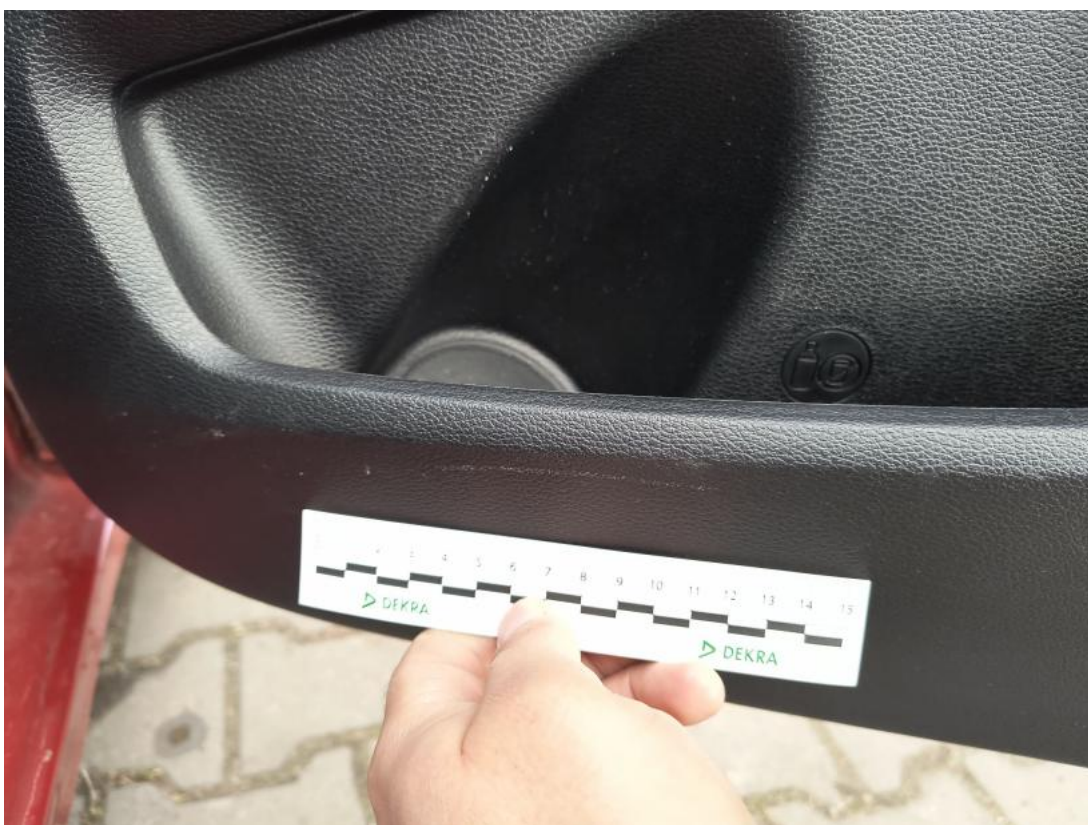
**Fot. 58**

Tapicerka drzwi przednich P - Rysa/odprysk 1

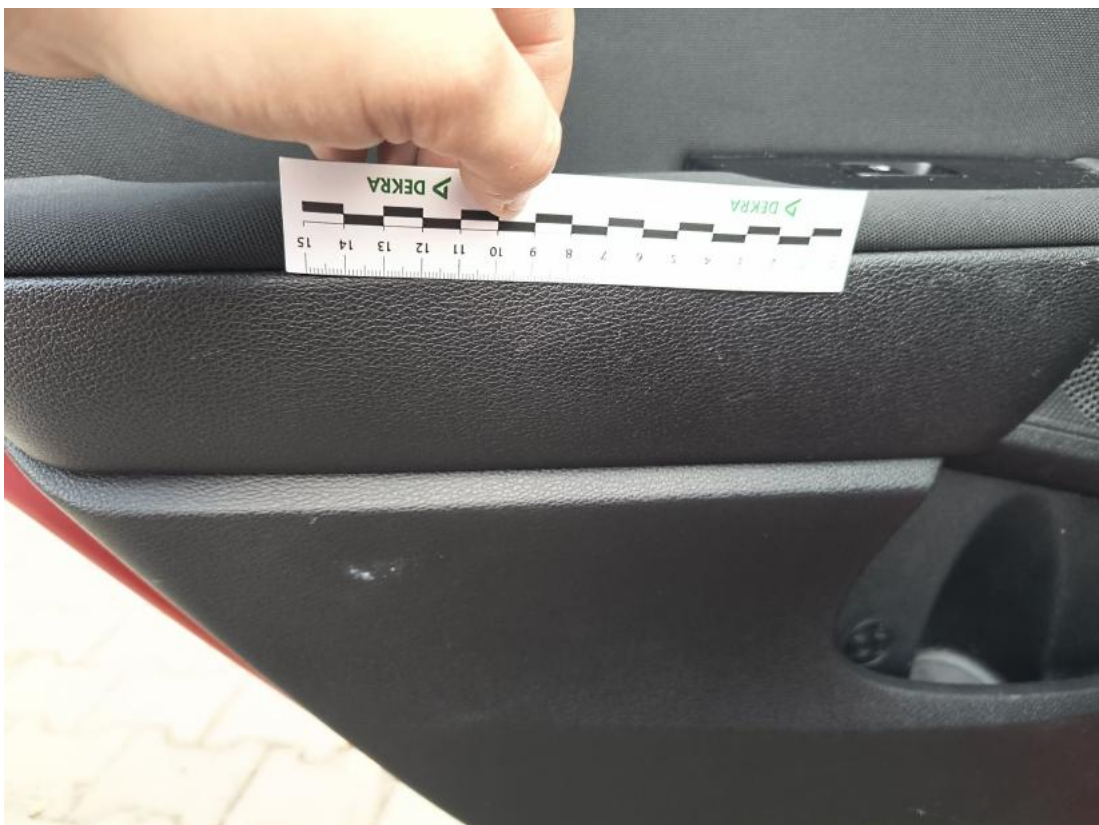
**Fot. 60**

Tapicerka drzwi tylnych L - Rysa/odprysk 1

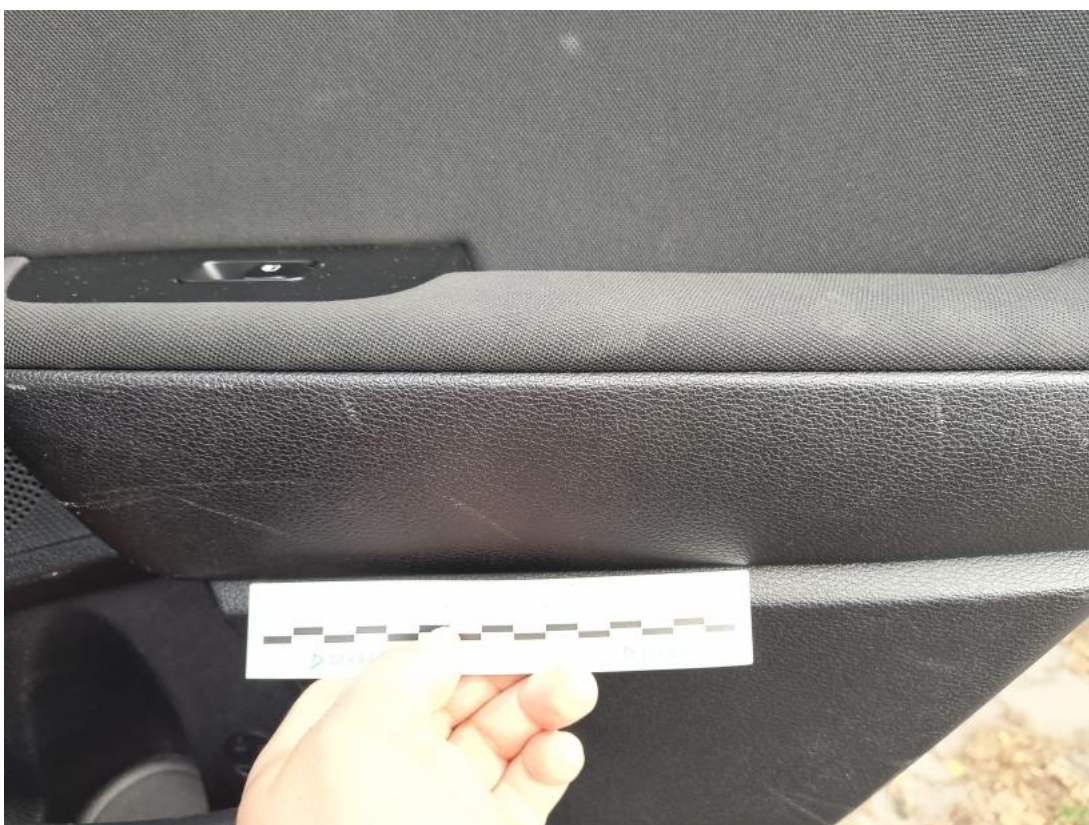
**Fot. 62**

Tapicerka drzwi tylnych P - Rysa/odprysk 1

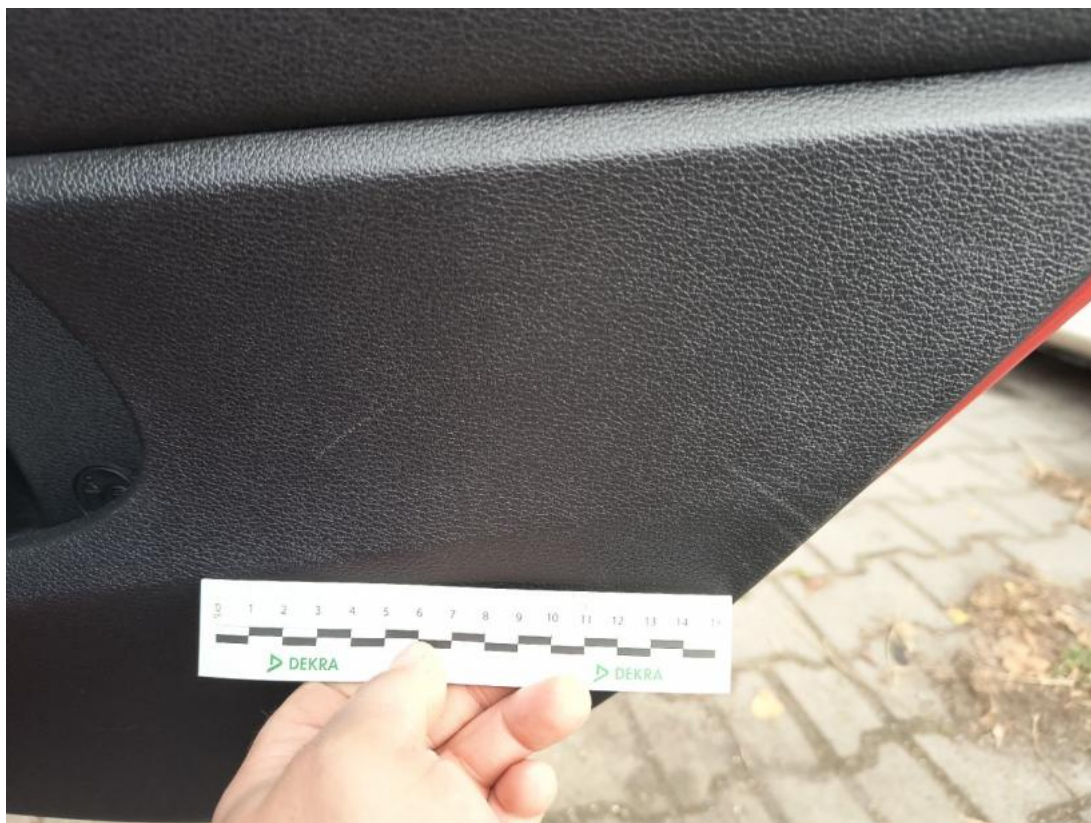
**Fot. 63**

Tapicerka drzwi tylnych P - Rysa/odprysk 2

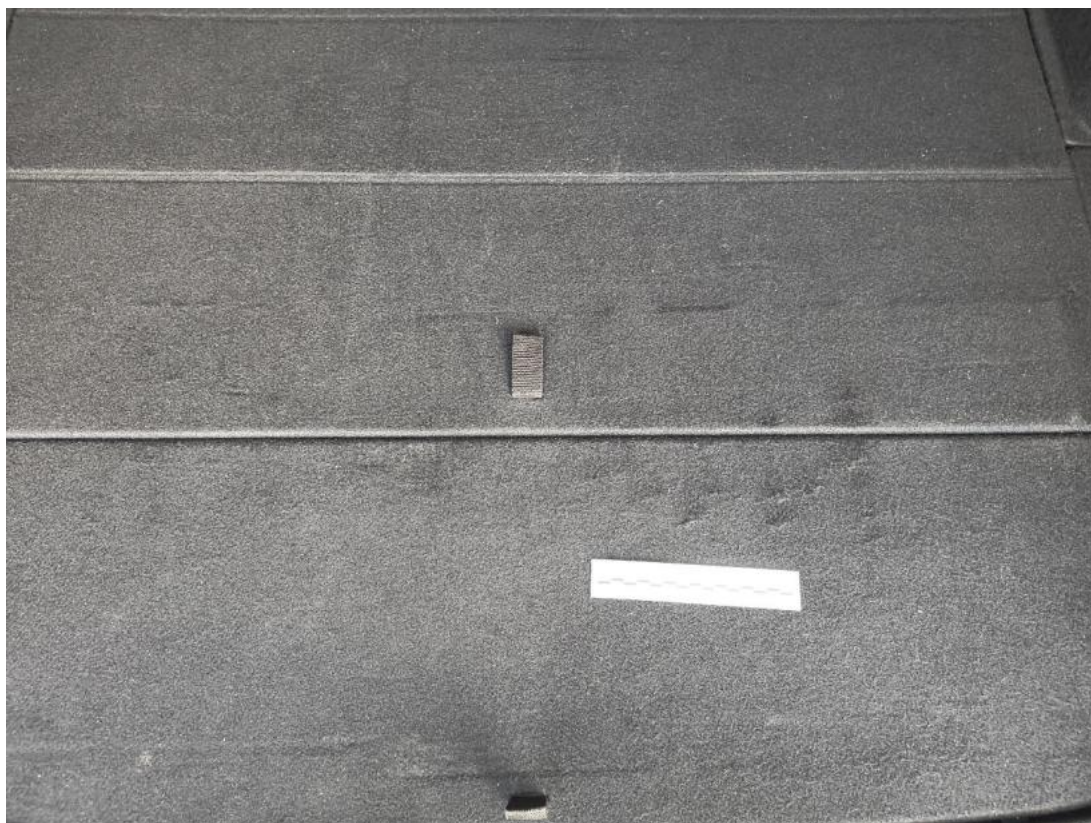
**Fot. 65**

| Poz. | Nazwa pozycji | Opis uszkodzeń | Kwalifik. | Naprawa [rbg] |
|---|---|---|---|---|
| 7 | Deska podłogi | zmechacenie | | |

Wykładzina podłogi bagażnika - Inne 1

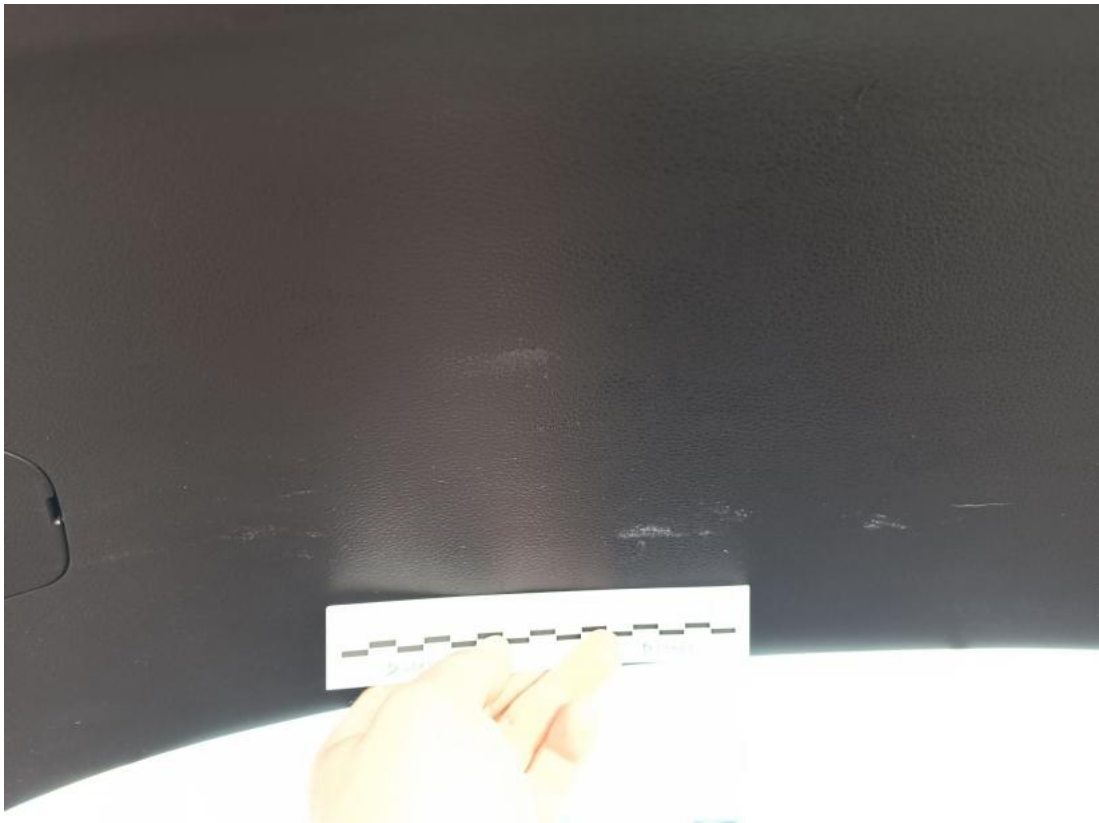
**Fot. 67**

| Poz. | Nazwa pozycji | Opis uszkodzeń | Kwalifik. | Naprawa [rbg] |
|---|---|---|---|---|
| 10 | Nakładka pokrywy tylnej dół | zarysowanie | | |

Wykładzina pokrywy tylnej - Rysa/odprysk 1

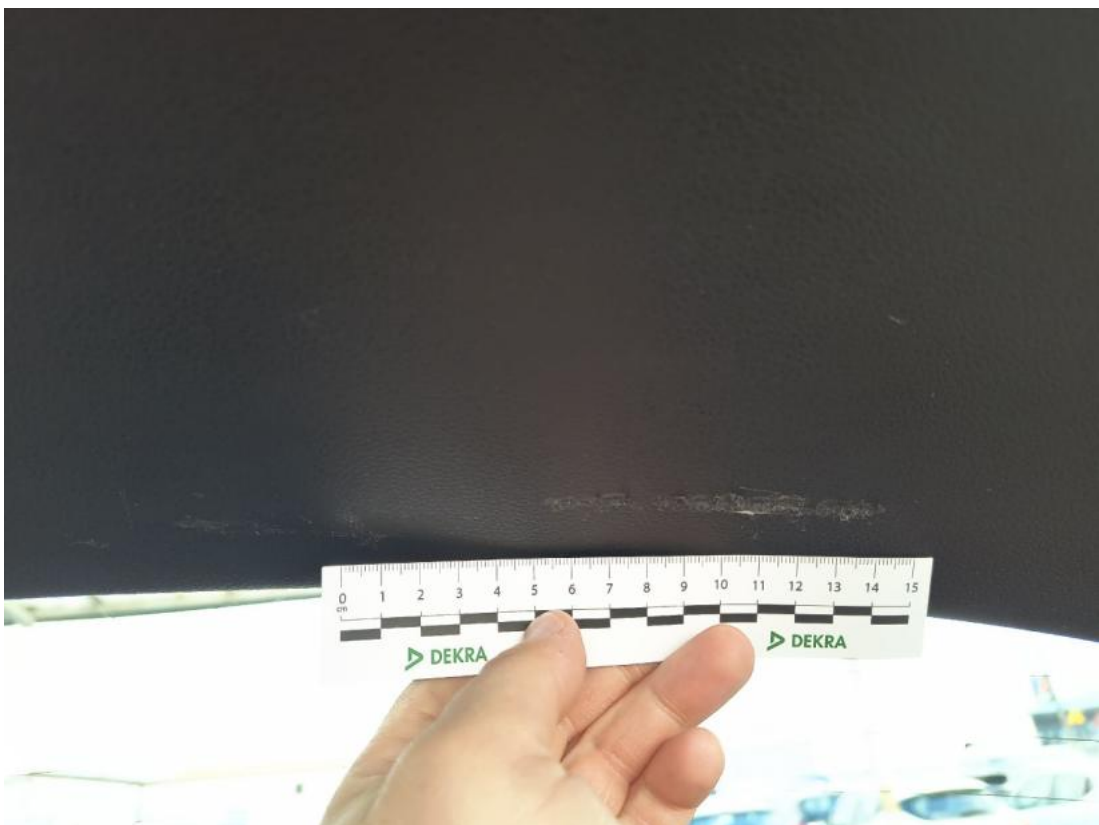
**Fot. 68**

Wykładzina pokrywy tylnej - Rysa/odprysk 2
