## Raport z oględzin pojazdu

| Numer raportu | 218077/2/26-11401 | Data raportu | 02-02-2026 |

| Marka, model | TOYOTA Corolla TS Kombi 18... |
| Numer rejestracyjny | WJ5707L |

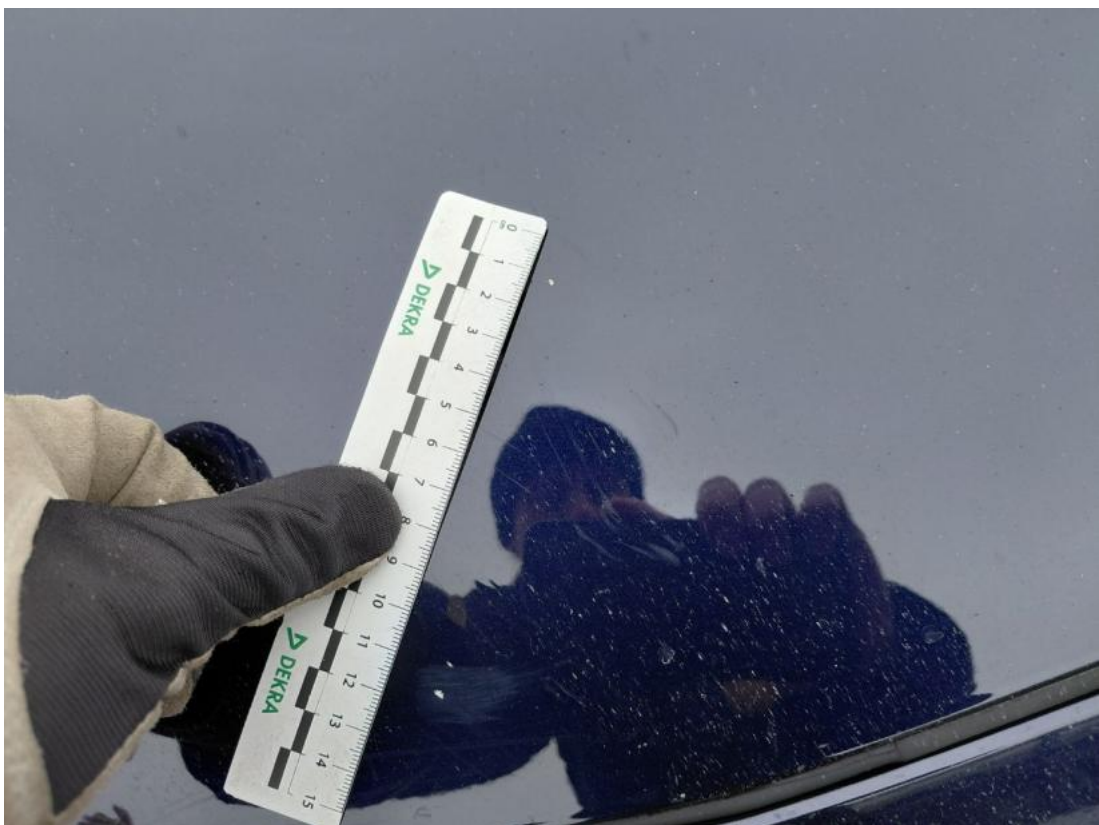
**Fot. 40**

| Poz. | Nazwa pozycji | Opis uszkodzeń | Kwalifik. | Naprawa [rbg] |
|---|---|---|---|---|
| 4 | Pokrywa przednia | rysa/odprysk | | |

Pokrywa komory silnika - Rysa/odprysk 1

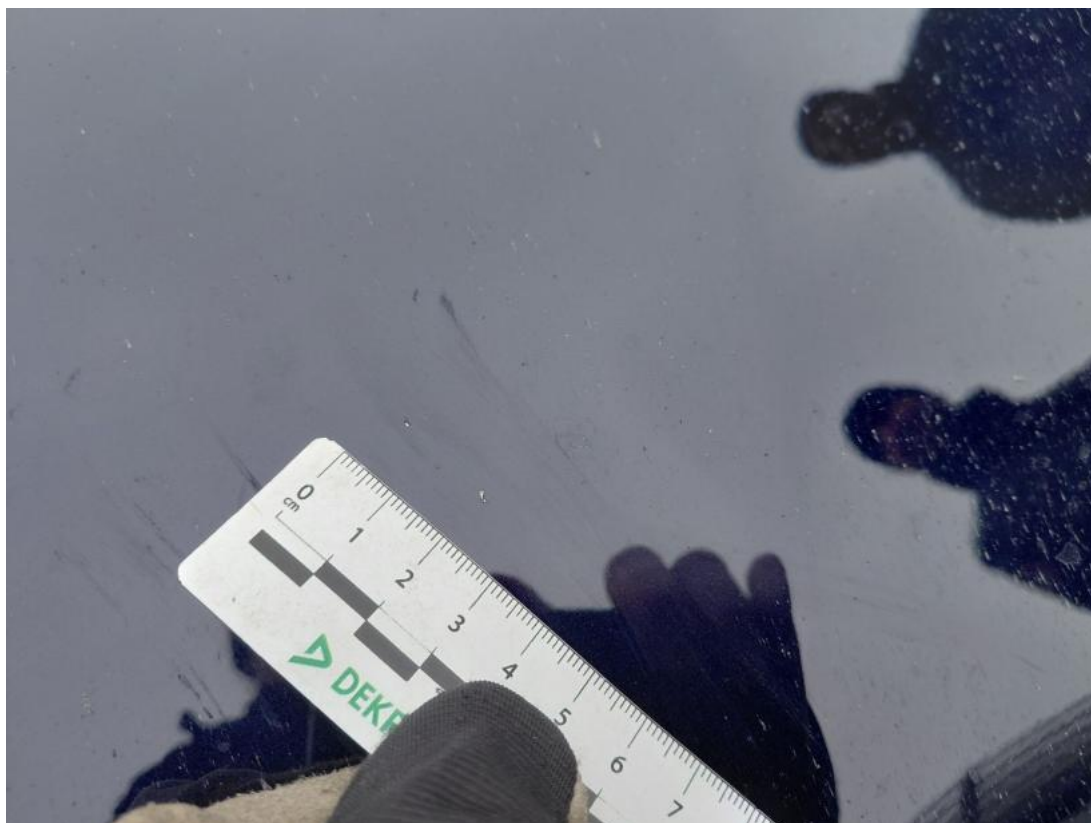
**Fot. 41**

Pokrywa komory silnika - Rysa/odprysk 2

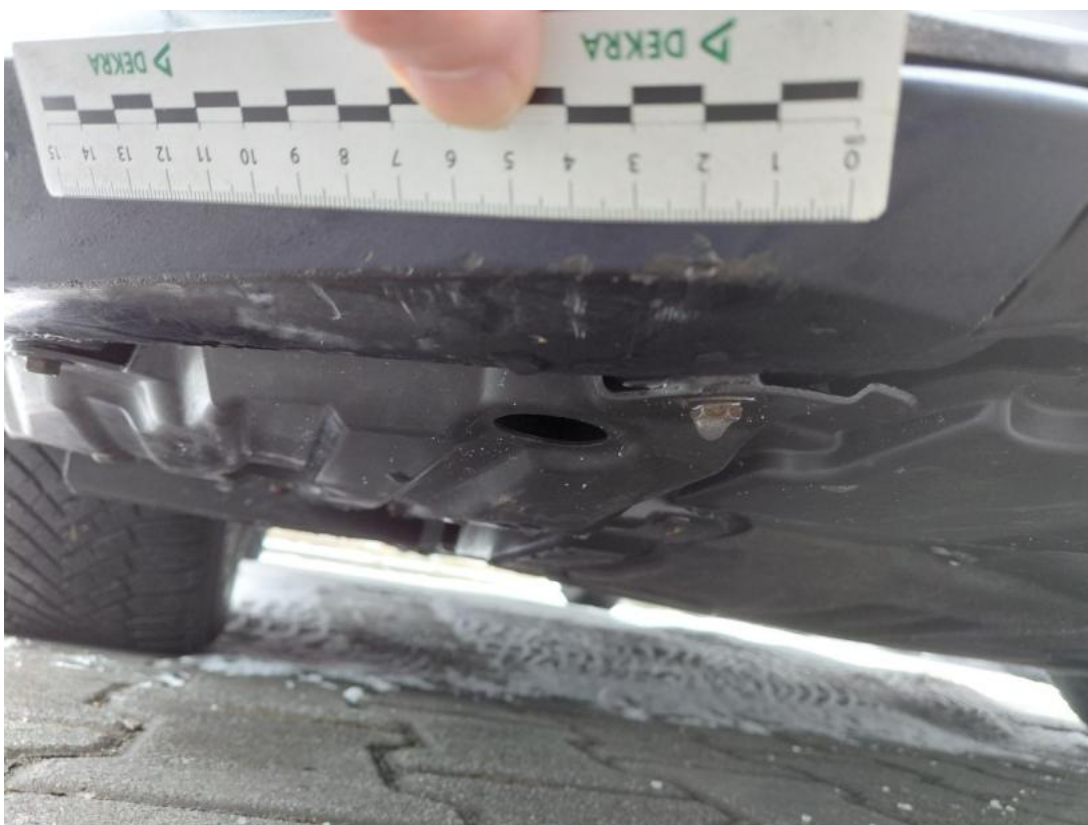
**Fot. 44**

| Poz. | Nazwa pozycji | Opis uszkodzeń | Kwalifik. | Naprawa [rbg] |
|---|---|---|---|---|
| 2 | Okladzina zderzaka przedniego | rysa/odprysk | NA | 1 |

Zderzak przedni cz. górna - Rysa/odprysk 1

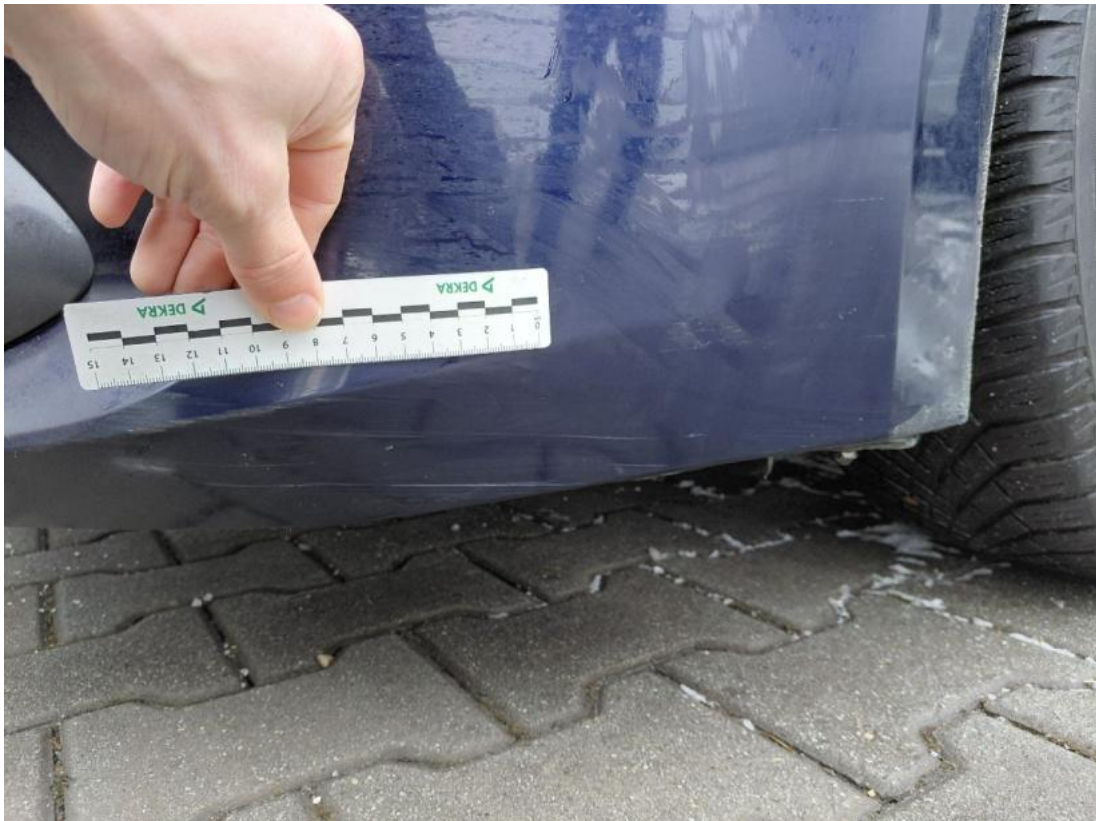
**Fot. 45**

Zderzak przedni cz górna - Rysa/odprysk 2

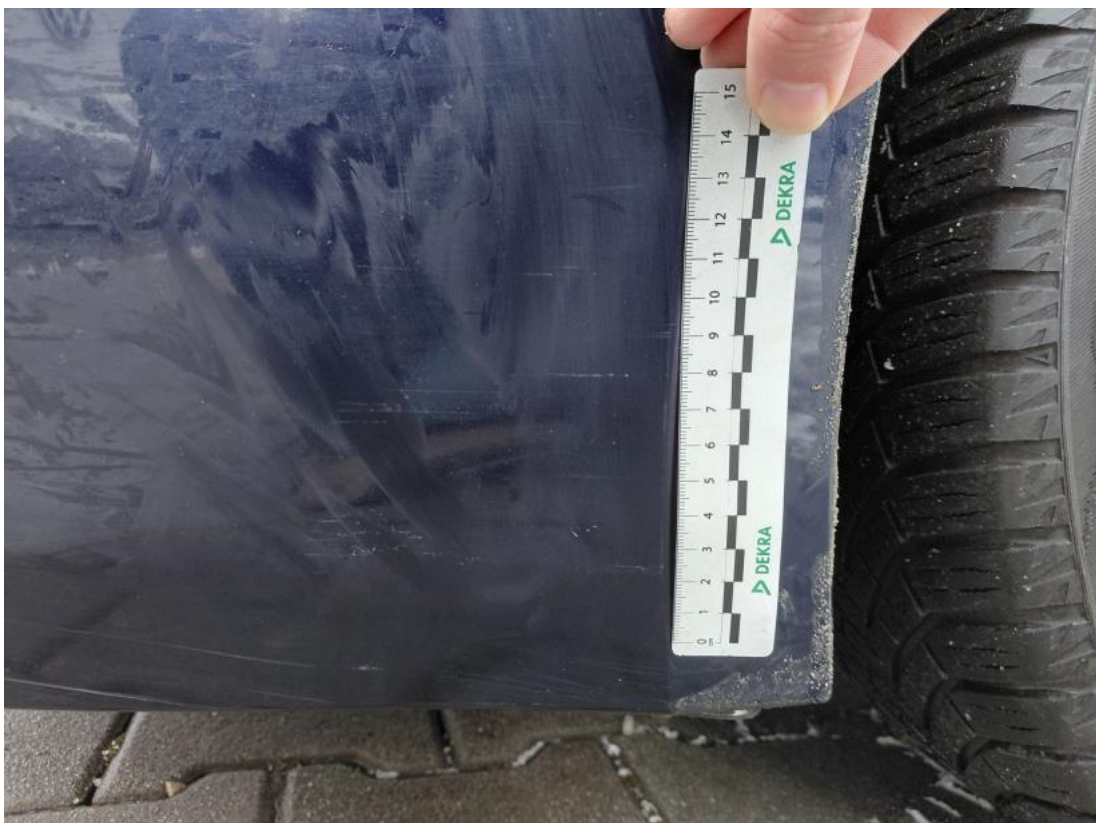
**Fot. 46**

Zderzak przedni cz górna() - Rysa/odprysk 3

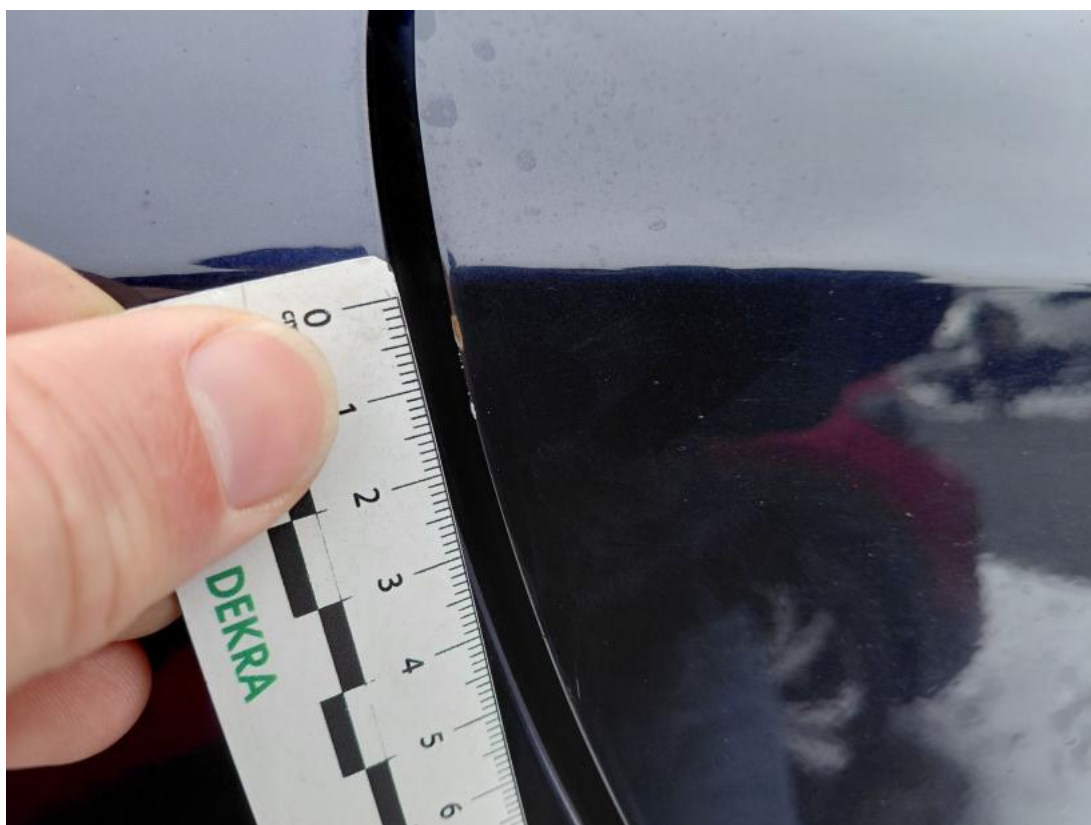
**Fot. 48**

| Poz. | Nazwa pozycji | Opis uszkodzeń | Kwalifik. | Naprawa [rbg] |
|---|---|---|---|---|
| 3 | Drzwi tylne (nieuzbrojone) R | rysa/odprysk, ślady korozji | NA | 0.5 |

Drzwi tylne P - Rysa/odprysk 1

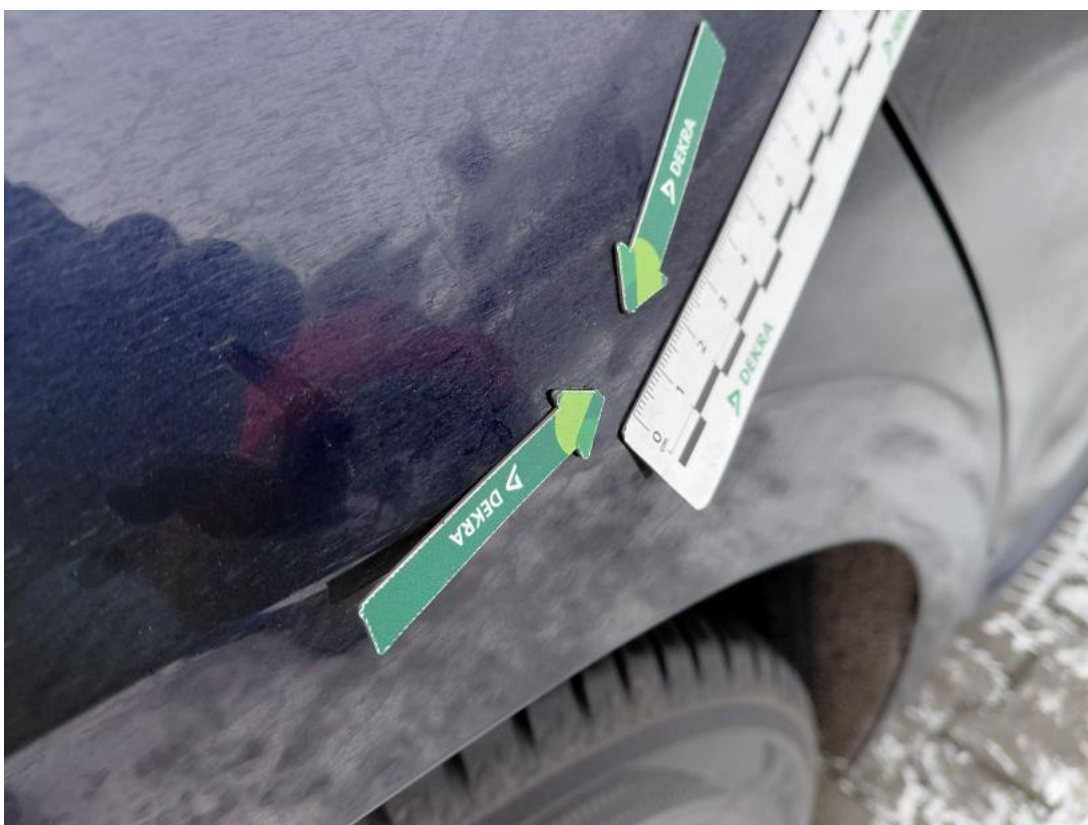
**Fot. 50**

| Poz. | Nazwa pozycji | Opis uszkodzeń | Kwalifik. | Naprawa [rbg] |
|---|---|---|---|---|
| 9 | Błotnik tylny R | wgniecenie/odkształcenie | | |

Błotnik tylny P / Ściana boczna P - Wgniecenie/odkształcenie 1

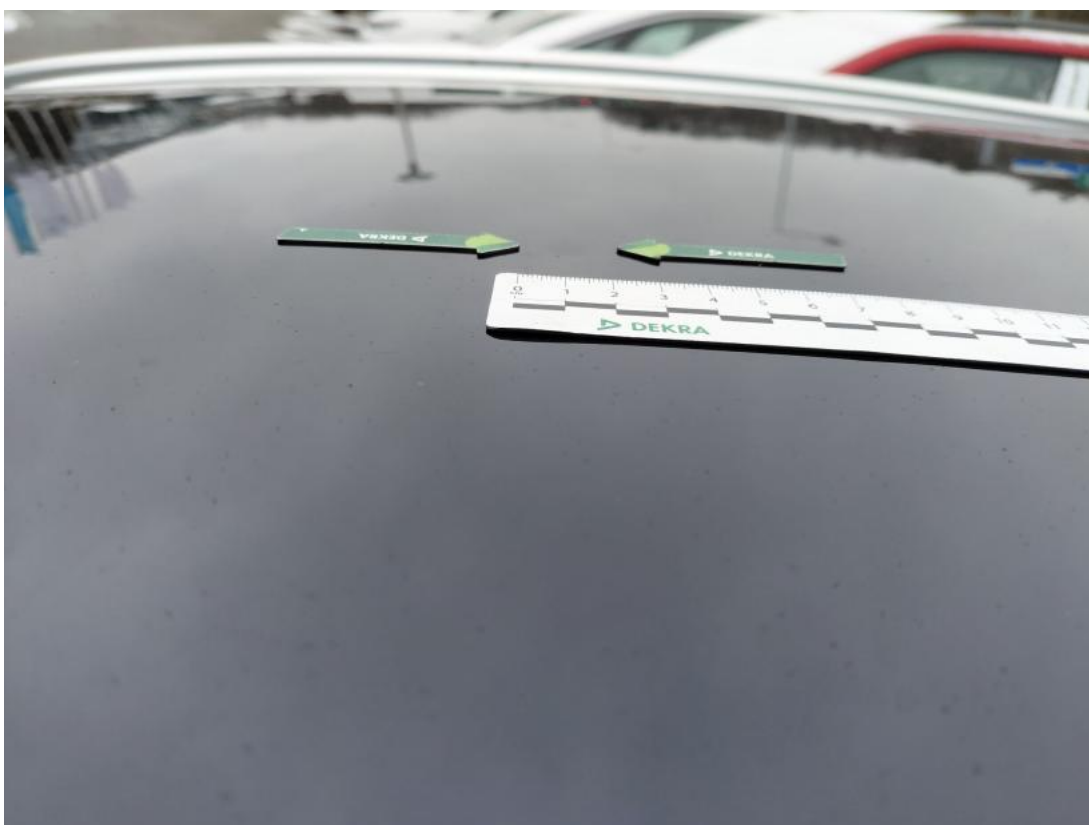
**Fot. 52**

| Poz. | Nazwa pozycji | Opis uszkodzeń | Kwalifik. | Naprawa [rbg] |
|---|---|---|---|---|
| 5 | Dach | wgniecenie/odkształcenie | | |

Dach - Wgniecenie/odkształcenie 1

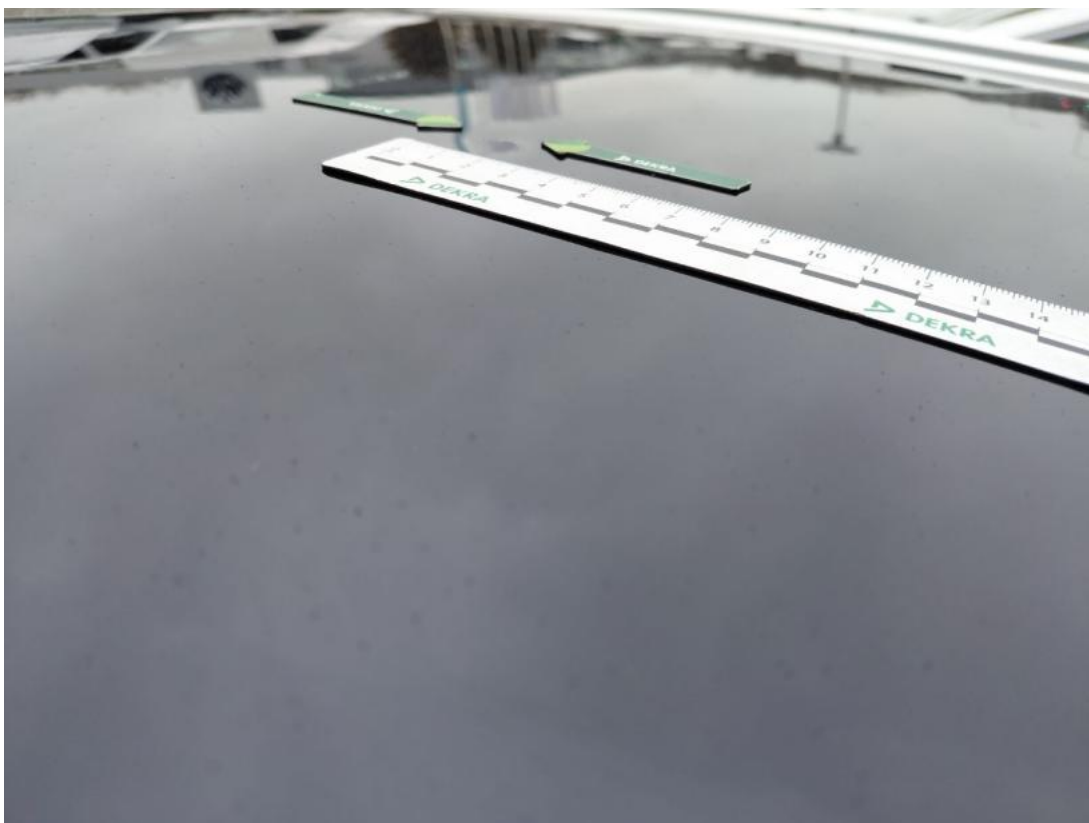
**Fot. 53**

Dach - Wgniecenie/odkształcenie 2

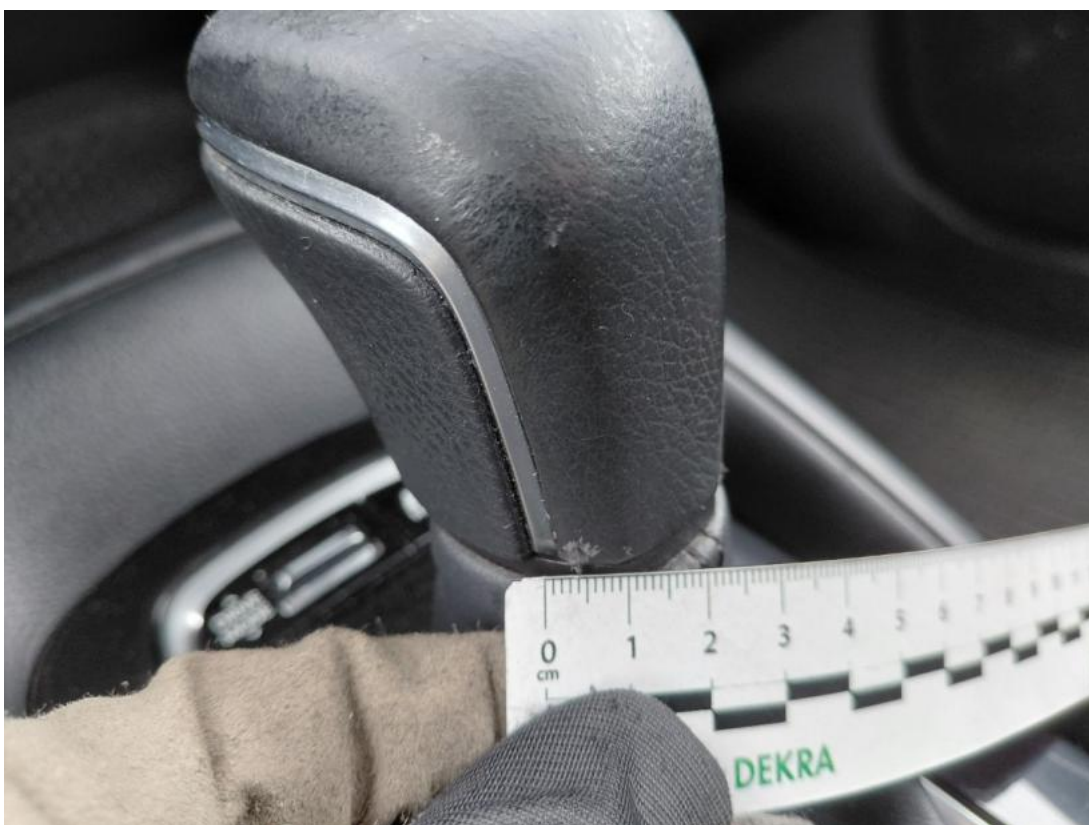
**Fot. 54**

| Poz. | Nazwa pozycji | Opis uszkodzeń | Kwalifik. | Naprawa [rbg] |
|---|---|---|---|---|
| 11 | Gałka | zarysowanie | | |

Gałka dźwigni zmiany biegów - Rysa/odprysk 1

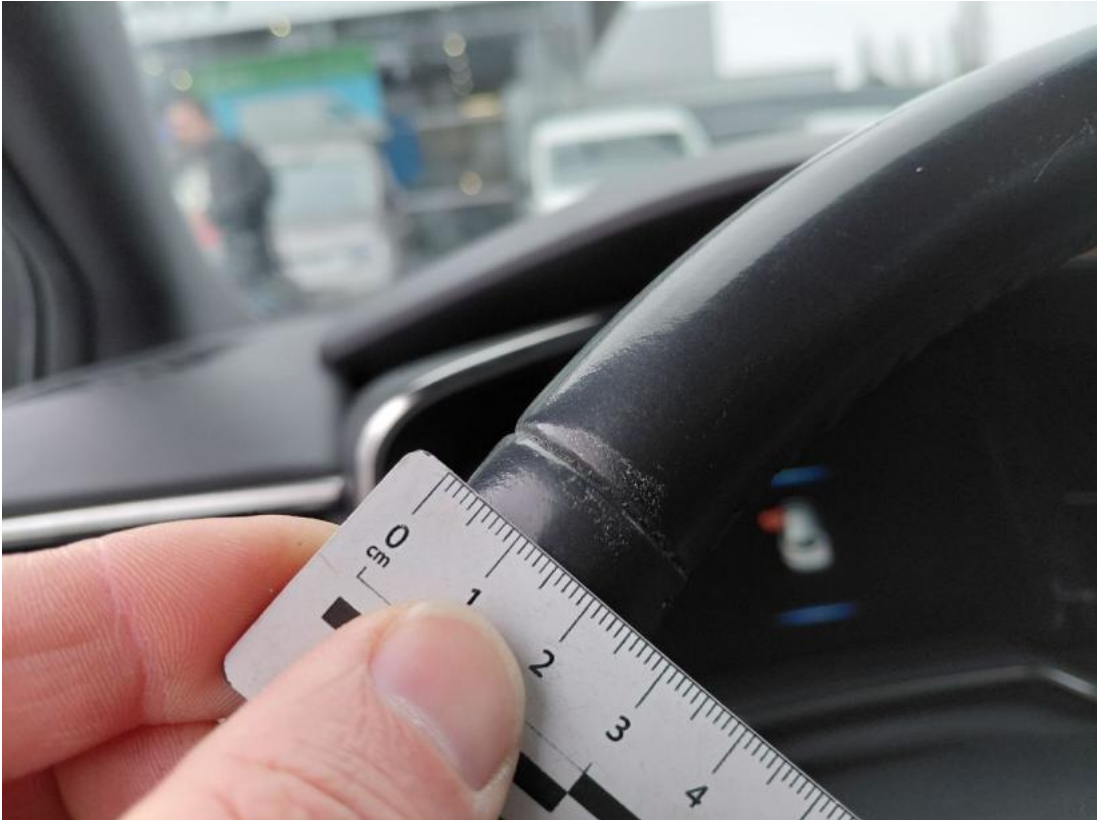
**Fot. 57**

| Poz. | Nazwa pozycji | Opis uszkodzeń | Kwalifik. | Naprawa [rbg] |
|---|---|---|---|---|
| 10 | Kierownica przystosowana do Airbag | zarysowanie | | |

Koło kierownicy - Rysa/odprysk 1

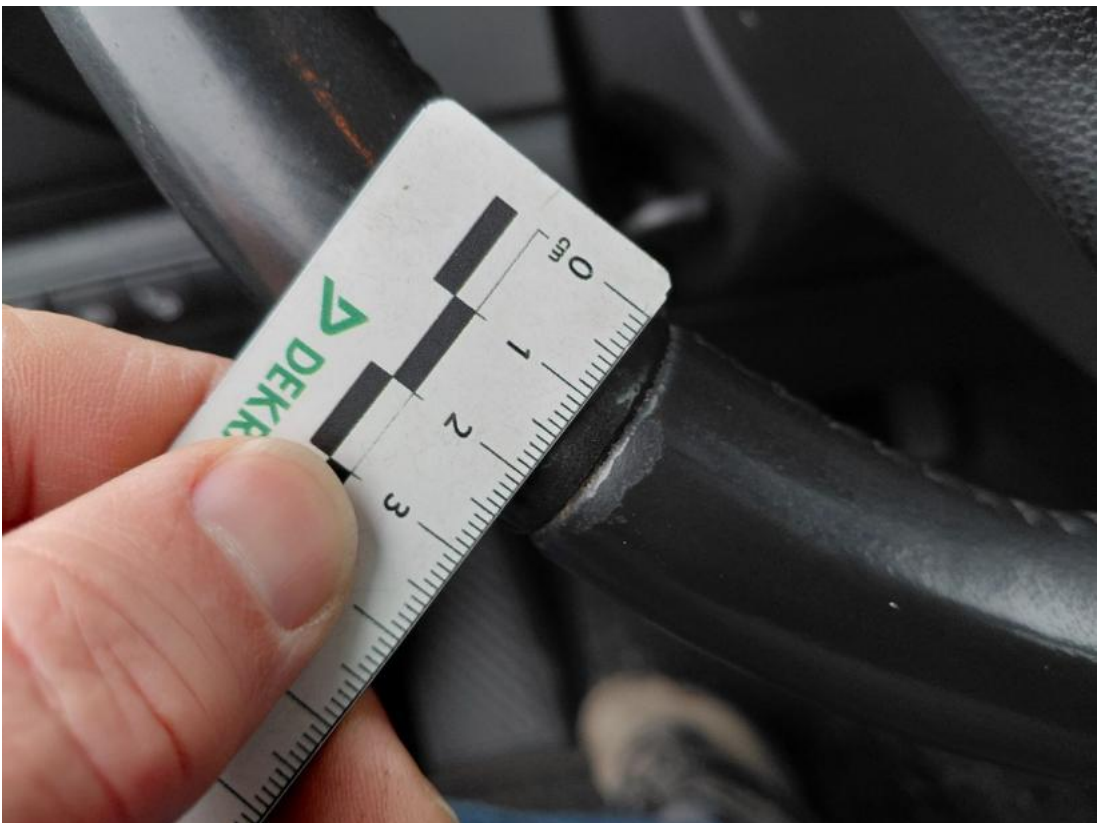
**Fot. 58**

Koło kierownicy - Rysa/odprysk 2

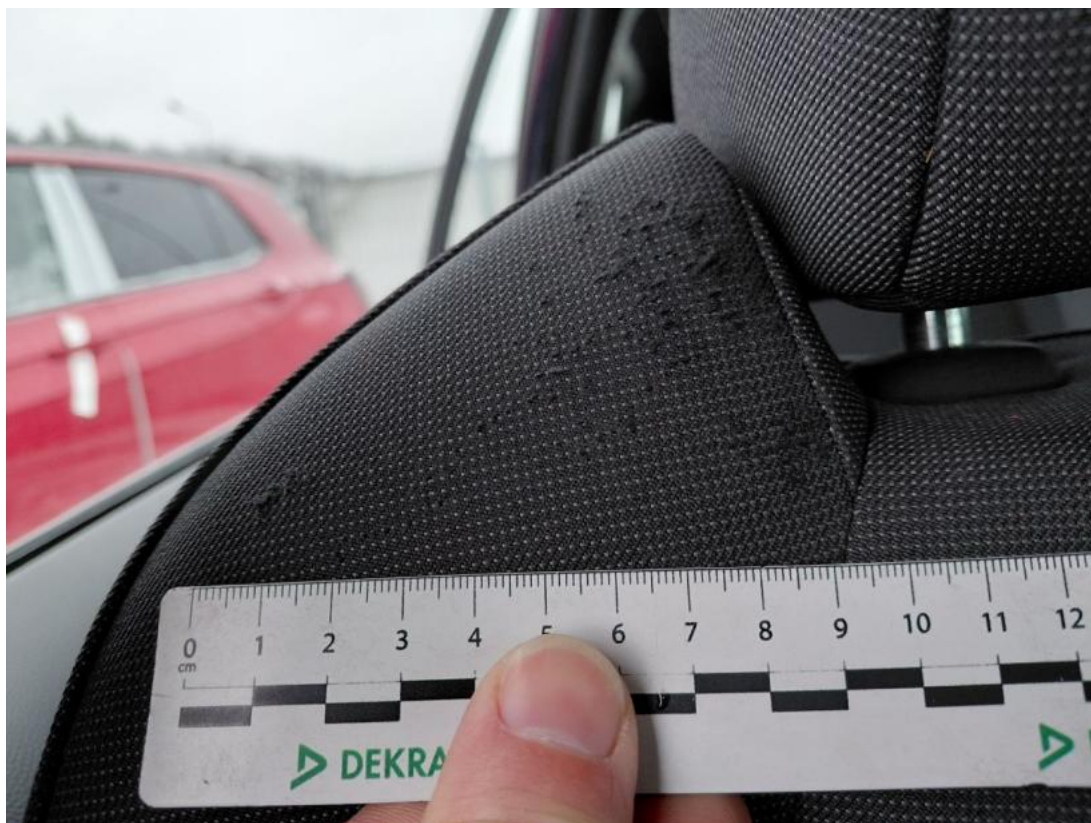
**Fot. 61**

| Poz. | Nazwa pozycji | Opis uszkodzeń | Kwalifik. | Naprawa [rbg] |
|---|---|---|---|---|
| 13 | Tapicerka oparcia 1.rząd R | zmechacenie | | |

Fotel prz. praw. - Rysa/odprysk 1

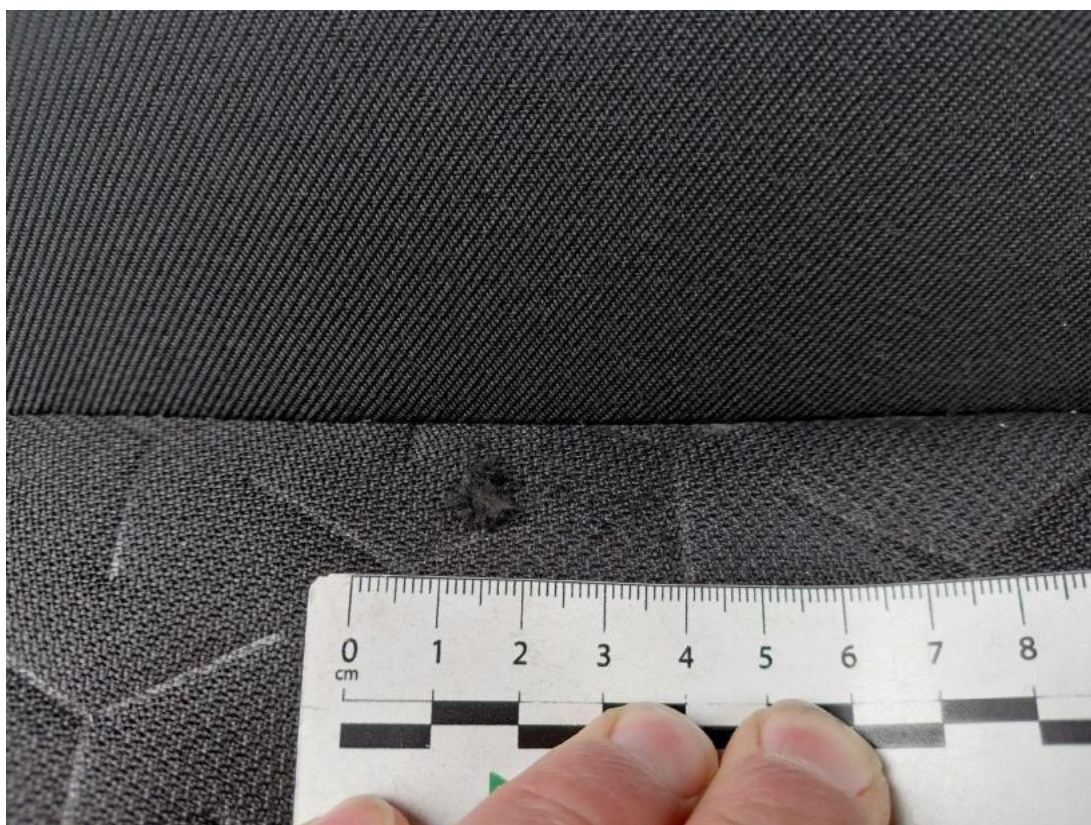
**Fot. 64**

| Poz. | Nazwa pozycji | Opis uszkodzeń | Kwalifik. | Naprawa [rbg] |
|---|---|---|---|---|
| 1 | Tapicerka siedziska 2.rząd | przepalenie | WY | 1.1 |

Kanapa tyl. - Pęknięcie/rozerwanie 1

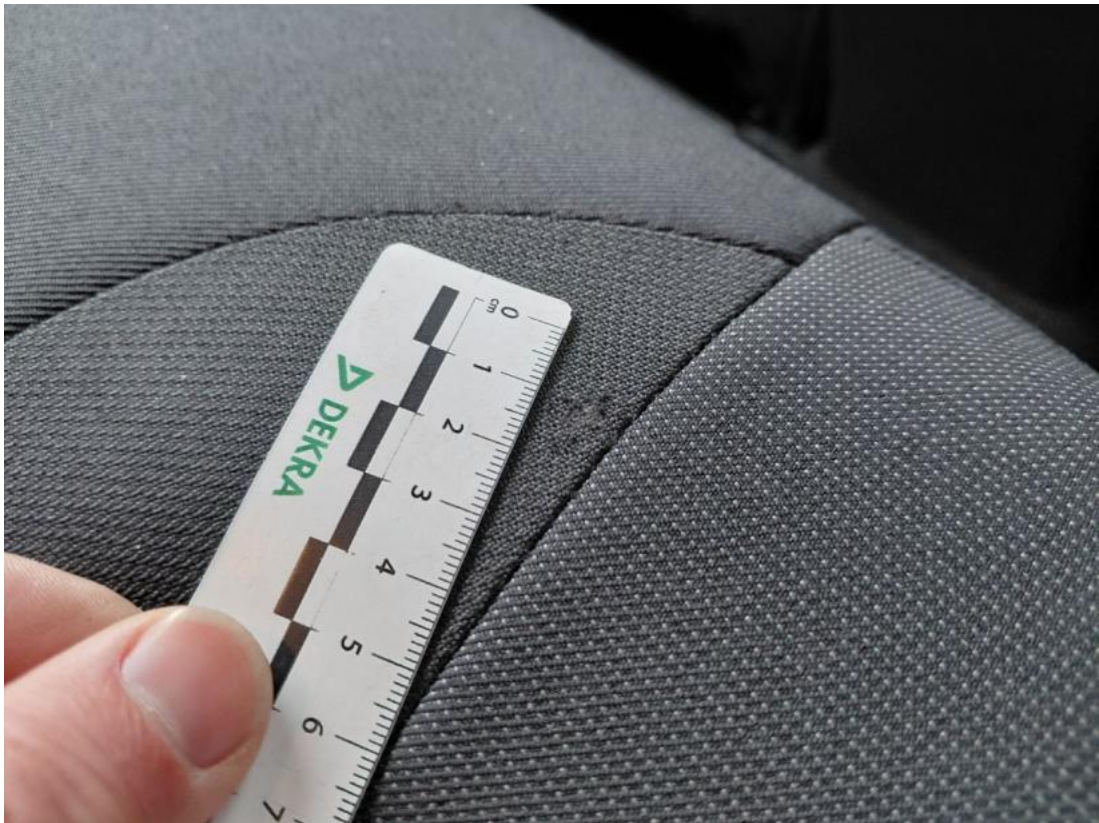
**Fot. 65**

Kanapa tyl. - Pęknięcie/rozerwanie 2

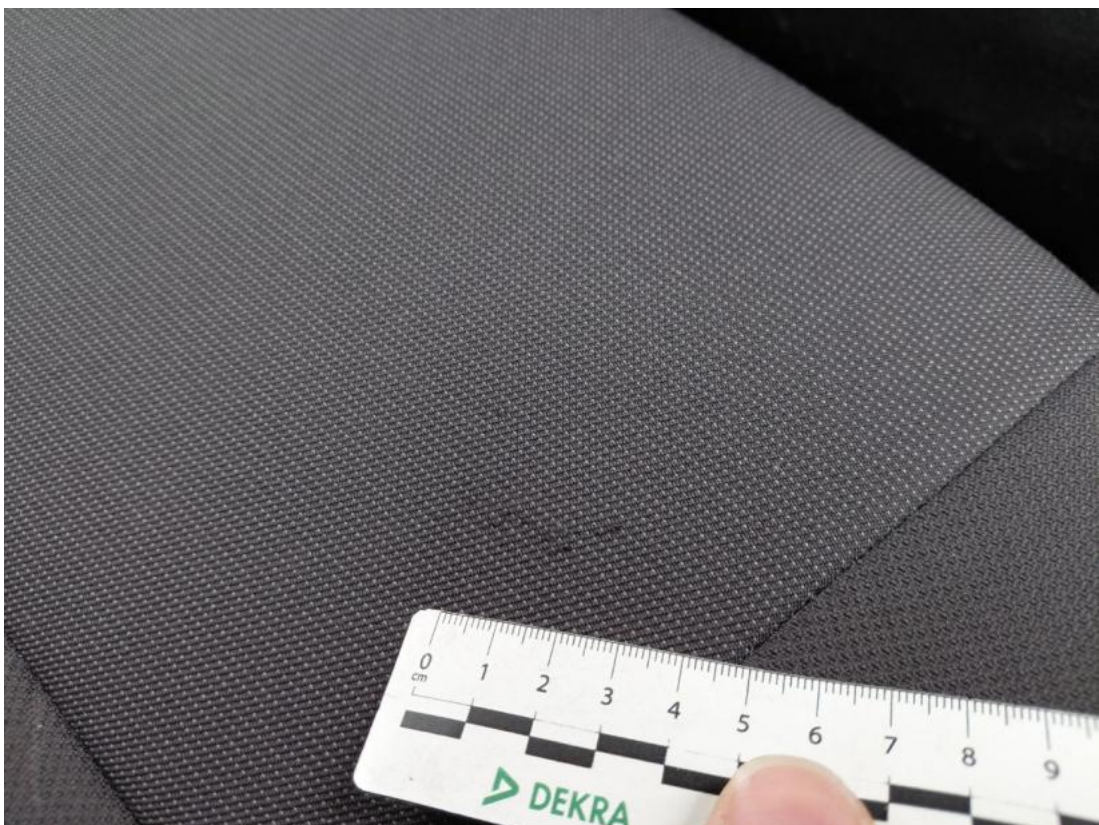
**Fot. 66**

Kanapa tyl.(.) - Pęknięcie/rozerwanie 3

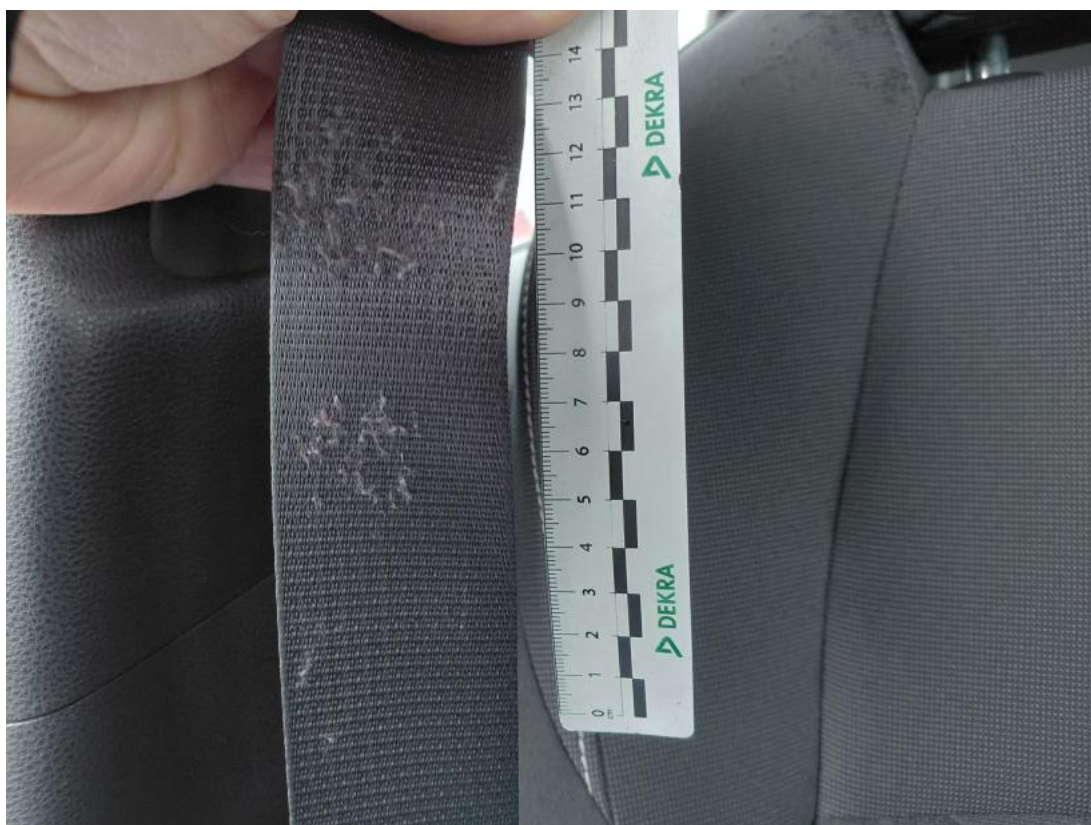
**Fot. 68**

| Poz. | Nazwa pozycji | Opis uszkodzeń | Kwalifik. | Naprawa [rbg] |
|---|---|---|---|---|
| 6 | Pas bezpieczeństwa przedni R | zmechacenie | | |

Pas bezpieczeństwa przedni prawy - Rysa/odprysk 1

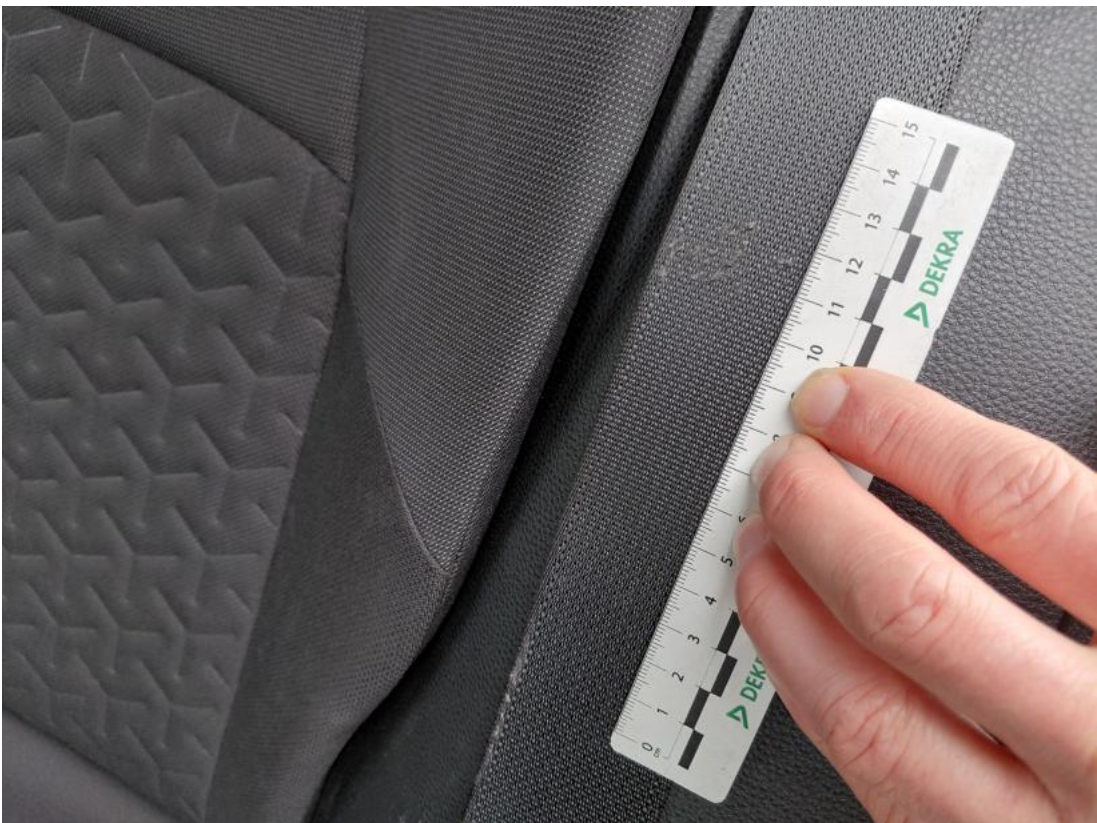
**Fot. 70**

| Poz. | Nazwa pozycji | Opis uszkodzeń | Kwalifik. | Naprawa [rbg] |
|---|---|---|---|---|
| 7 | Pas bezpieczeństwa tylny boczny L | zmechacenie | | |

Pas bezpieczeństwa tylny lewy - Rysa/odprysk 1

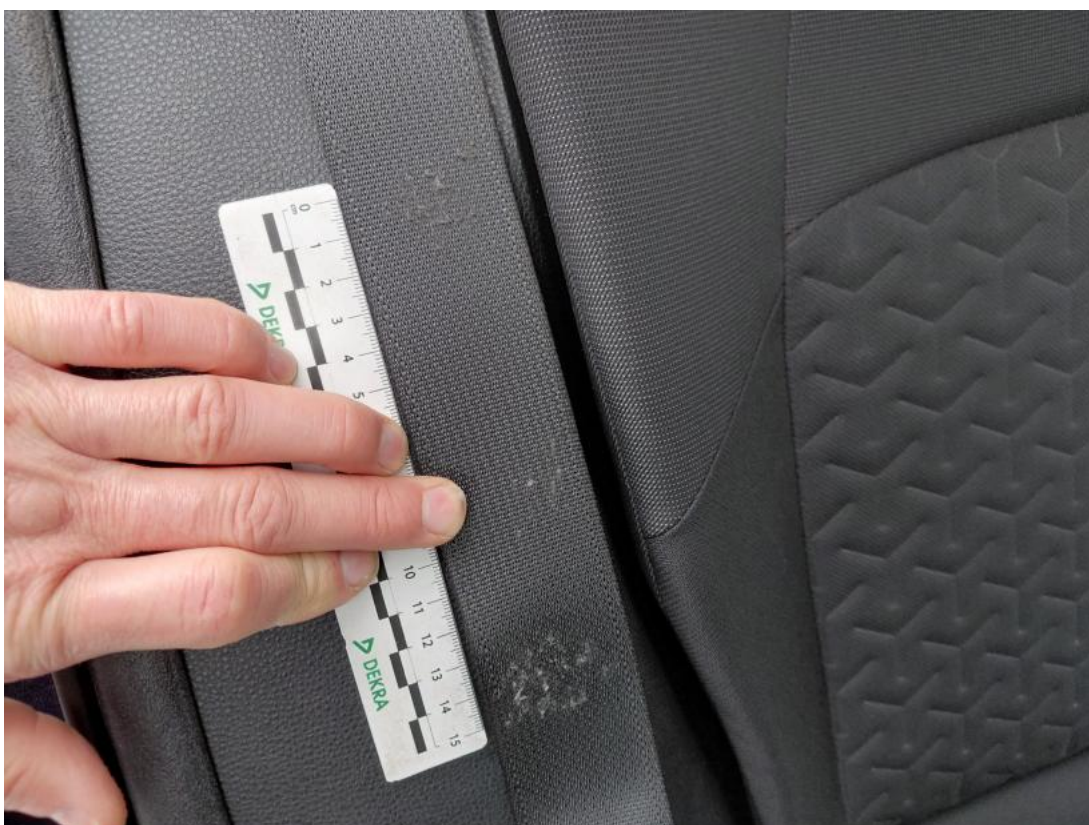
**Fot. 72**

| Poz. | Nazwa pozycji | Opis uszkodzeń | Kwalifik. | Naprawa [rbg] |
|---|---|---|---|---|
| 8 | Pas bezpieczeństwa tylny boczny R | zmechacenie | | |

Pas bezpieczeństwa tylny prawy - Rysa/odprysk 1

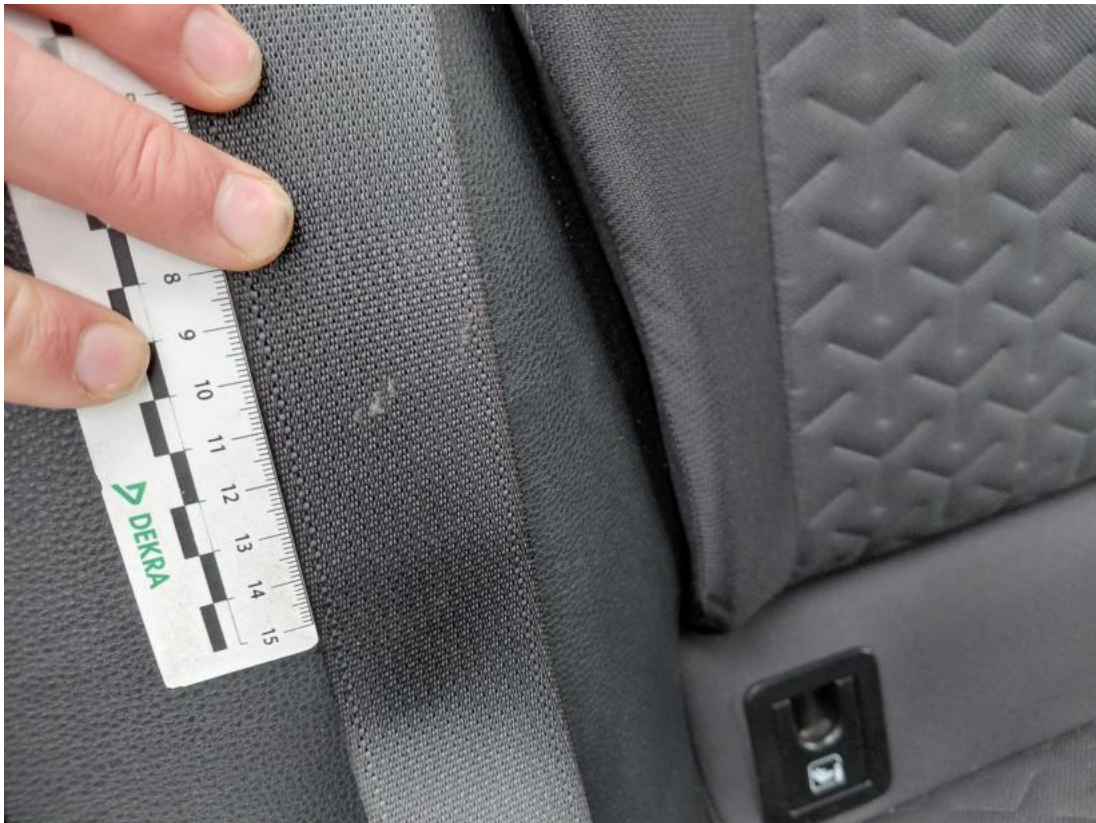
**Fot. 73**

Pas bezpieczeństwa tylny prawy - Rysa/odprysk 2

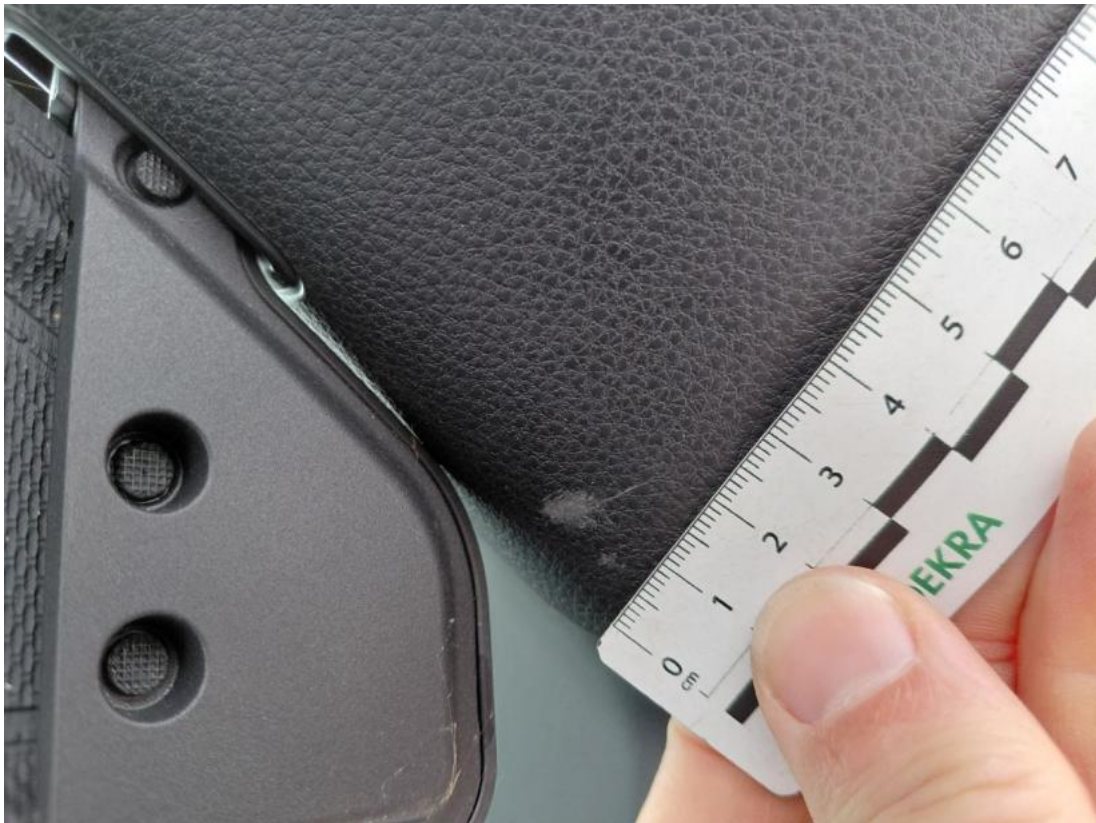
**Fot. 75**

| Poz. | Nazwa pozycji | Opis uszkodzeń | Kwalifik. | Naprawa [rbg] |
|---|---|---|---|---|
| 12 | Nakładka pokrywy tylnej dół | zarysowanie | | |

Wykładzina pokrywy tylnej - Rysa/odprysk 1

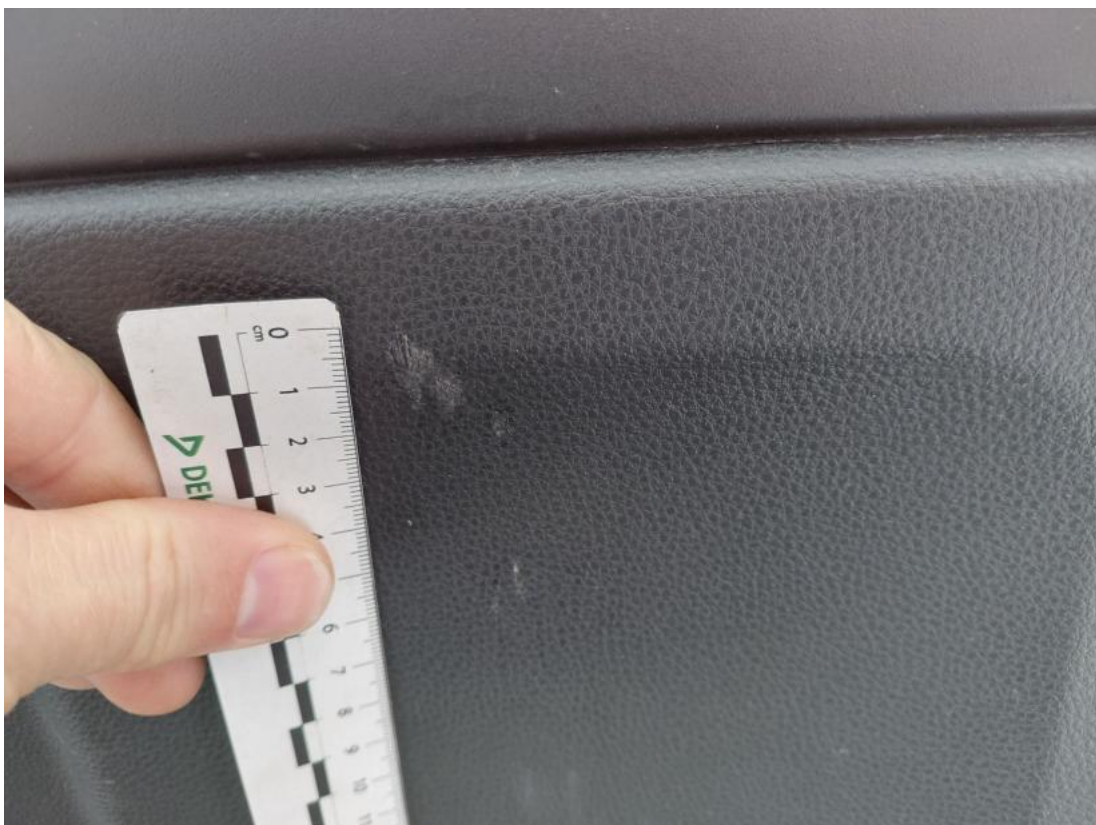
**Fot. 76**

Wykładzina pokrywy tylnej - Rysa/odprysk 2
