DEKRA Polska - Centrala  
02-673 Warszawa, ul. Konstruktorska 12A

## Ocena stanu technicznego pojazdu

| 0148658 | SKODA, Enyaq 21-24, Enyaq 60 62kWh | | | | KOM |

**Data oględzin:** 22-10-2025

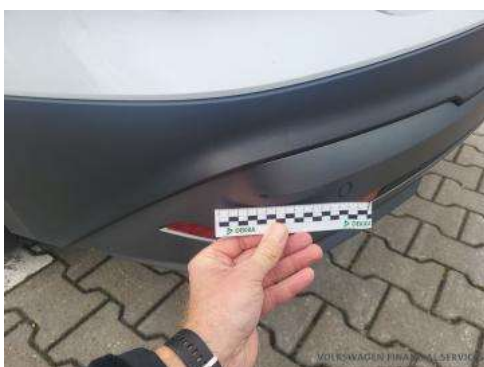
| Poz. | Nazwa części | Nr katalogowy | Opis uszkodzenia | Czas [rbg] |
|---|---|---|---|---|
| 1 | Spojler zderzaka tylnego | 5LG8075684J9 | rysa/odprysk | |

**Fot. 39**  
Zderzak tylny - zdjęcie poglądowe 1

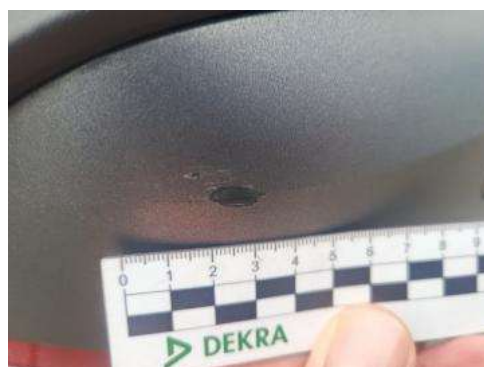
**Fot. 40**  
Zderzak tylny - Rysa/odprysk 1

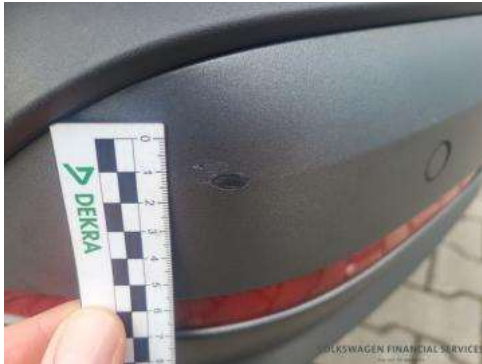
**Fot. 41**

Zderzak tylny - Rysa/odprysk 2
