## Raport z oględzin pojazdu

| Numer raportu | 217452/12/25-11401 | Data raportu | 11-12-2025 |

| Marka, model | DACIA Sandero 16-21 |
| Numer rejestracyjny | WD1843T |

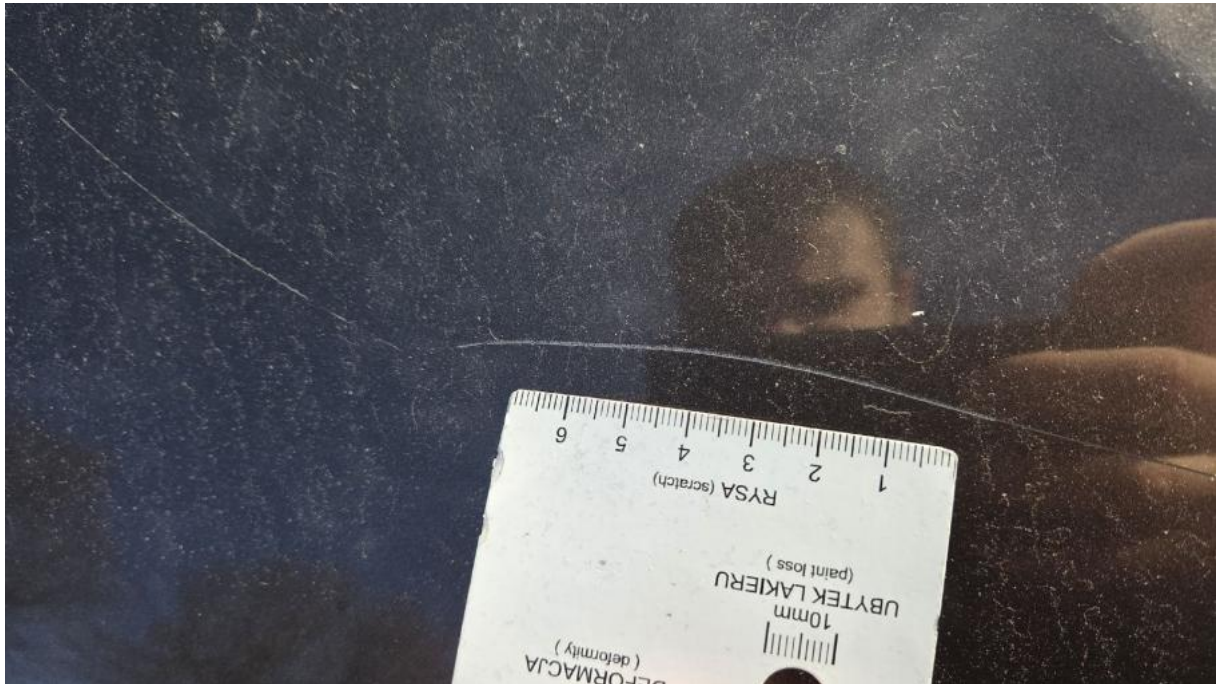
**Fot. 33**

| Poz. | Nazwa pozycji | Opis uszkodzeń | Kwalifik. | Naprawa [rbg] |
|---|---|---|---|---|
| 2 | Pokrywa przednia | rysa/odprysk | NA | 0.5 |

Pokrywa komory silnika - Rysa/odprysk 1

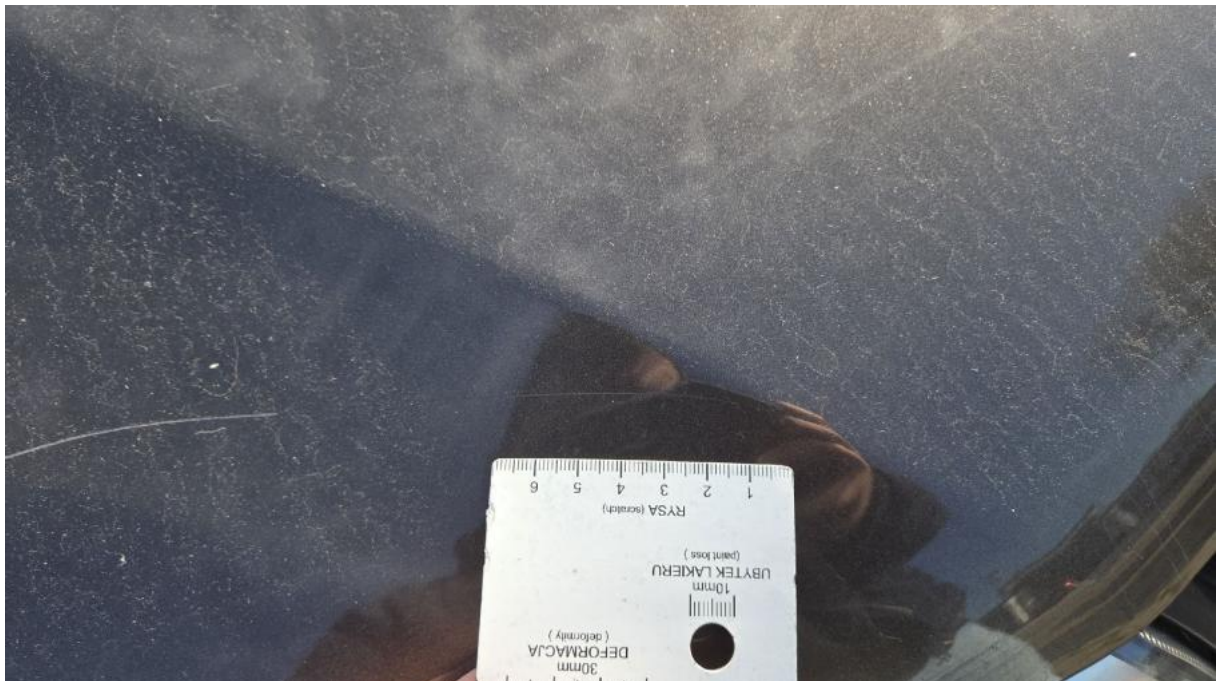
**Fot. 34**

Pokrywa komory silnika - Rysa/odprysk 2

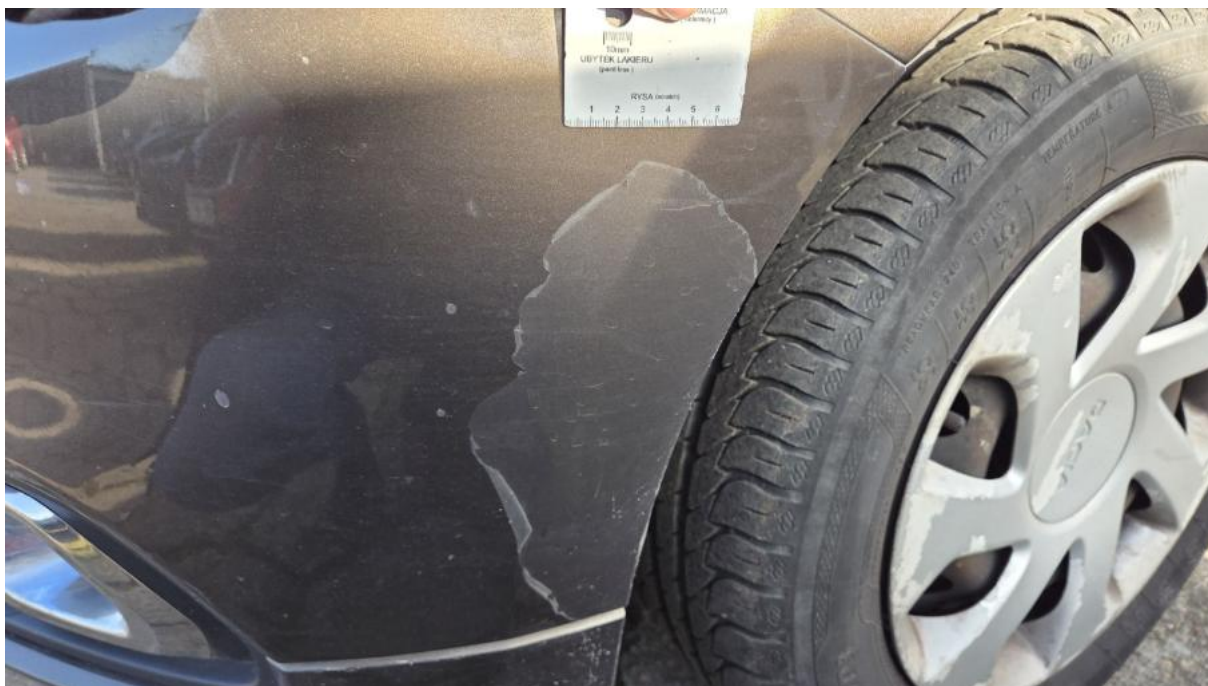
**Fot. 35**

| Poz. | Nazwa pozycji | Opis uszkodzeń | Kwalifik. | Naprawa [rbg] |
|---|---|---|---|---|
| 1 | Okladzina zderzaka przedniego | łuszczenie powłoki lakierowej | NA | 1 |

Zderzak - Inne 1

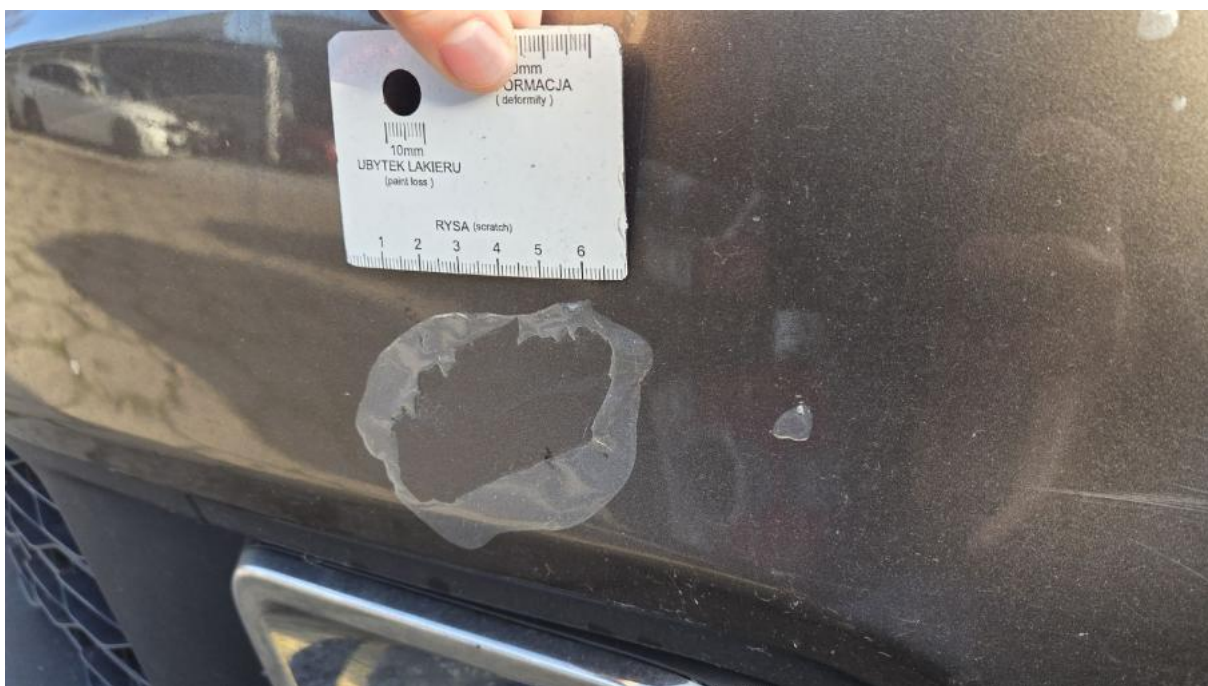
**Fot. 36**

Zderzak - Inne 2

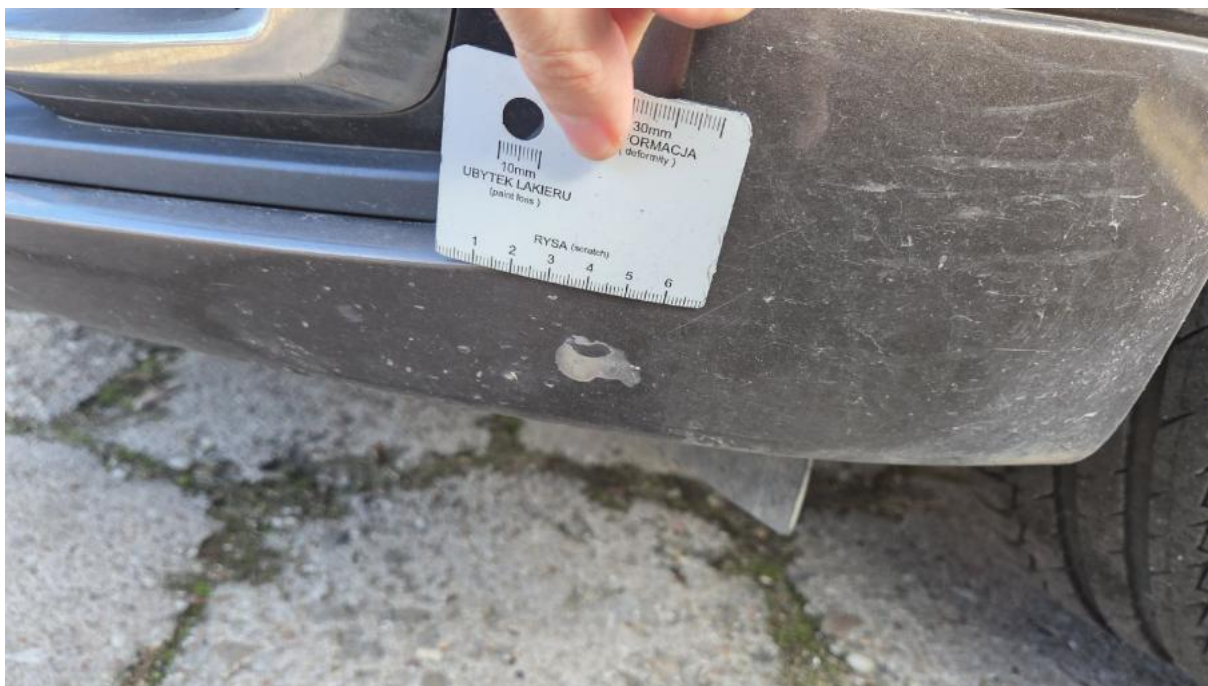
**Fot. 37**

Zderzak() - Inne 3

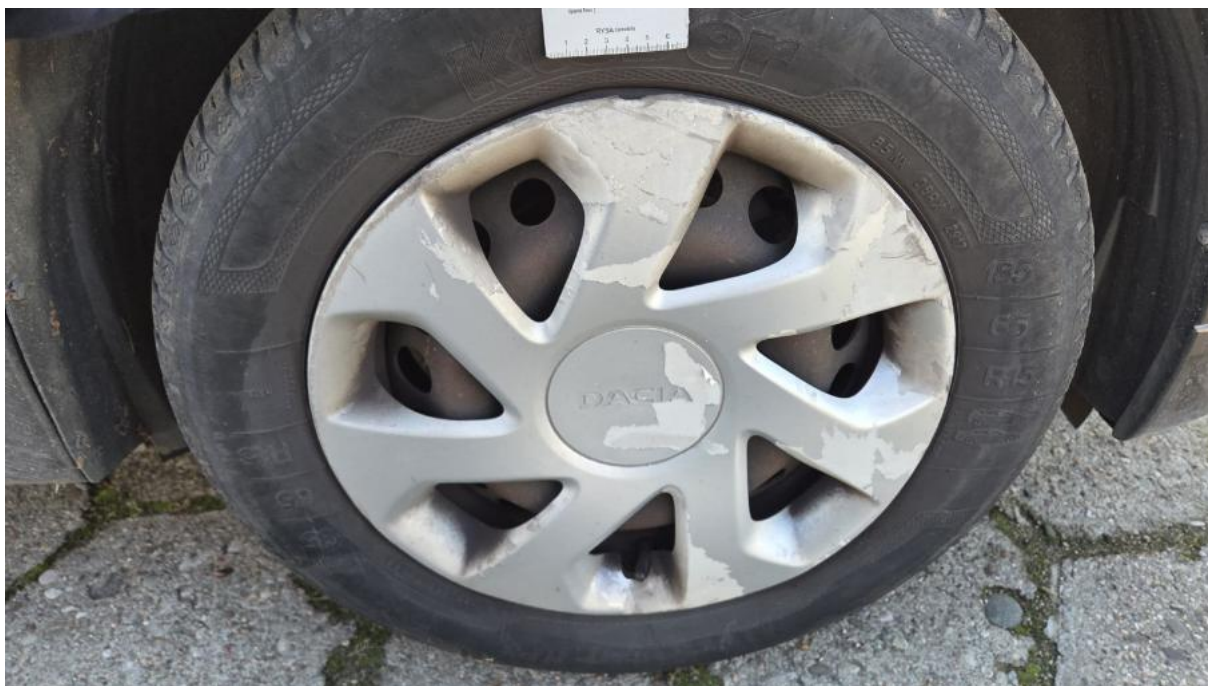
**Fot. 39**

| 8 | Kołpaki kół | rysa/odprysk | | |

Kołpak przedni P - Rysa/odprysk 1

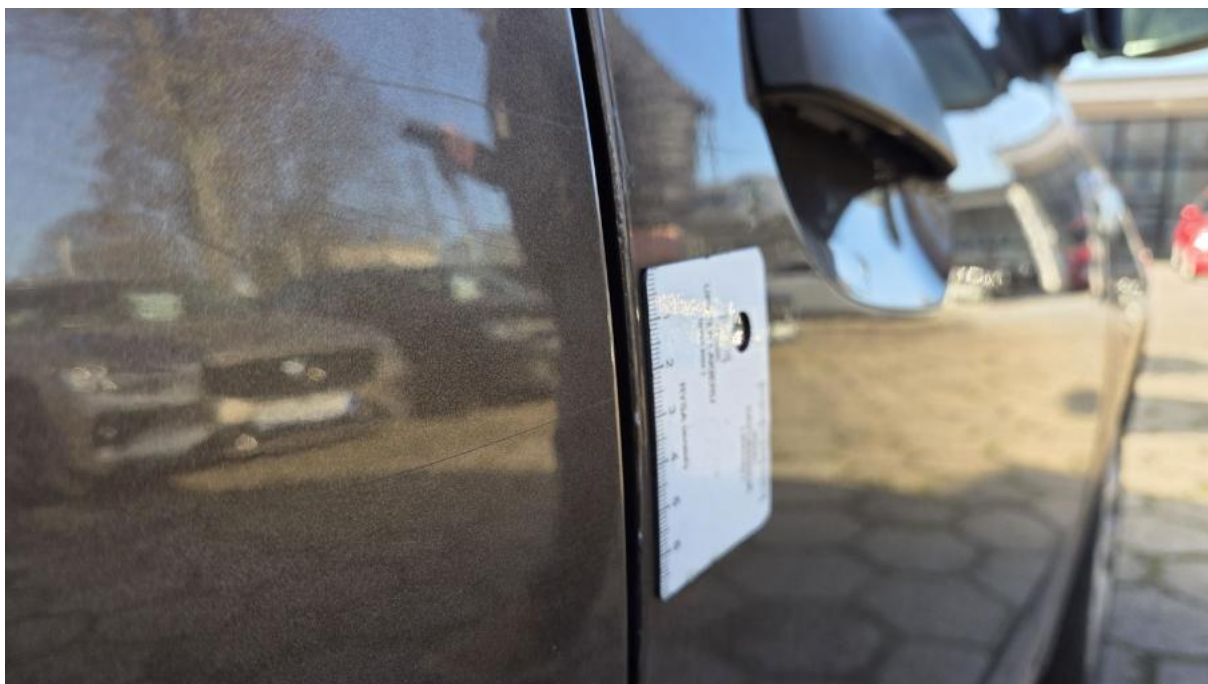
**Fot. 40**

| Poz. | Nazwa pozycji | Opis uszkodzeń | Kwalifik. | Naprawa [rbg] |
|---|---|---|---|---|
| 3 | Drzwi przednie (nieuzbrojone) R | rysa/odprysk, wgniecenie/odkształcenie | NA | 0.8 |

Drzwi przednie P - Rysa/odprysk 1

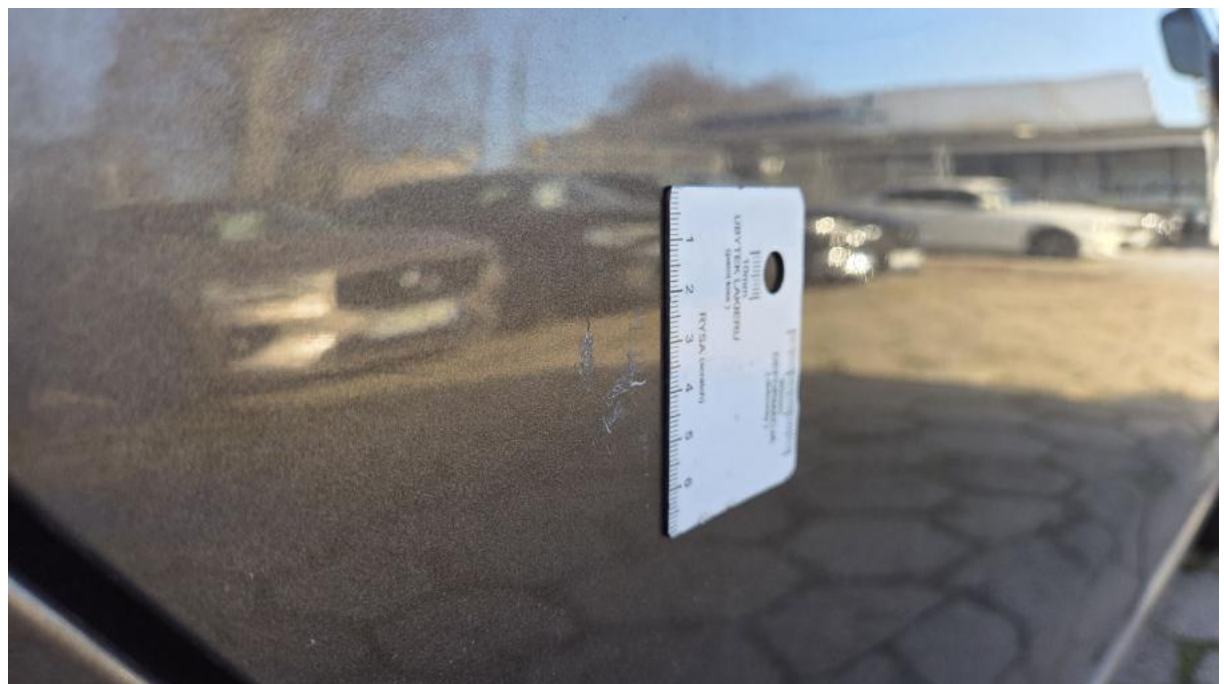
| 4 | Drzwi tylne (nieuzbrojone) R | rysa/odprysk, wgniecenie/odkształcenie | NA | 0.5 |

Drzwi tylne P - Rysa/odprysk 1

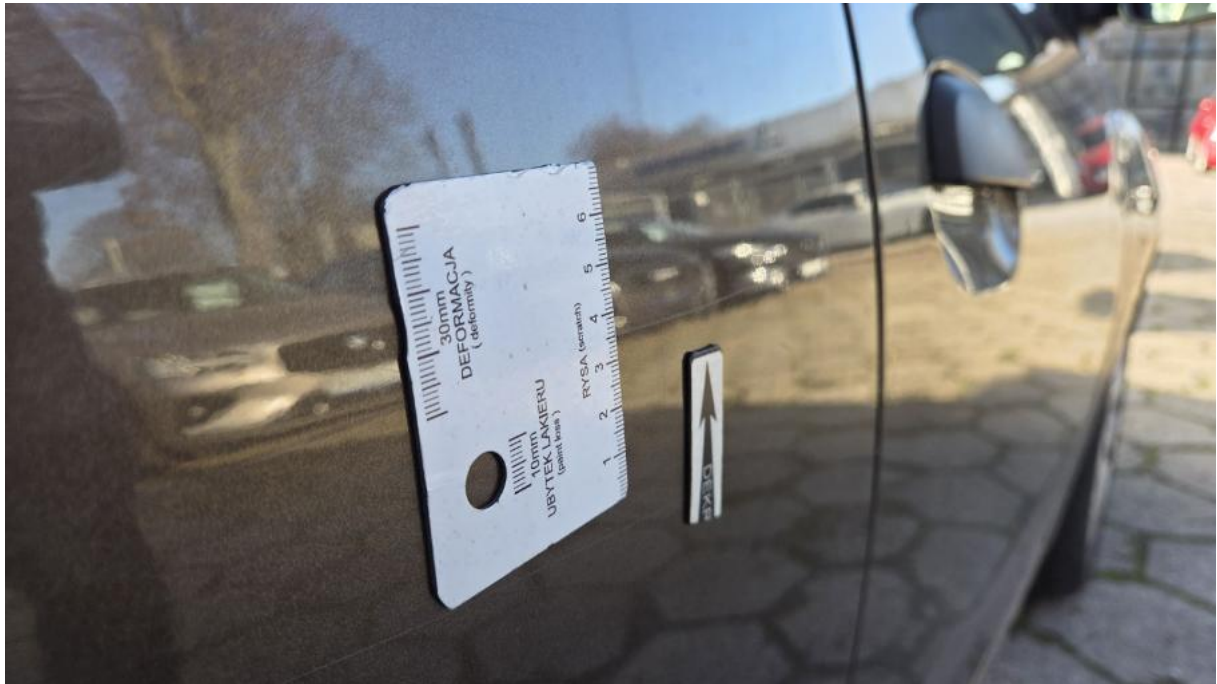
**Fot. 43**

Drzwi tylne P - Wgniecenie/odkształcenie 1

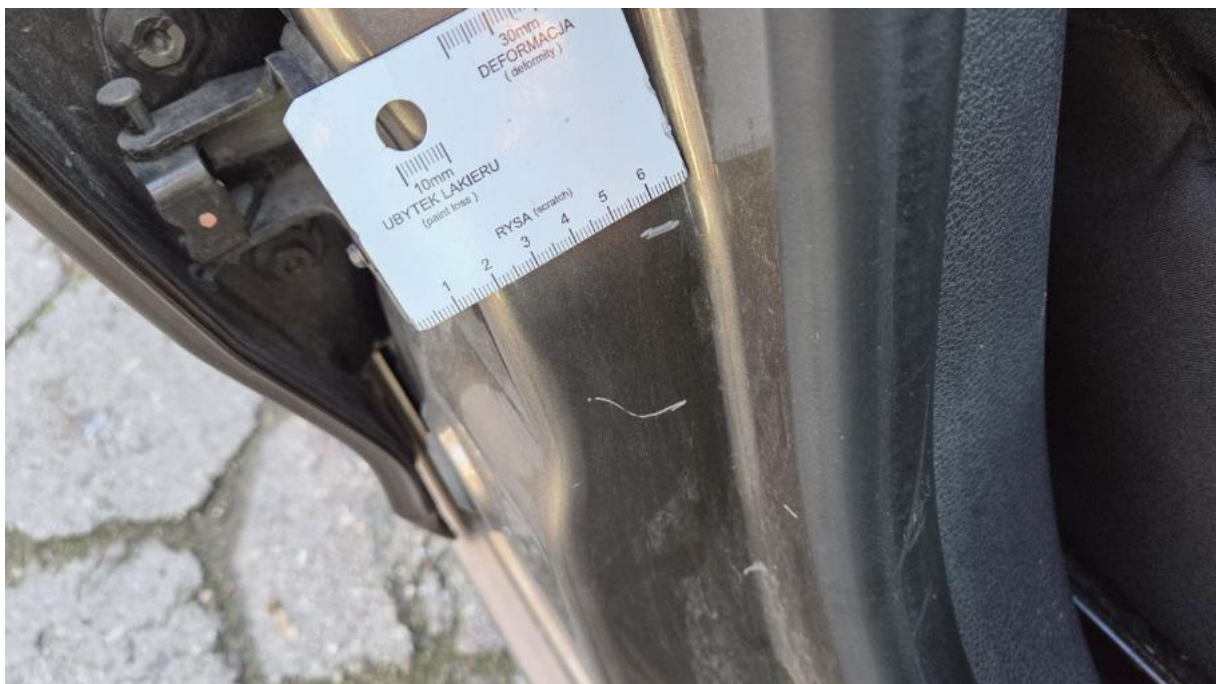
**Fot. 44**

| 5 | Rama drzwi, przód R | rysa/odprysk | NA | 0.5 |

Słupek środkowy P - Rysa/odprysk 1

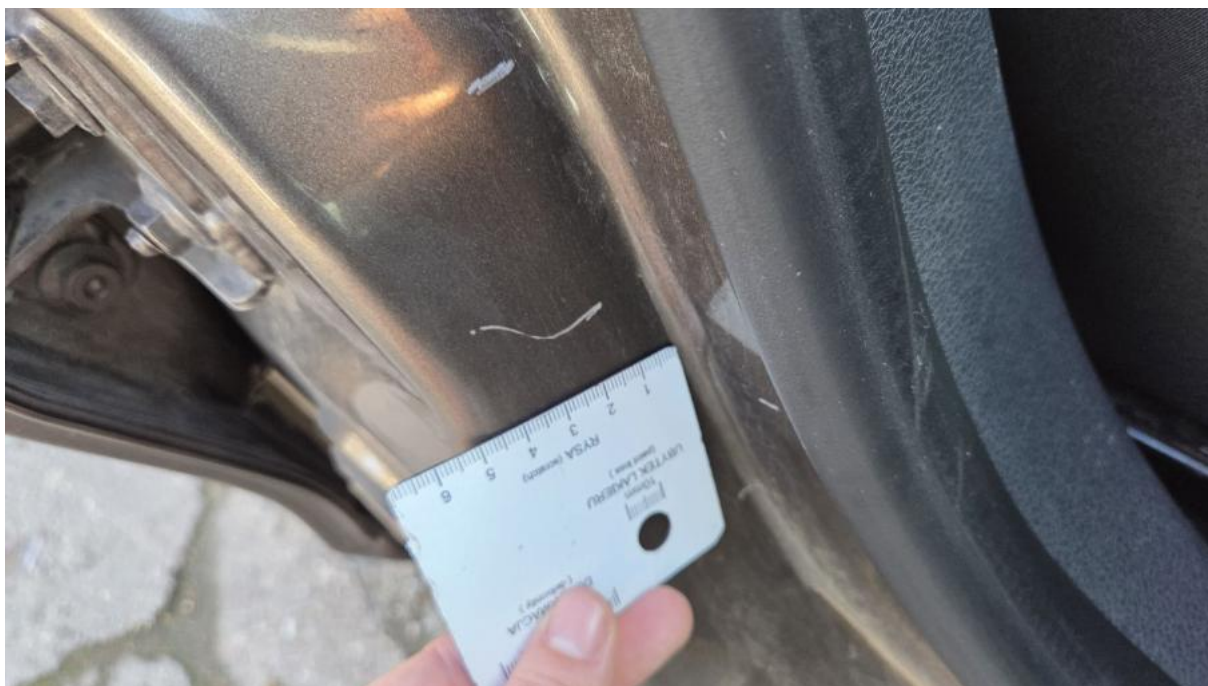
**Fot. 45**

Słupek środkowy P - Rysa/odprysk 2

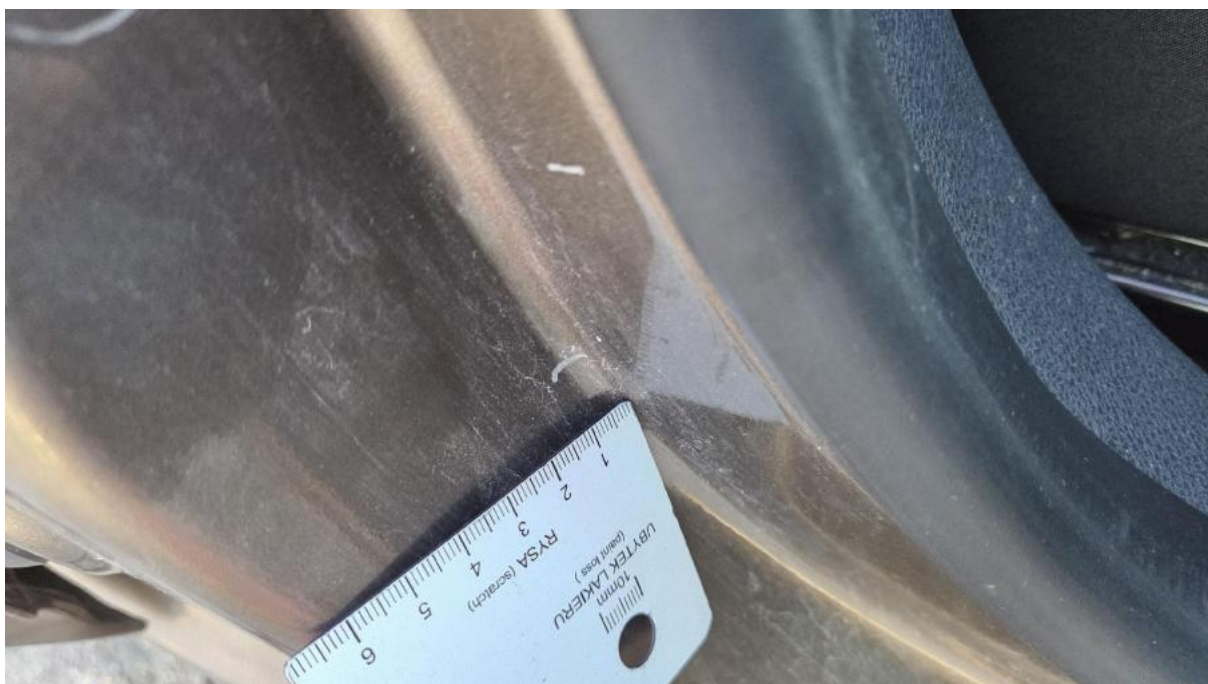
**Fot. 46**

Słupek środkowy P() - Rysa/odprysk 3

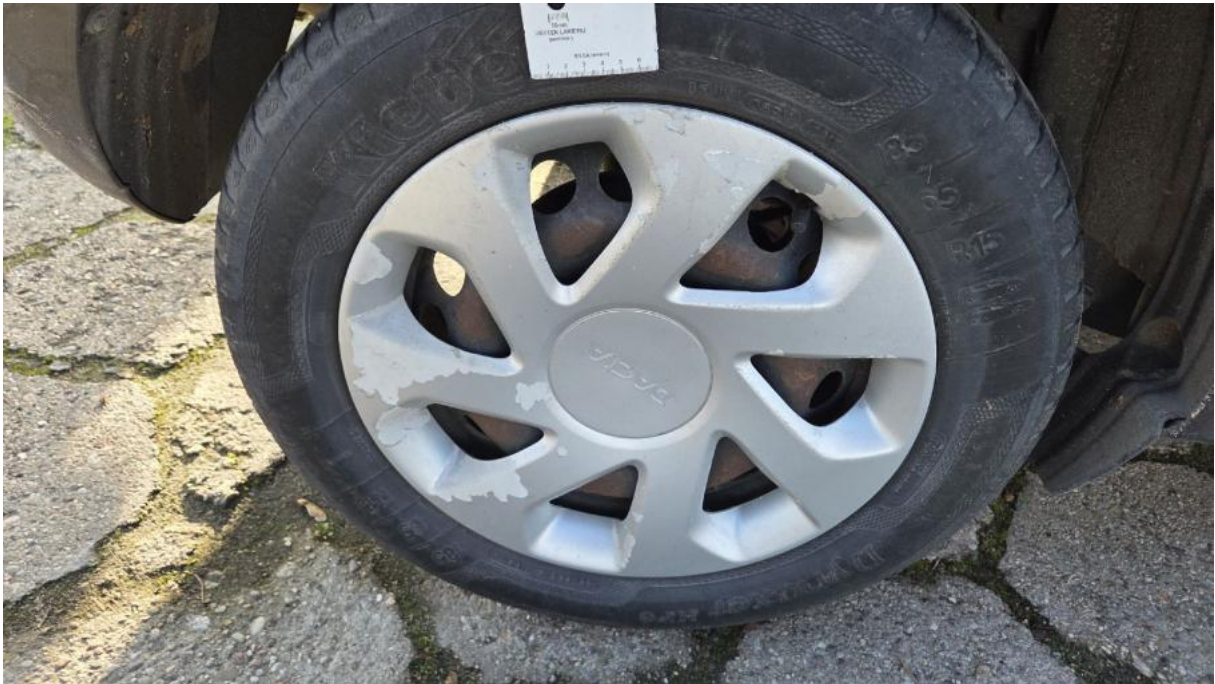
**Fot. 47**

Kołpak tylny P - Rysa/odprysk 1

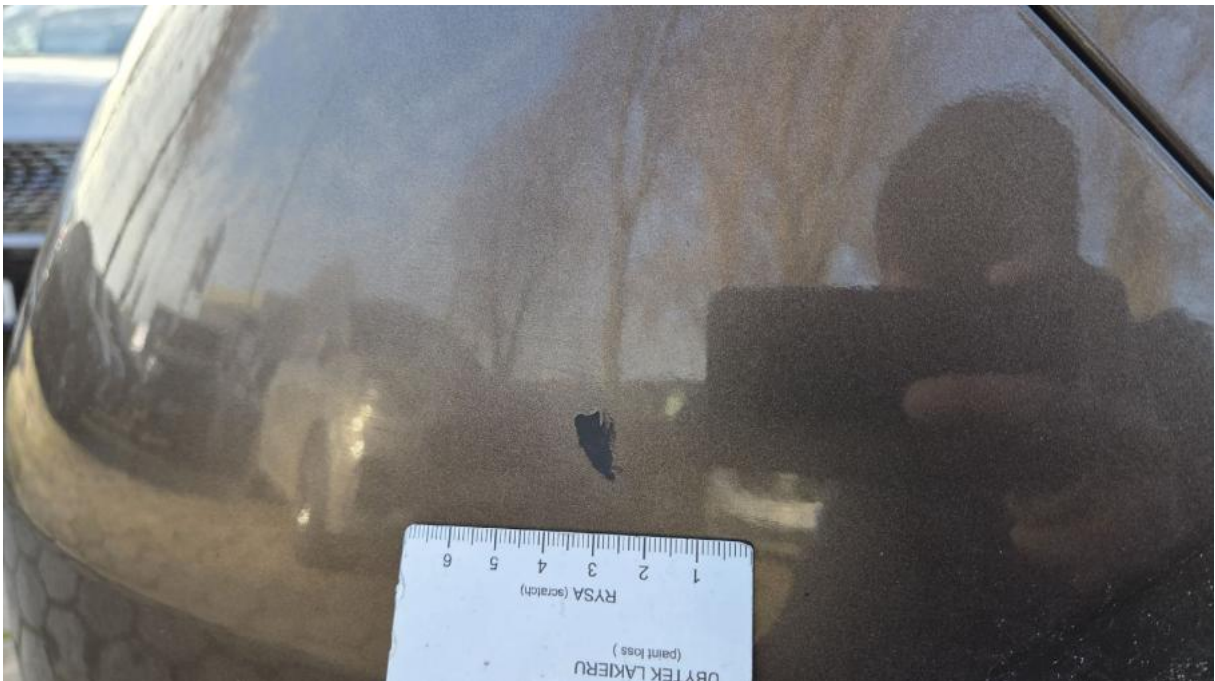
**Fot. 48**

| 6 | Okladzina zderzaka tylnego | rysa/odprysk | NA | 0.8 |

Zderzak tylny - Rysa/odprysk 1

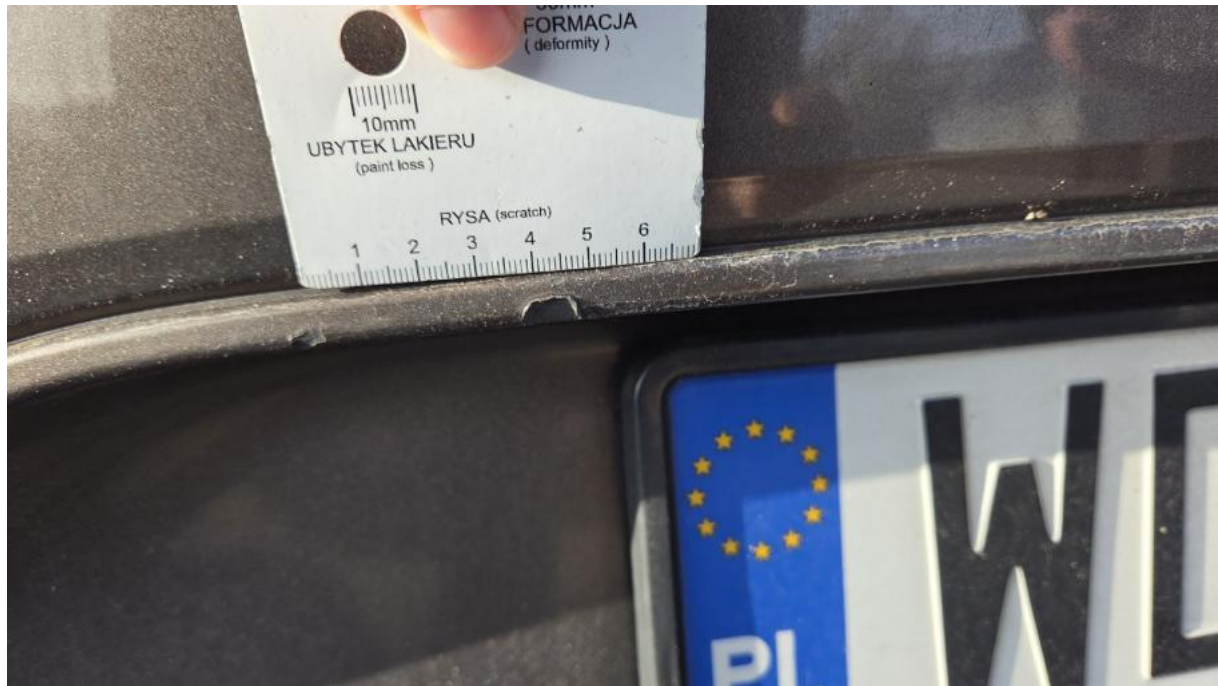
**Fot. 49**

Zderzak tylny - Rysa/odprysk 2

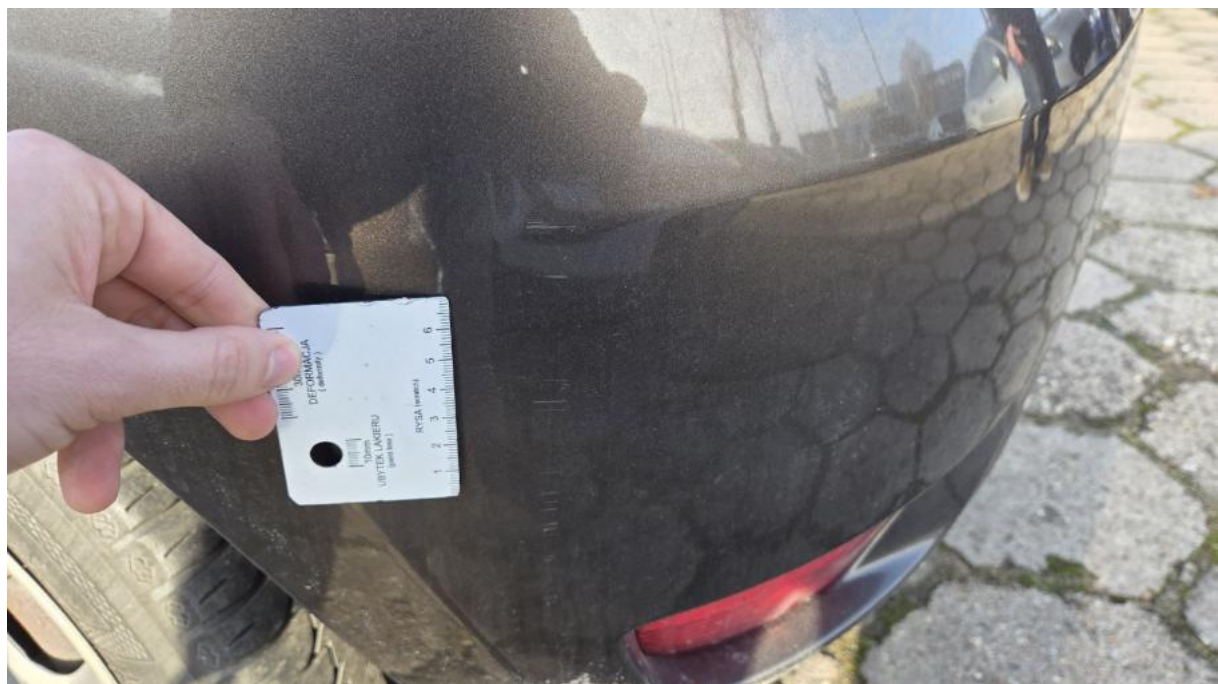
**Fot. 50**

Zderzak tylny() - Rysa/odprysk 3

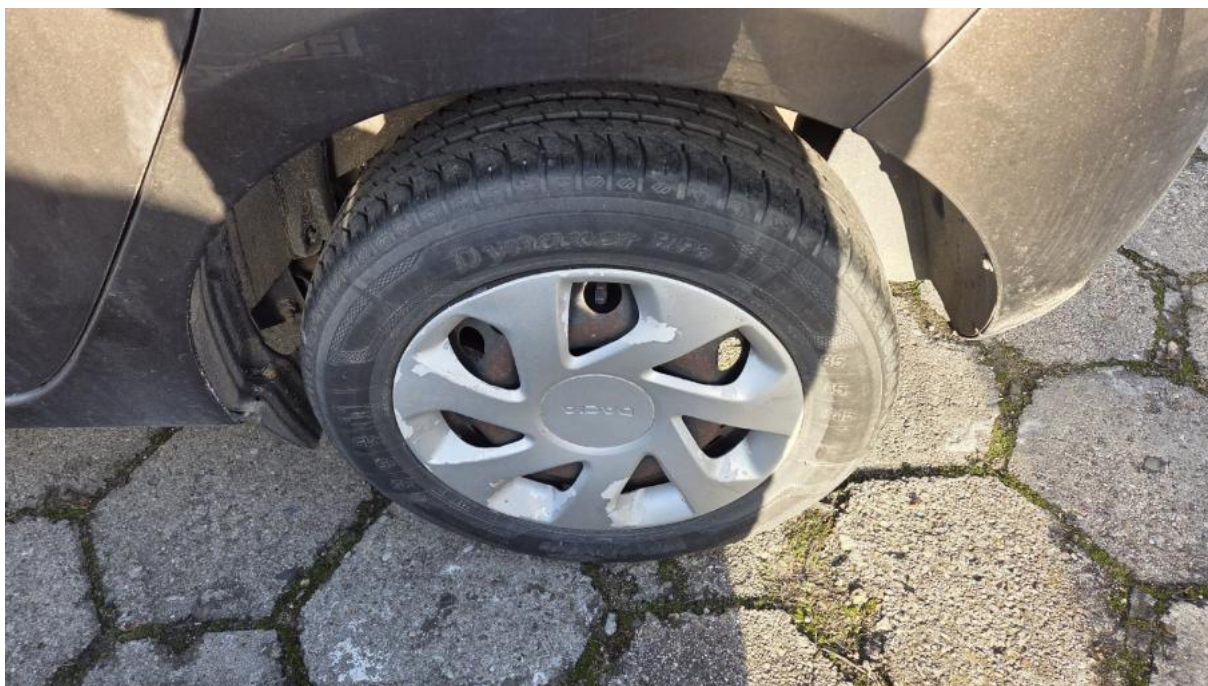
**Fot. 51**

Kołpak tylny L - Rysa/odprysk 1

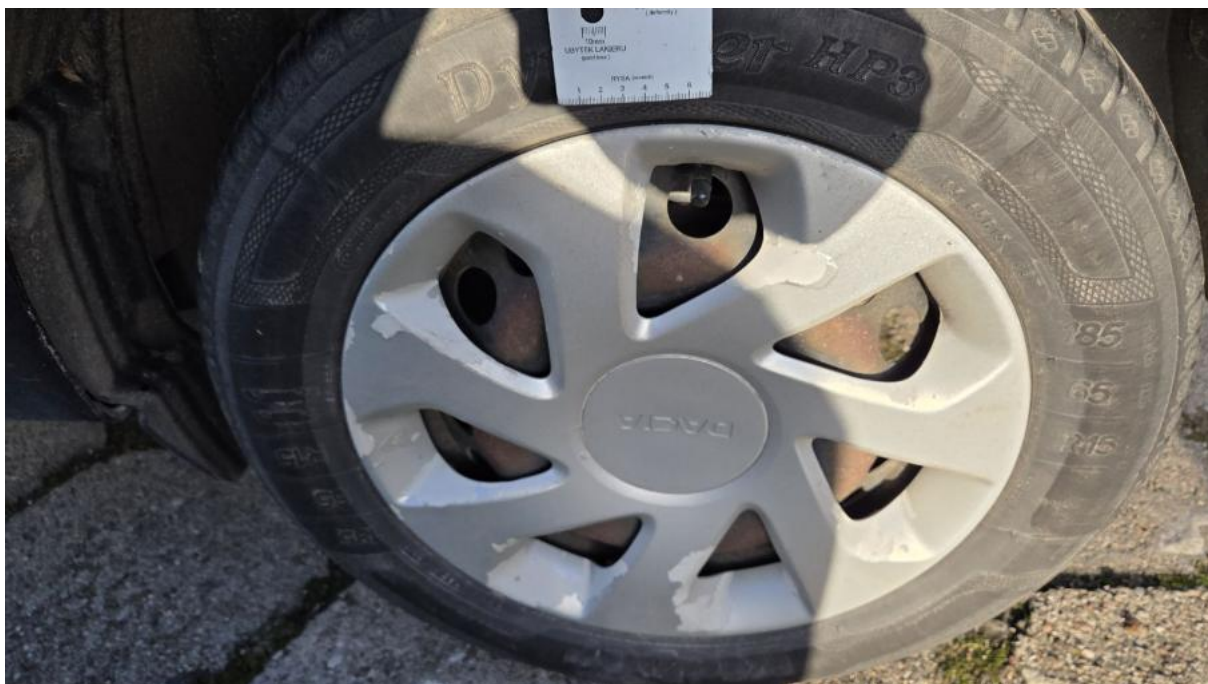
**Fot. 52**

Kołpak tylny L - Rysa/odprysk 2

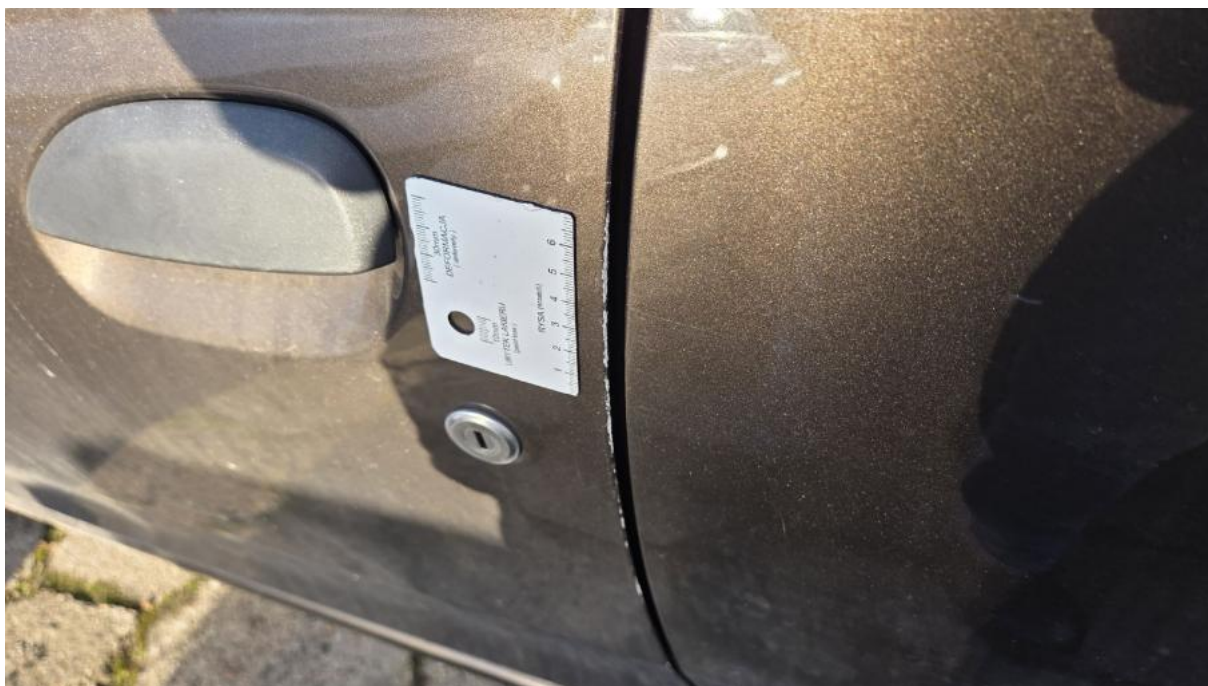
**Fot. 53**

| 7 | Drzwi przednie (nieuzbrojone) L | rysa/odprysk | | |

Drzwi przed L - Rysa/odprysk 1

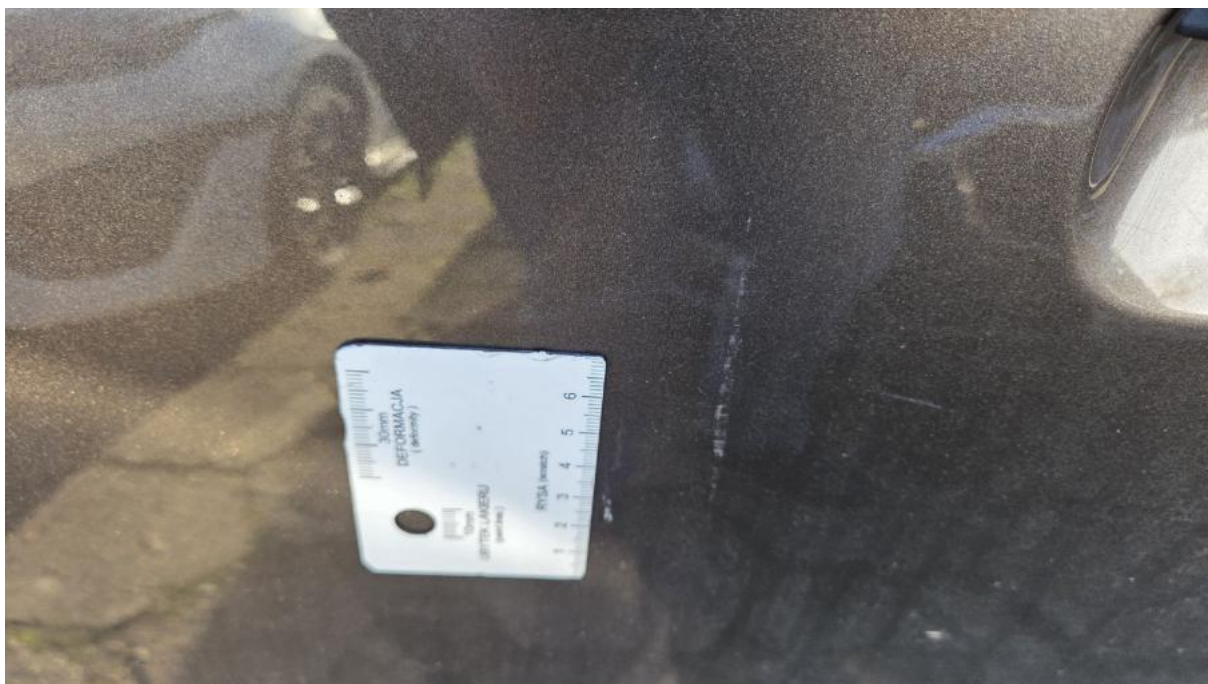
**Fot. 54**

Drzwi przed L - Rysa/odprysk 2

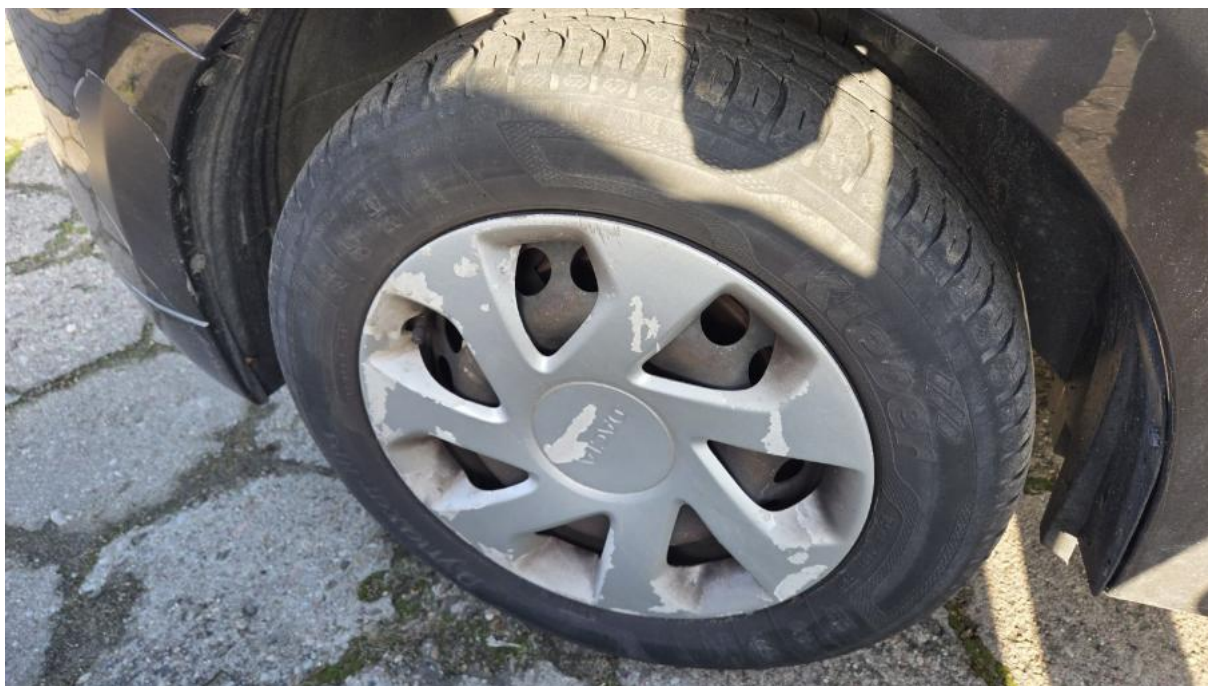
**Fot. 55**

Kołpak przedni L - Rysa/odprysk 1

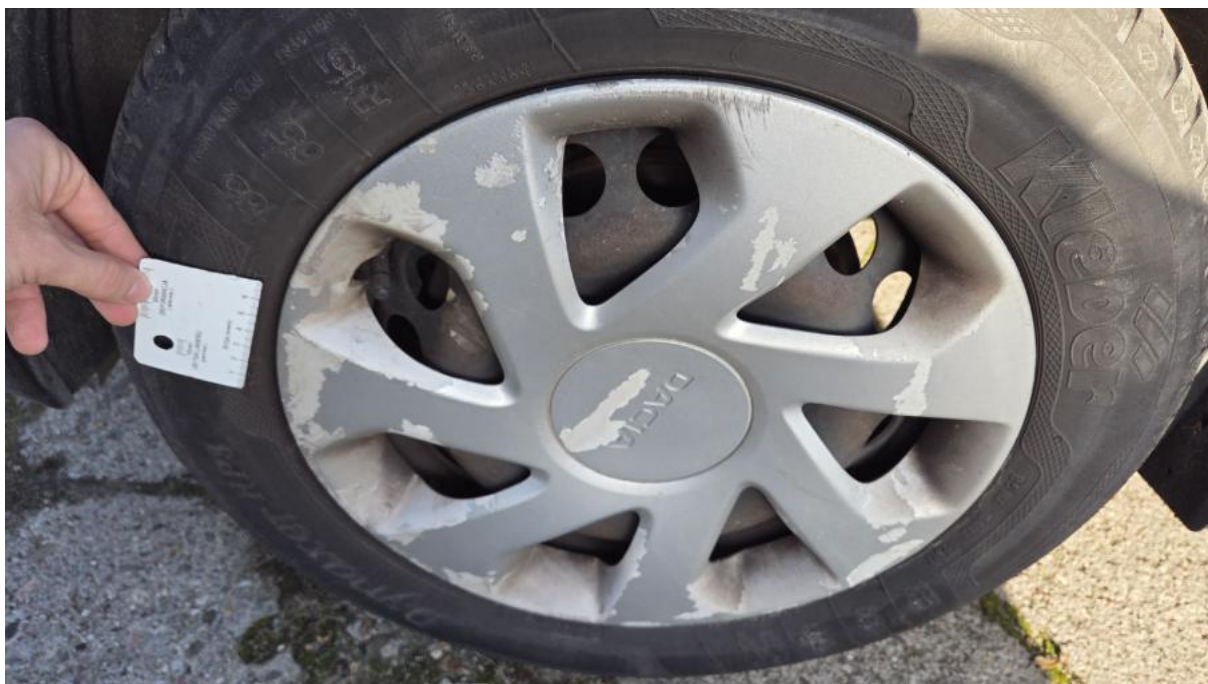
**Fot. 56**

Kołpak przedni L - Rysa/odprysk 2
