## Raport z oględzin pojazdu

| Numer raportu | 09365/1/26-15201 | Data raportu | 19-01-2026 |

| Marka, model | SKODA Superb III 19-24 |
| Numer rejestracyjny | DW8LR15 |

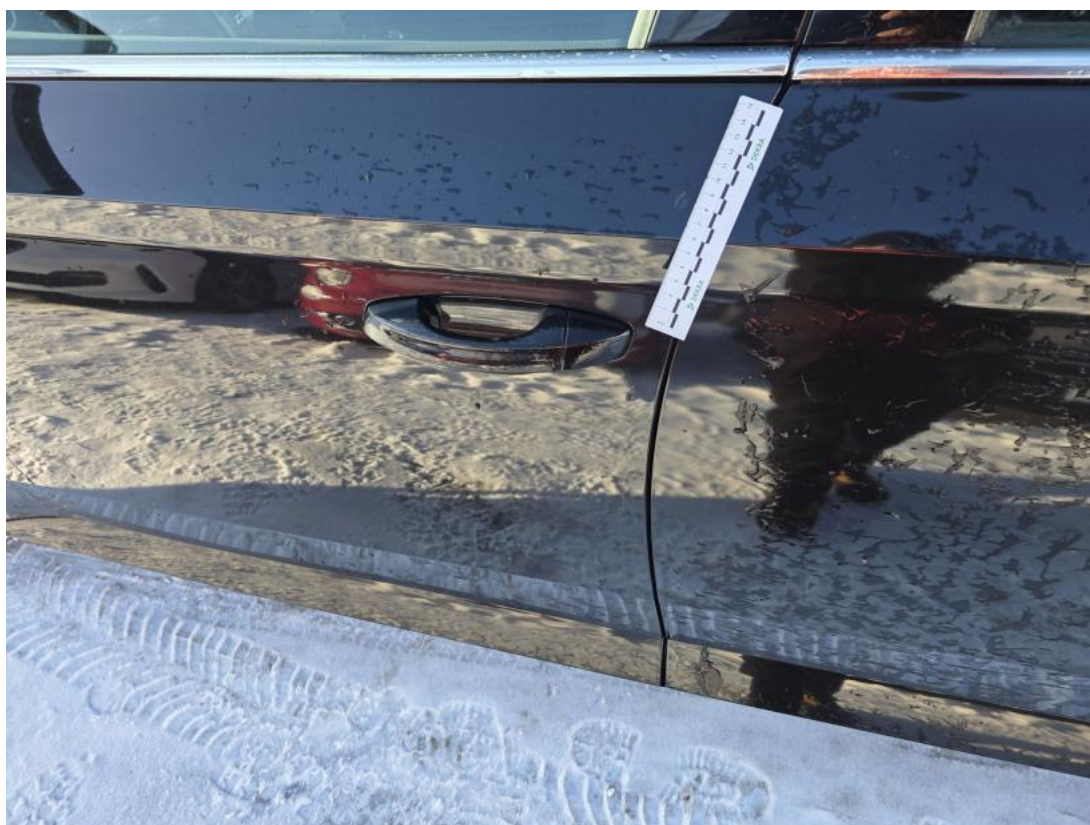
| Poz. | Nazwa pozycji | Opis uszkodzeń | Kwalifik. | Naprawa [rbg] |
|---|---|---|---|---|
| 1 | Drzwi przednie (nieuzbrojone) R | odpryski lakieru | | |

**Fot. 36**  
Drzwi przednie P - zdjęcie poglądowe 1
