## Raport z oględzin pojazdu

| Numer raportu | 217076/11/25-11401 | Data raportu | 14-11-2025 |

| Numer identyfikacyjny (VIN) | YV1MZ79L0J2149819 |
| Marka, model | VOLVO V40 Cross Country 16-19 |

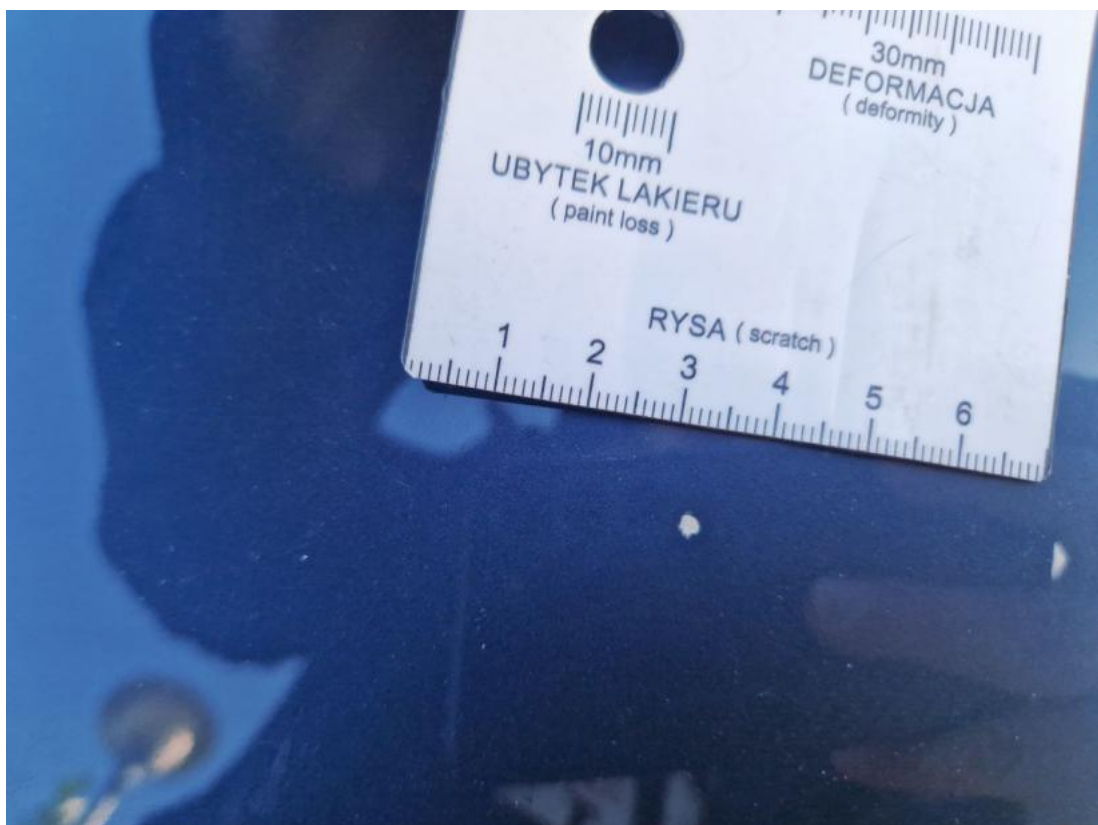
**Fot. 40**

| Poz. | Nazwa pozycji | Opis uszkodzeń | Kwalifik. | Naprawa [rbg] |
|---|---|---|---|---|
| 7 | Pokrywa przednia | rysa/odprysk | | |

Pokrywa komory silnika - Rysa/odprysk 1

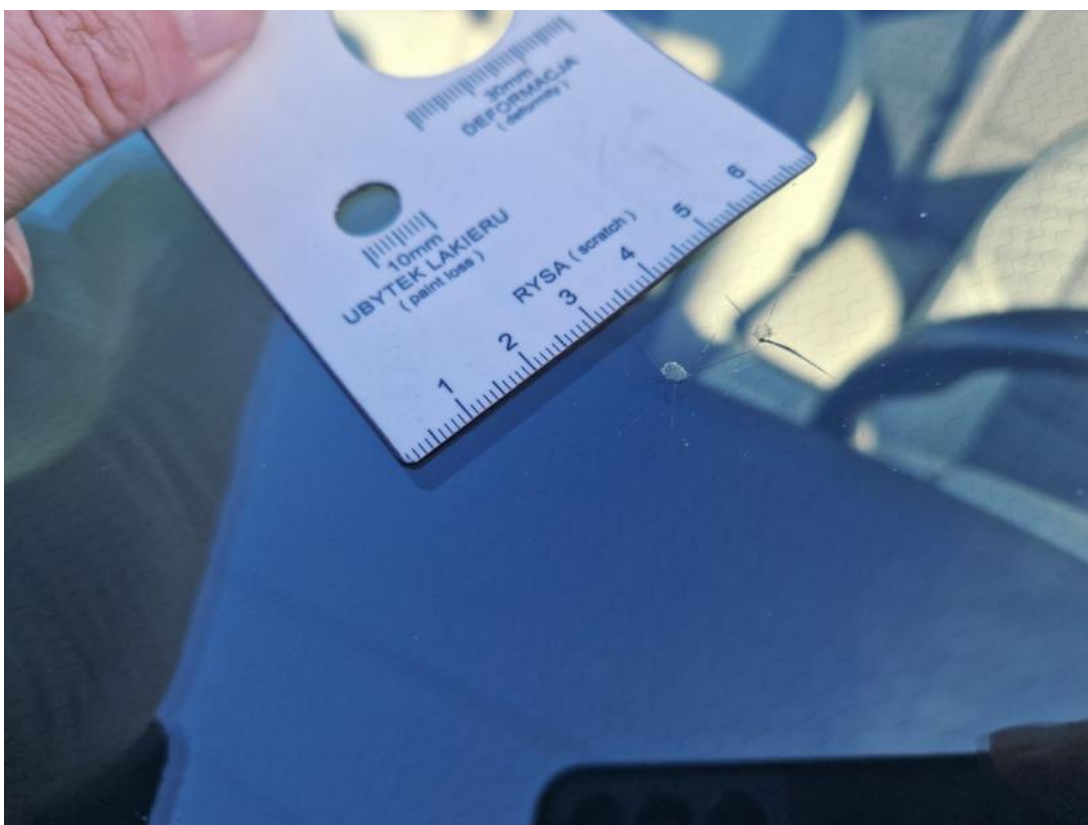
**Fot. 42**

| Poz. | Nazwa pozycji | Opis uszkodzeń | Kwalifik. | Naprawa [rbg] |
|---|---|---|---|---|
| 1 | Szyba przednia barwiona/ogrzew. | pęknięcie | WY | 2 |

Szyba czołowa - Rysa/odprysk 1

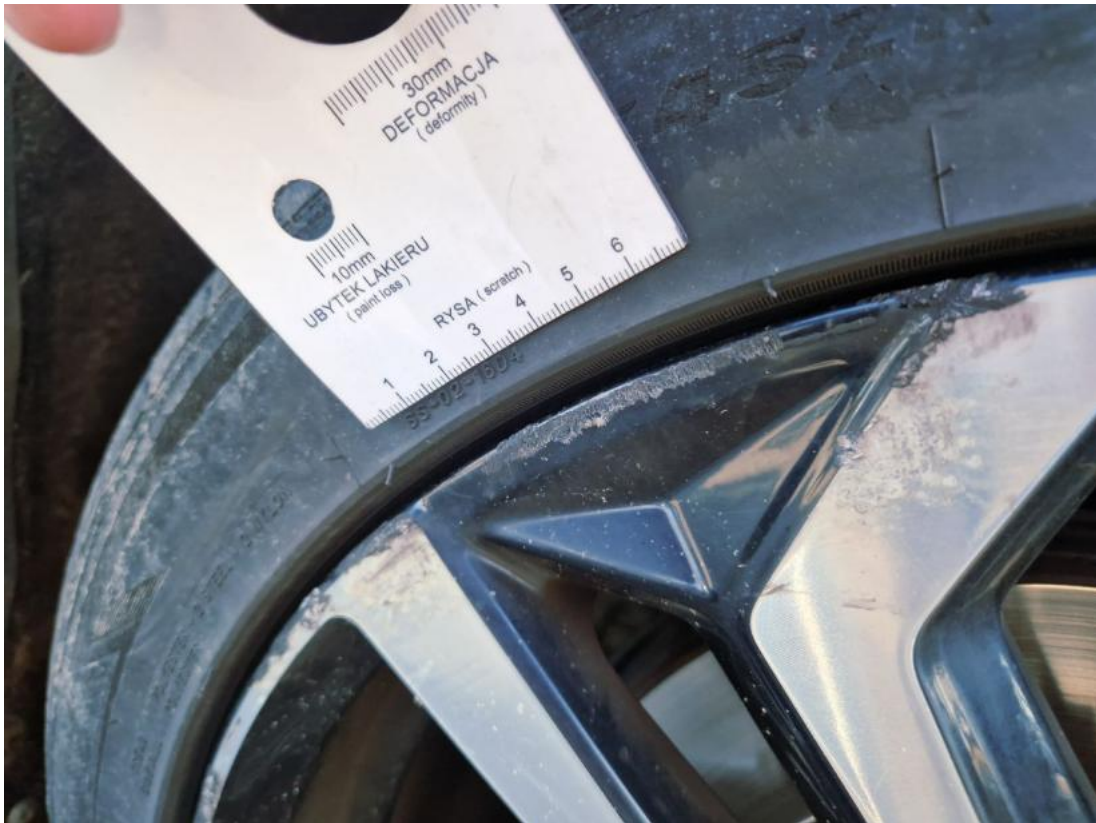
**Fot. 45**

| Poz. | Nazwa pozycji | Opis uszkodzeń | Kwalifik. | Naprawa [rbg] |
|---|---|---|---|---|
| 4 | Tarcza koła aluminiowa przód R | rysa/odprysk, ubytki materiału | NA | 2 |

Felga aluminiowa przednia P - Rysa/odprysk 1

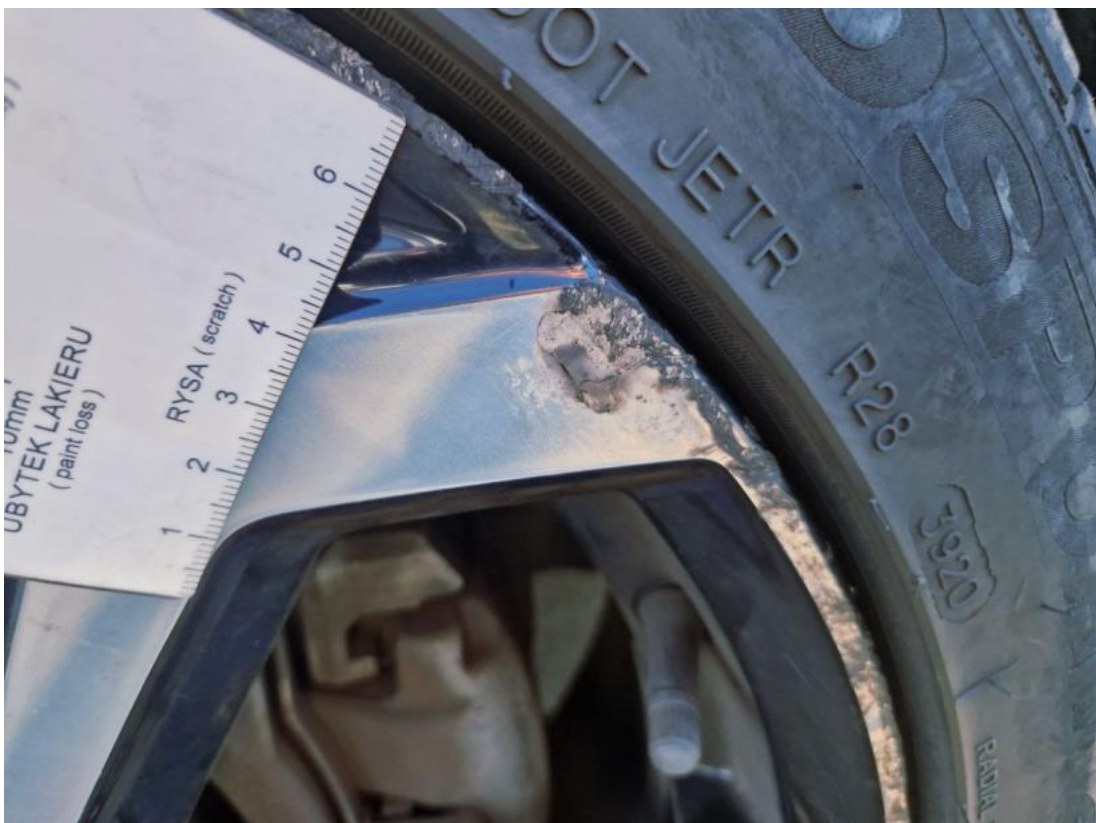
**Fot. 46**

Felga aluminiowa przednia P - Rysa/odprysk 2

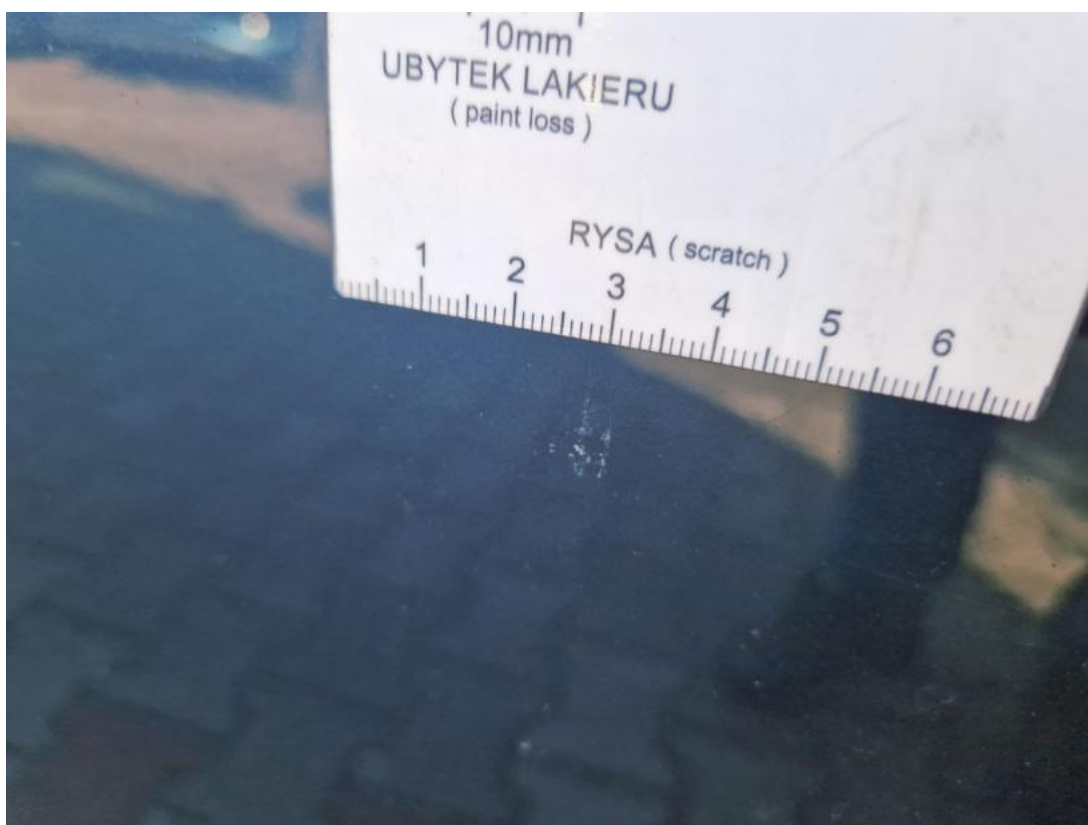
**Fot. 48**

| Poz. | Nazwa pozycji | Opis uszkodzeń | Kwalifik. | Naprawa [rbg] |
|---|---|---|---|---|
| 9 | Drzwi przednie (nieuzbrojone) R | rysa/odprysk | | |

Drzwi przednie P - Rysa/odprysk 1

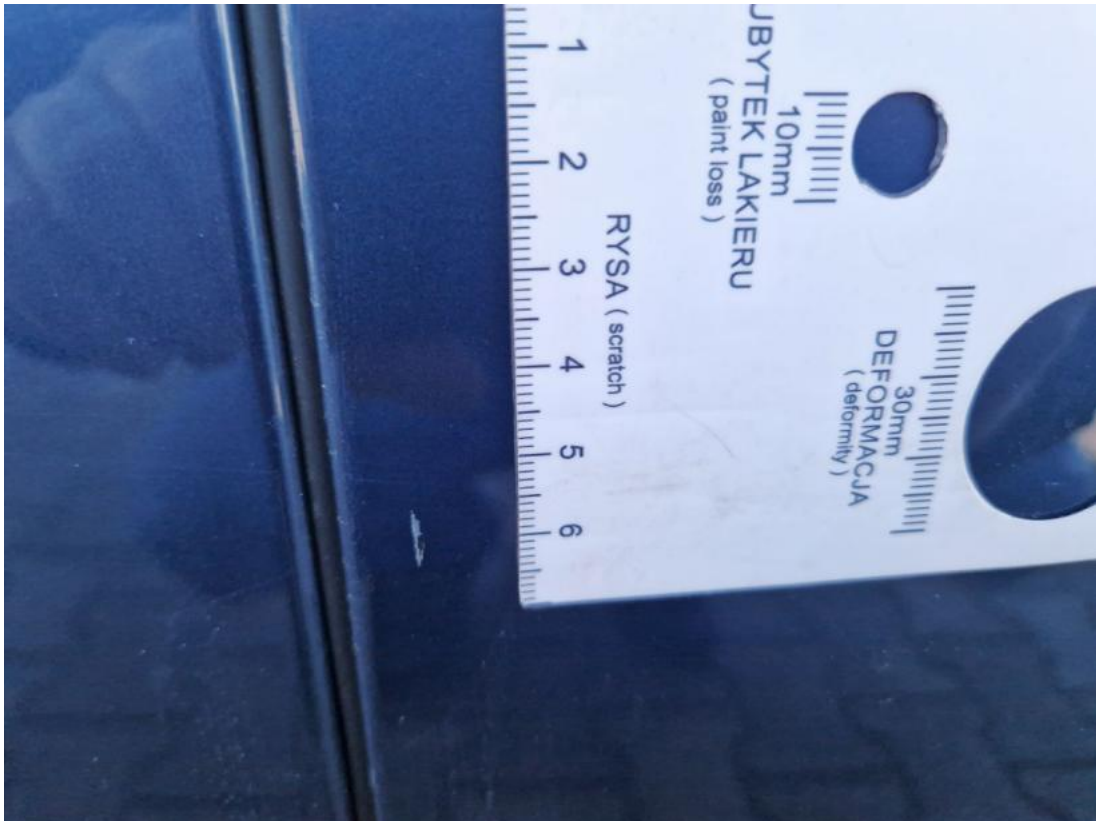
**Fot. 49**

Drzwi przednie P - Rysa/odprysk 2

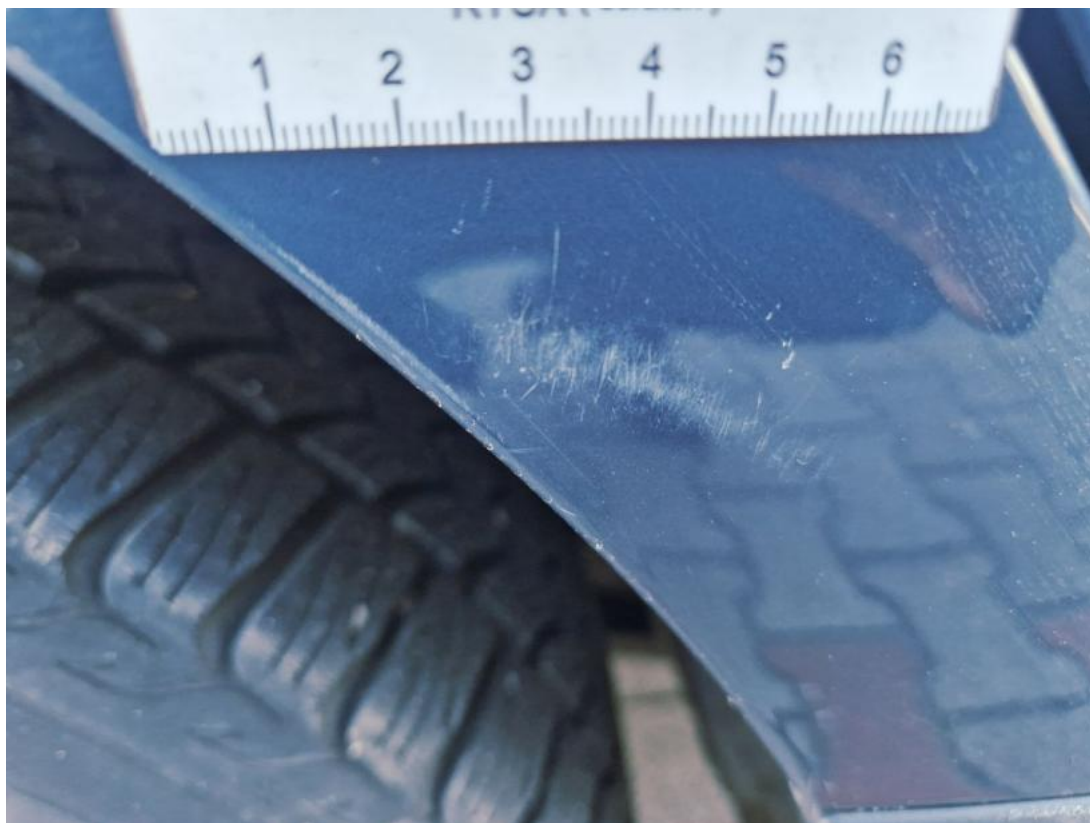
**Fot. 51**

| Poz. | Nazwa pozycji | Opis uszkodzeń | Kwalifik. | Naprawa [rbg] |
|---|---|---|---|---|
| 11 | Łotnik tylny R | rysa/odprysk | | |

Błotnik tylny P / Ściana boczna P - Rysa/odprysk 1

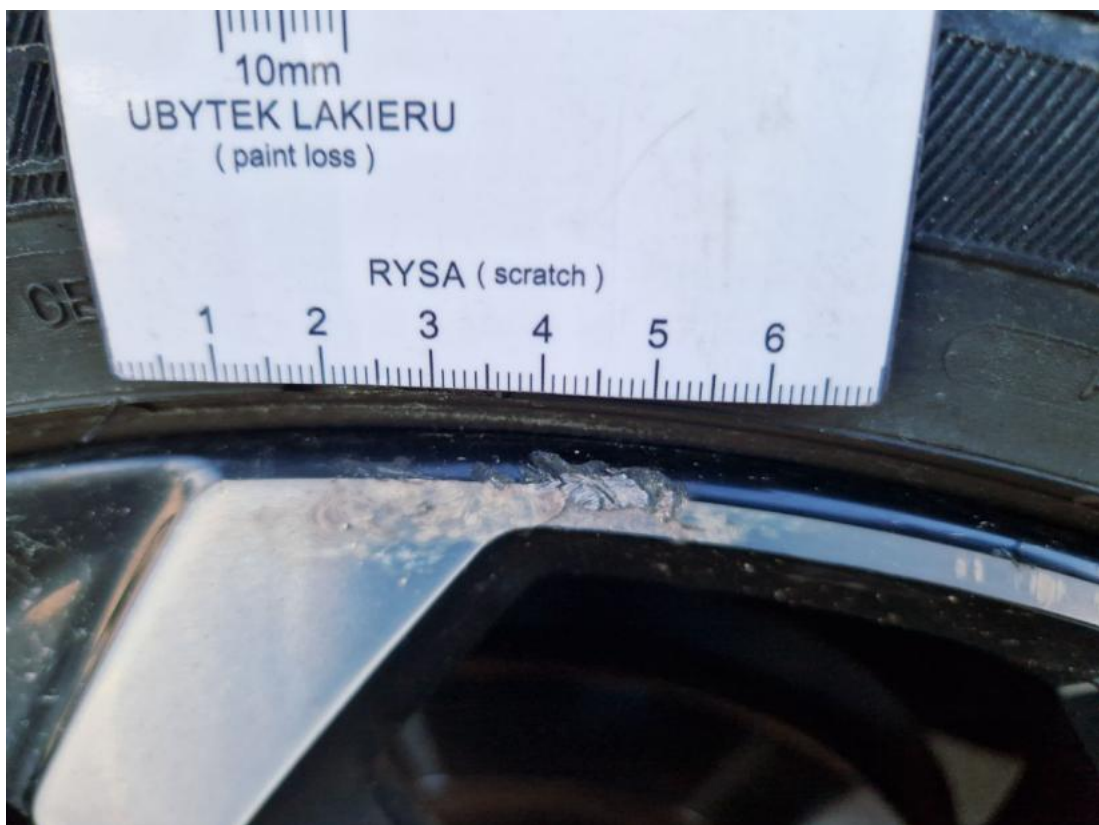
**Fot. 54**

| Poz. | Nazwa pozycji | Opis uszkodzeń | Kwalifik. | Naprawa [rbg] |
|---|---|---|---|---|
| 6 | Tarcza koła aluminiowa tył R | rysa/odprysk, ubytki materiału | NA | 2 |

Felga aluminiowa tylna P - Rysa/odprysk 1

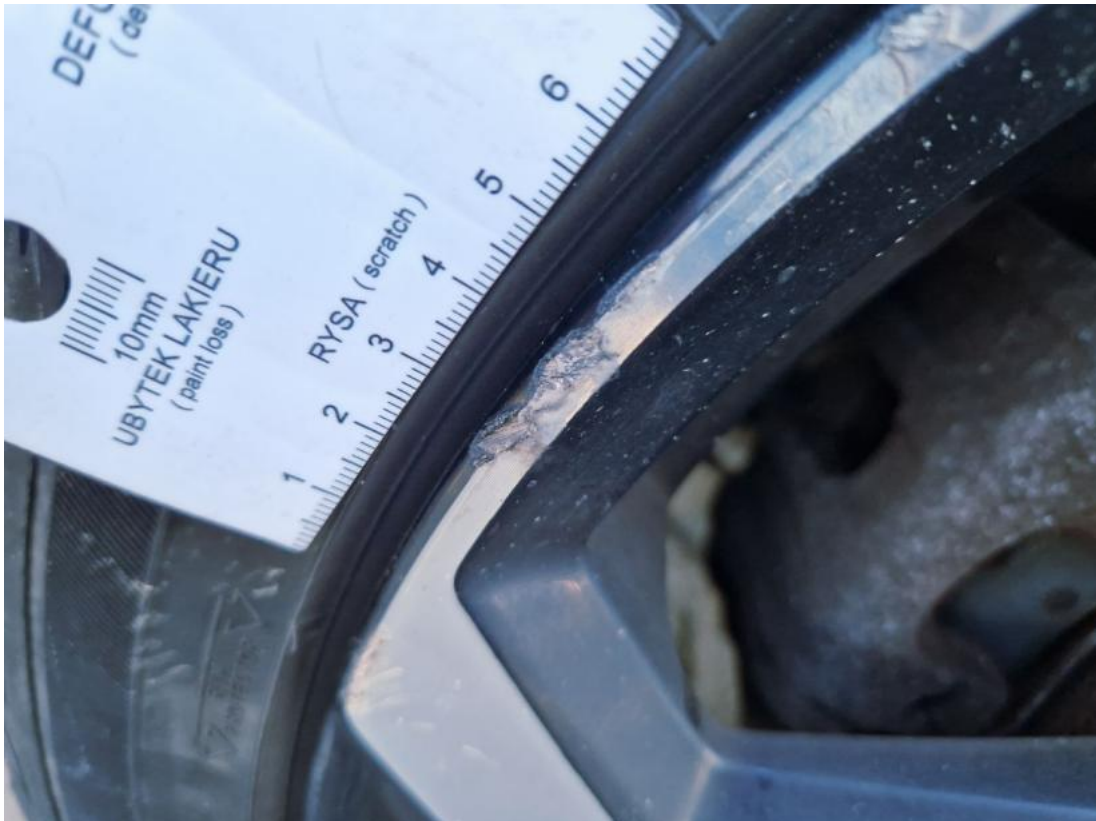
**Fot. 55**

Felga aluminiowa tylna P - Rysa/odprysk 2

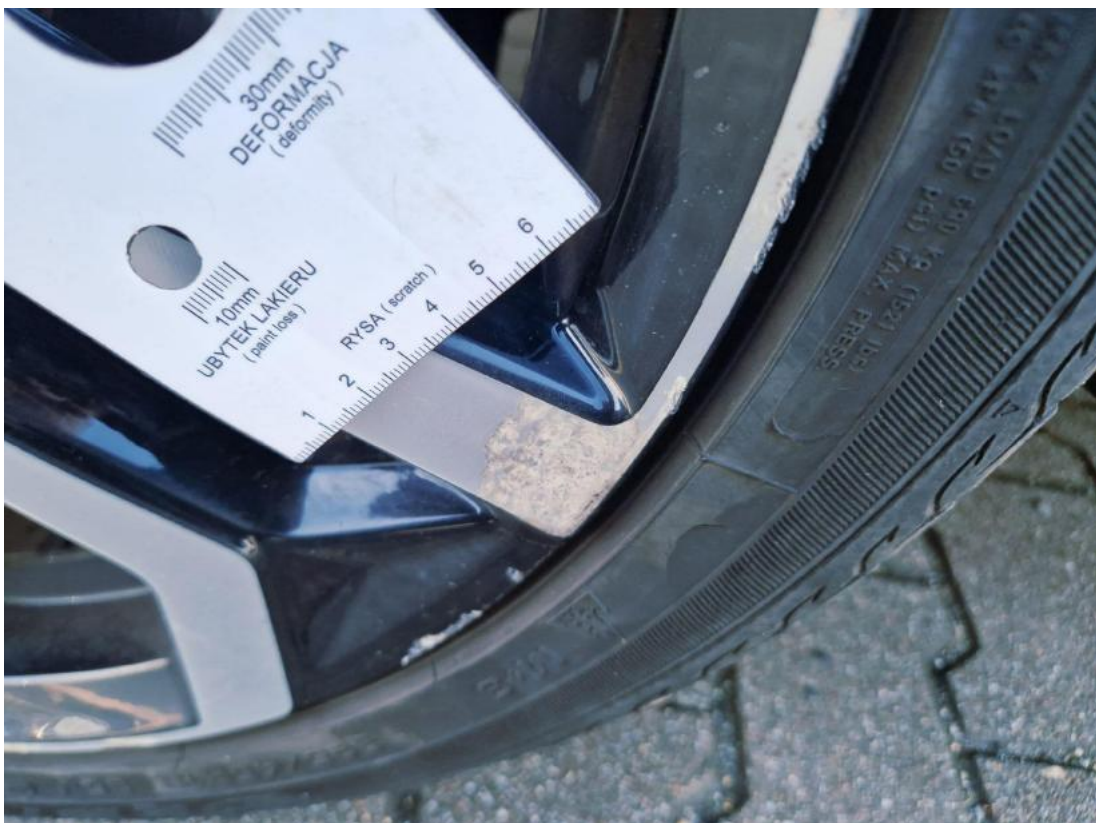
**Fot. 56**

Felga aluminiowa tylna P() - Rysa/odprysk 3

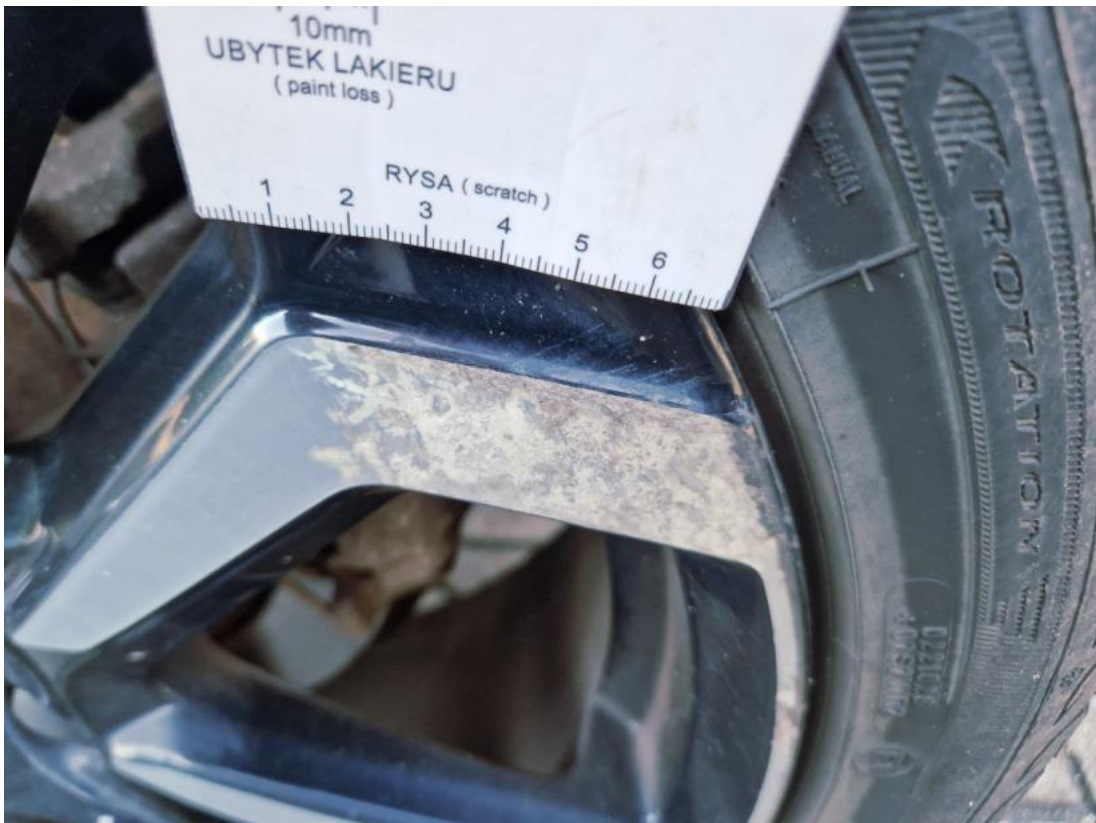
**Fot. 59**

| Poz. | Nazwa pozycji | Opis uszkodzeń | Kwalifik. | Naprawa [rbg] |
|---|---|---|---|---|
| 5 | Tarcza koła aluminiowa tył L | rysa/odprysk, ubytki materiału | NA | 2 |

Felga aluminiowa tylna L - Rysa/odprysk 1

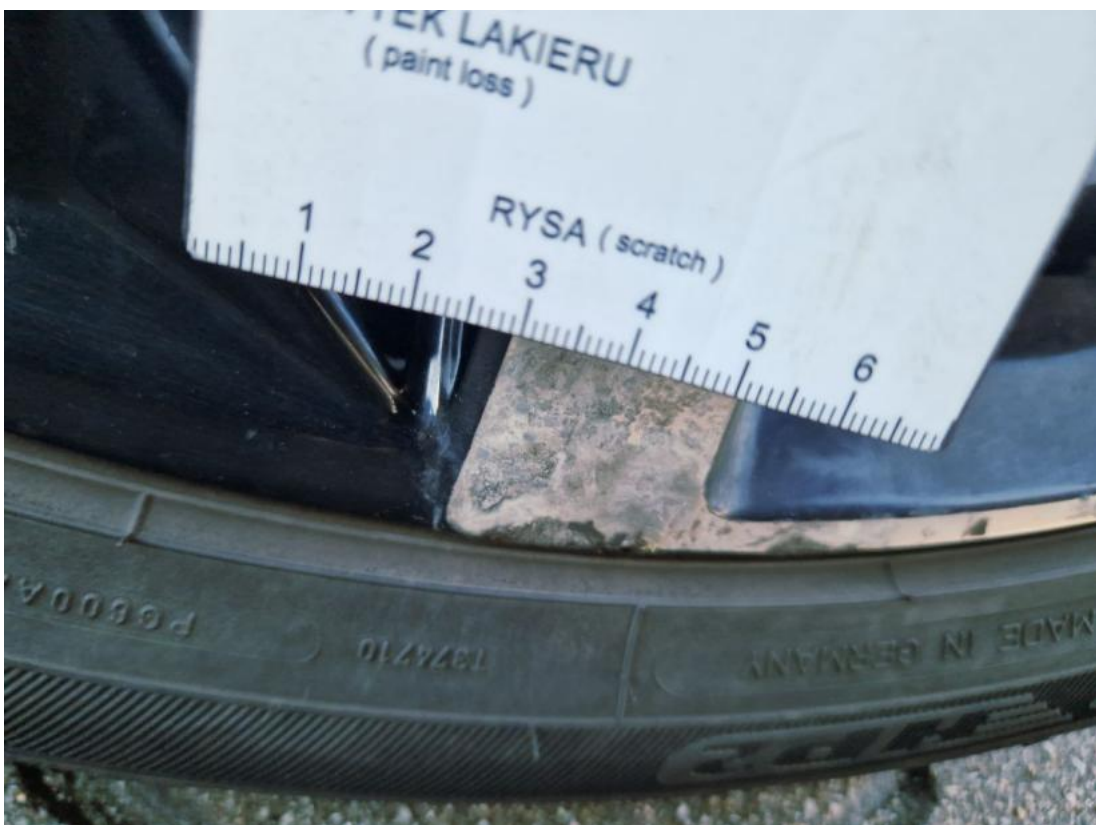
**Fot. 60**

Felga aluminiowa tylna L - Rysa/odprysk 2

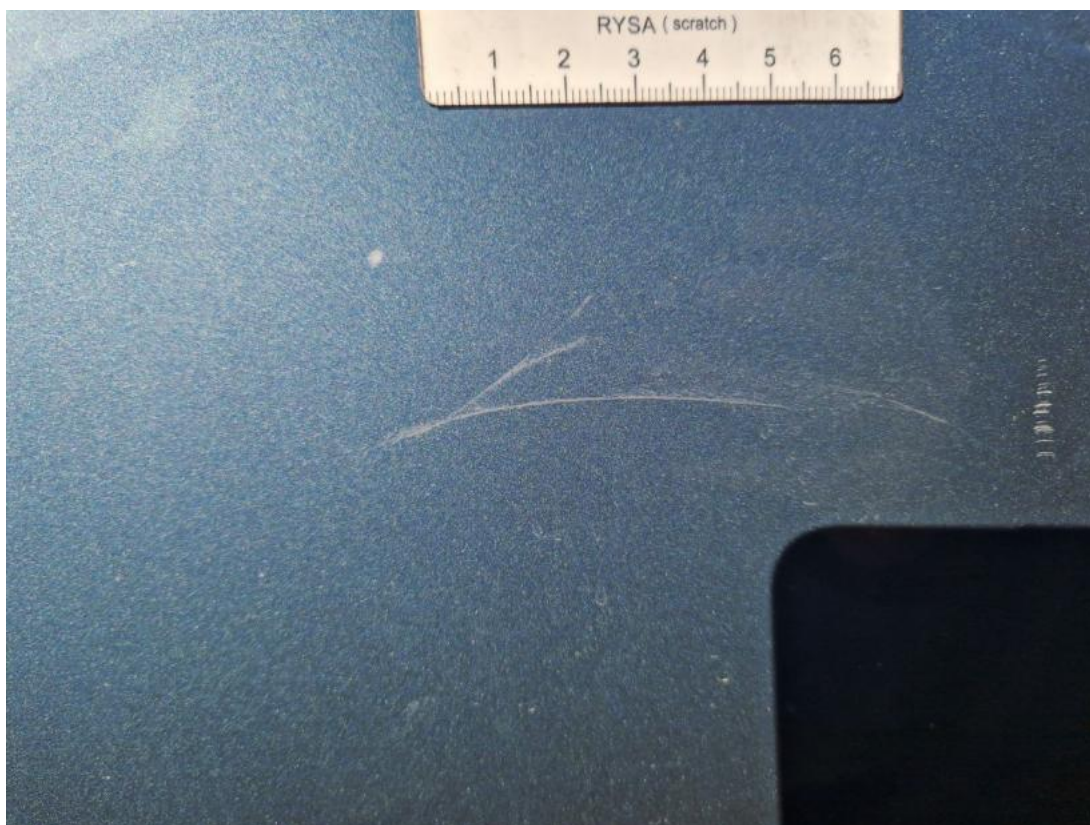
**Fot. 62**

| Poz. | Nazwa pozycji | Opis uszkodzeń | Kwalifik. | Naprawa [rbg] |
|---|---|---|---|---|
| 8 | Drzwi przednie (nieuzbrojone) L | rysa/odprysk | | |

Drzwi przed L - Rysa/odprysk 1

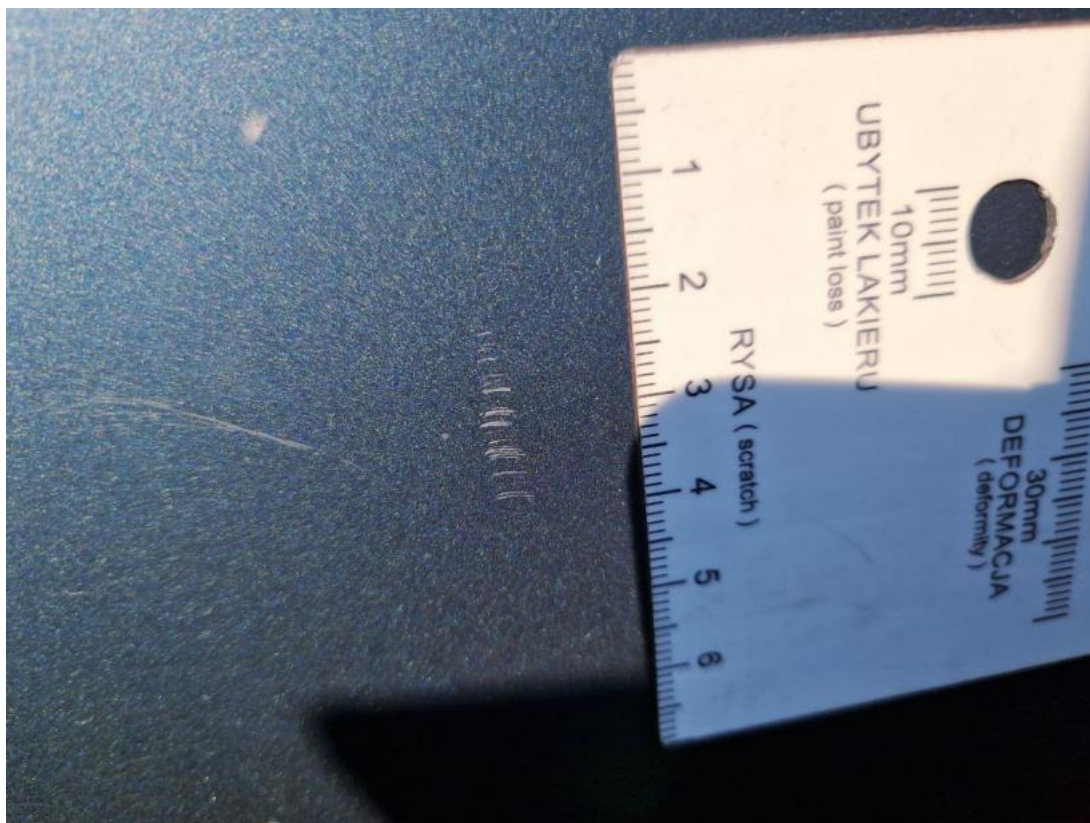
**Fot. 63**

Drzwi przed L - Rysa/odprysk 2

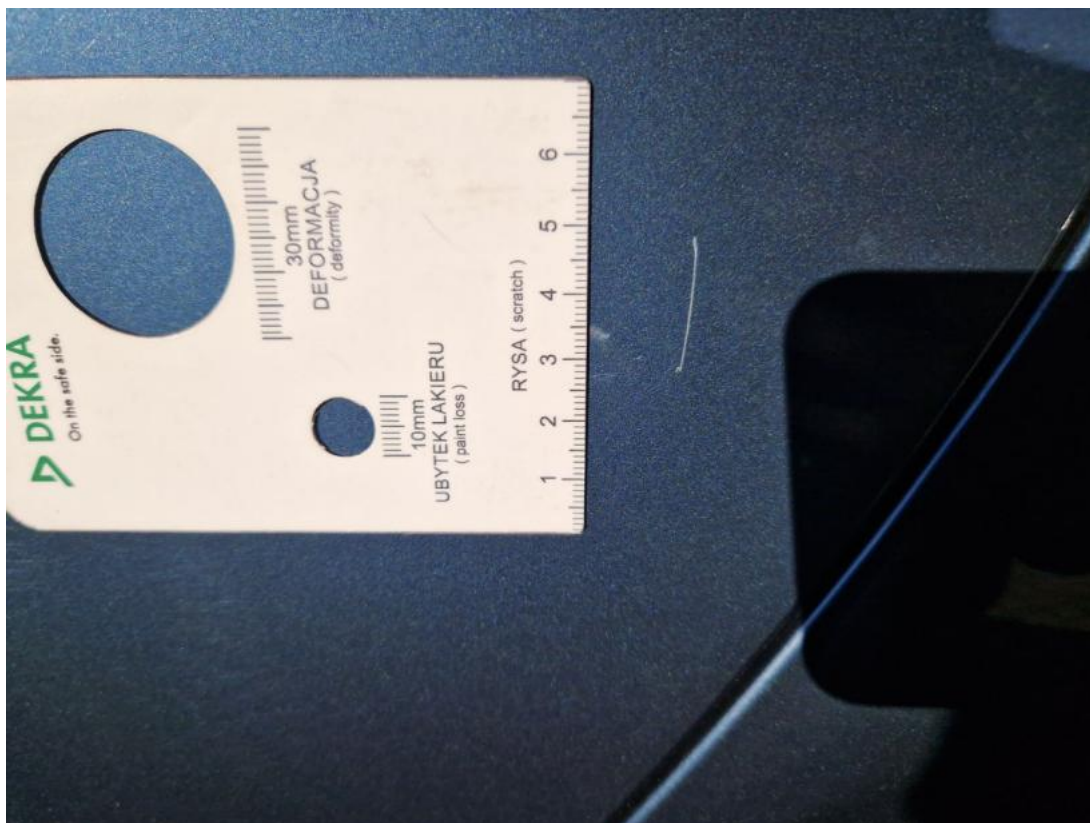
**Fot. 65**

| Poz. | Nazwa pozycji | Opis uszkodzeń | Kwalifik. | Naprawa [rbg] |
|---|---|---|---|---|
| 10 | Drzwi tylne (nieuzbrojone) L | rysa/odprysk | | |

Drzwi tylne L - Rysa/odprysk 1

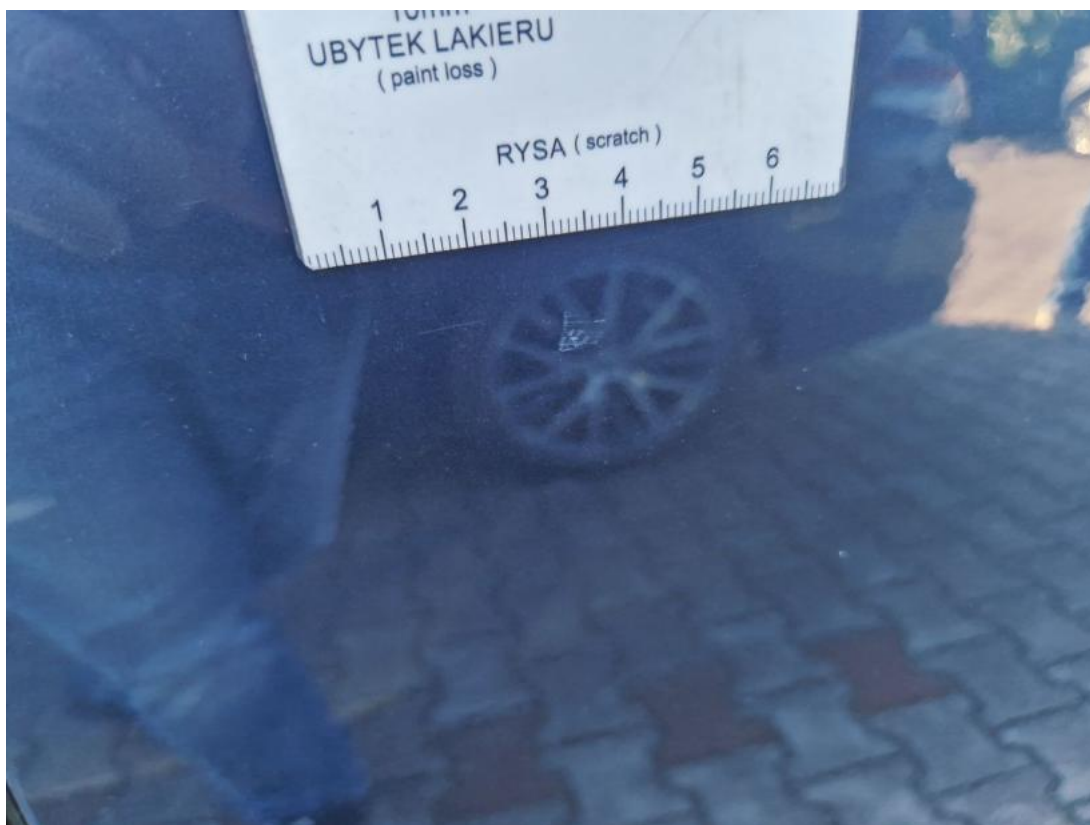
**Fot. 66**

Drzwi tylne L - Rysa/odprysk 2

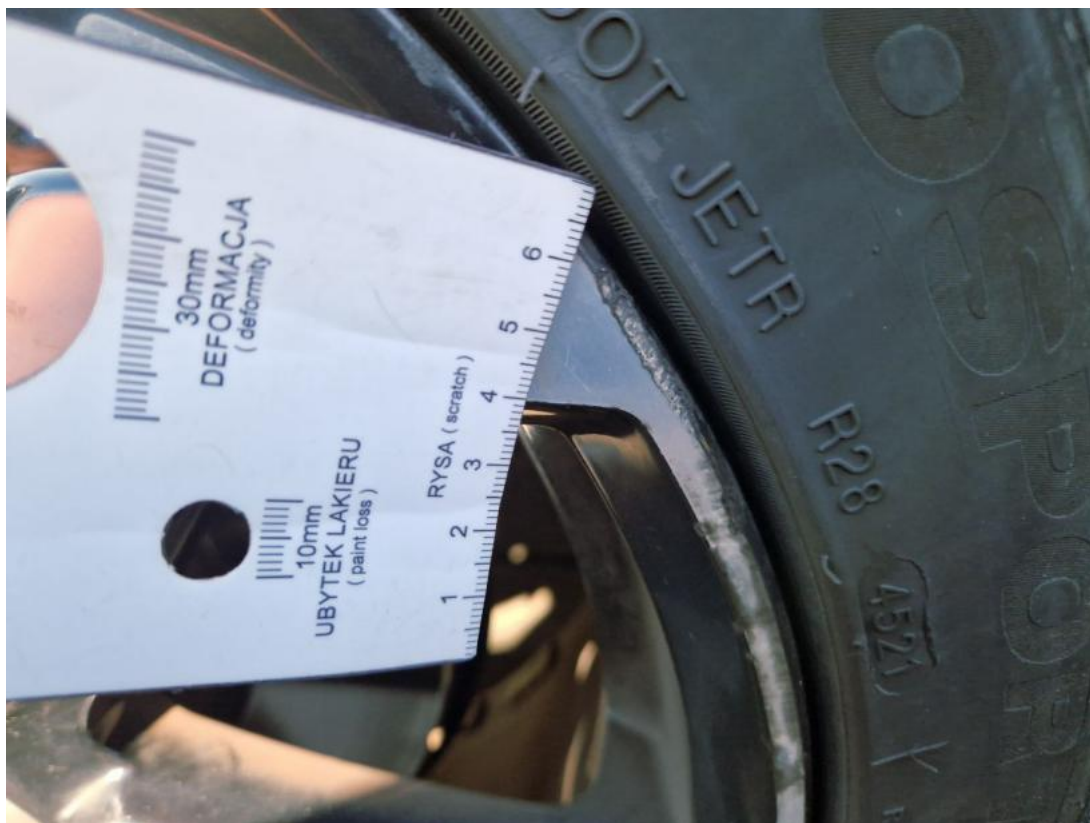
**Fot. 69**

| Poz. | Nazwa pozycji | Opis uszkodzeń | Kwalifik. | Naprawa [rbg] |
|---|---|---|---|---|
| 3 | Tarcza koła aluminiowa przód L | rysa/odprysk, ubytki materiału | NA | 2 |

Felga Aluminiowa przednia L - Rysa/odprysk 1

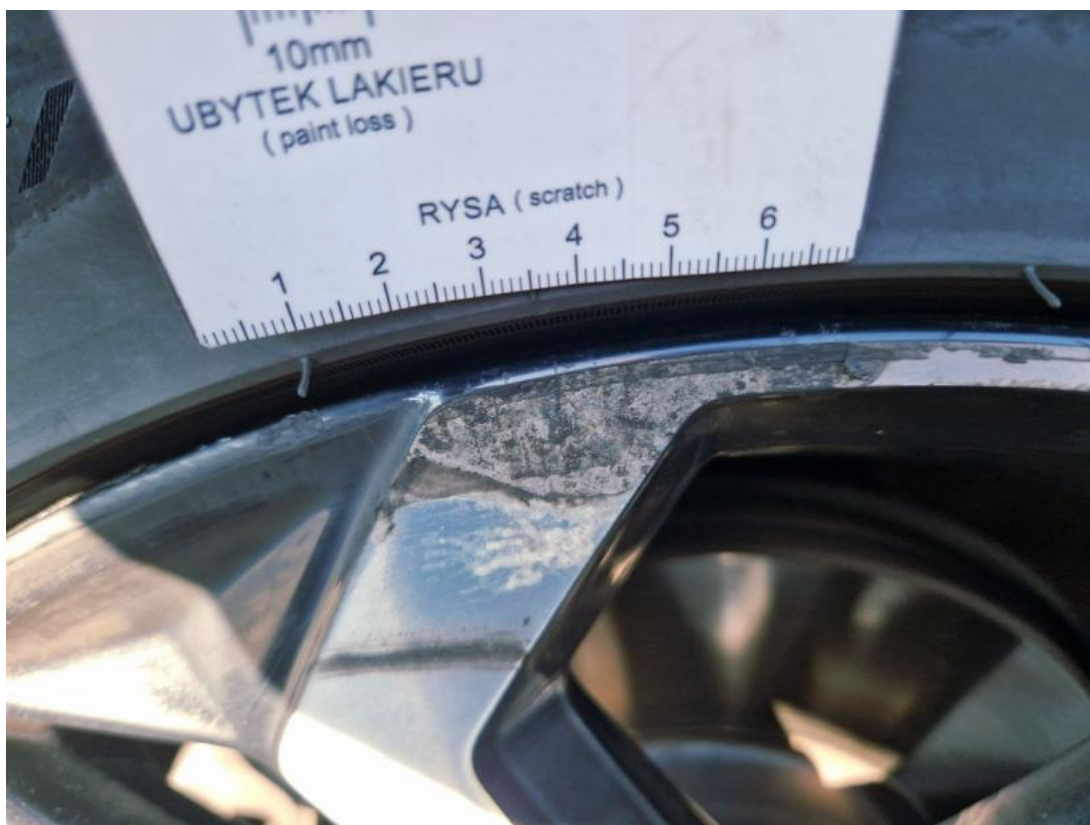
**Fot. 70**

Felga Aluminiowa przednia L - Rysa/odprysk 2
