## Raport z oględzin pojazdu

| Numer raportu | 412996/11/25-9573 | Data raportu | 12-11-2025 |

| Marka, model | RENAULT Talisman 15-20 |
| Numer rejestracyjny | WD1370R |

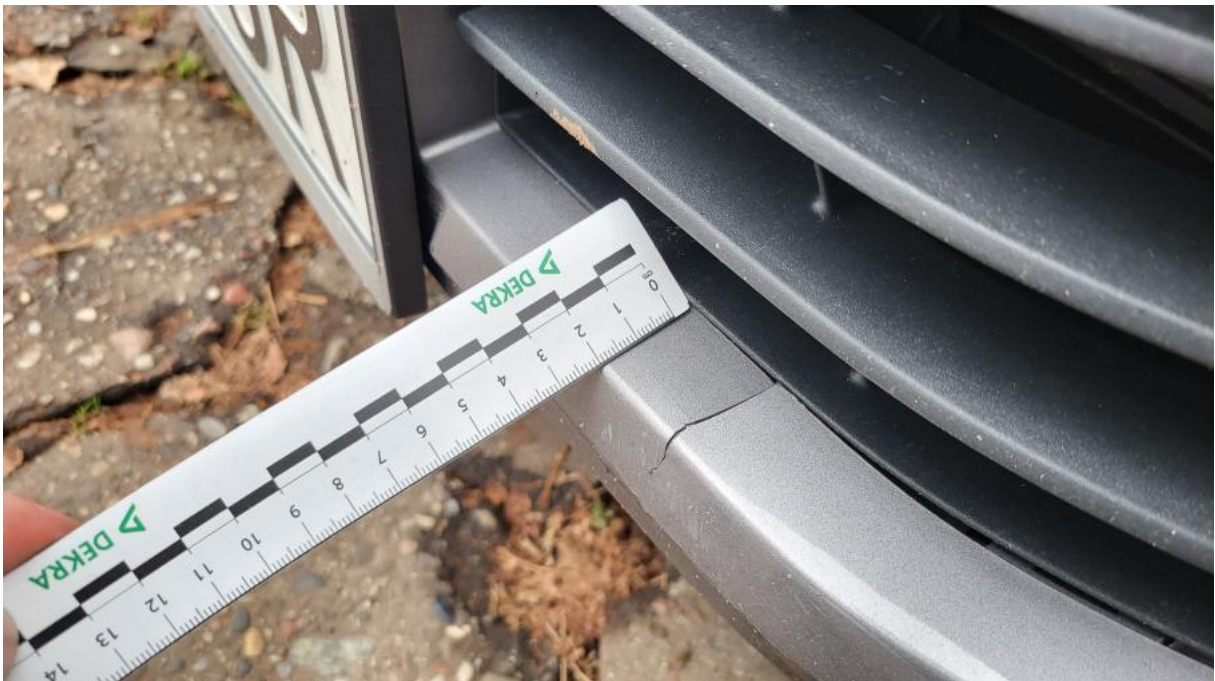
**Fot. 34**

| Poz. | Nazwa pozycji | Opis uszkodzeń | Kwalifik. | Naprawa [rbg] |
|---|---|---|---|---|
| 1 | Okladzina zderzaka przedniego | pęknięcie/rozerwanie, innenieprawidłowe zamocowanie | WY | 2.4 |

Zderzak - Pęknięcie/rozerwanie 1

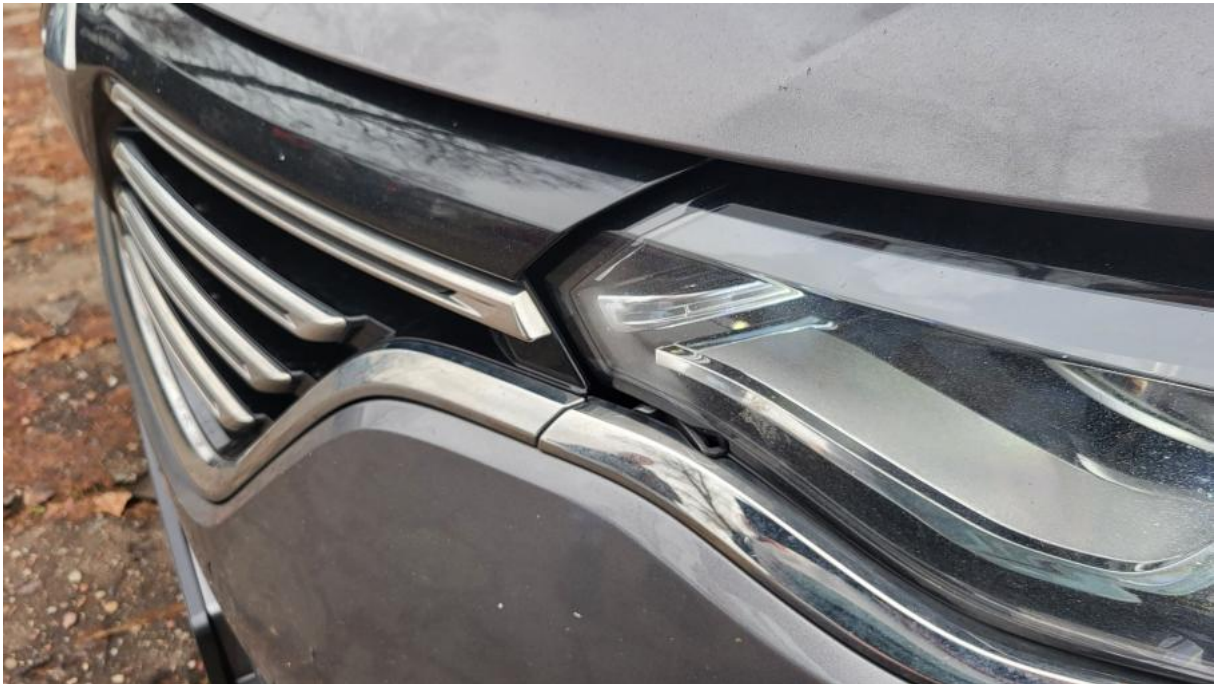
**Fot. 35**

Zderzak - Inne 1

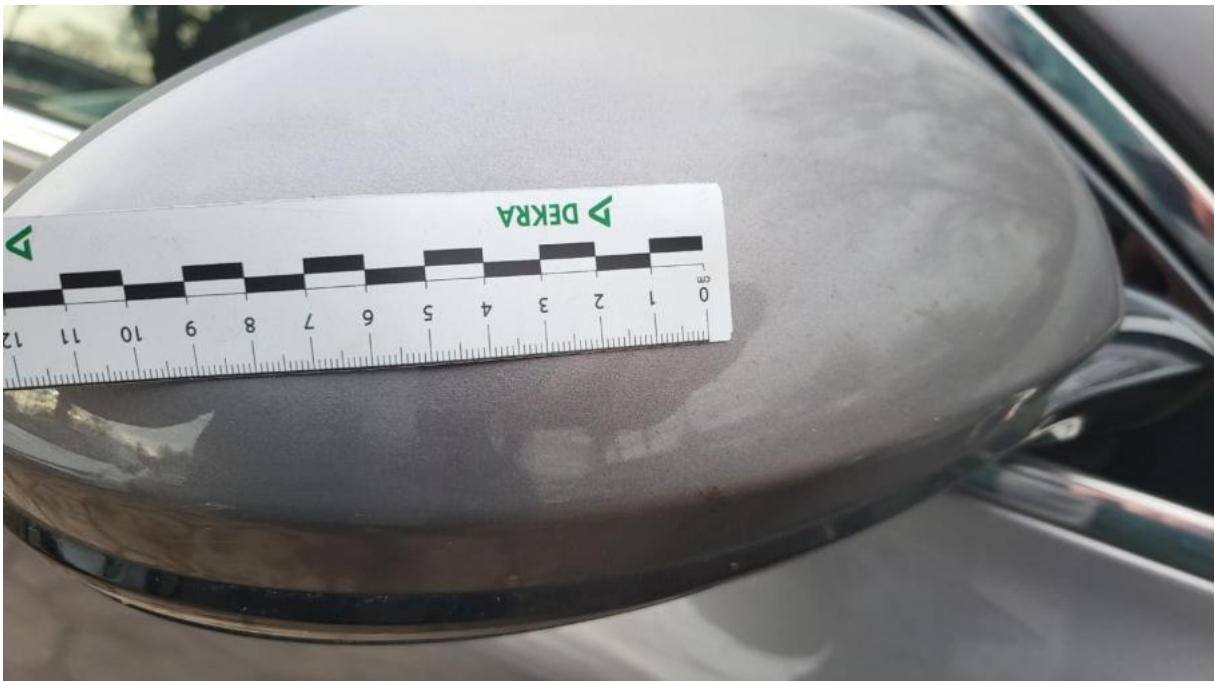
**Fot. 36**

| Poz. | Nazwa pozycji | Opis uszkodzeń | Kwalifik. | Naprawa [rbg] |
|---|---|---|---|---|
| 8 | Osłona lusterka zewnętrznego R | rysa/odprysk, wgniecenie/odkształcenie | | |

Lusterko zew P - Rysa/odprysk 1

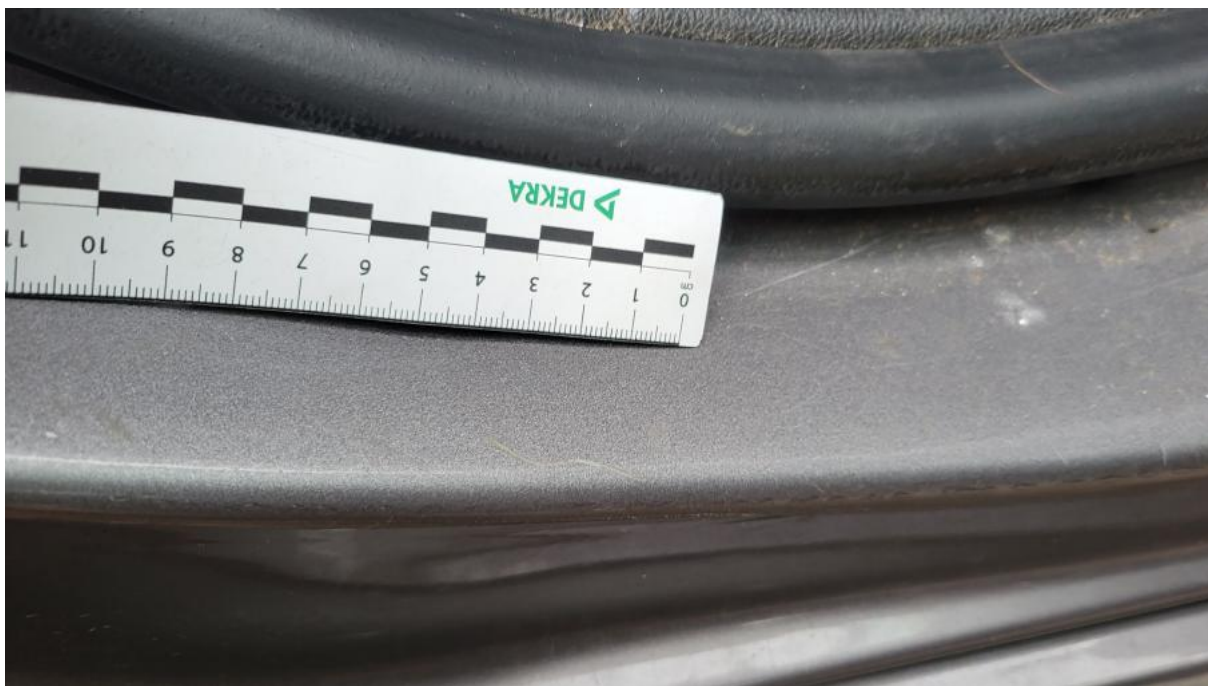
**Fot. 37**

| Poz. | Nazwa pozycji | Opis uszkodzeń | Kwalifik. | Naprawa [rbg] |
|---|---|---|---|---|
| 10 | Błotnik tylny R | rysa/odprysk, wgniecenie/odkształcenie | | |

Błotnik tylny P / Ściana boczna P - Rysa/odprysk 1

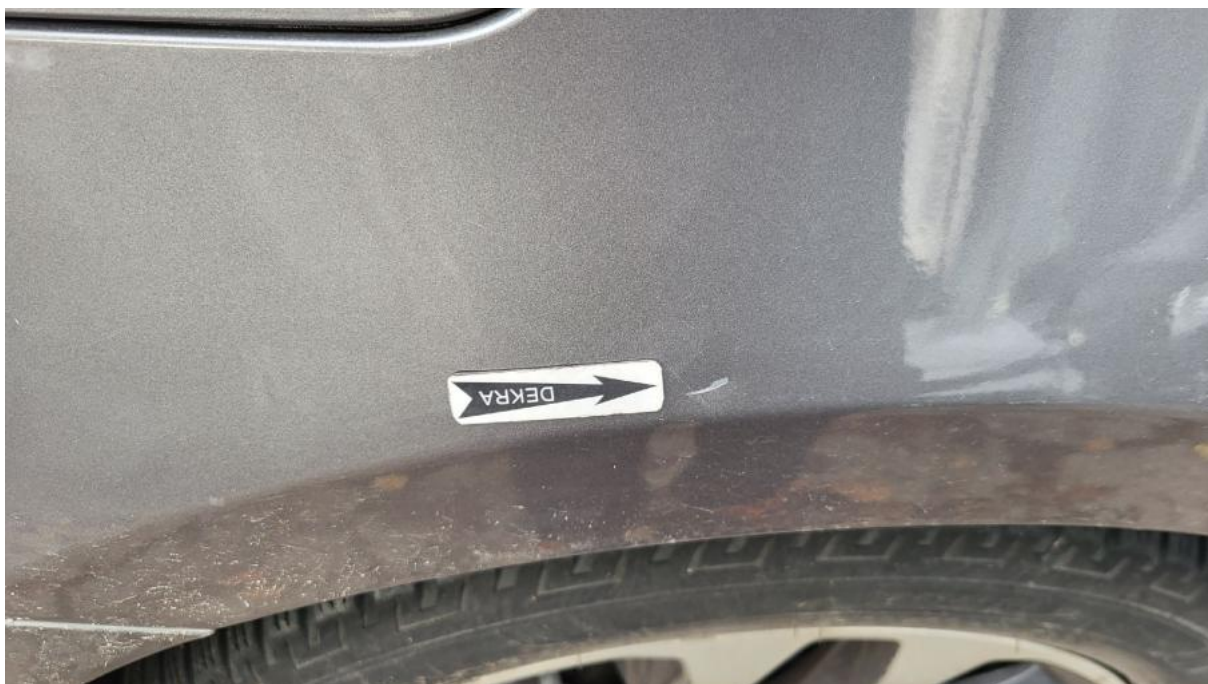
**Fot. 38**

Błotnik tylny P / Ściana boczna P - Wgniecenie/odkształcenie 1

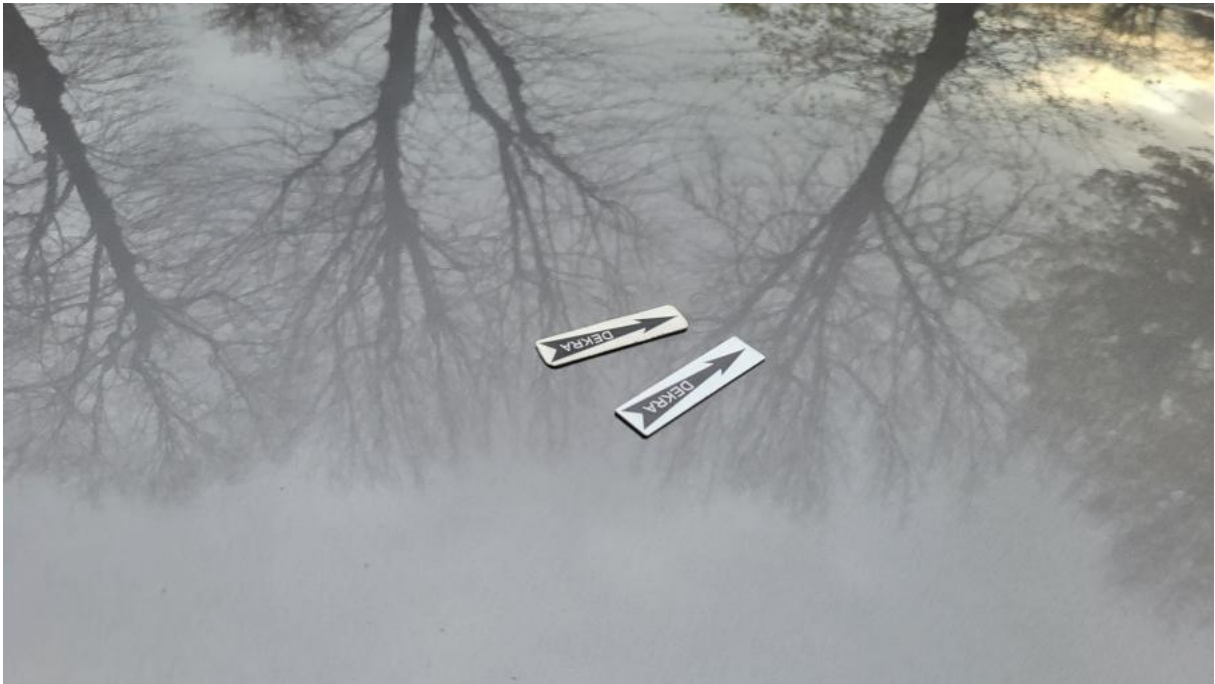
**Fot. 39**

| Poz. | Nazwa pozycji | Opis uszkodzeń | Kwalifik. | Naprawa [rbg] |
|---|---|---|---|---|
| 6 | Dach | wgniecenie/odkształcenie | | |

Dach - Wgniecenie/odkształcenie 1

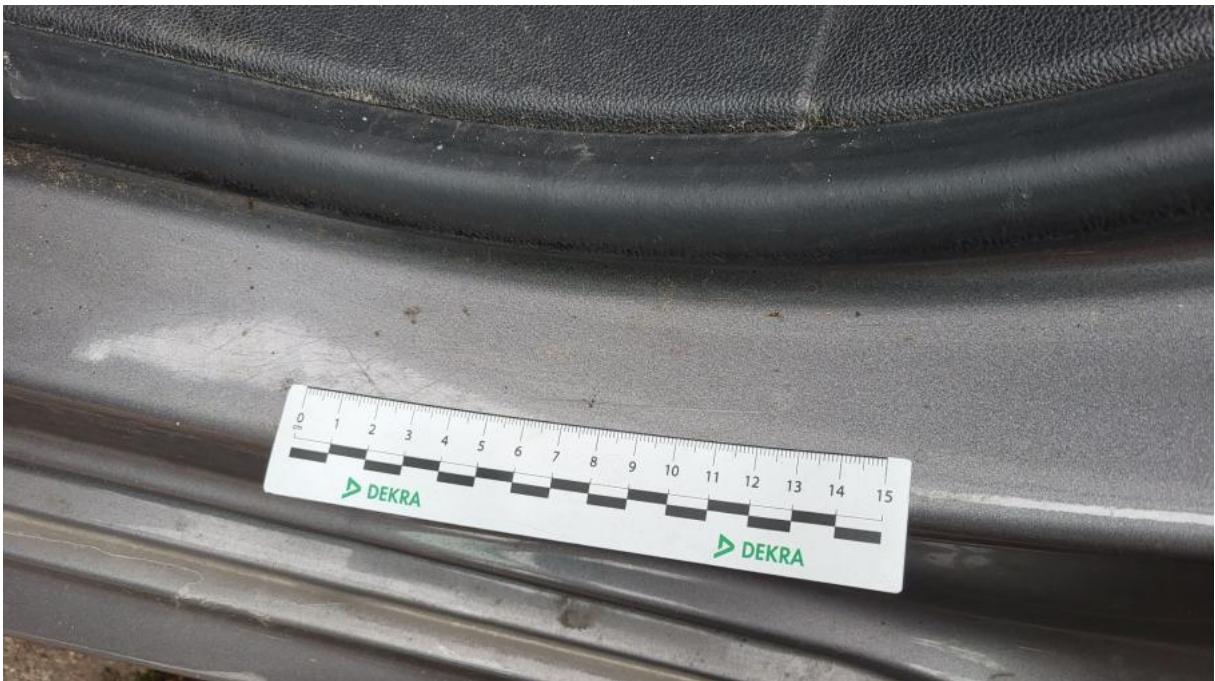
**Fot. 40**

| Poz. | Nazwa pozycji | Opis uszkodzeń | Kwalifik. | Naprawa [rbg] |
|---|---|---|---|---|
| 9 | Błotnik tylny L | rysa/odprysk | | |

Błotnik tylny L / Ściana boczna L - Rysa/odprysk 1

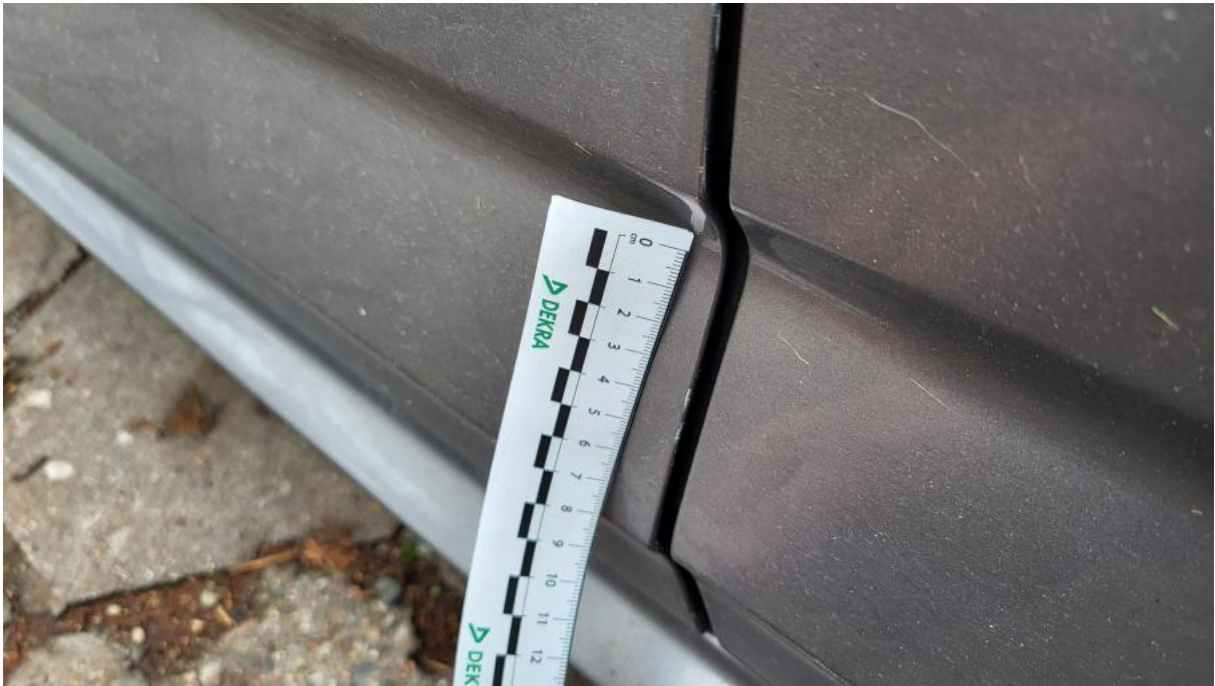
**Fot. 41**

| Poz. | Nazwa pozycji | Opis uszkodzeń | Kwalifik. | Naprawa [rbg] |
|---|---|---|---|---|
| 7 | Drzwi przednie (nieuzbrojone) L | rysa/odprysk | | |

Drzwi przed L - Rysa/odprysk 1

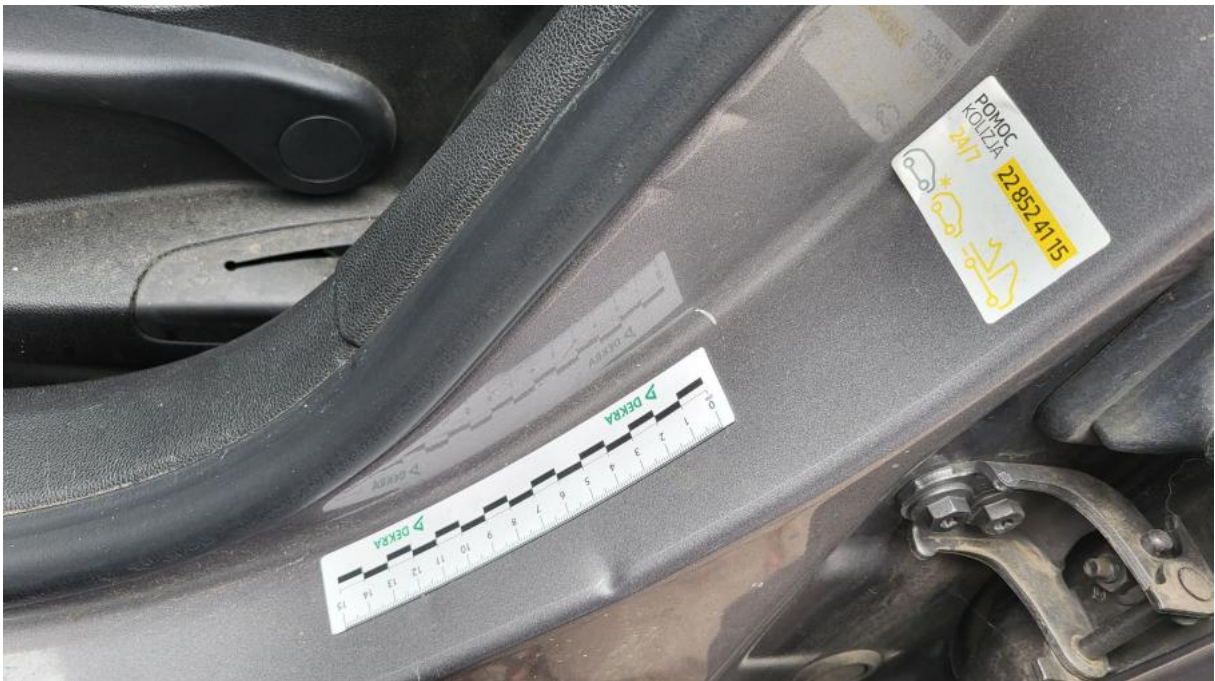
**Fot. 42**

| Poz. | Nazwa pozycji | Opis uszkodzeń | Kwalifik. | Naprawa [rbg] |
|---|---|---|---|---|
| 5 | Słupek środkowy (B) L | liczne, wgniecenie/odkształcenie | NA | 1 |

Słupek środkowy L - Wgniecenie/odkształcenie 1

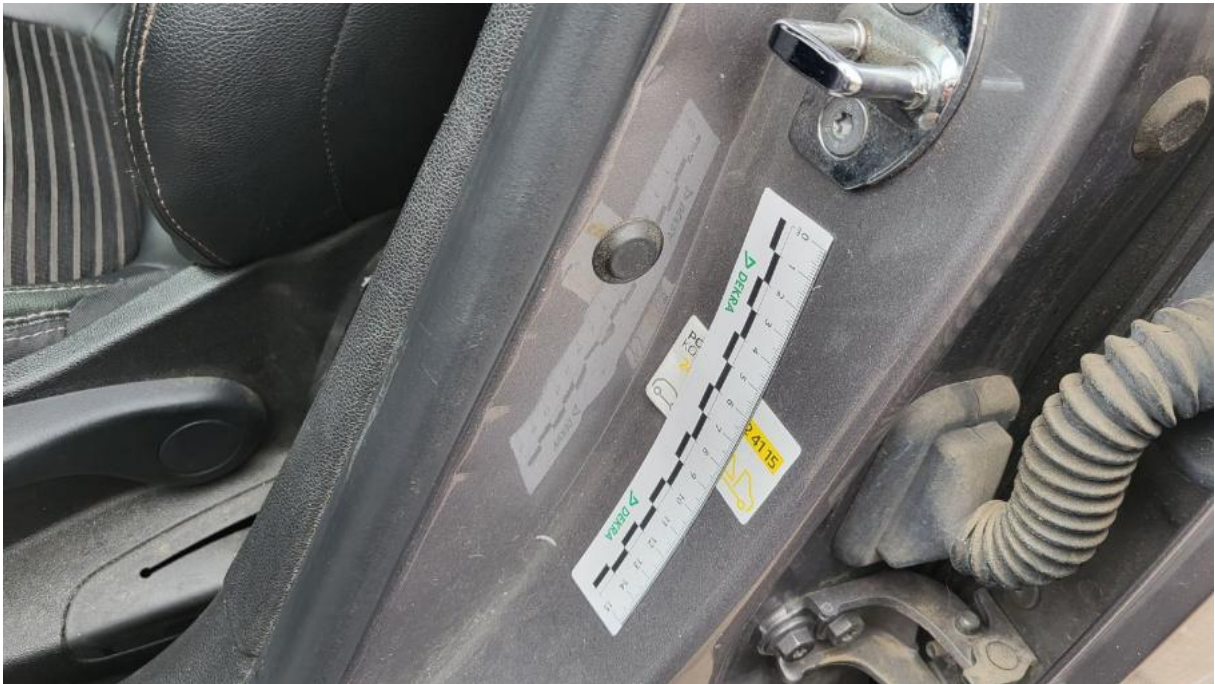
**Fot. 43**

Słupek środkowy L - Wgniecenie/odkształcenie 2

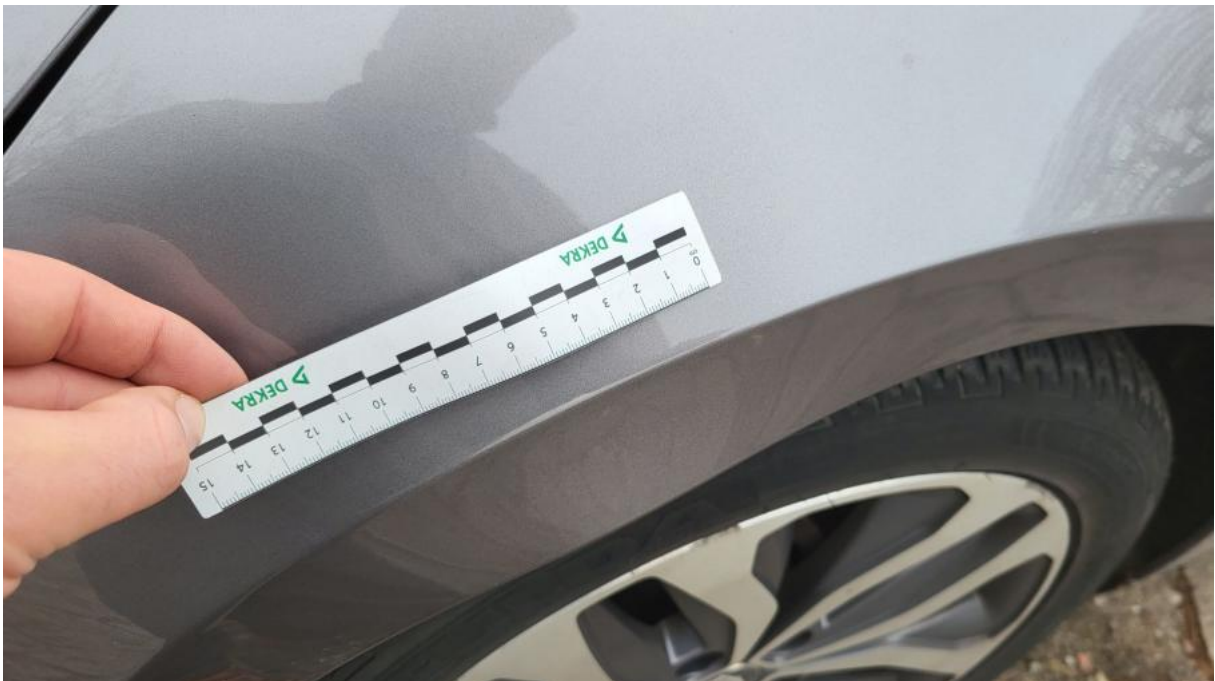
**Fot. 44**

| Poz. | Nazwa pozycji | Opis uszkodzeń | Kwalifik. | Naprawa [rbg] |
|---|---|---|---|---|
| 4 | Błotnik przedni L | wgniecenie/odkształcenie | NA | 1 |

Łótnik przedni L - Wgniecenie/odkształcenie 1

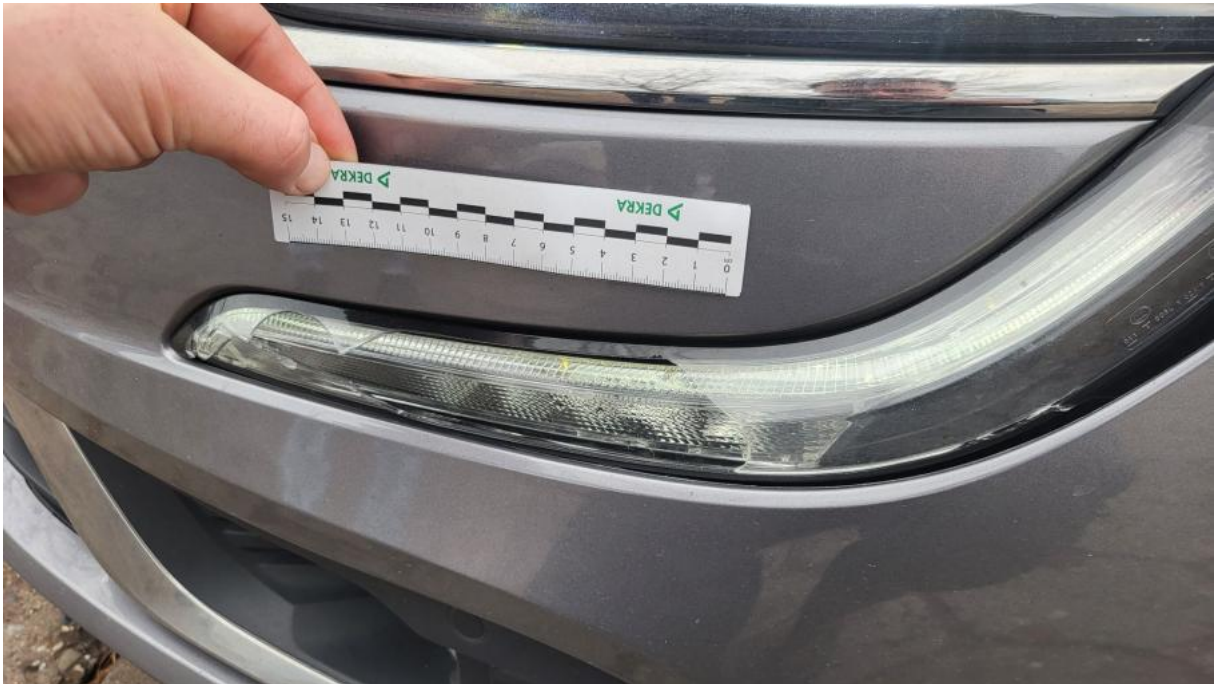
**Fot. 45**

| Poz. | Nazwa pozycji | Opis uszkodzeń | Kwalifik. | Naprawa [rbg] |
|---|---|---|---|---|
| 2 | Światło do jazdy dziennej L | pęknięcie/rozerwanie | WY | |

Reflektor L - Pęknięcie/rozerwanie 1

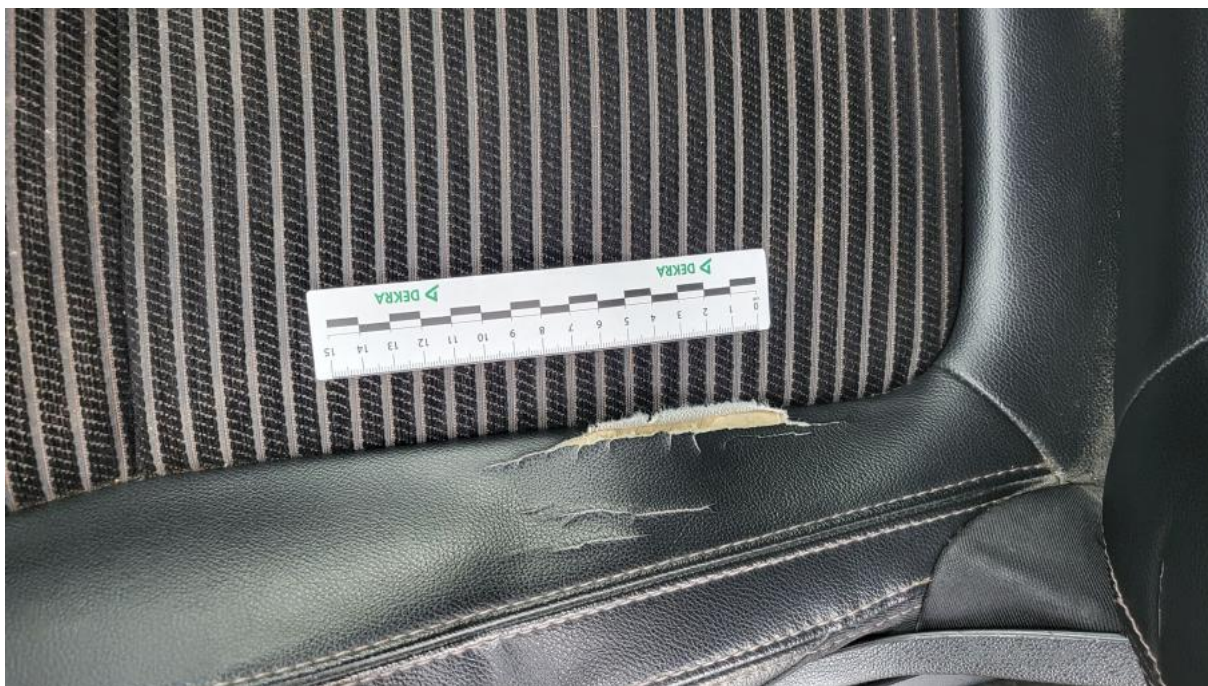
**Fot. 47**

| Poz. | Nazwa pozycji | Opis uszkodzeń | Kwalifik. | Naprawa [rbg] |
|---|---|---|---|---|
| 3 | Tapicerka siedziska 1.rząd L | pęknięcie/rozerwanie | WY | 1.2 |

Fotel prz. lew. - Pęknięcie/rozerwanie 1

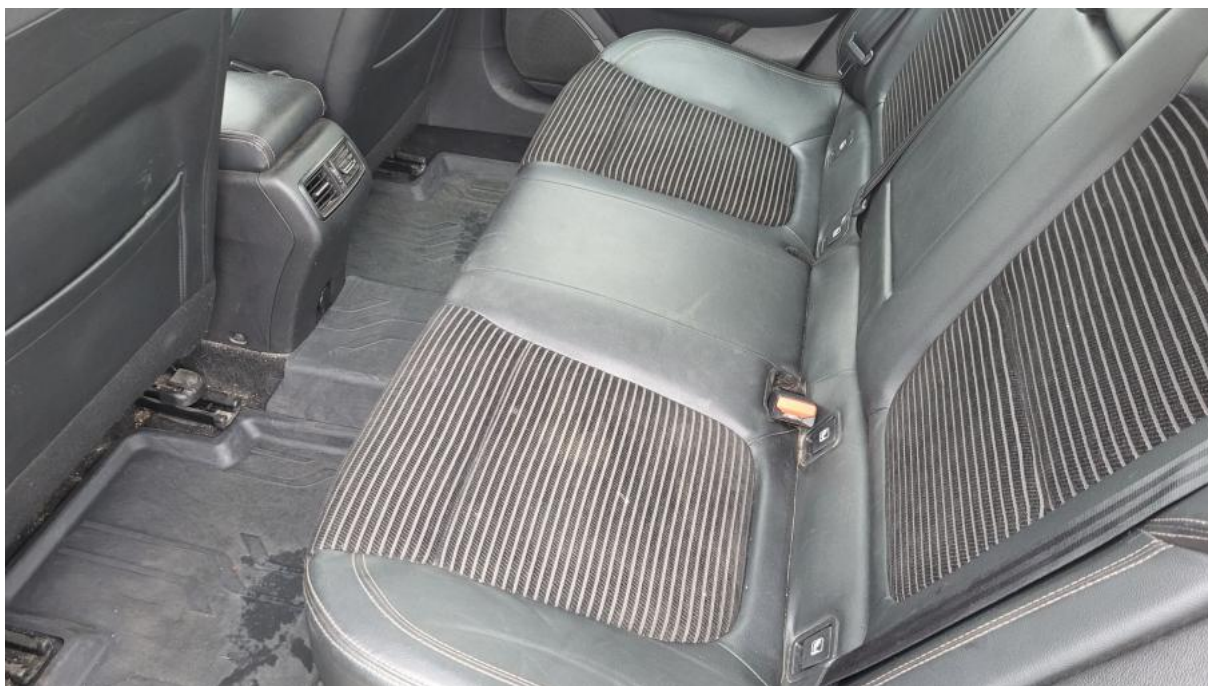
**Fot. 49**

| Poz. | Nazwa pozycji | Opis uszkodzeń | Kwalifik. | Naprawa [rbg] |
|---|---|---|---|---|
| 12 | Tapicerka oparcia 2.rząd L | zabrudzenie | | |

Kanapa tyl. - Inne 2
