## Raport z oględzin pojazdu

| Numer raportu | 09747/2/26-15201 | Data raportu | 10-02-2026 |

| Marka, model | SUZUKI Swift 20-24 |
| Numer rejestracyjny | WD2297S |

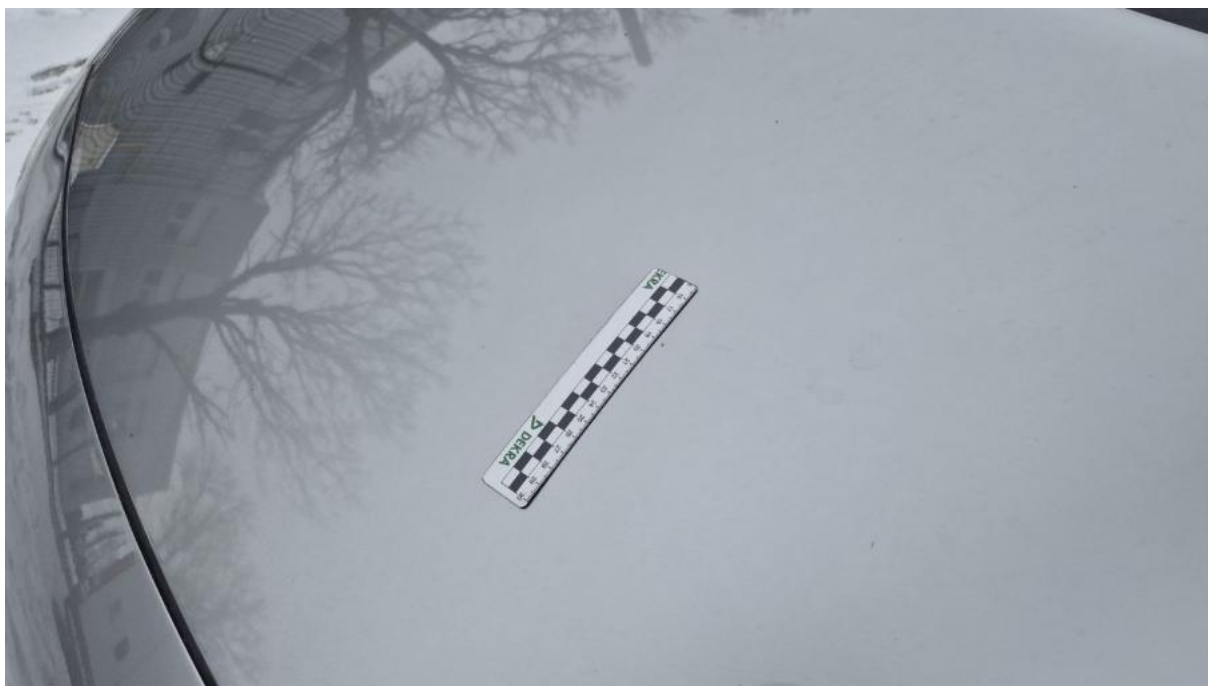
**Fot. 33**

| Poz. | Nazwa pozycji | Opis uszkodzeń | Kwalifik. | Naprawa [rbg] |
|---|---|---|---|---|
| 11 | Pokrywa przednia | odpryski lakieru | | |

Pokrywa komory silnika - Rysa/odprysk 1

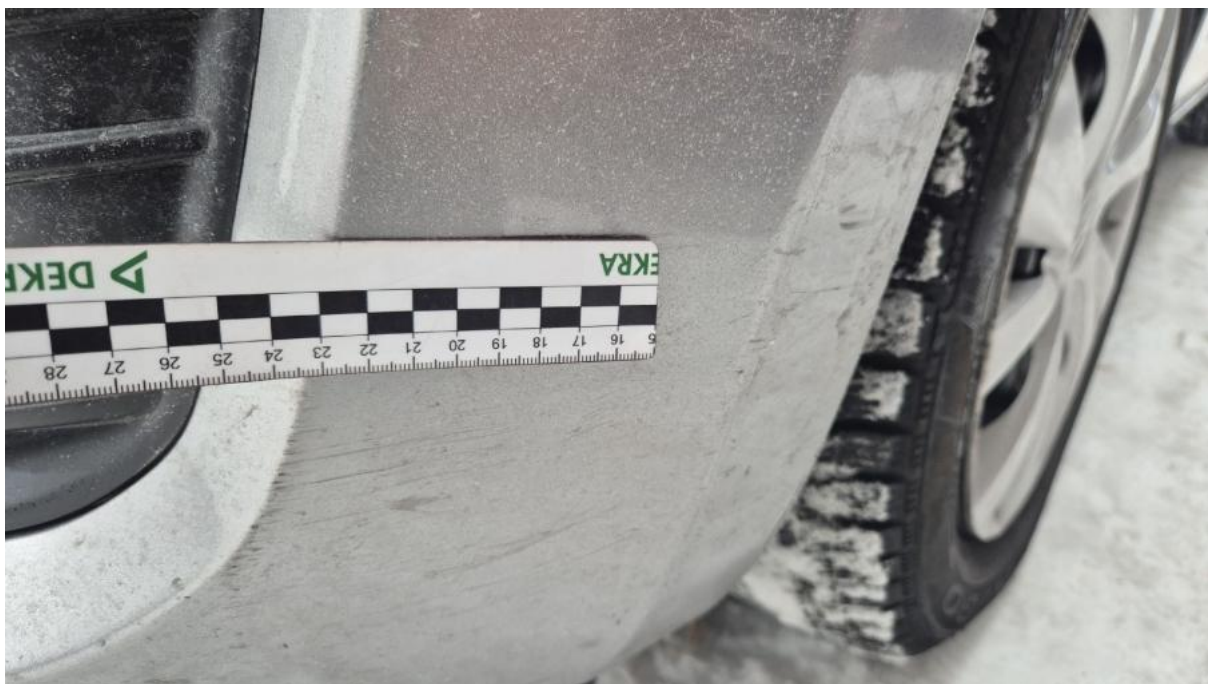
**Fot. 34**

| Poz. | Nazwa pozycji | Opis uszkodzeń | Kwalifik. | Naprawa [rbg] |
|---|---|---|---|---|
| 2 | Okładzina zderzaka przedniego | zarysowanie | NA | |

Zderzak - Rysa/odprysk 1

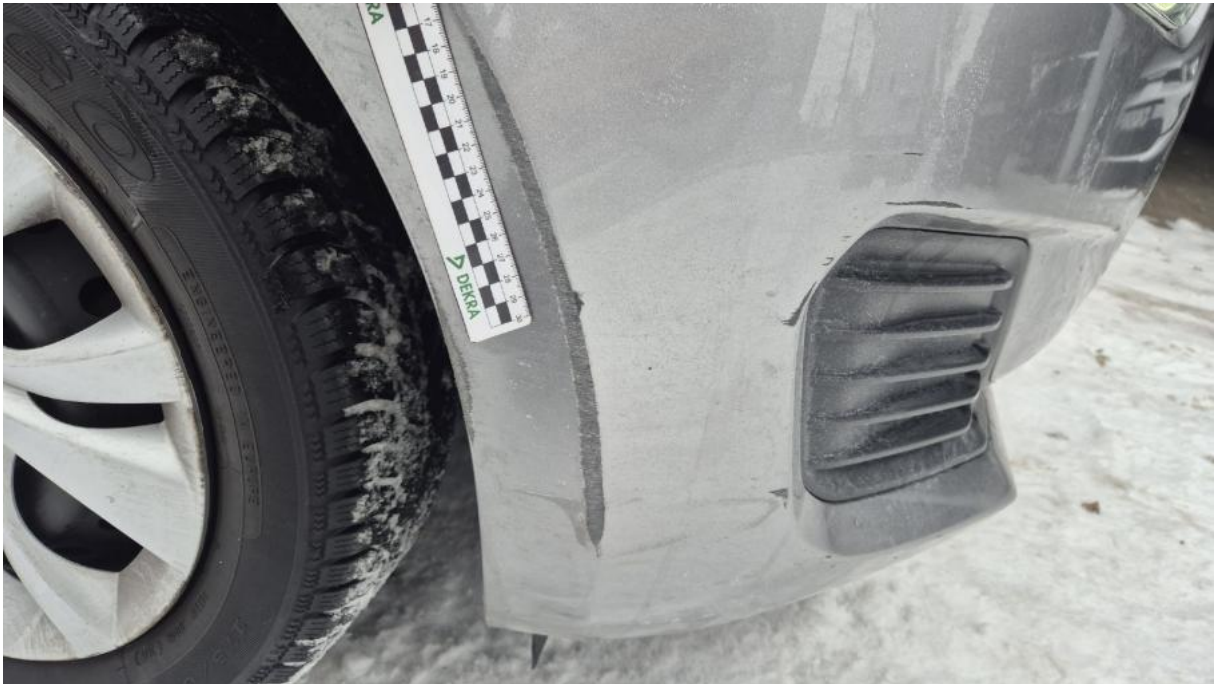
**Fot. 35**

Zderzak - Rysa/odprysk 2

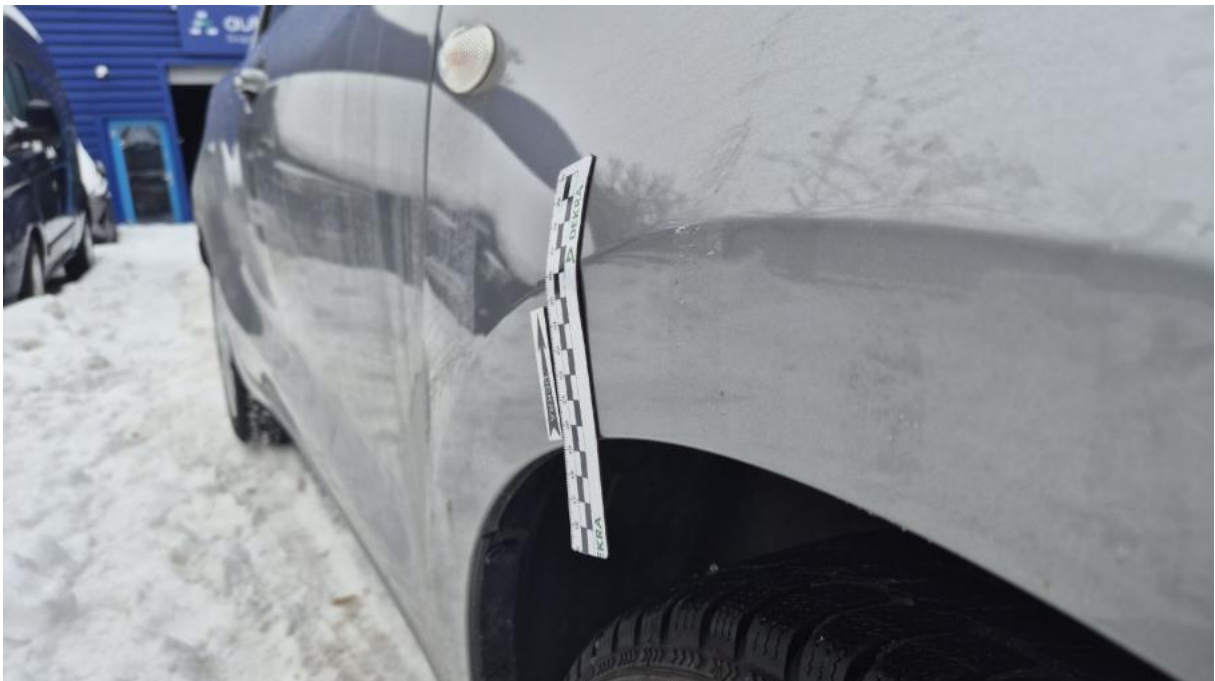
**Fot. 36**

| Poz. | Nazwa pozycji | Opis uszkodzeń | Kwalifik. | Naprawa [rbg] |
|---|---|---|---|---|
| 10 | Błotnik przedni R | wgniecenie | | |

Błotnik przedni P - Wgniecenie/odkształcenie 1

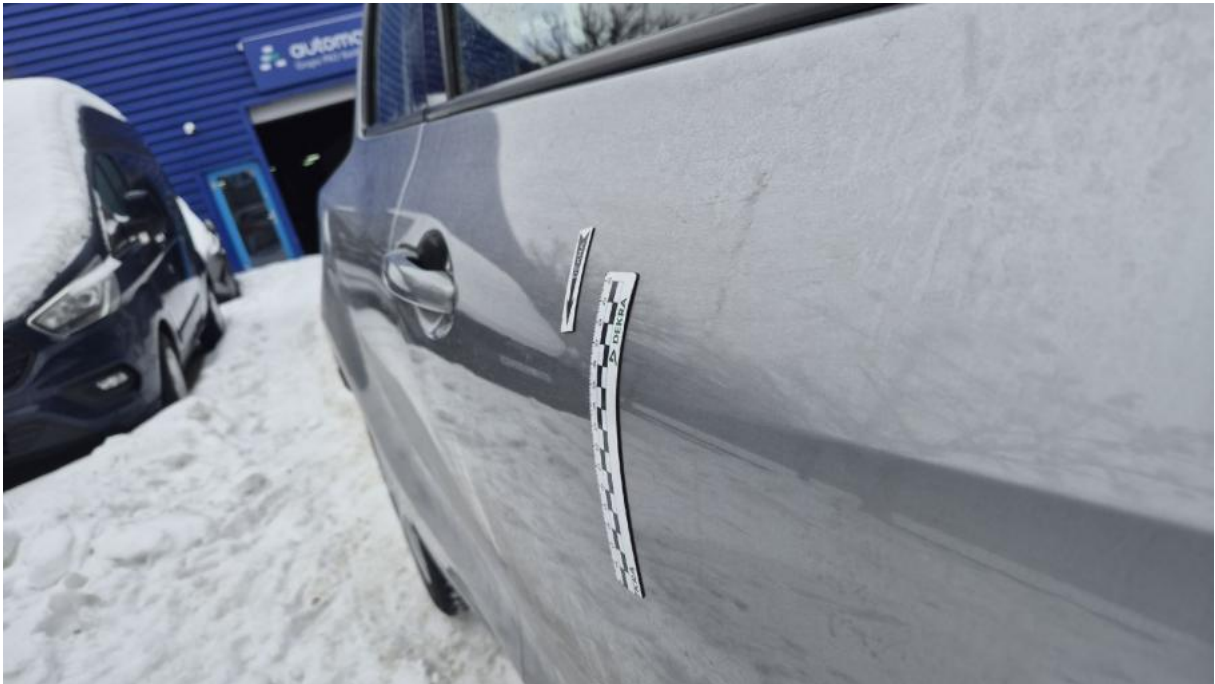
**Fot. 37**

| Poz. | Nazwa pozycji | Opis uszkodzeń | Kwalifik. | Naprawa [rbg] |
|---|---|---|---|---|
| 13 | Drzwi przednie (nieuzbrojone) R | wgniecenie | | |

Drzwi przednie P - Wgniecenie/odkształcenie 1

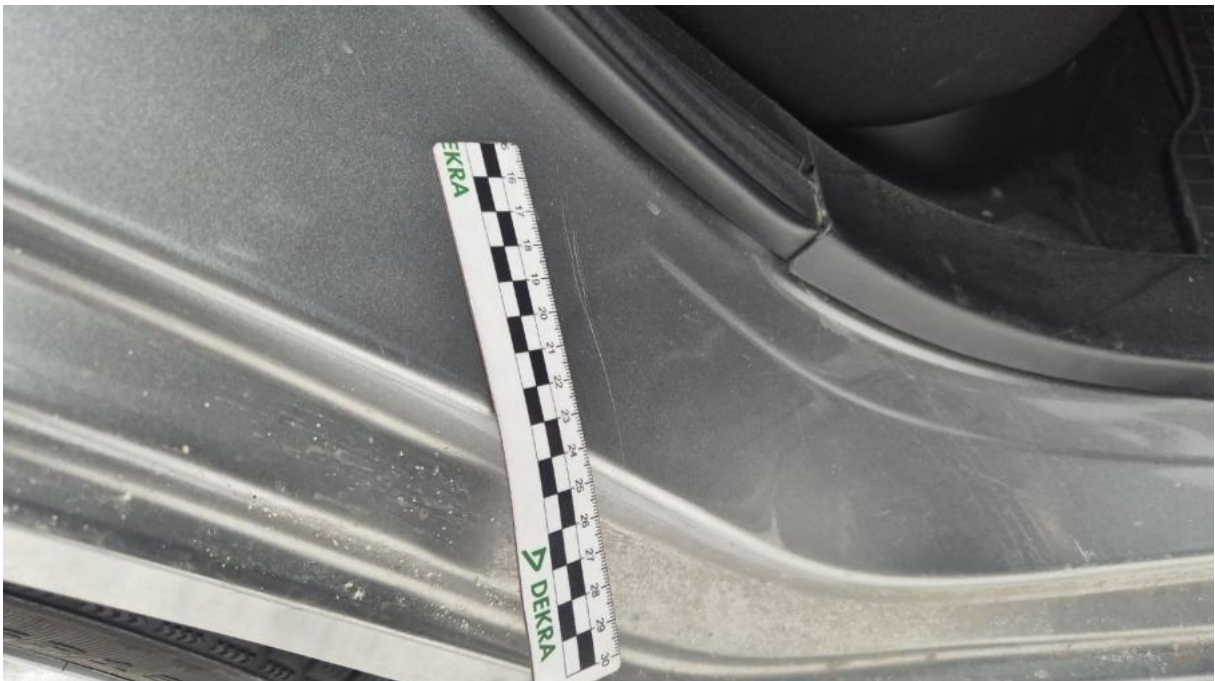
**Fot. 38**

| Poz. | Nazwa pozycji | Opis uszkodzeń | Kwalifik. | Naprawa [rbg] |
|---|---|---|---|---|
| 1 | Błotnik tylny R | zarysowanie, wgniecenie | WY | 6.4 |

Łotnik tylny P / Ściana boczna P - Rysa/odprysk 1

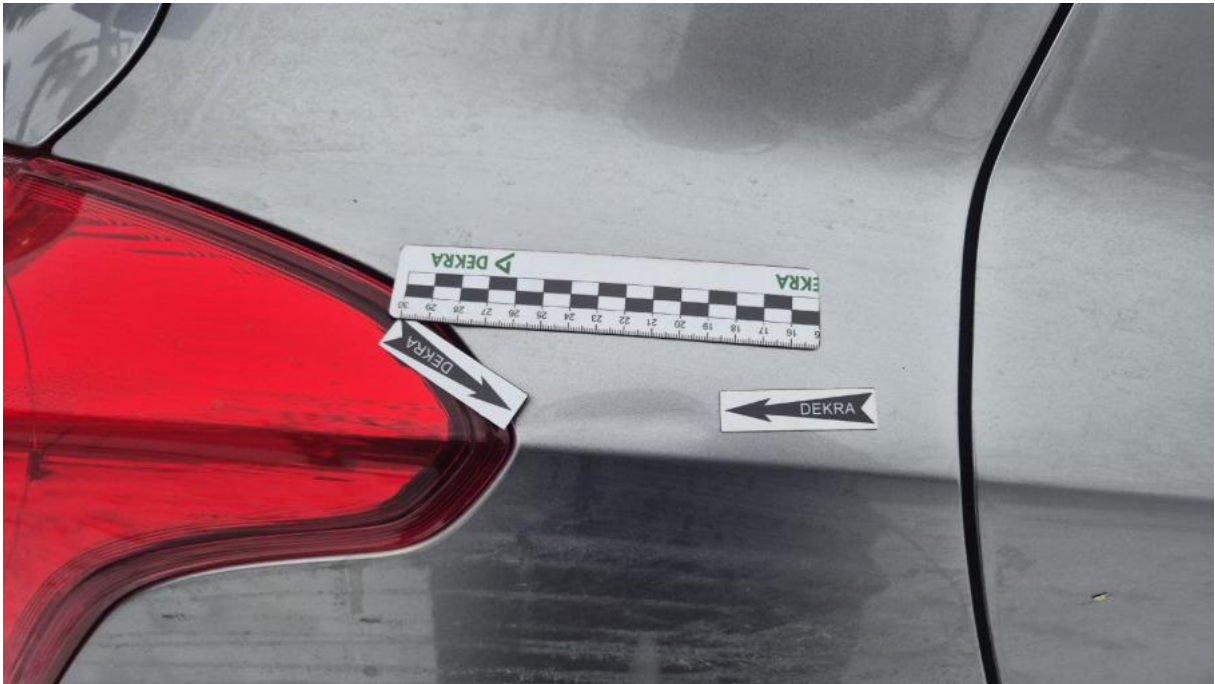
**Fot. 39**

Błotnik tylny P / Ściana boczna P - Wgniecenie/odkształcenie 1

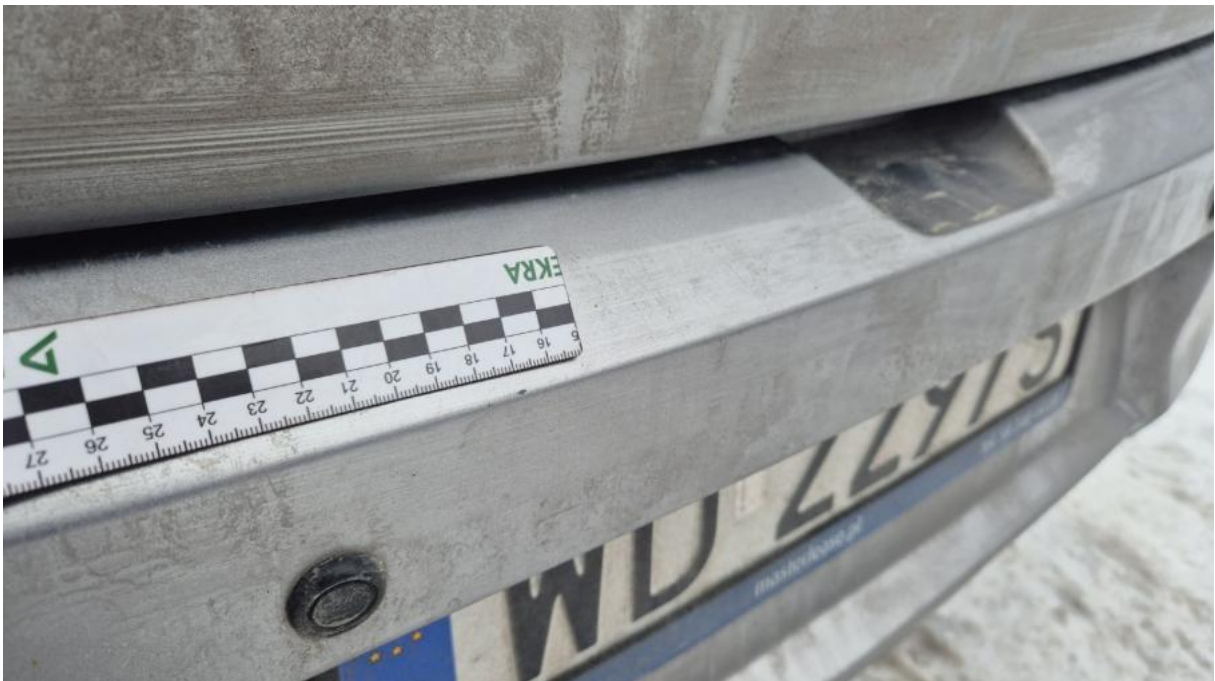
**Fot. 40**

| Poz. | Nazwa pozycji | Opis uszkodzeń | Kwalifik. | Naprawa [rbg] |
|---|---|---|---|---|
| 7 | Okładzina zderzaka tylnego | odpryski lakieru, inne | NA | 0.2 |

Zderzak tylny - Rysa/odprysk 1

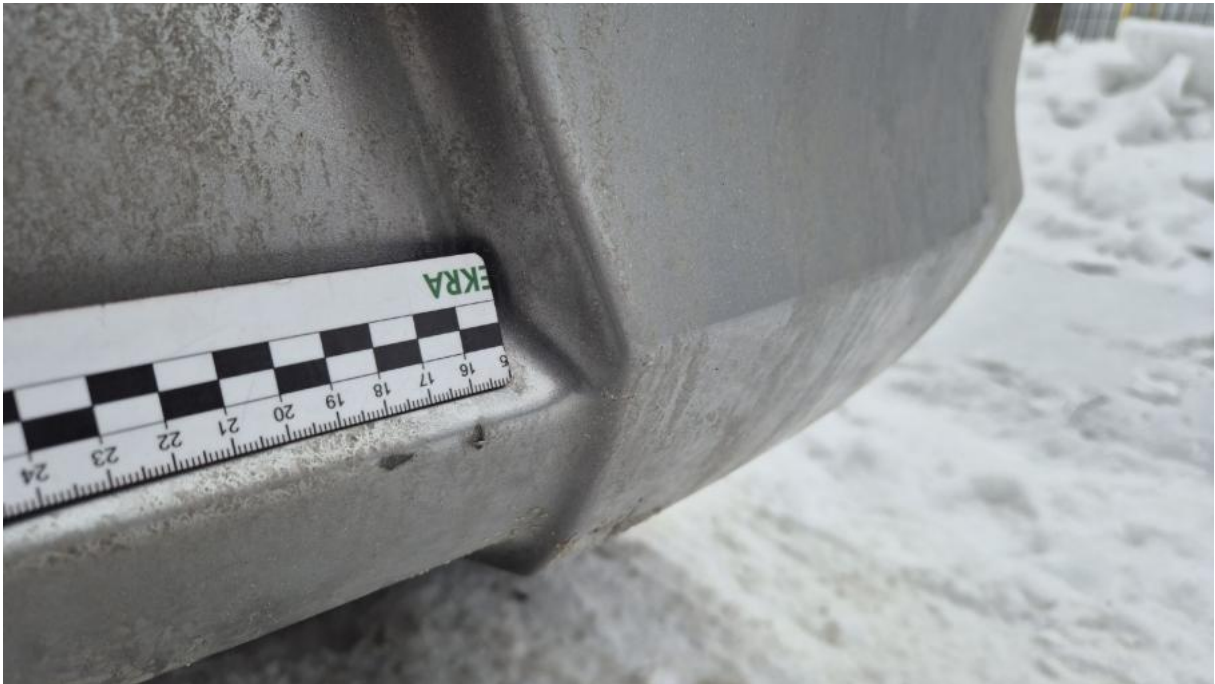
**Fot. 41**

Zderzak tylny - Rysa/odprysk 2

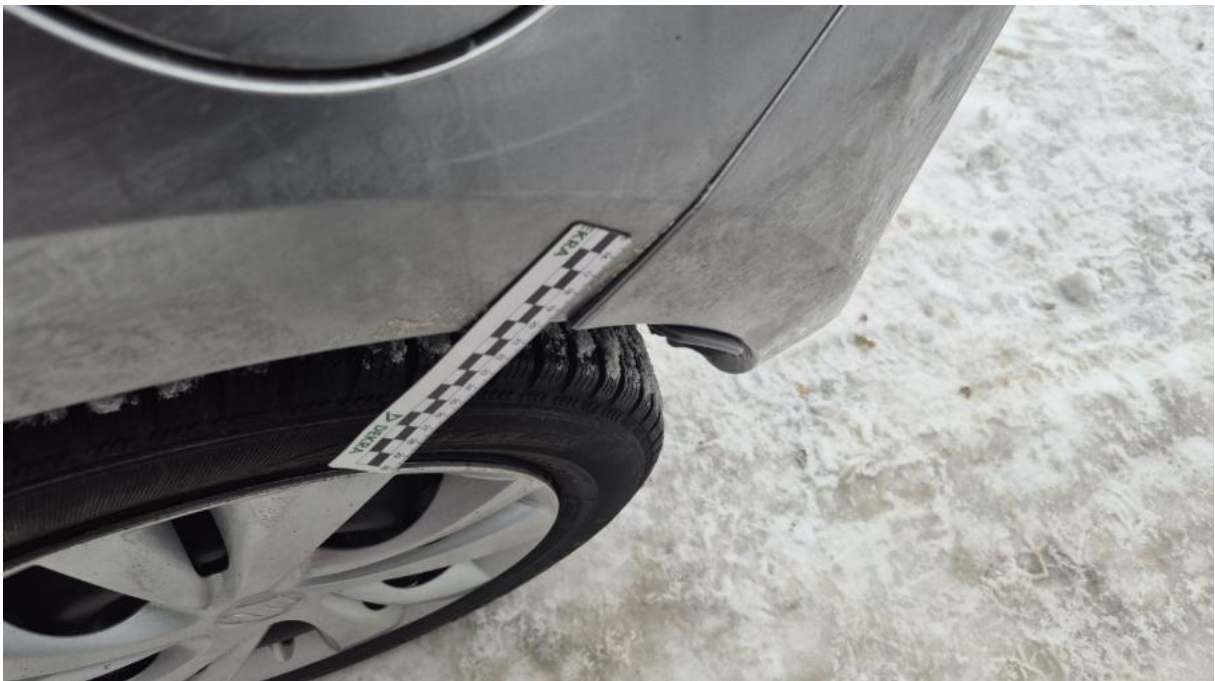
**Fot. 42**

Zderzak tylny - Inne 1

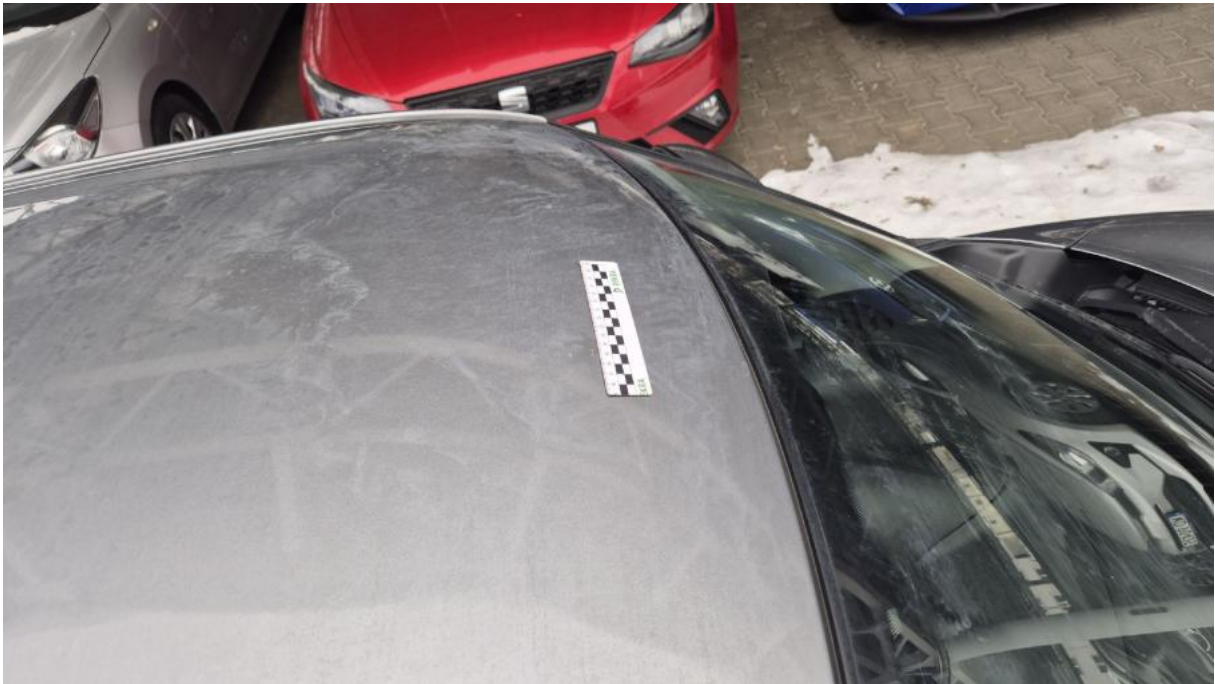
**Fot. 43**

| Poz. | Nazwa pozycji | Opis uszkodzeń | Kwalifik. | Naprawa [rbg] |
|---|---|---|---|---|
| 4 | Dach | odpryski lakieru | NA | |

Dach - zdjęcie poglądowe 1

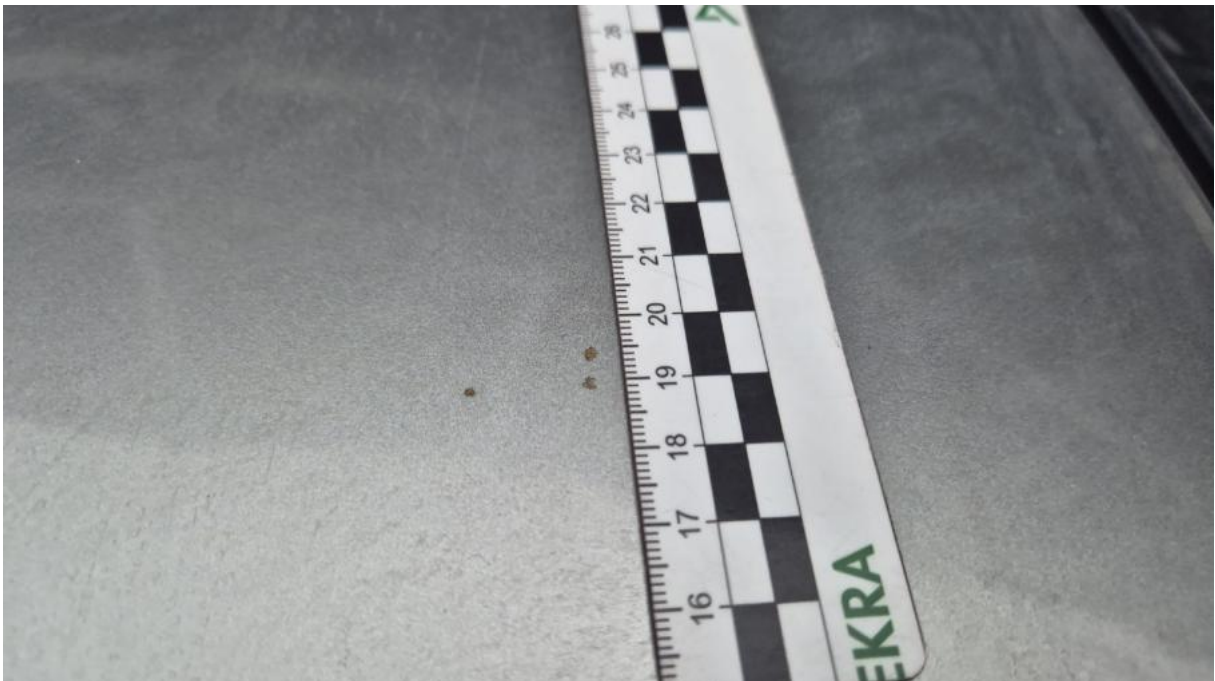
**Fot. 44**

Dach - Inne 1

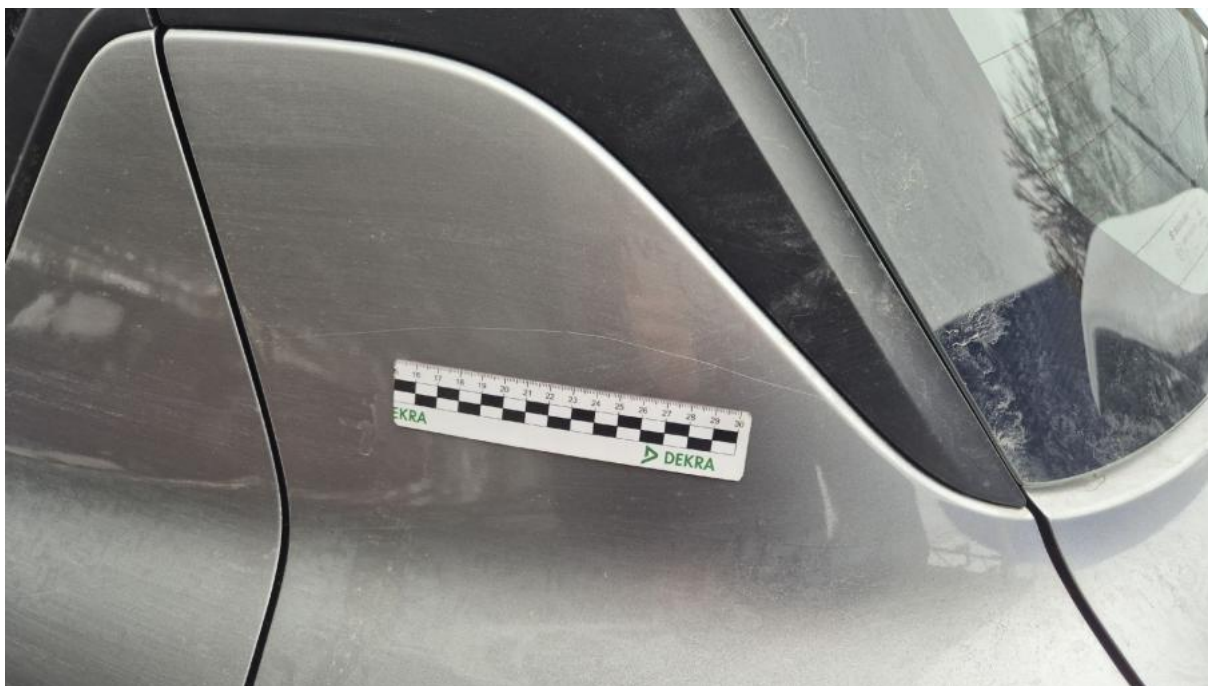
**Fot. 45**

| Poz. | Nazwa pozycji | Opis uszkodzeń | Kwalifik. | Naprawa [rbg] |
|---|---|---|---|---|
| 8 | Błotnik tylny L | zarysowanie, wgniecenie | NA | 0.7 |

Błotnik tylny L / Ściana boczna L - Rysa/odprysk 1

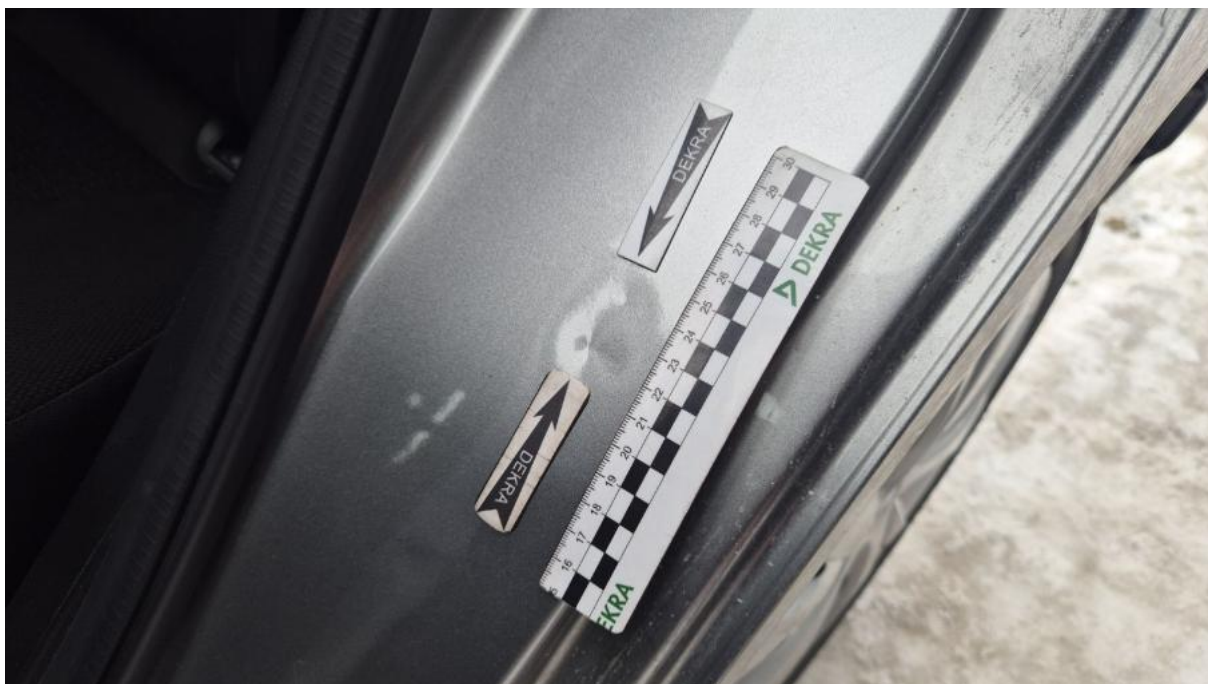
**Fot. 46**

Błotnik tylny L / Ściana boczna L - Wgniecenie/odkształcenie 1

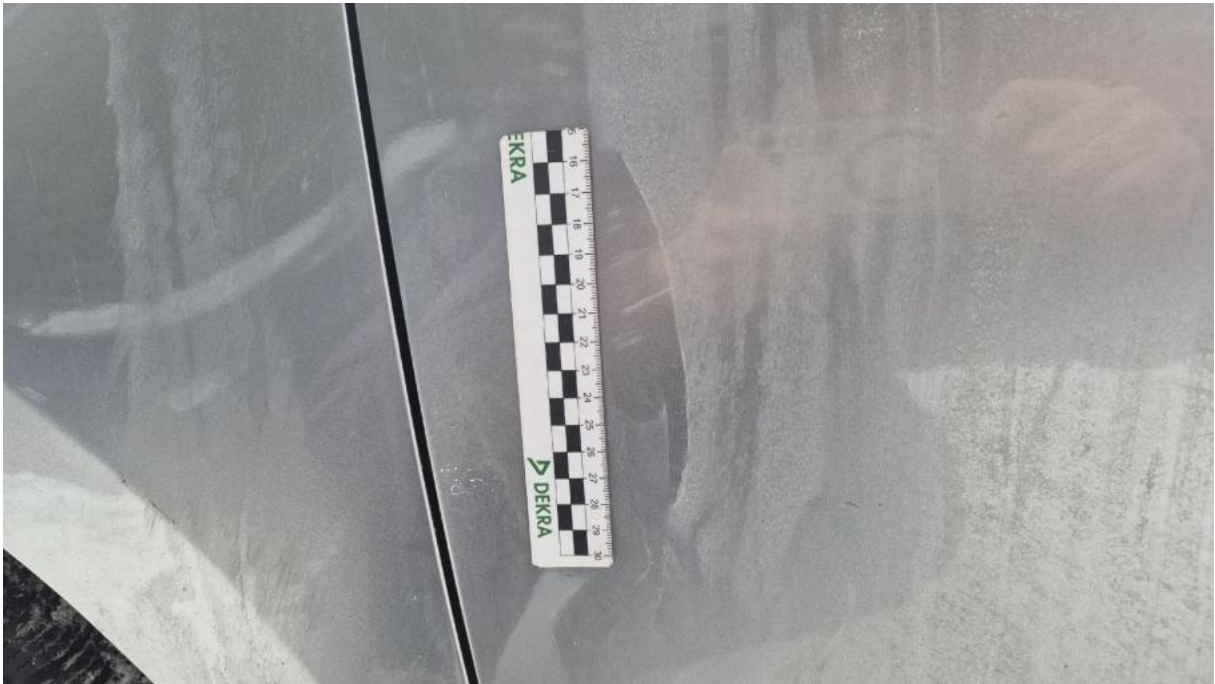
**Fot. 47**

| Poz. | Nazwa pozycji | Opis uszkodzeń | Kwalifik. | Naprawa [rbg] |
|---|---|---|---|---|
| 12 | Drzwi przednie (nieuzbrojone) L | zarysowanie | | |

Drzwi przed L - Rysa/odprysk 1

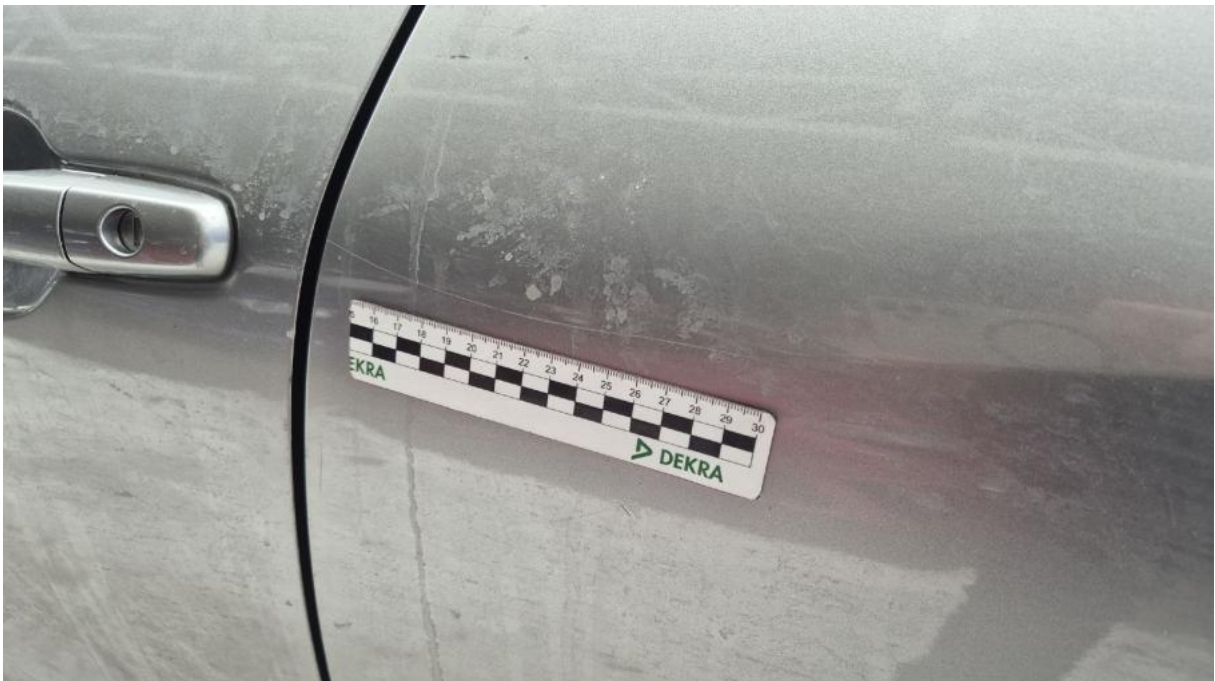
**Fot. 48**

| Poz. | Nazwa pozycji | Opis uszkodzeń | Kwalifik. | Naprawa [rbg] |
|---|---|---|---|---|
| 5 | Drzwi tylne (nieuzbrojone) L | zarysowanie | NA | |

Drzwi tylne L - Rysa/odprysk 1

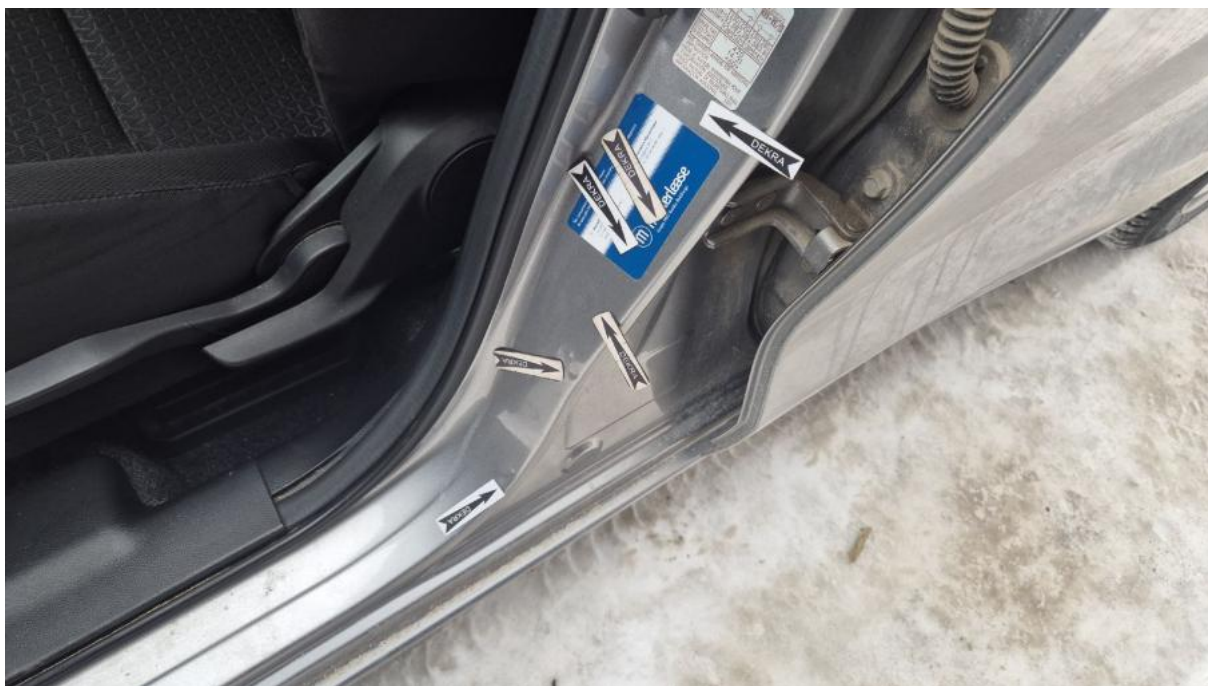
**Fot. 49**

| Poz. | Nazwa pozycji | Opis uszkodzeń | Kwalifik. | Naprawa [rbg] |
|---|---|---|---|---|
| 6 | Słupek środkowy (B) L | liczne, wgniecenie | NA | 3 |

Słupek środkowy L - Wgniecenie/odkształcenie 1

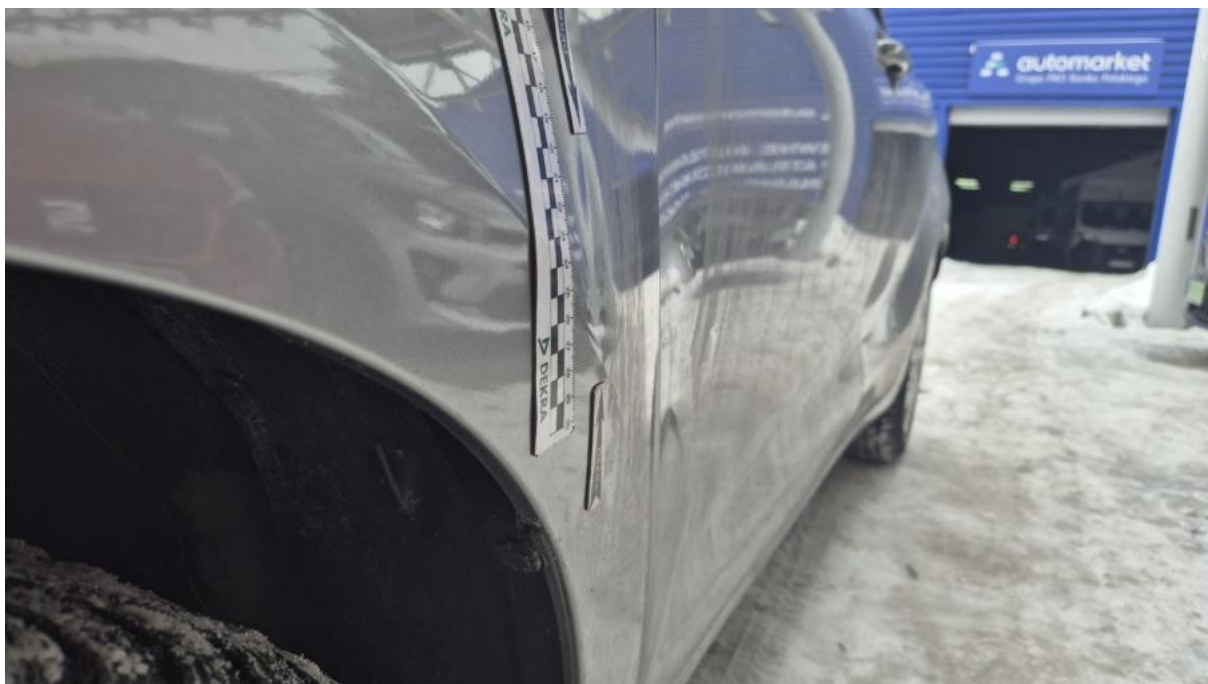
**Fot. 50**

| Poz. | Nazwa pozycji | Opis uszkodzeń | Kwalifik. | Naprawa [rbg] |
|---|---|---|---|---|
| 3 | Błotnik przedni L | wgniecenie | NA | 1.2 |

Błotnik przedni L - Wgniecenie/odkształcenie 1

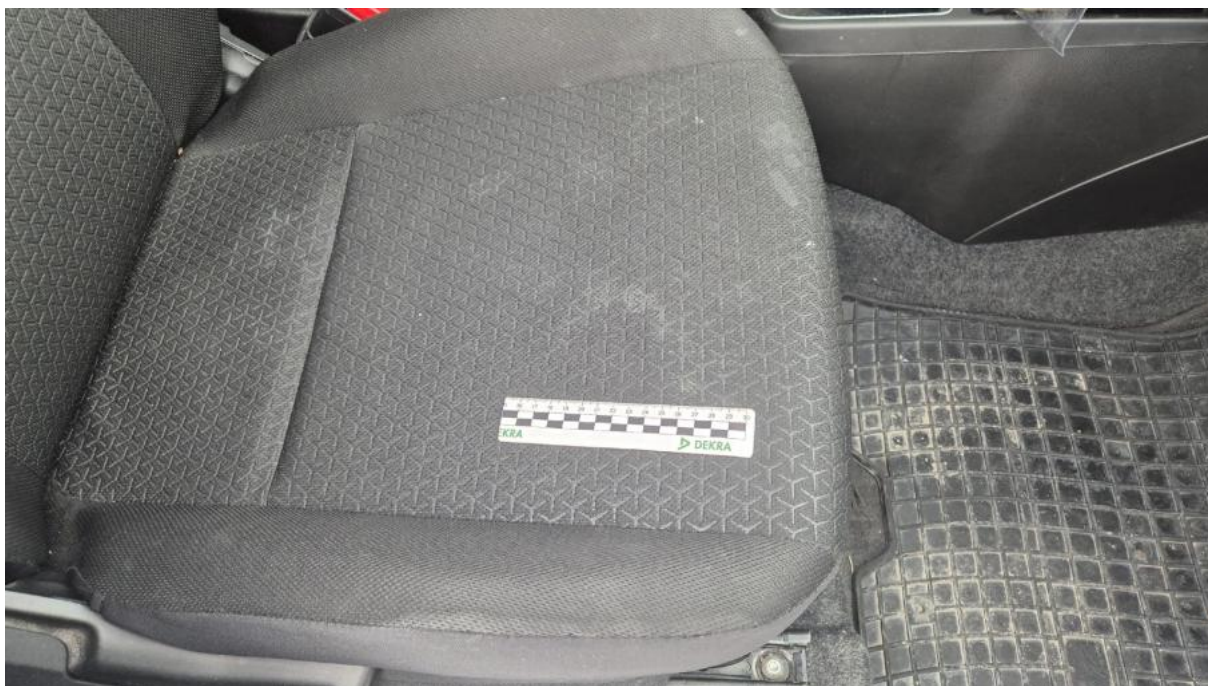
**Fot. 51**

Fotel prz. praw. - Inne 1
