## Raport z oględzin pojazdu

| Numer raportu | 217698/1/26-11401 | Data raportu | 09-01-2026 |

| Numer identyfikacyjny (VIN) | <b>WBA8B11030AE92681</b> |
| Marka, model | BMW Seria 3 [F30/F80] 15-18 |

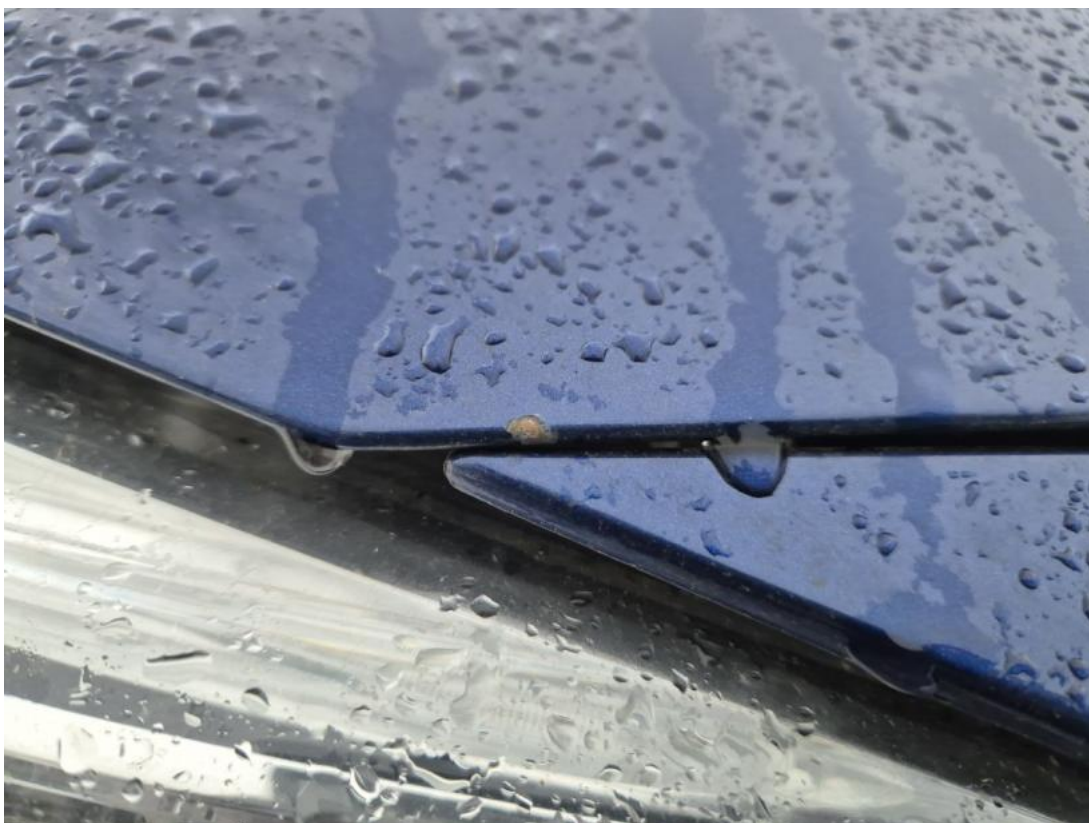
**Fot. 31**

| Poz. | Nazwa pozycji | Opis uszkodzeń | Kwalifik. | Naprawa [rbg] |
|---|---|---|---|---|
| 5 | Pokrywa przednia | rysa/odprysk, ślady korozji | NA | 0.5 |

Pokrywa komory silnika - Rysa/odprysk 1

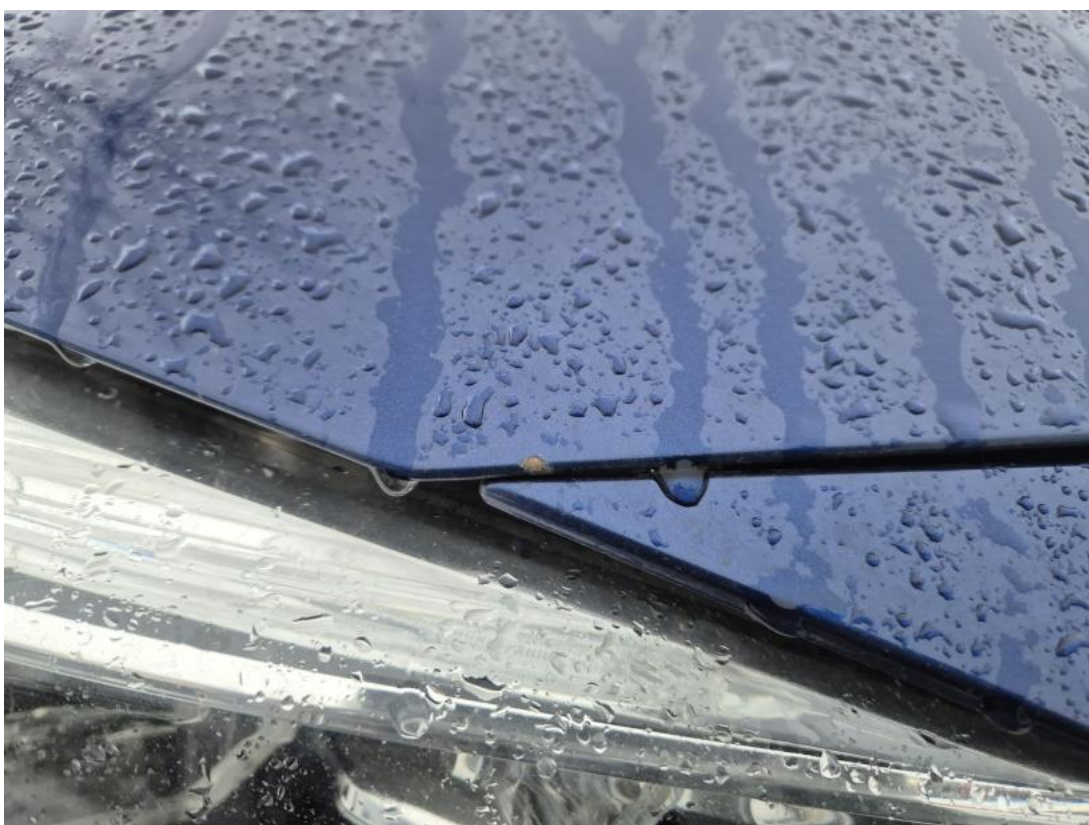
**Fot. 32**

Pokrywa komory silnika - Inne 1

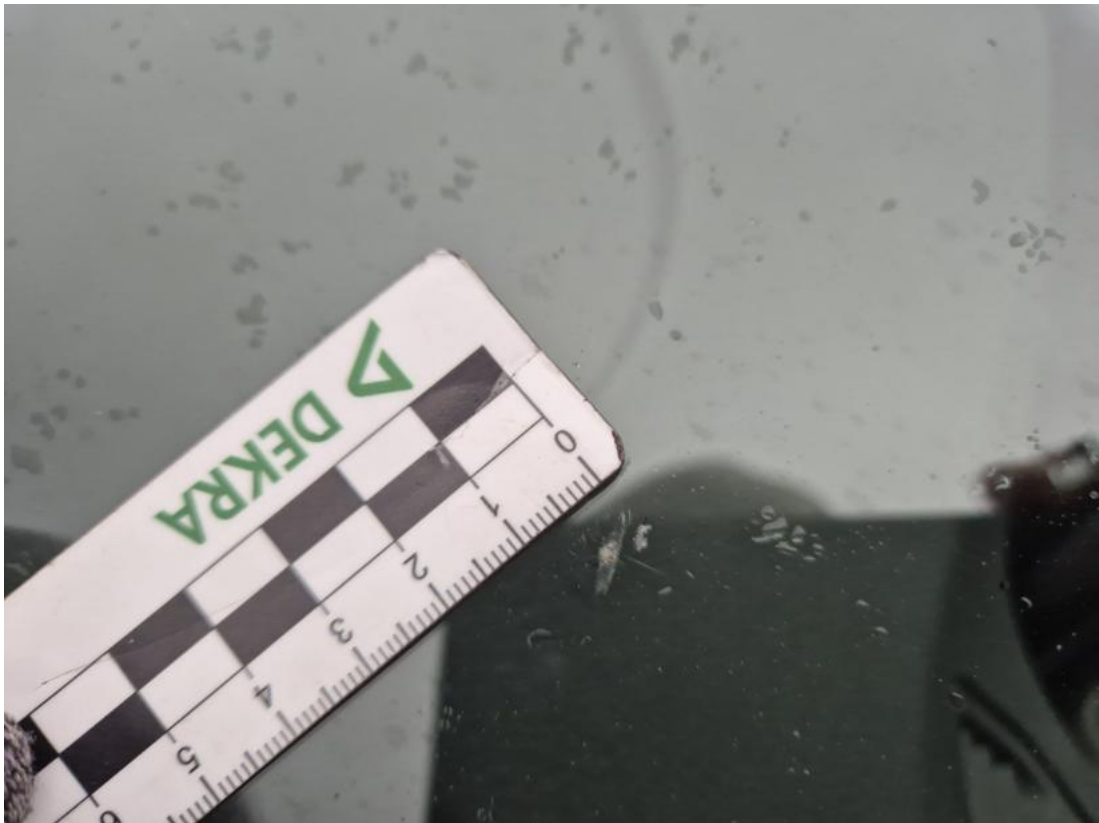
| Poz. | Nazwa pozycji | Opis uszkodzeń | Kwalifik. | Naprawa [rbg] |
|---|---|---|---|---|
| 2 | Szyba przednia barwiona | rysa/odprysk, pęknięcie | WY | 2 |

Szyba czołowa - Rysa/odprysk 1

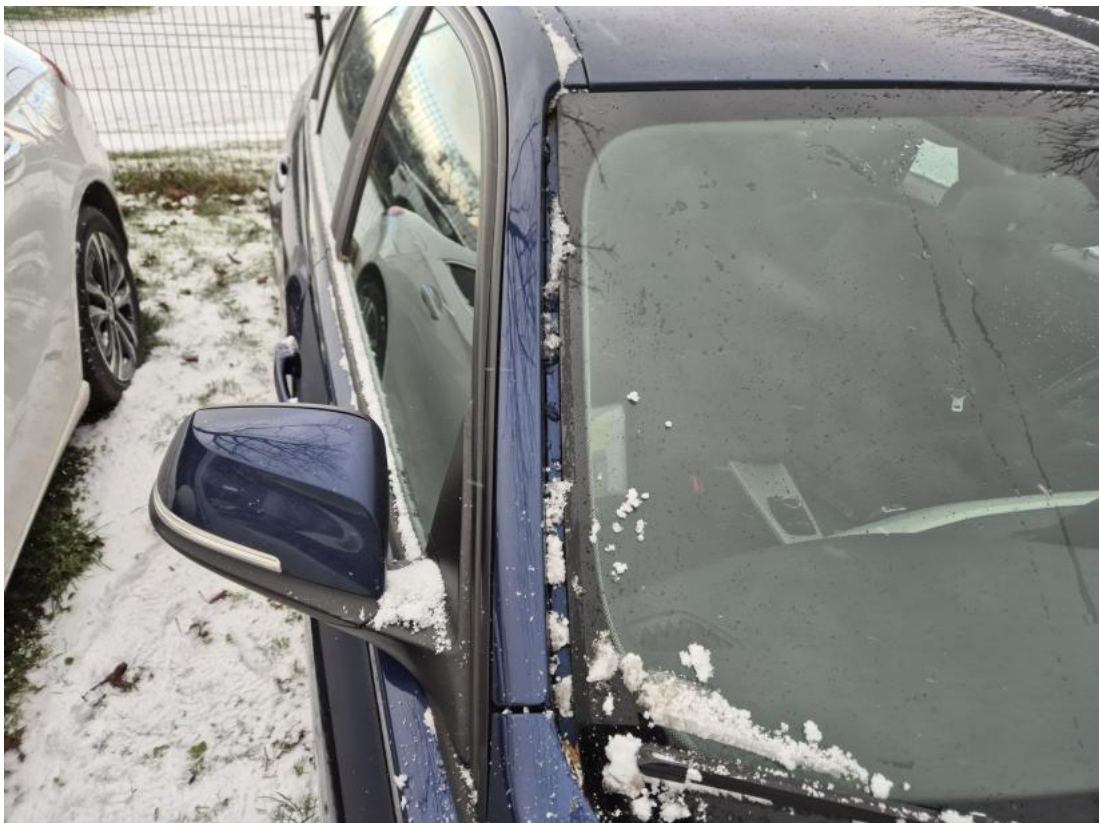
**Fot. 34**

| Poz. | Nazwa pozycji | Opis uszkodzeń | Kwalifik. | Naprawa [rbg] |
|---|---|---|---|---|
| 4 | Listwa ozdobna boczna szyby przed. R | brak | WY | |

Uszczelka/listwa szyby czołowej - Inne 1

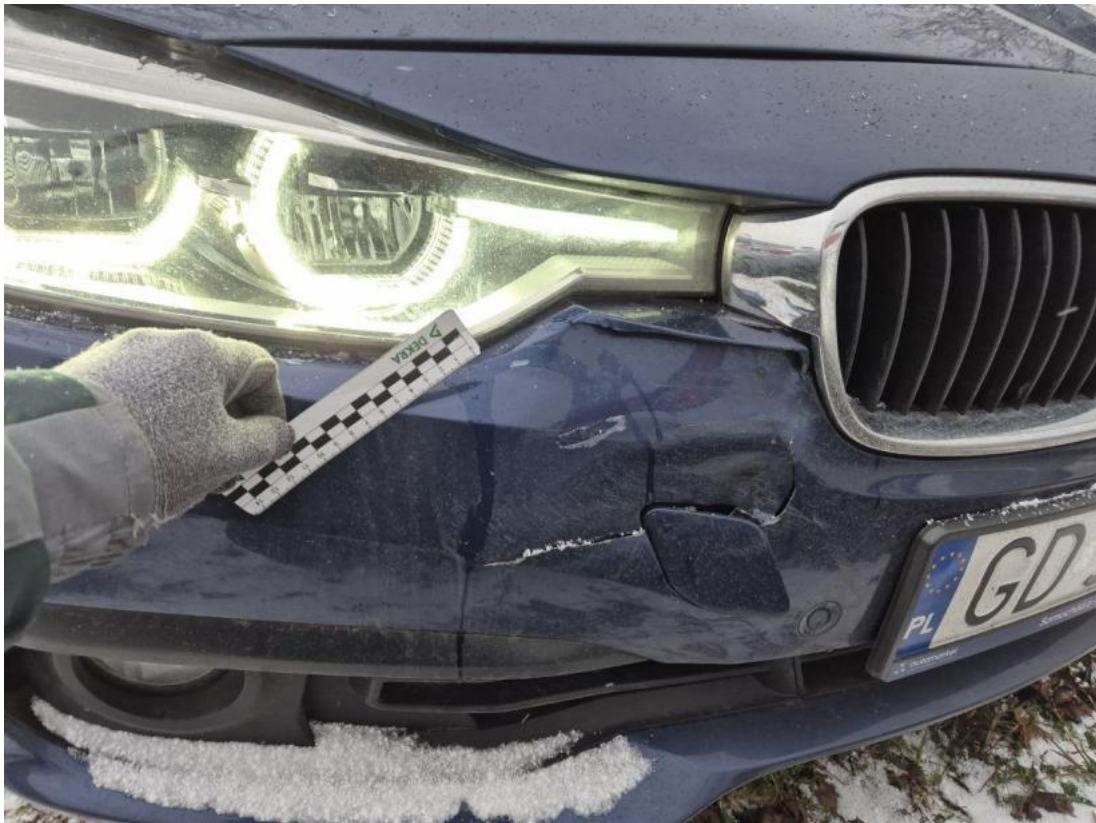
**Fot. 35**

| Poz. | Nazwa pozycji | Opis uszkodzeń | Kwalifik. | Naprawa [rbg] |
|---|---|---|---|---|
| 1 | Okladzina zderzaka przedniego | rozerwanie | WY | 2.3 |

Zderzak - Pęknięcie/rozerwanie 1

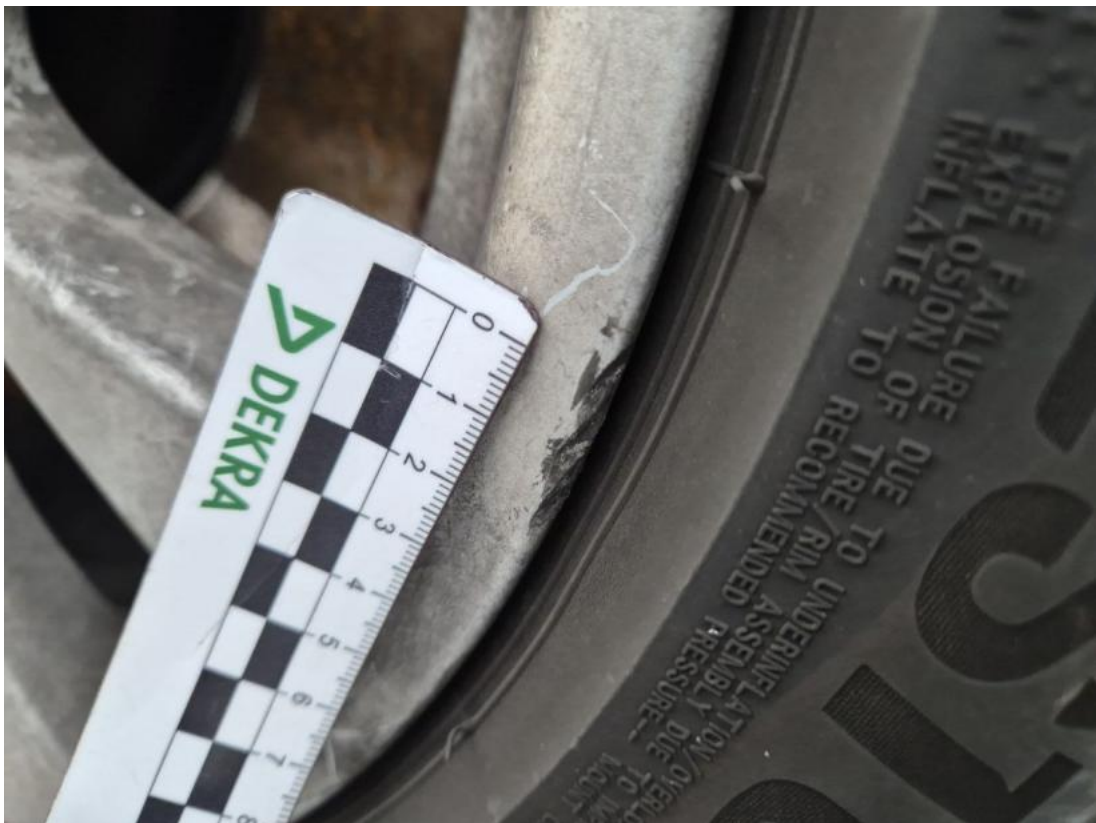
**Fot. 36**

| Poz. | Nazwa pozycji | Opis uszkodzeń | Kwalifik. | Naprawa [rbg] |
|---|---|---|---|---|
| 8 | Tarcza koła aluminiowa przód R | rysa/odprysk, ubytki materiału | NA | 2 |

Felga aluminiowa przednia P - Rysa/odprysk 1

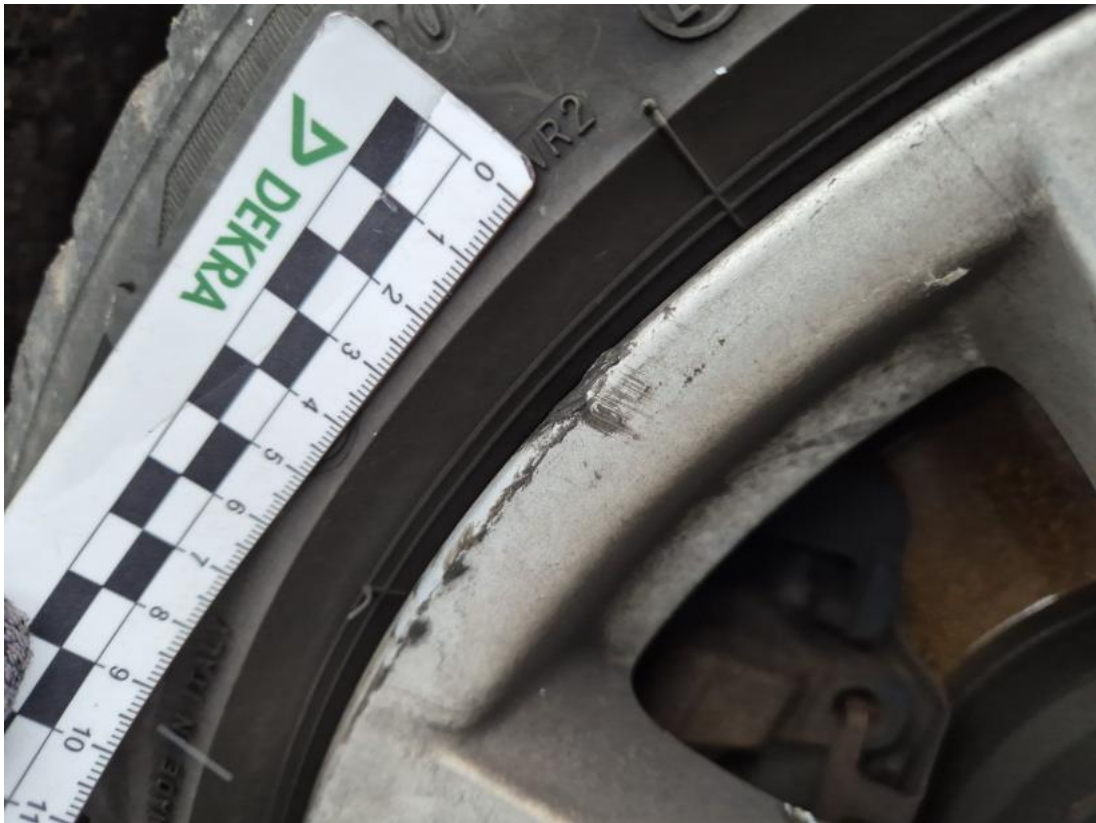
**Fot. 37**

Felga aluminiowa przednia P - Rysa/odprysk 2

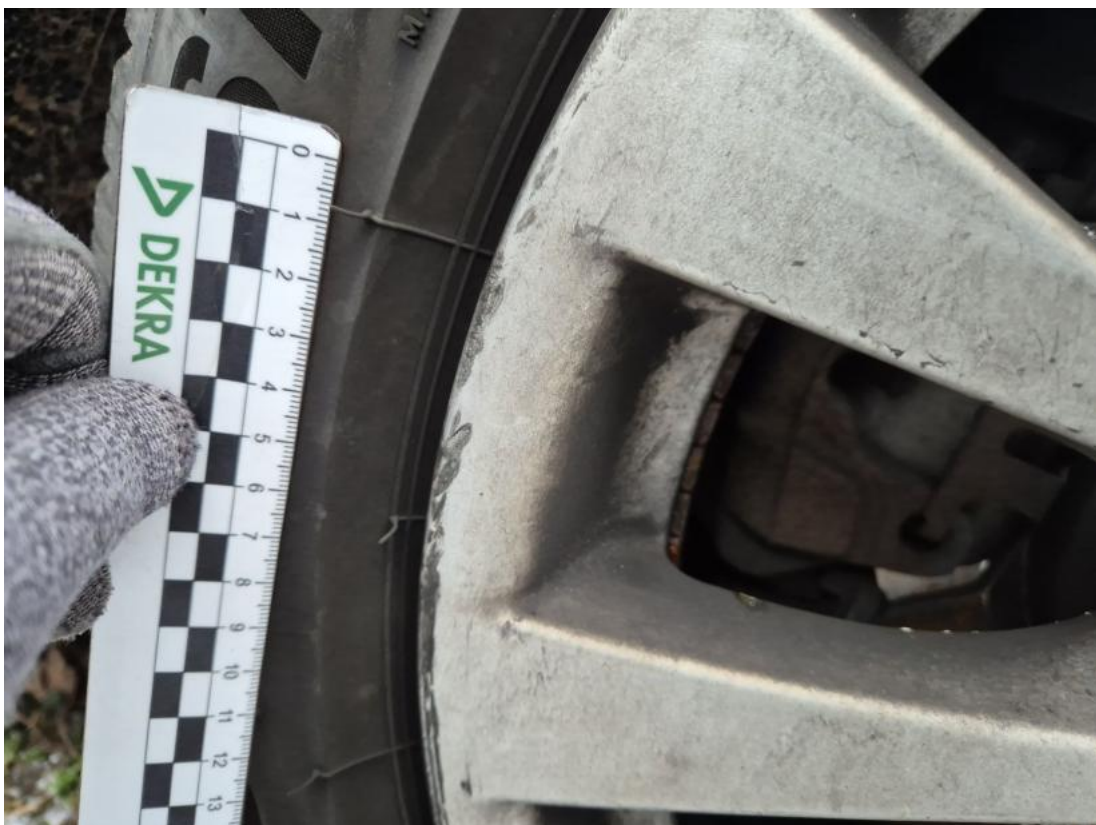
**Fot. 38**

Felga aluminiowa przednia P() - Rysa/odprysk 3

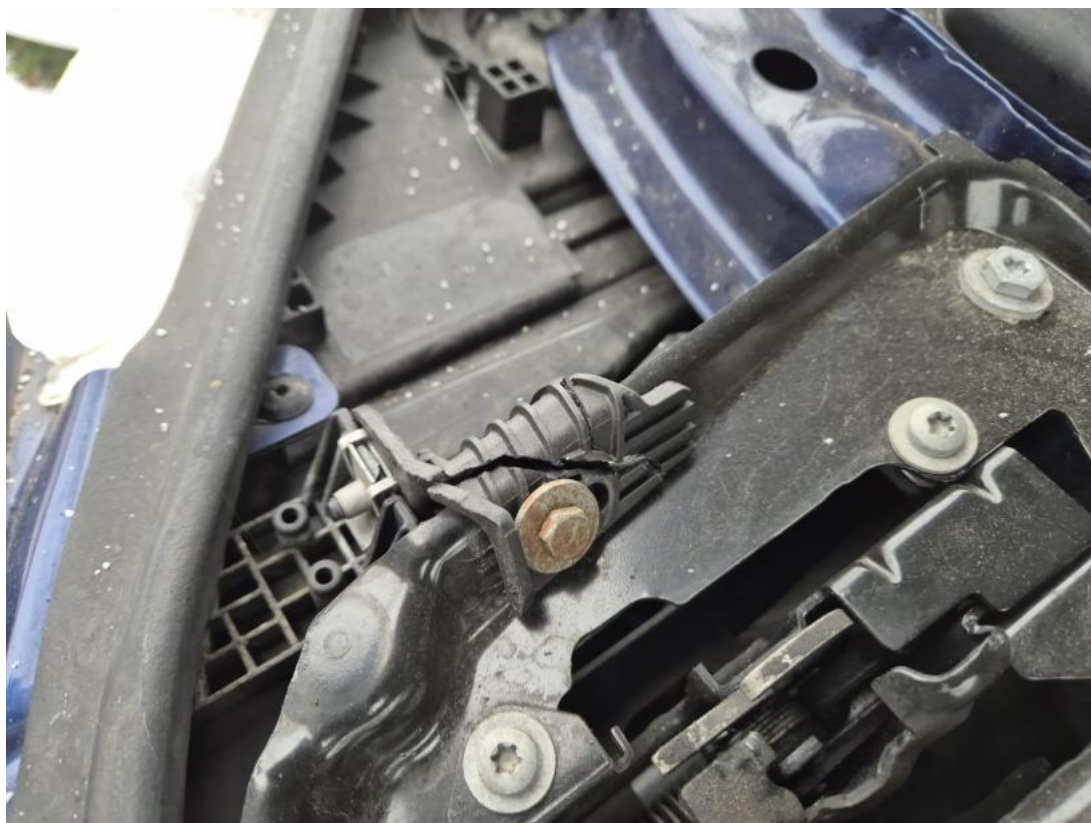
**Fot. 39**

Reflektor P - Inne 1

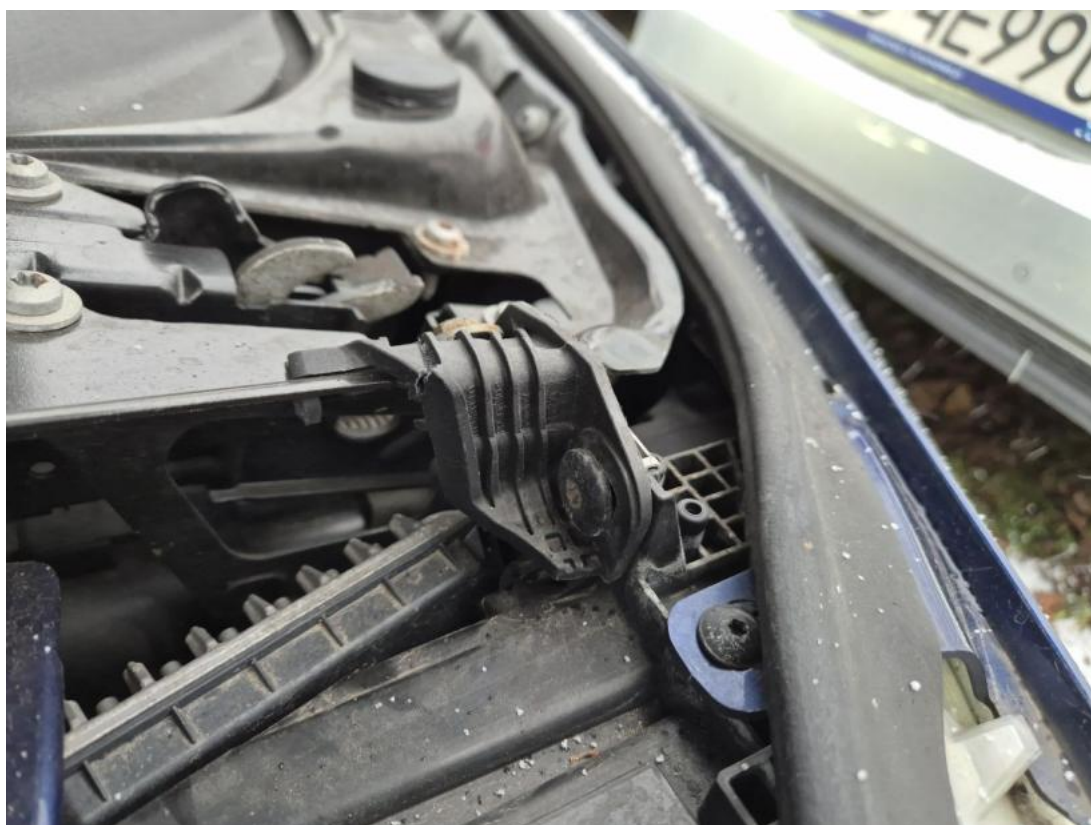
**Fot. 40**

Reflektor P - Inne 2

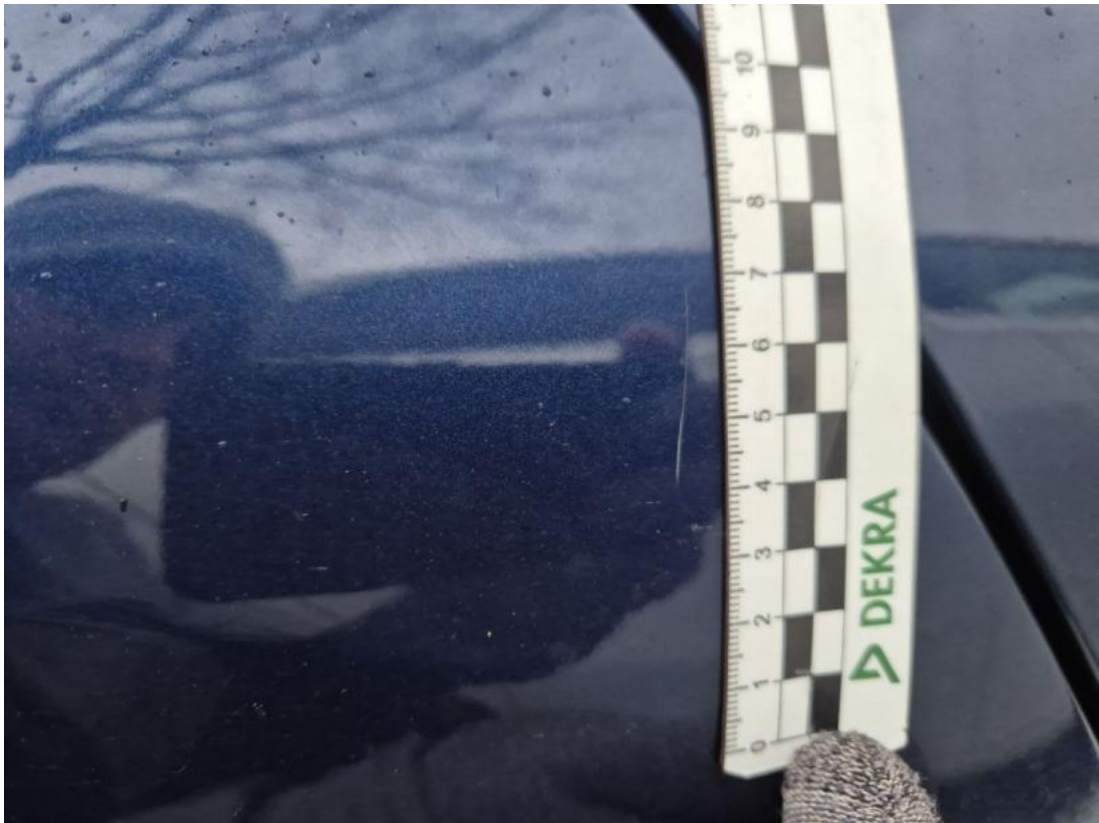
**Fot. 41**

| Poz. | Nazwa pozycji | Opis uszkodzeń | Kwalifik. | Naprawa [rbg] |
|---|---|---|---|---|
| 7 | Błotnik tylny R | rysa/odprysk, wgniecenie/odkształcenie | NA | 0.7 |

Błotnik tylny P / Ściana boczna P - Rysa/odprysk 1

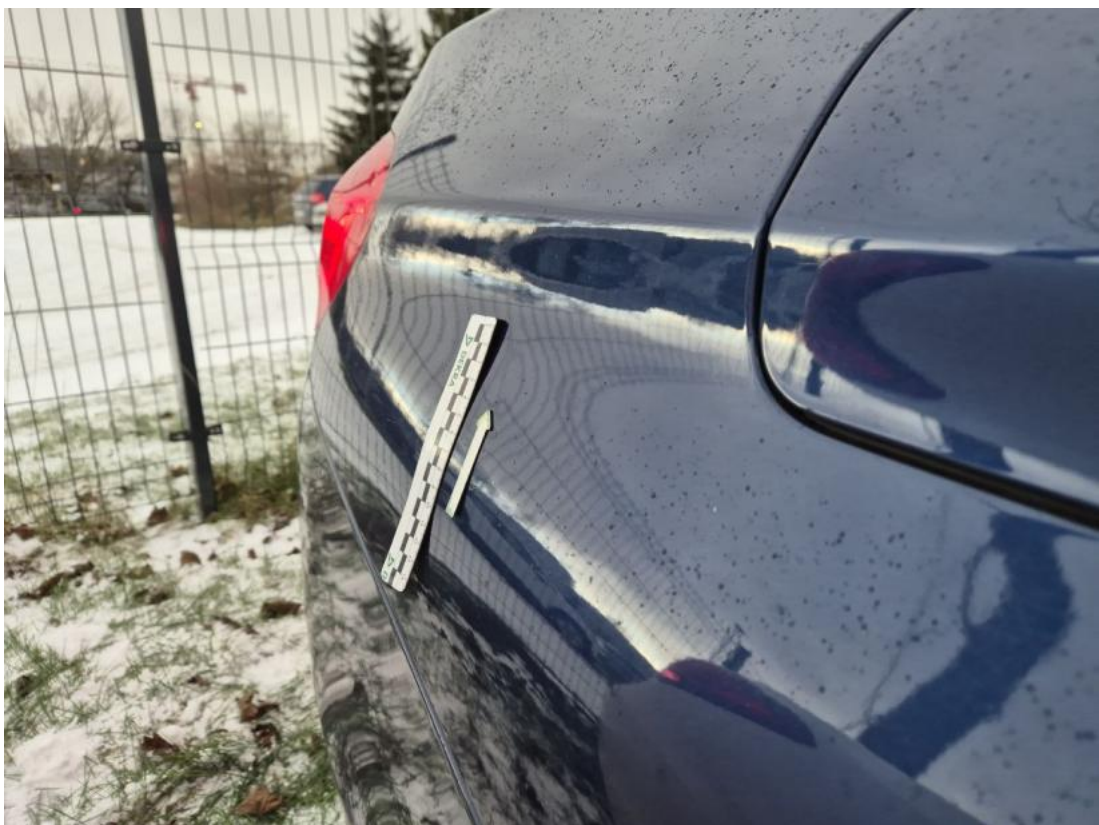
**Fot. 42**

Błotnik tylny P / Ściana boczna P - Wgniecenie/odkształcenie 1

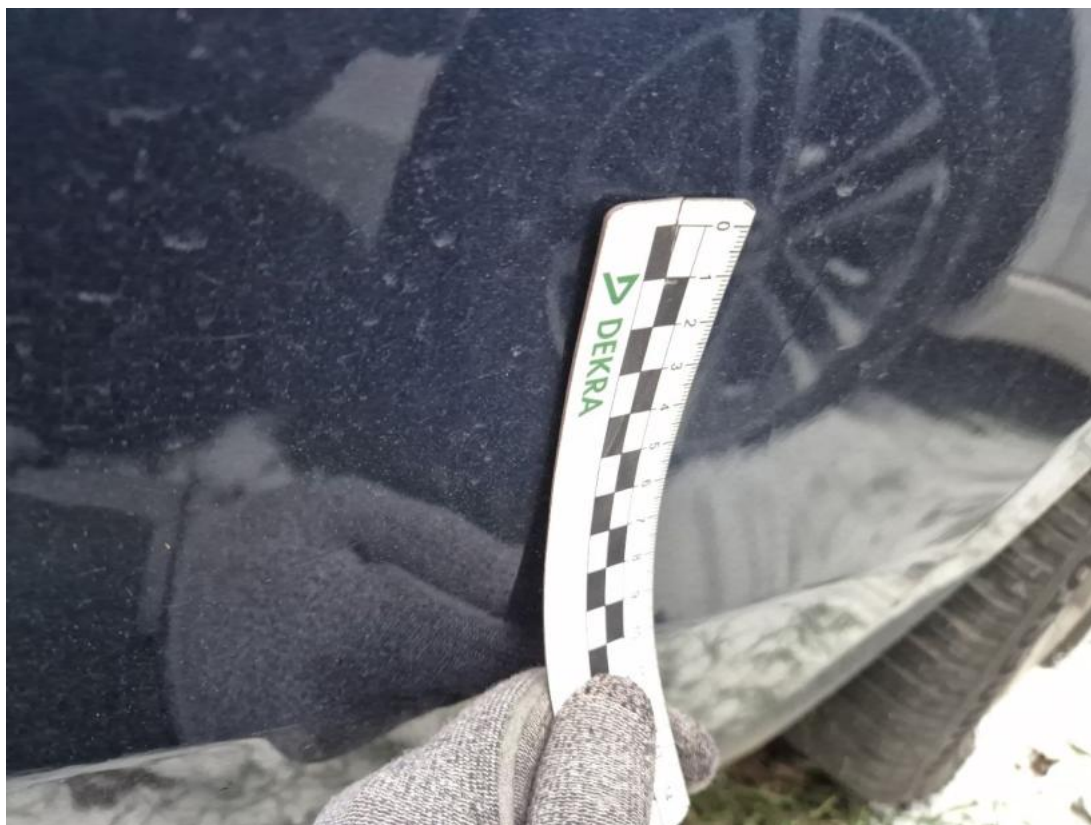
**Fot. 45**

| Poz. | Nazwa pozycji | Opis uszkodzeń | Kwalifik. | Naprawa [rbg] |
|---|---|---|---|---|
| 6 | Okladzina zderzaka tylnego | pęknięcia powłoki lakierowej | NA | 0.8 |

Zderzak tylny - Pęknięcie/rozerwanie 1

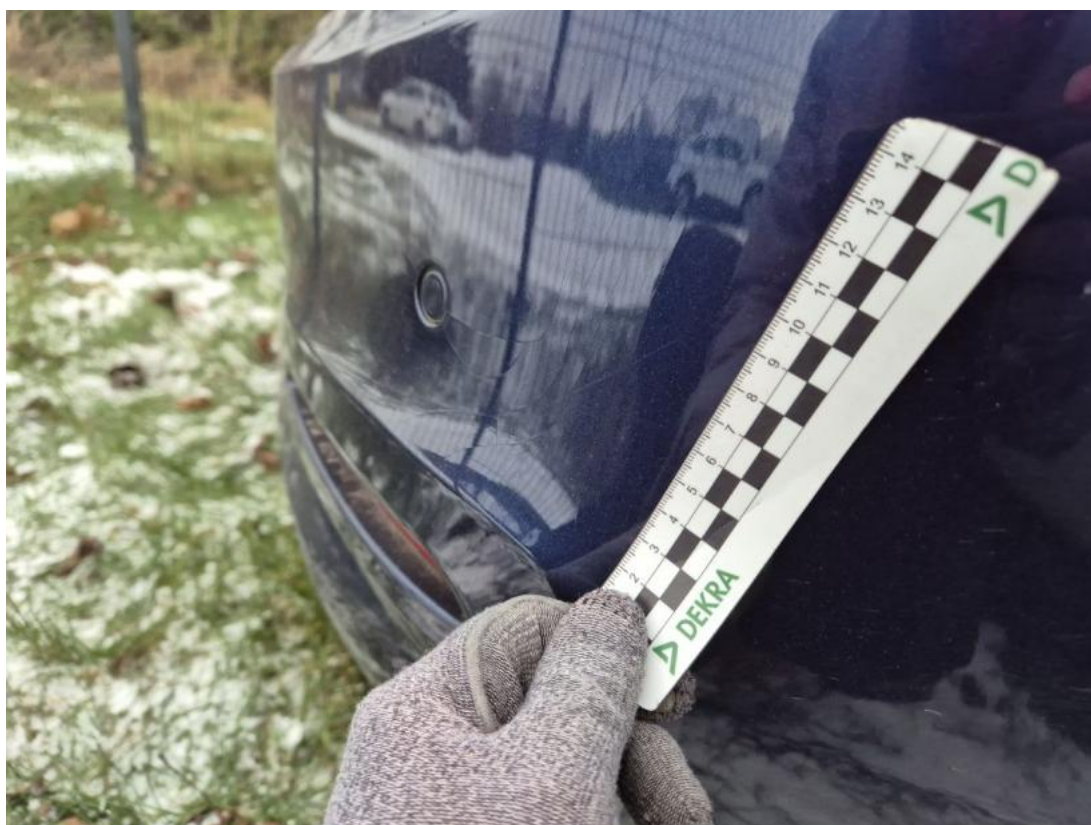
**Fot. 46**

Zderzak tylny - Pęknięcie/rozerwanie 2

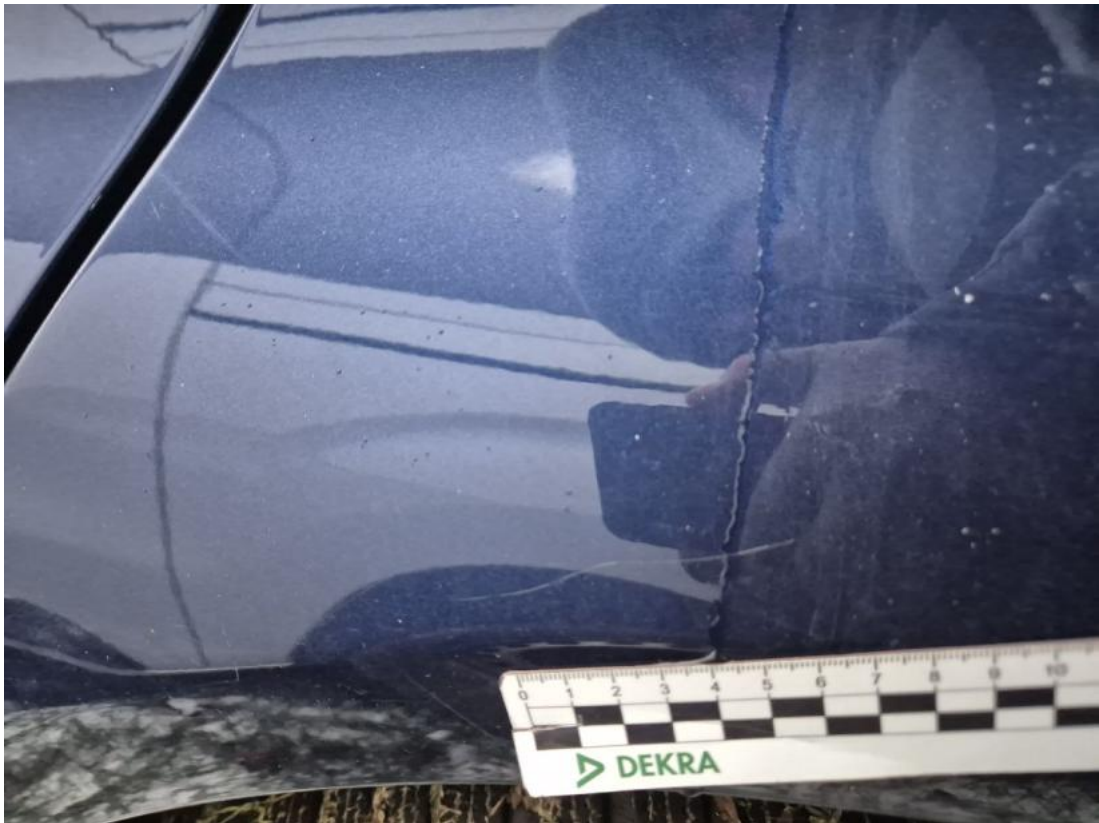
**Fot. 47**

| Poz. | Nazwa pozycji | Opis uszkodzeń | Kwalifik. | Naprawa [rbg] |
|---|---|---|---|---|
| 11 | Błotnik tylny L | rysa/odprysk | | |

Błotnik tylny L / Ściana boczna L - Rysa/odprysk 1

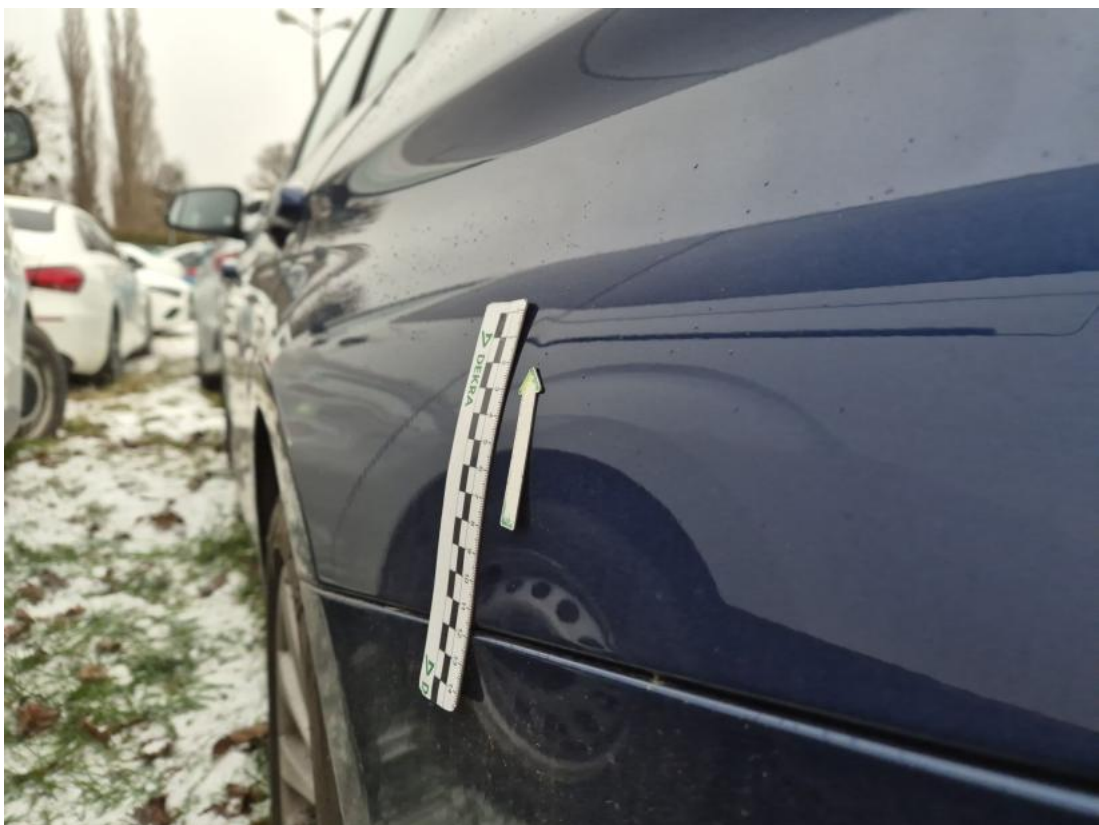
**Fot. 48**

Błotnik tylny L / Ściana boczna L - Wgniecenie/odkształcenie 1

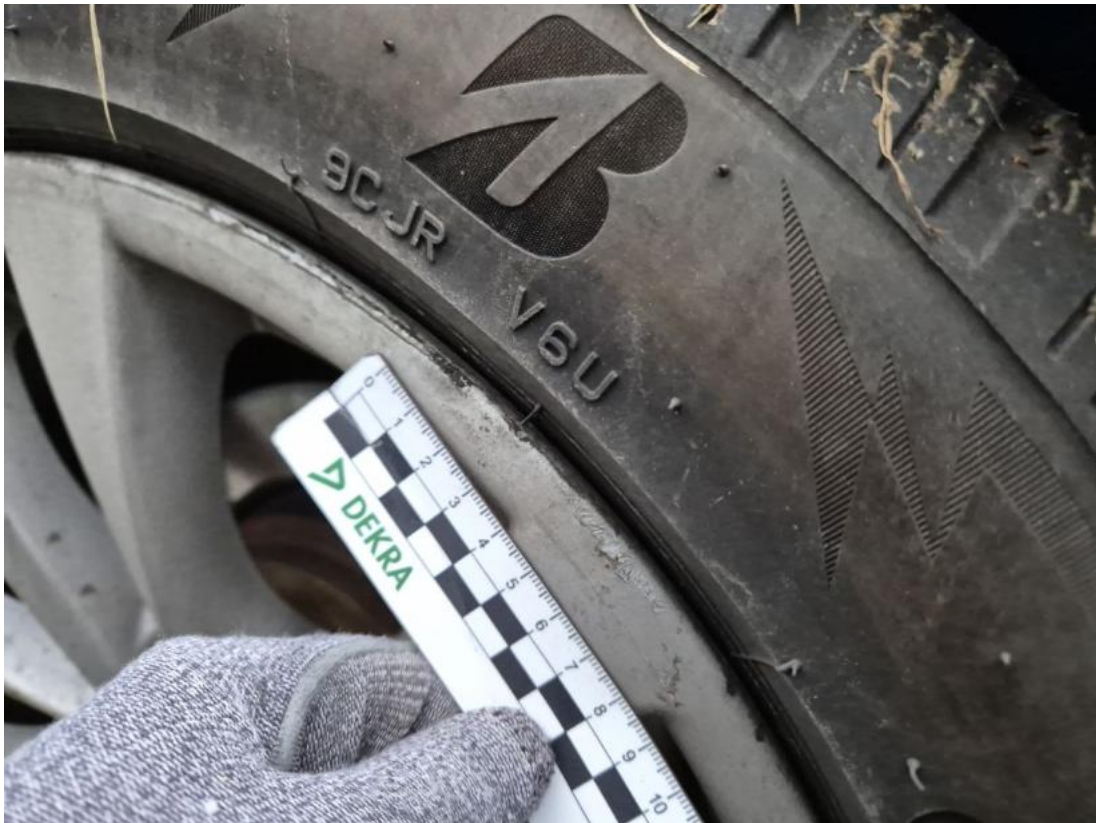
**Fot. 49**

| Poz. | Nazwa pozycji | Opis uszkodzeń | Kwalifik. | Naprawa [rbg] |
|---|---|---|---|---|
| 9 | Tarcza koła aluminiowa tył L | rysa/odprysk, ubytki materiału | NA | 2 |

Felga aluminiowa tylna L - Rysa/odprysk 1

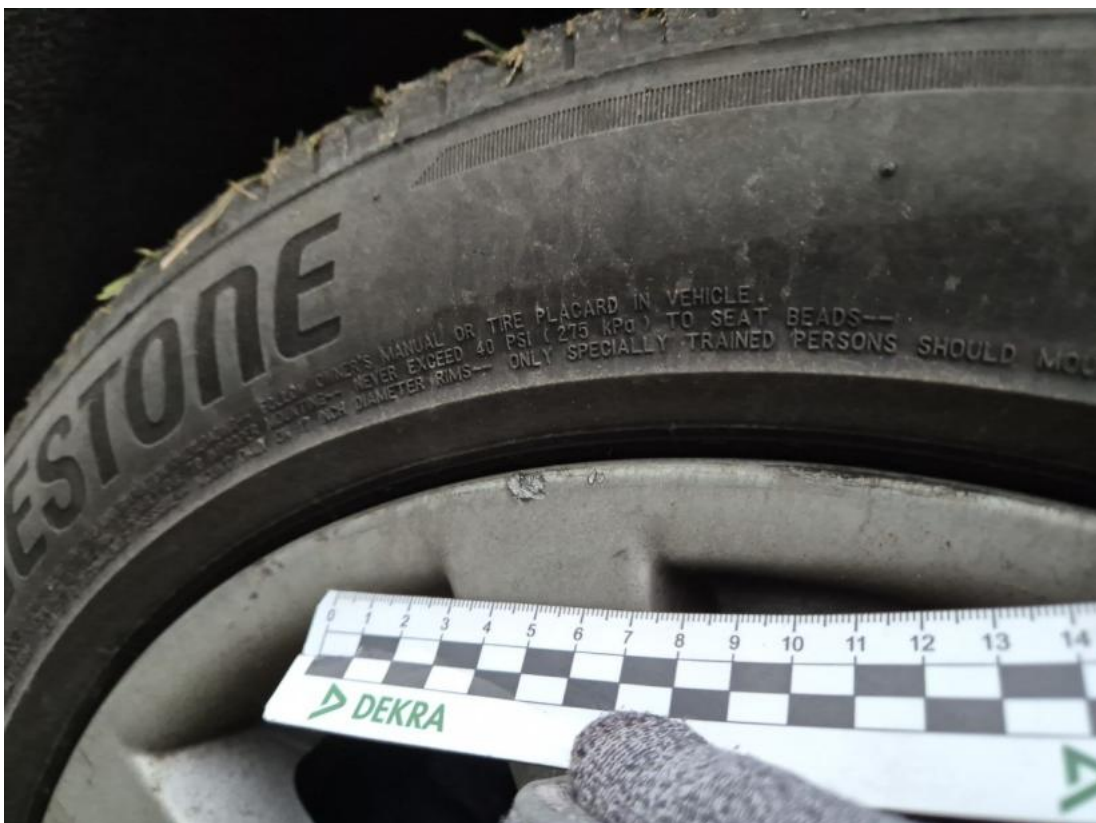
**Fot. 50**

Felga aluminiowa tylna L - Rysa/odprysk 2

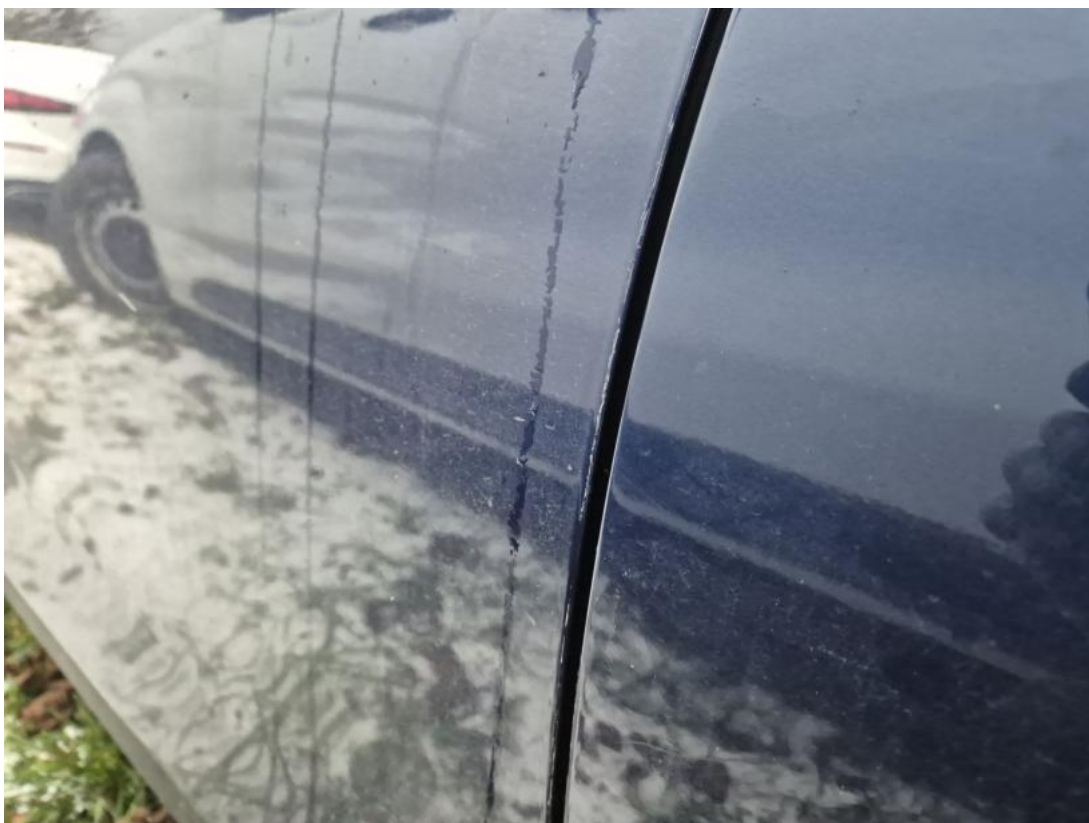
**Fot. 51**

| Poz. | Nazwa pozycji | Opis uszkodzeń | Kwalifik. | Naprawa [rbg] |
|---|---|---|---|---|
| 10 | Drzwi przednie (nieuzbrojone) L | rysa/odprysk | | |

Drzwi przed L - Rysa/odprysk 1

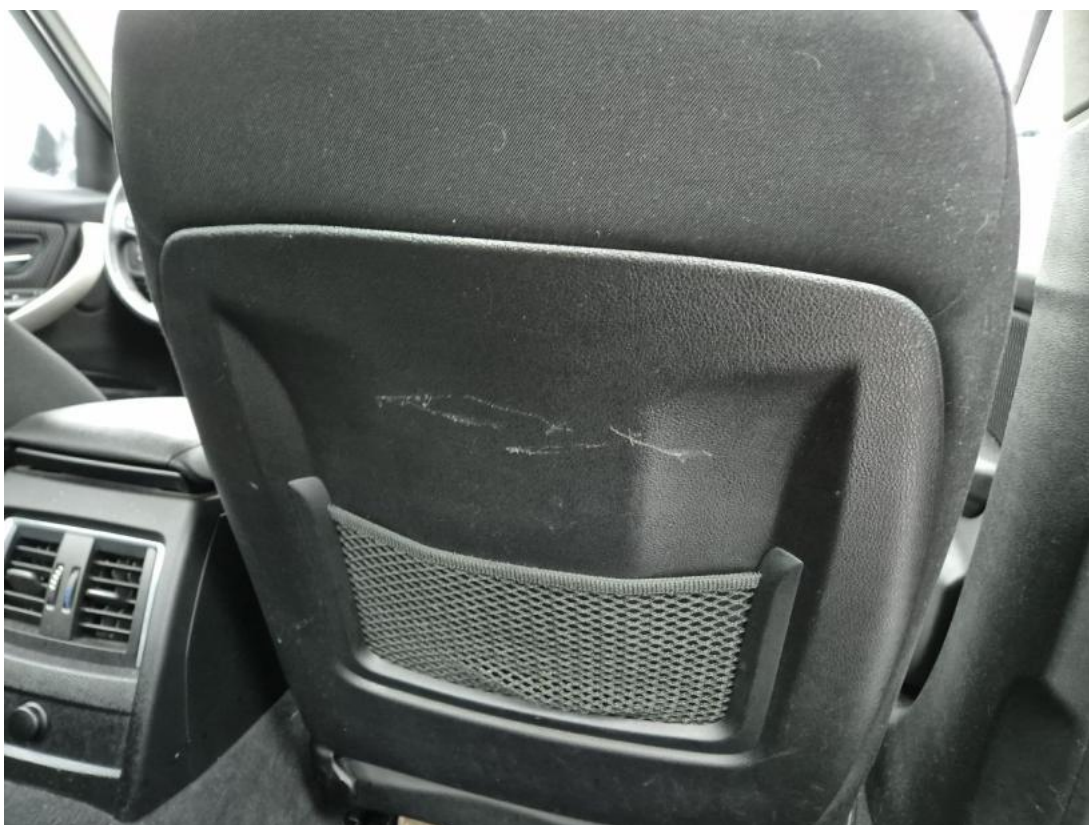
**Fot. 52**

| Poz. | Nazwa pozycji | Opis uszkodzeń | Kwalifik. | Naprawa [rbg] |
|---|---|---|---|---|
| 13 | Nakładka oparcia 1.rząd R | zarysowanie | | |

Ośłony fotela prz. P - Rysa/odprysk 1

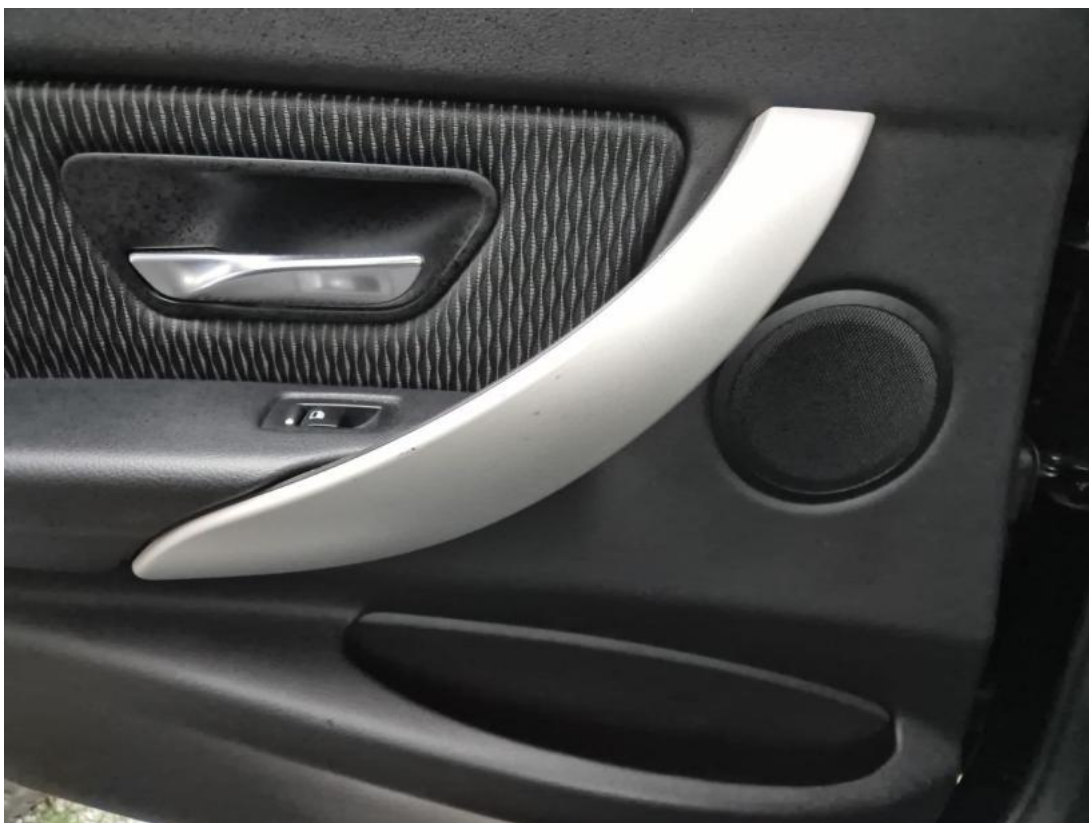
**Fot. 53**

Tapicerka drzwi tylnych L - Rysa/odprysk 1
