## Raport z oględzin pojazdu

| Numer raportu | 215429/6/25-11401 | Data raportu | 23-06-2025 |

| Numer identyfikacyjny (VIN) | <b>WBA8X11090BH24910</b> |
| Marka, model | BMW Seria 3 Gran Turismo [F... |

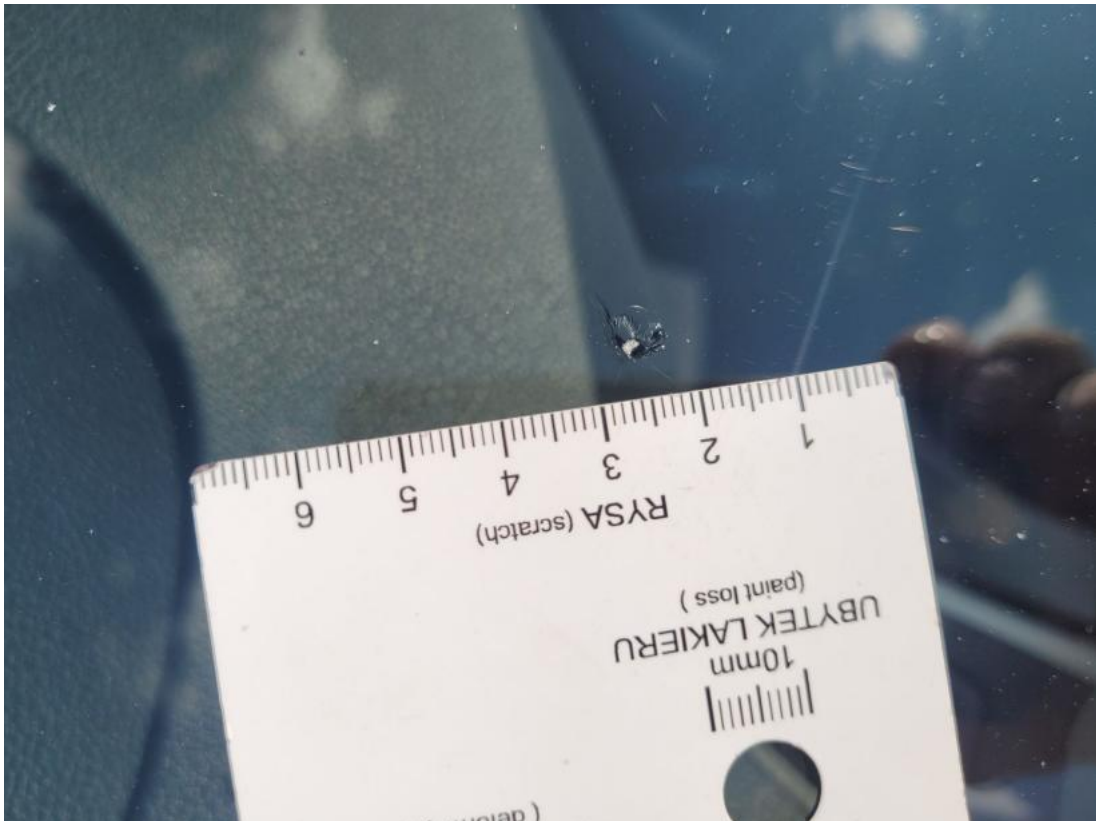
**Fot. 35**

| Poz. | Nazwa pozycji | Opis uszkodzeń | Kwalifik. | Naprawa [rbg] |
|---|---|---|---|---|
| 1 | Szyba przednia barwiona | pęknięcie | WY | 2.3 |

Szyba czołowa - Rysa/odprysk 1

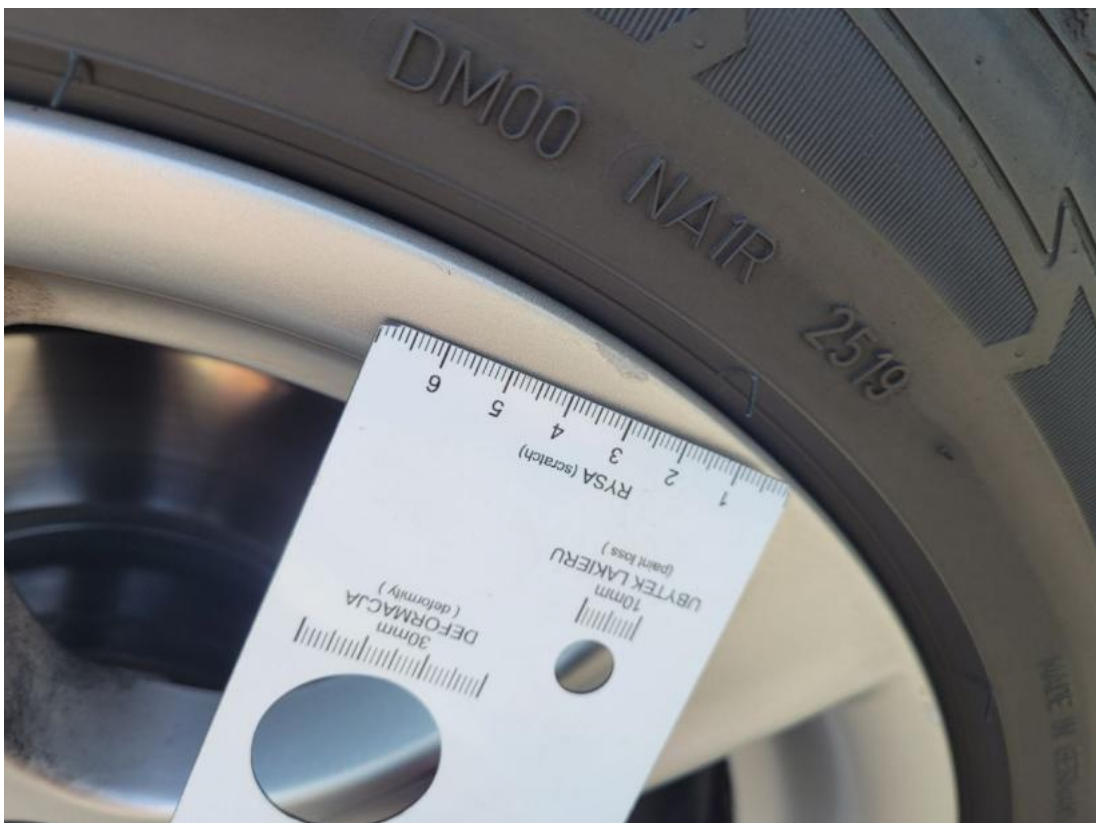
**Fot. 36**

Felga aluminiowa przednia P - zdjęcie poglądowe 2

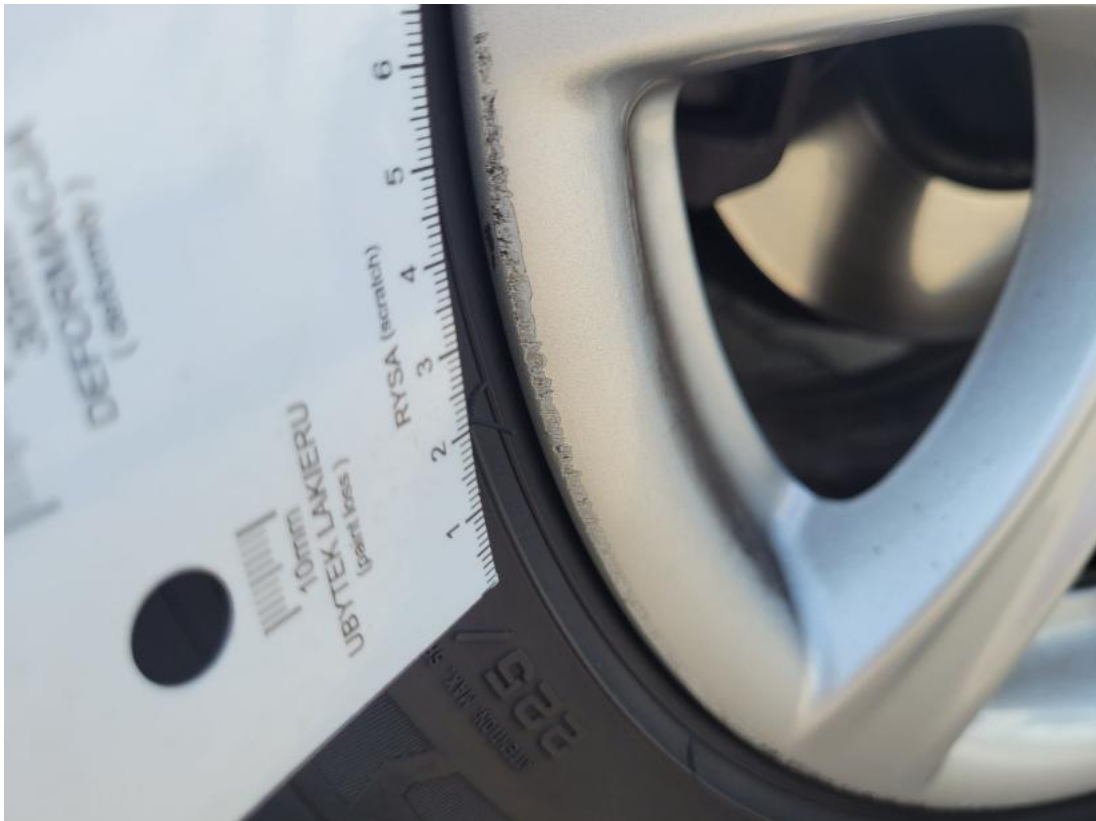
**Fot. 37**

| Poz. | Nazwa pozycji | Opis uszkodzeń | Kwalifik. | Naprawa [rbg] |
|---|---|---|---|---|
| 3 | Tarcza koła aluminiowa przód R | rysa/odprysk, ubytki materiału | NA | 2 |

Felga aluminiowa przednia P - Rysa/odprysk 1

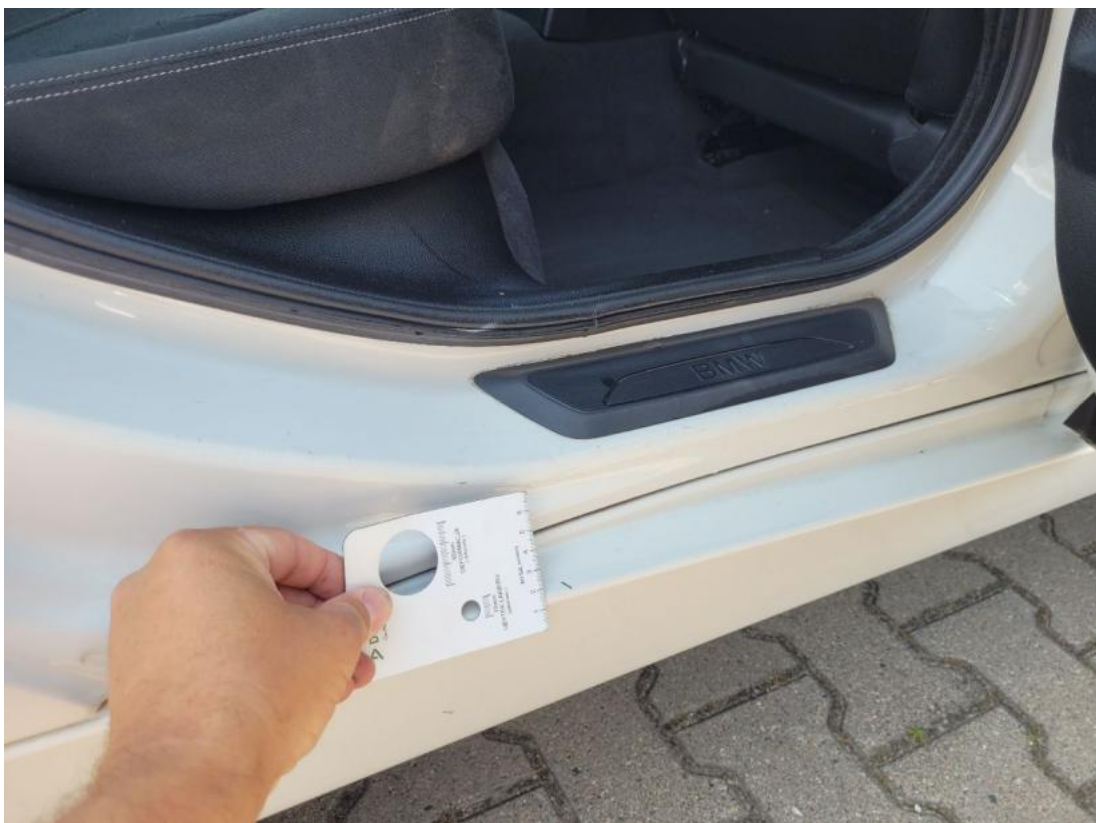
**Fot. 38**

Próg P - zdjęcie poglądowe 2

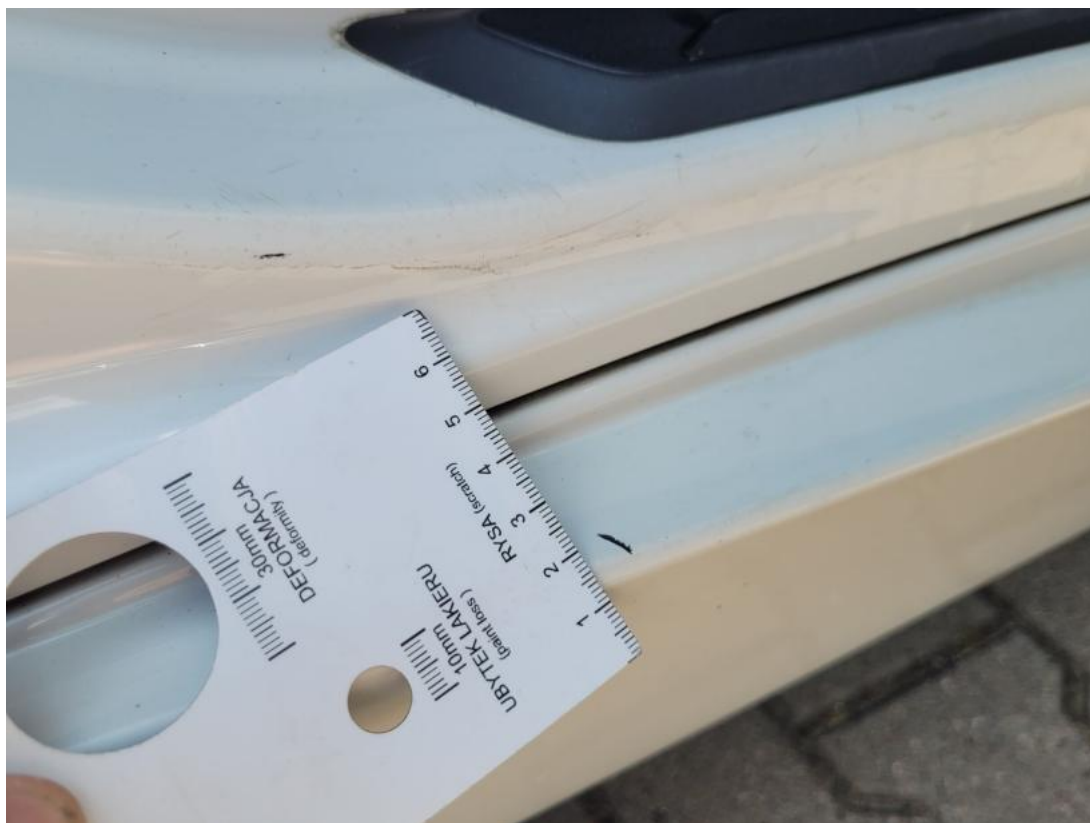
**Fot. 39**

| Poz. | Nazwa pozycji | Opis uszkodzeń | Kwalifik. | Naprawa [rbg] |
|---|---|---|---|---|
| 6 | Nakładka progu zewn. R | rysa/odprysk | | |

Próg P - Rysa/odprysk 1

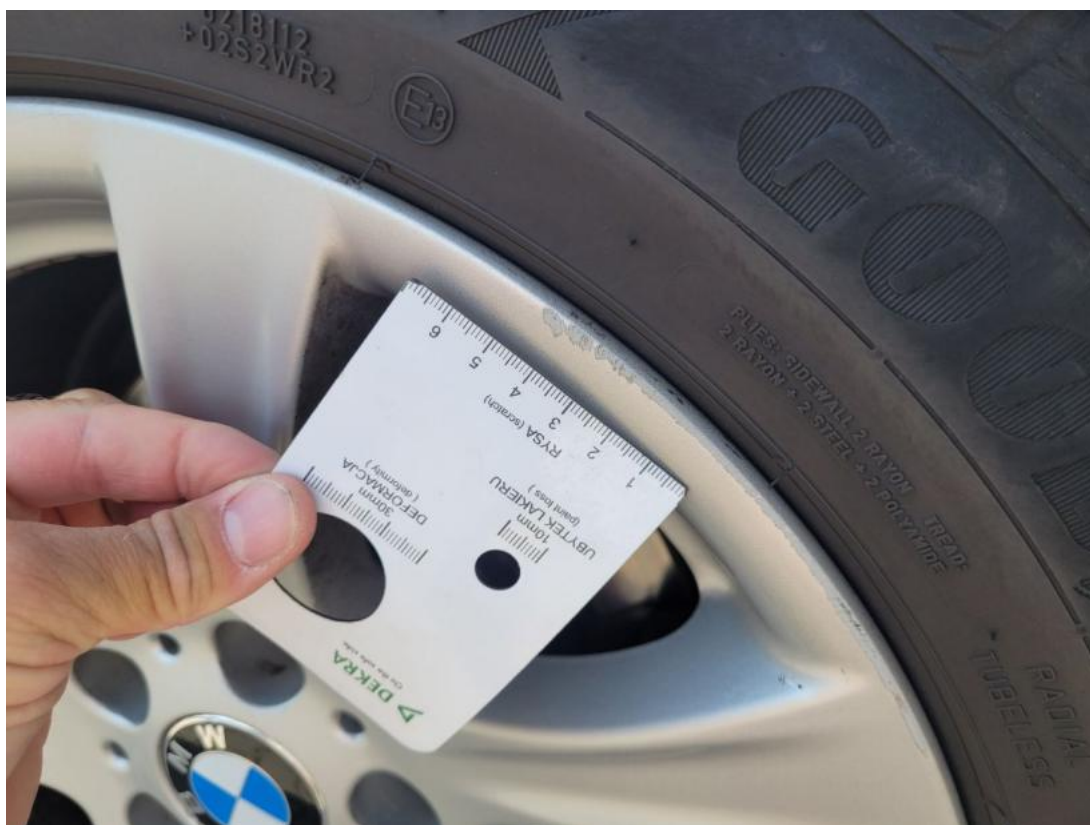
**Fot. 40**

Felga aluminiowa tylna P - zdjęcie poglądowe 2

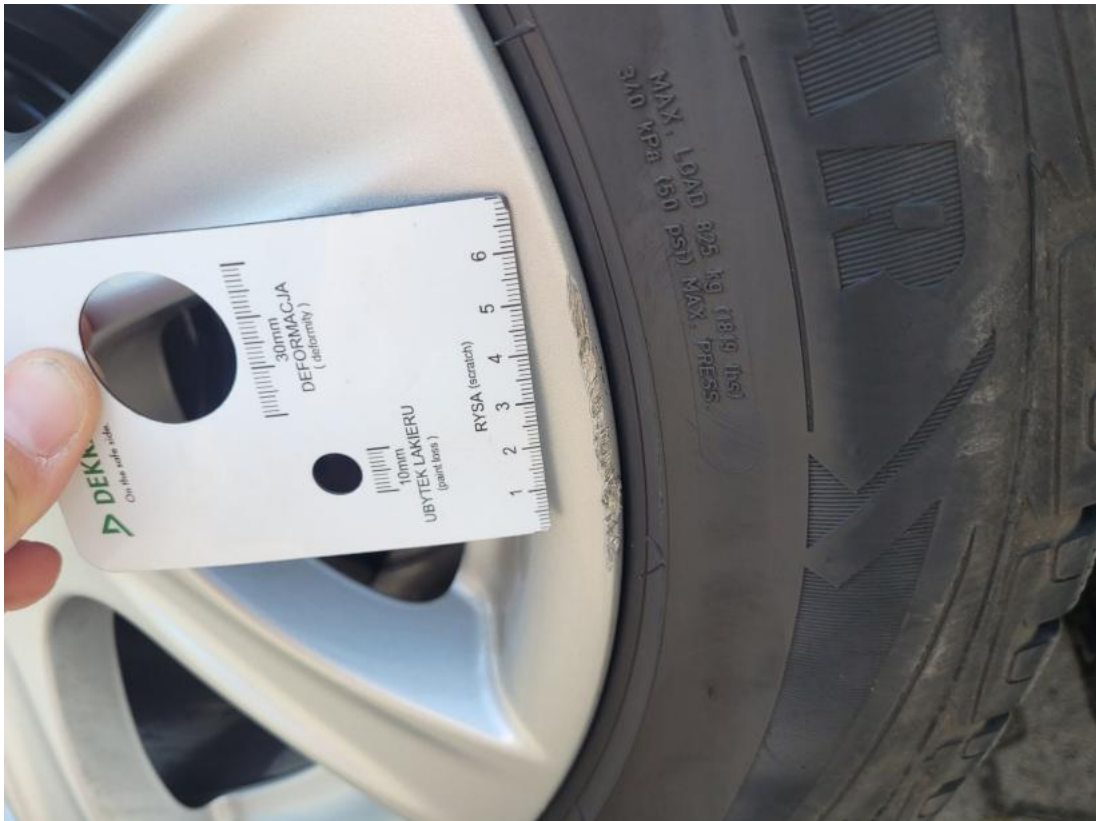
**Fot. 41**

| Poz. | Nazwa pozycji | Opis uszkodzeń | Kwalifik. | Naprawa [rbg] |
|---|---|---|---|---|
| 5 | Tarcza koła aluminiowa tył R | rysa/odprysk, ubytki materiału | NA | 2 |

Felga aluminiowa tylna P - Rysa/odprysk 1

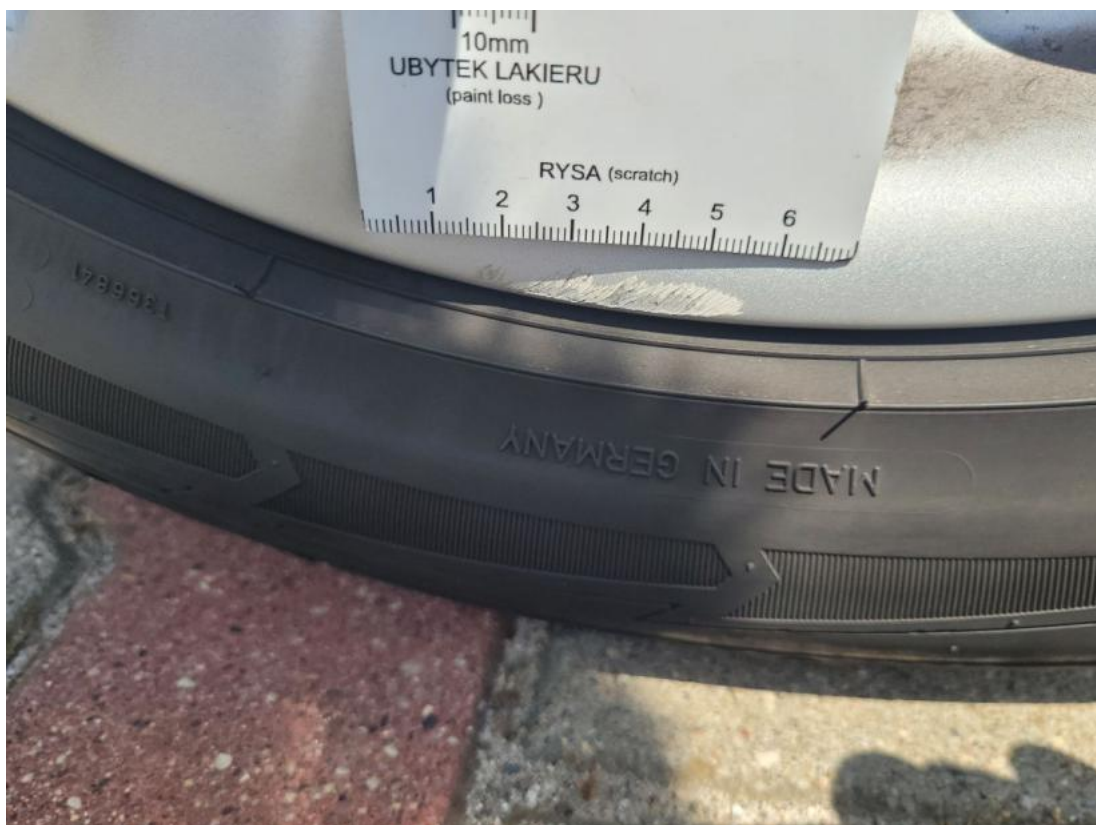
**Fot. 42**

Felga aluminiowa tylna L - zdjęcie poglądowe 2

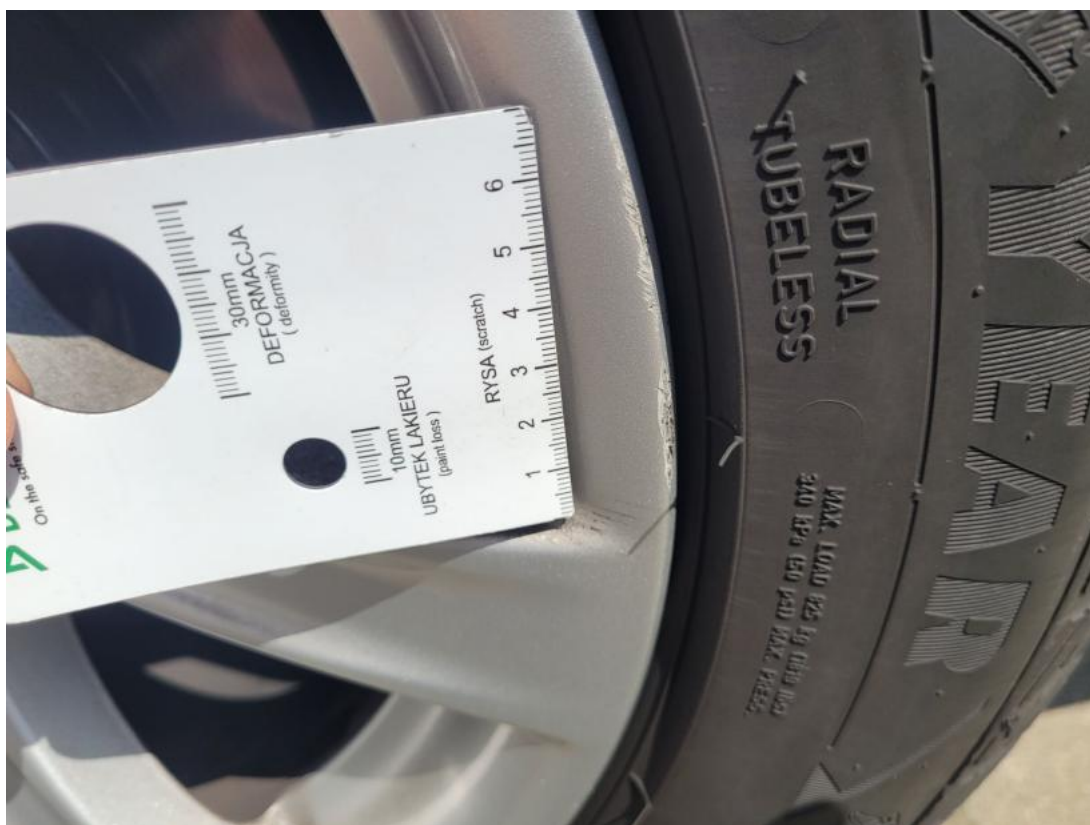
**Fot. 43**

| Poz. | Nazwa pozycji | Opis uszkodzeń | Kwalifik. | Naprawa [rbg] |
|---|---|---|---|---|
| 4 | Tarcza koła aluminiowa tył L | rysa/odprysk, ubytki materiału | NA | 2 |

Felga aluminiowa tylna L - Rysa/odprysk 1

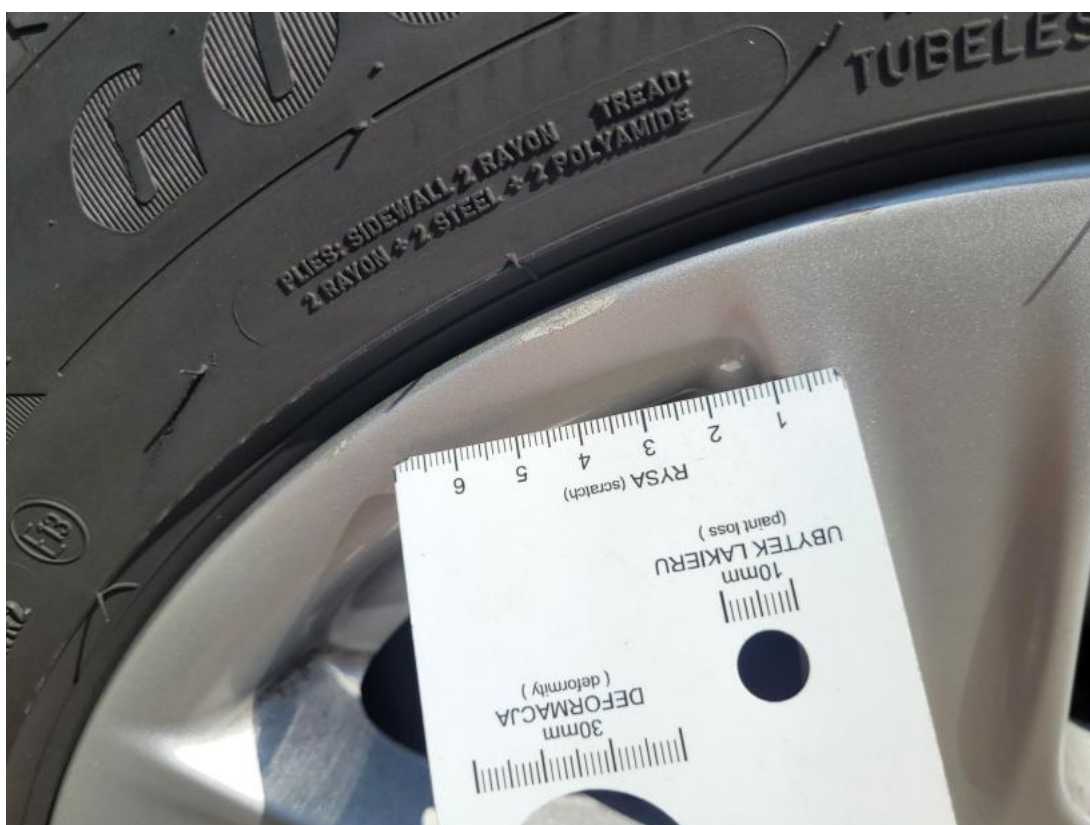
**Fot. 44**

| Poz. | Nazwa pozycji | Opis uszkodzeń | Kwalifik. | Naprawa [rbg] |
|---|---|---|---|---|
| 7 | Tarcza koła aluminiowa przód L | rysa/odprysk | | |

Felga Aluminiowa przednia L - Rysa/odprysk 1

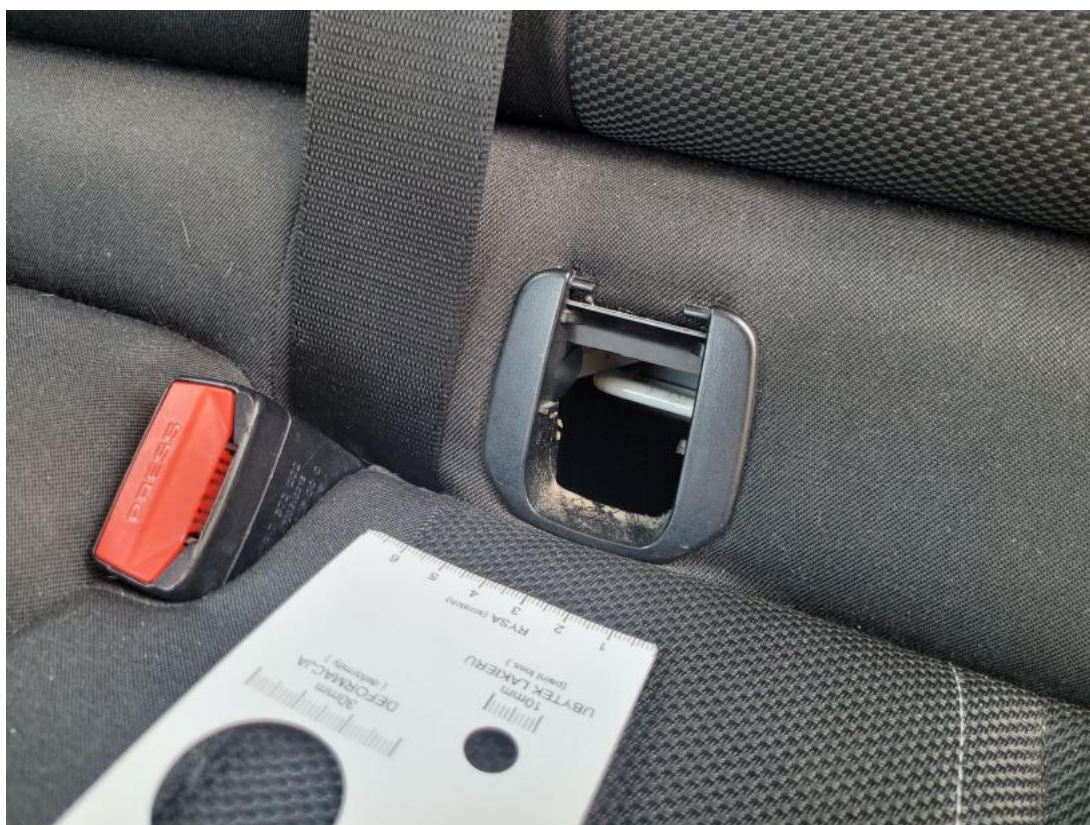
**Fot. 46**

Kanapa tyl. - Inne 1
