Zustandsbericht

- Protokoll der Fahrzeugbewertung -

Berichts-Nr: 9658086
vom: 12.12.2025**» Übersicht****Auftrags-Nr:** 1002231358**Besichtigt am:** 12.12.2025 11:53**Berichts-Nr:** 9658086**FIN:** TMBEA6PJ4P4111366

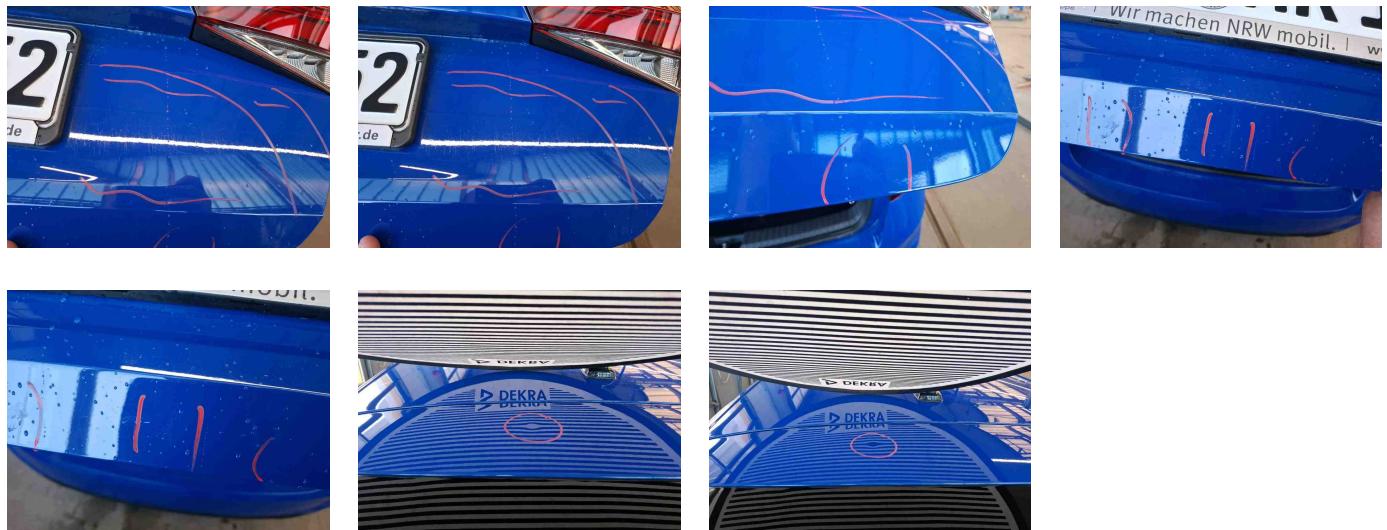
1 - Heckklappe - Delle(n) und Kratzer - Instandsetzen + lackieren

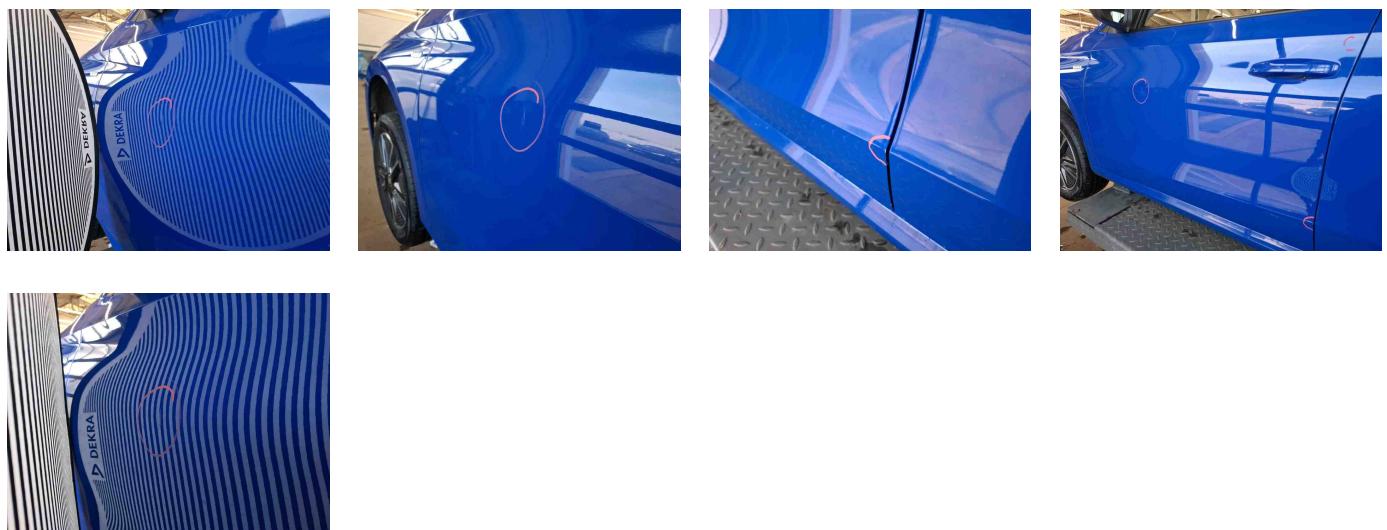
2 - Tür vorne links - Delle(n) und Kratzer - Instandsetzen + lackieren

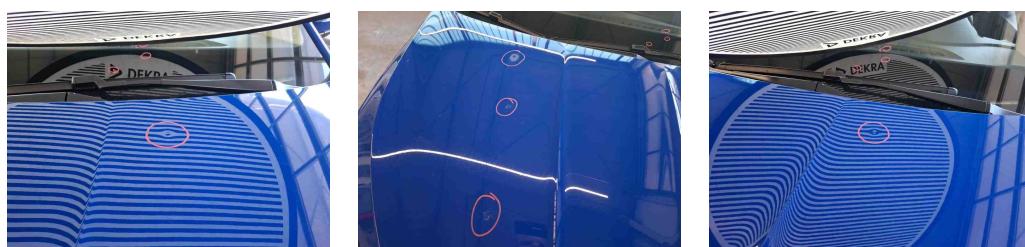
3 - Motorhaube - Delle(n) und Kratzer - Instandsetzen + lackieren
