## Raport z oględzin pojazdu

| Numer raportu | 217349/12/25-11401 | Data raportu | 05-12-2025 |

| Marka, model | FIAT Tipo Sedan 15-20 |
| Numer rejestracyjny | WD3154S |

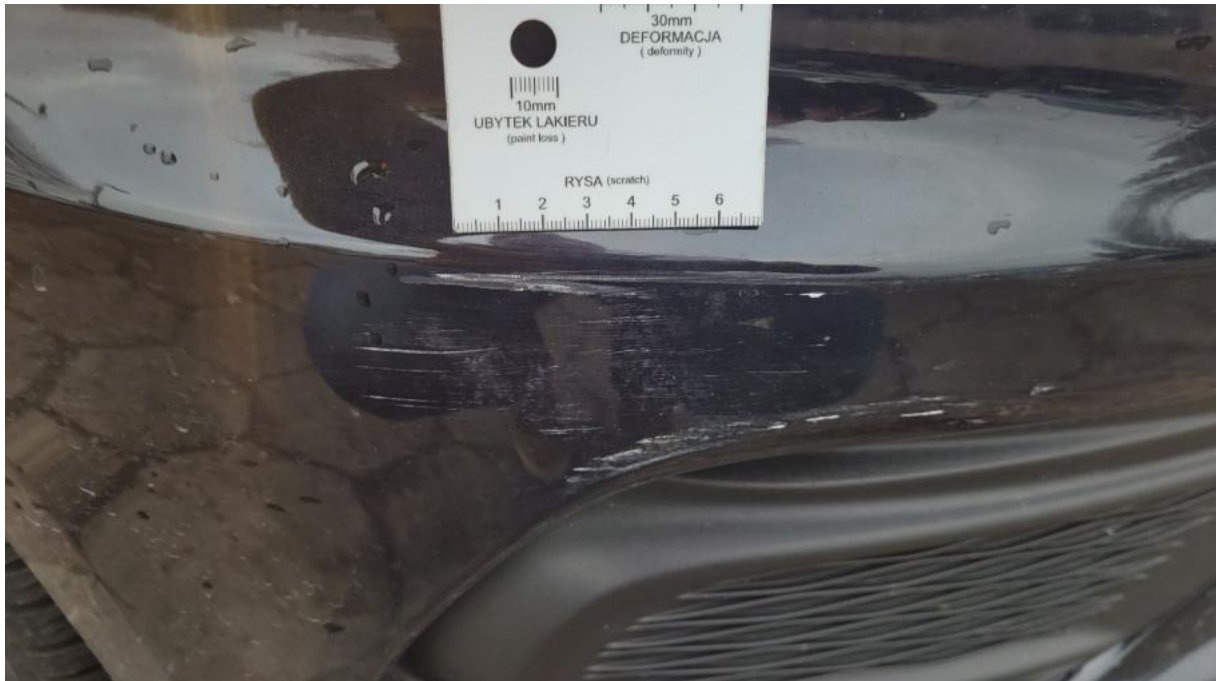
**Fot. 33**

| 2 | Okładzina zderzaka przedniego | rysa/odprysk, wgniecenie/odkształcenie, pęknięcia powłoki lakierowej | NA | 1.3 |

Zderzak - Rysa/odprysk 1

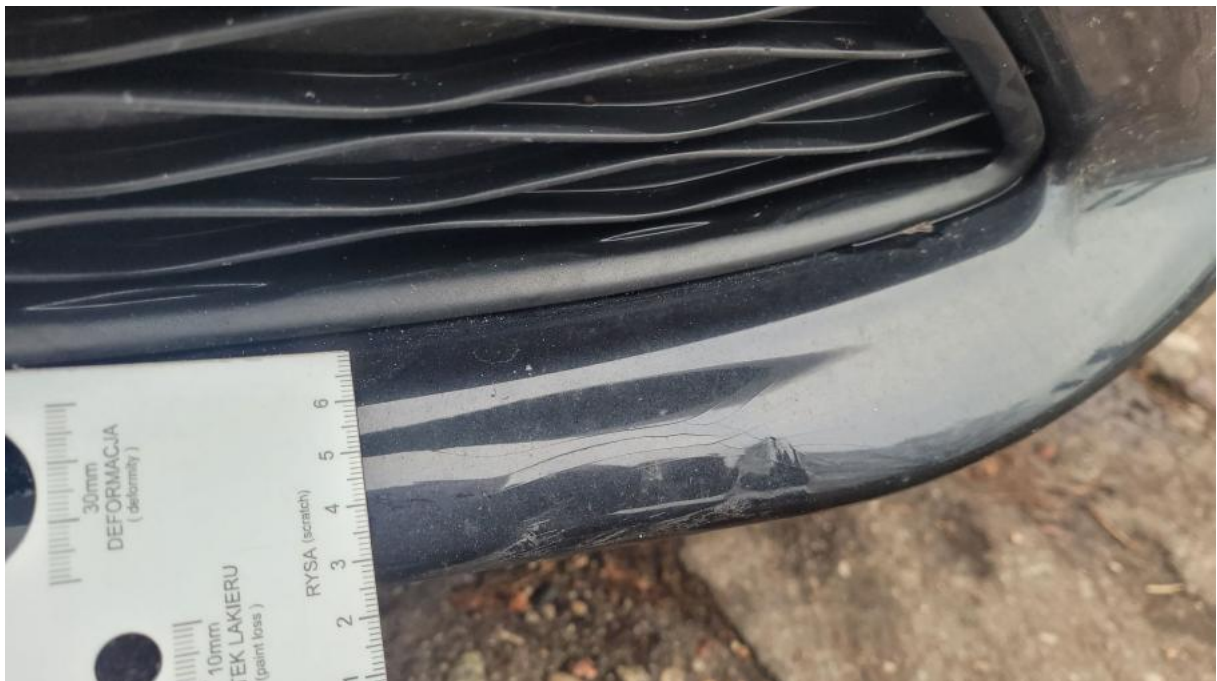
**Fot. 34**

Zderzak - Wgniecenie/odkształcenie 1

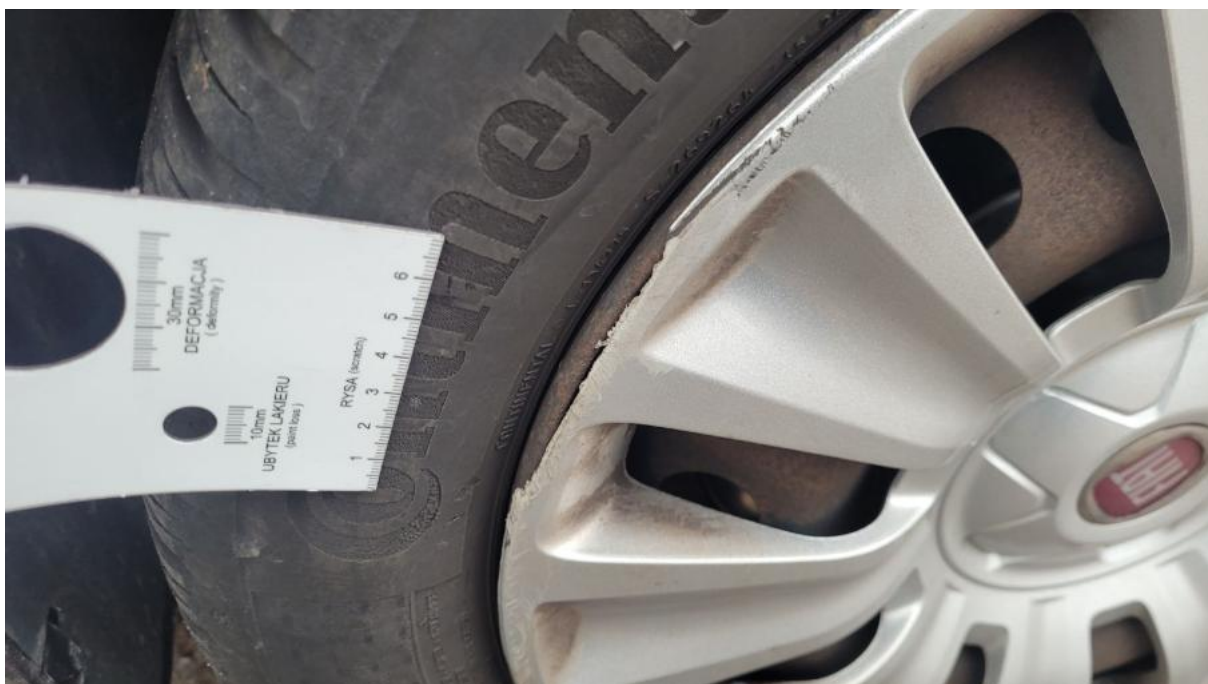
**Fot. 35**

| Poz. | Nazwa pozycji | Opis uszkodzeń | Kwalifik. | Naprawa [rbg] |
|---|---|---|---|---|
| 1 | Kołpak koła przód R | połamana(y) | WY | 0.1 |

Kółko przedni P - Pęknięcie/rozerwanie 1

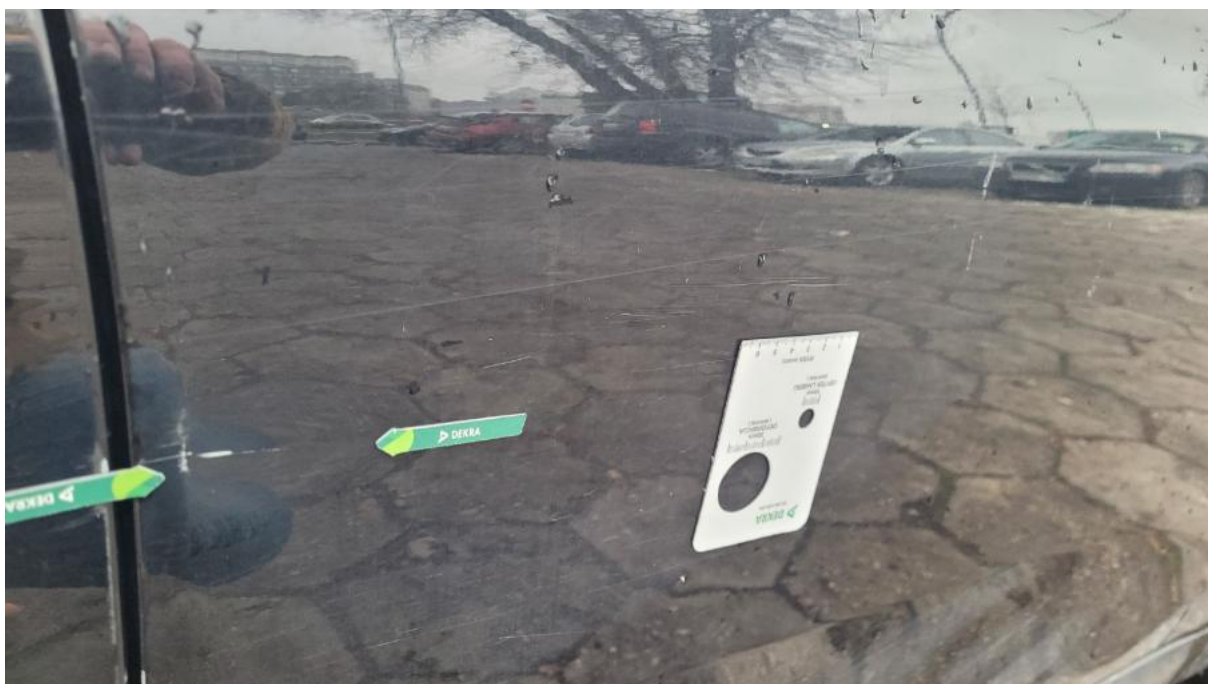
**Fot. 36**

| 3 | Drzwi przednie (nieuzbrojone) R | rysa/odprysk, wgniecenie/odkształcenie | NA | 0.8 |

Drzwi przednie P - Rysa/odprysk 1

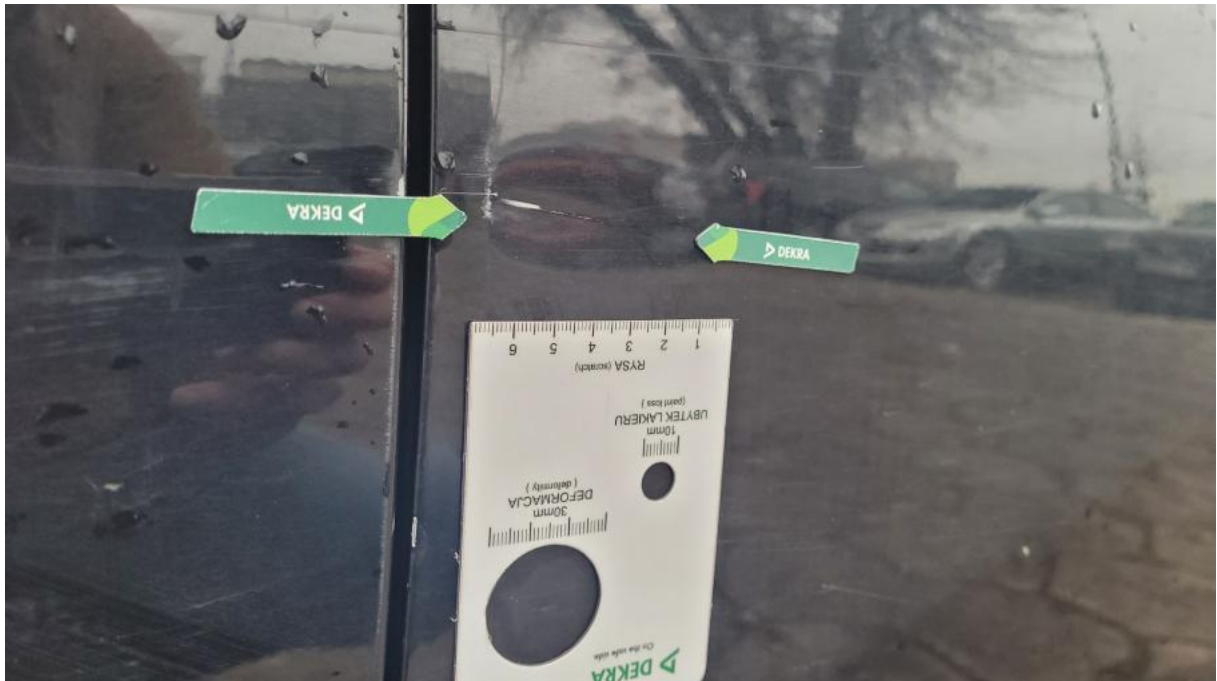
**Fot. 37**

Drzwi przednie P - Wgniecenie/odkształcenie 1

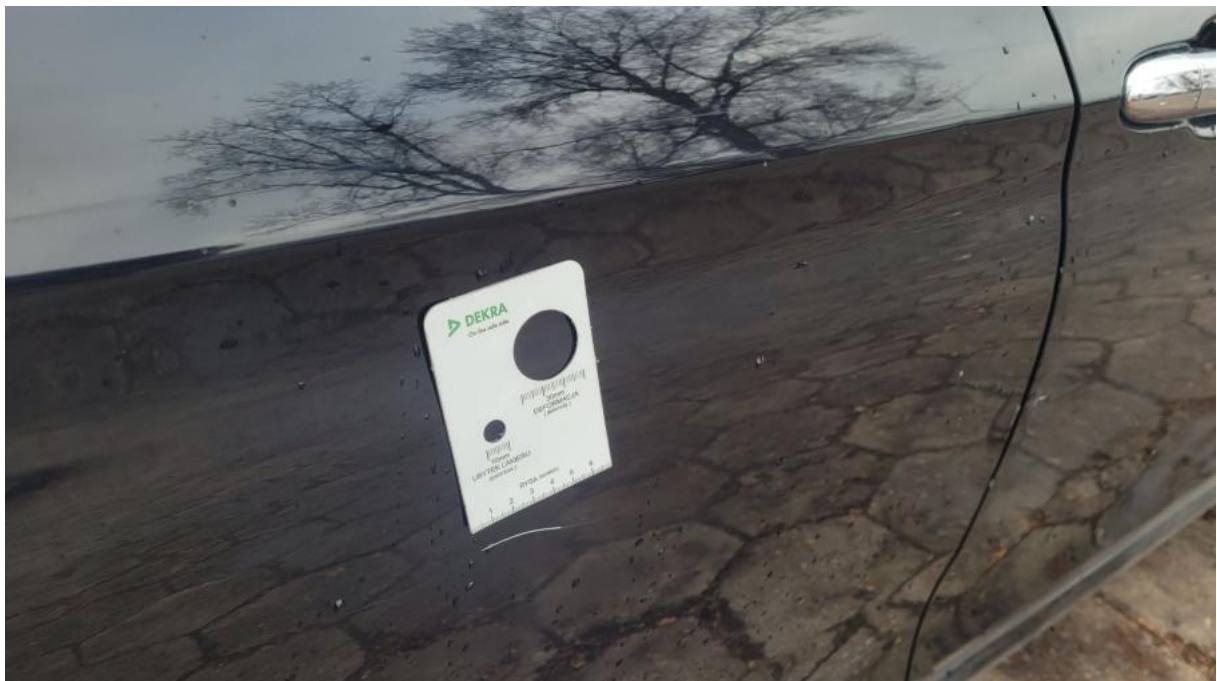
**Fot. 38**

| 5 | Drzwi tylne (nieuzbrojone) R | rysa/odprysk, wgniecenie/odkształcenie | NA | 0.5 |

Drzwi tylne P - Rysa/odprysk 1

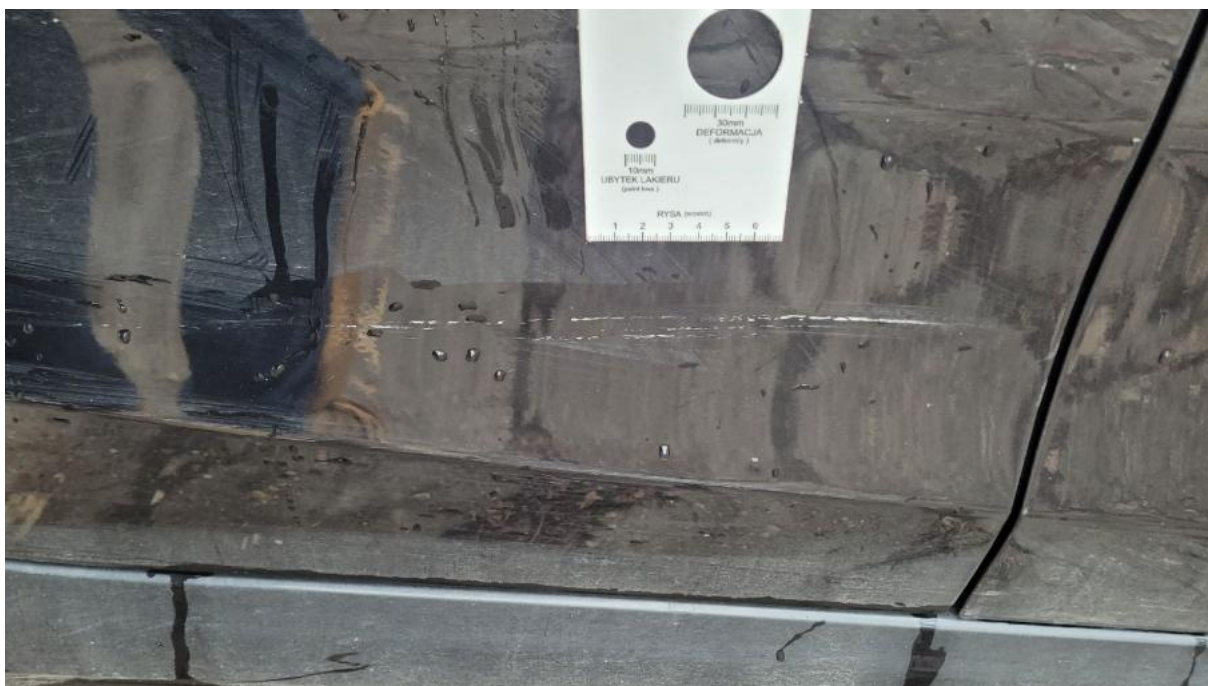
**Fot. 39**

Drzwi tylne P - Rysa/odprysk 2

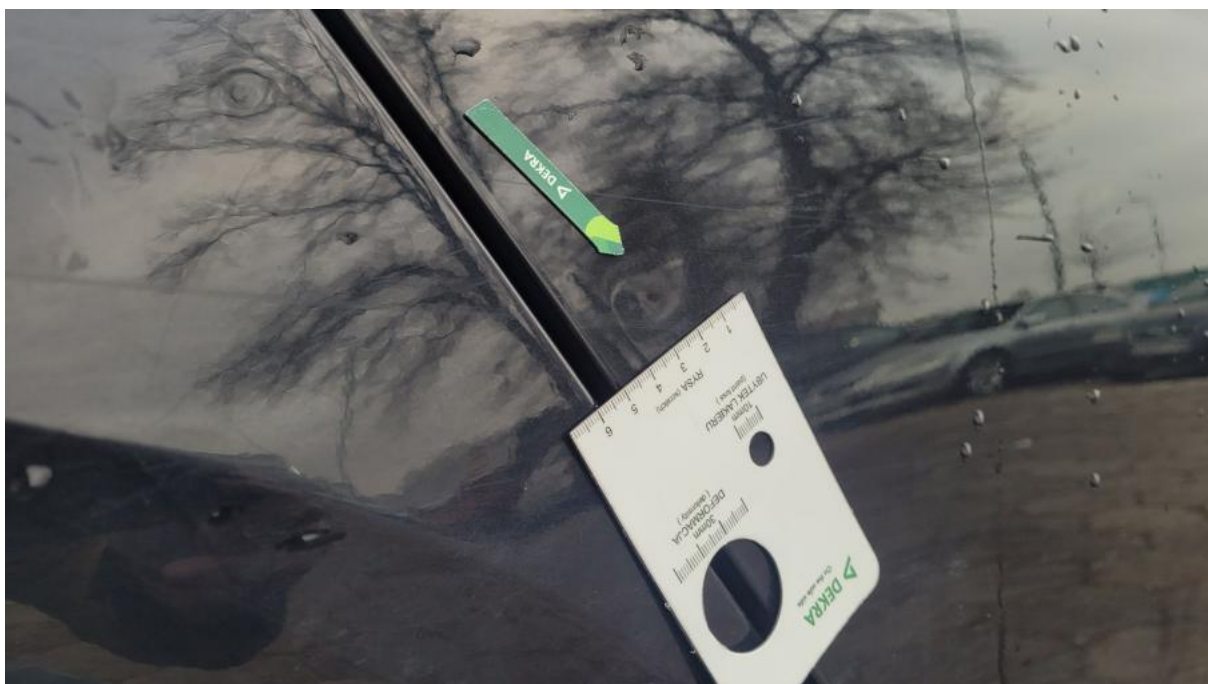
**Fot. 40**

Drzwi tylne P - Wgniecenie/odkształcenie 1

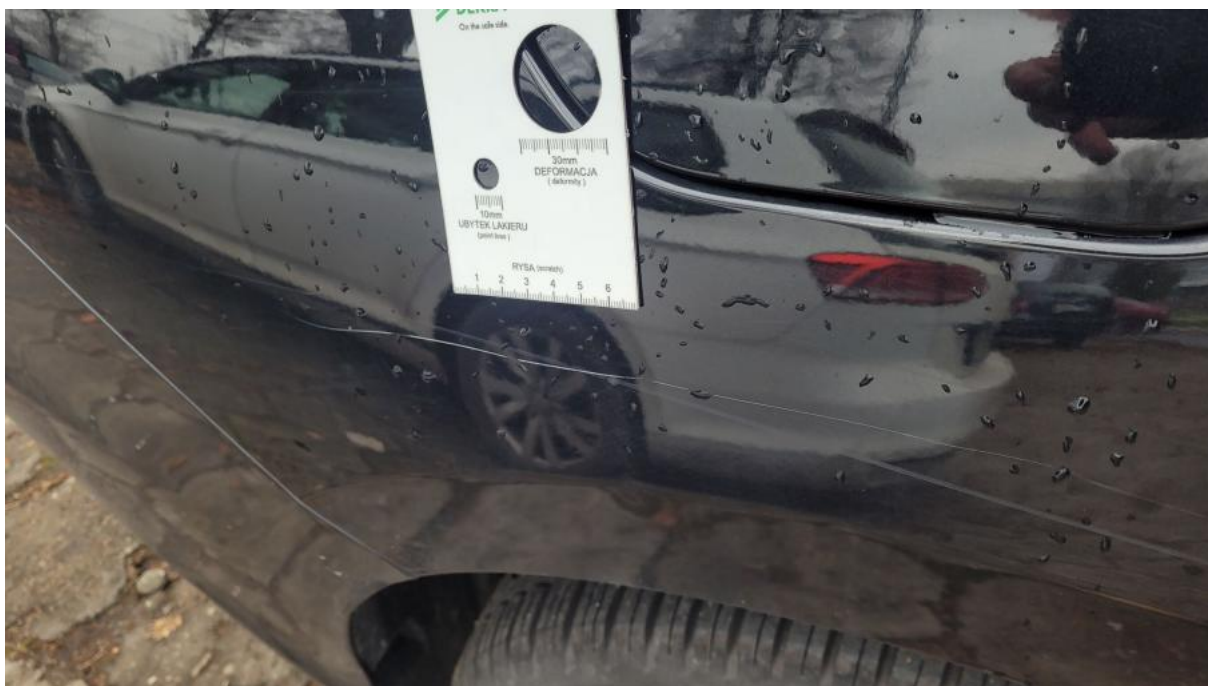
**Fot. 41**

| 7 | Błotnik tylny R | rysa/odprysk, wgniecenie/odkształcenie | NA | 0.5 |

Błotnik tylny P / Ściana boczna P - Rysa/odprysk 1

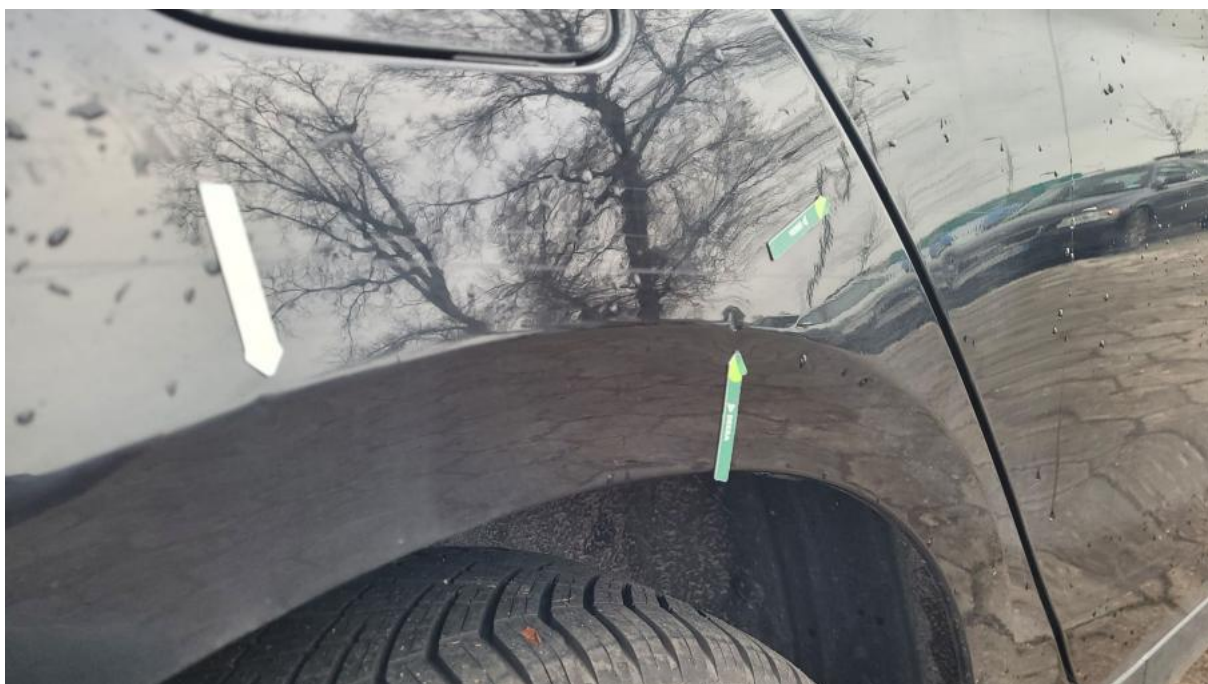
**Fot. 42**

Błotnik tylny P / Ściana boczna P - Wgniecenie/odkształcenie 1

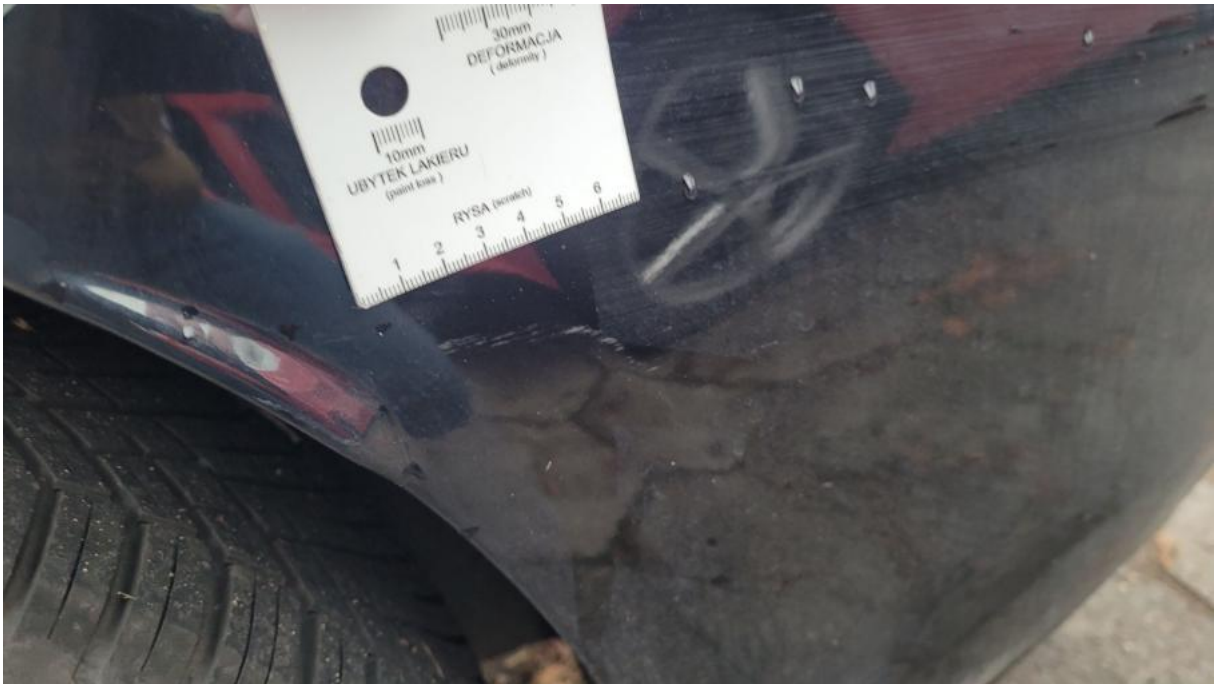
**Fot. 43**

| 9 | Okładzina zderzaka tylnego | rysa/odprysk | | |

Zderzak tylny - Rysa/odprysk 1

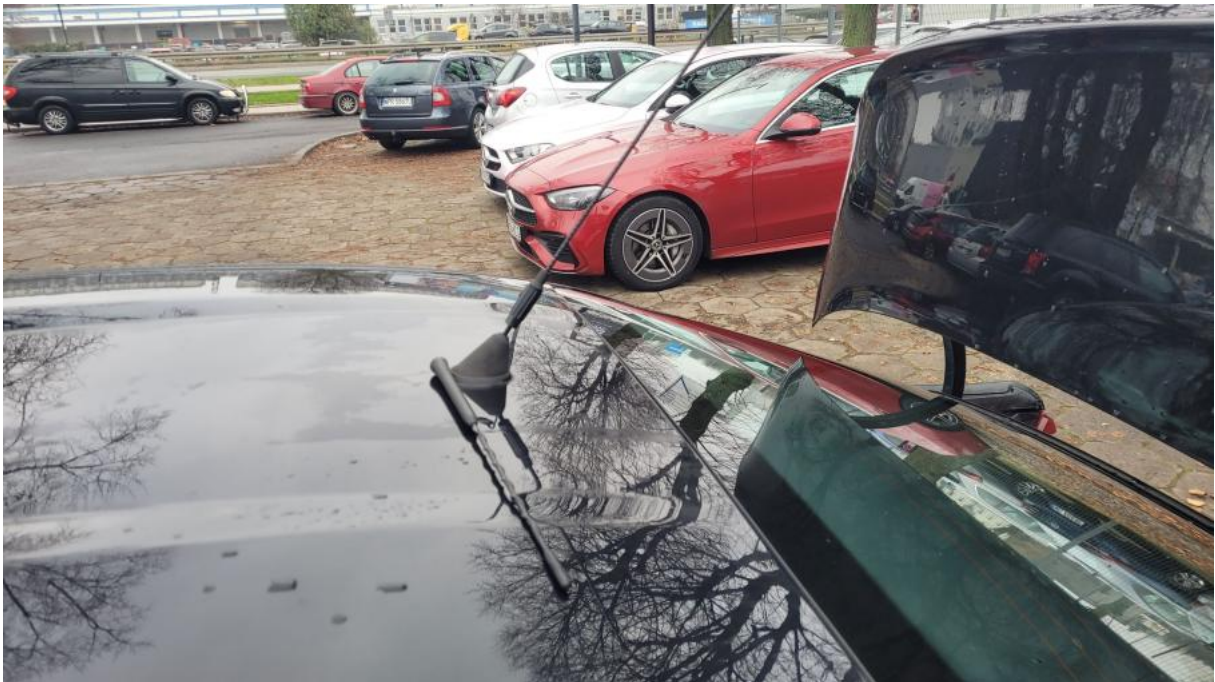
**Fot. 44**

Antena - Inne 1

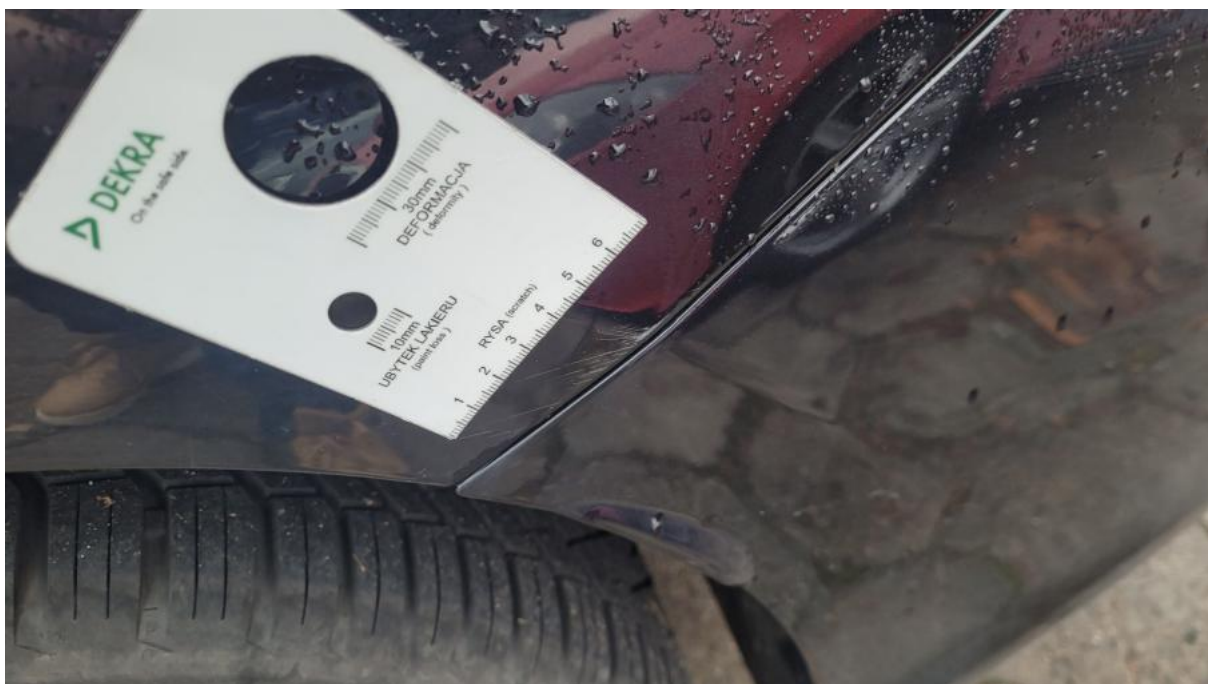
**Fot. 45**

| 6 | Błotnik tylny L | rysa/odprysk, wgniecenie/odkształcenie | NA | 0.7 |

Błotnik tylny L / Ściana boczna L - Rysa/odprysk 1

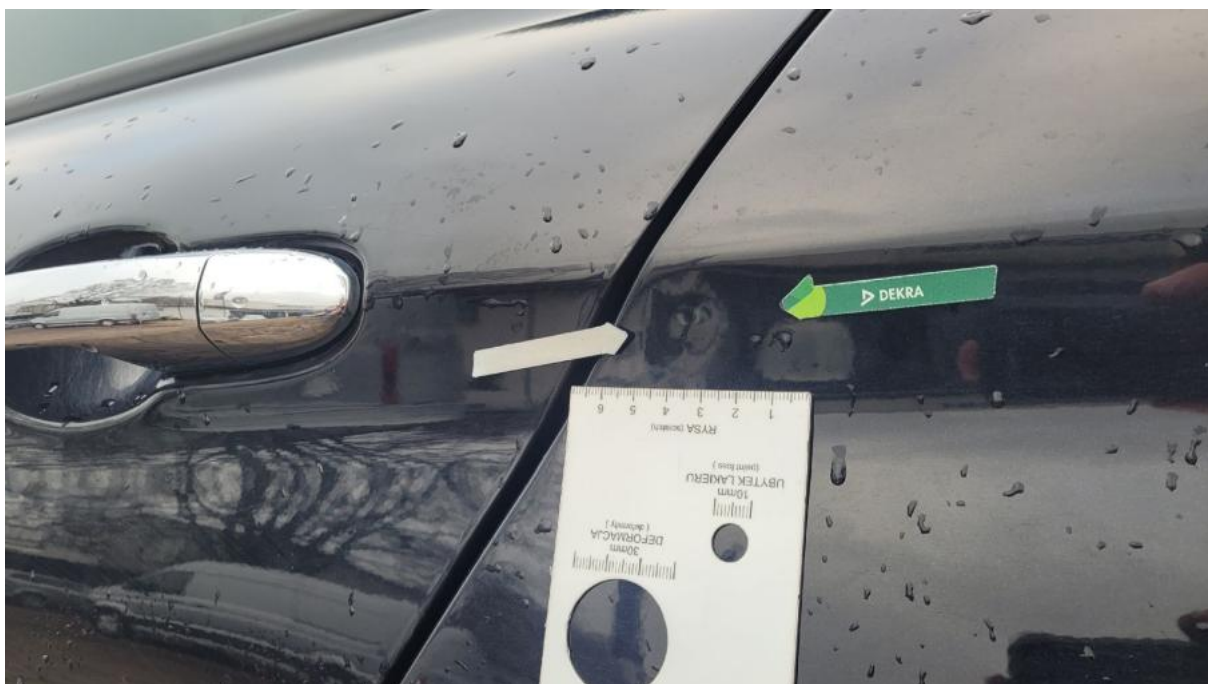
**Fot. 46**

Błotnik tylny L / Ściana boczna L - Wgniecenie/odkształcenie 1

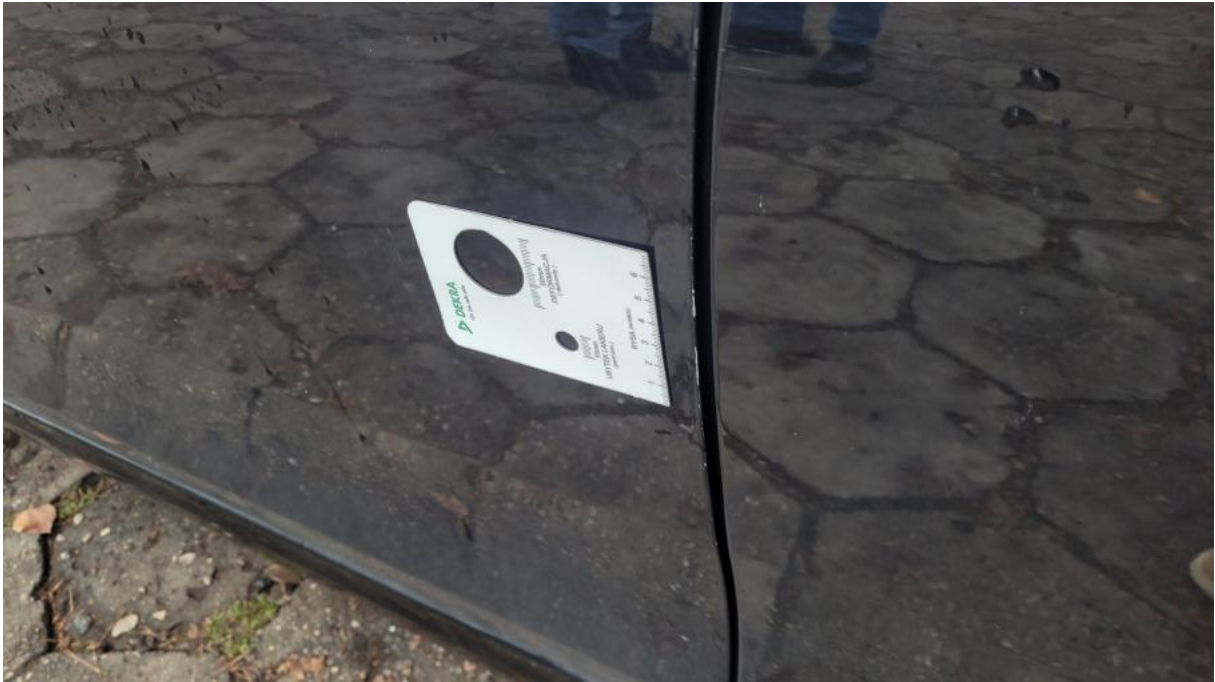
**Fot. 47**

| 8 | Drzwi przednie (nieuzbrojone) L | rysa/odprysk, wgniecenie/odkształcenie | | |

Drzwi przed L - Rysa/odprysk 1

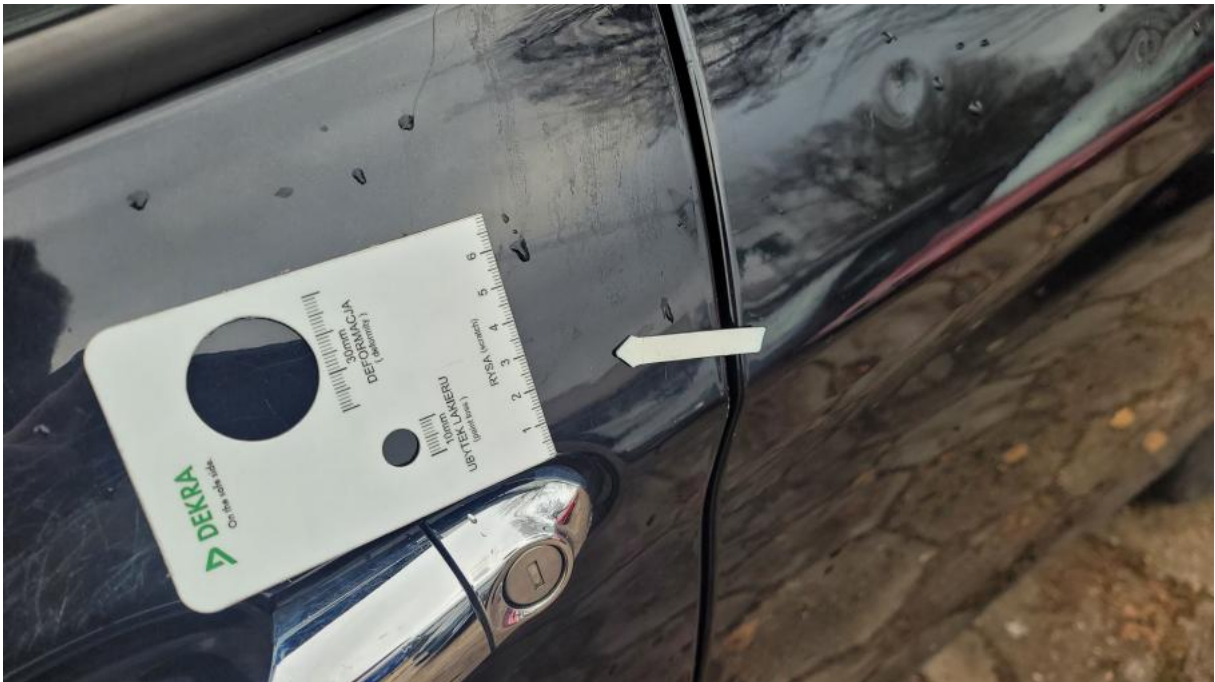
**Fot. 48**

Drzwi przed L - Wgniecenie/odkształcenie 1

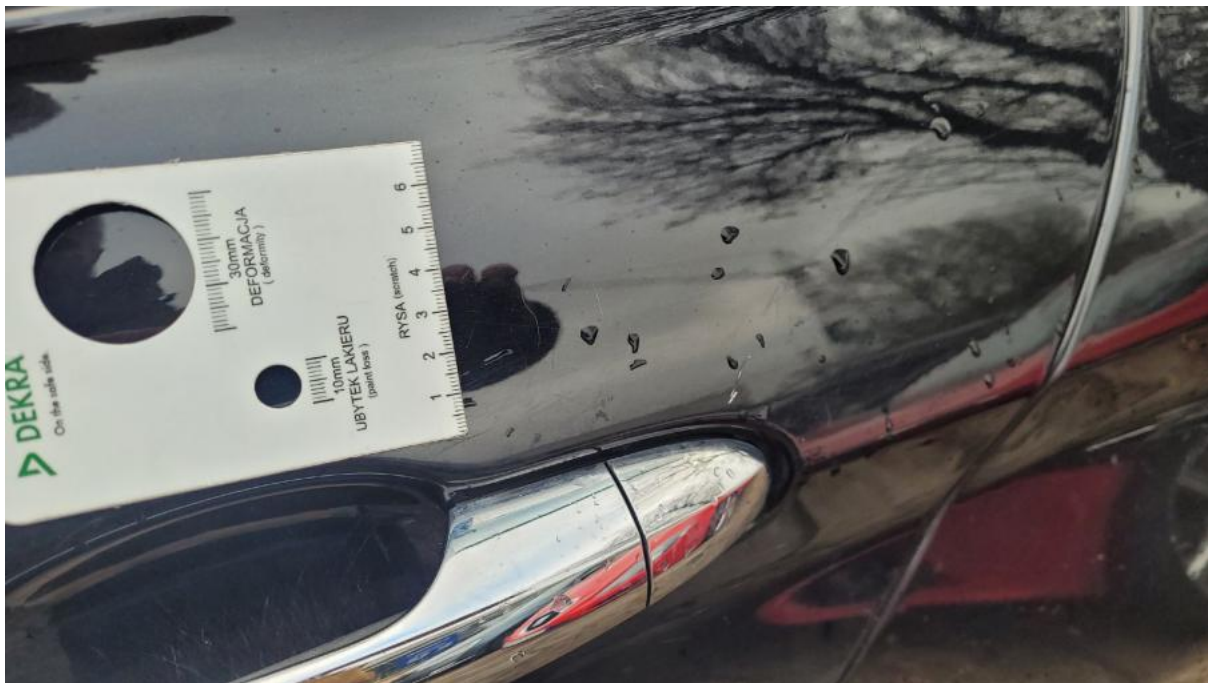
**Fot. 49**

| 4 | Drzwi tylne (nieuzbrojone) L | rysa/odprysk, wgniecenie/odkształcenie | NA | 0.7 |

Drzwi tylne L - Rysa/odprysk 1

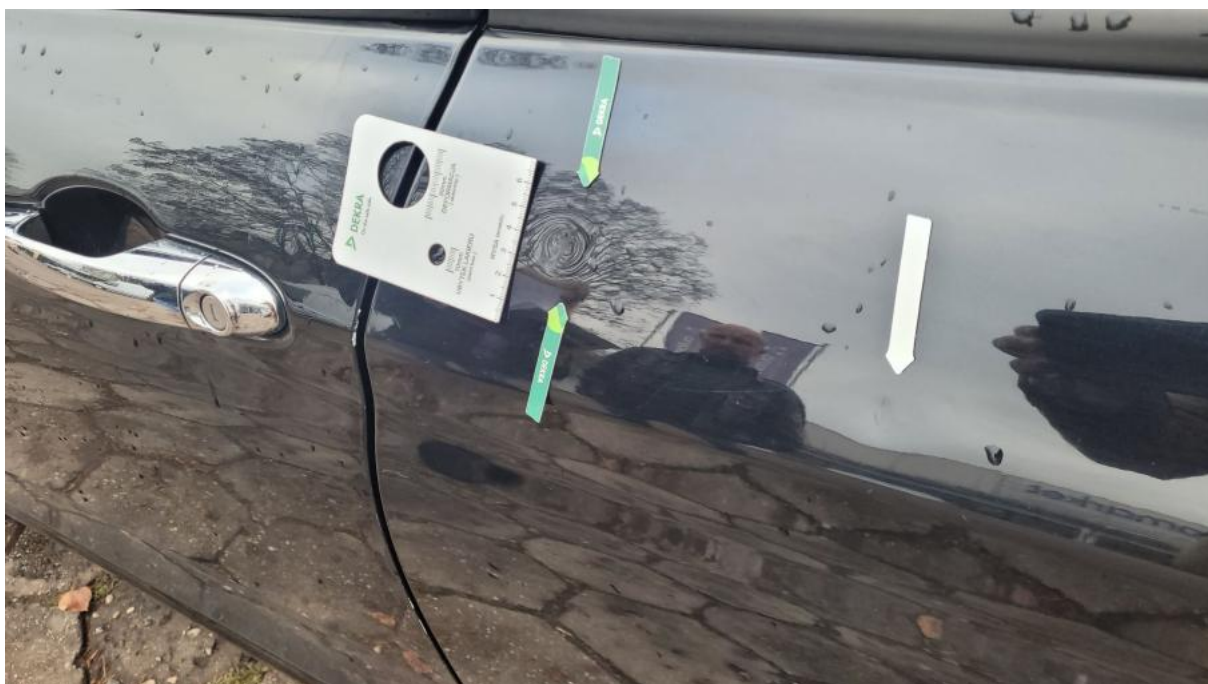
**Fot. 50**

Drzwi tylne L - Wgniecenie/odkształcenie 1

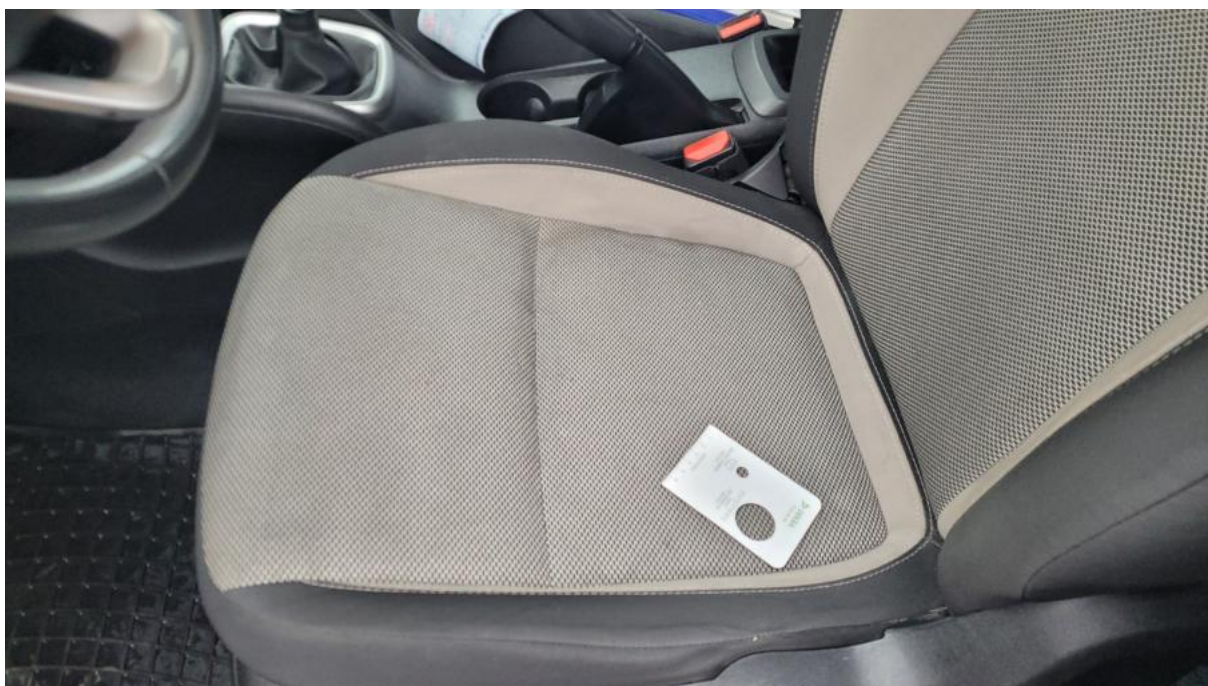
**Fot. 51**

Fotel prz. lew. - Inne 1

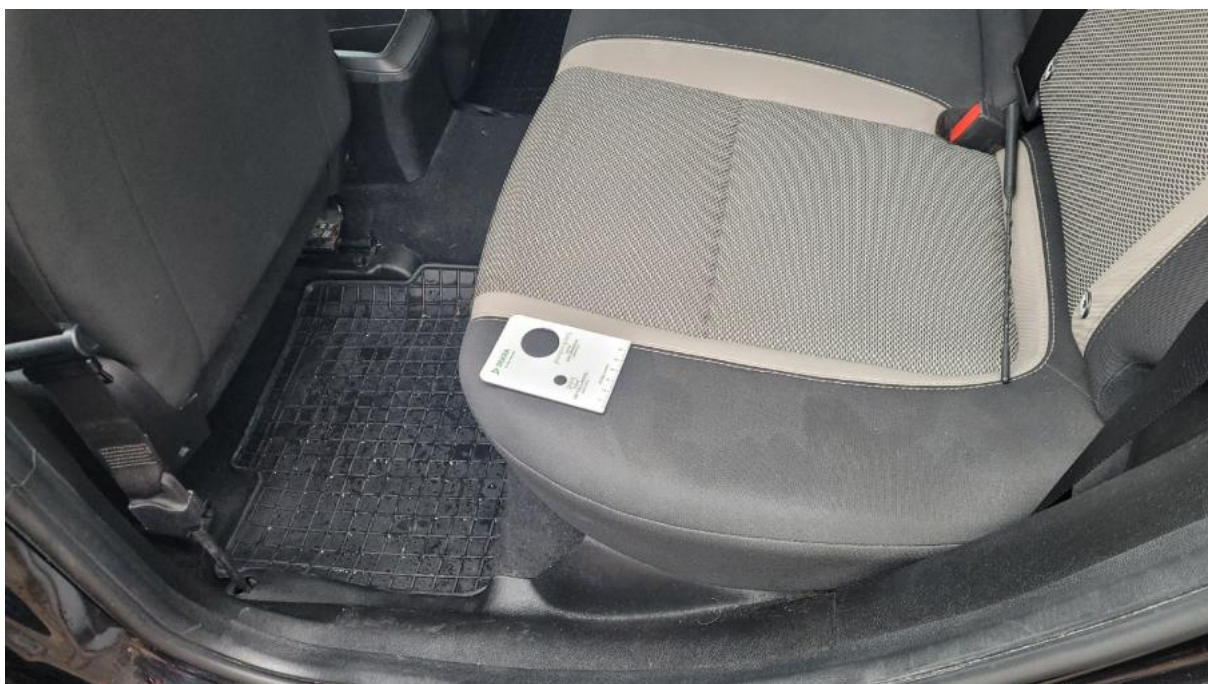
**Fot. 52**

Kanapa tyl. - Inne 1
