## Raport z oględzin pojazdu

| Numer raportu | 217690/1/26-11401 | Data raportu | 09-01-2026 |

| Marka, model | FORD Focus Kombi 18-21 |
| Numer rejestracyjny | WW8949X |

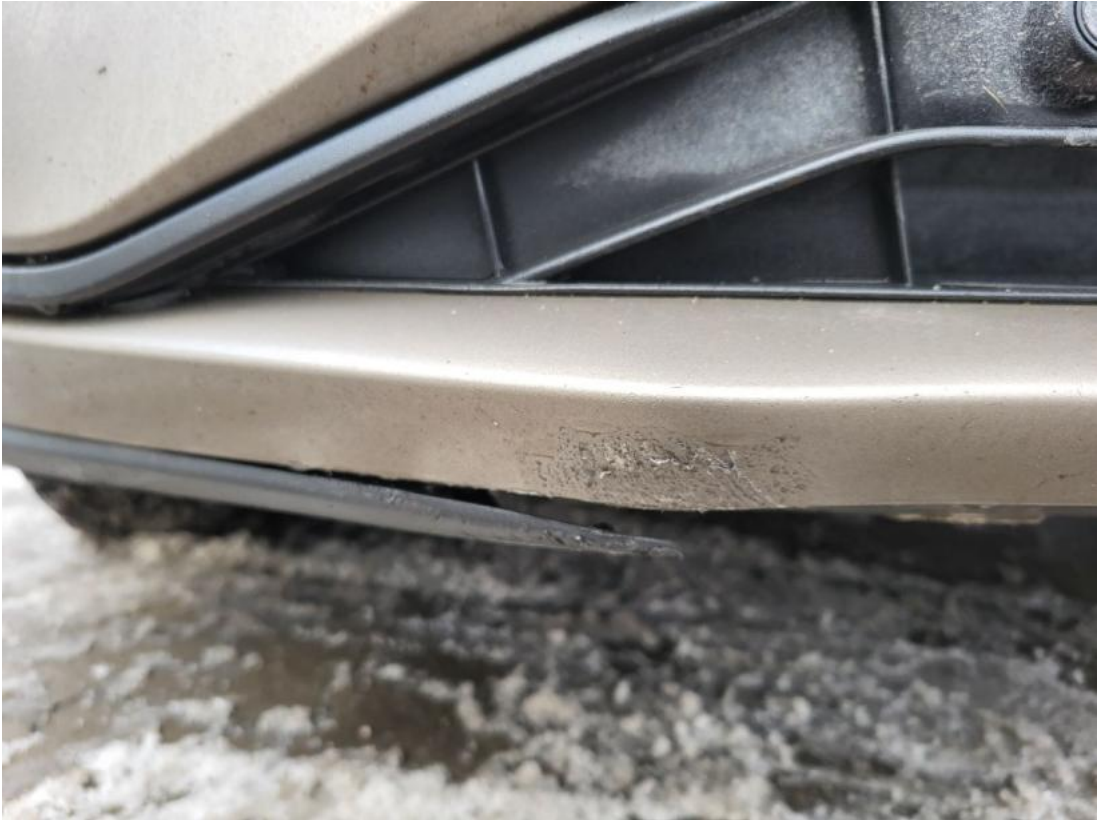
**Fot. 43**

| Poz. | Nazwa pozycji | Opis uszkodzeń | Kwalifik. | Naprawa [rbg] |
|---|---|---|---|---|
| 5 | Okładzina zderzaka przedniego | rysa/odprysk | | |

Zderzak - Rysa/odprysk 1

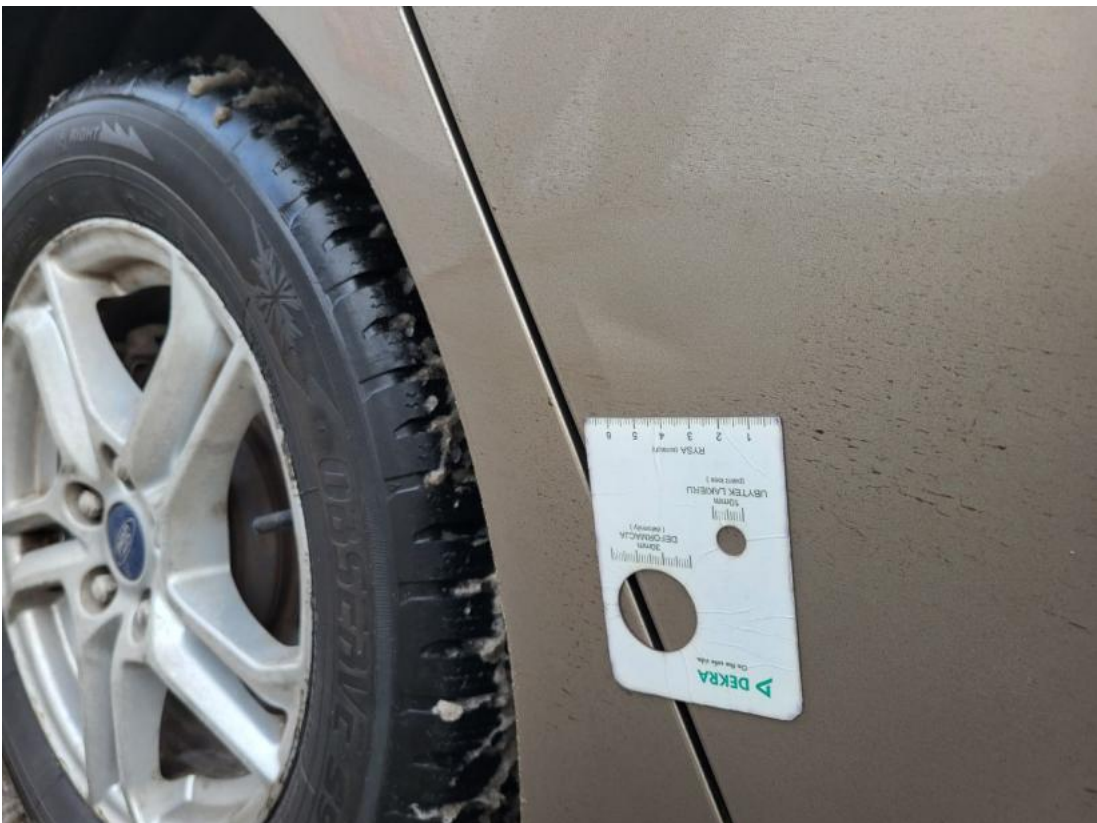
**Fot. 44**

Drzwi tylne P - zdjęcie poglądowe 1

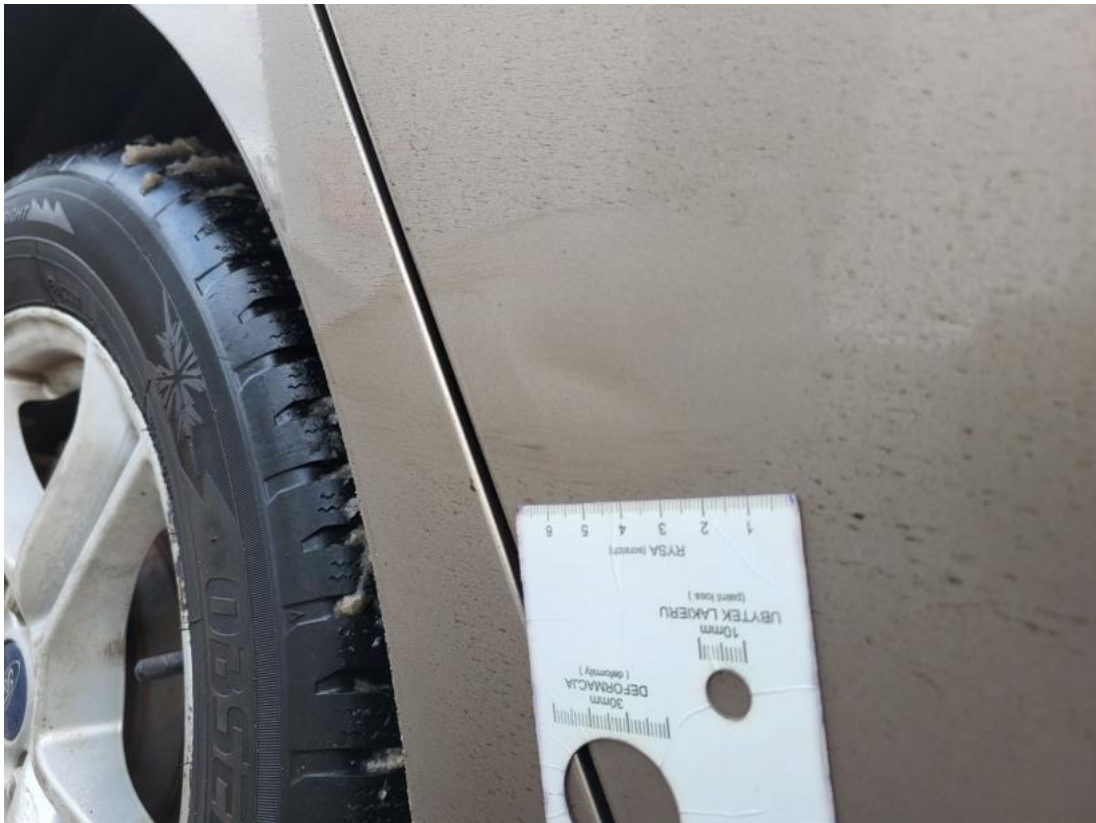
**Fot. 45**

| Poz. | Nazwa pozycji | Opis uszkodzeń | Kwalifik. | Naprawa [rbg] |
|---|---|---|---|---|
| 3 | Drzwi tylne (nieuzbrojone) R | wgniecenie/odkształcenie, pęknięcie/rozerwanie | NA | 0.7 |

Drzwi tylne P - Wgniecenie/odkształcenie 1

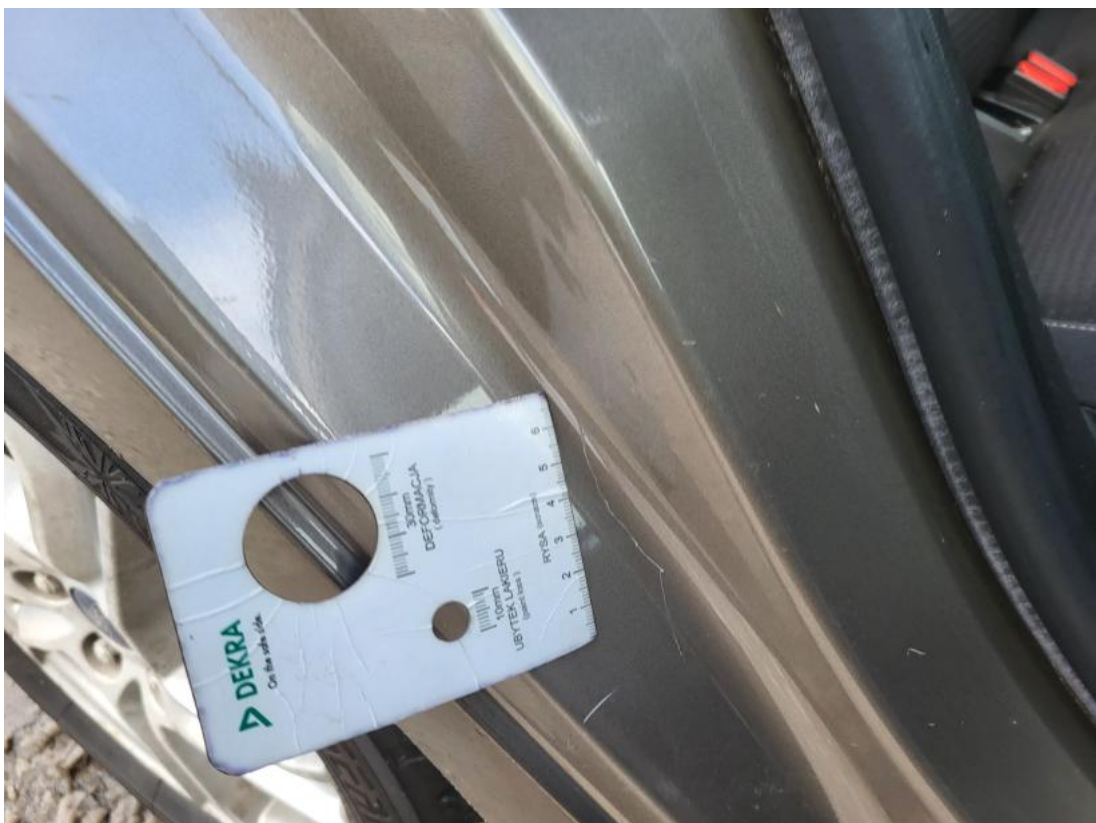
**Fot. 46**

| Poz. | Nazwa pozycji | Opis uszkodzeń | Kwalifik. | Naprawa [rbg] |
|---|---|---|---|---|
| 7 | Błotnik tylny R | rysa/odprysk | | |

Błotnik tylny P / Ściana boczna P - Rysa/odprysk 1

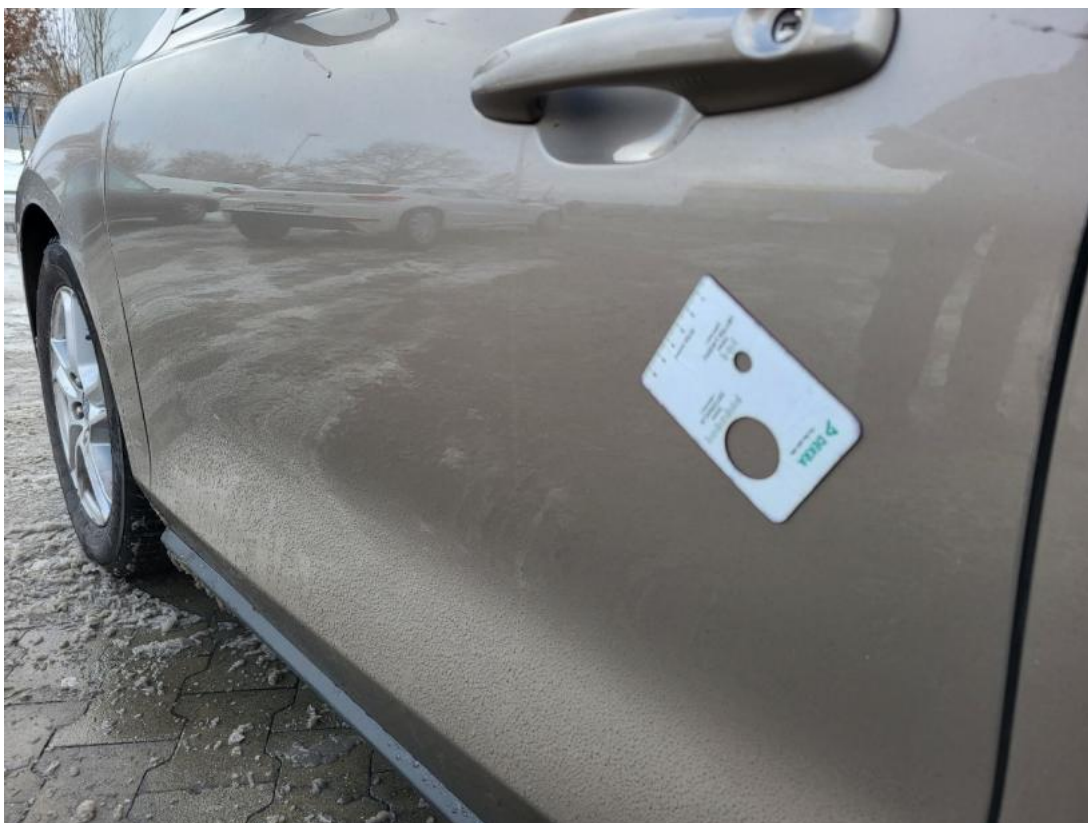
**Fot. 47**

Drzwi przed L - zdjęcie poglądowe 1

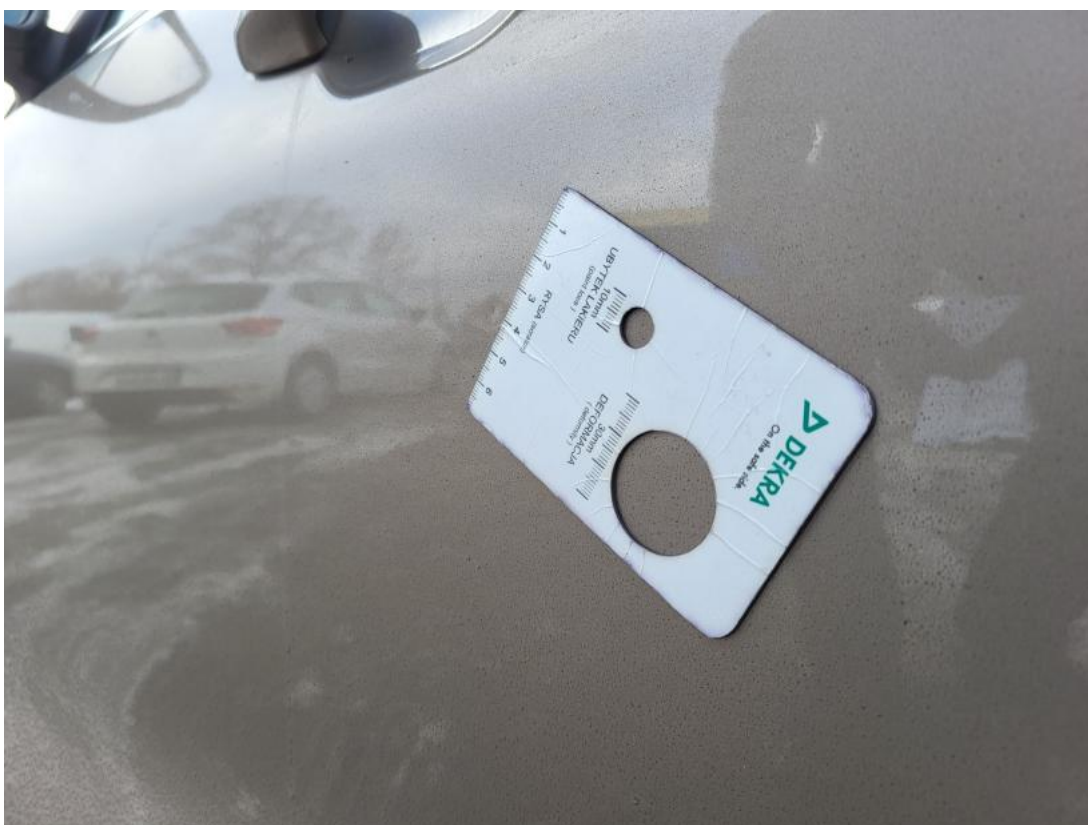
**Fot. 48**

| Poz. | Nazwa pozycji | Opis uszkodzeń | Kwalifik. | Naprawa [rbg] |
|---|---|---|---|---|
| 6 | Drzwi przednie (nieuzbrojone) L | wgniecenie/odkształcenie | | |

Drzwi przed L - Wgniecenie/odkształcenie 1

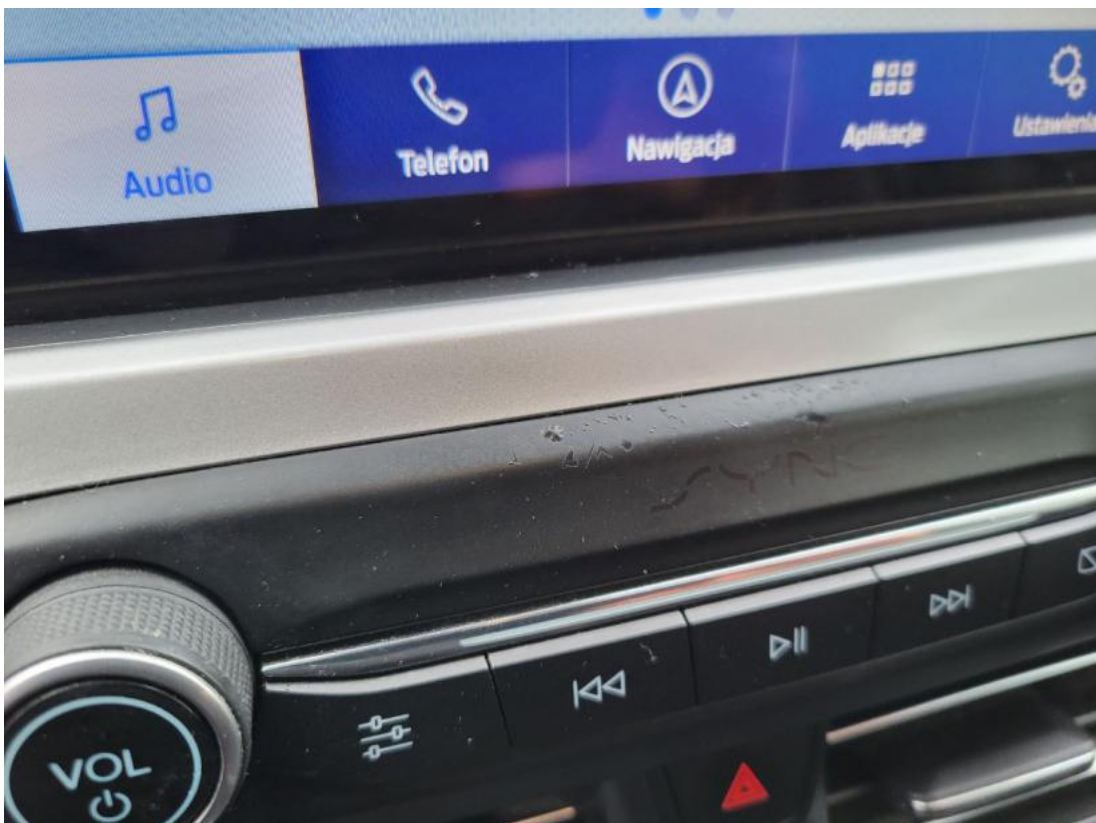
**Fot. 50**

| Poz. | Nazwa pozycji | Opis uszkodzeń | Kwalifik. | Naprawa [rbg] |
|---|---|---|---|---|
| 9 | Listwa deski rozdzielczej pasażera | zarysowanie | | |

Deska rozdzielcza - Rysa/odprysk 1

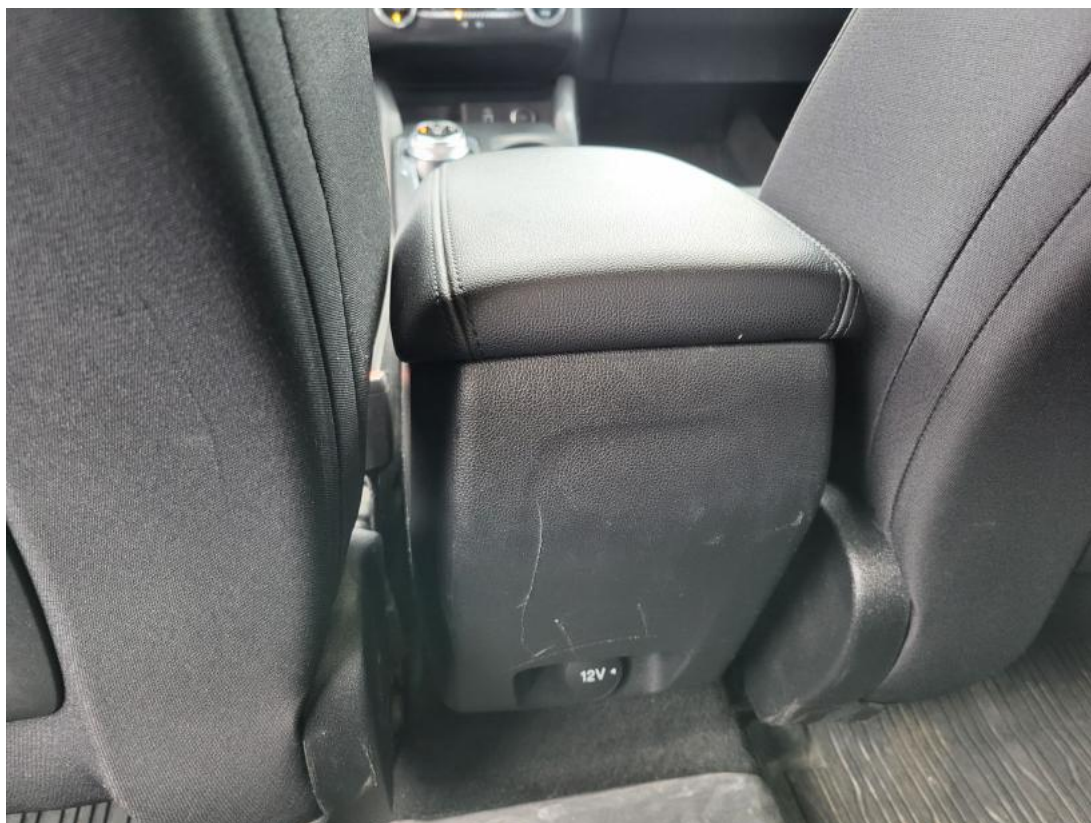
**Fot. 51**

| Poz. | Nazwa pozycji | Opis uszkodzeń | Kwalifik. | Naprawa [rbg] |
|---|---|---|---|---|
| 8 | Nakładka konsoli środkowej tył | zarysowanie | | |

Konsola środkowa - Rysa/odprysk 1

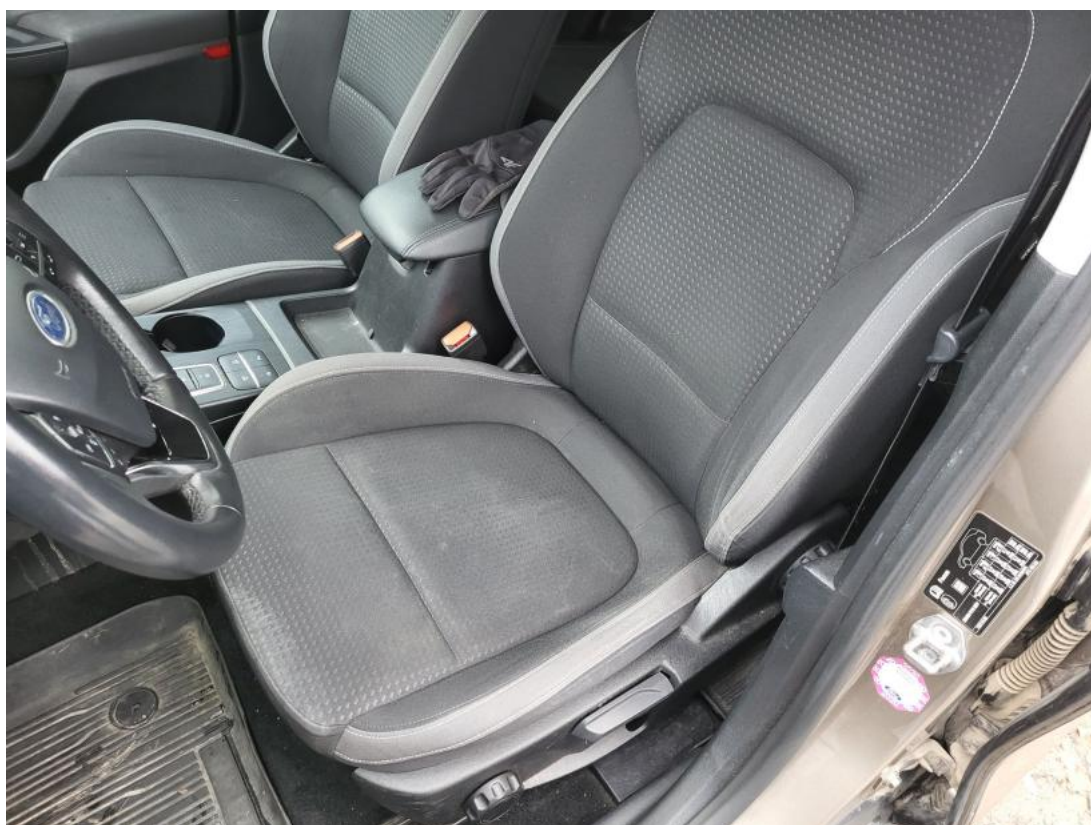
**Fot. 52**

Fotel prz. lew. - Inne 1

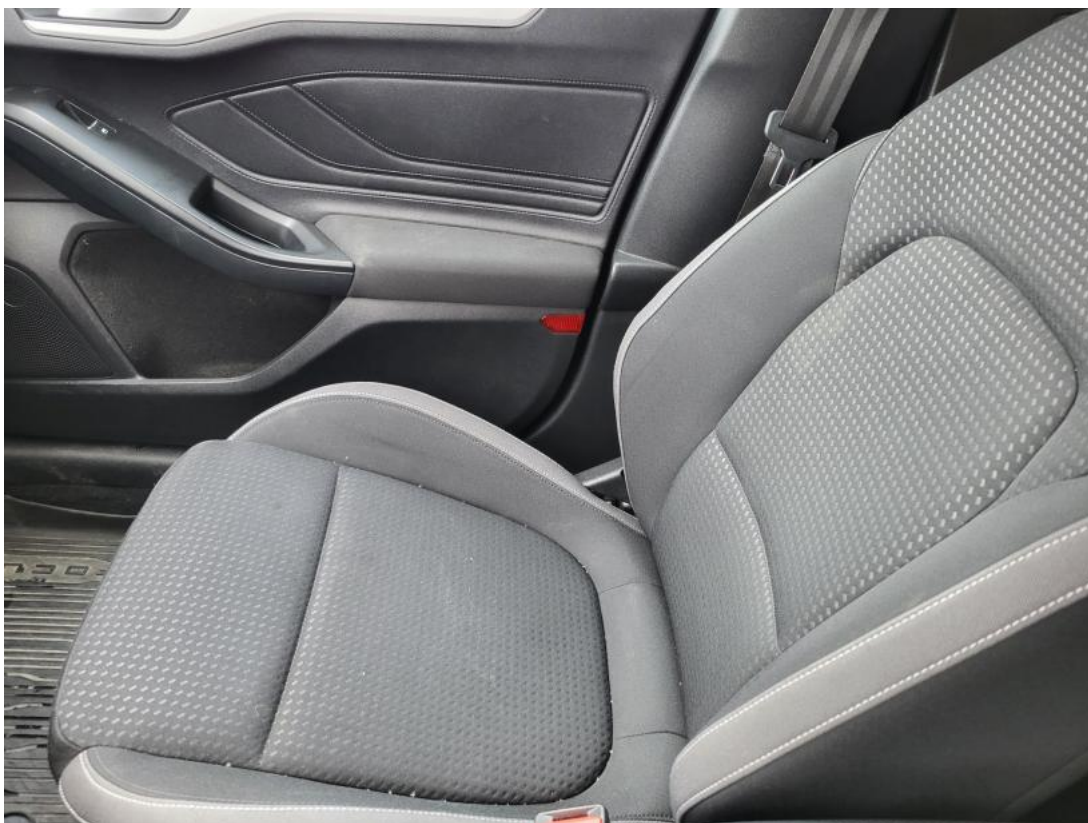
**Fot. 53**

Fotel prz. praw. - Inne 1

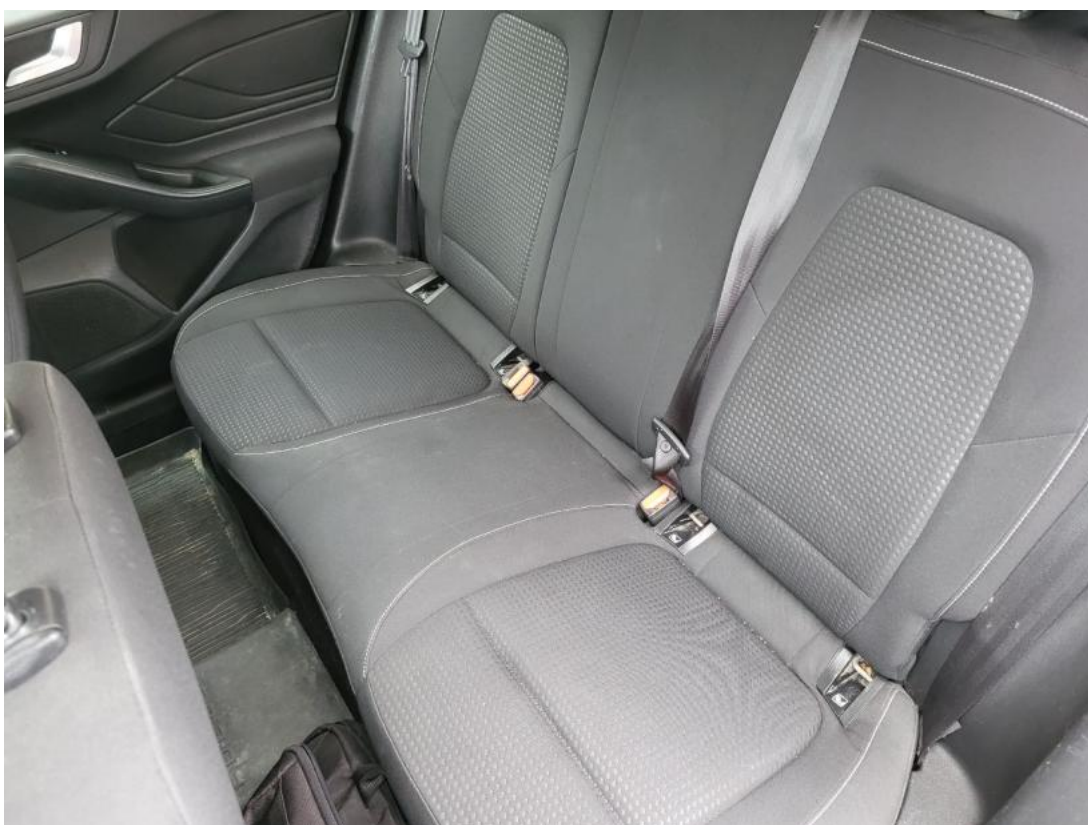
**Fot. 54**

Kanapa tyl. - Inne 1

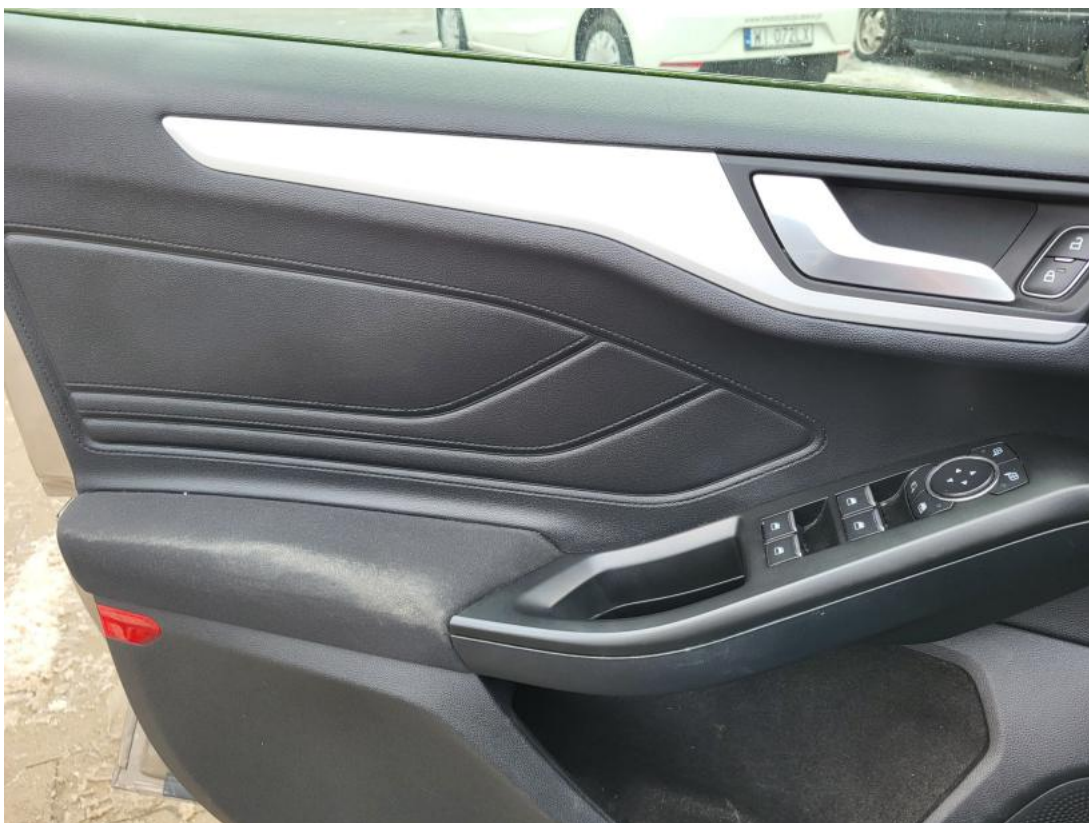
**Fot. 57**

Tapicerka drzwi przednich L - Inne 1

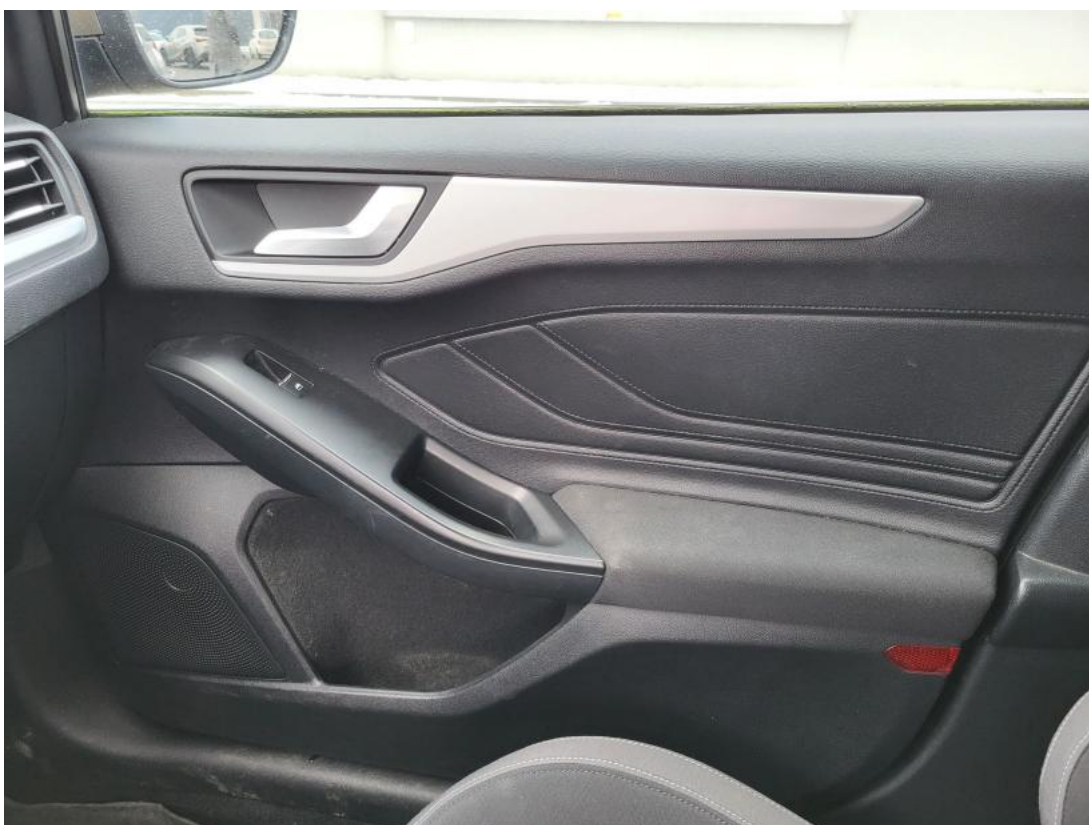
**Fot. 58**

Tapicerka drzwi przednich P - Inne 1

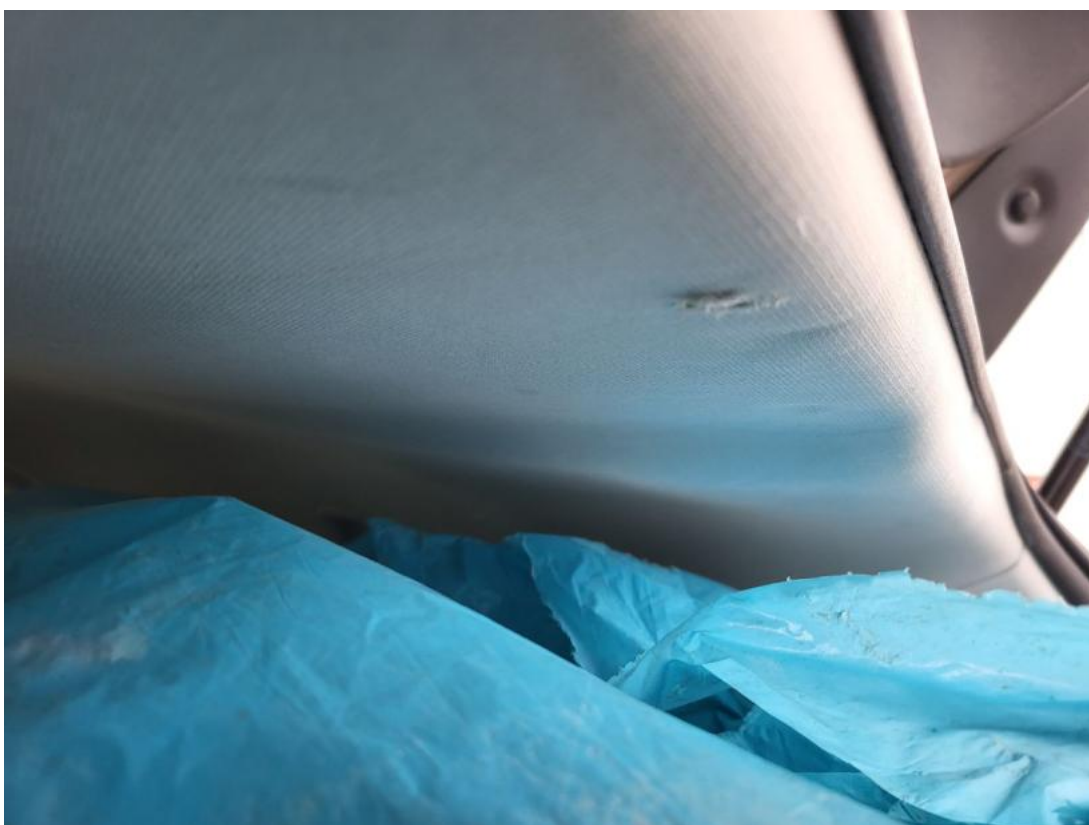
**Fot. 60**

| Poz. | Nazwa pozycji | Opis uszkodzeń | Kwalifik. | Naprawa [rbg] |
|---|---|---|---|---|
| 1 | Podsufitka | rozerwanie | WY | 3.5 |

Podsufitka - Pęknięcie/rozerwanie 1

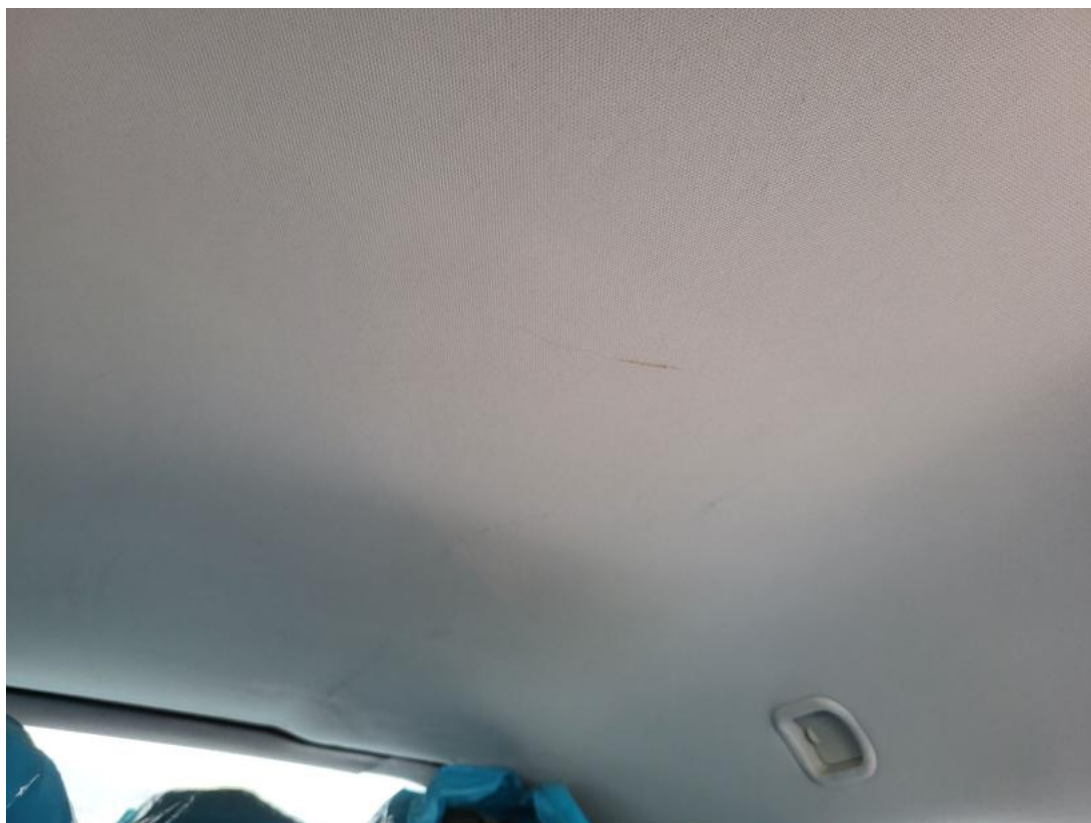
**Fot. 61**

Podsufitka - Inne 1

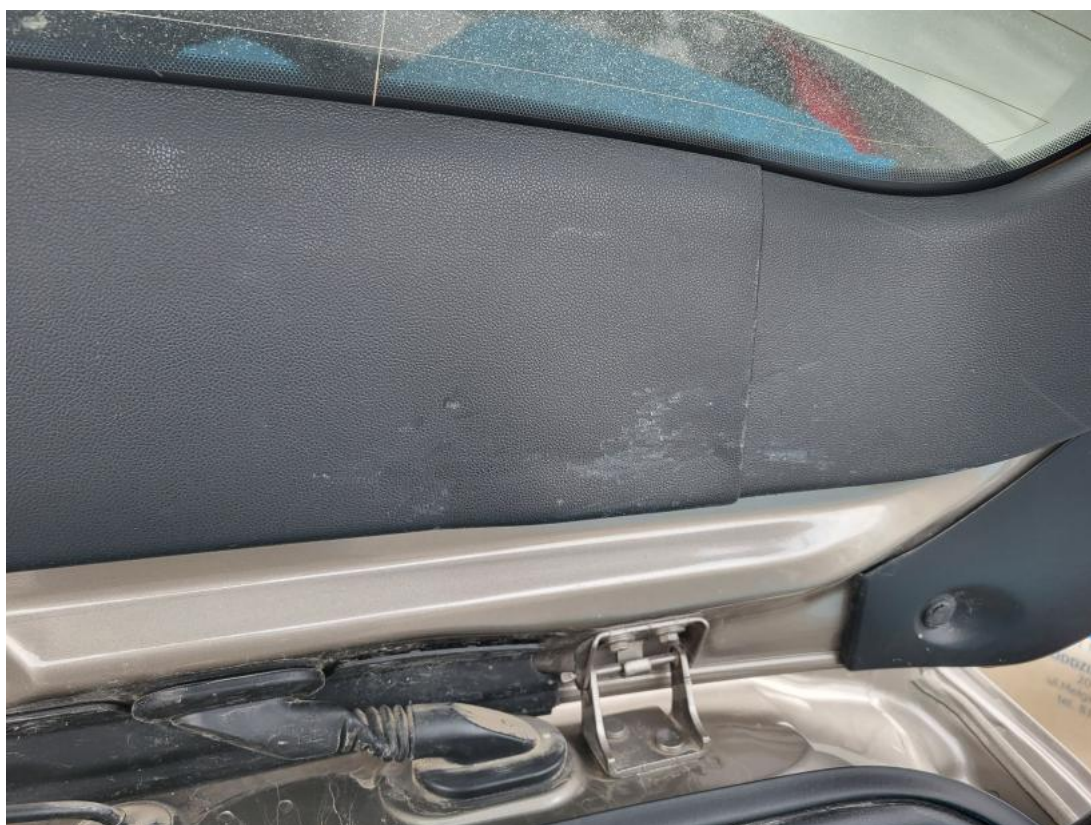
**Fot. 62**

| Poz. | Nazwa pozycji | Opis uszkodzeń | Kwalifik. | Naprawa [rbg] |
|---|---|---|---|---|
| 10 | Nakładka pokrywy tylnej góra | zarysowanie | | |

Wykładzina pokrywy tylnej - Rysa/odprysk 1

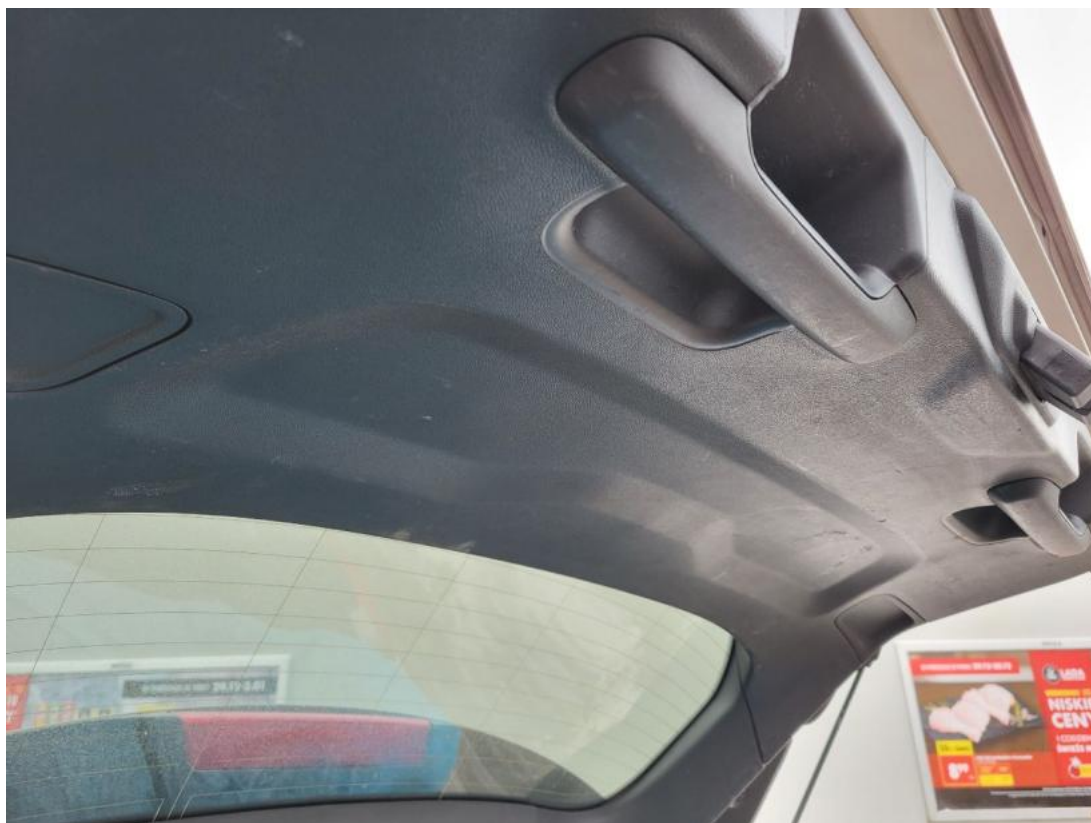
**Fot. 63**

| Poz. | Nazwa pozycji | Opis uszkodzeń | Kwalifik. | Naprawa [rbg] |
|---|---|---|---|---|
| 11 | Nakładka pokrywy tylnej dół | zarysowanie | | |

Wykładzina pokrywy tylnej() - Rysa/odprysk 3
