## Raport z oględzin pojazdu

| Numer raportu | 09393/1/26-15201 | Data raportu | 20-01-2026 |

| Marka, model | FIAT Panda Van 1.0 GSE Euro... |
| Numer rejestracyjny | EL6ET39 |

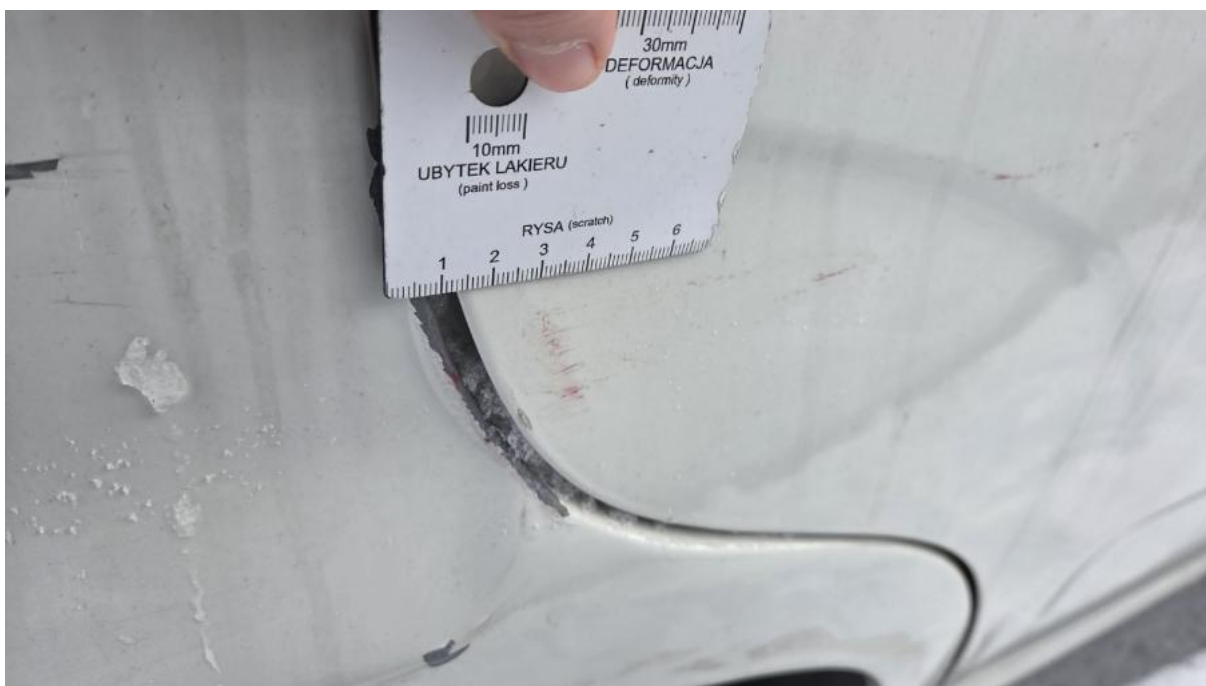
**Fot. 34**

| Poz. | Nazwa pozycji | Opis uszkodzeń | Kwalifik. | Naprawa [rbg] |
|---|---|---|---|---|
| 7 | Poszycie drzwi tylnych R | zarysowanie | | |

Drzwi tylne P - Rysa/odprysk 1

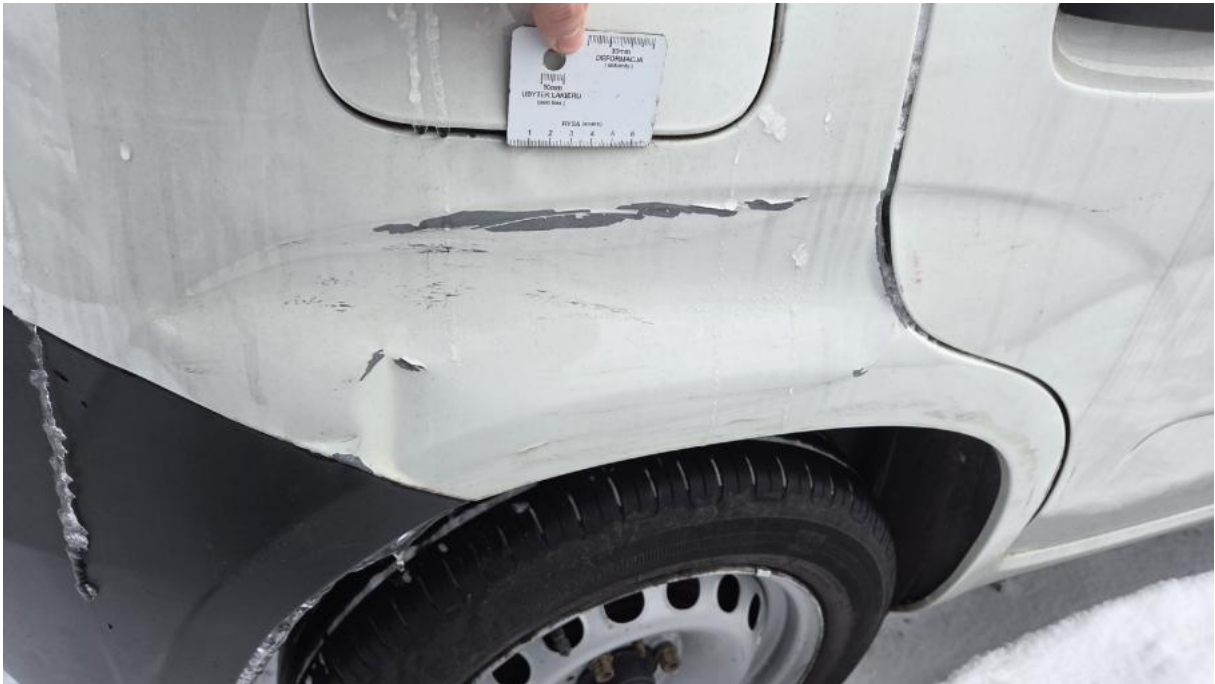
**Fot. 35**

Błotnik tylny P / Ściana boczna P - Rysa/odprysk 1

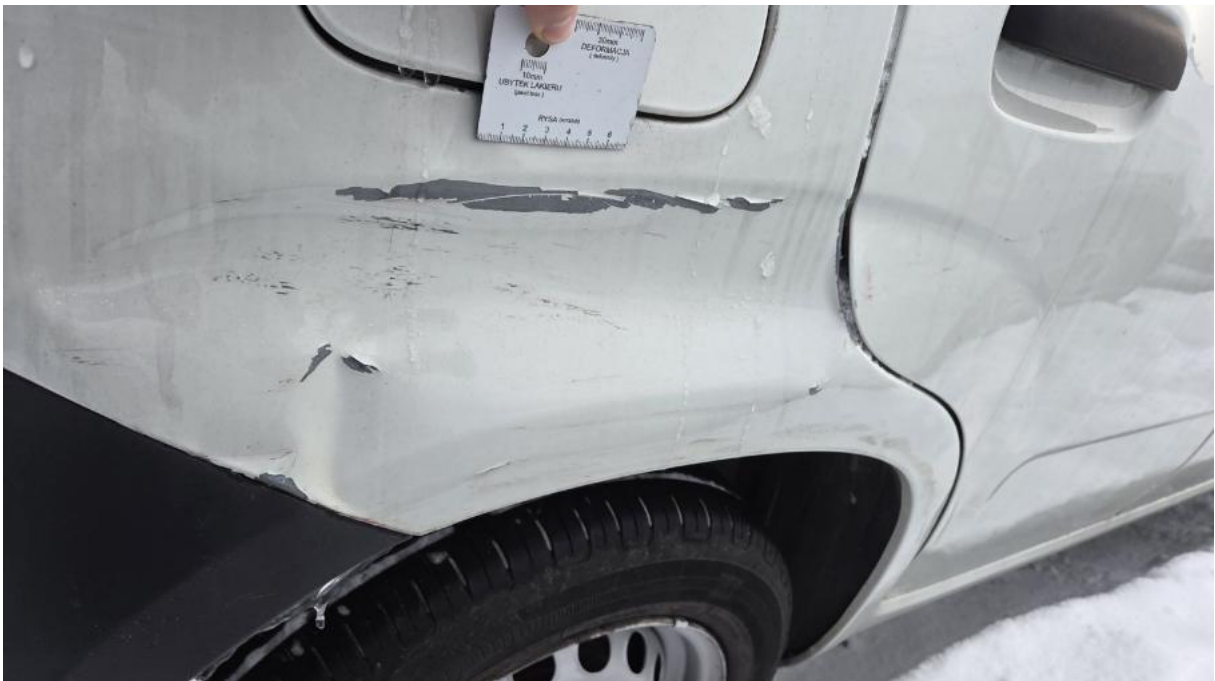
**Fot. 36**

| Poz. | Nazwa pozycji | Opis uszkodzeń | Kwalifik. | Naprawa [rbg] |
|---|---|---|---|---|
| 1 | Błotnik tylny R | wgniecenie/odkształcenie, pęknięcia powłoki lakierowej | WY | 8.7 |

Błotnik tylny P / Ściana boczna P - Wgniecenie/odkształcenie 1

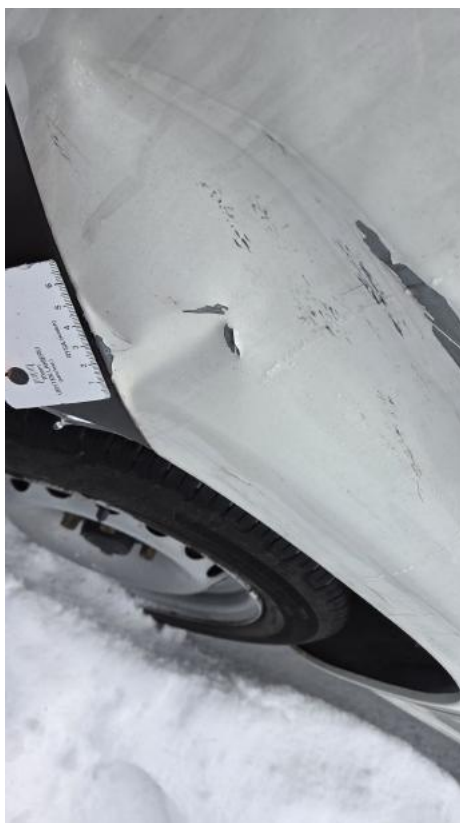
**Fot. 37**

Błotnik tylny P / Ściana boczna P - Wgniecenie/odkształcenie 2

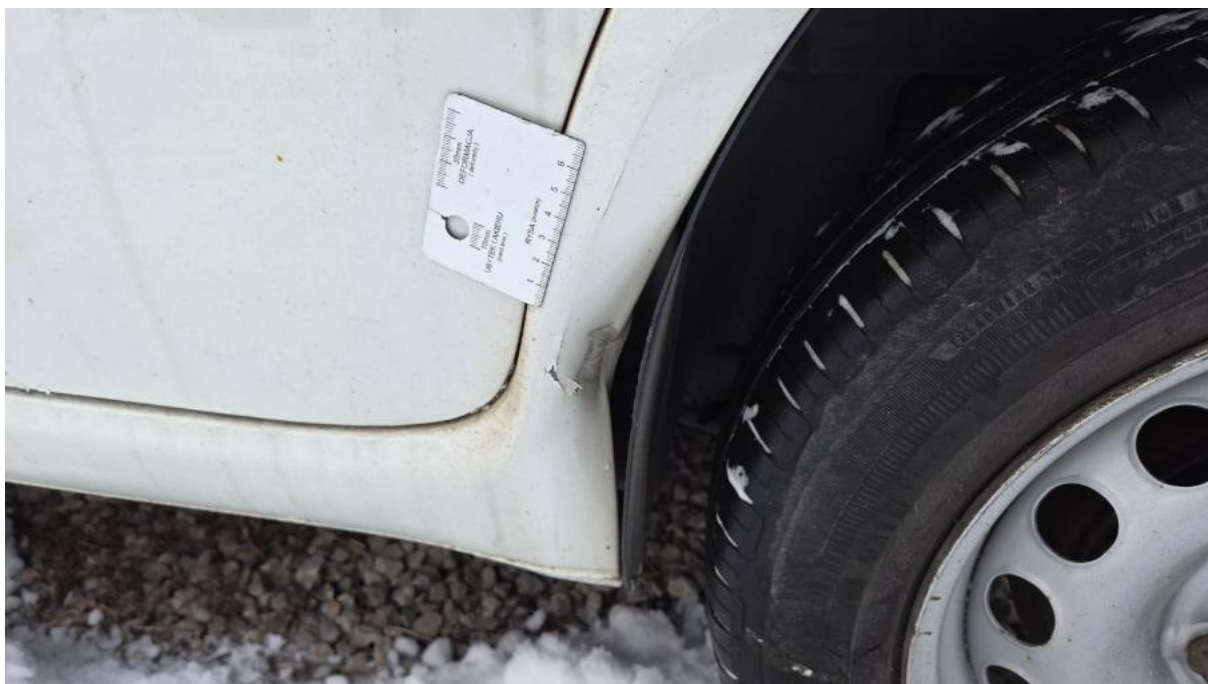
**Fot. 38**

| Poz. | Nazwa pozycji | Opis uszkodzeń | Kwalifik. | Naprawa [rbg] |
|---|---|---|---|---|
| 6 | Błotnik tylny L | wgniecenie | NA | 2 |

Błotnik tylny L / Ściana boczna L - Wgniecenie/odkształcenie 1

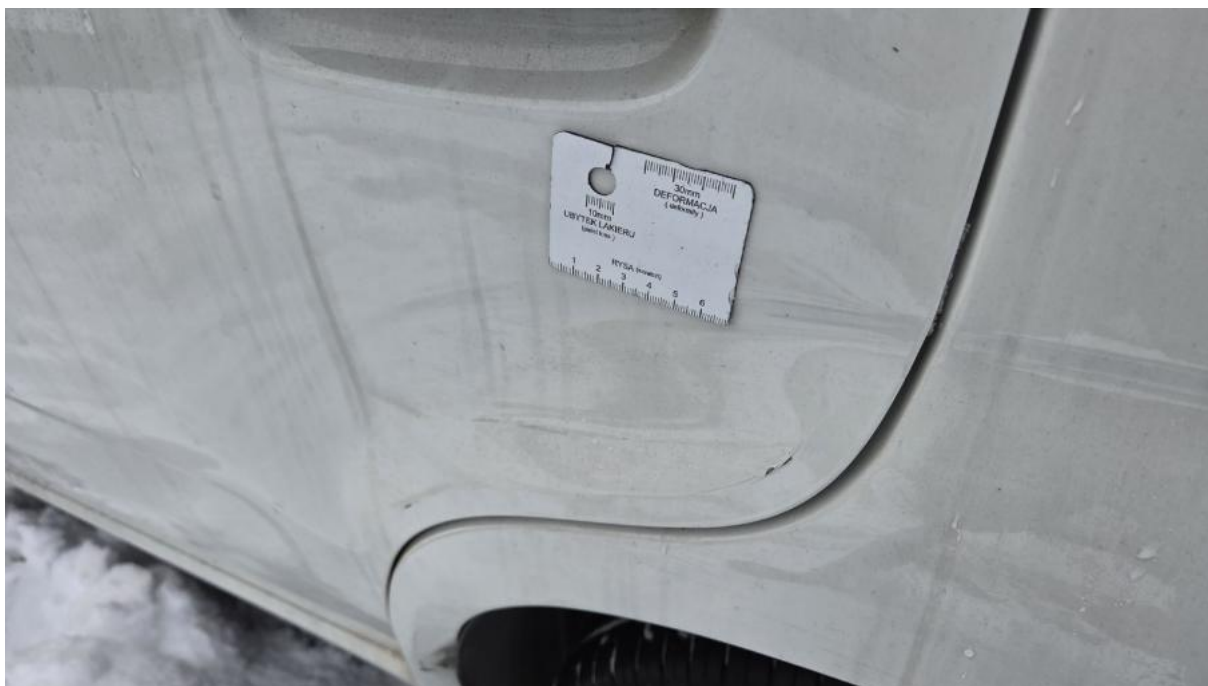
**Fot. 39**

| Poz. | Nazwa pozycji | Opis uszkodzeń | Kwalifik. | Naprawa [rbg] |
|---|---|---|---|---|
| 5 | Poszycie drzwi tylnych L | wgniecenie, zarysowanie | NA | 2.5 |

Drzwi tylne L - Wgniecenie/odkształcenie 1

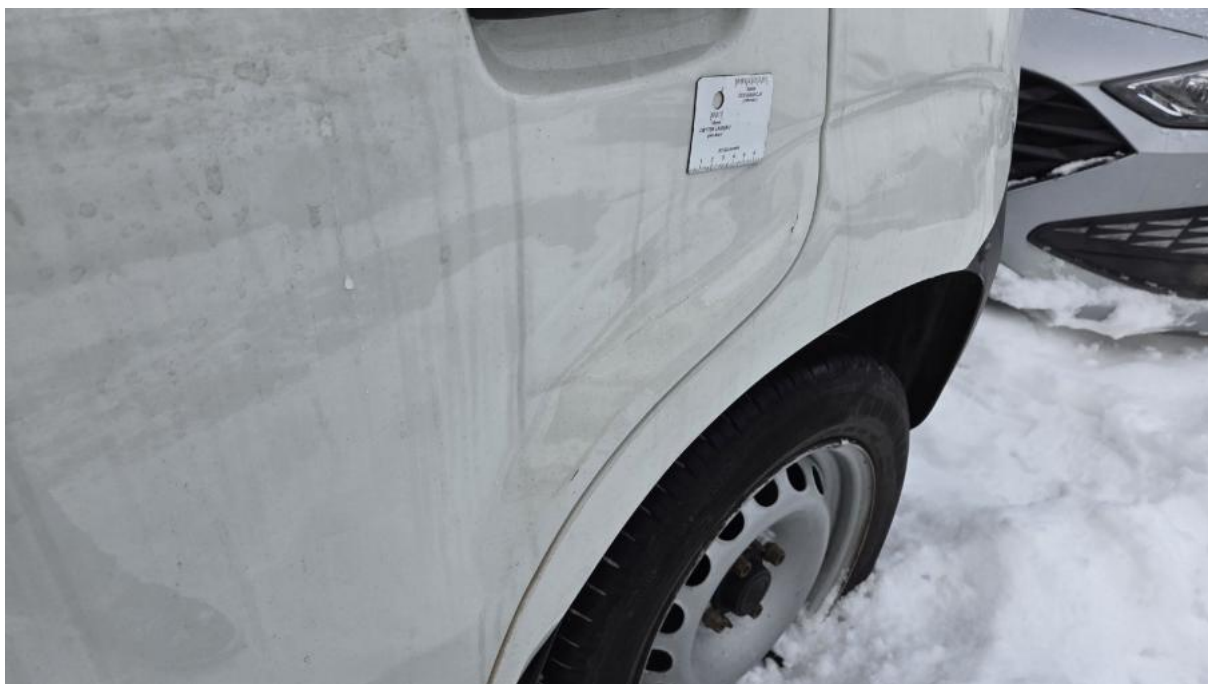
**Fot. 40**

Drzwi tylne L - Wgniecenie/odkształcenie 2

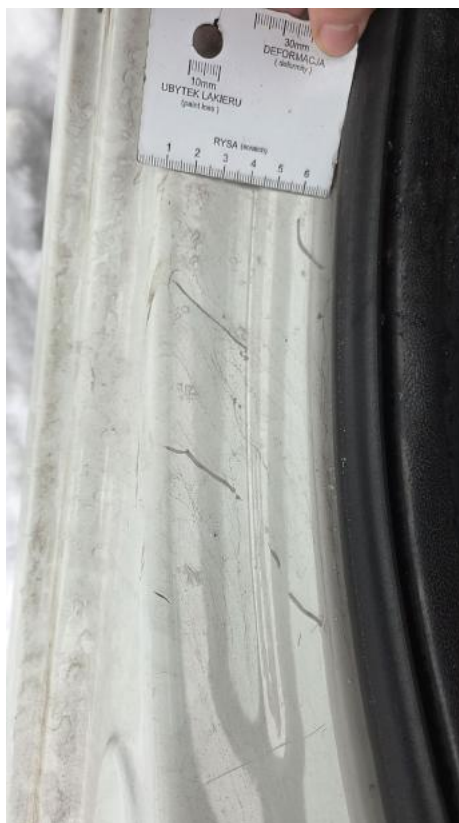
**Fot. 41**

Próg L - Rysa/odprysk 1
