**WDF44770313108213**

## Angaben zum Fahrzeug

## Zustandsbericht

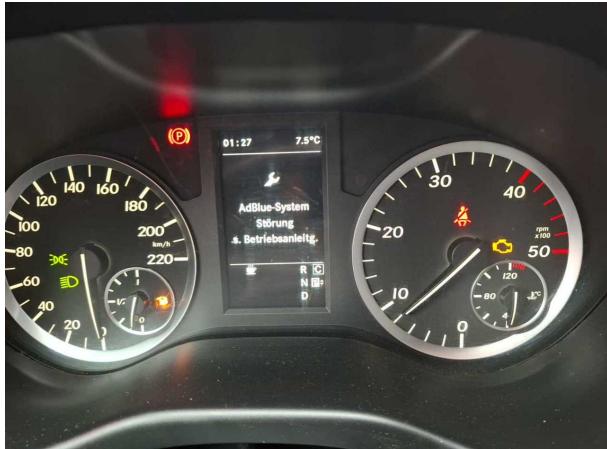
**Beschädigung #1:** Instrumententafel: Kontrollleuchte (Adblue) - leuchtet - Diagnose durchführen

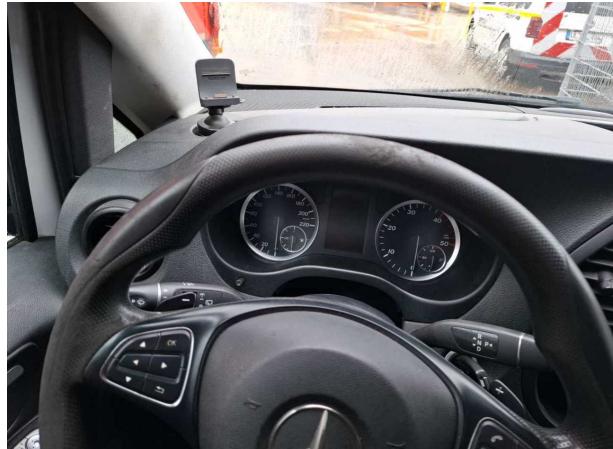
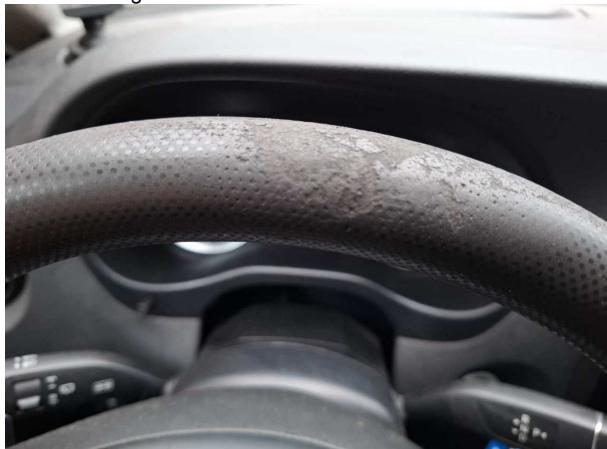
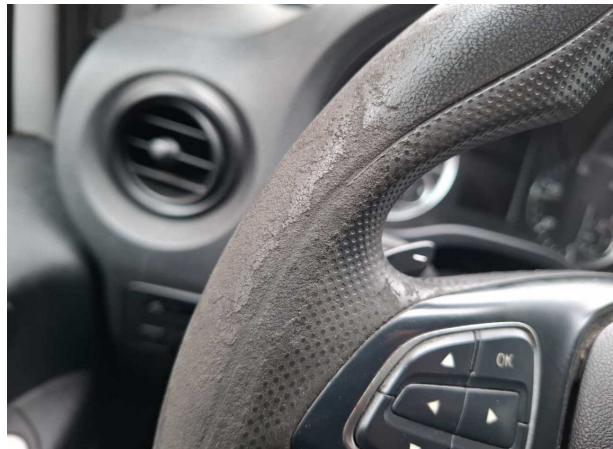
**Beschädigung #2:** Lenkanlage: Lenkrad - Abrieb - erneuern

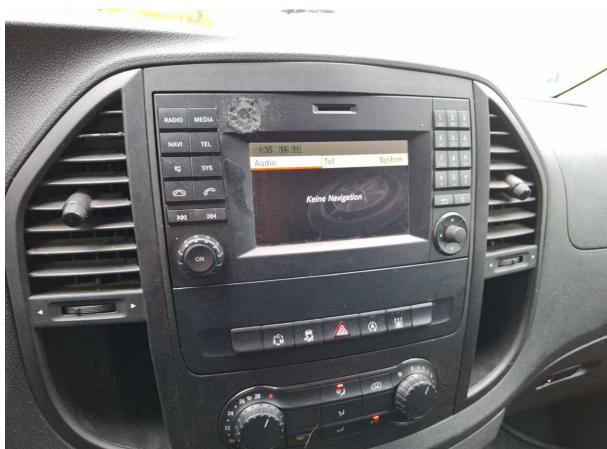
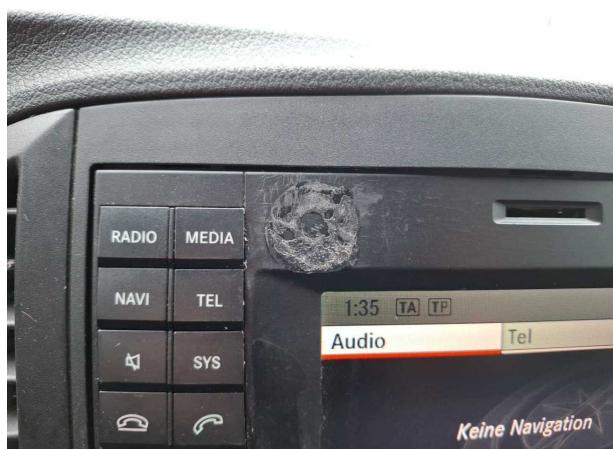
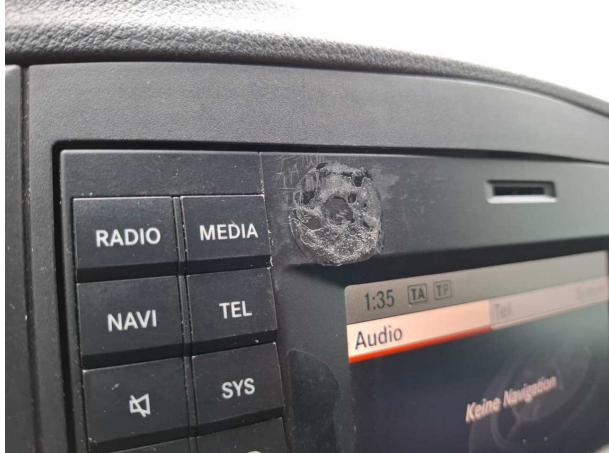
**Beschädigung #3:** Multimediasystem: Radio - beschädigt - Wertminderung

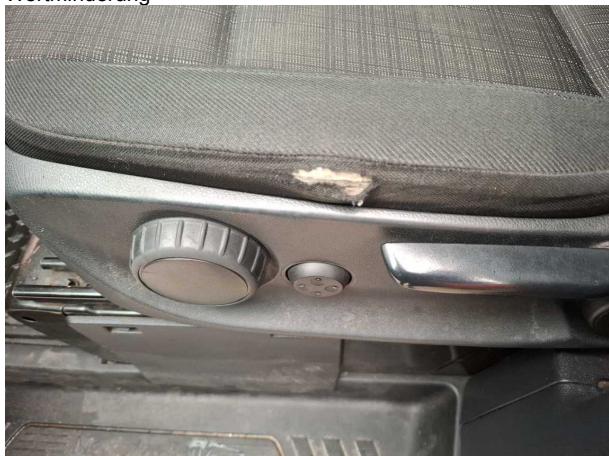
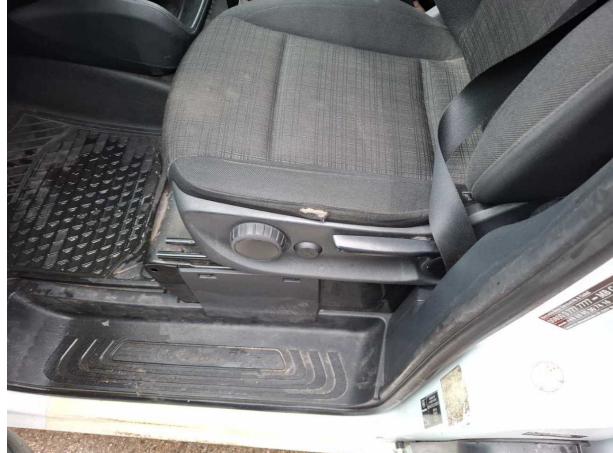
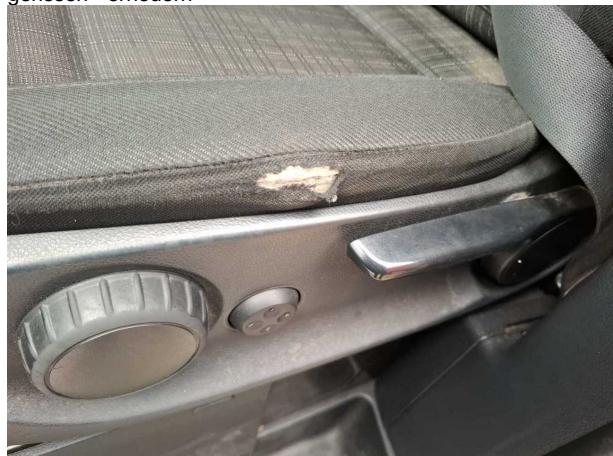
**Beschädigung #4:** Sitz vorn: Sitzbezug links - gebrochen / gerissen - erneuern

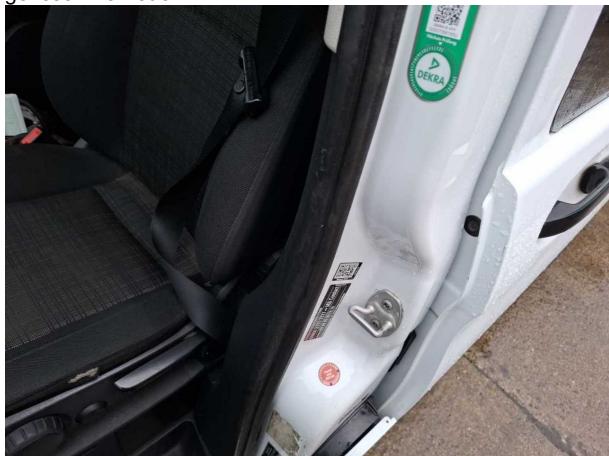
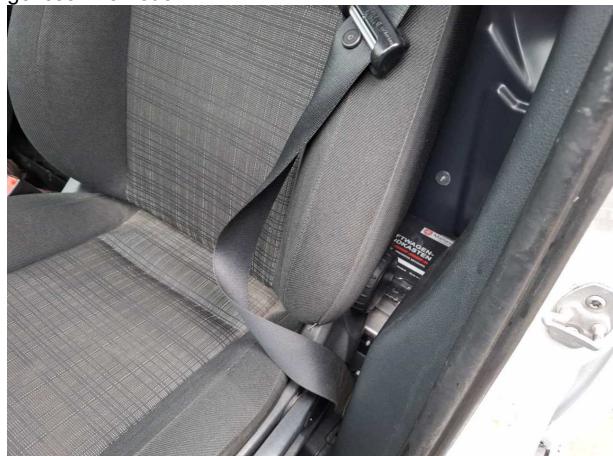
**Beschädigung #5:** Gurtsystem vorn: Sicherheitsgurt vorn links - Funktion / Zulässigkeit - erneuern

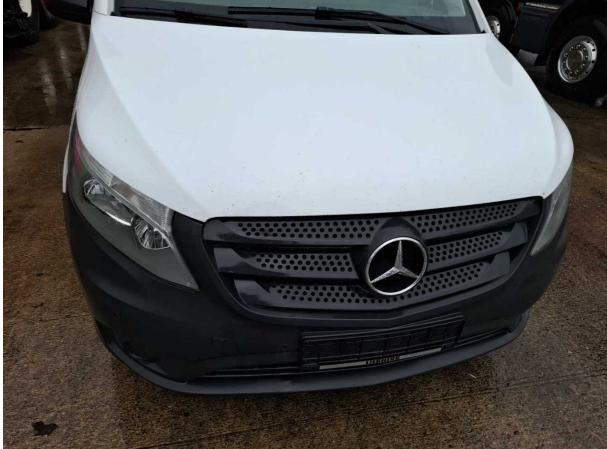
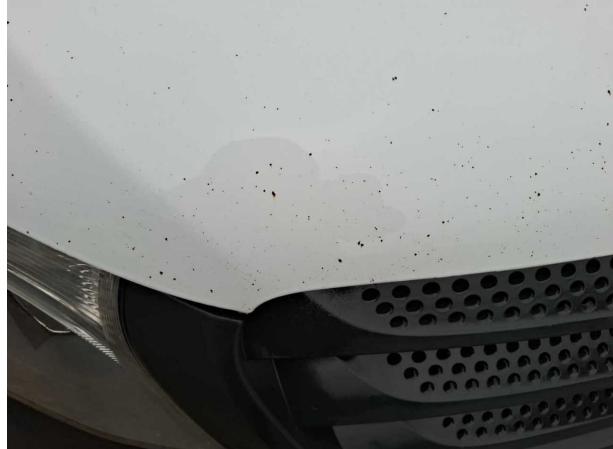
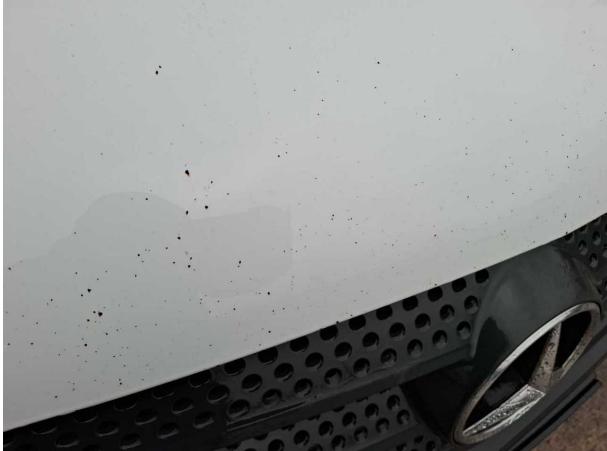
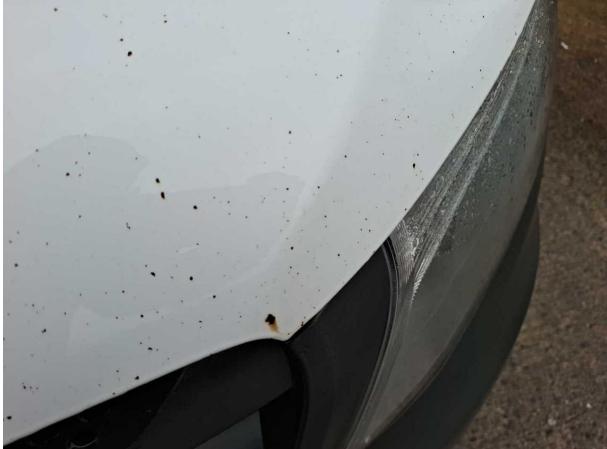
**Beschädigung #6:** Motorhaube: Motorhaube - Korrosion -  
instandsetzen und lackieren

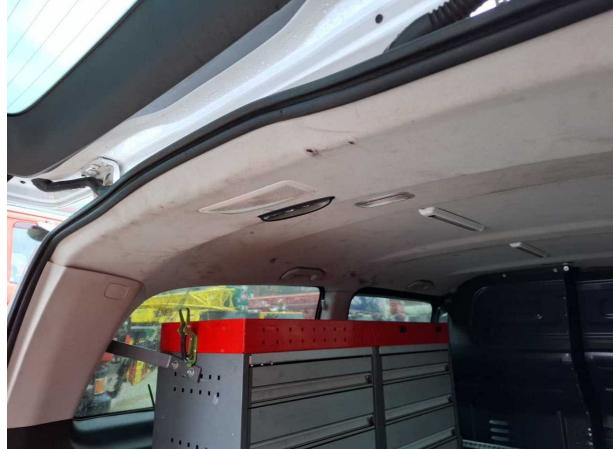
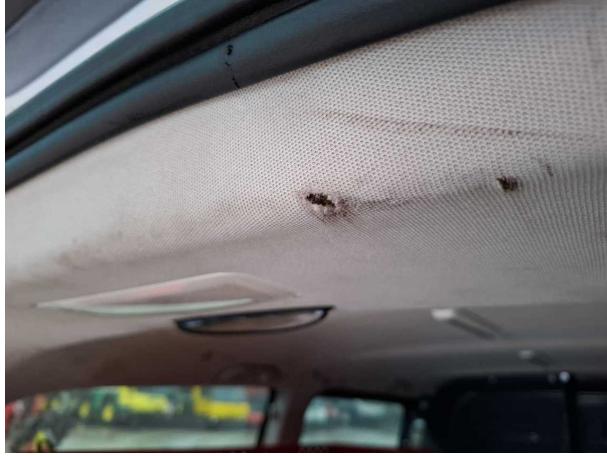
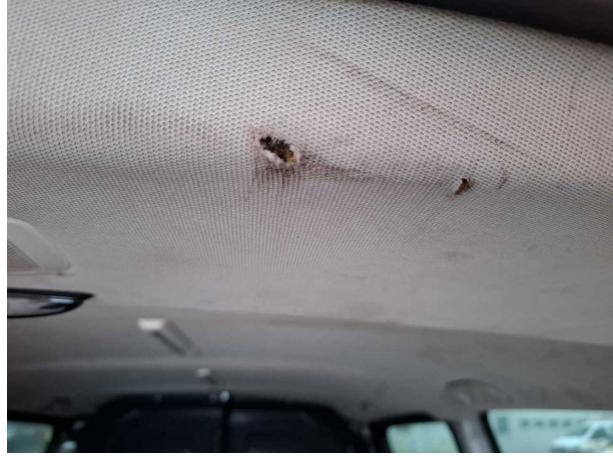
**Beschädigung #7:** Verkleidungen/Abdeckungen: Dachhimm...  
beschädigt - Smart Repair

**Beschädigung #7:** Verkleidungen/Abdeckungen: Dachhimmel - beschädigt - Smart Repair

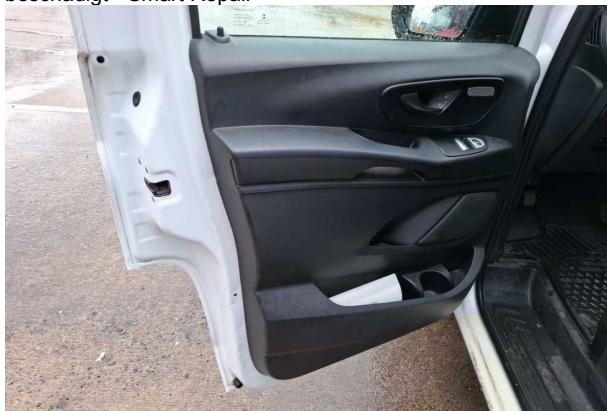
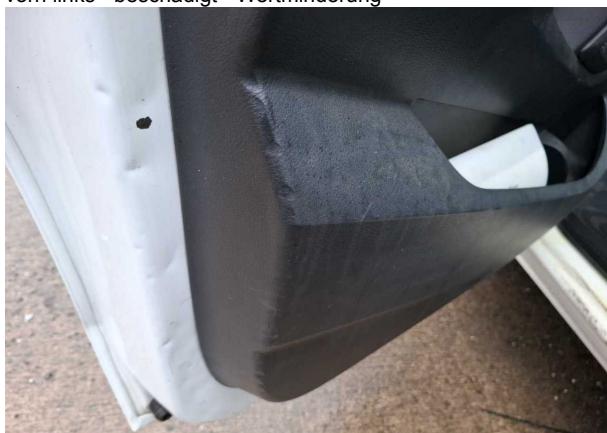
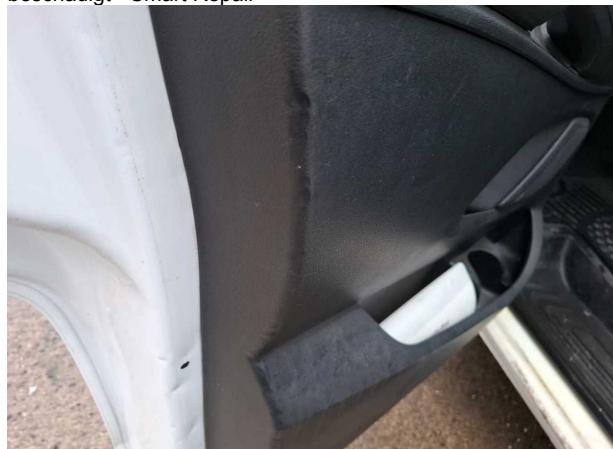
**Beschädigung #8:** Verkleidungen/Abdeckungen: Türverkleidung vorn links - beschädigt - Wertminderung

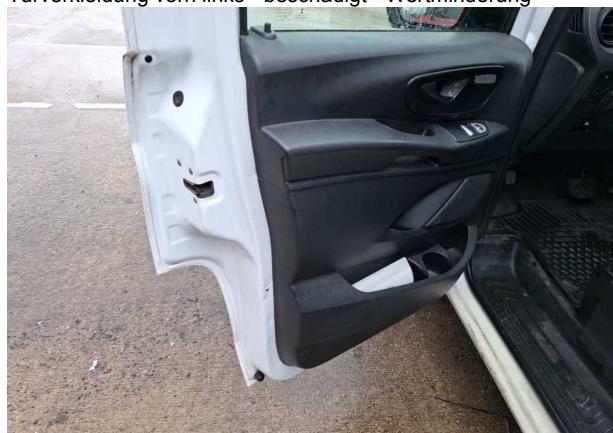
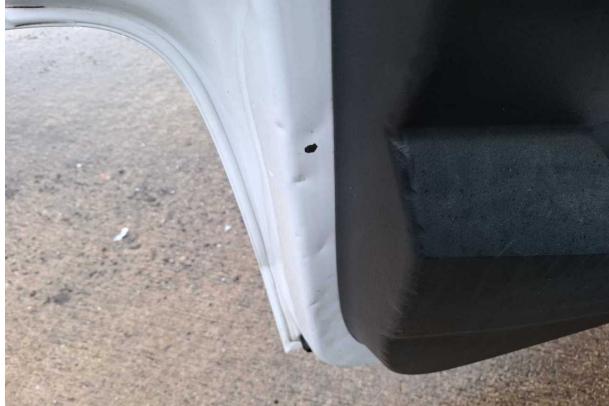
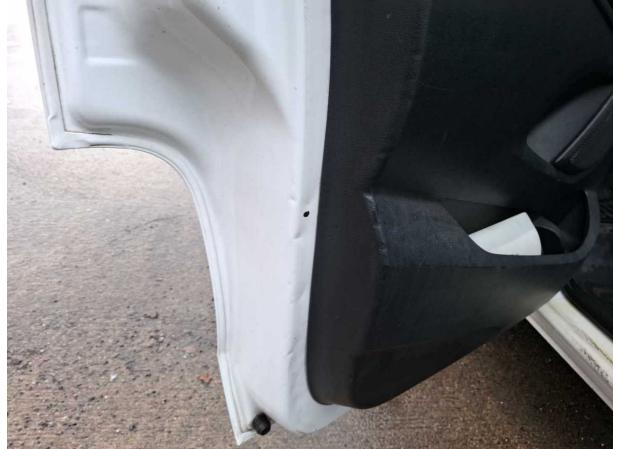
**Beschädigung #9:** Tür vorn links: Tür (Innen) - verformt - instandsetzen und lackieren

**Beschädigung #9:** Tür vorn links: Tür (Innen) - verformt -  
instandsetzen und lackieren

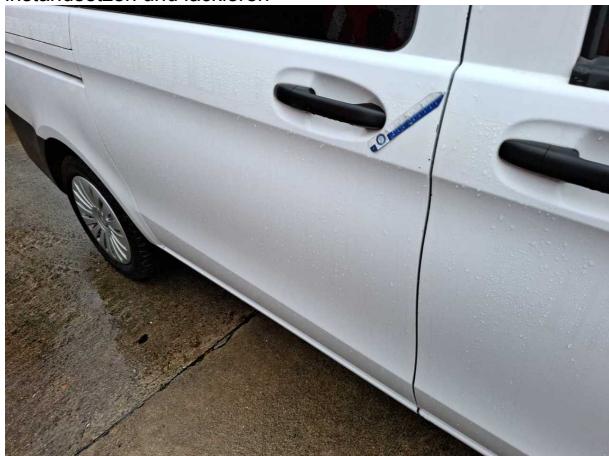
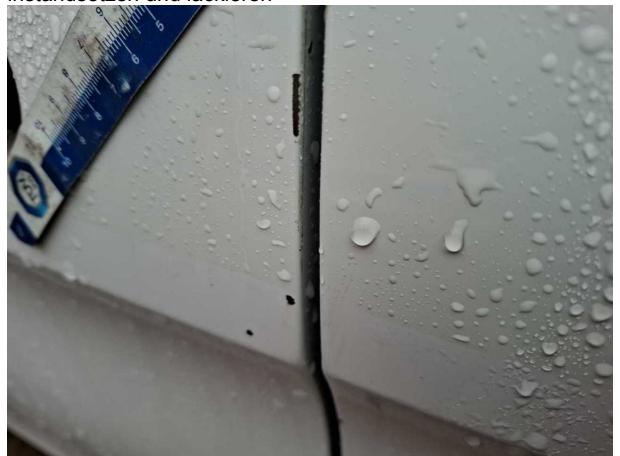
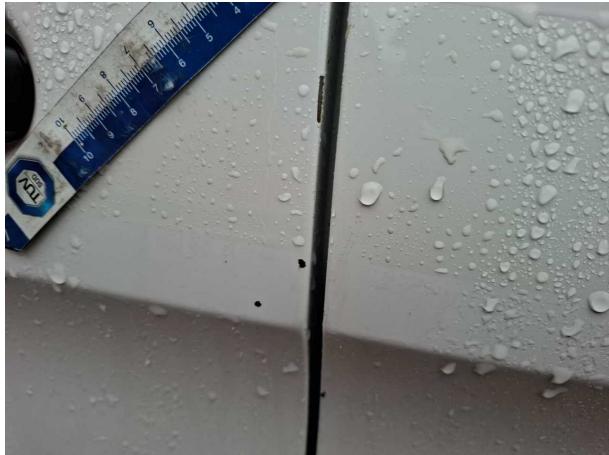
**Beschädigung #10:** Tür hinten rechts: Tür - Korrosion -  
instandsetzen und lackieren

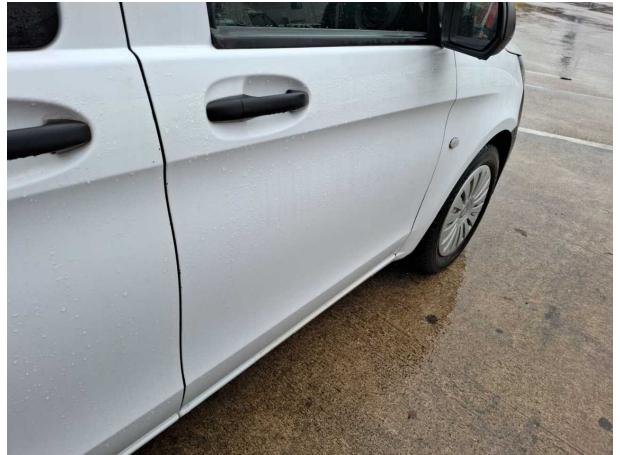
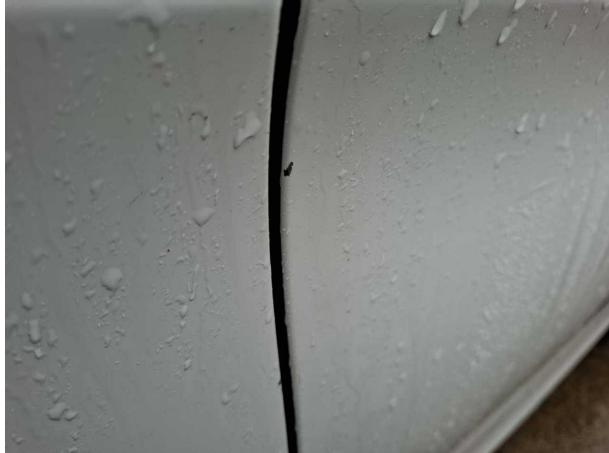
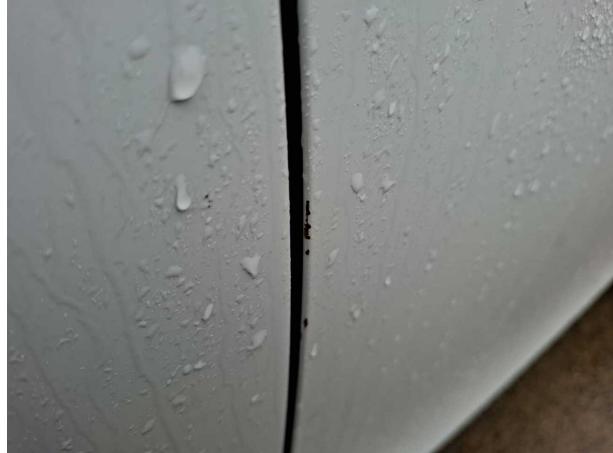
**Beschädigung #11:** Tür vorn rechts: Tür - Kratzer - Smart  
Repair

**Beschädigung #11:** Tür vorn rechts: Tür - Kratzer - Smart Repair

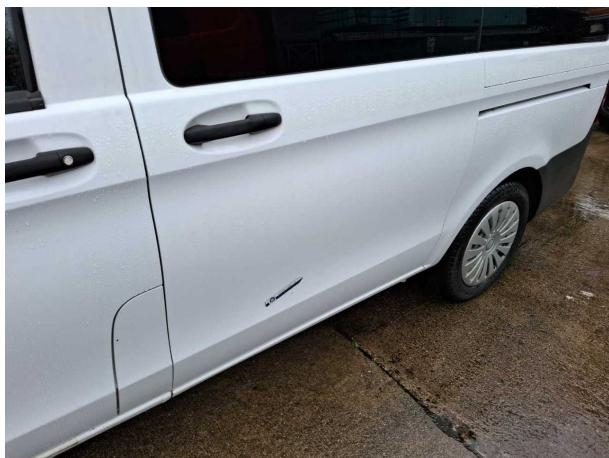
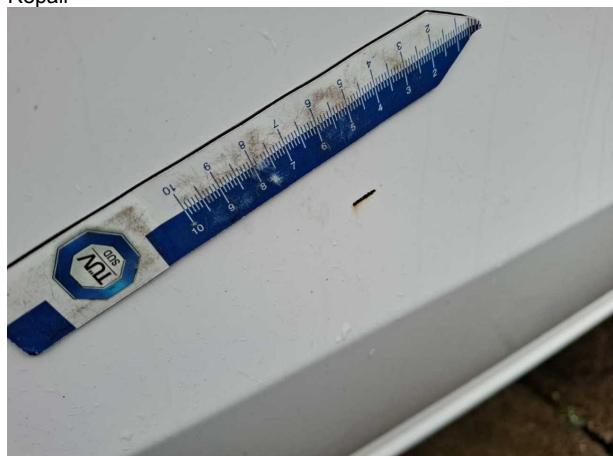
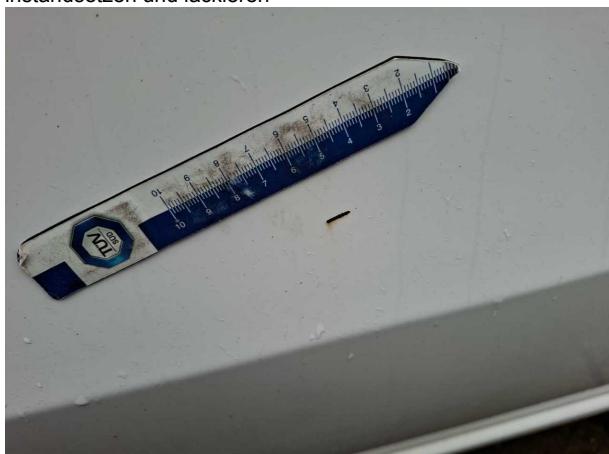
**Beschädigung #12:** Tür hinten links: Tür - Korrosion -  
instandsetzen und lackieren

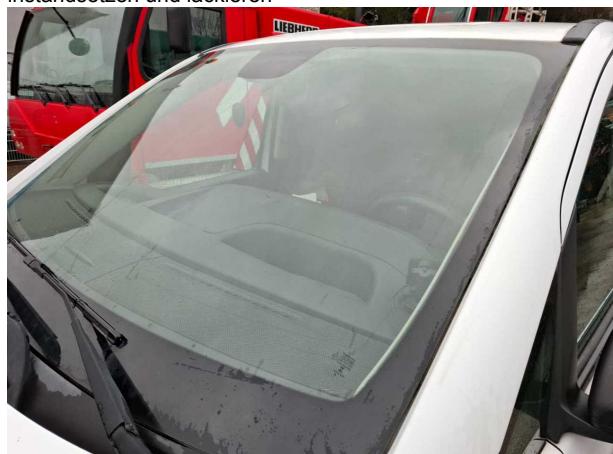
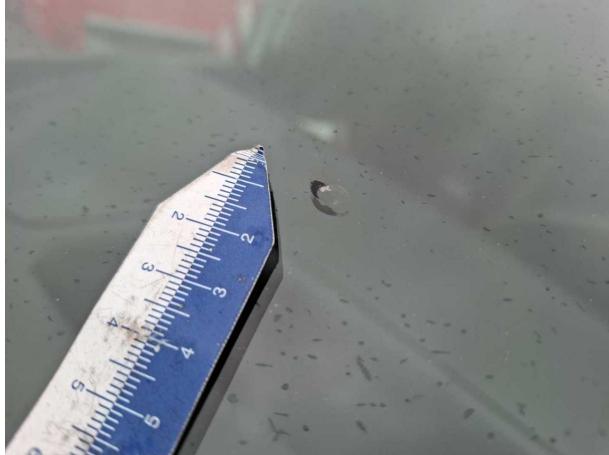
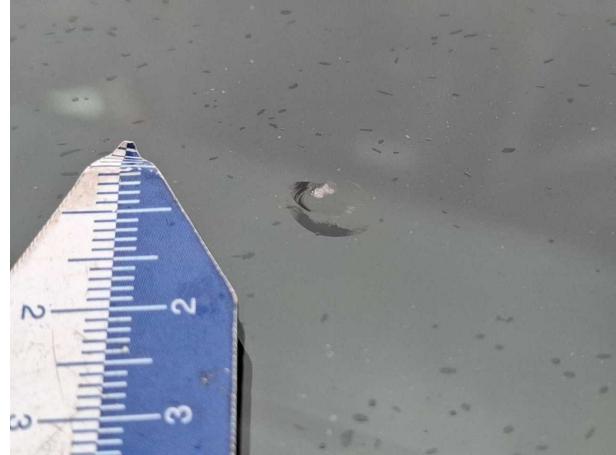
**Beschädigung #13:** Verglasung: Frontscheibe mit  
Regensensor (Sichtbereich) - Steinschlag - erneuern

**Beschädigung #13:** Verglasung: Frontscheibe mit Regensensor (Sichtbereich) - Steinschlag - erneuern

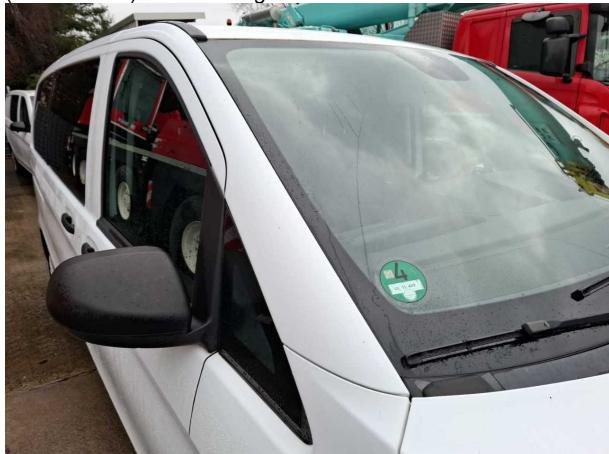
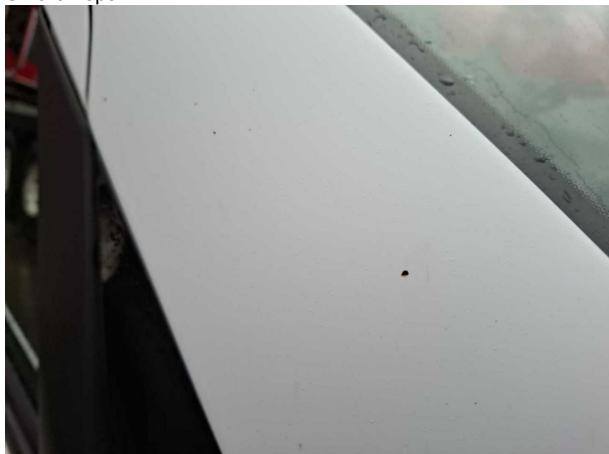
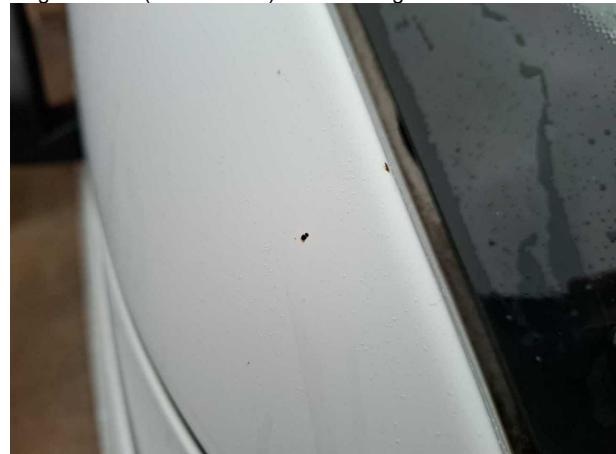
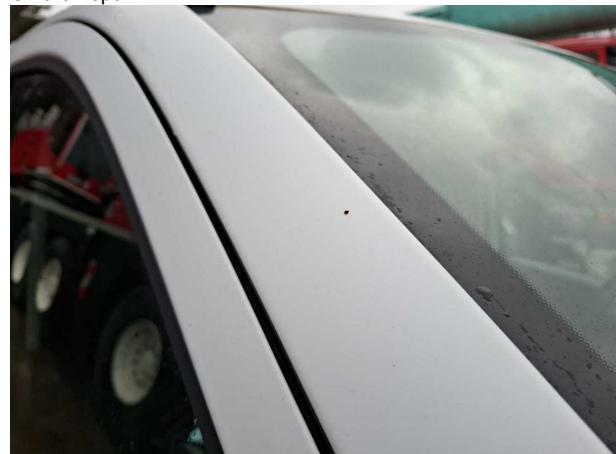
**Beschädigung #14:** Karosserie: A-Säule rechts - Steinschlag - Smart Repair

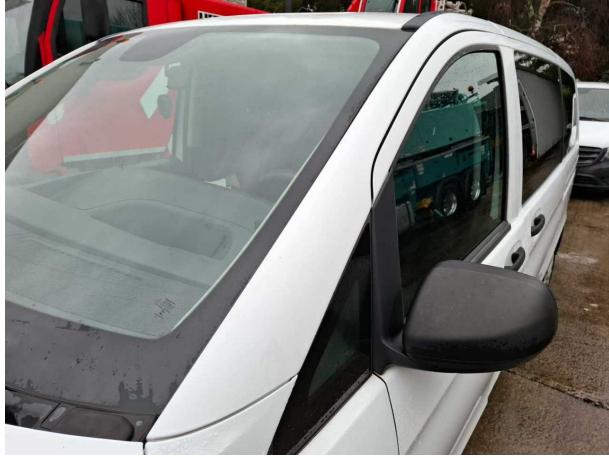
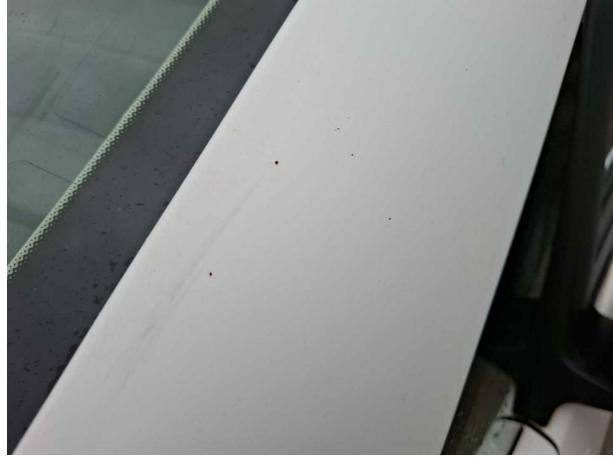
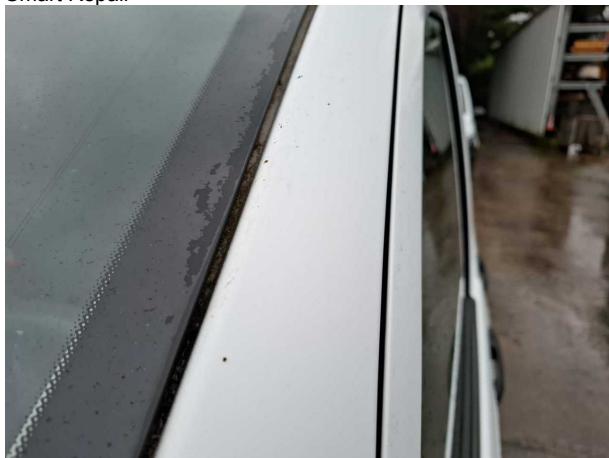
**Beschädigung #15:** Karosserie: A-Säule links - Steinschlag -  
Smart Repair

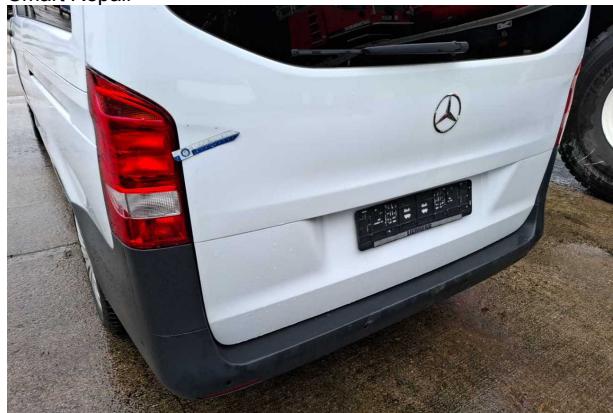
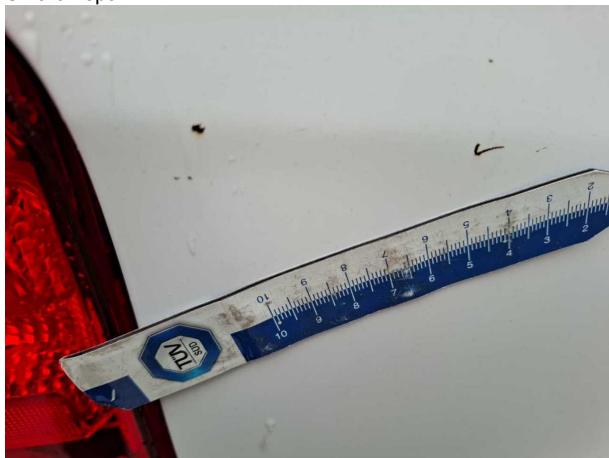
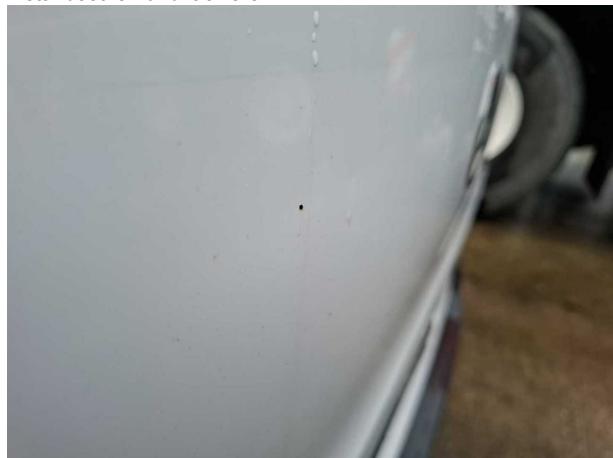
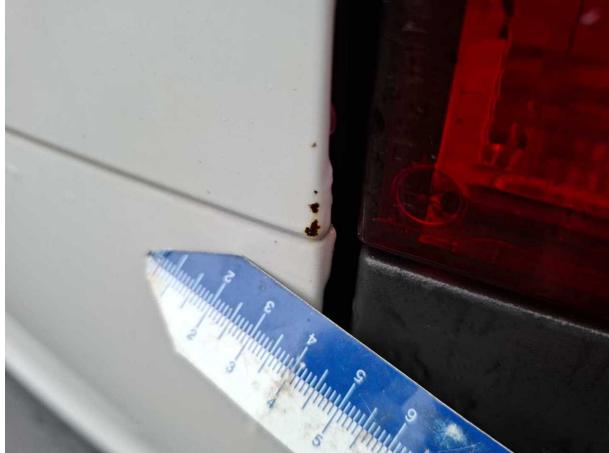
**Beschädigung #16:** Heckklappe/-tür: Heckklappe - Kratzer -  
instandsetzen und lackieren

**Beschädigung #16:** Heckklappe/-tür: Heckklappe - Kratzer - instandsetzen und lackieren

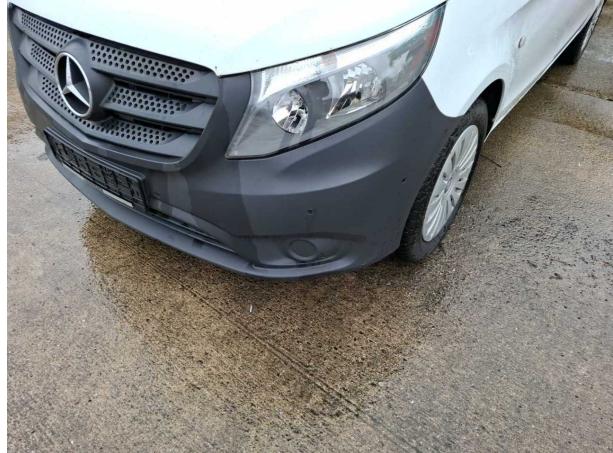
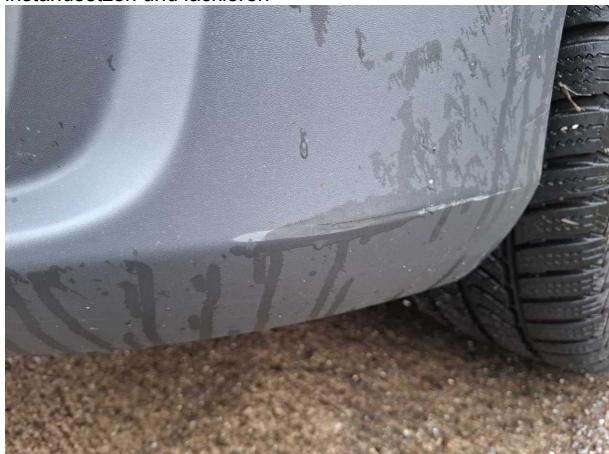
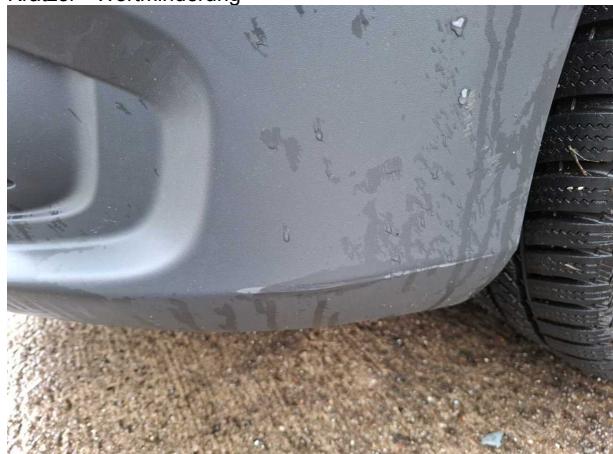
**Beschädigung #17:** Stoßfänger vorn: Stoßfänger vorn - Kratzer - Wertminderung

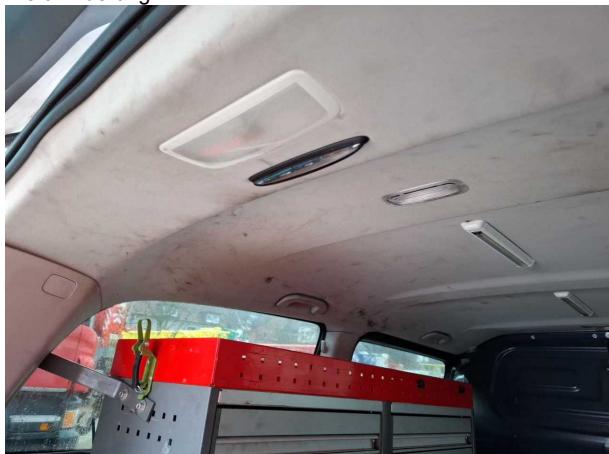
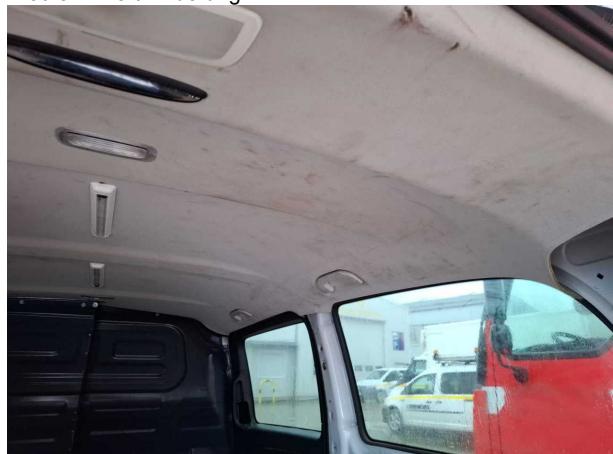
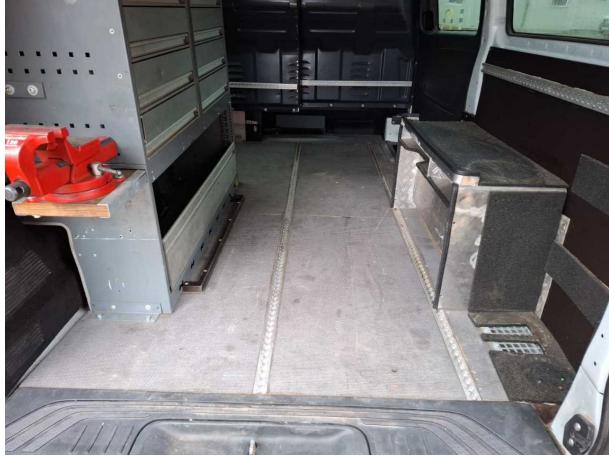
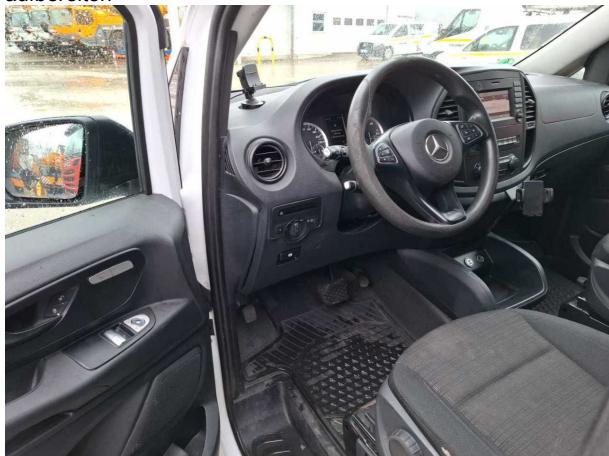
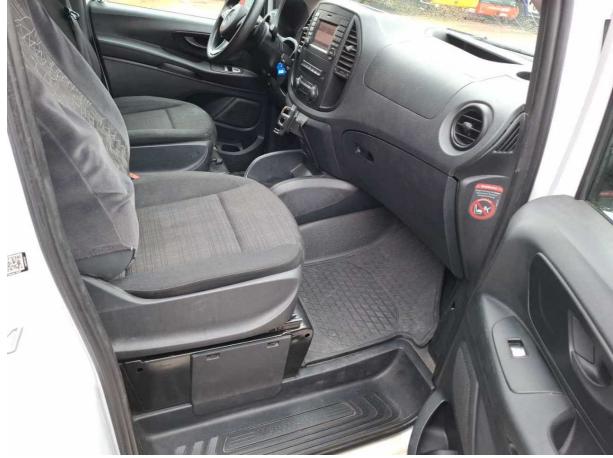
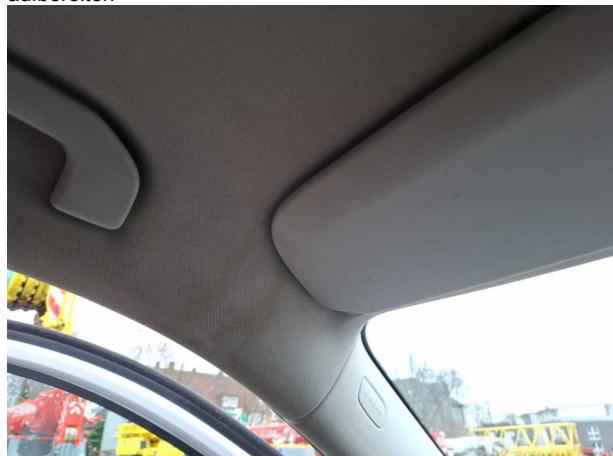
**Beschädigung #18:** Interieur: Innenraum - verschmutzt - aufbereiten

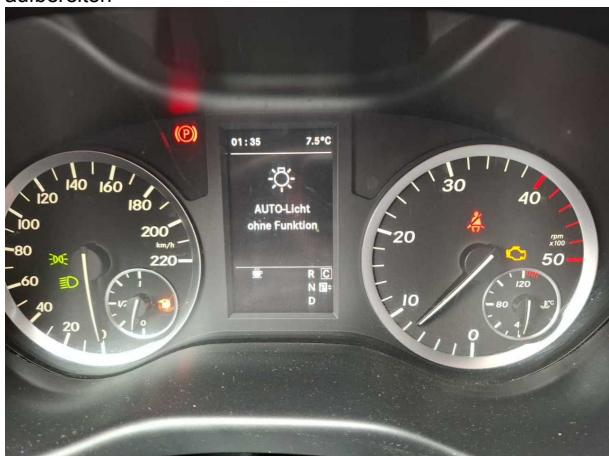
**Beschädigung #19:** Instrumententafel: Kontrollleuchte (AutoLicht, Steuergerät, Leitungen defekt ?) - leuchtet - Diagnose durchführen

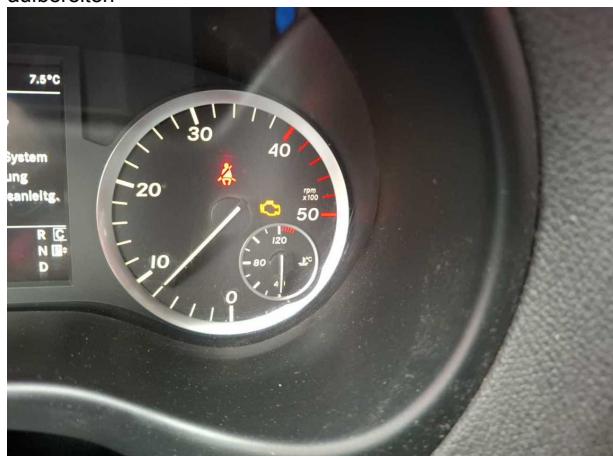
**Beschädigung #20:** Instrumententafel: Kontrollleuchte (Motor, NOX Sensoren defekt ?) - leuchtet - Diagnose durchführen
