WDB9066311P600526

Halter		Besichtigungszustand	bedingt: Licht/Nässe/Schmutz
Kennzeichen		Laufleistung (abgelesen)	152.488 km
Hersteller	Mercedes-Benz	Restlauf bis Service	6 Monat(e)
Typ/Modell	Sprinter	HU	03/2026
Fahrgestellnummer	WDB9066311P600526	Leistung / Hubraum	120 kW / 2.143 ccm
Erstzulassung	21.03.2018	Polster/Farbe	Stoff / Dunkelgrau
Letzte Wartung	08/2024, 142.986 km	Lackierung	Weiß
Kraftstoffart	Diesel	Getriebe	Automatik

Zustandsbericht

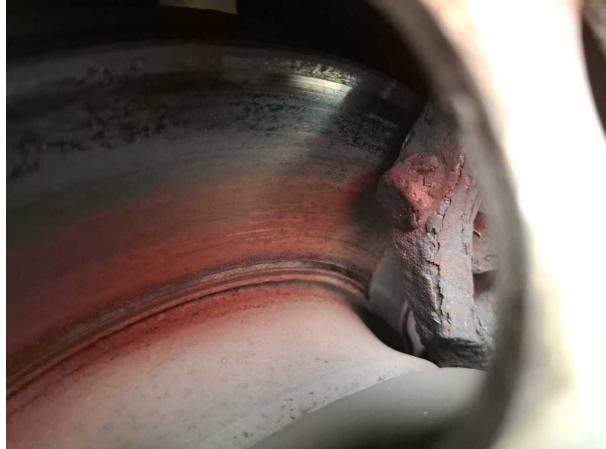
Beschädigung #2: Bremsanlage: Bremsscheiben und Beläge vorn - verschlissen - erneuern

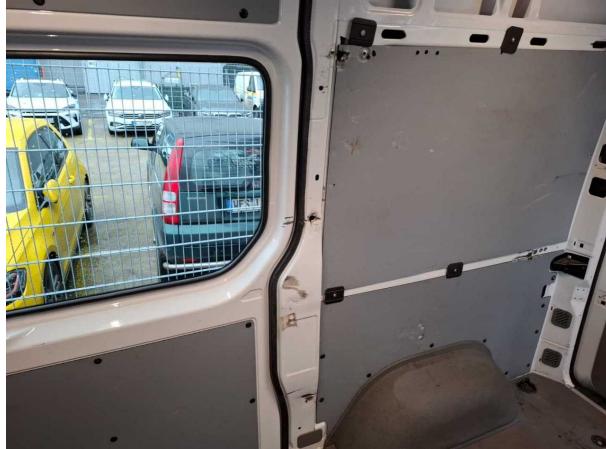
Beschädigung #3: Karosserie: B-Säule links - beschädigt - erneuern

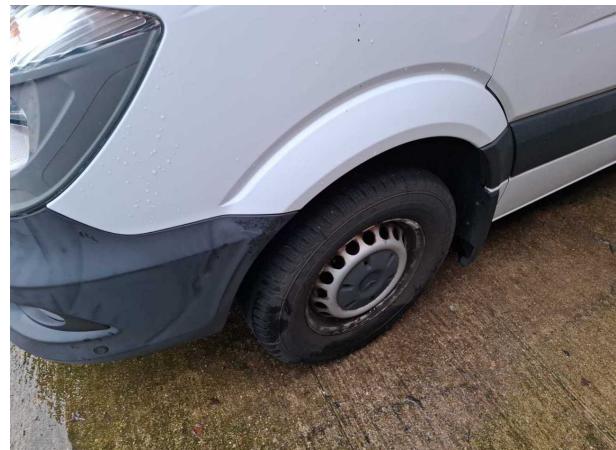
Beschädigung #2: Bremsanlage: Bremsscheiben und Beläge vorn - verschlissen - erneuern

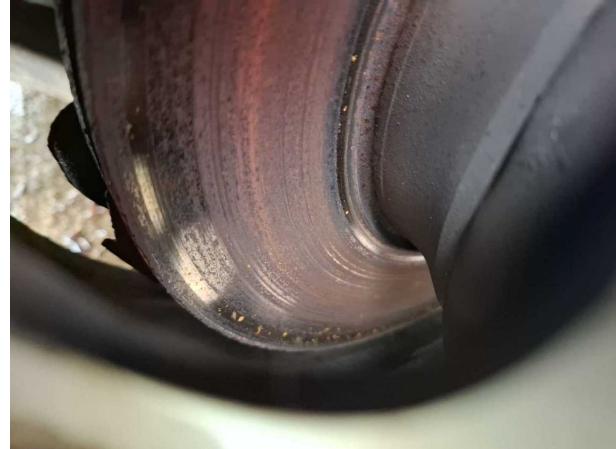
Beschädigung #2: Bremsanlage: Bremsscheiben und Beläge vorn - verschlissen - erneuern

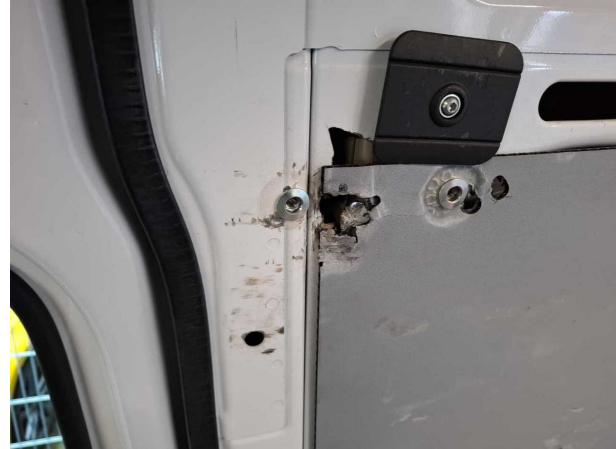
Beschädigung #3: Karosserie: B-Säule links - beschädigt - erneuern

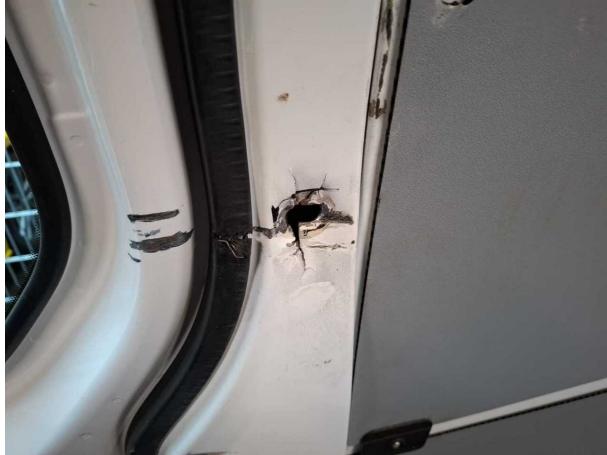
Beschädigung #3: Karosserie: B-Säule links - beschädigt - erneuern

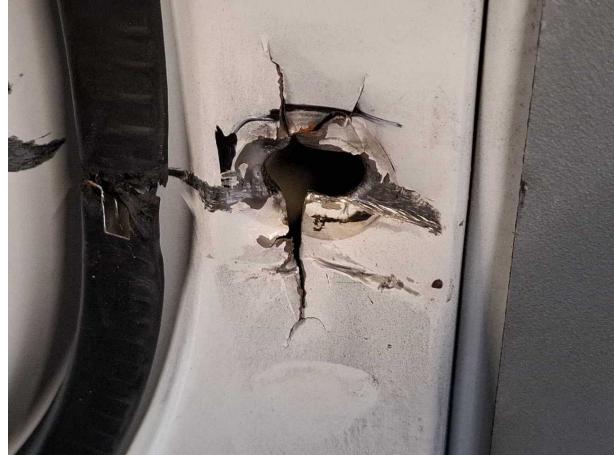
Beschädigung #3: Karosserie: B-Säule links - beschädigt - erneuern

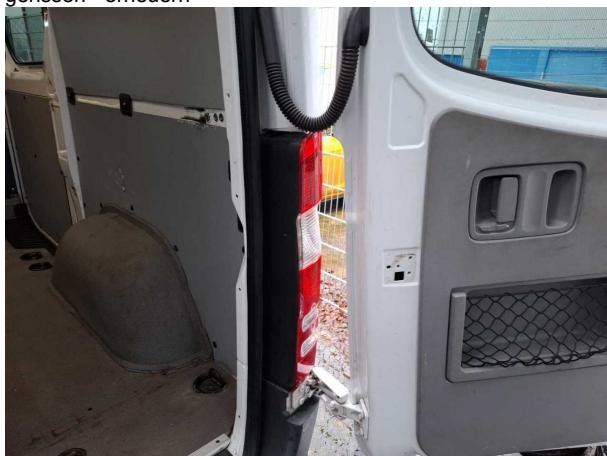
Beschädigung #5: Heckklappe/-tür: Fangband / Feststeller - fehlt - erneuern

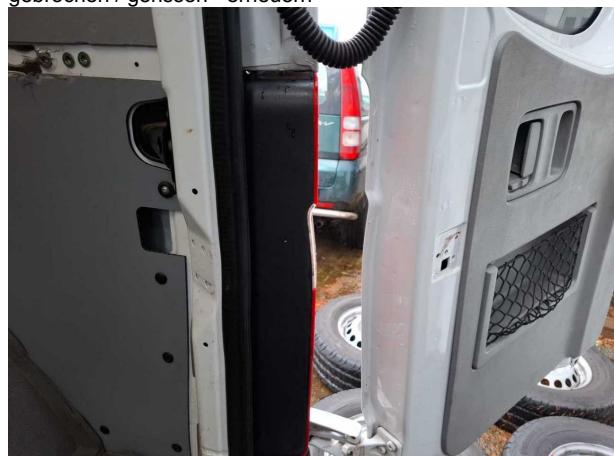
Beschädigung #5: Heckklappe/-tür: Fangband / Feststeller - fehlt - erneuern

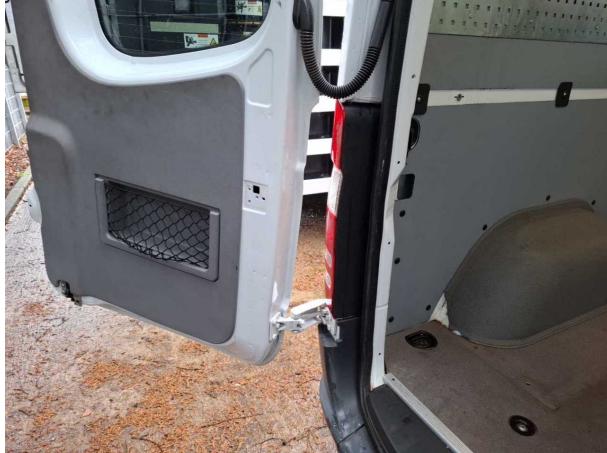
Beschädigung #5: Heckklappe/-tür: Fangband / Feststeller - fehlt - erneuern

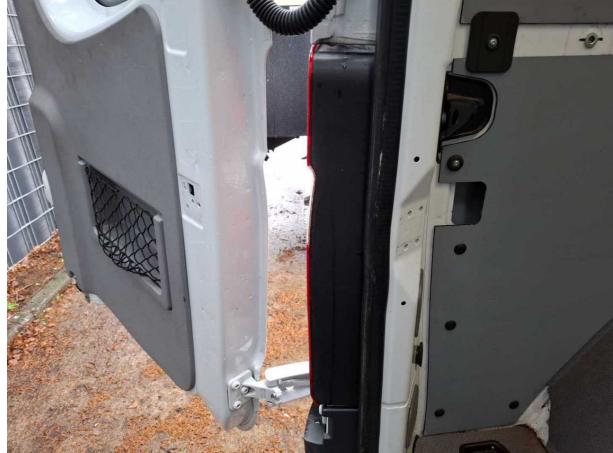
Beschädigung #5: Heckklappe/-tür: Fangband / Feststeller - fehlt - erneuern

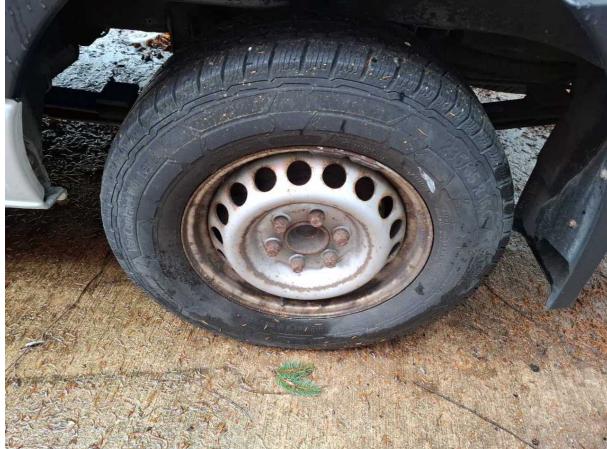
Beschädigung #6: Rad/Reifen: Felgensatz komplett - Korrosion - Smart Repair

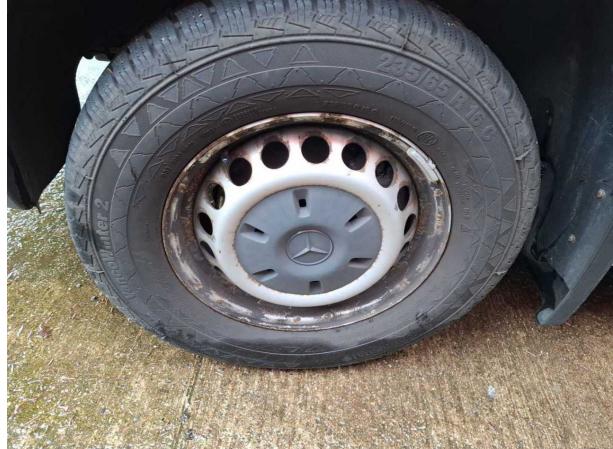
Beschädigung #6: Rad/Reifen: Felgensatz komplett - Korrosion - Smart Repair

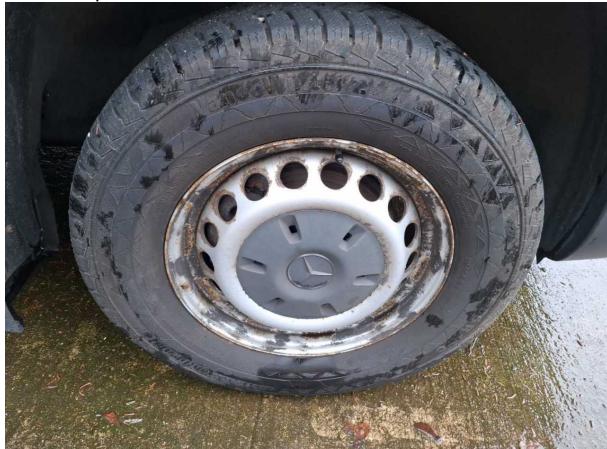
Beschädigung #6: Rad/Reifen: Felgensatz komplett - Korrosion - Smart Repair

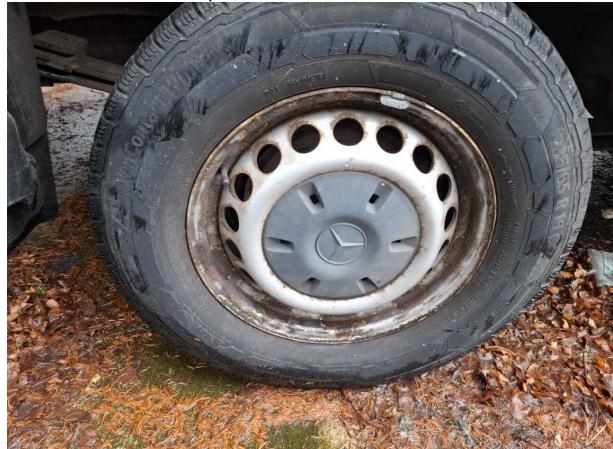
Beschädigung #6: Rad/Reifen: Felgensatz komplett - Korrosion - Smart Repair

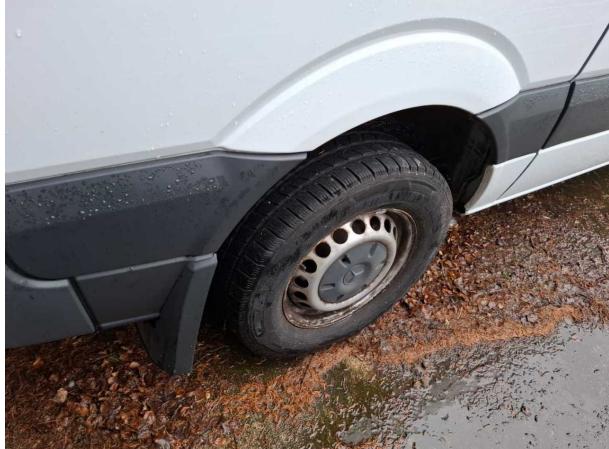
Beschädigung #7: Bremsanlage: Bremsscheiben und Beläge hinten - Korrosion - erneuern

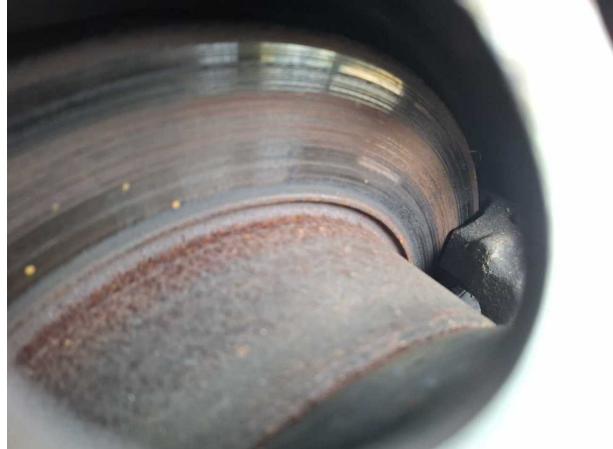
Beschädigung #7: Bremsanlage: Bremsscheiben und Beläge hinten - Korrosion - erneuern

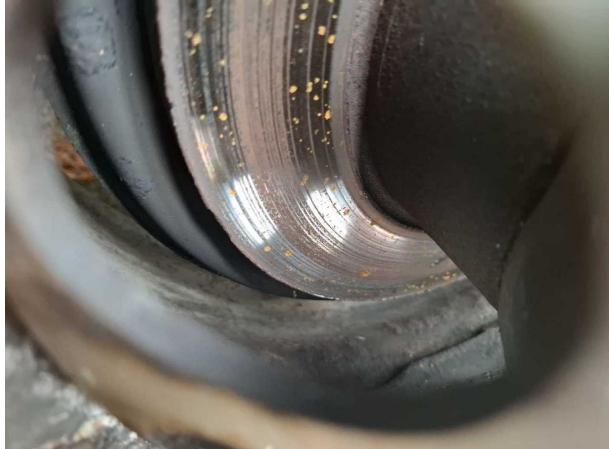
Beschädigung #7: Bremsanlage: Bremsscheiben und Beläge hinten - Korrosion - erneuern

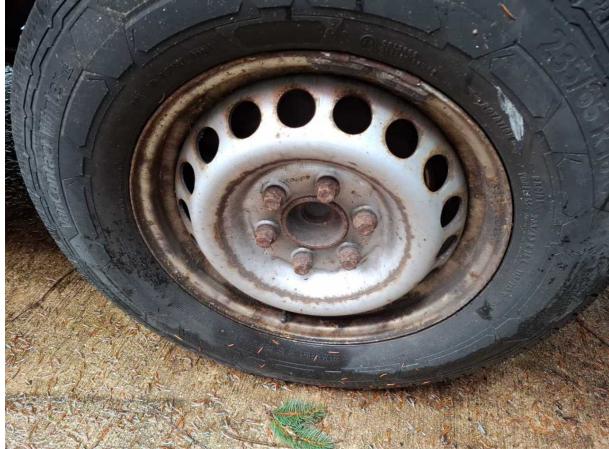
Beschädigung #8: Rad/Reifen: Radblende hinten links - fehlt - erneuern

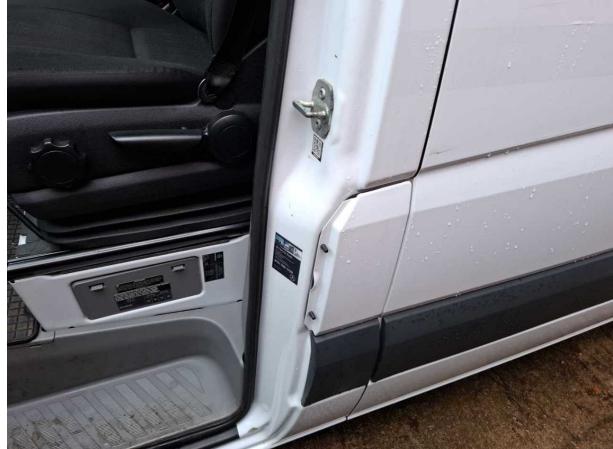
Beschädigung #9: Karosserie: B-Säule links - Delle / Lackschaden - Smart Repair

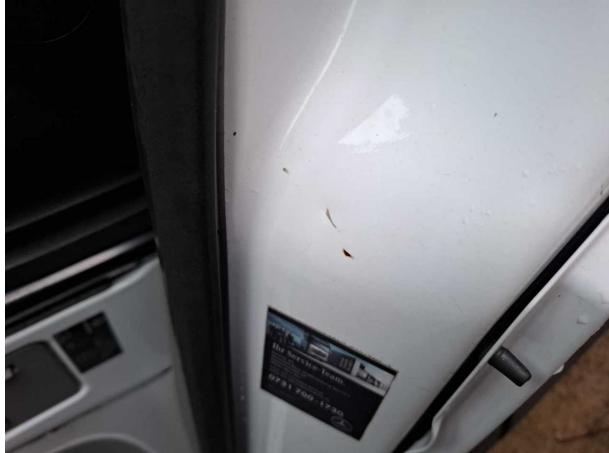
Beschädigung #9: Karosserie: B-Säule links - Delle / Lackschaden - Smart Repair

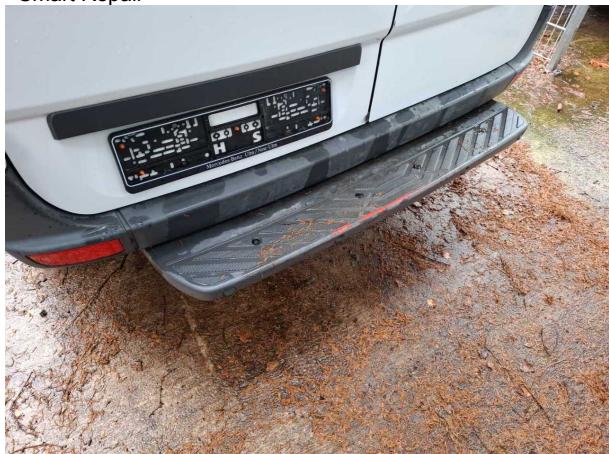
Beschädigung #10: Heckbereich: Auftritt (Farbe) - beschädigt - erneuern

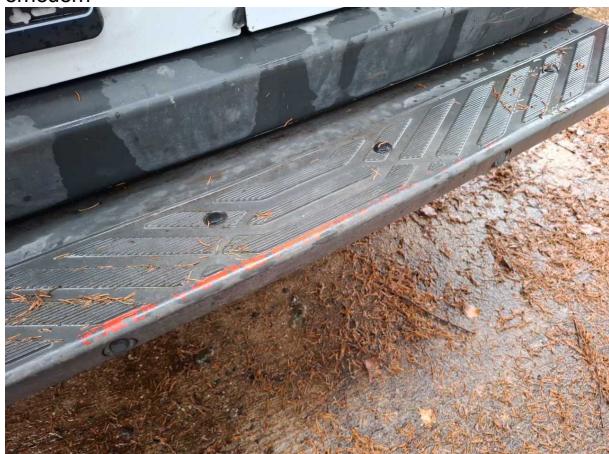
Beschädigung #10: Heckbereich: Auftritt (Farbe) - beschädigt - erneuern

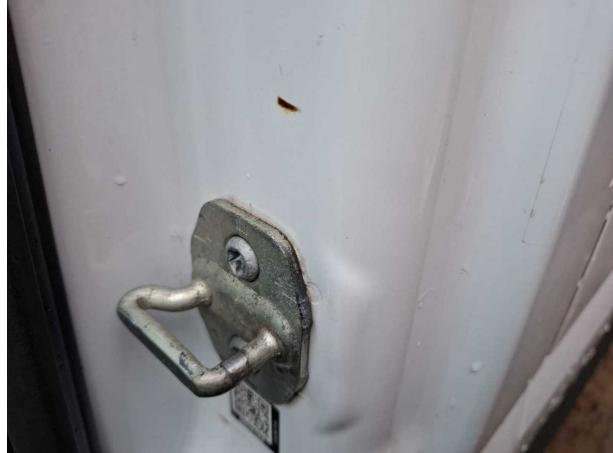
Beschädigung #9: Karosserie: B-Säule links - Delle / Lackschaden - Smart Repair

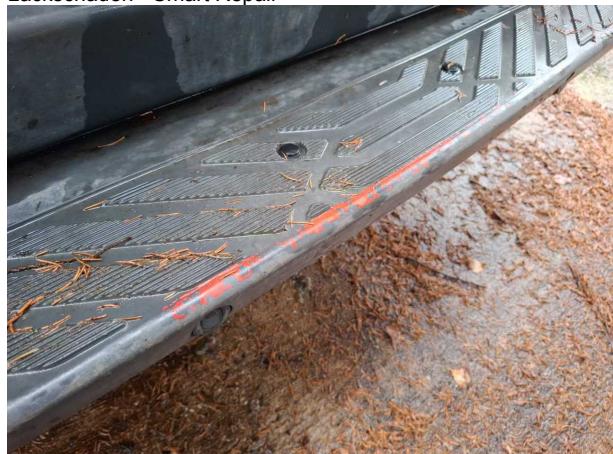
Beschädigung #10: Heckbereich: Auftritt (Farbe) - beschädigt - erneuern

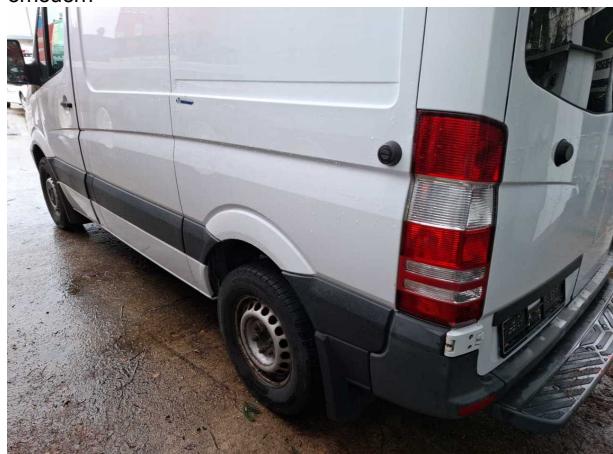
Beschädigung #11: Seitenwand links: Seitenwand - Korrosion - instandsetzen und lackieren

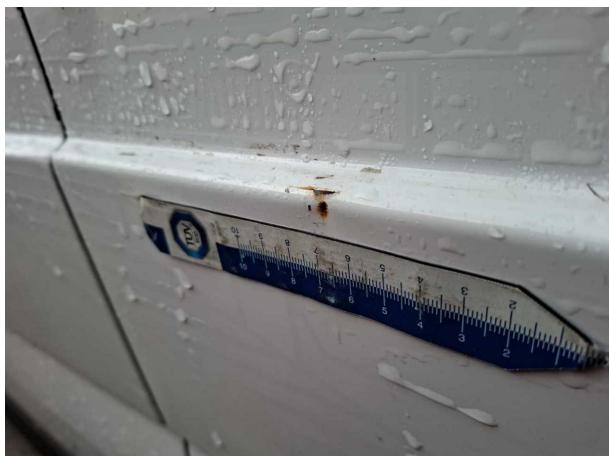
Beschädigung #11: Seitenwand links: Seitenwand - Korrosion -
instandsetzen und lackieren

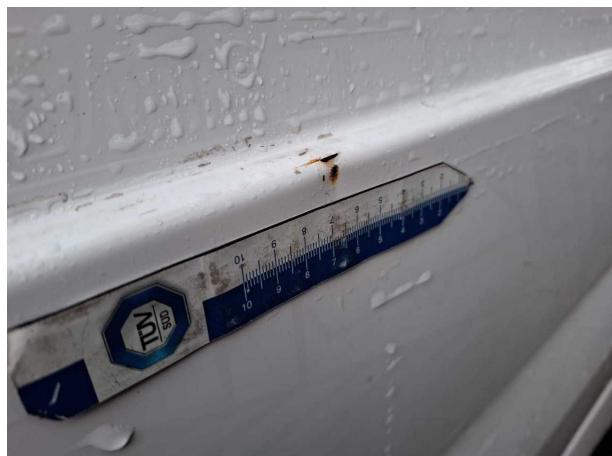
Beschädigung #11: Seitenwand links: Seitenwand - Korrosion -
instandsetzen und lackieren

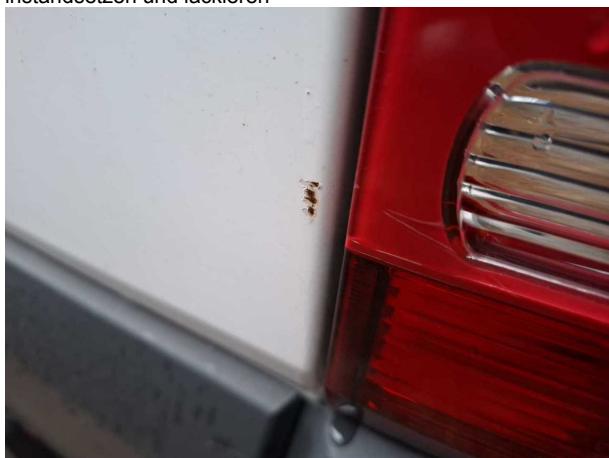
Beschädigung #11: Seitenwand links: Seitenwand - Korrosion -
instandsetzen und lackieren

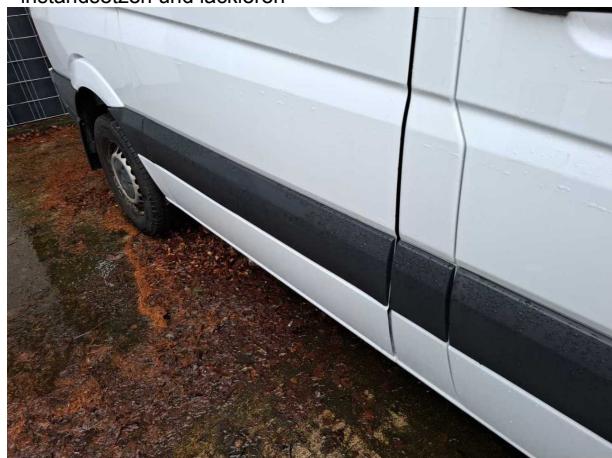
Beschädigung #12: Tür hinten rechts: Tür (Unterhalb) - Krat...
- instandsetzen und lackieren

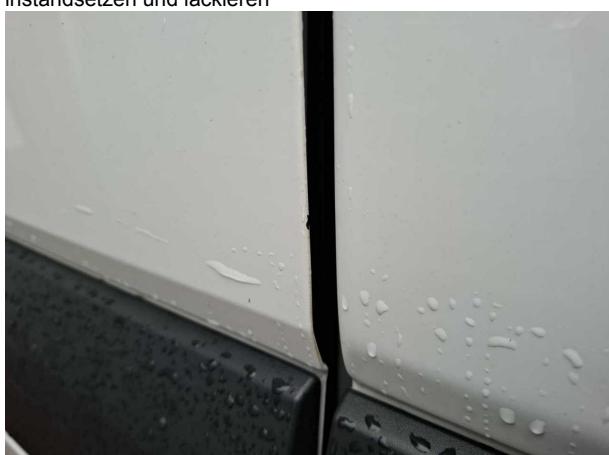
Beschädigung #12: Tür hinten rechts: Tür (Unterhalb) - Krat...
- instandsetzen und lackieren

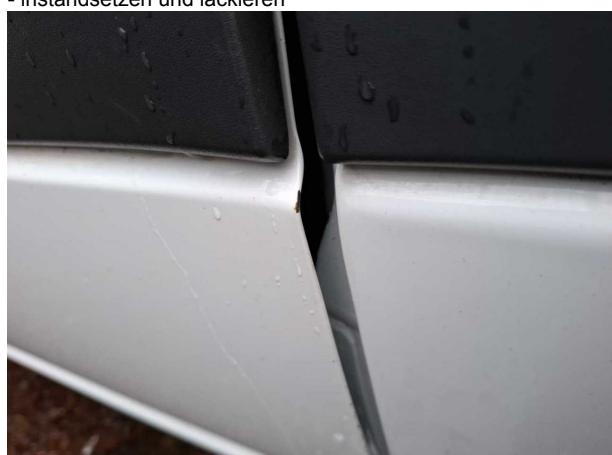
Beschädigung #12: Tür hinten rechts: Tür (Unterhalb) - Krat...
- instandsetzen und lackieren

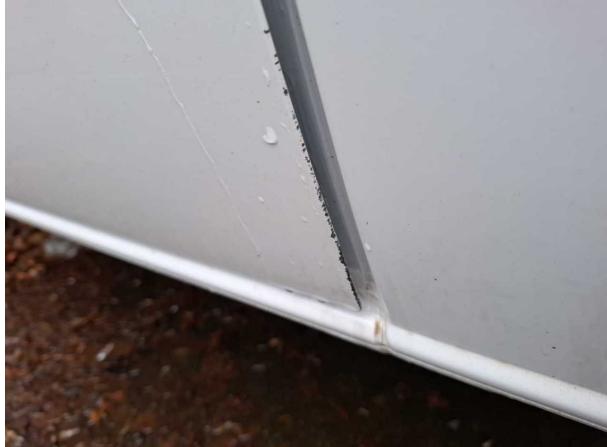
Beschädigung #12: Tür hinten rechts: Tür (Unterhalb) - Kratzer - instandsetzen und lackieren

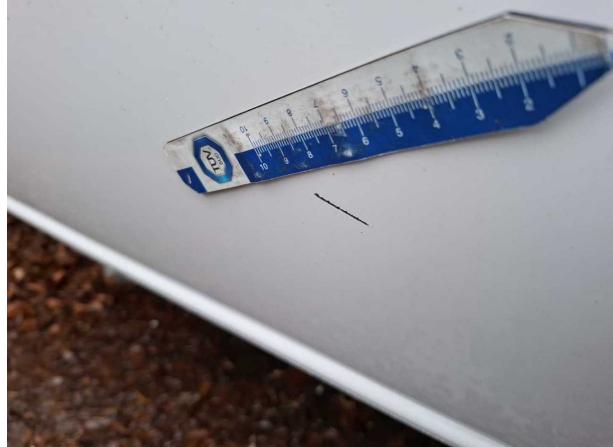
Beschädigung #12: Tür hinten rechts: Tür (Unterhalb) - Kratzer - instandsetzen und lackieren

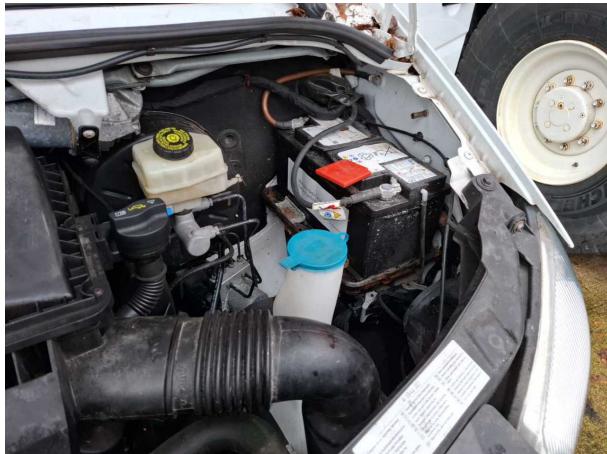
Beschädigung #13: elektrisches System: Batterie - leer - erneuern

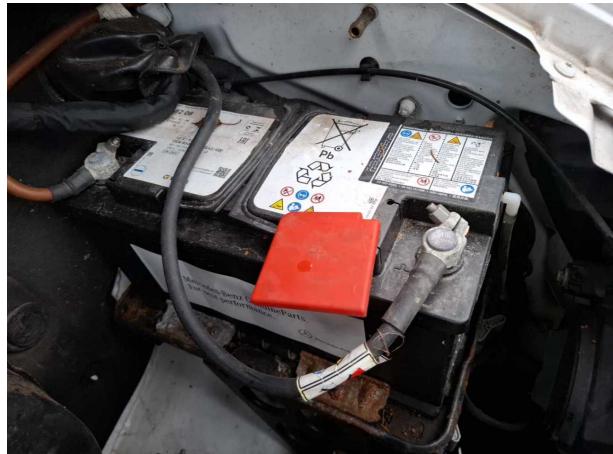
Beschädigung #13: elektrisches System: Batterie - leer - erneuern

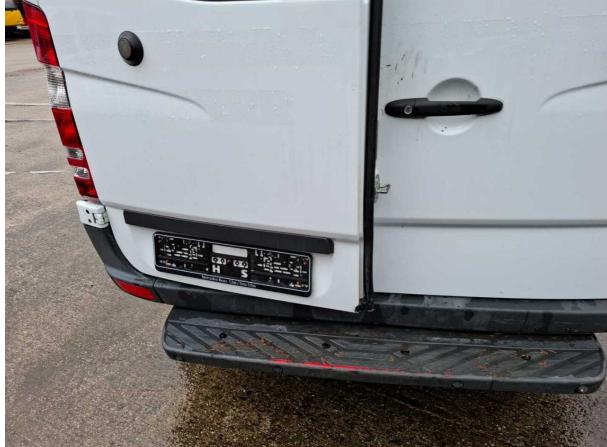
Beschädigung #14: Heckklappe/-tür: Dichtung - verformt - erneuern

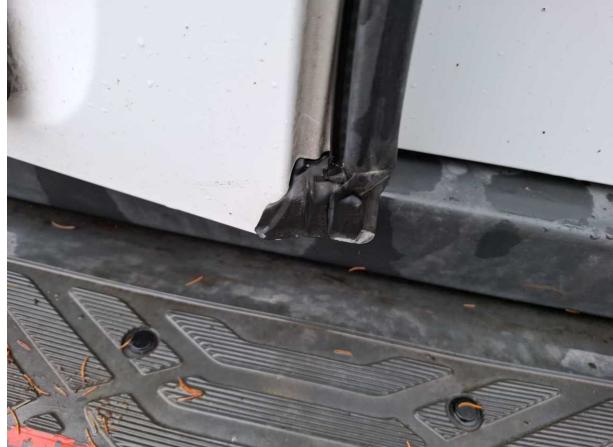
Beschädigung #14: Heckklappe/-tür: Dichtung - verformt - erneuern

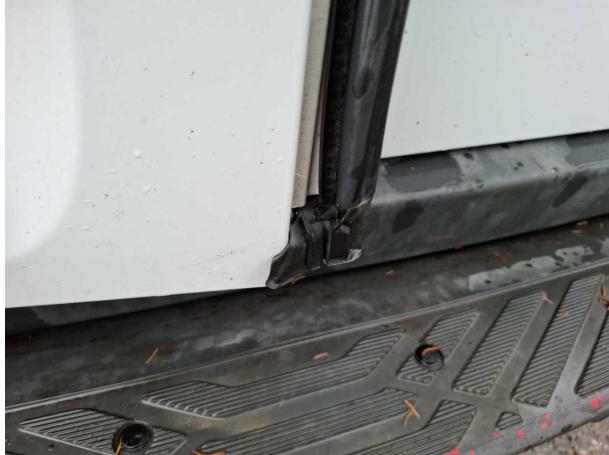
Beschädigung #14: Heckklappe/-tür: Dichtung - verformt - erneuern

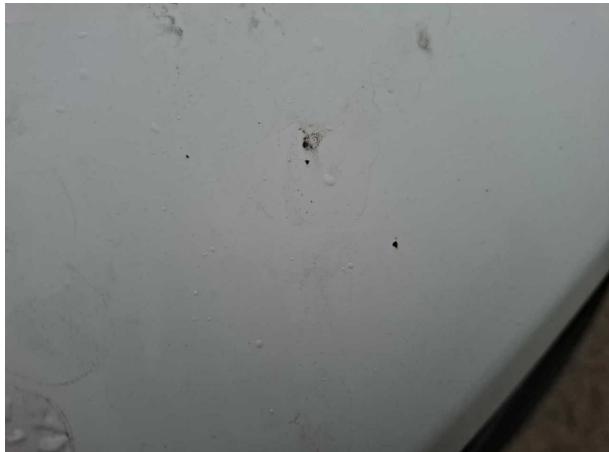
Beschädigung #15: Motorhaube: Motorhaube - Korrosion - Smart Repair

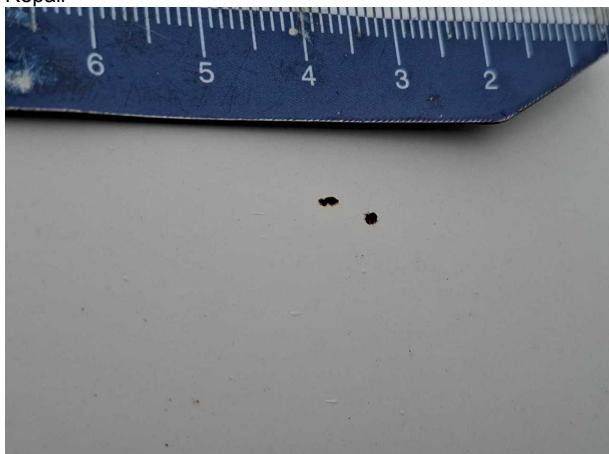
Beschädigung #15: Motorhaube: Motorhaube - Korrosion - Smart Repair

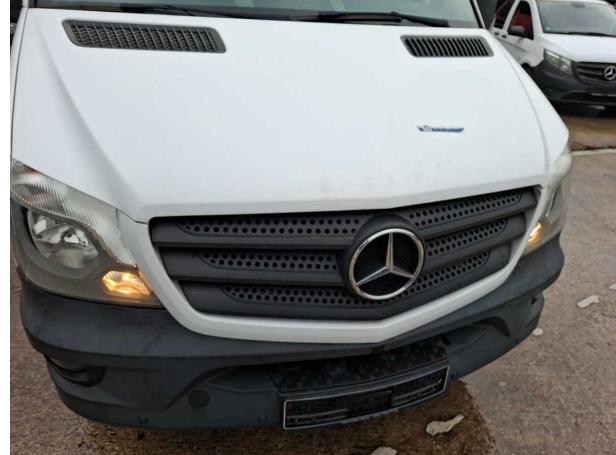
Beschädigung #15: Motorhaube: Motorhaube - Korrosion - Smart Repair

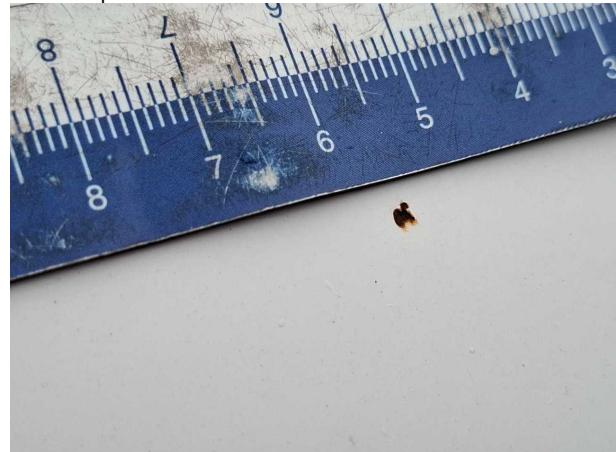
Beschädigung #15: Motorhaube: Motorhaube - Korrosion - Smart Repair
