Halter		Besichtigungszustand	bedingt: Licht/Nässe/Schmutz
Kennzeichen		Laufleistung (abgelesen)	175.295 km
Hersteller	Mercedes-Benz	Restlauf bis Service	18.300 km
Typ/Modell	Vito	HU (Bericht lag vor)	11/2026
Fahrgestellnummer	WDF44770313527890	Leistung / Hubraum	140 kW / 2.143 ccm
Erstzulassung	25.10.2018	Polster/Farbe	Stoff / Dunkelgrau
Letzte Wartung	04/2025, 156.795 km	Lackierung	Weiß
Kraftstoffart	Diesel	Getriebe	Automatik

Zustandsbericht

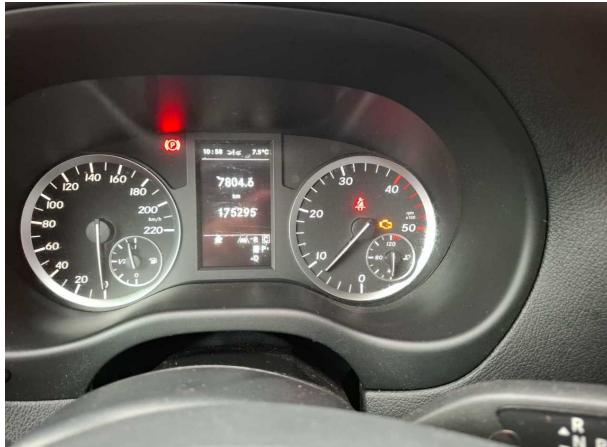
Beschädigung #1: Instrumententafel: Kontrollleuchte - leuchtet - Diagnose durchführen

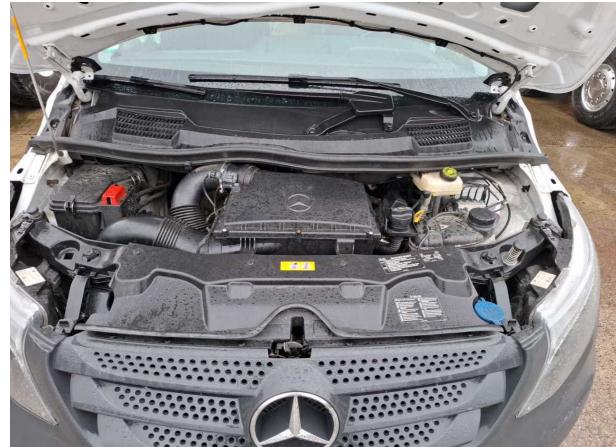
Beschädigung #2: Motor: Motor - Geräusch - Diagnose durchführen

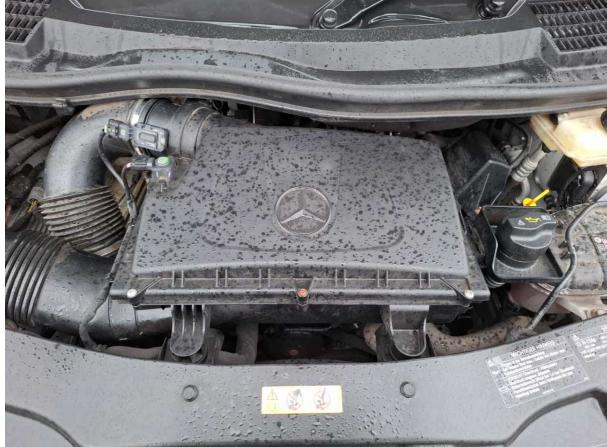
Beschädigung #2: Motor: Motor - Geräusch - Diagnose durchführen

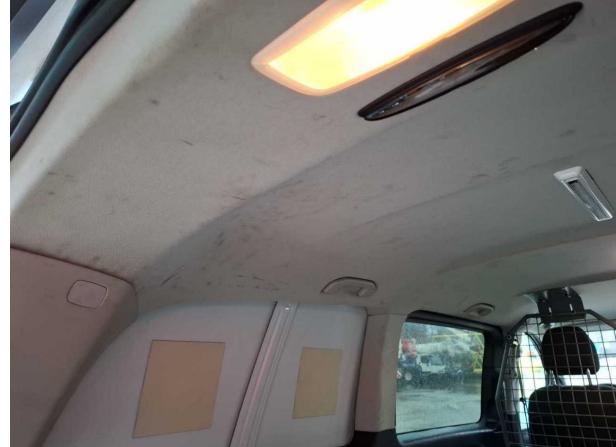
Beschädigung #3: Interieur: Innenraum - verschmutzt - aufbereiten

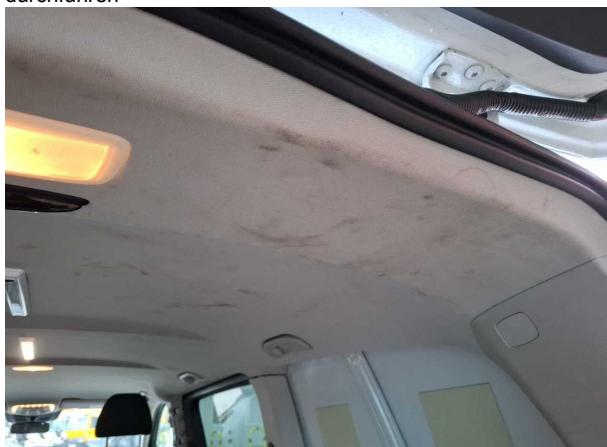
Beschädigung #3: Interieur: Innenraum - verschmutzt - aufbereiten

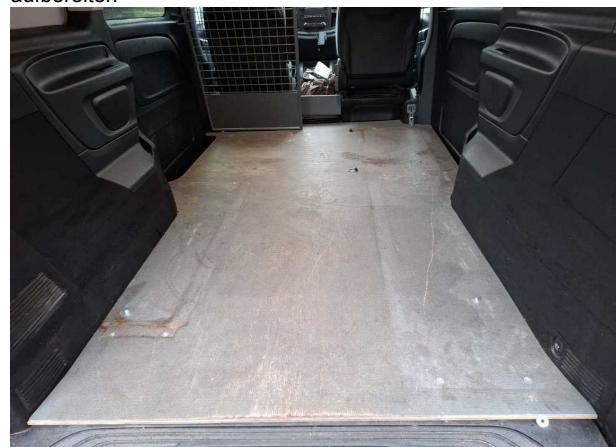
Beschädigung #3: Interieur: Innenraum - verschmutzt - aufbereiten

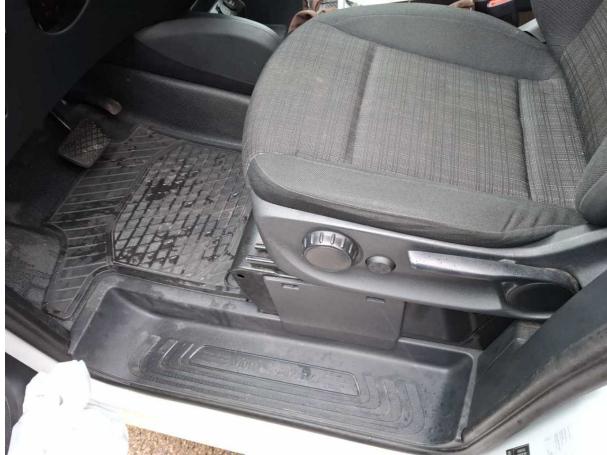
Beschädigung #3: Interieur: Innenraum - verschmutzt - aufbereiten

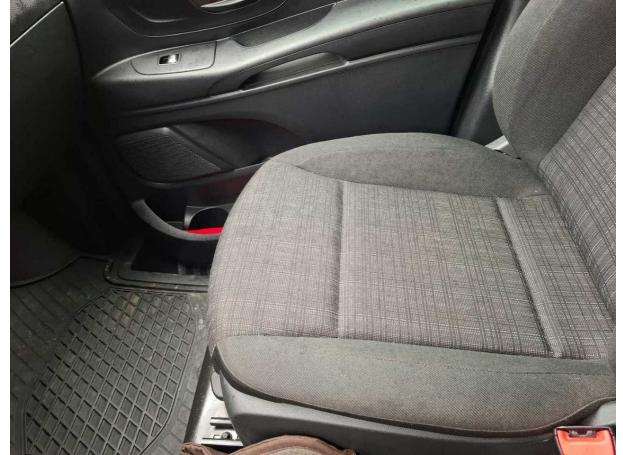
Beschädigung #3: Interieur: Innenraum - verschmutzt - aufbereiten

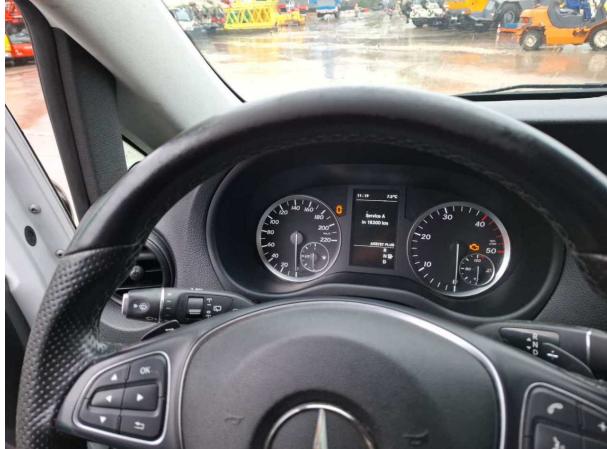
Beschädigung #4: Lenkanlage: Lenkrad - Abrieb - Smart Repair

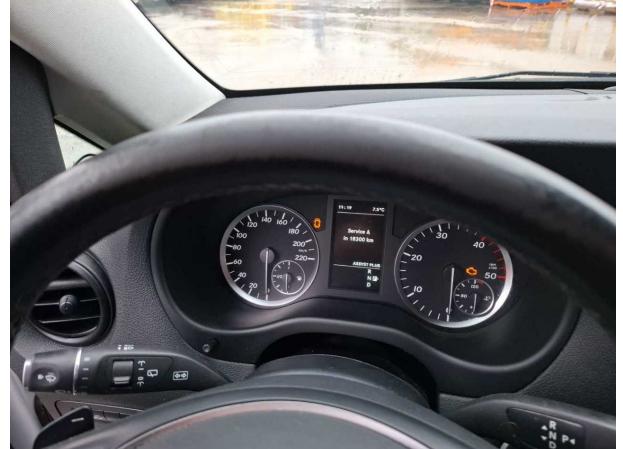
Beschädigung #4: Lenkanlage: Lenkrad - Abrieb - Smart Repair

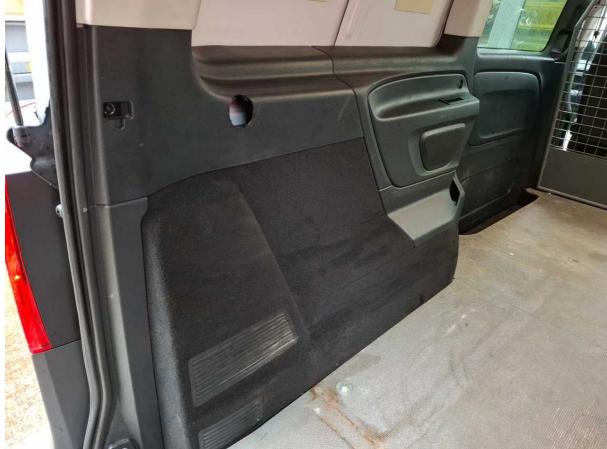
**Beschädigung #5: Verkleidungen/Abdeckungen:
Laderaumverkleidung links - beschädigt - erneuern**

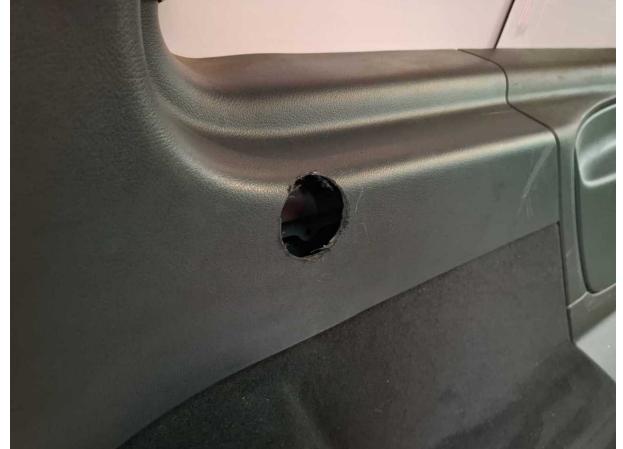
**Beschädigung #5: Verkleidungen/Abdeckungen:
Laderaumverkleidung links - beschädigt - erneuern**

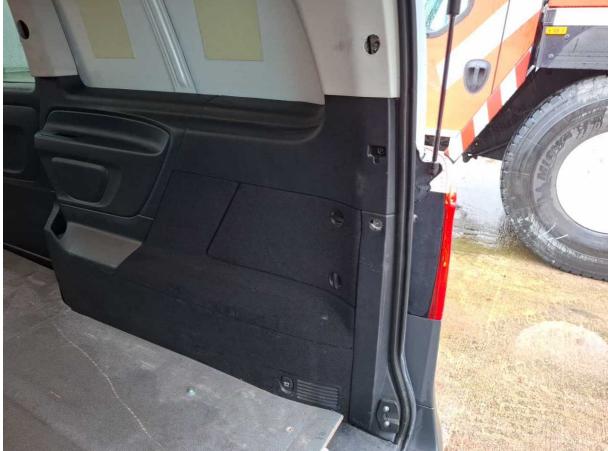
Beschädigung #6: Verkleidungen/Abdeckungen:
Laderaumverkleidung rechts - beschädigt - erneuern

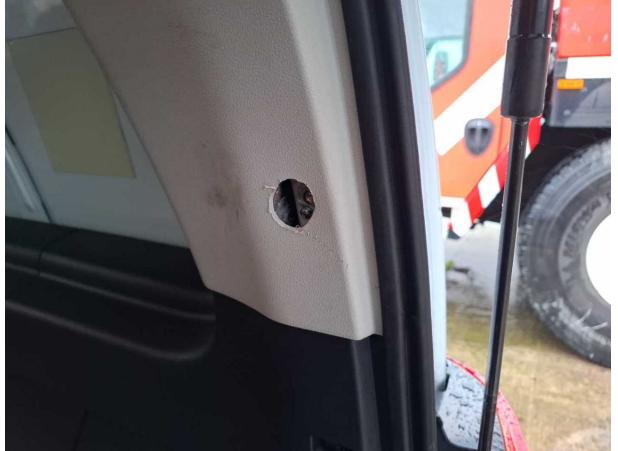
Beschädigung #6: Verkleidungen/Abdeckungen:
Laderaumverkleidung rechts - beschädigt - erneuern

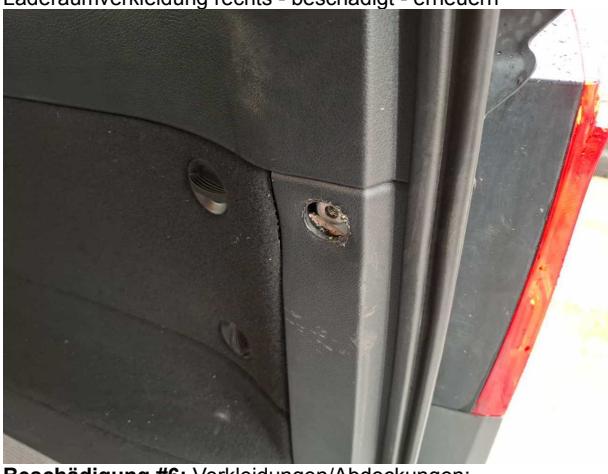
Beschädigung #6: Verkleidungen/Abdeckungen:
Laderaumverkleidung rechts - beschädigt - erneuern

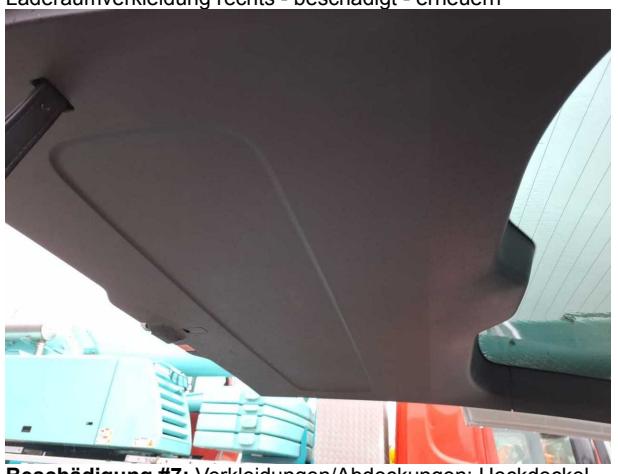
Beschädigung #7: Verkleidungen/Abdeckungen: Heckdeckel,
Innenverkleidung - Kratzer - erneuern

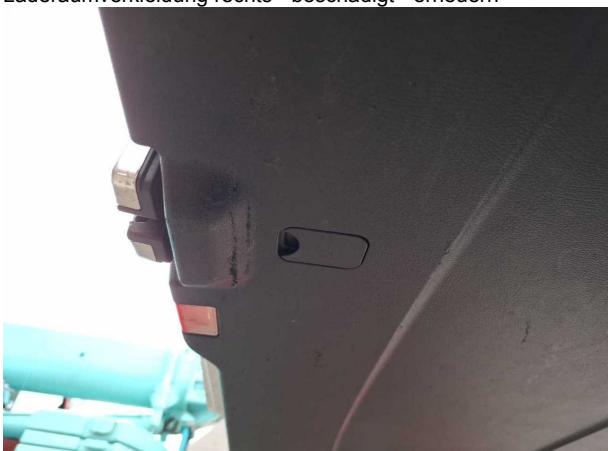
Beschädigung #7: Verkleidungen/Abdeckungen: Heckdeckel,
Innenverkleidung - Kratzer - erneuern

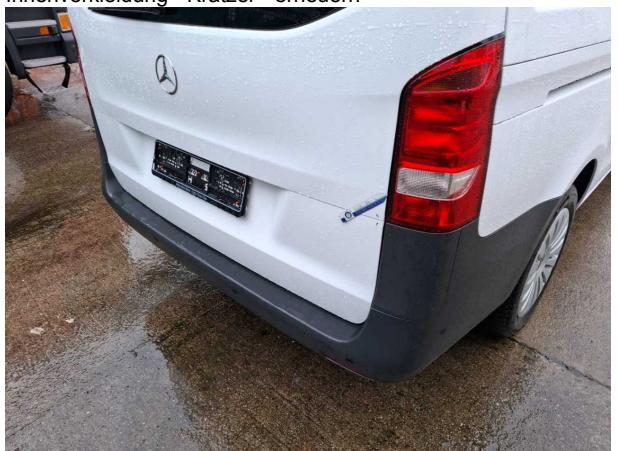
Beschädigung #8: Heckklappe/-tür: Heckklappe - Korrosion -
instandsetzen und lackieren

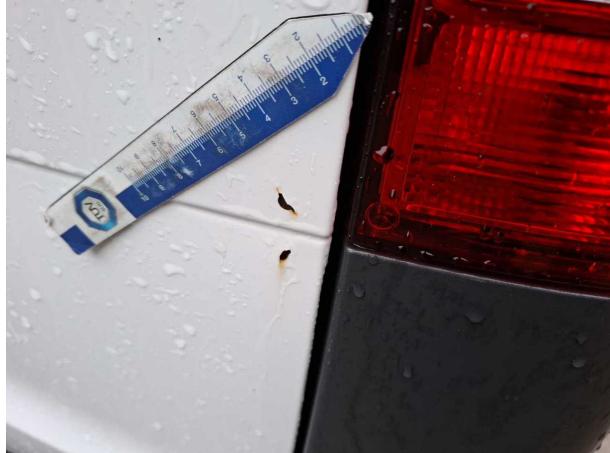
Beschädigung #8: Heckklappe/-tür: Heckklappe - Korrosion -
instandsetzen und lackieren

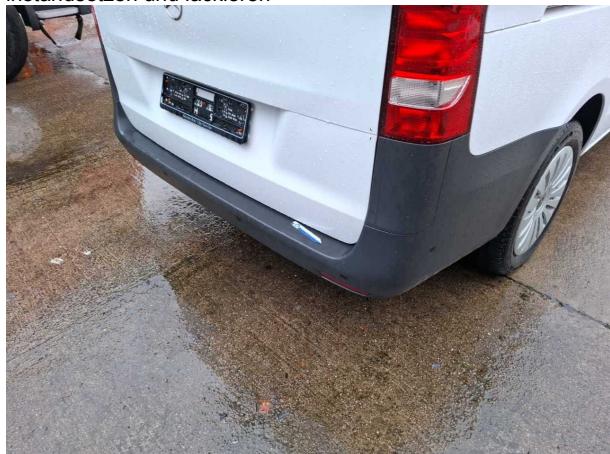
Beschädigung #9: Stossfänger hinten: Stossfänger hinten -
verformt - erneuern

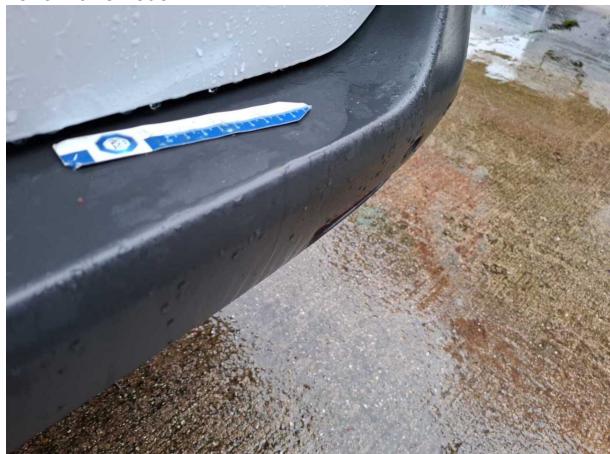
Beschädigung #9: Stossfänger hinten: Stossfänger hinten -
verformt - erneuern

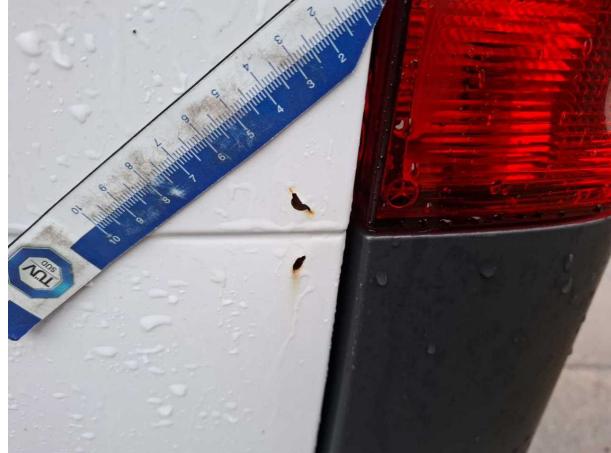
Beschädigung #8: Heckklappe/-tür: Heckklappe - Korrosion -
instandsetzen und lackieren

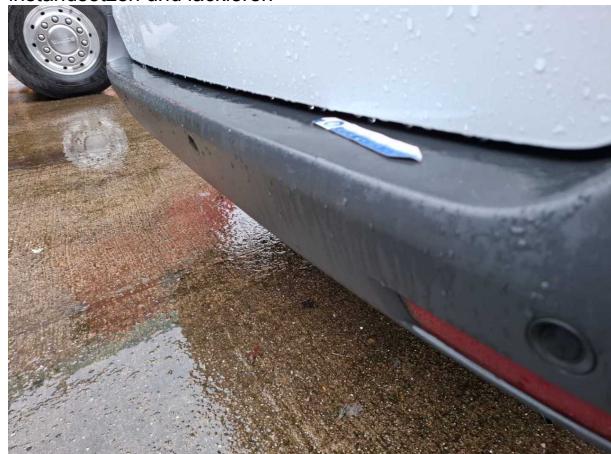
Beschädigung #9: Stossfänger hinten: Stossfänger hinten -
verformt - erneuern

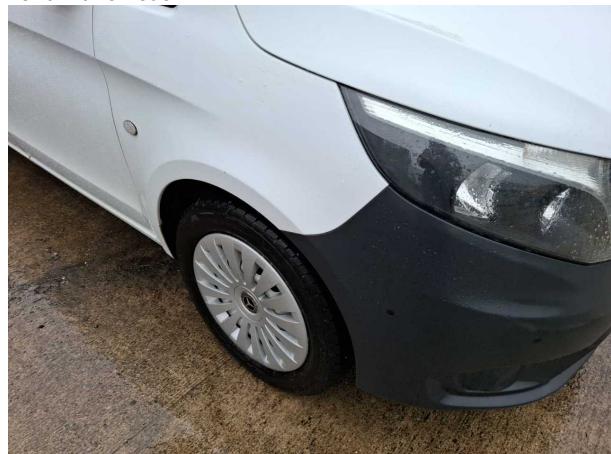
Beschädigung #10: Kotflügel rechts: Kotflügel rechts - Kratzer
- Smart Repair

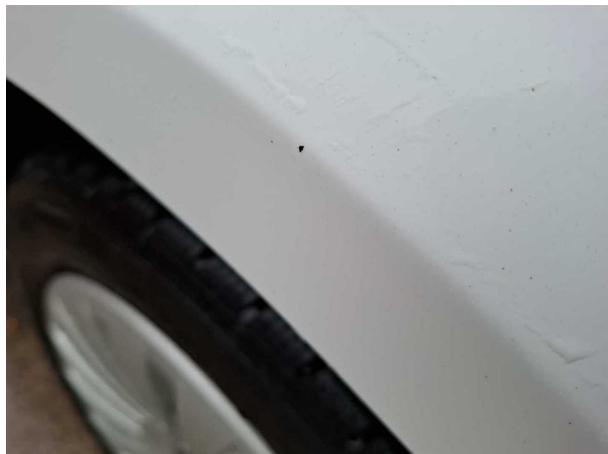
Beschädigung #10: Kotflügel rechts: Kotflügel rechts - Kratzer -
Smart Repair

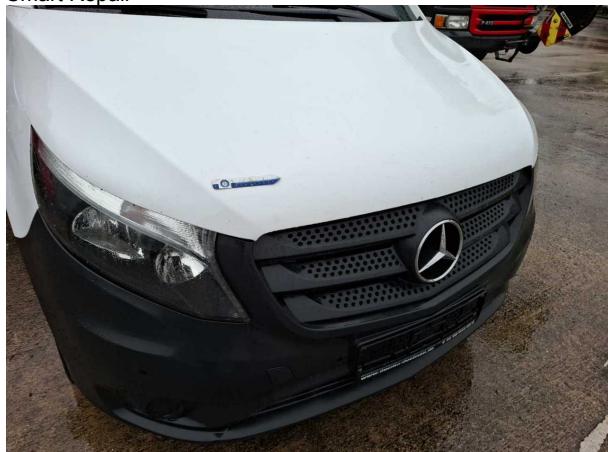
Beschädigung #11: Motorhaube: Motorhaube - Korrosion -
instandsetzen und lackieren

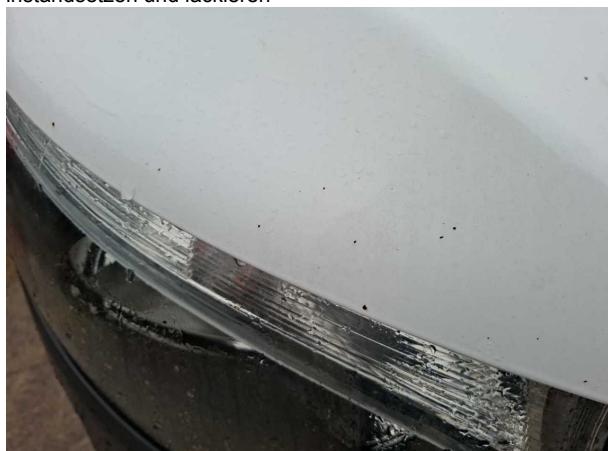
Beschädigung #11: Motorhaube: Motorhaube - Korrosion -
instandsetzen und lackieren

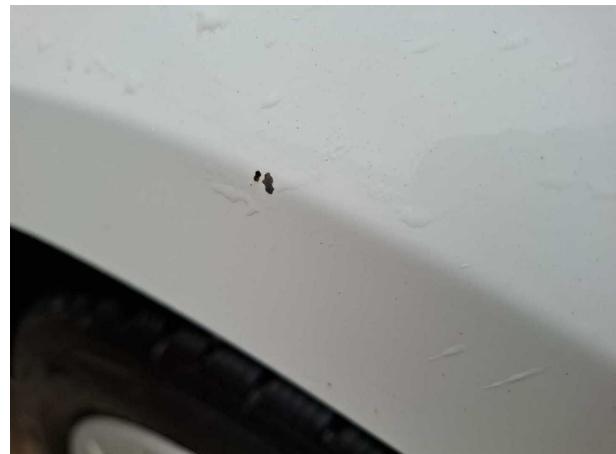
Beschädigung #10: Kotflügel rechts: Kotflügel rechts - Kratzer -
Smart Repair

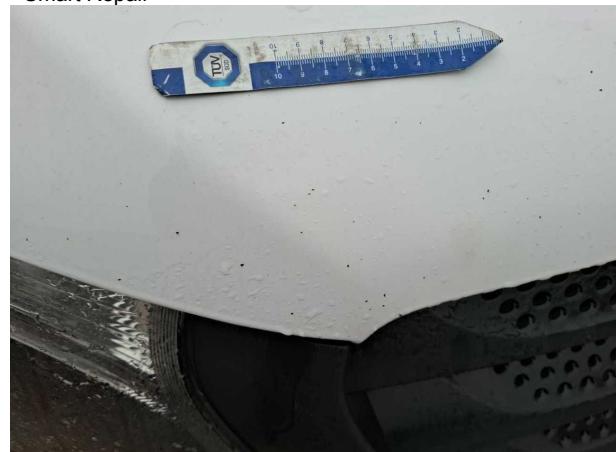
Beschädigung #11: Motorhaube: Motorhaube - Korrosion -
instandsetzen und lackieren

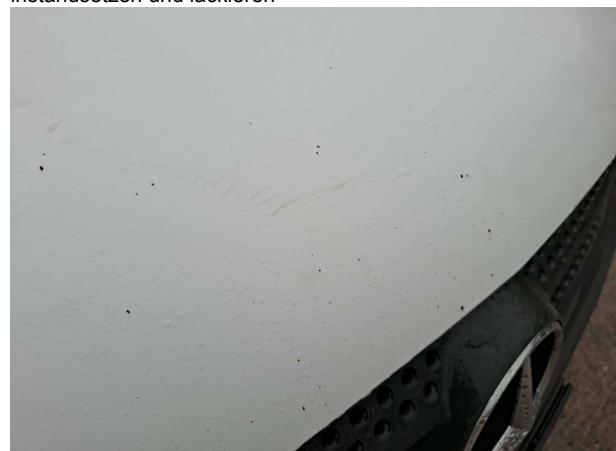
Beschädigung #11: Motorhaube: Motorhaube - Korrosion -
instandsetzen und lackieren

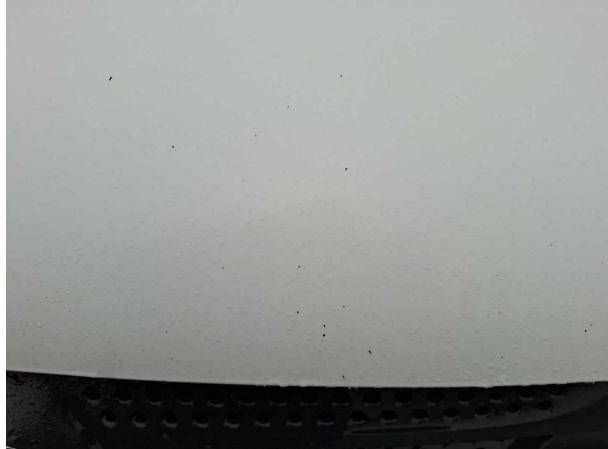
Beschädigung #11: Motorhaube: Motorhaube - Korrosion -
instandsetzen und lackieren

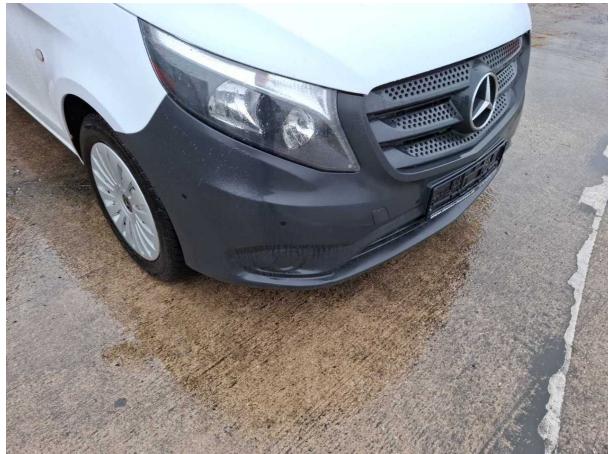
Beschädigung #12: Stoßfänger vorn: Stoßfänger vorn - verformt
- erneuern

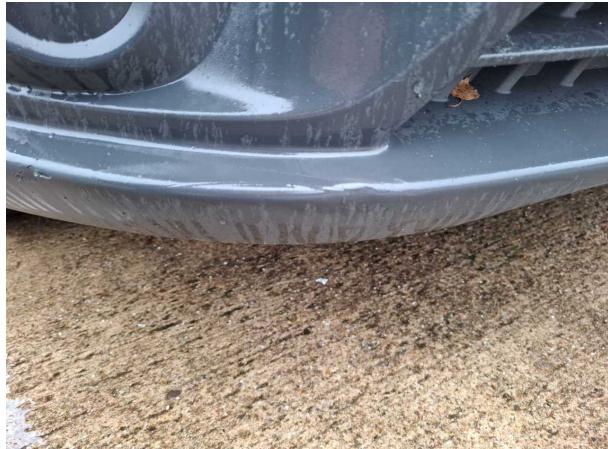
Beschädigung #12: Stoßfänger vorn: Stoßfänger vorn - verformt
- erneuern

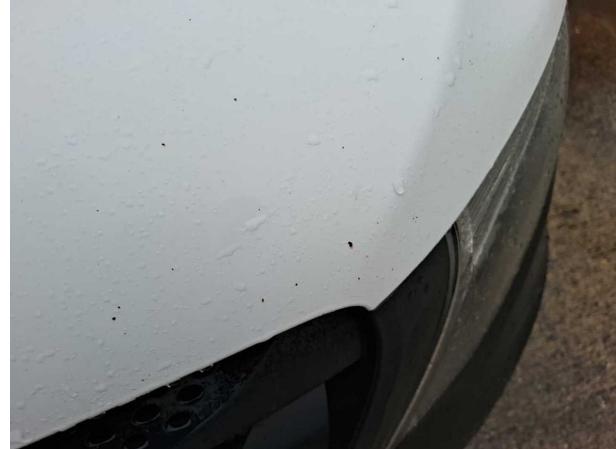
Beschädigung #11: Motorhaube: Motorhaube - Korrosion -
instandsetzen und lackieren

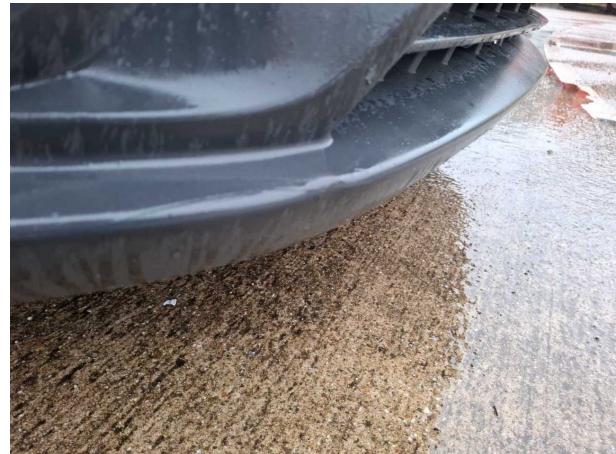
Beschädigung #12: Stoßfänger vorn: Stoßfänger vorn -
verformt - erneuern

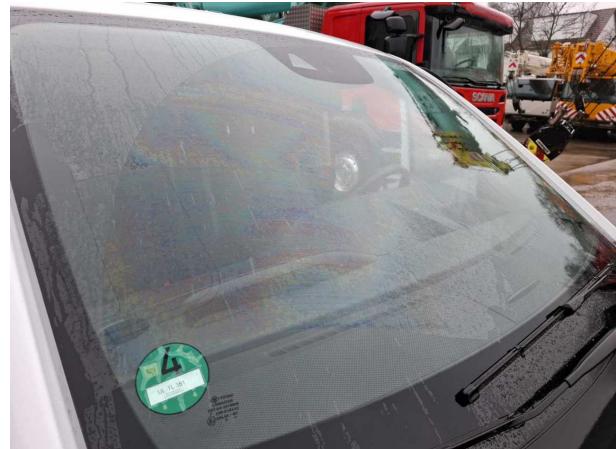
Beschädigung #13: Verglasung: Frontscheibe mit
Spurhalteassistent - Steinschlag - erneuern

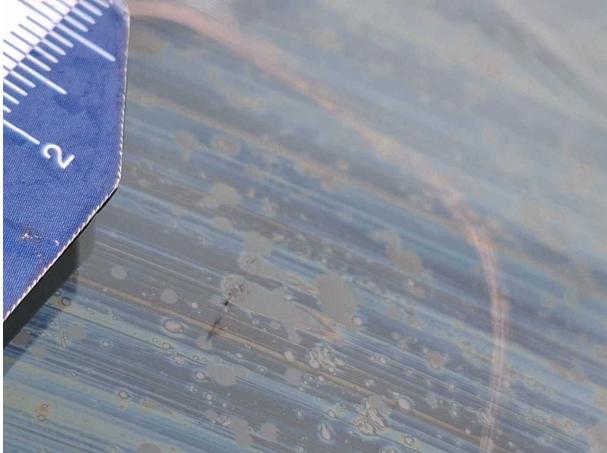
Beschädigung #13: Verglasung: Frontscheibe mit Spurhalteassistent - Steinschlag - erneuern

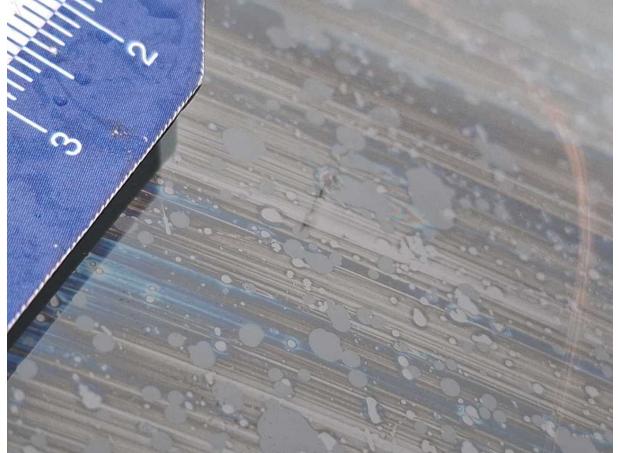
Beschädigung #13: Verglasung: Frontscheibe mit Spurhalteassistent - Steinschlag - erneuern

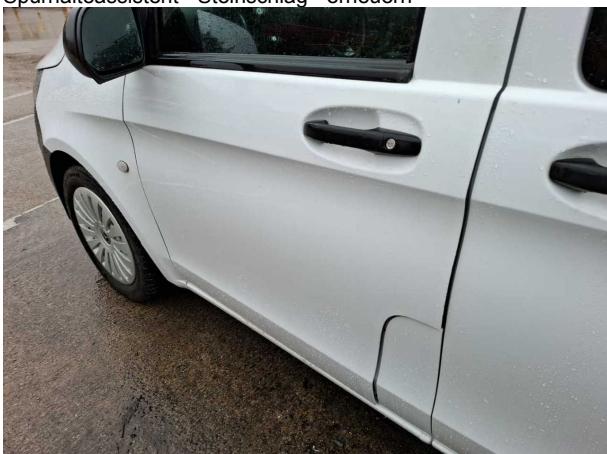
Beschädigung #14: Tür vorn links: Tür - Kratzer - instandsetzen und lackieren

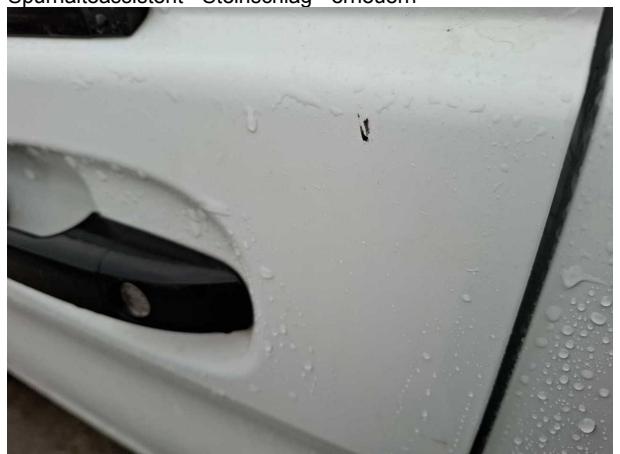
Beschädigung #14: Tür vorn links: Tür - Kratzer - instandsetzen und lackieren

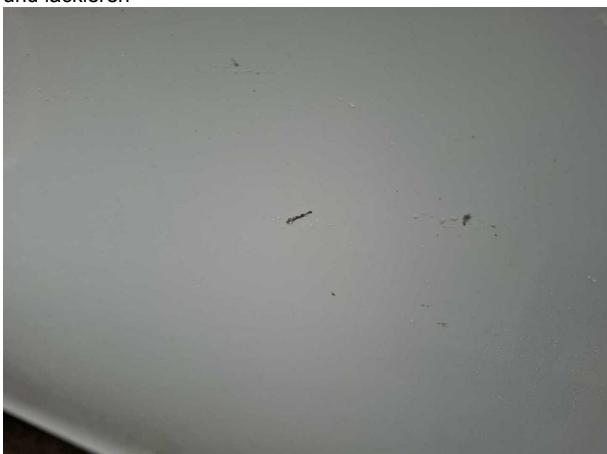
Beschädigung #14: Tür vorn links: Tür - Kratzer - instandsetzen und lackieren
