**Auftrags-Nr:** 1002189671  
**Besichtigt am:** 01.12.2025 10:52  
**Berichts-Nr:** 9564883  
**FIN:** VSSZZZKL3PR023348

# Zustandsbericht

- Protokoll der Fahrzeugbewertung -

Berichts-Nr: 9564883  
vom: 01.12.2025

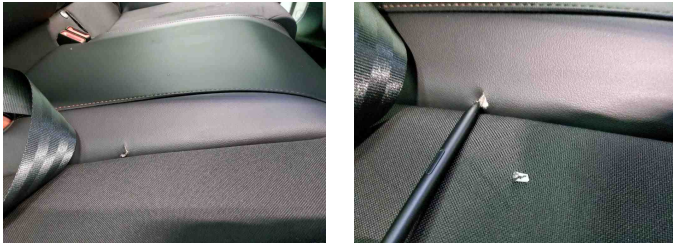
| Nr | Bauteil | Schadensbeschreibung | Reparaturempfehlung |
|---|---|---|---|
| 1 | Sitzbezug hinten rechts | Riss | Ersetzen |

1 - Sitzbezug hinten rechts - Riss - Ersetzen

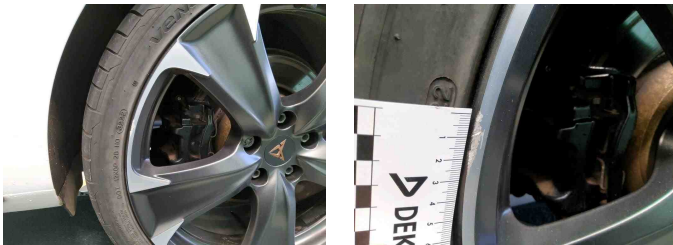
| Nr | Bauteil | Schadensbeschreibung | Reparaturempfehlung |
|---|---|---|---|
| 2 | Alufelge glanzgedreht hinten links | Kratzer | Optische Wertminderung |

2 - Alufelge glanzgedreht hinten links - Kratzer - Optische Wertminderung

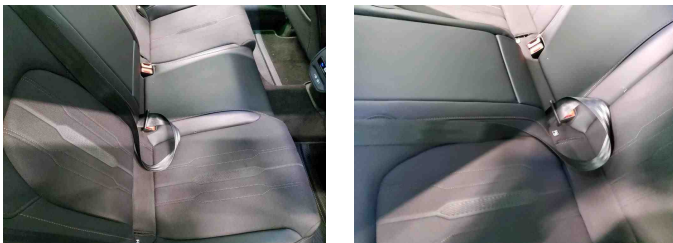
| Nr | Bauteil | Schadensbeschreibung | Reparaturempfehlung |
|---|---|---|---|
| 3 | Sicherheitsgurt | Keine/schlechte Funktion | Ersetzen |

3 - Sicherheitsgurt - Keine/schlechte Funktion - Ersetzen

gurt mitt

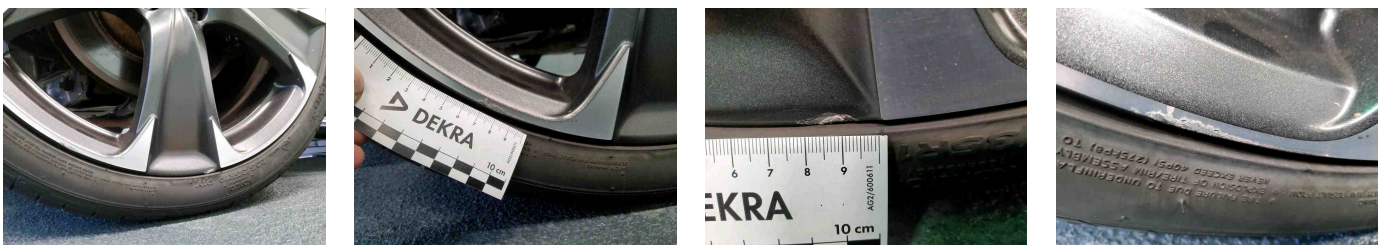
| Nr | Bauteil | Schadensbeschreibung | Reparaturempfehlung |
|---|---|---|---|
| 4 | Alufelge glanzgedreht hinten rechts | Kratzer | Instandsetzen + lackieren |

4 - Alufelge glanzgedreht hinten rechts - Kratzer - Instandsetzen + lackieren

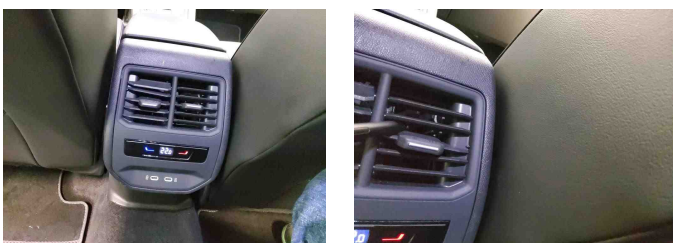
| Nr | Bauteil | Schadensbeschreibung | Reparaturempfehlung |
|---|---|---|---|
| 5 | Belüftungsdüse hinten mitte | Beschädigt | Ersetzen |

5 - Belüftungsdüse hinten mitte - Beschädigt - Ersetzen
