## Raport z oględzin pojazdu

| Numer raportu | 09866/2/26-15201 | Data raportu | 17-02-2026 |

| Marka, model | DACIA Dokker 17-20 |
| Numer rejestracyjny | TK811EM |

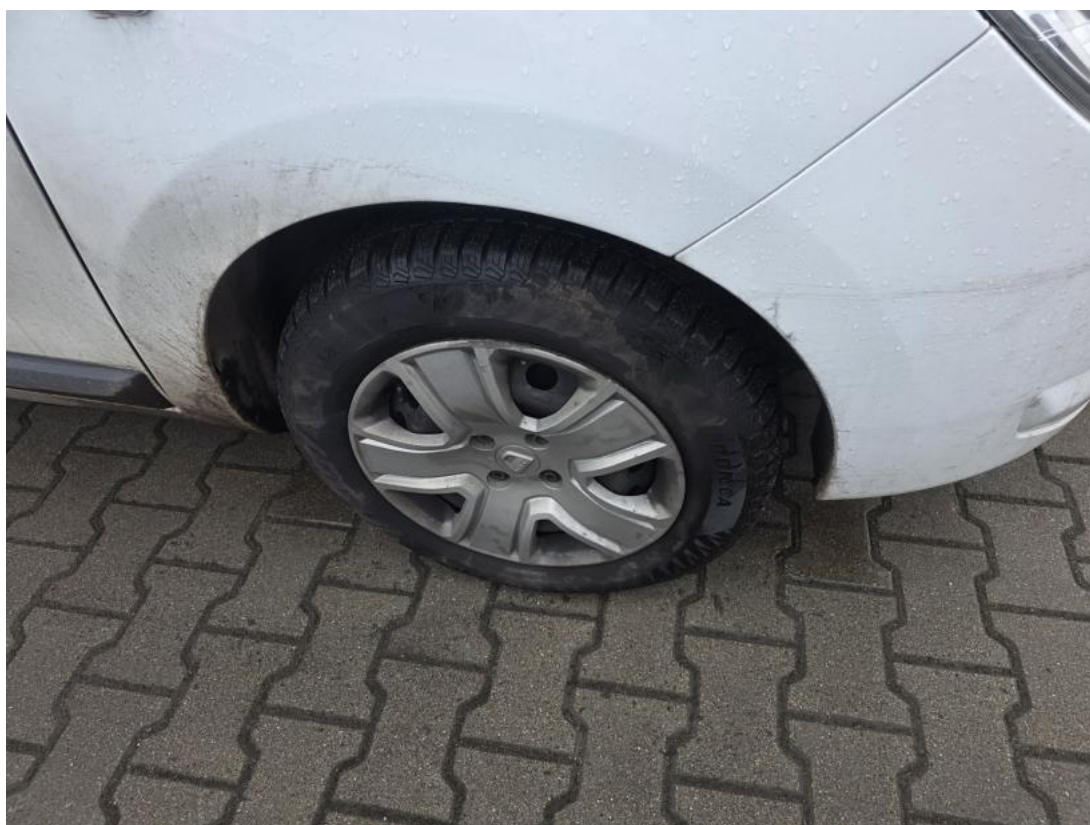
**Fot. 34**

Kołpak przedni P - zdjęcie pogładowe 1

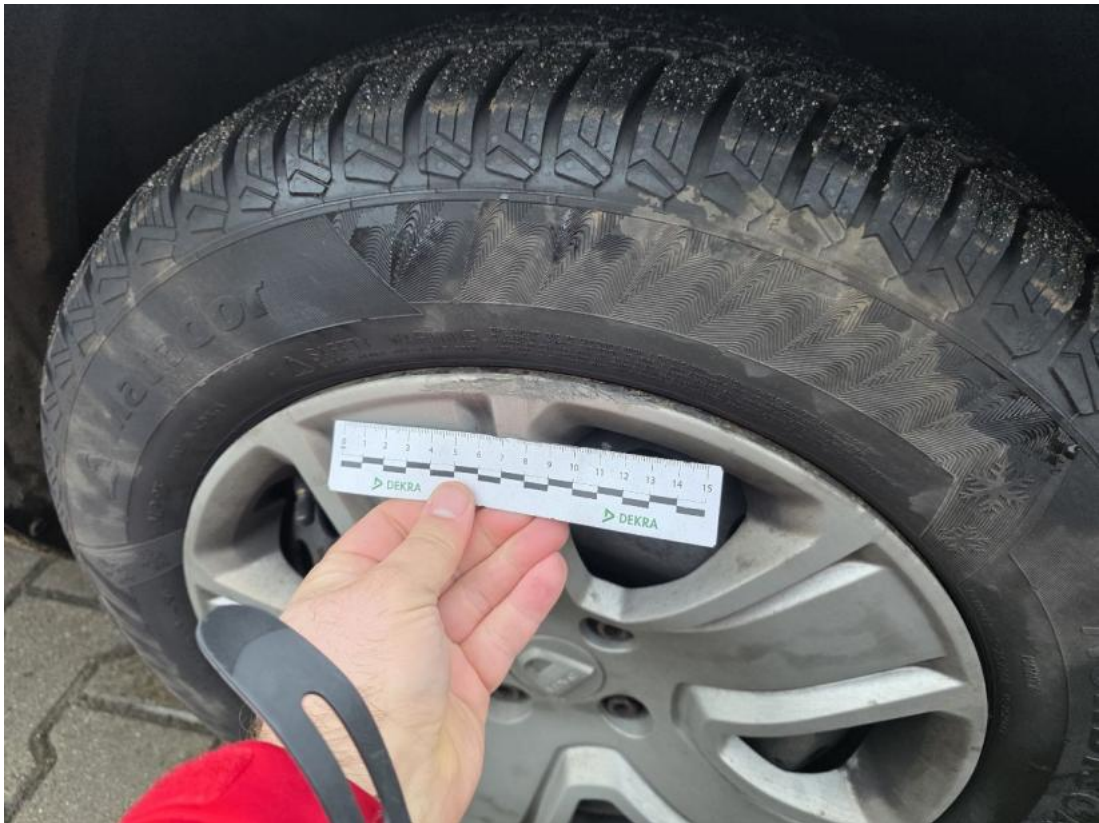
**Fot. 35**

| Poz. | Nazwa pozycji | Opis uszkodzeń | Kwalifik. | Naprawa [rbg] |
|---|---|---|---|---|
| 3 | Kołpak koła przód R | wgniecenie | NA | |

Kołpak przedni P - Wgniecenie/odkształcenie 1

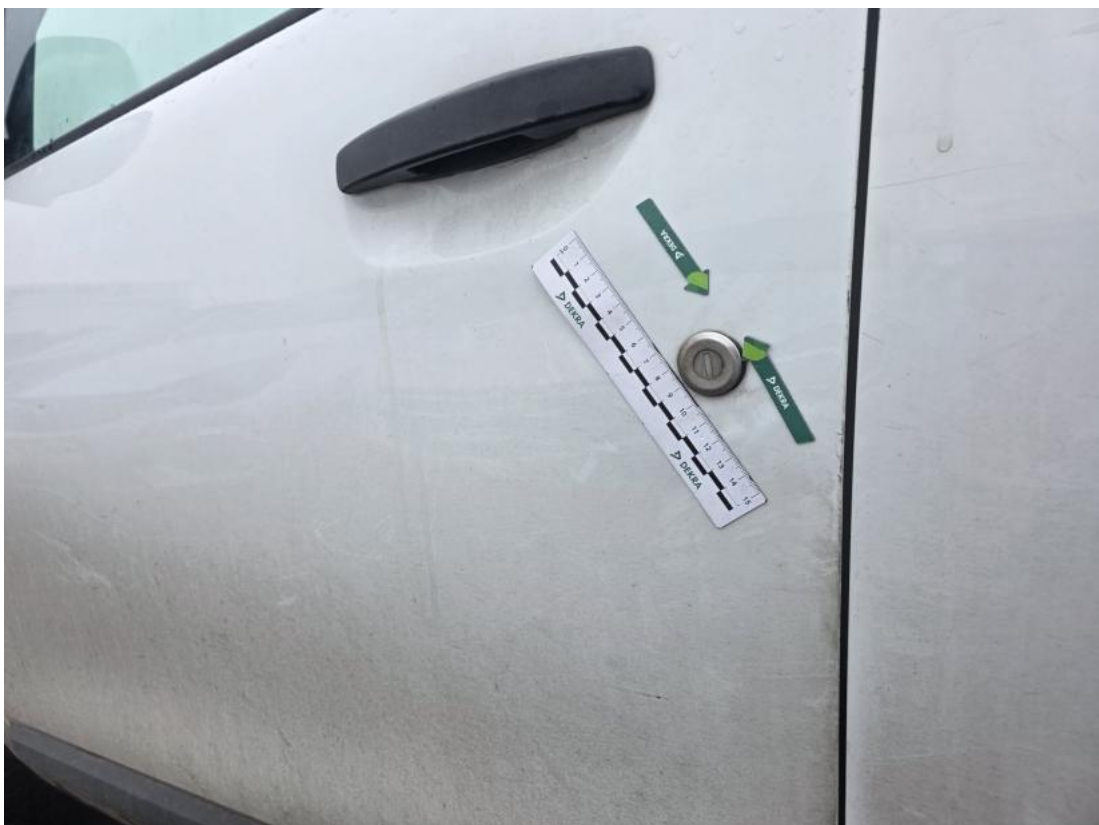
**Fot. 36**

Drzwi przed L - zdjęcie poglądowe 1

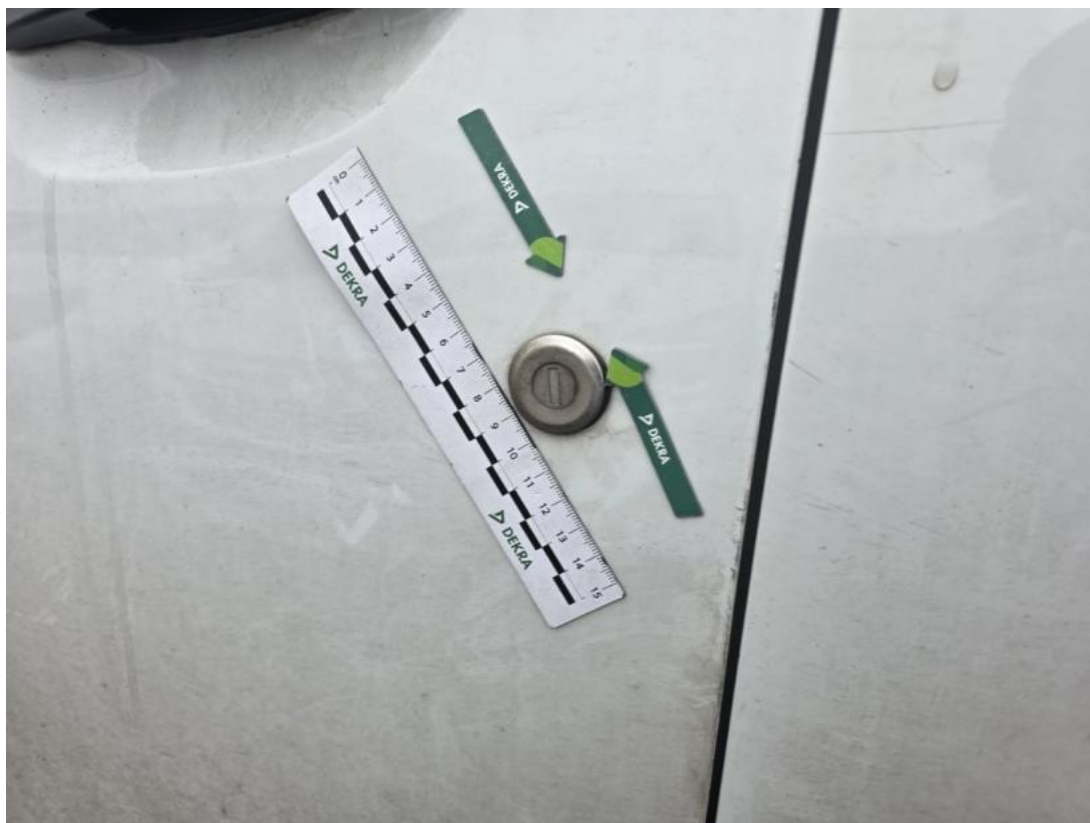
**Fot. 37**

| 7 | Drzwi przednie (nieuzbrojone) L | wgniecenie | | |

Drzwi przed L - Wgniecenie/odkształcenie 1

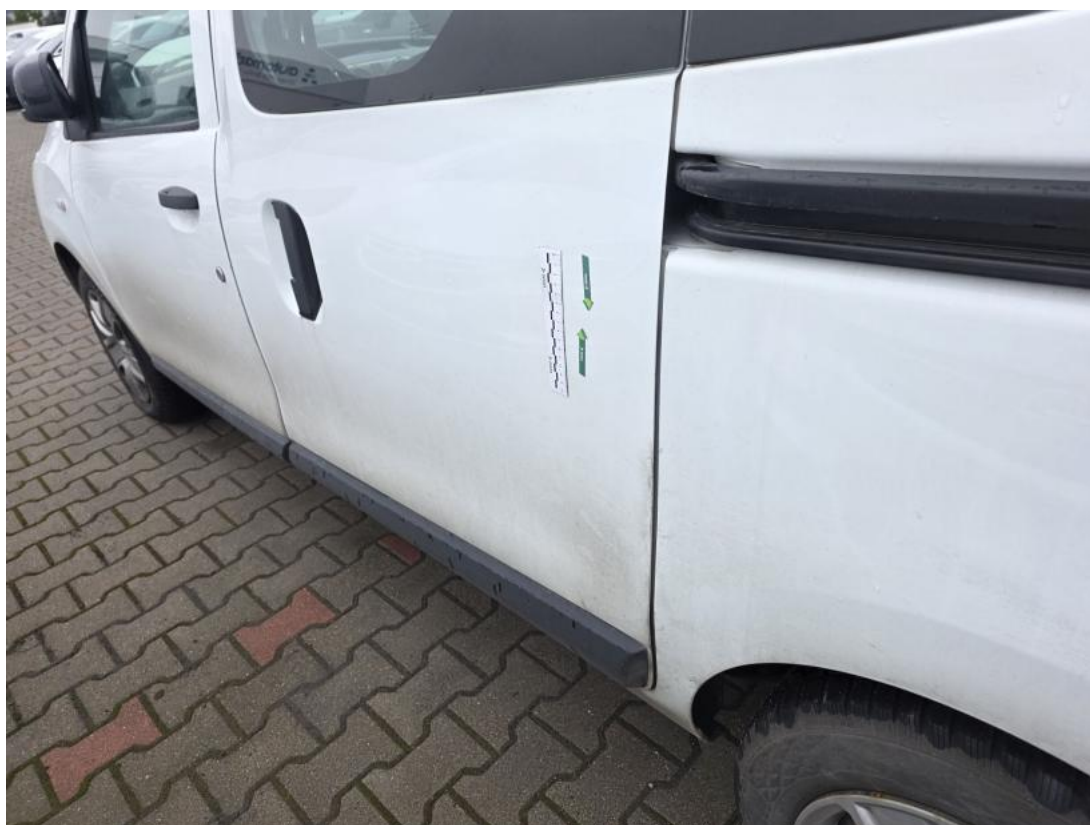
**Fot. 38**

Drzwi tylne L - zdjęcie poglądowe 1

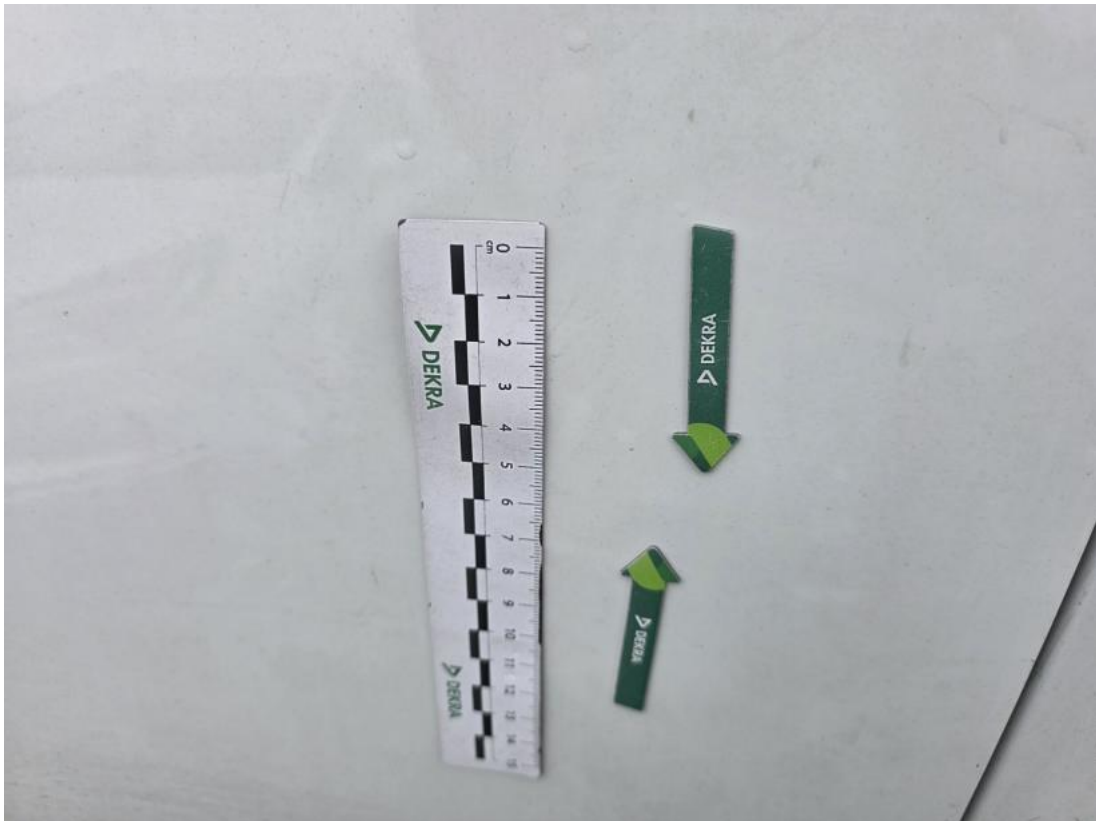
**Fot. 39**

| 8 | Drzwi części ład.przesuwne L | wgniecenie | | |

Drzwi tylne L - Wgniecenie/odkształcenie 1

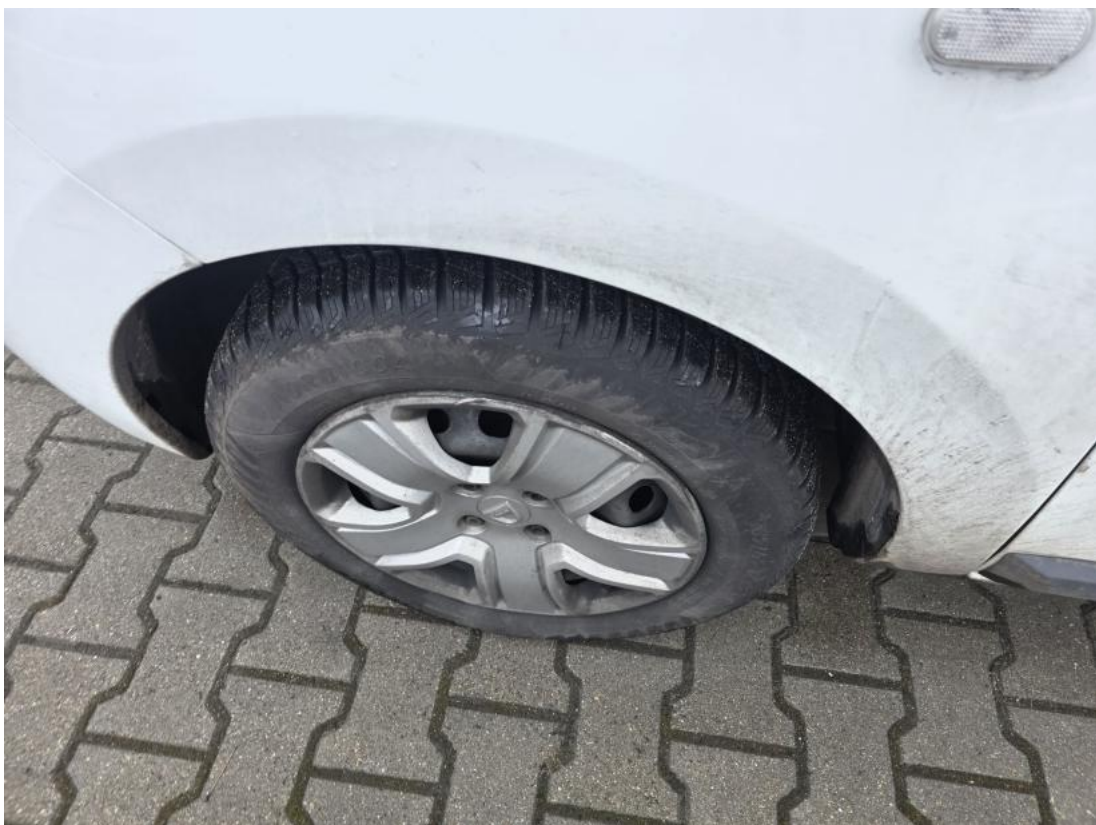
**Fot. 40**

Kołpak przedni L - zdjęcie poglądowe 1

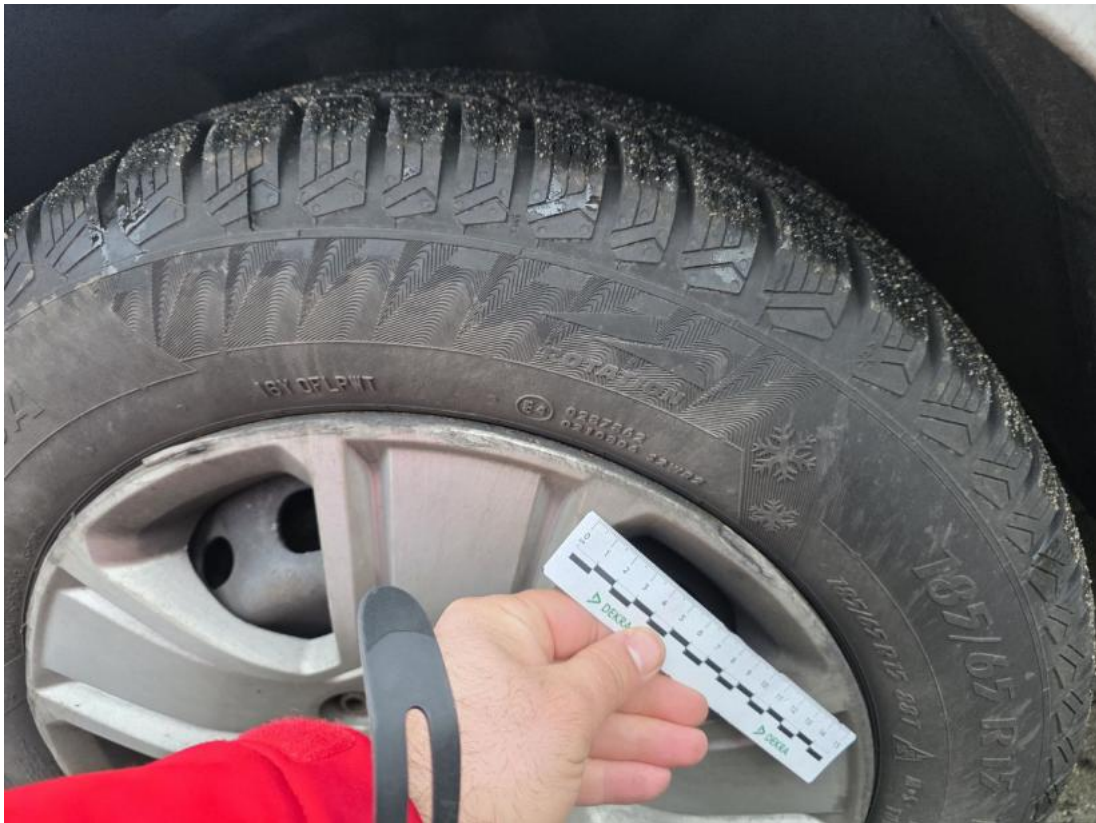
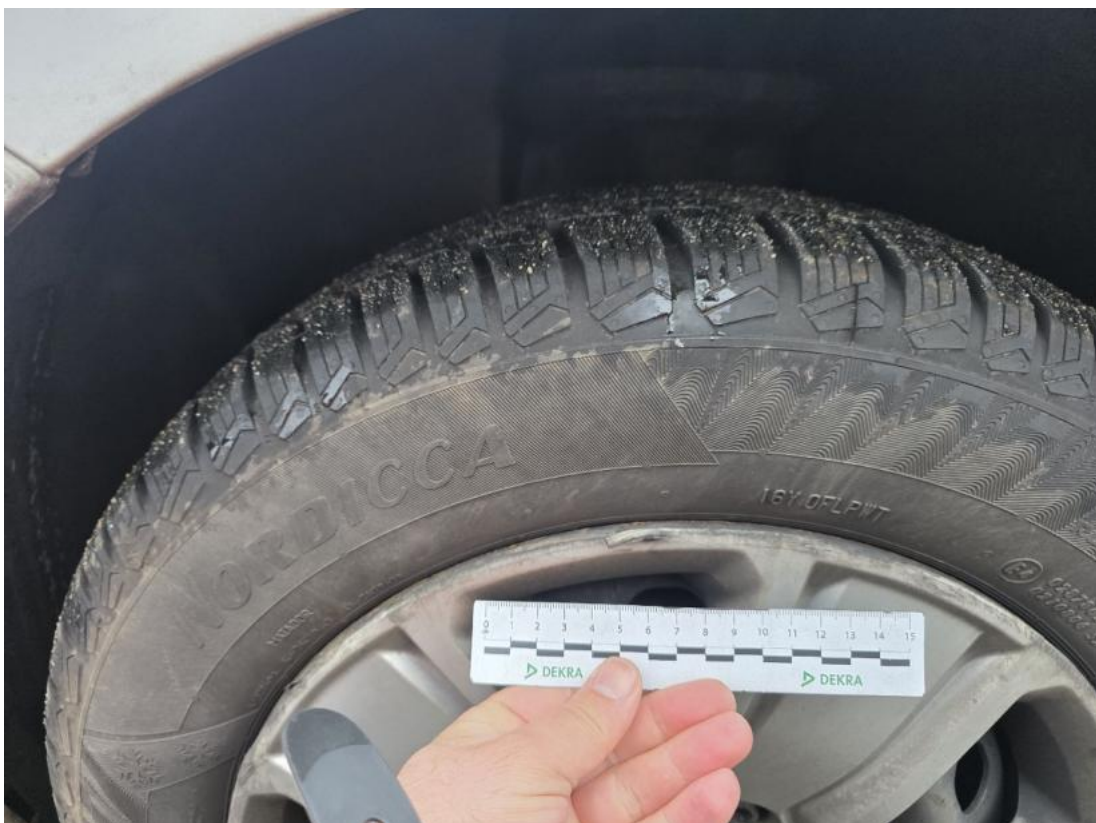
| Poz. | Nazwa pozycji | Opis uszkodzeń | Kwalifik. | Naprawa [rbg] |
|---|---|---|---|---|
| 2 | Kołpak koła przód L | pęknięcie | NA | |

Kółpak przedni L - Pęknięcie/rozerwanie 1

Kółpak przedni L - Pęknięcie/rozerwanie 2

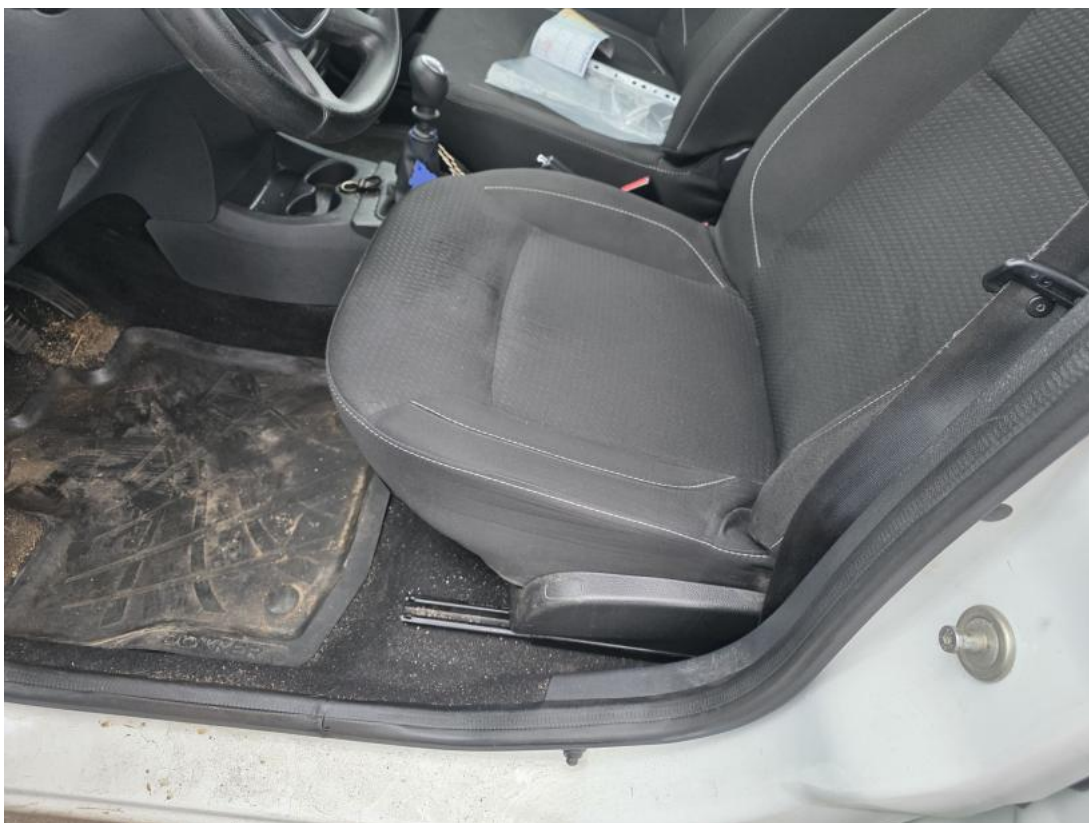
**Fot. 43**

| Poz. | Nazwa pozycji | Opis uszkodzeń | Kwalifik. | Naprawa [rbg] |
|---|---|---|---|---|
| 4 | Tapicerka siedziska 1.rząd L | zabrudzenie | NA | |

Fotel prz. lew. - Inne 1

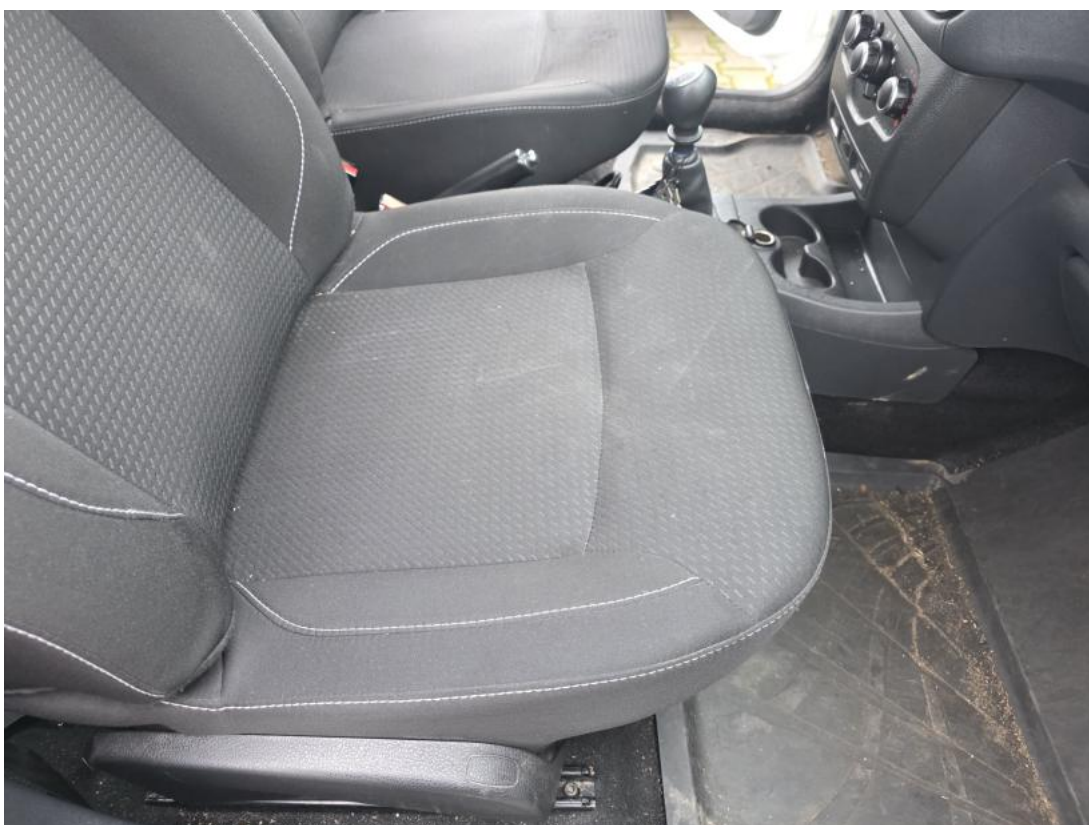
**Fot. 44**

| 5 | Tapicerka siedziska 1.rząd R | zabrudzenie | NA | |

Fotel prz. praw. - Inne 1

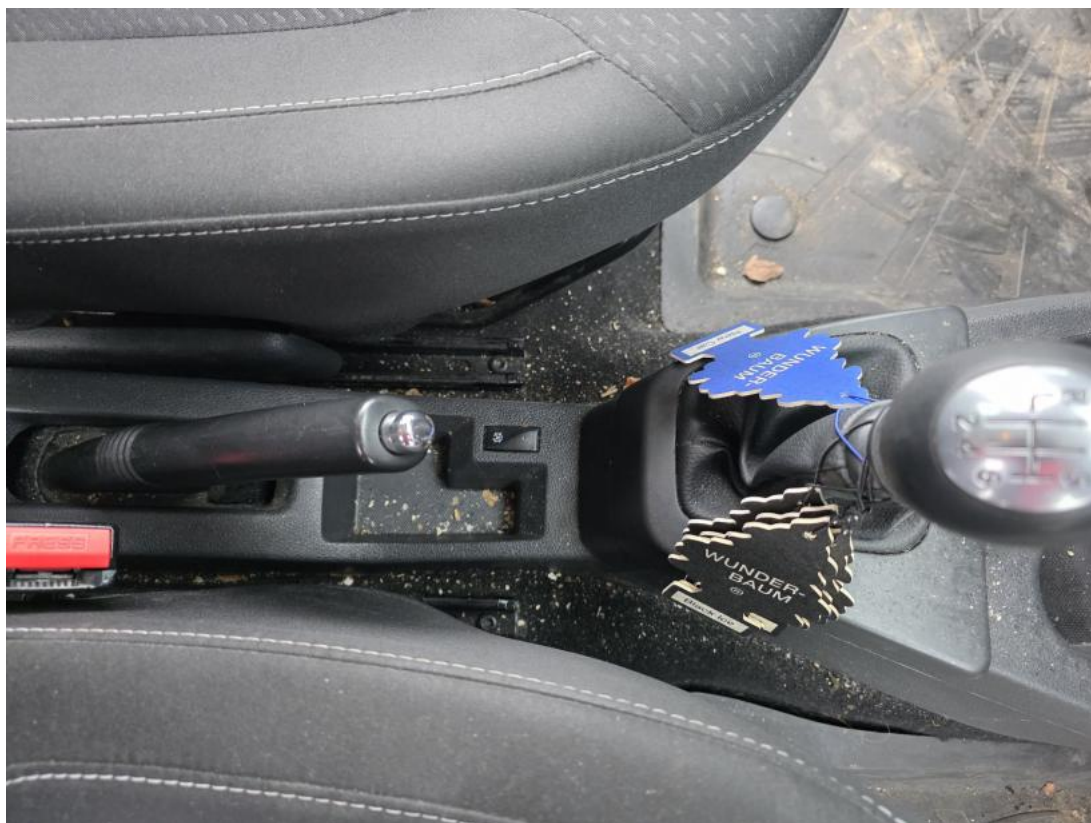
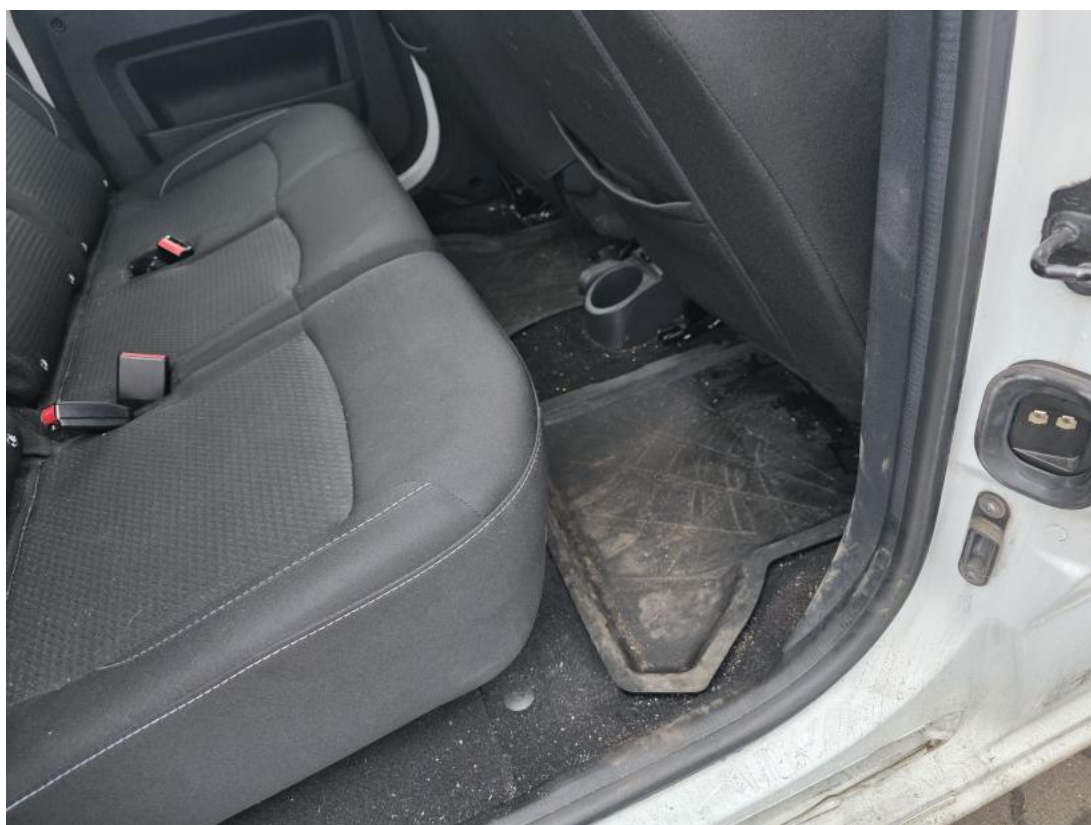
| 6 | Dywaniki podłogi komplet | zabrudzenie | NA | |

Wykładzina podłogi - Inne 1

Wykładzina podłogi - Inne 2

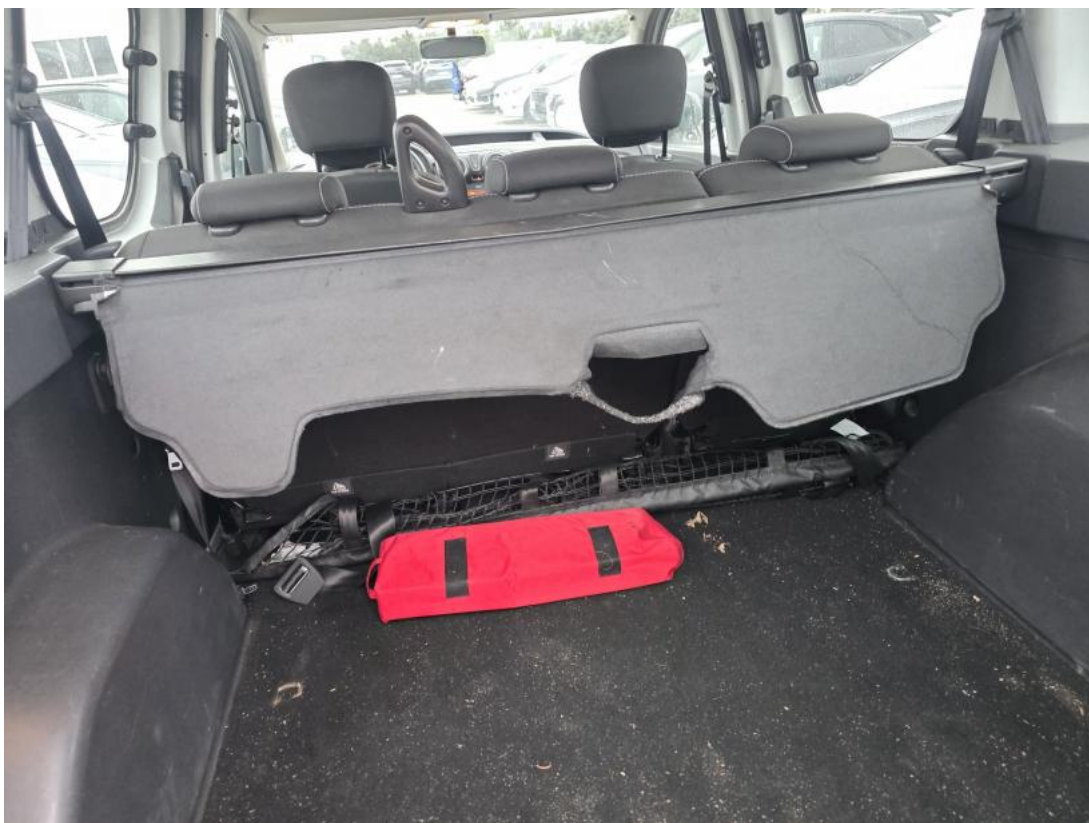
**Fot. 47**

Półka/roleta tylna - zdjęcie poglądowe 1

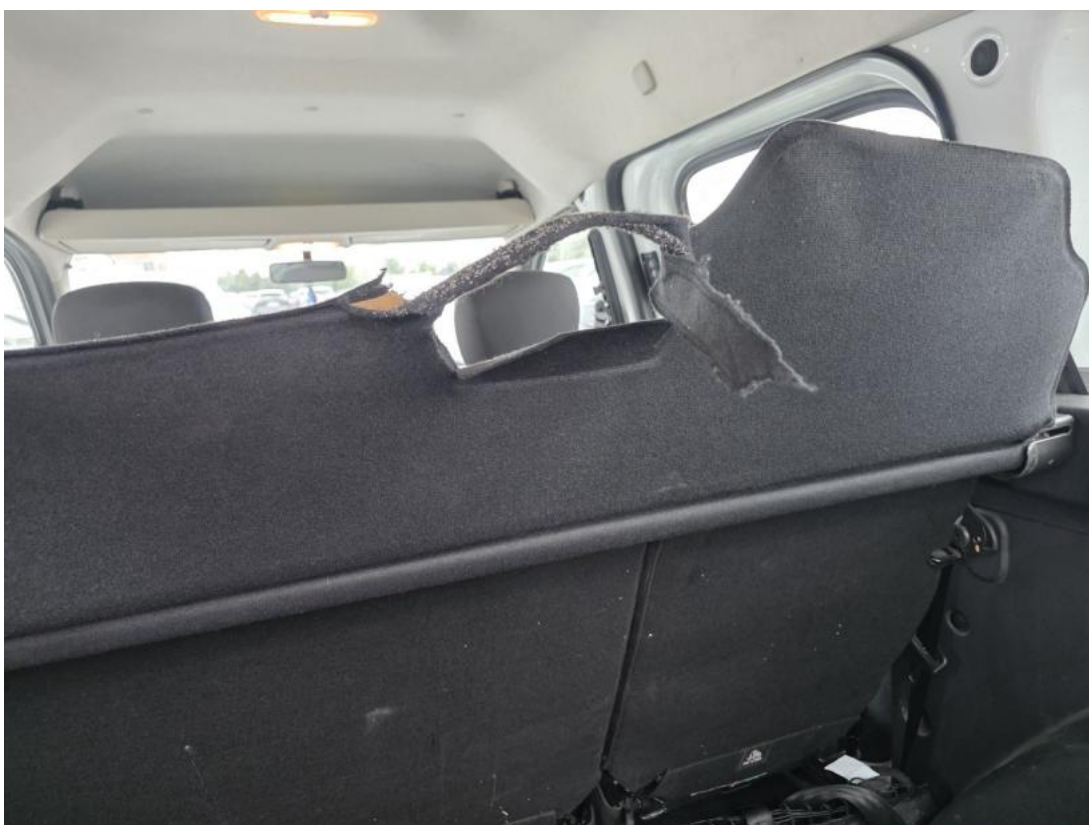
**Fot. 48**

| Poz. | Nazwa pozycji | Opis uszkodzeń | Kwalifik. | Naprawa [rbg] |
|---|---|---|---|---|
| 1 | Nakładka przestrzeni bagażowej | pęknięcie/rozerwanie | WY | 0.1 |

Półka/roleta tylna - Pęknięcie/rozerwanie 1
