## Raport z oględzin pojazdu

| Numer raportu | 09708/2/26-15201 | Data raportu | 06-02-2026 |

| Marka, model | VOLVO S90 16-20 |
| Numer rejestracyjny | WD5061R |

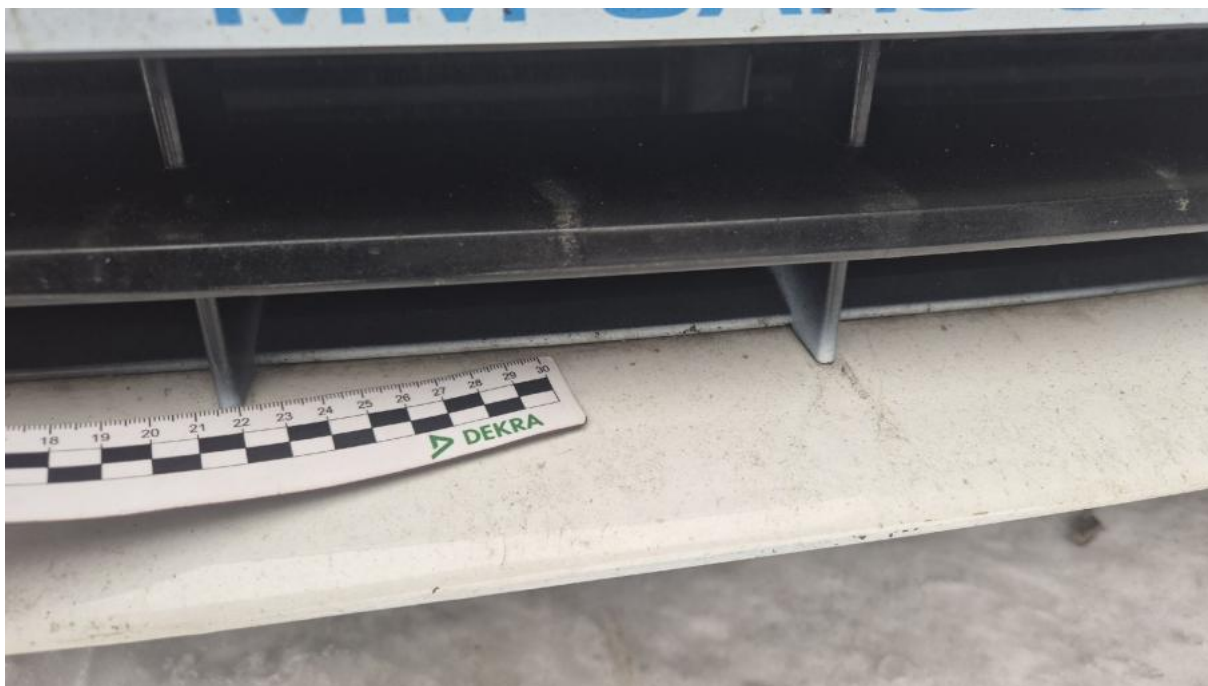
**Fot. 39**

| Poz. | Nazwa pozycji | Opis uszkodzeń | Kwalifik. | Naprawa [rbg] |
|---|---|---|---|---|
| 17 | Nakładka zderzaka przedniego, dół | inne | | |

Krata zderzaka prz. - Inne 1

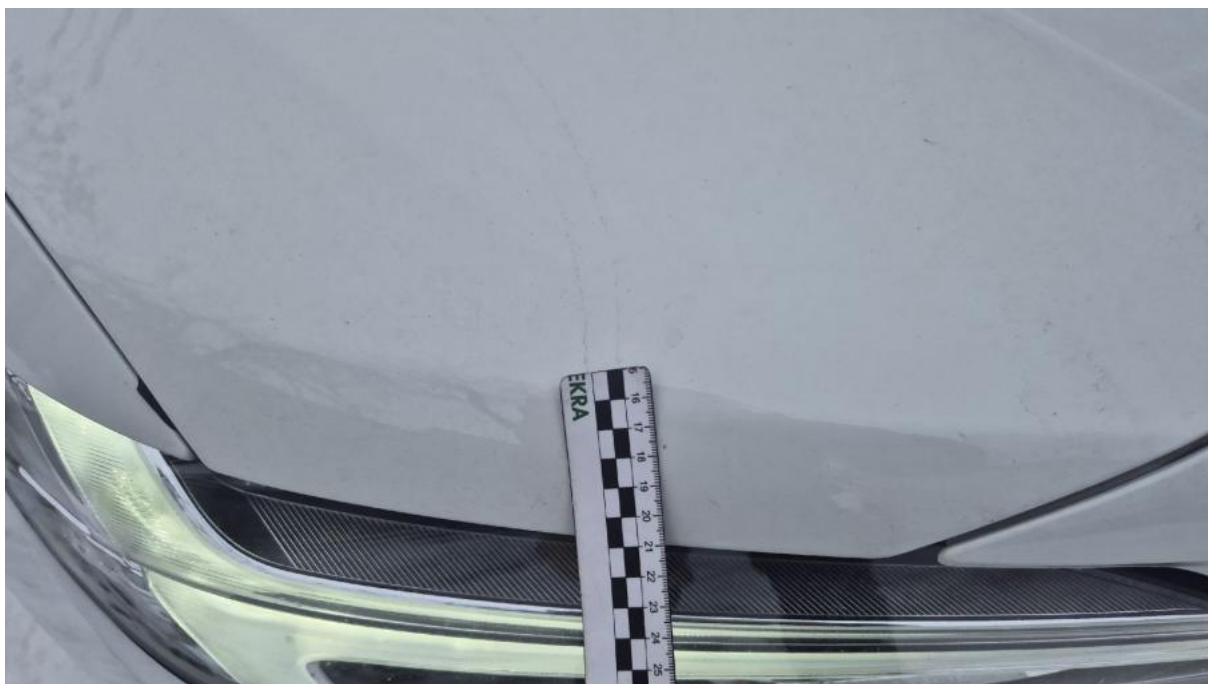
**Fot. 40**

Pokrywa komory silnika - Rysa/odprysk 1

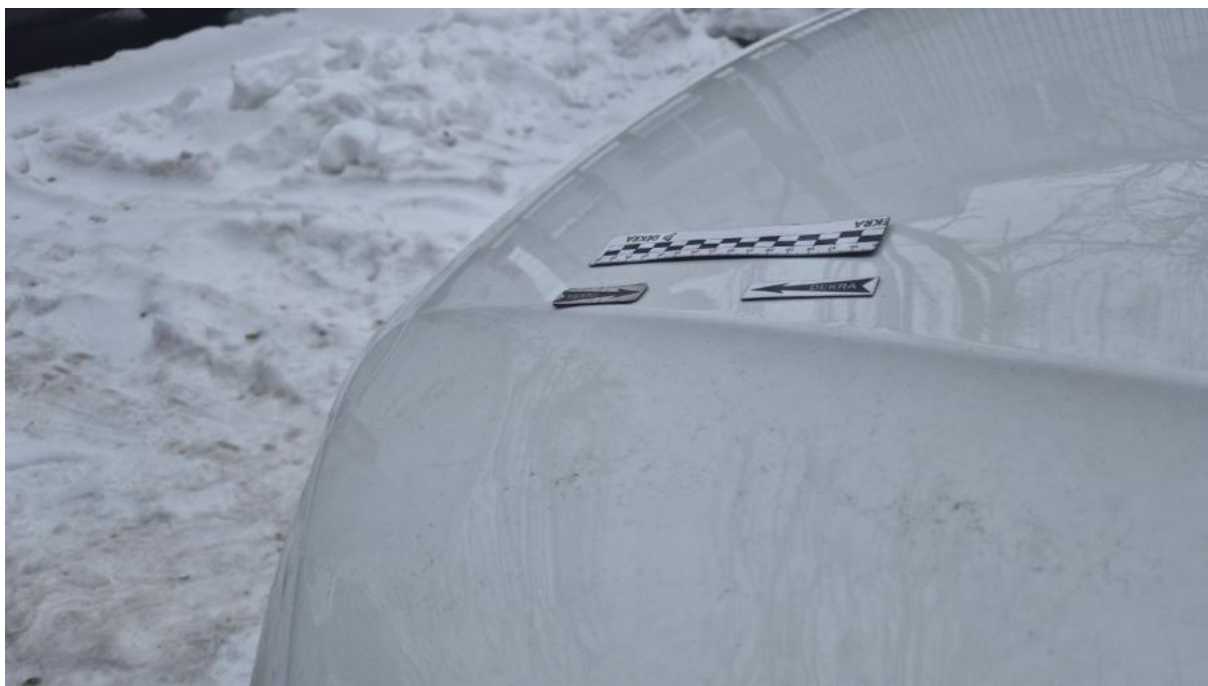
**Fot. 41**

| Poz. | Nazwa pozycji | Opis uszkodzeń | Kwalifik. | Naprawa [rbg] |
|---|---|---|---|---|
| 13 | Pokrywa przednia | wgniecenie | NA | 0.7 |

Pokrywa komory silnika - Wgniecenie/odkształcenie 1

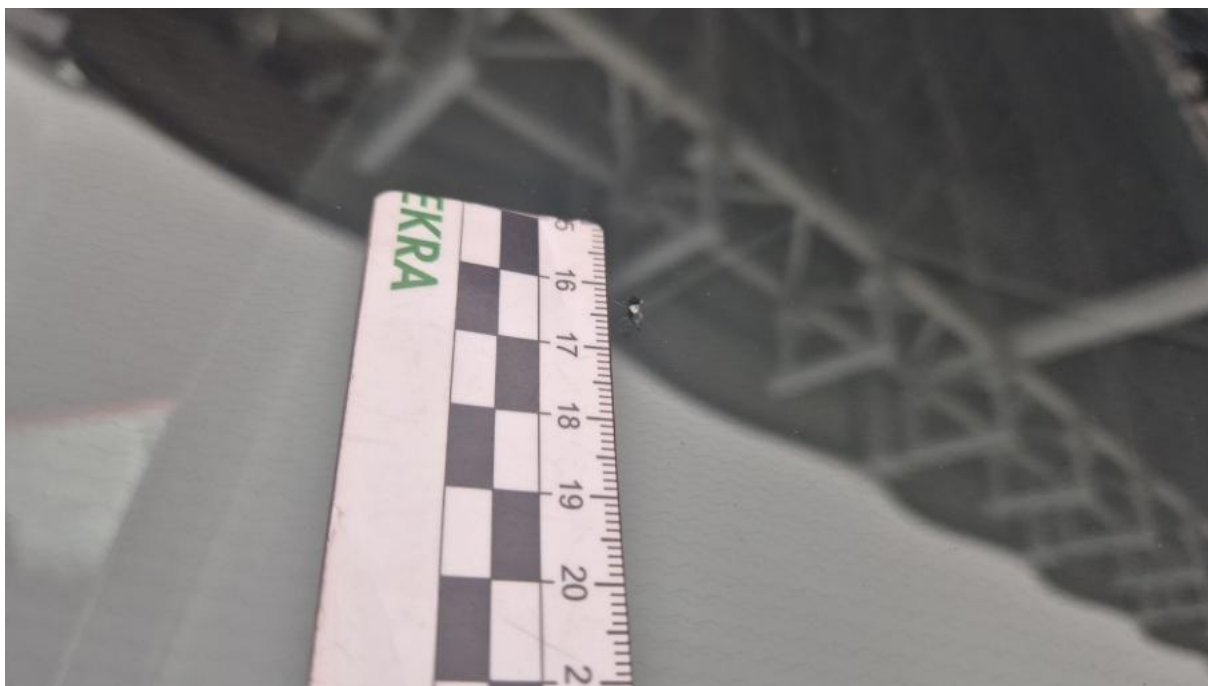
**Fot. 43**

| Poz. | Nazwa pozycji | Opis uszkodzeń | Kwalifik. | Naprawa [rbg] |
|---|---|---|---|---|
| 1 | Szyba przednia barwiona | pęknięcie | WY | 2.3 |

Szyba czołowa - Pęknięcie/rozerwanie 1

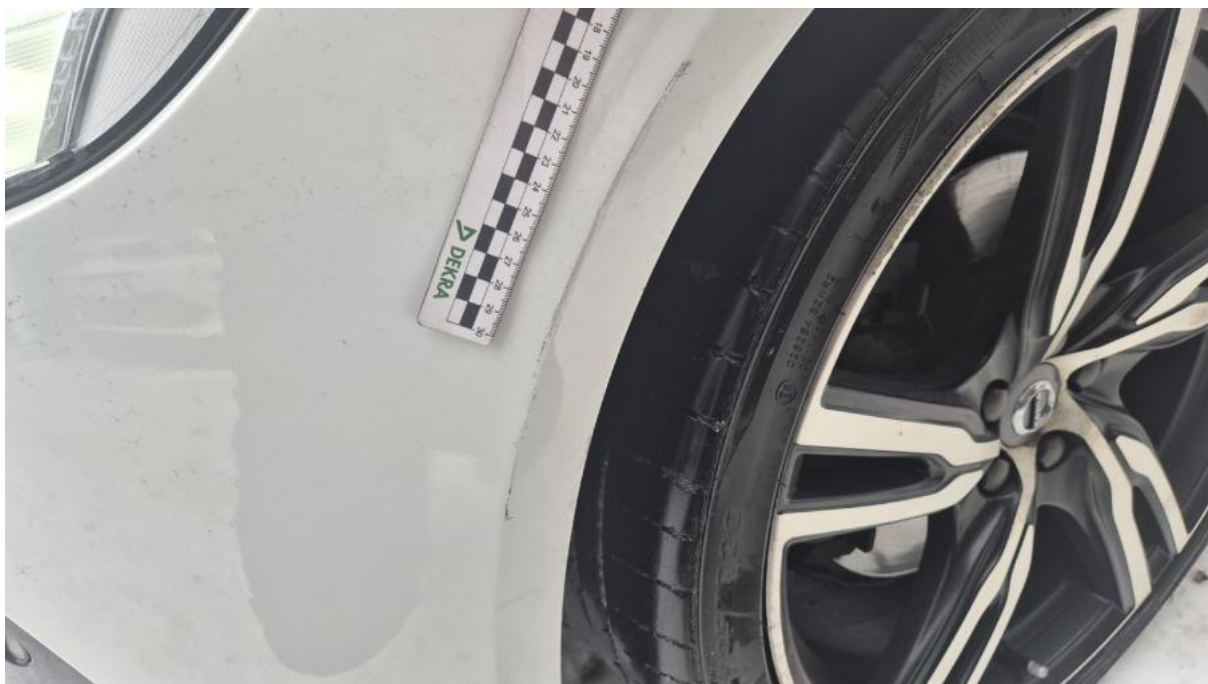
**Fot. 44**

| Poz. | Nazwa pozycji | Opis uszkodzeń | Kwalifik. | Naprawa [rbg] |
|---|---|---|---|---|
| 12 | Nakładka zderzaka przedniego, góra | odpryski lakieru, pęknięcia powłoki lakierowej | NA | |

Zderzak - Rysa/odprysk 1

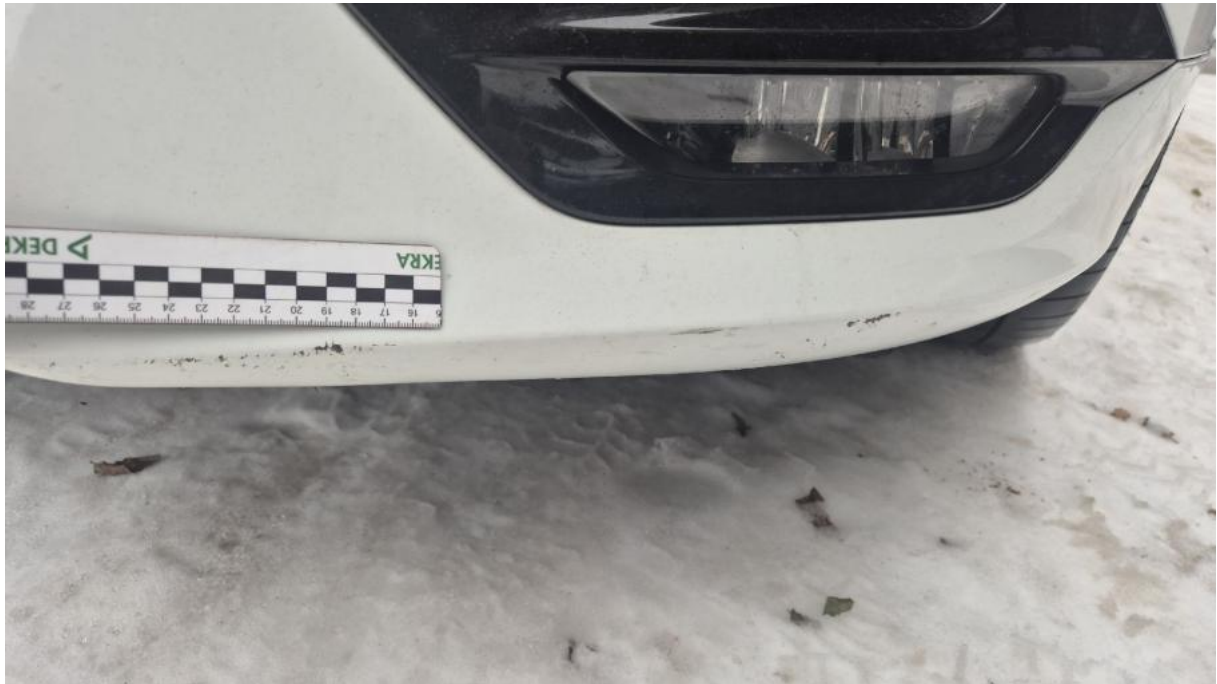
**Fot. 45**

Zderzak - Rysa/odprysk 2

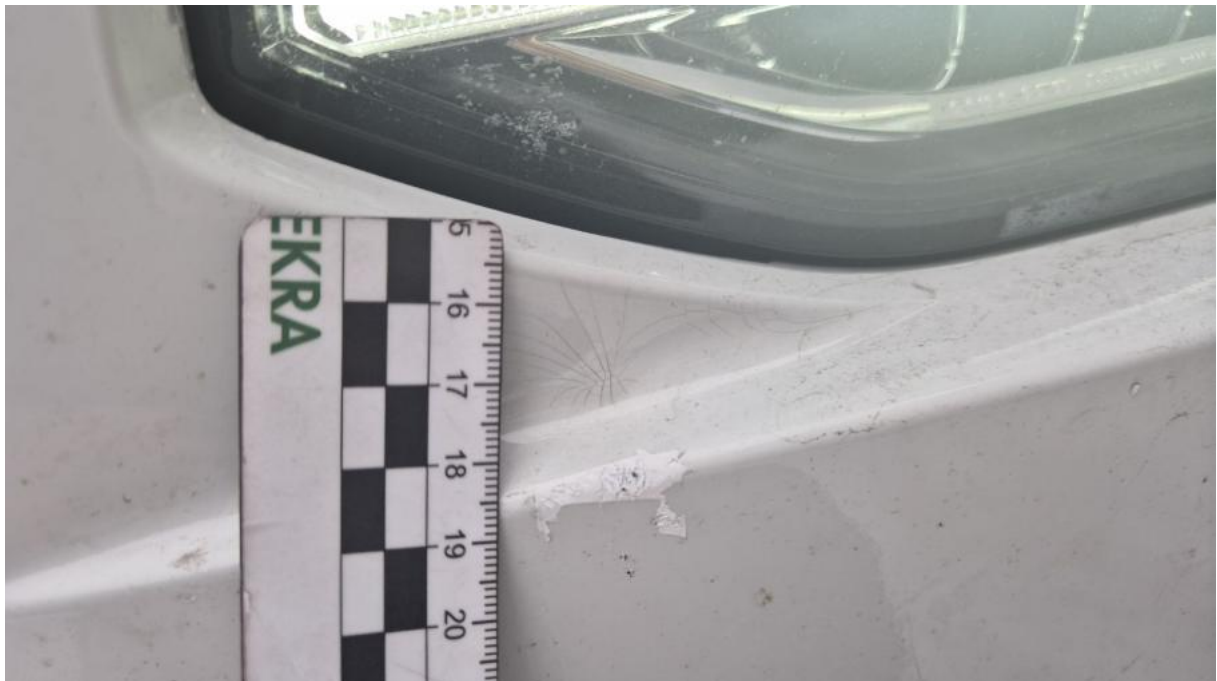
**Fot. 46**

Zderzak - Pęknięcie/rozerwanie 1

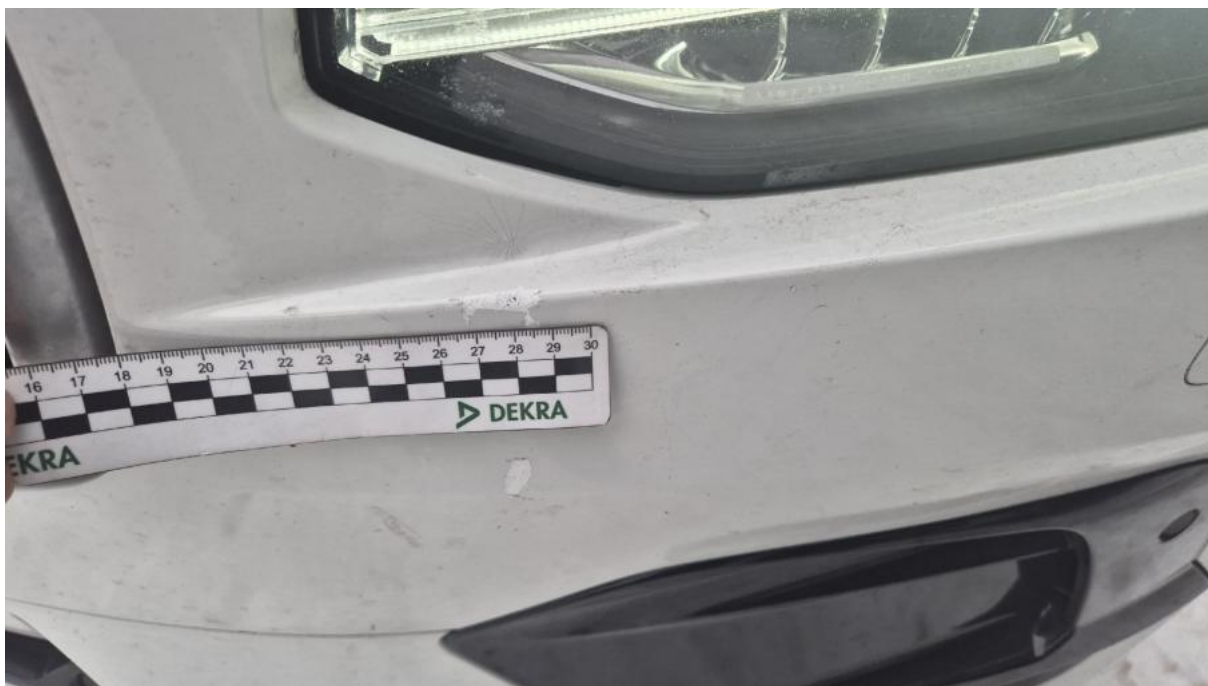
**Fot. 47**

Zderzak - Inne 1

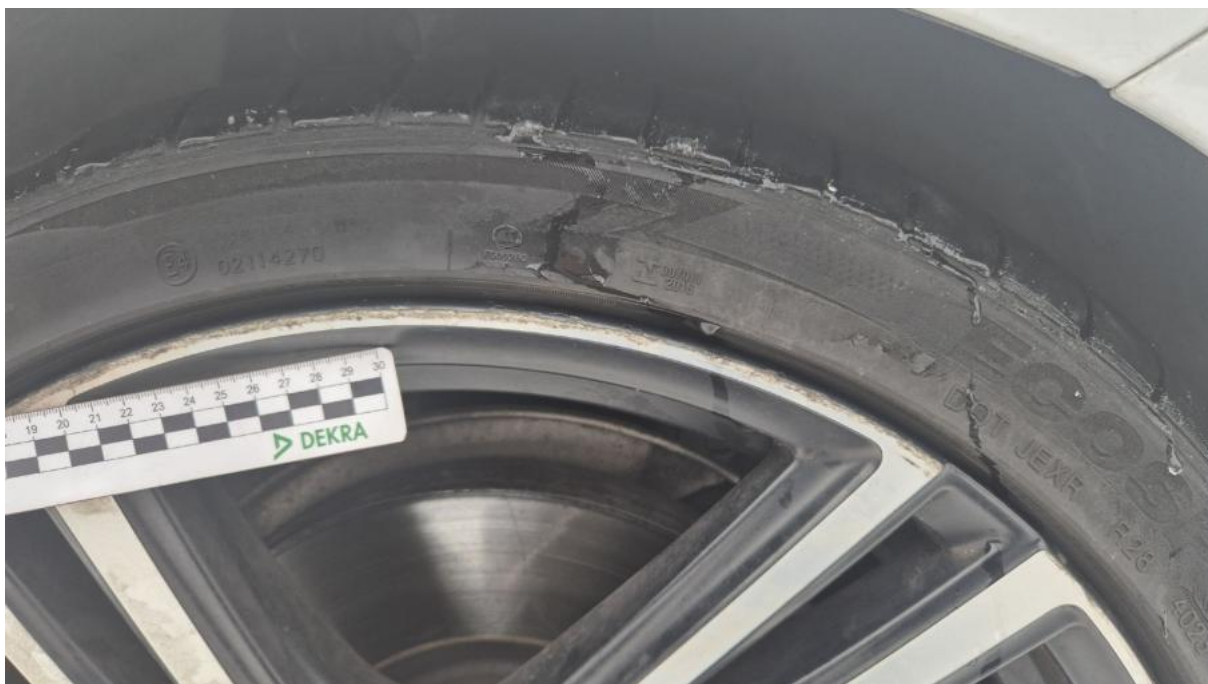
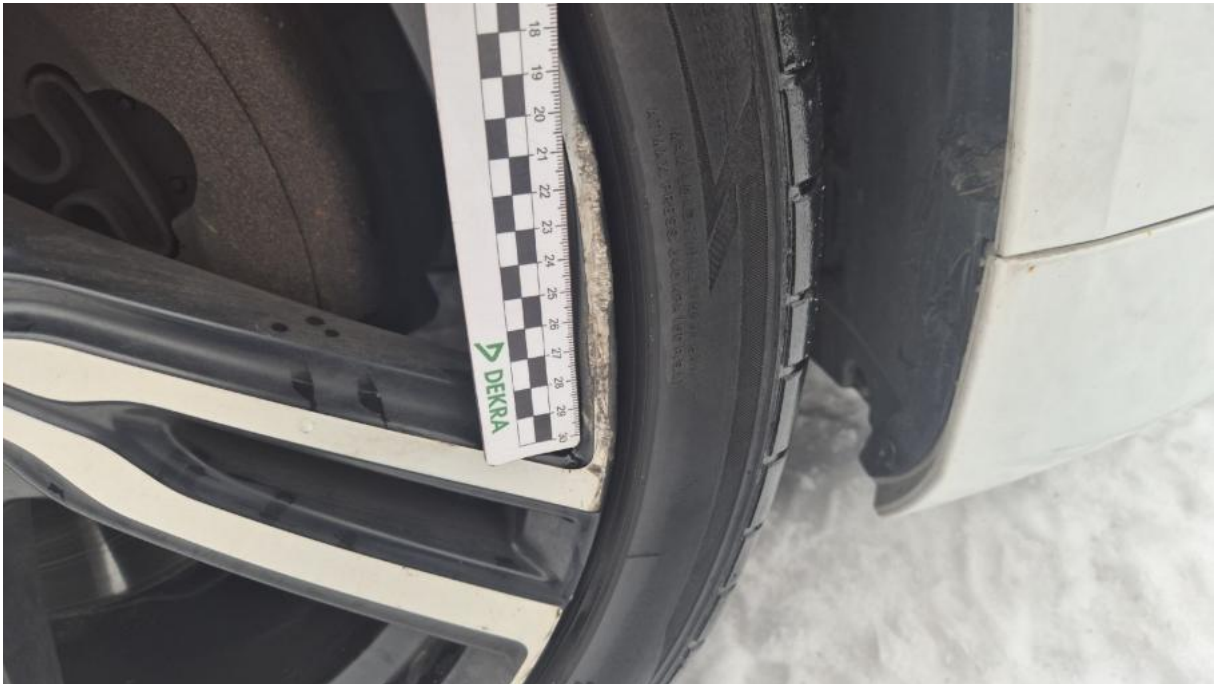
| Poz. | Nazwa pozycji | Opis uszkodzeń | Kwalifik. | Naprawa [rbg] |
|---|---|---|---|---|
| 8 | Tarcza koła aluminiowa przód R | zarysowanie | WY | |

Felga aluminiowa przednia P - Rysa/odprysk 1

Felga aluminiowa przednia P - Rysa/odprysk 2

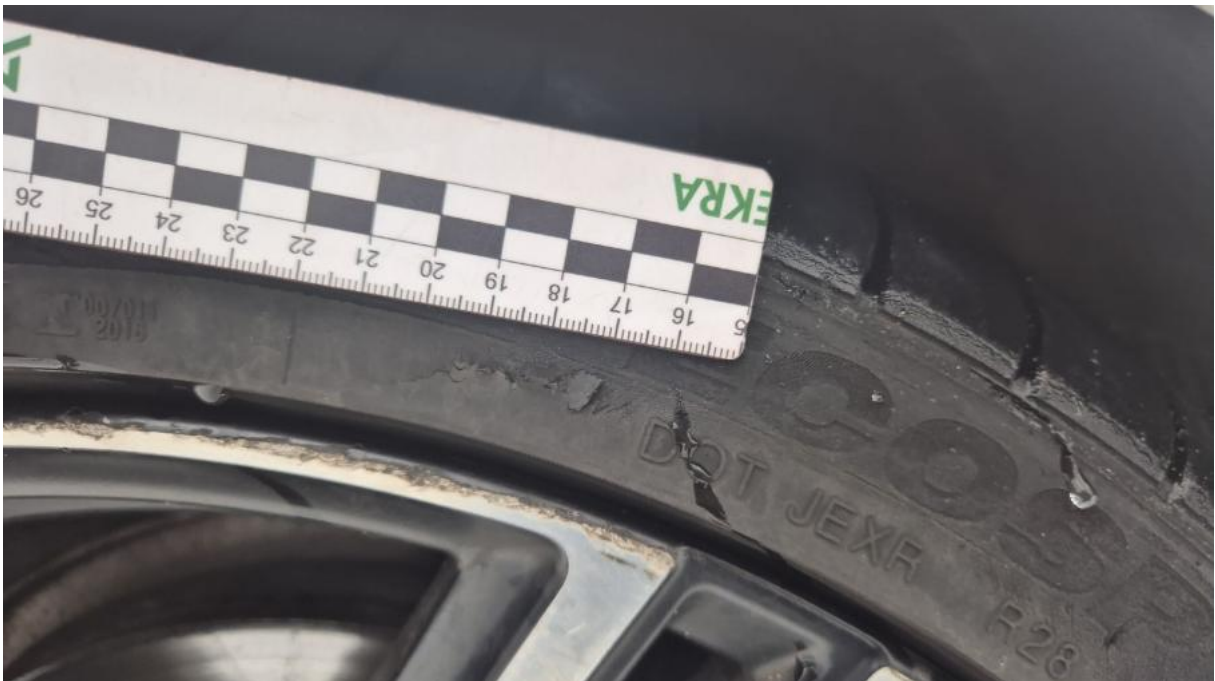
**Fot. 50**

| Poz. | Nazwa pozycji | Opis uszkodzeń | Kwalifik. | Naprawa [rbg] |
|---|---|---|---|---|
| 11 | Opona 255 / 35 / R / 20Y 0.0mm VR | pęknięcie/rozerwanie | WY | |

Opona przednia P - Pęknięcie/rozerwanie 1

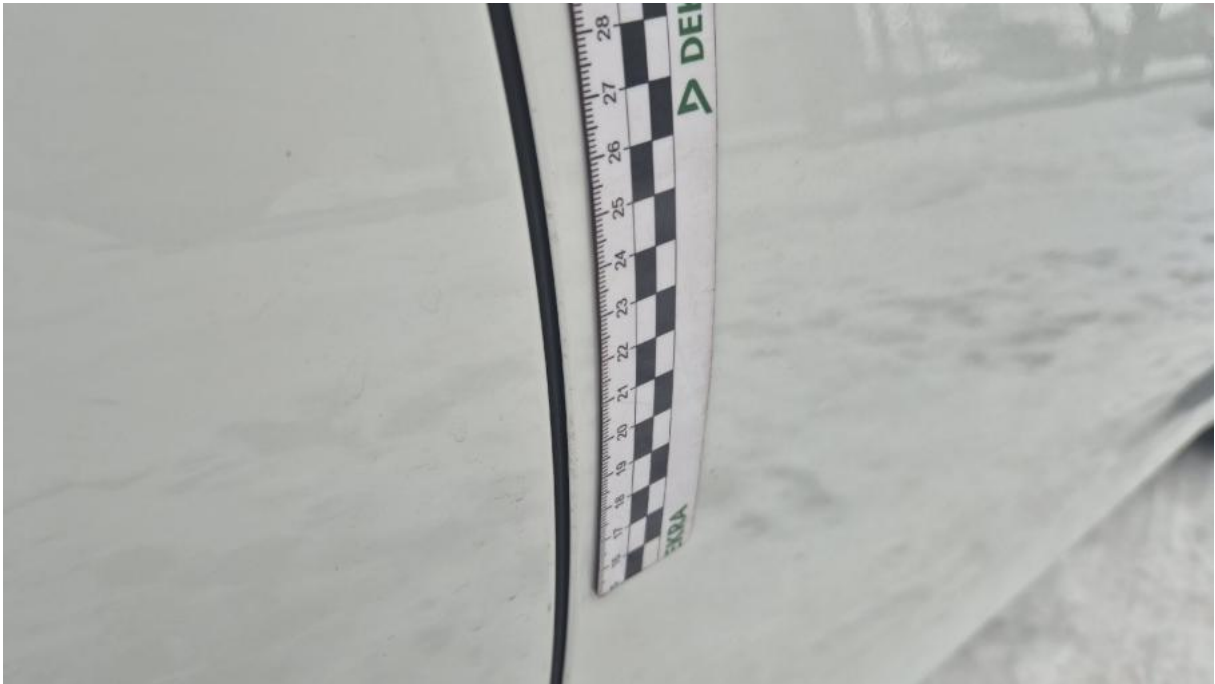
**Fot. 51**

| Poz. | Nazwa pozycji | Opis uszkodzeń | Kwalifik. | Naprawa [rbg] |
|---|---|---|---|---|
| 19 | Poszycie drzwi przednich R | odpryski lakieru | | |

Drzwi przednie P - Rysa/odprysk 1

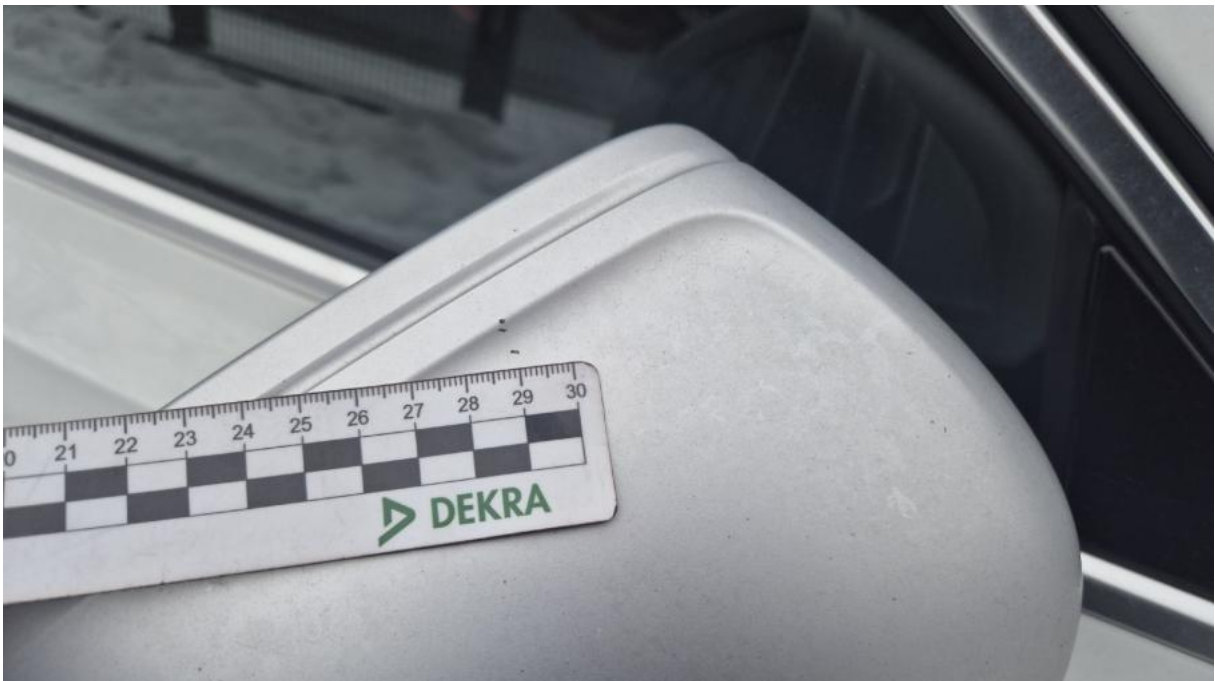
**Fot. 52**

| Poz. | Nazwa pozycji | Opis uszkodzeń | Kwalifik. | Naprawa [rbg] |
|---|---|---|---|---|
| 20 | Ośłona lusterka zewnętrznego R | odpryski lakieru | | |

Lusterko zew P - Rysa/odprysk 1

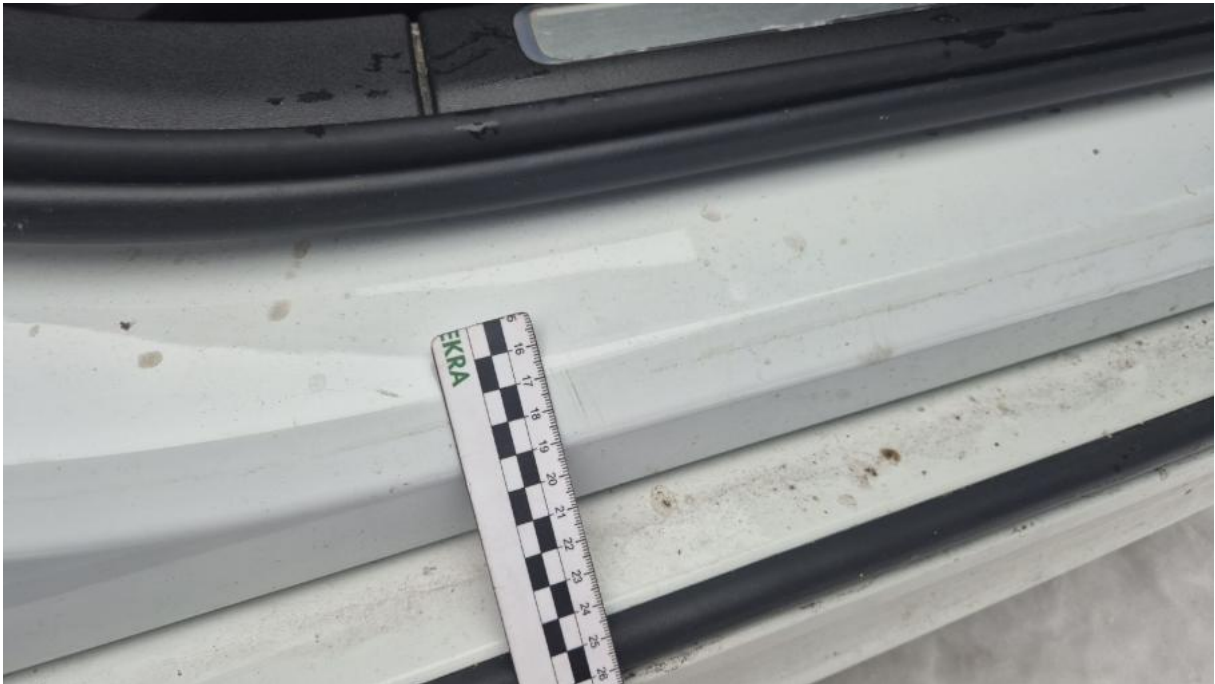
**Fot. 53**

| Poz. | Nazwa pozycji | Opis uszkodzeń | Kwalifik. | Naprawa [rbg] |
|---|---|---|---|---|
| 21 | Próg R | zarysowanie | | |

Próg P - Rysa/odprysk 1

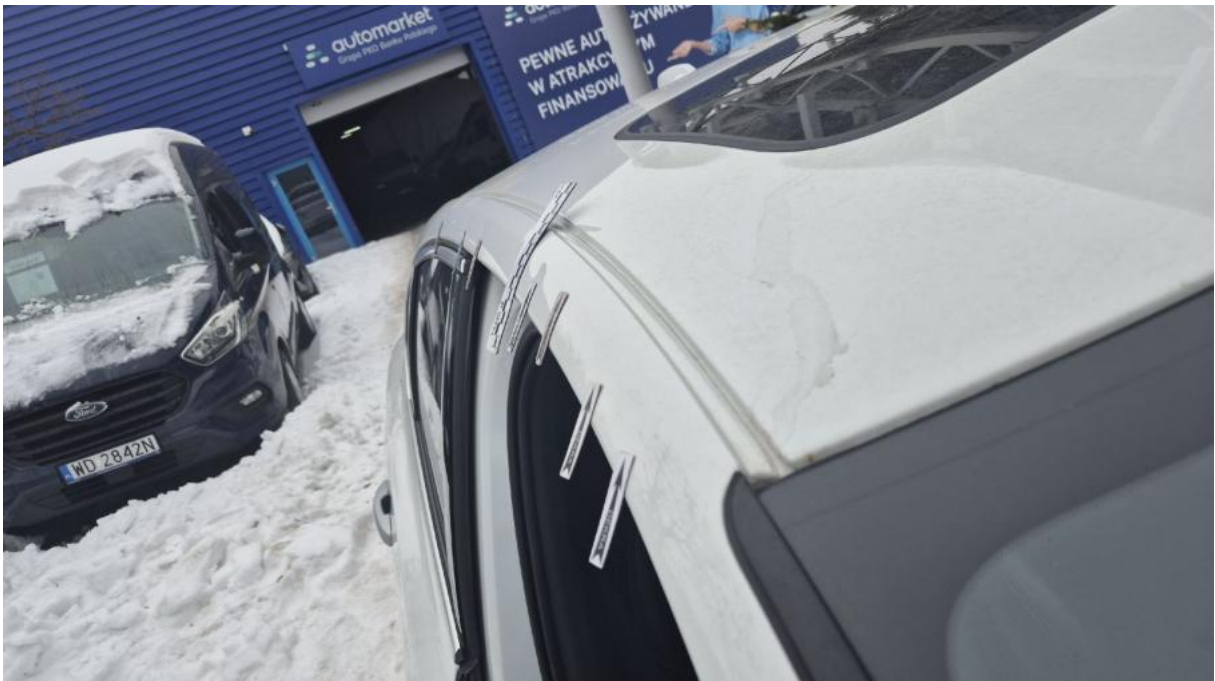
**Fot. 54**

Słupki przedni P - Wgniecenie/odkształcenie 1

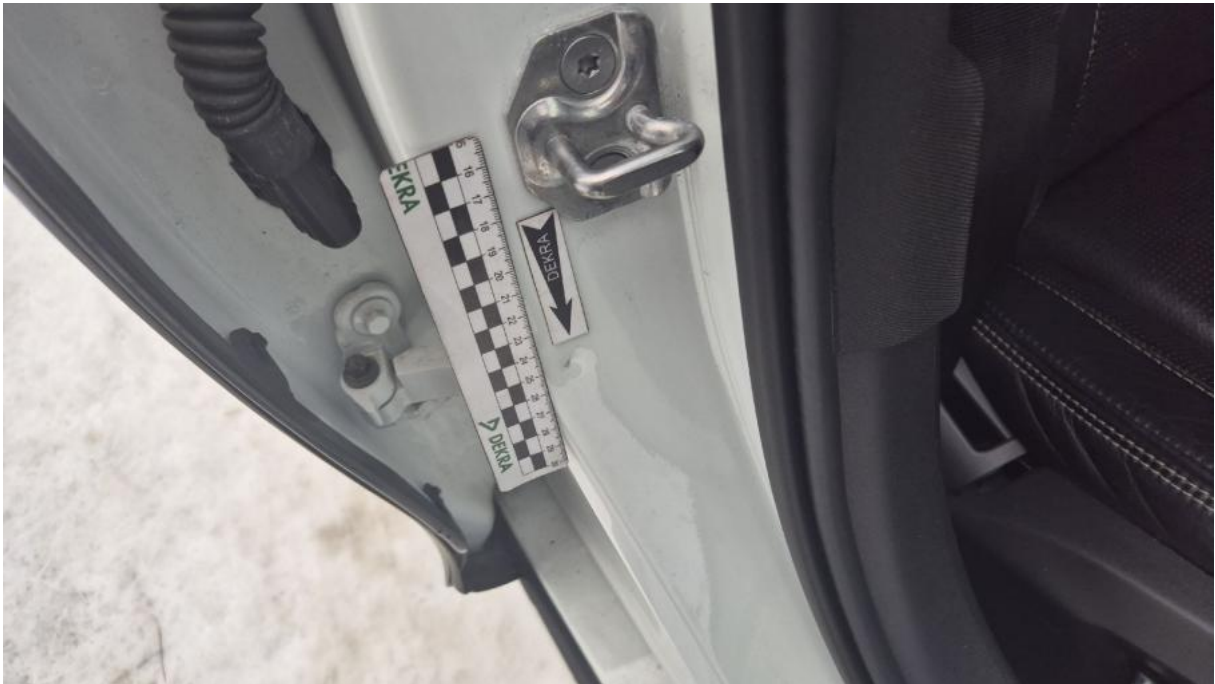
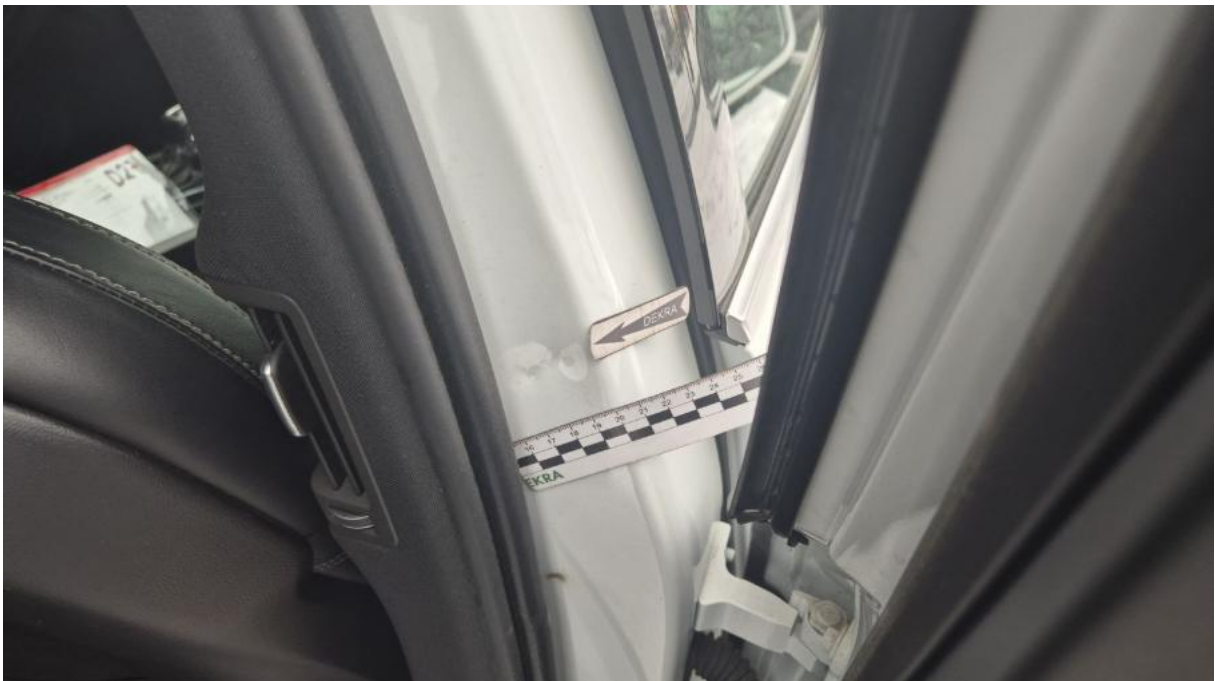
| Poz. | Nazwa pozycji | Opis uszkodzeń | Kwalifik. | Naprawa [rbg] |
|---|---|---|---|---|
| 15 | Rama drzwi,przód R | liczne, wgniecenie | NA | 5 |

Słupek środkowy P - Wgniecenie/odkształcenie 1

Słupek środkowy P - Wgniecenie/odkształcenie 2

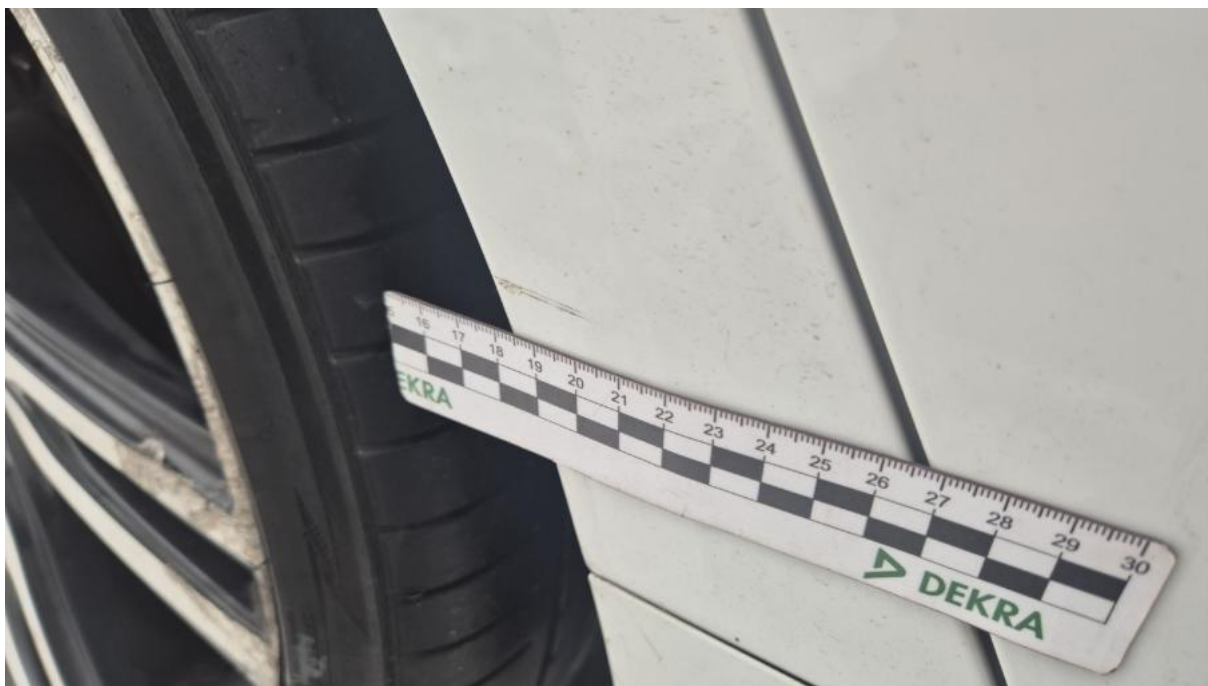
**Fot. 57**

Błotnik tylny P / Ściana boczna P - Rysa/odprysk 1

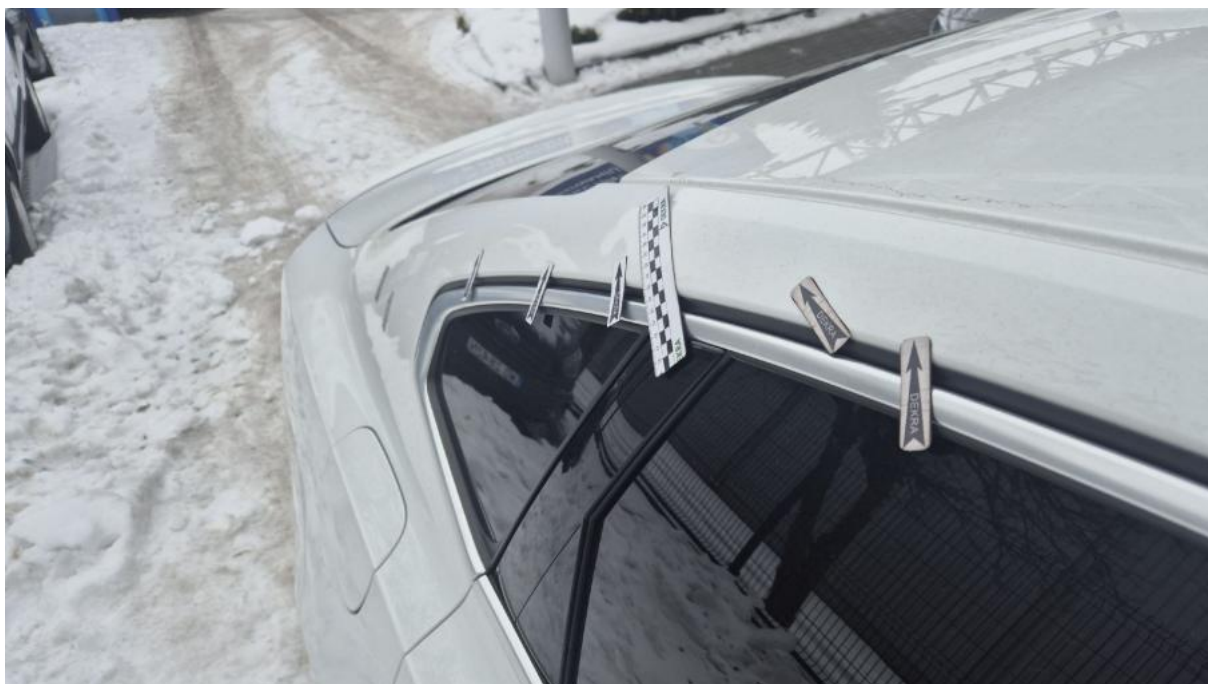
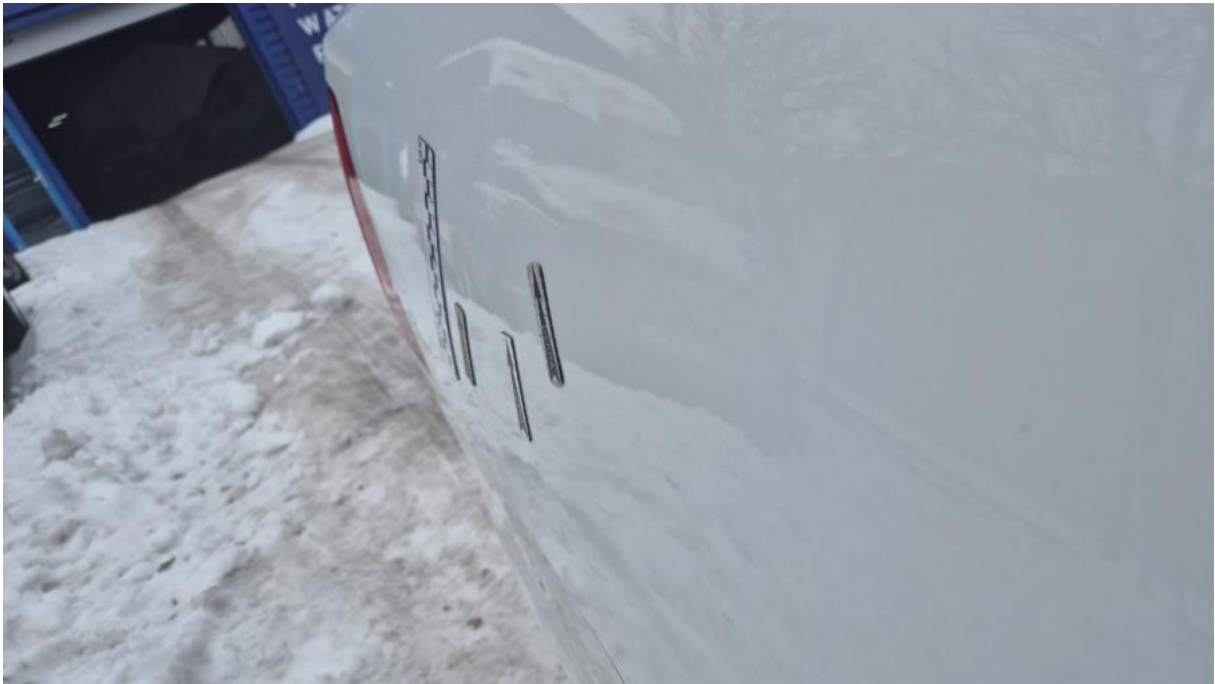
| Poz. | Nazwa pozycji | Opis uszkodzeń | Kwalifik. | Naprawa [rbg] |
|---|---|---|---|---|
| 16 | Światnik tylny R | zarysowanie, liczne, wgniecenie | NA | 4 |

Błotnik tylny P / Ściana boczna P - Wgniecenie/odkształcenie 1

Błotnik tylny P / Ściana boczna P - Wgniecenie/odkształcenie 2

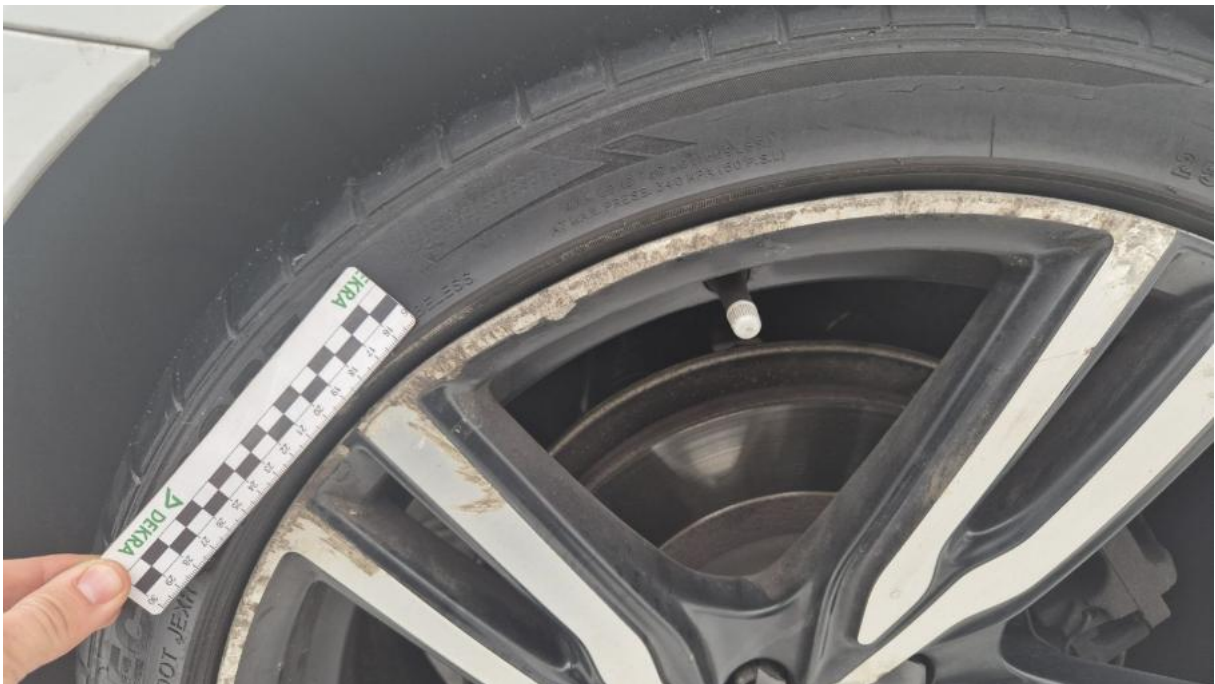
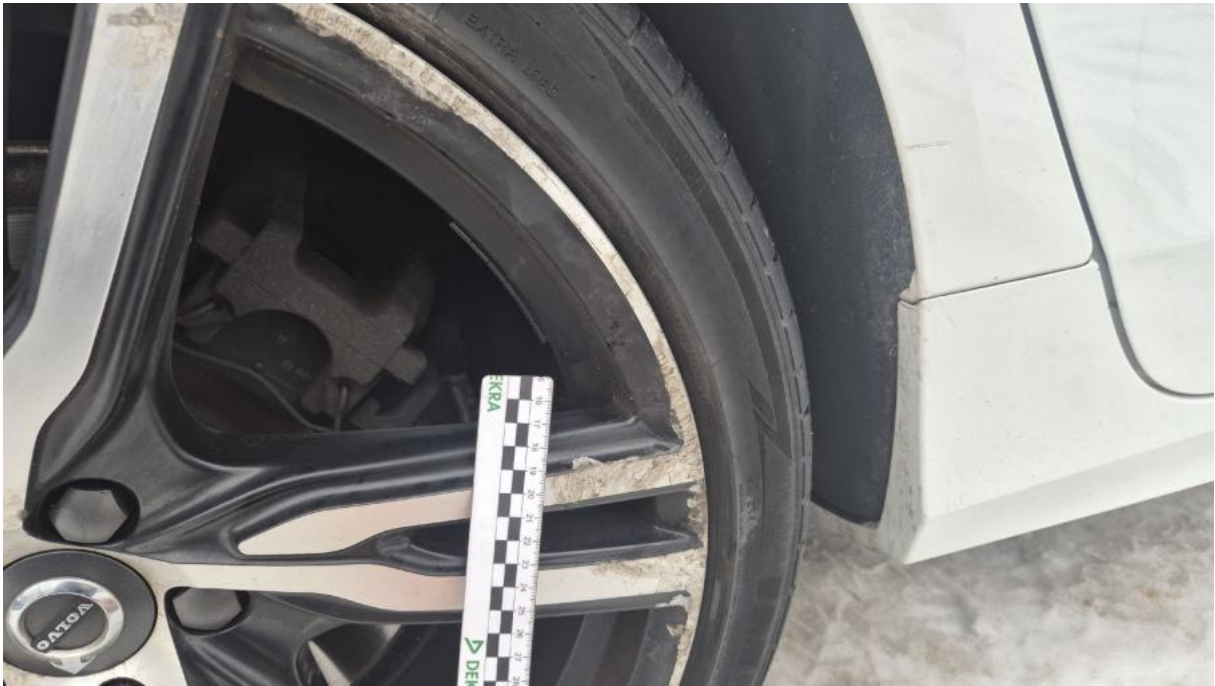
| Poz. | Nazwa pozycji | Opis uszkodzeń | Kwalifik. | Naprawa [rbg] |
|---|---|---|---|---|
| 10 | Tarcza koła aluminiowa tył R | zarysowanie | WY | 0.3 |

Felga aluminiowa tylna P - Rysa/odprysk 1

Felga aluminiowa tylna P - Rysa/odprysk 2

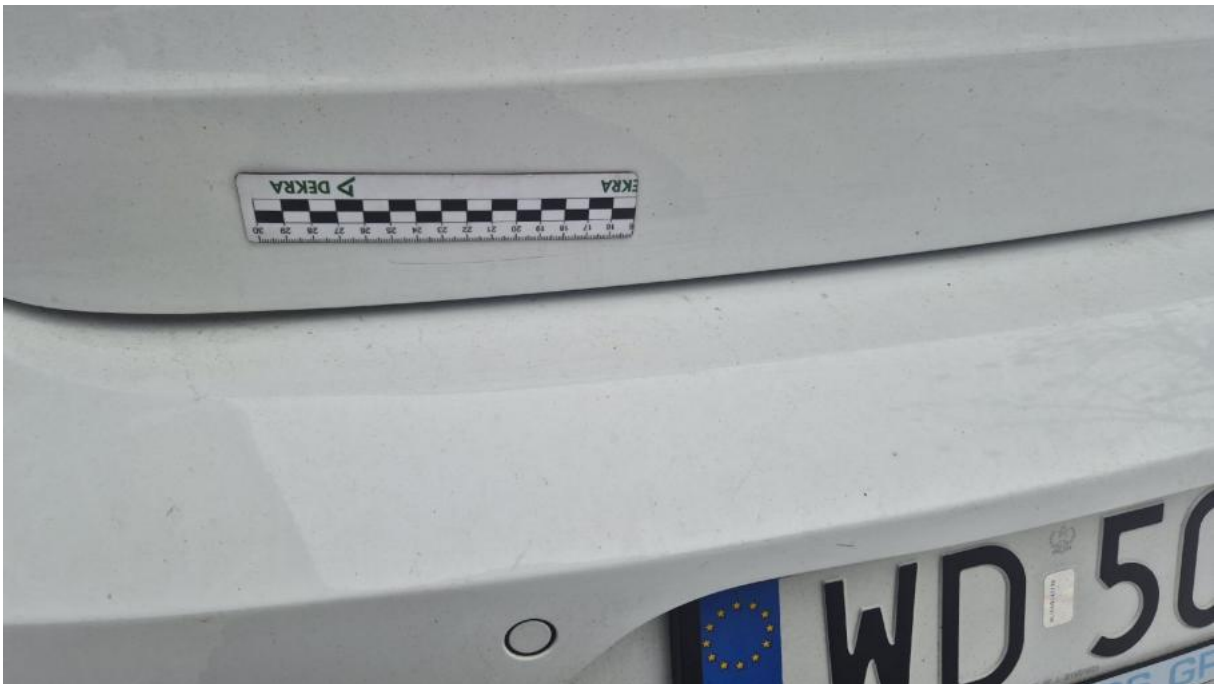
**Fot. 62**

| Poz. | Nazwa pozycji | Opis uszkodzeń | Kwalifik. | Naprawa [rbg] |
|---|---|---|---|---|
| 23 | Pokrywa tylna | zarysowanie | | |

Pokrywy bagażnika - Rysa/odprysk 1

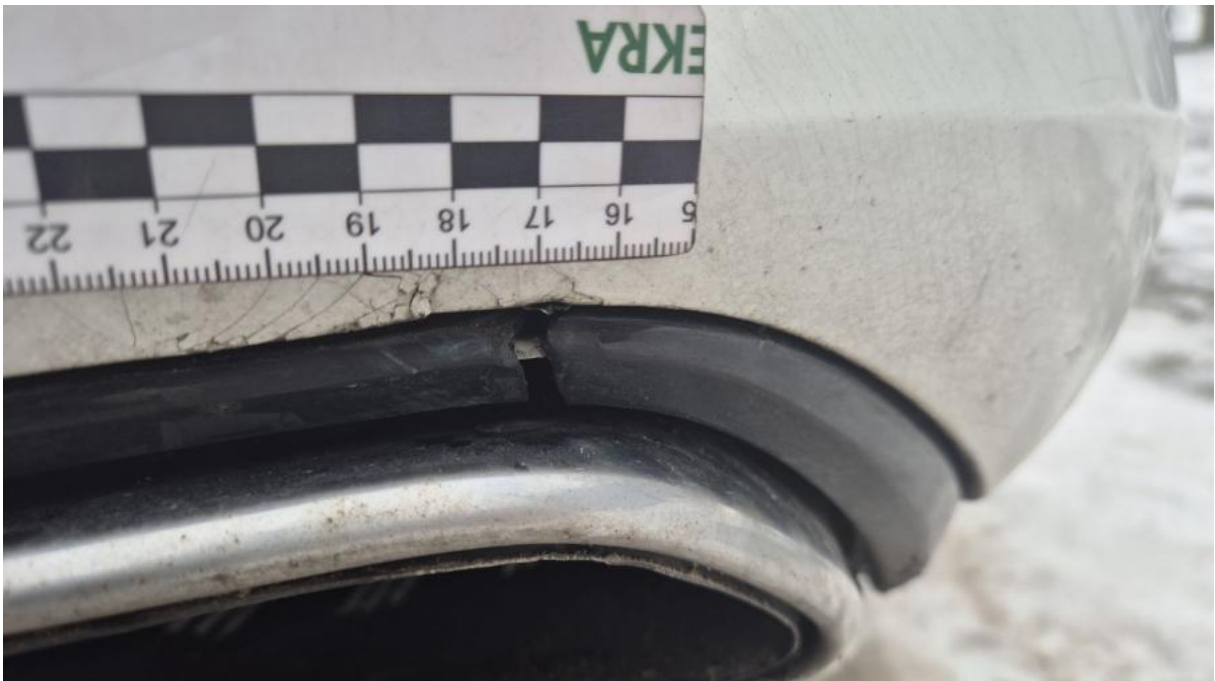
**Fot. 64**

| Poz. | Nazwa pozycji | Opis uszkodzeń | Kwalifik. | Naprawa [rbg] |
|---|---|---|---|---|
| 6 | Spoiler zderzaka tylnego | pęknięcie | WY | |

Spojler zderzaka tylnego - Pęknięcie/rozerwanie 1

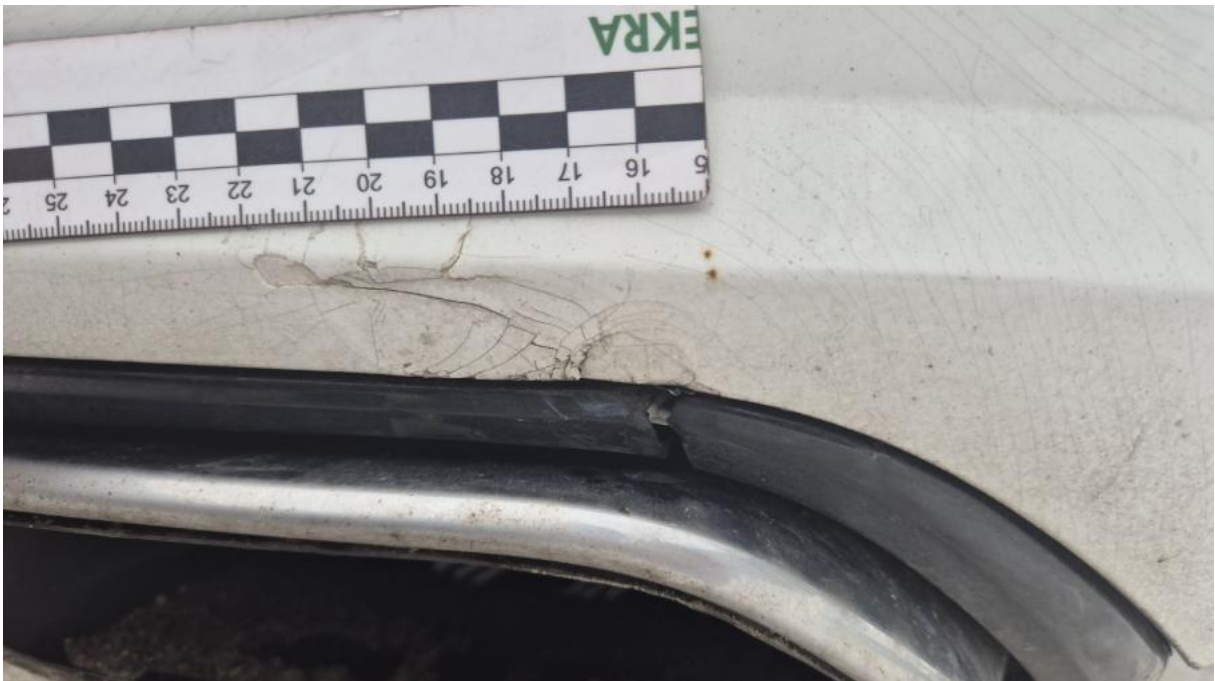
**Fot. 66**

| Poz. | Nazwa pozycji | Opis uszkodzeń | Kwalifik. | Naprawa [rbg] |
|---|---|---|---|---|
| 5 | Okładzina zderzaka tylnego | wgniecenie/odkształcenie, pęknięcia powłoki lakierowej | WY | 1.6 |

Zderzak tylny - Pęknięcie/rozerwanie 1

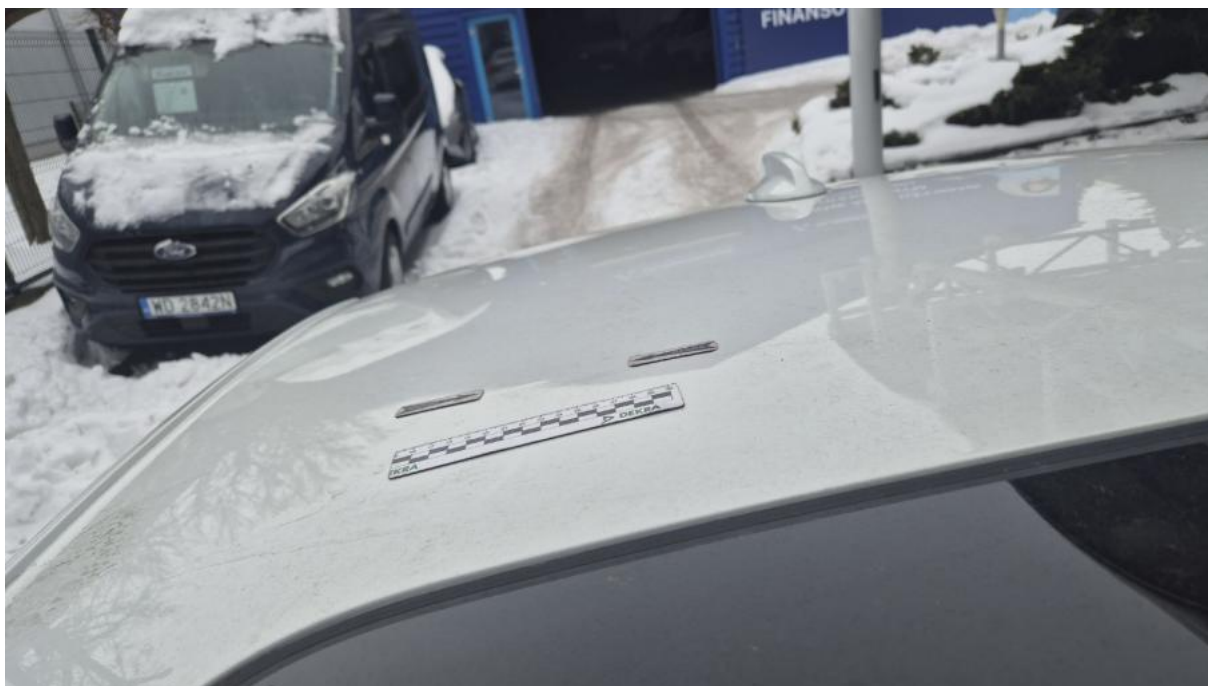
**Fot. 67**

| Poz. | Nazwa pozycji | Opis uszkodzeń | Kwalifik. | Naprawa [rbg] |
|---|---|---|---|---|
| 14 | Dach | wgniecenie | NA | 1.5 |

Dach - Wgniecenie/odkształcenie 1
