## Raport z oględzin pojazdu

| Numer raportu | 09708/2/26-15201 | Data raportu | 06-02-2026 |

| Marka, model | VOLVO S90 16-20 |
| Numer rejestracyjny | WD5061R |

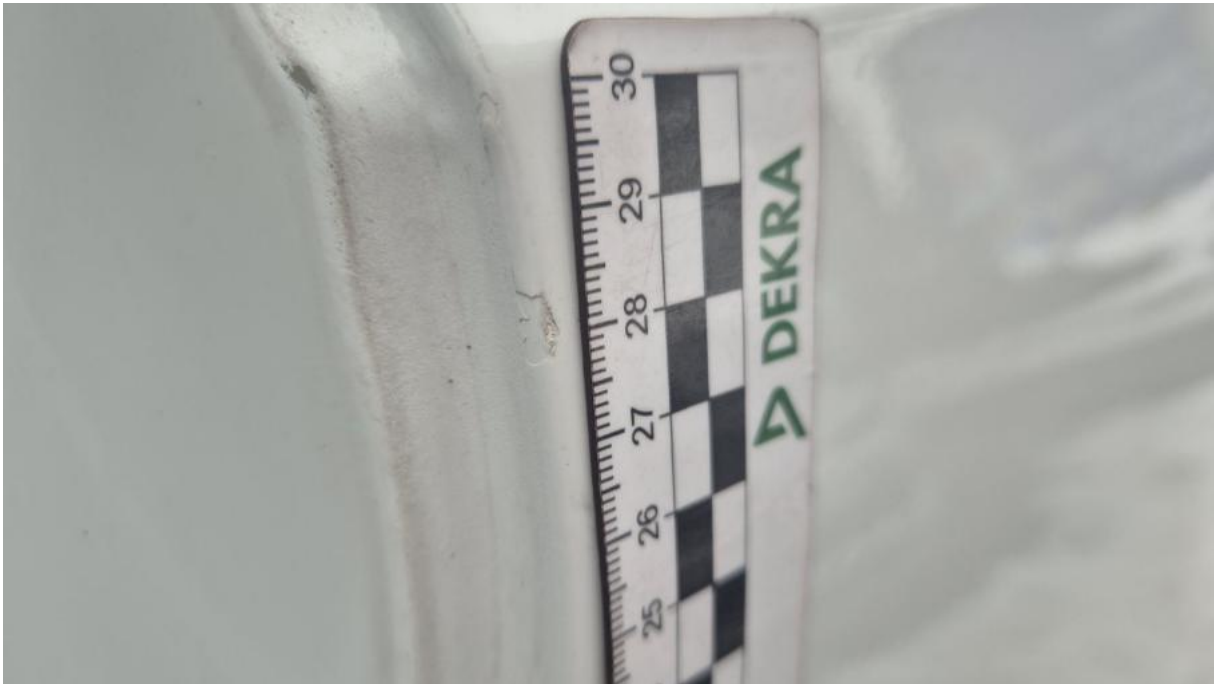
**Fot. 69**

| Poz. | Nazwa pozycji | Opis uszkodzeń | Kwalifik. | Naprawa [rbg] |
|---|---|---|---|---|
| 22 | Światnik tylny L | odpryski lakieru | | |

Błotnik tylny L / Ściana boczna L - Rysa/odprysk 1

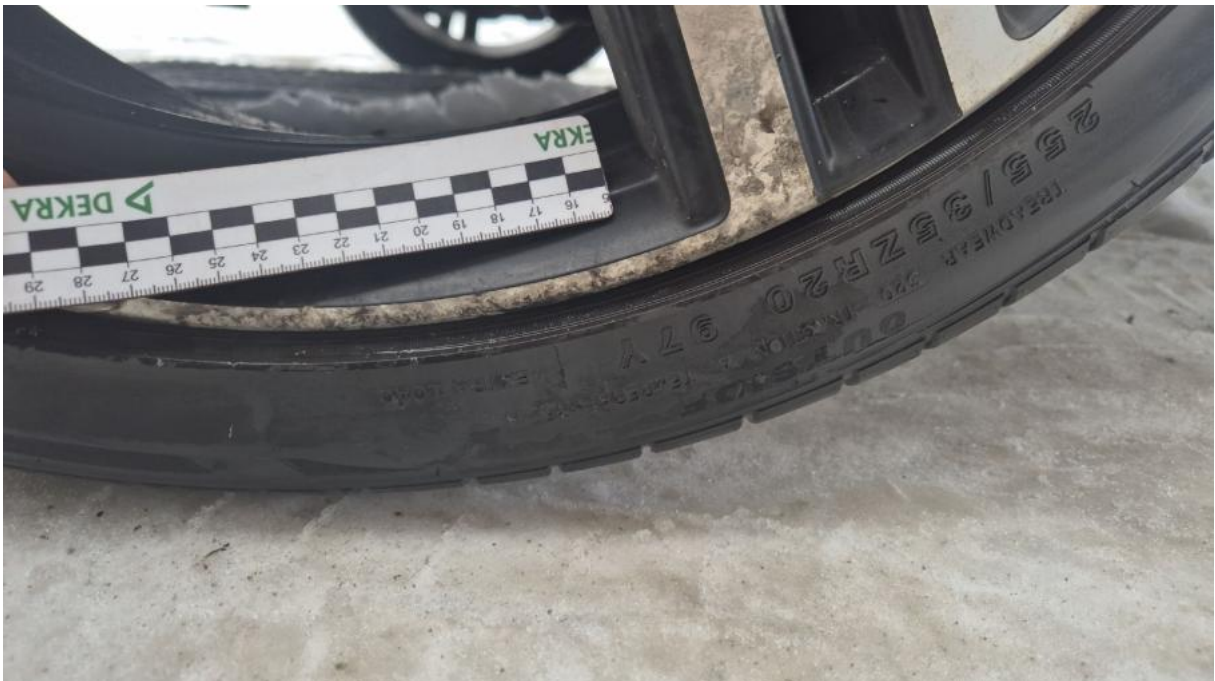
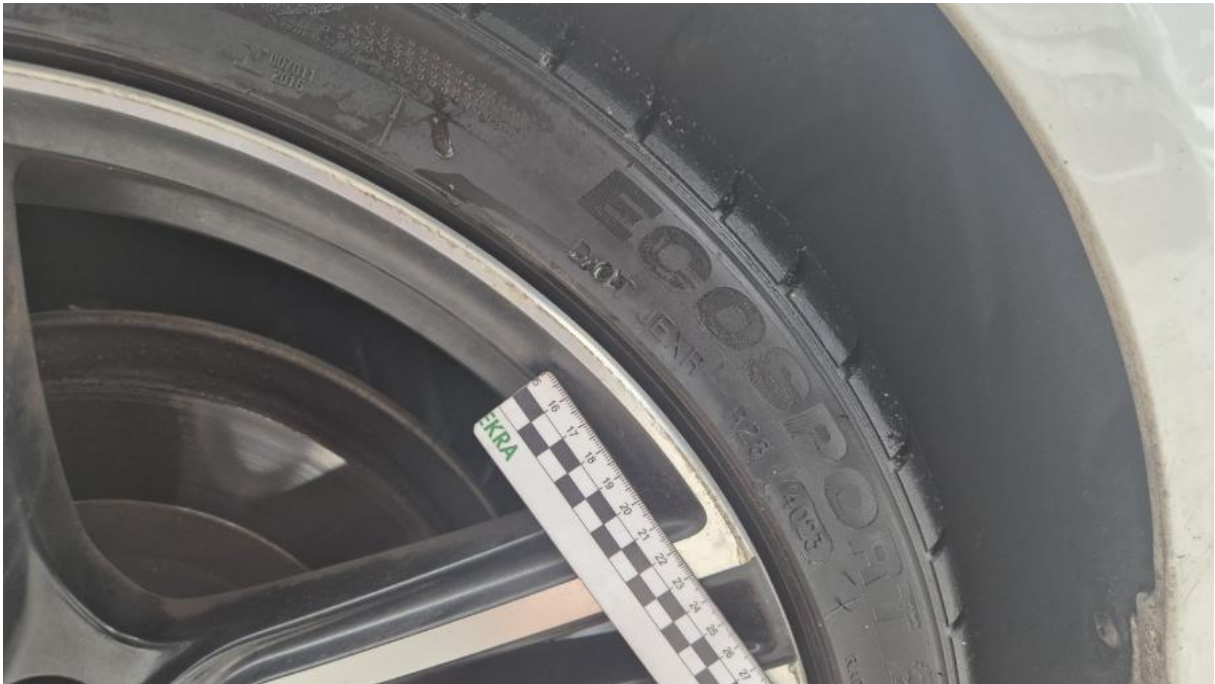
| Poz. | Nazwa pozycji | Opis uszkodzeń | Kwalifik. | Naprawa [rbg] |
|---|---|---|---|---|
| 9 | Tarcza koła aluminiowa tył L | zarysowanie | WY | 0.3 |

Felga aluminiowa tylna L - Rysa/odprysk 1

Felga aluminiowa tylna L - Rysa/odprysk 2

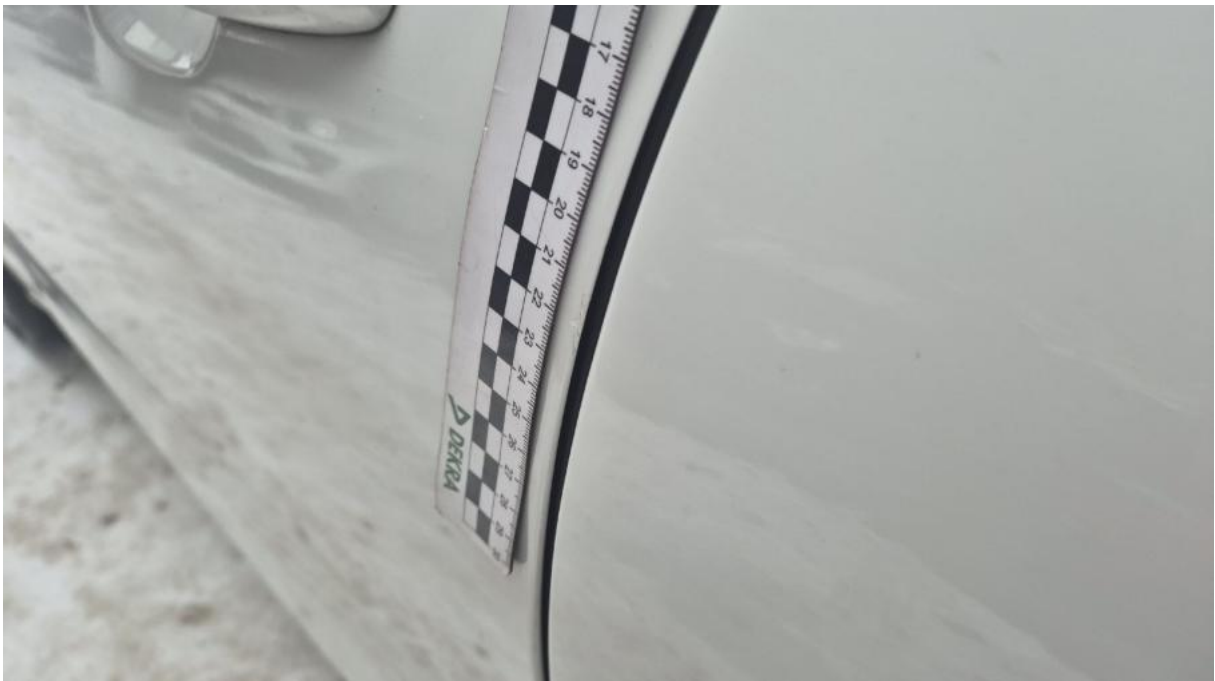
**Fot. 72**

| Poz. | Nazwa pozycji | Opis uszkodzeń | Kwalifik. | Naprawa [rbg] |
|---|---|---|---|---|
| 18 | Poszycie drzwi przednich L | odpryski lakieru | | |

Drzwi przed L - Rysa/odprysk 1

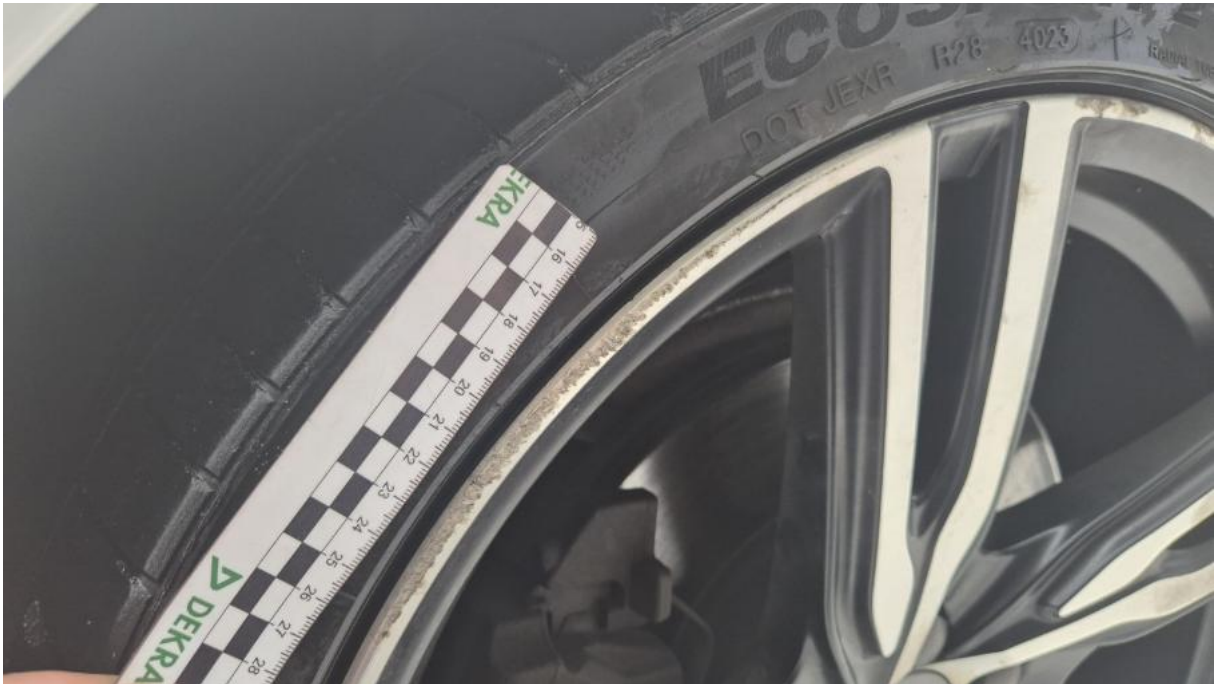
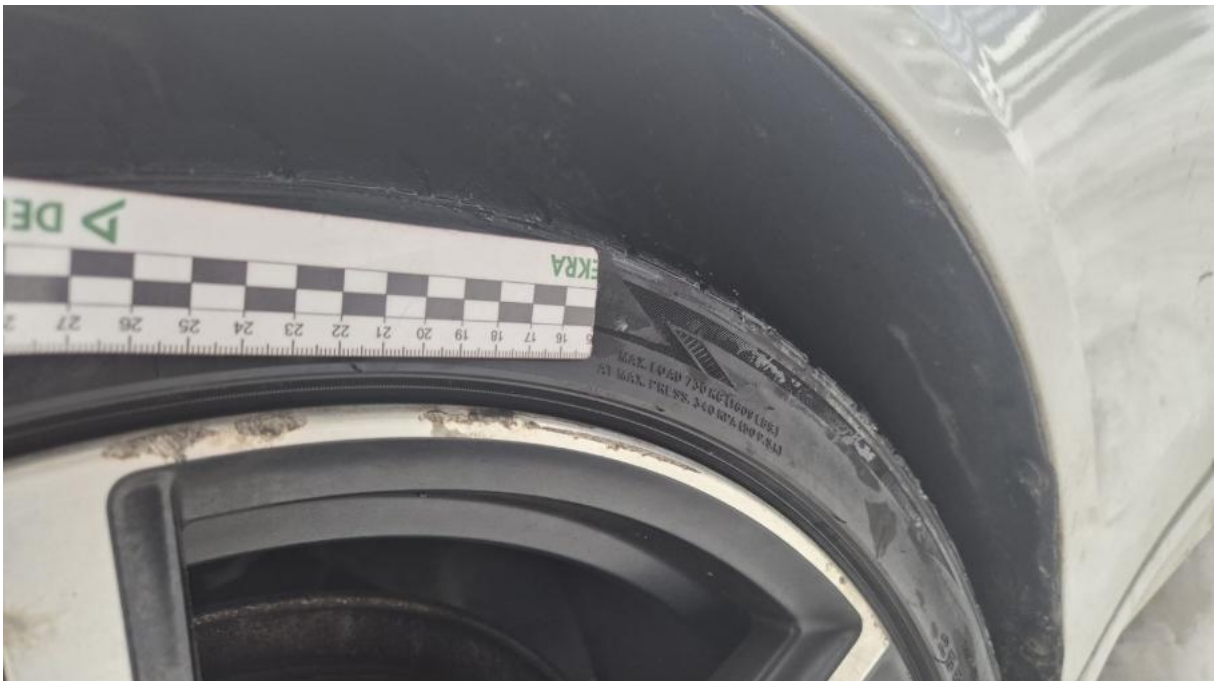
| Poz. | Nazwa pozycji | Opis uszkodzeń | Kwalifik. | Naprawa [rbg] |
|---|---|---|---|---|
| 7 | Tarcza koła aluminiowa przód L | zarysowanie | WY | |

Felga Aluminiowa przednia L - Rysa/odprysk 1

Felga Aluminiowa przednia L - Rysa/odprysk 2
