## Raport z oględzin pojazdu

| Numer raportu | 09859/2/26-15201 | Data raportu | 16-02-2026 |

| Marka, model | SKODA Superb III 19-24 |

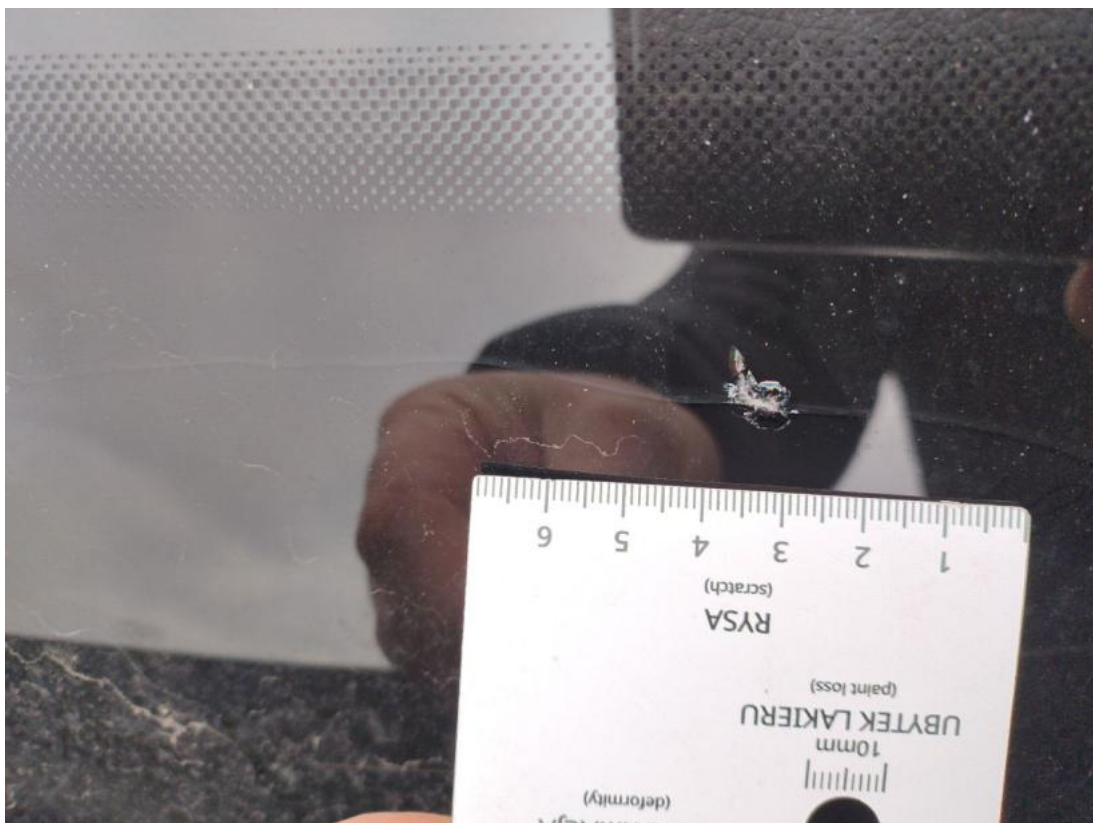
**Fot. 41**

| Poz. | Nazwa pozycji | Opis uszkodzeń | Kwalifik. | Naprawa [rbg] |
|---|---|---|---|---|
| 1 | Szyba przednia atermiczna, barwiona | pęknięcie | WY | 4 |

Szyba czołowa - Pęknięcie/rozerwanie 1

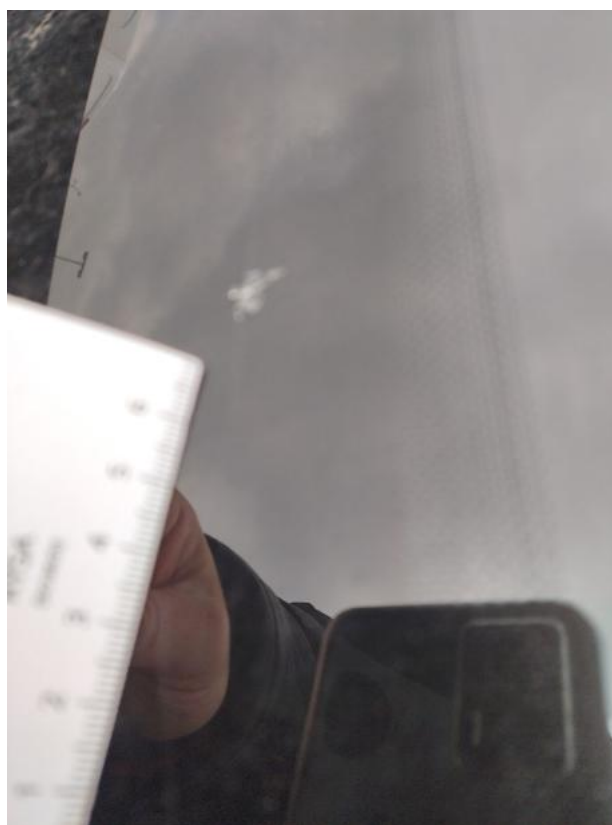
**Fot. 42**

Szyba czołowa - Pęknięcie/rozerwanie 2

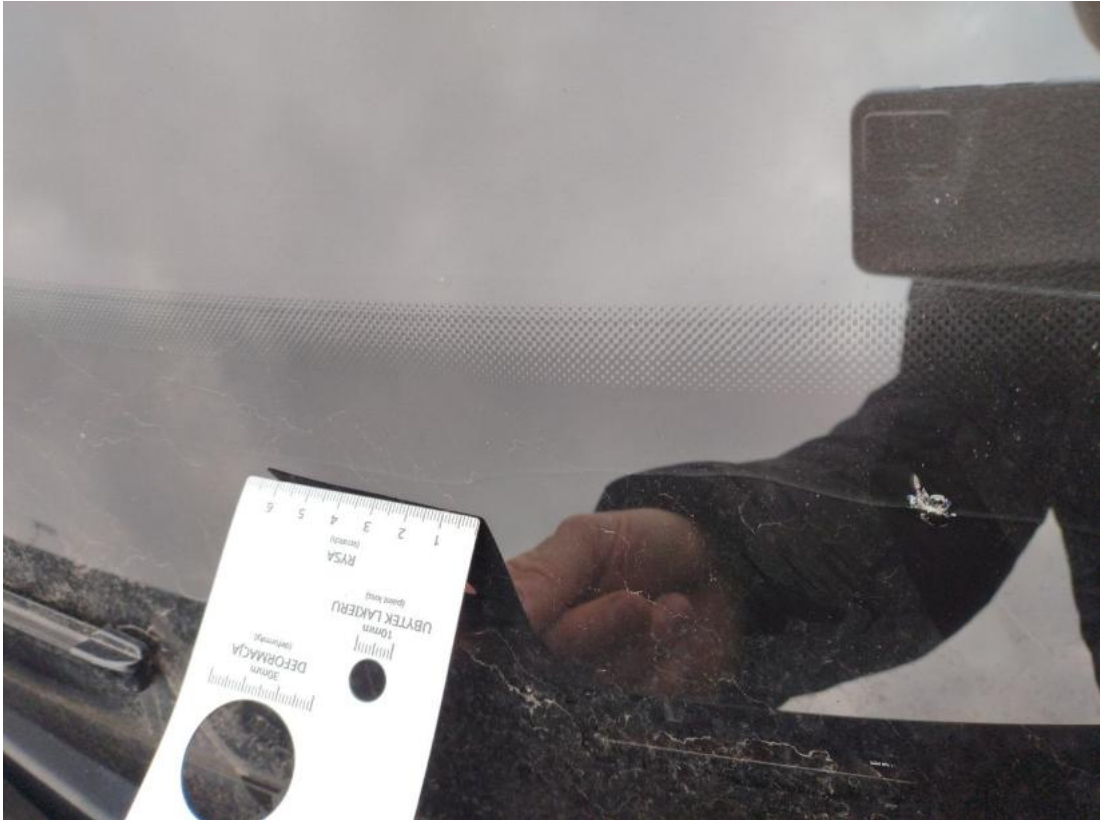
**Fot. 43**

Szyba czołowa() - Pęknięcie/rozerwanie 3

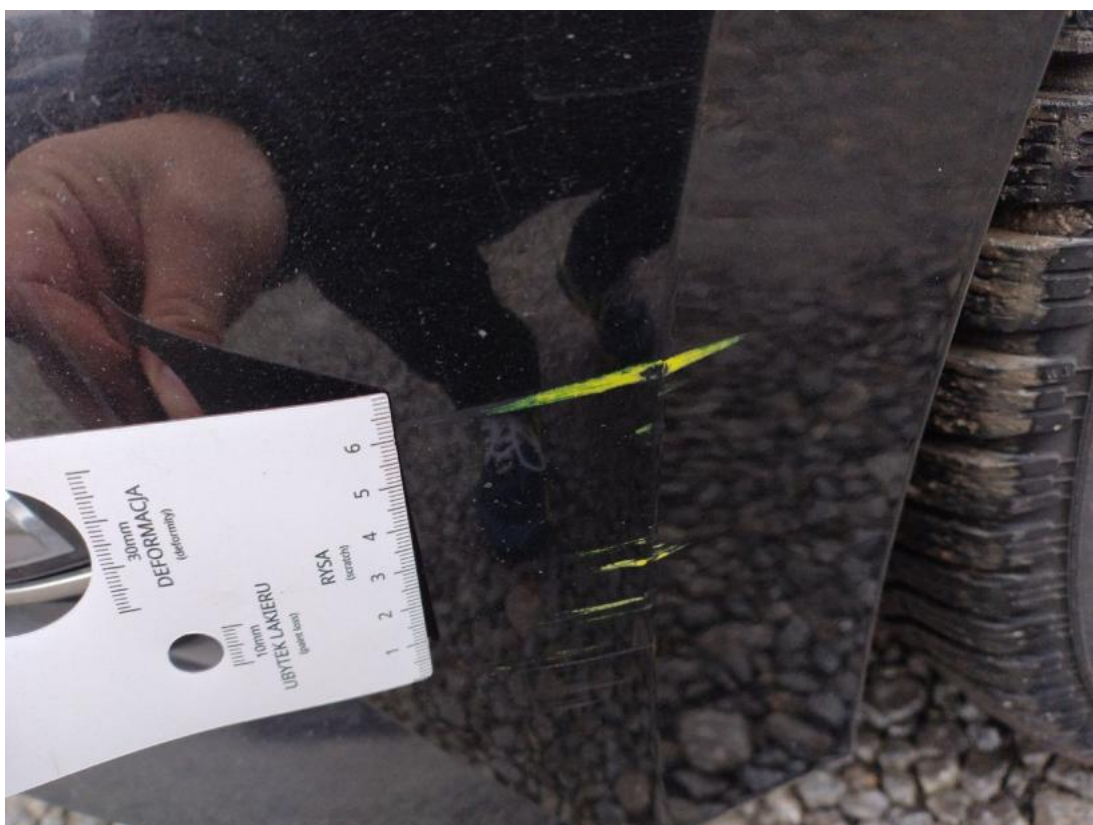
**Fot. 46**

| Poz. | Nazwa pozycji | Opis uszkodzeń | Kwalifik. | Naprawa [rbg] |
|---|---|---|---|---|
| 7 | Okładzina zderzaka przedniego | zarysowanie | | |

Zderzak - Rysa/odprysk 1

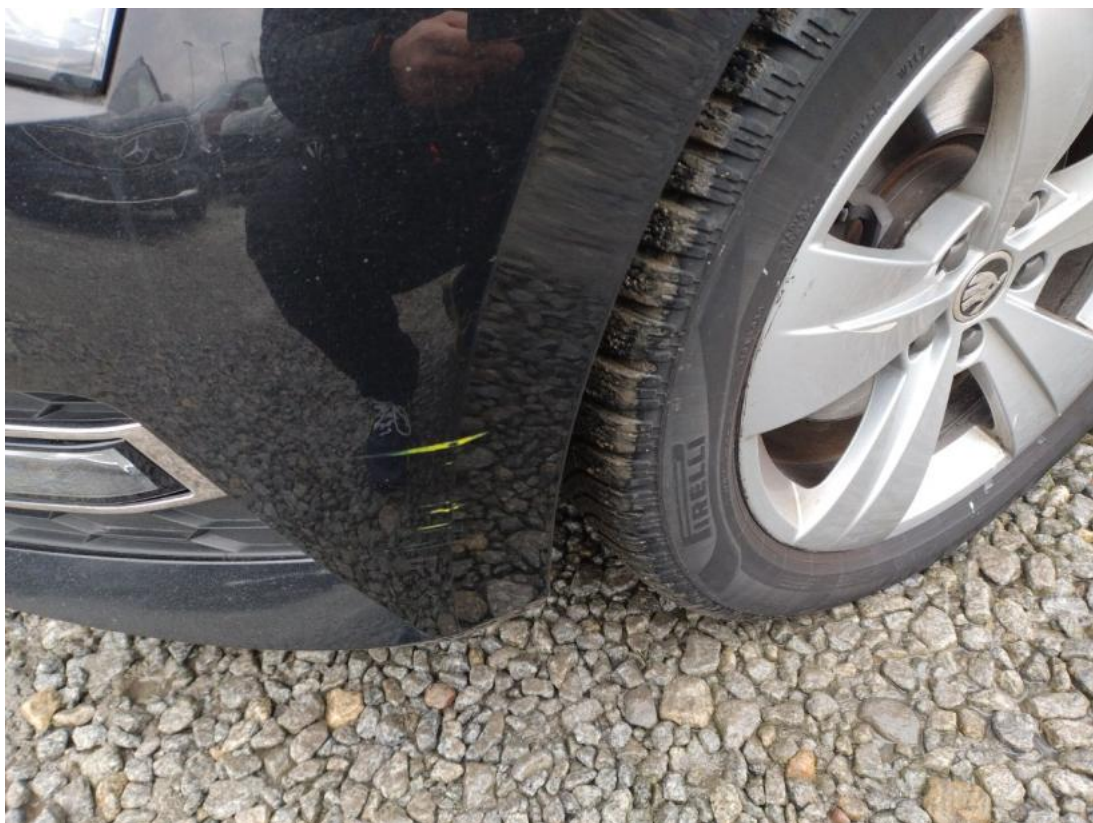
**Fot. 47**

Zderzak - Rysa/odprysk 2

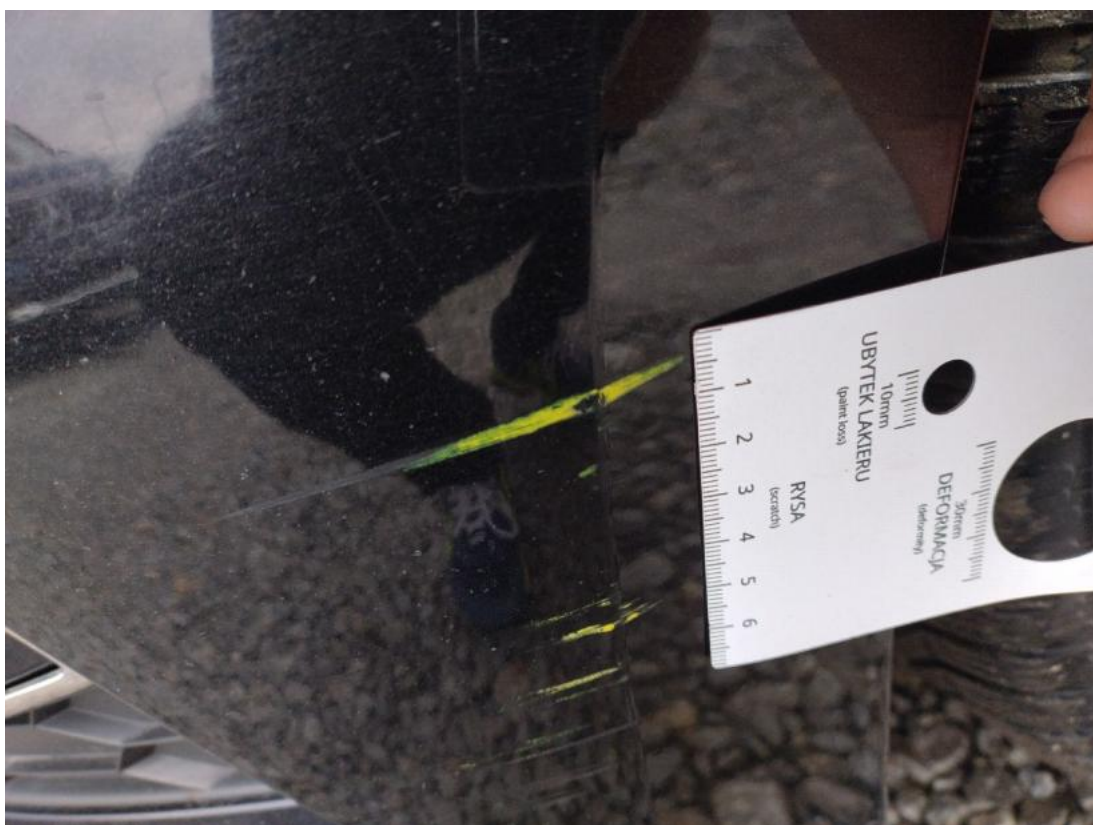
**Fot. 48**

Zderzak() - Rysa/odprysk 3

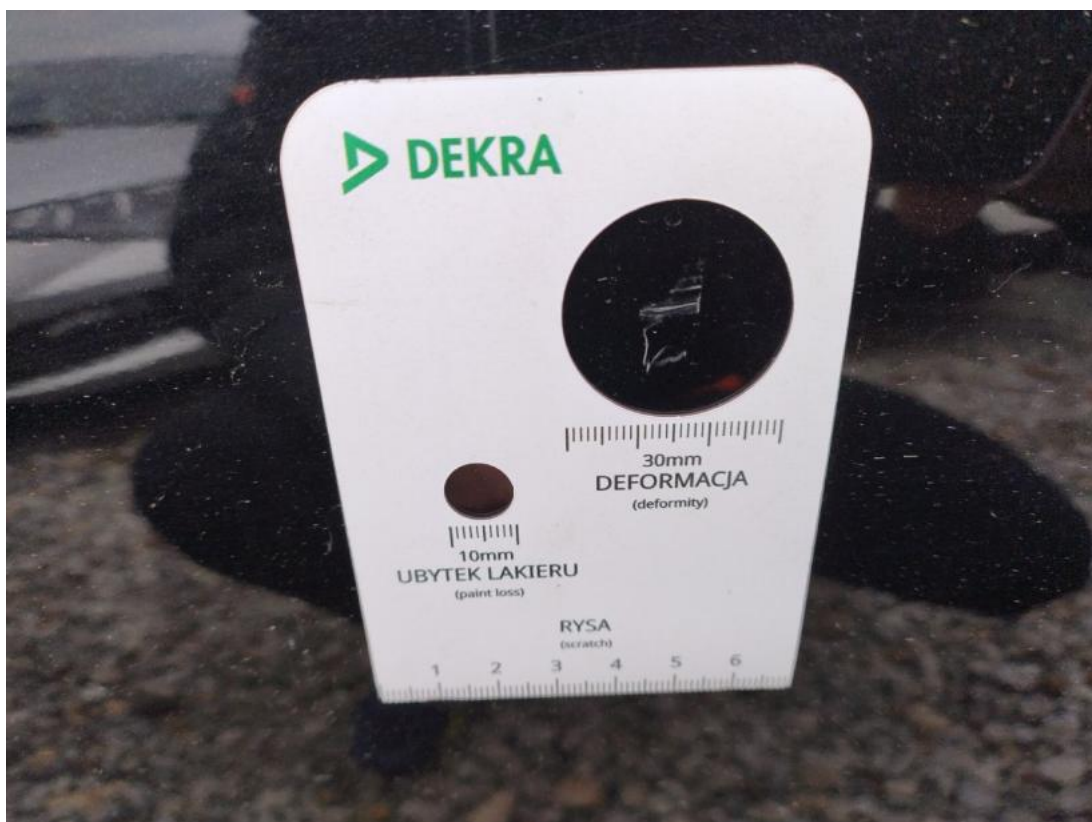
**Fot. 51**

| Poz. | Nazwa pozycji | Opis uszkodzeń | Kwalifik. | Naprawa [rbg] |
|---|---|---|---|---|
| 8 | Drzwi przednie (nieuzbrojone) R | zarysowanie, wgniecenie | | |

Drzwi przednie P - Wgniecenie/odkształcenie 1

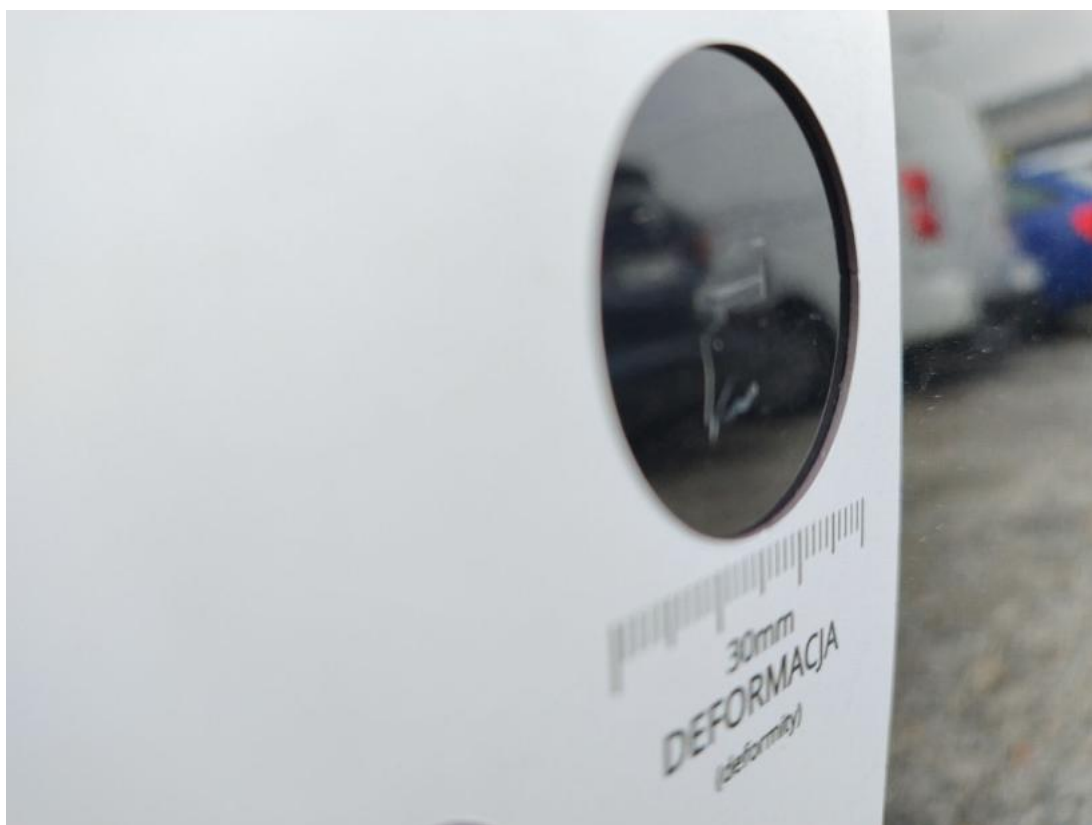
**Fot. 52**

Drzwi przednie P - Wgniecenie/odkształcenie 2

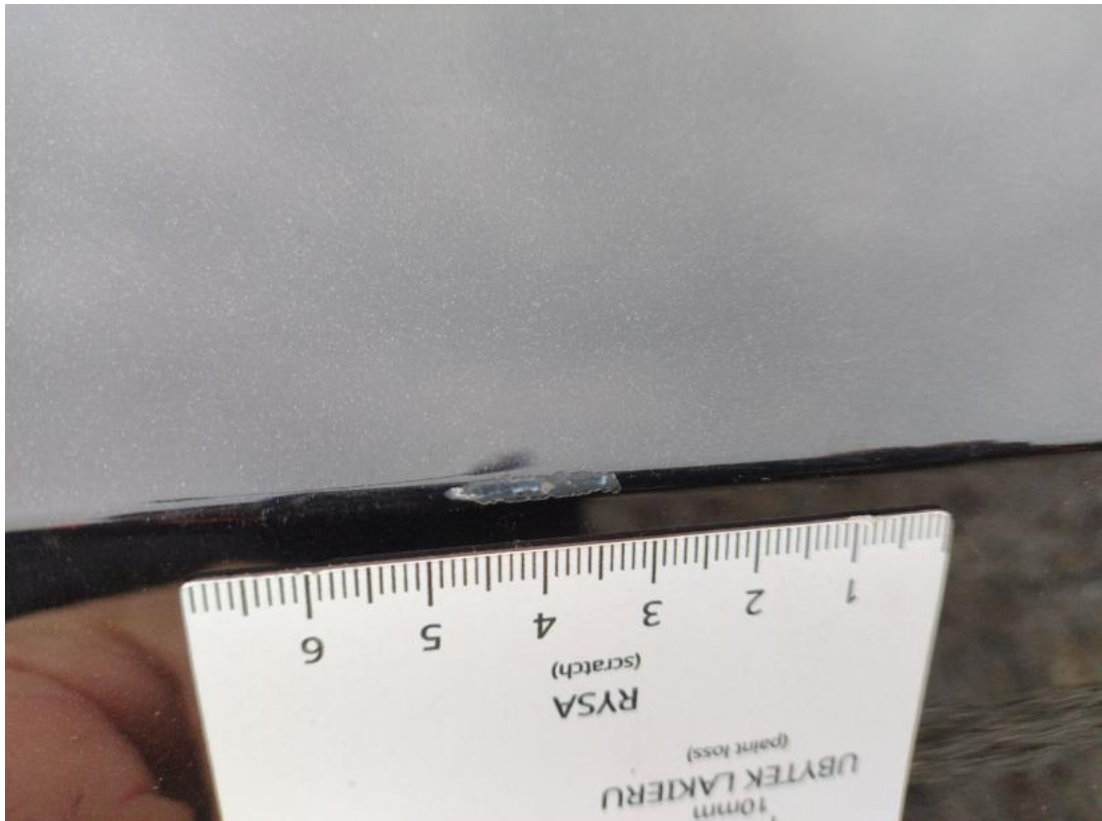
**Fot. 55**

| Poz. | Nazwa pozycji | Opis uszkodzeń | Kwalifik. | Naprawa [rbg] |
|---|---|---|---|---|
| 9 | Drzwi tylne (nieuzbrojone) R | zarysowanie | | |

Drzwi tylne P - Rysa/odprysk 1

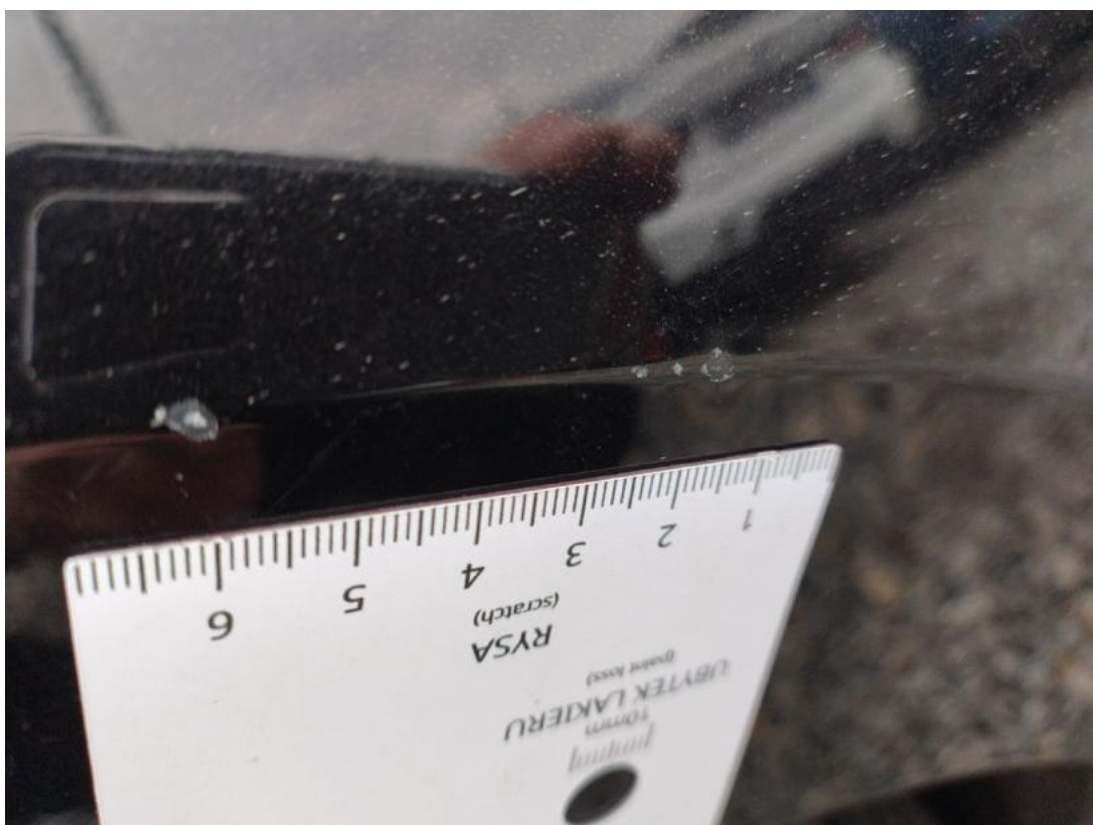
**Fot. 58**

| Poz. | Nazwa pozycji | Opis uszkodzeń | Kwalifik. | Naprawa [rbg] |
|---|---|---|---|---|
| 6 | Łotnik tylny R | zarysowanie, wgniecenie, wgniecenie | NA | 2 |

Błotnik tylny P / Ściana boczna P - Wgniecenie/odkształcenie 1

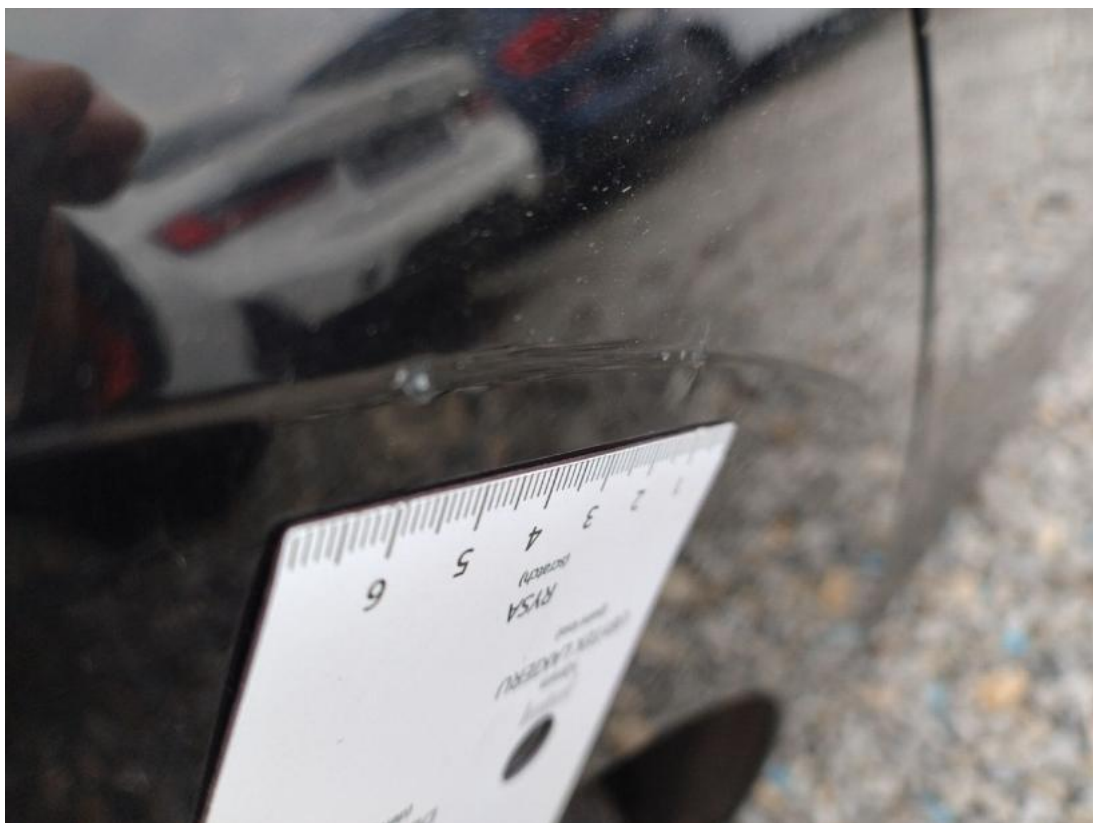
**Fot. 59**

Błotnik tylny P / Ściana boczna P - Wgniecenie/odkształcenie 2

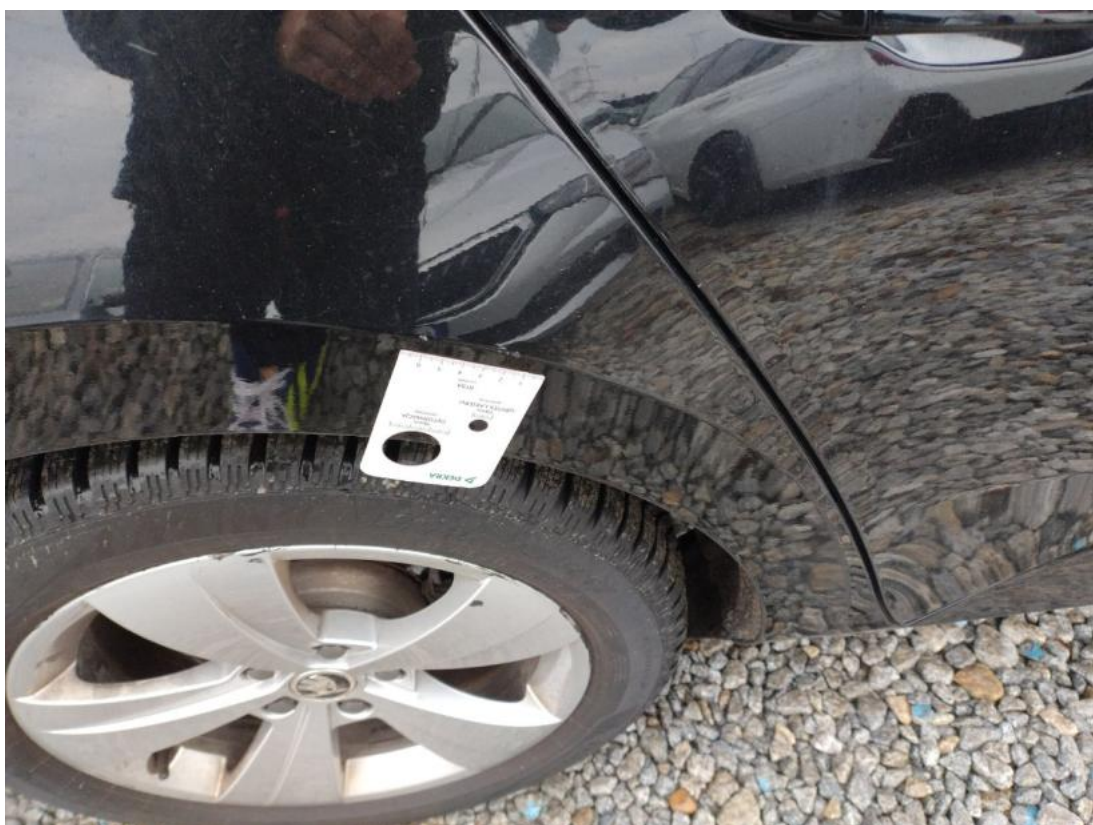
**Fot. 60**

Błotnik tylny P / Ściana boczna P() - Wgniecenie/odkształcenie 3

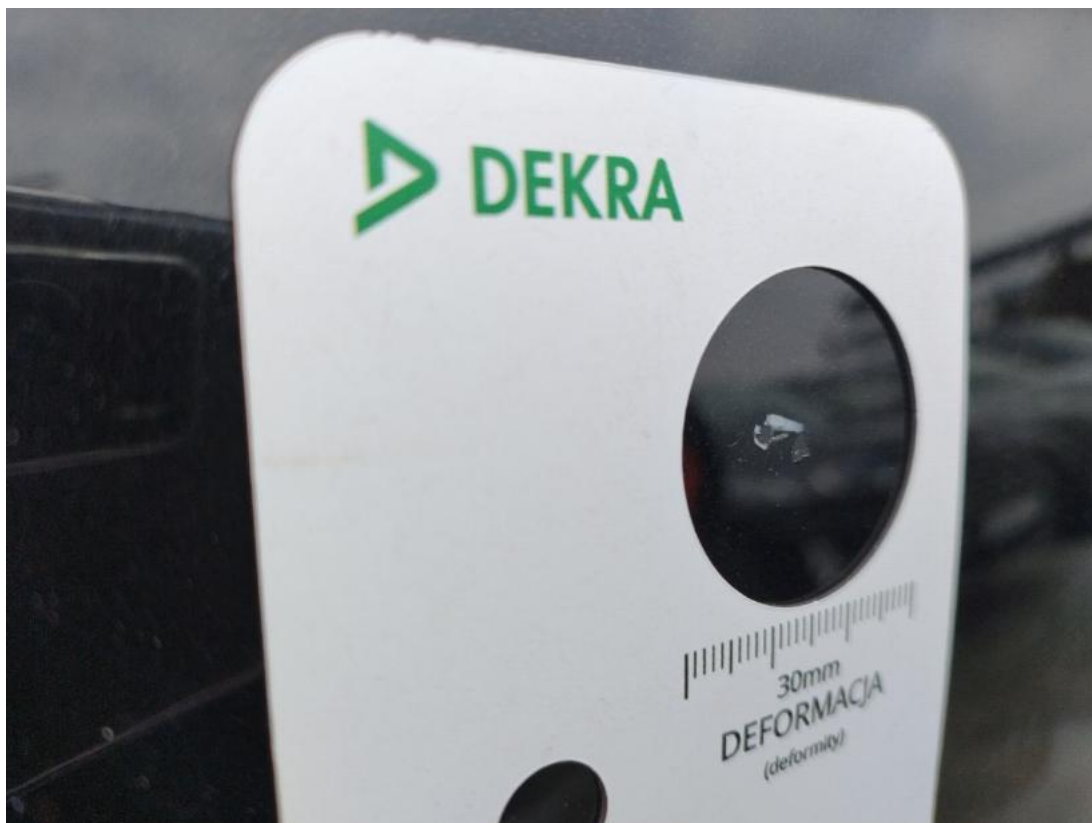
**Fot. 63**

| Poz. | Nazwa pozycji | Opis uszkodzeń | Kwalifik. | Naprawa [rbg] |
|---|---|---|---|---|
| 10 | Łotnik tylny L | wgniecenie, zarysowanie | | |

Błotnik tylny L / Ściana boczna L - Wgniecenie/odkształcenie 1

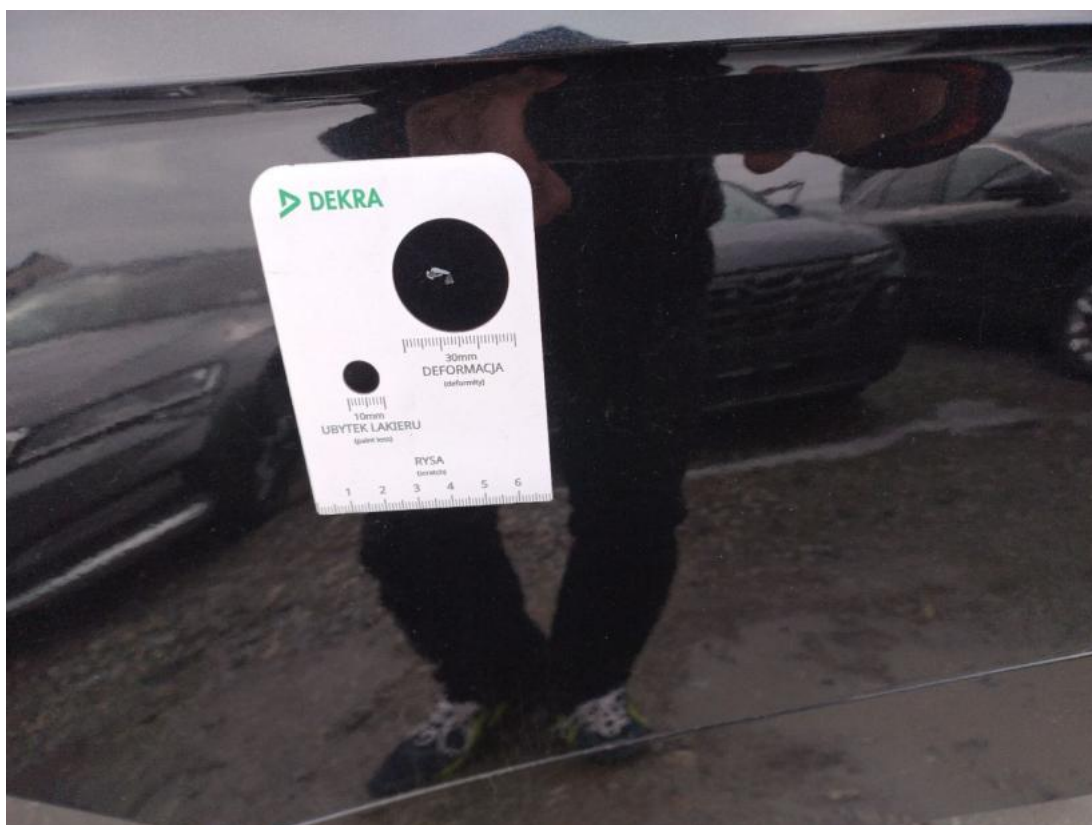
**Fot. 64**

Błotnik tylny L / Ściana boczna L - Wgniecenie/odkształcenie 2

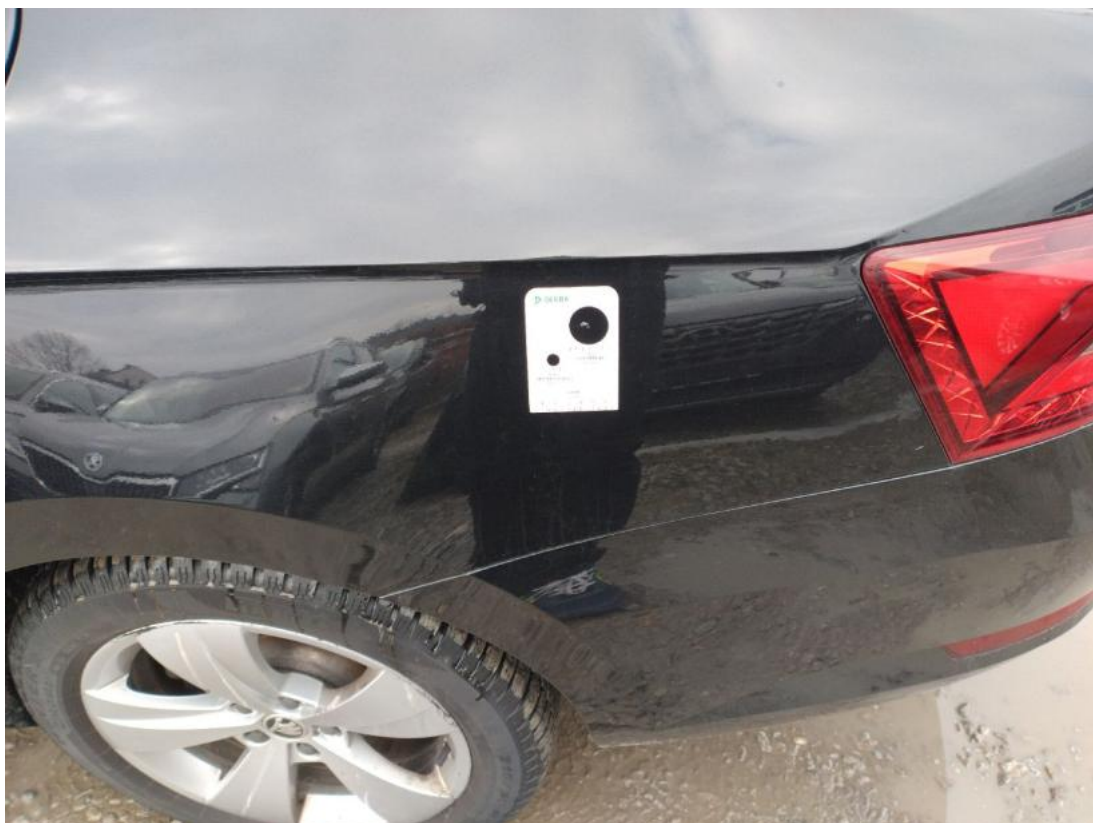
**Fot. 65**

Błotnik tylny L / Ściana boczna L() - Wgniecenie/odkształcenie 3
