## Raport z oględzin pojazdu

| Numer raportu | 422370/2/26-9573 | Data raportu | 16-02-2026 |

| Marka, model | OPEL Astra V Hatchback 19-21 |
| Numer rejestracyjny | WD6249V |

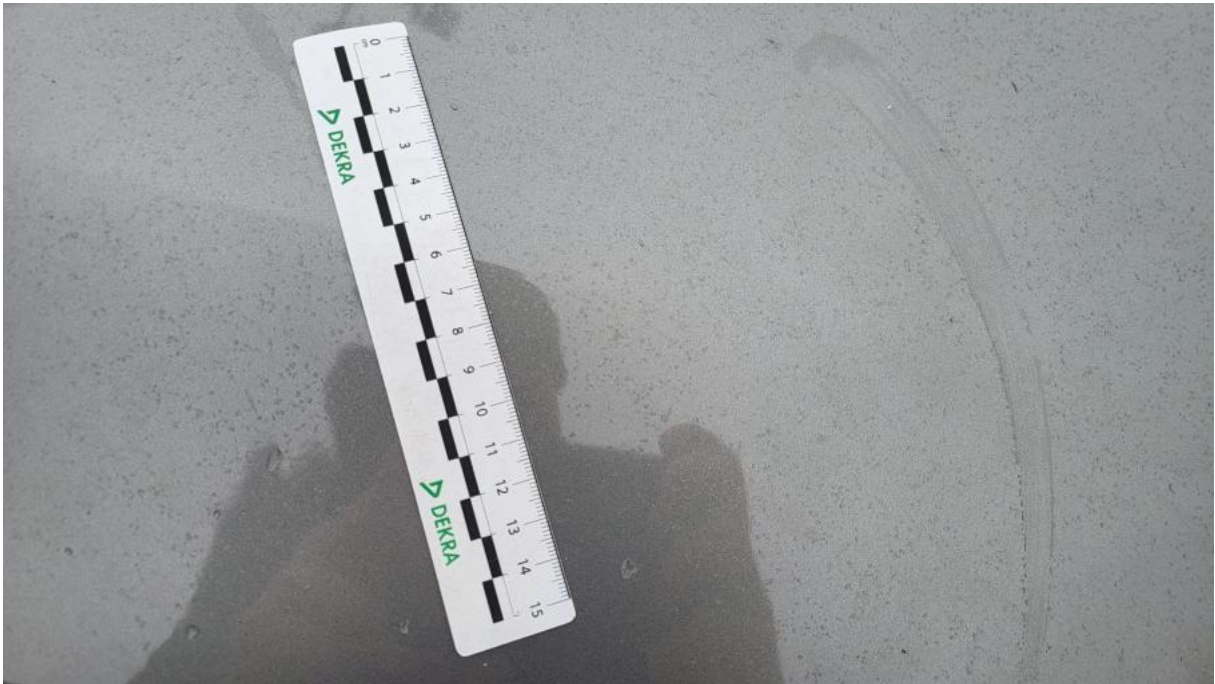
**Fot. 33**

| 1 | Pokrywa przednia | rysa/odprysk, wgniecenie/odkształcenie | NA | 1 |

Pokrywa komory silnika - Rysa/odprysk 1

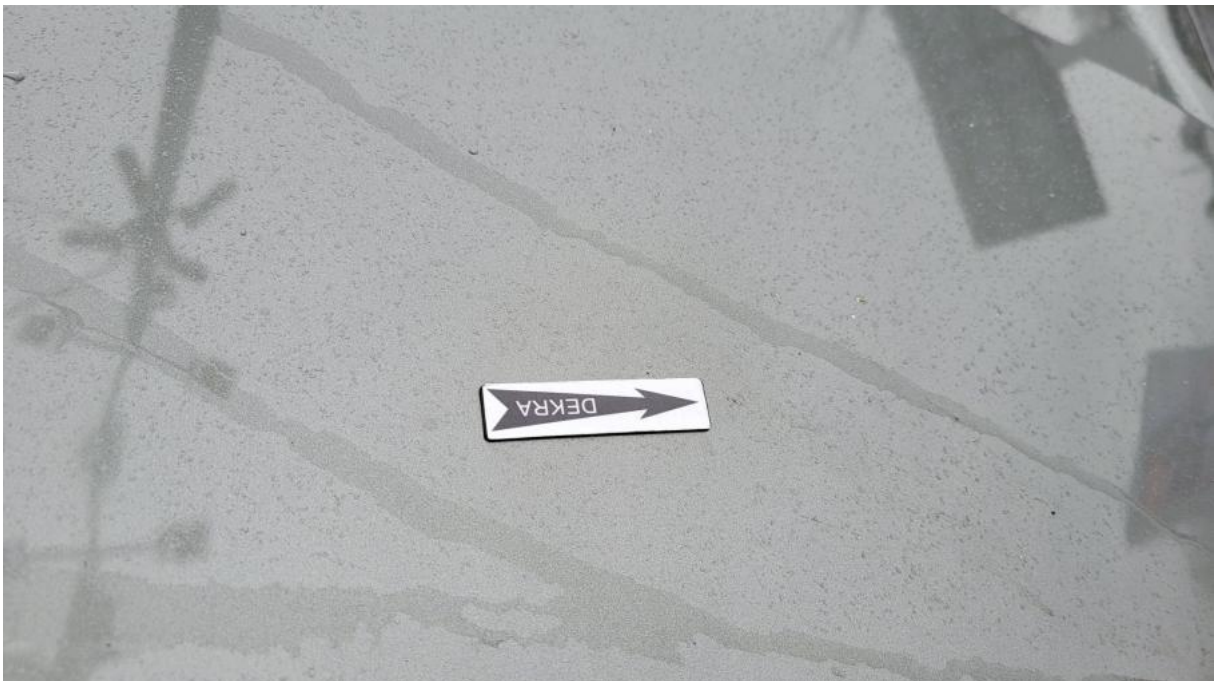
**Fot. 34**

Pokrywa komory silnika - Wgniecenie/odkształcenie 1

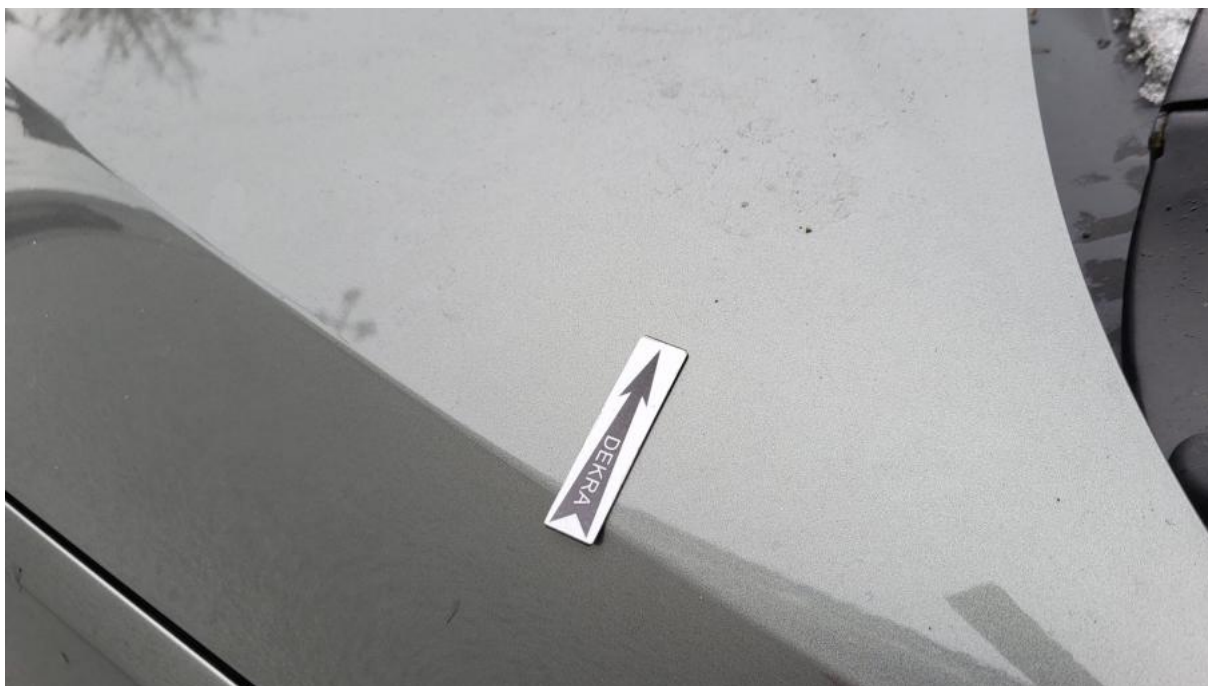
**Fot. 35**

Pokrywa komory silnika - Wgniecenie/odkształcenie 2

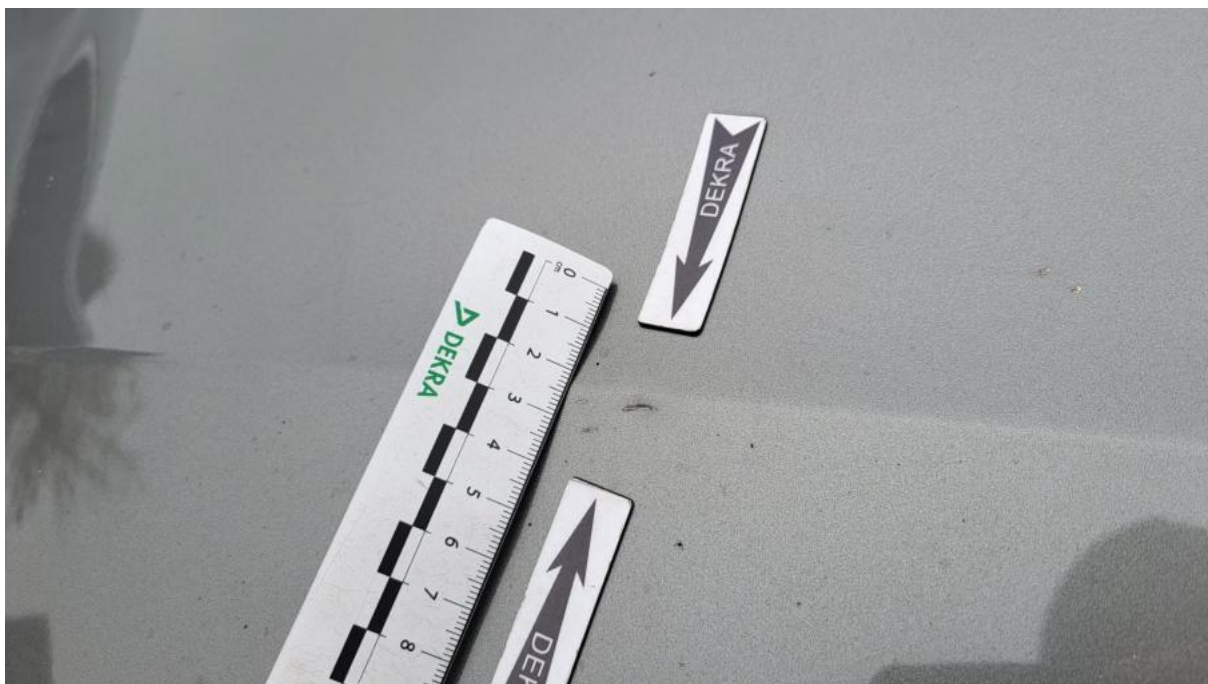
**Fot. 36**

Pokrywa komory silnika() - Wgniecenie/odkształcenie 3

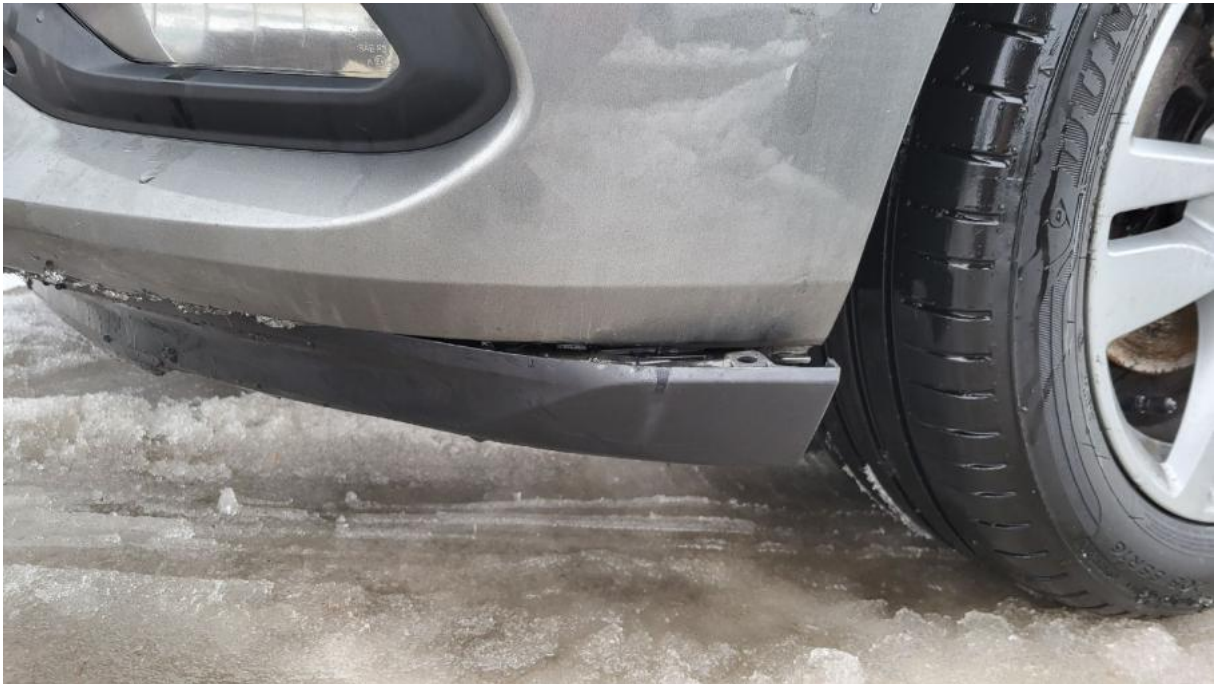
**Fot. 37**

Zderzak przedni cz dolna - Inne 1

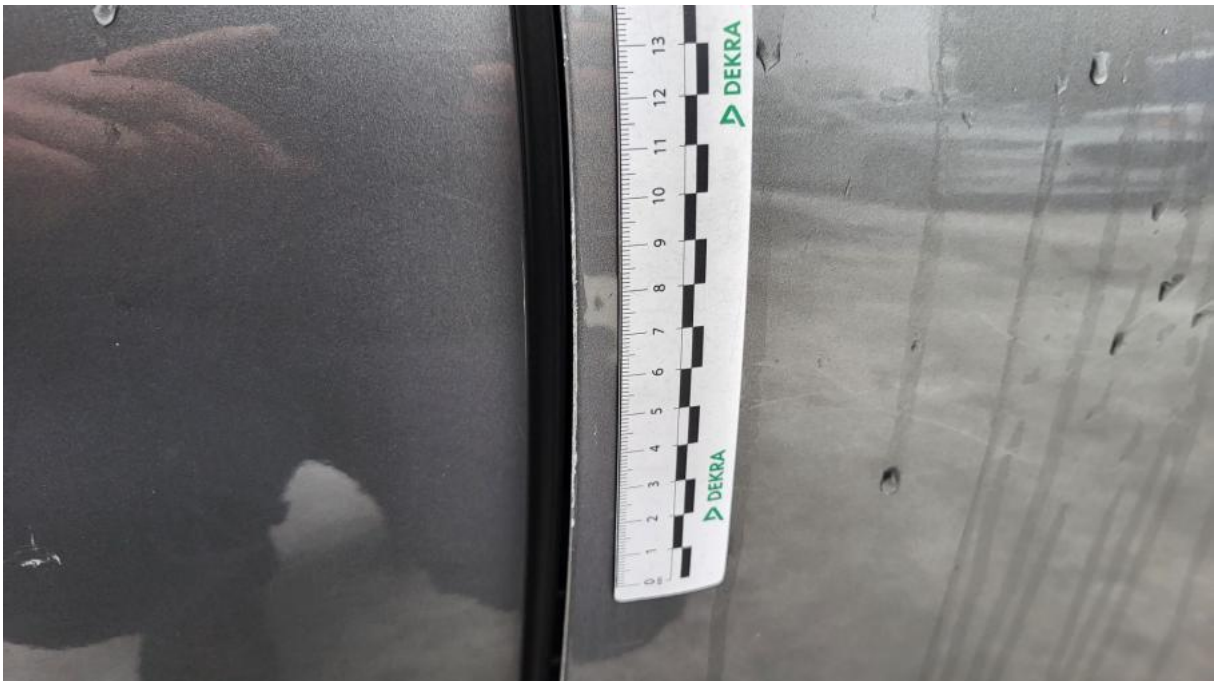
**Fot. 38**

| 3 | Drzwi przednie (nieuzbrojone) R | rysa/odprysk | | |

Drzwi przednie P - Rysa/odprysk 1

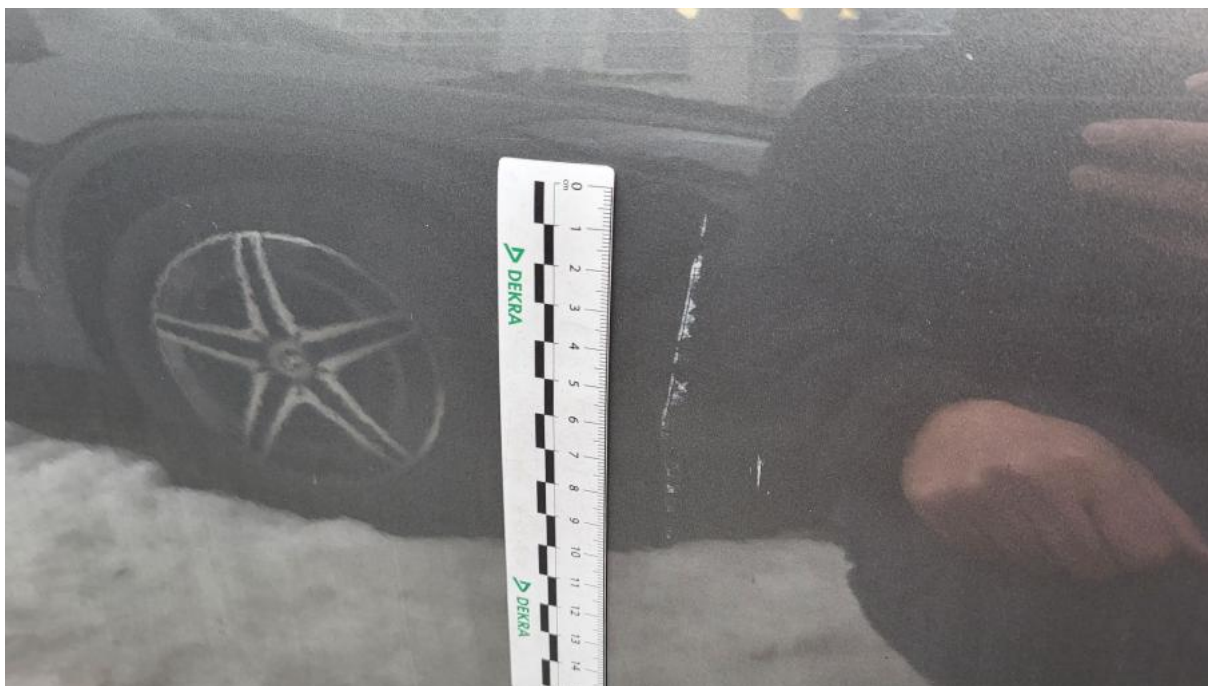
**Fot. 39**

| 5 | Drzwi tylne (nieuzbrojone) R | rysa/odprysk | | |

Drzwi tylne P - Rysa/odprysk 1

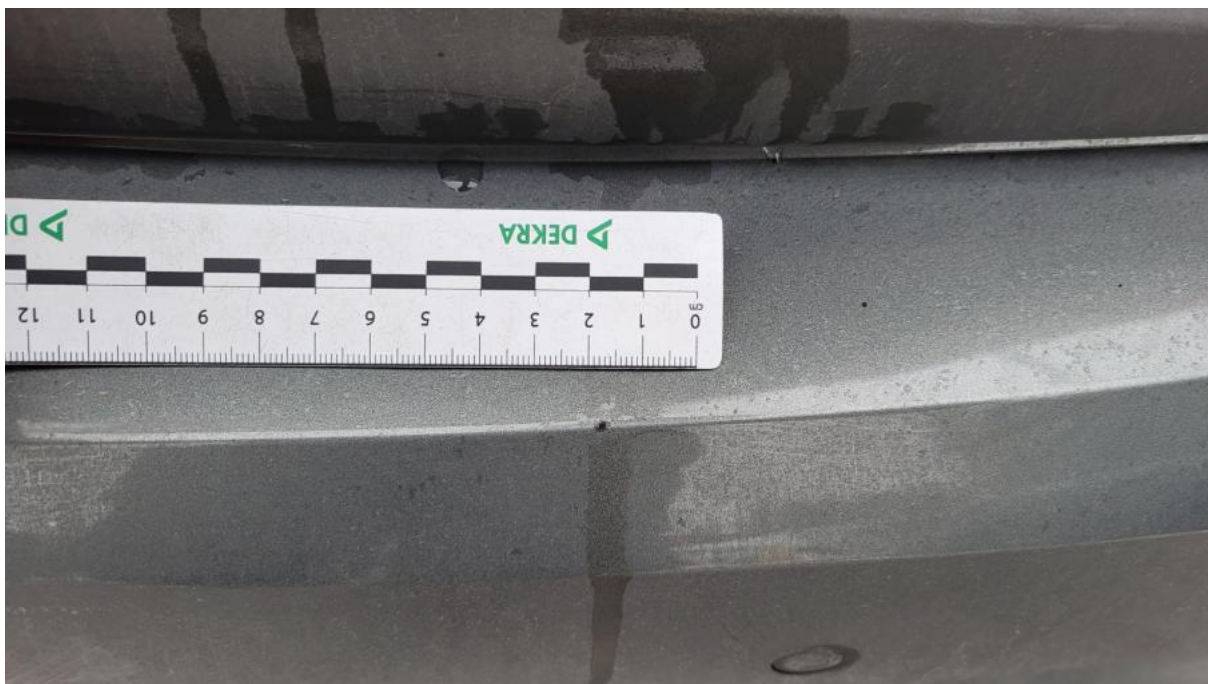
**Fot. 40**

| 6 | Okladzina zderzaka tylnego | rysa/odprysk | | |

Zderzak tylny - Rysa/odprysk 1

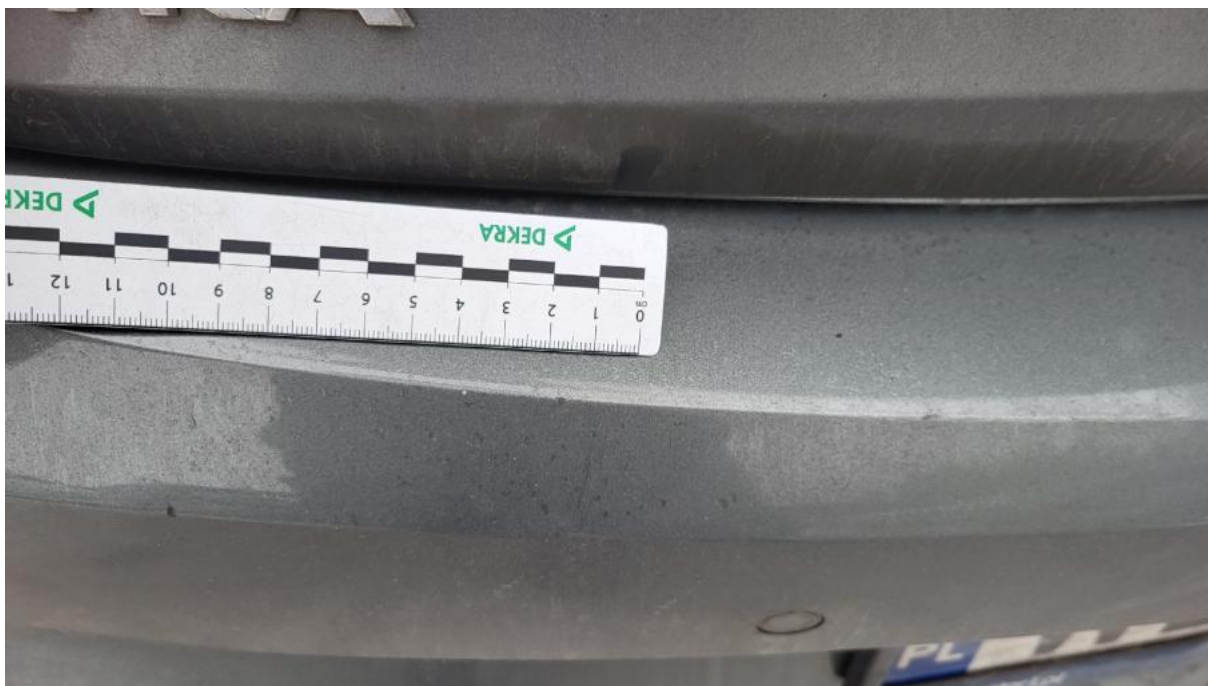
**Fot. 41**

Zderzak tylny - Rysa/odprysk 2

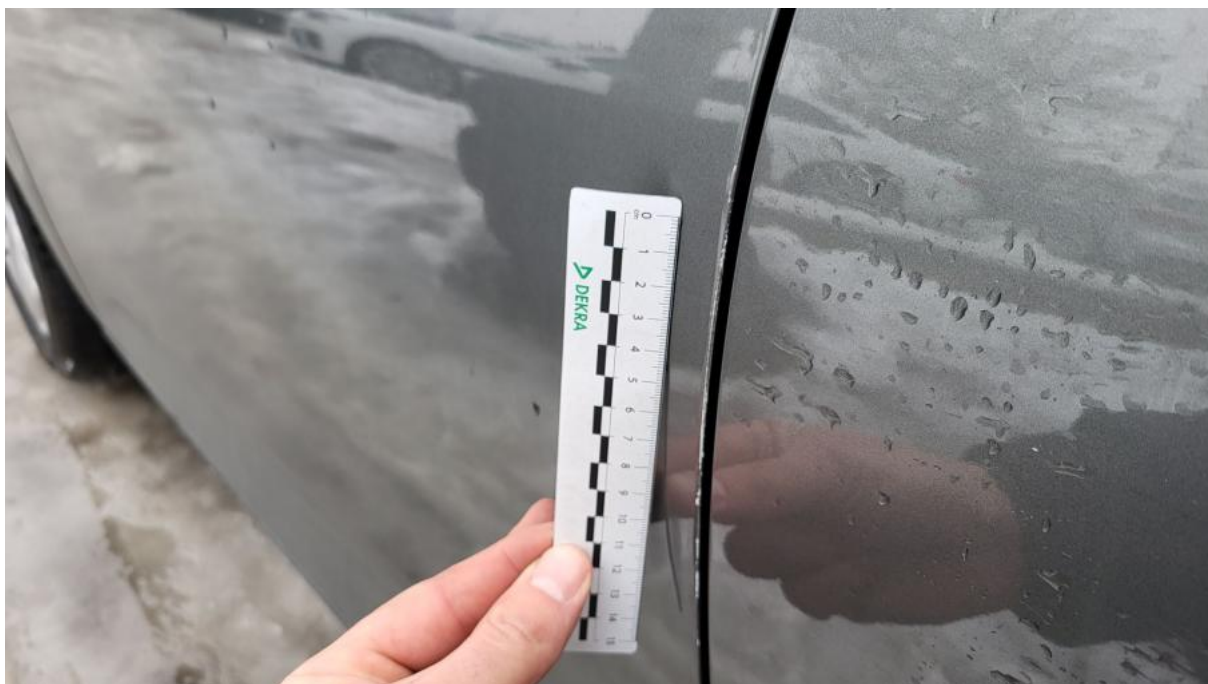
**Fot. 42**

| 2 | Drzwi przednie (nieuzbrojone) L | rysa/odprysk | | |

Drzwi przed L - Rysa/odprysk 1

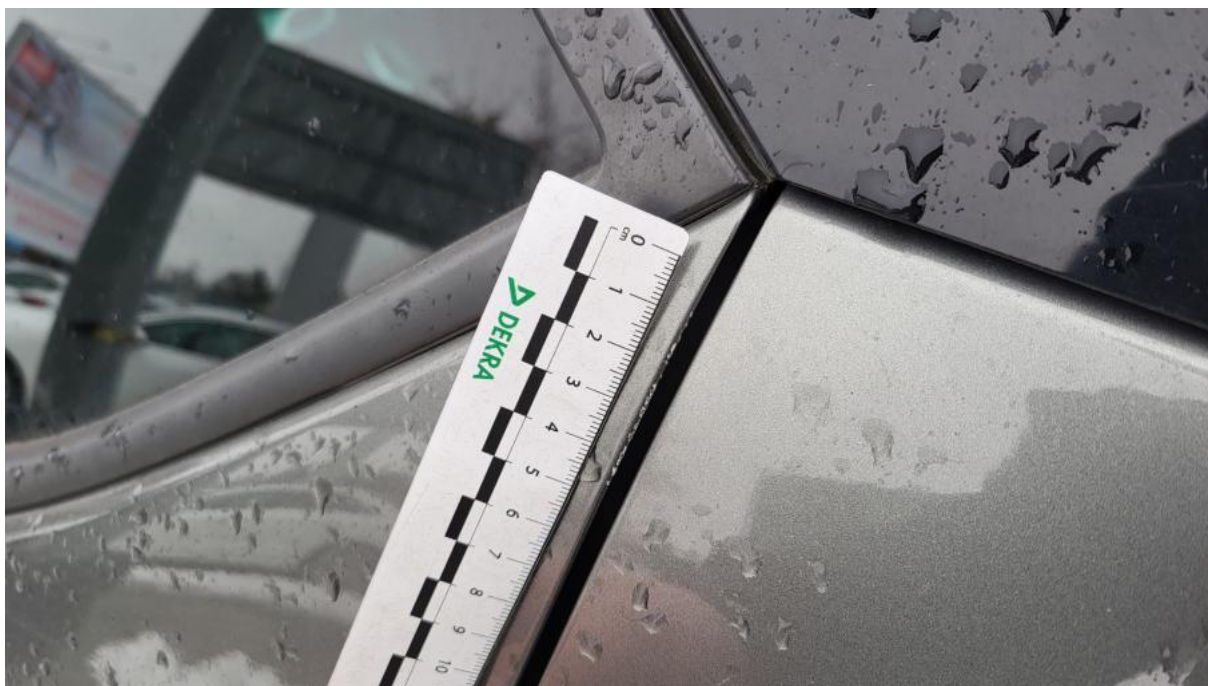
**Fot. 43**

| 4 | Drzwi tylne (nieuzbrojone) L | rysa/odprysk | | |

Drzwi tylne L - Rysa/odprysk 1

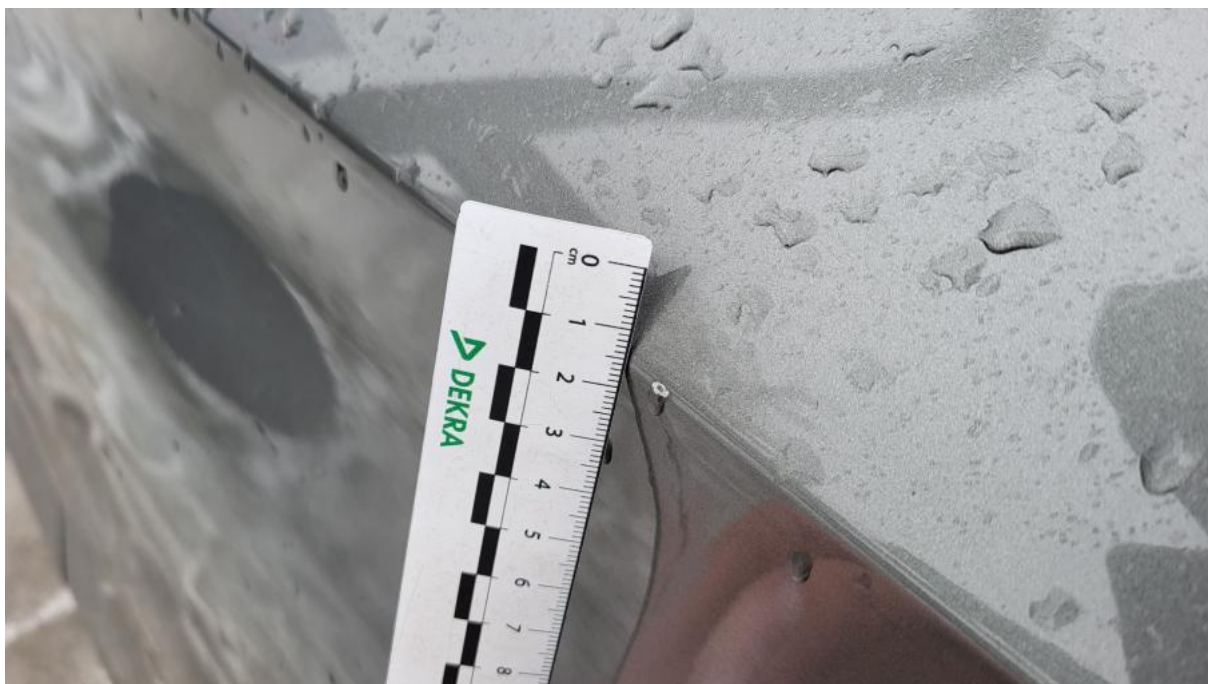
**Fot. 44**

Drzwi tylne L - Rysa/odprysk 2

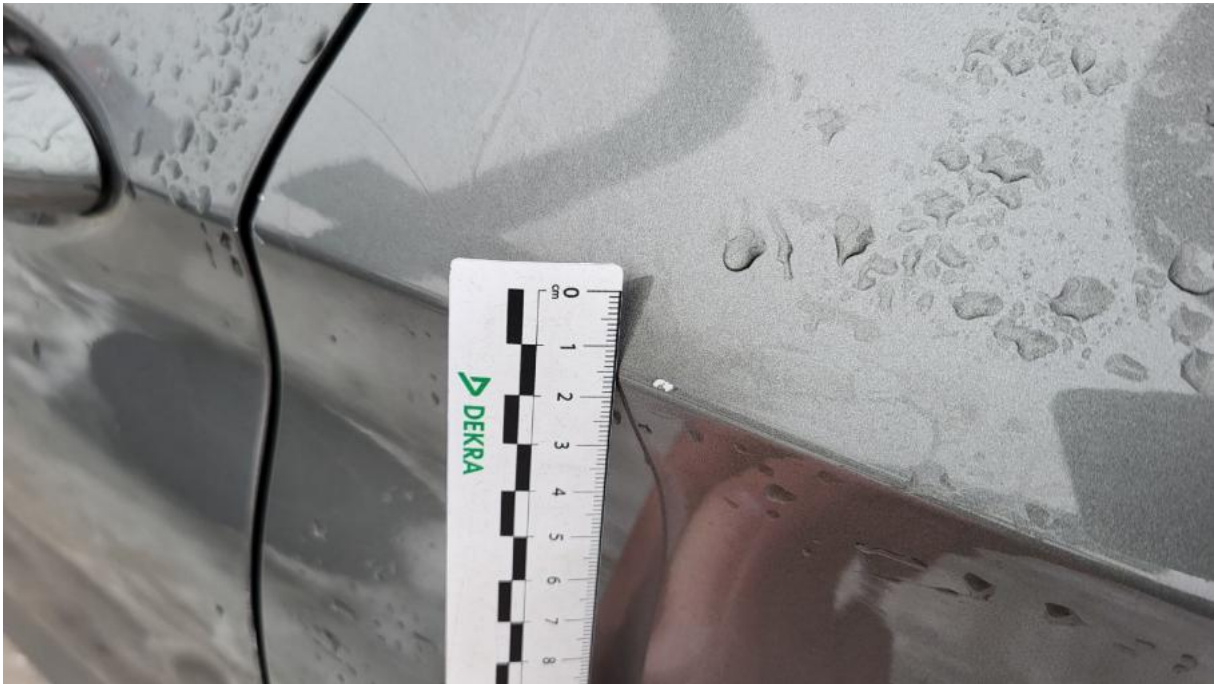
**Fot. 45**

Drzwi tylne L() - Rysa/odprysk 3

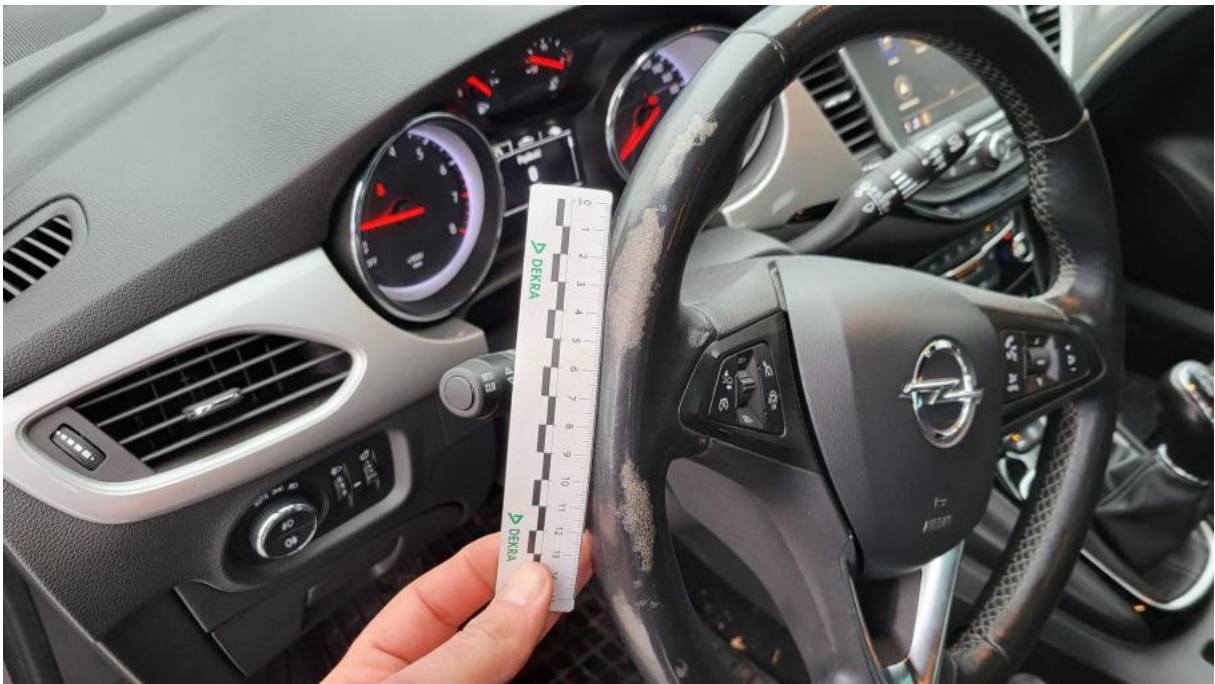
**Fot. 46**

| 7 | Kierownica przystosowana do Airbag | zarysowania eksploatacyjne | | |

Koło kierownicy - Rysa/odprysk 1

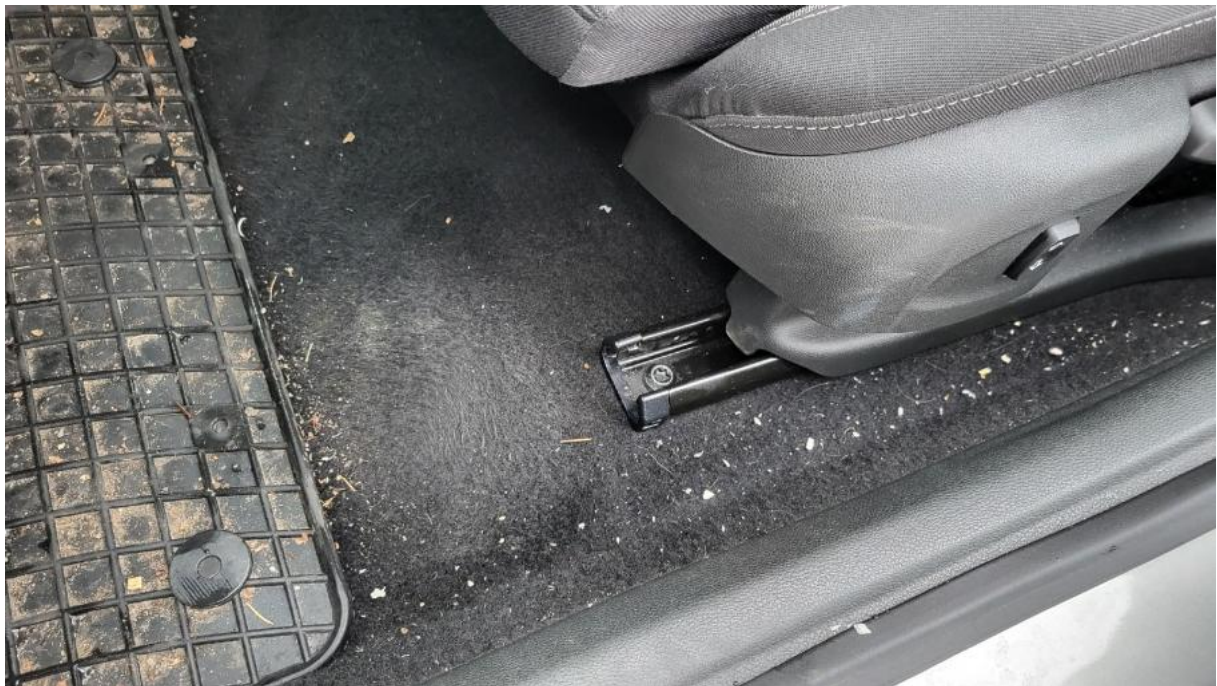
**Fot. 47**

| 8 | Dywaniki podłogi komplet | zabrudzenie | | |

Wykładzina podłogi - Inne 1
