WAUZZF20SN026420

Halter		Besichtigungszustand	ausreichend
Kennzeichen		Laufleistung (abgelesen)	10.013 km
Hersteller	Audi	Restlauf bis Service	5.200 km
Typ/Modell	A6 Avant	HU (Abgelesen aus ZBI)	01/2026
Fahrgestellnummer	WAUZZF20SN026420	Leistung / Hubraum	210 kW / 2.967 ccm
Erstzulassung	31.01.2025	Polster/Farbe	Leder / Schwarz
Letzte Wartung		Lackierung	Grau
Kraftstoffart	Hybr.Diesel/E	Getriebe	Automatik

Zustandsbericht

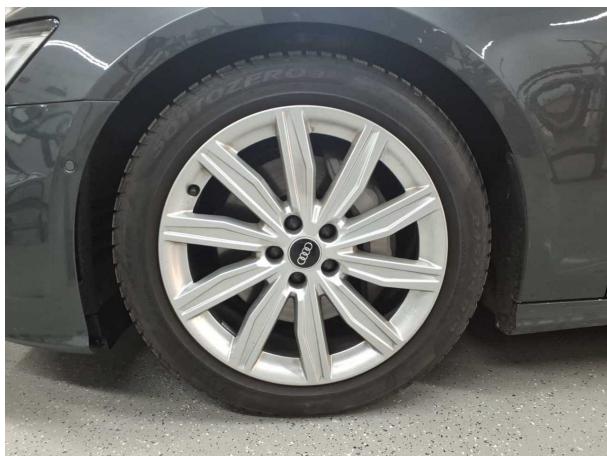
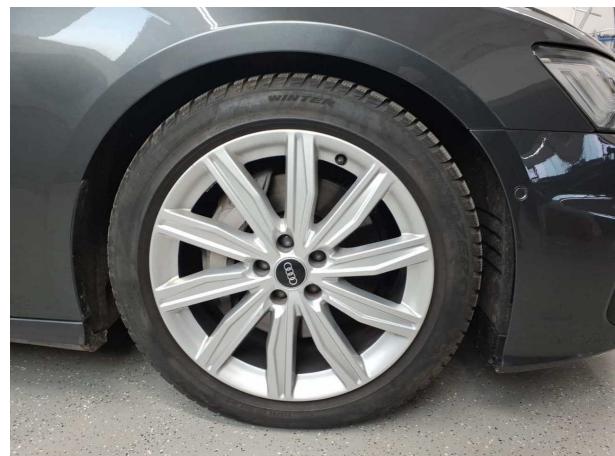
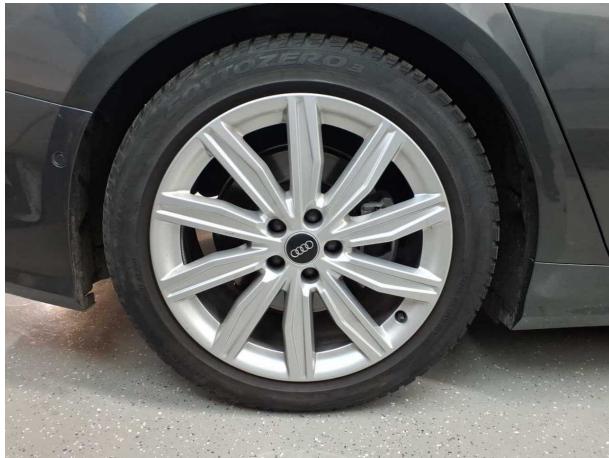
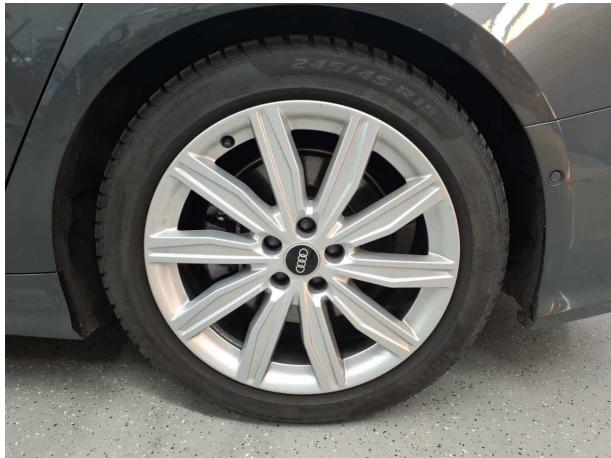
Achse	Reifengröße	Hersteller	Reifentyp	Profiltiefe	Verktgl.	Zul.
1	245/45 R19 102V	Pirelli	Winterreifen	5mm - 5mm	i.O.	
2	245/45 R19 102V	Pirelli	Winterreifen	5mm - 5mm	i.O.

Abbildung 17: Montierte Bereifung

Abbildung 18: Montierte Bereifung

Abbildung 19: Montierte Bereifung

Abbildung 20: Montierte Bereifung

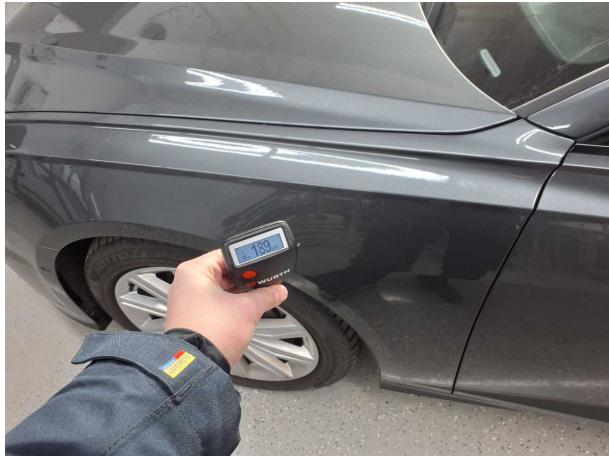
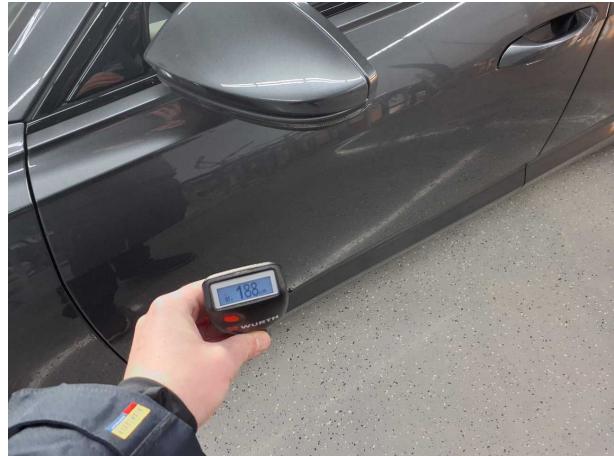
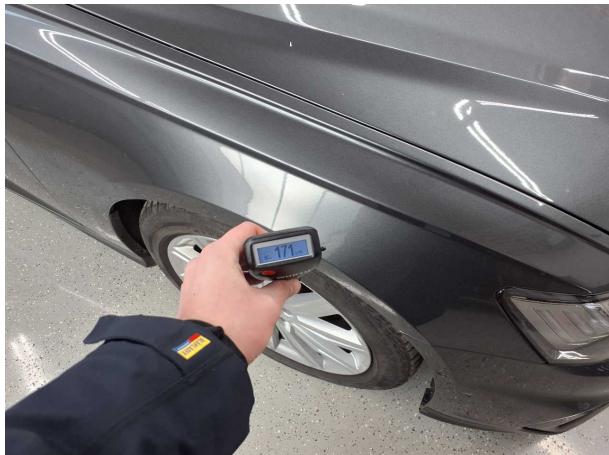
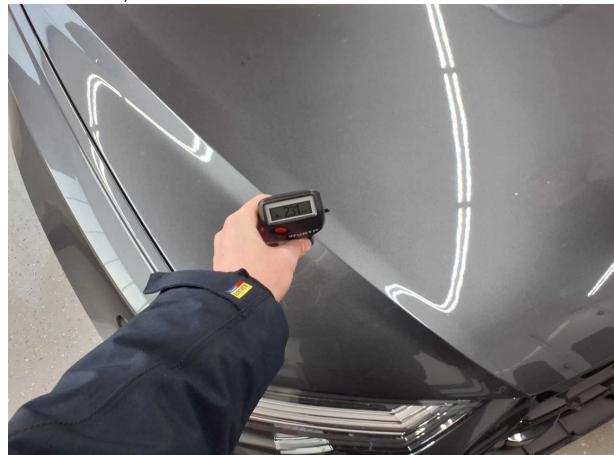
Nr.	Ort
1	Kotflügel links, Kotflügel rechts, Motorhaube, Tür vorne links, fachgerecht ausgeführt

Nr.	Ort	Messung
1	Dach	135 µm
2	Dachholm links	115 µm
3	Dachholm rechts	126 µm
4	Heckklappe/-tür	120 µm
5	Kotflügel links	189 µm
6	Kotflügel rechts	171 µm
7	Motorhaube	231 µm
8	Schweller links	88 µm
9	Schweller rechts	88 µm
10	Seitenwand links	114 µm
11	Seitenwand rechts	106 µm
12	Tür hinten links	111 µm
13	Tür hinten rechts	109 µm
14	Tür vorne links	188 µm
15	Tür vorne rechts	107 µm

Nachlackierung 1: Kotflügel links, Kotflügel rechts, Motorhaube,
Tür vorne links

Nachlackierung 1: Kotflügel links, Kotflügel rechts,
Motorhaube, Tür vorne links
