## Raport z oględzin pojazdu

| Numer raportu | 09782/2/26-15201 | Data raportu | 12-02-2026 |

| Marka, model | NISSAN Qashqai 17-21 |
| Numer rejestracyjny | CB148JK |

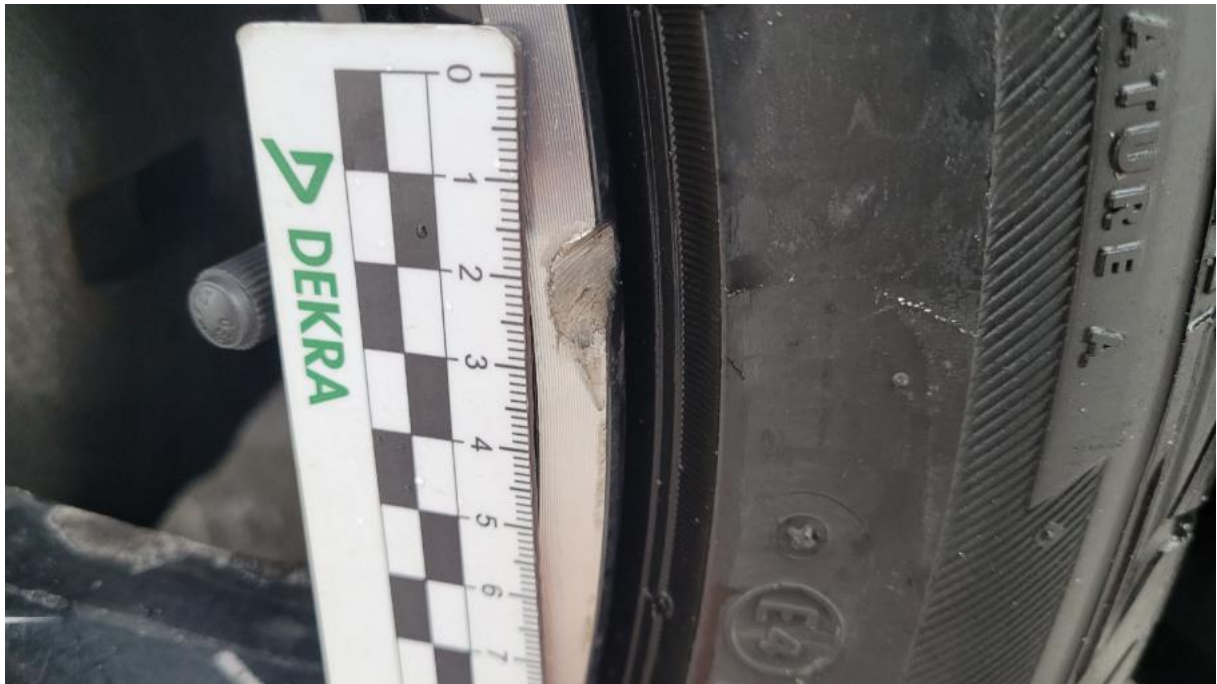
**Fot. 39**

| Poz. | Nazwa pozycji | Opis uszkodzeń | Kwalifik. | Naprawa [rbg] |
|---|---|---|---|---|
| 1 | Tarcza koła aluminiowa przód R | zarysowanie | WY | 0.3 |

Felga aluminiowa przednia P - Rysa/odprysk 1

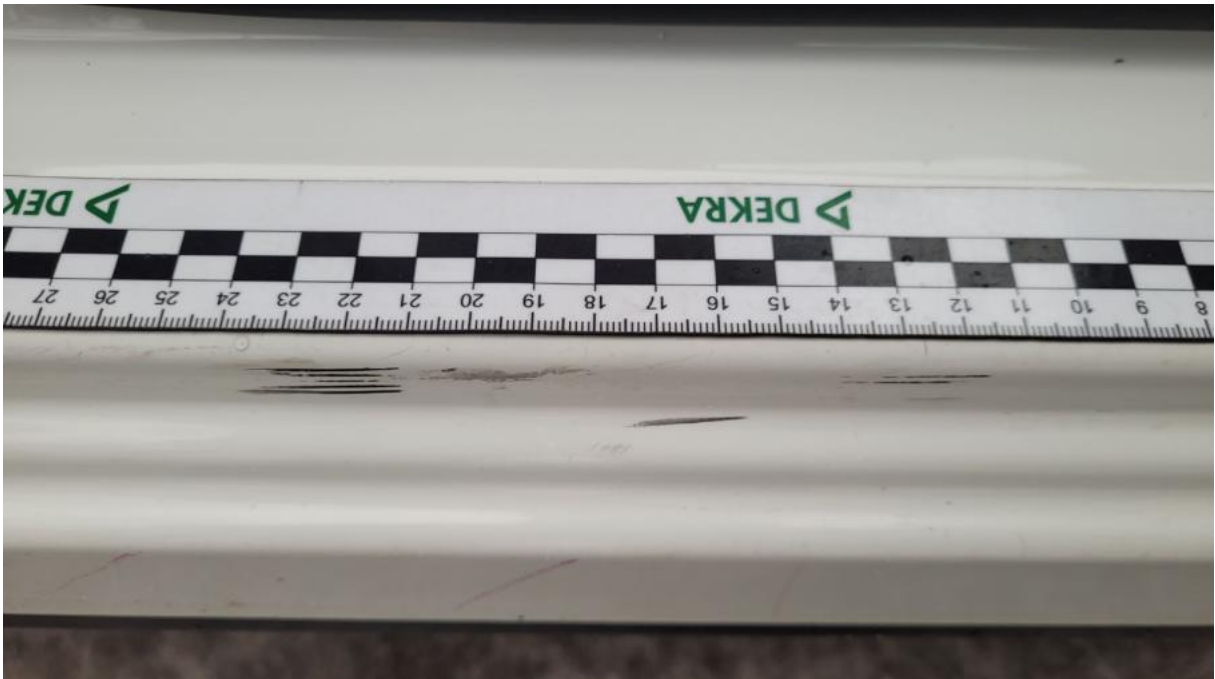
**Fot. 42**

| Poz. | Nazwa pozycji | Opis uszkodzeń | Kwalifik. | Naprawa [rbg] |
|---|---|---|---|---|
| 6 | Próg R | zarysowanie | | |

Próg P - Rysa/odprysk 1

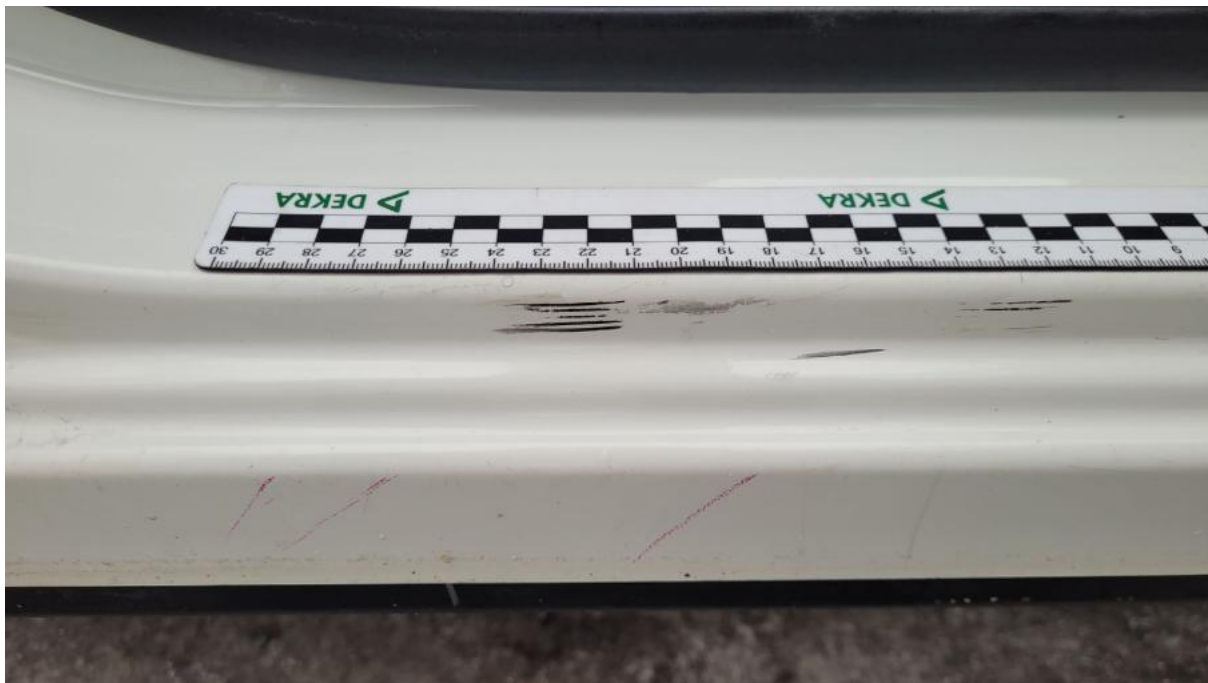
**Fot. 43**

Próg P - Rysa/odprysk 2

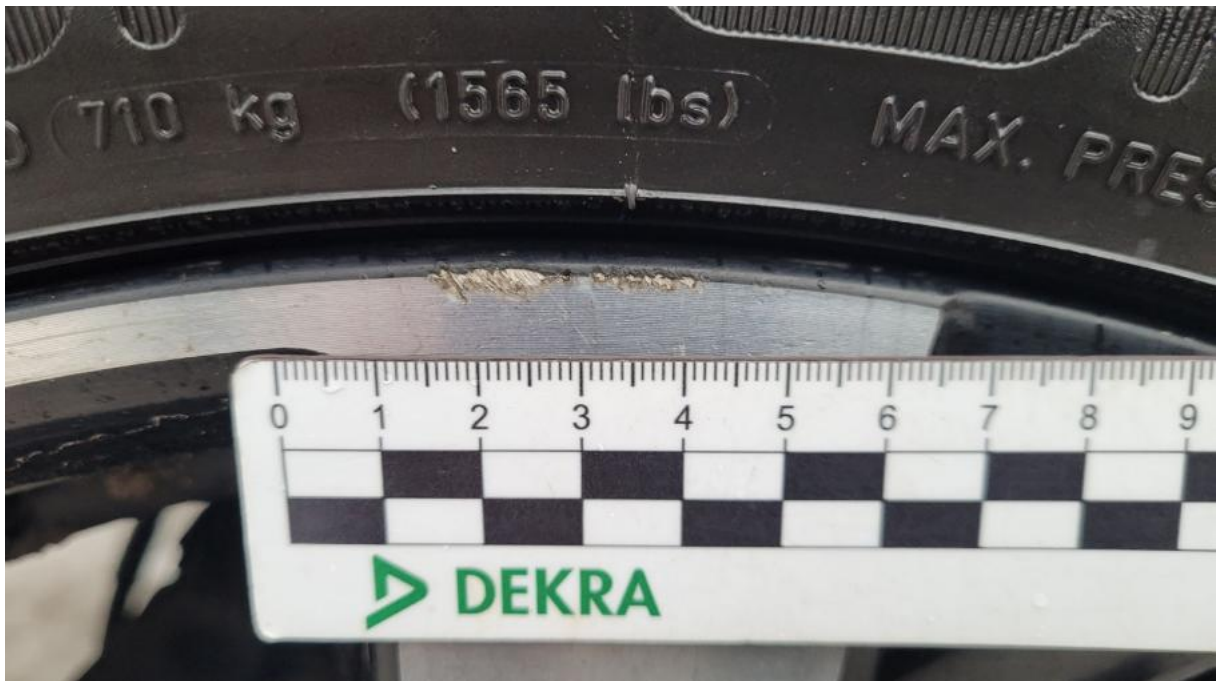
**Fot. 46**

| Poz. | Nazwa pozycji | Opis uszkodzeń | Kwalifik. | Naprawa [rbg] |
|---|---|---|---|---|
| 3 | Tarcza koła aluminiowa tył R | zarysowanie | WY | |

Felga aluminiowa tylna P - Rysa/odprysk 1

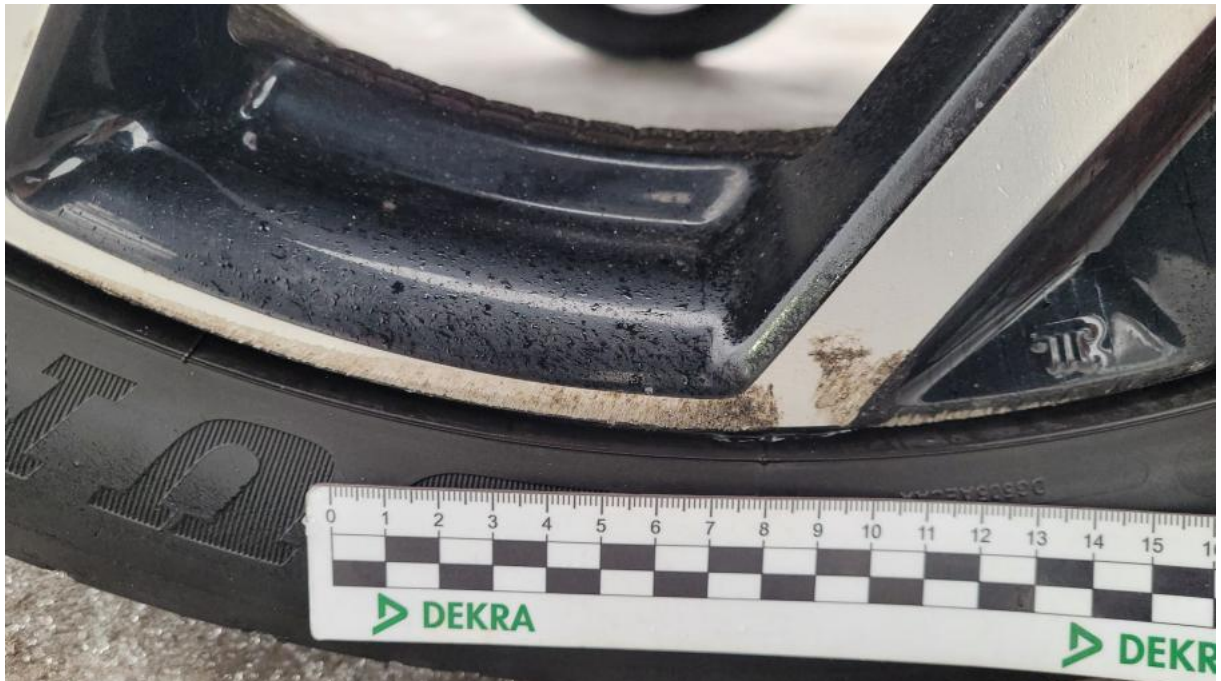
**Fot. 47**

Felga aluminiowa tylna P - Rysa/odprysk 2

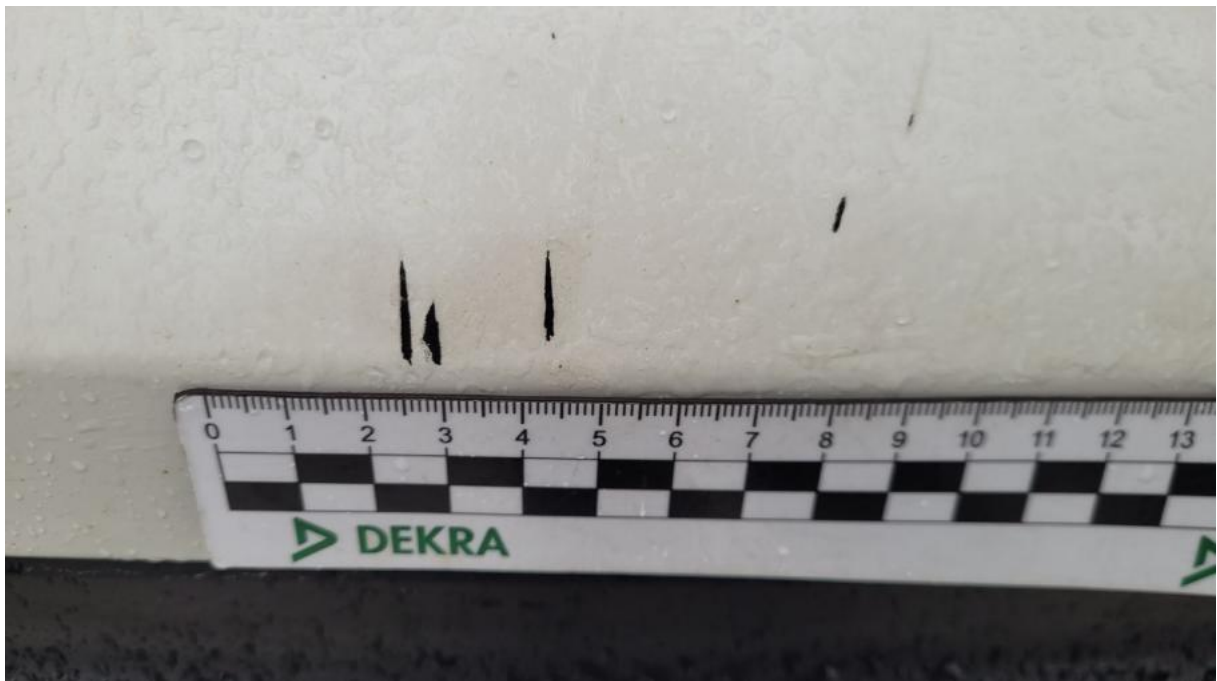
**Fot. 50**

| Poz. | Nazwa pozycji | Opis uszkodzeń | Kwalifik. | Naprawa [rbg] |
|---|---|---|---|---|
| 4 | Okladzina zderzaka tylnego | zarysowanie, zarysowanie | NA | |

Zderzak tylny cz górna - Rysa/odprysk 1

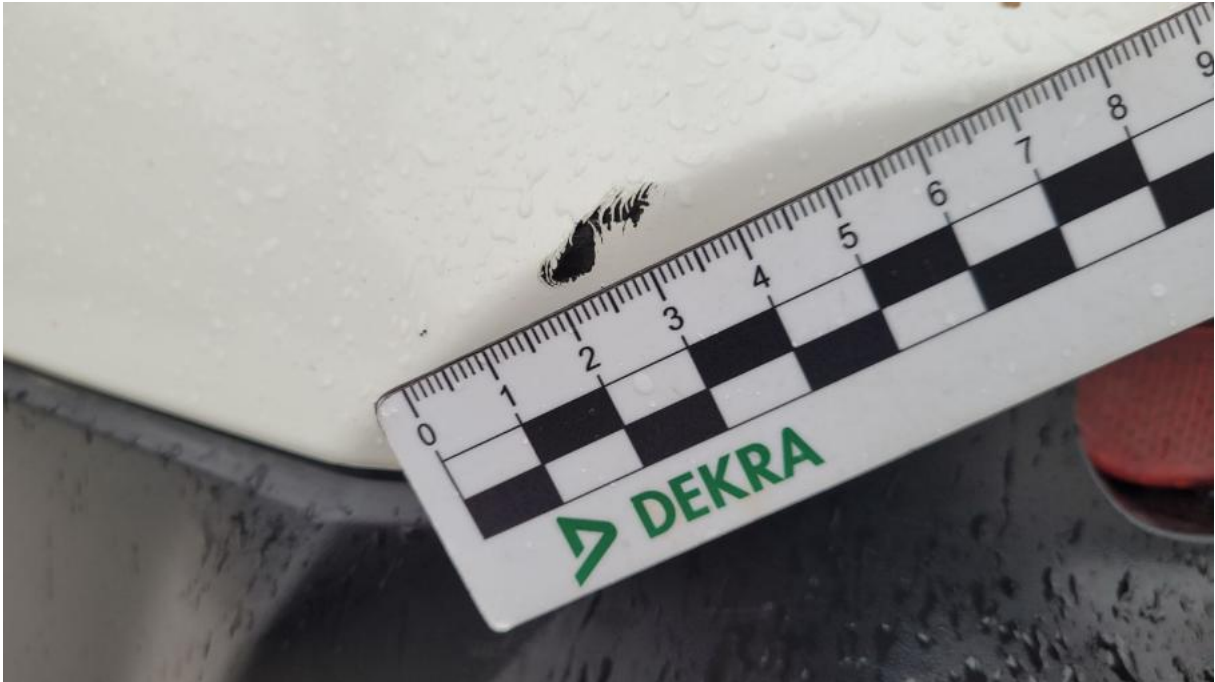
**Fot. 53**

Zderzak tylny cz L - Rysa/odprysk 1

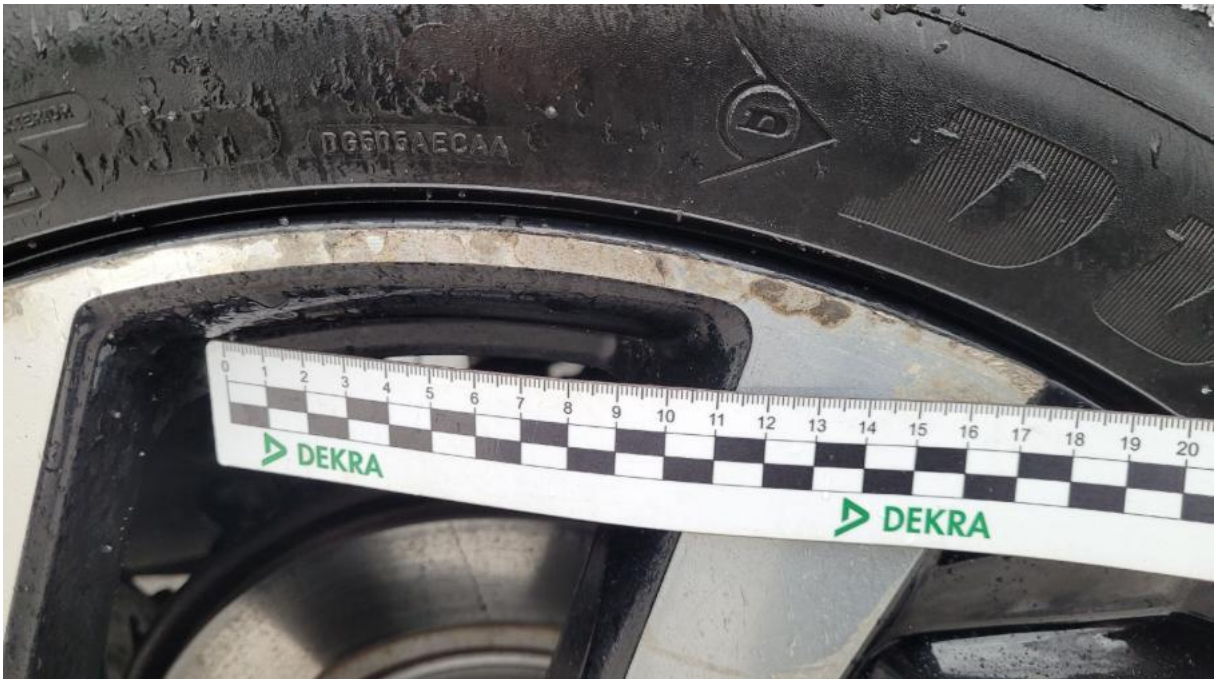
**Fot. 56**

| Poz. | Nazwa pozycji | Opis uszkodzeń | Kwalifik. | Naprawa [rbg] |
|---|---|---|---|---|
| 2 | Tarcza koła aluminiowa tył L | zarysowanie | WY | |

Felga aluminiowa tylna L - Rysa/odprysk 1

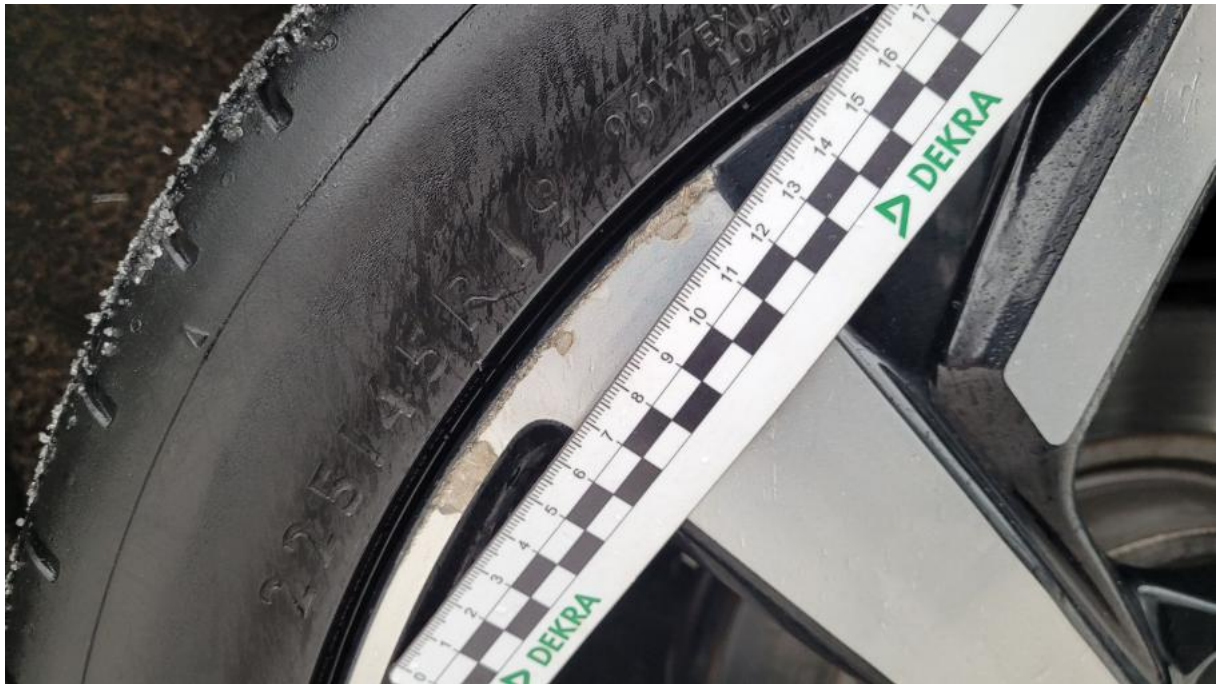
**Fot. 57**

Felga aluminiowa tylna L - Rysa/odprysk 2

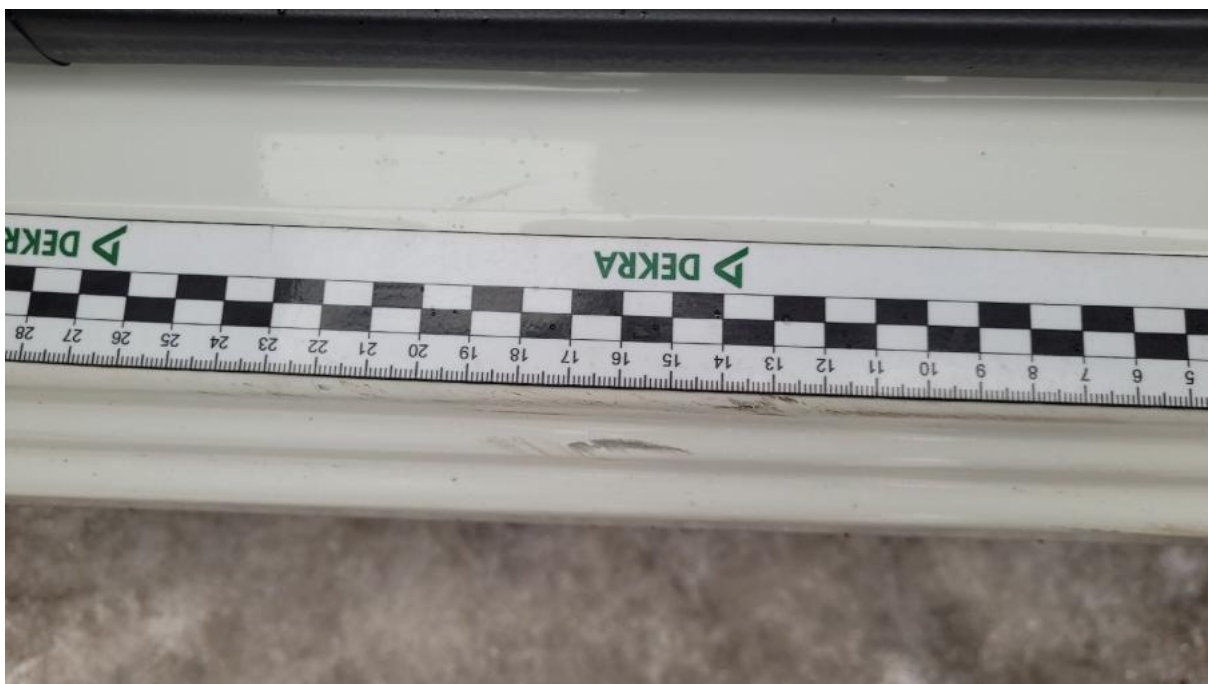
**Fot. 60**

| Poz. | Nazwa pozycji | Opis uszkodzeń | Kwalifik. | Naprawa [rbg] |
|---|---|---|---|---|
| 5 | Próg L | zarysowanie | | |

Próg L - Rysa/odprysk 1
