Verkaufsbericht

Ihr Auftrag vom 13.02.2026 durch SPITZKE SE

Besichtigungsort 07907 Schleiz, Geraer Str. 28

Fahrzeugart	PKW - Kombilimousine	Farbton / Lackart	Schwarz / Metallic
Hersteller	Skoda	Nächste HU	09/2027
Typ / Verkaufsbez.	Octavia	Laufleistung abgelesen	193.713 km
Erstzulassung	28.10.2020	Emissionsklasse	Euro 6
Getriebe / Gänge	Manuell / 6	Sitzplätze / Türen	5 / 5
Achsen / angetrieben	2 / 1	Anzahl Besitzer	1
Motorart	Reihenmotor / Diesel	Hubraum / Nennleistung	1.968 ccm / 85 KW
Antriebsart	Frontantrieb

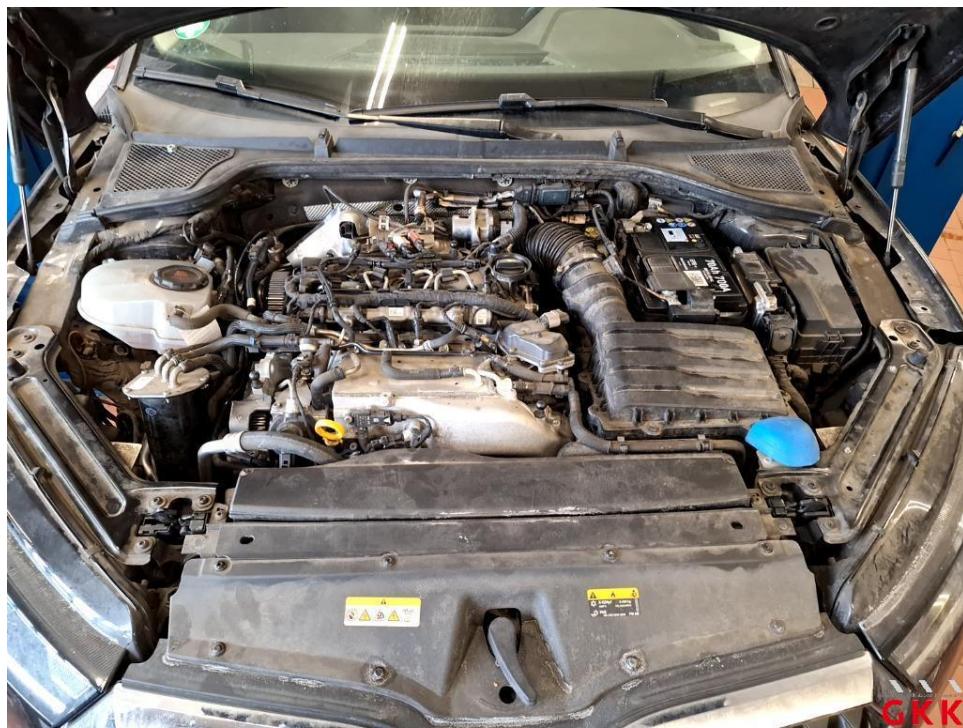
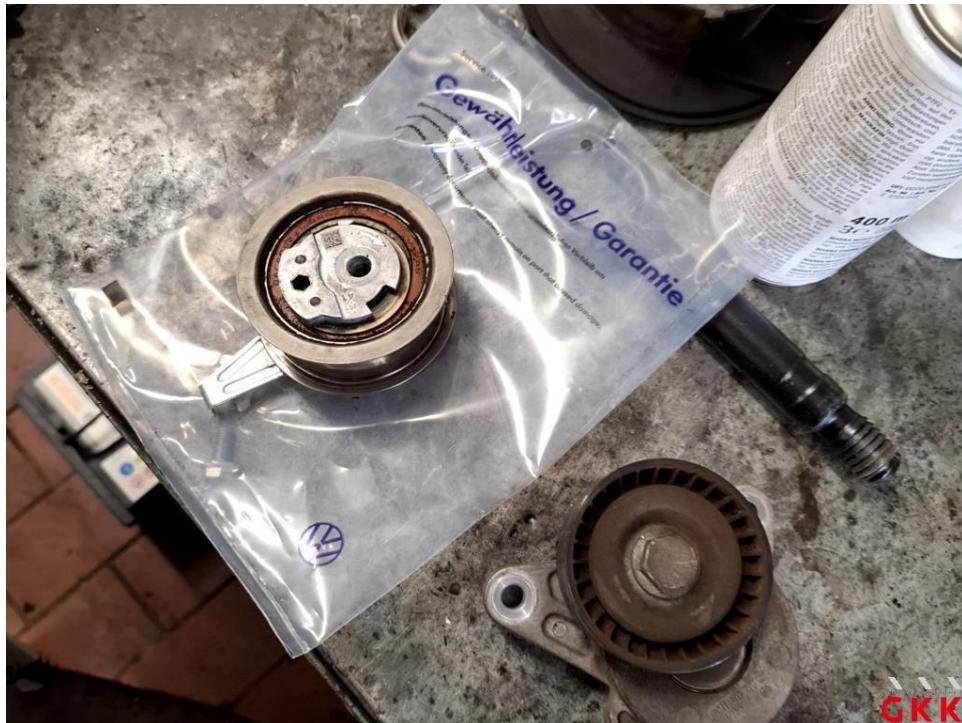
Motor, defekt, ersetzen (Bild 14, Bild 15)

Bild 14 Motor, defekt, ersetzen

Bild 15 Motor, defekt, ersetzen

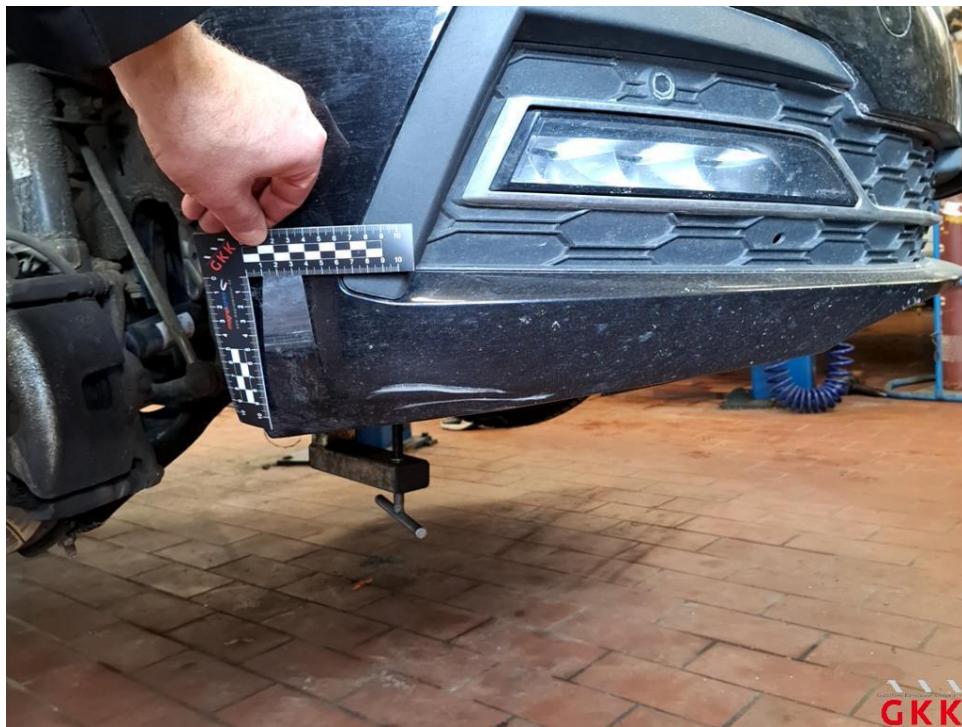
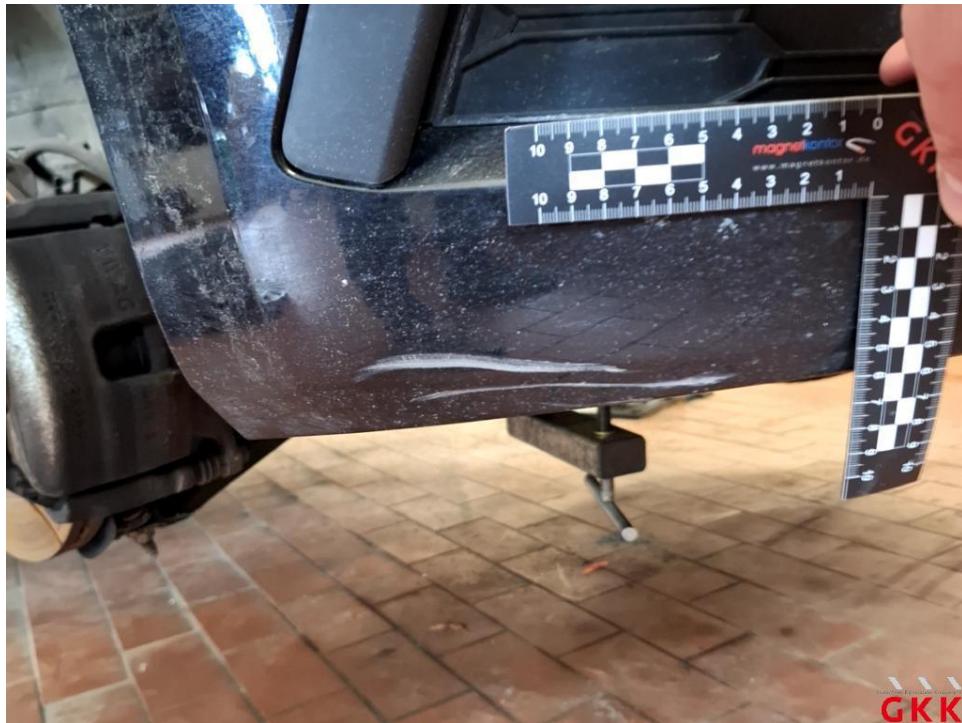
Stoßfänger vorne Verkleidung -lackiert-, verkratzt, lackieren (Bild 16, Bild 17)

Bild 16 Stoßfänger vorne, Verkleidung -lackiert-, verkratzt, lackieren

Bild 17 Stoßfänger vorne, Verkleidung -lackiert-, verkratzt, lackieren

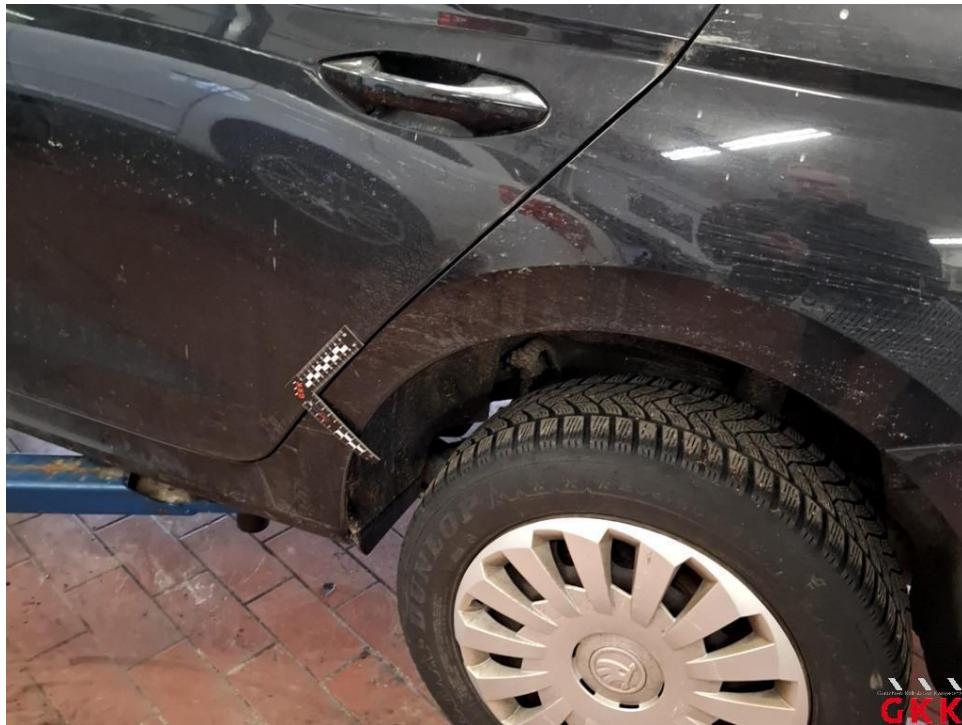
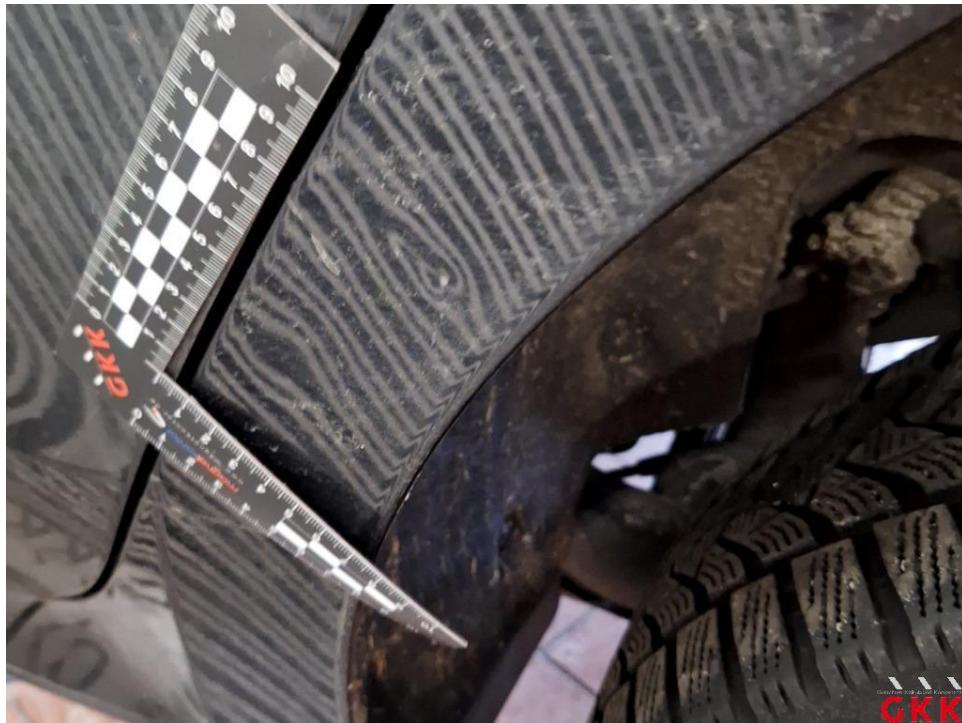
Seitenwand links, beschädigt, instand setzen - lackieren (Bild 18, Bild 19)

Bild 18 Seitenwand links, beschädigt, instand setzen - lackieren

Bild 19 Seitenwand links, beschädigt, instand setzen - lackieren

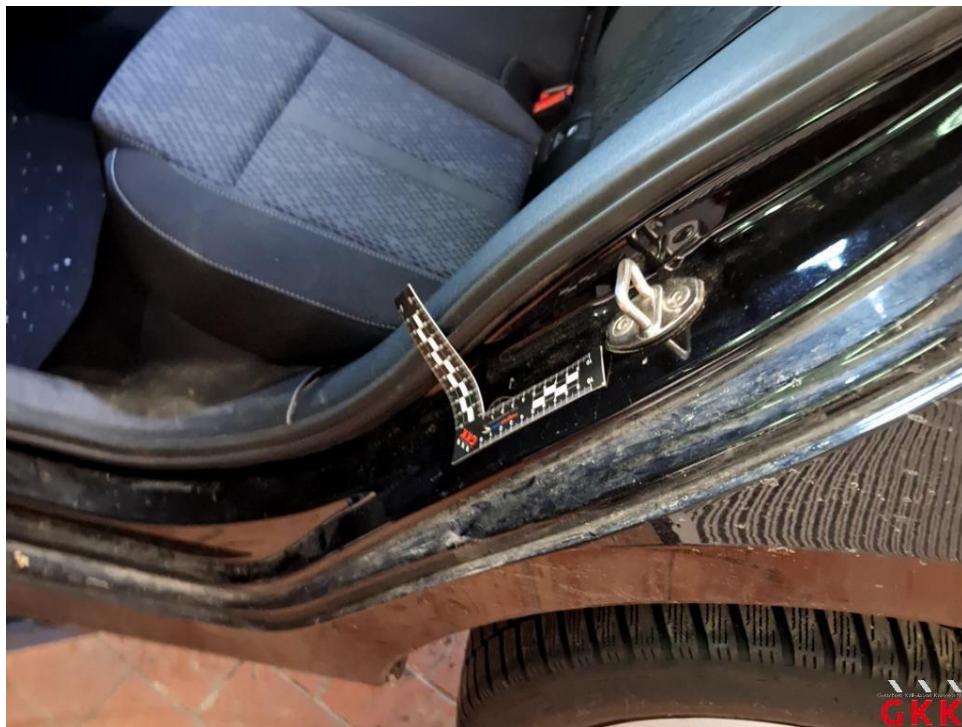
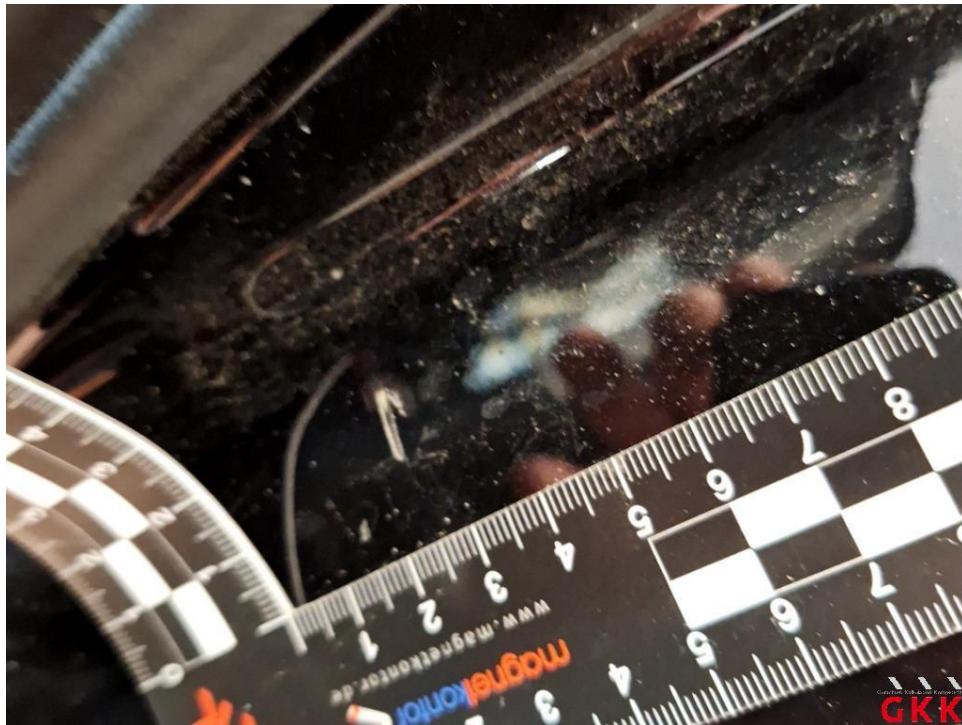
Tür hinten links Einstieg, verkratzt, lackieren (Bild 20, Bild 21)

Bild 20 Tür hinten links, Einstieg, verkratzt, lackieren

Bild 21 Tür hinten links, Einstieg, verkratzt, lackieren

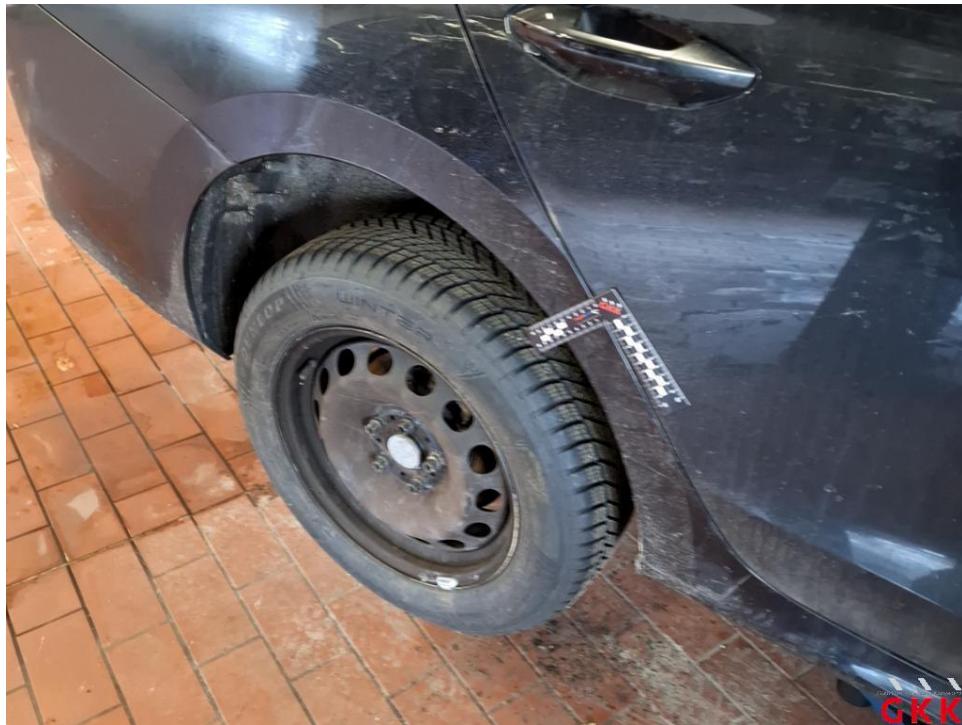
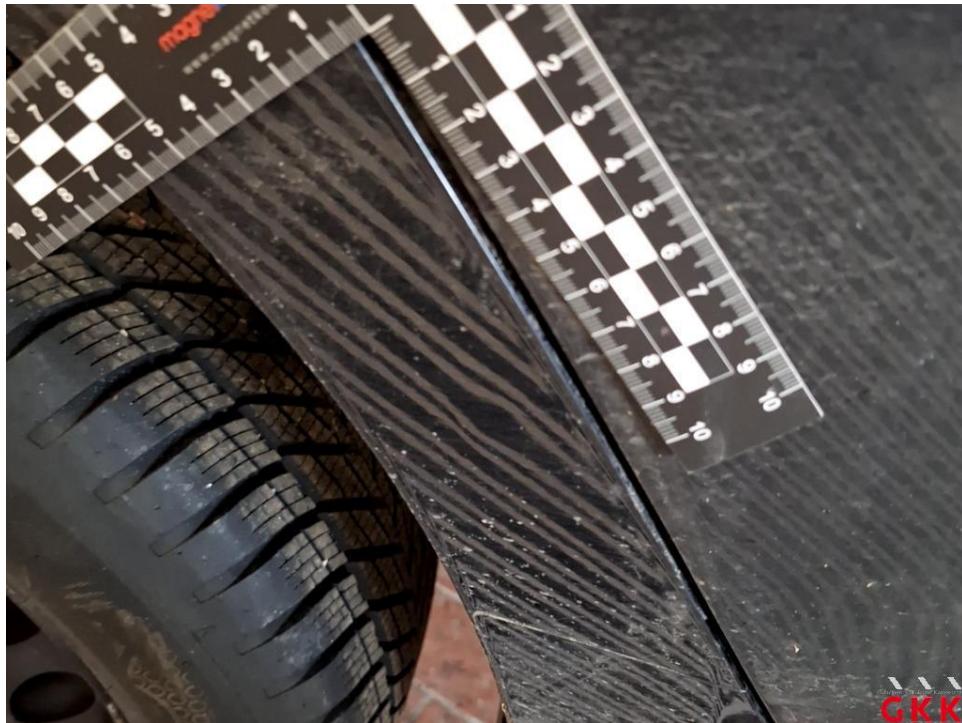
Seitenwand rechts, bis 3 Dellen / Bauteil, kalt drücken (Bild 22, Bild 23)

Bild 22 Seitenwand rechts, bis 3 Dellen / Bauteil, kalt drücken

Bild 23 Seitenwand rechts, bis 3 Dellen / Bauteil, kalt drücken

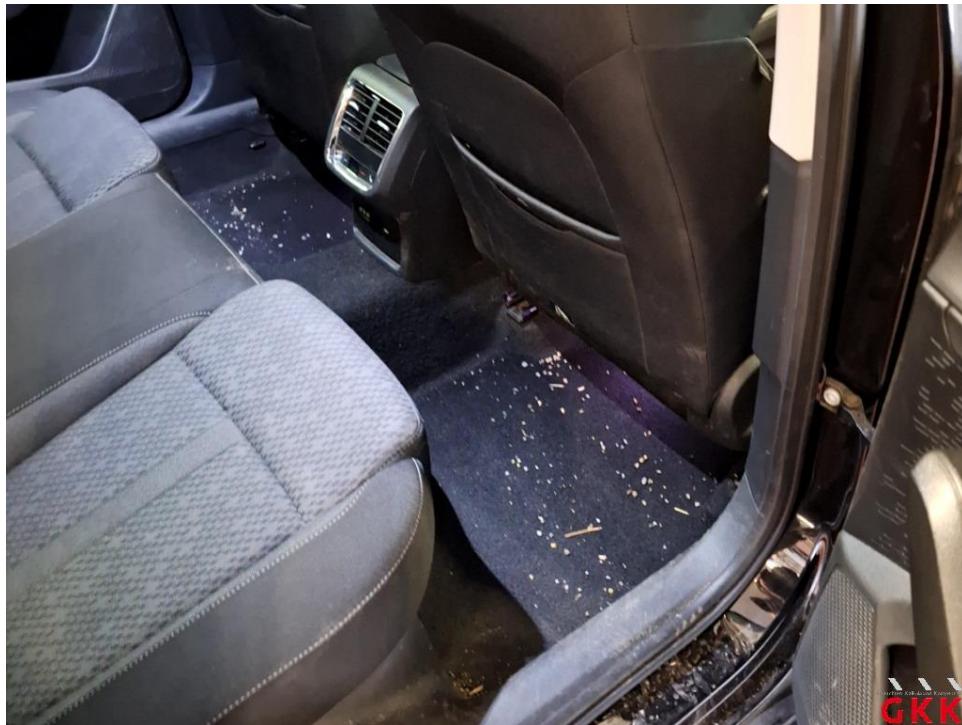
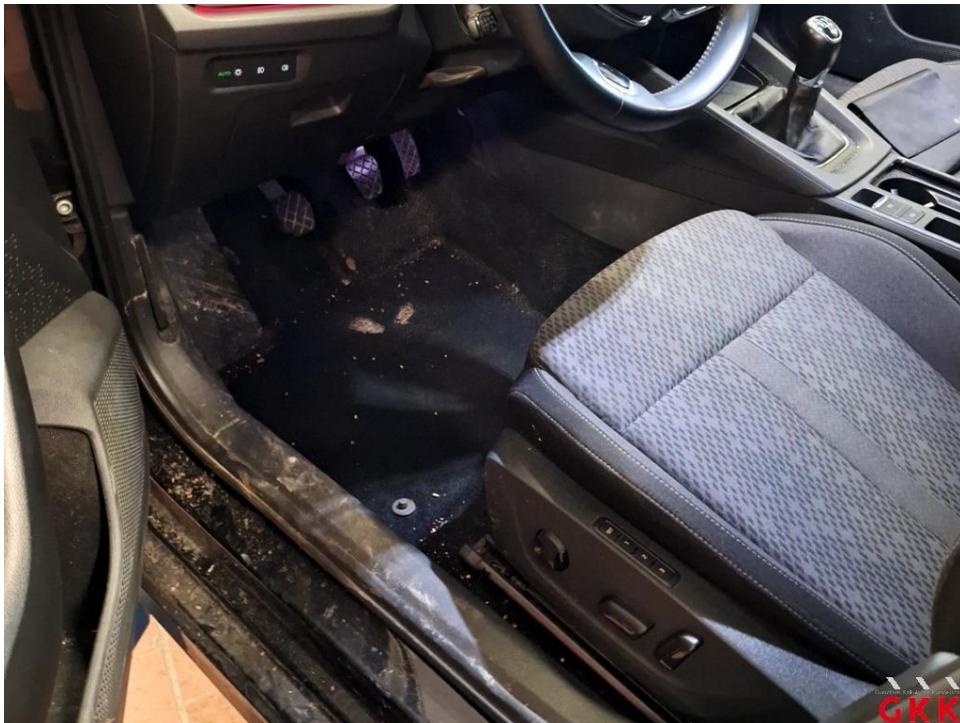
Fahrzeug innen, verschmutzt, reinigen (Bild 24, Bild 25)

Bild 24 Fahrzeug, innen, verschmutzt, reinigen

Bild 25 Fahrzeug, innen, verschmutzt, reinigen

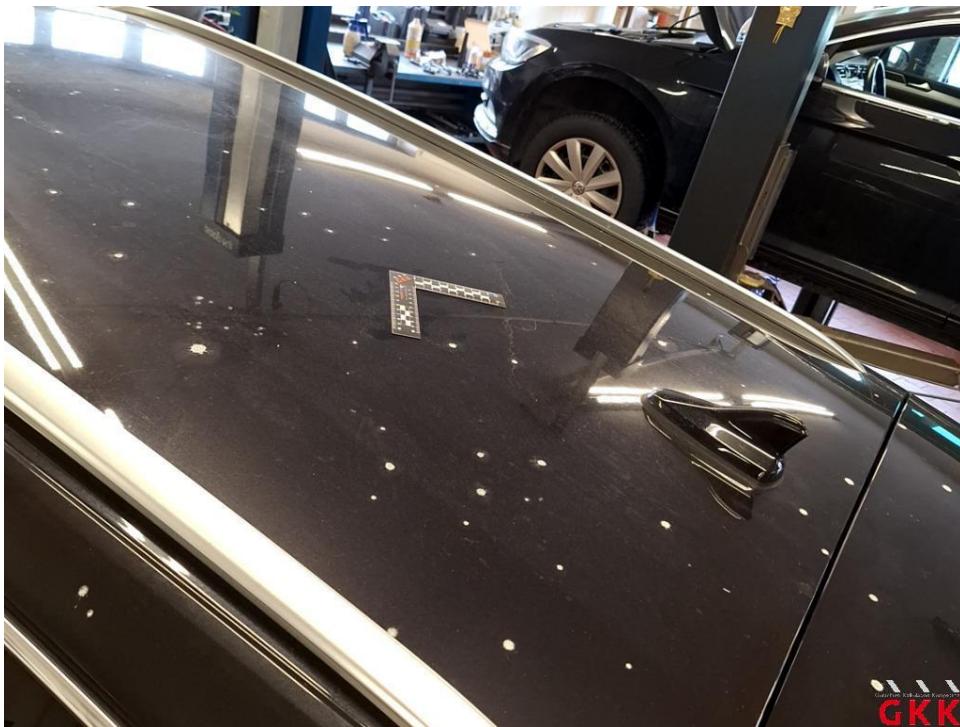
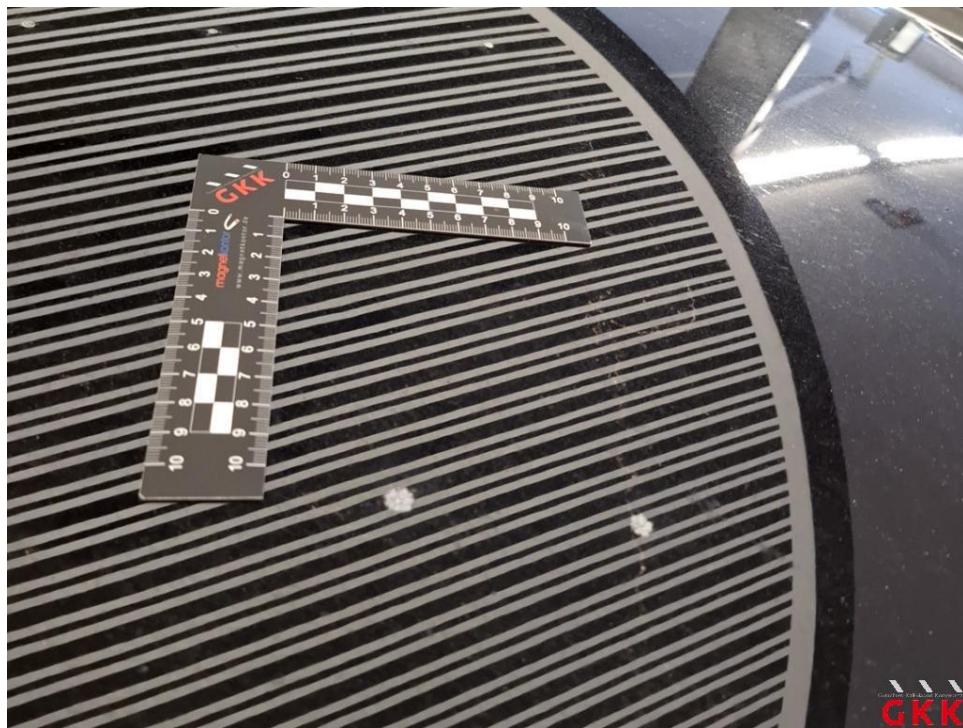
Dach, bis 3 Dellen / Bauteil, kalt drücken (Bild 26, Bild 27)

Bild 26 Dach, bis 3 Dellen / Bauteil, kalt drücken

Bild 27 Dach, bis 3 Dellen / Bauteil, kalt drücken

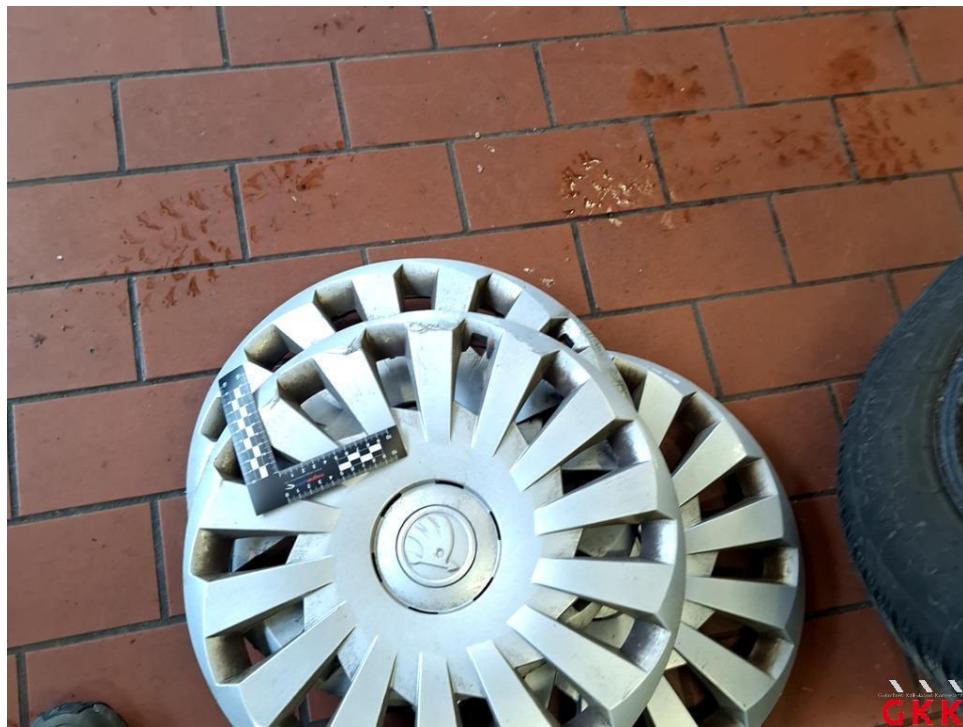
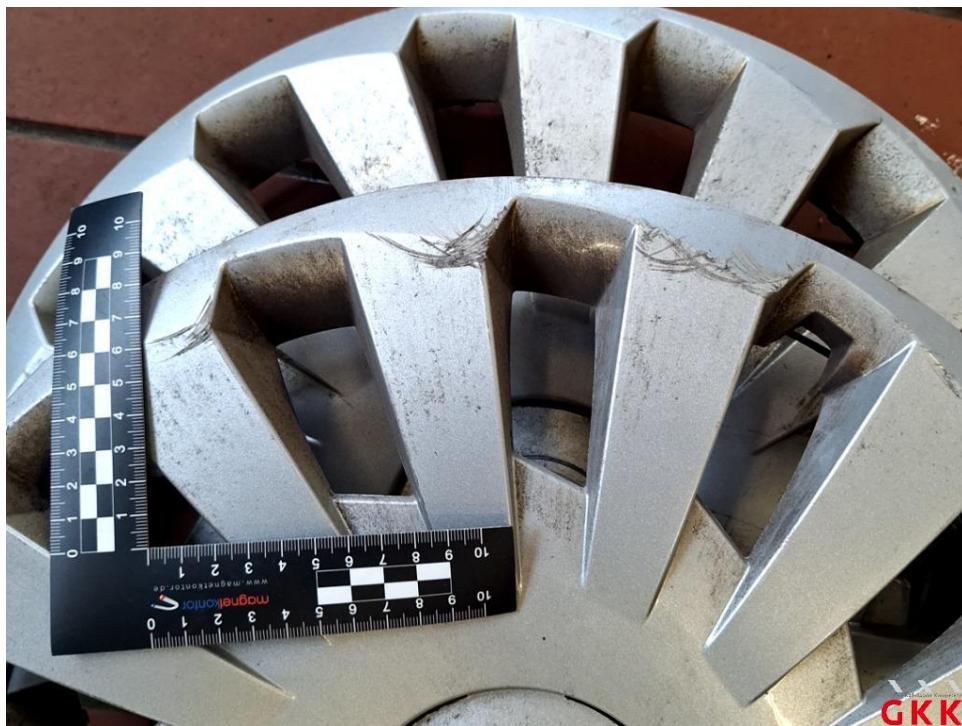
Radkappe(n) 1 x beiliegend, verkratzt, ersetzen (Bild 28, Bild 29)

Bild 28 Radkappe(n), 1 x beiliegend, verkratzt, ersetzen

Bild 29 Radkappe(n), 1 x beiliegend, verkratzt, ersetzen

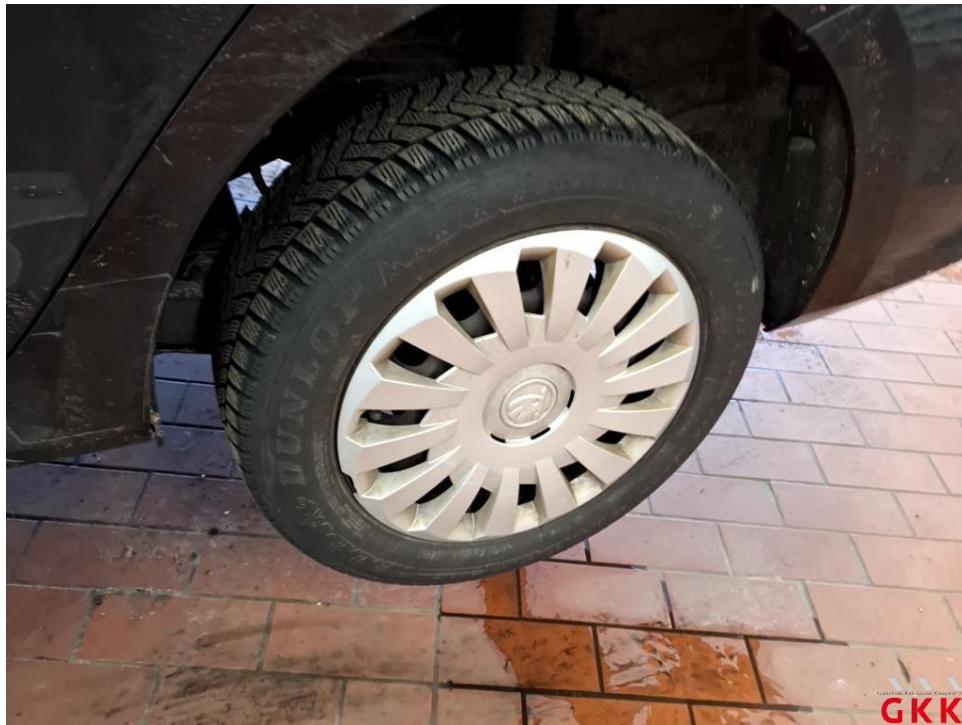
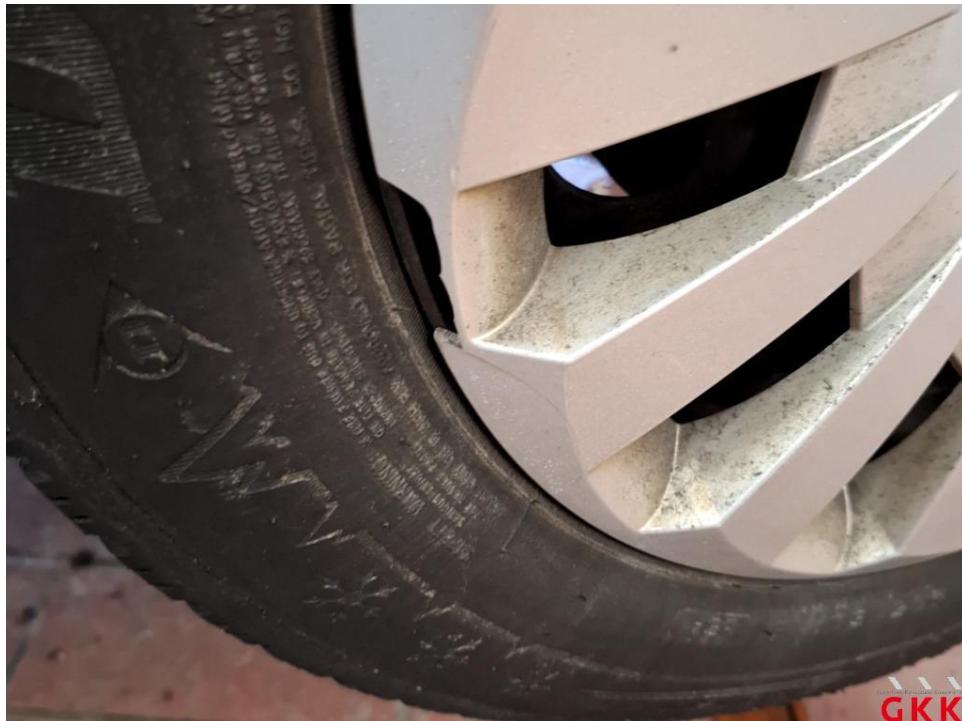
Radkappe(n) hinten links, zerbrochen, ersetzen (Bild 30, Bild 31)

Bild 30 Radkappe(n), hinten links, zerbrochen, ersetzen

Bild 31 Radkappe(n), hinten links, zerbrochen, ersetzen

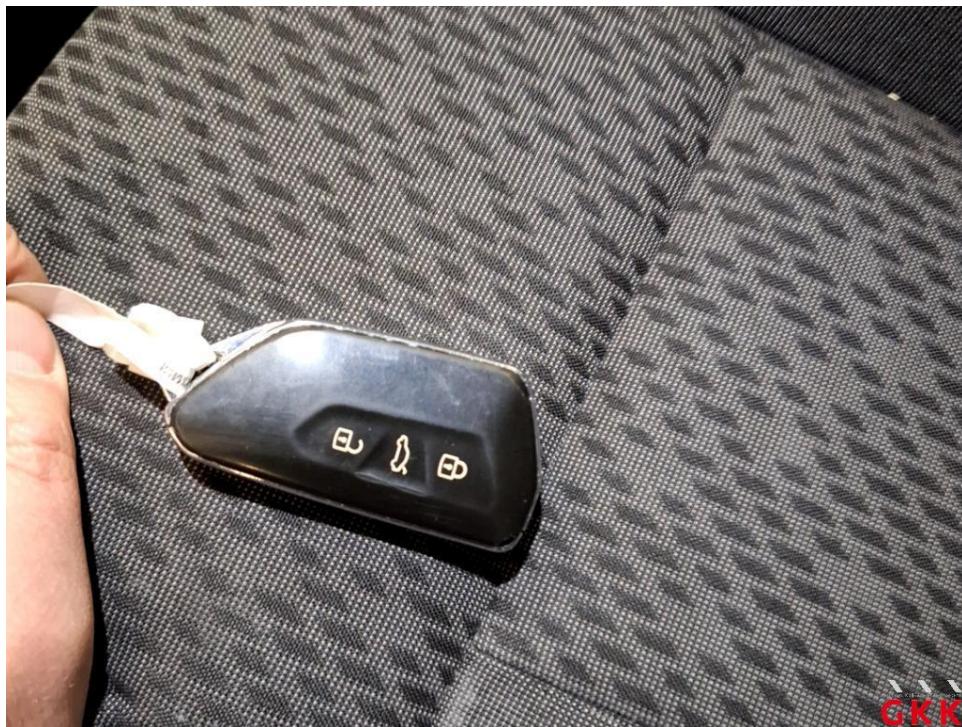
Schließanlage Hauptschlüssel, fehlt, ersetzen (Bild 32)

Bild 32 Schlüssel Schließanlage, Hauptschlüssel, fehlt, ersetzen
