## Raport z oględzin pojazdu

| Numer raportu | 09855/2/26-15201 | Data raportu | 16-02-2026 |

| Marka, model | OPEL Astra V Sports Tourer 1... |
| Numer rejestracyjny | WD2839M |

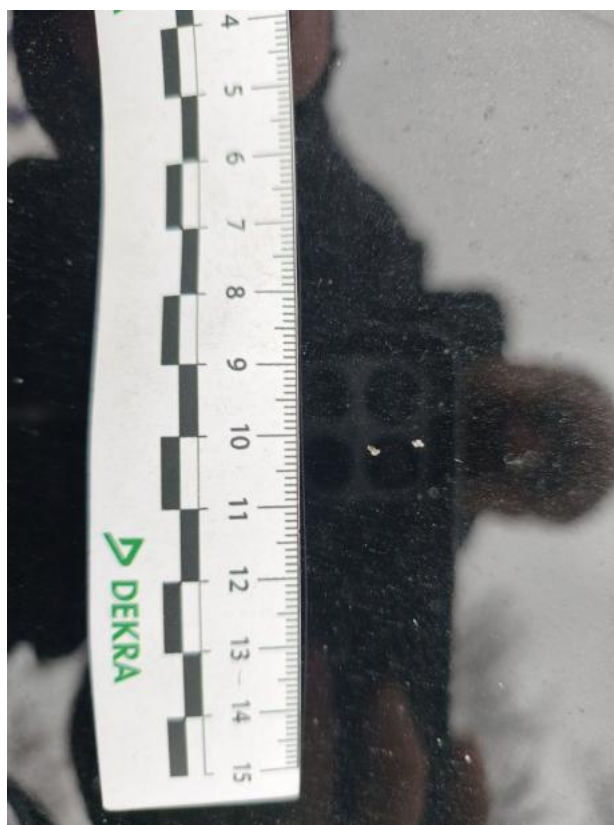
| Poz. | Nazwa pozycji | Opis uszkodzeń | Kwalifik. | Naprawa [rbg] |
|---|---|---|---|---|
| 5 | Pokrywa przednia | odpryski lakieru | | |

**Fot. 40**  
Pokrywa komory silnika - Rysa/odprysk 1

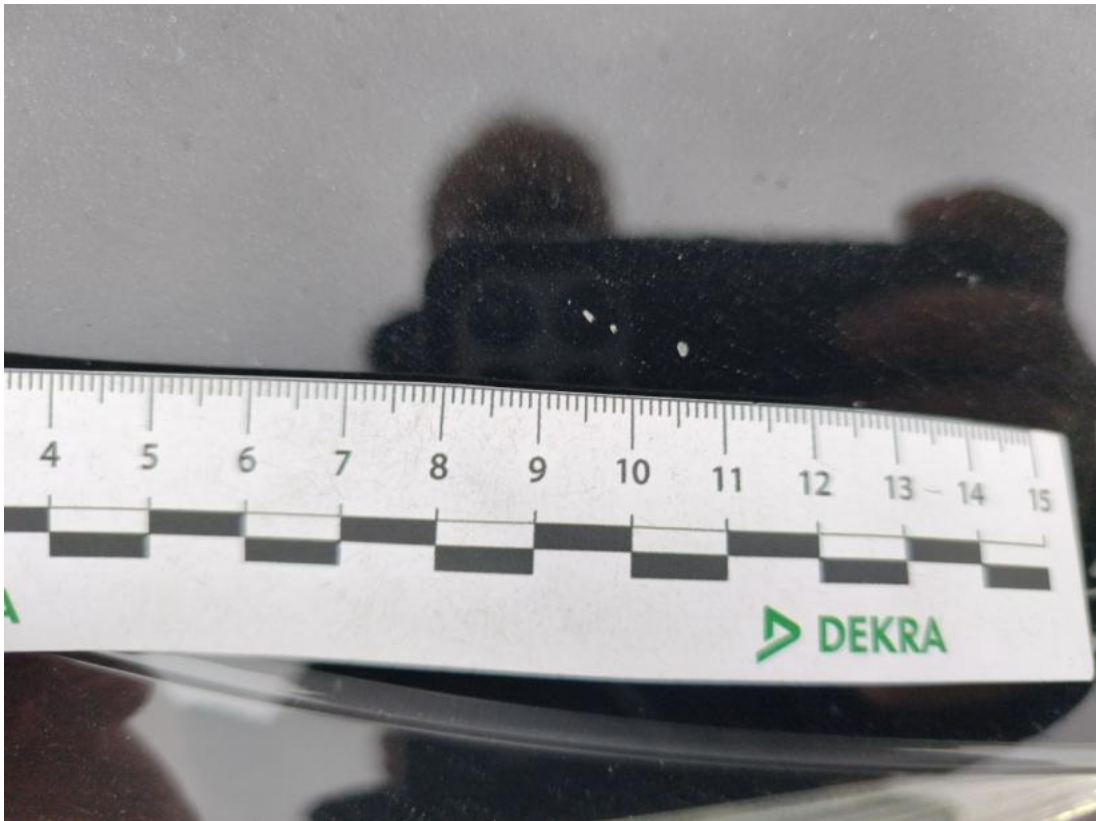
Pokrywa komory silnika() - Rysa/odprysk 3

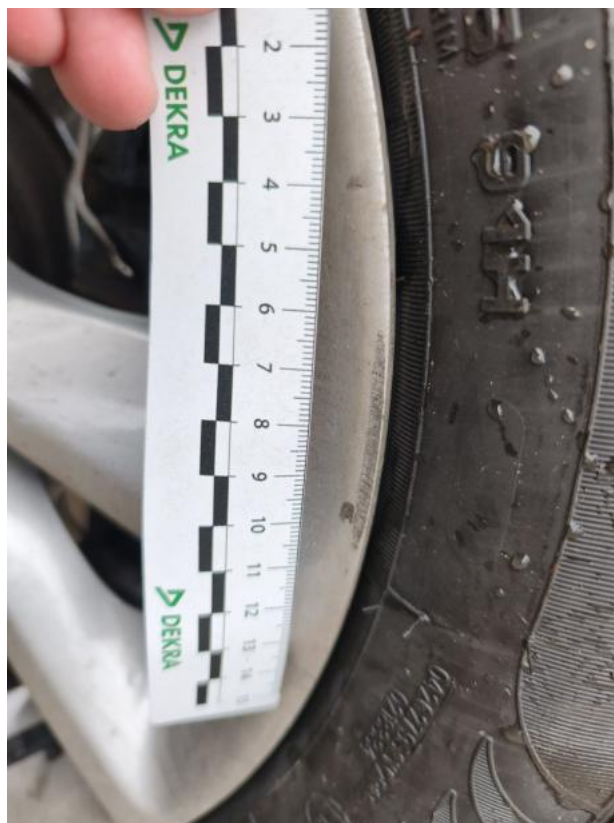
| Poz. | Nazwa pozycji | Opis uszkodzeń | Kwalifik. | Naprawa [rbg] |
|---|---|---|---|---|
| 2 | Tarcza koła aluminiowa przód R | zarysowanie | WY | |

Felga aluminiowa przednia P - Rysa/odprysk 1

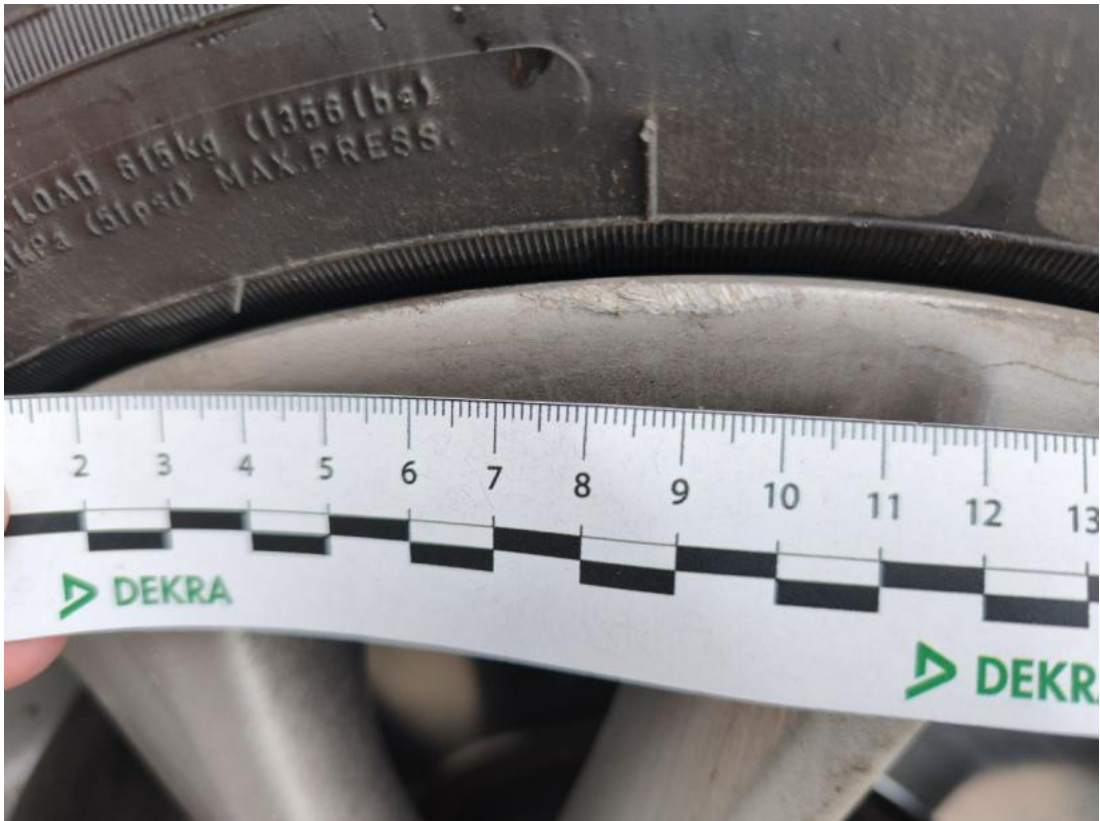
Felga aluminiowa przednia P() - Rysa/odprysk 3

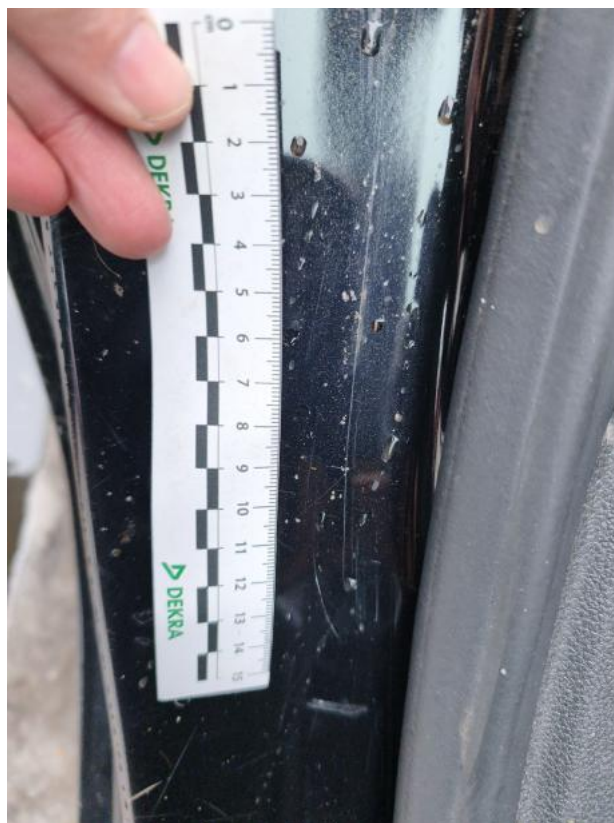
| Poz. | Nazwa pozycji | Opis uszkodzeń | Kwalifik. | Naprawa [rbg] |
|---|---|---|---|---|
| 9 | Próg R | zarysowanie | | |

Próg P - zdjęcie poglądowe 2

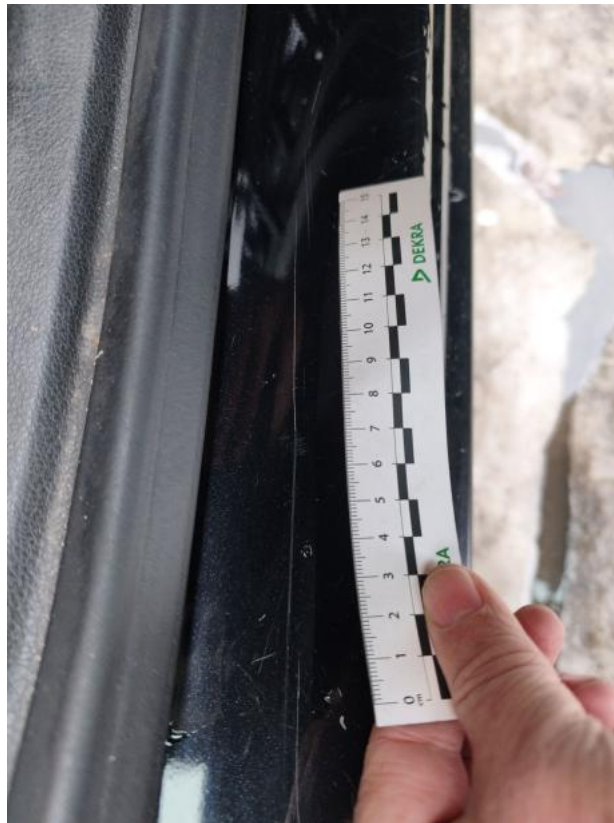
Próg P - Rysa/odprysk 1

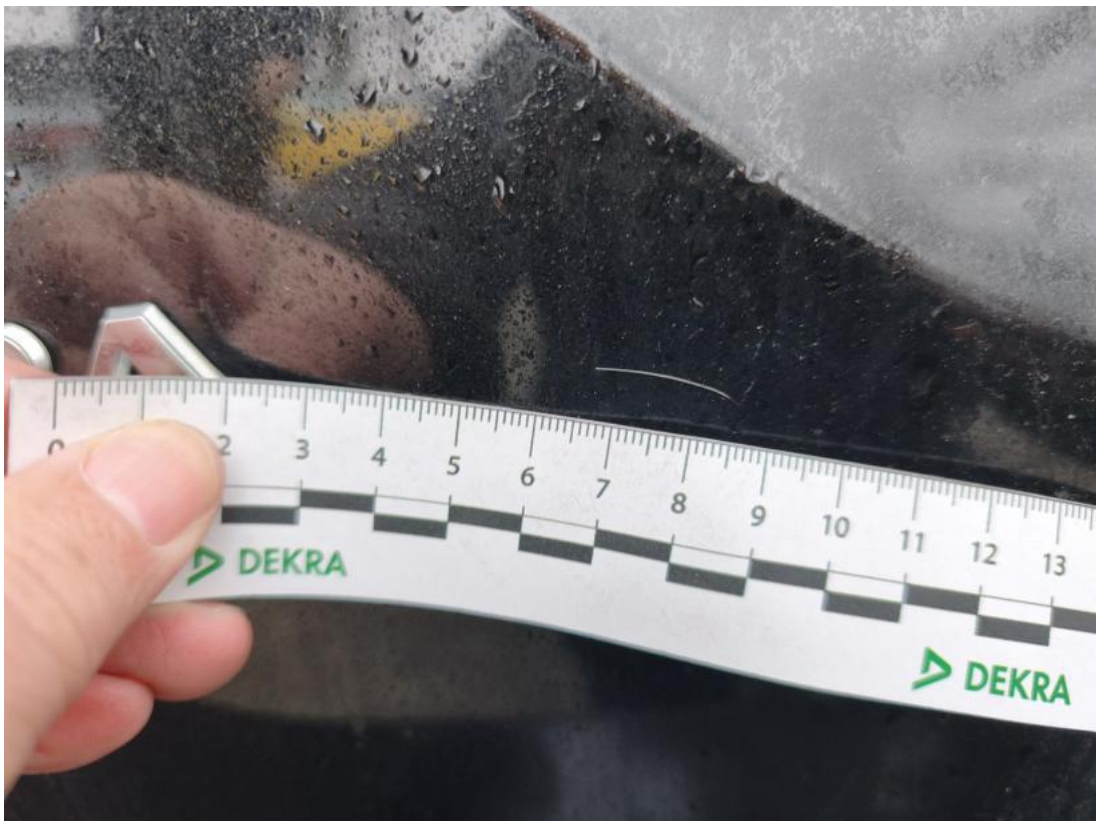
| Poz. | Nazwa pozycji | Opis uszkodzeń | Kwalifik. | Naprawa [rbg] |
|---|---|---|---|---|
| 4 | Pokrywa tylna | zarysowanie, wgniecenie | NA | 1.2 |

Pokrywy bagażnika - zdjęcie poglądowe 2

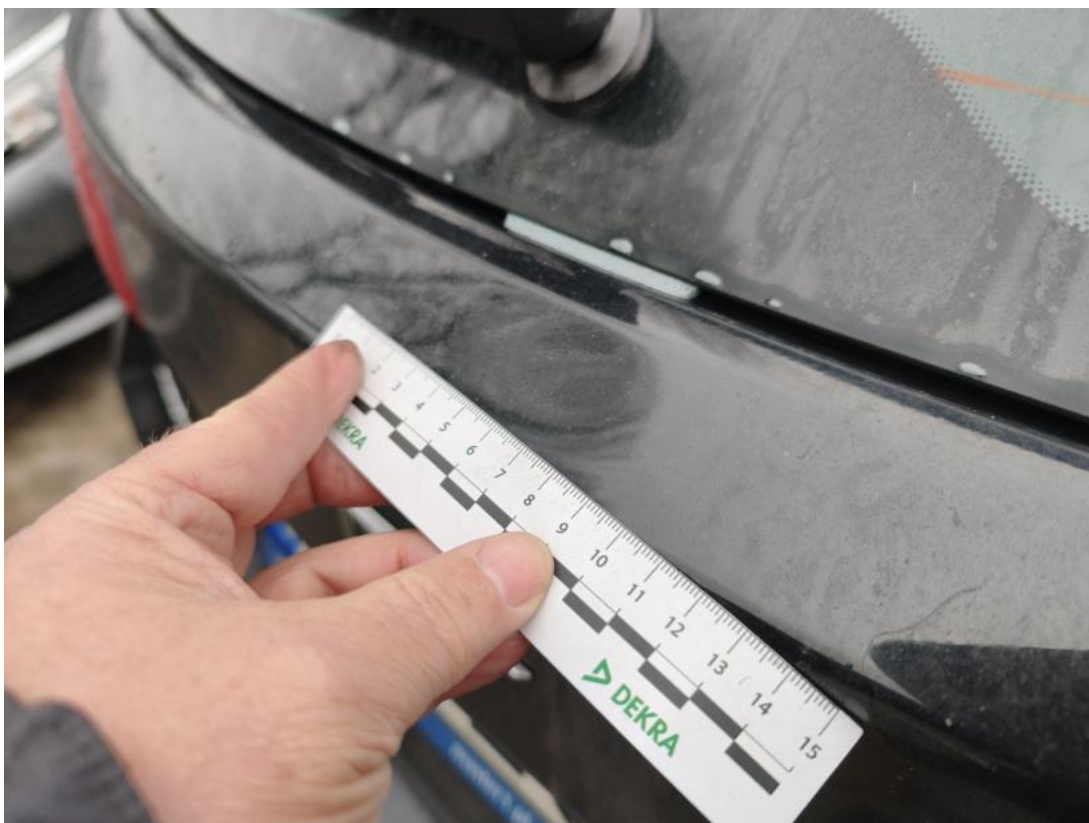
Pokrywy bagażnika - Wgniecenie/odkształcenie 1

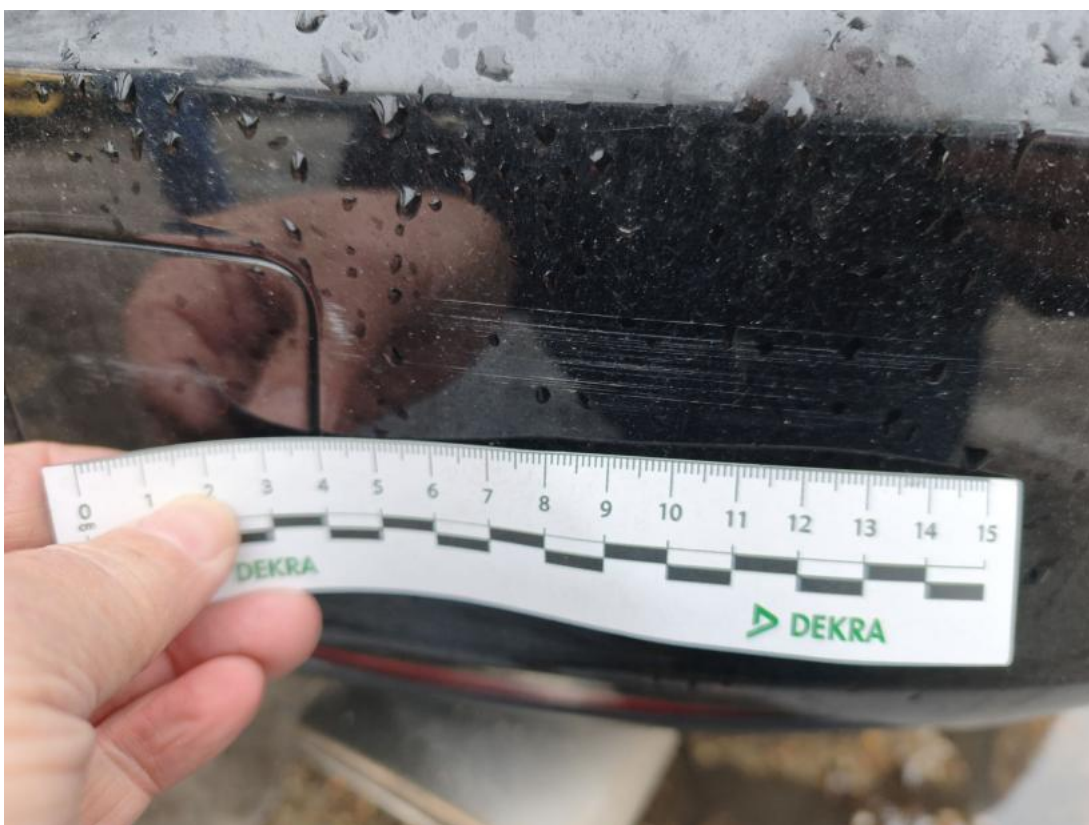
| Poz. | Nazwa pozycji | Opis uszkodzeń | Kwalifik. | Naprawa [rbg] |
|---|---|---|---|---|
| 10 | Okładzina zderzaka tylnego | płytkie, , zarysowanie | | |

Zderzak tylny - Rysa/odprysk 1

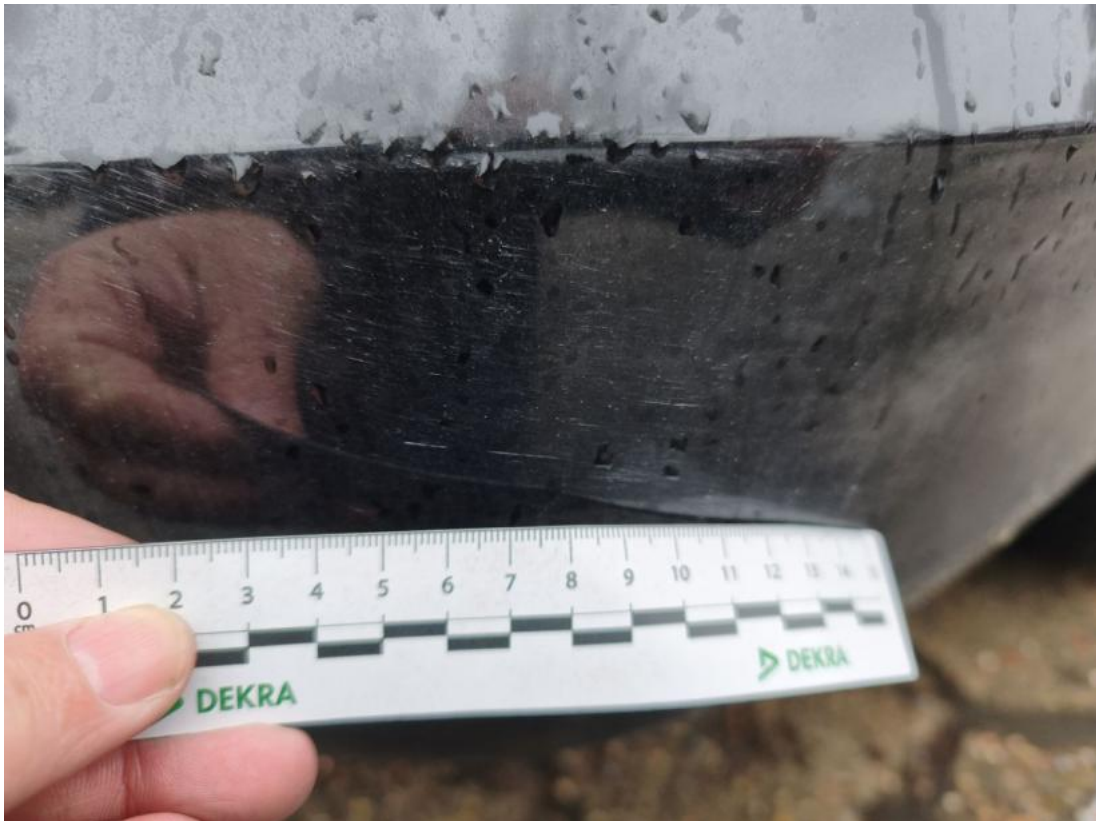
Zderzak tylny() - Rysa/odprysk 3

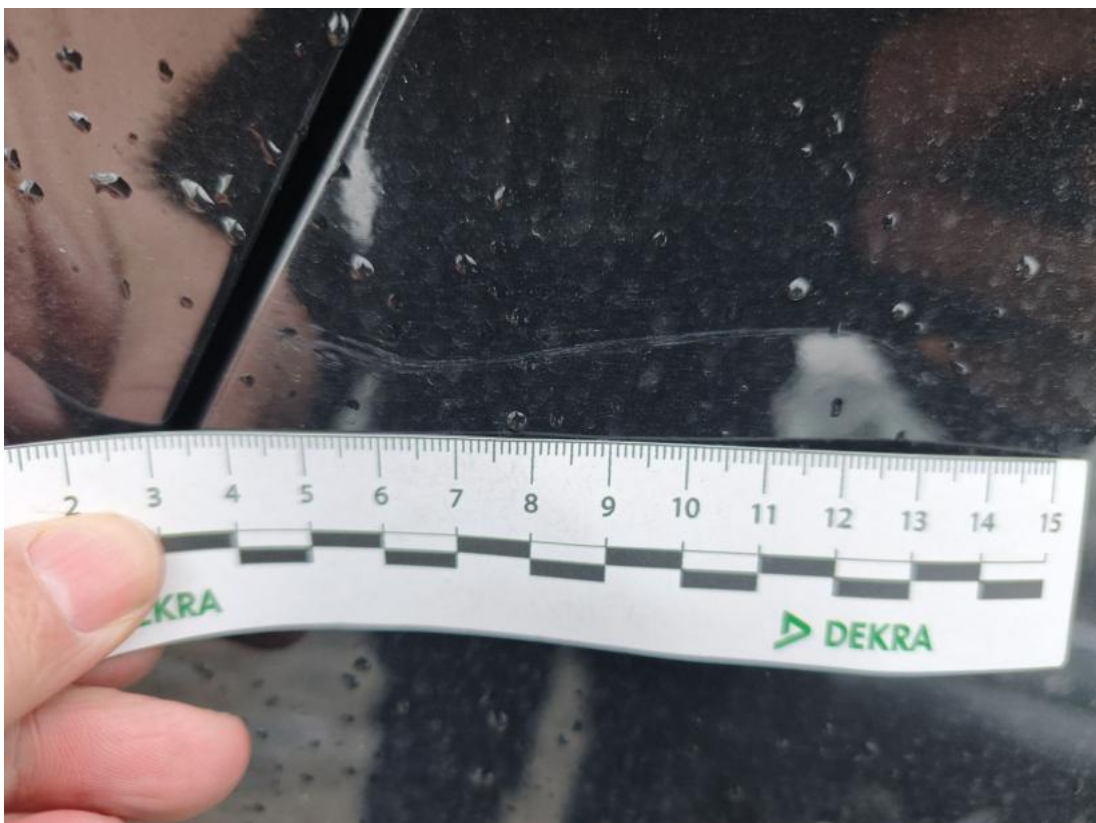
| Poz. | Nazwa pozycji | Opis uszkodzeń | Kwalifik. | Naprawa [rbg] |
|---|---|---|---|---|
| 11 | Błotnik tylny L | zarysowanie | | |

Błotnik tylny L / Ściana boczna L - Rysa/odprysk 1

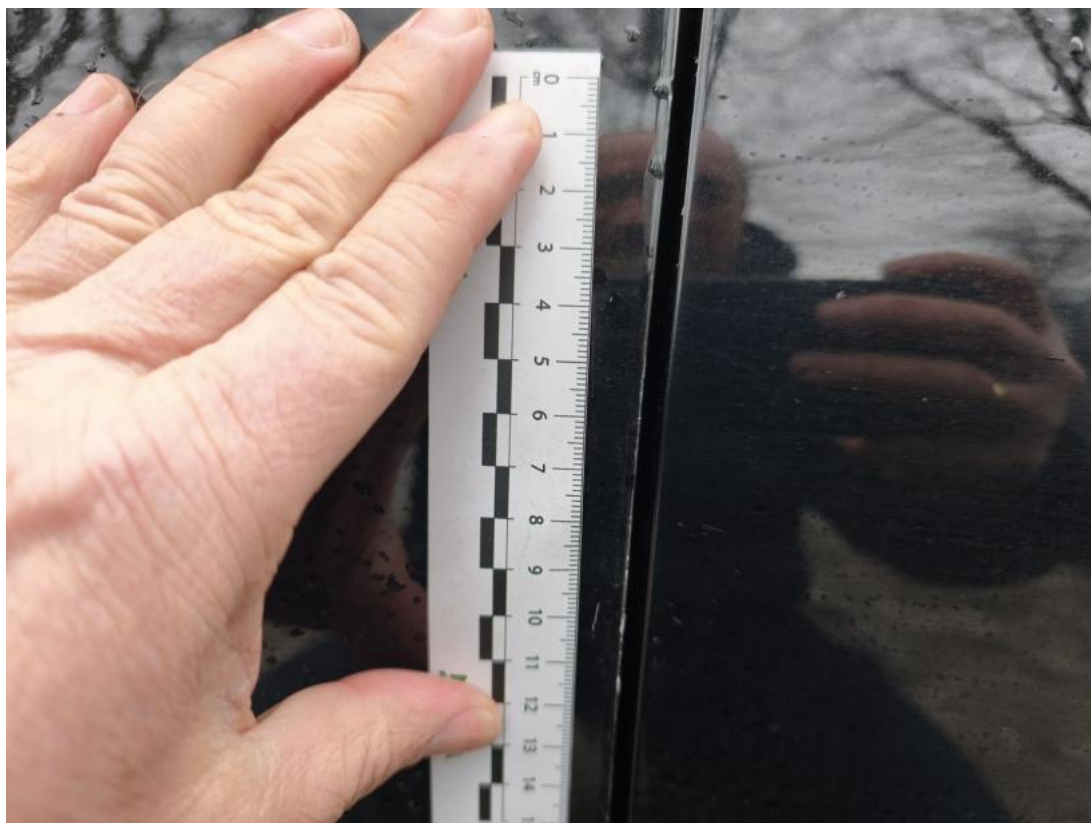
| Poz. | Nazwa pozycji | Opis uszkodzeń | Kwalifik. | Naprawa [rbg] |
|---|---|---|---|---|
| 6 | Poszycie drzwi przednich L | odpryski lakieru | | |

Drzwi przed L - Rysa/odprysk 1

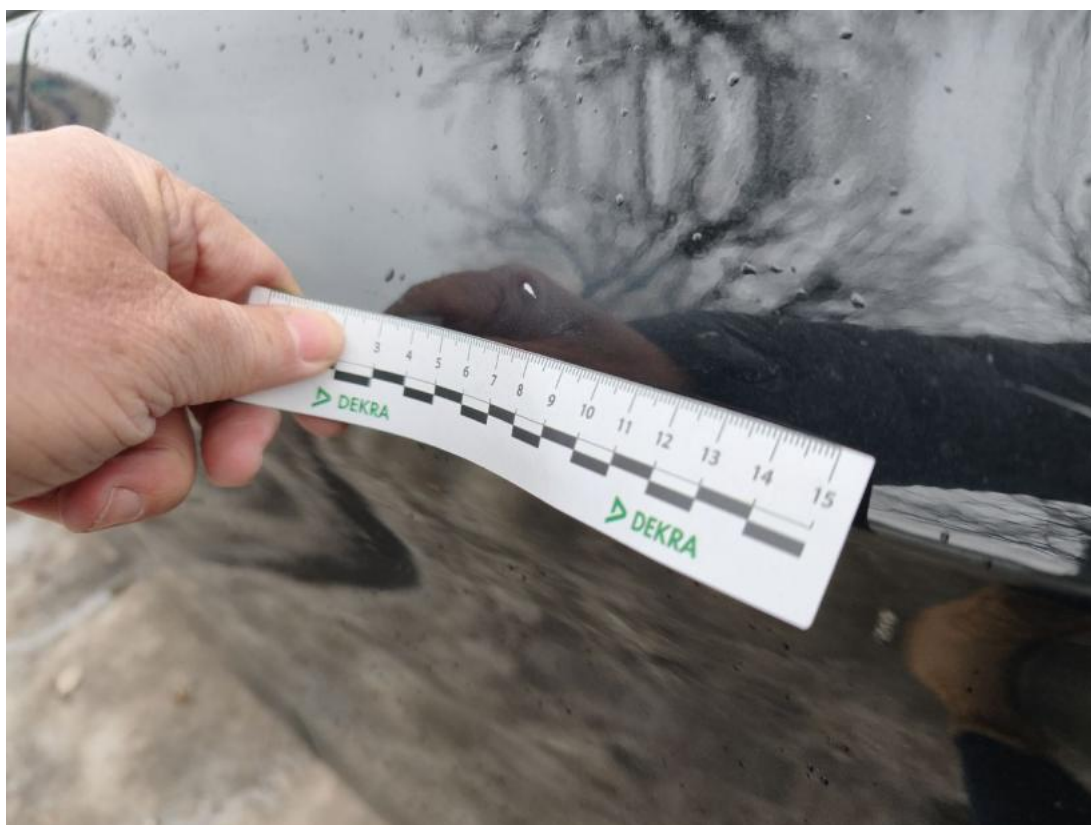
| Poz. | Nazwa pozycji | Opis uszkodzeń | Kwalifik. | Naprawa [rbg] |
|---|---|---|---|---|
| 7 | Poszycie drzwi tylnych L | odpryski lakieru, wgniecenie | | |

Drzwi tylne L - zdjęcie pogładowe 2

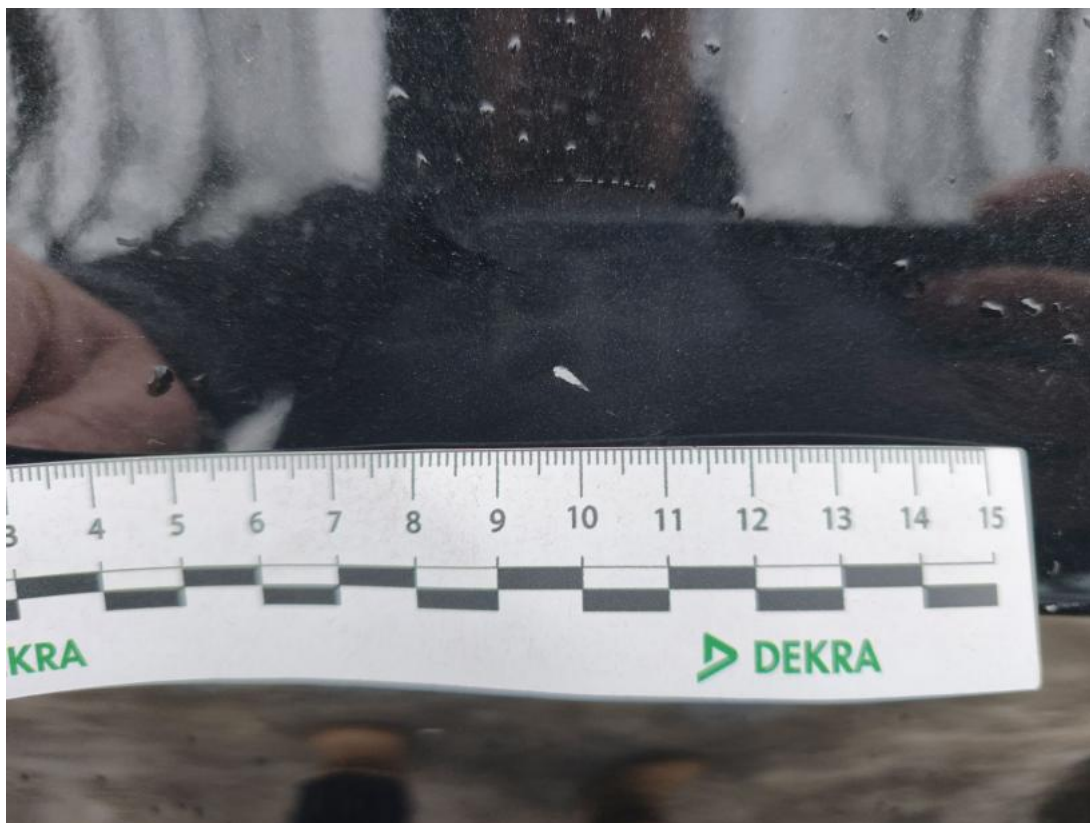
Drzwi tylne L - Wgniecenie/odkształcenie 1

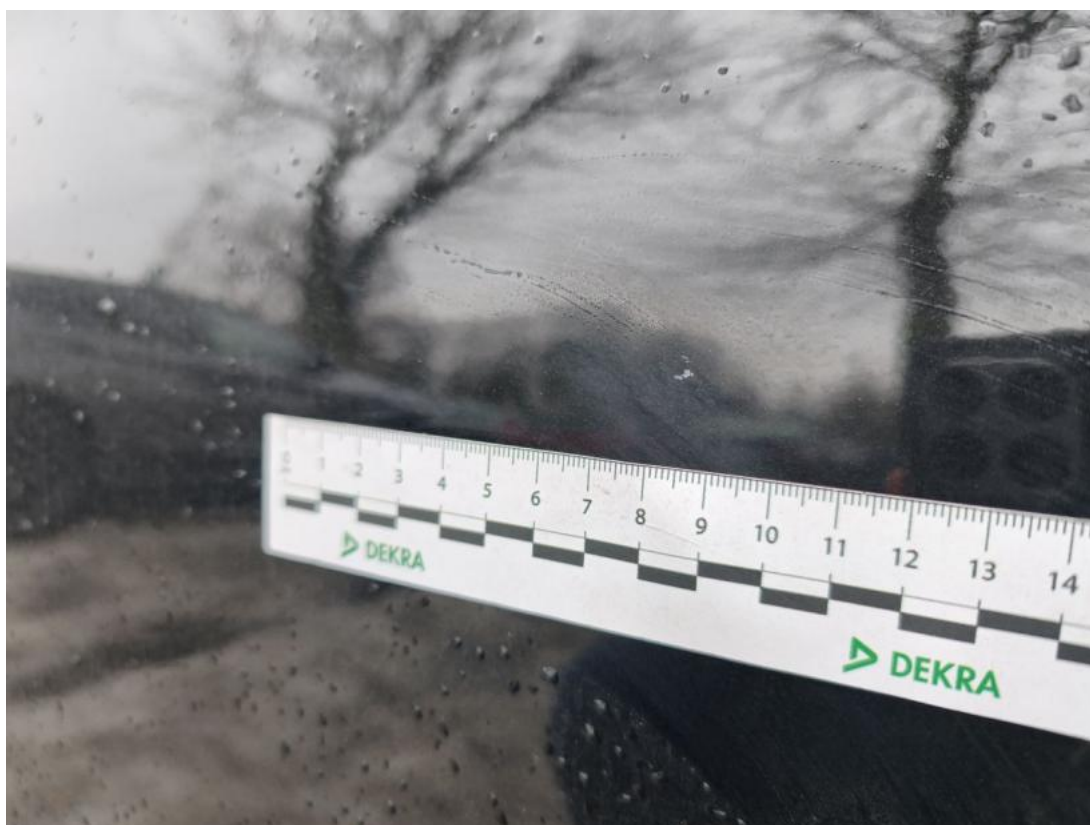
Drzwi tylne L() - Wgniecenie/odkształcenie 3

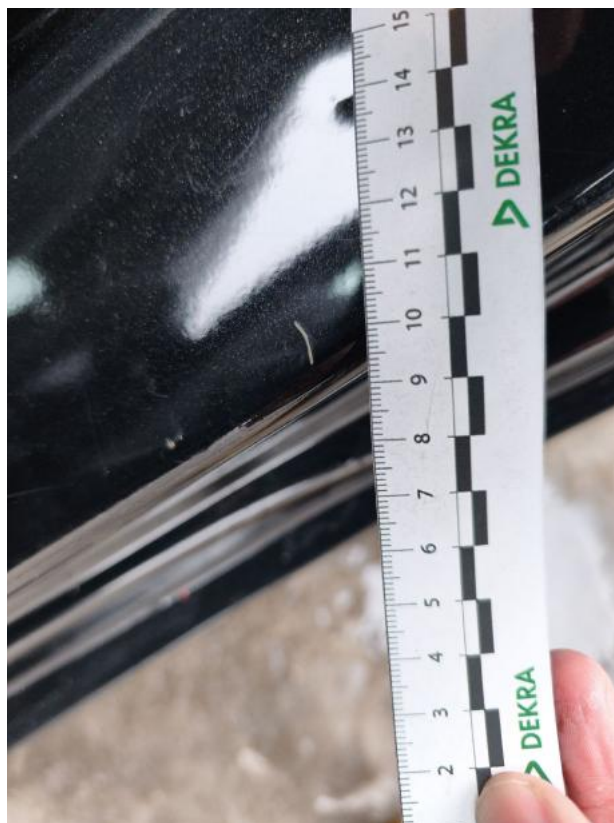
| Poz. | Nazwa pozycji | Opis uszkodzeń | Kwalifik. | Naprawa [rbg] |
|---|---|---|---|---|
| 8 | Próg L | zarysowanie | | |

Próg L - Rysa/odprysk 1

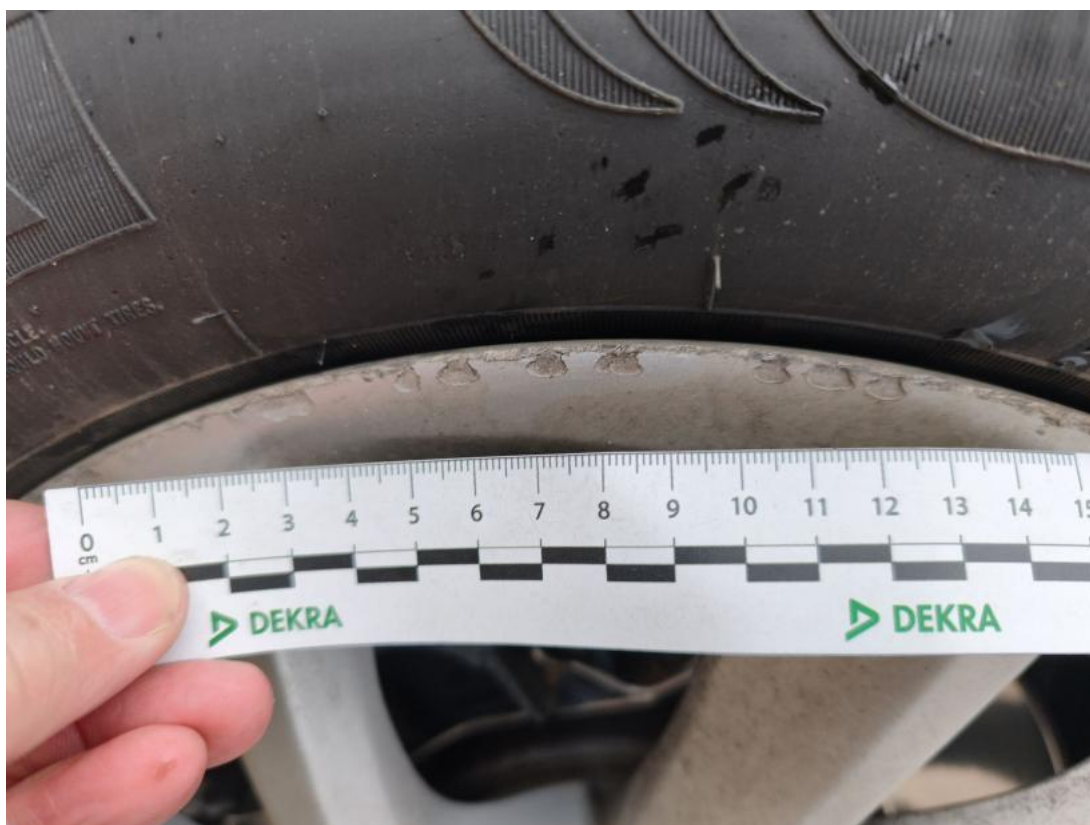
| Poz. | Nazwa pozycji | Opis uszkodzeń | Kwalifik. | Naprawa [rbg] |
|---|---|---|---|---|
| 1 | Tarcza koła aluminiowa przód L | zarysowanie | WY | |

Felga Aluminiowa przednia L - Rysa/odprysk 1

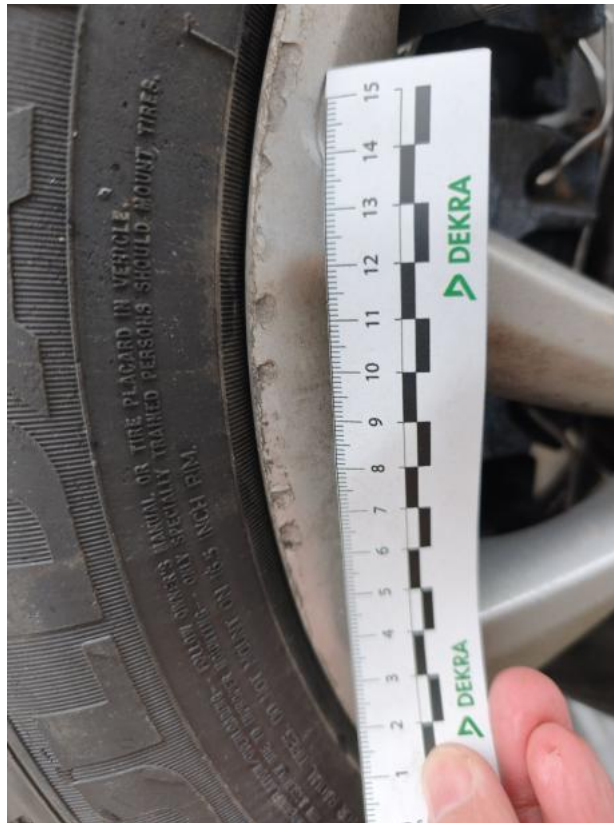
Felga Aluminiowa przednia L() - Rysa/odprysk 3

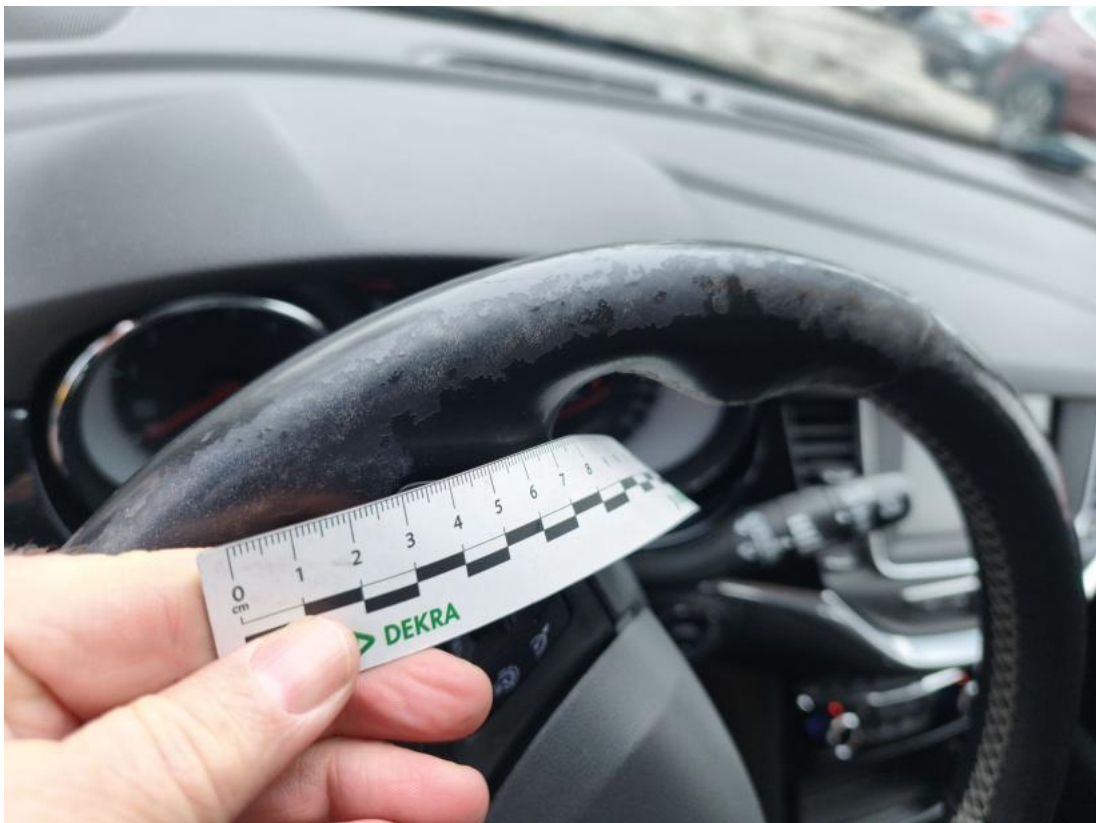
| Poz. | Nazwa pozycji | Opis uszkodzeń | Kwalifik. | Naprawa [rbg] |
|---|---|---|---|---|
| 12 | Kierownica przystosowana do Airbag | zarysowania eksploatacyjne | | |

Koło kierownicy - Rysa/odprysk 1

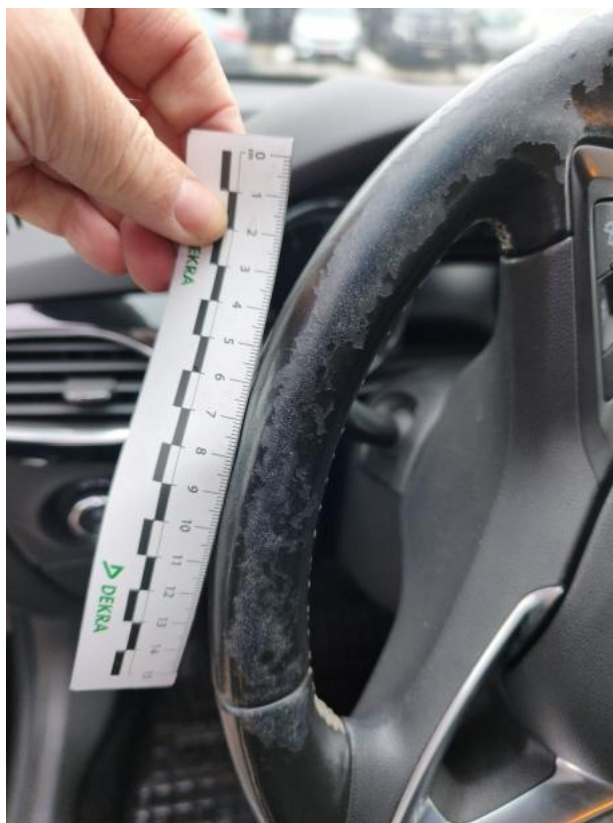
Koło kierownicy() - Rysa/odprysk 3

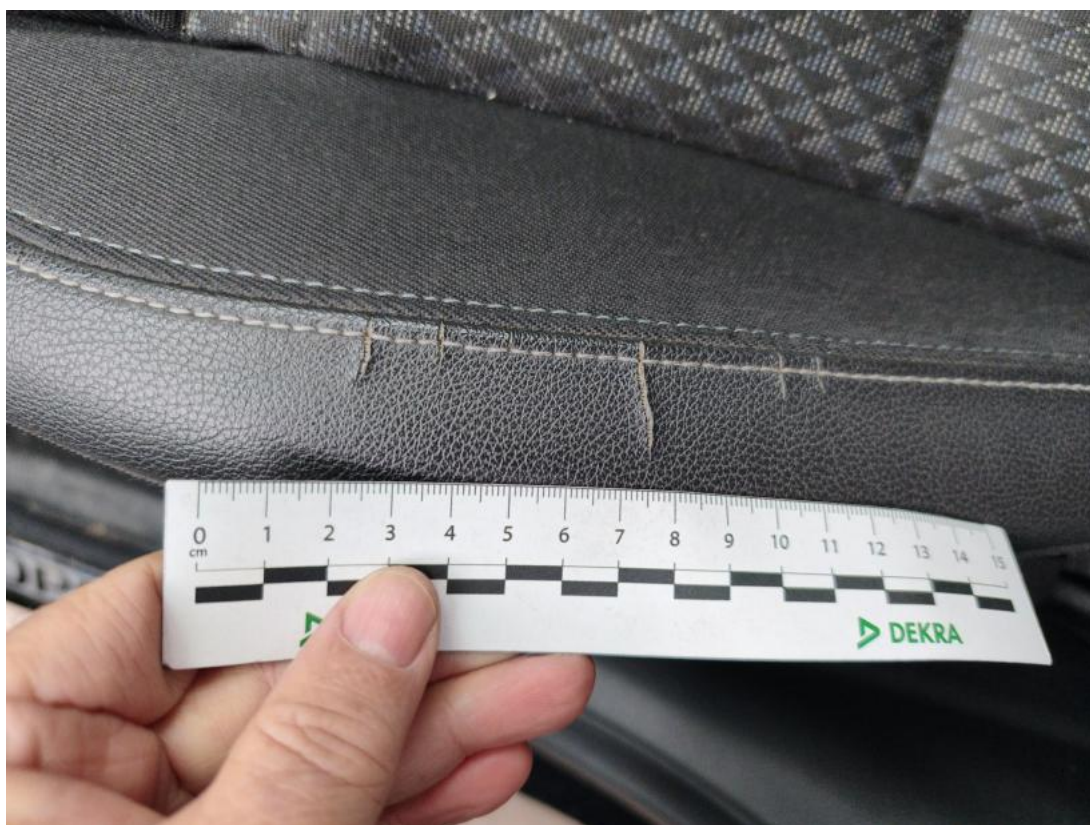
| Poz. | Nazwa pozycji | Opis uszkodzeń | Kwalifik. | Naprawa [rbg] |
|---|---|---|---|---|
| 3 | Tapicerka siedziska 1.rząd L | pęknięcie/rozerwanie | WY | 1.1 |

Fotel prz. lew. - Pęknięcie/rozerwanie 1
