## Raport z oględzin pojazdu

| Numer raportu | 422361/2/26-9573 | Data raportu | 16-02-2026 |

| Marka, model | SUZUKI Swift 20-24 |
| Numer rejestracyjny | WD1381S |

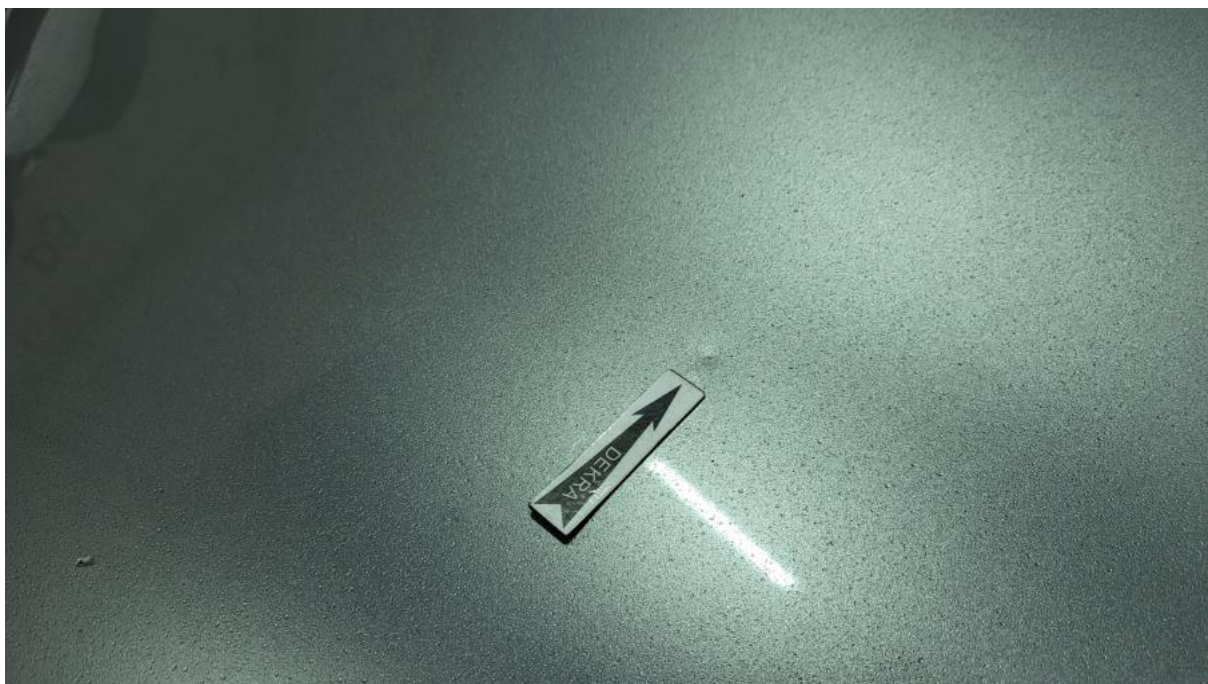
**Fot. 34**

| Poz. | Nazwa pozycji | Opis uszkodzeń | Kwalifik. | Naprawa [rbg] |
|---|---|---|---|---|
| 2 | Pokrywa przednia | wgniecenie/odkształcenie | | |

Pokrywa komory silnika - Wgniecenie/odkształcenie 1

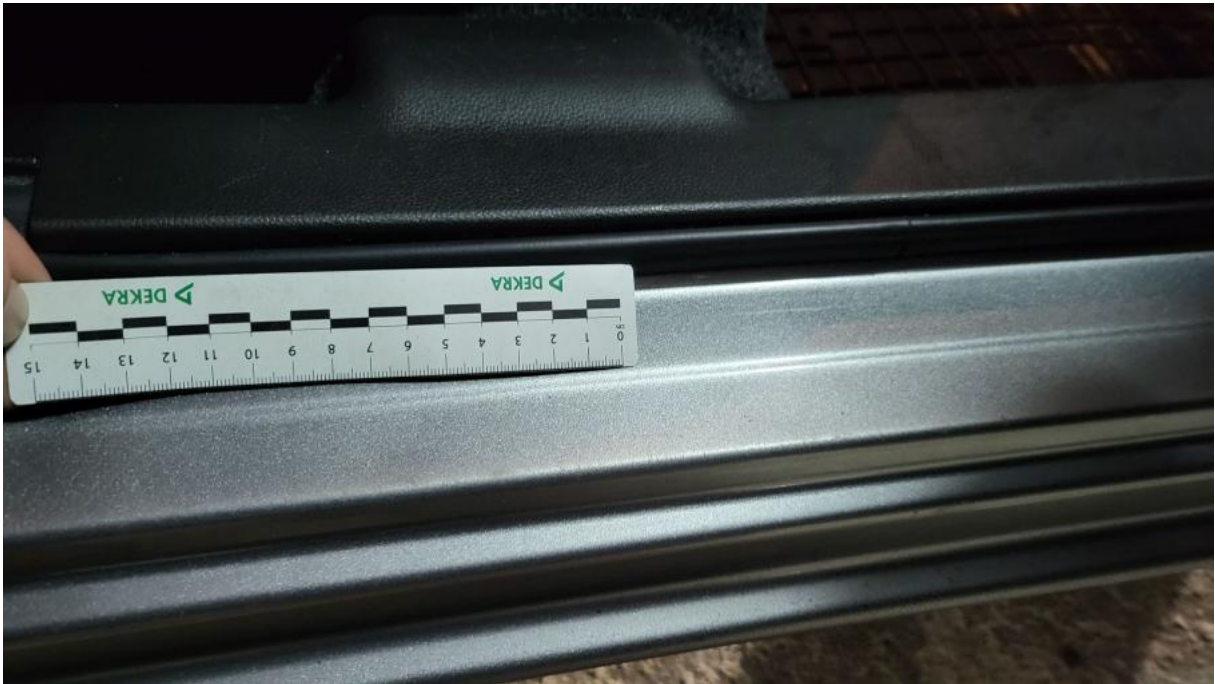
**Fot. 35**

| Poz. | Nazwa pozycji | Opis uszkodzeń | Kwalifik. | Naprawa [rbg] |
|---|---|---|---|---|
| 3 | Próg R | rysa/odprysk | | |

Próg P - Rysa/odprysk 1

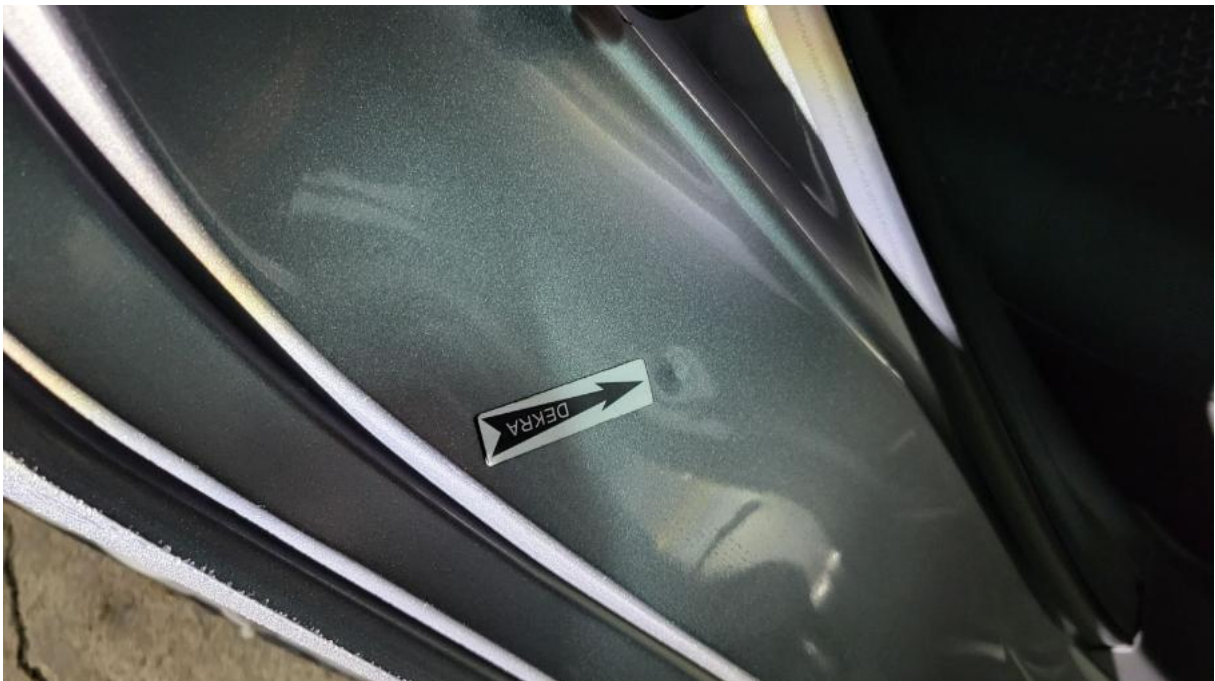
**Fot. 36**

| Poz. | Nazwa pozycji | Opis uszkodzeń | Kwalifik. | Naprawa [rbg] |
|---|---|---|---|---|
| 6 | Blotnik tylny R | wgniecenie/odkształcenie | | |

Błotnik tylny P / Ściana boczna P - Wgniecenie/odkształcenie 1

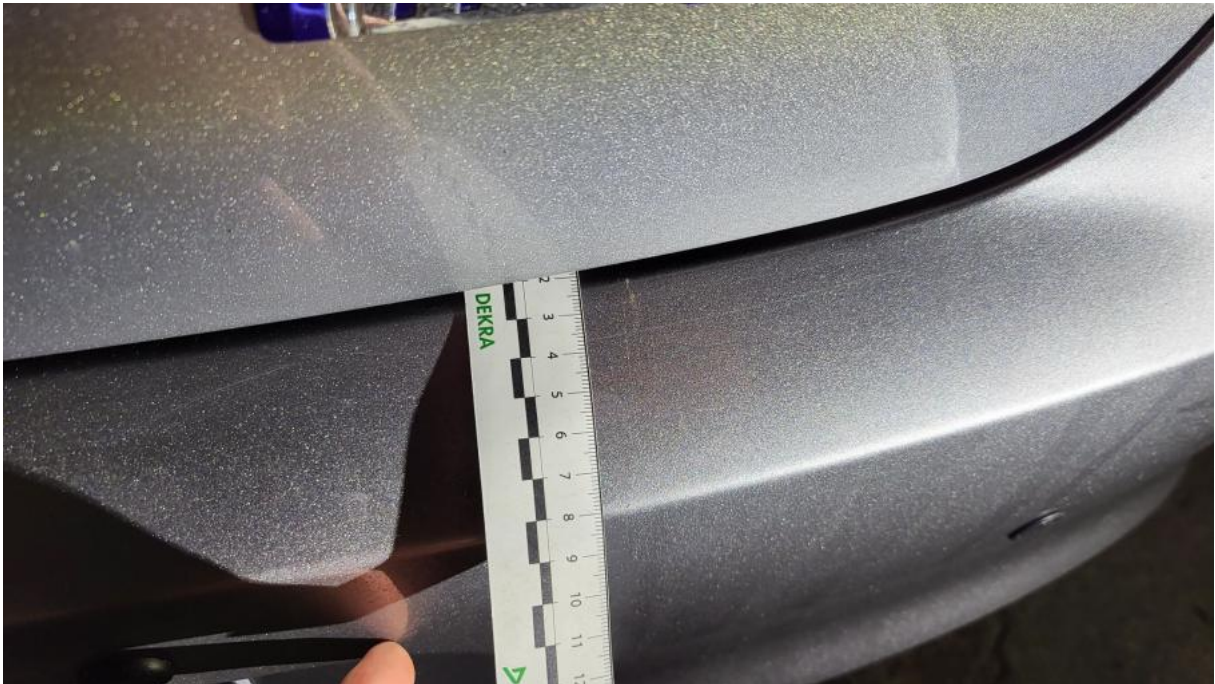
**Fot. 37**

| Poz. | Nazwa pozycji | Opis uszkodzeń | Kwalifik. | Naprawa [rbg] |
|---|---|---|---|---|
| 5 | Okładzina zderzaka tylnego | rysa/odprysk | | |

Zderzak tylny - Rysa/odprysk 1

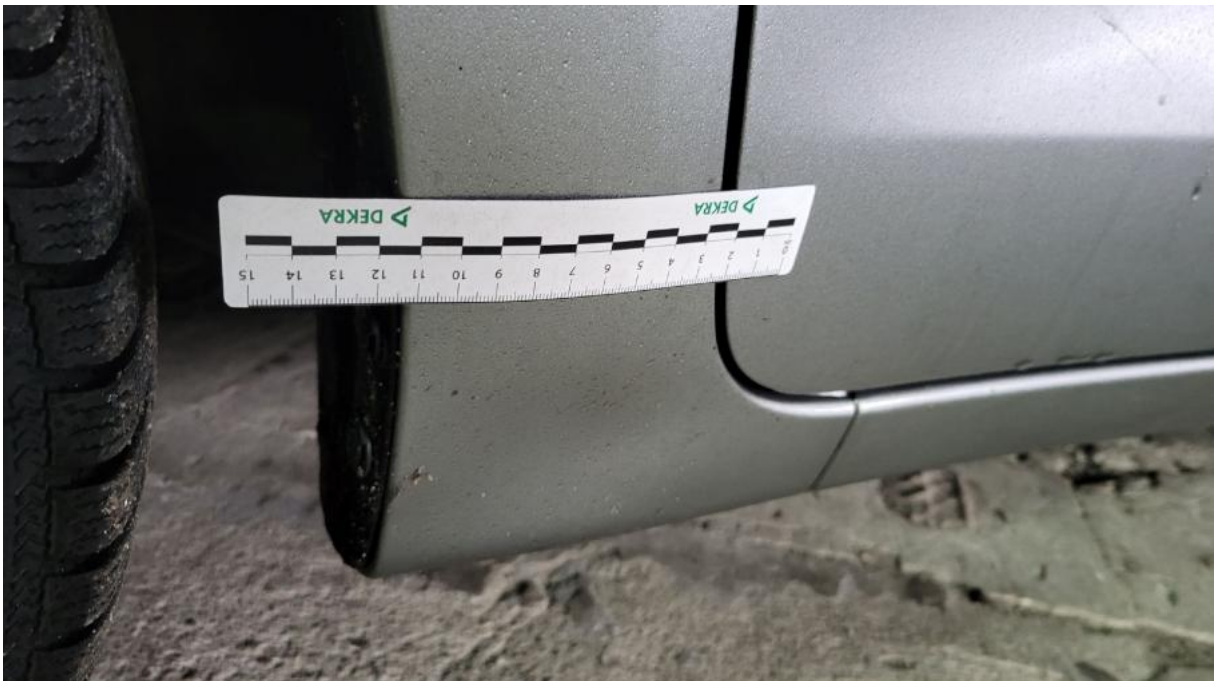
**Fot. 38**

| Poz. | Nazwa pozycji | Opis uszkodzeń | Kwalifik. | Naprawa [rbg] |
|---|---|---|---|---|
| 1 | Próg L | wgniecenie/odkształcenie | NA | 1 |

Próg L - Wgniecenie/odkształcenie 1

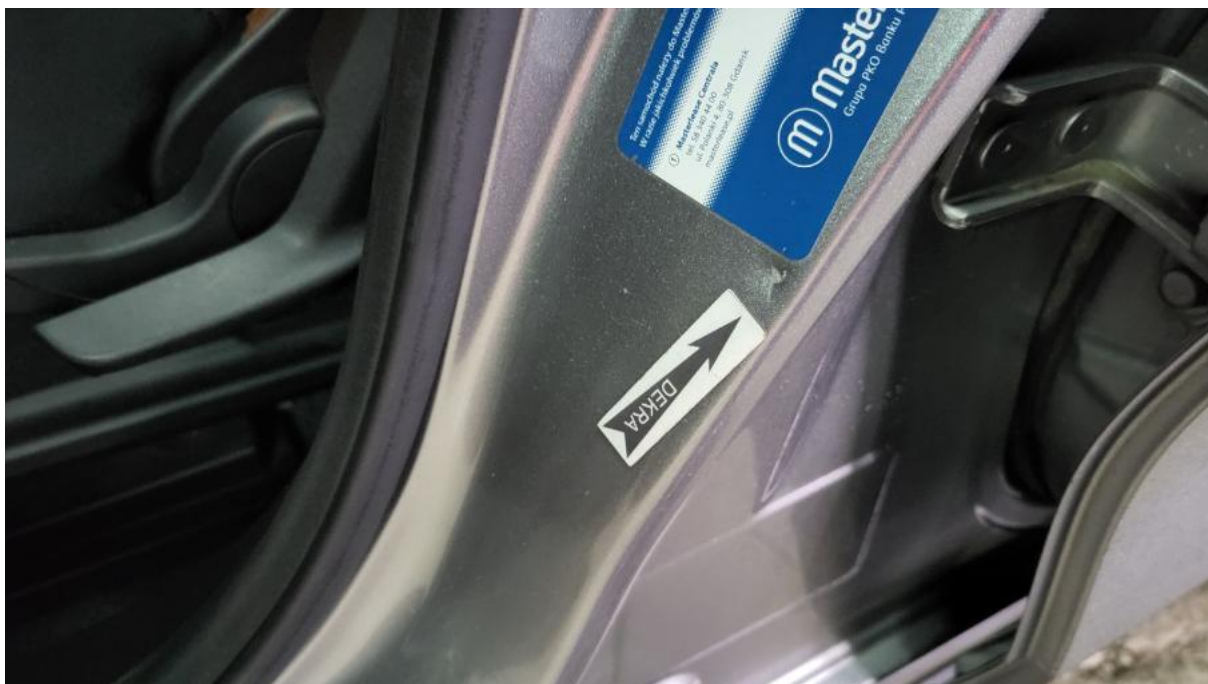
**Fot. 40**

| Poz. | Nazwa pozycji | Opis uszkodzeń | Kwalifik. | Naprawa [rbg] |
|---|---|---|---|---|
| 4 | Słupek środkowy (B) L | wgniecenie/odkształcenie | | |

Słupek środkowy L - Wgniecenie/odkształcenie 1

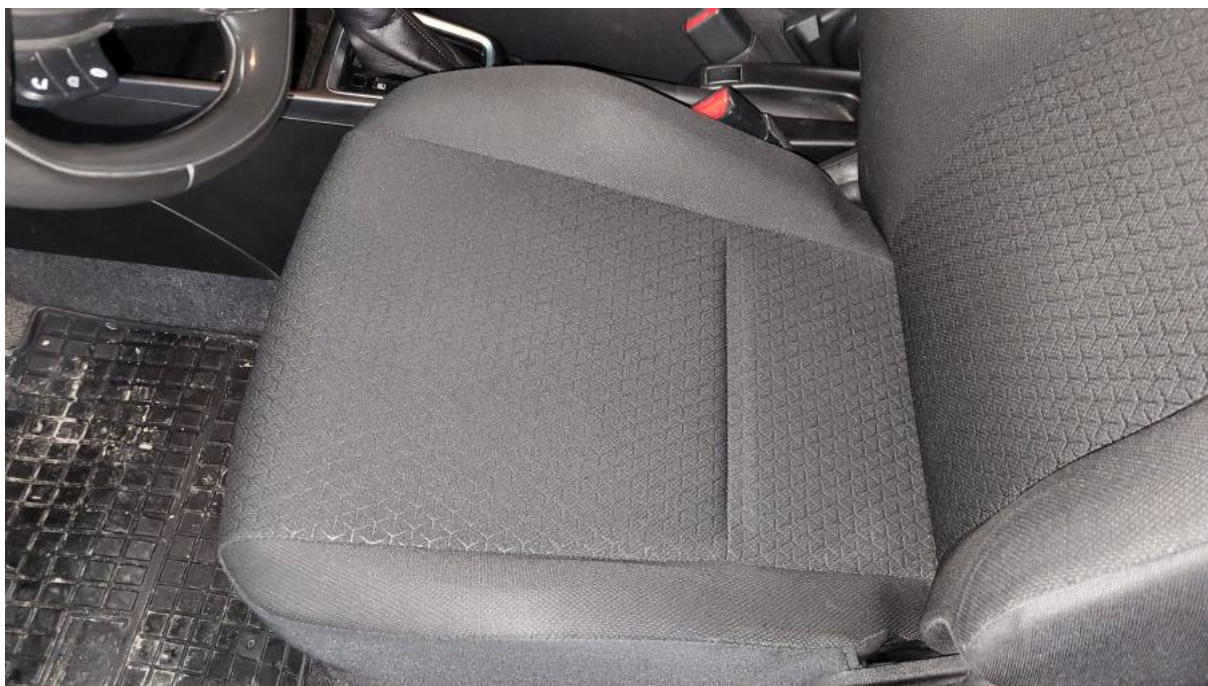
**Fot. 41**

| Poz. | Nazwa pozycji | Opis uszkodzeń | Kwalifik. | Naprawa [rbg] |
|---|---|---|---|---|
| 7 | Tapicerka siedziska 1.rząd L | zabrudzenie | | |

Fotel prz. lew. - Inne 1
