## Angaben zum Fahrzeug

| Typ/Modell | UP! AA | HU (Bericht lag vor) | 02/2026 |

## Zustandsbericht

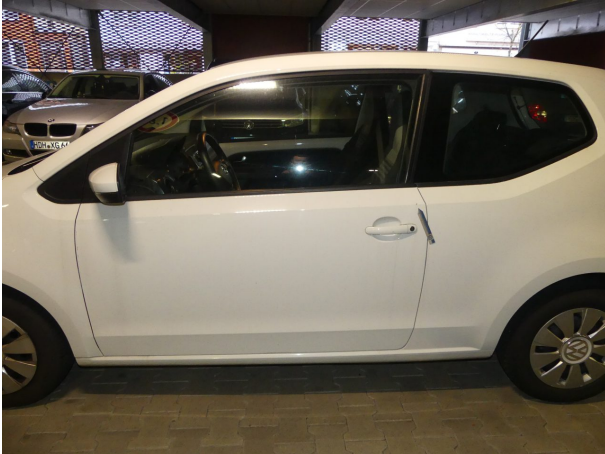
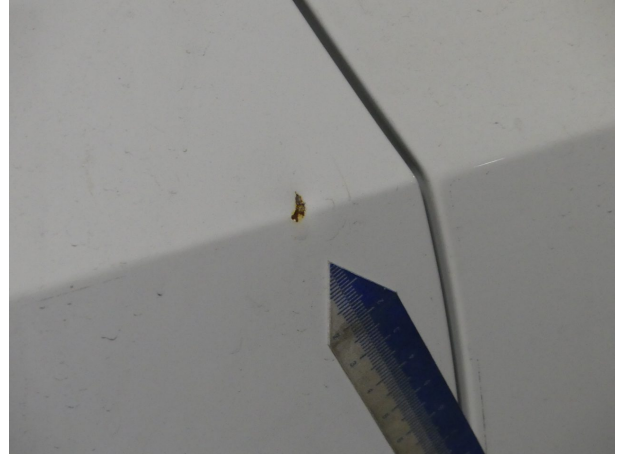
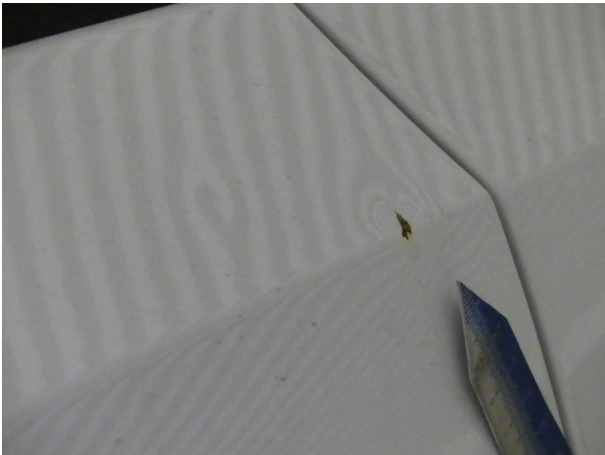
| Nr. | Bauteilgruppe | Beschreibung |
|---|---|---|
| 1 | Tür vorn links | Tür - Delle / Lackschaden - instandsetzen und lackieren |

**Beschädigung #1:** Tür vorn links: Tür - Delle / Lackschaden - instandsetzen und lackieren

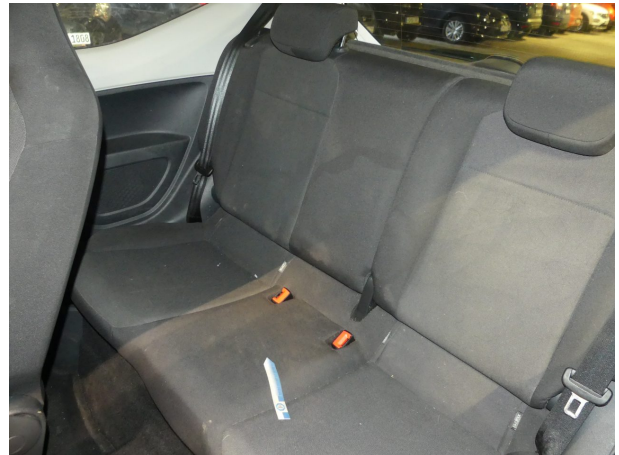
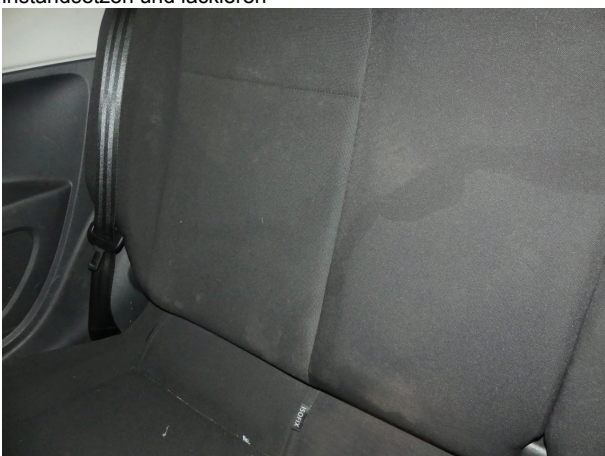
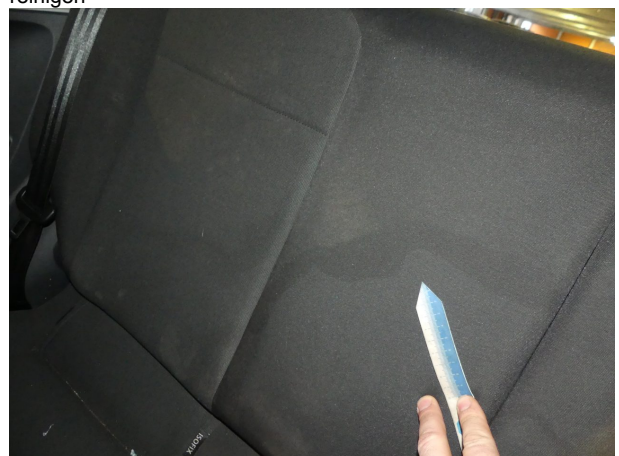
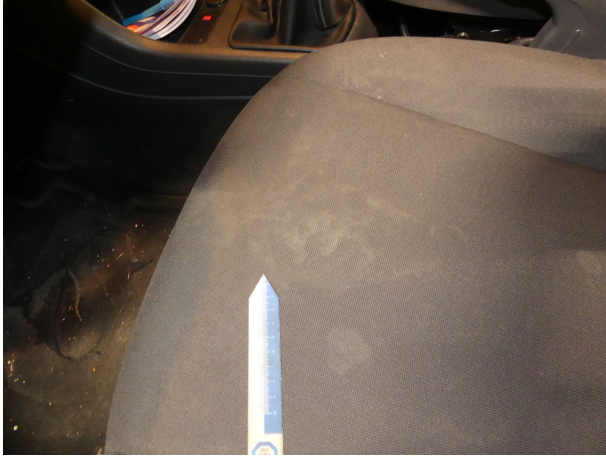
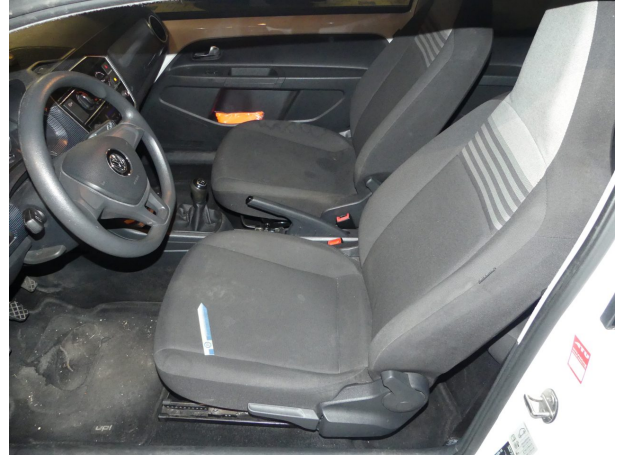
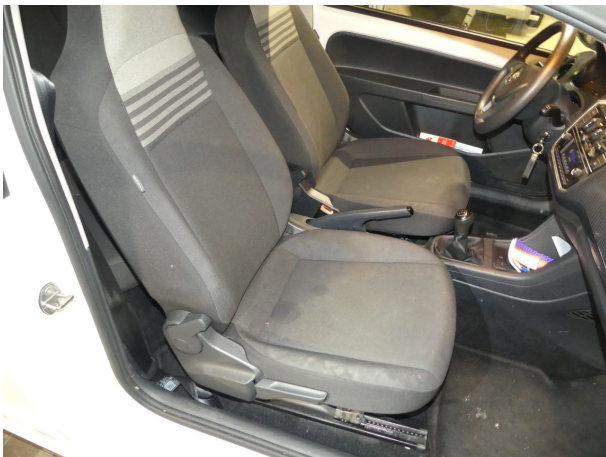
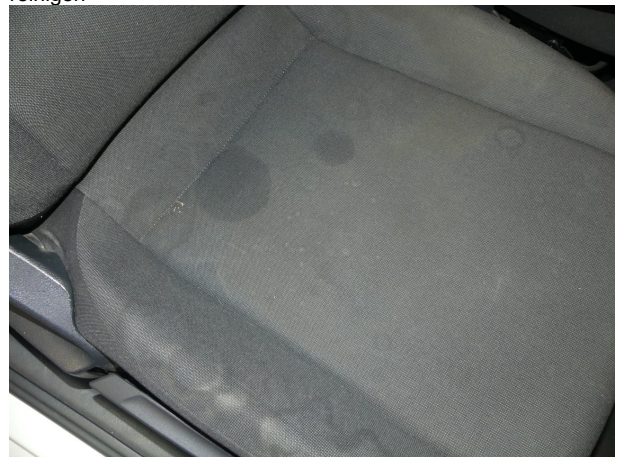
| Nr. | Bauteilgruppe | Beschreibung |
|---|---|---|
| 2 | Interieur | Innenraum - verschmutzt - reinigen |

**Beschädigung #2:** Interieur: Innenraum - verschmutzt - reinigen

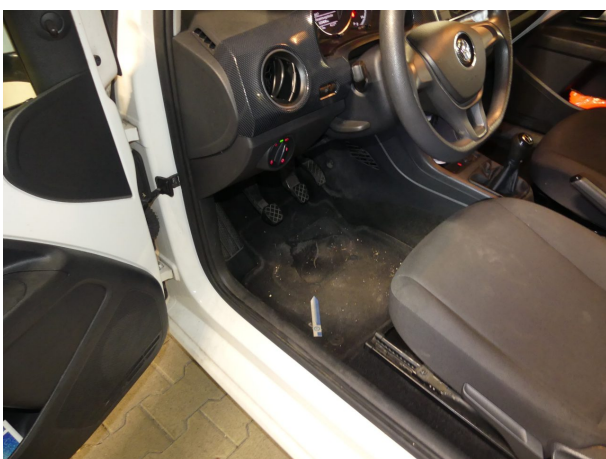
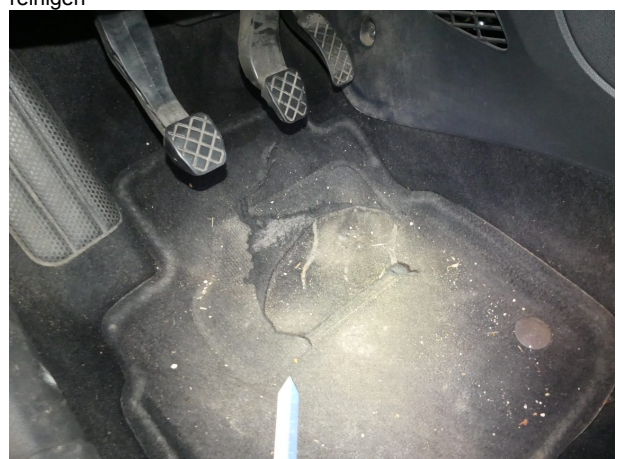
| Nr. | Bauteilgruppe | Beschreibung |
|---|---|---|
| 3 | Verkleidungen/Abdeckungen | Fußmatten (vorne links) - gebrochen / gerissen - erneuern |

**Beschädigung #3:** Verkleidungen/Abdeckungen: Fußmatten (vorne links) - gebrochen / gerissen - erneuern

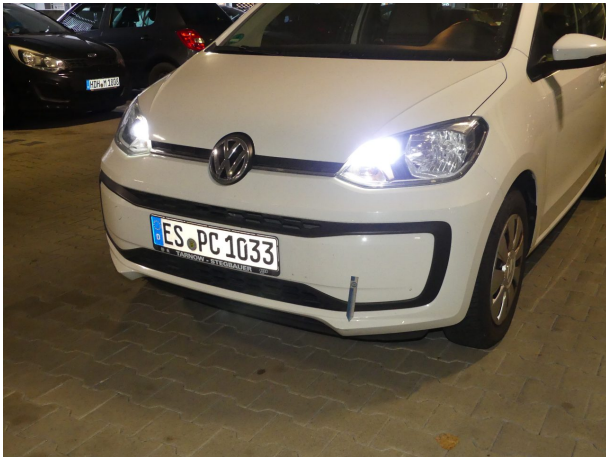
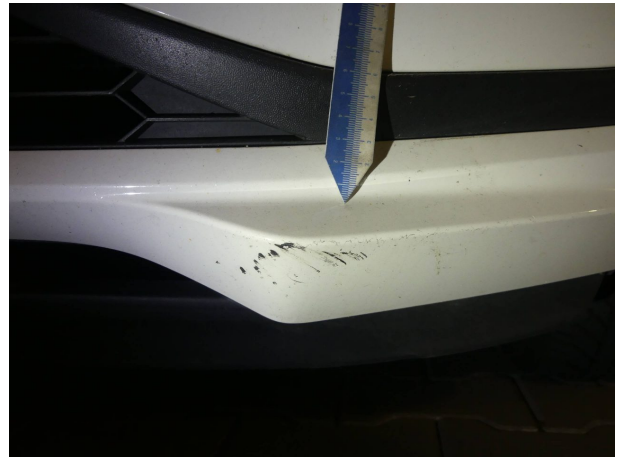
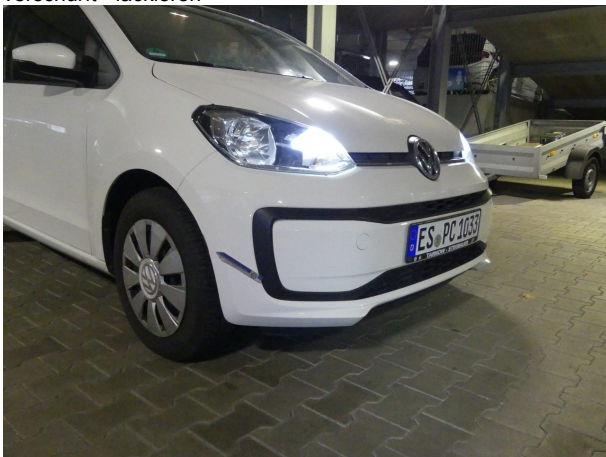
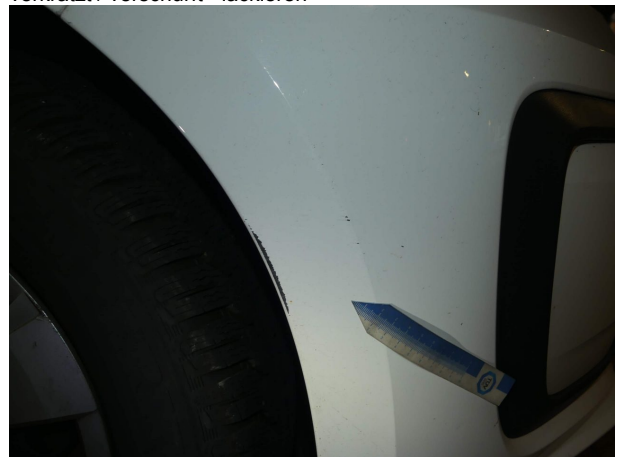
| Nr. | Bauteilgruppe | Beschreibung |
|---|---|---|
| 4 | Stoßfänger vorn | Stoßfänger vorn - verkratzt / verschürft - lackieren |

**Beschädigung #4:** Stossfänger vorn: Stossfänger vorn - verkratzt / verschürft - lackieren

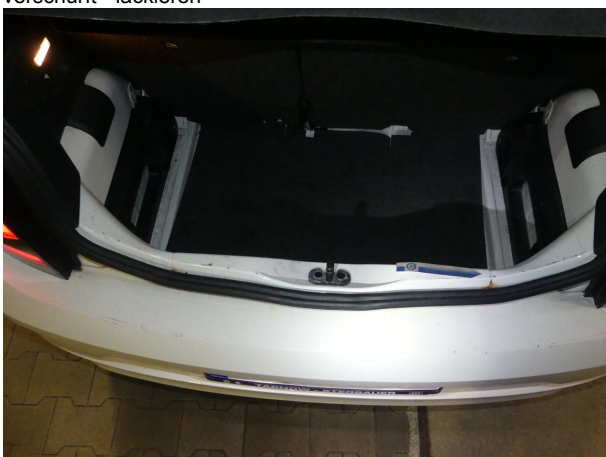
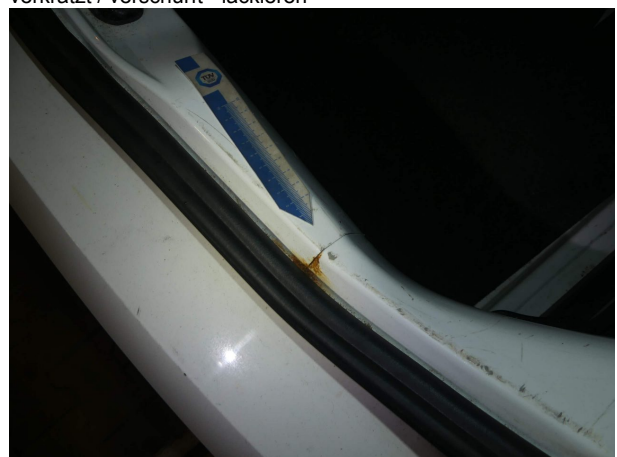
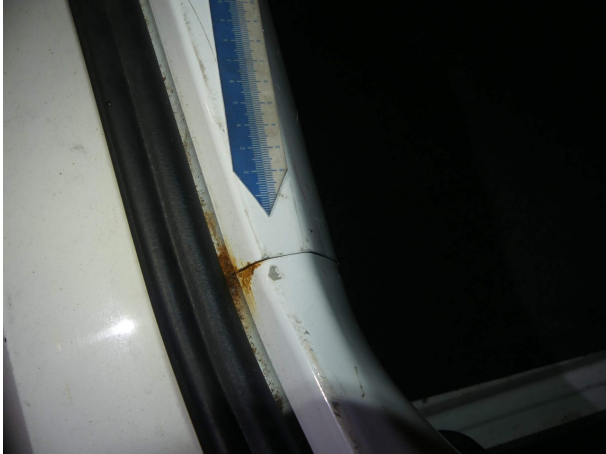
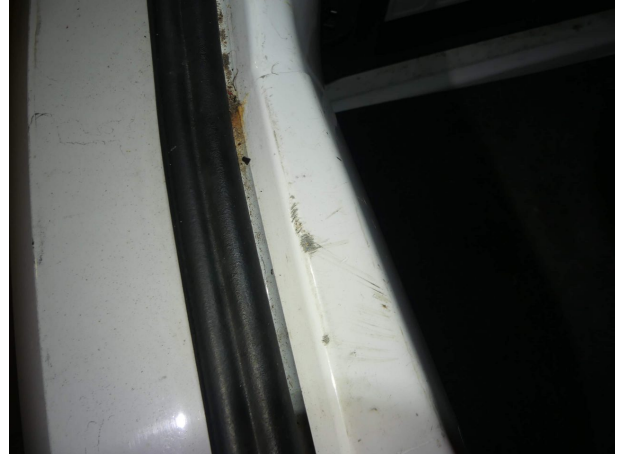
| Nr. | Bauteilgruppe | Beschreibung |
|---|---|---|
| 5 | Heckbereich | Heckblech (Ladekante) - verkratzt / verschürft - Smart Repair |

**Beschädigung #5:** Heckbereich: Heckblech (Ladekante) - verkratzt / verschürft - Smart Repair

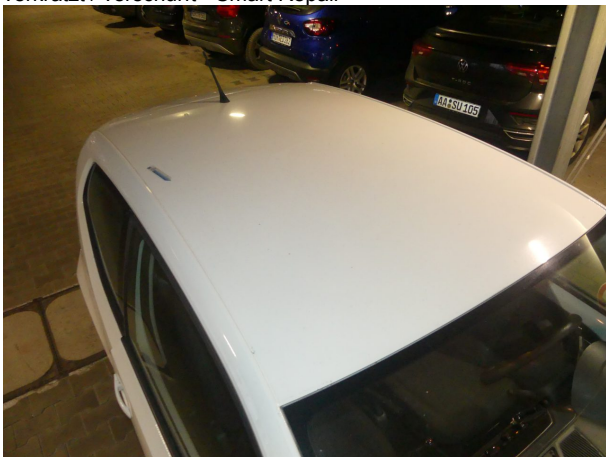
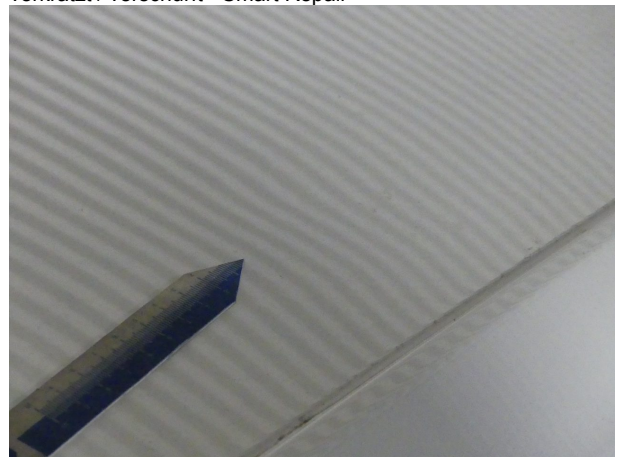
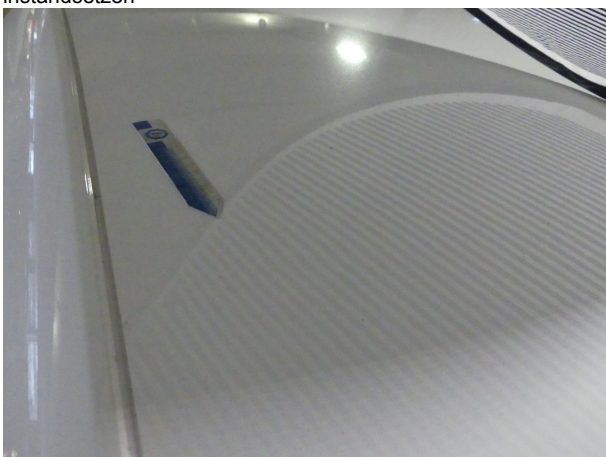
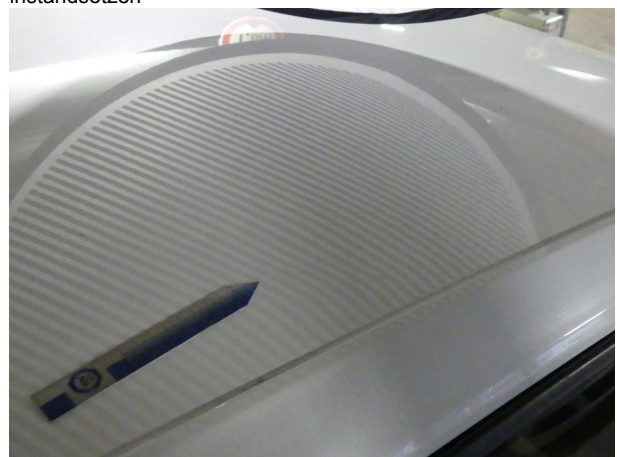
| Nr. | Bauteilgruppe | Beschreibung |
|---|---|---|
| 6 | Fahrzeugdach | Dach - Delle(n) - sanft instandsetzen |

**Beschädigung #6:** Fahrzeugdach: Dach - Delle(n) - sanft instandsetzen

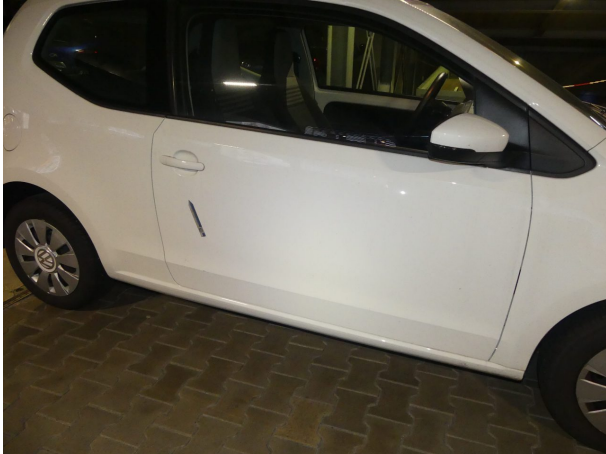
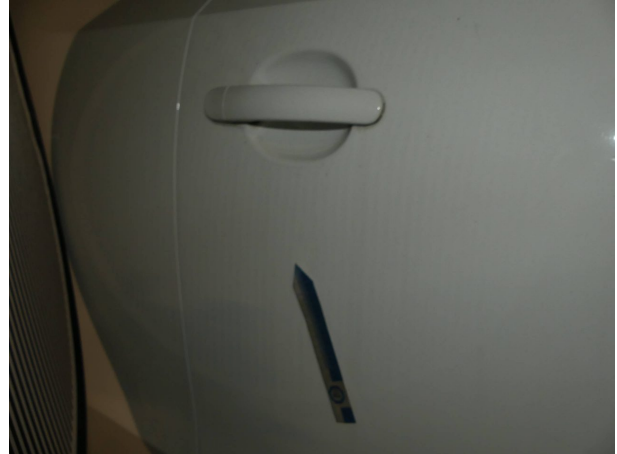
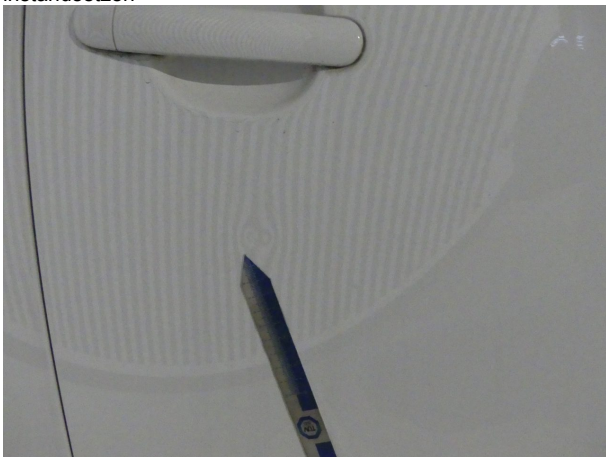
| Nr. | Bauteilgruppe | Beschreibung |
|---|---|---|
| 7 | Tür vorn rechts | Tür - Delle(n) - sanft instandsetzen |

**Beschädigung #7:** Tür vorn rechts: Tür - Delle(n) - sanft instandsetzen

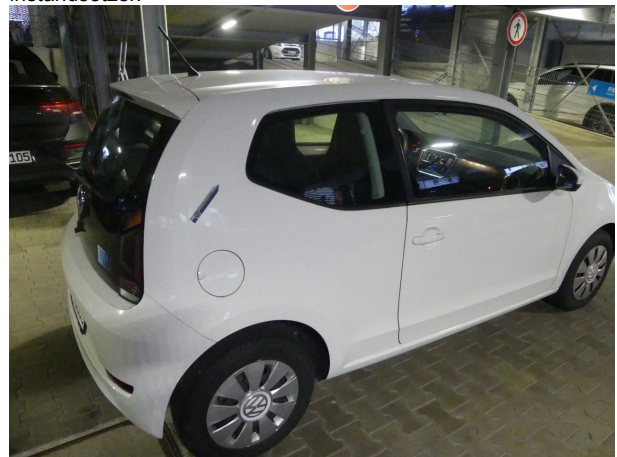
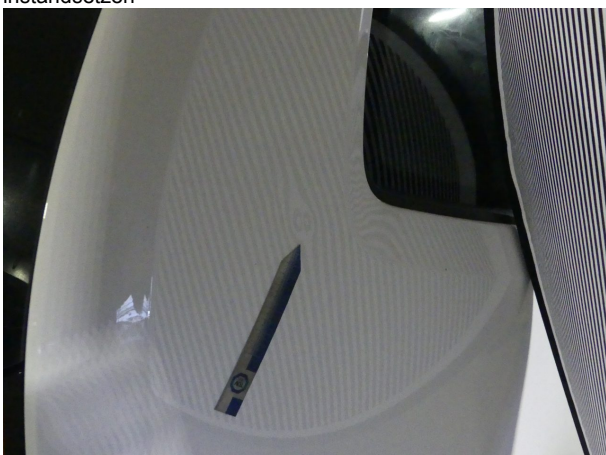
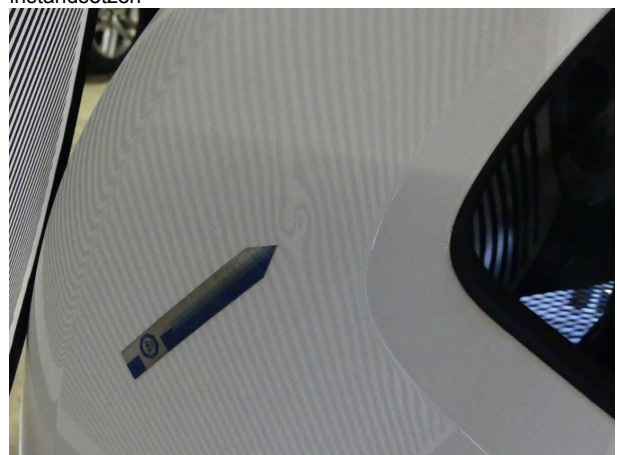
| Nr. | Bauteilgruppe | Beschreibung |
|---|---|---|
| 8 | Karosserie | C-Säule rechts - Delle(n) - sanft instandsetzen |

**Beschädigung #8:** Karosserie: C-Säule rechts - Delle(n) - sanft instandsetzen

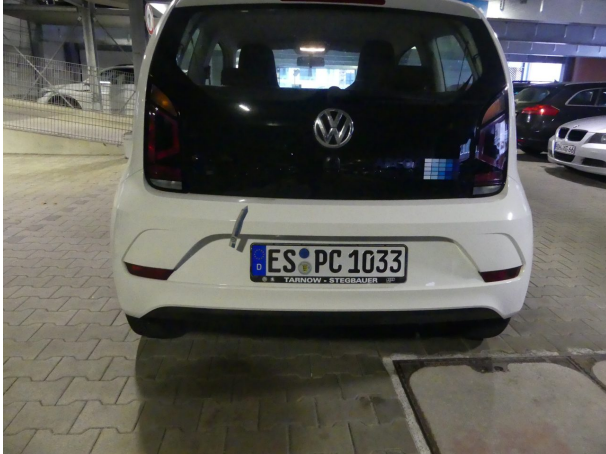
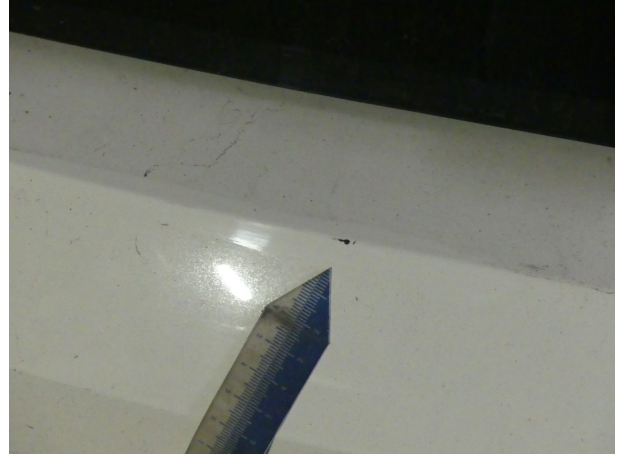
| Nr. | Bauteilgruppe | Beschreibung |
|---|---|---|
| 9 | Stoßfänger hinten | Stoßfänger hinten (Ladekante) - verkratzt / verschürft - Smart Repair |

**Beschädigung #9:** Stossfänger hinten: Stossfänger hinten (Ladekante) - verkratzt / verschürft - Smart Repair

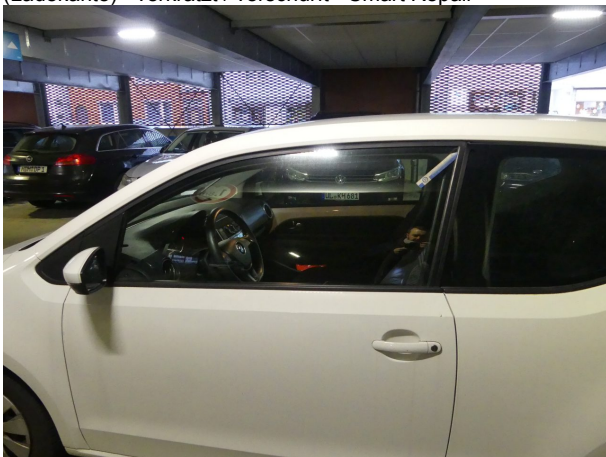
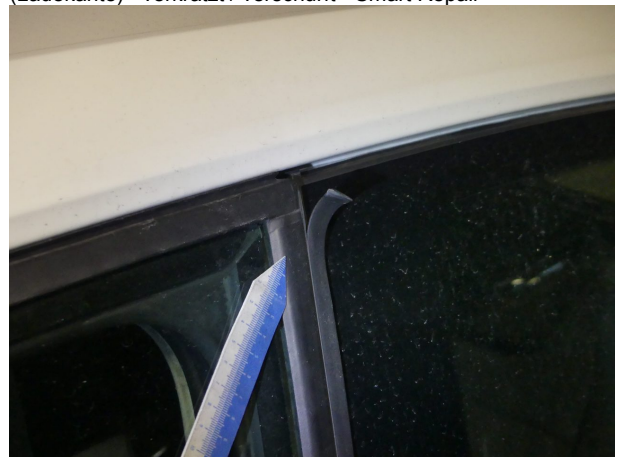
| Nr. | Bauteilgruppe | Beschreibung |
|---|---|---|
| 10 | Tür vorn links | Türdichtung - gebrochen / gerissen - erneuern |

**Beschädigung #10:** Tür vorn links: Türdichtung - gebrochen / gerissen - erneuern
