GKK Gutachten GmbH

Verkaufsbericht

Ihr Auftrag vom 30.01.2026 durch SPITZKE SE

Fahrzeugart	PKW - Kombi	Farbton / Lackart	Grau / Metallic
Hersteller	Skoda	Nächste HU	keine Angabe
Typ / Verkaufsbez.	Octavia Combi 2.0 TDI Style	Laufleistung abgelesen	236.995 km
Erstzulassung	10.03.2021	Emissionsklasse	Euro 6
Getriebe / Gänge	Manuell / 6	Sitzplätze / Türen	5 / 5
Achsen / angetrieben	2 / 1	Anzahl Besitzer	1
Motorart	Reihenmotor / Diesel	Hubraum / Nennleistung	1.968 ccm / 85 KW
Antriebsart	Frontantrieb

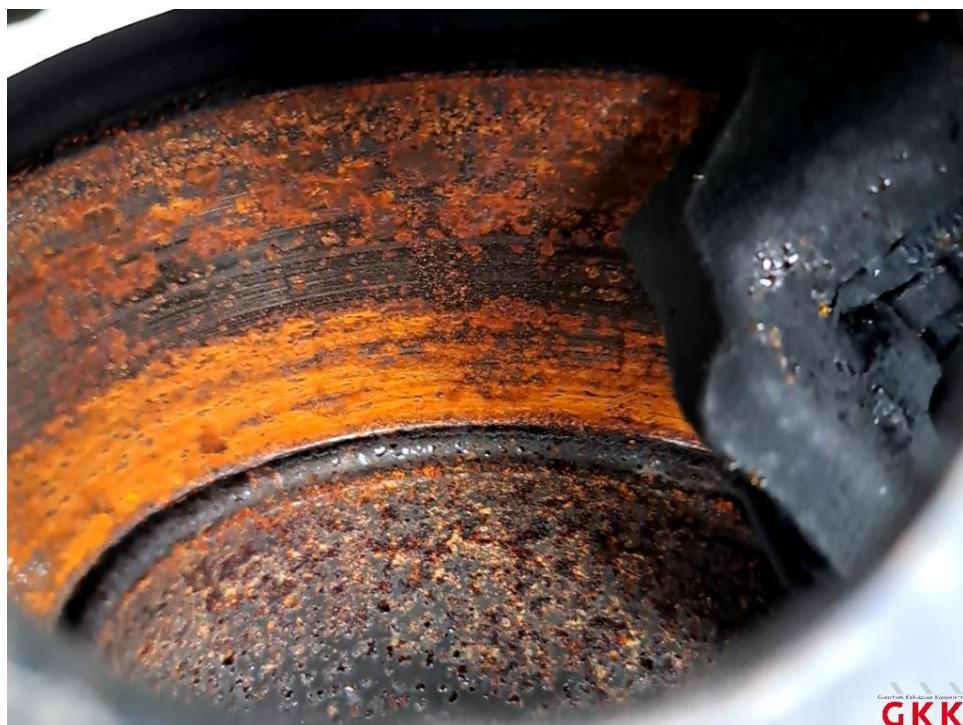
Bremsscheiben komplett, korrodiert, ersetzen (Bild 14, Bild 15)

Bild 14 Hinterachse Bremsscheiben, komplett, korrodiert, ersetzen

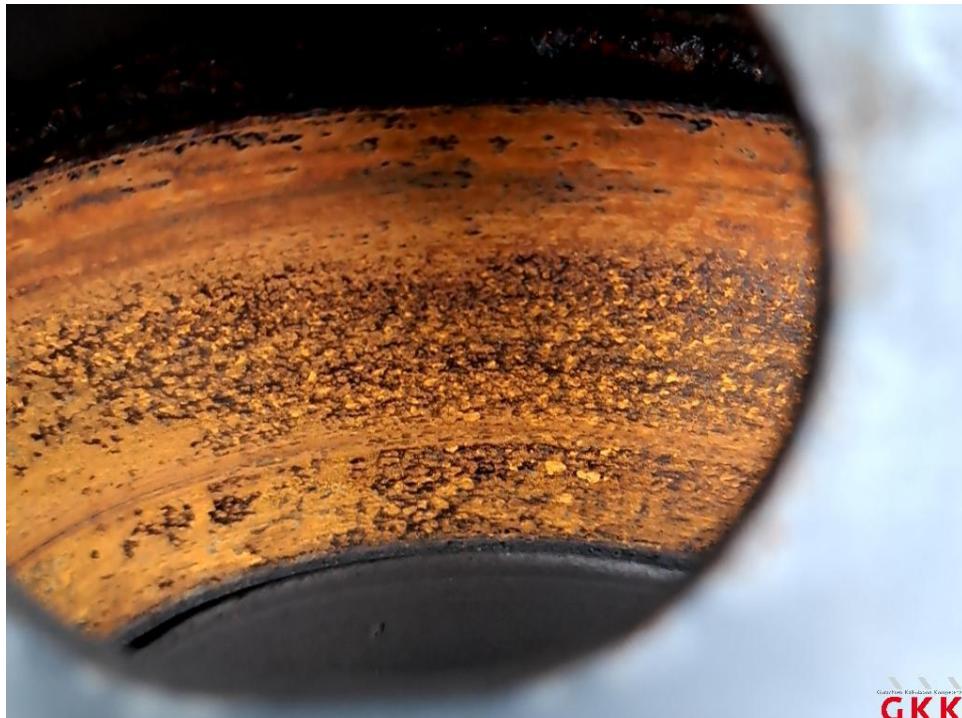
Bild 15 Vorderachse Bremsscheiben, komplett, korrodiert, ersetzen

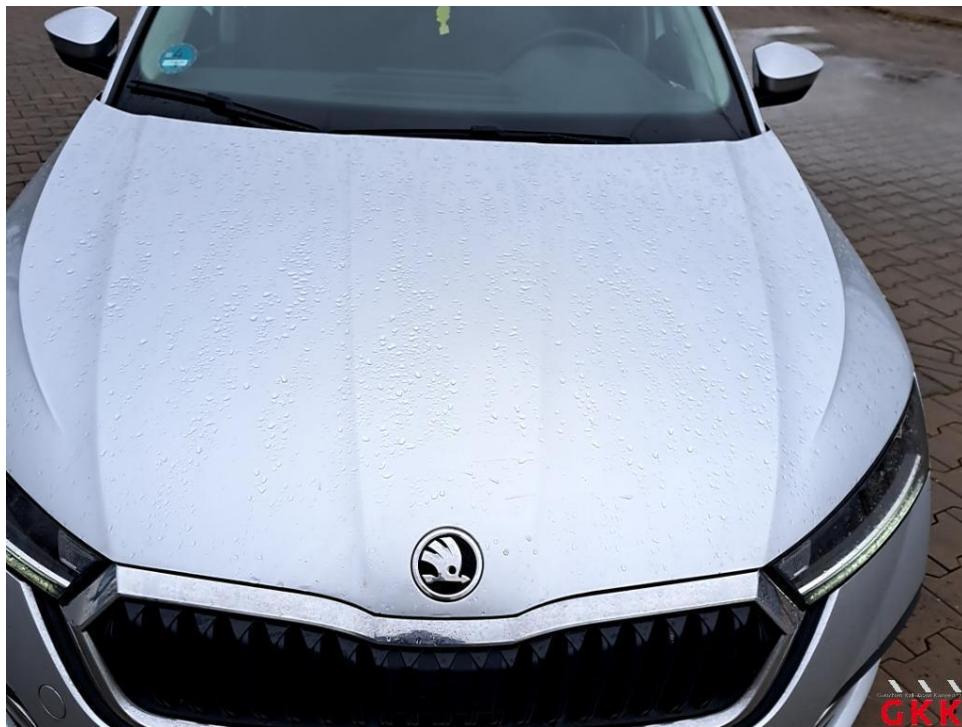
Motorhaube, Steinschlag, lackieren (Bild 16, Bild 17)

Bild 16 Motorhaube, Steinschlag, lackieren

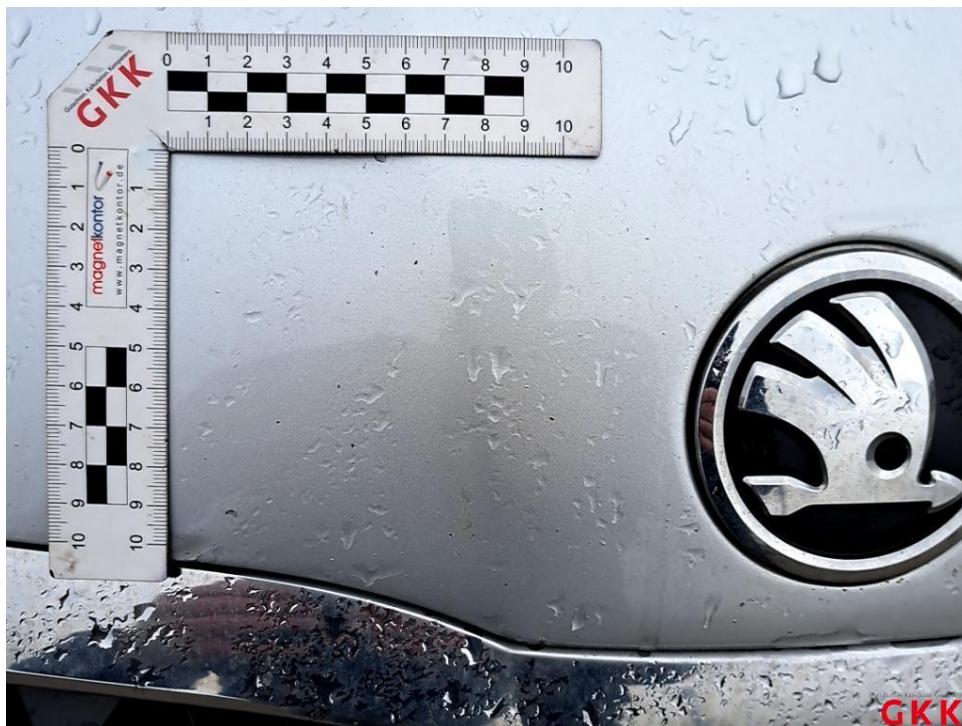
Bild 17 Motorhaube, Steinschlag, lackieren

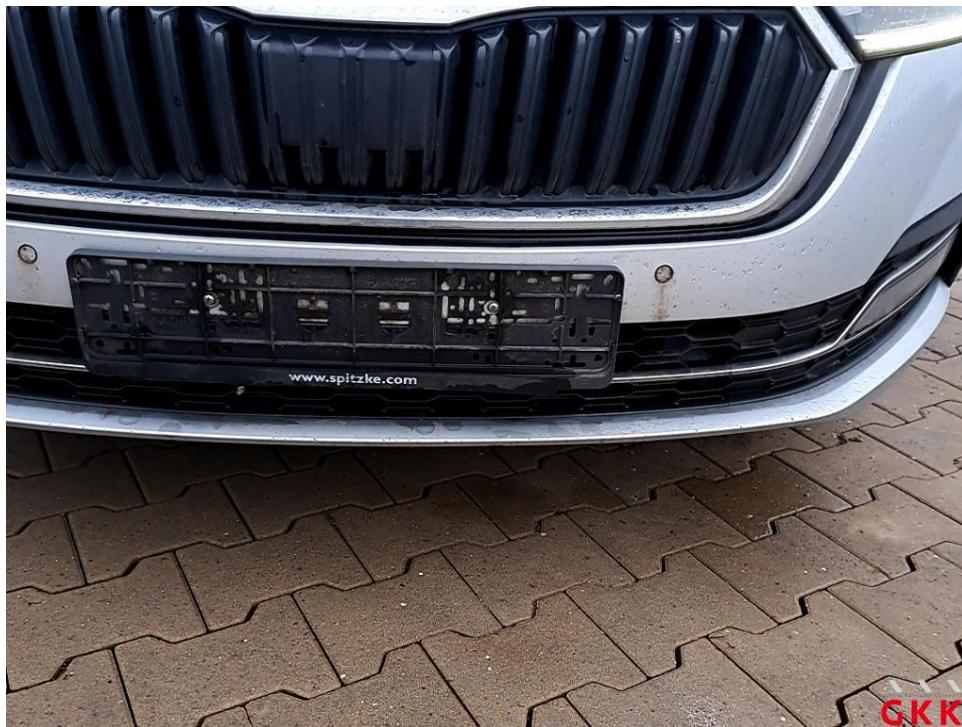
Stoßfänger vorne Verkleidung -lackiert-, Steinschlag, lackieren (Bild 18, Bild 19)

Bild 18 Stoßfänger vorne, Verkleidung -lackiert-, Steinschlag, lackieren

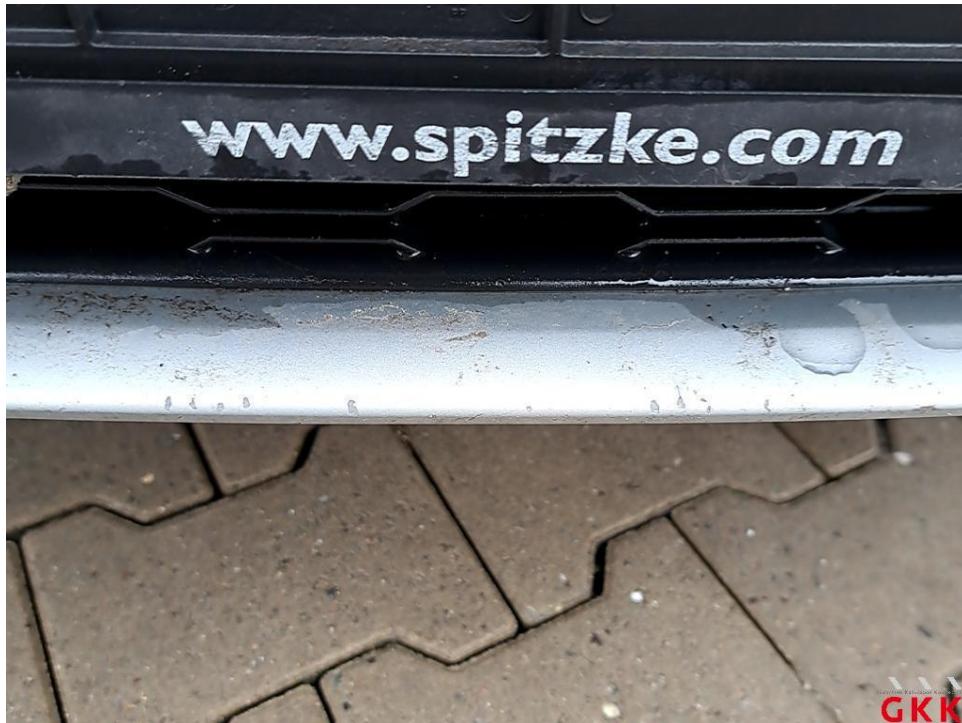
Bild 19 Stoßfänger vorne, Verkleidung -lackiert-, Steinschlag, lackieren

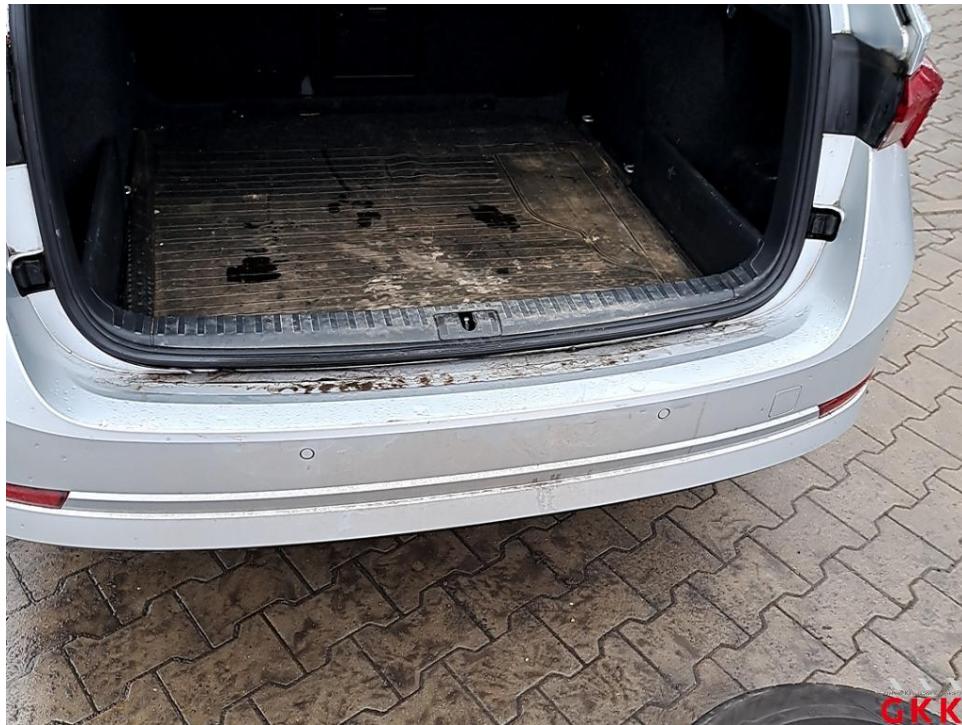
Stoßfänger hinten Verkleidung -lackiert-, verkratzt, lackieren (Bild 20, Bild 21)

Bild 20 Stoßfänger hinten, Verkleidung -lackiert-, verkratzt, lackieren

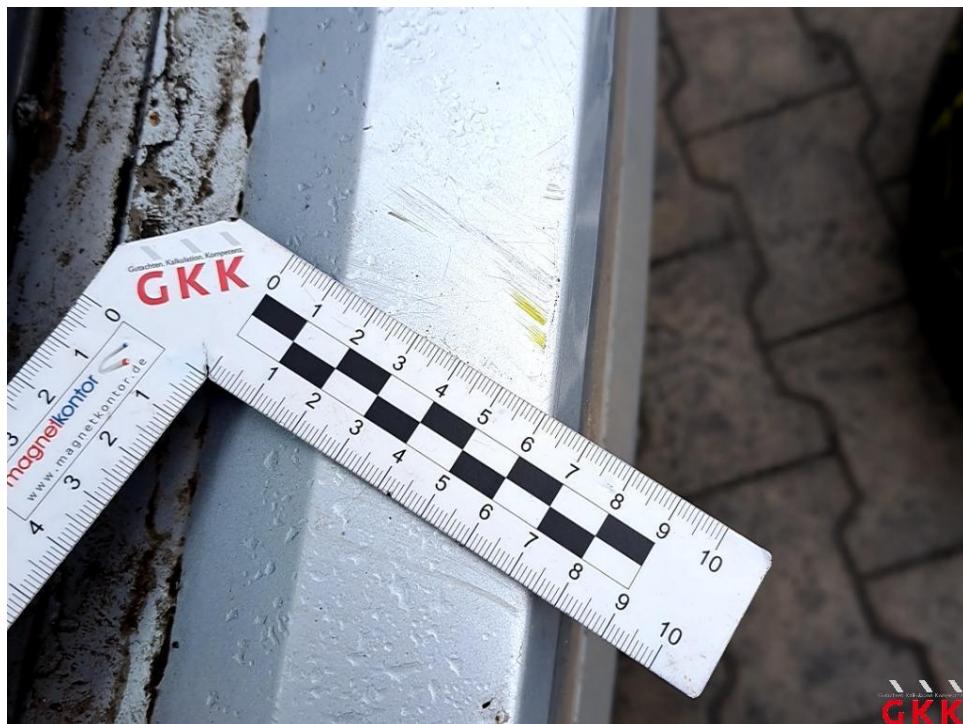
Bild 21 Stoßfänger hinten, Verkleidung -lackiert-, verkratzt, lackieren
